Dirección de Geología Ambiental y Riesgo Geológico  
**Opinión Técnica N° 19-2024**

**EVALUACIÓN DE PELIGROS GEOLÓGICOS  
EN EL C.P. PUENTE PAUCARTAMBO**

Departamento Pasco  
Provincia Oxapampa  
Distrito Villa Rica

Octubre  
2024

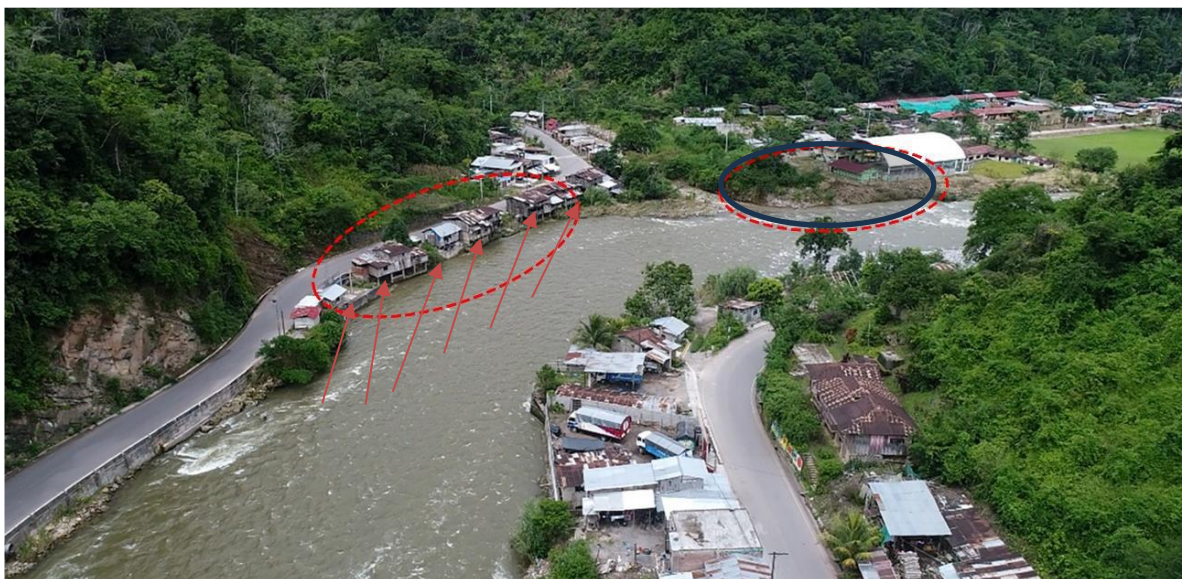
**Figura 5.** Viviendas expuestas a inundación y erosión fluvial (sin defensa ribereña alguna), construidas precariamente en la margen izquierda del río Paucartambo y centro deportivo del sector San Martín. Foto INDECI – Villa Rica. Se observan resaltadas viviendas destruidas en el 2009.

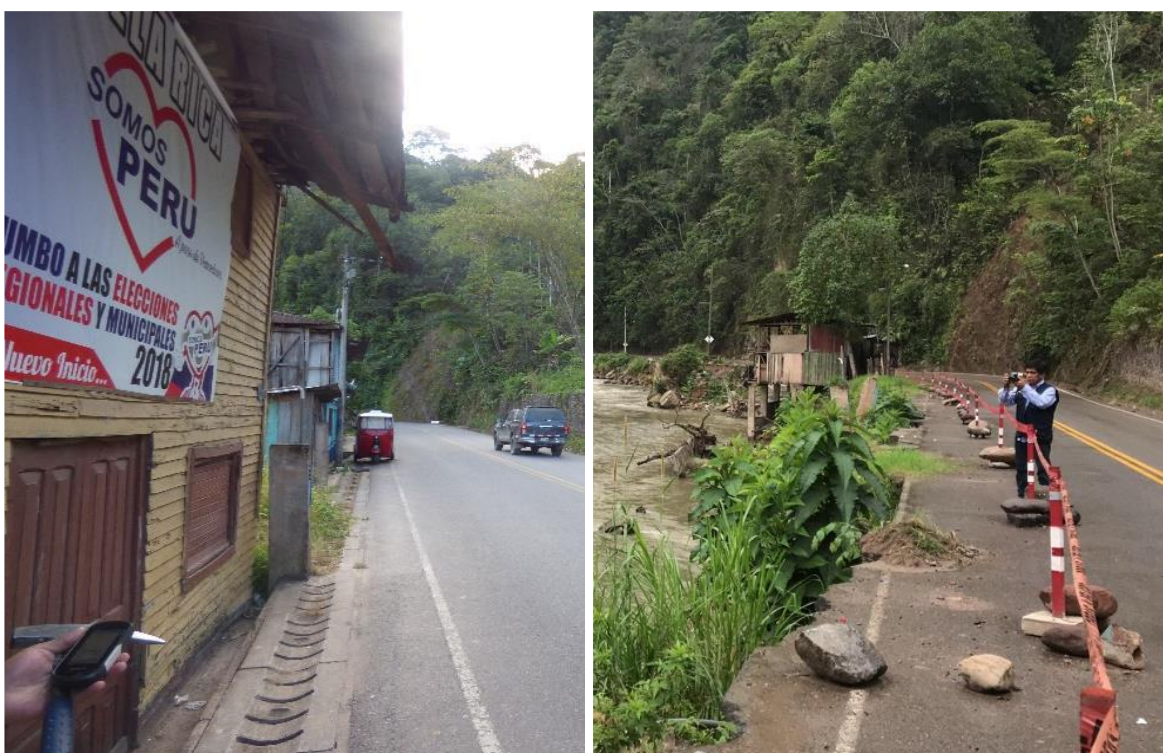
Puente Paucartambo fue afectado por las crecidas del río Paucartambo los primeros meses del año 2019. El evento de crecida y erosión fluvial destruyó las viviendas ubicadas en el borde del río de la margen izquierda (coordenadas 468164 E; 8801942 N) (figuras 5 y 6). La crecida también destruyó una defensa ribereña y un local deportivo, del sector San Martín, cercano a la afluencia del río La Sal al Paucartambo. Cabe mencionar que la zona ya había sido catalogada como crítica (Luque y Rosado, 2013; Nuñez & Albinez 2018), las viviendas son propensas a ser afectada por erosión fluvial e inundaciones (figura 7).

**Figura 6.** El mismo sector en años diferentes. 2018: Se observan las viviendas emplazadas al borde del río Paucartambo. 2019: Se observa el sector afectado por erosión fluvial que destruyó las viviendas cercanas a la margen del río.

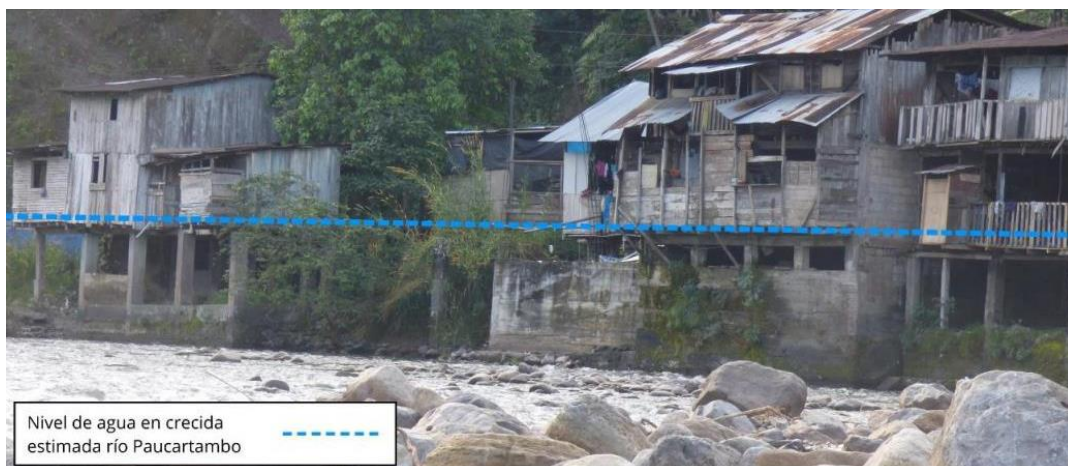
**Figura 7.** Viviendas expuestas a inundación y erosión fluvial, construidas precariamente en la margen izquierda del río Paucartambo. Tomado de Núñez & Albinez 2018. Las viviendas de la imagen fueron destruidas por la crecida del 2019.

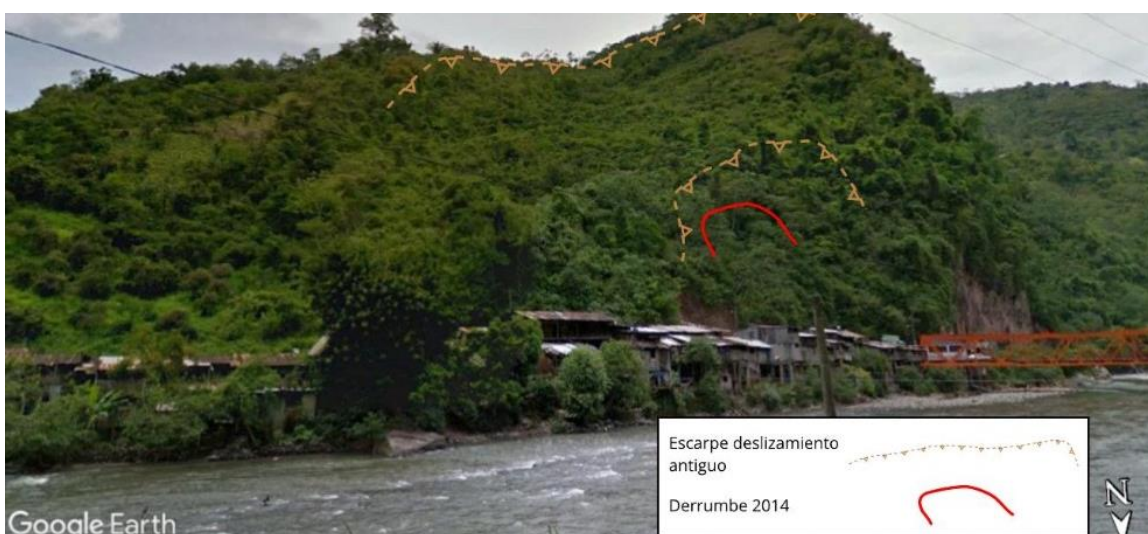
**Figura 8.** Ladera cercana al estribo sur del puente Paucartambo, mostrando rasgos de posibles deslizamientos antiguos. Foto Google Street View 2013.

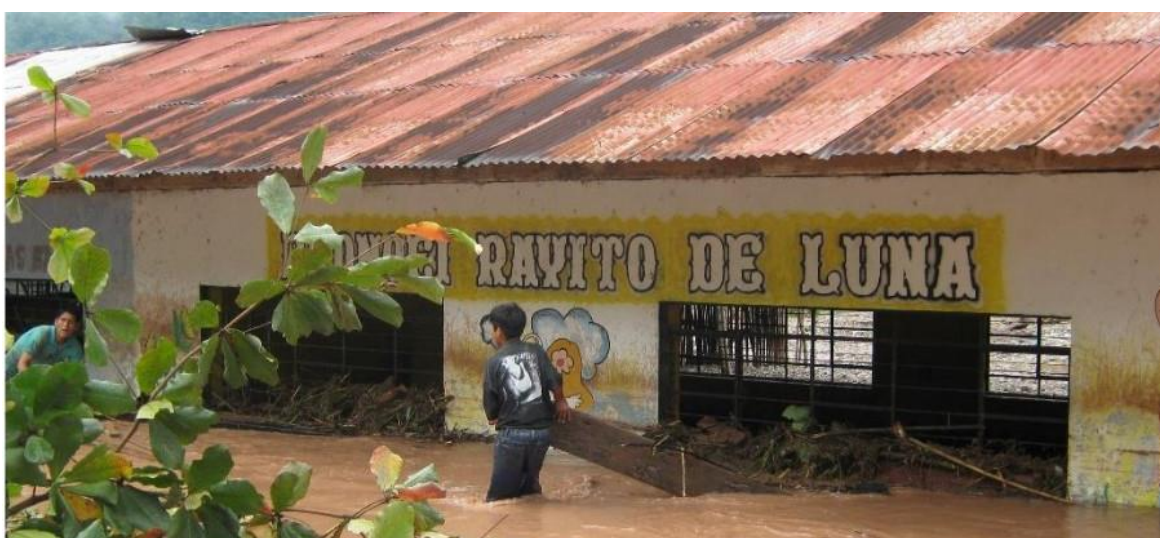
En el centro poblado Puente Paucartambo, se evidencia intensa actividad geodinámica, con materiales (rocas de formas angulosas a subangulosas heterométricas) provenientes de eventos ocurridos el 2009. Se observó que el material proveniente del flujo inundó viviendas, locales comunales y un centro educativo (fotografía 1).

**Fotografía 1.** Centro educativo inundado y colmatado durante el flujo ocurrido el año 2009. Fotos INDECI - Villa Rica.

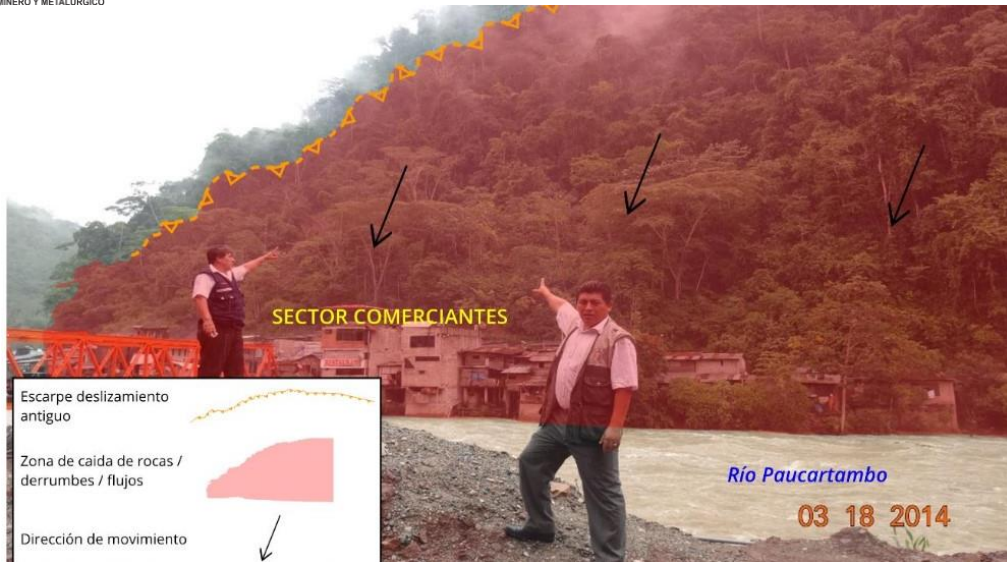
En el sector Comerciantes suelen ocurrir movimientos en masa por caída de rocas (figura 9), que tienen como factores condicionantes: el macizo rocoso medianamente fracturado, una pendiente muy fuerte a muy escarpado ( $>45^\circ$ ) y parte del talud expuesto sin cobertura vegetal, asimismo en dicho sector se ha observado rasgos morfológicos que sugieren la ocurrencia de deslizamiento antiguos (figura 8), además fue afectado por un derrumbe el año 2014, el cual movilizó rocas y suelo saturado de agua, lo que bloqueó la carretera enterró viviendas e inhabilitó el acceso al puente (figura 11). Los eventos ocurridos los años mencionados aún se evidencian ya que las viviendas y locales comunales afectados se observan abandonados en los sectores descritos (figura 12).

**Figura 9.** Morfología de deslizamiento antiguo en el Sector Comerciantes, Puente Paucartambo, en este sector hay ocurrencia de caída de rocas. Foto INDECI - Villa Rica.

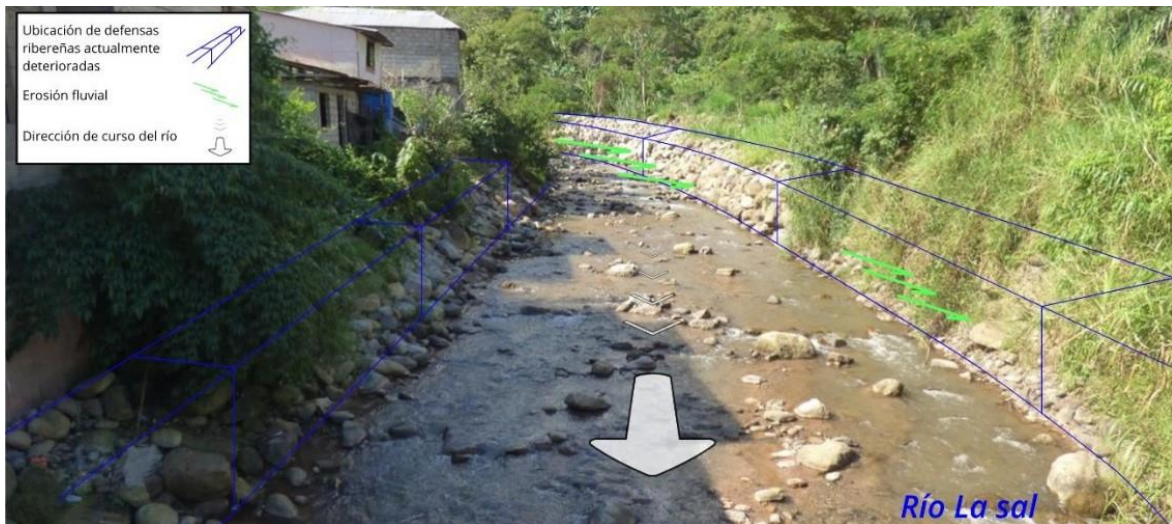
Es de mencionar, que en el sector San Martín las aguas del río La Sal están encausadas mediante defensas ribereñas tipo enrocado con ancho 2 m, la cual sufre periódicamente afectación producto de las crecidas del río (figura 10).

**Figura 10.** Río La Sal con defensas ribereñas tipo enrocado deterioradas por erosión fluvial. Tomada de (Núñez & Albinez, 2018).

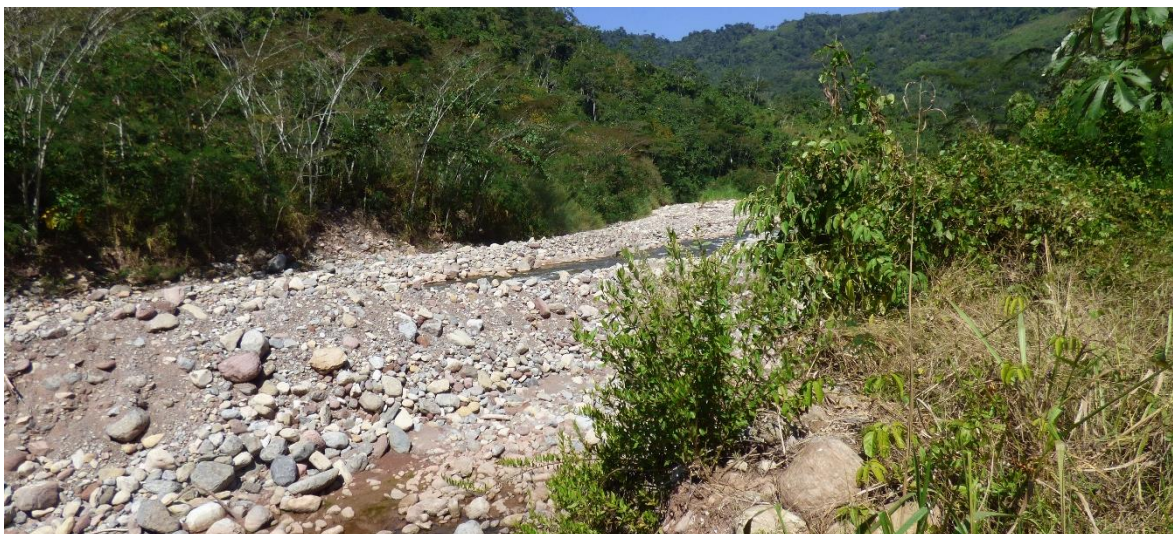
En el sector San Antonio, el río Entás, en la confluencia con el río Paucartambo es de tipo anastomosado y presenta bancos de sedimentos compuestos por fragmentos de roca con diámetros que varían de 5 cm hasta 2 m. Actualmente, el río se observa colmatado (fotografía 2).

**Fotografía 2.** Imagen del río Entás, su cauce se encuentra colmatado.

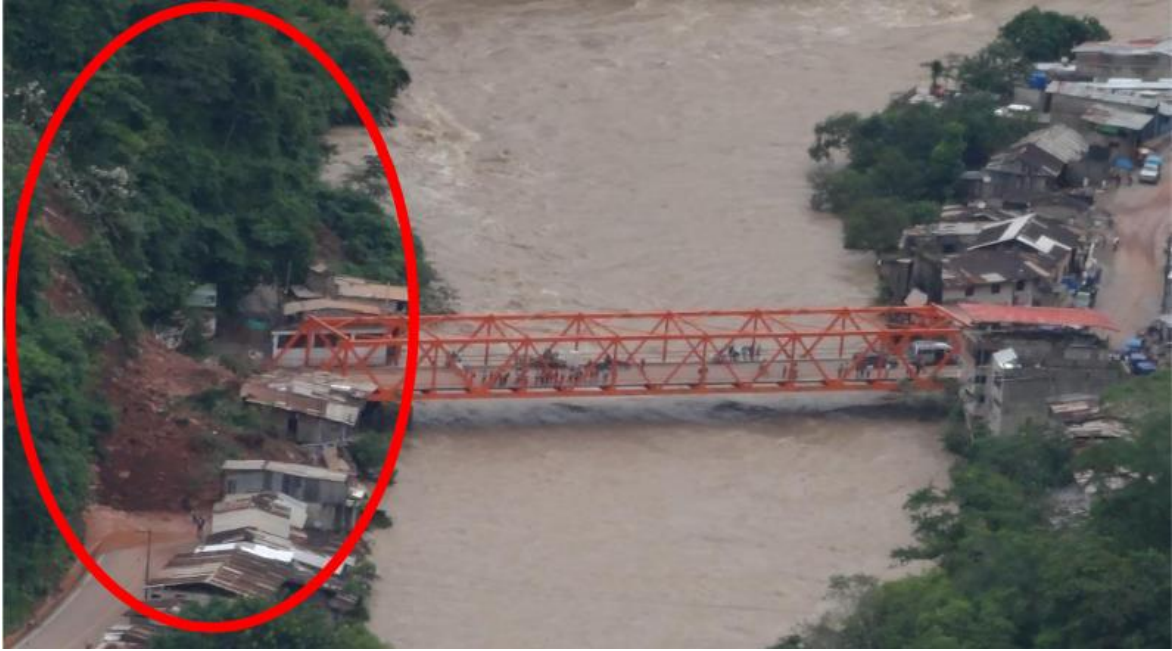
- d. El Sector Comerciantes es continuamente afectado por deslizamientos, derrumbes y caída de rocas. El evento del año 2014 enterró viviendas y bloqueó la carretera y acceso al puente (467966 O; 8802331 N).

**Figura 11.** Imagen del deslizamiento ocurrido el año 2014. Se observa afectación de viviendas y el estribo sur del Puente Paucartambo. Foto INDECI - Villa Rica.

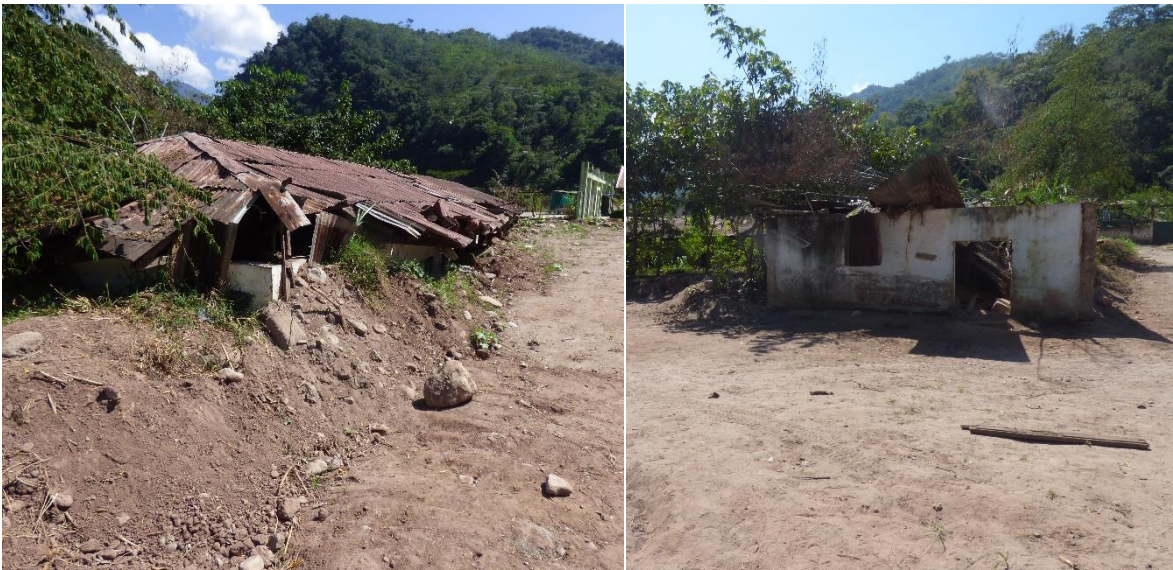
**Figura 12.** Viviendas destruidas y abandonadas, posterior a los eventos del 2009.
