Informe Técnico N° A7540

EVALUACIÓN DE PELIGRO GEOLÓGICO POR DESLIZAMIENTO EN LA COMUNIDAD DE QUERCO

Departamento: Huancavelica

Distrito: Querco

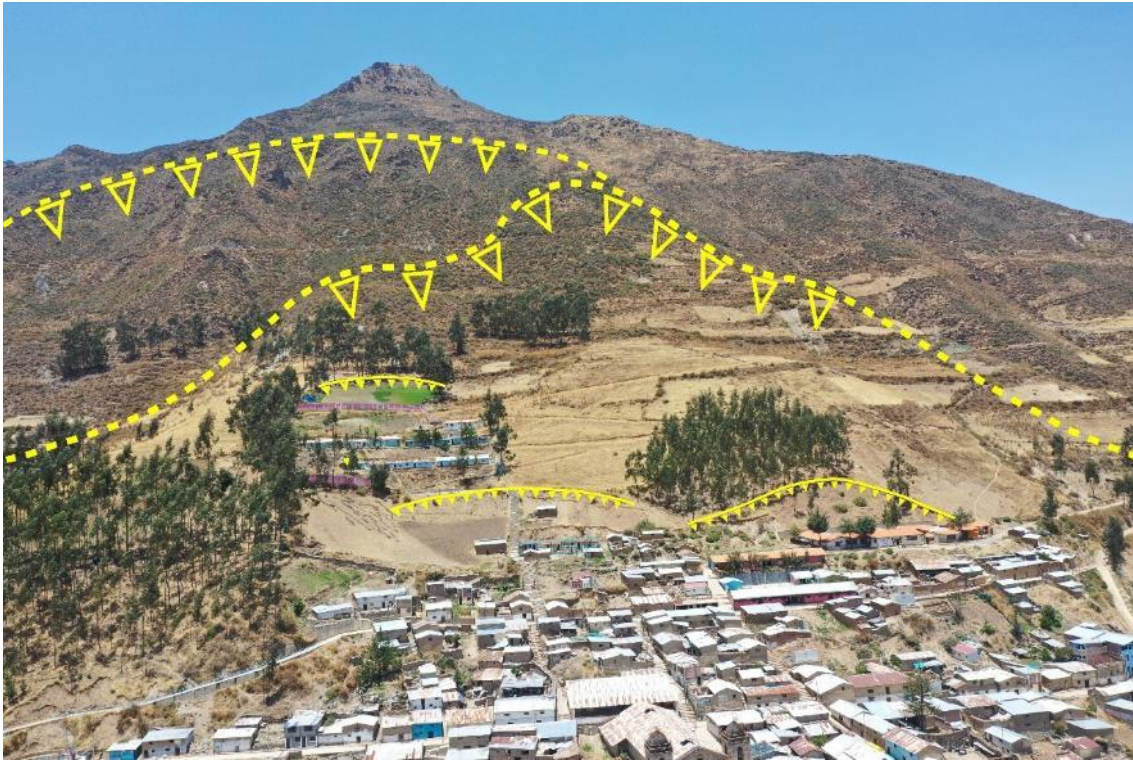
La geometría de la corona del movimiento antiguo tiene forma semicircular y elongada, abierta hacia sus dos extremos. La masa deslizada empieza con un ancho promedio de 600 m, y una longitud de 800 m aproximadamente; la cual se movilizó sobre una superficie de falla aparentemente rotacional, cuyo vector de desplazamiento presenta una dirección preferente al suroeste (en dirección hacia el poblado de Querco). El escarpe principal se muestra de forma regular y discontinua, saltos verticales no visibles y pendientes del terreno entre 35° a 55° (figura 9).

Figura 9. Vista panorámica de escarpes de deslizamientos antiguos (actualmente erosionados), sobre el cual se emplazó el poblado de Querco. Las líneas entrecortadas amarillas delimitan dicho deslizamiento y las líneas continuas muestran las reactivaciones recientes.

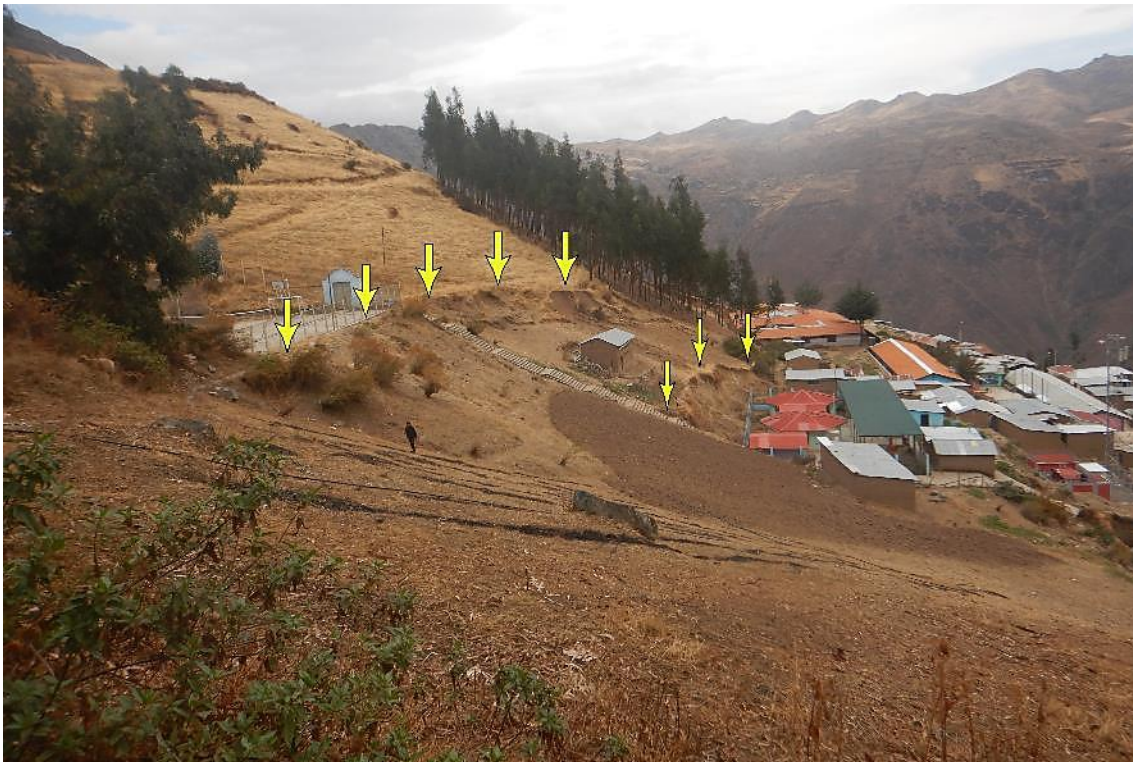
Este deslizamiento presenta en la actualidad múltiples reactivaciones en su cuerpo, a manera de escarpes recientes (figura 10 y 11), grietas tensionales en el terreno (figura 12), desniveles (figura 13) y arboles inclinados (figura 14); condicionados principalmente por la sobresaturación del suelo (presencia de aguas superficiales y subterráneas), la fuerte pendiente del terreno (30°- 45°) y factores antrópicos (manejo inadecuado del agua de escorrentía y el mal sistema de riego).

Figura 10. Vista de escarpes recientes. Las flechas color amarillo demarcan las reactivaciones del deslizamiento antiguo, ubicadas muy cerca (≈ 30 m) de las viviendas del poblado de Querco. Coordenadas referenciales UTM WGS-84, 18S: E: 502692; N: 8454658 (tomada el 2023)

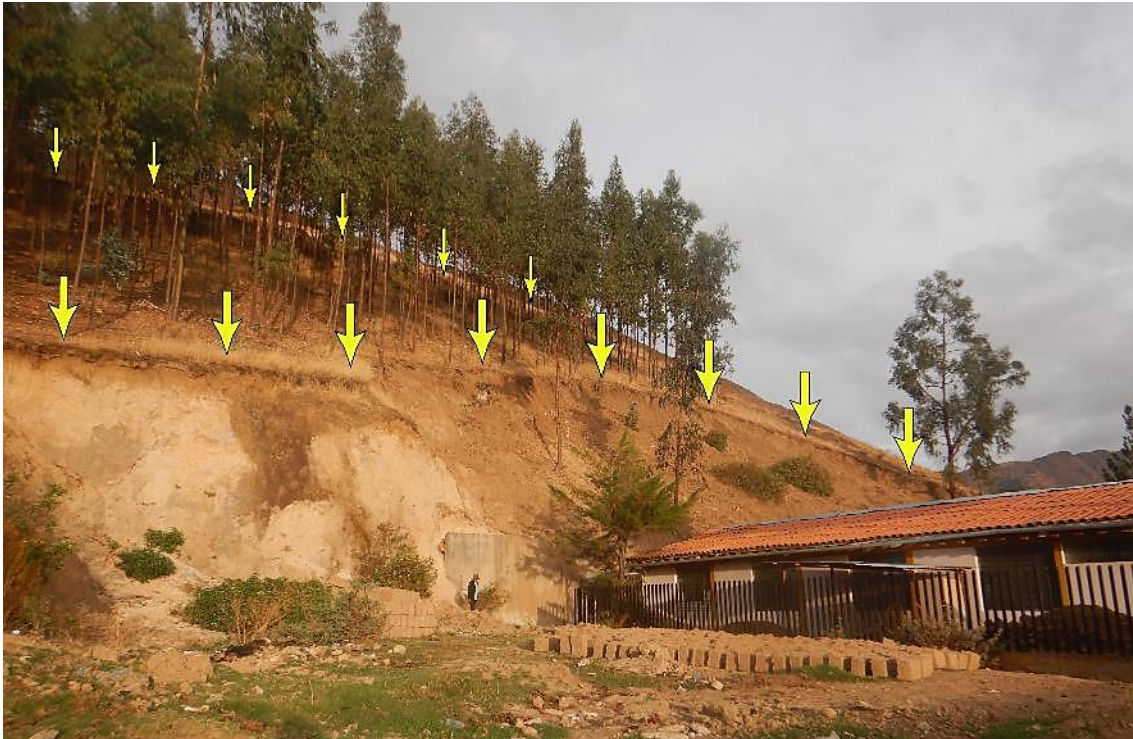
Figura 11. Vista de dos escarpes recientes Las flechas color amarillo demarcan las reactivaciones del deslizamiento antiguo (escarpes recientes), ubicadas muy cerca (≈ 25 m) de la posta de salud del poblado de Querco, el cual es protegida por un muro de contención de 4 m de ancho y 57 m de largo. Coordenadas referenciales UTM WGS-84, 18S: E: 502723; N: 8454529 (tomada el 2023).

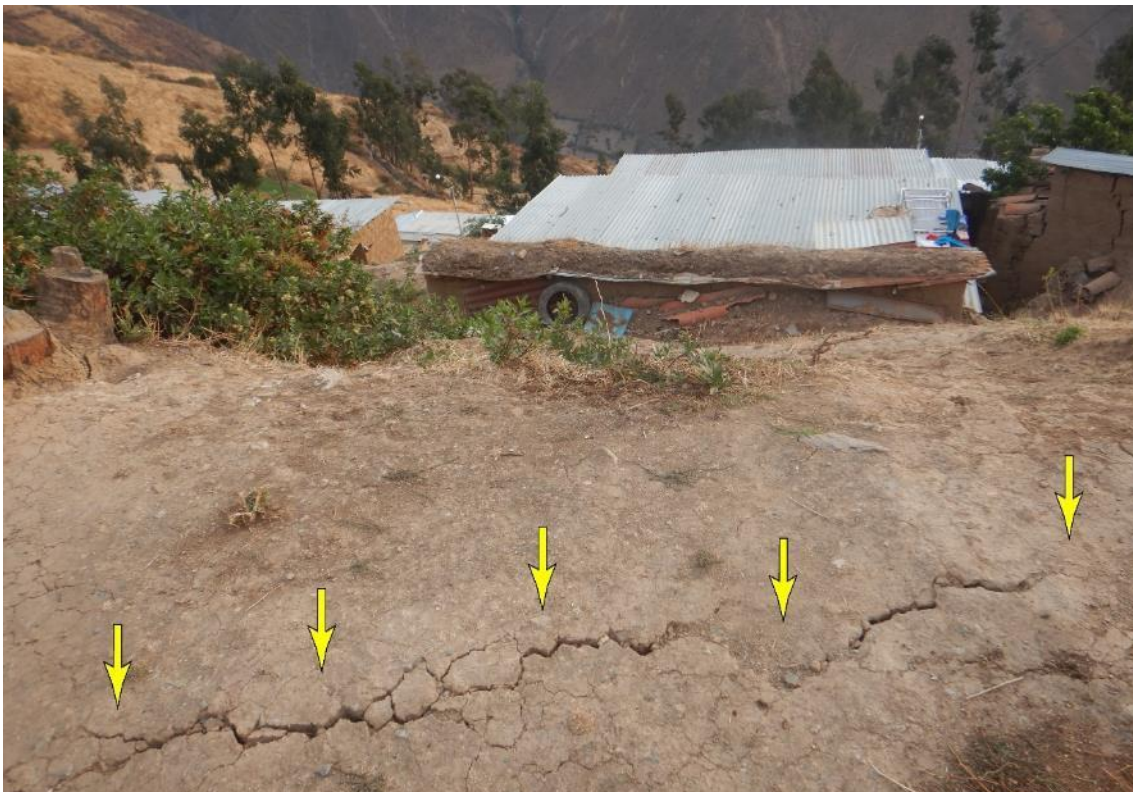
Figura 12. Grietas tensionales en el terreno de hasta 3.0 m de longitud, 3.0 cm de ancho y 5.0 cm de profundidad visible. Podría afectar viviendas ubicadas a solo 5 m por debajo de esta. Coordenadas referenciales UTM WGS-84, 18S: E: 502702; N: 8454482.

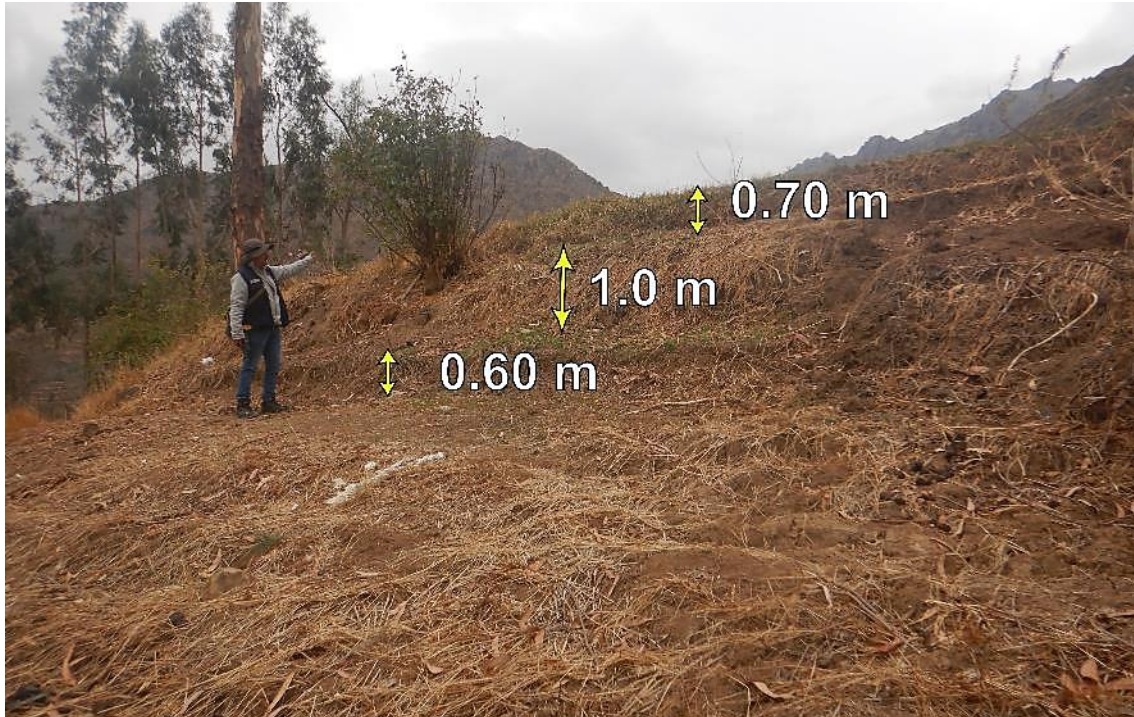
Figura 13. Desniveles en el terreno entre 0.60 m a 1.0 m, con un vector de movimiento hacia el suroeste. Coordenadas referenciales UTM WGS-84, 18S: E: 502612; N: 8454730.

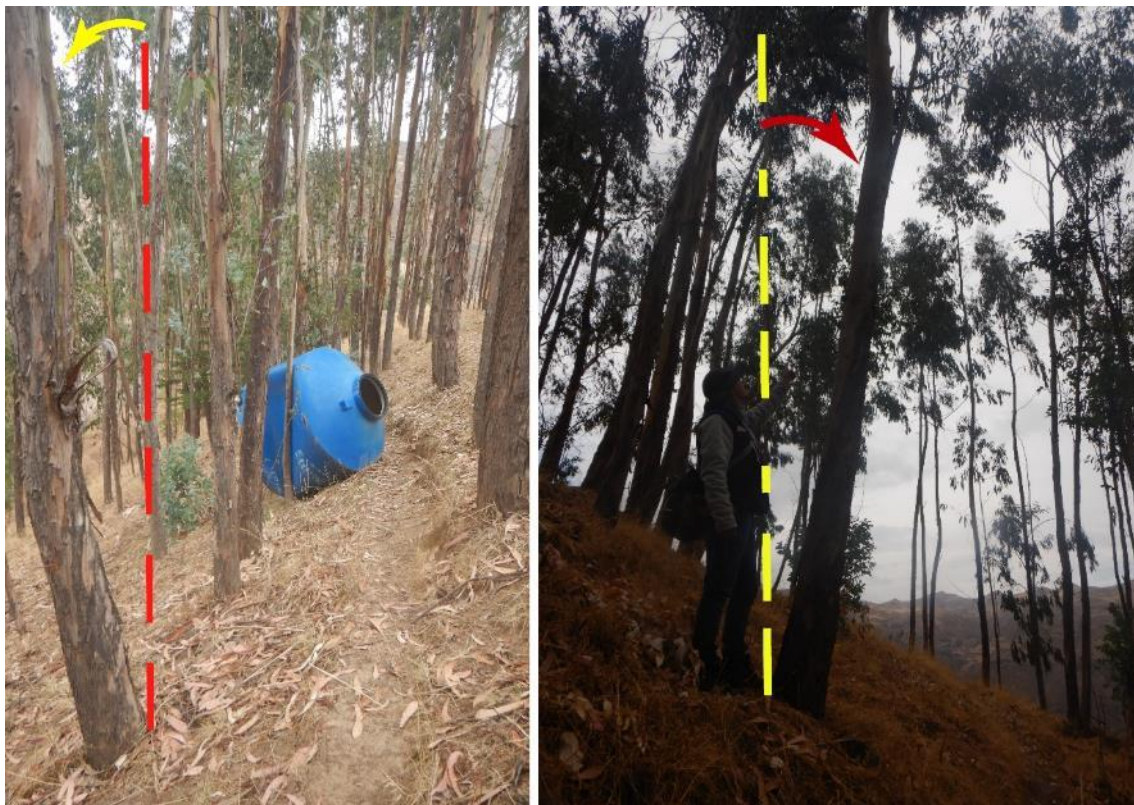
Figura 14. Árboles de eucalipto inclinados a favor del movimiento (suroeste – oeste-suroeste). Estas evidencias visuales nos indica reactivaciones del deslizamiento antiguo. Coordenadas referenciales UTM WGS-84, 18S: E: 562585; N: 8454691.

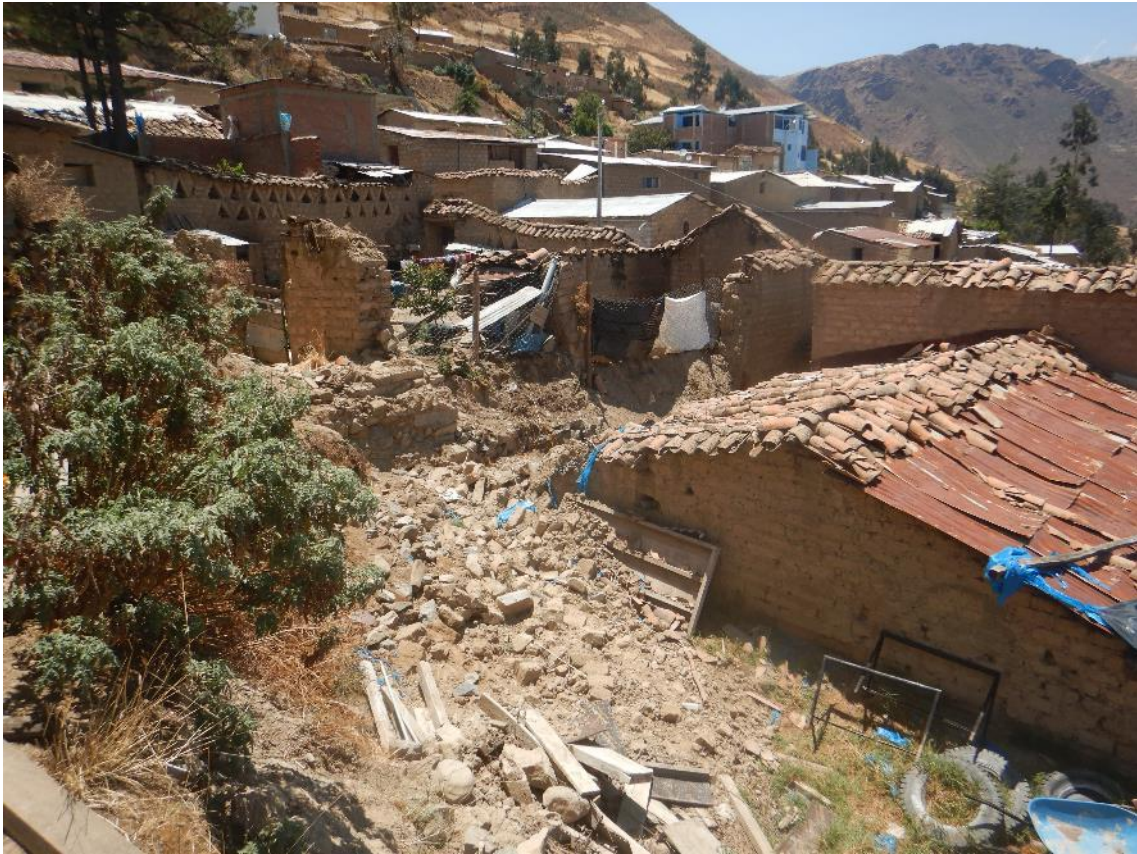
El proceso se ha incrementado, evidenciándose una mayor cantidad de agrietamientos en todo el pueblo, que vienen afectando viviendas, dejándolas inhabitables y en algunos casos colapsadas (fotografías 3 y 4); también ha sido afectado la infraestructura educativa, vías, etc.

Fotografía 3. Vista de vivienda de adobe colapsada producto de la reactivación de deslizamiento y surgencias de agua subterráneas. Coordenadas referenciales UTM WGS-84, 18S: E: 502550; N: 8454504.

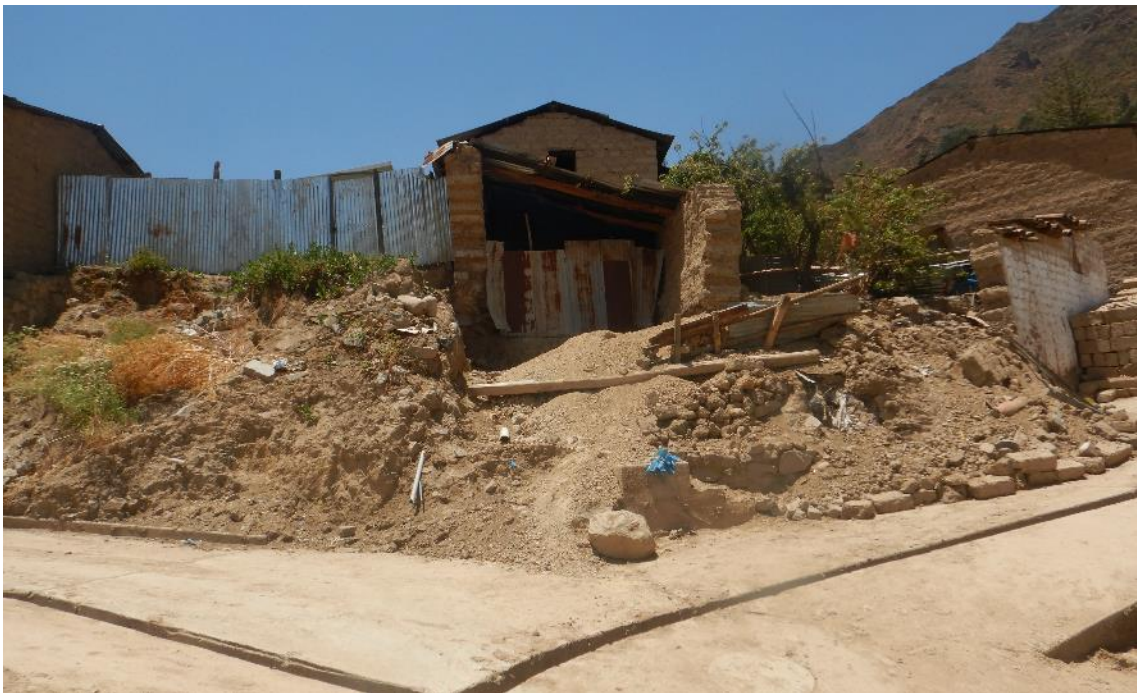
Fotografía 4. Vista de vivienda de adobe colapsada, ubicada entre el pasaje Petit Thours con calle Los Suspiros. Coordenadas referenciales UTM WGS-84, 18S: E: 502523; N: 8454468.

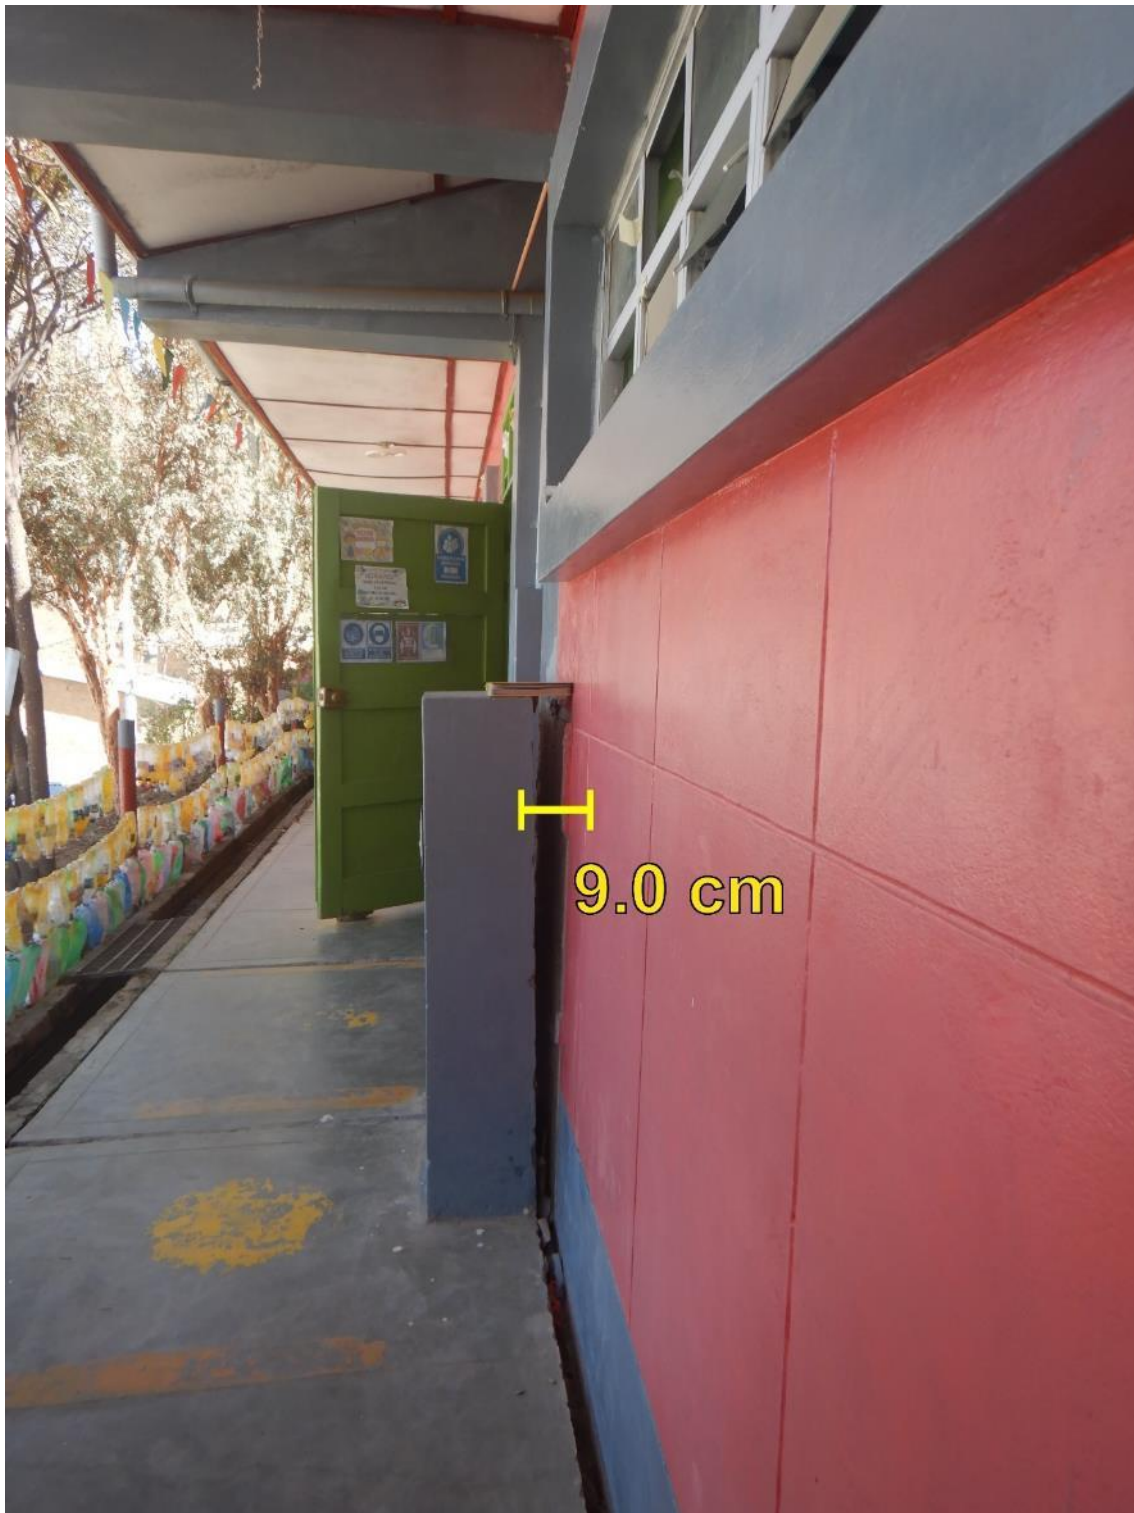
Figura 16: Afectación de la escuela primaria Querco N°22159, con grietas en las paredes y puertas. Además, se registró la inclinación de la pared en 3° hacia el SW y se observa la separación del muro del medidor en 9.0 cm de la pared.

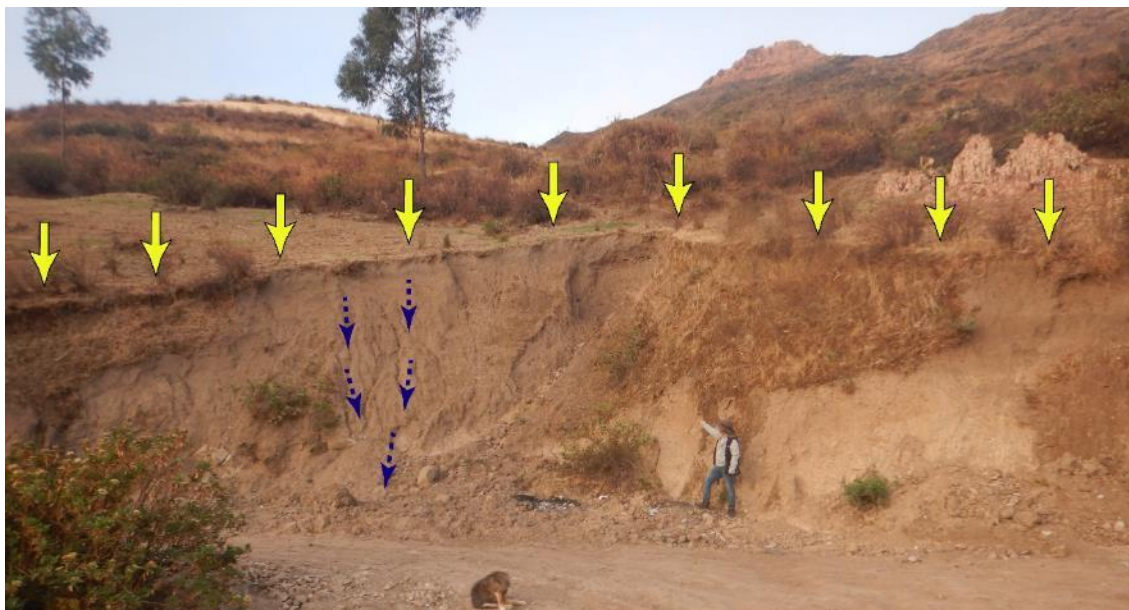
Figura 17. Vista de escarpe reciente, señalada con flechas color amarillo que demarcan las reactivaciones del deslizamiento antiguo (escarpes recientes) y en flechas azules, la surgencia de agua SA 4 que aparecieron entre enero y junio (actualmente seco). Coordenadas referenciales UTM WGS-84, 18S: E: 502839; N: 8454422.

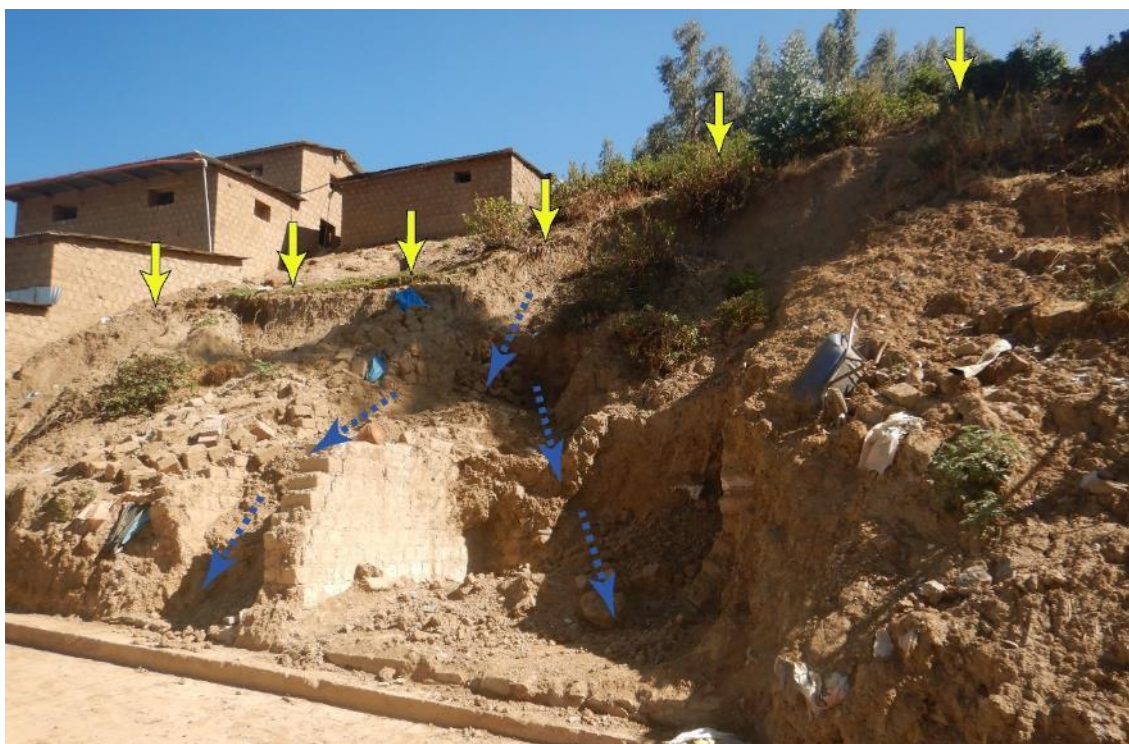
Figura 18. Vivienda de adobe destruida producto de la reactivación del deslizamiento señalada con flechas color amarillo y en flechas azules, la surgencia de agua SA 5 que en temporada de lluvias discurre por debajo de las viviendas (actualmente seco). Las paredes de las viviendas alrededor del escarpe se muestran agrietadas con longitudes de hasta 3.0 m en. Coordenadas referenciales UTM WGS-84, 18S: E: 502712; N: 8454463.

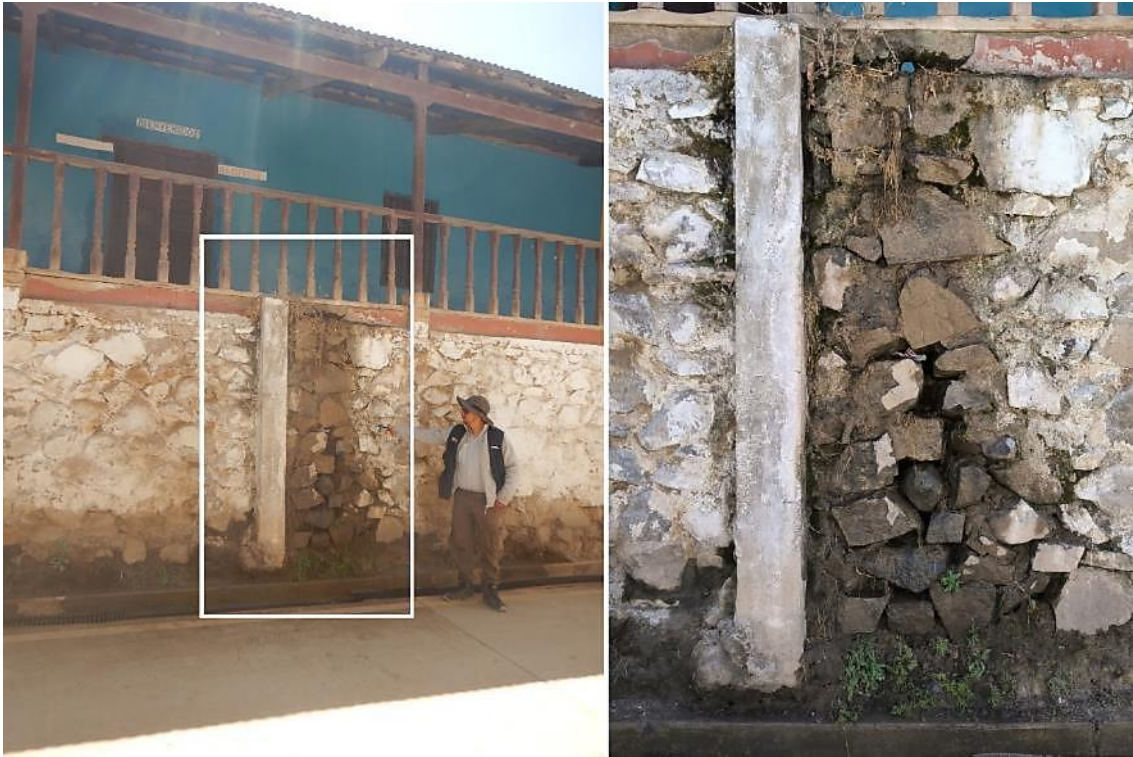
Figura 19. Vista del local comunal, el cual muestra las filtraciones de agua que salen de sus paredes, el cual según indican los pobladores, esta se habría incrementado este año a raíz de las fuertes precipitaciones. Corresponde a la surgencia de agua SA 6. Coordenadas referenciales UTM WGS-84, 18S: E: 502572; N: 8454577.

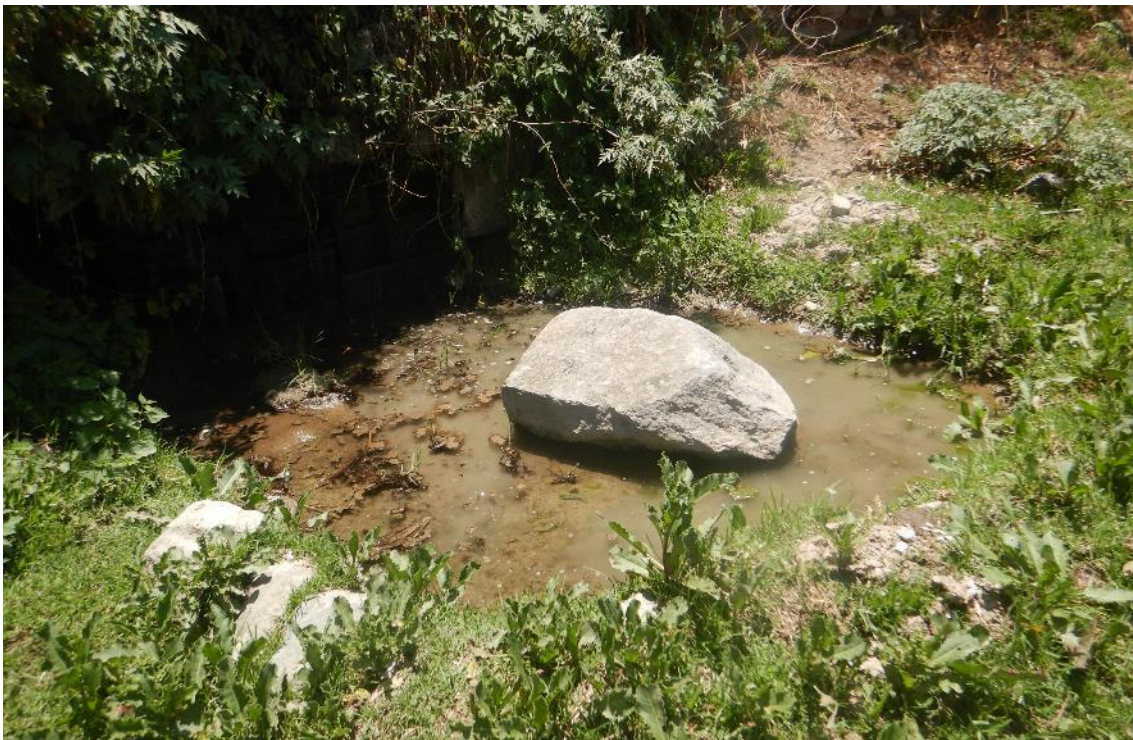
Fotografía 5. Vista de la surgencia de agua subterránea SA 9 desde hace más de 50 años, el cual forma un pequeño bofedal perenne en el tiempo. Coordenadas referenciales UTM WGS-84, 18S: E: 502453; N: 8454610.

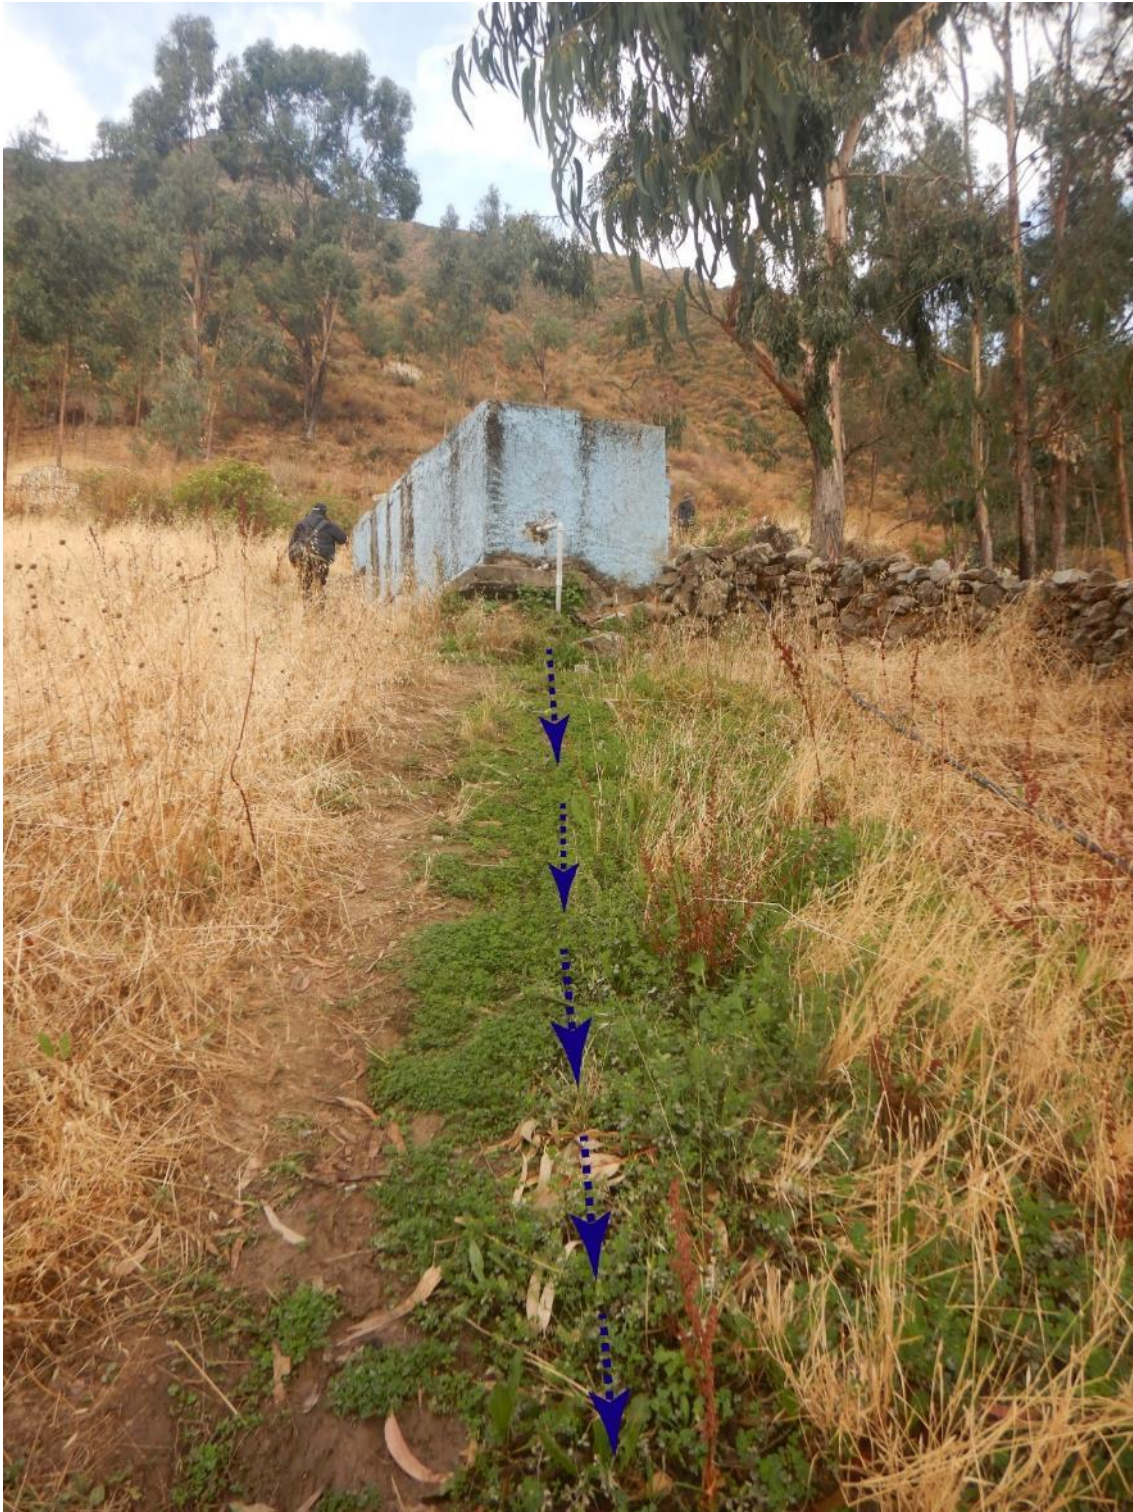
Por otro lado, mencionar que las filtraciones de agua también tienen un origen antrópico; así por ejemplo se tiene el punto SA 1 que corresponde a una captación de agua (reservorio de agua) utilizado para uso agrícola, el cual se pudo observar que parte del agua discurre por la ladera, llegando a infiltrarse pendiente abajo sobre el terreno (figura 20).

Figura 20. Vista de una captación de agua (reservorio de agua), el cual se pudo observar que parte del agua discurre por la ladera (flechas entrecortadas azules), llegando a infiltrarse pendiente abajo sobre el terreno (distinguido por el terreno húmedo) en dirección hacia las calles principales. Coordenadas referenciales UTM WGS-84, 18S: E: 502737; N: 8454793.

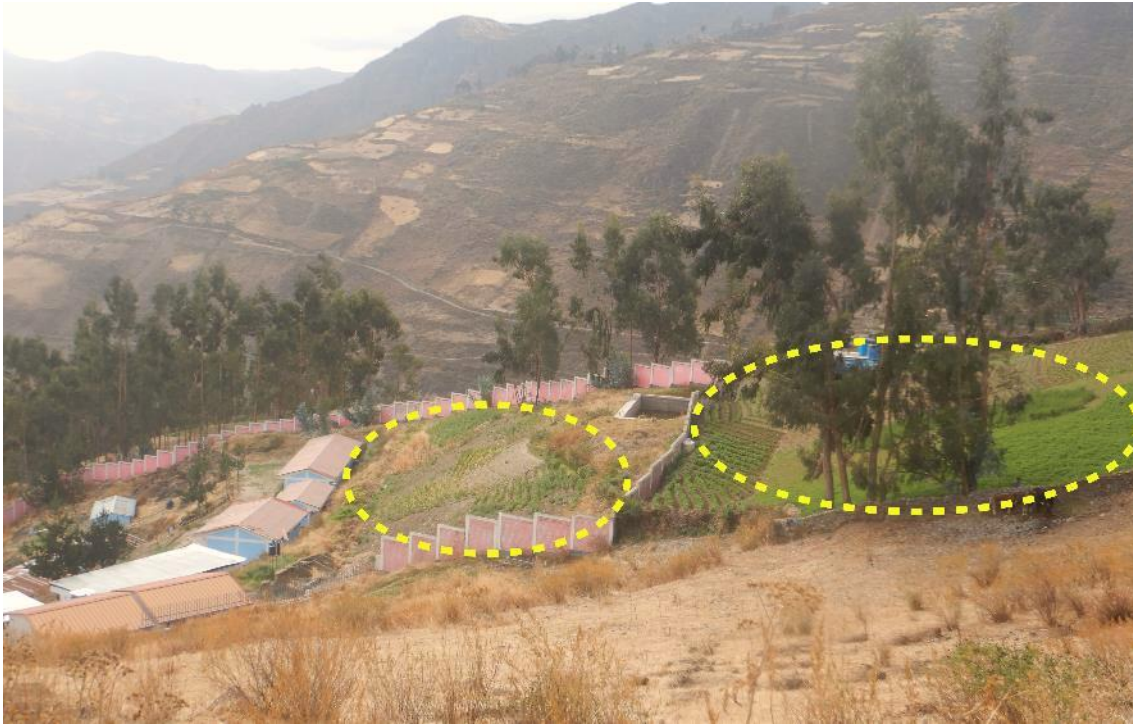
Figura 21. Vista de zonas de cultivo de alfalfa (líneas entrecortadas amarillas) ubicadas muy cerca de la institución educativa San Francisco. Esta acción, satura e inestabiliza los terrenos adyacentes. Coordenadas referenciales UTM WGS-84, 18S: E: 502753; N: 8454747.

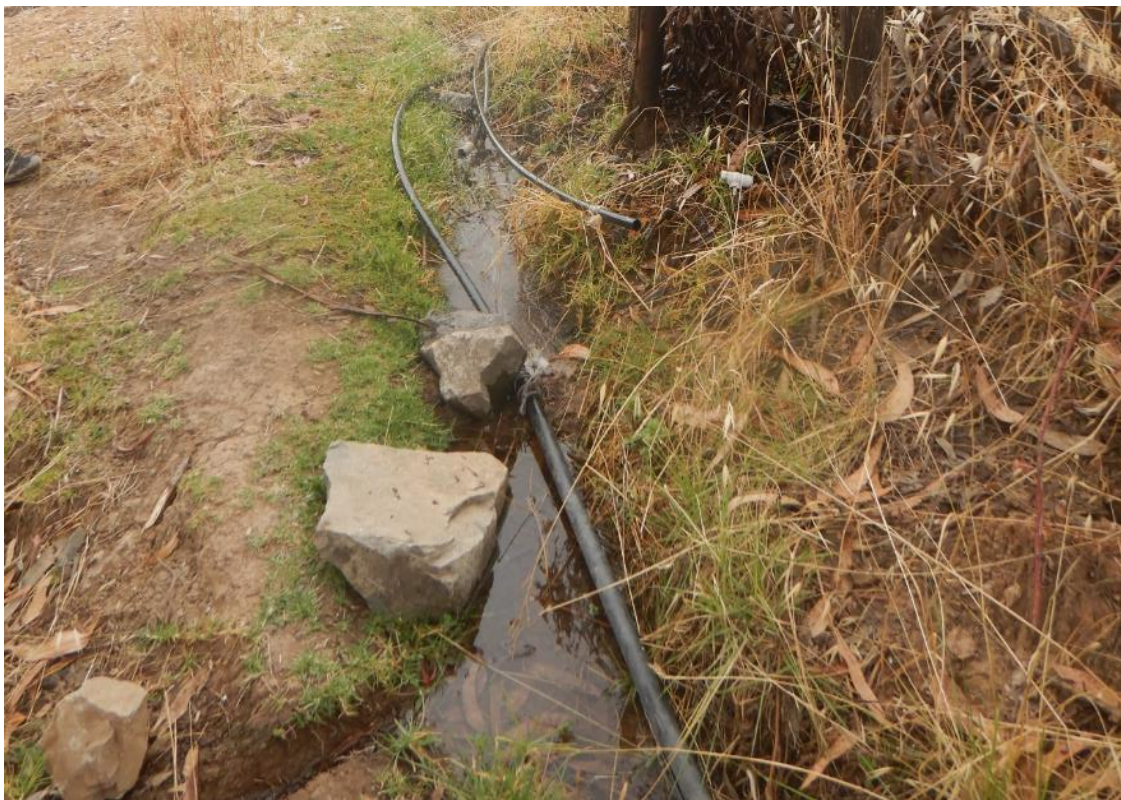
Fotografía 6. Canal de riego sin revestimiento que satura el terreno constantemente, lo que conlleva a la pérdida de la cohesión del terreno y dando lugar a la ocurrencia de movimientos en masa. Coordenadas referenciales UTM WGS-84, 18S: E: 502658; N: 8454761.

- 2) Implementar el revestimiento de los canales de riego, con concreto, mampostería, terrocemento, entre otros. De esta manera se controlará la infiltración y saturación del terreno. Estos trabajos deben ser realizados por un especialista.
