**Informe Técnico N° A7543**

# EVALUACIÓN DE PELIGROS GEOLÓGICOS EN EL SECTOR CERRILLOS – FRENTE AL BALNEARIO LA PUNTA

Departamento: Arequipa  
Provincia: Camaná  
Distrito: Samuel Pastor

OCTUBRE  
2024

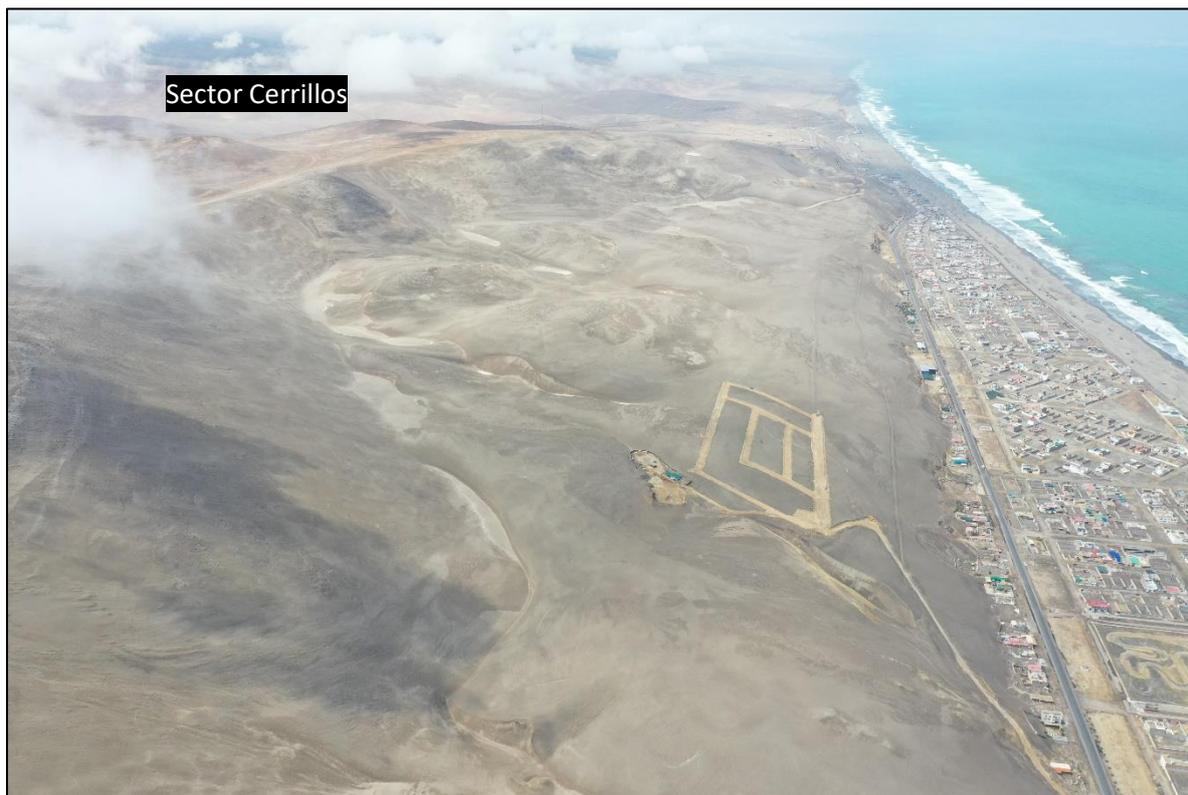
**Figura 1.** Vista del sector Cerrillos en el distrito de Samuel Pastor.

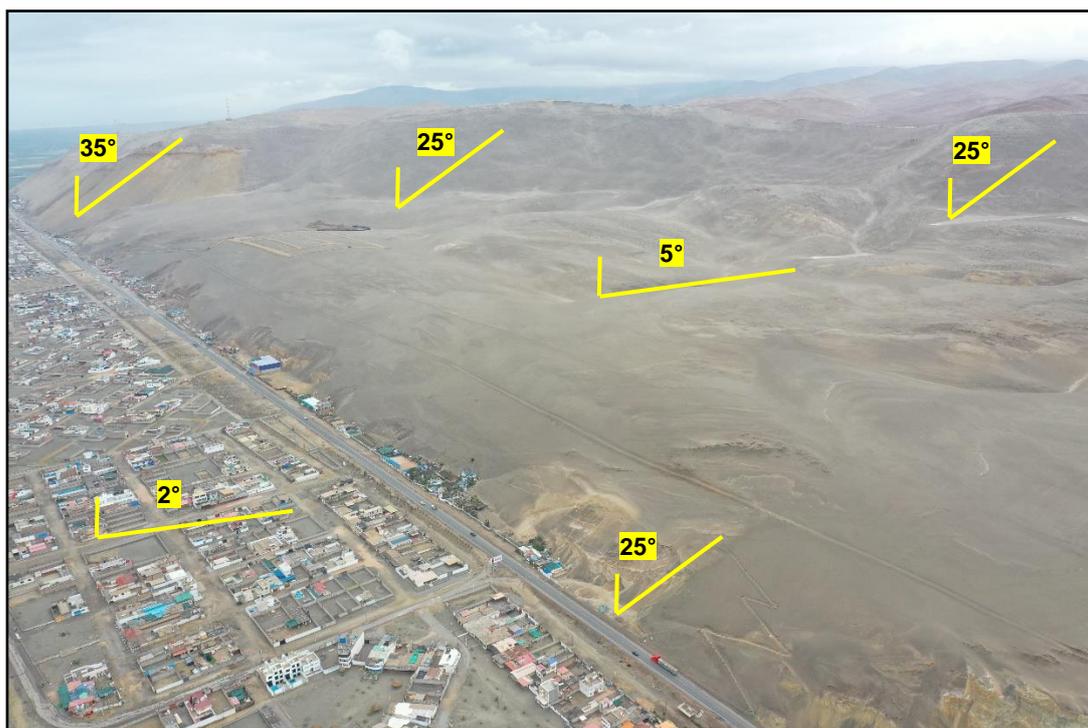
En el sector Cerrillos, la pendiente de los terrenos varía desde moderada a fuertemente inclinada ( $10^\circ - 25^\circ$ ), en la parte baja y media es muy fuerte ( $25^\circ - 35^\circ$ ), (figuras 6).

Figura 6. El texto de color amarillo muestra las distintas pendientes en el sector Cerrillos

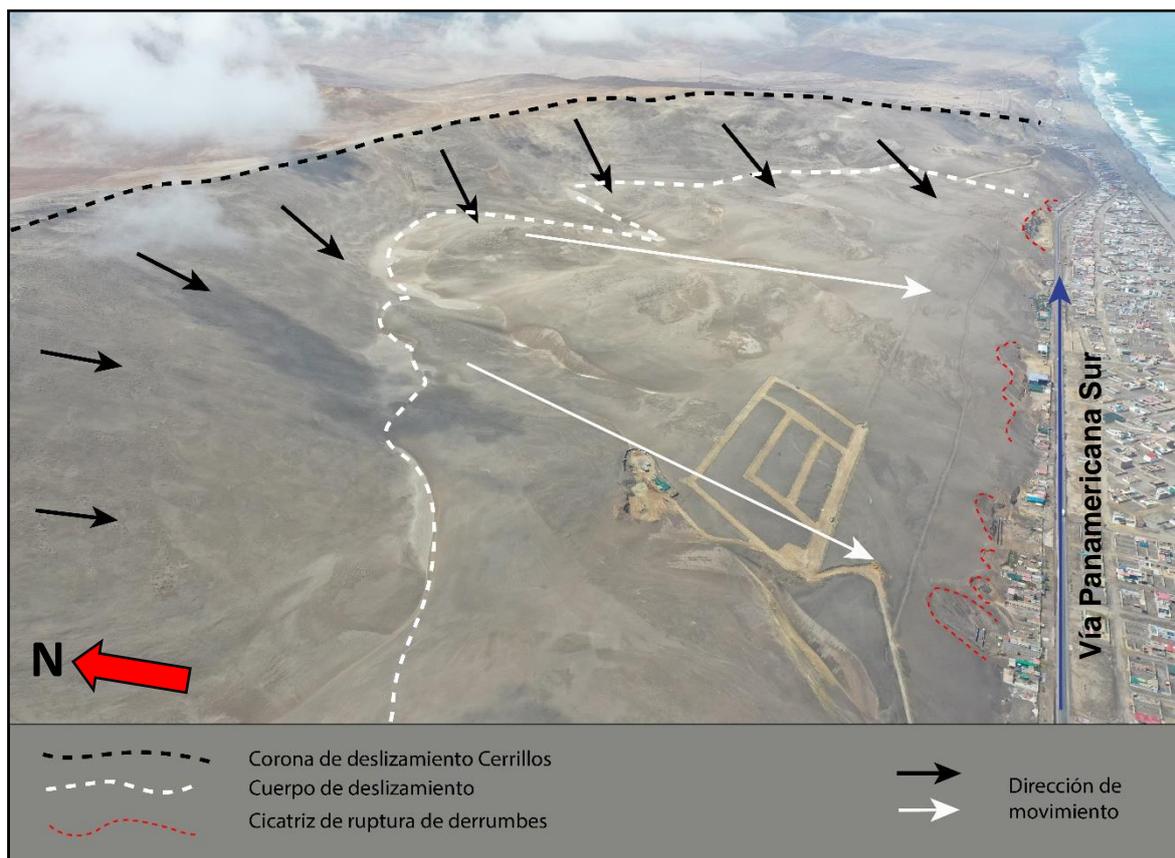
**Figura 7.** Deslizamiento Cerrillos

Es un deslizamiento rotacional antiguo, el cual no presenta signos de reactivaciones. En el cuerpo del deslizamiento se han identificado, indicios de lotización. En el pie del deslizamiento, se presenta una serie de derrumbes, los cuales se describen más adelante.

A inmediaciones de Cerrillos, se aprecia una escarpa bien definida, que corresponden a la corona de un deslizamiento antiguo, cuya masa deslizada

o removida se extiende hasta la vía Panamericana Sur (figura 7). En el cuerpo del deslizamiento se evidencian ondulaciones, lomeríos y pequeñas depresiones.

Se trata de un deslizamiento tipo traslacional, donde su corona es clara y bien definida. Posee una longitud de 5.8 km, la distancia desde la corona hasta el pie del deslizamiento es de 1.35 km. Presenta un desnivel de 249 m, comprendido entre las cotas 263 y 14 m.s.n.m; la masa movilizada se estima que afectó un área 403 has.

1. A fin de evitar la reactivación del deslizamiento en el sector Cerrillos, se debe controlar la infiltración de agua en el suelo, mediante medidas estructurales con asesoramiento de las entidades correspondientes.

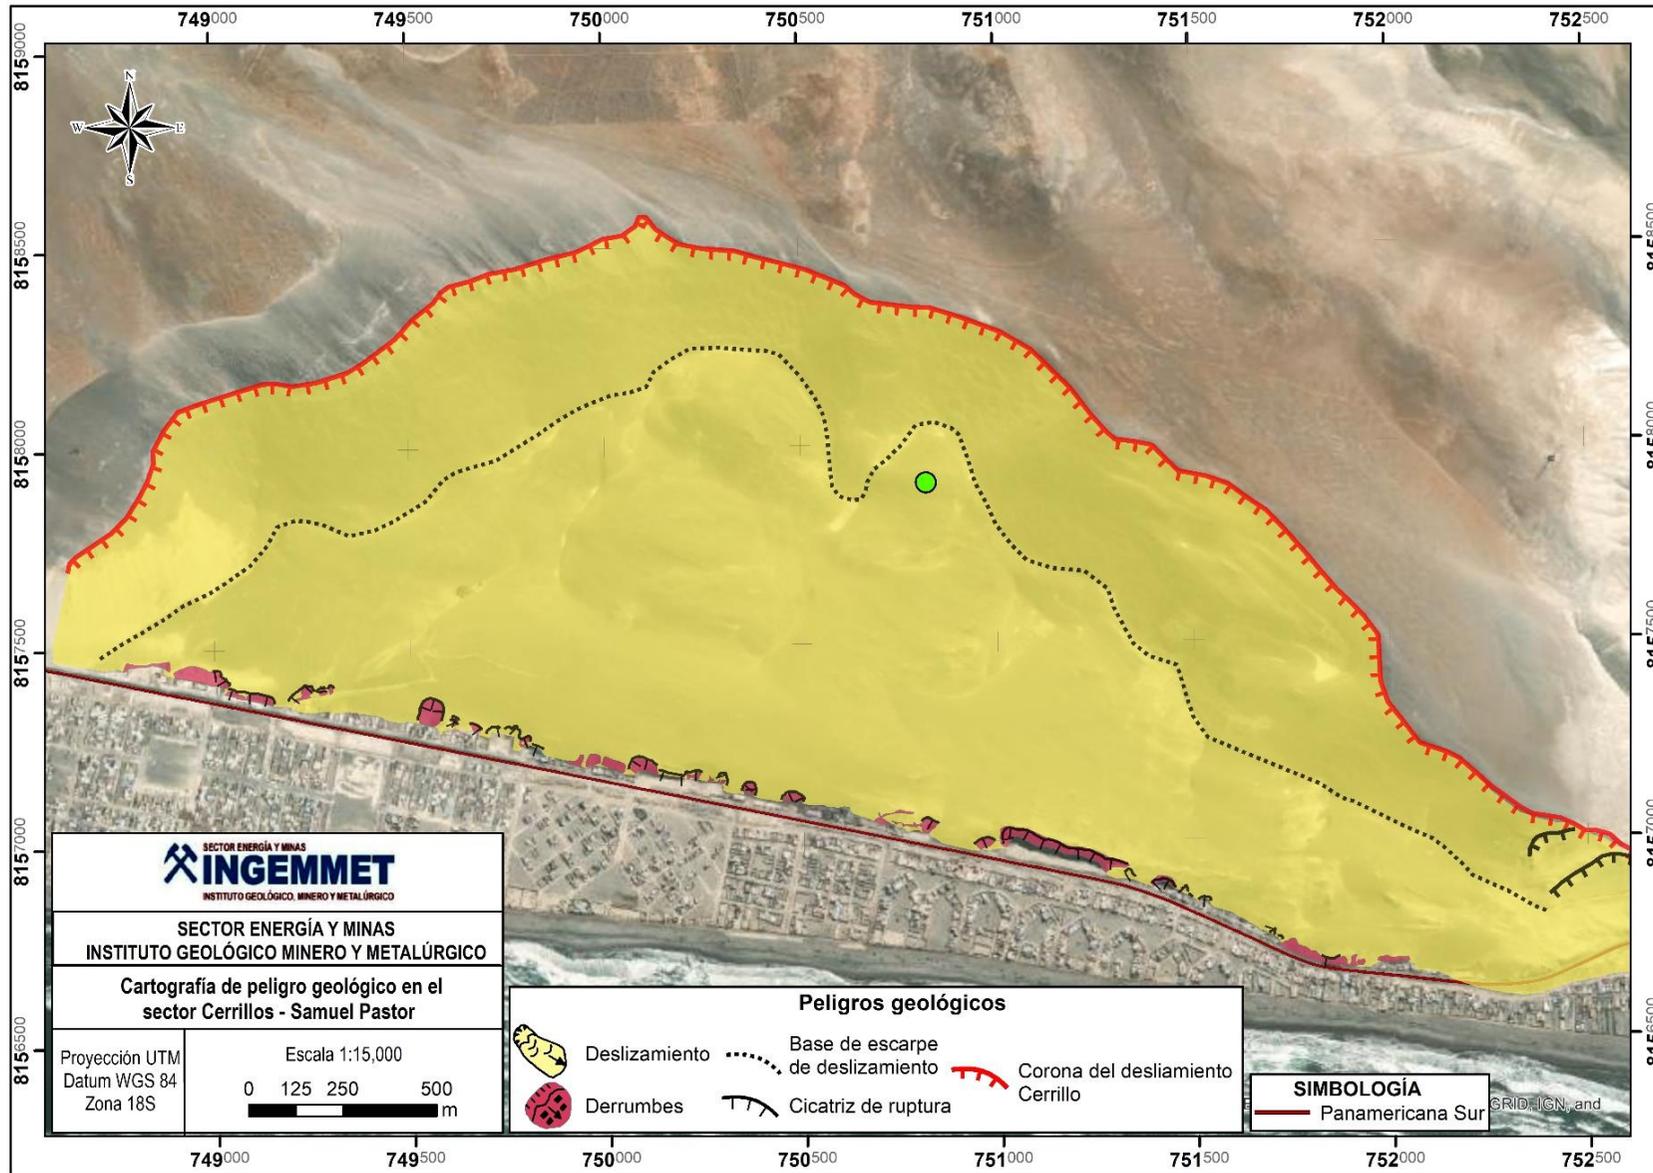
Mapa N°4. Cartografía de peligros geológicos por deslizamiento en el sector Cerrillos, en el distrito de Samuel Pastor

En el sector de Cerrillos, se identificó un deslizamiento (mapa 4) que se describe a continuación.

En la parte baja del deslizamiento cerrillos, al costado de la vía Panamericana Sur, se aprecian una serie de derrumbes, los cuales se originan por el corte de talud para la ocupación de viviendas, así como para extracción de material.

Si el proceso de corte de talud continua podría generar la desestabilización del cuerpo del deslizamiento Cerrillos.
