Informe Técnico N° A7546

EVALUACIÓN DE PELIGROS GEOLÓGICOS POR CAÍDA DE ROCAS EN EL ACANTILADO "ALTOS DE KONTIKI"

Distrito: Punta Hermosa

OCTUBRE
2024

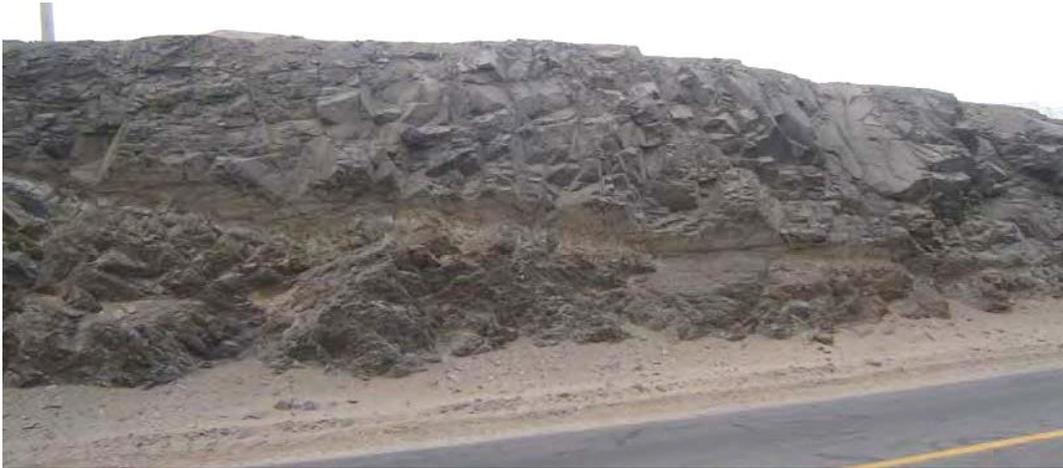
Fotografía 1. Brechas piroclásticas de la Formación Chilca (sector Miramar-Punta Hermosa), incluye rocas muy fracturadas en el corte de la antigua carretera Panamericana Sur (Villacorta et al. 2015).

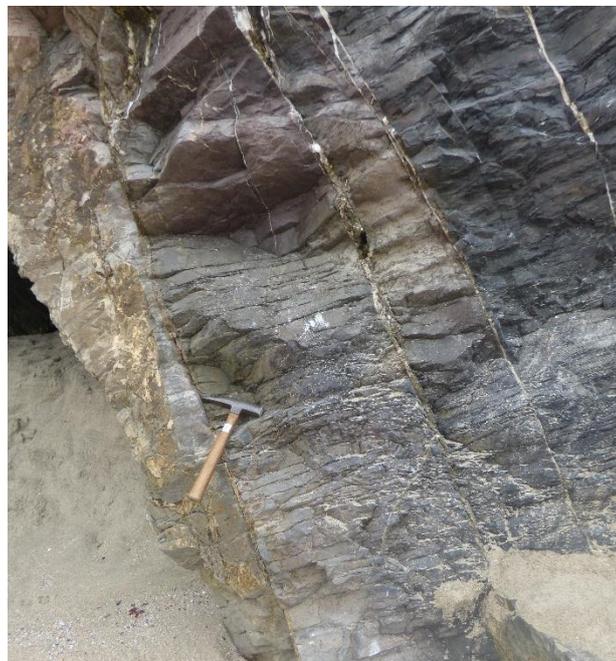
Figura 4 Formación Chilca, areniscas volcanoclasticas muy fracturadas de color gris parduzco con separaciones de 0.2 - 2 cm, rellenos de calcita.

- c) La resistencia que presentan las areniscas volcano-sedimentarias (principal componente litológico) es alta (86 MPa), sin embargo, estas se encuentran muy fracturadas con separaciones de 0.2 -2 cm, rellenos de calcita y moderadamente meteorizadas y erosionadas, se pueden observar antiguas caídas de roca.

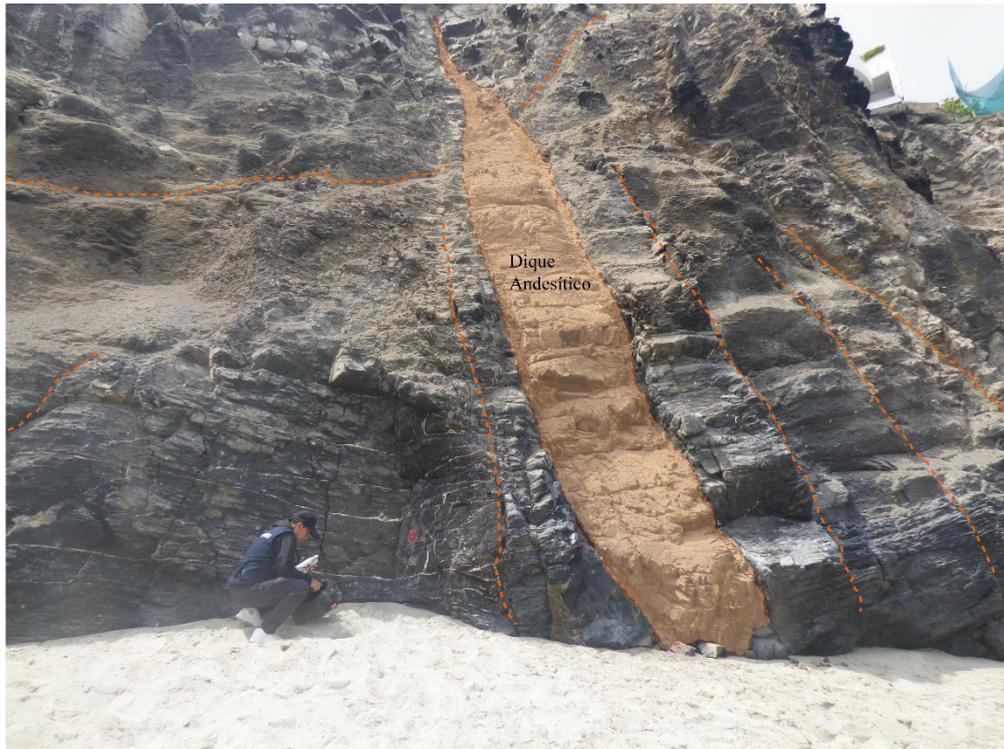
Figura 5. Presencia de dique andesítico, estratos paralelos y fracturas

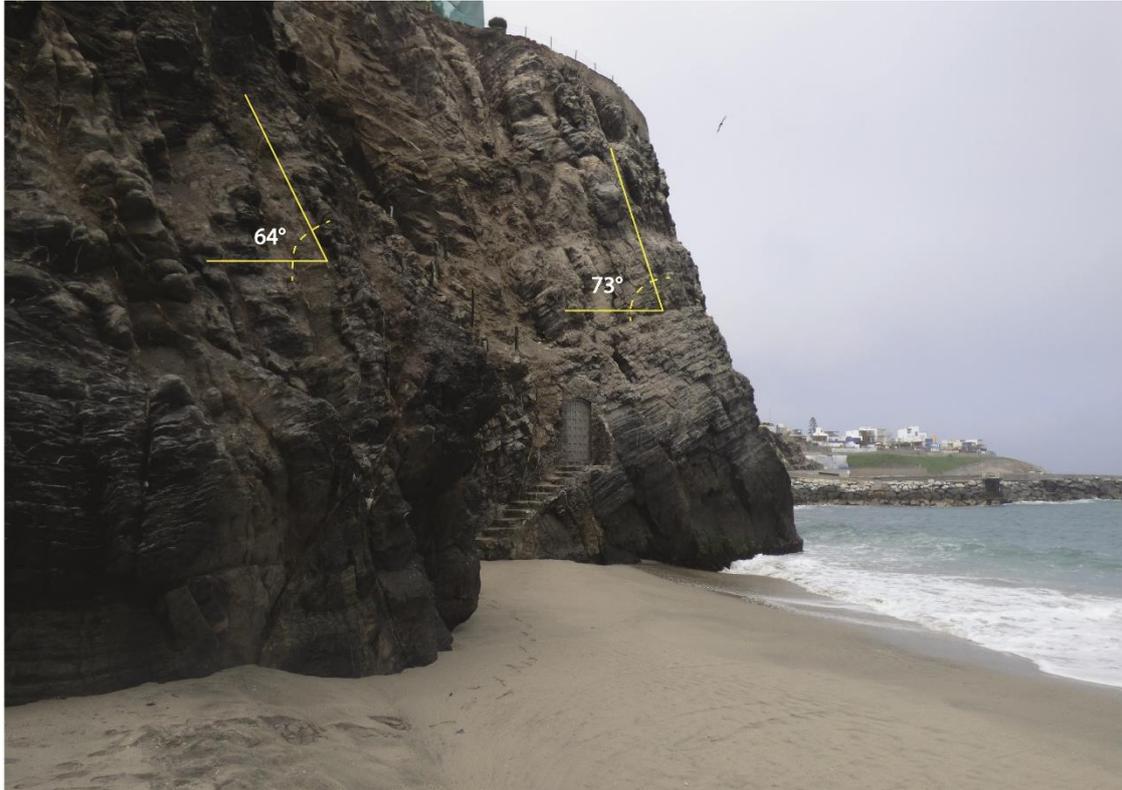
Figura 6. Vista de la inclinación en las laderas del acantilado Altos de Kontiki, mostrando pendientes muy escarpadas ($>45^\circ$). Coordenadas de referencia UTM WGS-84, 18S: 302524.73E; 8634784.80N.

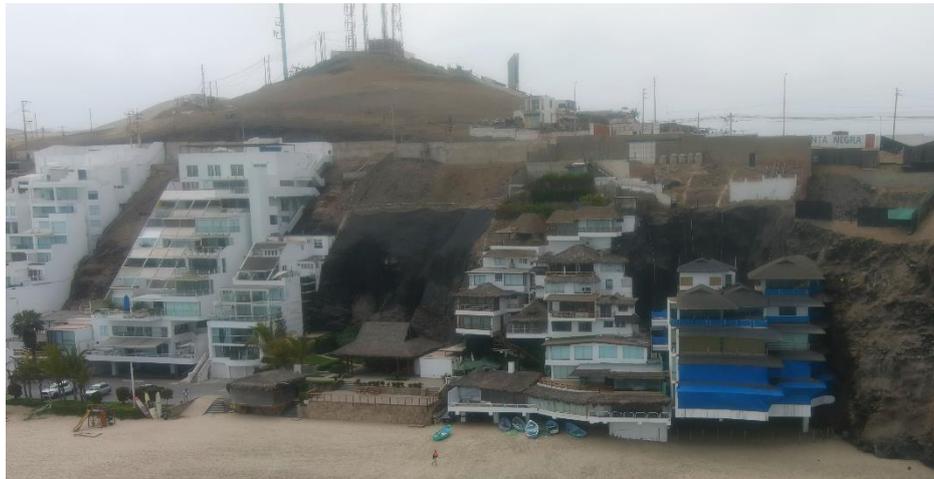
Fotografía 2. Ocupación de viviendas a lo largo del acantilado.

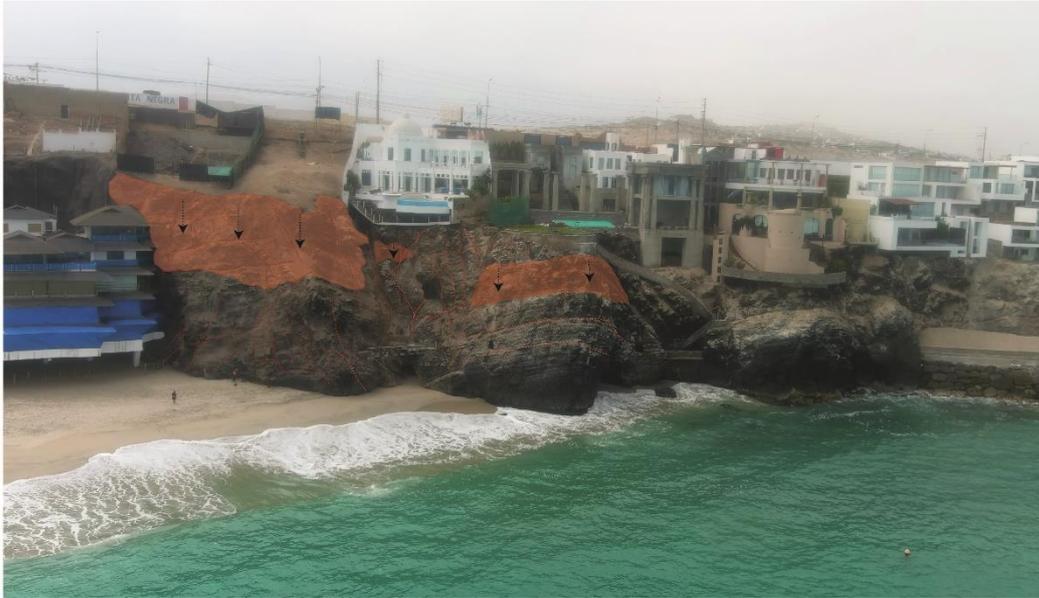
Figura 10. Vista del área susceptible a la ocurrencia de caída de rocas.

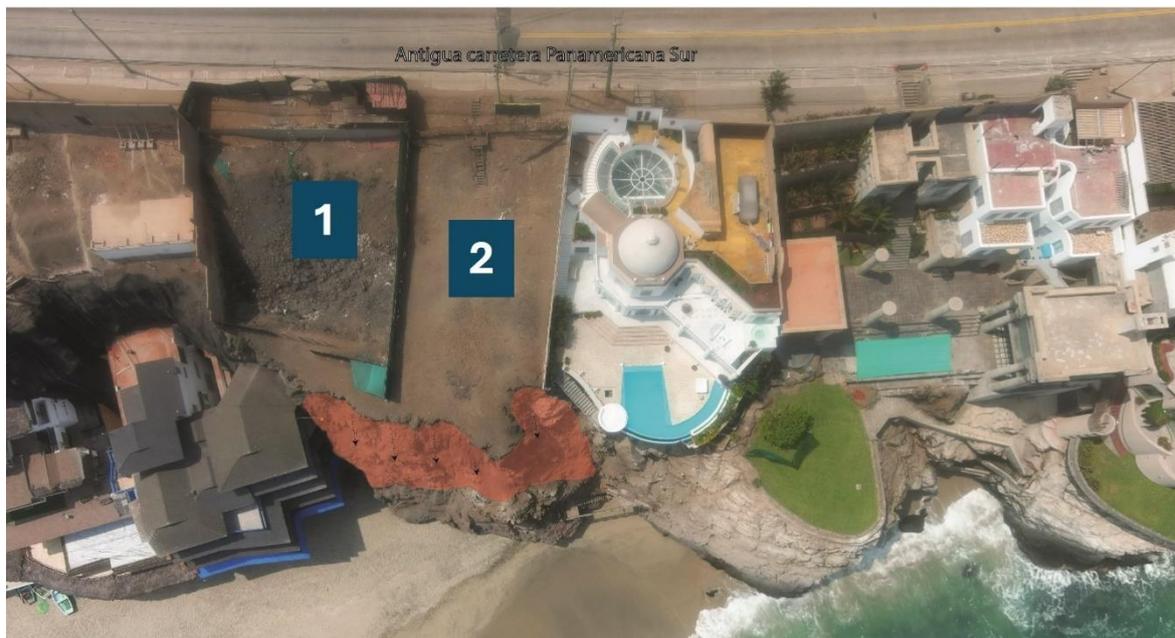
Figura 11. Vista en planta del área susceptible a caídas de rocas y dos predios (1,2), sin ocupación, inclinados hacia el borde del acantilado.

- e) En la parte superior del acantilado se tienen dos predios inhabitados que presentan una inclinación hacia el talud de 15°-20° aproximadamente y cuyas paredes perimetrales se observan agrietadas; en su base más cercana al acantilado se exponen fracturas que se continúan hasta la parte baja de la ladera. Se observa también una edificación que genera un esfuerzo adicional sobre la ladera y cuya parte de sus cimientos se encuentran sobre el borde del acantilado.

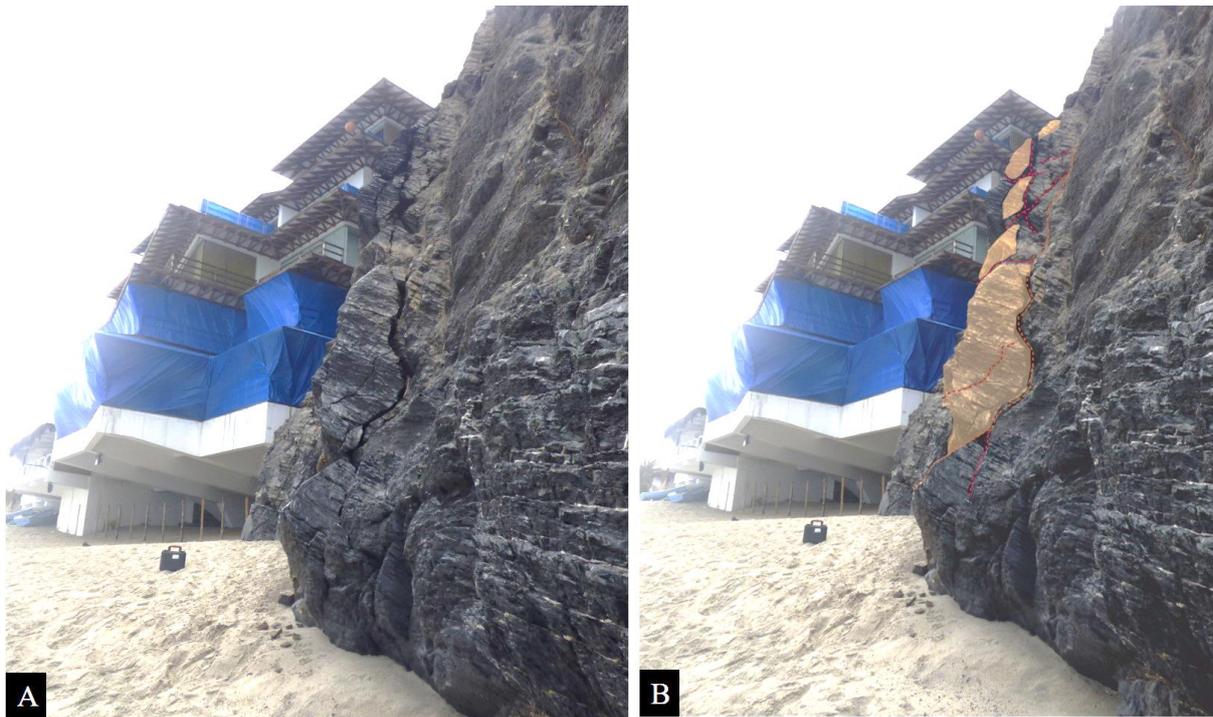
Figura 12. Evidencia de material rocoso. (A). Estado natural de los bloques. (B). Sombreado en anaranjado de bloques rocosos inestables.

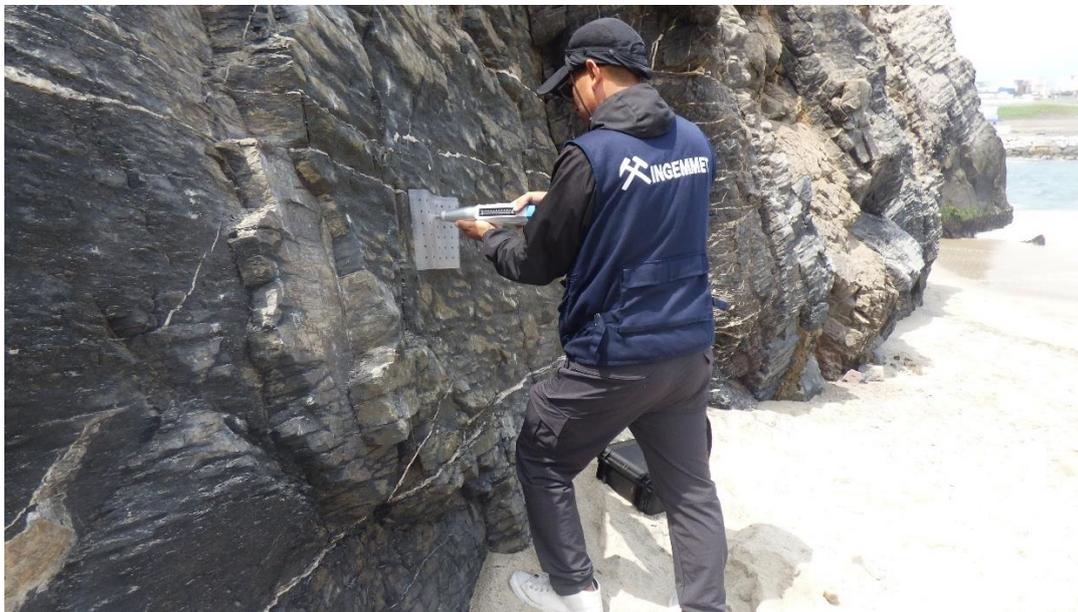
El afloramiento rocoso identificado como la Formación Chilca, presenta rocas andesíticas y calizas de resistencia alta al ser evaluada usando el martillo de Schmidt dando como resultados valores de 86 MPa (figura 13). Así mismo, el macizo rocoso se encuentra fuertemente fracturado, con aberturas de 0.2-2cm rellenos de calcita, se evidencia un dique andesítico que corta los estratos rocosos en un ángulo de 80°. En tal sentido una de las principales condicionantes del peligro por caídas de rocas es la red de discontinuidades del macizo rocoso (figura 14). Esta red da lugar a una estructura con planos de debilidad que determina la forma y el tamaño de los elementos inestables con tipos de rotura planar y en cuña. Además, su orientación NE-SO, respecto a la ladera determina la dinámica de su inestabilidad.

Figura 13. Medición de la resistencia de del macizo rocoso

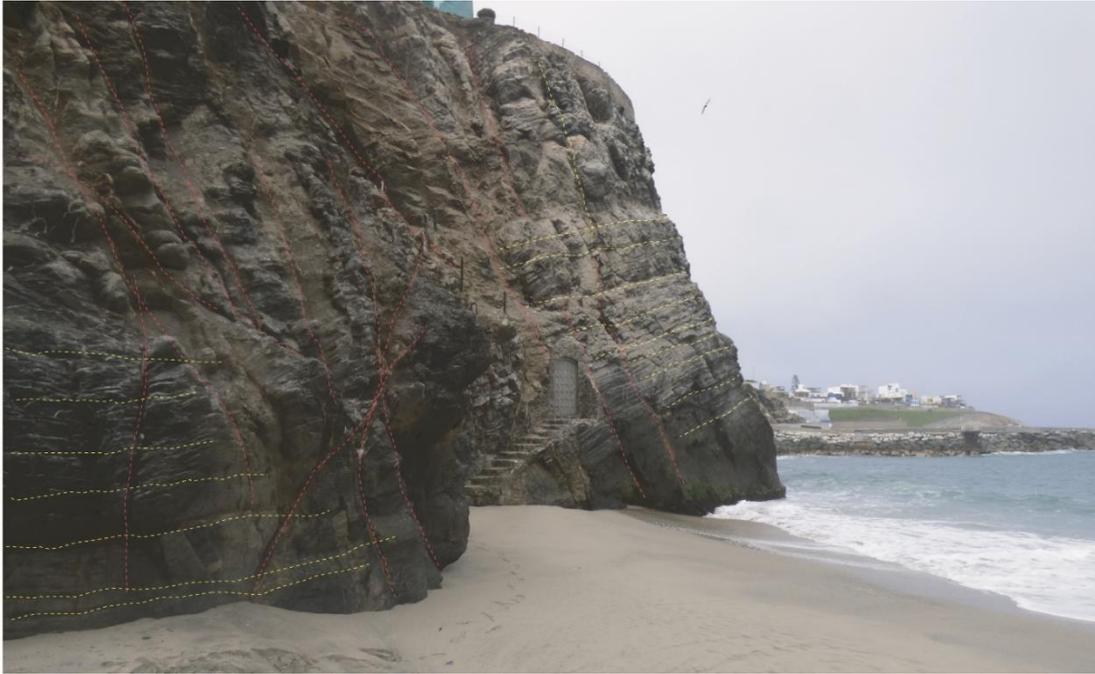
Figura 14. Distribución de las principales discontinuidades, en amarillo los planos de estratificación, en rojo, las discontinuidades.

- d) La red de discontinuidades que se observan en el acantilado da lugar a estructuras con planos de debilidad que determina la forma y el tamaño de los elementos inestables, estos pueden generar tipos de rotura planar y en cuña. Además, su orientación NE-SO, respecto a la ladera determina la dinámica de su inestabilidad, esto puede generar movimientos en masa de tipo caída de rocas.

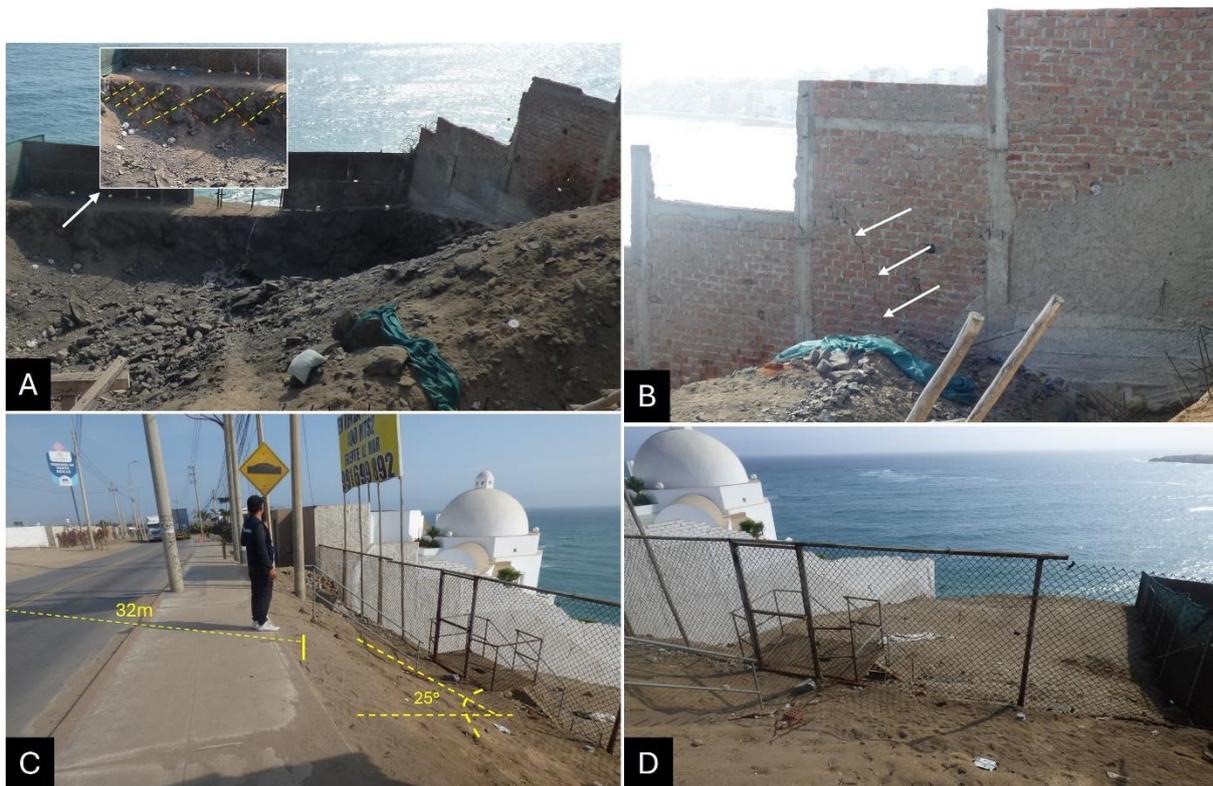
Existen viviendas a ambos lados del sector evaluado. En la parte superior, colindando con la antigua carretera Panamericana Sur, se encuentra una vivienda (N°100 antigua Panamericana Sur) que genera un esfuerzo adicional al acantilado, se observa que parte de sus cimientos se encuentran muy cerca del borde superior del acantilado. Hacia el lado norte, las construcciones, limitan con la playa y se encuentran junto al área evaluada soportada sobre parte de la ladera; sin embargo, al encontrarse múltiples fracturas del macizo rocoso, es recomendable hacer una evaluación de las viviendas y entorno al área evaluada y reconocer su estado actual ya que de ocurrir un sismo de gran magnitud frente a las costas de Lima, podría generar un gran inestabilidad del talud que provocaría desprendimientos de bloque y rocas afectando toda el área del acantilado.

Figura 15. Parte superior del acantilado se observan los predios que colindan con el borde del acantilado. A. se pueden observar las fracturas B. paredes con fisuras. C. inclinación de los predios hacia el acantilado. D. Infraestructura en blanco al borde del acantilado a 32 m de la antigua carretera Panamericana Sur.
