Informe Técnico N° A7559

EVALUACIÓN DE PELIGROS GEOLÓGICOS Y GEOHIDROLÓGICOS EN EL BARRIO SANTA ROSA, CASERÍO PUEBLO NUEVO Y CP. CARRASQUILLO

Departamento: Piura
Provincia: Morropón
Distrito: Buenos Aires

NOVIEMBRE
2024

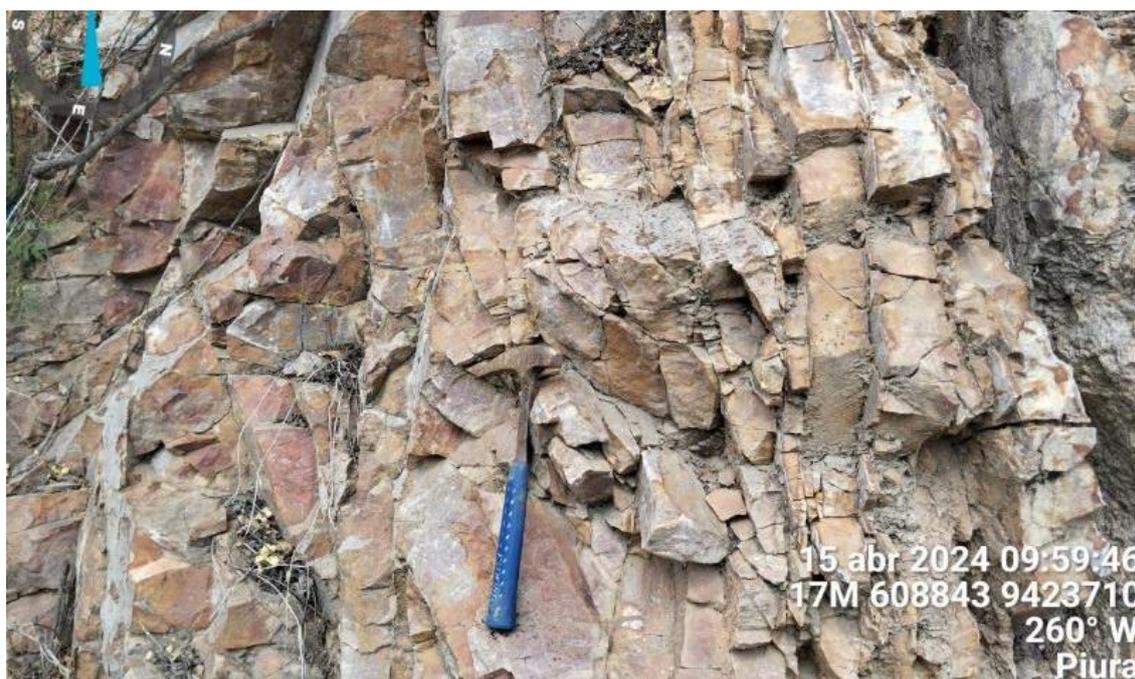
Son afloramientos conformados principalmente por cuarcitas de grano fino con conglomerados lenticulares. En la zona de estudio, parte de estos afloramientos presentan cortes de talud para la construcción de vías, mostrando rocas muy fracturadas, donde se desprenden bloques de roca de formas angulosas (figura 4).

Figura 4. Afloramientos de cuarcitas muy fracturadas, se observan en la margen izquierda del río Piura (Sector Carrasquillo).

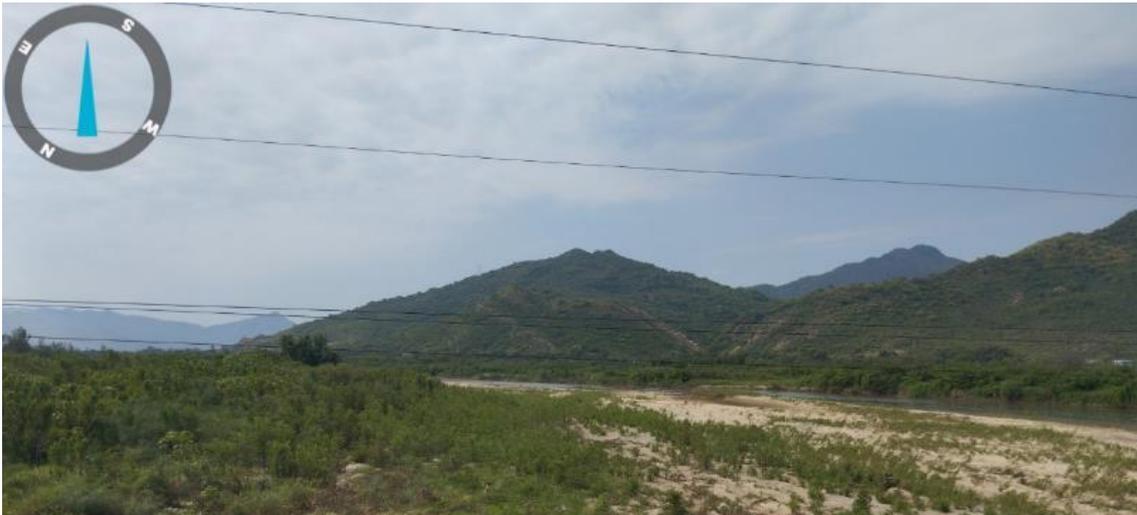
Están conformados por gravas y arenas con bajo contenido de limos y arcillas, los fragmentos rodados de composición polimíctica, se encuentran conformando y terrazas de hasta 2 m de alto con respecto al cauce de las quebradas adyacentes, estos depósitos están medianamente compactos y son susceptibles a erosión (figura 5).

Figura 5. Depósitos fluviales en el río Piura en las inmediaciones del centro poblado Carrasquillo.

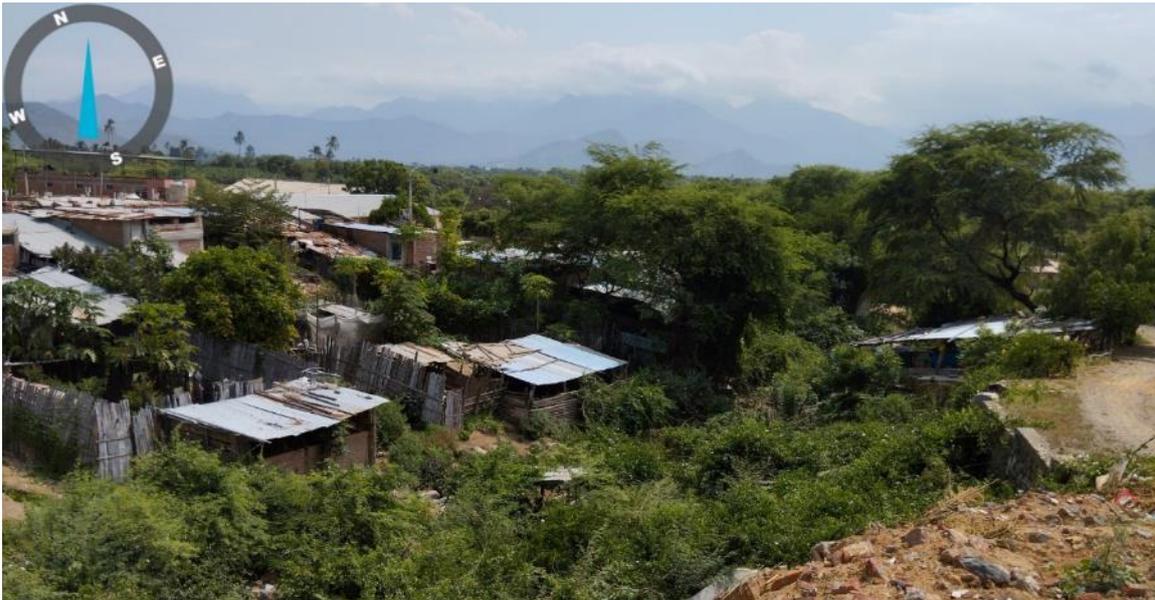
Subunidad de vertiente o piedemonte aluvio torrencial (V-cd): Esta geoforma es el resultado de la acumulación de materiales movilizados a manera de flujos de detritos (huaicos), modifican localmente la dirección de los cursos de ríos y quebrada. La quebrada Pueblo Nuevo se identificaron flujos activados en temporadas de lluvias (figura 9)

Figura 9. Vista hacia la vertiente o piedemonte aluvio torrencial que erosiona el abanico de piedemonte donde se ubica el caserío Pueblo Nuevo.

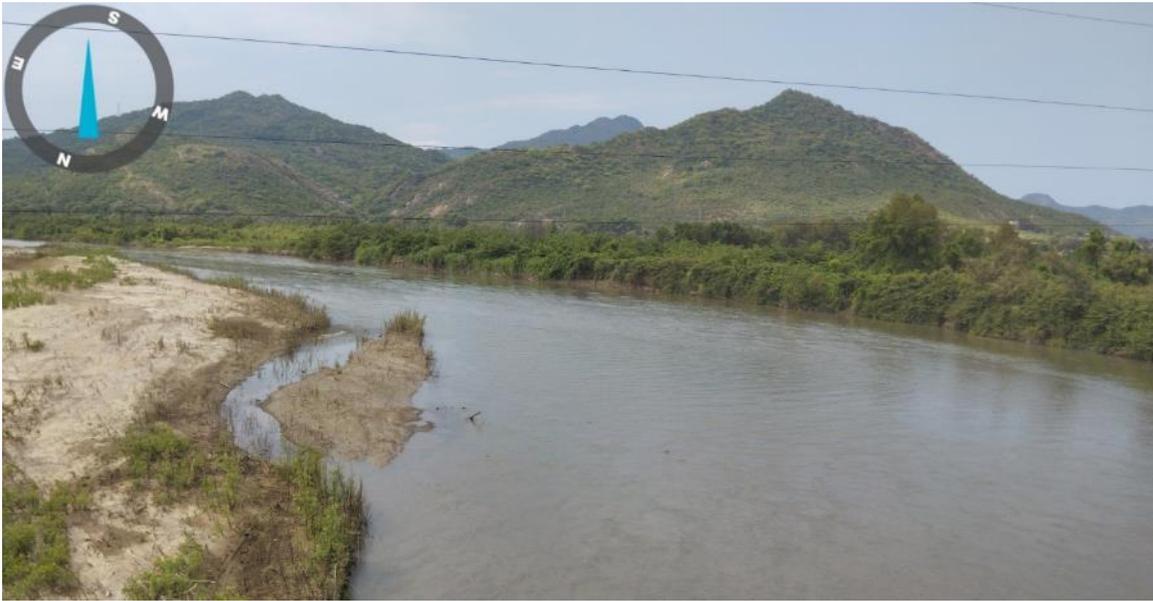
Figura 11. Isla fluvial en el río Piura debido a la migración del cauce principal.

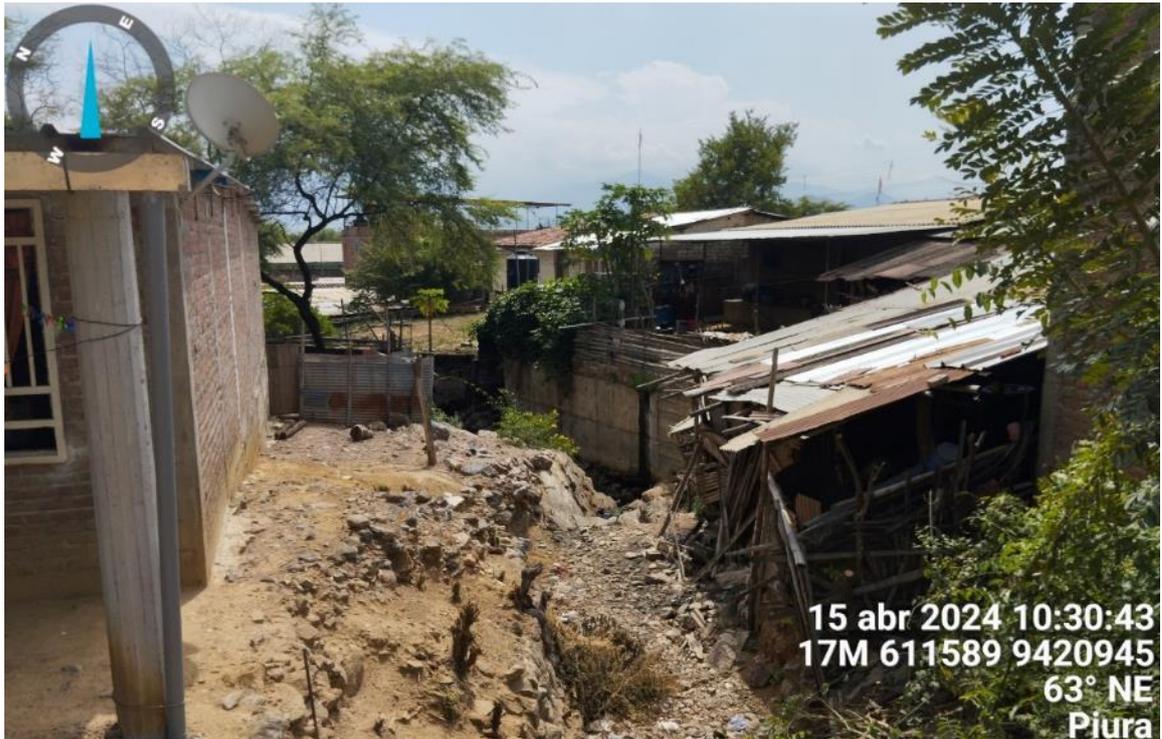
- Forma de los flujos: Cono o abanico.
- Área: 14 ha
- Altura: 0.20 – 1.50 m.
- Volumen: 23010 m³.
- Componentes del depósito: Cantos (10%), gravas (25%), granulos (15%), arenas (25%), limos y arcillas (30%).
- Flujo canalizado.
- Distancia recorrida: 1.14 km.
- Obstrucción de vía: 15 m.

Figura 12. Viviendas ubicadas en ambas márgenes de la quebrada del mismo nombre.

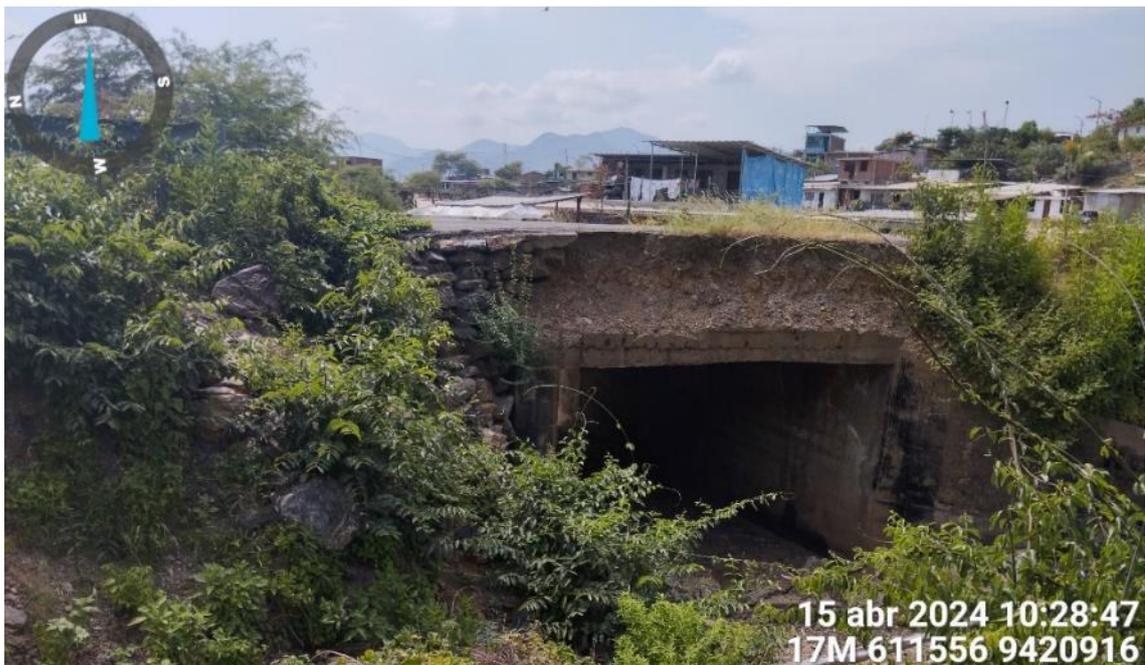
Las calles fueron cubiertas por capas detríticas de arenas debido a las fases del flujo de lodo. Además, el paso del flujo erosionó los lados laterales de la quebrada, esto se repitió cada vez que se generó un flujo (figuras 13 y 14).

Figura 13. Puente de concreto erosionado en el estribo izquierdo, lo que originó hundimiento en la carpeta asfáltica.

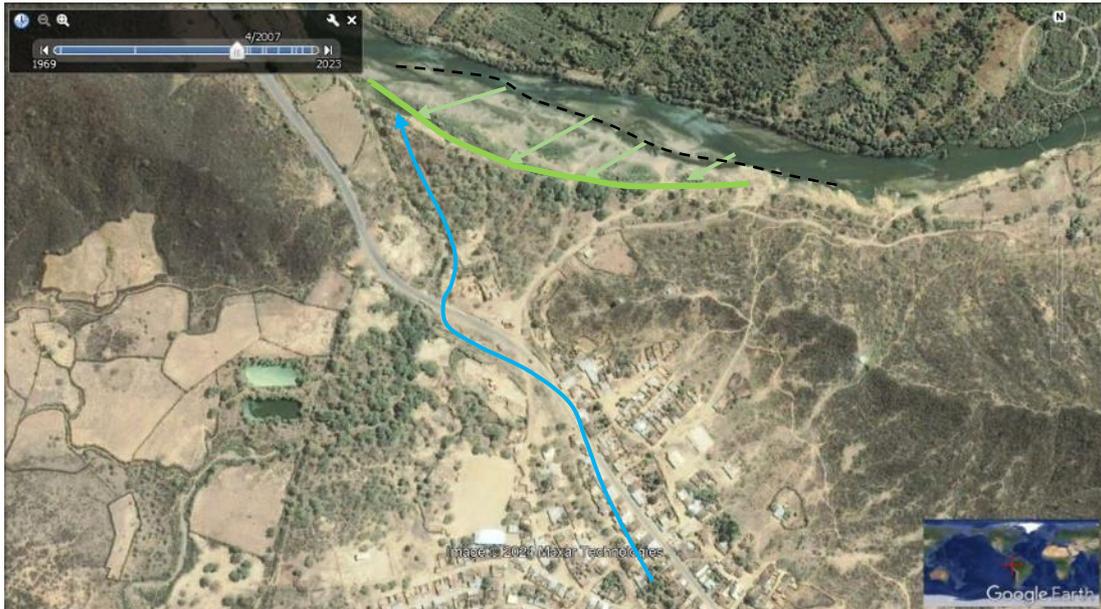
- Localización de la zona de erosión: margen izquierda del río Piura (figuras 15 y 16).
- Longitud erosionada (m): 420.
- Ancho erosionado (m): 30– 60 y 100.
- Margen afectada: izquierda.
- Uso del terreno: Vía afirmada de acceso de anexos y terrenos de cultivos.

Figura 15. Imagen satelital Landsat del río Piura del año 2007. (línea verde: longitud erosionada; Línea celeste: Dirección del flujo).

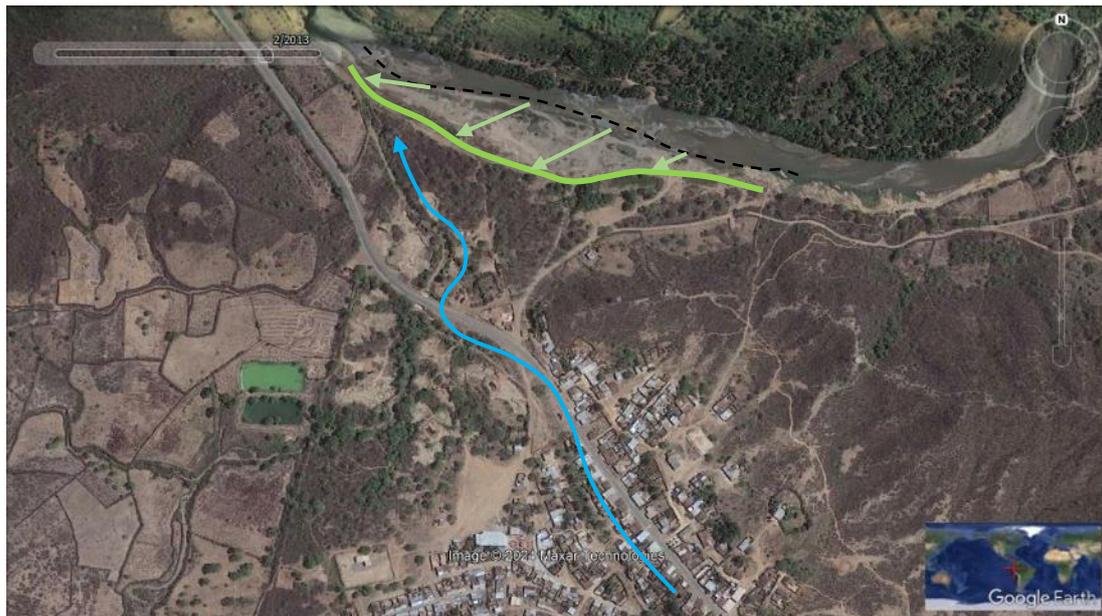
Figura 16. Margen izquierda del río Piura, observada en una Imagen satelital Landsat 2013. (línea verde: longitud erosionada; Línea celeste: Dirección del flujo).

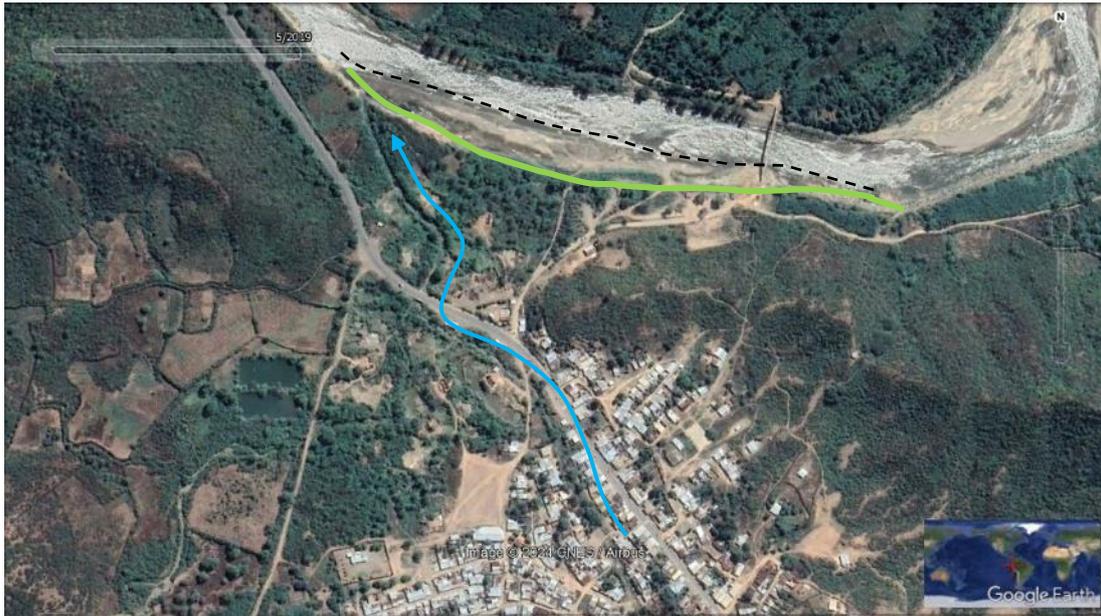
El tramo más crítico alcanza los 320 m de largo, abarca terrenos de cultivos y vía afirmada donde se perdió entre 10 m a 50 m de ancho de la terraza aluvial, conformada por materiales medianamente consolidados y muy erosionables (figura 17).

Figura 17. Imagen satelital Landsat del año 2019. (línea verde: longitud erosionada; Línea celeste: Dirección del flujo).

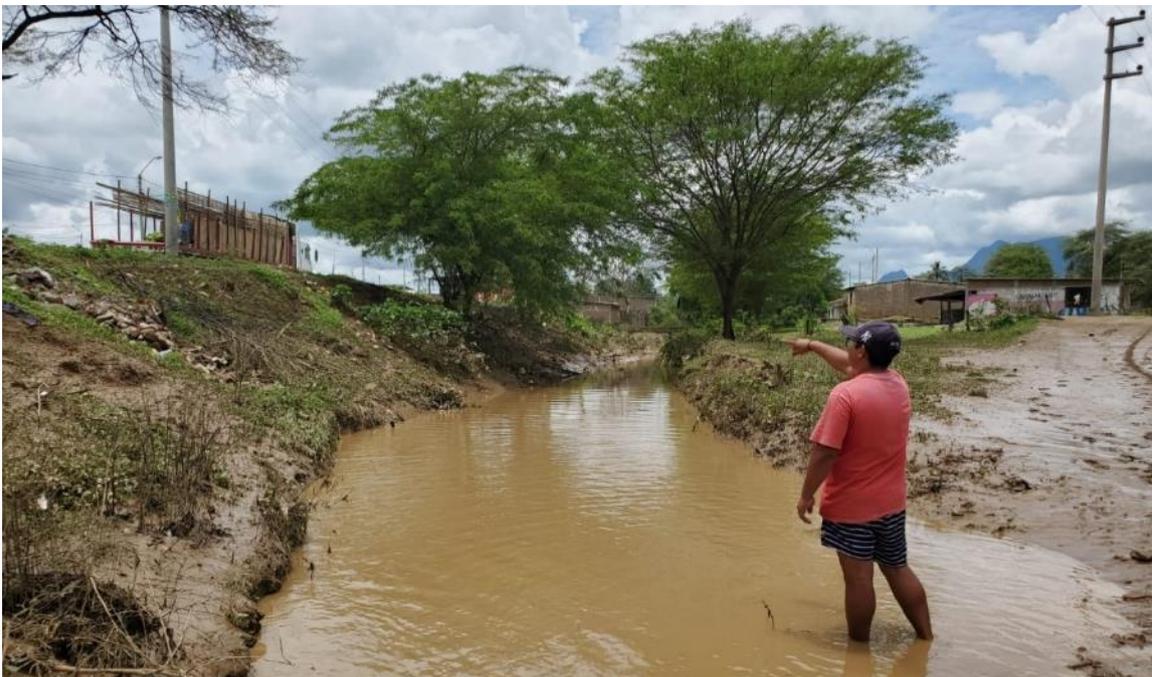
En las imágenes, se destaca el ingreso del río Piura hacia la margen izquierda, en el año 2017 y 2021, donde afectó el Barrio Santa Rosa, erosionando vías afirmadas y terrenos de cultivos (figuras 18 y 19).

Figura 18. Inundación registrada en el mes de marzo del año 2023.

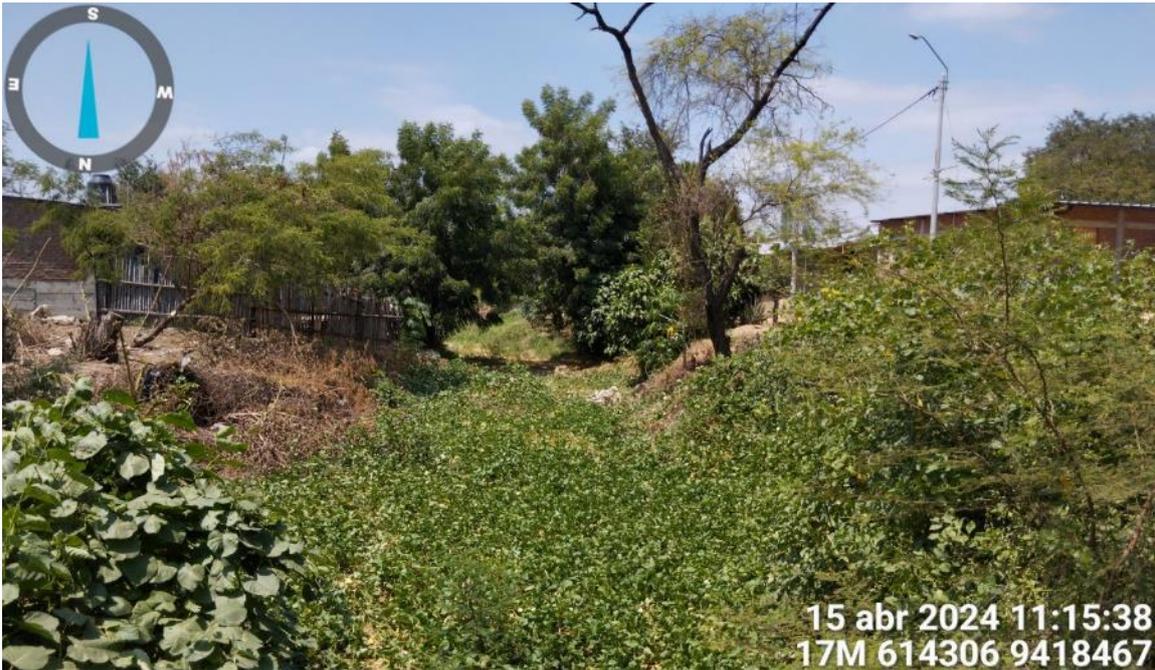
Figura 19. Estado actual de la quebrada Santa Rosa en abril del 2024.

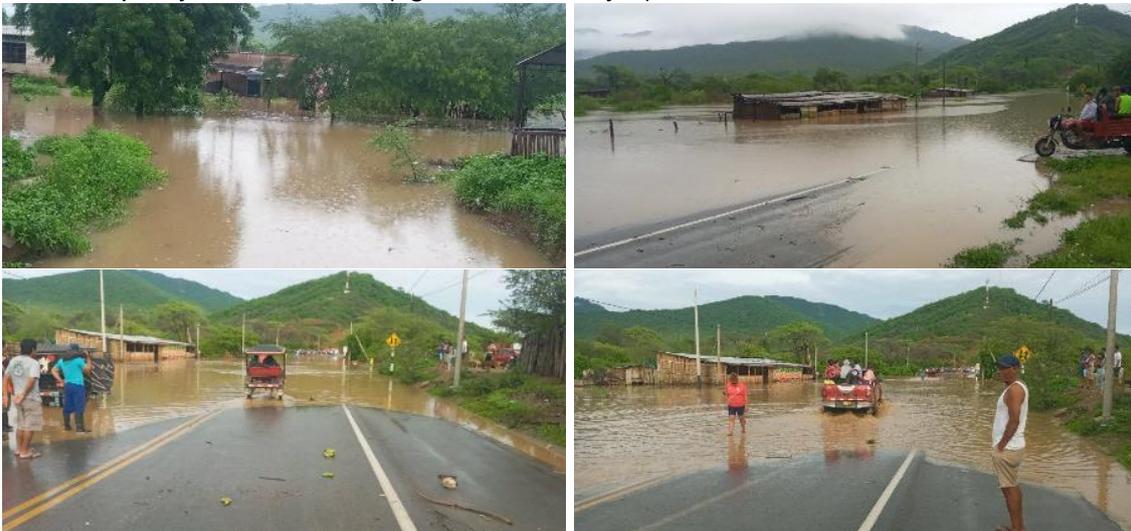
La inundación ocurrió del 9 de marzo del 2023, debido al incremento del caudal del río Piura, en la desembocadura de la quebrada Santa Rosa, donde el agua del río ingresó sobre el cauce de la quebrada inundando la pista asfaltada que comunica los distritos de Morropón y Buenos Aires (figura 20 a, b, c y d).

Figura 20. Registro fotográfico post inundación el 9 de marzo del 2023.

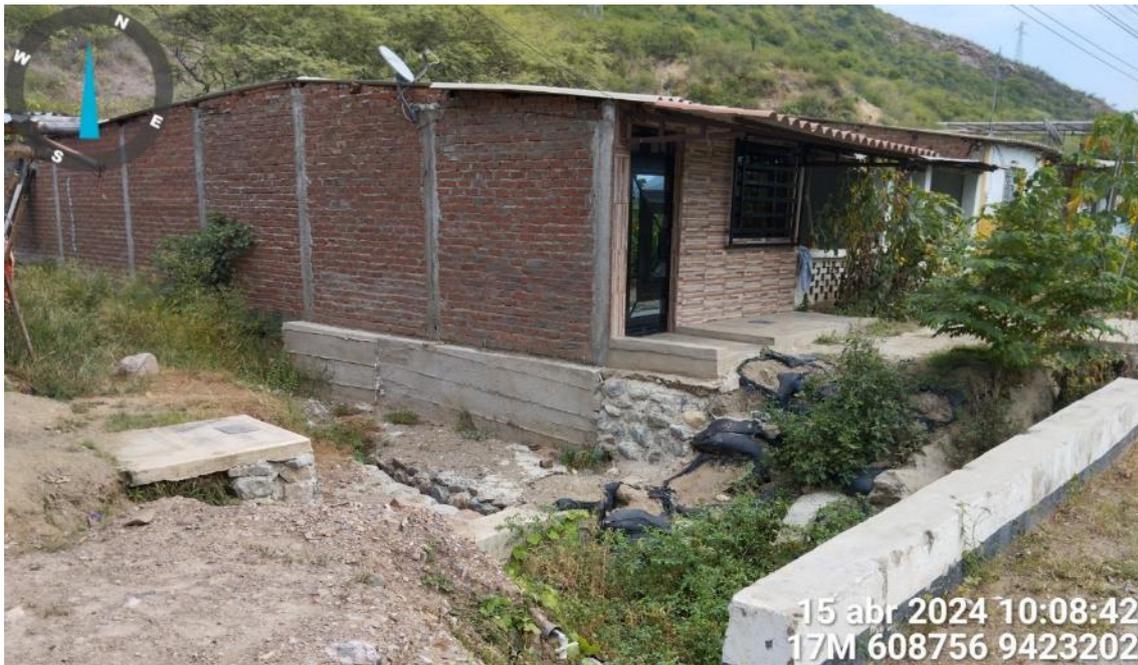
El área urbana del centro poblado Carrasquillo se ubica sobre llanuras de inundación y terrazas inundables ubicadas en la margen izquierda del río Piura. Los tirantes de agua alcanzaron un poco más de 1 m de altura en el centro poblado Carrasquillo, el agua ingresó por la margen izquierda hacia los canales de derivación y luego a viviendas (figuras 21, 22 y 23).

Figura 21. Viviendas con muros autoconstruidos y canales colmatados.

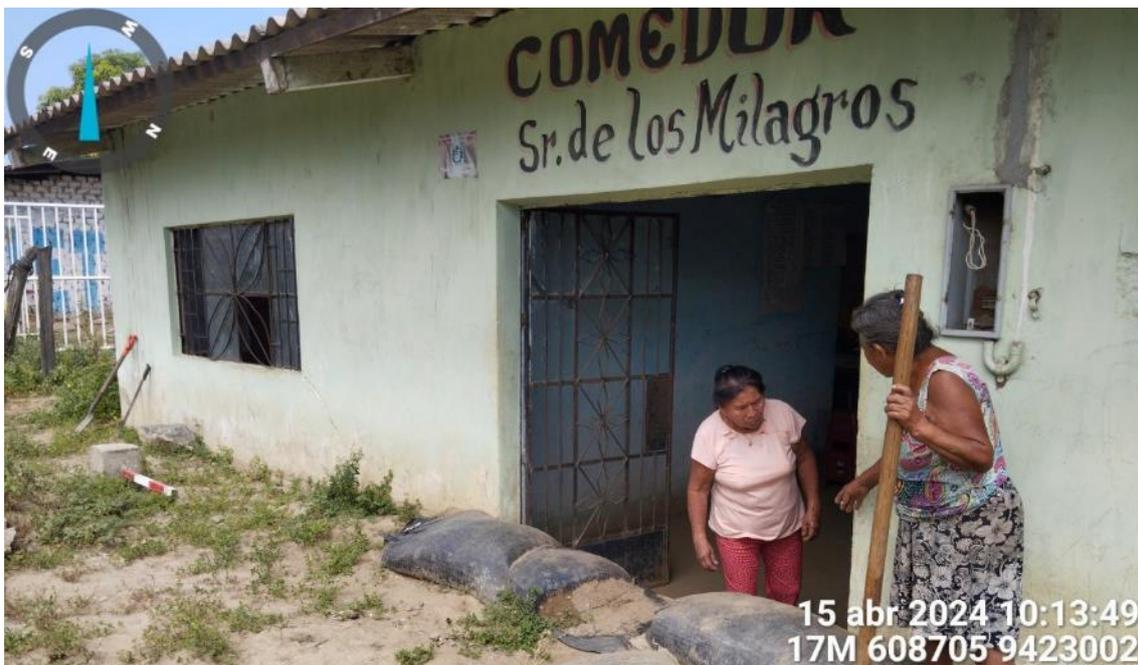
Figura 22. Comedor Señor de Los Milagros, se colocaron sacos de arena para evitar el avance de la inundación.

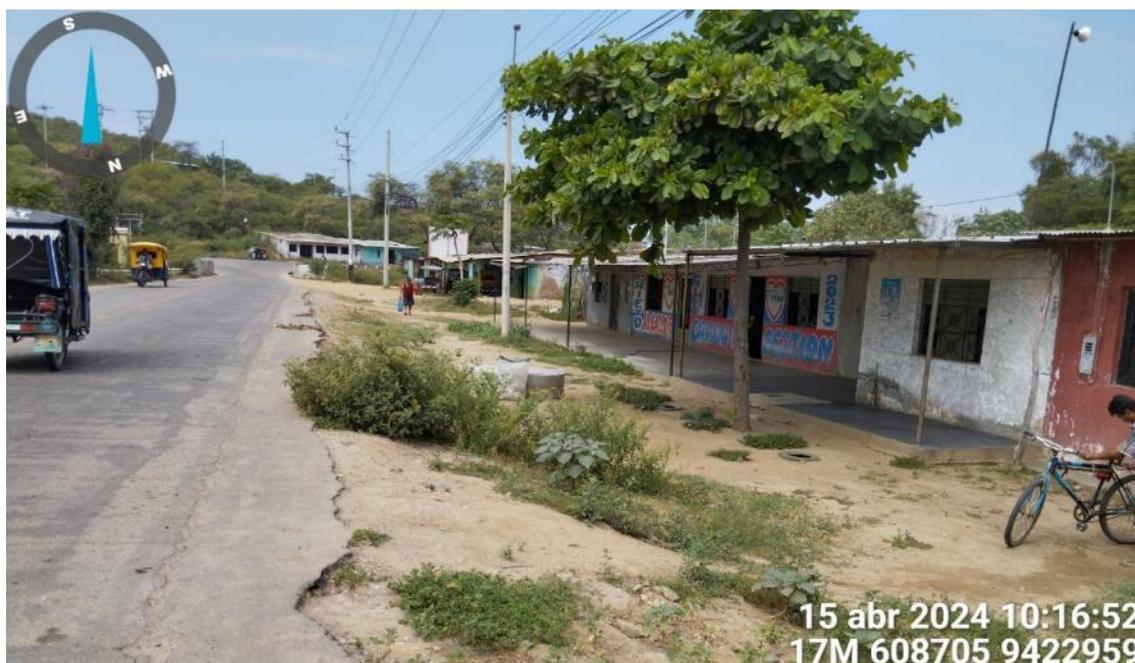
Figura 23. Viviendas afectadas por la inundación del mes de marzo del 2023.

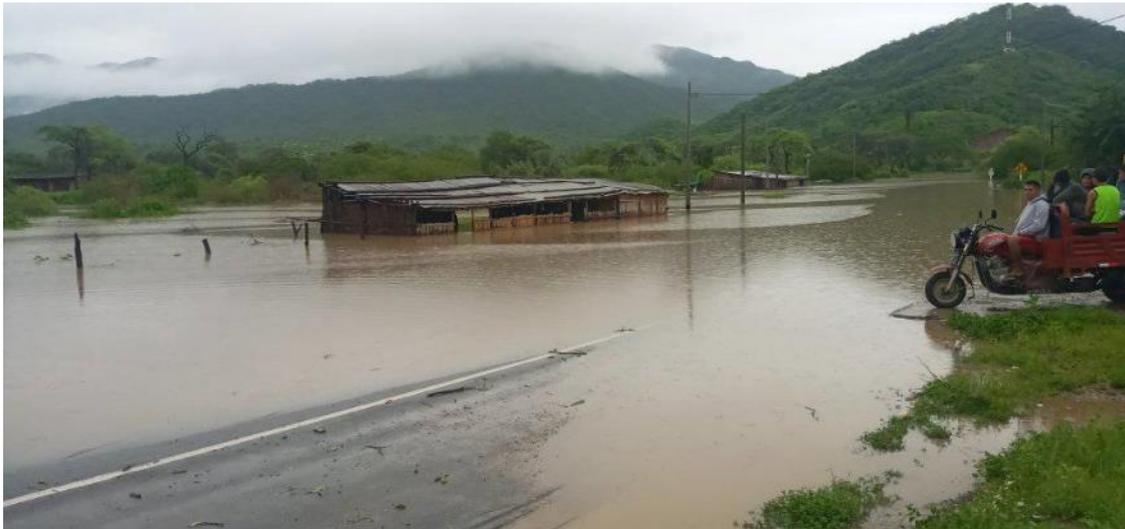
La inundación fluvial y pluvial alcanzó tirantes mayores a 1.5 m de alto, afectando viviendas del Barrio Santa Rosa y el centro poblado Carrasquillo. Según reporte de INDECI, en Buenos Aires fueron afectadas un total de 45 viviendas la mayoría declaradas en su momento como inhabitables (figuras 24 y 25).

Figura 24. Vivienda afectada por inundación en el barrio Santa Rosa.

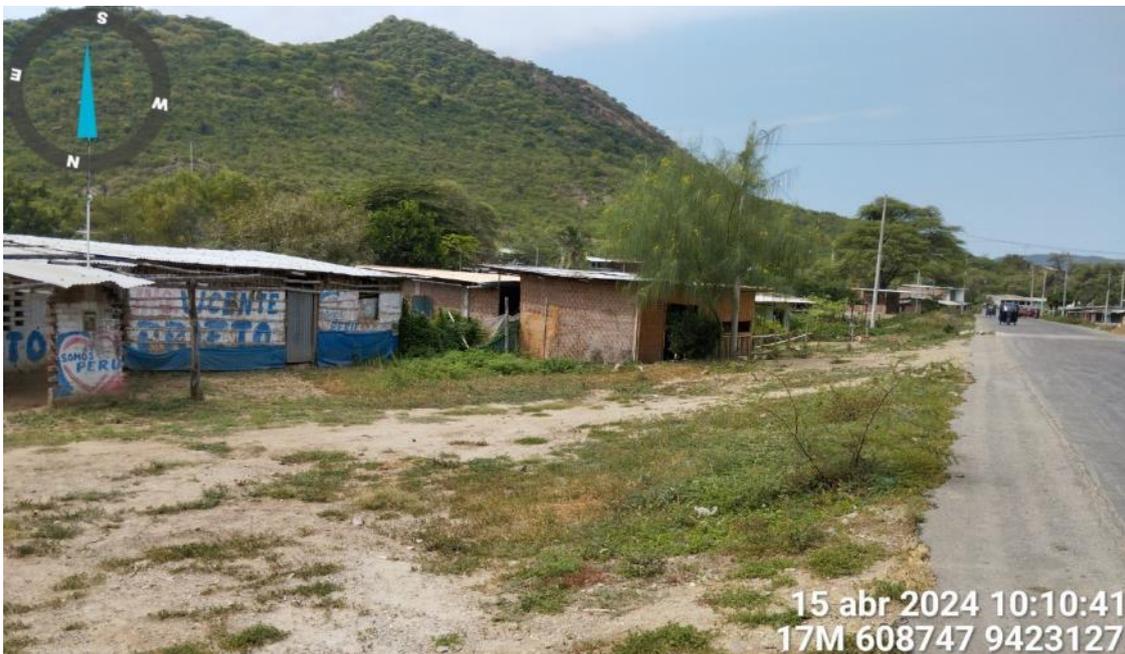
Figura 25. Viviendas inundadas en el centro poblado Carrasquillo.

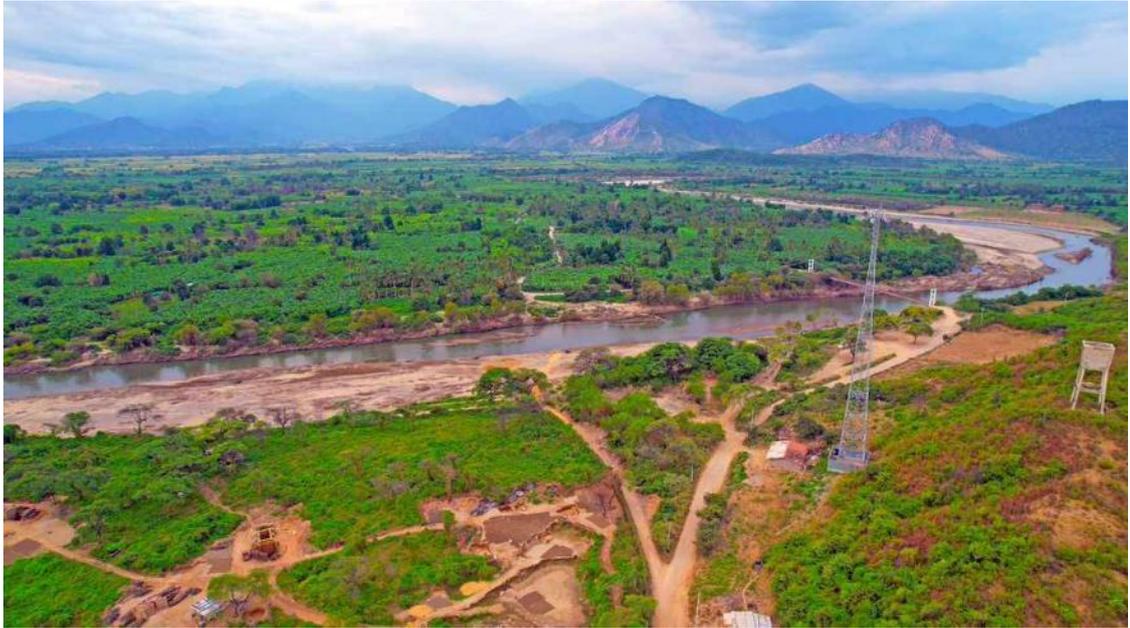
En el barrio Santa Rosa se registró un total de 200 m de vía asfaltada interrumpida debido a la inundación provocada entre la quebrada y el río Piura; mientras que, en el caserío Pueblo Nuevo se interrumpieron un total de 75 m de vía asfaltada por flujos de detritos y lodos. En centro poblado Carrasquillo se inundaron un total de 260 m de largo de la vía asfaltada Cruce Morropón-Puente Carrasquillo (figuras 26 y 27).

Figura 26. Vista aérea del río Piura hacia la zona de desborde e inundación en dirección al barrio Santa Rosa.

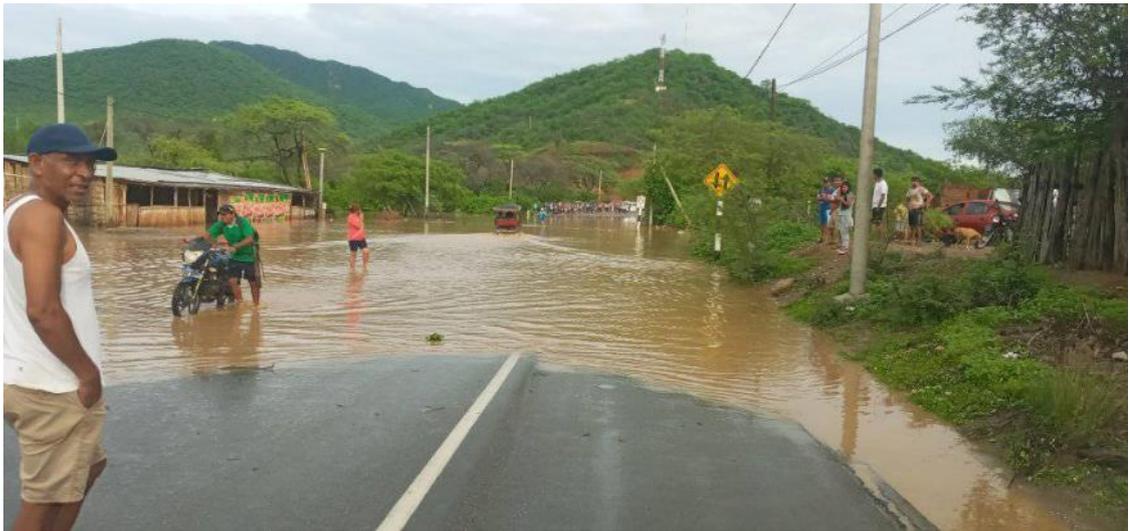
Figura 27. Vía asfaltada afectada por inundación en el barrio Santa Rosa.
