**Informe Técnico N° A7561**

# EVALUACIÓN DE PELIGROS GEOLÓGICOS POR DESLIZAMIENTOS EN LOS SECTORES SAN ISIDRO Y PUERTO ALEGRE

Departamento: Huánuco  
Provincia: Leoncio Prado  
Distrito: Hermilio Valdizán

NOVIEMBRE  
2024

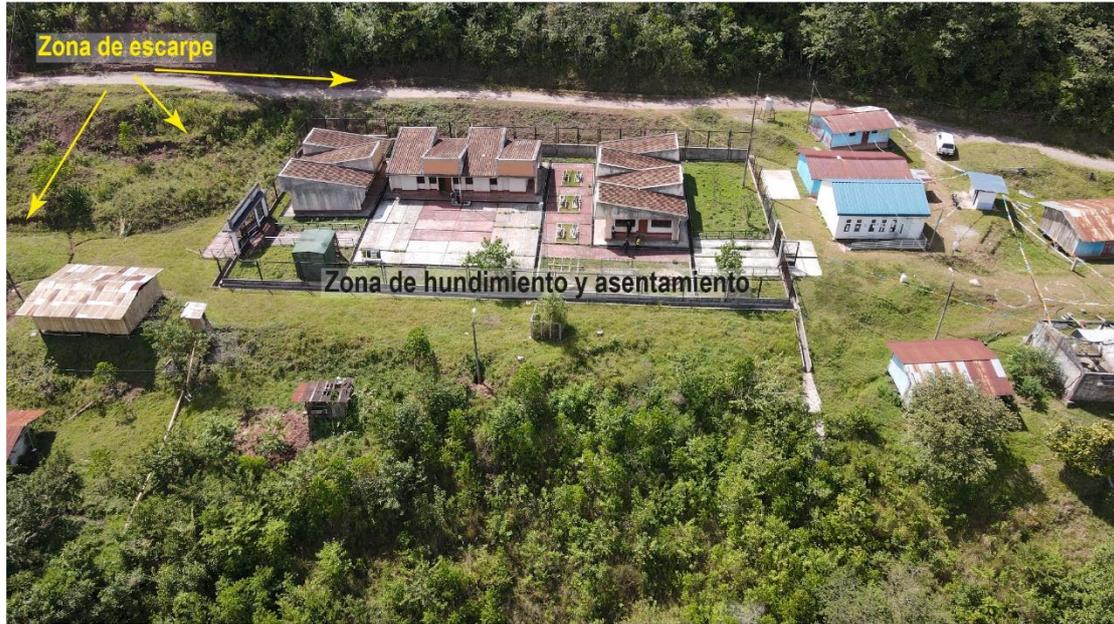
Según versiones de los pobladores, este deslizamiento se habría iniciado en el 2012, este evento se manifestó a través de grietas tensionales con aberturas que cortaron la trocha que da a la entrada de I.E N° 613. Años más tarde, sobre este mismo, se realizó la construcción de la I.E. en mención, con material noble; sin embargo, el movimiento persistió de manera lenta e intermitente, y causó grave afectación a la estructura levantada.

**Figura 15.** Deslizamiento que afecta a la I.E. N° 613 de Puerto Alegre. Se observa la zona de escarpe y hundimiento y las grietas que disectan la trocha. Parte superior izquierda de la imagen.

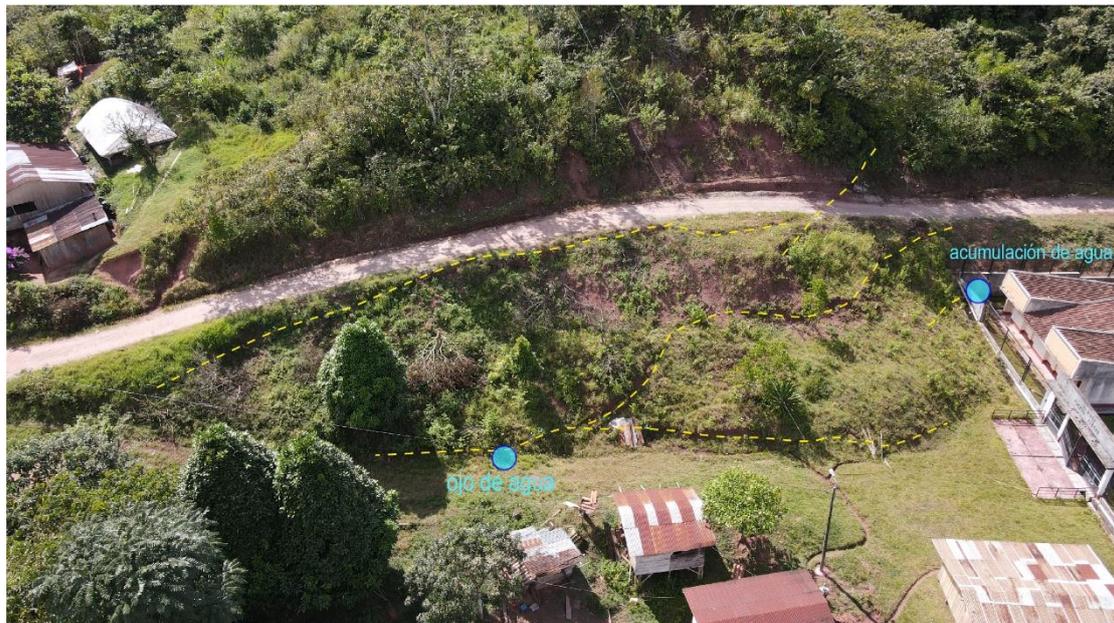
La zona de arranque y hundimiento se caracteriza por presentar grietas de tracción semiparalelas y continuas de forma irregular, que en conjunto recorren 75 m de longitud situadas en el flanco derecho del deslizamiento. La grieta más prominente se emplaza en el parte lateral derecho de la I.E y tiene cerca ~100 m de longitud. Este produjo el asentamiento del terreno que dejó expuesto un salto 50 a 60 cm de desnivel.

**Figura 16.** Grieta principal que afectó la I.E N° 613, ubicado en el flanco derecho de deslizamiento.

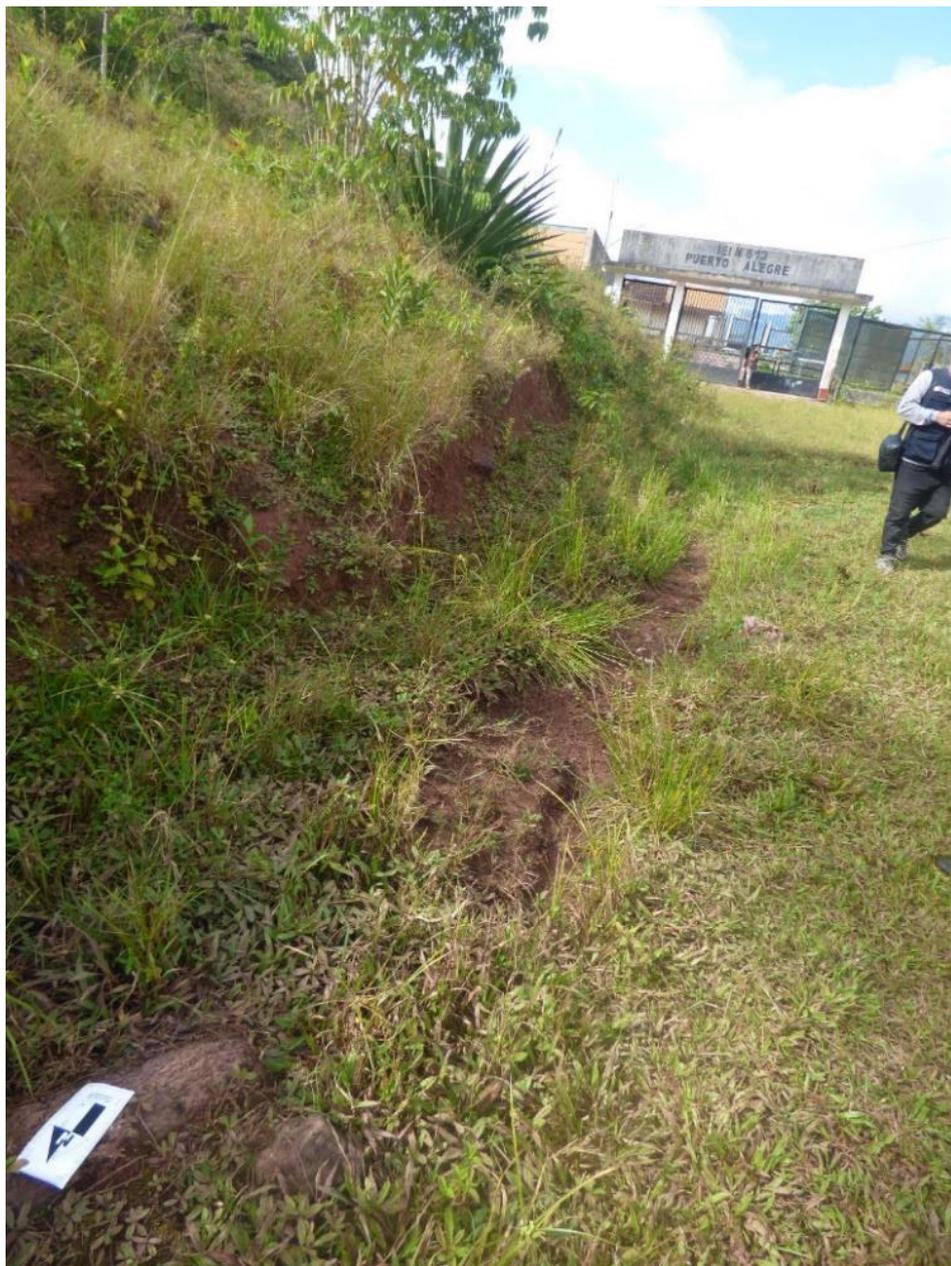
**Figura 17.** Grieta principal que se dirige a la I.E. N°613 de Puerto Alegre, posee 50 a 60 cm de desnivel.

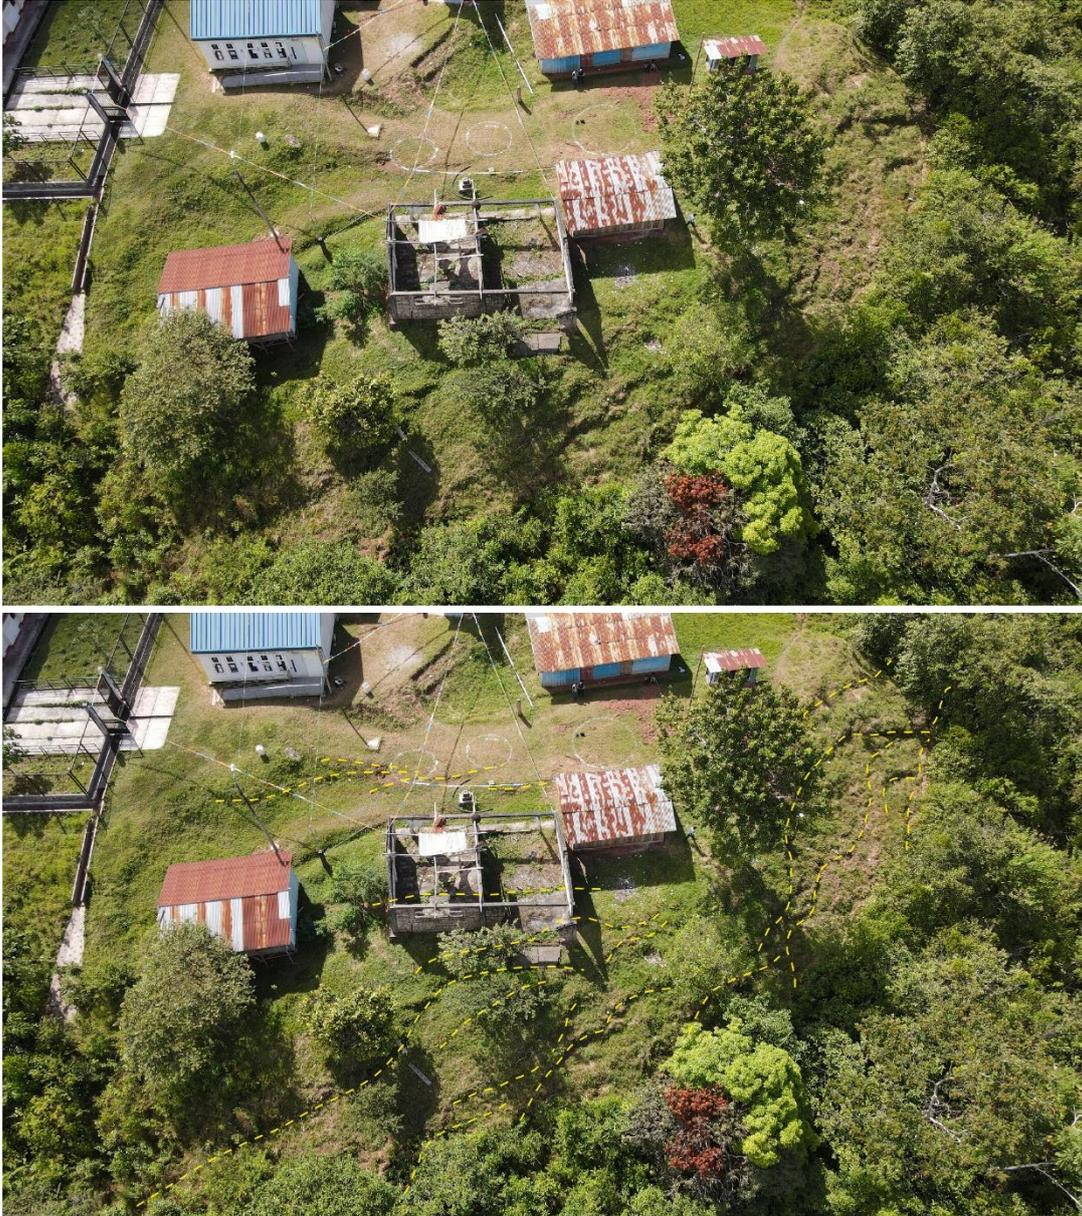
Por otro lado, se observan grietas tensionales semiparalelas en el cuerpo principal del deslizamiento. Estas se emplazan de manera discontinua que compromete un largo 120 m, por un ancho de 30 m, que corta transversalmente a la dirección del movimiento, alojadas en la parte inferior de la institución.

**Figura 18.** Grietas en el cuerpo principal del deslizamiento, a manera de fisuras discontinuas (líneas discontinuas de color amarillo) en el terreno, que afectan los ambientes de la I.E. N°613.

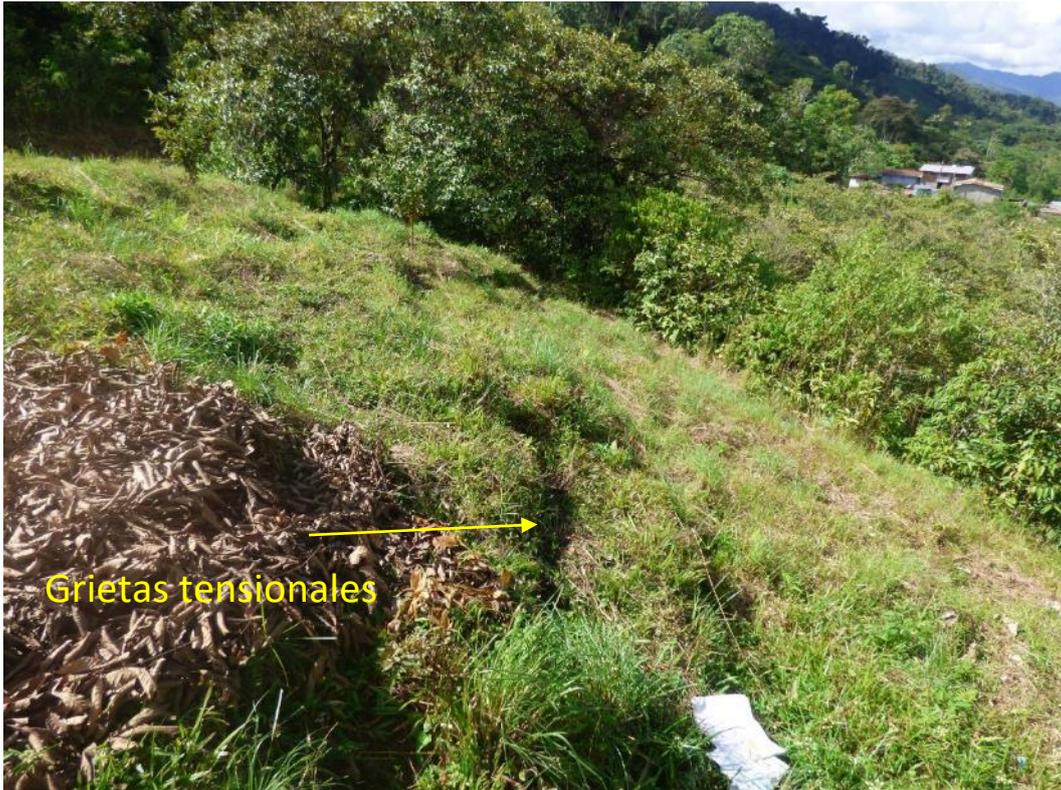
**Figura 19.** Detalle de las grietas con saltos centimétricos distribuidos en el cuerpo principal del deslizamiento.

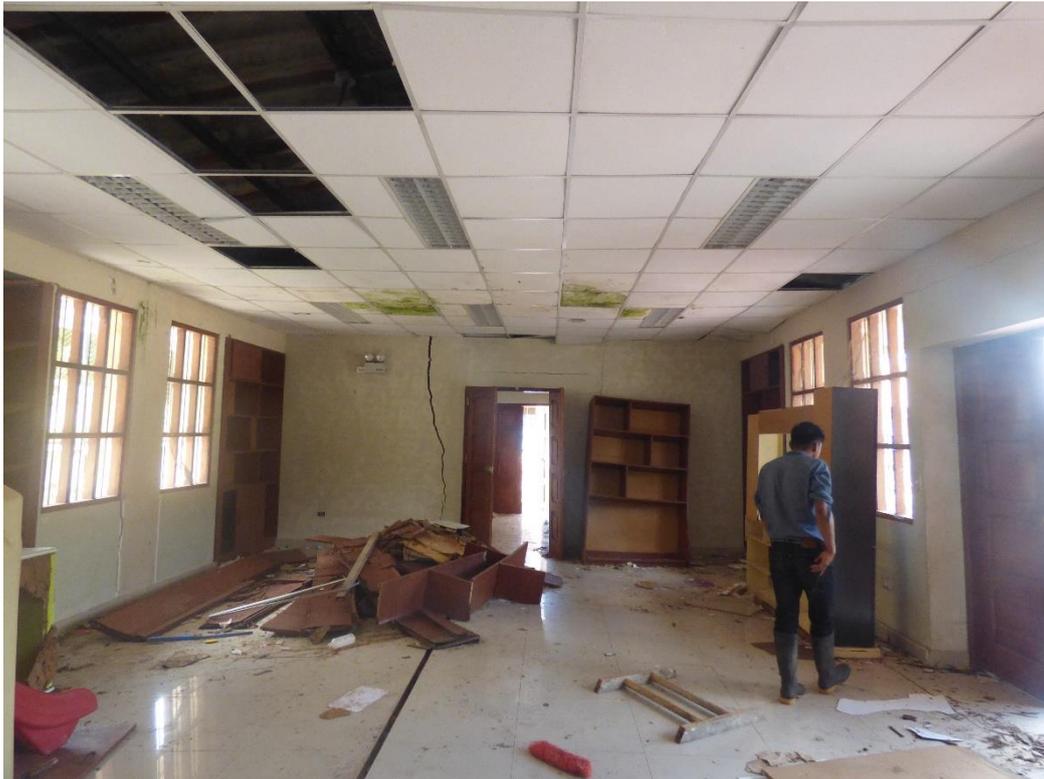
**Figura 20.** Interior de un ambiente de la I.E. N°163, se observa agrietamiento en la pared y el piso. Las fracturas tienen una separación que van de 3 a 8 cm.

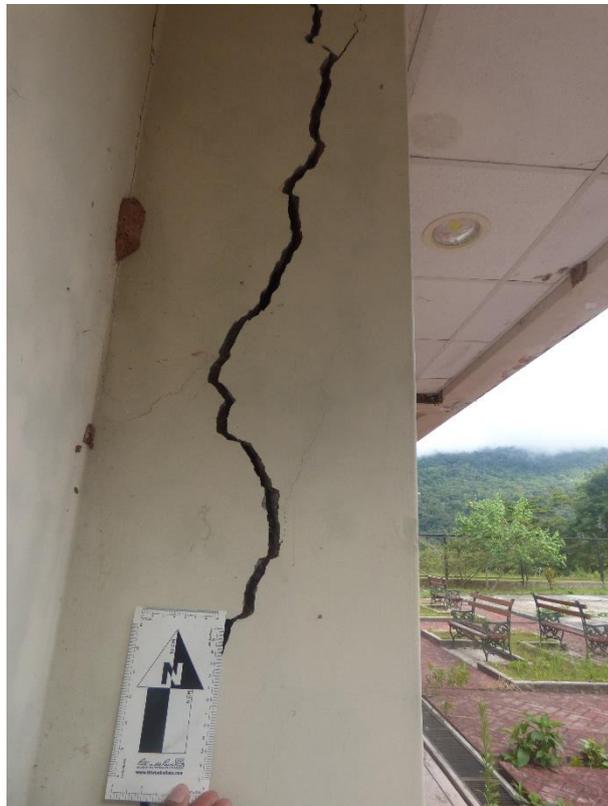
**Figura 21.** Columnas afectadas con fracturas sinuosas que van de 3 a 5 cm de ancho, de un ambiente afectado por el deslizamiento.

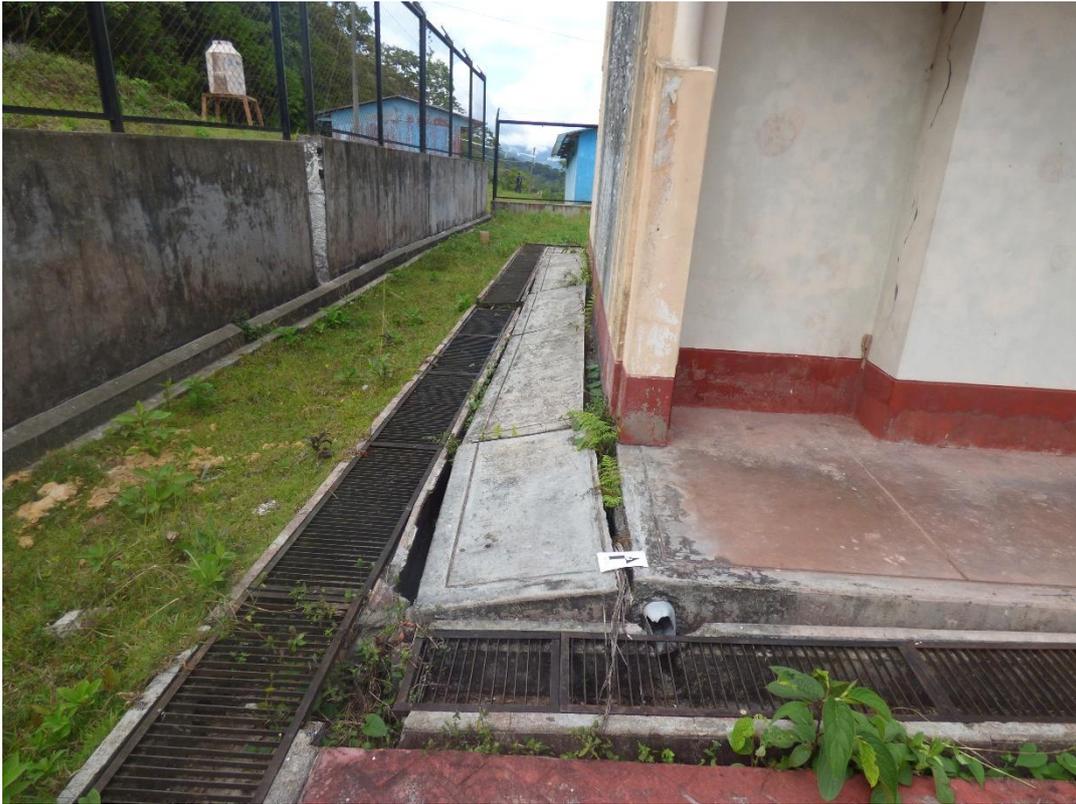
**Figura 22.** Aberturas de 8 a 12 cm de ancho, en el piso y la vereda de uno de los ambientes de I.E. N°613, cerca de la grieta principal del deslizamiento.

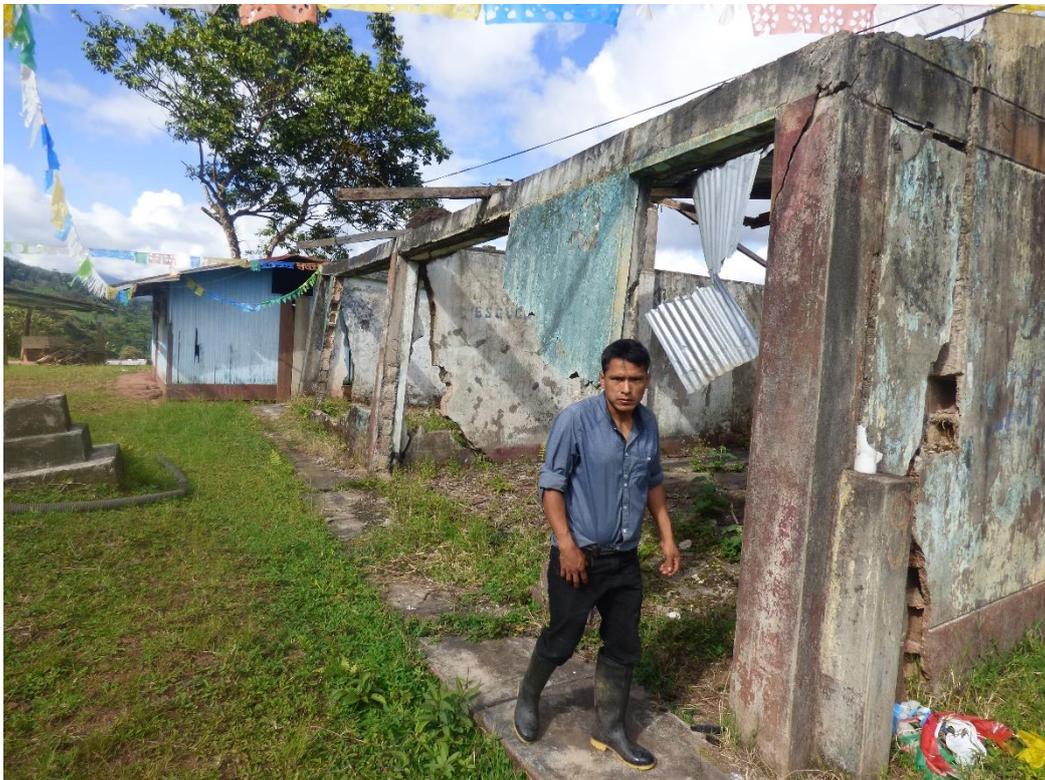
**Figura 23.** Local del personal de la I.E N°613 con muros y columnas colapsadas.

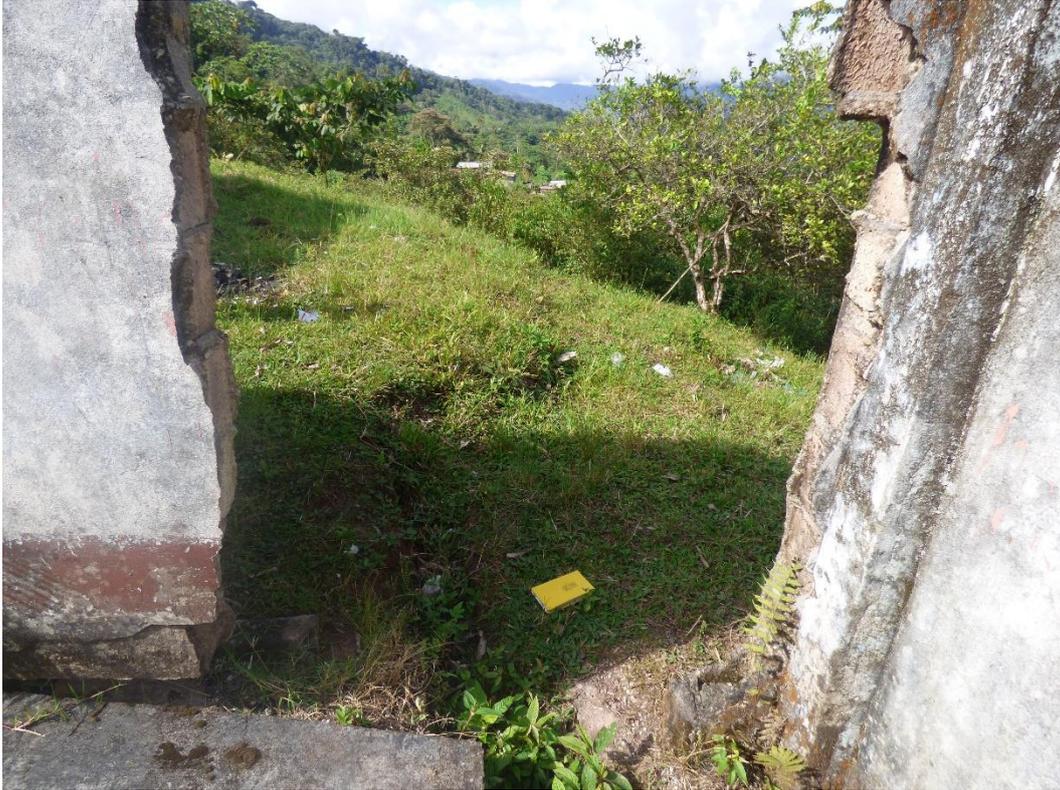
**Figura 23.5.** Detalle de la grieta que atraviesa el piso de uno de los locales que hizo colapsar.

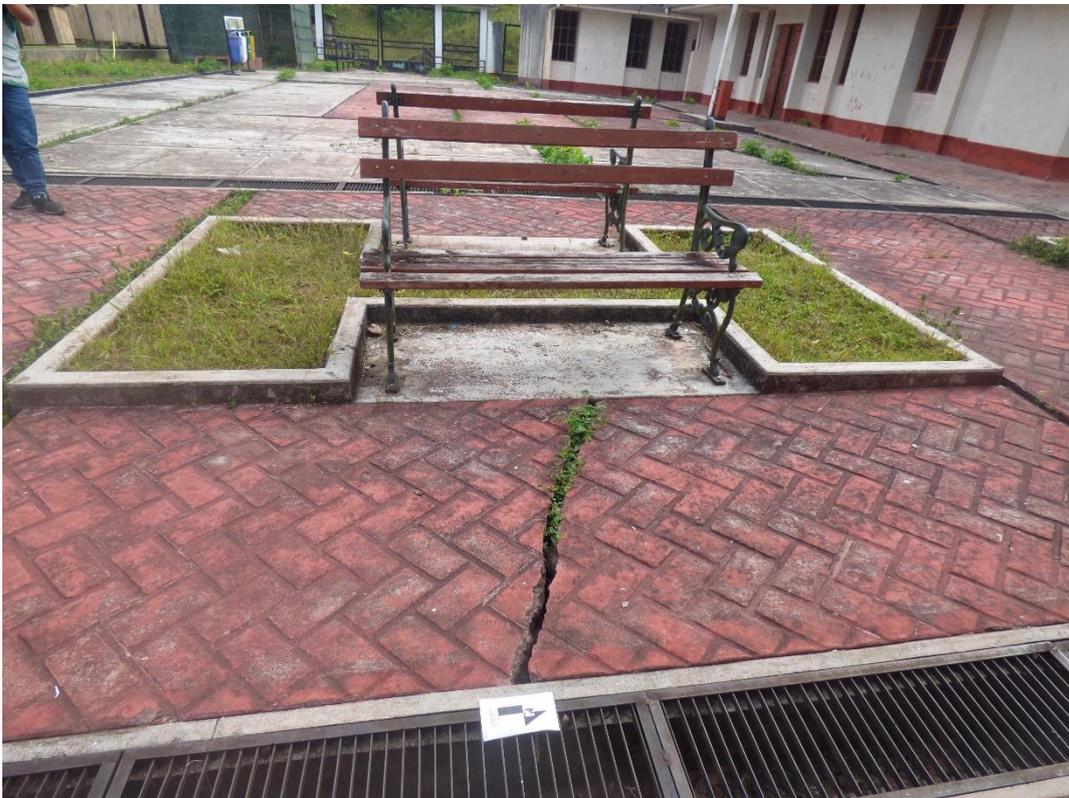
**Figura 24.** Plataforma en el interior de la I.E. N° 613 que fue afectado por grietas y aberturas que van de 7 a 12 cm de ancho.

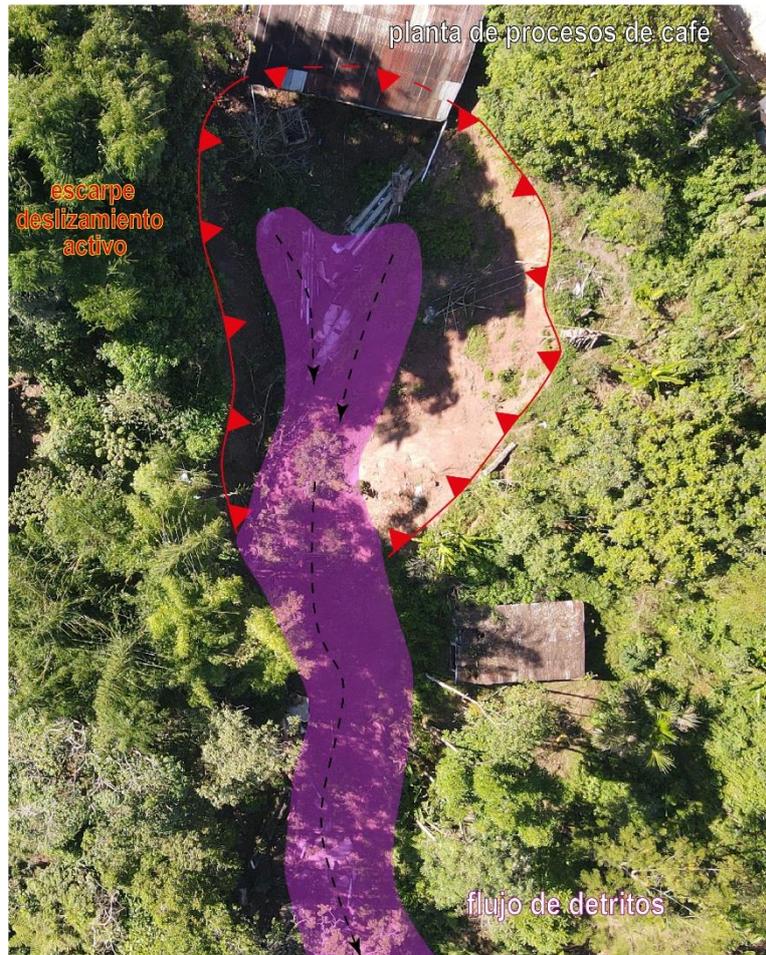
**Figura 26.** Vista en planta de la zona de arranque del deslizamiento, que afectó la planta de procesamiento de café.

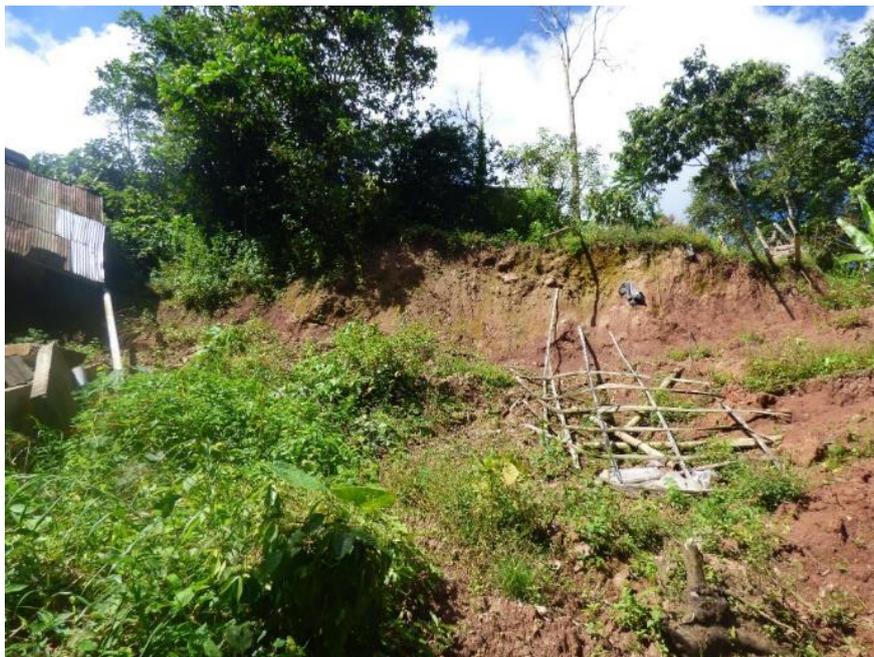
**Figura 27.** Escarpe principal en el flanco izquierdo del deslizamiento. Nótese el desnivel del terreno.

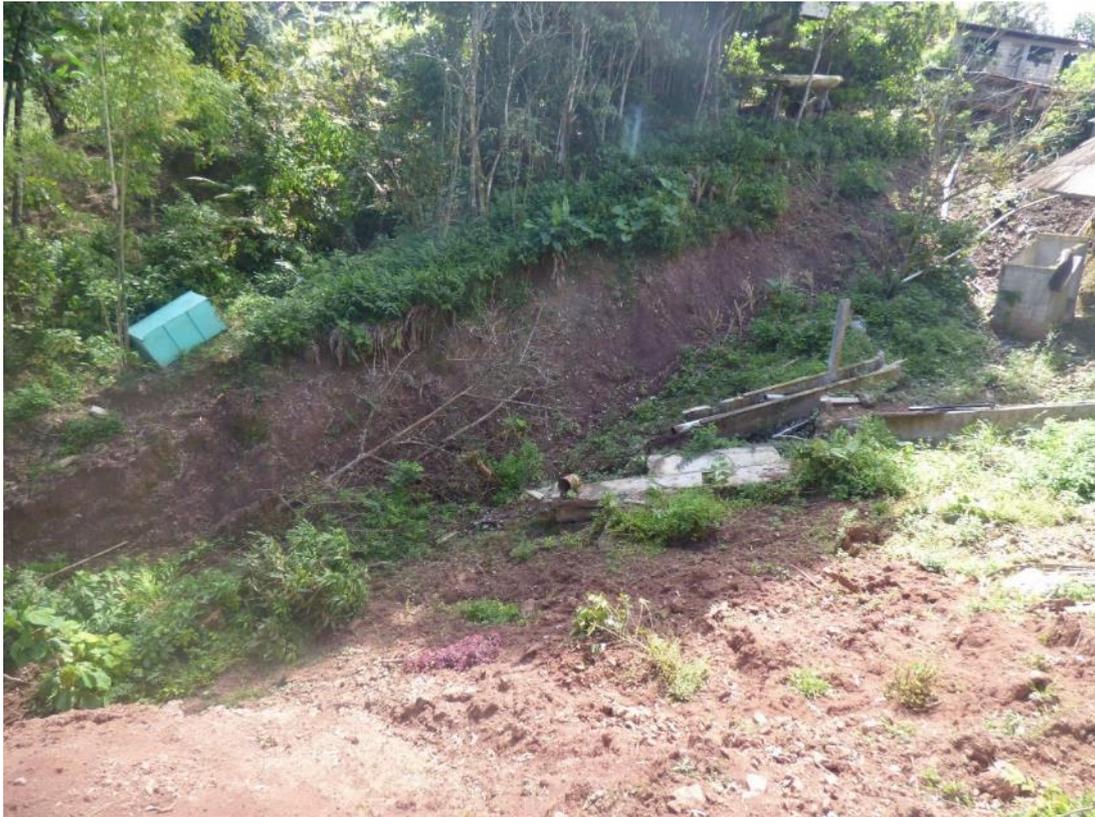
**Figura 28.** Escarpe principal en el flanco derecho del deslizamiento.

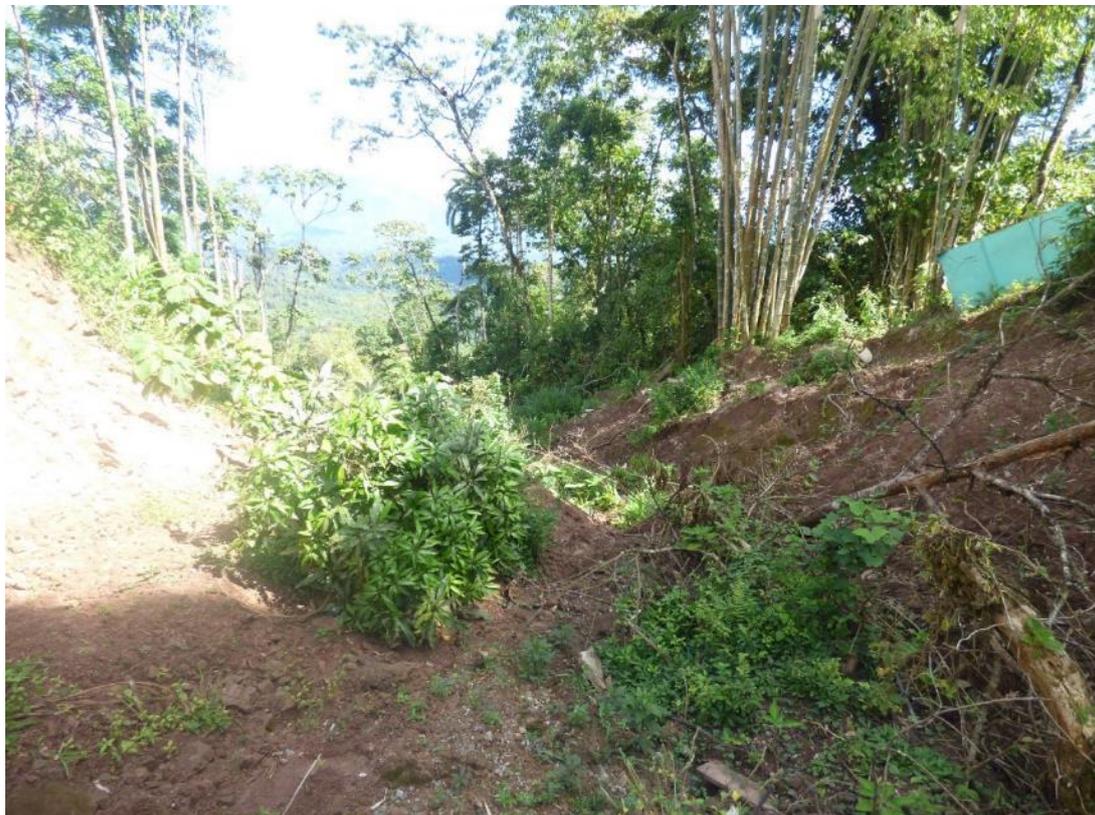
**Figura 29.** Flujo de detritos generado por la masa desplazada del deslizamiento.

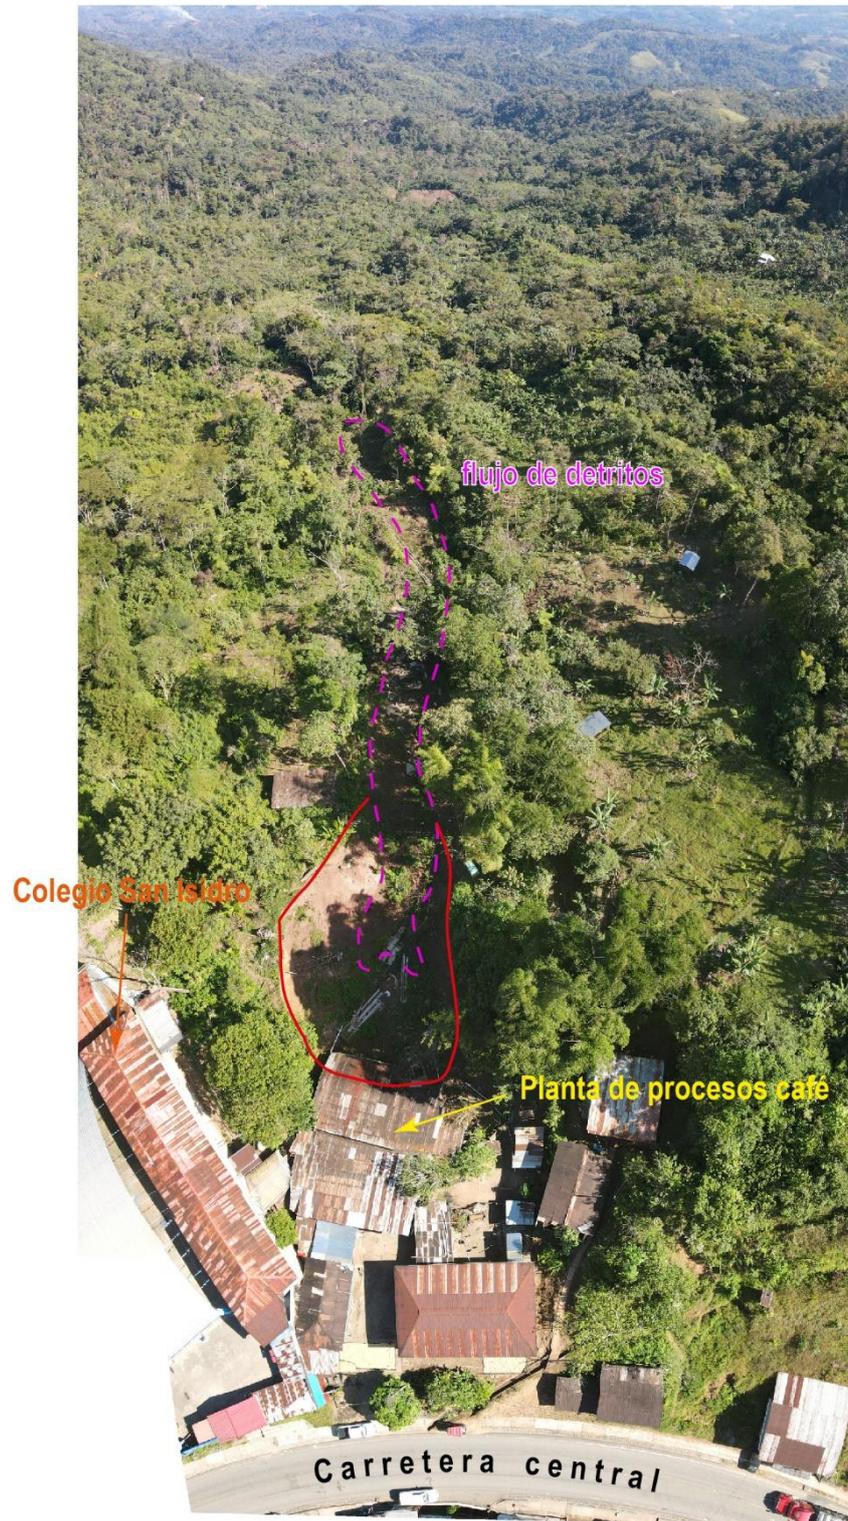
**Figura 30.** Huella del flujo de detritos que afectó plantaciones de árboles ladera abajo. Vista mirando al sur.

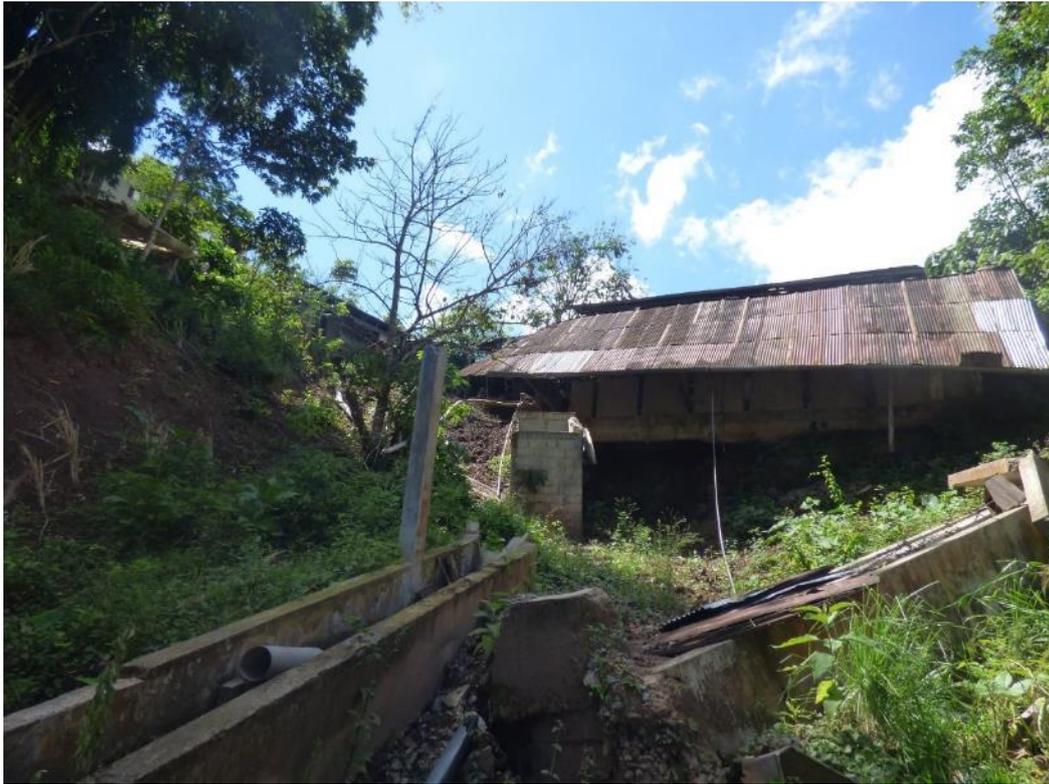
**Figura 31.** Parte posterior colapsado de la planta de procesamiento de café.

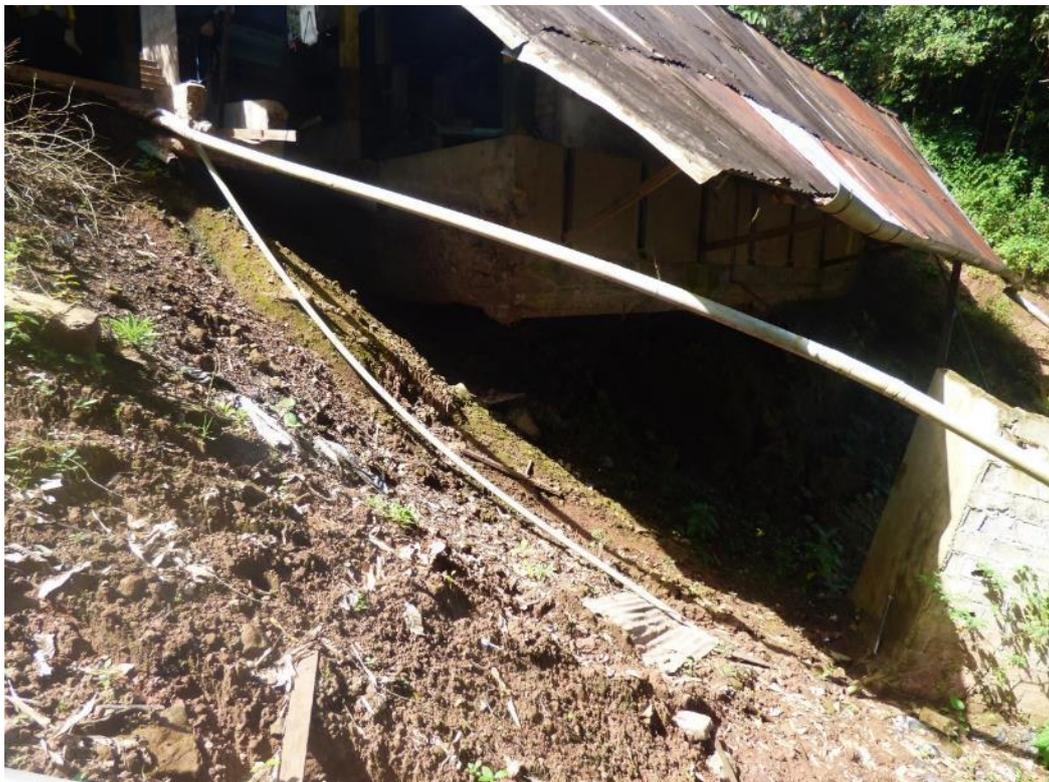
**Figura 32.** Losa y pavimento suspendido a una altura de 2 m. Esto debido a la socavación del deslizamiento.

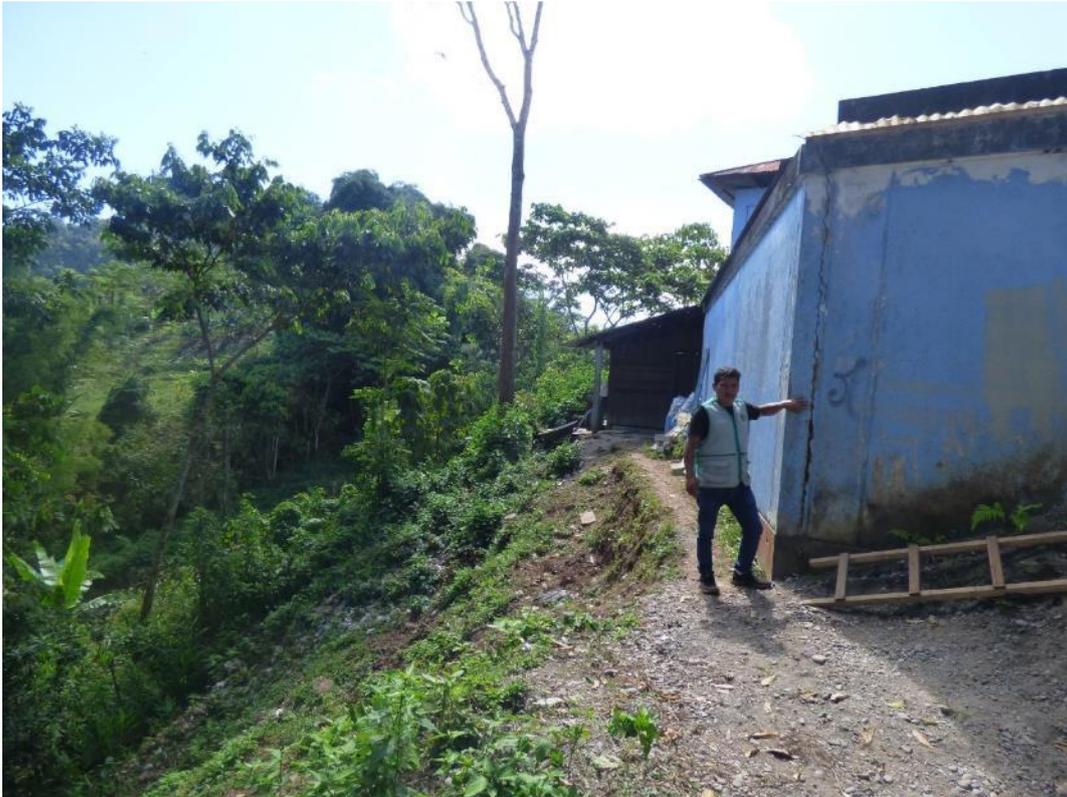
Por otro lado, en la margen izquierda del deslizamiento se observan grietas con saltos de 30 a 40 cm que se prolongan hacia la Institución Educativa de San Isidro. Esto habría comprometido la esquina lateral izquierda del perímetro, generando grietas centimétricas en la columna y en la pared.

**Figura 33.** Esquina lateral posterior del cerco perimétrico de la I.E San Isidro, presenta grietas en la columna.
