**Informe Técnico N° A7565**

# EVALUACIÓN DE PELIGRO GEOLÓGICO POR AVALANCHA DE DETRITOS EN EL SECTOR SOCABON

Distrito: Vitor

DICIEMBRE  
2024

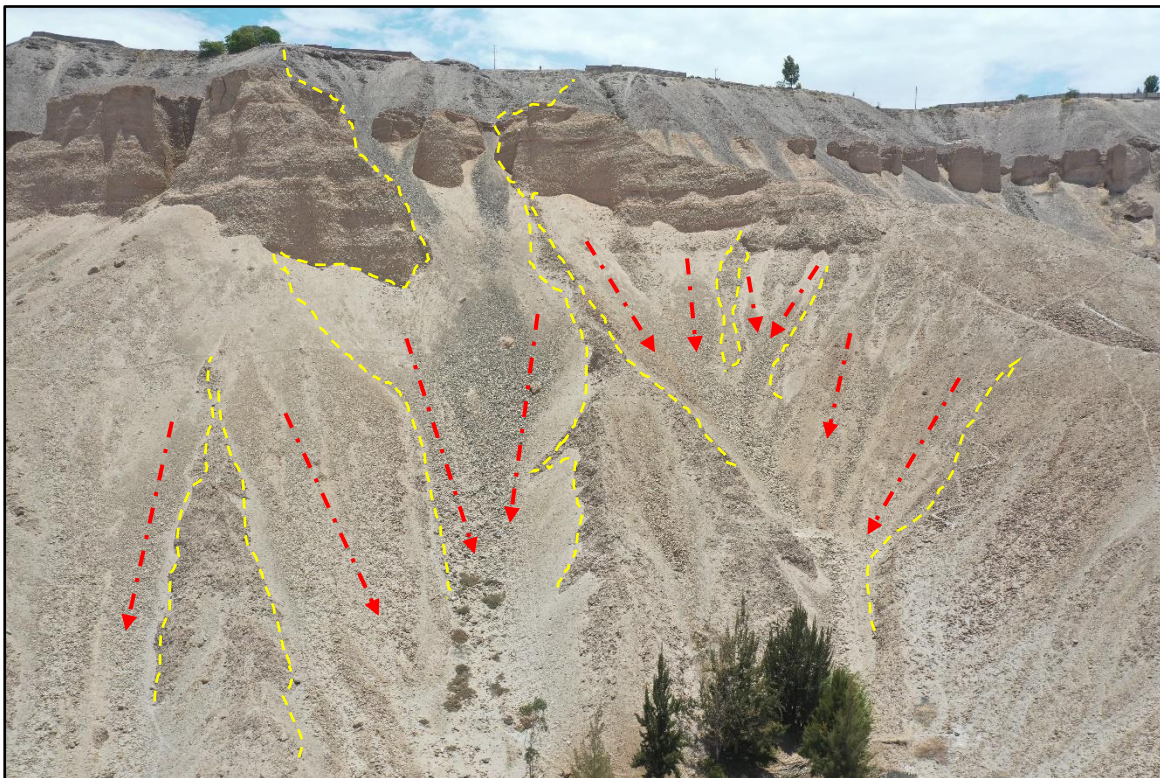
Las avalanchas se han generado recientemente y están compuestas por fragmentos de rocas redondeadas a subredondeadas, se tienen bloques (35%) con tamaños hasta de 0.35 m, gravas (45%) en matriz areno limoso (20%). (Figura 6).

El material que conforma las avalanchas de detritos estuvo parcialmente saturado, su desplazamiento fue de forma rápida a extremadamente rápida, esto se debe por las pendientes del terreno (muy fuertes a muy escarpadas  $>25^\circ$ ). Este proceso se produce durante los periodos de precipitaciones pluviales extremas.

**Figura 6.** Se aprecia la acumulación de avalancha de detritos en las laderas de las colinas y lomadas al sureste del sector Socabon

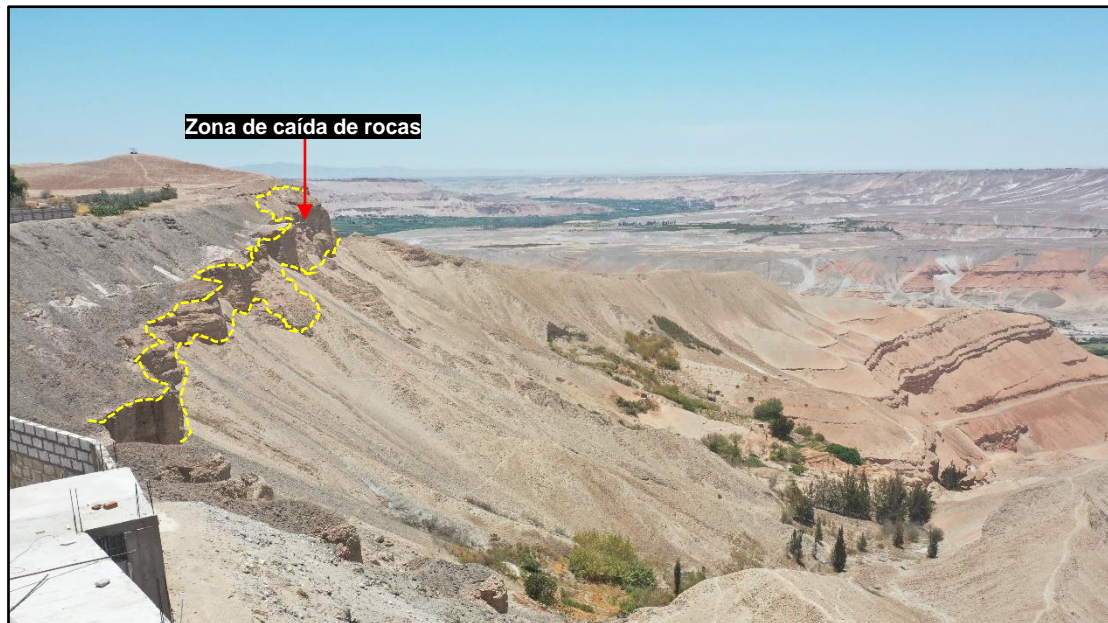
Además, las condiciones de sitio como las pendientes muy escarpadas ( $>45^\circ$ ) de los frentes rocosos, hacen que sea propenso a generar caída de rocas (figura 7).

Las caídas de rocas tienen alturas desde 7 a 23 m. Los bloques desplazados alcanzan dimensiones hasta 3 m. La zona de arranque tiene una longitud de 1500 m, a lo largo de la cumbre de la colina. Las caídas de rocas son activas y se les califica como peligro alto.

**Figura 7.** Zona de desprendimiento de rocas en el sector Socabon

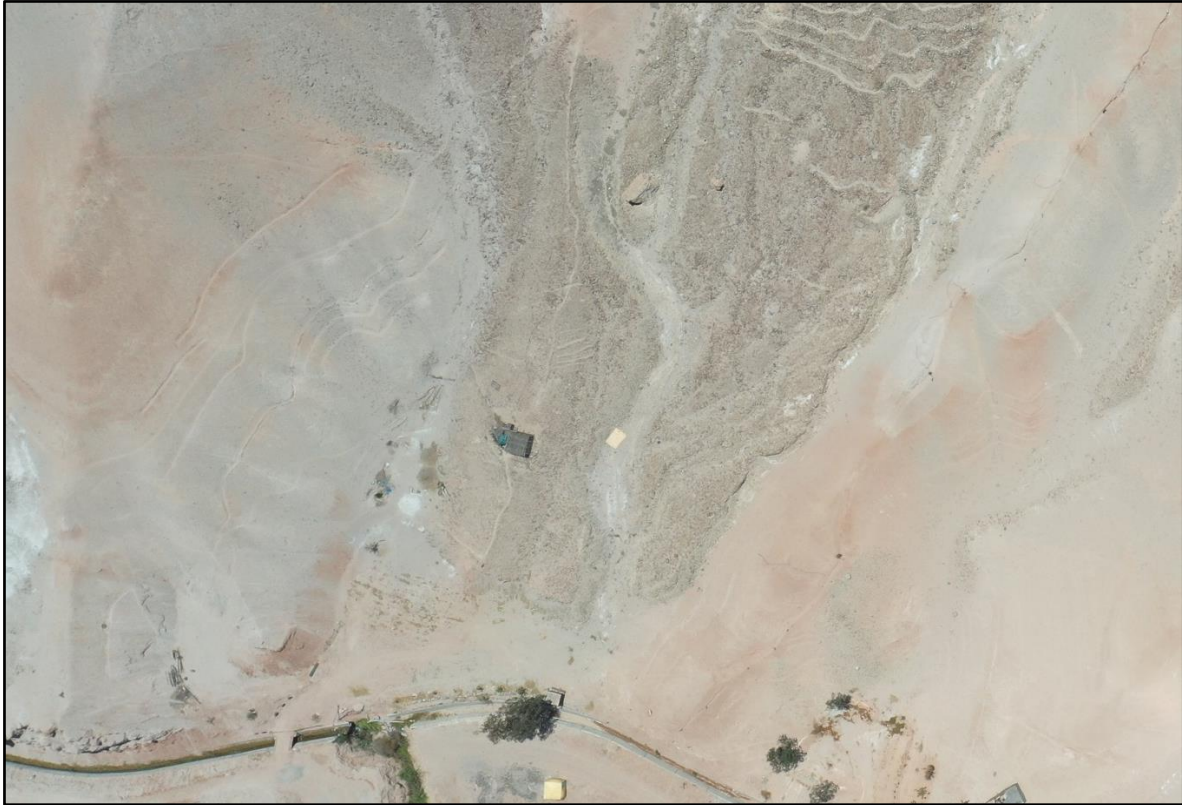
En la zona central del sector Socabon, en la parte baja de los depósitos de avalancha de detritos se aprecian depósitos de flujo de detritos, los cuales están conformados por bloques (35%) con tamaños máximos de hasta 0.30 m, gravas (50%) en matriz areno limoso (15%). Se identificó depósitos con espesores máximos de hasta 1.2 m.

**Fotografía 1.** Depósitos proluviales, los cuales provienen de flujos de detritos antiguos.

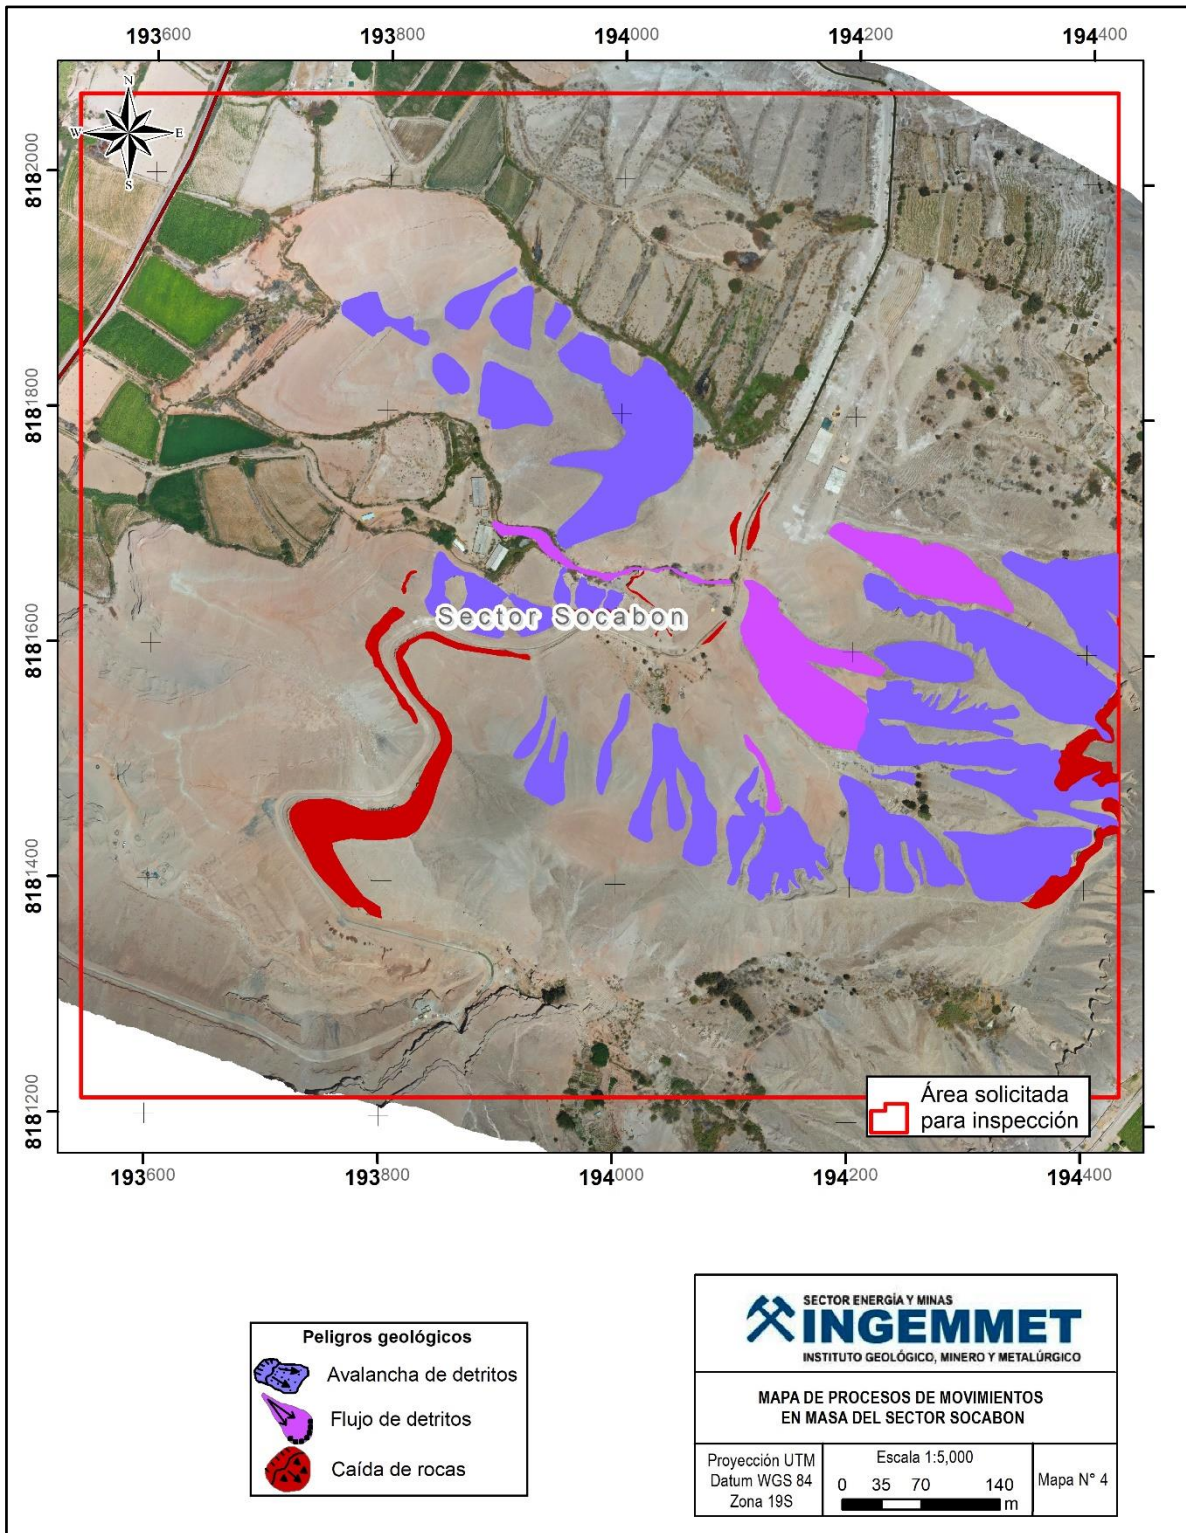
Mapa N°4. Cartografía de peligros geológicos en el sector Socabon.
