Informe Técnico N° A7577

EVALUACIÓN DE PELIGROS GEOLÓGICOS POR DERRUMBES Y CAÍDA DE ROCAS EN LA LOCALIDAD DE QUICHUAS Y LA CARRETERA QUICHUAS-ACCOYANCA

Departamento: Quichuas
Provincia: Tayacaja
Distrito: Huancavelica

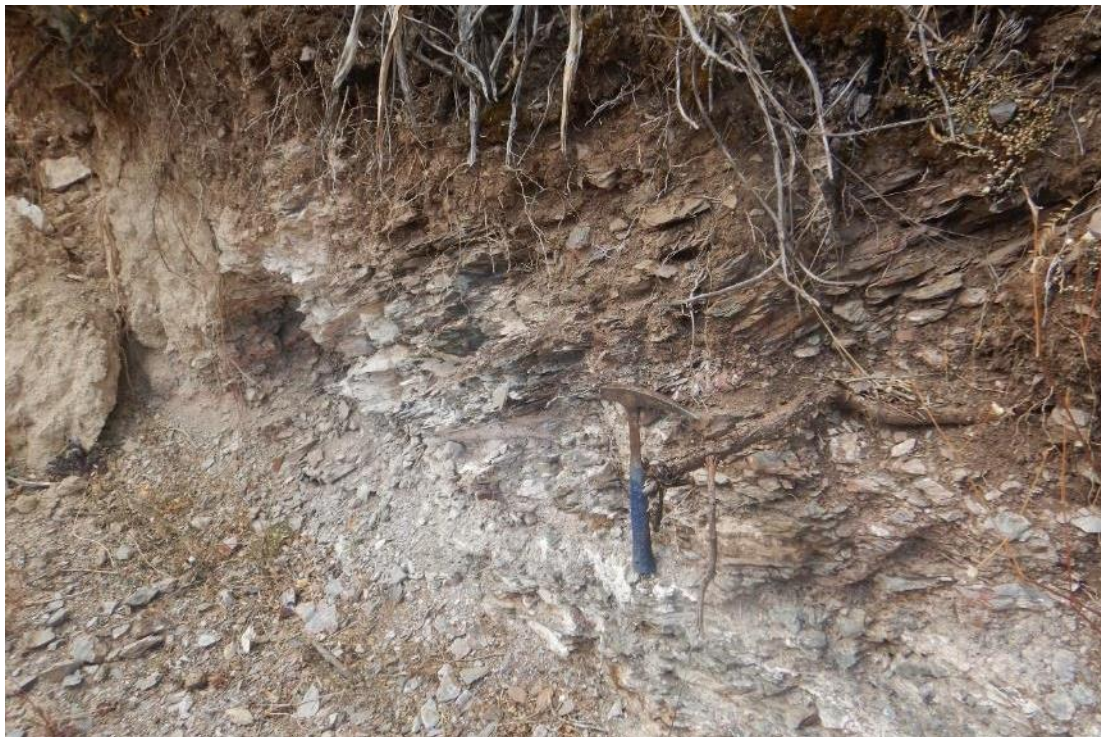
En general, estas rocas metamórficas presentan una resistencia baja (25-50 MPa), muy fracturadas a fragmentada (fotografía 2) con espaciamientos muy próximas entre sí (<0,06m), aberturas abiertas (1.0-5.0 mm) y sin relleno visible; además la roca se muestra fuertemente meteorizada.

Fotografía 2. Vista de los esquistos, donde se puede observar el fracturamiento, que va desde muy fracturados hasta fragmentados. Coordenadas referenciales UTM WGS-84, 18S: E: 524942; N: 8622723.

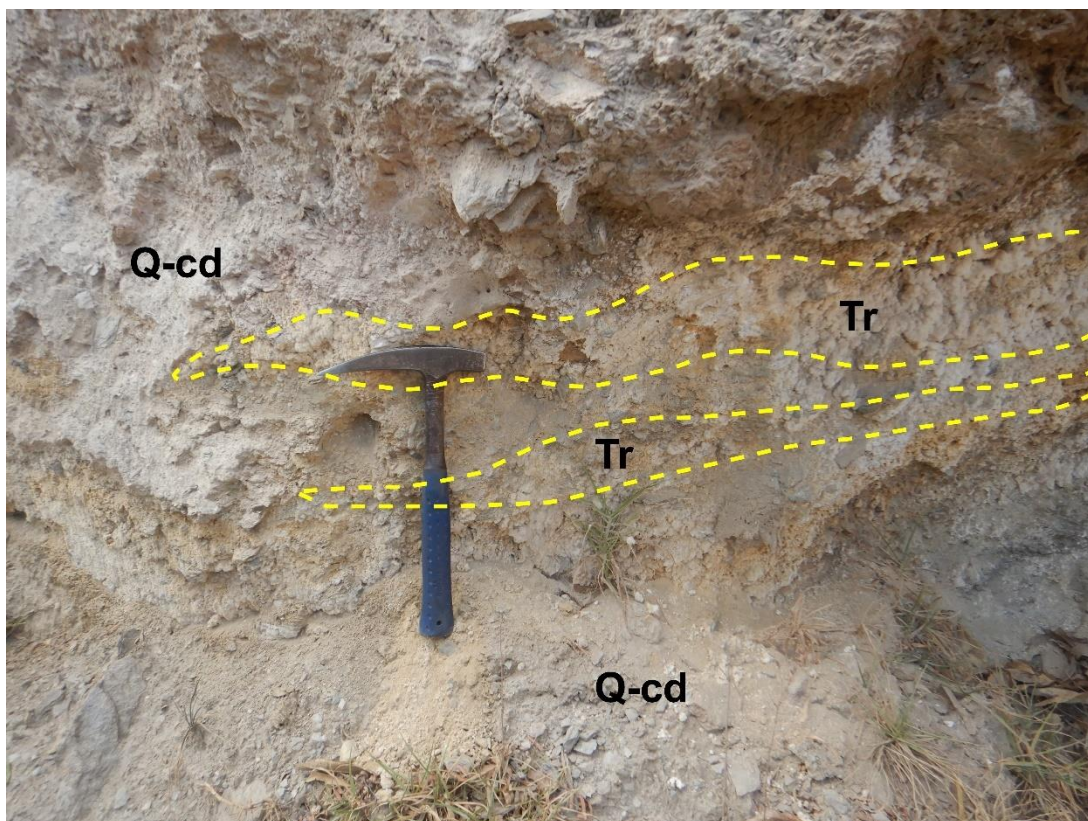
Así mismo, se evidenció lentes de travertinos (Tr), de color blanco amarillento y textura porosa, que indican el alto grado de filtración de aguas meteóricas (figura 6).

Figura 6. Vista de depósitos coluvio-deluvial (Q-cd), formando por fragmentos líticos, angulosos a subangulosos, heterométricos, semiconsolidado; con la presencia de lentes de travertinos (Tr).

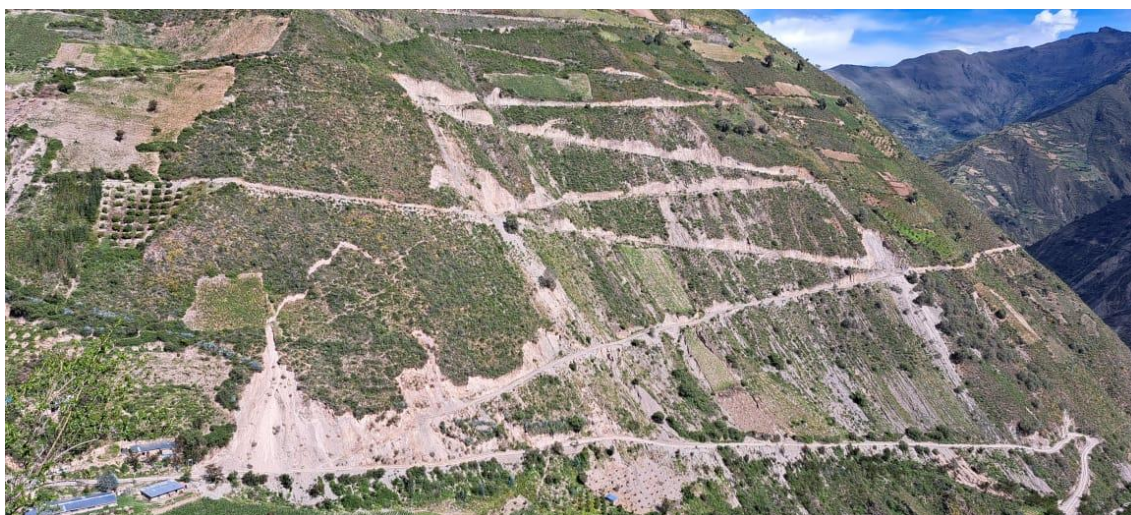
En la actualidad, estos derrumbes generan la pérdida de terrenos de cultivo de palta; así como la afectación constante de la vía de comunicación entre Quichuas y la Hacienda Accoyanca, especialmente en temporada de precipitaciones (fotografía 4) o lluvias.

Fotografía 4. Vista panorámica de múltiples procesos de derrumbes que afectan terrenos de cultivo y la vía de comunicación entre la localidad de Quichuas y la hacienda Accoyanca.

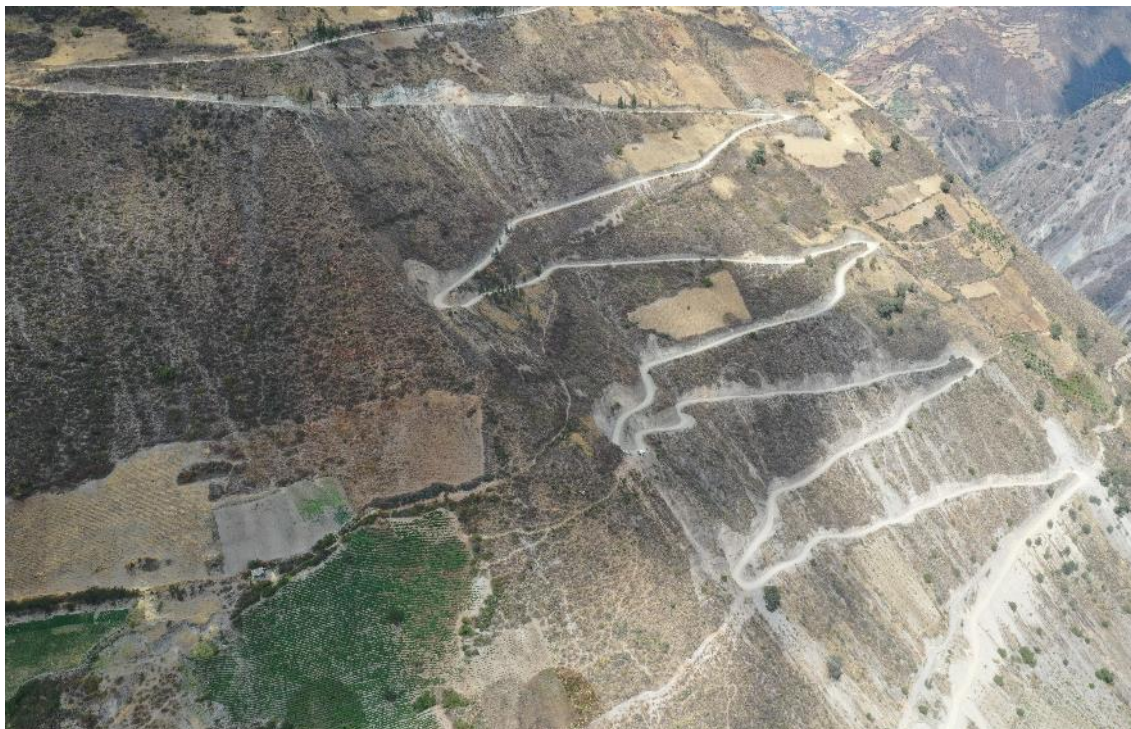
Fotografía 5. Cortes de talud para el desarrollo de vías de comunicación local.

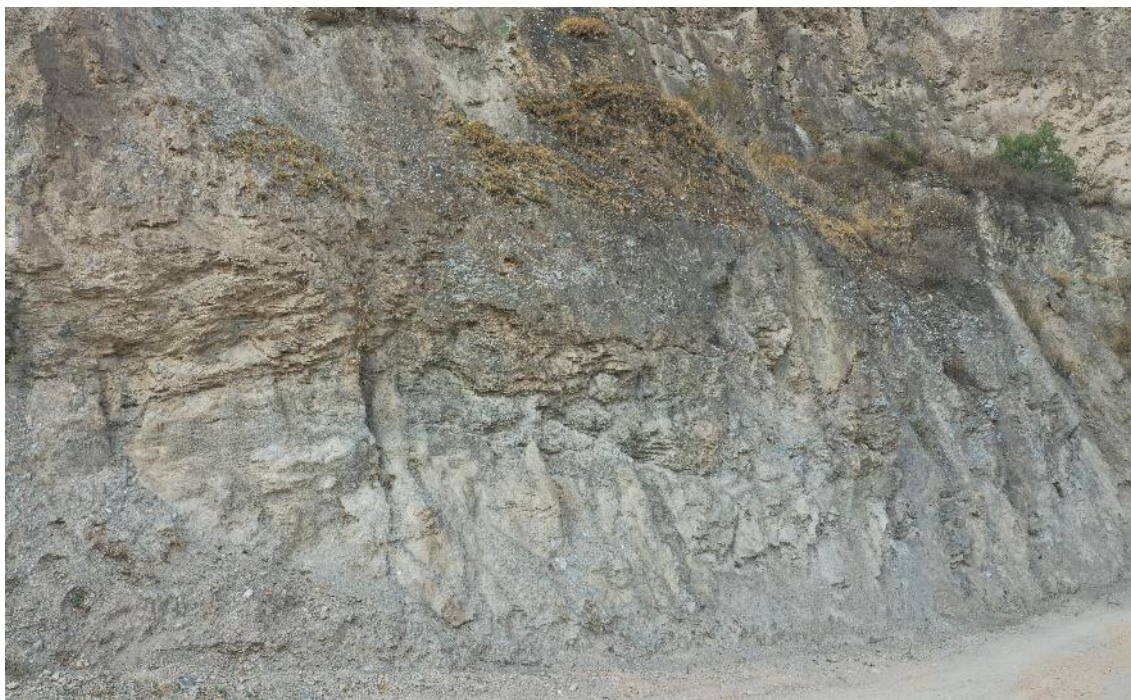
Fotografía 6. Vista de la ladera donde se muestra que el material coluvio-deluvial afectado por el agua de escorrentía, inestabiliza el talud en temporada de lluvias.

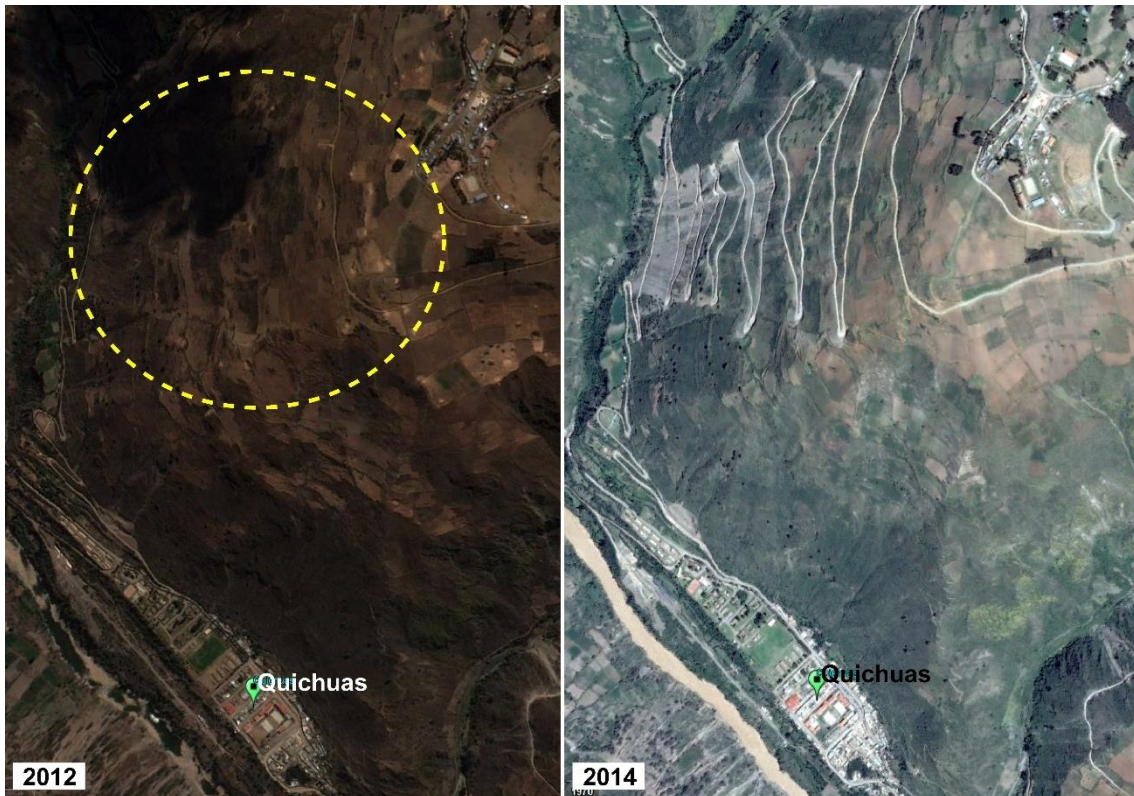
Figura 11. Comparación de dos imágenes satelitales izquierda (setiembre, 2012), derecha (enero, 2014), donde se muestra que la ladera presenta cortes de talud para la apertura de una vía de comunicación entre Quichuas y la hacienda Accoyanca.

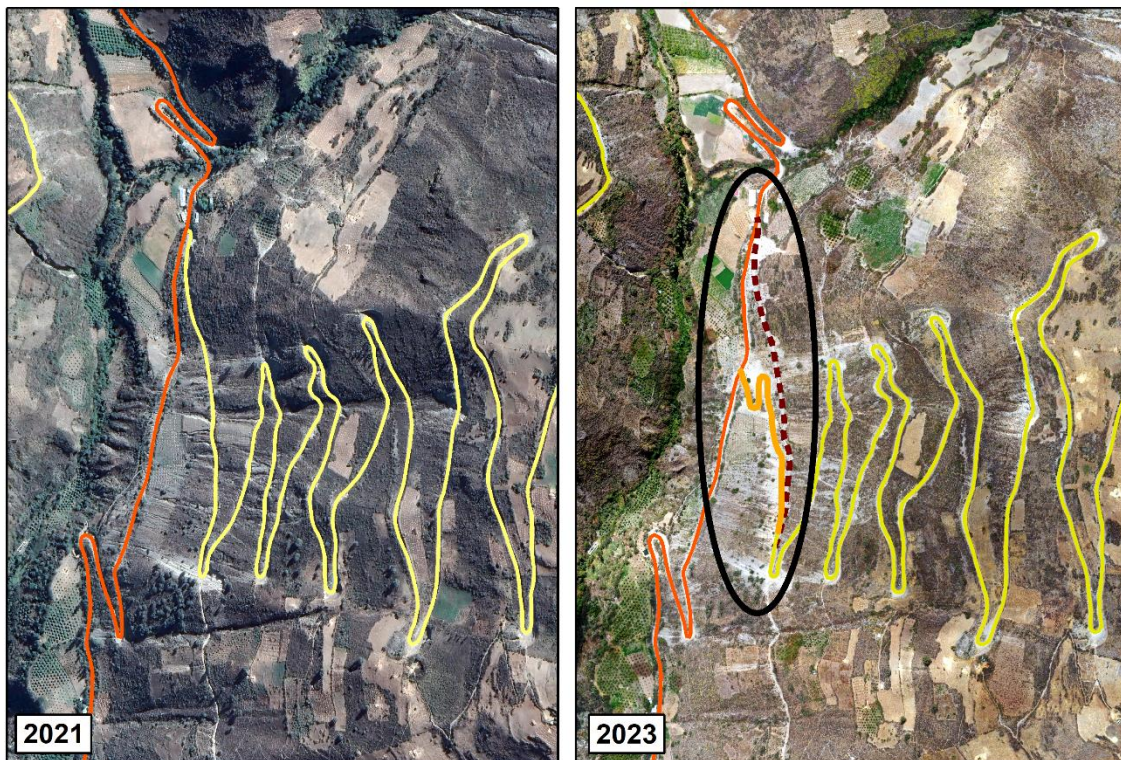
Figura 12. Comparación de una imagen satelital dispuesto a la izquierda (agosto, 2021), y el ortomosaico obtenido de sobrevuelos de dron, derecha (agosto, 2023), donde se muestra la destrucción de un tramo de trocha carrozable de 500 m lineales y la apertura de otro tramo de carretera de 350 m lineales. Esta acción desestabiliza constantemente la ladera.

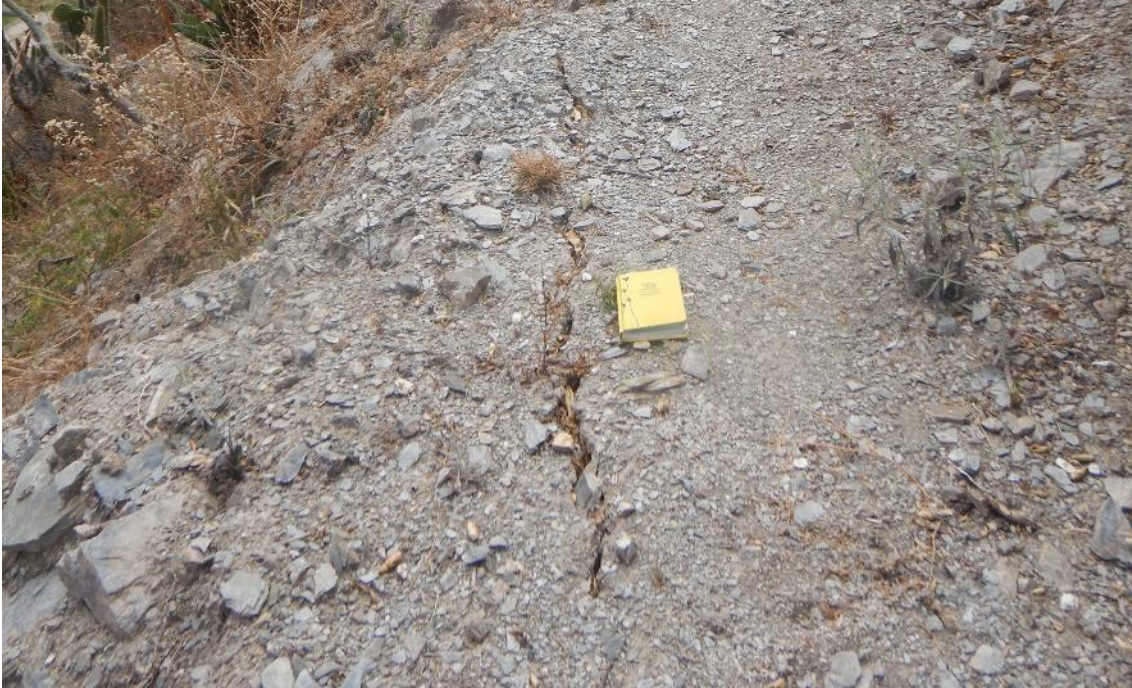
Fotografía 8. Presencia de grietas milimétricas, lo que es una evidencia que la masa se encuentra latente y podría generar desplazamientos.

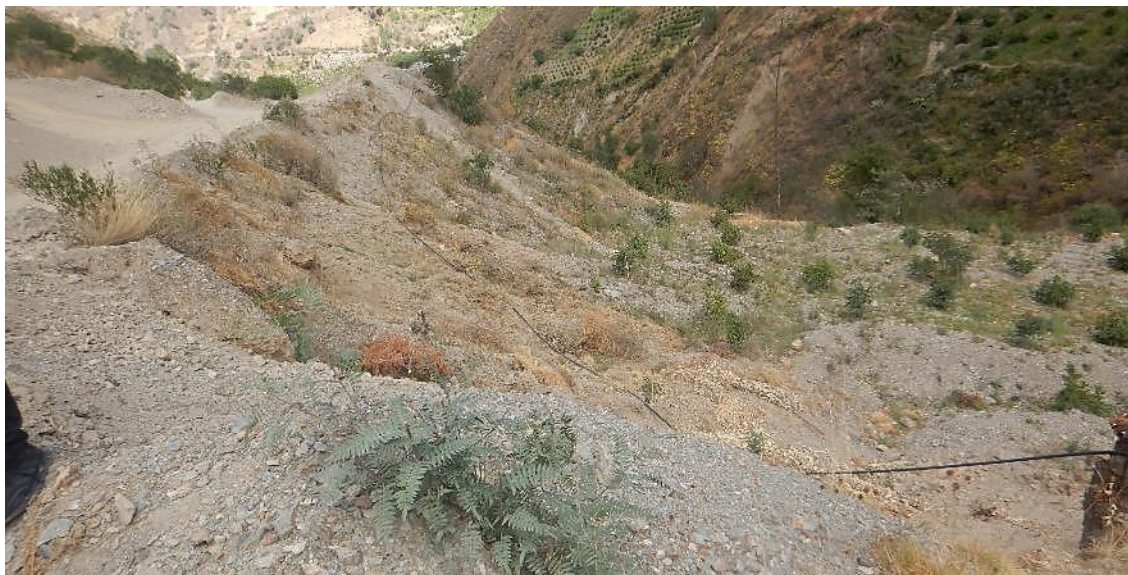
Fotografía 9. Pérdidas de terrenos de cultivo de palta, productos de las reactivaciones del deslizamiento en forma de derrumbes.

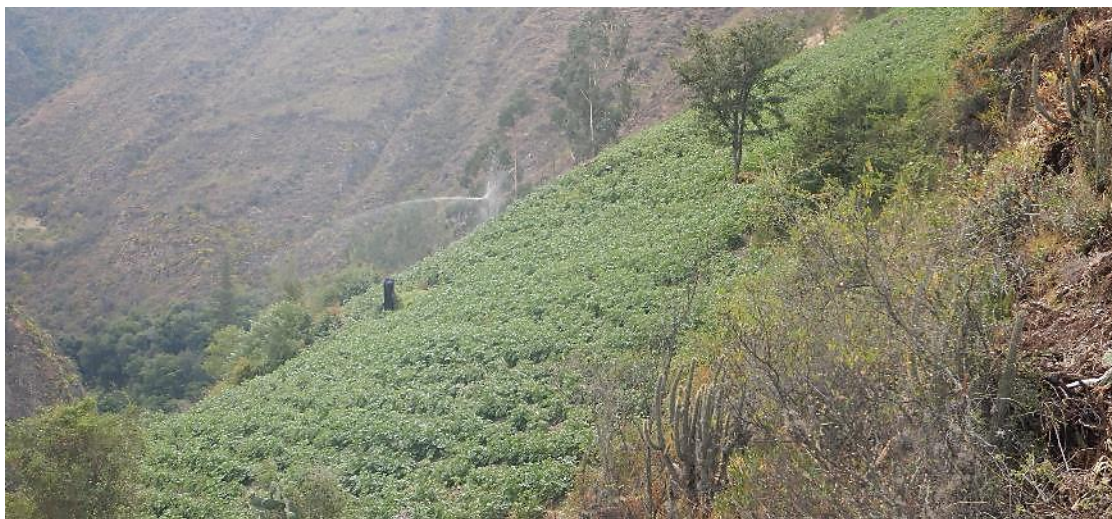
Fotografía 10. Sistemas de riego por aspersión que se utilizan en temporadas de estiaje que saturan constantemente las zonas inestables.

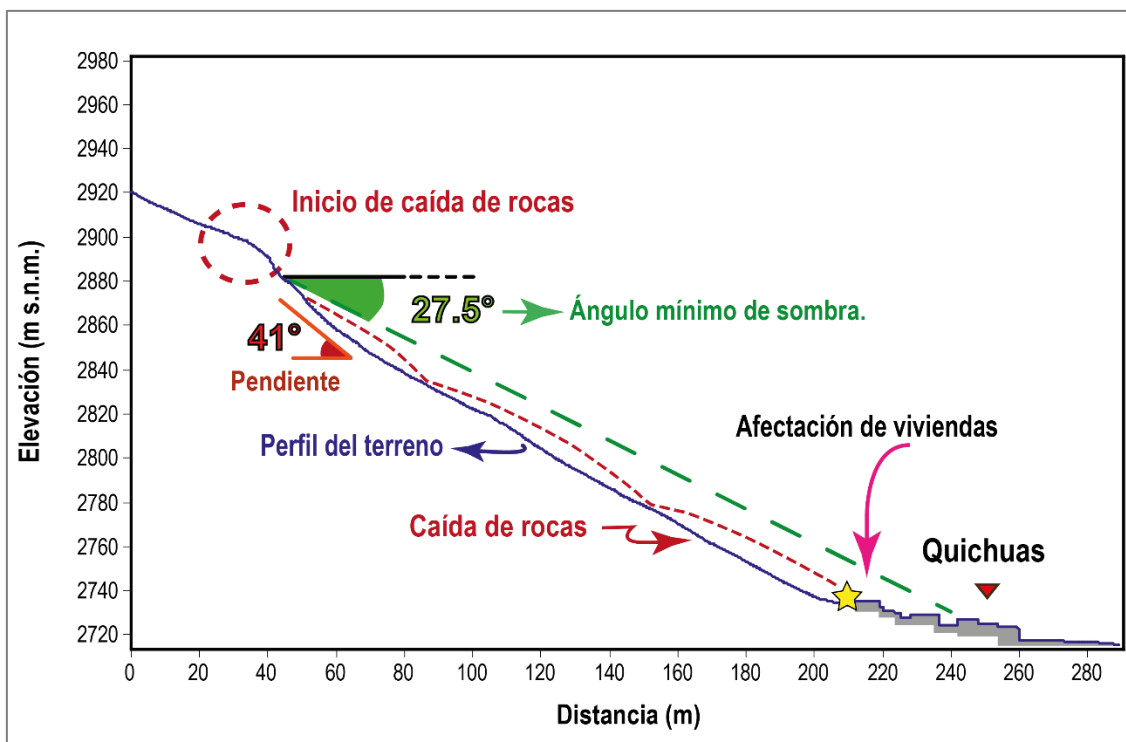
Aplicando el criterio de Evans y Hungr (1993), quienes determinan un ángulo mínimo de sombra de 27.5° para determinar el alcance máximo de caída de rocas, se observa que aproximadamente 10 viviendas, se ubican dentro de la zona de alcance máximo, lo que permite indicar que, ante la ocurrencia de sismos de gran magnitud, los bloques de rocas tienen alta probabilidad de caer y comprometer la seguridad física de viviendas y personas asentadas ladera abajo (figura 13).

Figura 13. Perfil transversal representativo de la localidad de Quichuas, mostrando un ángulo de arranque de 41°. Así mismo se muestra el ángulo mínimo de sombra, como el alcance máximo que se debería considerar según el criterio de Evans, S.G. y Hungr, O. (1993).

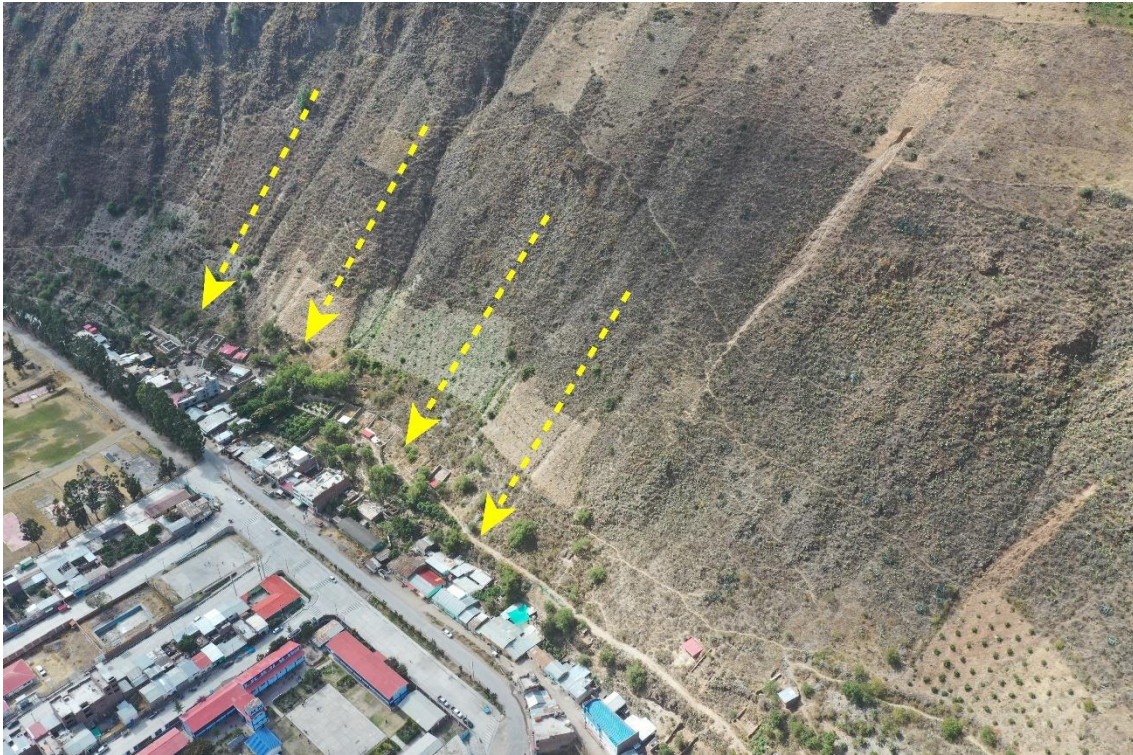
Figura 14. Zona susceptible a caída de rocas, y su posible dirección de desplazamiento, señalada en flechas entre cortadas amarillas.

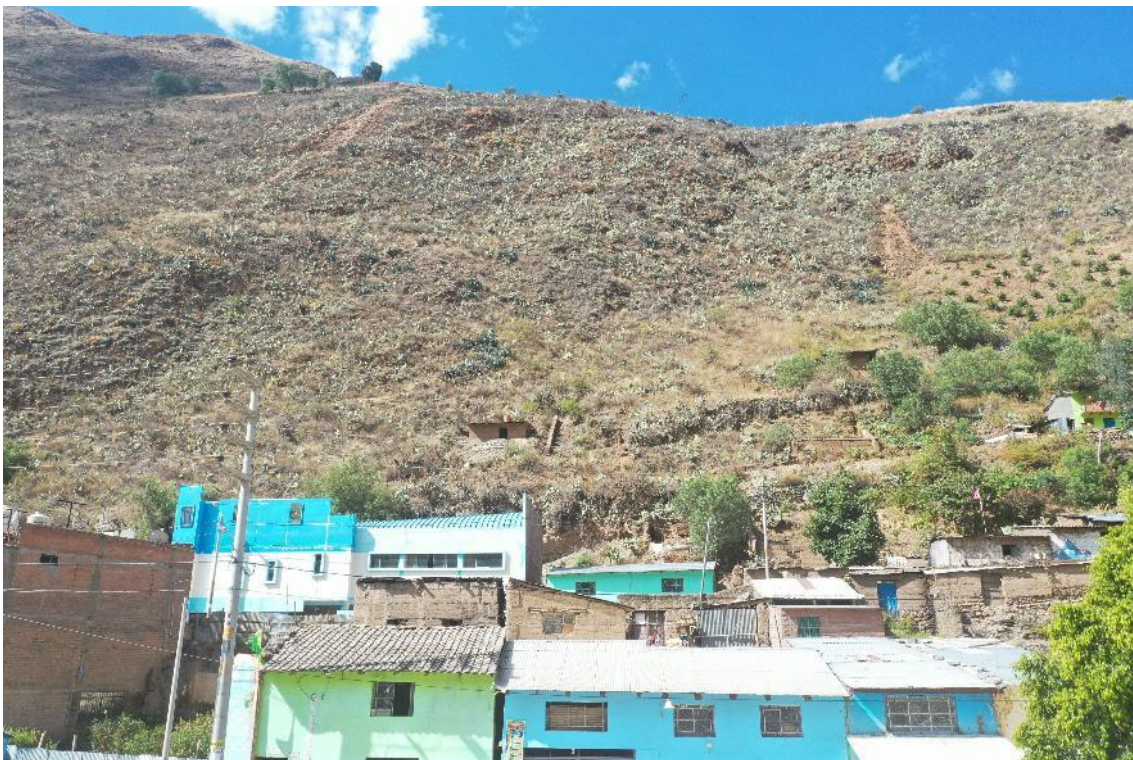
Fotografía 11. Viviendas ubicadas muy cerca de la ladera, las cuales se encuentran expuestas al peligro por desprendimientos de rocas.
