Informe Técnico N° A7578

EVALUACIÓN DE LOS PELIGROS GEOLÓGICOS POR DESLIZAMIENTO Y FLUJO DE DETRITOS EN LAS LOCALIDADES DE ESPITAL, CHULLO Y NARANJOS

Departamento: Amazonas

Provincia: Bagua

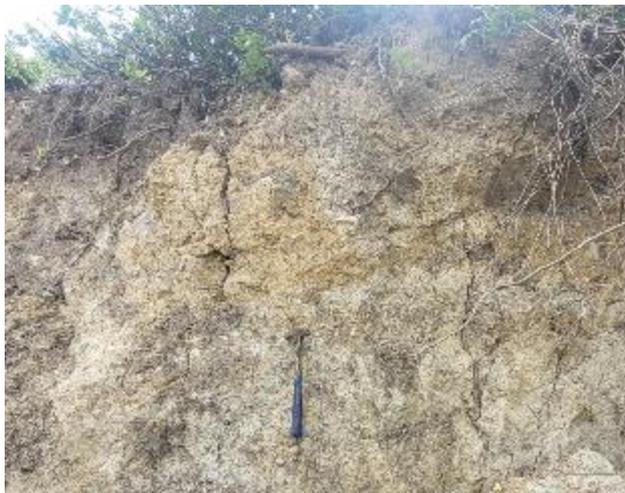
Son suelos acumulados por movimientos en masa recientes, con composición de arcillas de alta plasticidad a gravas con arcillas, además de poseer bloques sub redondeados a sub angulosos de calizas mudstone o wackestone, provenientes de los grupos Quilquiñán y Pulluicana (fotografía 3 y tabla 5).

Fotografía 3. Depósito coluvio ubicado en la zona de deslizamiento activo en la localidad de Espital. **Ubicación: E: 777433, N: 9389572.**

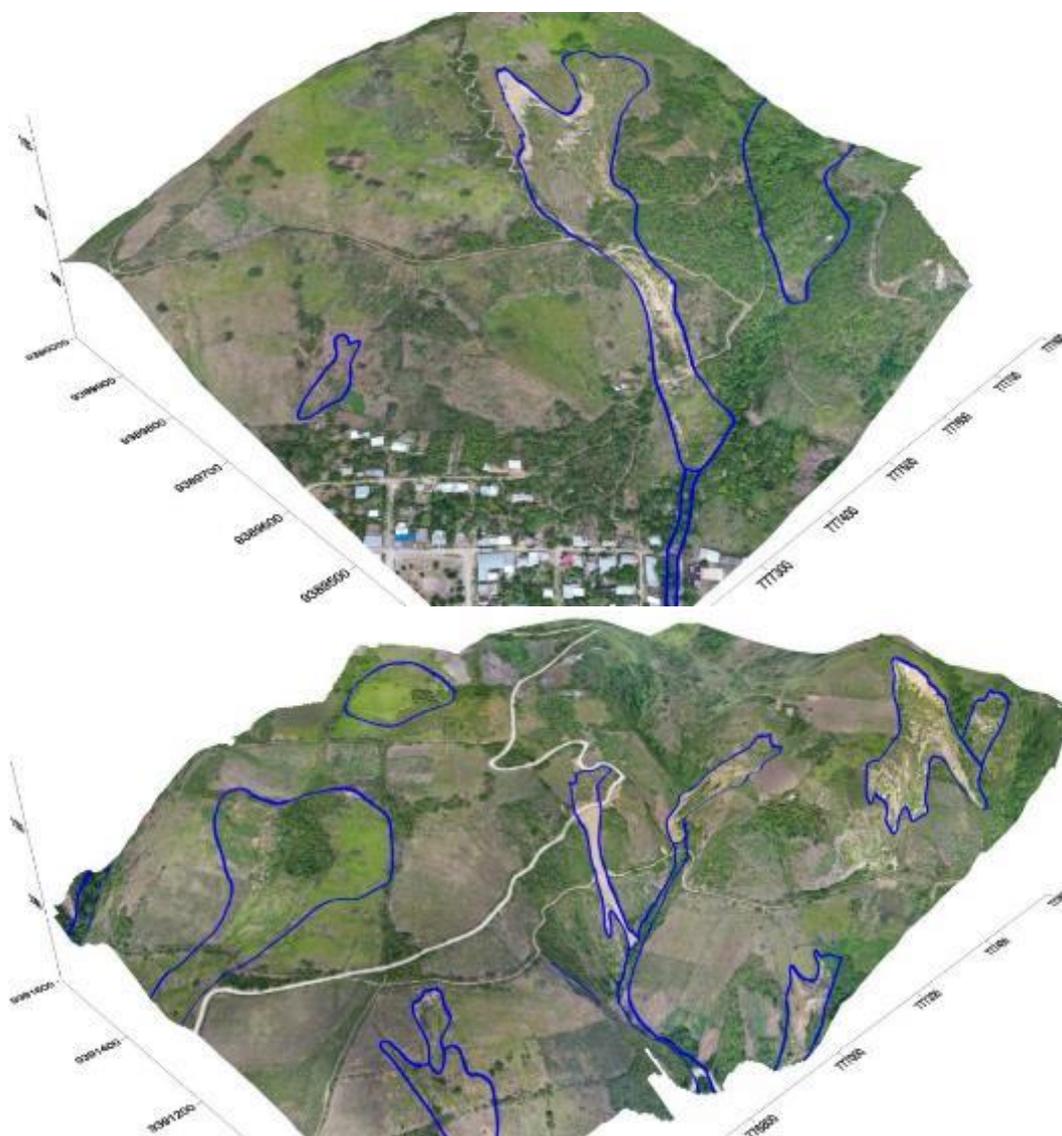
Figura 9. Vista de los sectores afectados por movimientos en masa (delimitados en línea azul) en las localidades de Espital (arriba), Chullo y Naranjos (abajo).

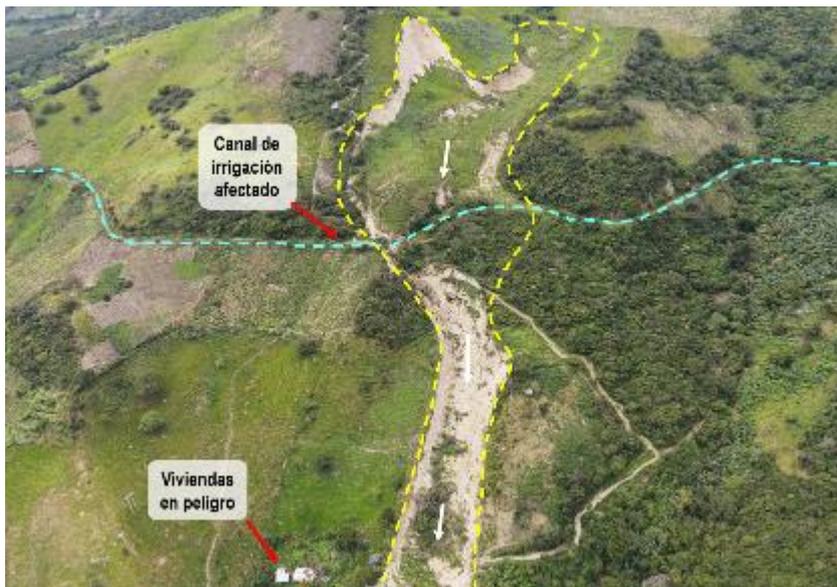
Este deslizamiento se desencadenó en junio del 2023, producto de las intensas precipitaciones pluviales registradas durante la temporada de lluvias (COEN, 2023b), afectando un canal de irrigación y tuberías del sistema de agua potable que abastece a las localidades de Espital y Chullo (figura 10).

Figura 10. Estado del deslizamiento DA-1 ubicado en las partes altas de la localidad de Espital.

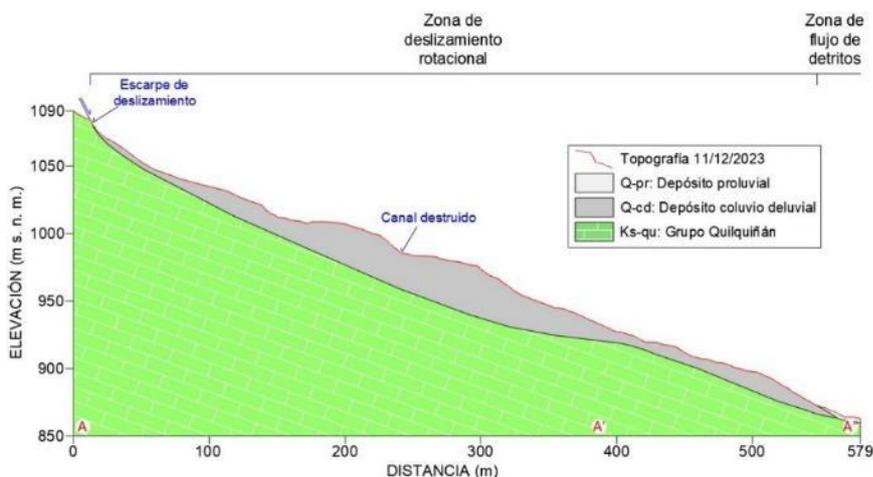
En la figura 11, se muestra el perfil longitudinal a lo largo del cuerpo del deslizamiento D-1 en la localidad de Espital, donde se aprecia el terreno con pendiente fuerte a muy fuerte y la disposición de las unidades geológicas.

Figura 11. Perfil A-A'-A'', donde se aprecia la distribución del cuerpo del deslizamiento DA-1 y sus componentes.

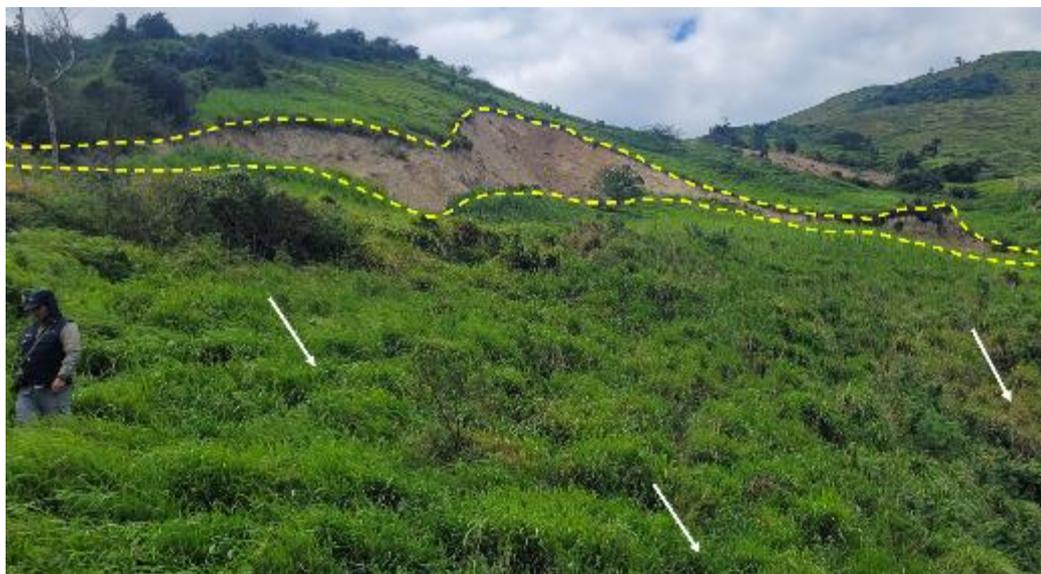
En la figura 12, se muestra el escarpe principal del deslizamiento DA-1, cuya longitud alcanza 640 m y posee un salto vertical de entre 2 a 10 m. Afecta terrenos de pastoreo.

Figura 12. Escarpe principal del deslizamiento DA-1 (en línea amarilla) durante las actividades en campo. **Ubicación:** E: 777497; N: 7389727.

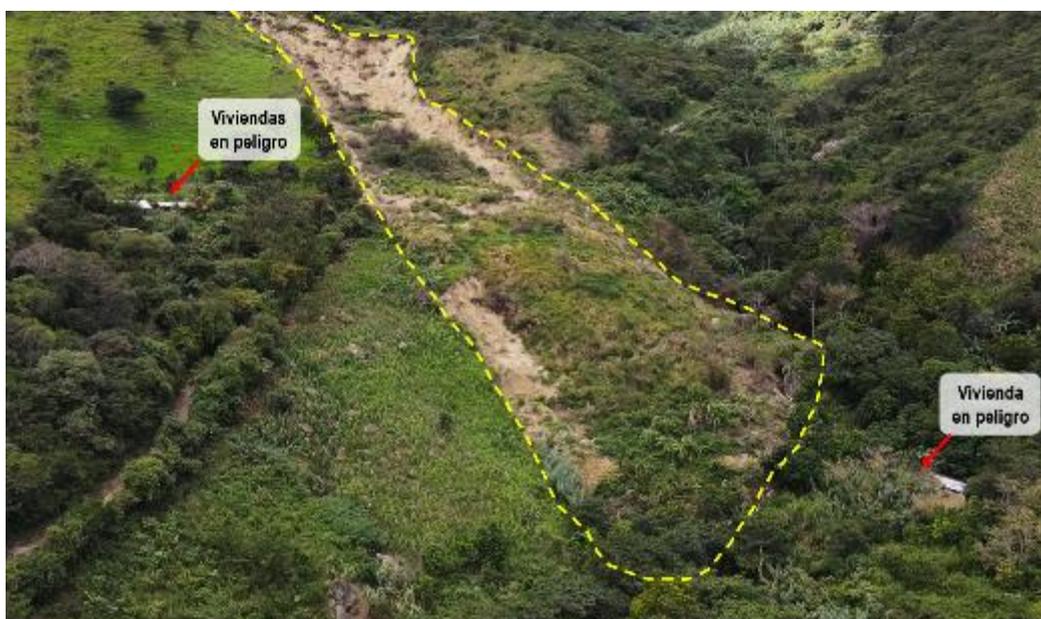
En la figura 13 se aprecia la parte baja del deslizamiento, donde se presentan 3 viviendas en peligro por su cercanía a este peligro, el movimiento termina en el cauce de una quebrada, desde donde se pueden generar flujos de detritos a partir de los suelos sueltos acumulados, en condiciones de lluvias intensas y prolongadas.

Figura 13. Parte baja del deslizamiento DA-1 (delimitado en línea amarilla) donde se aprecian viviendas cercanas en peligro.

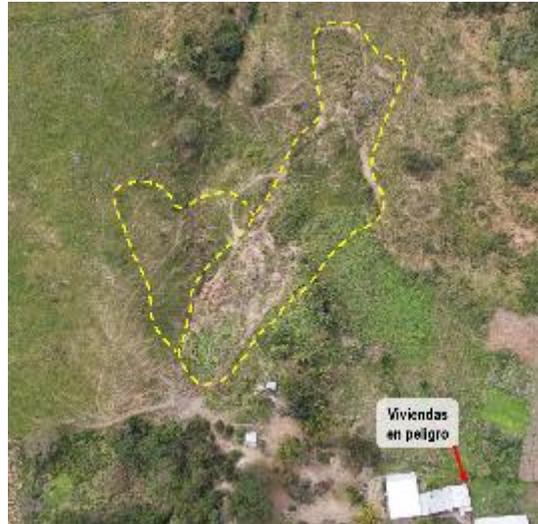
Este deslizamiento se generó entre mayo y junio del 2023, debido a las intensas precipitaciones registradas en la zona durante la temporada de lluvias; tiene dimensiones menores que el deslizamiento DA-1 y solo afecta terrenos de cultivo, sin embargo, se han registrado 3 viviendas ubicadas en la parte baja de la ladera que podrían ser afectadas de seguir el movimiento (figura 14).

Figura 14. Deslizamiento DA-2 en diciembre del 2023, se muestran 3 viviendas en la parte baja en peligro.

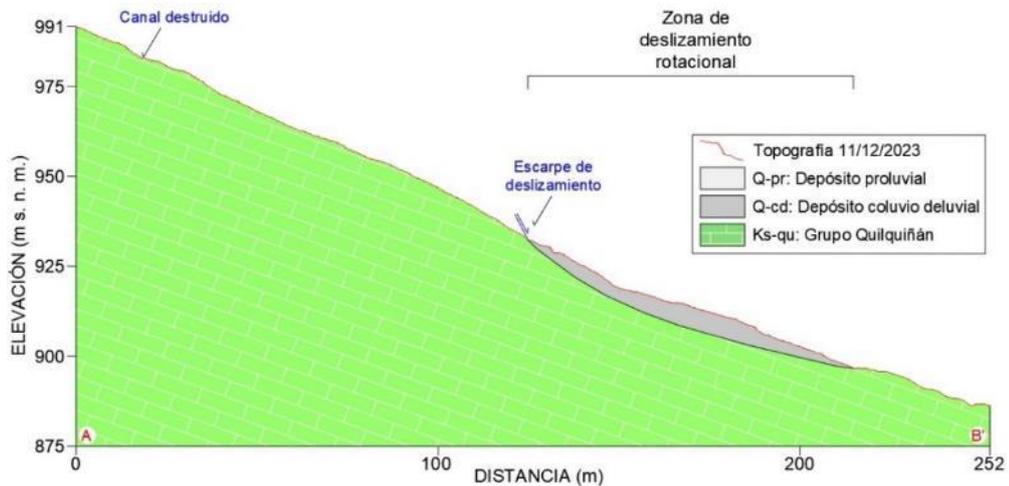
En la figura 15, se muestra el perfil longitudinal a lo largo del cuerpo del deslizamiento DA-2 en la localidad de Espital, donde se aprecia el terreno con pendiente fuerte a muy fuerte y la disposición de las unidades geológicas.

Figura 15. Perfil B-B', donde se aprecia la distribución del cuerpo del deslizamiento DA-2 y sus componentes.

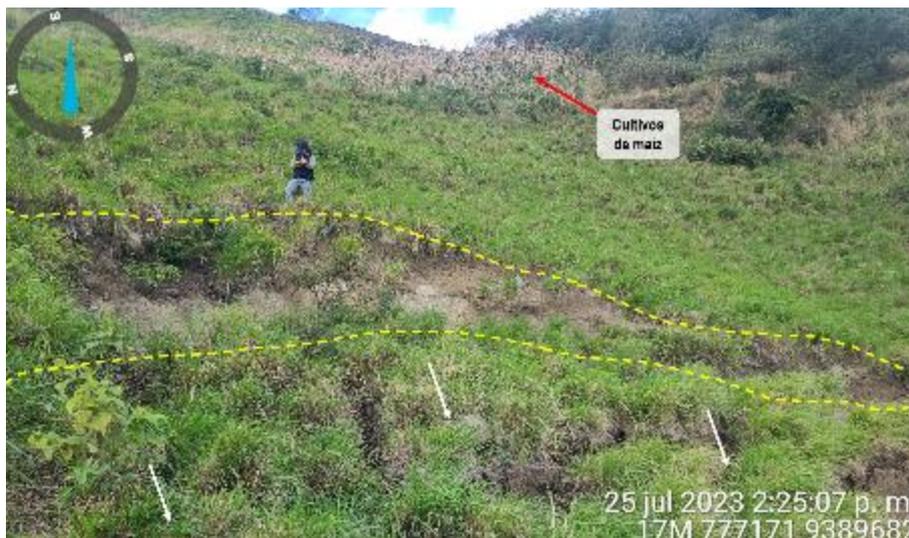
En la figura 16 se muestra la parte superior del deslizamiento donde se ubican cultivos de maíz que son irrigados por inundación, además se distingue la deforestación de la cobertura arbustiva original del sector para dar paso a terrenos de pastoreo y cultivos; también se aprecia el escarpe principal del deslizamiento y su amplitud.

Figura 16. Parte superior del deslizamiento DA-2 donde se aprecia el escarpe principal y cultivos de maíz en la parte alta de la zona.

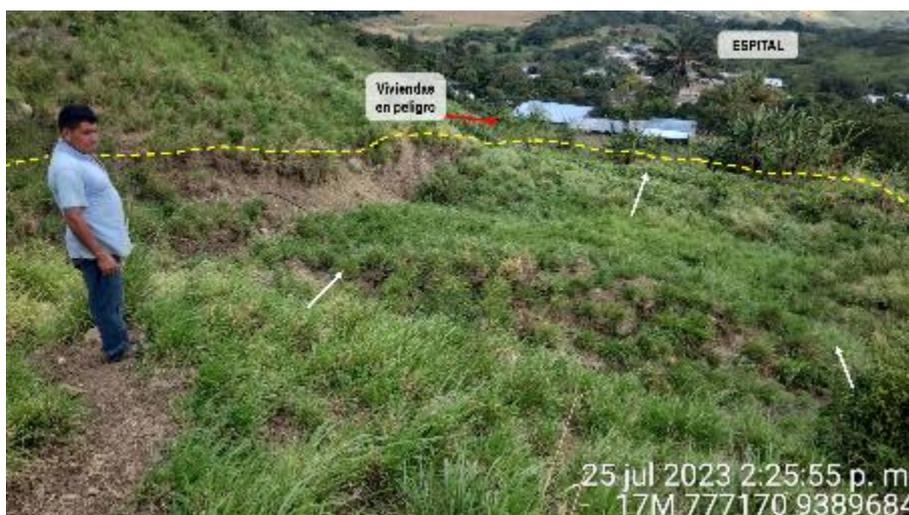
En la figura 17 se aprecia la parte baja del deslizamiento DA-2, mostrando las viviendas en peligro asentadas en la parte baja del movimiento, además del casco urbano de la localidad de Espital.

Figura 17. Parte inferior del deslizamiento DA-2 donde se aprecia el pie del deslizamiento, además de las viviendas en peligro ubicadas en la parte baja del sector.

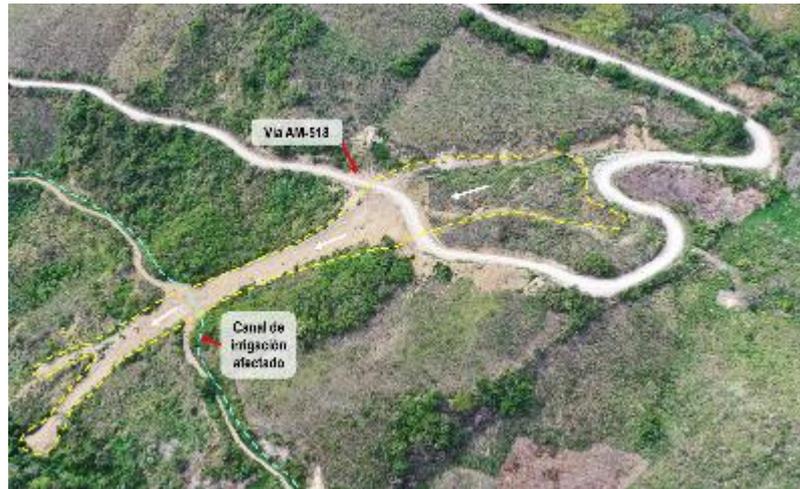
En la figura 18 se muestra el área afectada por el deslizamiento DA-3, principalmente 125 m la vía AM-518, también afecta el canal de irrigación en 30 m cuya distribución se detalla en el perfil longitudinal de la figura 19, donde también se aprecian las calizas de los grupos Pullucana y Quilquiñán que están cubiertos con los suelos arcillo limosos del depósito coluvio deluvial.

Figura 18. Estado del deslizamiento DA-3 ubicado entre las localidades de Chullo y Naranjos.

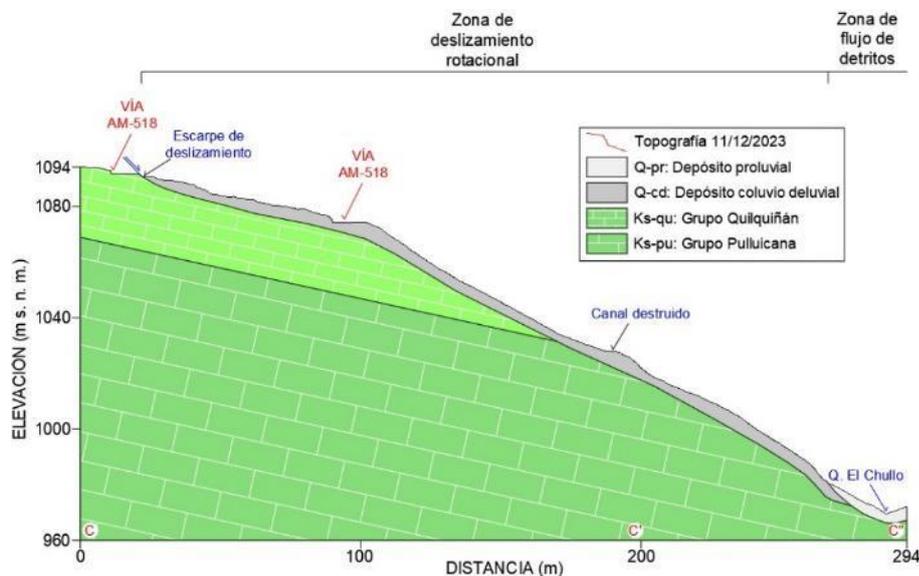
Figura 19. Perfil C-C'-C'', donde se aprecia la distribución del cuerpo del deslizamiento DA-1 y sus componentes.

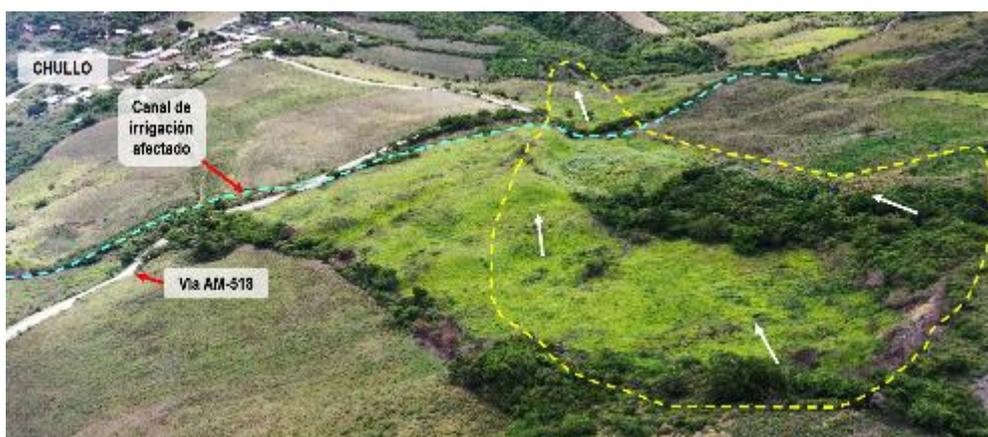
Este deslizamiento inactivo se ubica al norte de la localidad de Chullo y afecta terrenos de cultivo y un canal de regadío. Su dirección de movimiento es de este a oeste, alejándolo del casco urbano de la localidad de Chullo (figura 20).

Figura 20. Vista del deslizamiento DI-1, ubicado al norte de la localidad de Chullo.

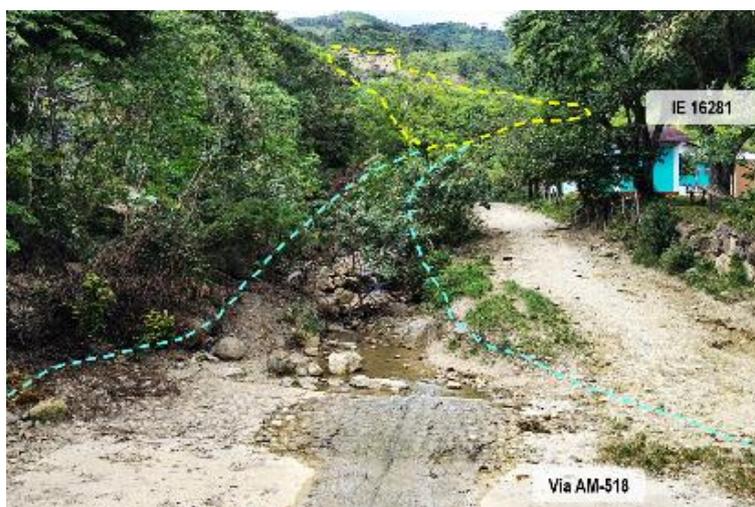
Este flujo de detritos pone en peligro la infraestructura del IE 16281 y 15 m de la vía AM-518 (figura 21). El área expuesta abarca 0.23 ha y la altura de los detritos pueden alcanzar los 0.5 m.

Figura 21. Quebrada que surca por la localidad de Espital, donde se encausan flujos de detritos (en línea celeste), además se observa el deslizamiento DA-a en la parte alta de la zona (en línea amarilla).

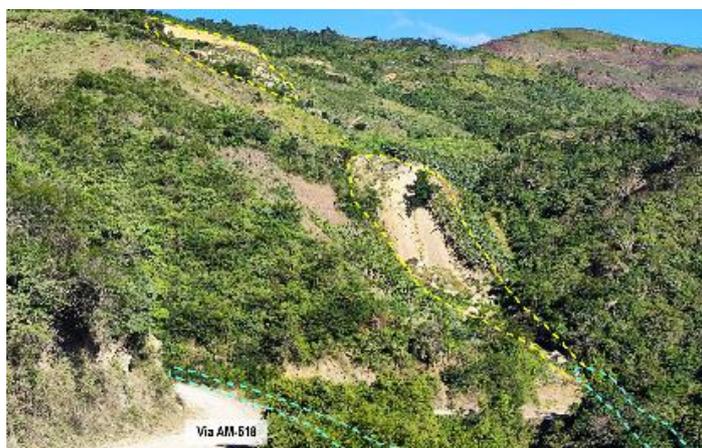
En las localidades de Chullo y Naranjos en época de precipitaciones intensas, se presentan flujos de detritos que afectan a la vía AM-518, en el tramo Espital a Chullo; el último evento afectó 50 m de la vía, abarcó un área de 1.8 ha, y alcanzó alturas entre 0.5 a 1 m.

Figura 22. Sector de la vía AM-518, ubicado entre las localidades de Espital y Chullo, afectado por flujos de detritos encausados en quebradas locales (línea celeste), también se observan deslizamientos activos en las partes altas (líneas amarillas).
