Informe Técnico N° A7580

EVALUACIÓN DE PELIGROS GEOLÓGICOS EN EL SECTOR PEDREGAL

Departamento: Huancavelica
Provincia y distrito: Acobamba

DICIEMBRE
2024

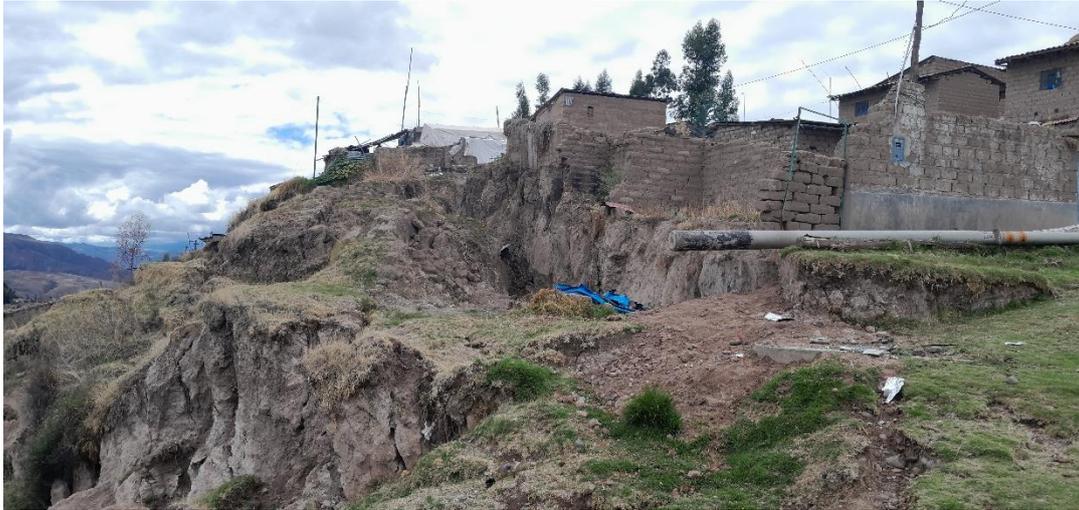
Figura 4: Viviendas asentadas sobre material o depósito de remoción antiguo. Se observa en colores rojizos las arenas limosas, propias del depósito coluvio-deluvial.

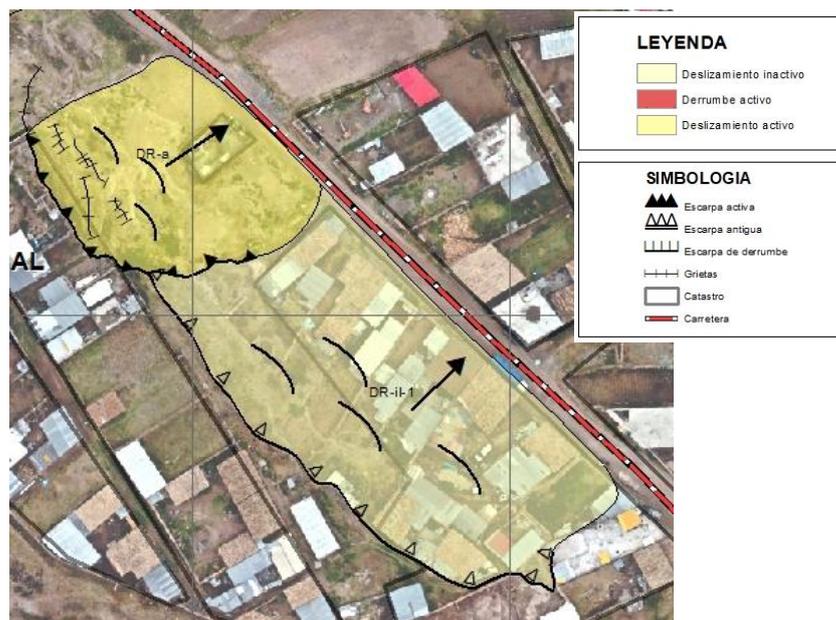
Deslizamiento latente cuya corona posee una longitud de 160 m, abarcando un área de 3140m² aproximadamente, con salto de 4m. Es el mayor en términos de superficie. Se tiene viviendas asentadas próximas a su escarpa.

Figura 9: Deslizamiento latente.

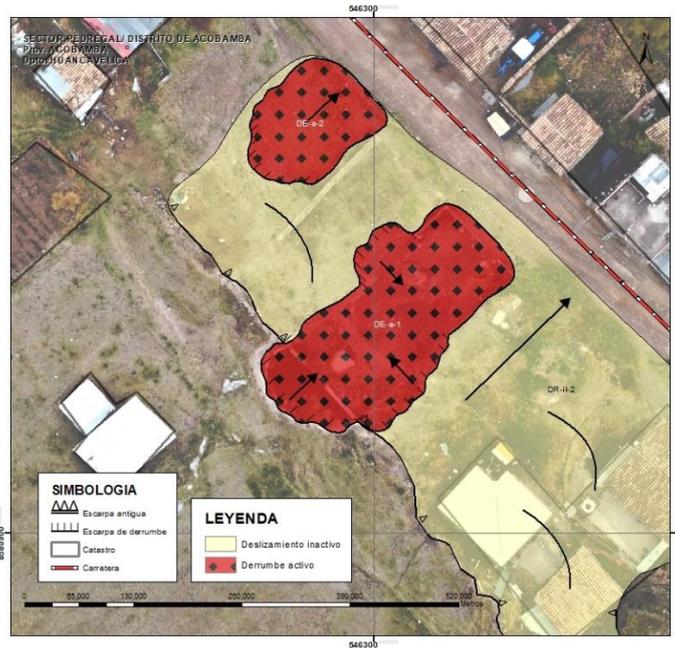
Es un deslizamiento latente situado al noroeste de DR-I-1. Presenta una superficie deslizada de 1330 m². En el cuerpo de este deslizamiento se observa derrumbes.

Figura 10: Derrumbes situados en el cuerpo del deslizamiento. (Fuente: Propia)

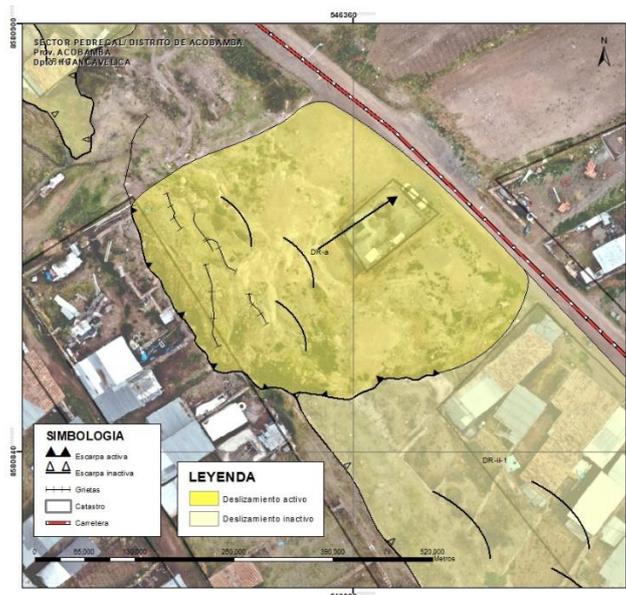
Durante el 2023, debido a la ocurrencia de lluvias intensas, actividad antrópica (cortes de talud realizados en la ladera para construcción de casas, sin criterio técnico) y pendiente del terreno pronunciada (25° a 40°), en el sector Pedregal se produjo un deslizamiento de tipo rotacional, destruyendo 5 viviendas en el proceso.

Figura 11: Deslizamiento activo manifestado en 2023.

El cuerpo deslizado abarca un área aproximada de 1521 m².

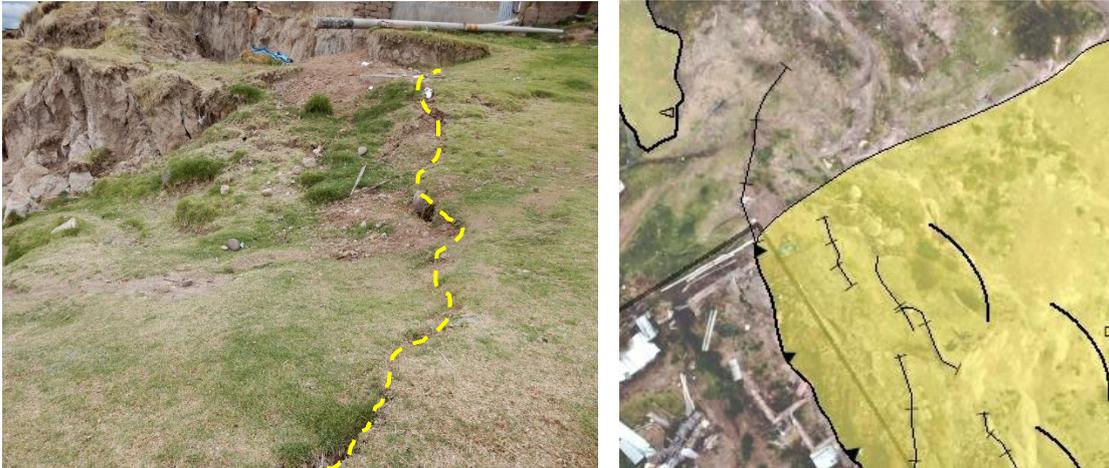
Figura 12: Agrietamiento del terreno con apertura entre 5 a 10 cm (línea amarilla entrecortada), que se prolonga hacia la línea del escarpe.

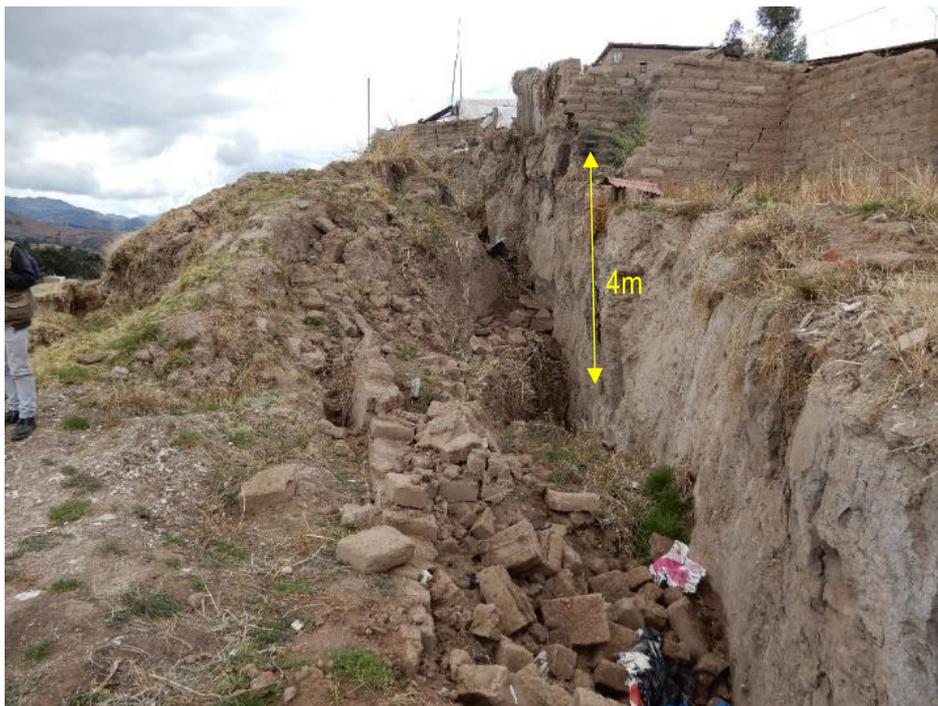
Figura 13: Aspectos del movimiento empezó hace 8 años, donde se aprecia los escombros de casas destruidas.

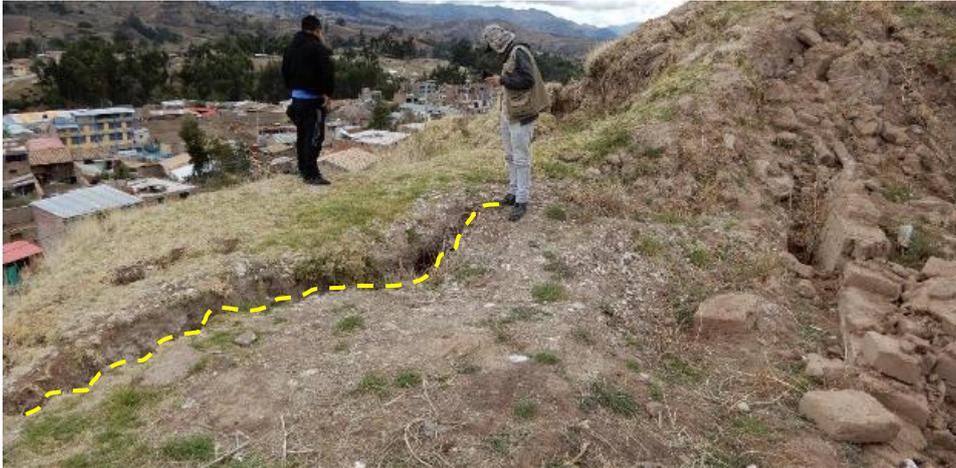
El escarpe principal de este deslizamiento presenta un escarpe con longitud de 60m y salto promedio de 4.5m. Se presentan también agrietamientos transversales con profundidades que van desde 1.5m hasta 4m y aperturas de 30cm a 1.5m. Uno de los agrietamientos se prolonga hasta la parte donde se encuentra el deslizamiento en sí, enmarcando la posible generación de un deslizamiento de mayor dimensión en la zona. El cual posiblemente tenga la forma semicircular.

Figura 14: Grieta dentro del cuerpo del desplazamiento activo.

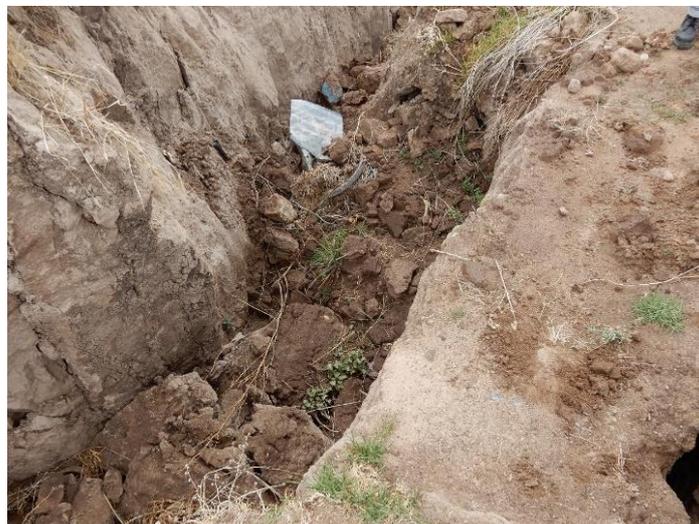
Fotografía 2: Agrietamiento con una profundidad visible de 4m y apertura de 1 a 1.5m.

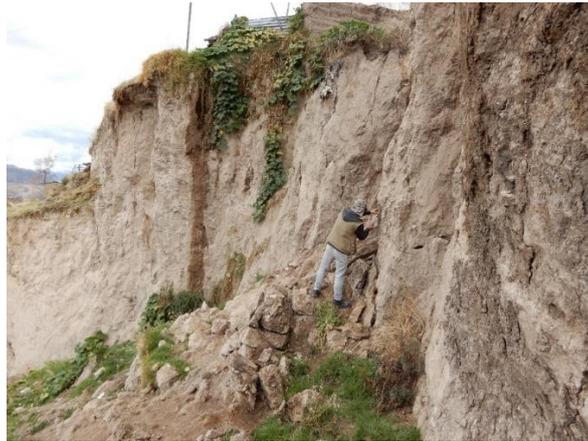
La falta de un sistema de drenaje en condiciones genera que gran parte de las aguas de escorrentía se infiltre al subsuelo, agregando inestabilidad al terreno.

Fotografía 3: Presencia de humedad, proveniente de aguas de lluvia.

Establecer un sistema de drenaje pluvial que permita canalizar las aguas de escorrentía propias de los meses lluviosos (noviembre a abril), para así evitar su infiltración en el subsuelo. Dicho sistema debe planificarse y realizarse de acuerdo a métodos hidrológicos.

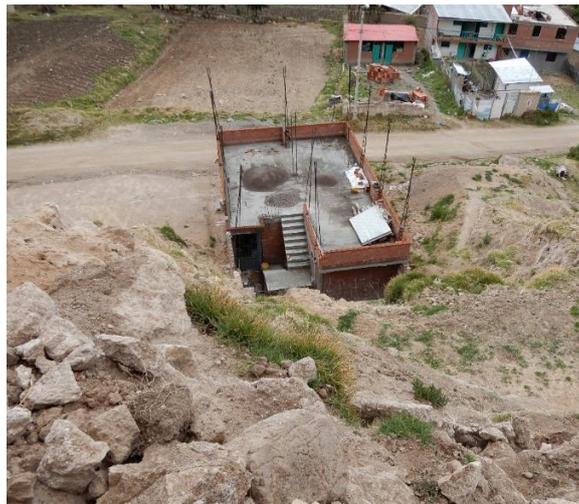
Cortes realizados en la ladera con el objetivo de ganar espacio y utilizar el terreno para construir sus casas, alterando la geometría original de la ladera.

Fotografía 4: Vivienda en proceso de construcción, alzándose dentro del área de avance del deslizamiento.

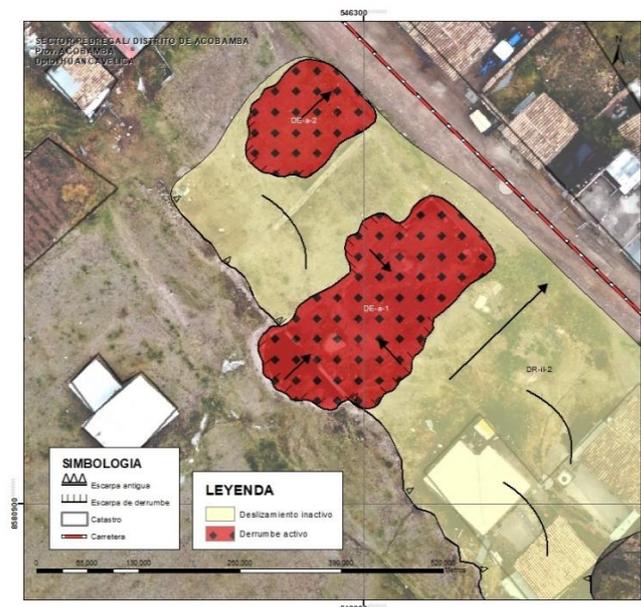
Movimientos en masa provocados por la desestabilización de la ladera, la cual es producto de las excavaciones realizadas para construcción de viviendas. Se ha cartografiado dos derrumbes, los cuales son consecuencia de actividad antrópica. Estos se encuentran en estado activo.

Figura 15: Derrumbes emplazados sobre el cuerpo de un deslizamiento latente.

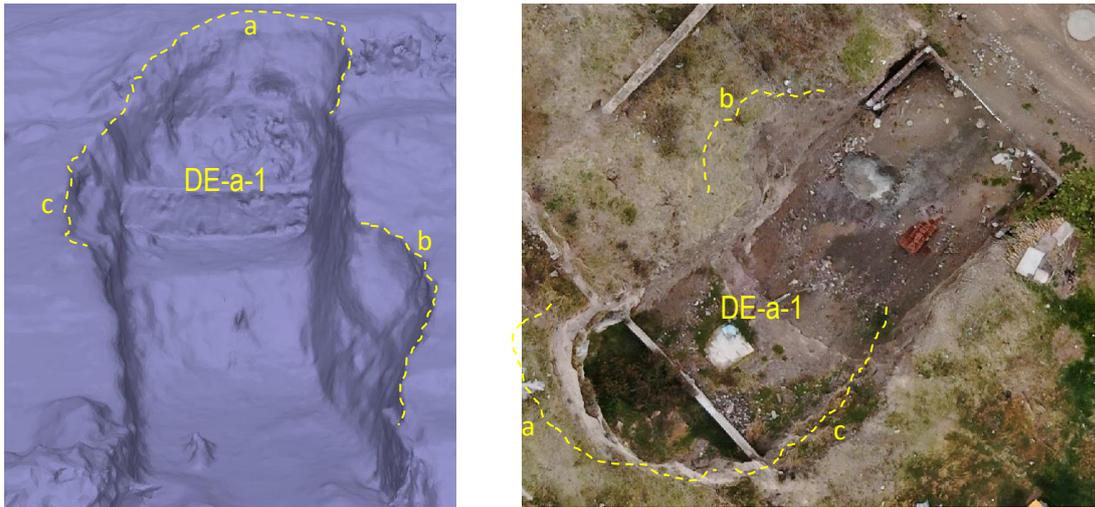
Se refiere a un grupo de tres derrumbes dentro del mismo corte de talud. El más grande (a) posee una longitud de arranque de 16m y altura de 5.8m, con una dirección de desplazamiento SO-NE. Se aprecia que existe deposición del material al pie, además de un muro construido junto a la escarpa principal. El segundo (b) posee una dirección NO-SE y cuenta con un salto de 7.7 m, además de unos 9.6 m en la corona. El tercero (c), con una dirección SE-NO y 12m de longitud de escarpa, posee un salto de 4.5 m.

Estos eventos se generaron el 2018 y compromete un área que abarca 199 m².

Figura 16: Grupo de derrumbes. Se aprecia la actividad antrópica que ha impactado la morfología del terreno.

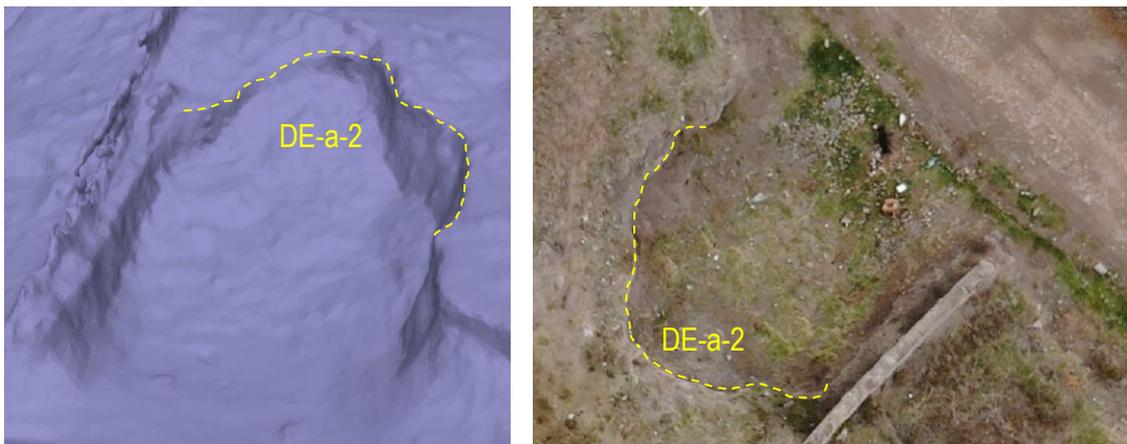
Es más reciente y posee una longitud de corona de 10m, con un salto de escarpe de 4m. Abarca 78.5 m² de área y tiene una dirección de avance SO-NE.

Figura 17: Derrumbe de menor tamaño (Fuente: Propia)
