DIRECCIÓN DE GEOLOGÍA AMBIENTAL Y RIESGO GEOLÓGICO

Informe Técnico N° A7582

EVALUACIÓN DE PELIGROS GEOLÓGICOS POR DESLIZAMIENTO EN EL SECTOR LLICUA ALTA

Departamento: Huánuco
Provincia: Huánuco
Distrito: Amarilis

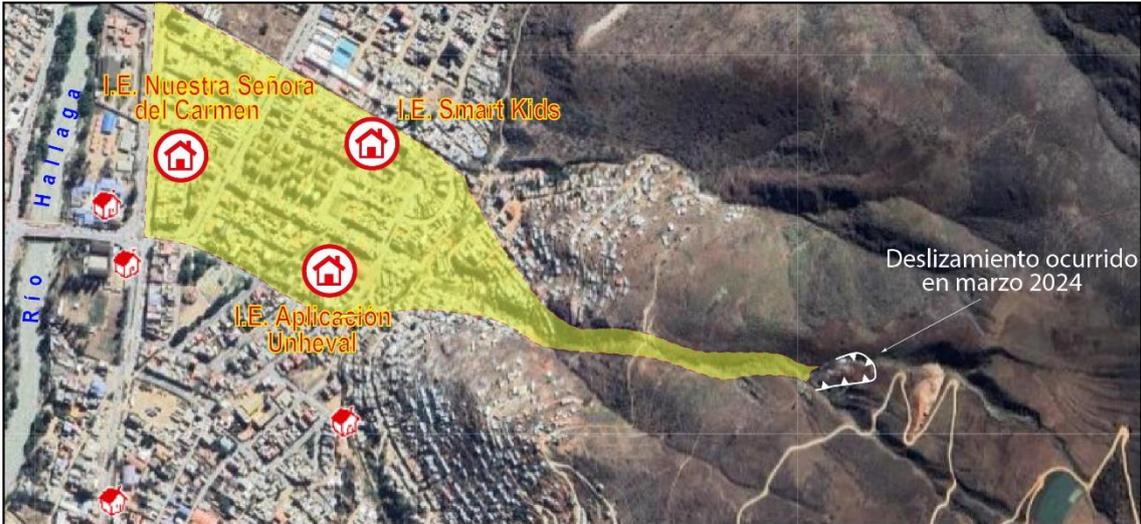
Figura 3. Zona susceptible por deslizamiento y flujo de detritos en la zona baja del sector Llicua Alta y 03 instituciones educativas propensas a ser afectadas. La zona susceptible de determinó a partir de los elementos expuestos, la pendiente pronunciada y del antecedente de deslizamiento ocurrido en marzo del 2024.

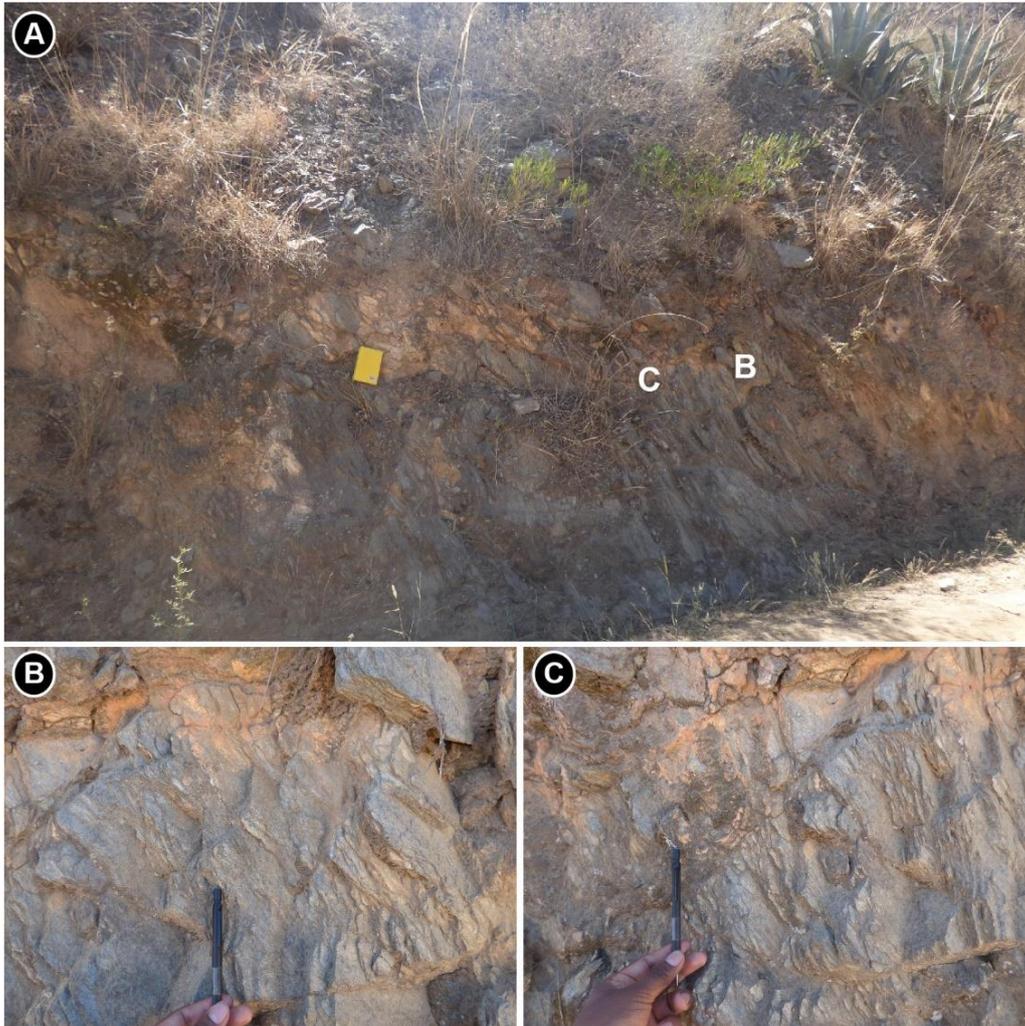
En el sector sur de la zona estudiada, aflora esquistos micáceos de color gris oscuro con tonalidades verdosas. Estas rocas se encuentran bien foliados con esquistosidad aparentemente paralela a la estratificación, que se inclinan en contra de la pendiente. Geomecánicamente, se trata de un macizo rocoso con resistencia media (50 a 100 Mpa), medianamente fracturadas (con 3 familias de discontinuidades principales), que presentan espaciamiento que van de 2 a 15 cm, con aberturas entre 1 a 2 mm y con rugosidad liso a ligeramente rugoso. Según la clasificación de rocas ISRM (1981), el macizo se encuentra moderadamente meteorizado y muy fracturado (**Figura 9**).

Figura 9. Esquistos micáceos del Complejo Metamórfico del Marañón que aflora en el sector Llicua Alta.

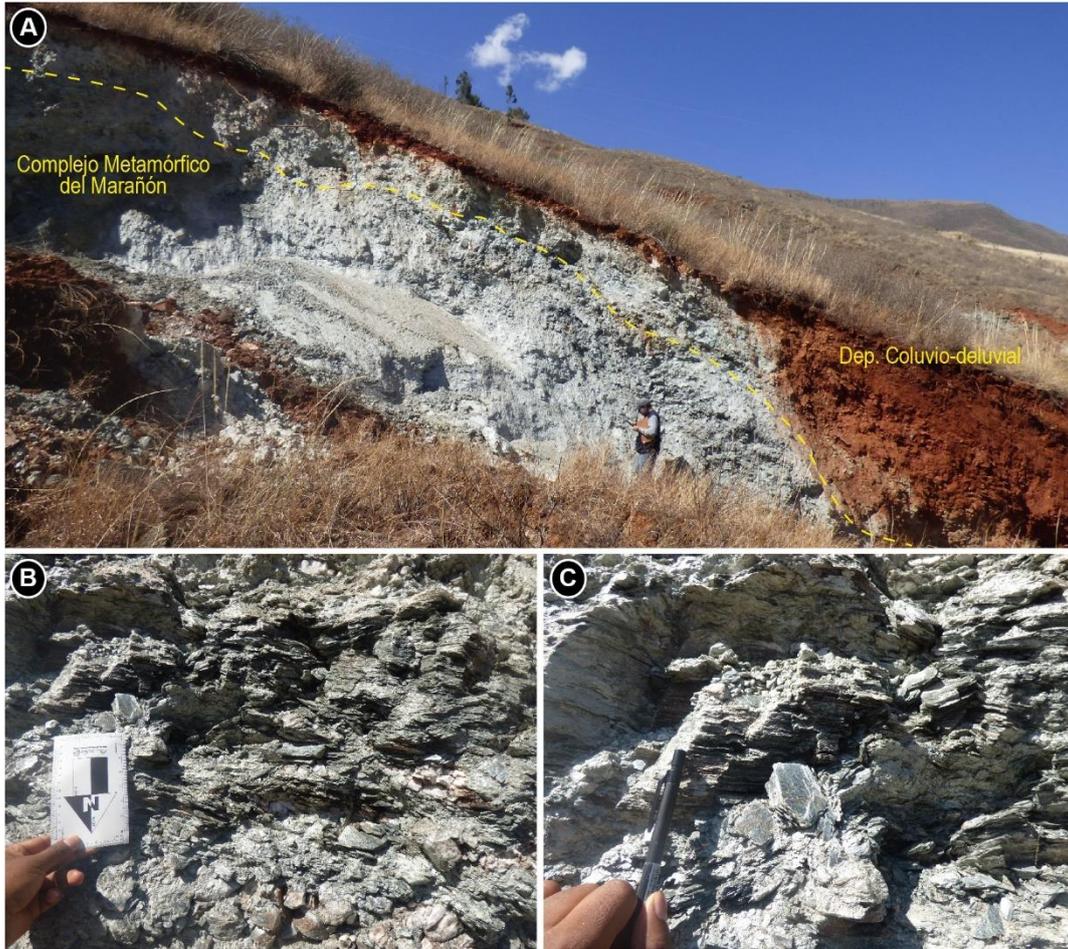
Por otro lado, al norte del sector Llicua Alta, en el escarpe del deslizamiento aflora una secuencia de esquistos micáceos de muscovita con fuerte esquistosidad y muy fracturado, con apariencia de haber sido triturado, producto muy posiblemente de la actividad tectónica a la que fue sometida. Este macizo se encuentra muy meteorizado, entre sus fracturas lisas se forman pátinas de micas de minerales arcillosos (muscovita). Geomecánicamente, las arcillas, que provienen de la muscovita, tienen propiedades expansivas y alto grado de retención de agua, propensas a desencadenar movimientos en masa, tal como se observó en el sector de Llicua Alta (**Figura 10**).

Figura 10. Esquistos micáceos de muscovita fuertemente esquistosas del Complejo Metamórfico del Marañón. A) Roca triturada que forma suelos residuales con alto contenido de arcillas expansivas. B) y C) Detalle de la muscovita en los esquistos fuertemente deformados.

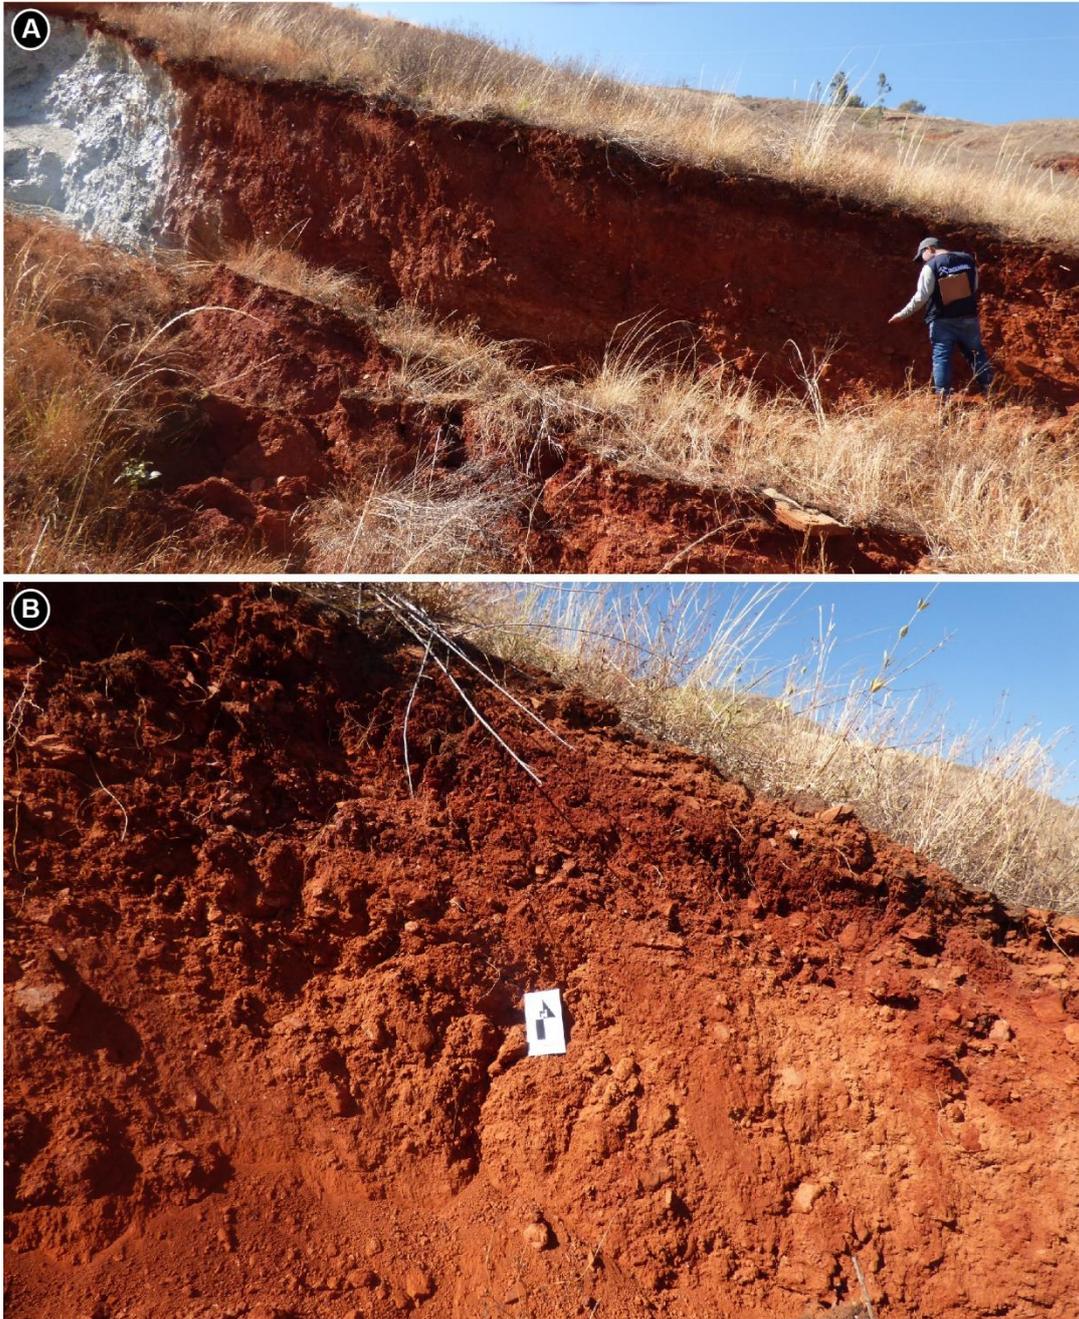
Los depósitos coluvio-deluviales, por su naturaleza suelta e inconsolidada, se caracterizan por tener una baja cohesión y, además, dispuestas sobre laderas con pendientes pronunciadas, se muestran como zonas de muy alta susceptibilidad a la

ocurrencia de deslizamientos y derrumbes que ponen en peligro a las poblaciones asentadas ladera abajo (**Figuras 3 y 11**).

Figura 11. Depósitos coluvio-deluviales en el sector Llicua Alta, dispuestas sobre laderas con pendiente fuerte.

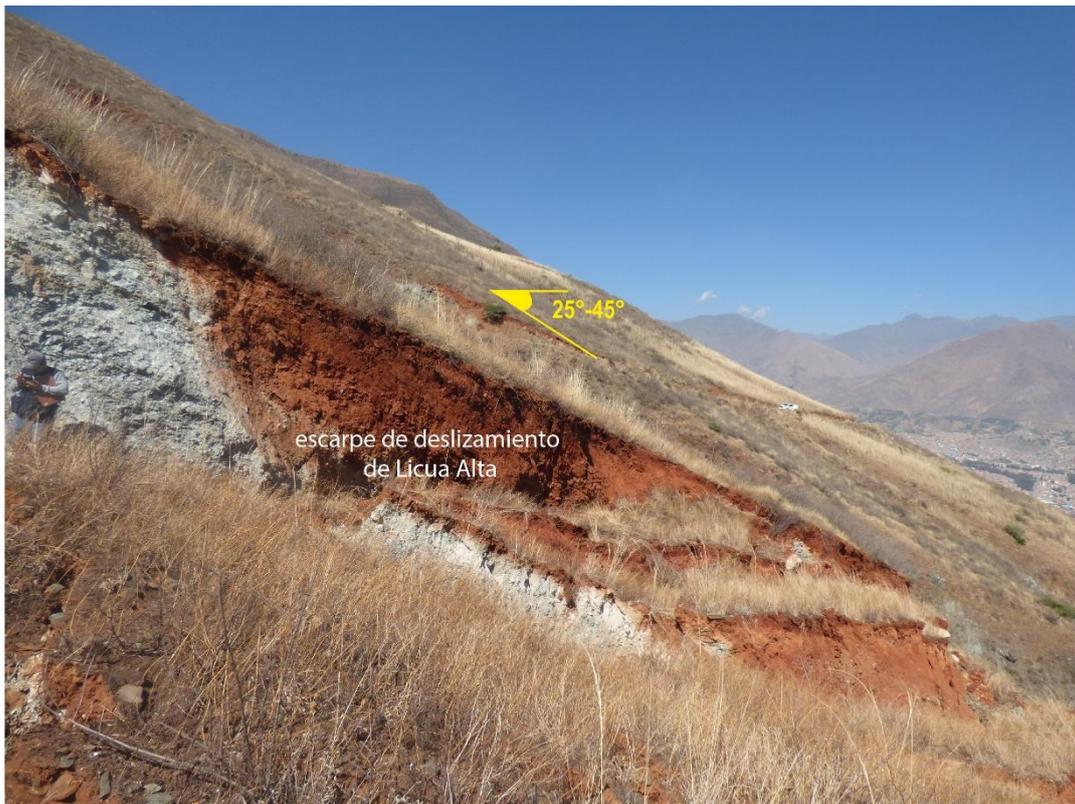
Figura 12.5. Ladera oeste del cerro Cruz Punta con pendiente muy fuerte que oscila entre 25° a 45°, donde se emplazó en deslizamiento de Llicua Alta. Vista mirando al sur.

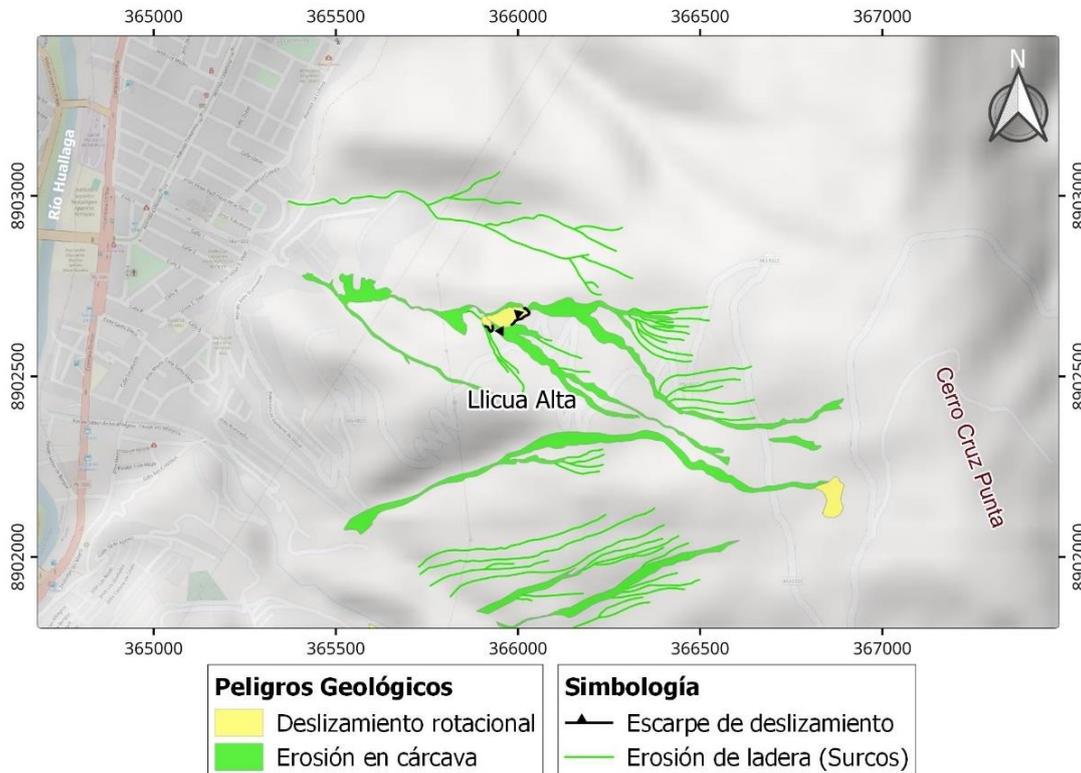
En la localidad de Llicua Alta, se describen los principales peligros geológicos que es objeto de estudio del presente informe. Estos peligros están localizados en la ladera oeste del cerro Cruz Punta y se trata de deslizamiento y erosión en cárcavas y surcos (**Figura 14**).

Figura 14. Mapa de peligros geológicos en el sector Llicua Alta.

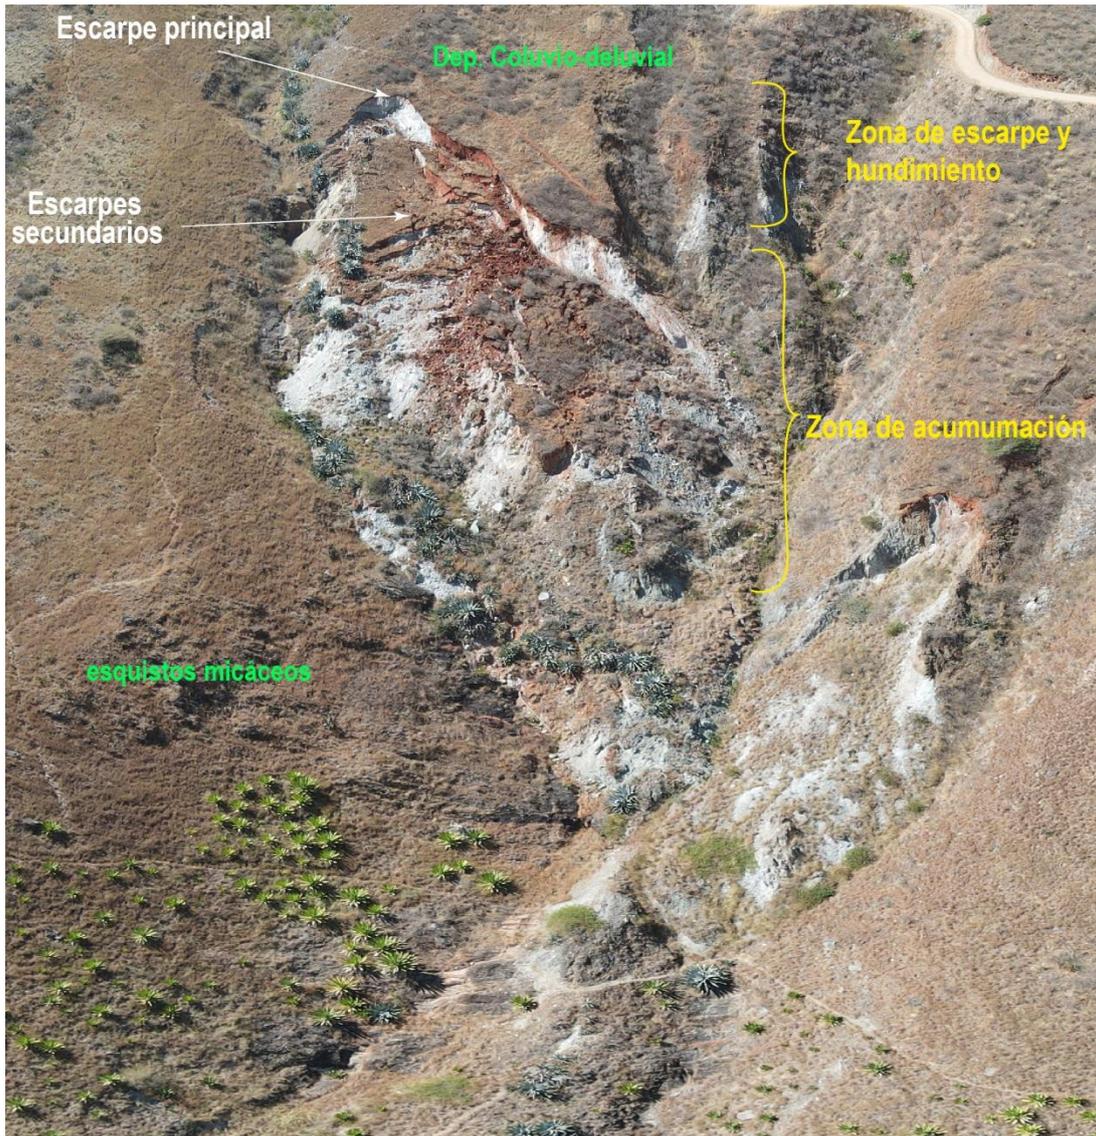
Finalmente, de acuerdo a las características morfométricas y condiciones del terreno, el deslizamiento podría reactivarse en gran magnitud, logrando desplazar grandes cantidades de volumen de material, lo suficiente como para comprometer y afectar a la población asentada ladera abajo, a los asentamientos humanos Manuel Gonzáles Prada, 6 de Enero y Las Lomas. Asimismo, instituciones educativas, como el colegio de “Aplicación UNHEVAL” que se localizan a 825 m del escarpe principal del deslizamiento.

Figura 15. Deslizamiento rotacional en el sector Llicua Alta. Vista mirando al sureste.

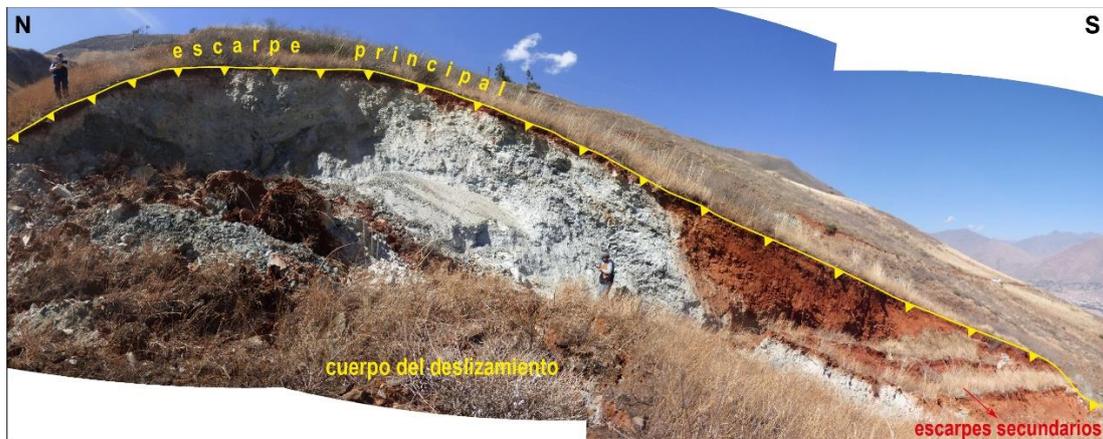
Figura 16. Escarpe principal. Nótese la superficie subvertical y el desnivel del deslizamiento de Llicua Alta. Vista panorámica mirando al este.

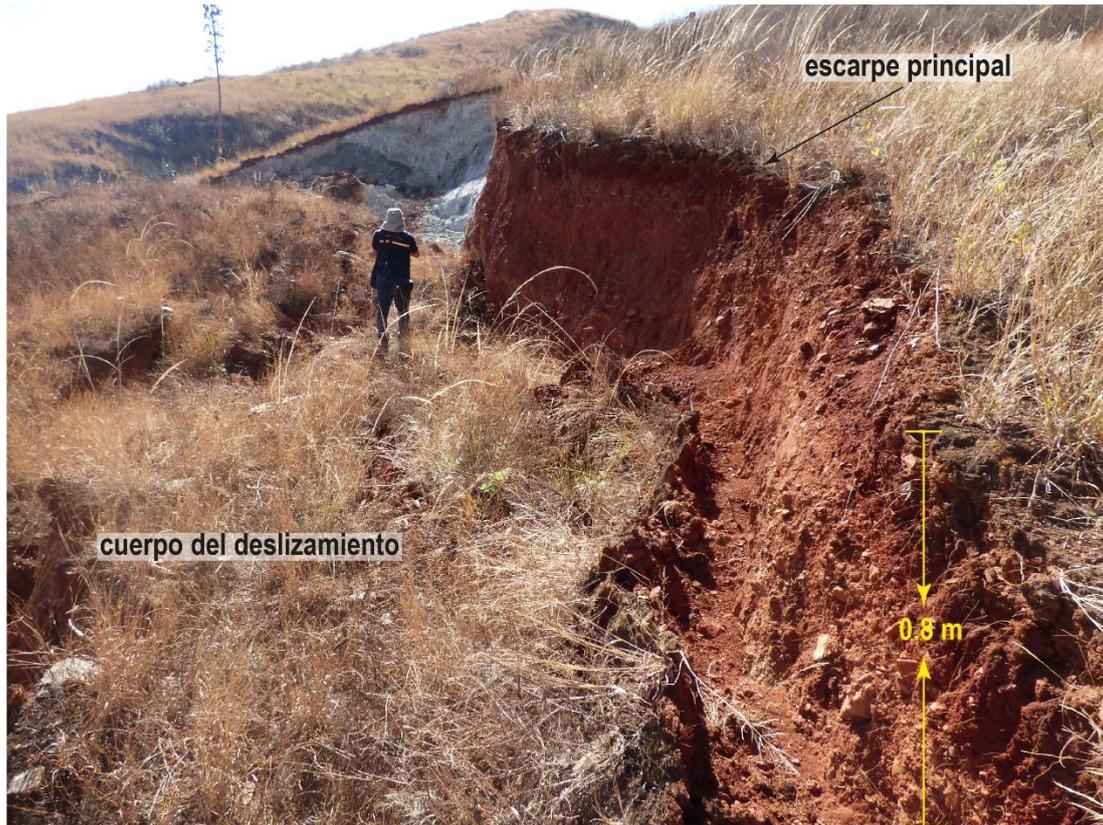
Figura 17. Detalle del escarpe principal en la parte lateral izquierda del deslizamiento de Llicua Alta. Vista mirando al noreste.

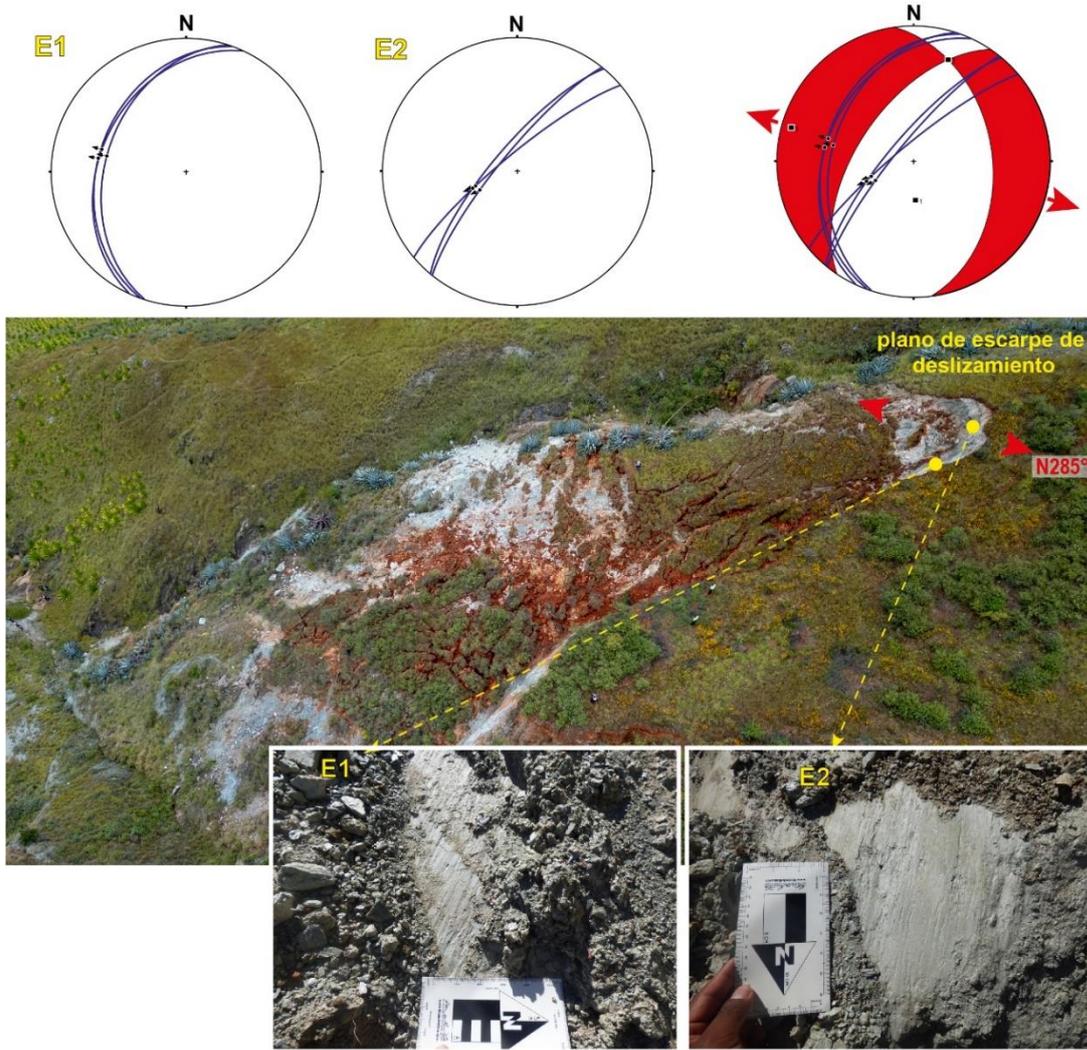
Figura 18. Características estructurales de la cinemática y del mecanismo del movimiento del deslizamiento Llicua Alta. Arriba, las proyecciones estereográficas de los planos de deslizamiento de la E1 y E2 y estrías (pequeñas flechas) y los ejes del momento tensor de Bringham son representadas por 1, 2 y 3 (σ_1 , σ_2 y σ_3), donde nos indica una máxima distensión de dirección N285° representada en los diedros rectos de color rojo.

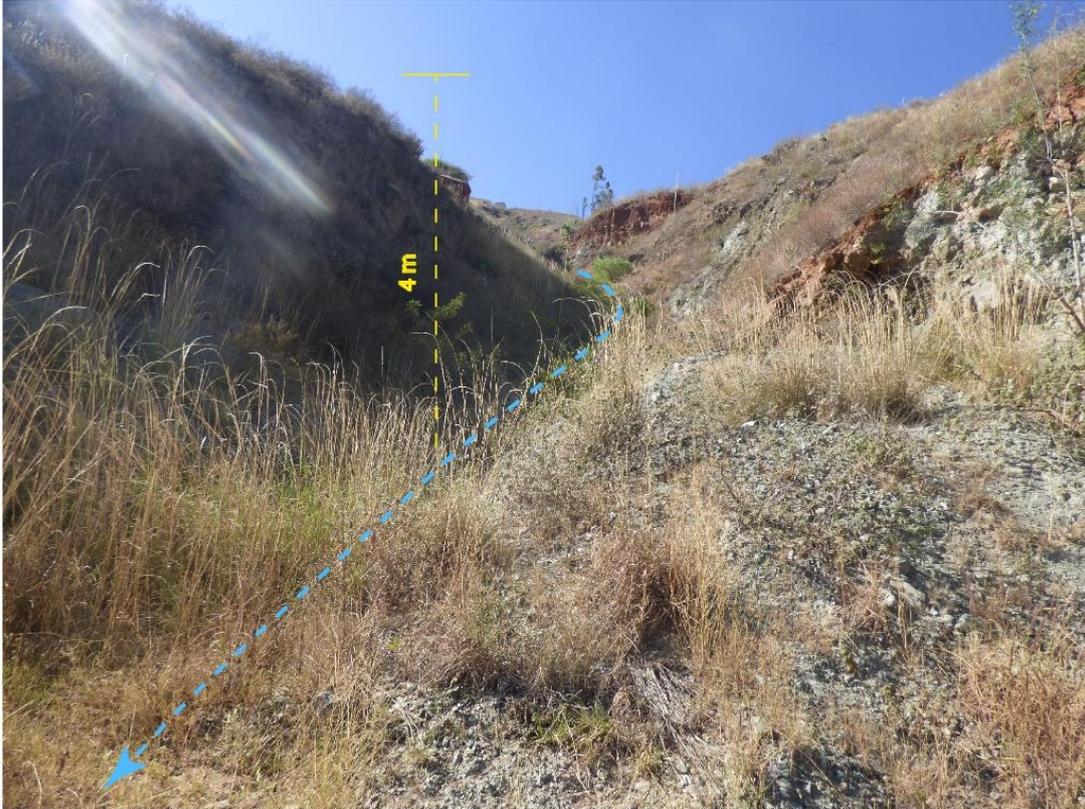
En el caso del deslizamiento de Llicua Alta, se observa una cárcava que se abre en dos ramales dando una estructura en forma de “Y”, que, en conjunto recorren una distancia de 1500 m en dirección al cerro Cruz Punta y logran tener en promedio un ancho de 15 m. En la unión de estas dos cárcavas se localiza el deslizamiento de Llicua Alta, lo que pone en evidencia, de que, en épocas con precipitaciones anómalas y prolongadas, las cárcavas actúan como canalizadores de agua que sobresaturan el suelo y que podrían estar relacionados con la contribución en el origen o reactivación de procesos de movimientos en masa (**Figuras 14 y 20.5**).

Figura 20. Cárcava de 15 m de ancho. Está cárcava se comporta en épocas de precipitación como canales de agua que desembocan justo en la zona donde ocurrió el deslizamiento de Llicua Alta (E:366024, N: 8902575). Vista mirando al sureste.

- a. Implementar una infraestructura o sistema de drenaje pluvial, teniendo como referencia las quebradas adyacentes como principales recolectores de la escorrentía superficial, a fin de disminuir la saturación del terreno.
- b. Realizar la limpieza de las cárcavas y surcos ubicados en la ladera oeste del cerro Cruz Punta, con la finalidad de tener un adecuado drenaje, esto evitará desbordes hacia zonas inestables.
- c. Realizar el monitoreo del avance retrogresivo, ensanchamiento y profundización de las cárcavas y surcos, los cuales contribuyen a la inestabilidad y sobresaturación del terreno.
- d. Realizar un control en los procesos de erosión de laderas y flujos de detritos (huaicos), mediante la construcción de muros de retención de detritos (**Figura 21**) y barras dinámicas para el caso de flujos de detritos y canalización en la zona urbana de la parte baja.

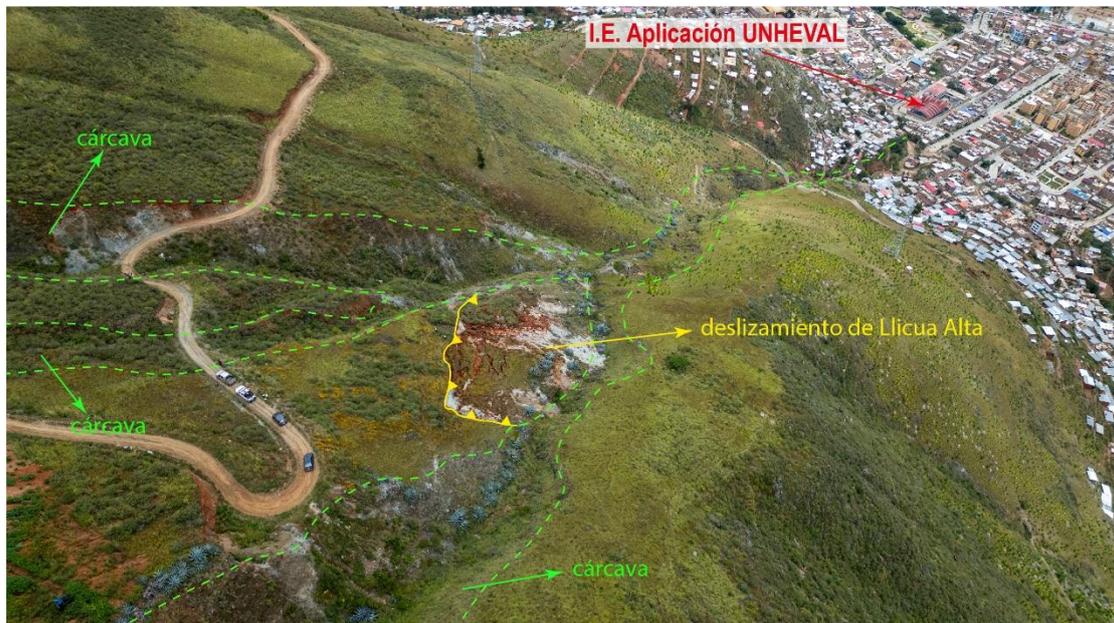
Figura 20.5. Interacción de procesos erosivos tipo cárcava y deslizamiento en la ladera media del cerro Cruz Punta, que ponen en peligro latente a la población asentada ladera abajo. Fotografía proporcionada por la oficina de GRD del Gobierno Regional de Huánuco.
