Informe Técnico N° A7584

EVALUACIÓN DE PELIGROS GEOLÓGICOS EN EL CASERÍO CALETA CABO BLANCO

Departamento: Piura
Provincia: Talara
Distrito: El Alto

DICIEMBRE
2024

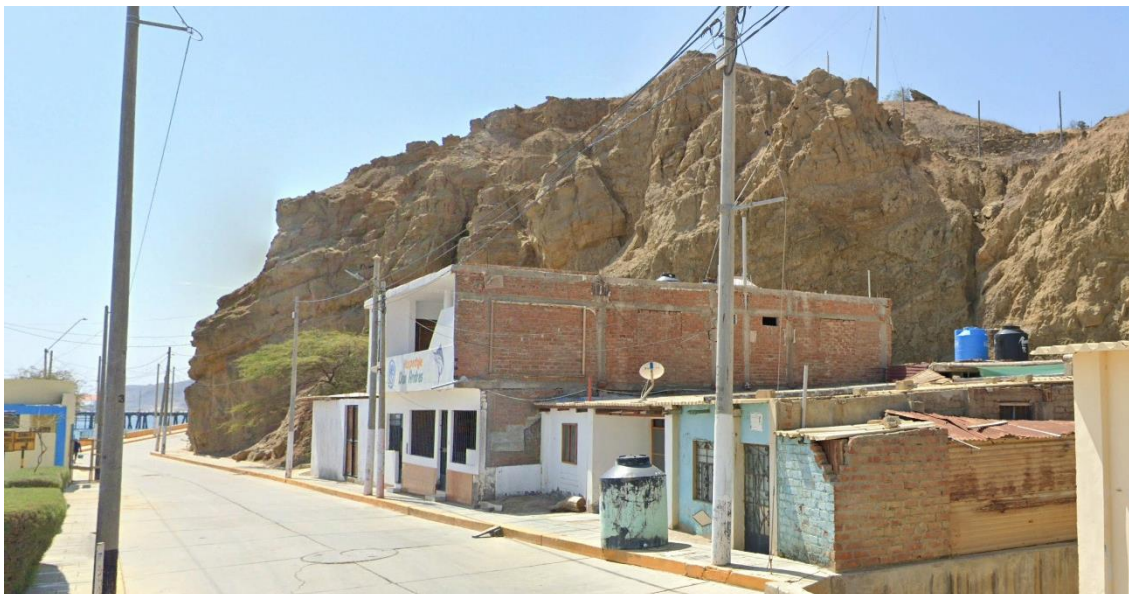
Los acantilados en el área de inspección es un ejemplo de este tipo de geoformas en los cuales es muy frecuente la caída de bloques y rocas debido a su pendiente muy fuerte (25° a 45°) a muy escarpado (>45°) (figura 12).

Figura 12. Acantilados con pendientes escarpadas en el borde costero del caserío Caleta Cabo Blanco.

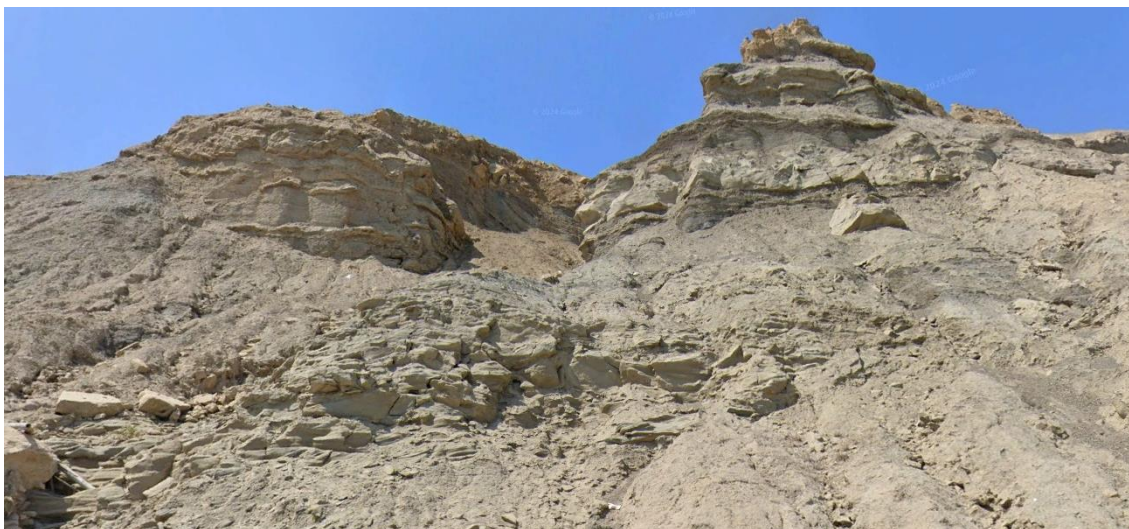
A continuación, se describen las principales características visuales y geométricas del derrumbe activos en el área urbana del caserío Caleta Cabo Blanco (figuras 16 y 17).

- Zona de arranque: Roca.
- Ubicación: Acantilado/corte antrópico
- Tipo de ruptura: Planar.
- Forma de zona de arranque: Continua.
- Dimensiones del depósito
- Longitud de arranque: 190 m
- Altura de arranque: 6 m
- Volumen (m3): 1140
- Características del depósito: Canchales y/o detritos.
- Distancia recorrida: 12 m.
- Obstrucción de vía: 220 m.

Figura 16. Zona de derrumbes activos en laderas con pendiente moderada a escarpada (DA-CB).

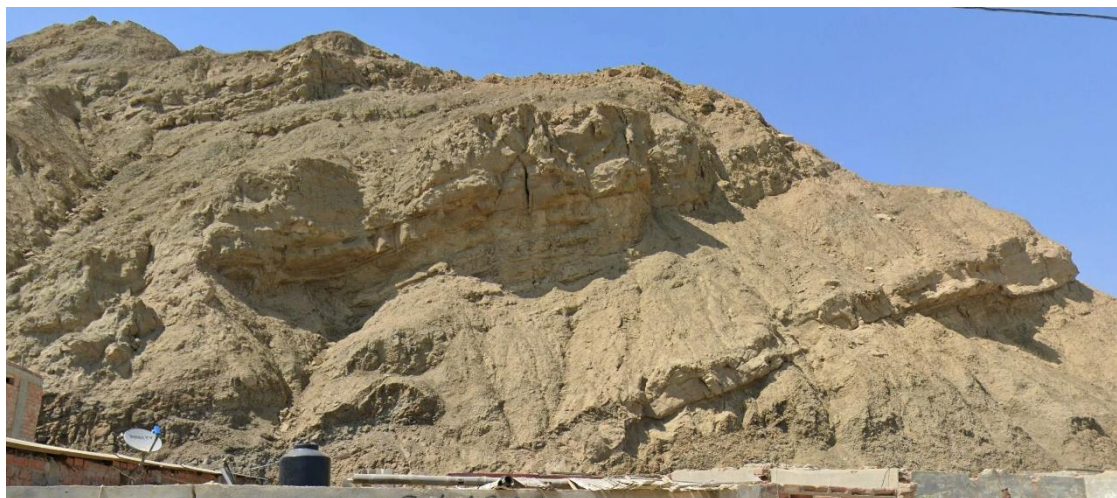
Figura 17. Afloramientos de areniscas que se desprenden en bloques, que pueden afectar viviendas.

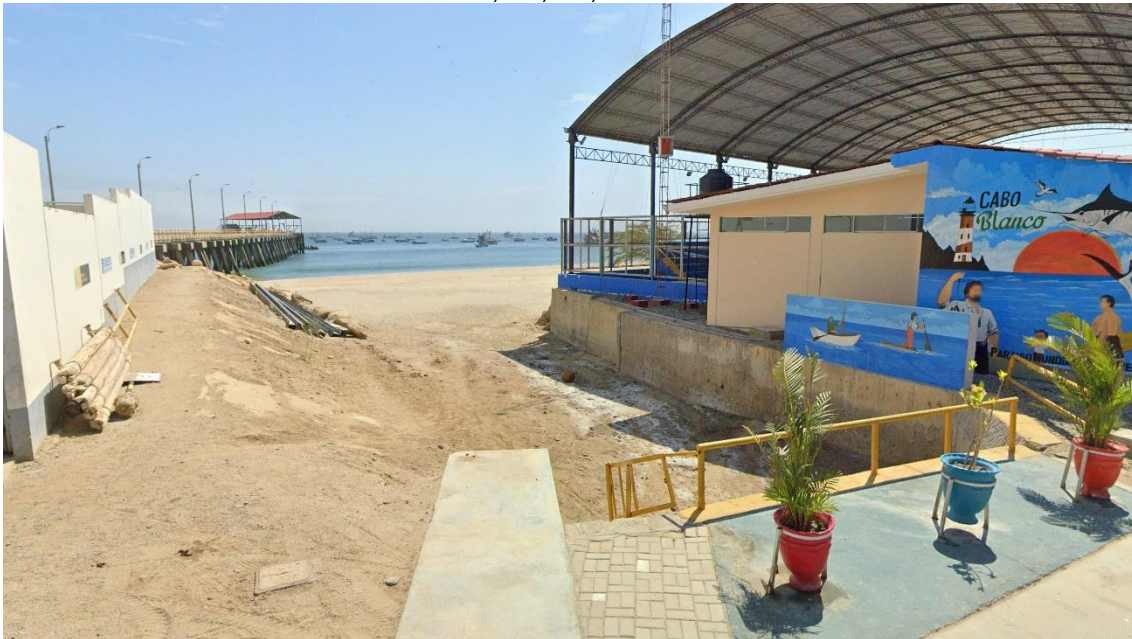
- Forma del depósito: Cono o abanico.
- Área: 2.46 ha
- Altura del depósito: 0.20 – 1.00 m.
- Volumen: 19 680 m³.
- Composición del depósito: Grava (10%), arena (40%), limos-arcillas (50%).
- Flujo: Canalizado.
- Distancia recorrida: 1.3 km.
- Obstrucción de vía: 65 m.
- Tramos de: 5, 10, 15, 35 m.

Figura 18. Cauce de la quebrada Cabo Blanco 1, por donde descienden flujos en temporada de lluvias intensas, a escasos metros del desembarcadero pesquero artesanal.

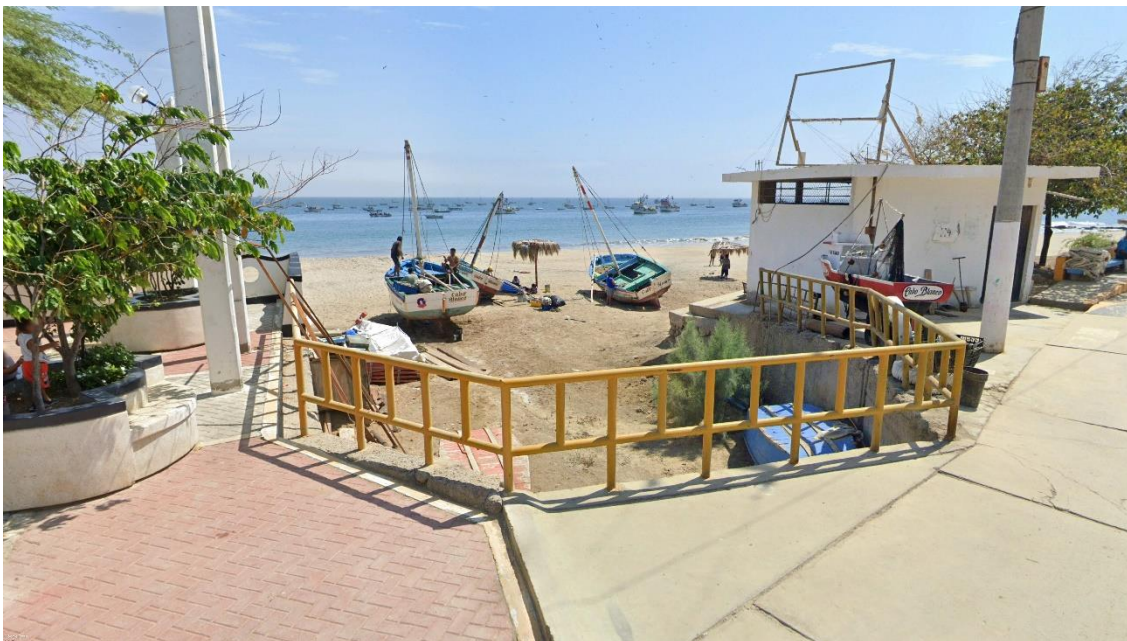
La activación de quebradas afecta puentes, calles y vías de comunicación, en varios puntos, el tirante de agua y detritos llegó con alturas de 0.25 m y 1.00 m. El cauce de la quebrada fue cubierto por depósitos detríticos y lodos en mayor porcentaje. Los fragmentos de rocas son de formas angulosas. Además, generó erosión aguas arriba en las laderas de ambas márgenes (figuras 19 y 20).

Figura 19. Cauce de quebrada Cabo Blanco 2 con referencia a la I.E.I. 142, donde se activan flujo de detritos y lodos (vista aguas abajo).

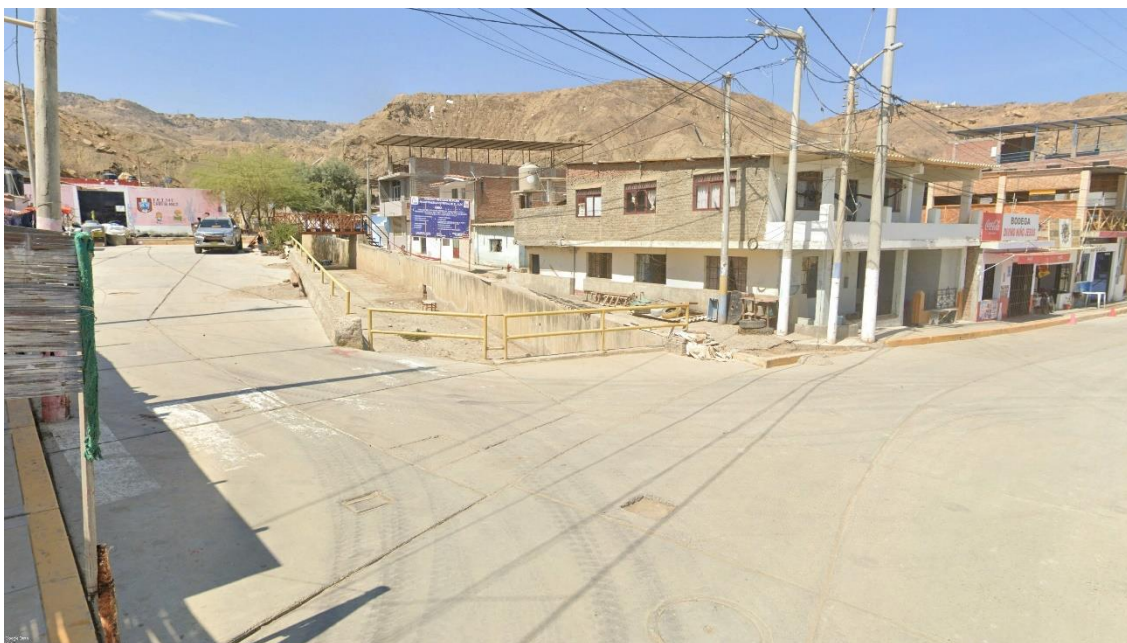
Figura 20. Quebrada Cabo Blanco 2, vista hacia la I.E..I 142 aguas arriba.

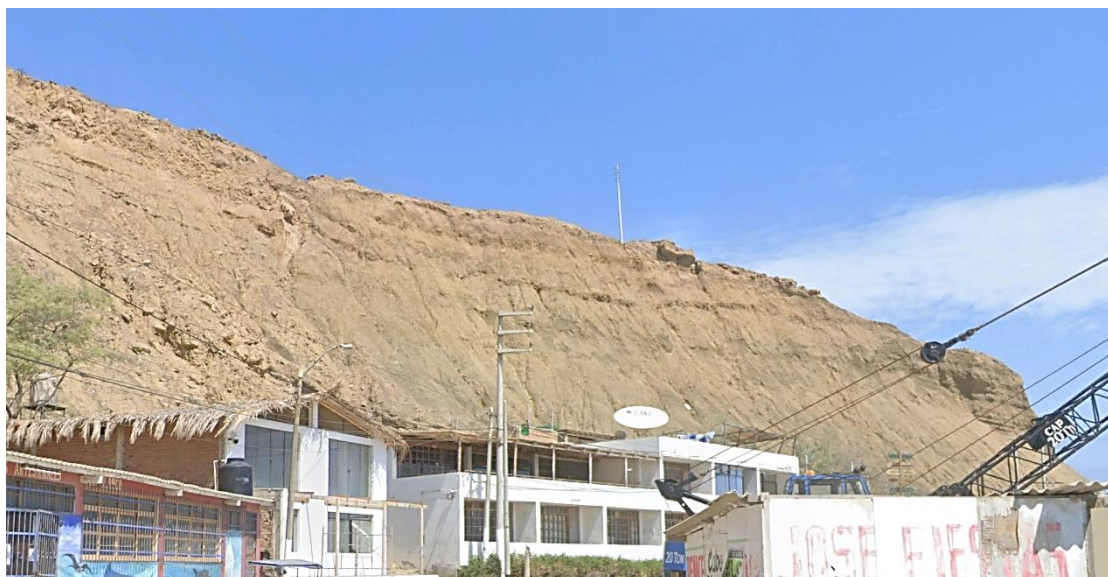
- Estado de evolución: inicial, fase de inicio de la formación de cárcavas más profundas.
- Longitud máxima 50 m, ancho 4 m y profundidad 2 m.
- Área erosionada: 975 m².
- La causa principal de erosión en la zona, es la falta de drenaje pluvial y suelos aluviales poco compactos susceptibles a erosión.
- Las cárcavas afectan viviendas y vías de acceso.

Figura 21. Cárcava en la parte alta del talud, límite entre las colinas y lomadas y la zona de playa en el caserío Cabo Blanco.

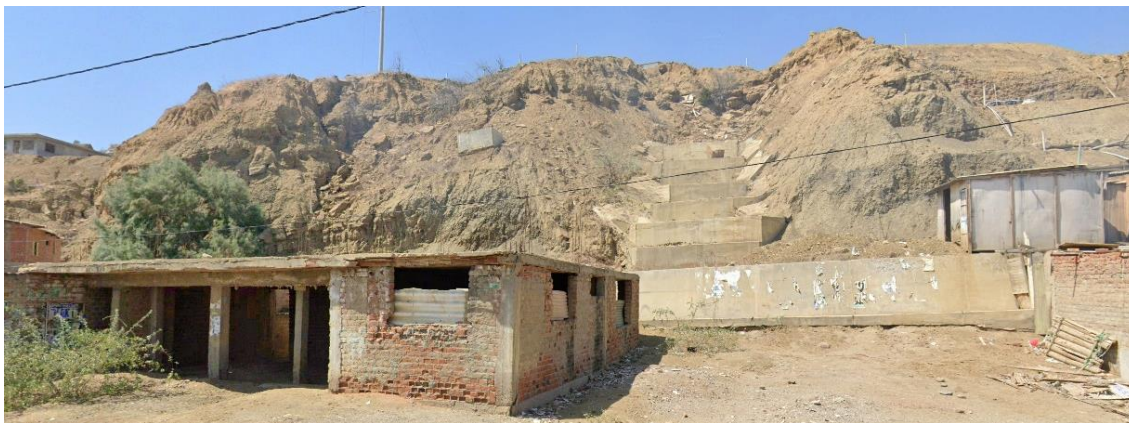
En el caserío Caleta Cabo Blanco, los daños observados en el área urbana corresponde a cinco viviendas destruidas; tres viviendas inhabilitadas y 12 afectadas (figuras 22 y 23).

Los principales daños son causados por derrumbes de bloques y formación de depósitos de caída en los linderos de las viviendas, comprometiendo la estructura de paredes y columnas o en otros casos críticos la destrucción de materiales como madera y calaminas. Los flujos registrados también afectaron viviendas donde los depósitos ingresaron y colmataron las viviendas.

Figura 22. Vivienda abandonada afectada por flujos y caídas en la parte alta de la ladera.

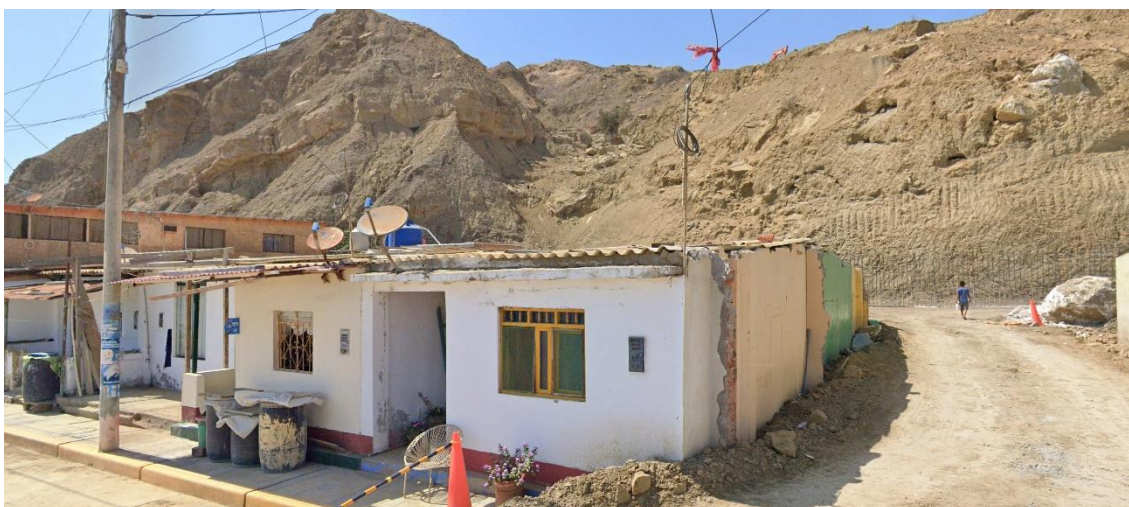
Figura 23. Viviendas afectadas por flujos de lodo y caídas de bloques.

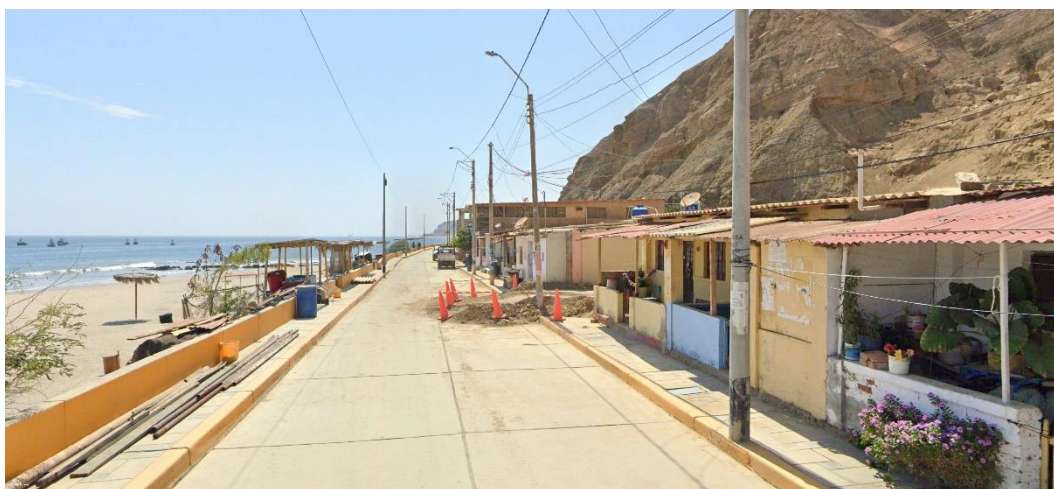
Las caídas y los flujos identificados en el caserío Caleta Cabo Blanco, afectan principalmente vías de acceso, calles y avenidas en tramos cortos de 15 a 20 m de ancho que descienden por calles por donde discurren los materiales en temporada de lluvias (figura 24).

Figura 24. Tramo de 25 m de la vía de acceso por donde descienden flujos.

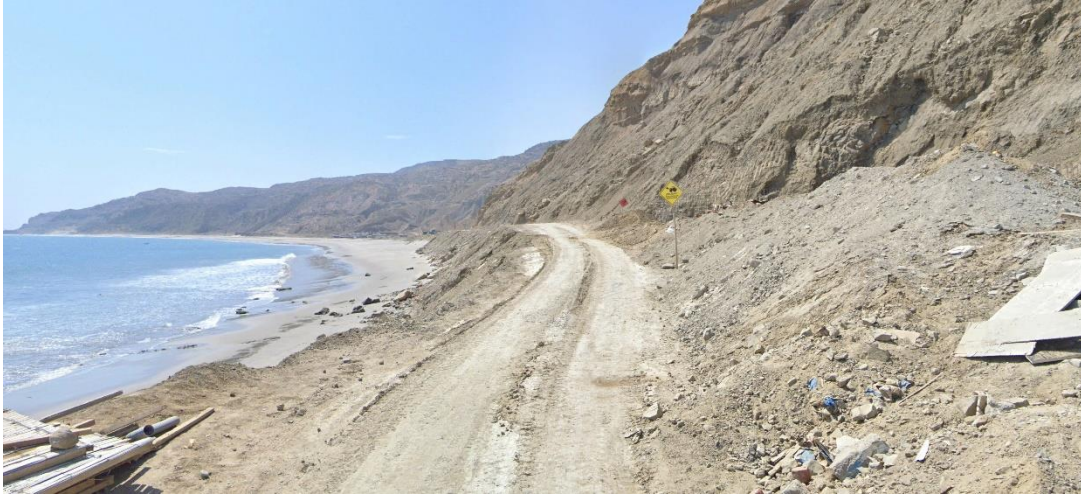
En el caserío Caleta Cabo Blanco se han identificado tramos de la carretera interrumpidos por los materiales de caídas y flujos interrumpiendo el normal tránsito y comunicación entre los sectores y caseríos próximos ubicados al norte y sur, en total se inventariaron 4 tramos de trocha carrozable que alcanzan 65 m lineales (figura 25).

Figura 25. Trocha carrozable del caserío Caleta Cabo Blanco hacia El Ñuro.
