**Informe Técnico N° A7585**

# EVALUACIÓN DE PELIGROS GEOLÓGICOS EN EL SECTOR HUAYANAY Y LOS CASERÍOS PUENTE PIEDRA Y SANTA ANA

Departamento: Piura

Provincia: Huancabamba

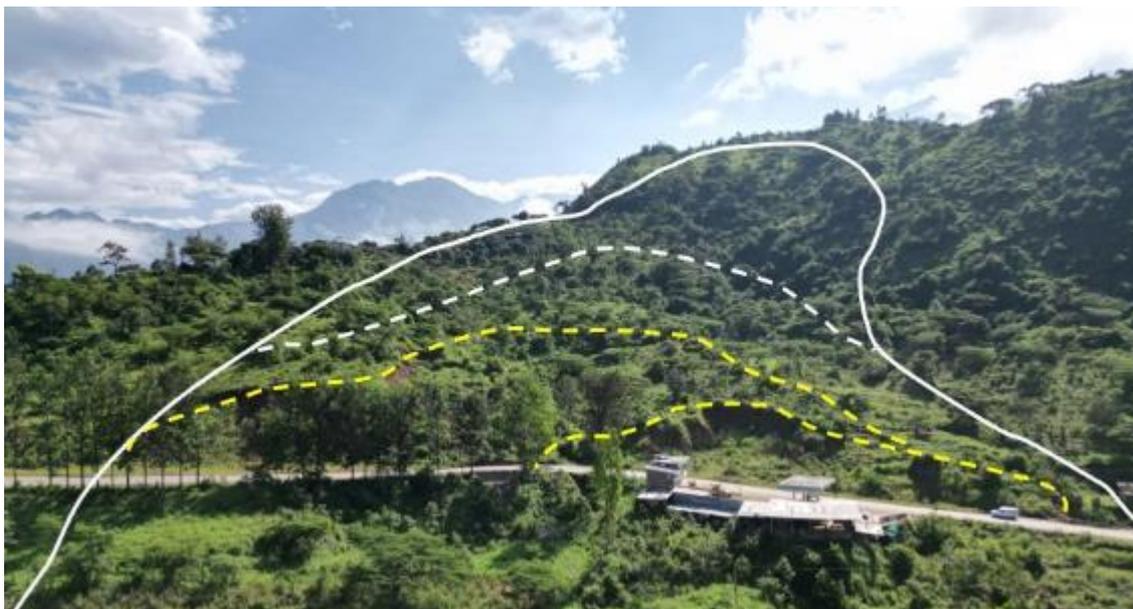
- Forma de corona: semicircular.
- Escarpe (forma): Irregular.
- Altura: 2.00 – 5.00 m.
- Longitud: 1.5 km de largo
- Área: 835 822 m<sup>2</sup>
- Volumen: 1 560 218 m<sup>3</sup>.
- Tamaño de rocas: Bloque (25%), canto (15%), grava (20%), arena (20%) arcilla (20%).
- Flujo de material: no canalizado.
- Distancia recorrida: 1.9 km.

**Figura 14.** Vista aérea del deslizamiento antiguo en el sector Huayanay próximo al Mirador de El Faique.

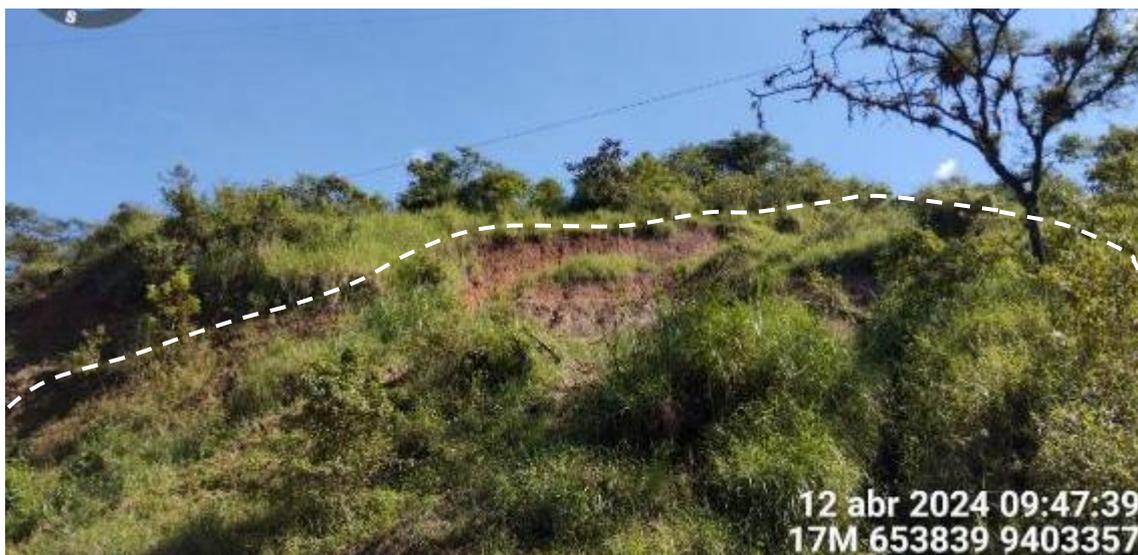
- Forma de corona: semicircular.
- Escarpe (forma): Alargada.
- Altura: 1.00 – 2.50 m.
- Longitud: 236 m de largo
- Área: 26 670 m<sup>2</sup>
- Volumen: 66 675 m<sup>3</sup>.
- Tamaño de material: Bloque (5%), clasto (15%), grava (25%), arena (20%) arcilla y limo (35%).
- Flujo de material: no canalizado.
- Distancia recorrida: 350 m.

**Figura 15.** Escarpe principal de deslizamiento activo (DRA-H1).

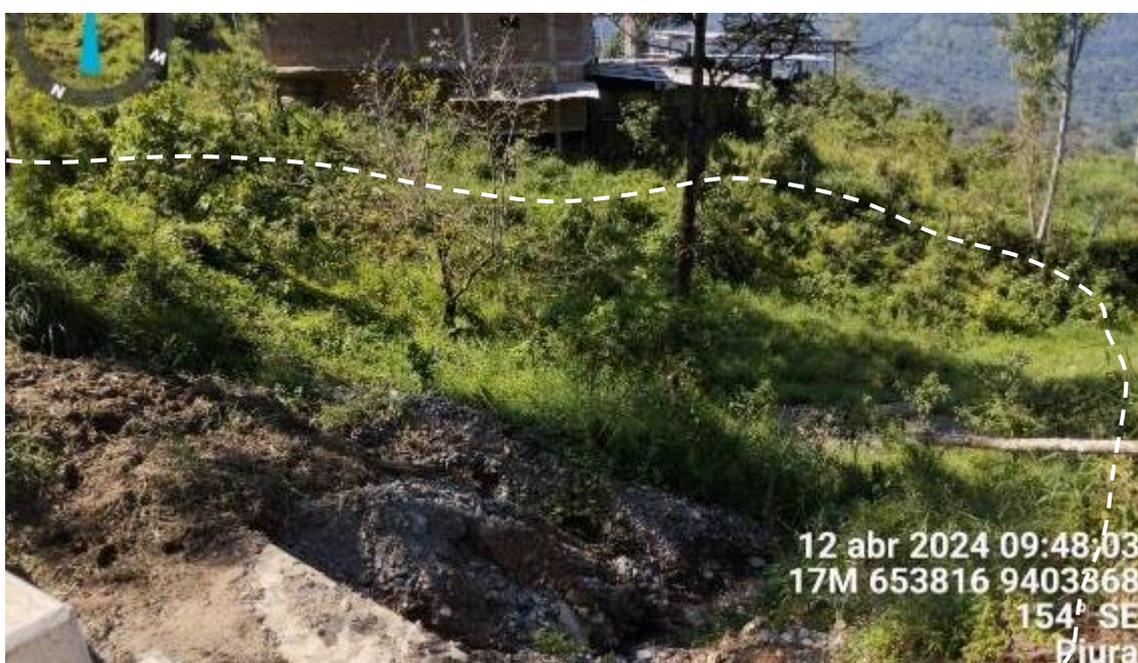
**Figura 16.** Vista ladera abajo del deslizamiento afectando viviendas.

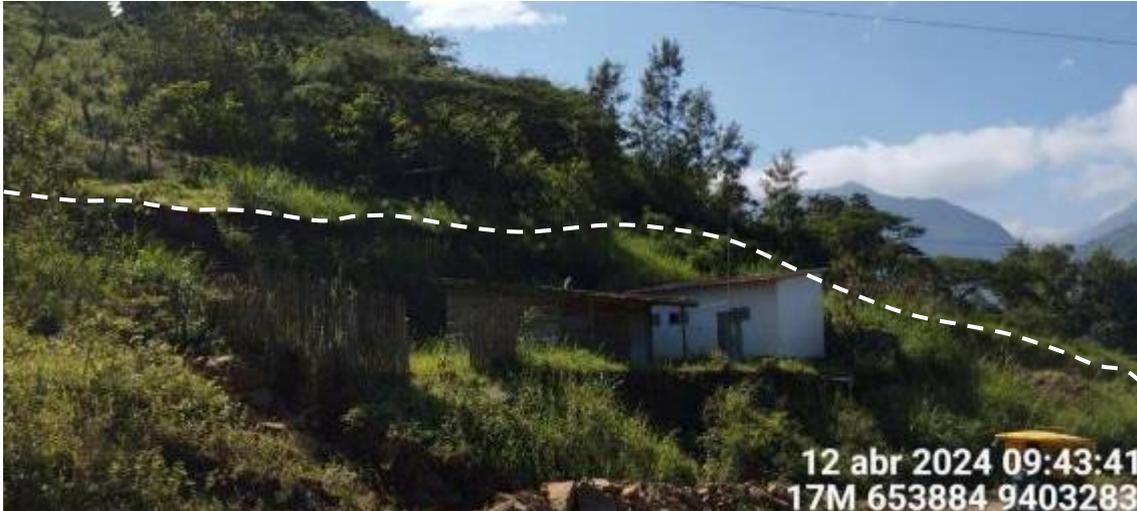
- Tamaño de material: Bloque (5%), canto (10%), grava (25%), arena (30%) arcilla y limo (35%).
- Flujo de material: no canalizado.
- Distancia recorrida: 220 m.

**Figura 17.** Escarpe principal de deslizamiento activo DRA-H2.

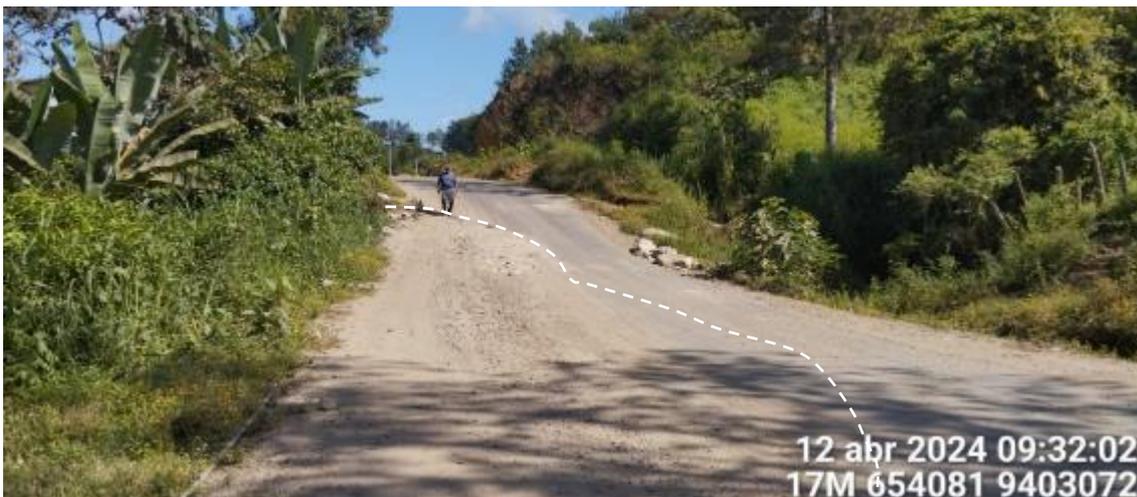
**Figura 18.** Vía asfaltada con grietas circulares, debido a procesos de subsidencia de hasta 1 m.

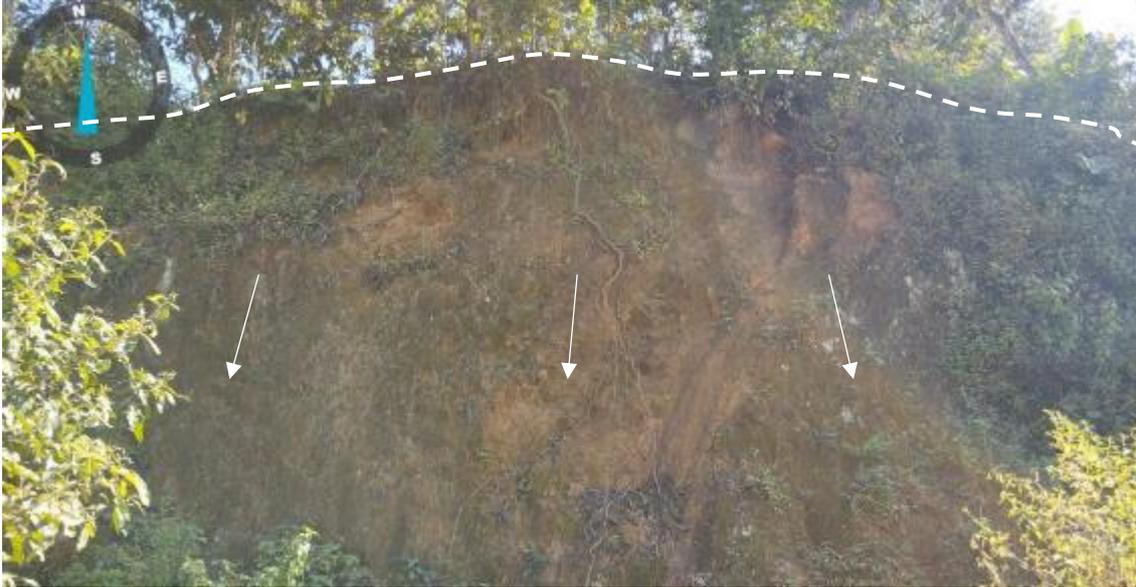
- Tamaño de material: Bloque (5%), canto (10%), grava (25%), arena (30%) arcilla y limo (35%).
- Flujo de material: no canalizado.
- Distancia recorrida: 200 m.

**Figura 19.** Vista frontal del escarpe principal de deslizamiento activo DRA-H3.

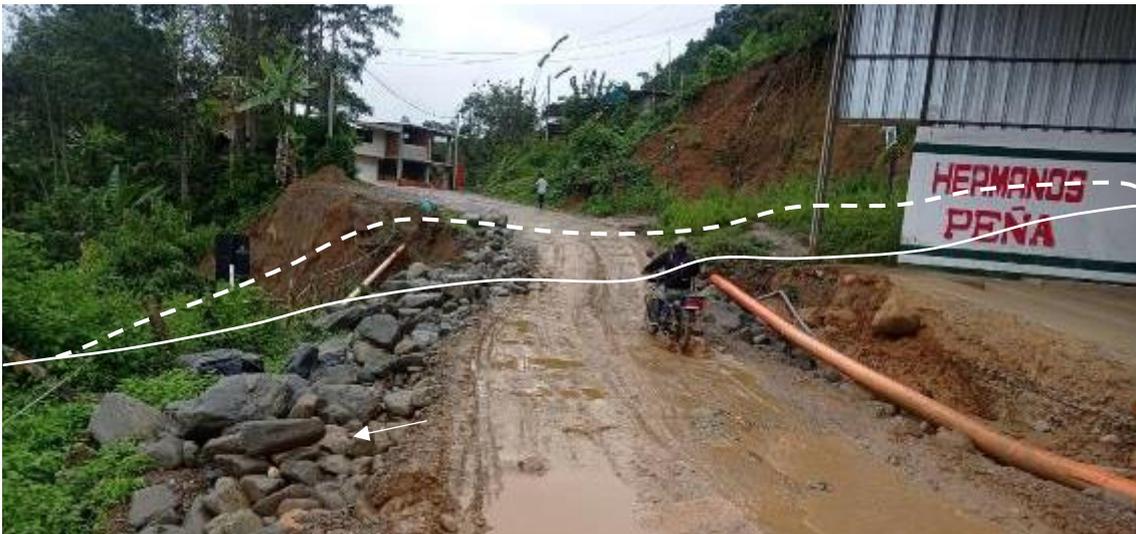
**Figura 20.** Límite lateral del escarpe principal de deslizamiento activo DRA-H3.

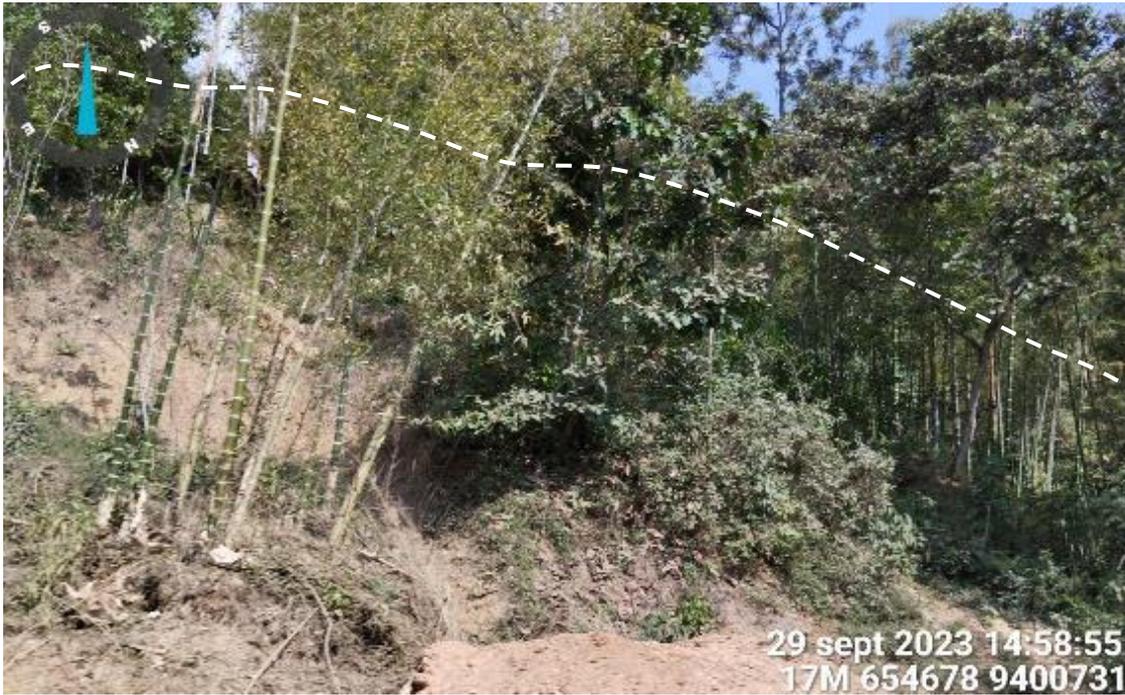
- Escarpe (forma): Erosionado.
- Altura: 1.00 – 3.00 m.
- Longitud: 2 km de largo
- Área: 1.13 ha
- Volumen: 3 220 000 m<sup>3</sup>.
- Tamaño de material: Bloque (15%), canto (20%), grava (20%), arena (25%) arcilla (20%).
- Distancia recorrida: 1.5 km.

**Figura 21.** Depósitos coluvio deluviales originado por el deslizamiento antiguo inactivo-relictivo DIR-PP2.

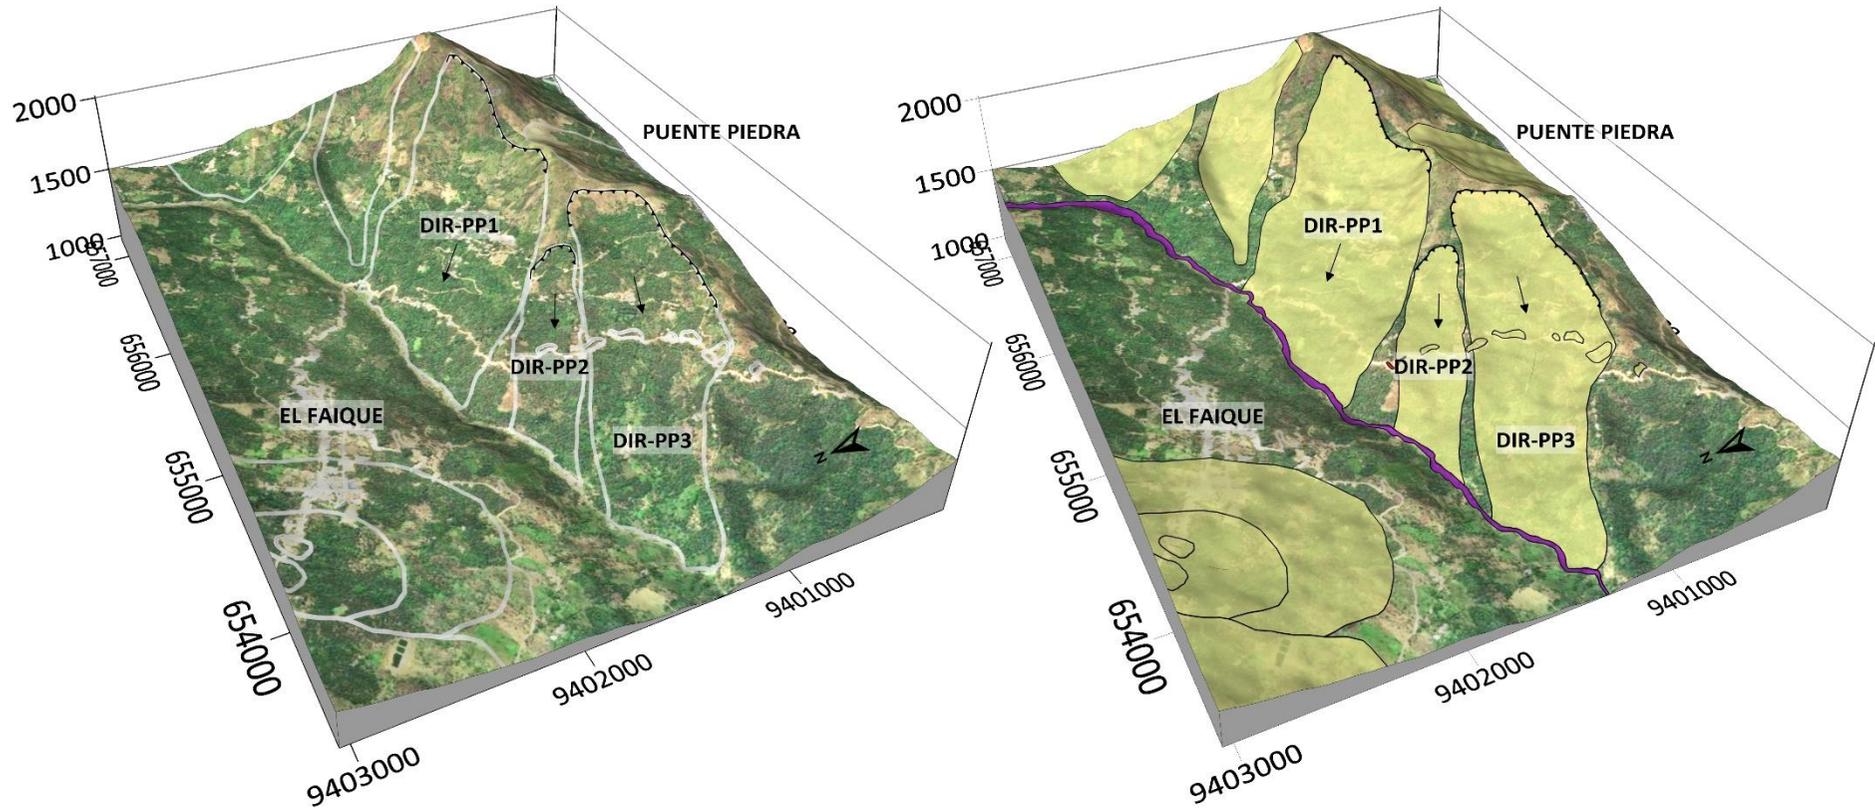
**Figura 22.** Deslizamientos antiguos o relictos en el caserío Puente Piedra.

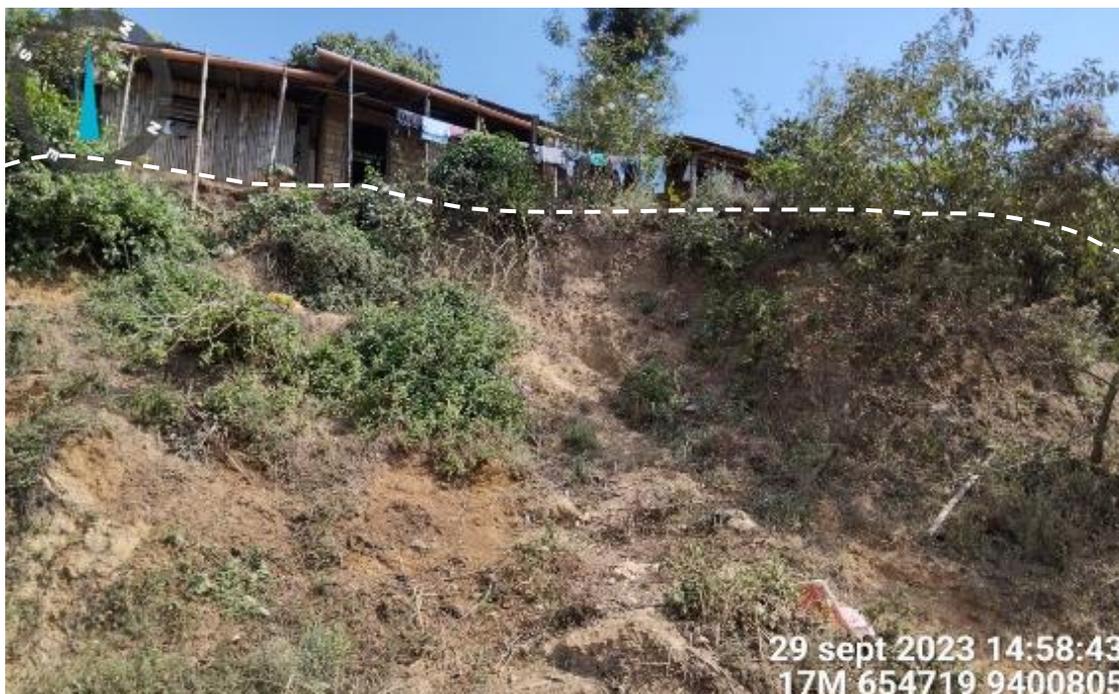
**Figura 23.** Vista frontal del escarpe del deslizamiento activo DRA-PP4 y las viviendas ubicadas sobre la corona a pocos metros del escarpe.

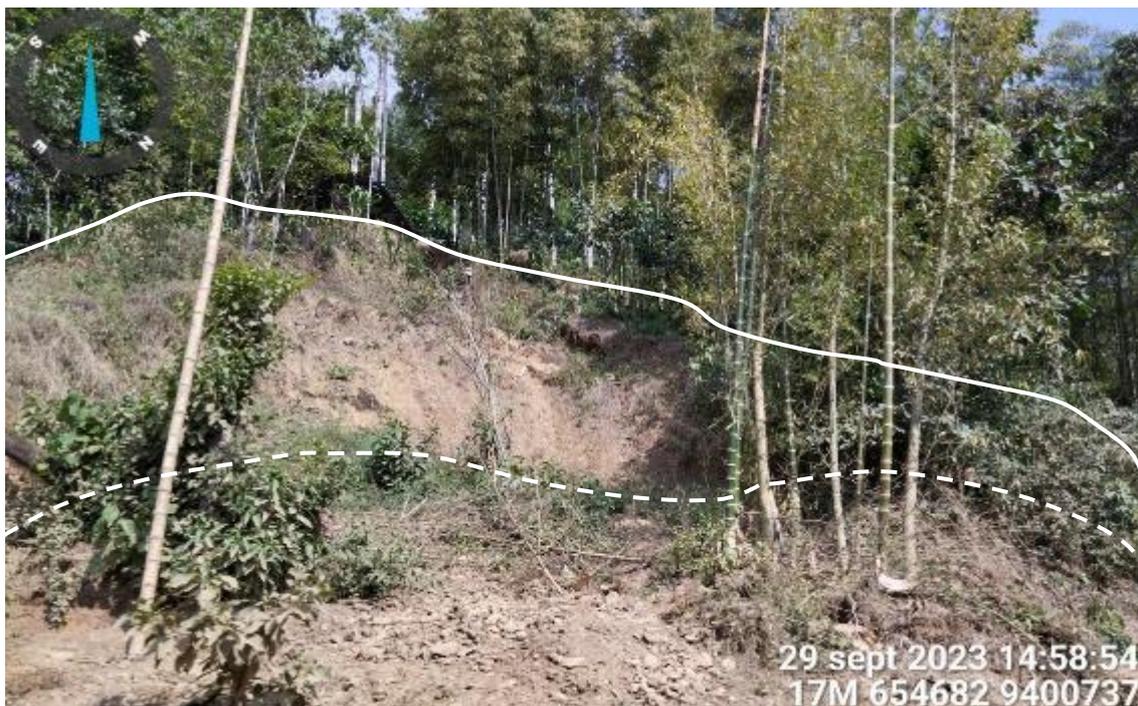
**Figura 24.** Vista del deslizamiento DRA-PP5, que viene afectando una vía de acceso y cultivos.

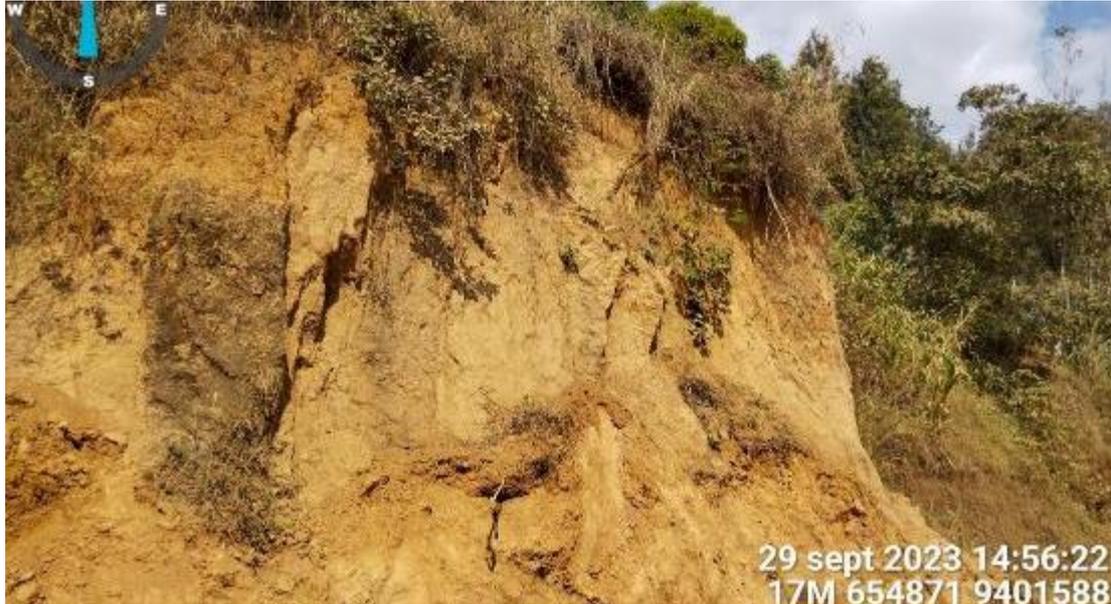
- Características del depósito: Canchales.
- Distancia recorrida: 15 m.
- Obstrucción de vía: 152 m.

**Figura 25.** Talud afectado por derrumbes en el caserío Puente Piedra.

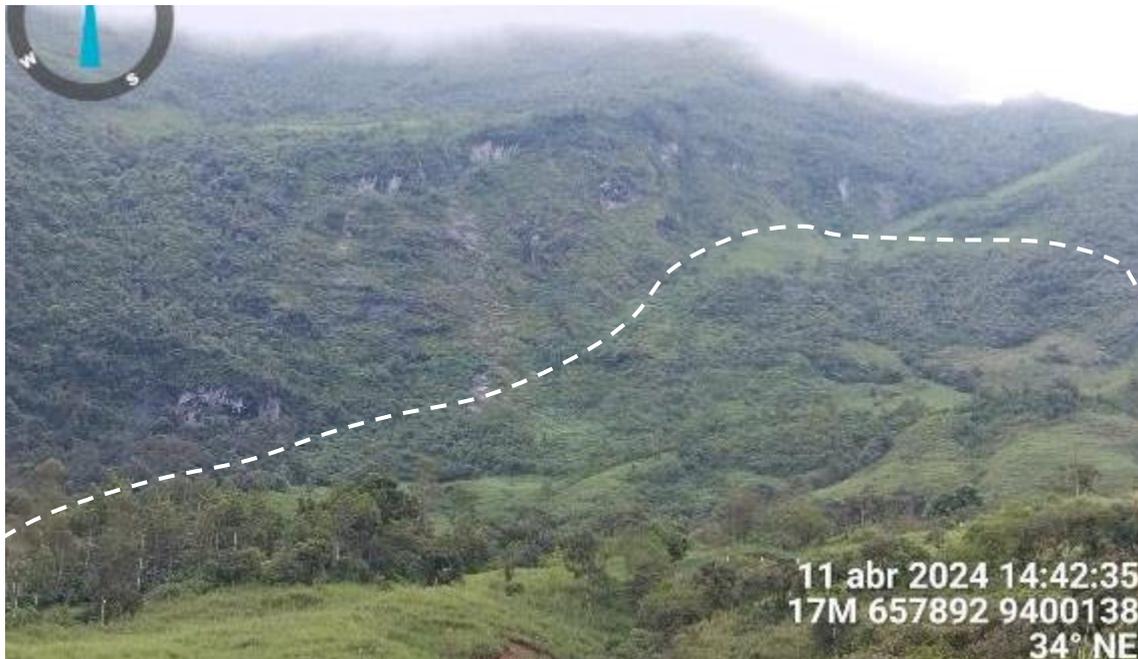
**Figura 27.** Deslizamiento inactivo-relictivo DIR-SA2.

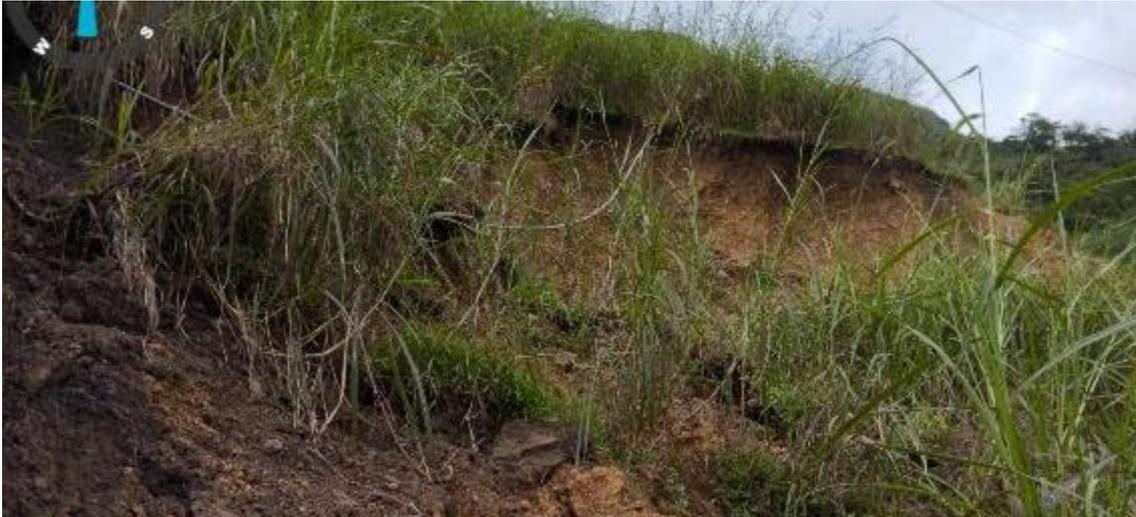
- Forma de corona: Irregular.
- Estado de eskarpe: Reforestado.
- Altura: 0.50 – 1.50 m.
- Longitud: 230 m de largo
- Área: 3.9 ha
- Volumen: 66 300 m<sup>3</sup>.
- Tamaño de material: Bloque (5%), canto (15%), grava (20%), arena (30%) arcilla y limo (30%).

**Figura 28.** Vista frontal del escarpe del deslizamiento activo DRA-SA3.

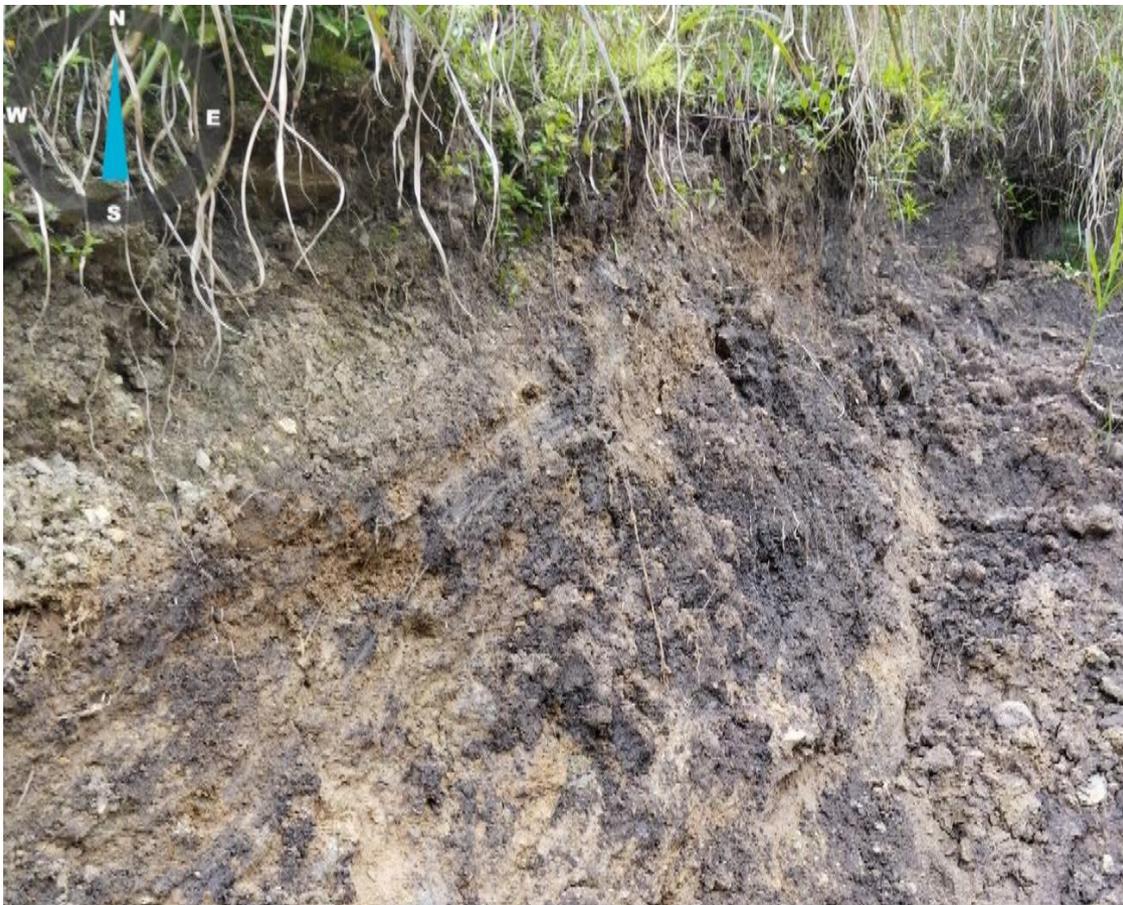
**Figura 29.** Vista lateral del escarpe del deslizamiento activo DRA-SA3 con evidencias de estrías de desplazamientos.

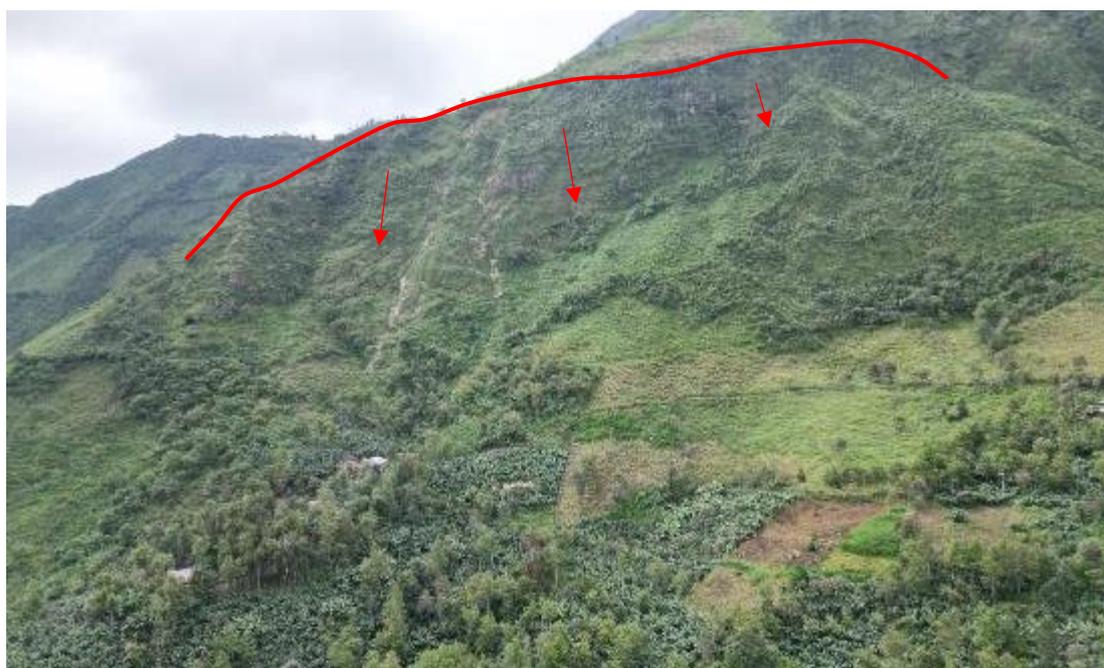
Se origina en laderas con pendientes muy fuertes a muy escarpadas ( $25^\circ$  a  $>45^\circ$ ) en afloramientos de tonalitas y granodioritas muy fracturadas.

- Zona de arranque: Roca.
- Tipo de ruptura: Mixta.
- Forma de zona de arranque: Discontinua.
- Dimensiones del depósito  
 Longitud de arranque: 100 m    Altura de arranque: 350 m    Volumen (m<sup>3</sup>): 10 000
- Características del depósito: Canchales.
- Distancia recorrida: 380 m.
- Obstrucción de vía: 45 m.

**Figura 30.** Zona de caída de rocas en la parte alta del cerro Gaspar.

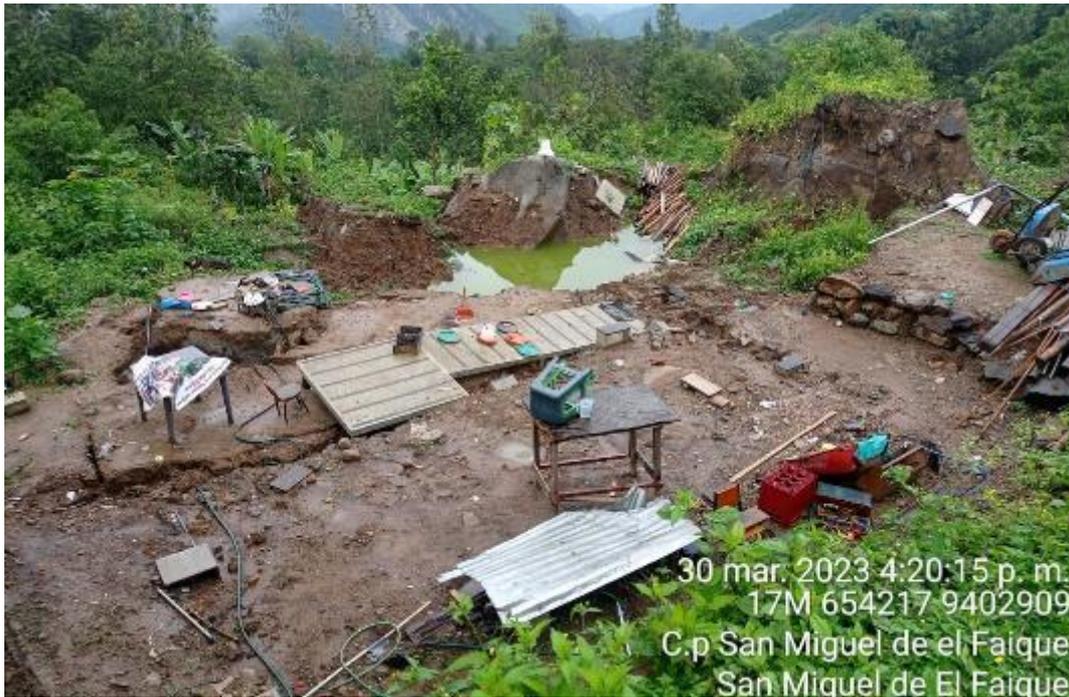
Según los registros de la oficina local de Indeci de la Municipalidad Distrital de San Miguel de El Faique, los daños registrados en el sector Huayanay corresponde a 03 viviendas destruidas, 03 viviendas inhabilitadas y 05 afectadas; además de 01 grifo de abastecimiento de combustible con procesos de hundimiento debido a un deslizamiento activo (figura 31).

**Figura 31.** Viviendas con daños ante deslizamiento en el sector Huayanay.

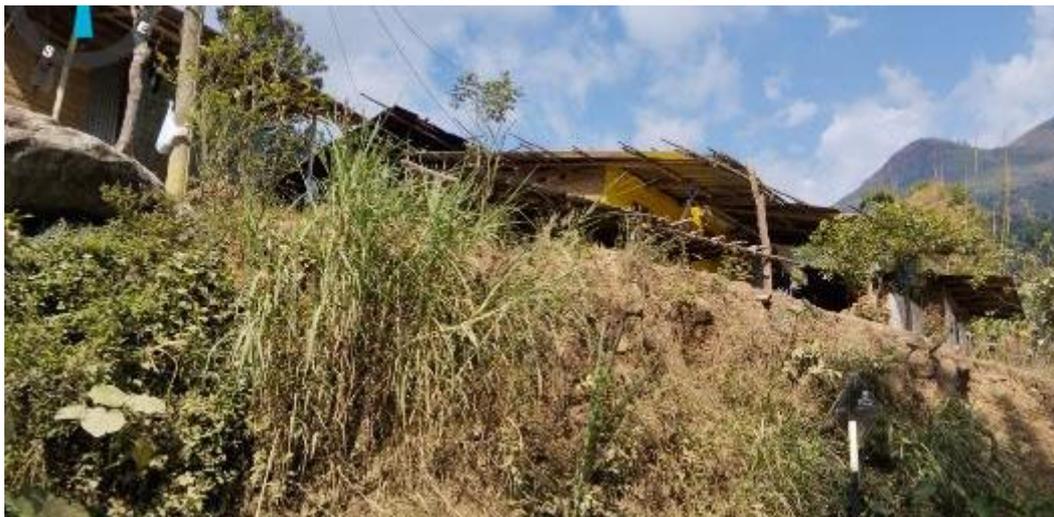
En el caserío Puente Piedra 06 viviendas afectadas por grietas y 20 viviendas en potencial de daño por la activación de nuevas zonas de deslizamientos (figura 32).

**Figura 32.** Vivienda afectada en el caserío Puente Piedra.

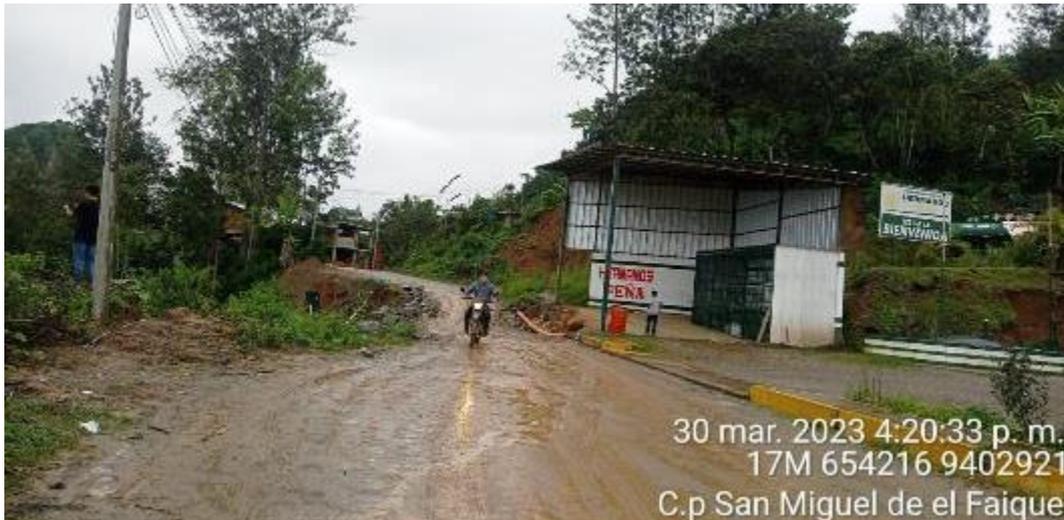
Los deslizamientos identificados en el sector Huayanay, afectan principalmente vías de acceso como el tramo entre el sector El Mirador hacia El Faique, con 03 tramos de trocha carrozable en regular estado, con presencia de grietas y hundimientos con un total de 340 m de vía afectada (figura 33).

**Figura 33.** Tramo de 85 m de la vía de acceso hacia El Faique, en el grifo afectado por hundimientos como se observa en la imagen.

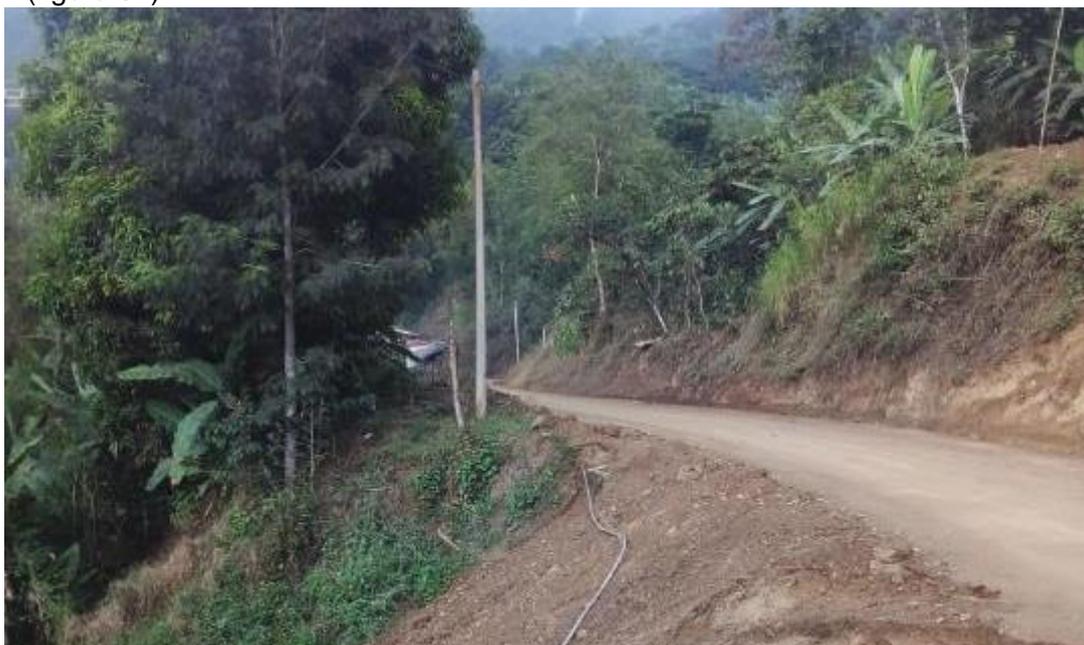
En el caserío Puente Piedra, se han identificado tramos de la carretera interrumpidos por los materiales deslizados, afectando el normal tránsito y comunicación entre los sectores y caseríos Puente Piedra, Santa Ana, El Tambo y la capital del distrito. En total se inventariaron 4 tramos de trocha carrozable que alcanzan 260 m lineales (figura 34).

**Figura 34.** Trocha carrozable del caserío Puente Piedra obstruida por deslizados.

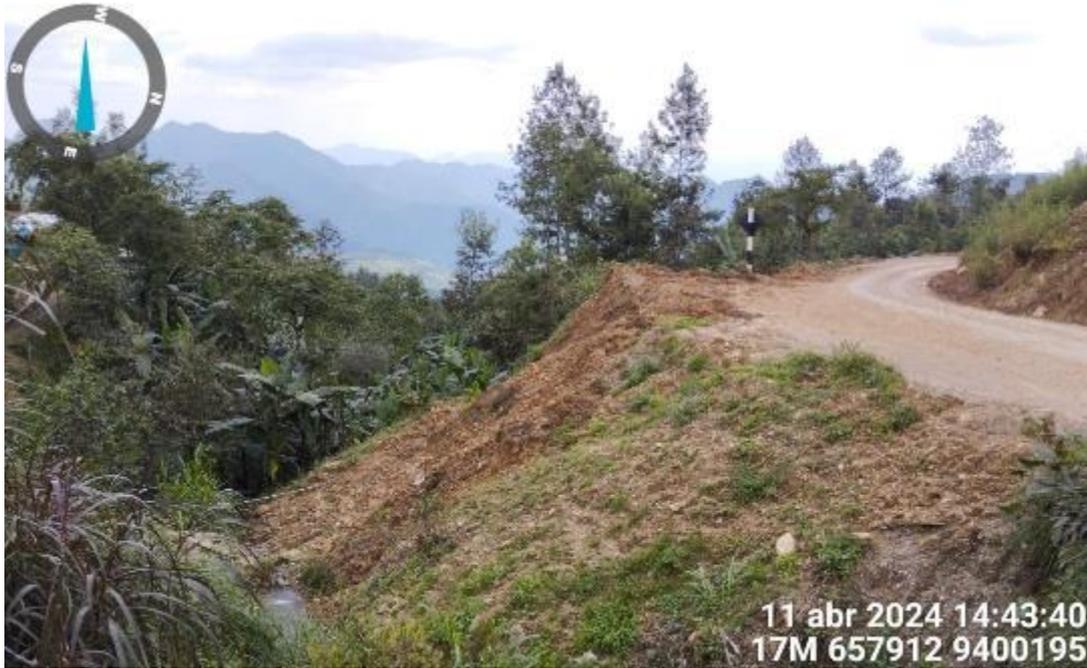
En el caserío Santa Ana, existen 02 tramos de trocha carrozable afectados por los deslizamientos, los materiales desplazados completan un total de 75 m lineales (figura 35).

**Figura 35.** Tramo afectado de 15 m de la vía de acceso hacia Santa Ana.
