DIRECCIÓN DE GEOLOGÍA AMBIENTAL Y RIESGO GEOLÓGICO

Informe Técnico N° A7591

EVALUACIÓN DE PELIGROS GEOLÓGICOS POR DESLIZAMIENTOS EN EL SECTOR DE PALCA

ENERO
2025

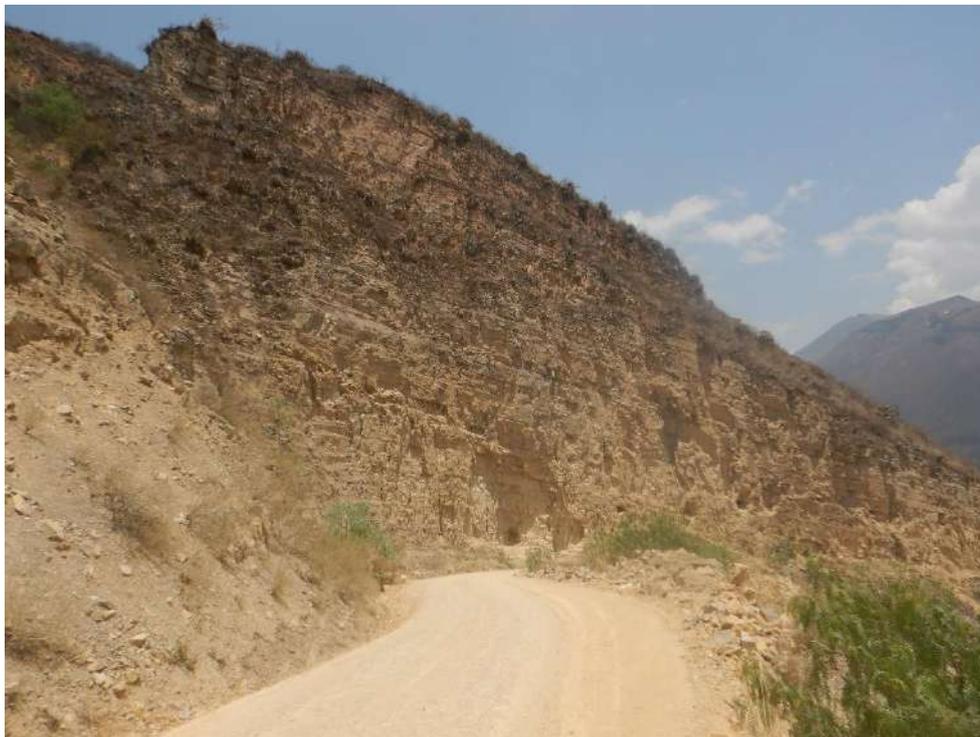
Fotografía 1. Vista panorámica tomado con dirección sur, se observa afloramiento de la Formación Jumasha, calizas intercaladas con limoarcillitas, color gris claro a beige en estratificado.

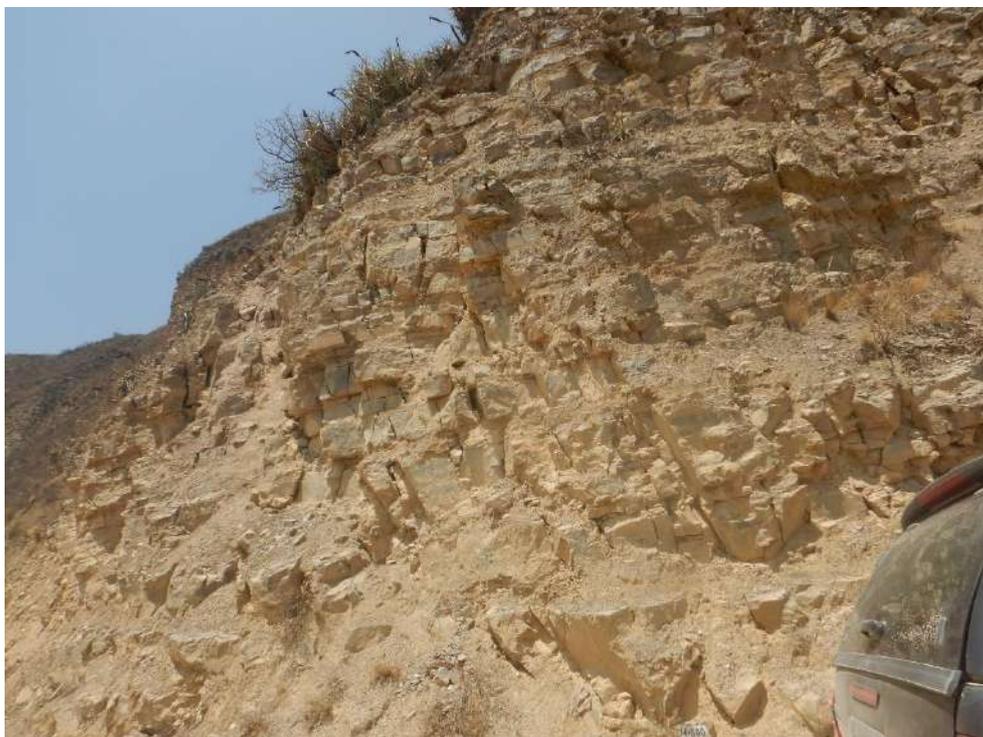
Fotografía 2. Vista de calizas medianamente a muy fracturadas, corte de talud en trocha carrozable. Coordenadas UTM N 8967728, 276785 E. cota de 2782 m s.n.m.

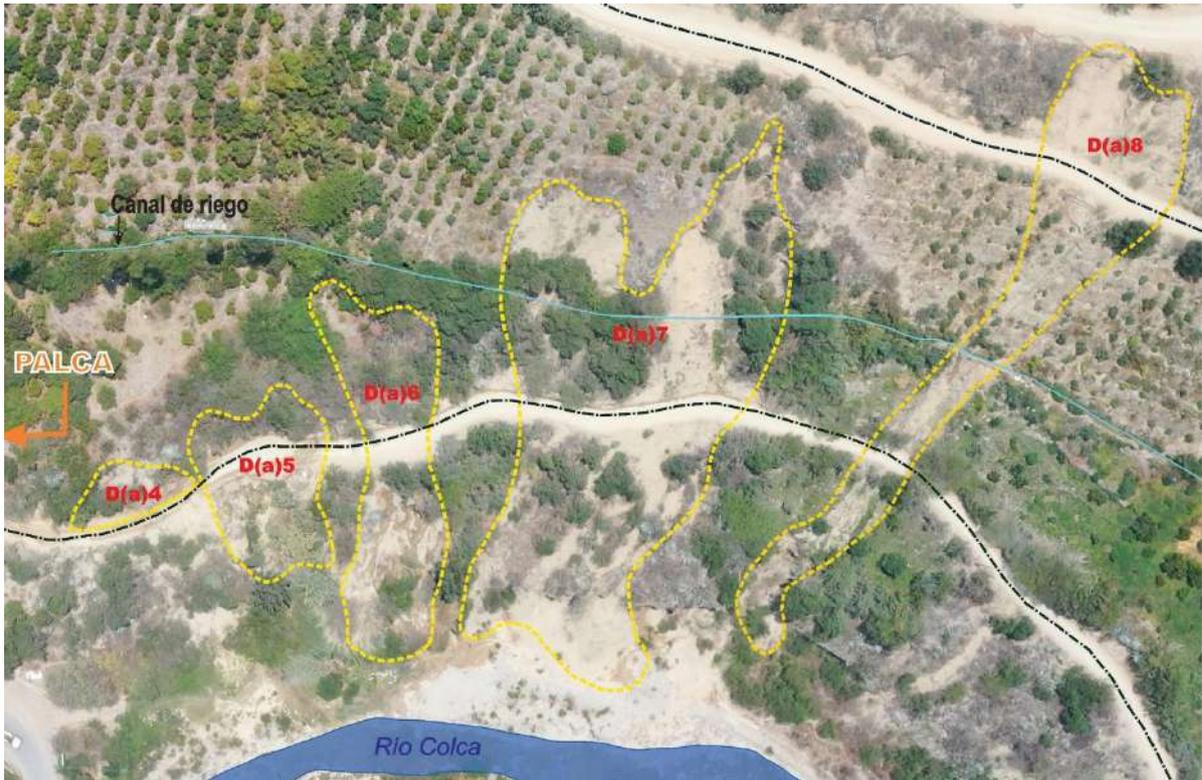
En la figura 12 se muestra el comportamiento geodinámico de la ladera, ubicado en la margen derecha del río Colca, todos los deslizamientos identificados son de tipo rotacional (figura 13) como se muestra en el gráfico.

Figura 12. Deslizamientos reactivados en los dos últimos años, los cuales generaron afectación en la vía de comunicación. Se aprecia vegetación característica de la zona.

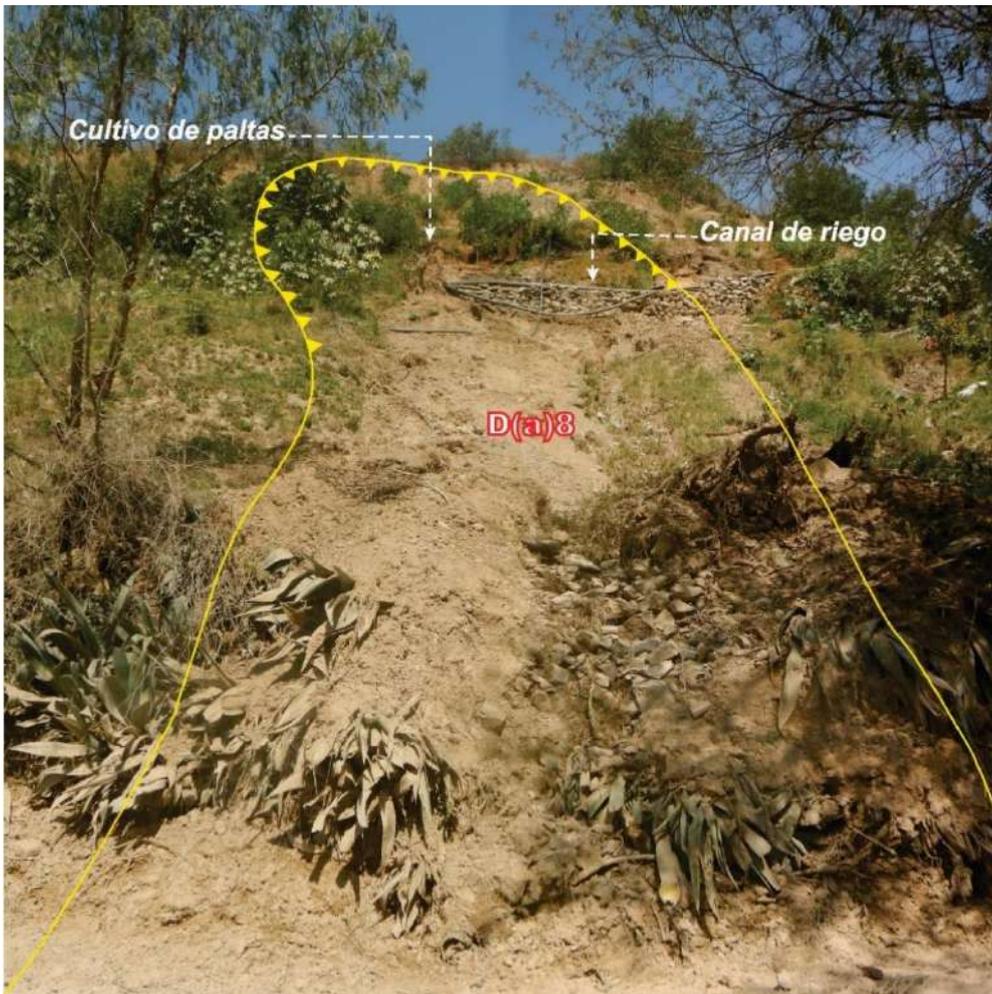
Según información de la población el evento se generó por la sobrecarga proveniente del canal de riego que no presenta revestimiento, por lo cual el agua se infiltra fácilmente. Otra de las causas es el riego por inundación desmedido que realizan para los cultivos paltas.

Figura 13. Vista del deslizamiento D(a)8, que va en dirección noreste, hacia el río Colca, en la imagen se observa como el material deslizado cubre parte de la vegetación.

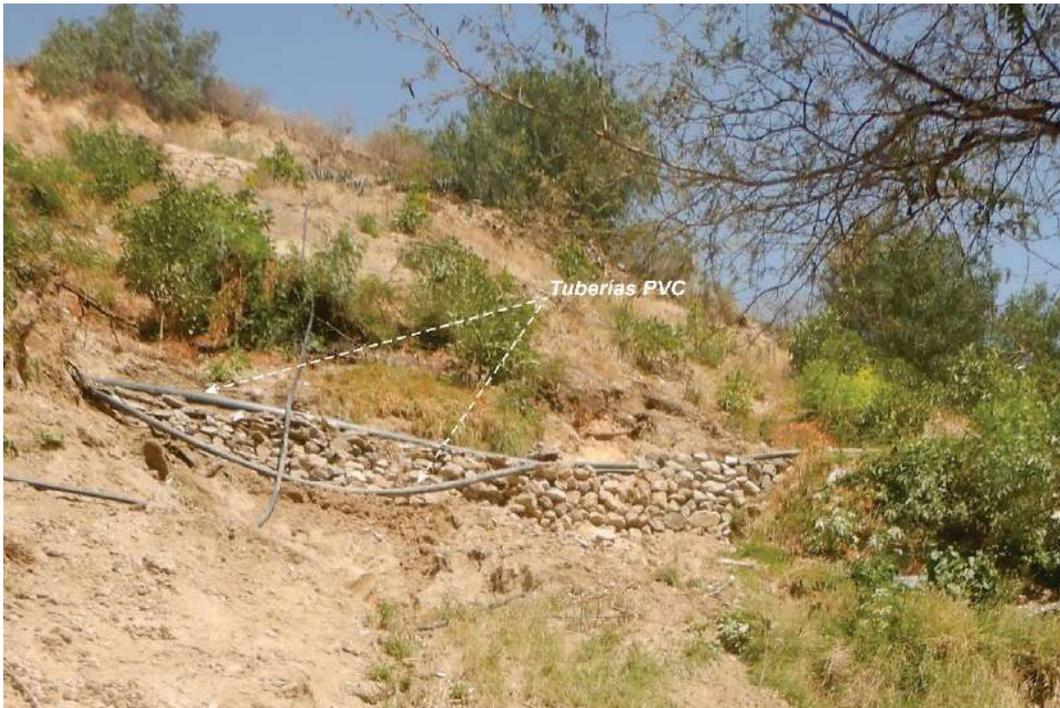
Así mismo se observó tuberías de PVC que cruza por el cuerpo del deslizamiento (figura 14)

Figura 14. Se observa tuberías que son utilizadas para el riego, posterior a la afectación de un tramo del canal de riego sin revestimiento.

- 2) El canal de riego que pasa por el cuerpo de los deslizamientos reactivados, debe de ser con mangueras o usar tuberías de PVC, realizar mantenimientos para evitar fugas.

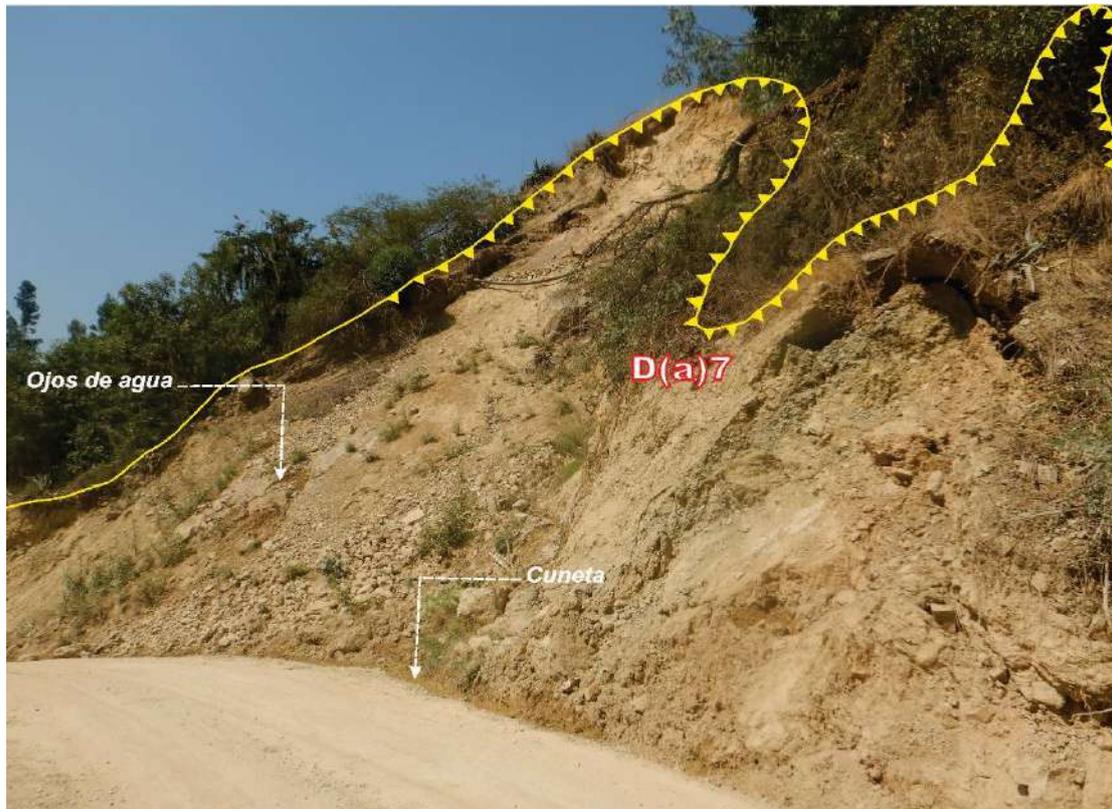
Figura 15. Vista del deslizamiento, se evidenciaron ojos de agua en el cuerpo del deslizamiento.

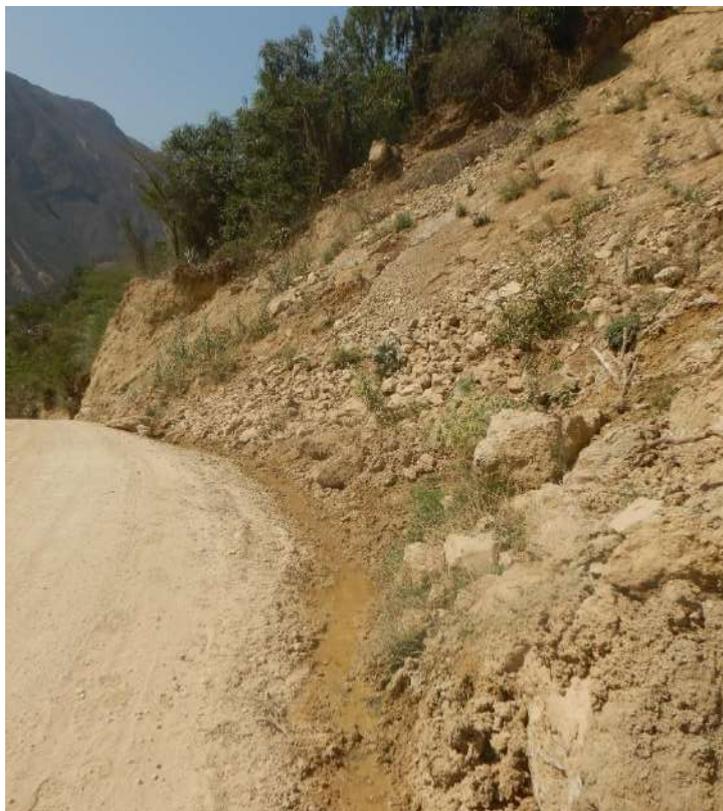
La cuneta ubicada a un costado de la vía, se encuentra obstruida por el material deslizado (fotografía 3).

Fotografía 3. Se observa cuneta sin revestimiento ubicada en el cuerpo del deslizamiento, cabe mencionar que esta es obstruida constantemente con el material desplazado.

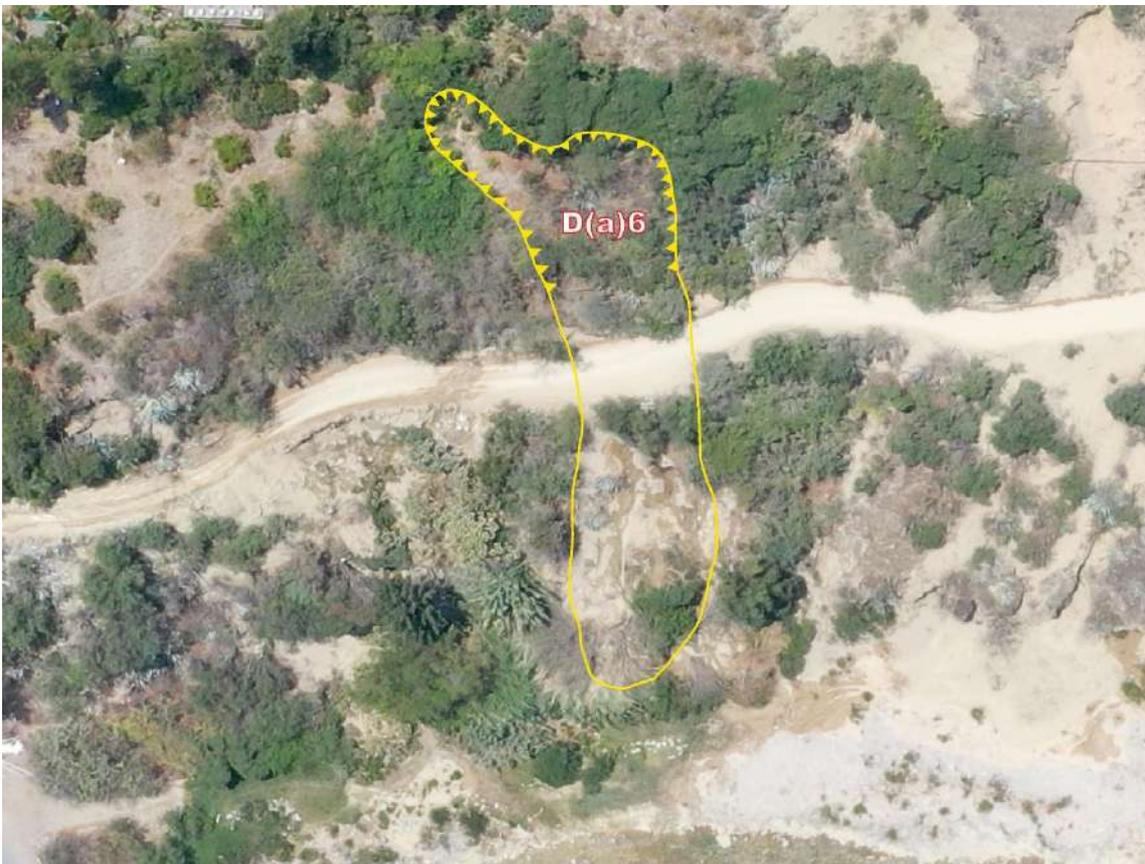
El evento afectó la vía de acceso y cuneta en un tramo de 7 m, además, se evidencio que la parte de la escarpa está cubierta con vegetación y en la parte del cuerpo del deslizamiento hay presencia de ojos agua subterránea, el cual discurre hacia la vía. (figura 16)

Figura 16. Vista del deslizamiento rotacional; actualmente se evidencia presencia de agua emanada desde el cuerpo del deslizamiento.

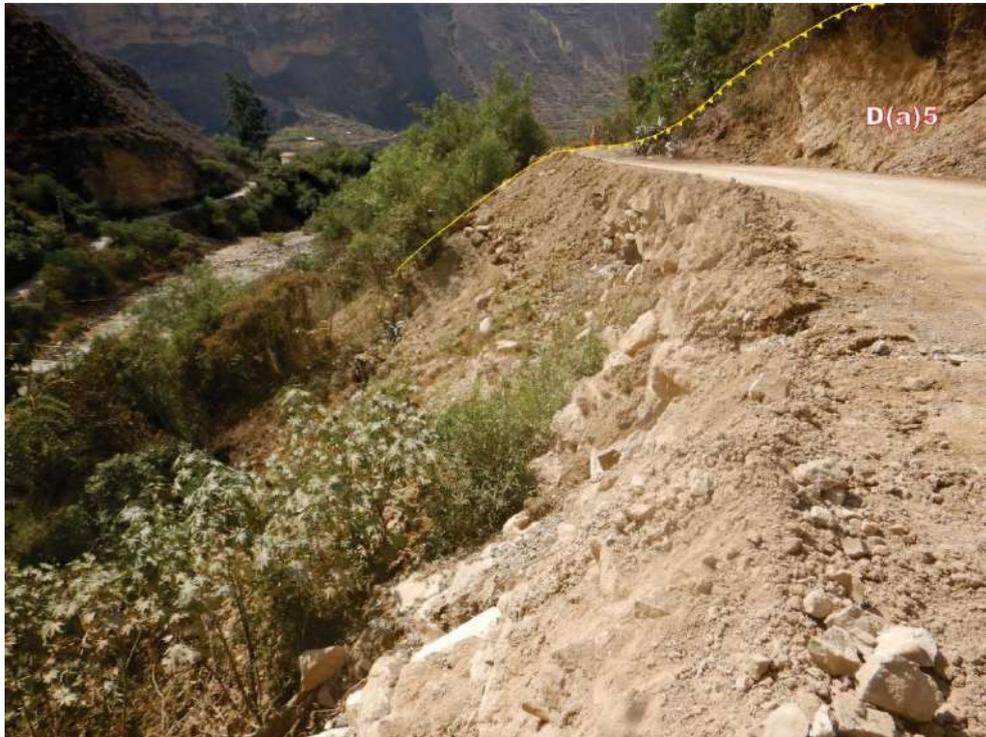
Cabe mencionar que, según información de la población, este evento se inició con pequeños desplazamientos de suelo, que se generaban periódicamente en temporadas de lluvia, afectando parte de la vía de acceso al poblado Palca – Pontó.

Figura 17. Vista del escarpe del deslizamiento rotacional, que afectó la vía de acceso a Pontó y otros sectores.

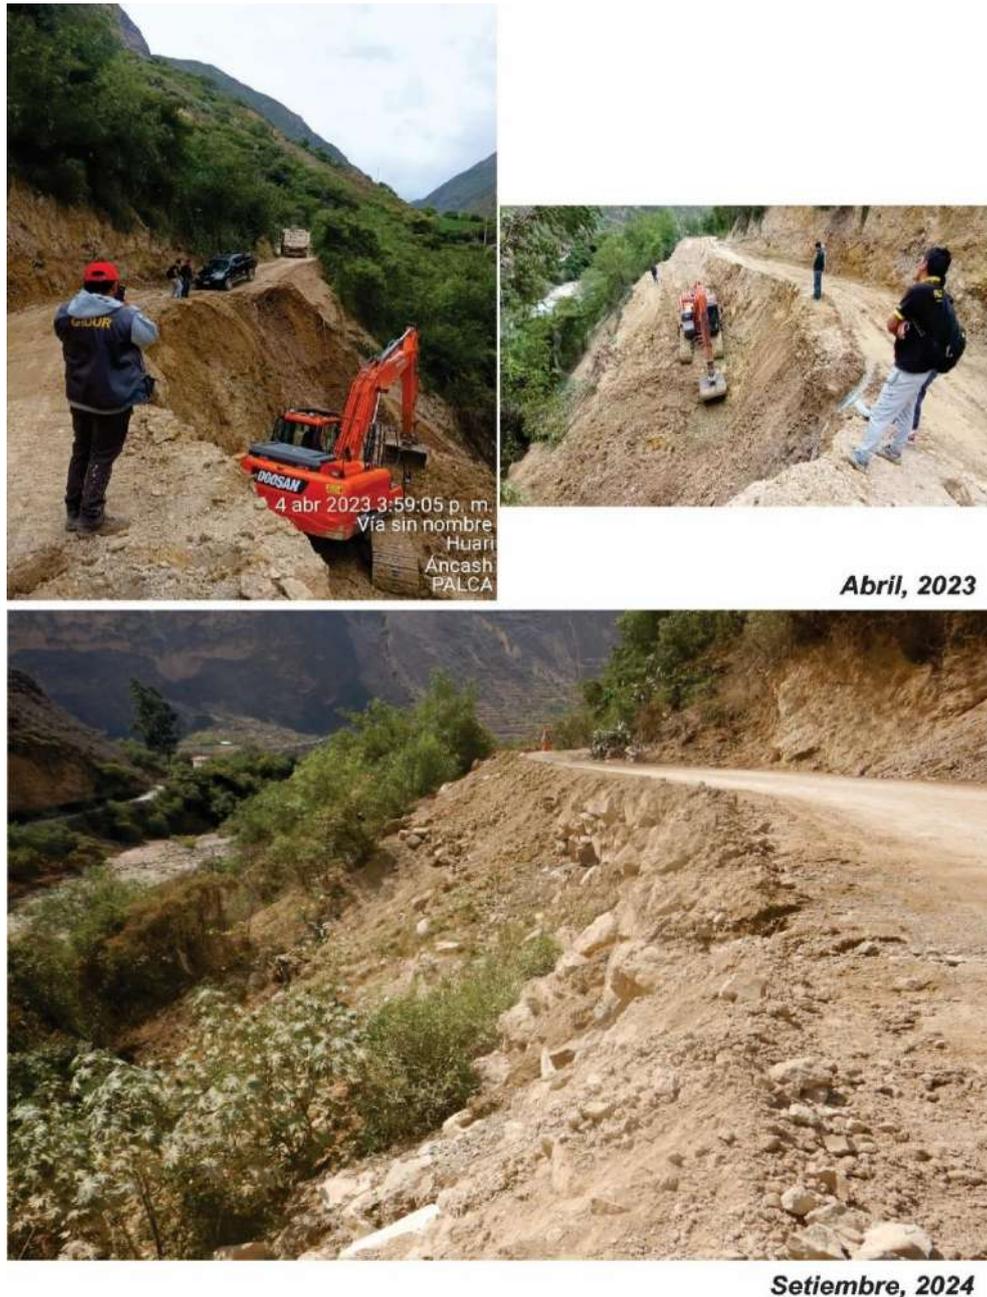
Figura 18. Se observa en las fotografías de la parte de arriba de post evento (abril 2023), las cuales fueron proporcionadas por el personal de la Oficina de Gestión de Riesgo de Desastre. Donde se evidencia que el deslizamiento se llevó 1.3 m de la plataforma, y en la fotografía de la parte baja, se evidencia enrocado de la plataforma.

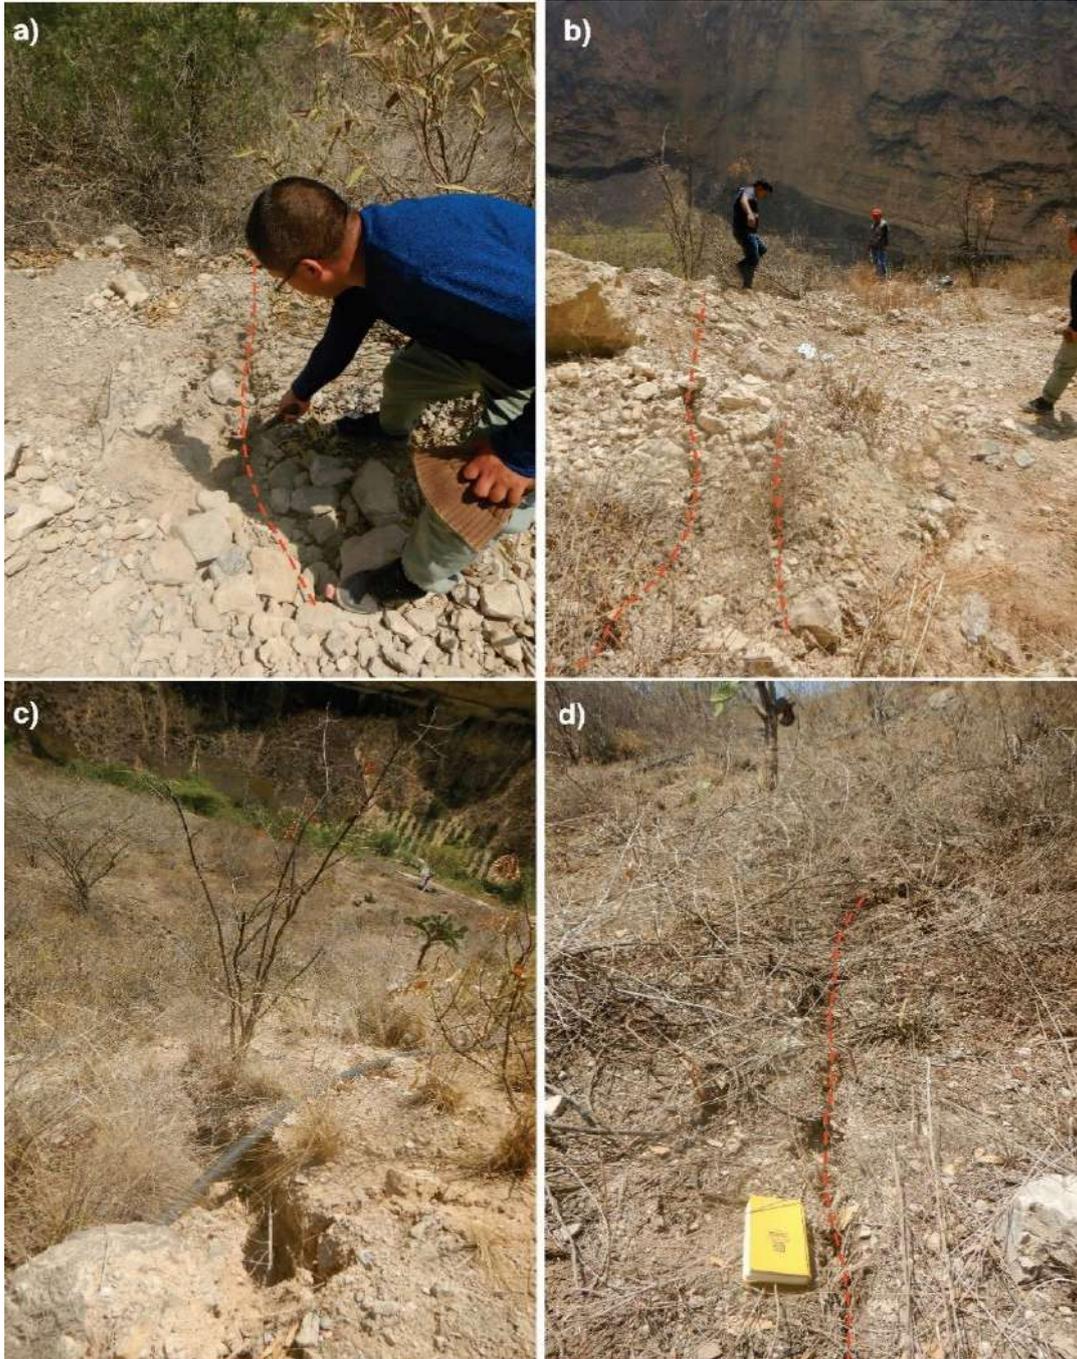
- **Primer sector:** Entre las coordenadas N 8967600, E 276274, estas grietas tienen longitudes entre 1 a 3 m, con aberturas de 0.5 a 5 cm y profundidades visibles de 0.5 a 3 cm, se ubican próximas a la vía y otras con dirección suroeste, (figura 19) también se identificó un reservorio de concreto que actualmente se encuentra fuera de servicio.

Figura 19. Grietas con longitudes que van de 1 a 3 m en dirección suroeste.

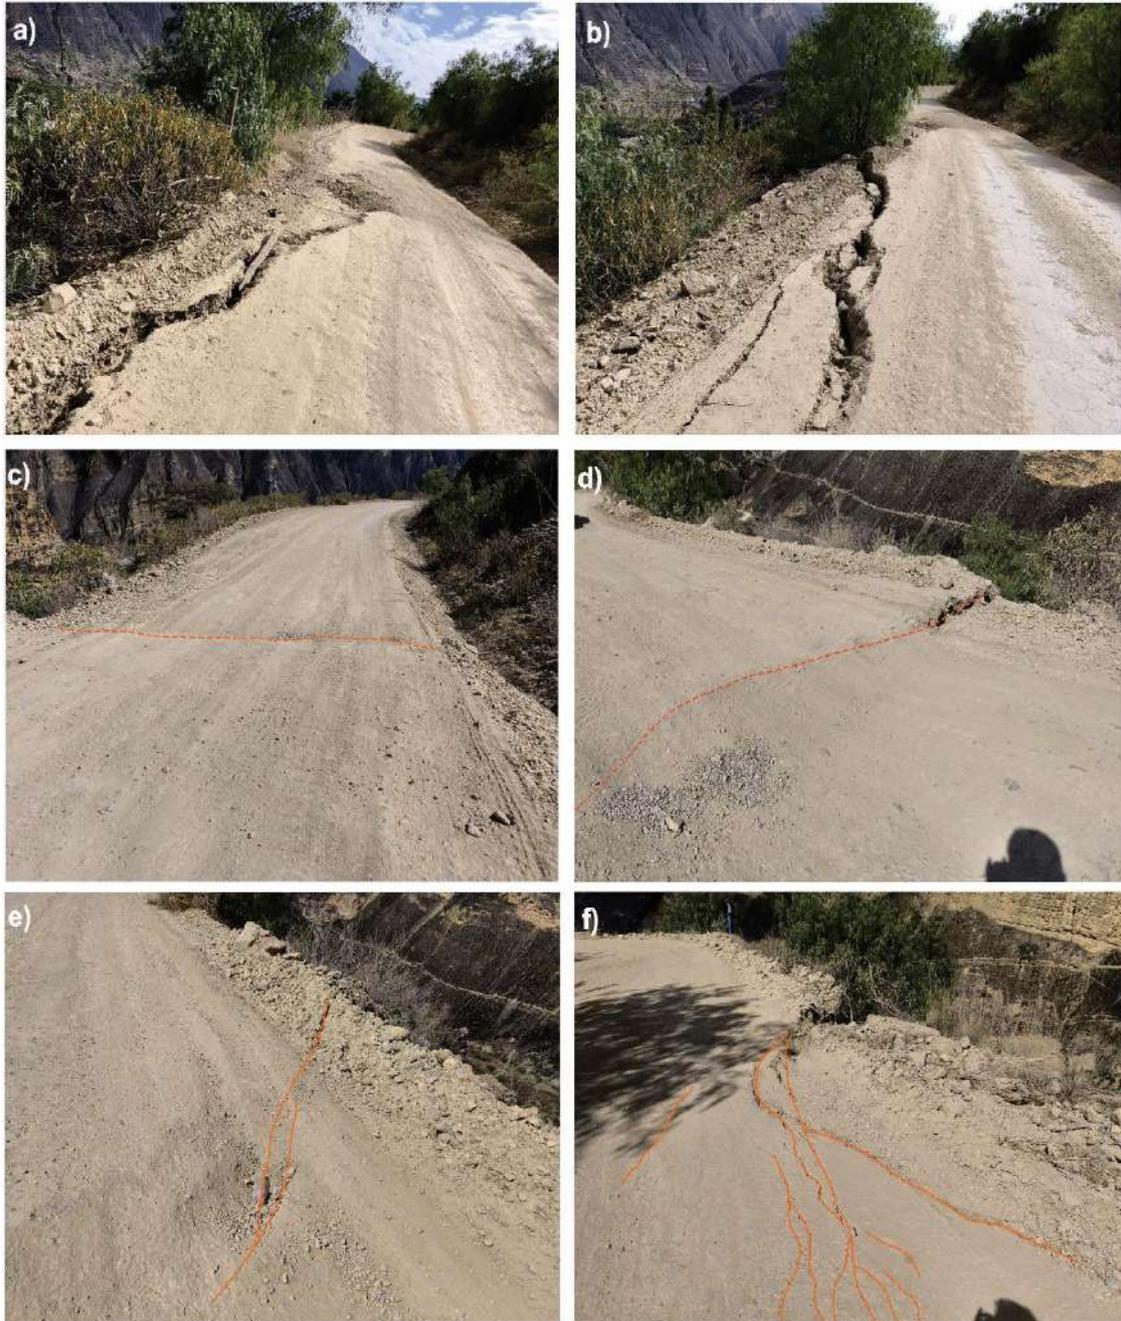
- **Segundo sector:** Se ubica entre las coordenadas UTM N 8967660 E 276261, este sector es el más preocupante, porque se identificaron grietas con longitudes de

hasta 30 m, con aberturas de hasta 20 cm, y profundidades visibles de hasta 0.35 m los cuales se visualizaron al costado y medio de la vía (figura 20 y 21). Algunas grietas han sido selladas, sin embargo, reaparecieron debido a las lluvias estacionales y la sobrecarga por el tránsito vehicular.

Figura 20. Grietas transversales recientes que están afectando la vía de acceso Palca – Pontó (fotografías a, b y f), y que cruzan por la vía (fotografía c, d y e); actualmente se evidencia que las grietas que fueron selladas, los pobladores del sector indican que estas se identificaron hace dos años, y se presentan en la temporada de lluvia.

- 5) Prohibir el corte de talud en el cuerpo de los deslizamientos, para el caso de la vía de acceso al distrito de Pontó.
- 6) Restringir el acceso de personas, vehículos y animales a la zona con presencia de grietas en la vía Palca - Pontó, señalar con letreros de prevención.

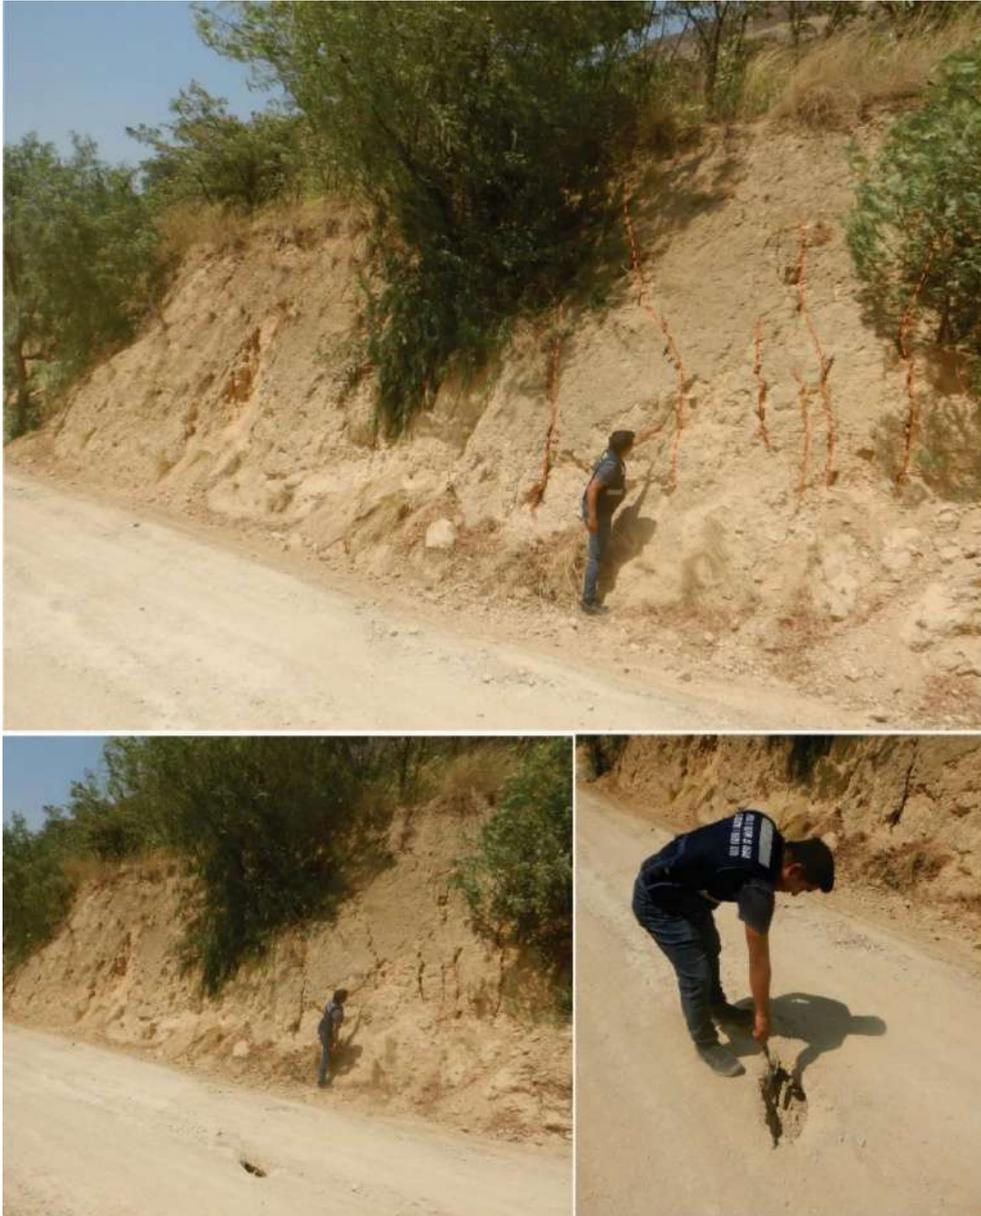
Figura 21. En este sector esta grieta llego a afectar un tramo de 1 m, entre las coordenadas UTM N8967613, E 276289. Se ubica en medio de la vía, fue sellada el 18 de setiembre del 2024, pero actualmente se está volviendo a activar.

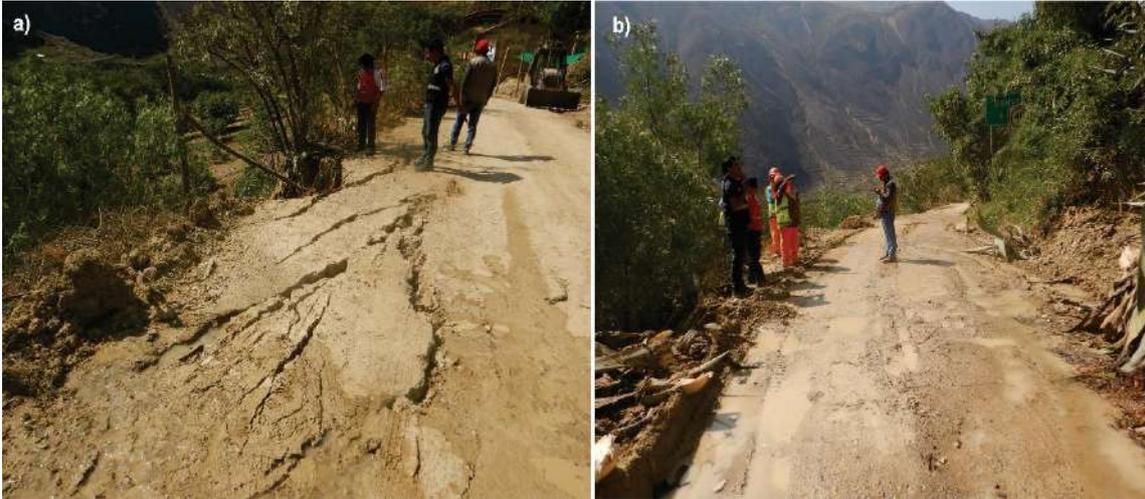
Tercer sector: Esta se ubica entre las coordenadas UTM N 8967757, E 276201, específicamente a 140 m del puente Palca, actualmente se evidenciaron grietas con longitud de hasta 3.4 m, aberturas de hasta 0.8 cm y profundidades visibles de 0.5 cm (figura 22).

Además, en los trabajos de campo se observó, que el suelo se encuentra saturado por el escurrimiento de agua, producto de los ojos de agua y del canal de riego que se encuentra en malas condiciones, en las grietas longitudinales se están acumulando agua. Es importante mencionar que el suelo se encuentra suelto y se está desplazando en dirección NW. También se evidenció la presencia de varios deslizamientos.

Figura 22. Mantenimiento de la este tramo d ela carretera,a consecuencia de las grietas y la reactivación de los deslizamientos de este sector.

Actualmente se está realizando el trabajo de sellando y limpieza de la cuneta, en este punto, por parte del personal de la municipalidad.

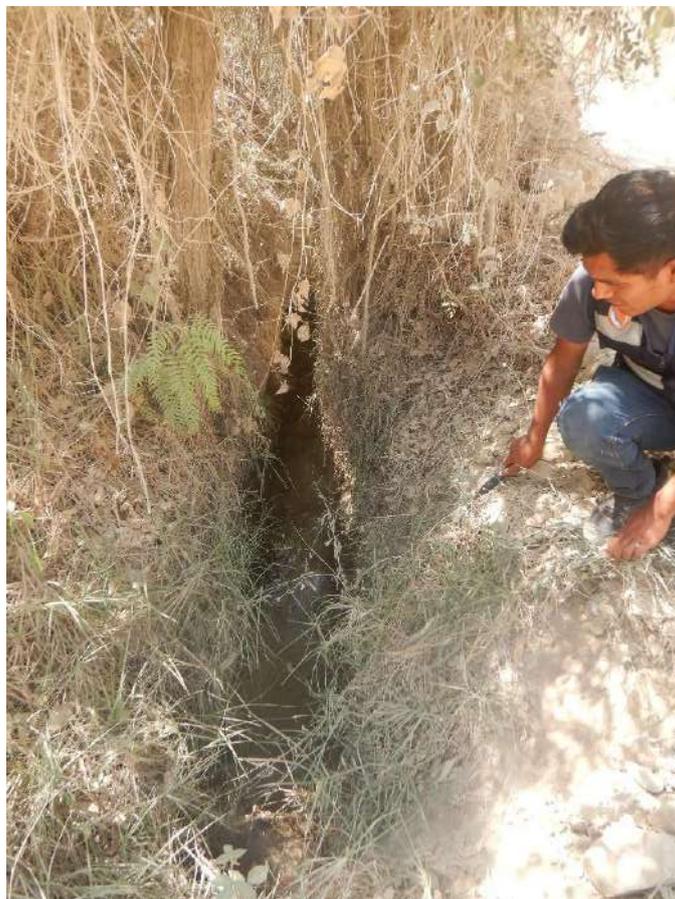
Se evidenció la existencia de un canal de riego sin revestimiento, tiene un ancho de 45 cm, profundidad de 60 cm aproximadamente, al cual los pobladores del sector atribuyen la reactivación de estos deslizamientos, (fotografía 4). Este canal es usado para el riego de cultivos como: palta, alfalfa y otros, los mismos que requieren constante riego.

Según indican los pobladores el agua del canal muchas veces discurre aguas abajo, en diferentes direcciones, saturando al terreno.

Fotografía 4. Canal de riego sin revestimiento, utilizado para el riego de cultivos, ubicados en el cuerpo del deslizamiento.

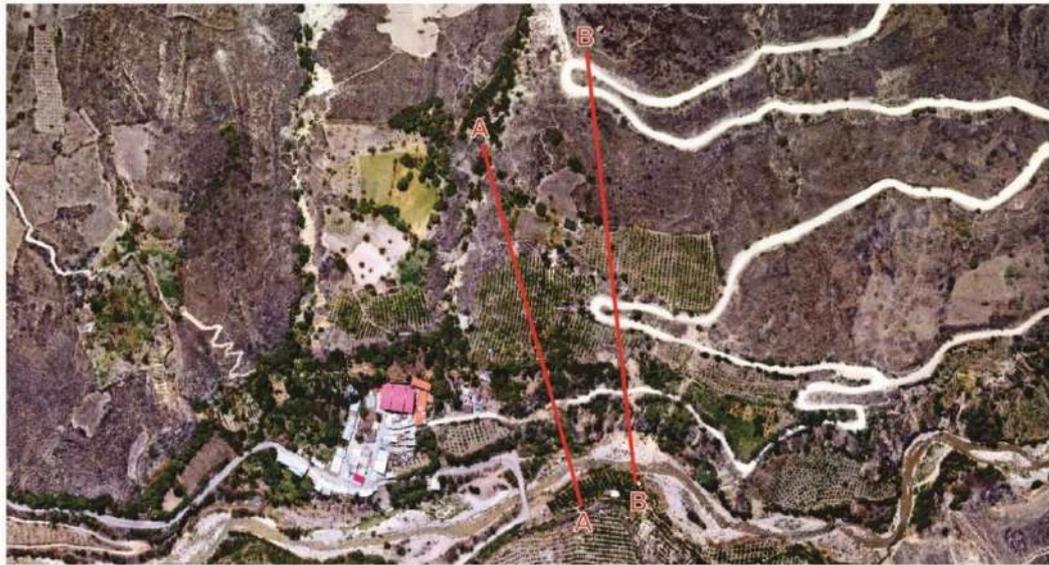
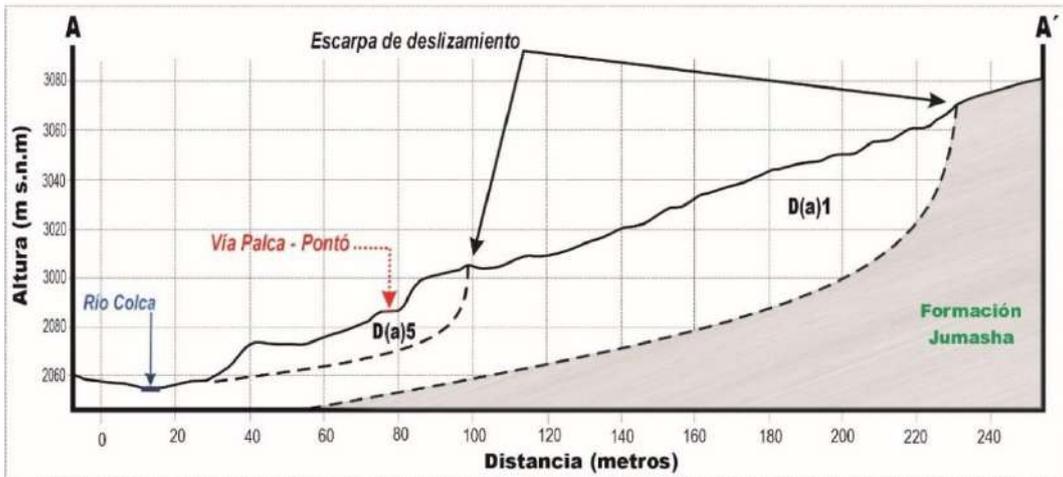
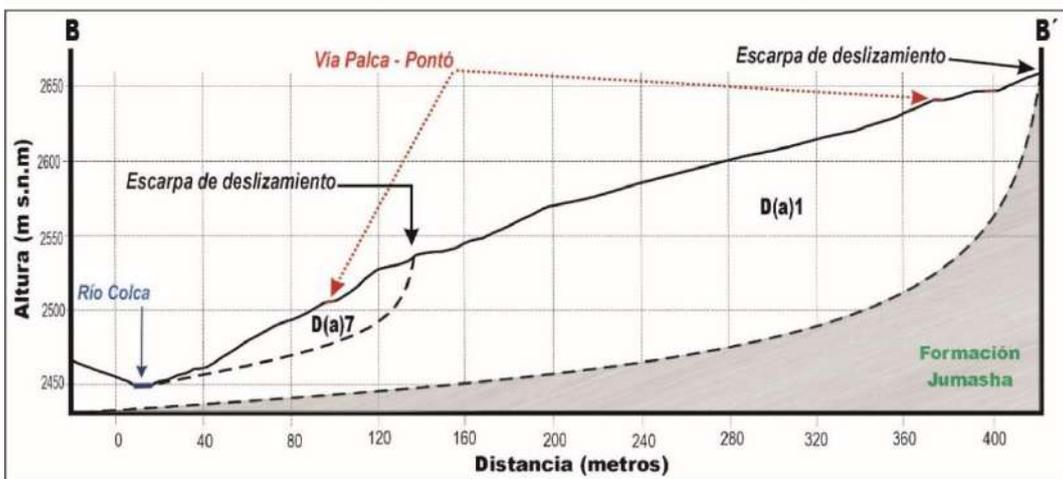
Actualmente el sector presenta enrocado, como medida preventiva del evento ocurrido el año pasado; presenta grietas en la vía, lo que indicaría que continúa el movimiento.

Perfil B-B´ con dirección NE-SW, muestran gráficamente el cuerpo del deslizamiento rotacional **D(a) 7**, donde se inicia.

Figura 27. Corte A-A', sobre el modelo digital de terreno (MDT), el cual corta el deslizamiento D(a)5, se muestra la zona de inicio, el recorrido de la masa, así como el corte B-B' con dirección NE – SW, reactivados los dos últimos años.
