TF093027 - WSP - CIDA PERÚ
"DISASTER RISK MANAGEMENT IN WATER AND
SANITATION SERVICE IN THE SOUTH OF PERÚ" PROJECT
WORLD BANK

CONSULTORÍA:
"ASISTENCIA TÉCNICA A DOS EMPRESAS PRESTADORAS DE
SERVICIOS DE SANEAMIENTO DEL ÁREA AFECTADA POR EL
SISMO DEL 2007, PARA LA ELABORACIÓN DE PLANES
INTEGRALES DE GESTIÓN DE RIESGO DE DESASTRES
(PIGRD), EN ICA Y CAÑETE"

Estimación del Riesgo de Desastres - EMAPICA S.A.

Realizado por:
Centro de Estudios y Prevención de Desastres - PREDES
 Octubre de 2010

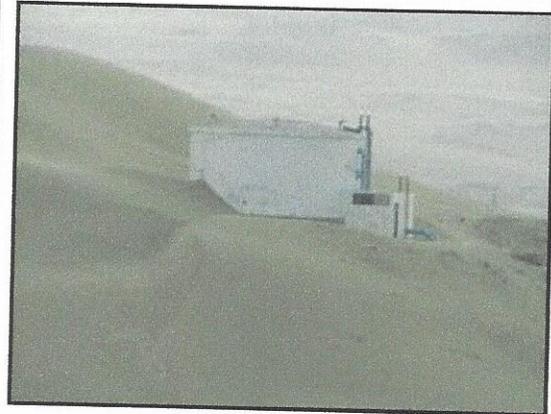
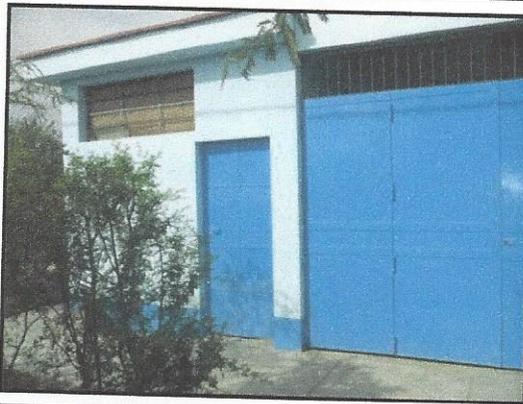
- Es una estructura apoyada en un cerro de arena, sobre una platea de cimentación. Tiene una capacidad de 400 m3. No fue dañada durante el sismo del 2007, por lo que no presenta fallas, sin embargo, está fuera de uso desde el 2003, por colapso de las tuberías de impulsión, como nos informa el operario. El PMO de EMAPICA señala más bien que la causa es la fuente de abastecimiento. La vulnerabilidad de esta estructura es media, debido a la inconsistencia del suelo arenoso. Mientras no contenga agua, el riesgo es menor.

Antes de entrar en operación debe realizarse un examen de su estado actual, como parte de su rehabilitación.

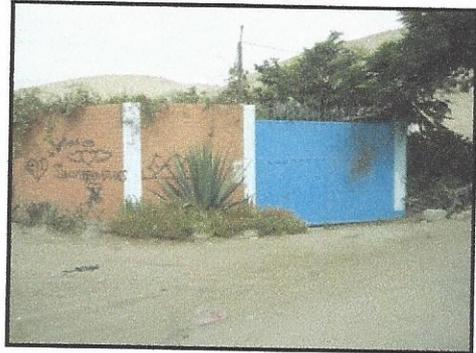
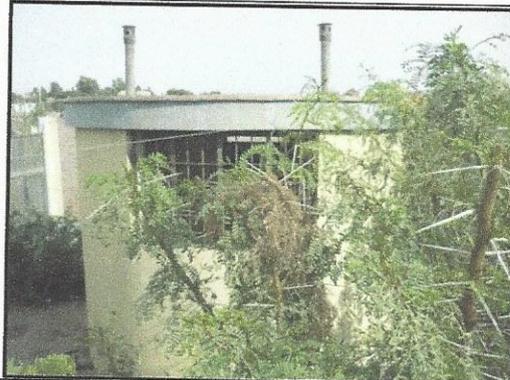
Pozo Angostura Limón.- Es una estructura de albañilería confinada con elementos de concreto, protegida con puerta metálica. Su techo es aligerado.

Su estado es bueno, no presentando ninguna fisura en los muros. Subsiste el problema de diseño denominado "columna corta". Si los muros entre columnas no han sido separados mediante una junta, la parte superior de dichas columnas se torna frágil al sismo. Como atenuante, la edificación es de 1 sola planta.

Una medida práctica sería profundizar esta calle que separa el cerro de arena y la cámara de bombeo, tomando la precaución de proteger el pie del talud, dado que el suelo arenoso es de origen eólico.

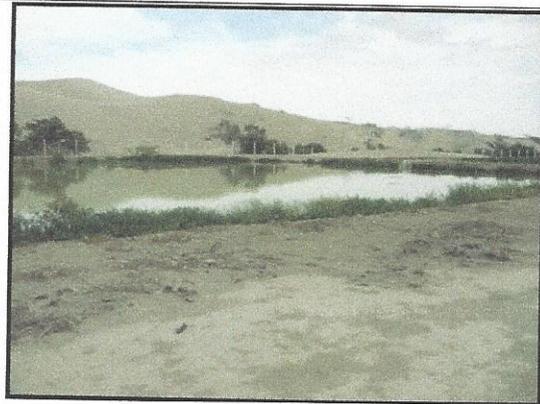
Lagunas Angostura Limón.- Consiste en 2 lagunas de oxidación que trabajan en serie. El mantenimiento de estas lagunas es deficiente, y además el cerco perimétrico (cerco de malla metálica y postes de concreto) se encuentra destruido en un 50% del contorno, por lo que es de libre acceso.

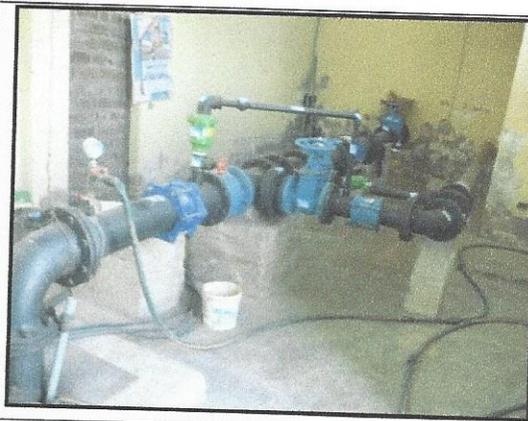
Pozo Parque Industrial.- La estructura está en buenas condiciones, sin embargo se observa humedecimiento en la base de muros, por afloramiento de salitre.

La vereda del frontis se encuentra hundida, lo que manifiesta suelo blando, por humedecimiento, debido a que la tubería de drenaje que sale del interior de la edificación está mal ubicada. Esto a la larga puede favorecer posteriores asentamientos en la cimentación de este componente.

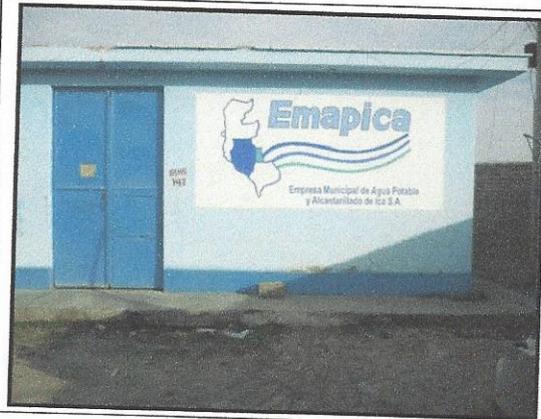
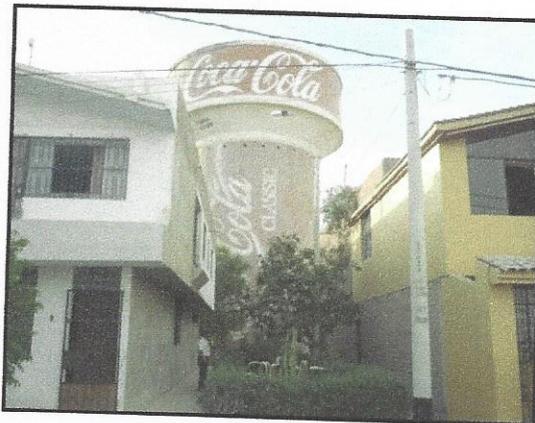
Reservorio Angostura Alta.- Es una estructura elevada tipo fuste, de concreto armado, con capacidad de 600 m³.

Presenta pequeñas fisuras horizontales en el contorno del fuste de concreto, que no son significativas. Su vulnerabilidad por sismo es de nivel medio.

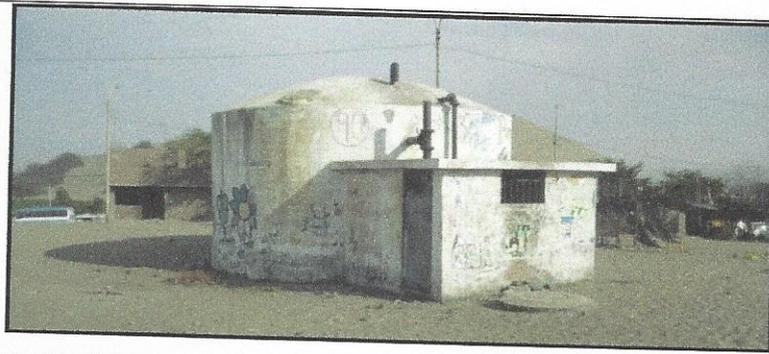
R. Señor de Luren.- Es una estructura apoyada de concreto armado, muy deteriorada externamente, debido a la acción antrópica ante la ausencia de cerco perimétrico. Su capacidad es de 160 m³.

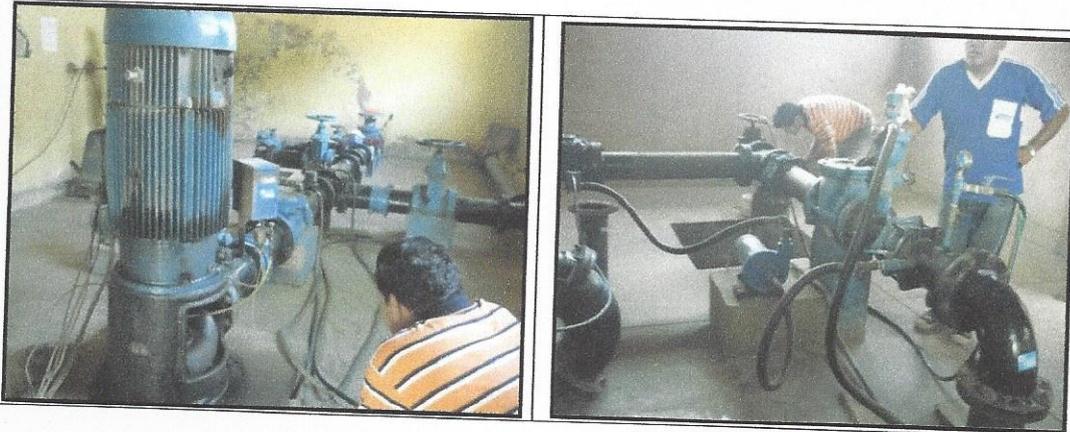
Pozo Arenales.- La estructura es de albañilería confinada con elementos de concreto y su estado es bueno. El techo es ligero (canalones) pero por un mal diseño, ya ha filtrado agua de lluvia por las paredes.

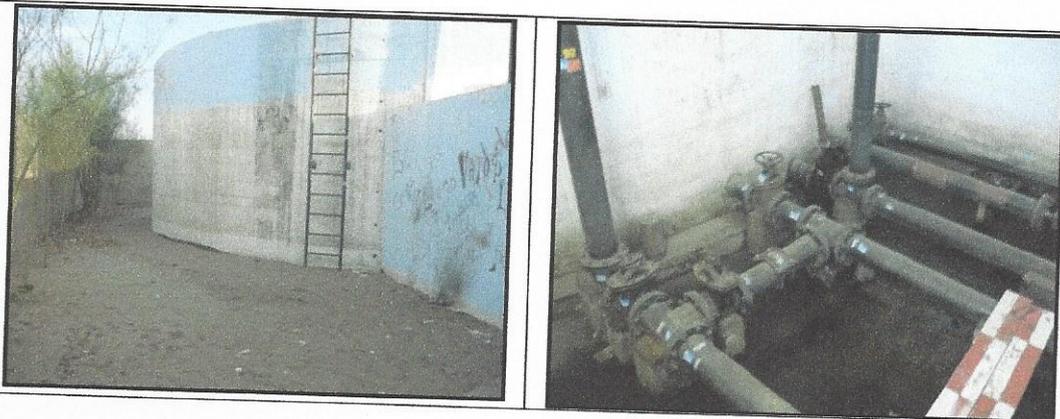
Pozo Santa María.- Es un ambiente de concreto aporticado y tabiques de ladrillo, rodeado de un cerco de ladrillos confinado. La primera estructura se encuentra en buenas condiciones estructurales. Su vulnerabilidad a sismo es baja. En cambio el cerco se encuentra muy dañado a partir del sismo del 2007, por no contar con columna en la esquina, quedando en peligro de caer. Es vulnerable a sismo en nivel alto. Se encuentra a 700 m del río Ica y a 2 m por encima de su nivel de desborde, por lo que la vulnerabilidad a inundación es baja.

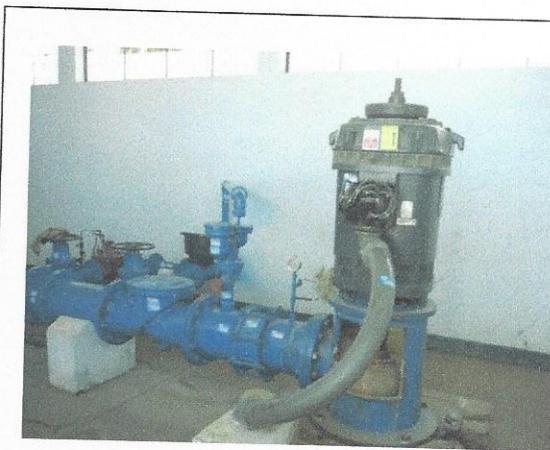
Pozo 3A.- Su estructura es de concreto aporticado, con techo aligerado. Se trata de un sistema robusto, que no presenta fallas, aunque el diseño de ventanas altas no ha considerado el efecto de "columna corta" que podría favorecer al agrietamiento de las columnas, por estar parcialmente confinadas por los alféizares. Luego de la inundación que sufrió toda el área, que alcanzó 1.20m de altura, se ha construido un murete de protección de 1.50 m alrededor del pozo, pero sin elementos de concreto horizontales o verticales de arriostre. Ello puede explicar la presencia de algunas fisuras menores que deben evaluarse. Cuenta además con un grupo electrógeno. Su vulnerabilidad por sismo es baja.

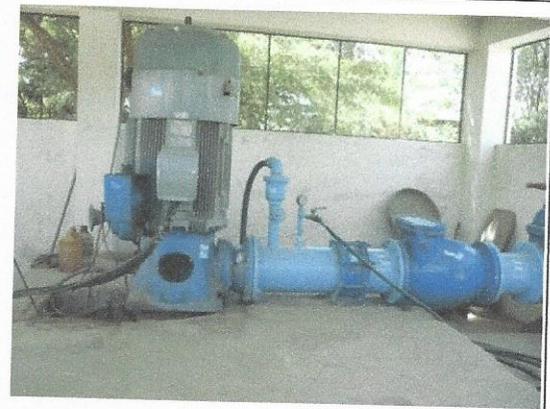
Pozo 1B.- El diseño de la estructura es idéntico al Pozo 3a. El ambiente único consiste en un sistema estructural aporticado de concreto, con tabiques (alféizares) de ladrillo. Al diseñar ventanas altas, se presenta el efecto denominado "columna corta" que podría favorecer el agrietamiento de las columnas, por estar parcialmente confinadas por los alféizares (no se aprecia junta de dilatación). No tiene motor de reemplazo en caso falle el que está operando. Se le ha construido un murete de protección contra inundación de 1.20 m, aunque es de ladrillo, en lugar de ser de concreto.

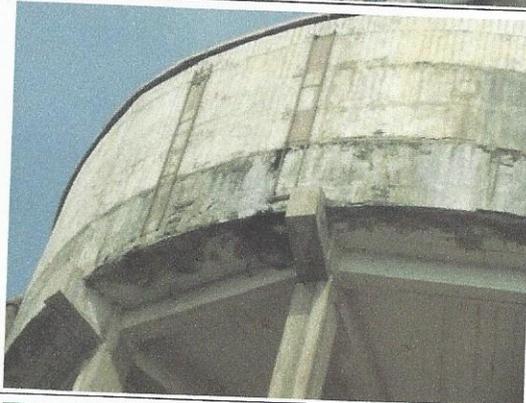
R. Sede Central.- Elevado y hecho de concreto armado, de forma circular. El estado de la estructura se considera malo aunque no colapsado, debido a diversas fisuras en los elementos de apoyo (vigas y columnas), fuerte corrosión en los elementos metálicos y la escalera de acceso, así como deterioro de las paredes. Existe pérdida de agua, aunque mínima, que gotea en la parte central. Ya ha sido reparado en otras ocasiones por filtraciones. En el sismo del 2007 sufrió el impacto y hubo desprendimiento de concreto. Su vulnerabilidad ante sismo es alta.

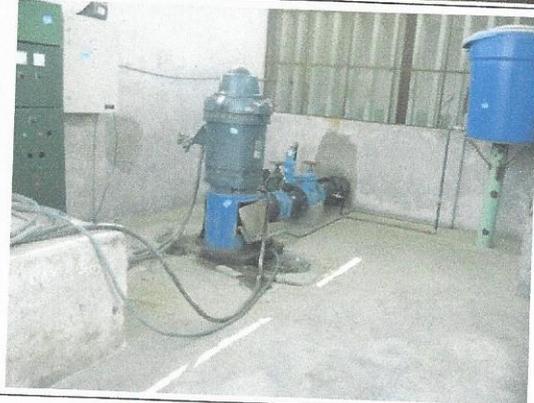
Pozo José de La Torre 1.- Es un ambiente de reciente construcción, de albañilería confinada con elementos de concreto, en buenas condiciones.

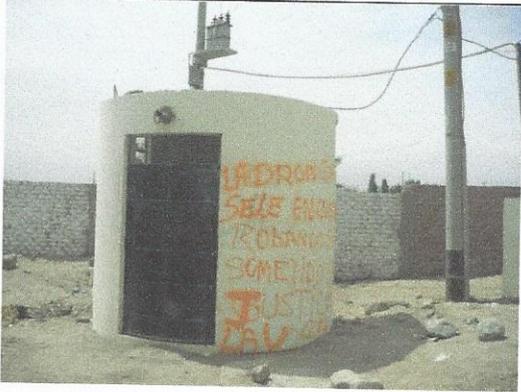
<p>CBD Camino a La Victoria.- Consiste en una estructura circular pequeña, de albañilería confinada con elementos de concreto, con puerta metálica, sin cerco perimétrico. Se ubica en una esquina entre dos calles de una zona urbanizada. Es vulnerable a robo.</p> <p>El estado de la estructura es bueno, por lo que su vulnerabilidad a sismo es baja. Igualmente, la vulnerabilidad por inundación es baja.</p>

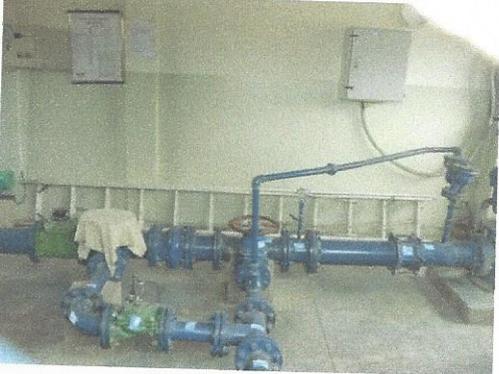
<p>Pozo San Carlos.- Consiste en un ambiente de albañilería confinada con elementos de concreto. No presenta agrietamientos en sus muros. El techo es ligero, siendo la cobertura de planchas Eternit, que se encuentra en mal estado. Se ubica en un parque a poca distancia del pozo antiguo. No tiene cerco perimétrico, por lo que es vulnerable a vandalismo o robo. Su vulnerabilidad por sismo y por inundación es baja. Sin embargo, una lluvia intensa puede afectarle, por el estado actual de la cobertura.</p>

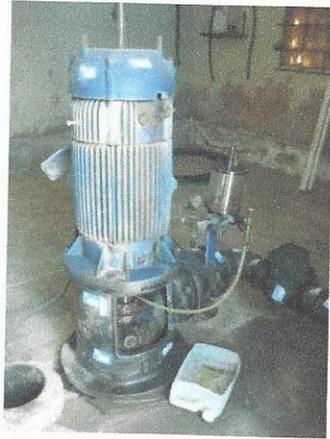
Pozo Cachiche.- Es una estructura de albañilería confinada con elementos de concreto y techo aligerado que se encuentra en condiciones regulares, debido a que el muro se observa fisurado, lo que requiere reparación.

Su vulnerabilidad al sismo es de nivel medio.

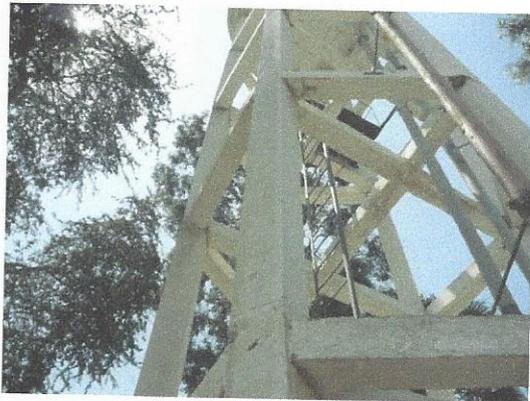
R. Cachiche.- Es una estructura de concreto armado elevada, que se apoya en un sistema de columnas y vigas, con capacidad de 20m3.

Se recomienda su demolición

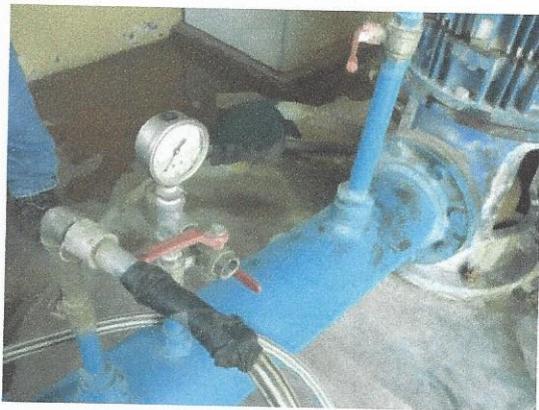
Pozo Las Casuarinas.- La estructura es de albañilería confinada con elementos de concreto, con techo ligero (canalones metálicos). No se le ha dado la inclinación mínima a esta cobertura, por lo que el agua de lluvia afecta a los muros, como ya se aprecia. La base de estos muros también está afectada por el salitre que aflora, lo cual es una característica predominante en la zona. No tiene cerco perimétrico y se ubica dentro de un parque. Fue construido por la empresa inmobiliaria que edificó la urbanización y luego entregado a EMAPICA.

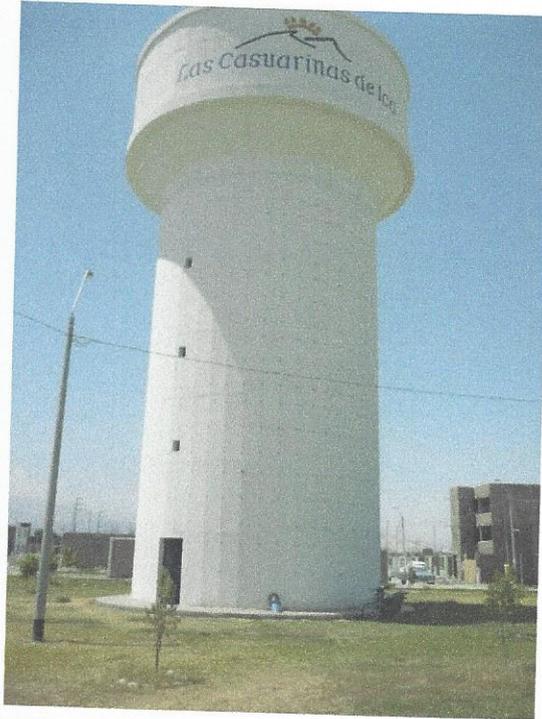
R. Las Casuarinas.- Es un reservorio elevado de concreto armado de forma circular, con capacidad de 500 m3.

Su confección es reciente y se ha hecho, cumpliendo las normas constructivas. Se encuentra, estructuralmente, en buenas condiciones, por lo cual consideramos su vulnerabilidad ante un sismo como baja. En cuanto al peligro de inundación, el reservorio está fuera del área de influencia de un desborde del río Ica.

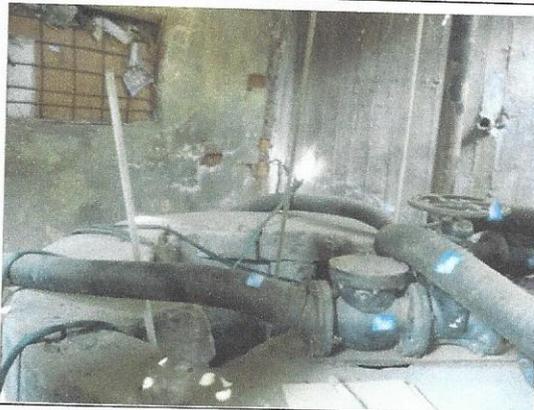
CBD Huacachina.- Es una estructura antigua de adobe, que ha quedado parcialmente bajo un cerro de arena, al pie de la laguna de Huacachina. La presión externa ejercida por el cerro sobre la cámara la está llevando al colapso por aplastamiento. El techo es de paja y sumamente deteriorado, no la protege y en caso de lluvia intensa, afectaría el precario sistema eléctrico que alimenta la bomba, por lo que el peligro adicional a tener en cuenta es el incendio.

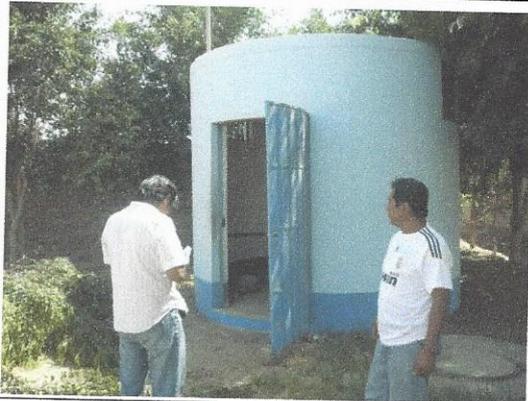
CBD Sol de Huacachina.- Es un ambiente pequeño, cuya estructura es de albañilería confinada con elementos de concreto, en forma circular. Está en buenas condiciones. No tiene cerco perimétrico por lo que está expuesta a robo o vandalismo. El terreno está saneado, como propiedad de EMAPICA. No es afectable por inundación, dada la lejanía del río Ica. El sismo del 2007 no le afectó.

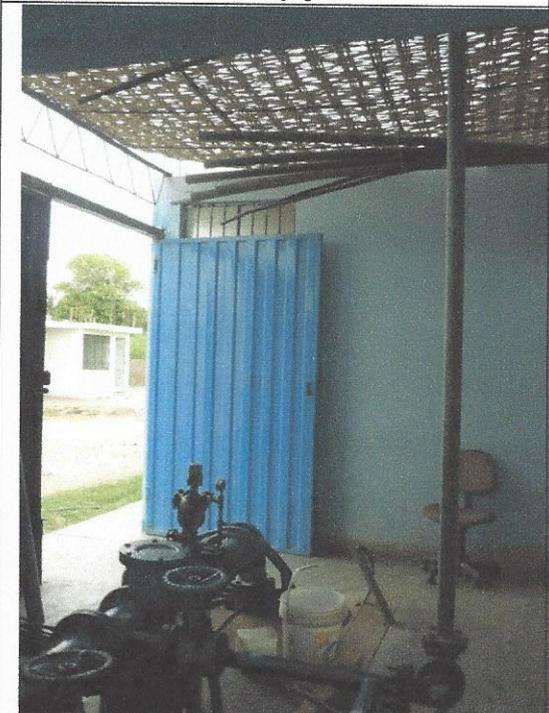
Foto N° 3
Techo precario de esteras –
Estación de bombeo de agua

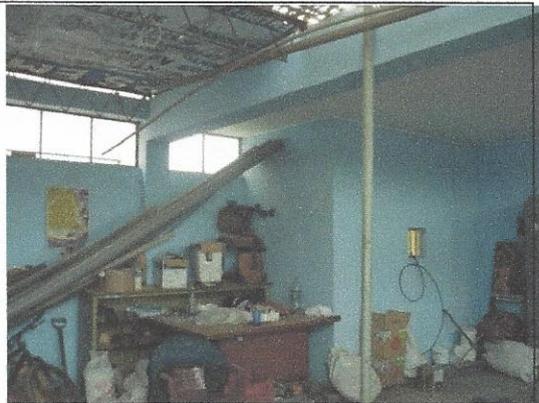
Foto N° 6
Estación de bombeo tiene estructura aporticada en buen estado

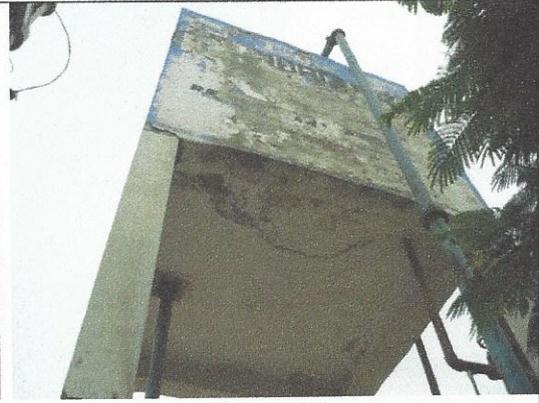
Foto N° 10
Fisuras en las 4 columnas del reservorio colapsado

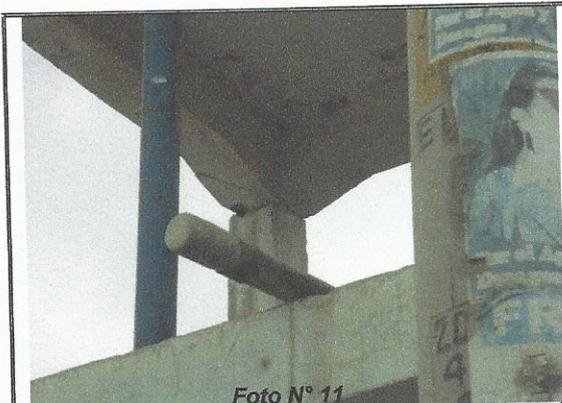
Foto N° 11
El reservorio colapsado representa un peligro para las viviendas contiguas

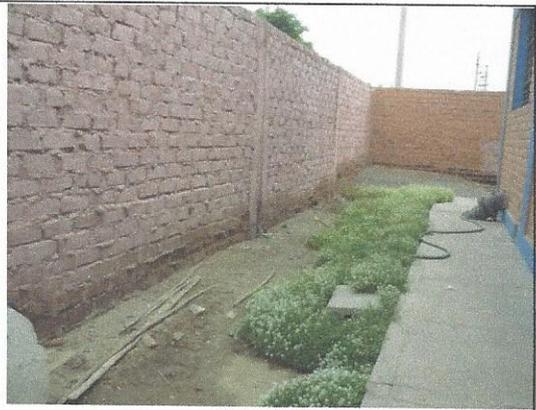
Foto N° 8
Muro de cerco perimétrico muy deteriorado por humedad - Pozo y EB 1 Parcona

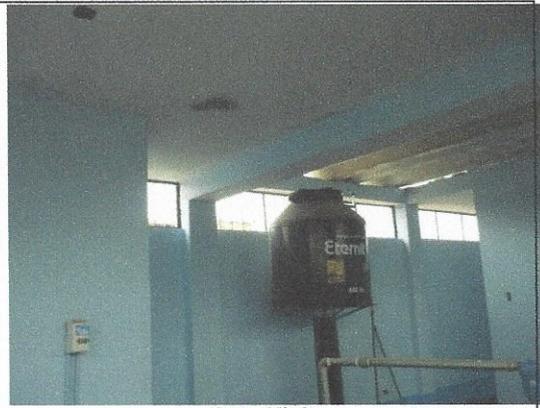
Foto N° 14
Estructura aperticada en buen estado Pozo y EB N°2 - Parcona

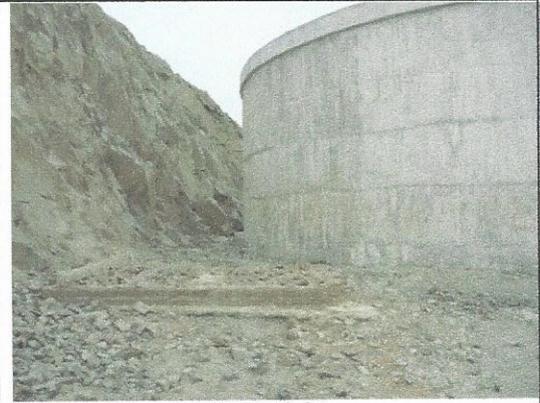
Foto N° 16
Reservorio cimentado sobre roca sana; carece de cerco perimétrico - Parcona

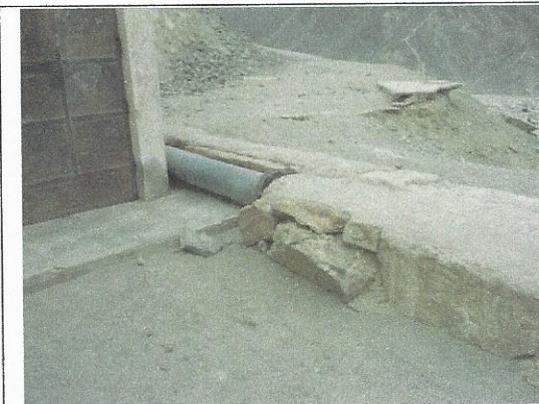
Foto N° 17
Deterioro del concreto – Reservorio Parcona

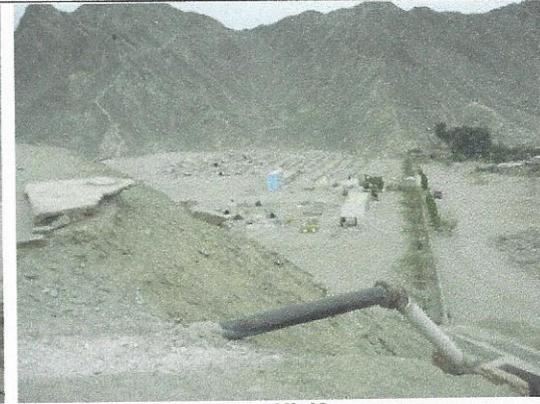
Foto N° 18
Tuberías sin mantenimiento – Reservorio Parcona

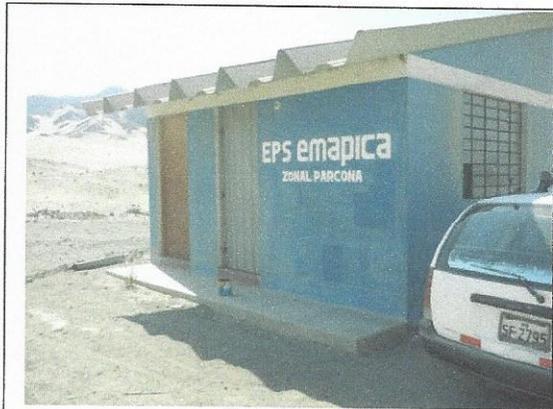
Foto N° 19
Caseta de control abandonada -Planta de Tratamiento de A.S. - Yaurilla- Parcona

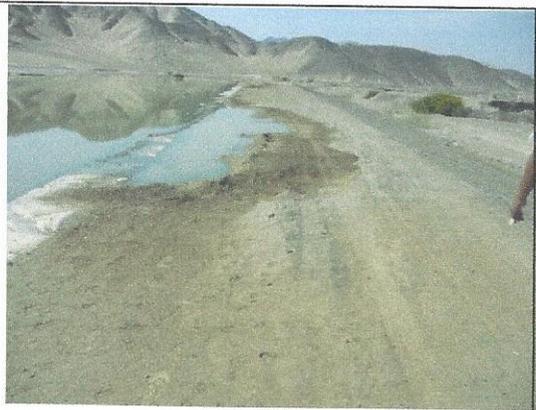
Foto N° 20
Desborde de laguna en Planta de Tratamiento Yaurilla - Parcona

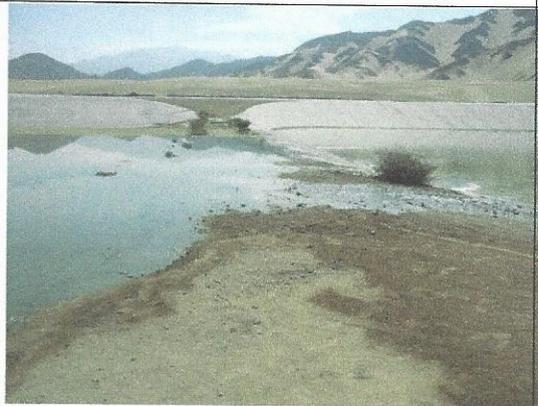
Foto N° 21
Desborde entre dos lagunas -Planta de Tratamiento de A.S. - Yaurilla- Parcona
