**INFORME DE HALLAZGOS
(IDENTIFICACIÓN DE PELIGROS
GEOLÓGICOS)**

CERRO ANGASH, SECTOR PUNGRAY

**CENTRO POBLADO DE CHIPIPATA
DISTRITO DE YANAHUANCA
PROVINCIA DE DANIEL ALCIDES CARRIÓN**

07 de Abril de 2025

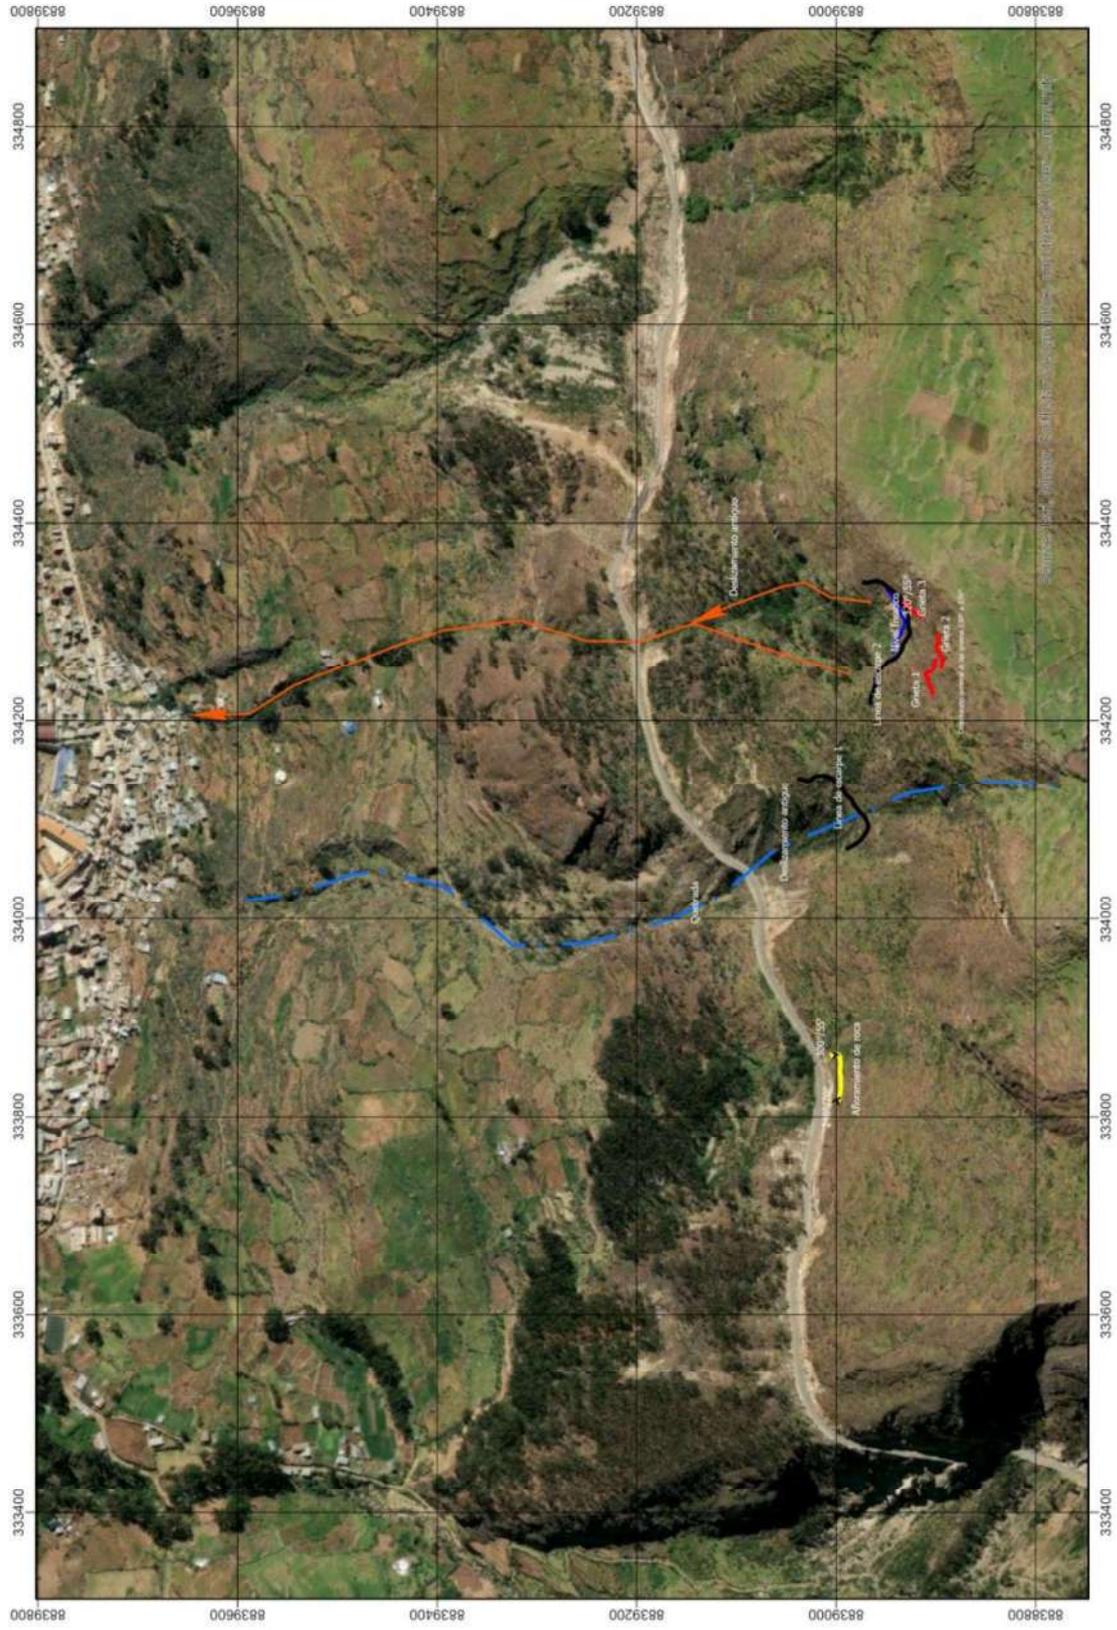
Figura N° 01. Imagen satelital con una vista general en la que se observan el emplazamiento de la localidad de Yanahuanca y los deslizamientos antiguos. Nótese que cualquier reactivación de los deslizamientos afectaría directamente a la población y a las infraestructuras allí existentes. Hacia el lado izquierdo, en color amarillo, se puede identificar uno de los pocos afloramientos de roca in situ hallados en esta zona.

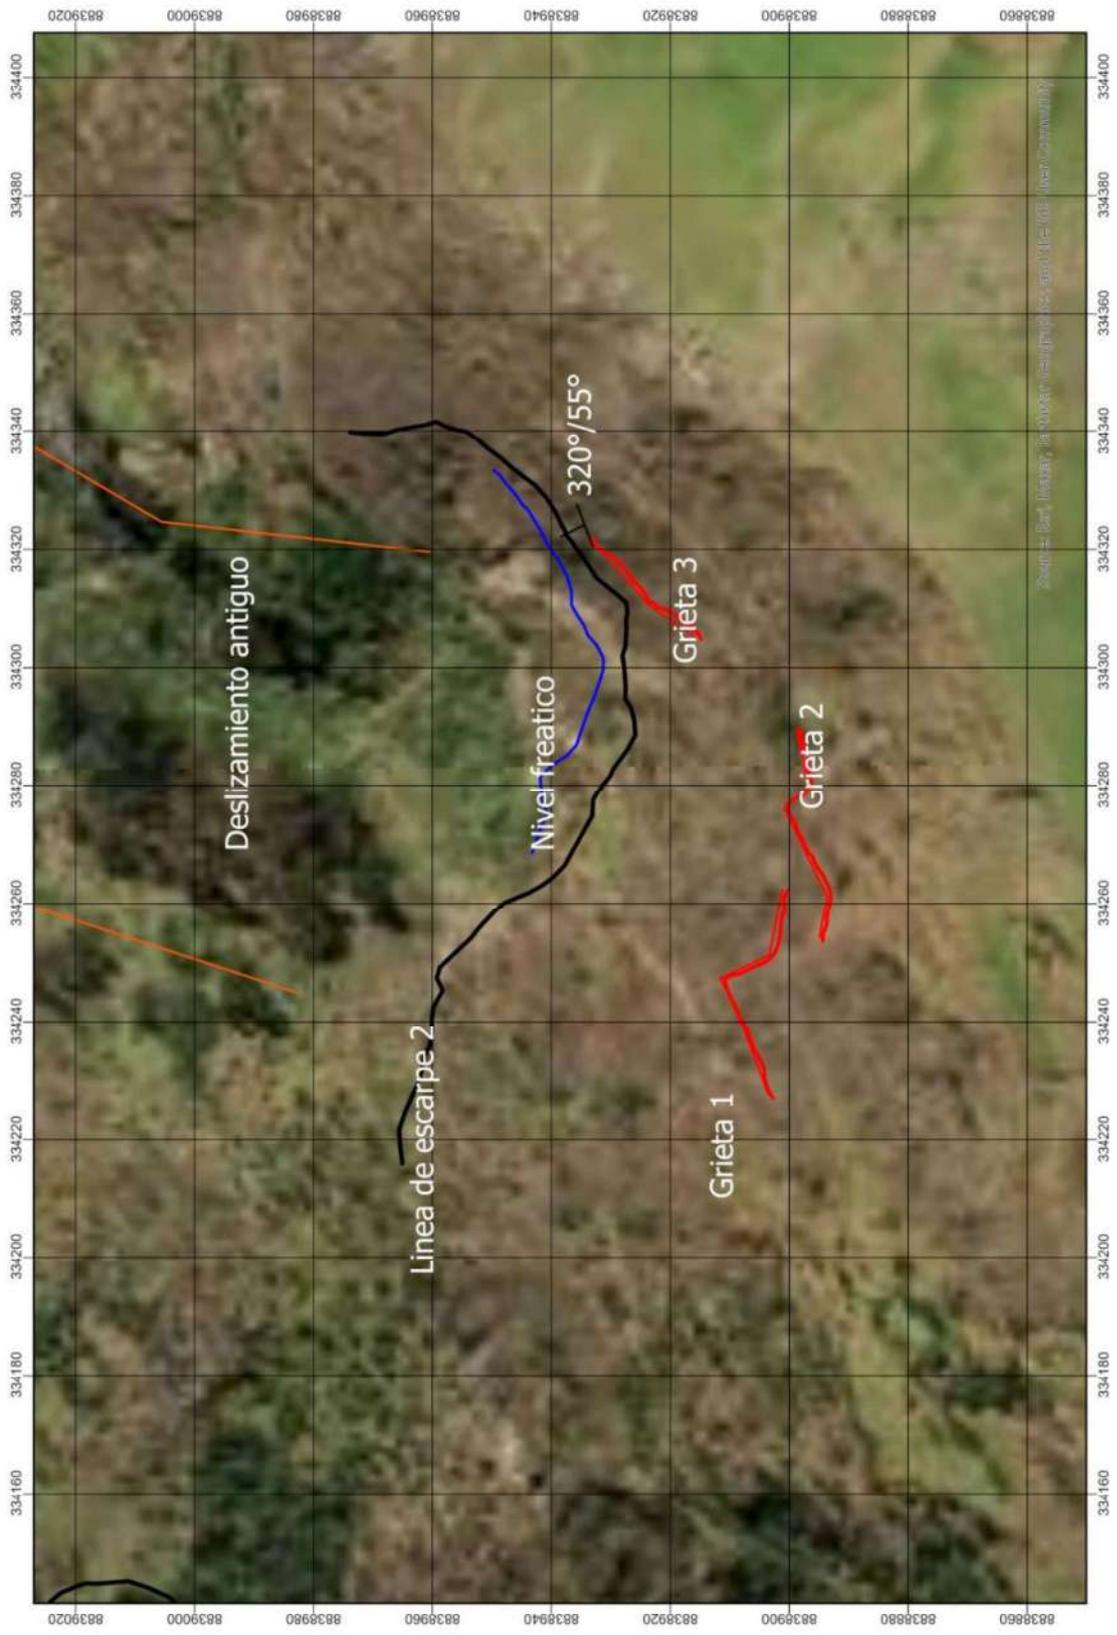
Figura N° 02. Ampliación de la Figura N° 01. En la vista se puede apreciar de qué manera se encuentra la disposición de la Linea de escarpe 2 en relación a los alineamientos de las trazas de las grietas de tracción, manteniendo un paralelismo típico para estos casos, también se observa la orientación de los planos de juntas que controlan estructuralmente la formación de estas grietas, con un nítido buzamiento a favor del talud. La imagen muestra, además, el emplazamiento de una línea que marca el posible nivel freatico.

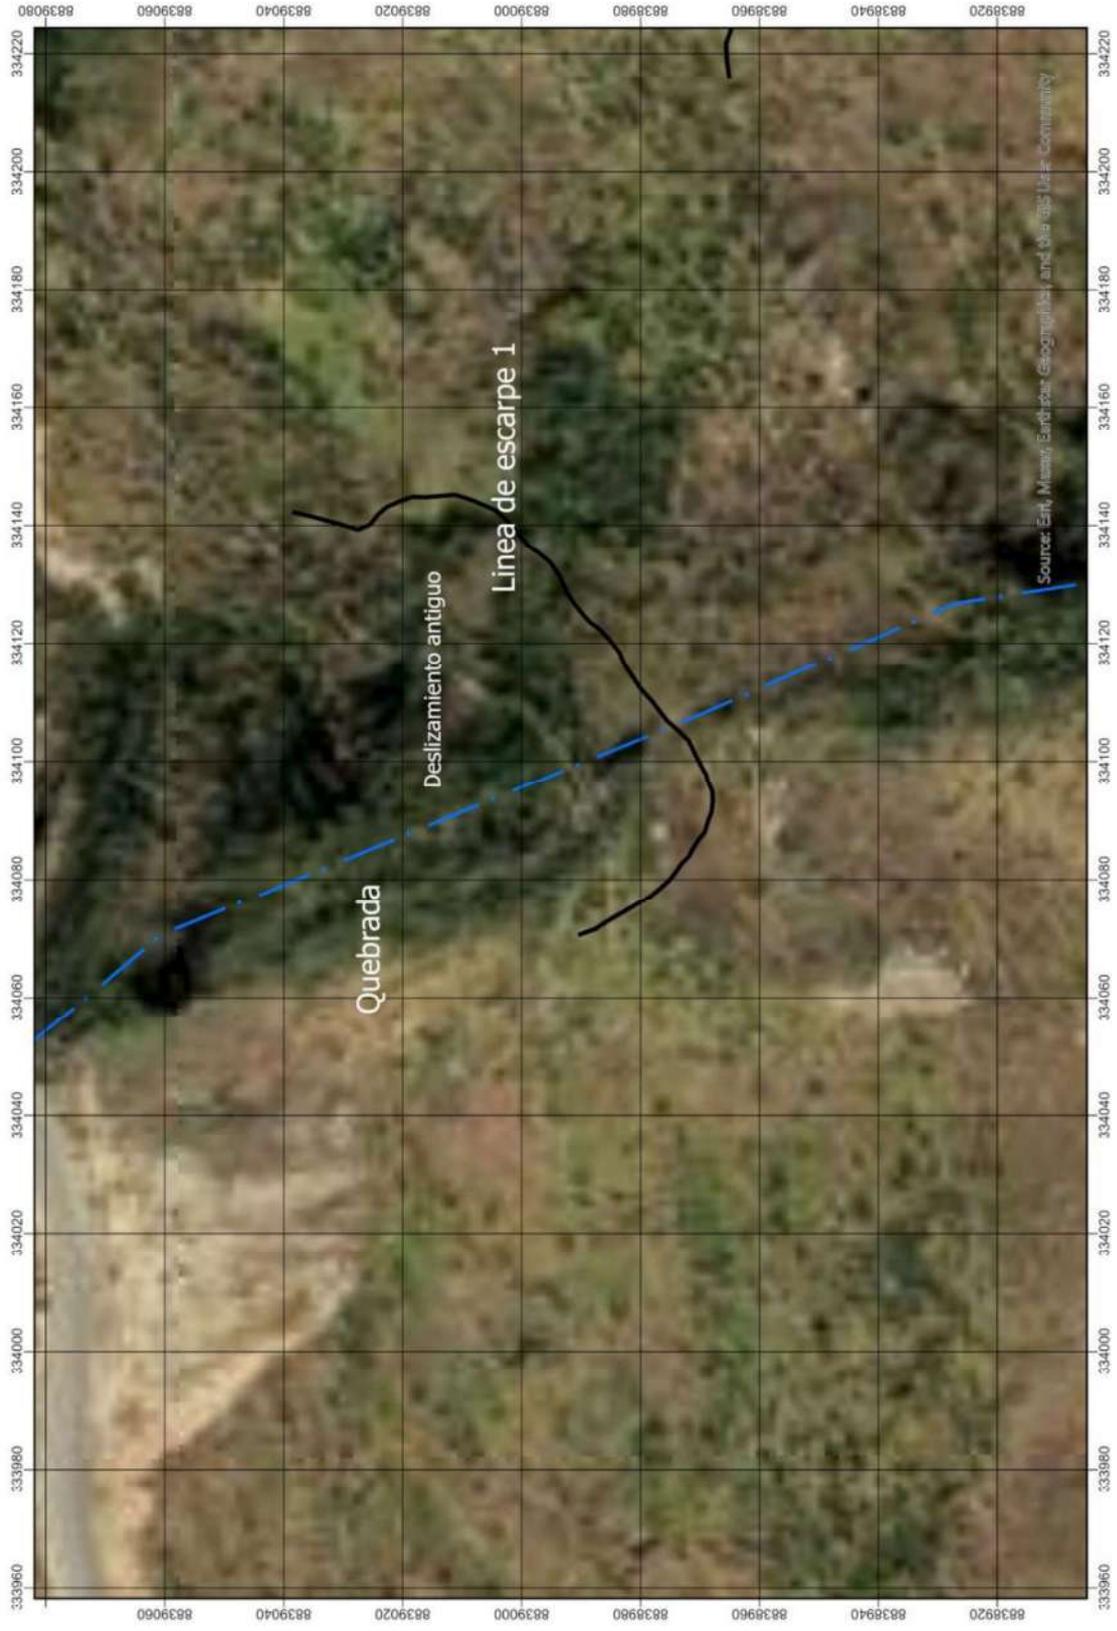
Figura N° 03. Ampliación de la Figura N° 01. La vista muestra el emplazamiento de la Línea de escarpe 1, asociada al deslizamiento que se produjo aprovechando la orientación de la quebrada.

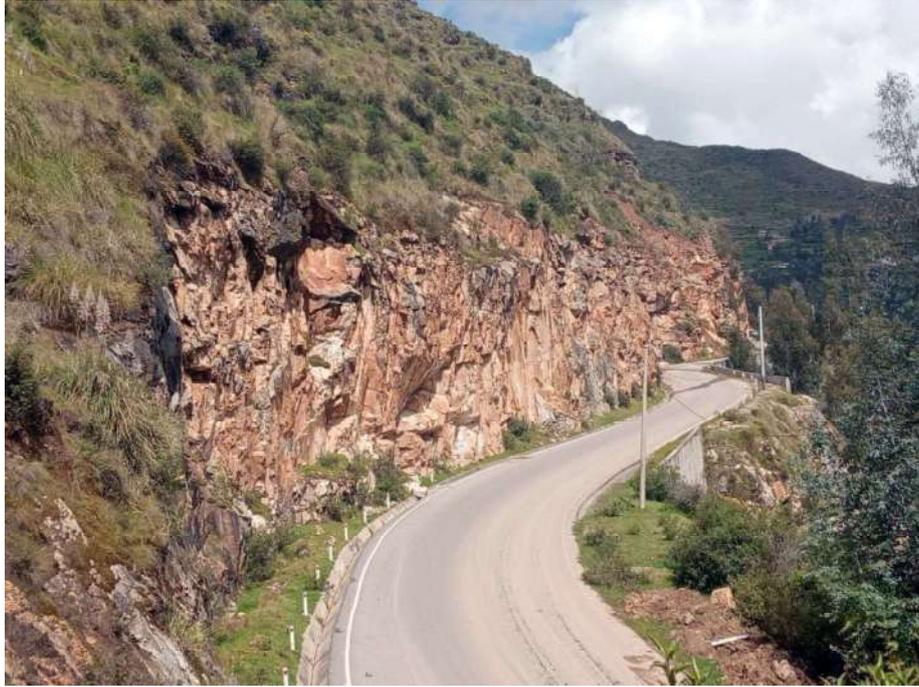
El grado de intemperismo o meteorización en los afloramientos de roca es moderado (Ver Fotos N° 01 ~ 04 en **ANEXO 2 – REGISTRO FOTOGRÁFICO**), lo que contribuye a la degradación de la roca y posterior desprendimiento de fragmentos de variadas dimensiones que, al acumularse, incrementa la cantidad de material que conforma los suelos coluviales y eluviales.

Foto N° 01. Afloramiento de roca al pie del talud, sobre la vía que sale del Centro Poblado de Chipipata. Se observa la presencia de varios sistemas de juntas, siendo dos de ellos los sistemas dominantes.

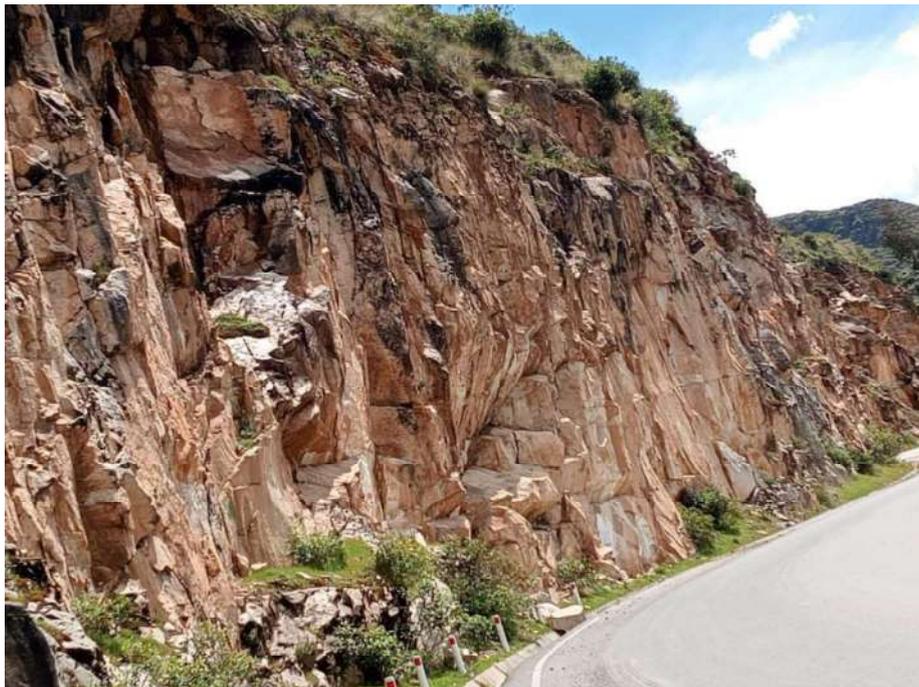
Foto N° 02. Ampliación de la imagen anterior. Los dos sistemas principales presentan orientaciones $300^{\circ}/55^{\circ}$, generando rotura por mecanismo de deslizamiento planar, y $240^{\circ}/70^{\circ}$, generando rotura por mecanismo de volteo o toppling.

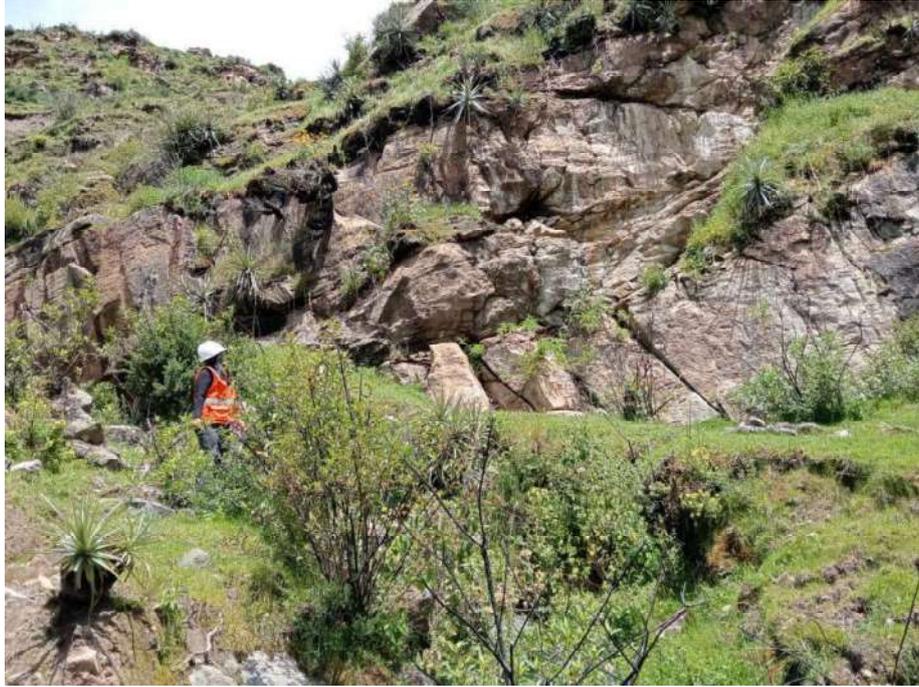
Durante el recorrido de ascenso a la zona de interés que ha convocado nuestra atención se pudo observar la existencia de una quebrada importante, tributaria al Río Chaupihuaranga, que corta a la ladera; esta quebrada muestra evidencias de un deslizamiento antiguo (Ver Fotos N° 03 ~ 06 en **ANEXO 2 – REGISTRO FOTOGRÁFICO**), el mismo que en imagen satelital es posible identificar con total nitidez. En la corona del deslizamiento se aprecia la ocurrencia de una línea de escarpe, componente principal de dicho deslizamiento antiguo, y a la que hemos denominado **Línea de escarpe 1**; gran parte de este escarpe está controlado por una superficie vertical de un afloramiento rocoso (Ver Fotos N° 03 y 04 en **ANEXO 2 – REGISTRO FOTOGRÁFICO**). En la misma imagen satelital se aprecia acumulación de escombros en la cabecera y partes altas de la quebrada, muy por encima de la línea de escarpe mencionada; otra observación en la imagen satelital es la marcada profundidad de esta quebrada aguas arriba del escarpe.

- **CONCLUSIÓN N° 01.** En relación a la quebrada mencionada en varios ítems del capítulo anterior, la ocurrencia de un plano vertical, superficie de una discontinuidad vertical en el macizo rocoso que conforma la parte central de la línea de escarpe, y la existencia de acumulación de escombros en la cabecera y áreas superiores de tal quebrada pueden reactivar el deslizamiento en su cauce.

Foto N° 03. Deslizamiento antiguo en quebrada. La parte central de la línea de escarpe del deslizamiento está controlada litológicamente por un afloramiento de roca y estructuralmente por la superficie de una discontinuidad vertical.

- ✓ **RECOMENDACIÓN N° 01a.** Realizar monitoreos empleando métodos técnicos especializados cualitativos y cuantitativos (p.e. monitoreo topográfico, monitoreo láser o monitoreo satelital, entre otros métodos) que identifiquen posibles deformaciones, desplazamientos y movimientos en masa en la quebrada.
RECOMENDACIÓN N° 01b. Descargar todo el material que sea posible que se está acumulando en el cauce de la quebrada.

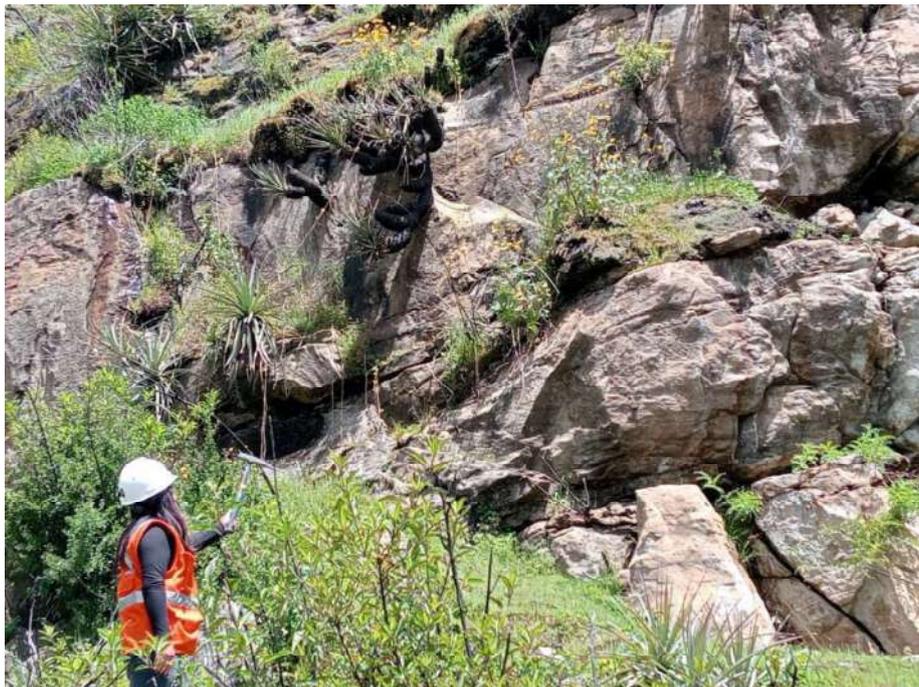
Foto N° 04. En el afloramiento de la imagen se observa la orientación subhorizontal de los planos de estratificación de la roca sedimentaria y las estriás verticales producidas por el arrastre del deslizamiento (Ampliación de la vista anterior).

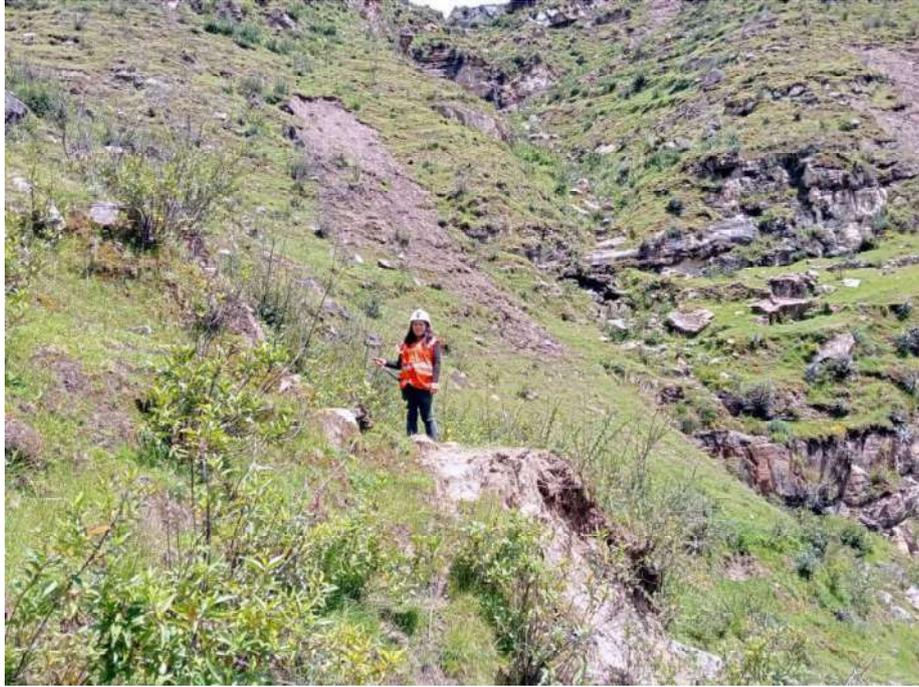
Foto N° 05. Deslizamiento antiguo en quebrada. Obsérvese un pequeño deslizamiento de reciente ocurrencia por encima de la línea de escarpe.

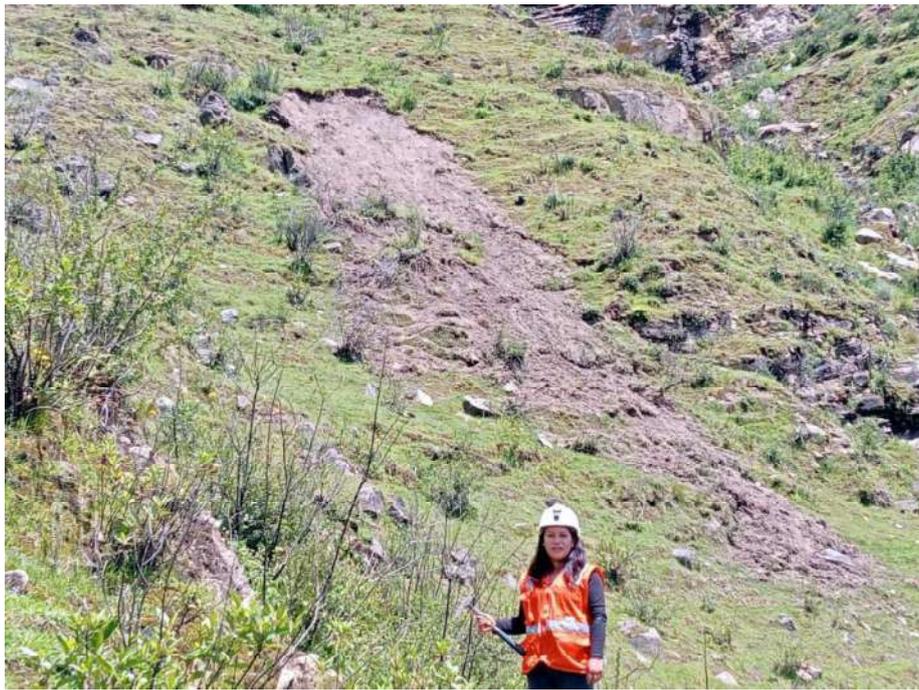
Foto N° 06. Pequeño deslizamiento de reciente ocurrencia por encima de la línea de escarpe del deslizamiento antiguo (Ampliación de la vista anterior).

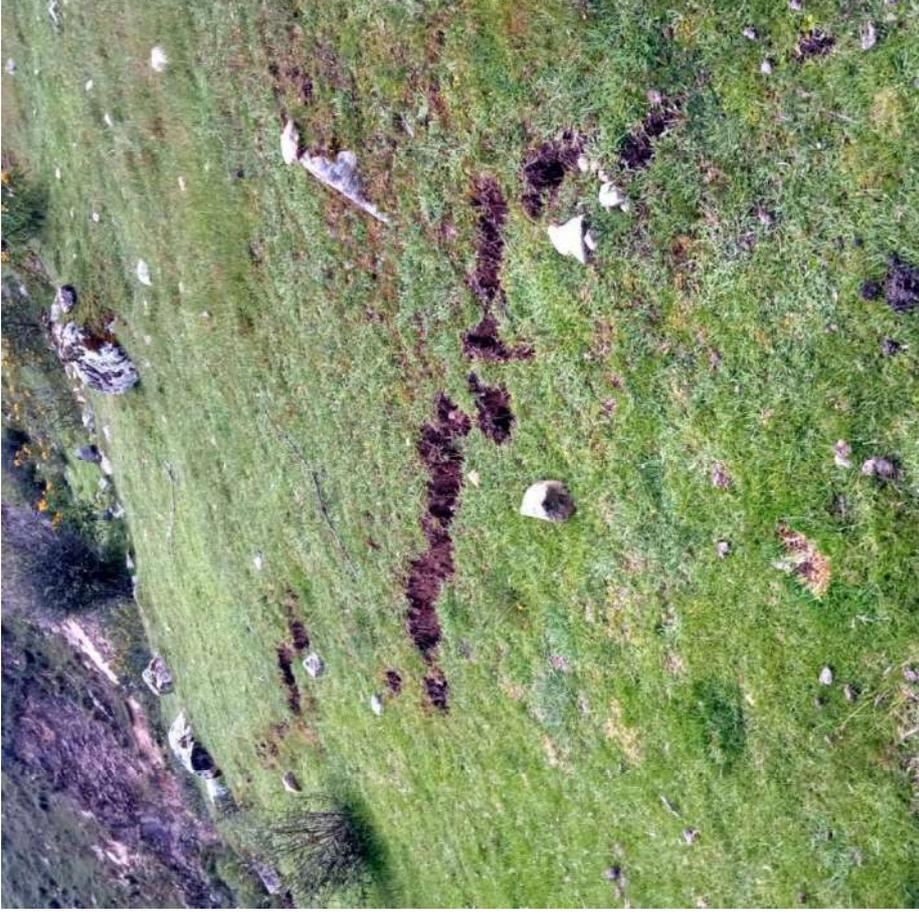
El hallazgo más importante, y que ha convocado nuestra atención, es la ocurrencia de varias grietas de tracción, todas ellas paralelas entre sí y paralelas a la **Línea de escarpe 2** (Ver Fotos N° 07 ~ 14 en **ANEXO 2 – REGISTRO FOTOGRÁFICO**). Las trazas de estas grietas se alinean en perfecta concordancia a favor del talud, con azimuts aproximados de 230° ~ 270°, donde ha sido posible cuantificar dimensiones importantes, como la longitud de extensión, la separación de las grietas, su salto y su profundidad en todo el recorrido de las mismas; es posible identificar, al menos, tres alineamientos principales de grietas de tracción, siendo 2 de ellos de longitud aproximada 40 m, **Traza de Grieta 1** y **Traza de Grieta 2**, y la traza del alineamiento mayor, **Traza de Grieta 3**, superaría los 50 m de recorrido (Ver Fotos N° 15 ~ 36 en **ANEXO 2 – REGISTRO FOTOGRÁFICO**):

- **CONCLUSIÓN N° 02.** La ocurrencia de las grietas de tracción identificadas en la parte superior por encima de la línea de escarpe del deslizamiento antiguo en el área de interés materia principal de la inspección ocular realizada y del presente informe, es evidencia casi indiscutible de próximos desplazamientos y movimientos en masa en dicha área. Si bien es cierto es imposible señalar con exactitud la fecha en que estos movimientos se producirían, pues su ocurrencia es completamente aleatoria, las dimensiones encontradas y señaladas de separación, salto y profundidad en estas grietas sugieren que los futuros deslizamientos se podrían producir en cualquier momento. No es posible aún señalar la influencia que puedan tener en estos movimientos en masa la falla inversa regional y la posible existencia de fallas locales.

Foto N° 07. Vista lateral de la traza de una de las grietas de tracción que se presentan en las partes elevadas del Cerro Angash, de orientación general $230^{\circ} \sim 270^{\circ}$, paralelas a la línea de escarpe de deslizamiento antiguo en esa zona.

- ✓ **RECOMENDACIÓN N° 02a.** Desarrollar estudios especializados de mayor detalle que involucren, necesariamente, disciplinas como Geología, Geomorfología, Geodinámica Externa, Hidrología e Hidrogeología y Geofísica, entre otras, además de una Topografía de precisión. Dentro de estos estudios se debe identificar la ocurrencia o no ocurrencia de fallas locales que puedan también estar afectando al movimiento en masa, así como también la posible influencia de la falla inversa regional.
RECOMENDACIÓN N° 02b. Realizar monitoreos cuantitativos (p.e. monitoreo topográfico, monitoreo láser o monitoreo satelital, entre otros métodos) que permitan establecer características de las deformaciones en estos movimientos en masa. La periodicidad de dichos monitoreos es sumamente importante: durante los primeros 30 a 60 días los monitoreos deben ser obligatoriamente diarios (lo que permitirá establecer un patrón y una caracterización del movimiento), espaciándose a monitoreos semanales en los siguientes 30 a 60 días (lo que definirá la tendencia), pudiendo ser finalmente espaciados a controles mensuales luego de 90 a 120 días en adelante (lo que indicará la continuidad del movimiento). En estos monitoreos, si bien es cierto es necesario cuantificar las dimensiones de las deformaciones, más importante aún es analizar e interpretar las gráficas de velocidad del desplazamiento y de aceleración del desplazamiento que permitan alertar la proximidad de un posible colapso y deslizamiento.

RECOMENDACIÓN N° 02c. Realizar monitoreos cualitativos (p.e. marcado y vigilancia de extremos de cada traza de grieta) observando en ello si la longitud de estas grietas sigue extendiéndose.

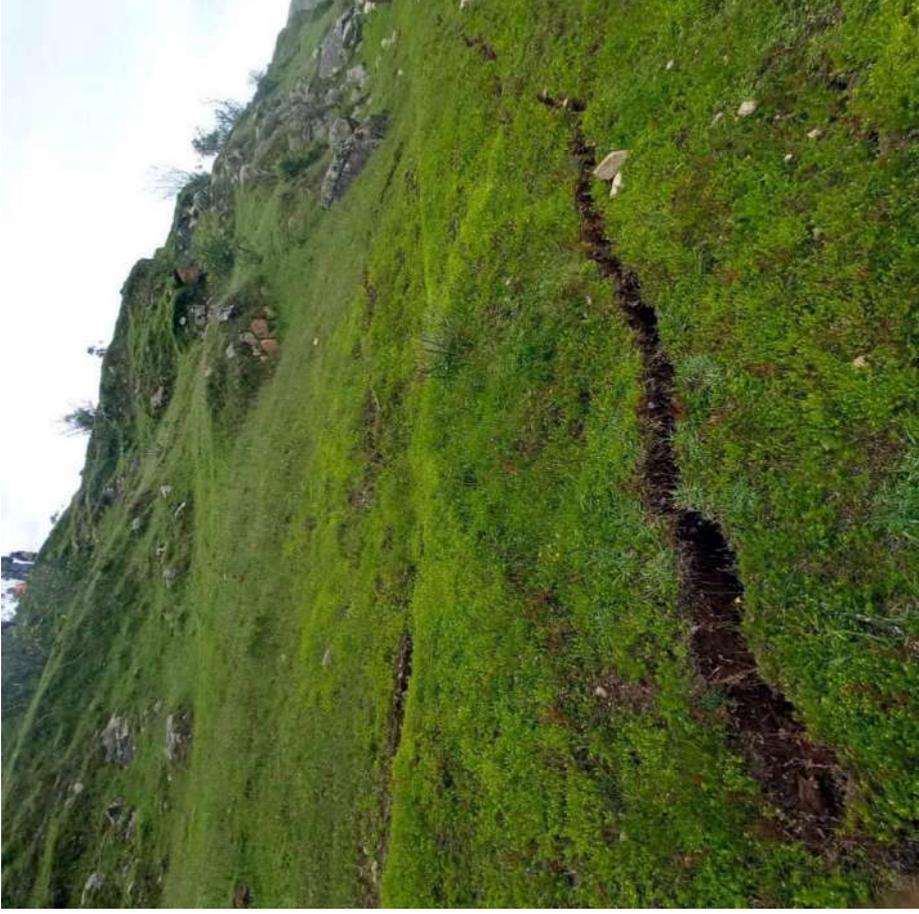
Foto N° 08. Vista lateral de la traza de una de las grietas de tracción que se presentan en las partes elevadas del Cerro Angash, de orientación general $230^{\circ} \sim 270^{\circ}$, paralelas a la línea de escarpe de deslizamiento antiguo en esa zona.

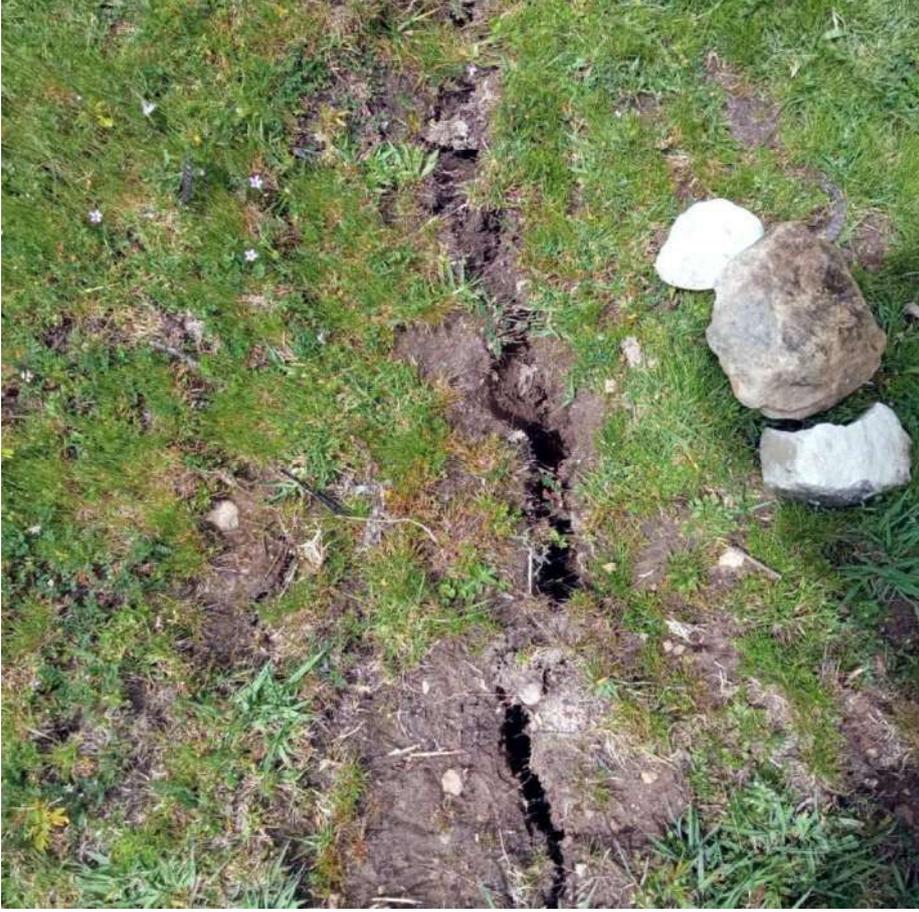
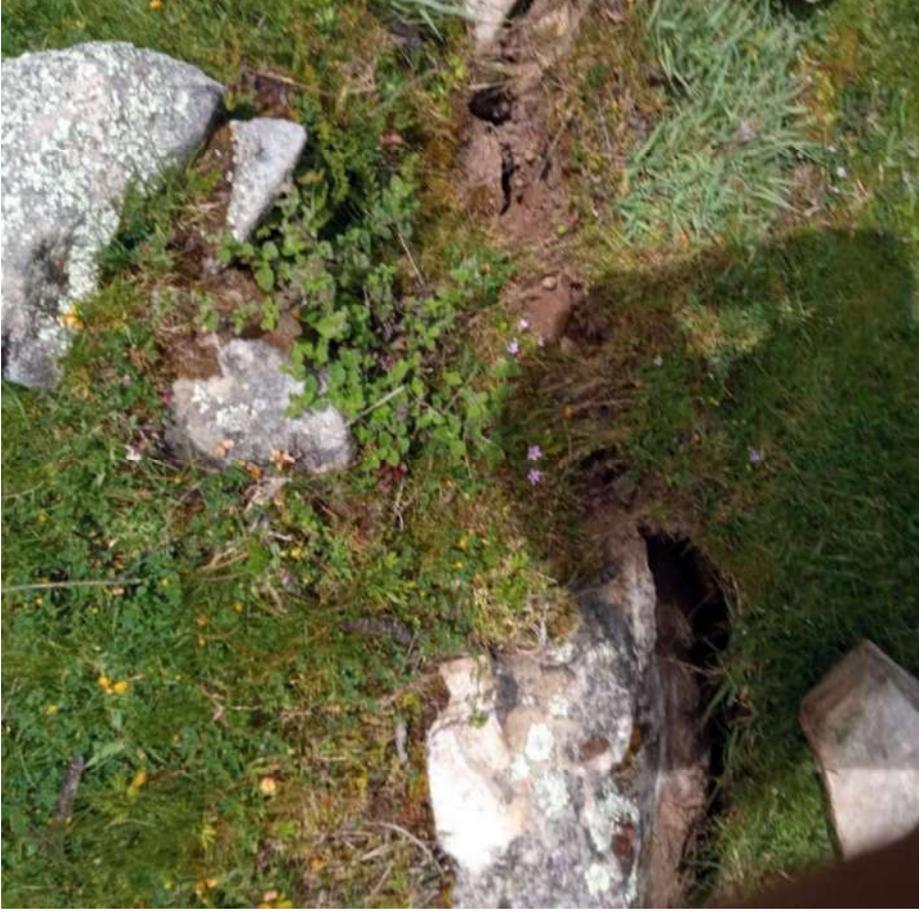
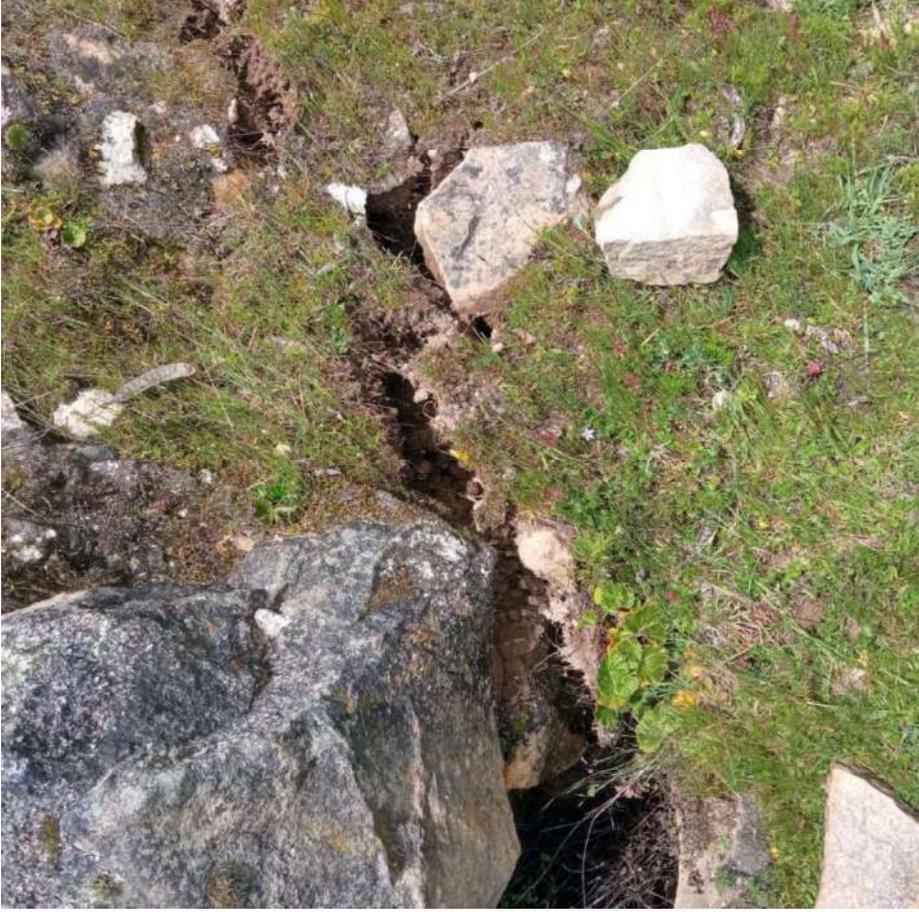
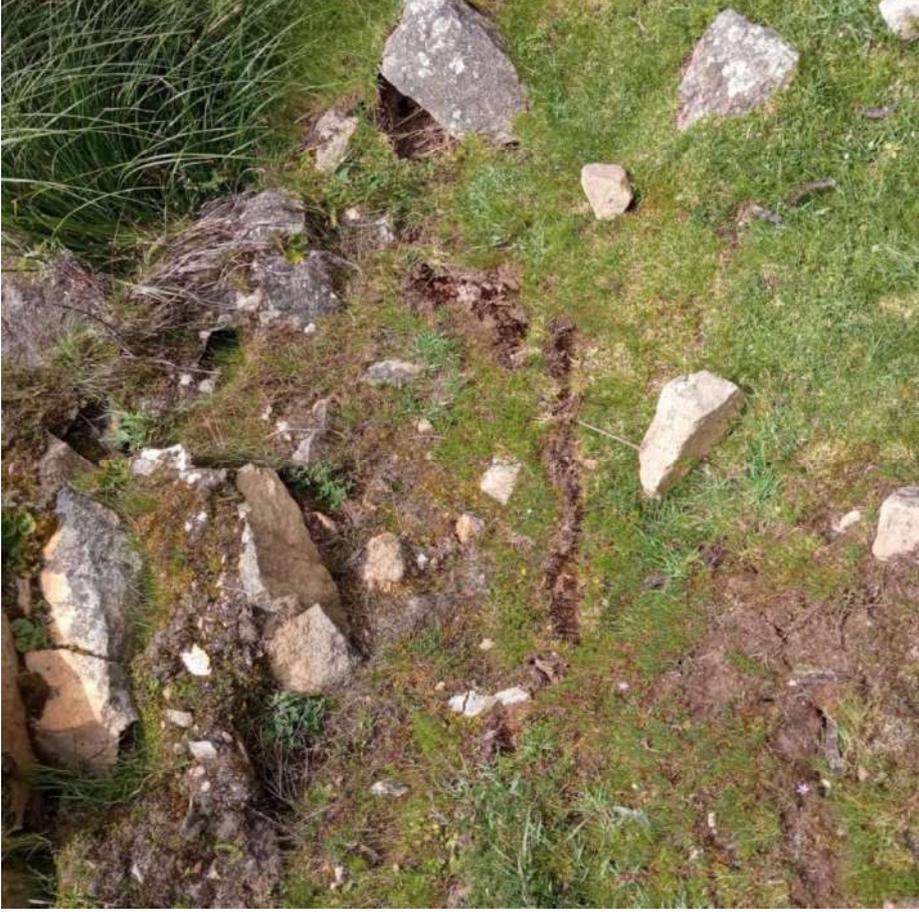
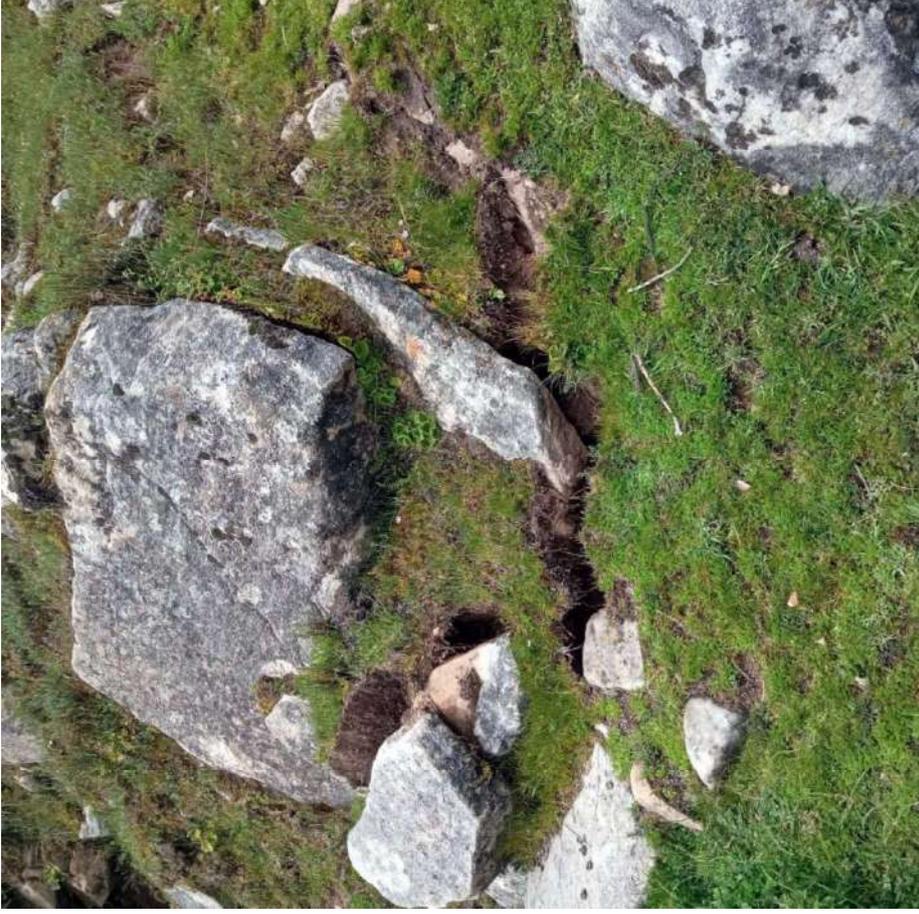
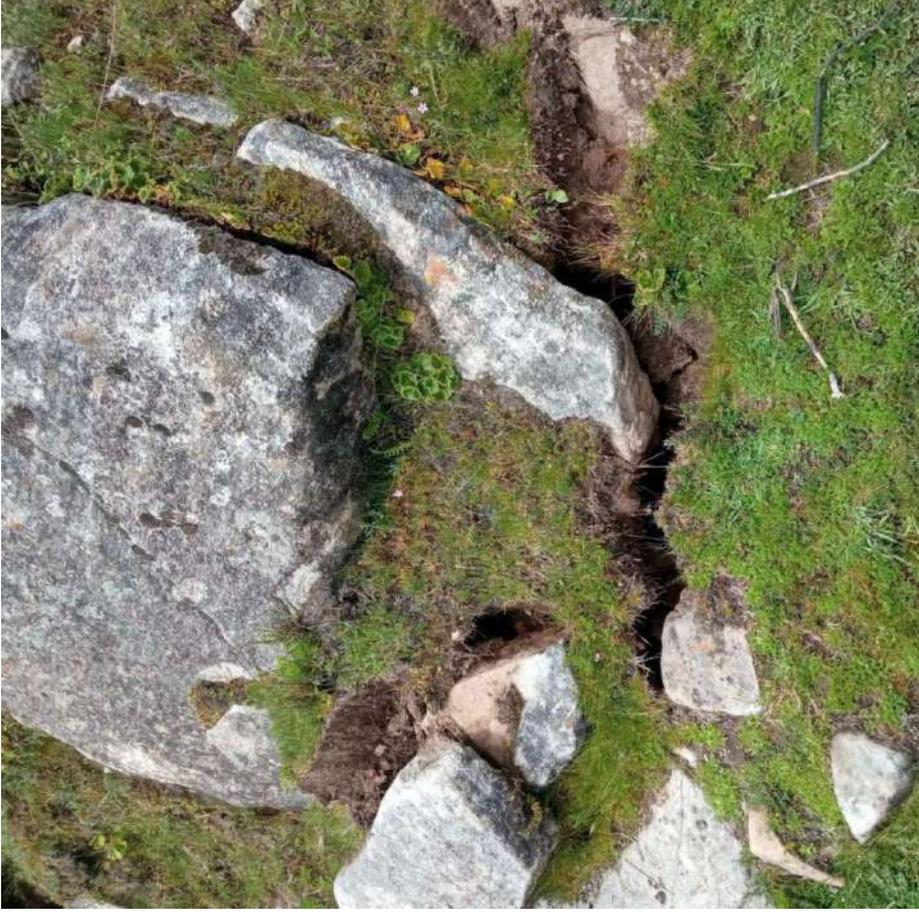
Foto N° 09. Acercamiento de la imagen de una de las grietas de tracción.

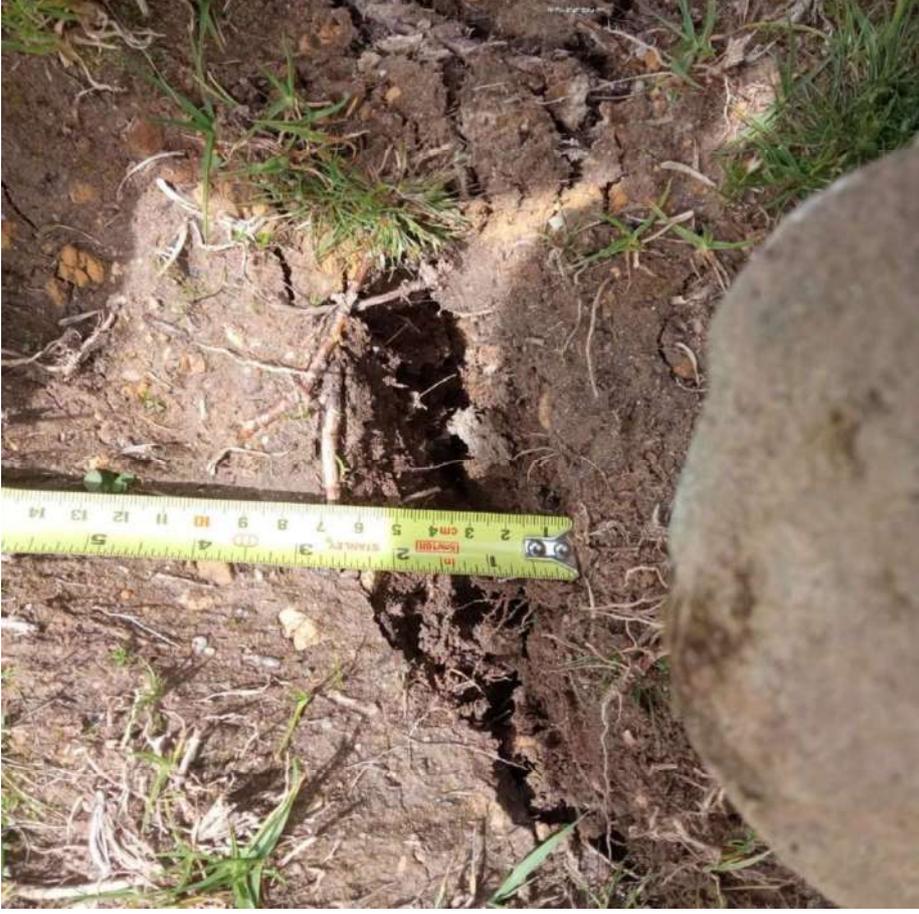
- a. Las separaciones en estas grietas oscilan entre 6 cm y 40 cm, pero en algunos casos llegan a medir hasta 140 cm de separación.
- b. El salto en estas grietas (futuros escarpes), varía desde 4 cm hasta 50 cm, con algunos saltos que superan los 120 cm.
- c. En cuanto a la profundidad de las grietas, ha sido posible medir entre 20 cm y 70 cm, aunque en algunos casos supera los 150 cm; en un caso en particular, el flexómetro de 8 m no encontró fondo (Ver *Fotos N° 37 ~ 40* en **ANEXO 2 – REGISTRO FOTOGRÁFICO**).

Foto N° 15. Separación en grieta: 6 cm.

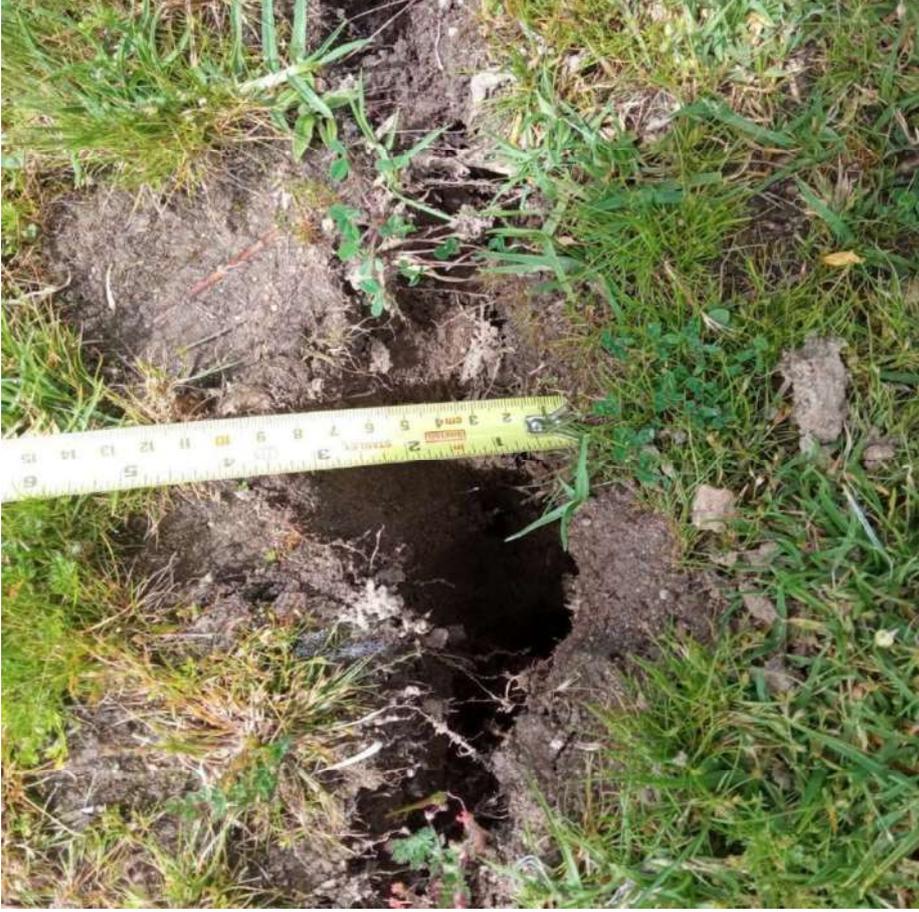
Foto N° 16. Salto en grieta: 8 cm.

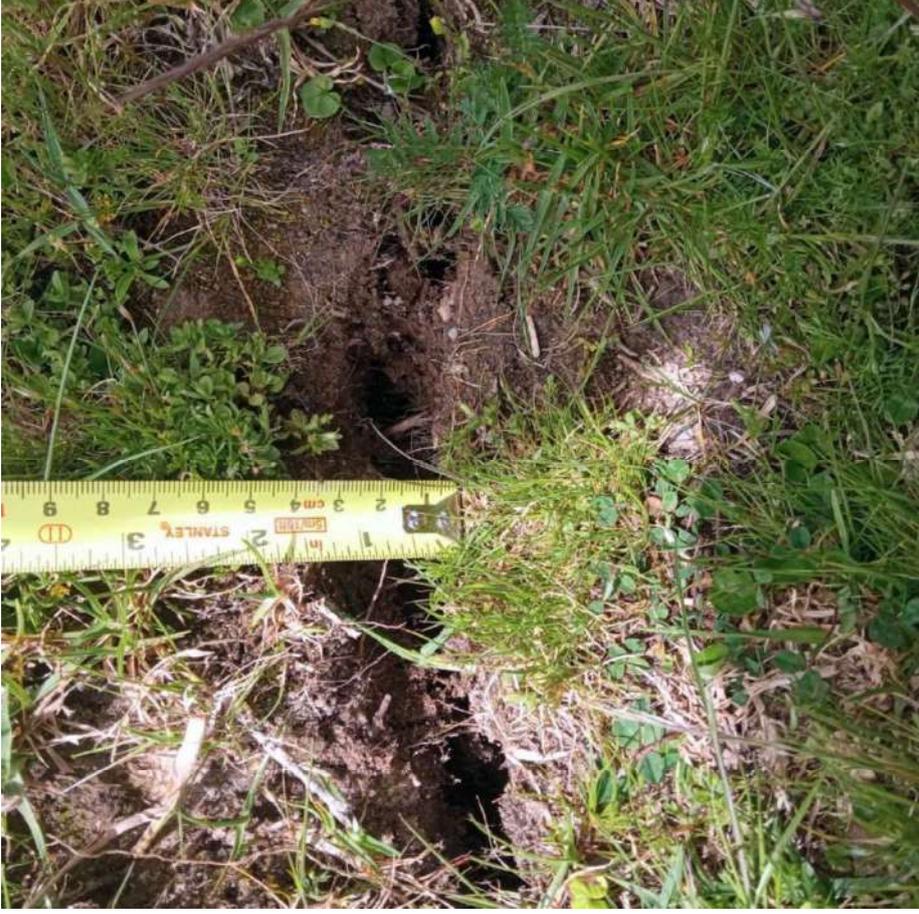
Foto N° 17. Salto en grieta: 4 cm.

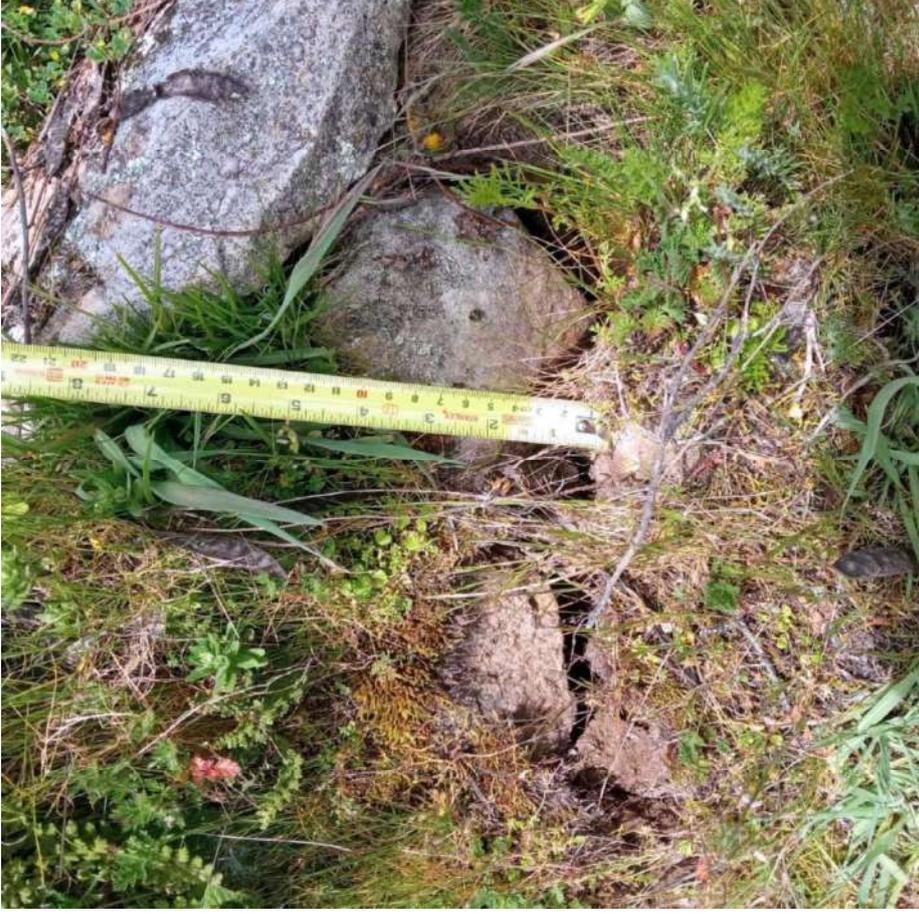
Foto N° 18. Salto en grieta: 4 cm.

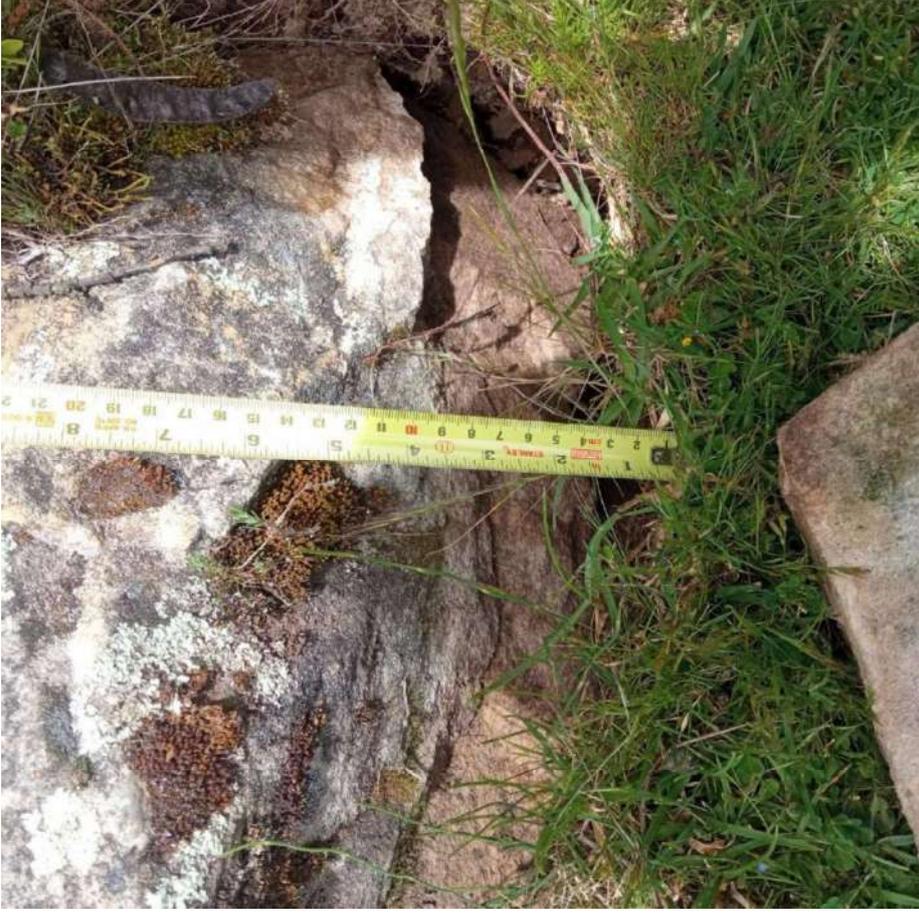
Foto N° 19. Salto en grieta: 10 cm.
