**INFORME DE HALLAZGOS
(IDENTIFICACIÓN DE PELIGROS
GEOLÓGICOS)**

CERRO ANGASH, SECTOR PUNGRAY

**CENTRO POBLADO DE CHIPIPATA
DISTRITO DE YANAHUANCA
PROVINCIA DE DANIEL ALCIDES CARRIÓN**

07 de Abril de 2025

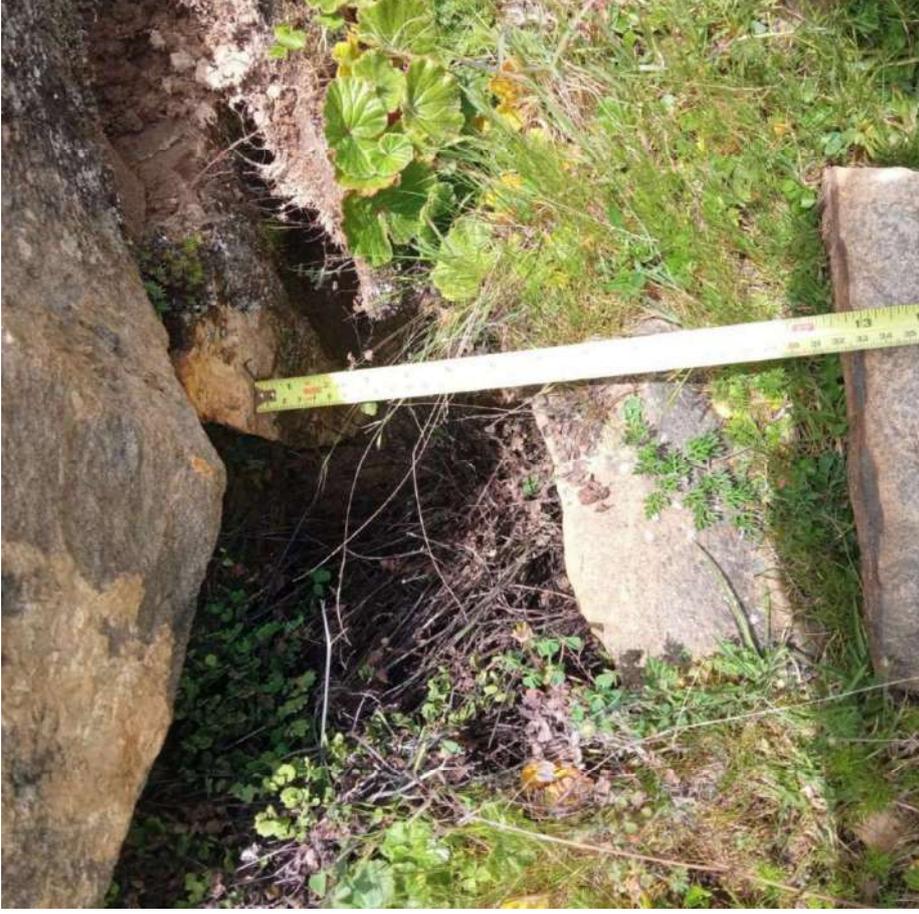
Foto N° 20. Separación en grieta: 18 cm.

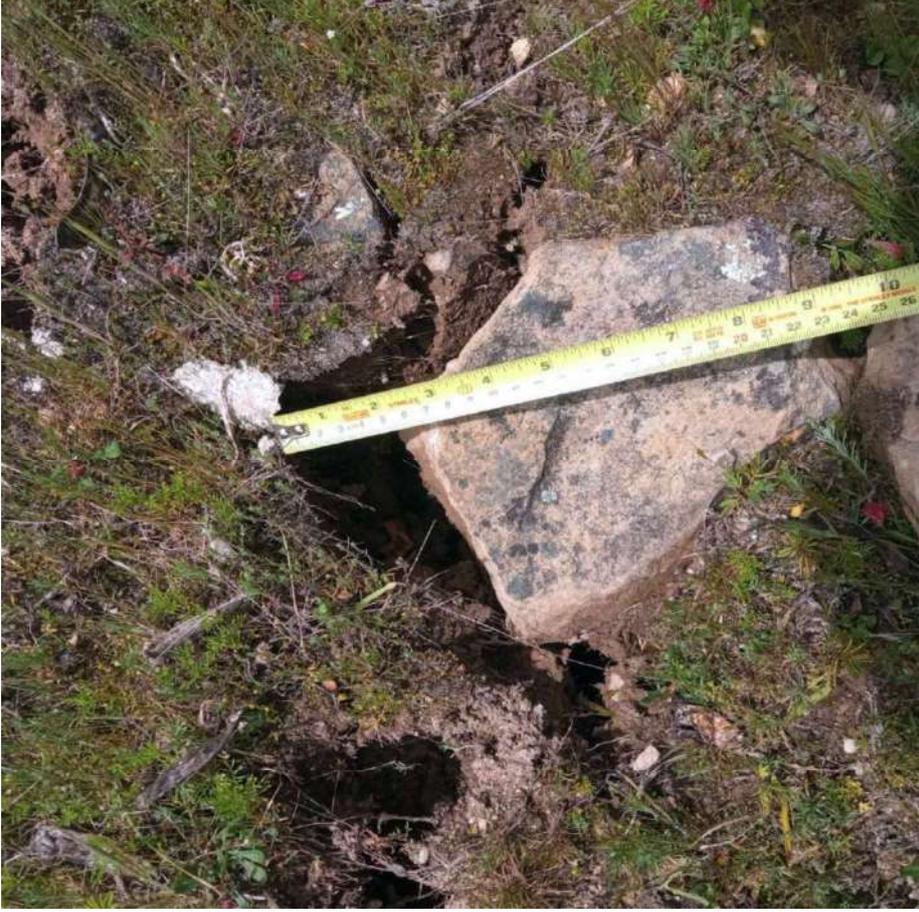
Foto N° 21. Separación en grieta: 7 cm.

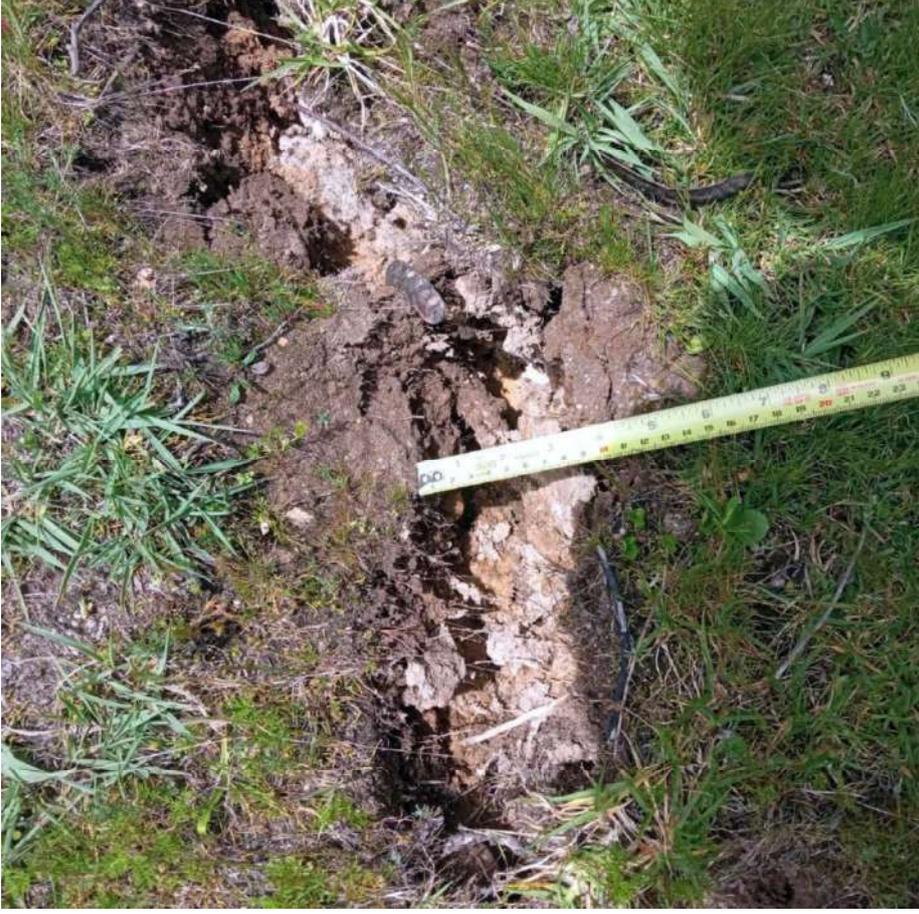
Foto N° 22. Separación en grieta: 10 cm.

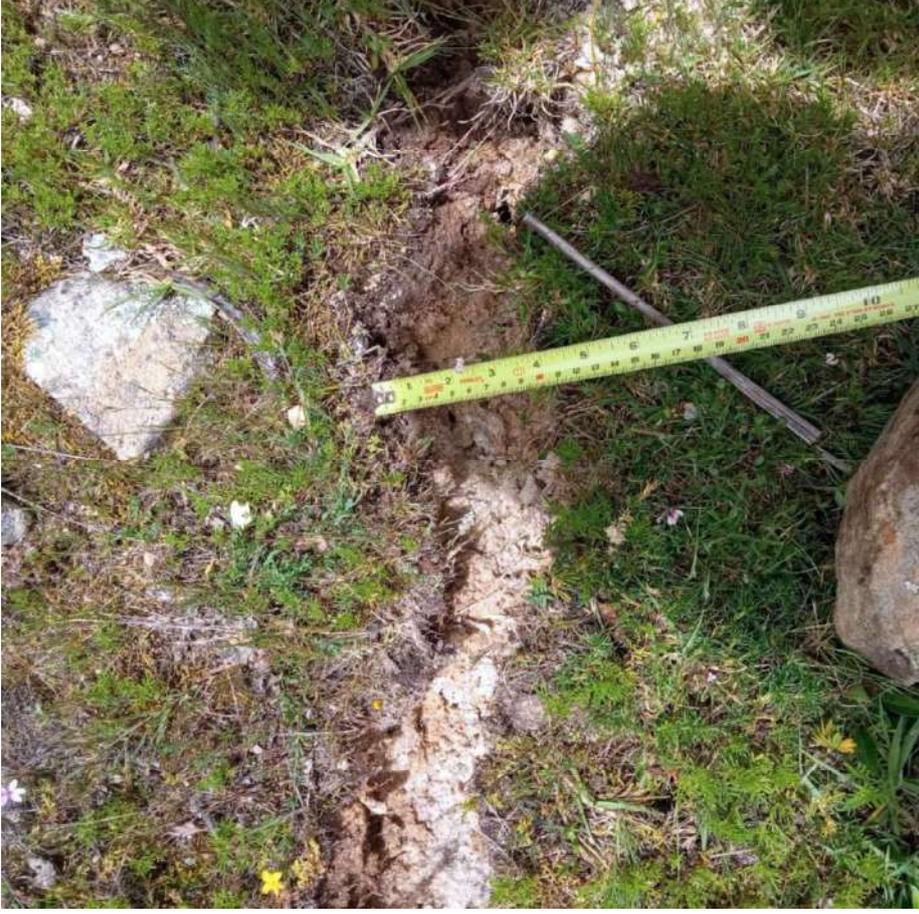
Foto N° 23. Separación en grieta: 10 cm.

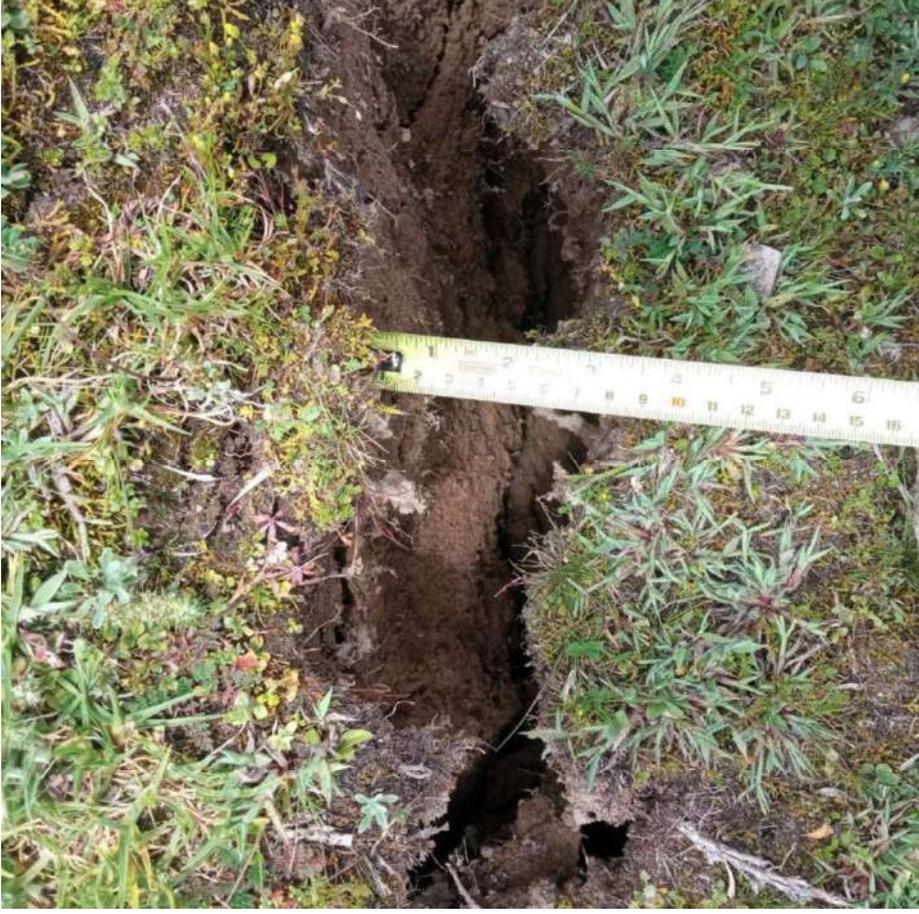
Foto N° 24. Separación en grieta: 8 cm.

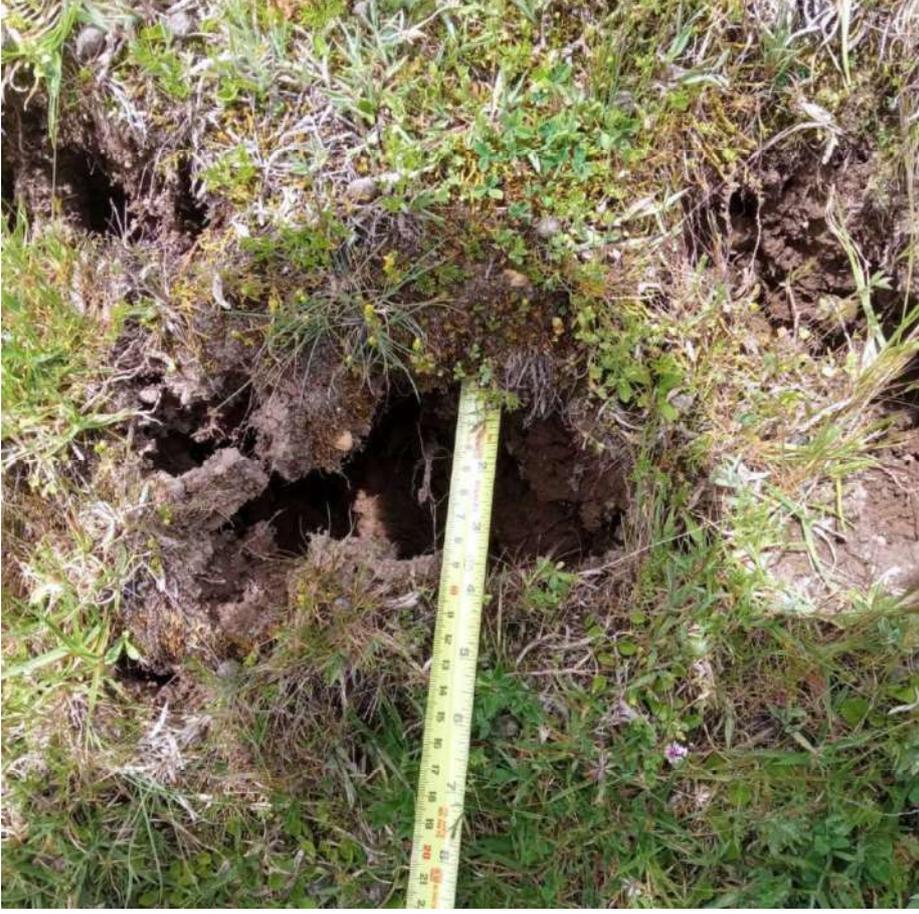
Foto N° 25. Separación en grieta: 9 cm.

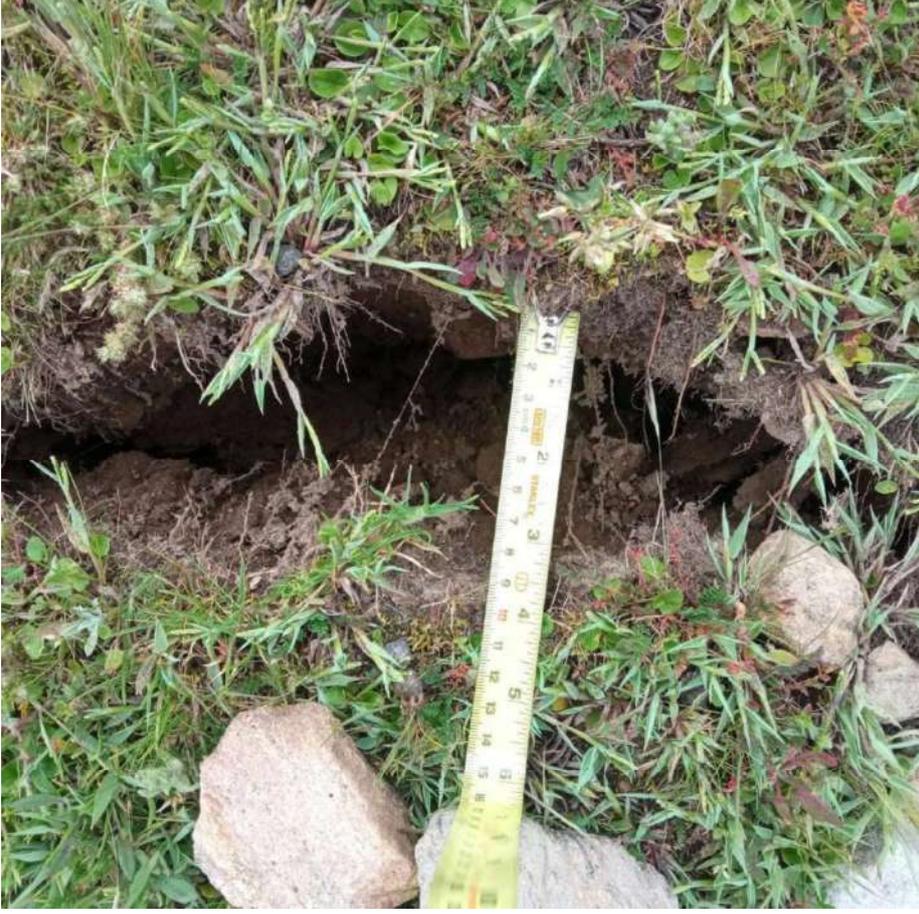
Foto N° 26. Separación en grieta: 10 cm.

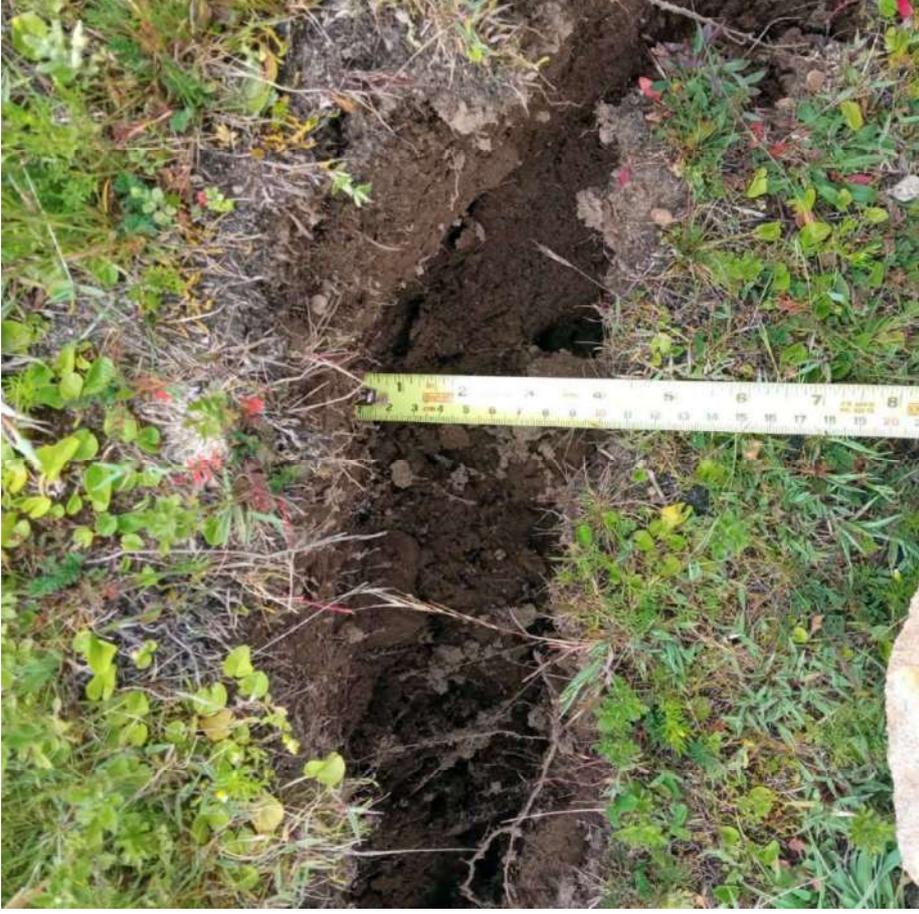
Foto N° 27. Separación en grieta: 10 cm.

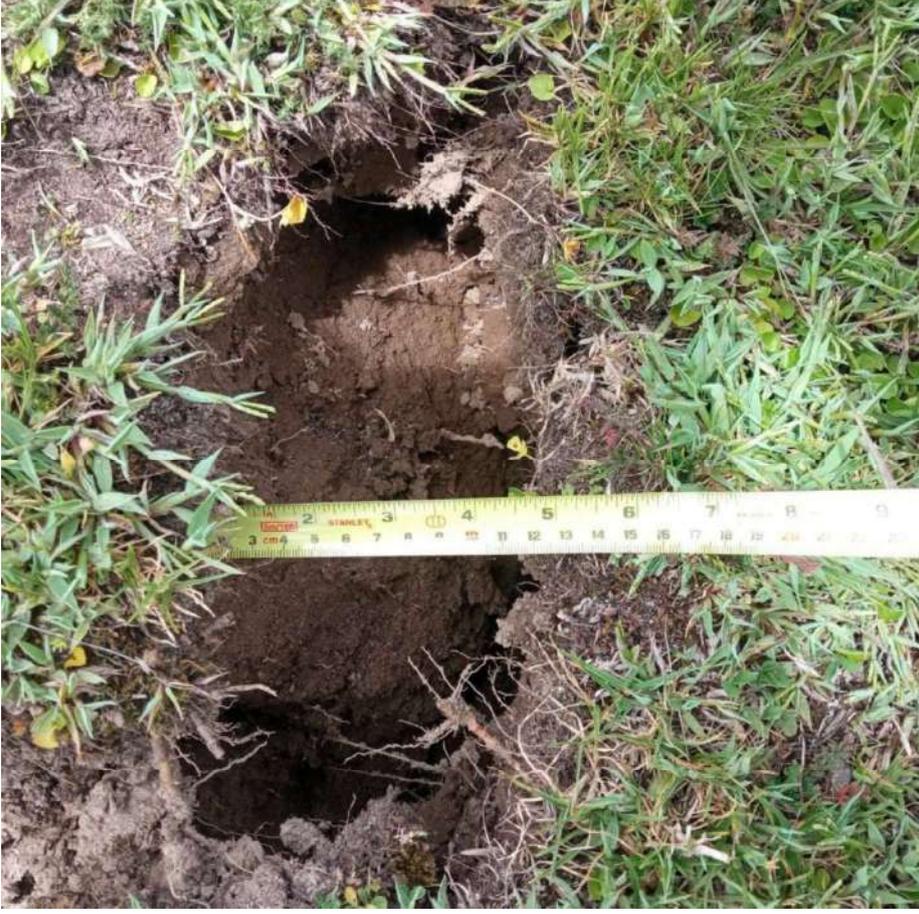
Foto N° 28. Separación en grieta: 12 cm.

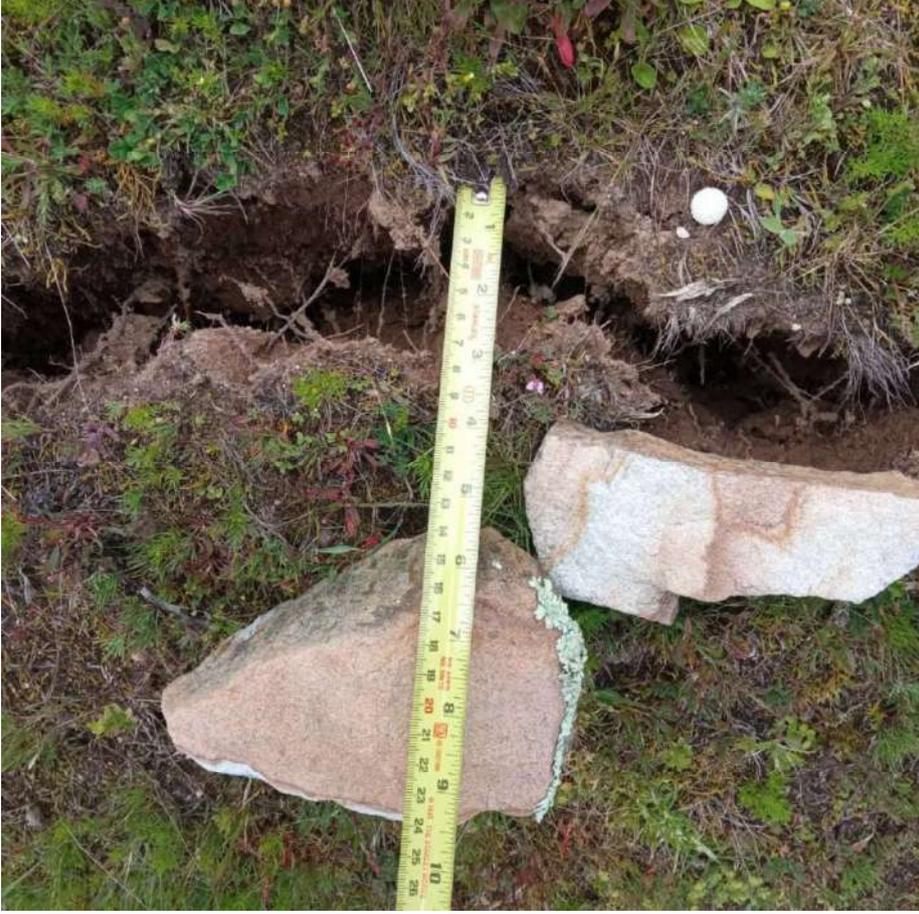
Foto N° 29. Separación en grieta: 8 cm.

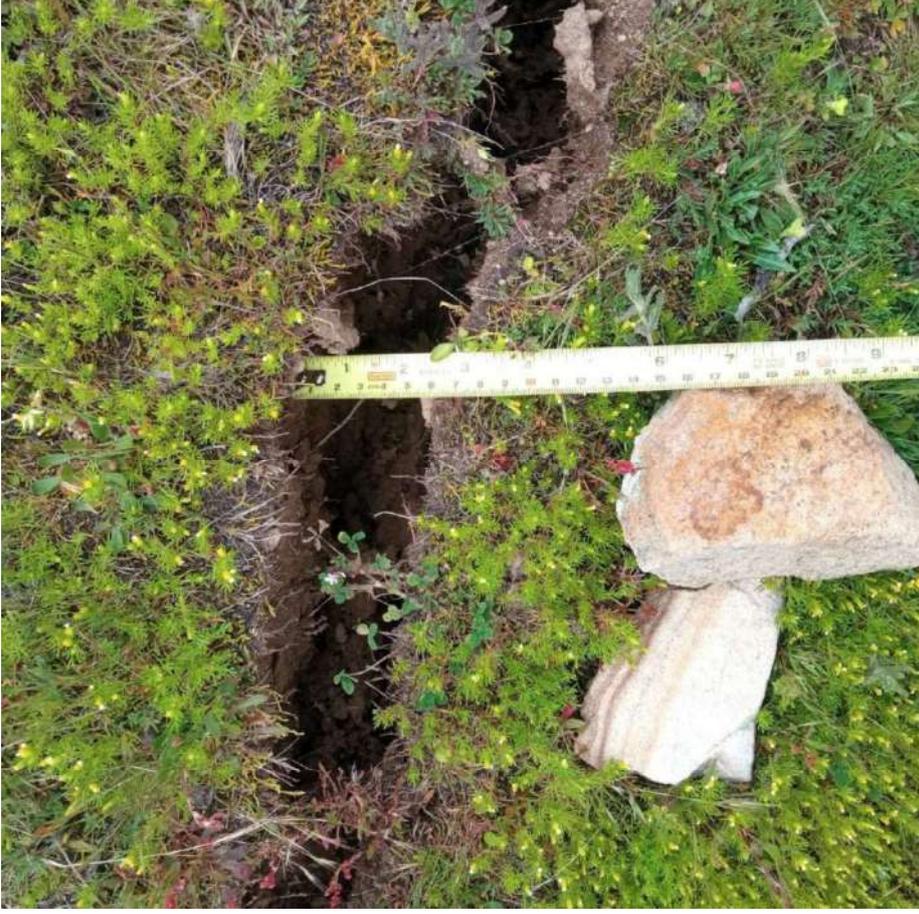
Foto N° 30. Separación en grieta: 6 cm.

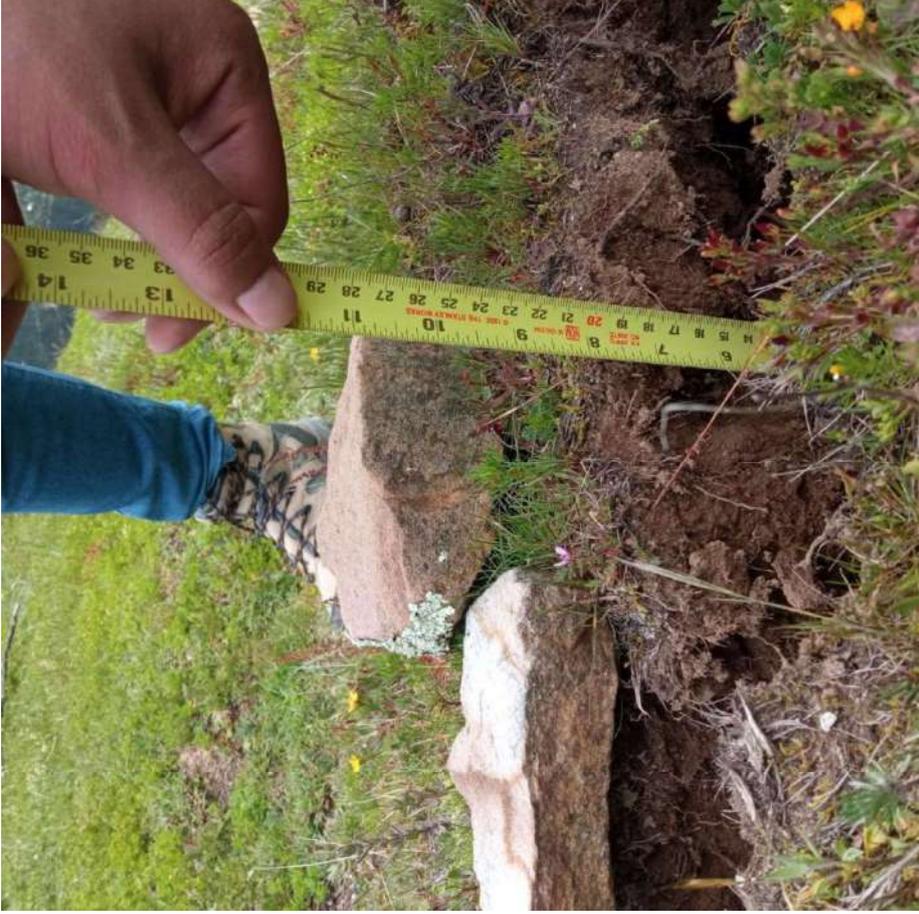
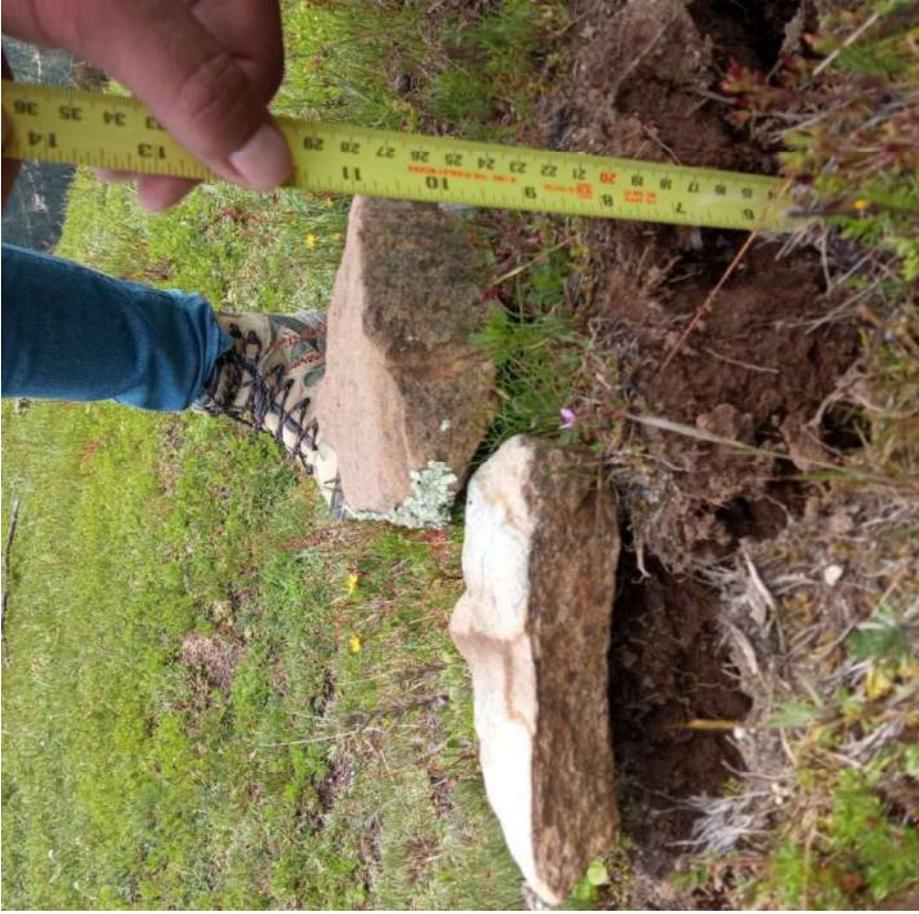
Foto N° 31. Profundidad en grieta: 20 cm.

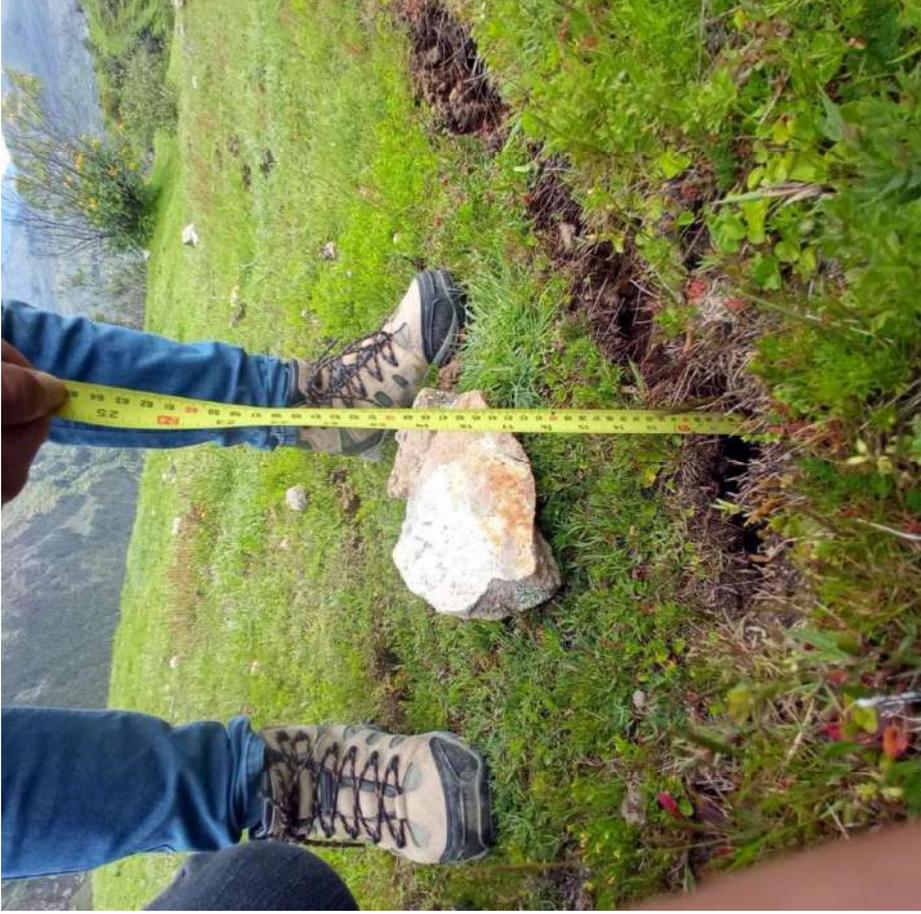
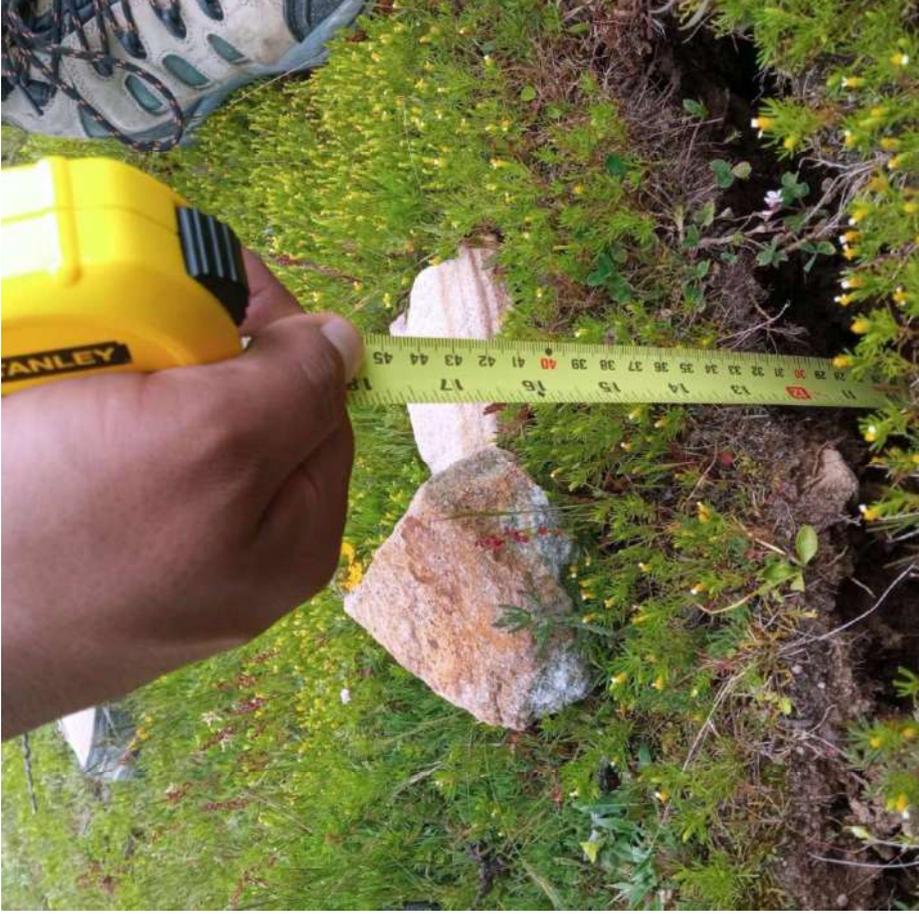
Foto N° 33. Profundidad en grieta: 35 cm.

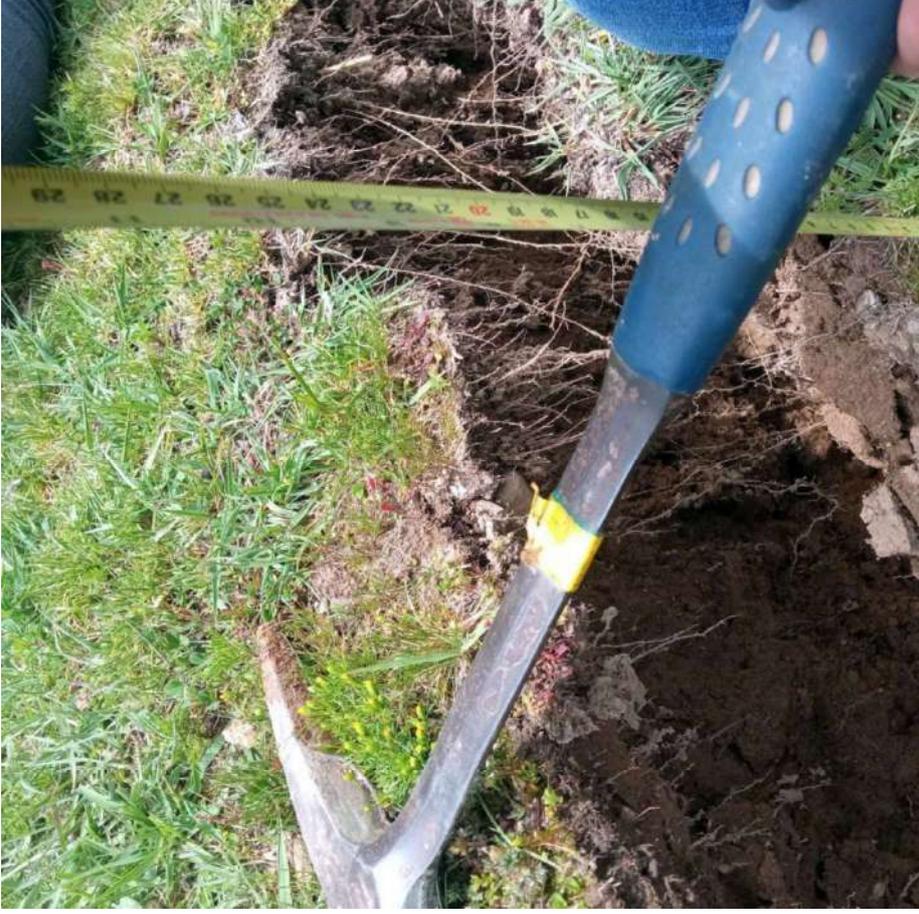
Foto N° 35. Salto en grieta: 5 cm.

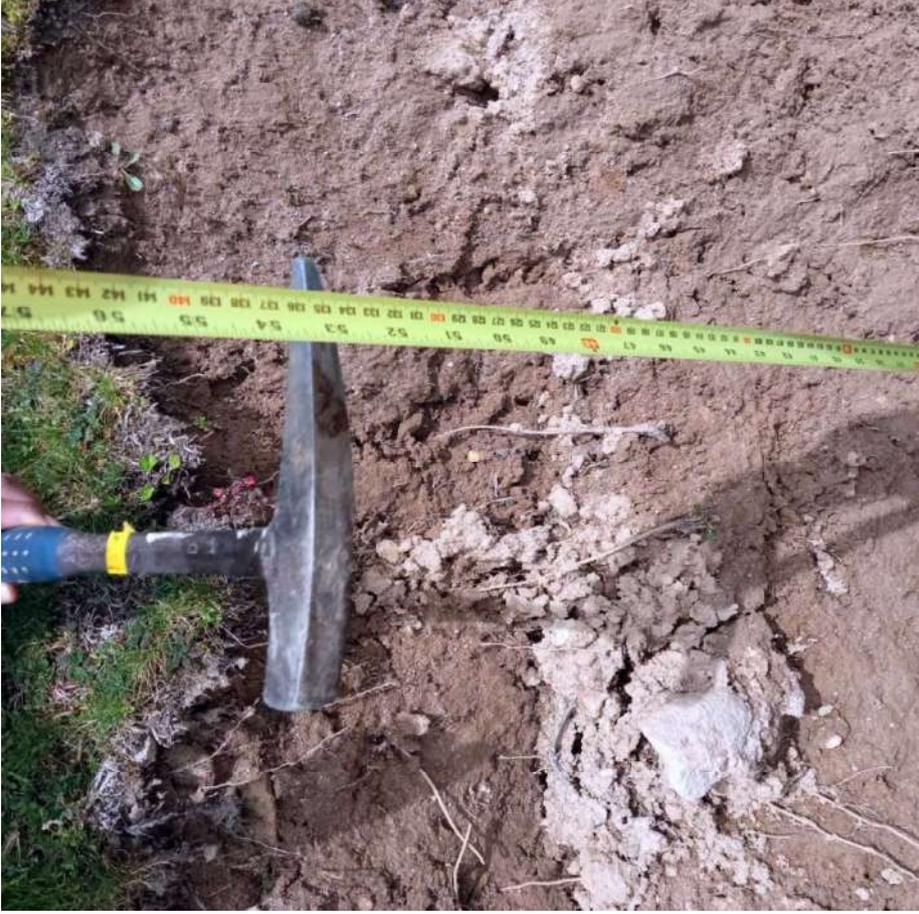
Foto N° 36. Profundidad en grieta: 135 cm.

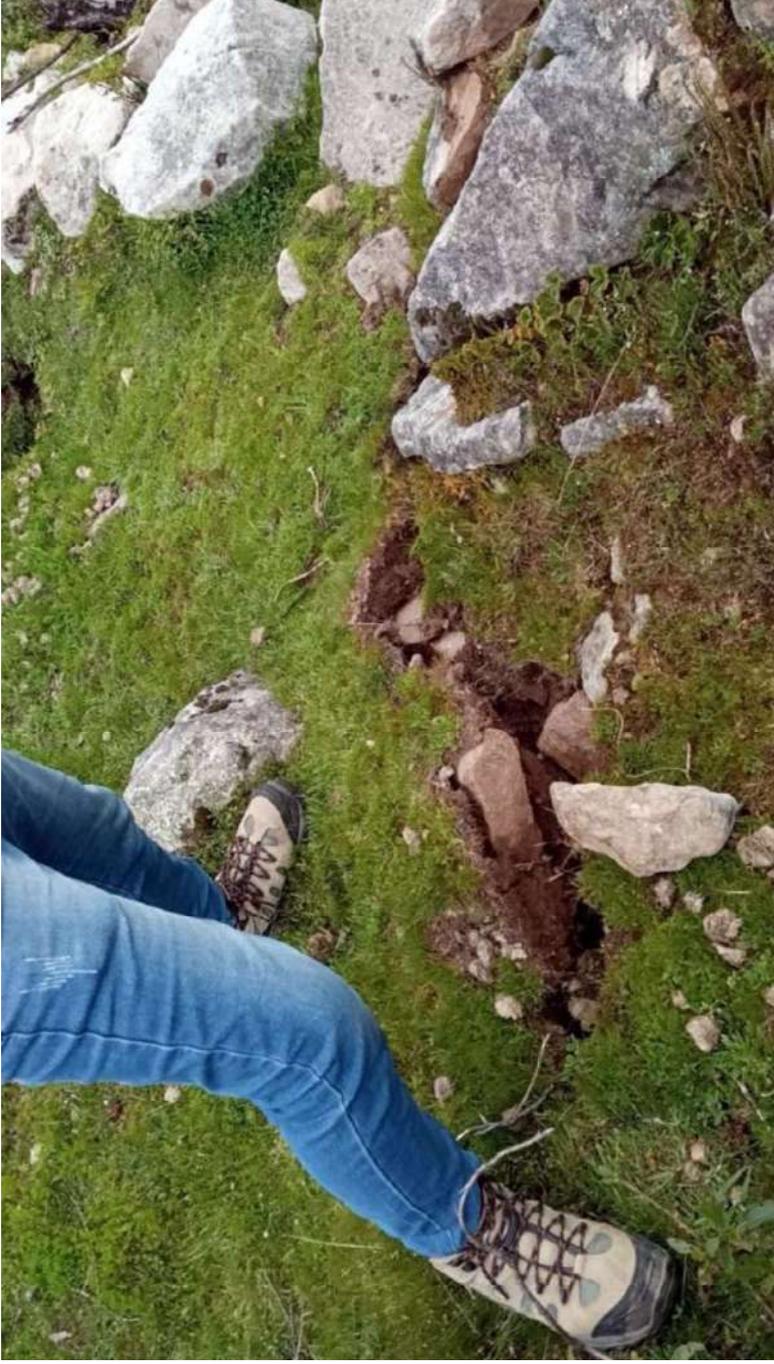
- a. Las separaciones en estas grietas oscilan entre 6 cm y 40 cm, pero en algunos casos llegan a medir hasta 140 cm de separación.
- b. El salto en estas grietas (futuros escarpes), varía desde 4 cm hasta 50 cm, con algunos saltos que superan los 120 cm.
- c. En cuanto a la profundidad de las grietas, ha sido posible medir entre 20 cm y 70 cm, aunque en algunos casos supera los 150 cm; en un caso en particular, el flexómetro de 8 m no encontró fondo (Ver *Fotos N° 37 ~ 40* en **ANEXO 2 – REGISTRO FOTOGRÁFICO**).

Por debajo de estos 3 alineamientos de grietas, pero por sobre la línea de escarpe, ocurren también trazas de grietas de tracción paralelas, pero de menor longitud; cabe destacar que es en una de estas grietas donde se observó que el flexómetro de 8 m no encontró fondo, por lo tanto, en este punto, la profundidad supera estos 8 m.

Foto N° 37. Vista de grieta de mayor profundidad.

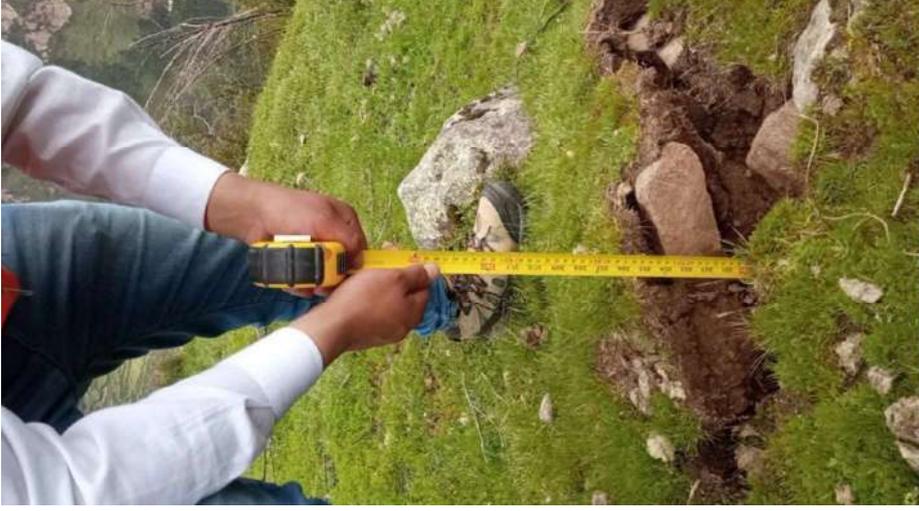
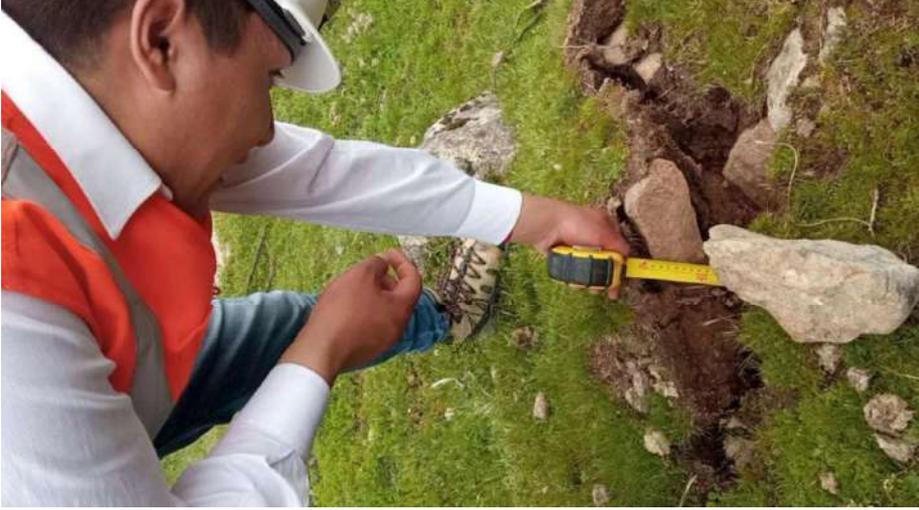
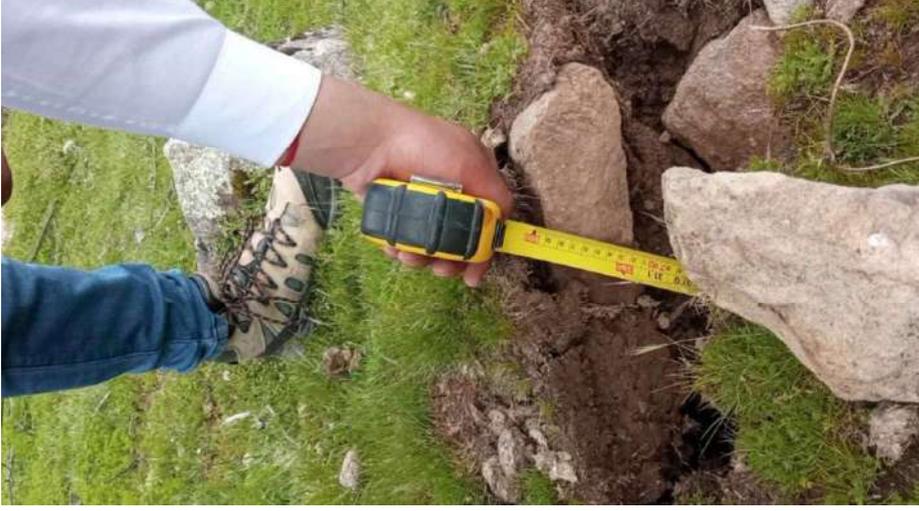
Foto N° 38. Vista de grieta de mayor profundidad: el flexómetro de 8 m no encuentra fondo.

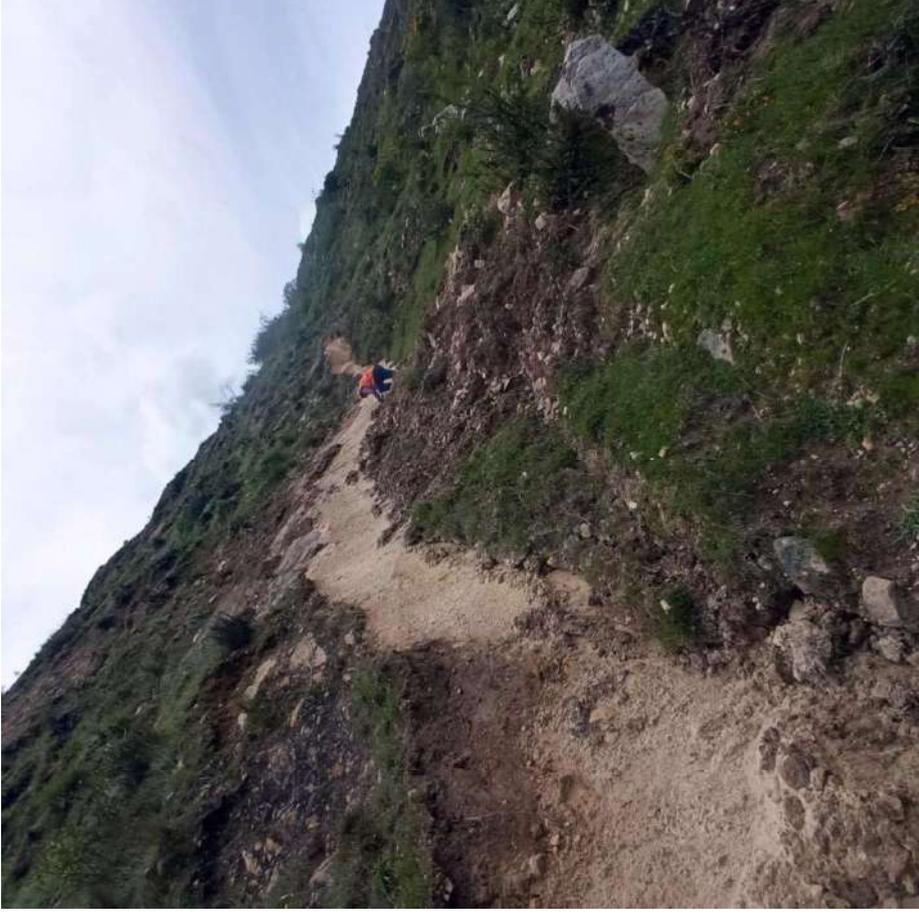
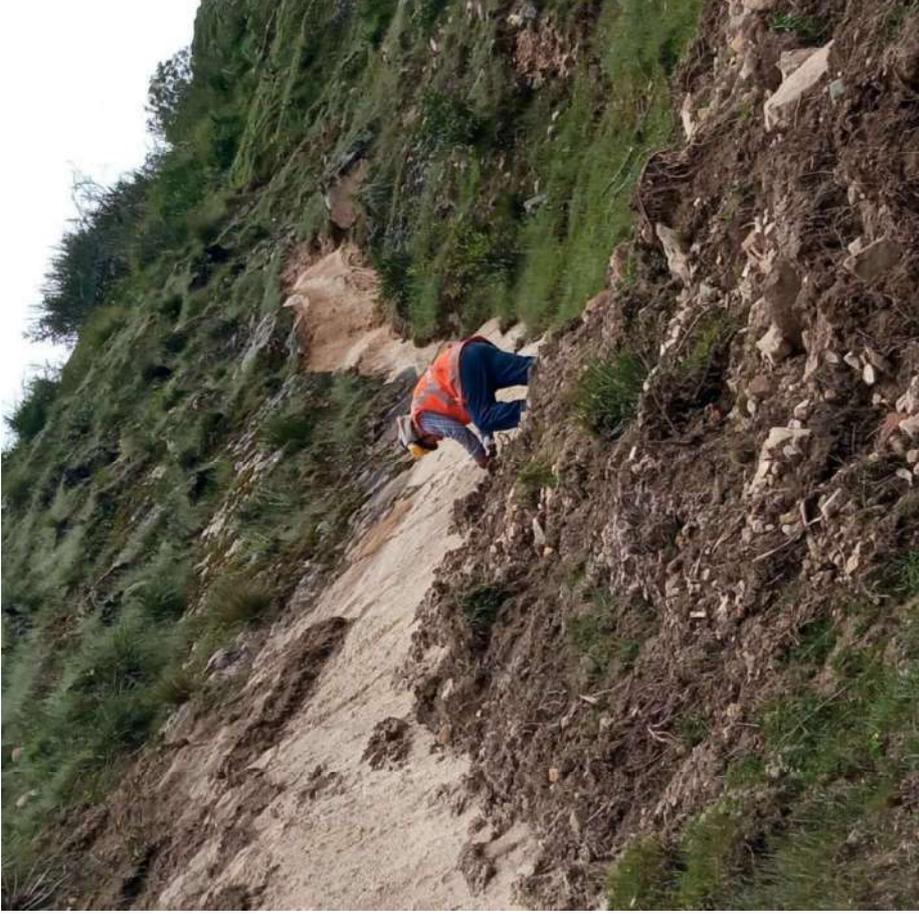
En referencia a la geología estructural, regionalmente la zona está dominada por la presencia de una falla inversa de orientación NNW–SSE (siguiendo la dirección andina) de gran importancia. A nivel local, en los escasos afloramientos de roca expuestos se han identificado algunos sistemas de diaclasas dominantes, de orientaciones: $300^{\circ}/55^{\circ}$ y $240^{\circ}/70^{\circ}$ (Ver *Fotos N° 01 y 02* en **ANEXO 2 – REGISTRO FOTOGRÁFICO**); no se ha observado la ocurrencia de fallas locales, lo que no significa que no existan (esto debe ser materia de un estudio detallado). En la zona donde ocurren las grietas de tracción es notable identificar también la existencia de planos de diaclasas o juntas, de orientación $320^{\circ}/55^{\circ}$, que domina y controla estructuralmente el área en cuestión (Ver *Fotos N° 41 ~ 46* en **ANEXO 2 – REGISTRO FOTOGRÁFICO**).

Difícilmente se puede señalar el movimiento rotacional o semicircular como único mecanismo de deslizamiento. Ocurre una composición de diferentes mecanismos que convierten a la deformación en una combinación compleja de movimientos, en donde el principal factor está dominado por los planos de diaclasas de orientación $320^{\circ}/55^{\circ}$ mencionados. Al emplazarse a favor del talud y con un ángulo de inclinación elevado, todo el material sobre estos planos resbala y cae, por gravedad, hacia la parte inferior de dicho talud.

Foto N° 41. Plano de junta con orientación $320^{\circ}/55^{\circ}$. Este plano conforma un sistema de domina y controla estructuralmente el mecanismo de rotura en esta área. Por el pie de este plano continúa la traza de la Grieta 3.

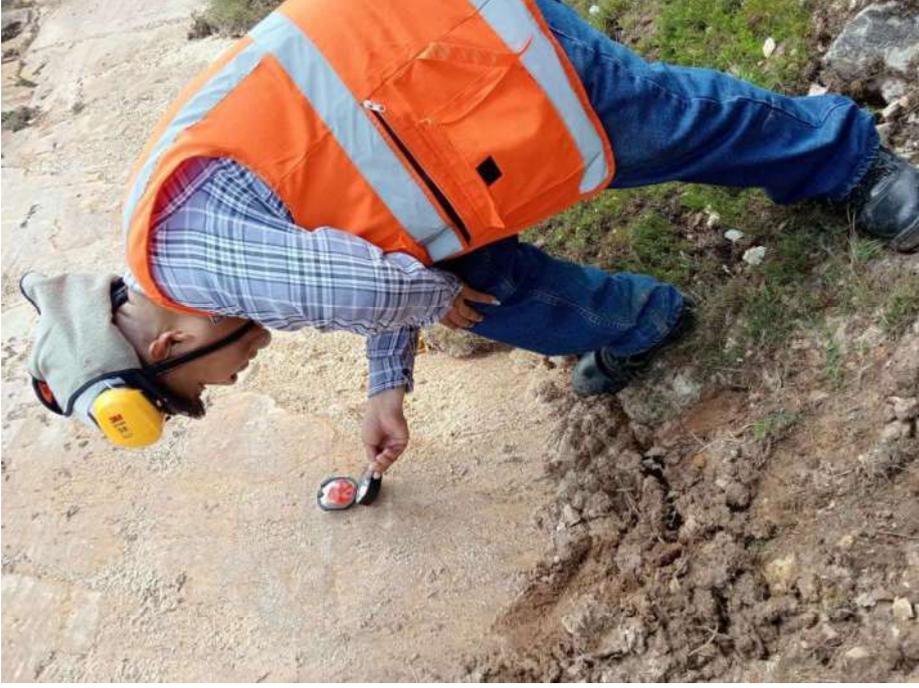
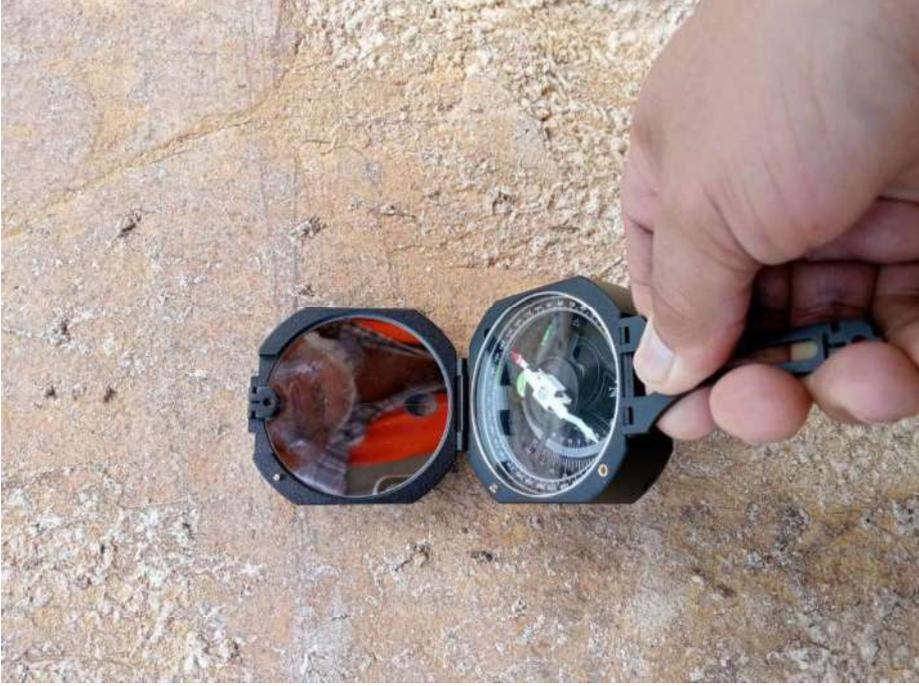
Foto N° 43. Medición de orientación (dirección de buzamiento) en plano de discontinuidad de la Fotos N° 41 y 42.

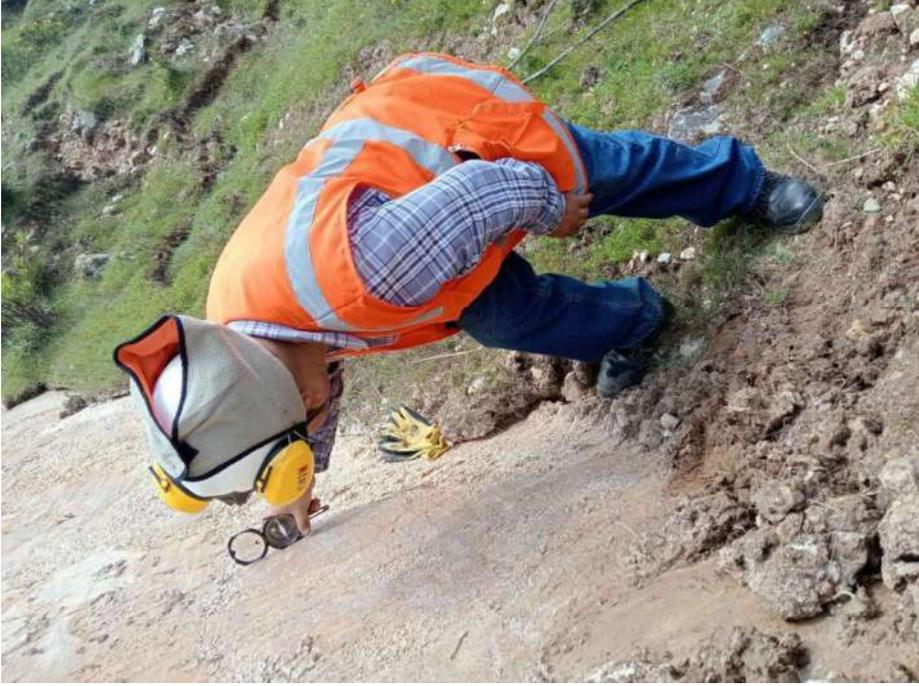
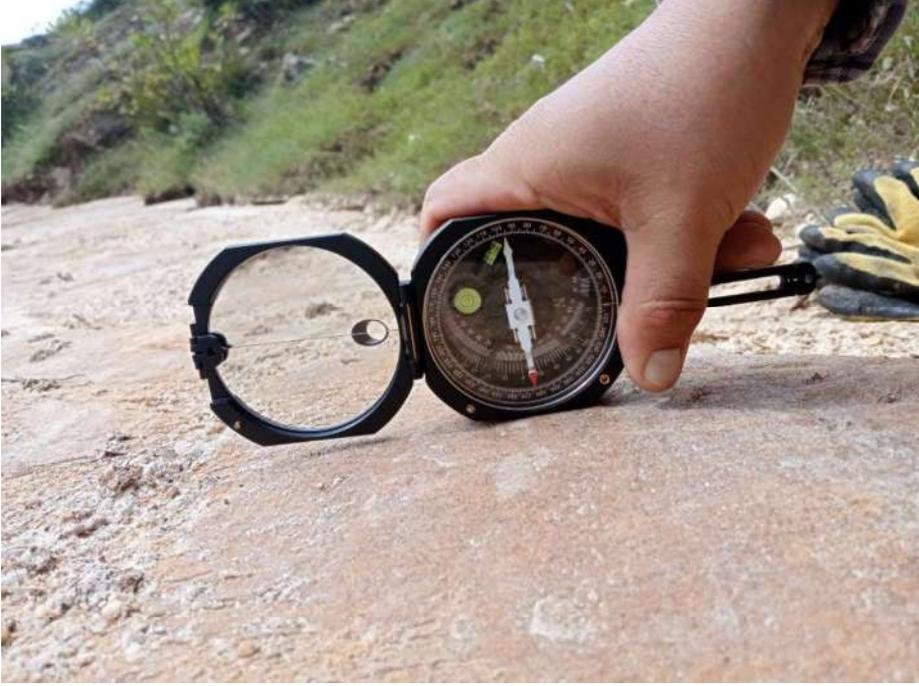
Foto N° 45. Medición de orientación (buzamiento) en plano de discontinuidad de la Fotos N° 41 y 42.
