**INFORME DE HALLAZGOS
(IDENTIFICACIÓN DE PELIGROS
GEOLÓGICOS)**

CERRO ANGASH, SECTOR PUNGRAY

**CENTRO POBLADO DE CHIPIPATA
DISTRITO DE YANAHUANCA
PROVINCIA DE DANIEL ALCIDES CARRIÓN**

07 de Abril de 2025

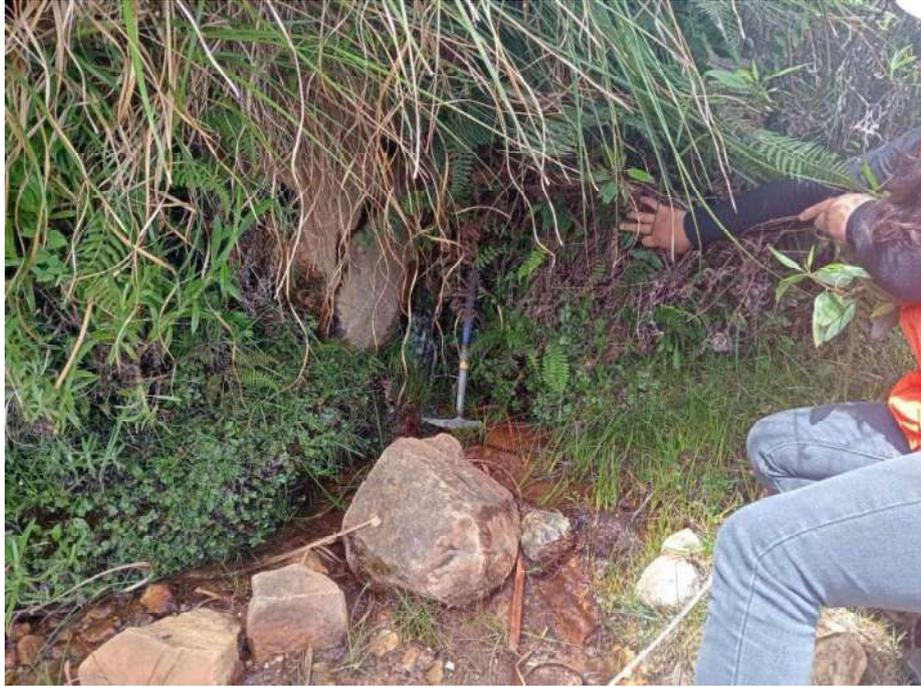
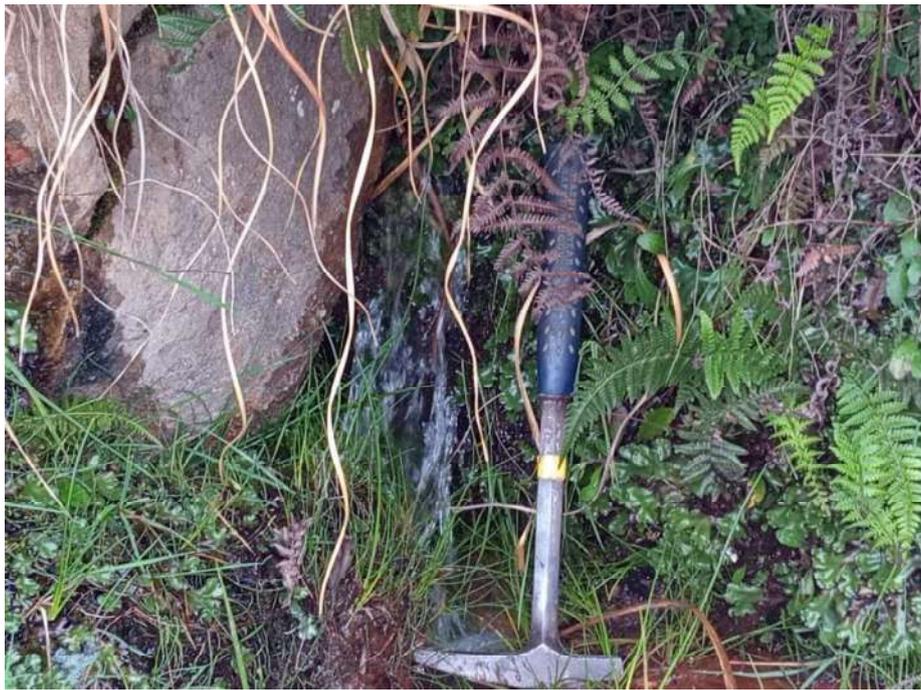
En líneas generales, no hay presencia de escorrentías de consideración, especialmente en las partes elevadas del Cerro Angash, en donde no se observa agua superficial, pero existe abundante vegetación. Es importante mencionar, sin embargo, la ocurrencia de brotes de agua de caudal importante por debajo de la línea de escarpe de un deslizamiento antiguo (Ver *Fotos N° 47 ~ 50* en **ANEXO 2 – REGISTRO FOTOGRÁFICO**), precisamente inmediatamente por debajo de la zona donde se emplazan las grietas de tracción materia principal de los hallazgos que se describen en el presente informe.

Otro factor que favorece este movimiento en masa es la existencia en esa zona de cuerpos de agua subterránea activos (posibles acuíferos); en los planos de juntas a favor del talud se ha evidenciado el discurrir de esta agua subterránea sobre la superficie de tales planos, actuando como lubricante que favorece aún más el resbalamiento de todo material que se deposite sobre ellos.

Foto N° 47. Brote de agua por debajo de la línea de escarpe que se ubica inmediatamente por debajo de la línea de escarpe paralela a las grietas de tracción.

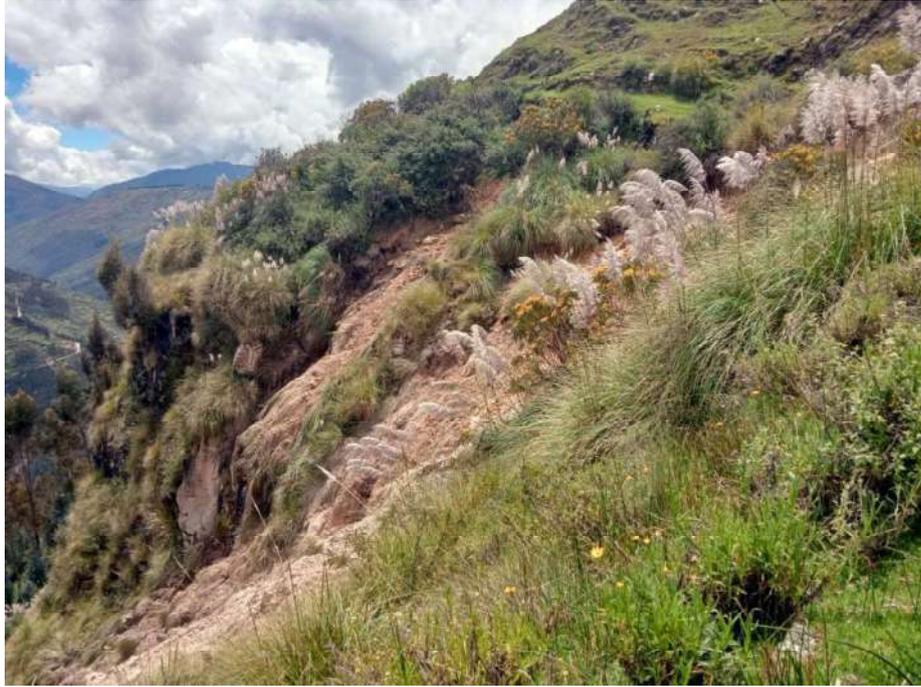
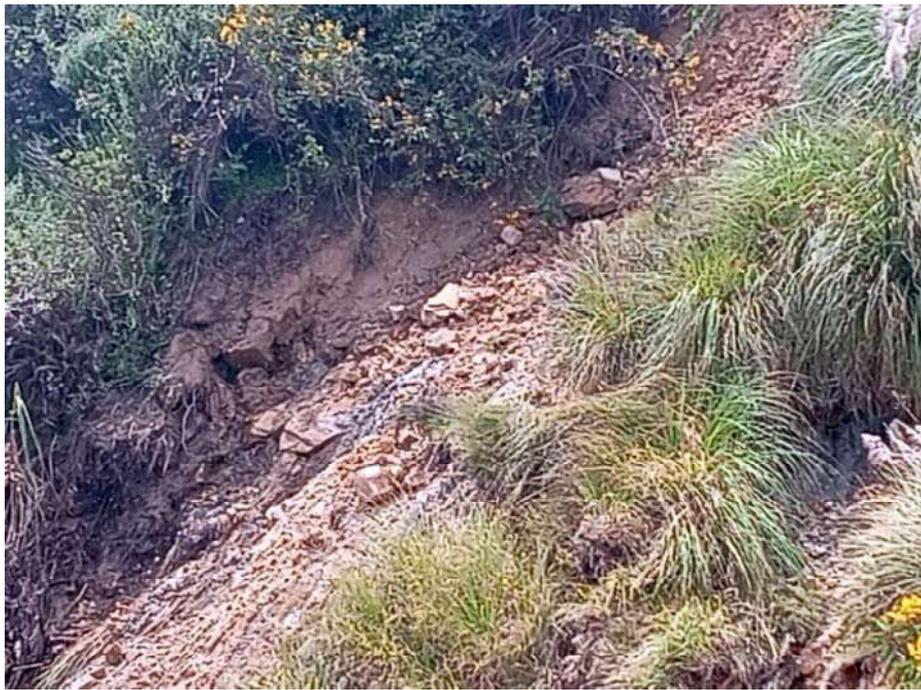
Foto N° 49. Brote de agua por debajo de la línea de escarpe que se ubica inmediatamente por debajo de la línea de escarpe paralela a las grietas de tracción.
