Dirección de Geología Ambiental y Riesgo Geológico
Opinión Técnica N° 01-2025

**INSPECCIÓN TÉCNICA EN EL TERRENO PROPUESTO PARA EL
REASENTAMIENTO DEL CENTRO POBLADO CARMEN PAMPA**

Departamento Ayacucho
Provincia Huanta
Distrito Llochegua

Marzo
2025

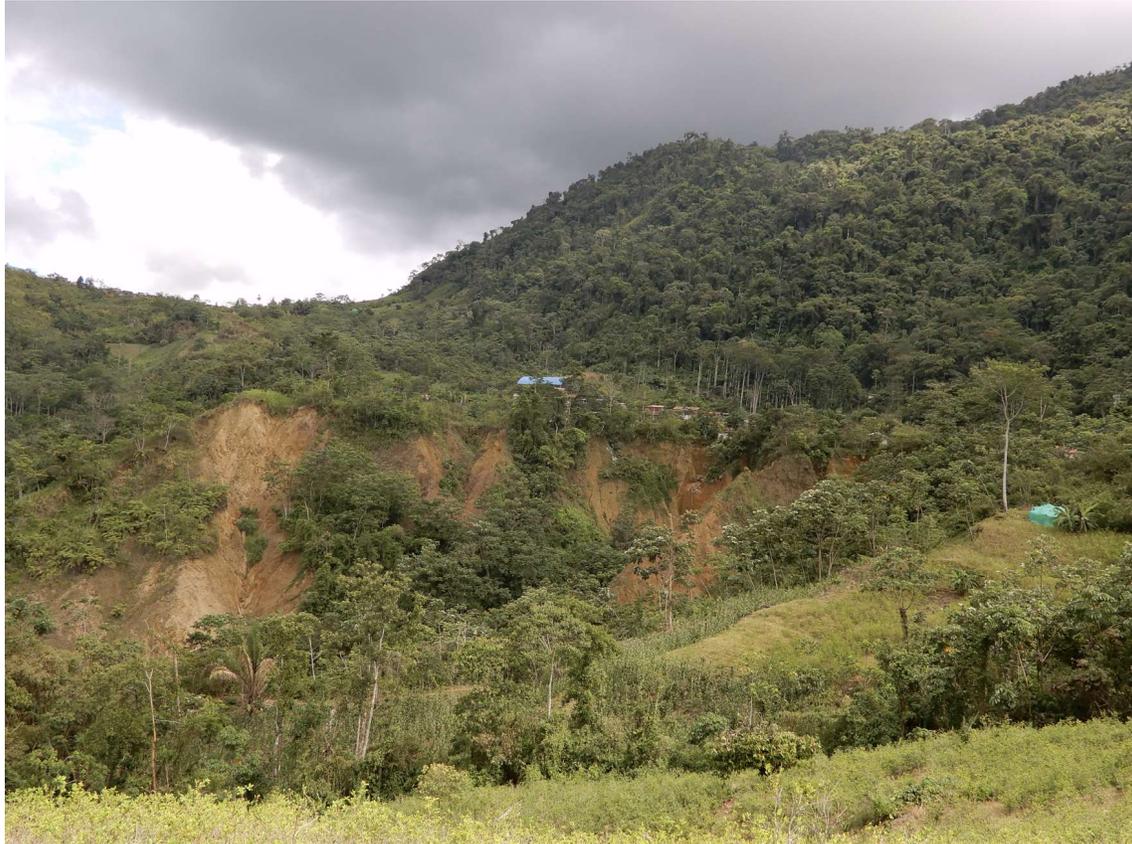
Se ha identificado la presencia de un deslizamiento antiguo y procesos de erosión de laderas con avance retrógrado, los cuales afectan progresivamente la estabilidad del terreno y se dirigen hacia las viviendas del centro poblado de Carmen Pampa. Las características físicas del lugar favorecen la continuidad de estos procesos, incrementando la posibilidad de reactivación del deslizamiento.

- Presencia de material antiguo de deslizamientos: La zona está conformada por limos y arcillas, materiales altamente susceptibles a la infiltración de agua, lo que reduce la cohesión del suelo y aumenta su vulnerabilidad a deslizamientos.
- Escarpe secundario activo: Actúa como frente inestable, el cual está siendo afectado por procesos de erosión de ladera, lo que podría generar deslizamientos, derrumbes y flujos de detritos.
- Pendiente pronunciada: El terreno supera los 45°, lo que incrementa la inestabilidad y la susceptibilidad a movimientos en masa.
- Deforestación: La falta de cobertura vegetal facilita la infiltración del agua en el suelo, debilitando aún más la estabilidad del terreno.
- Condiciones climáticas: Al estar en una zona de clima tropical, se presentan lluvias constantes, las cuales contribuyen a la saturación del suelo y aceleran los procesos de remoción en masa.

Todo lo mencionado interactúa de manera conjunta, aumentando la inestabilidad del terreno y ratificando la recomendación de reubicar el centro poblado en una zona con mejores condiciones de estabilidad geológica y geomorfológica (fotografía 1).

Fotografía 1. Vista del Deslizamiento en el sector de Carmen Pampa, se aprecia el deslizamiento antiguo y los procesos de erosiones de ladera.

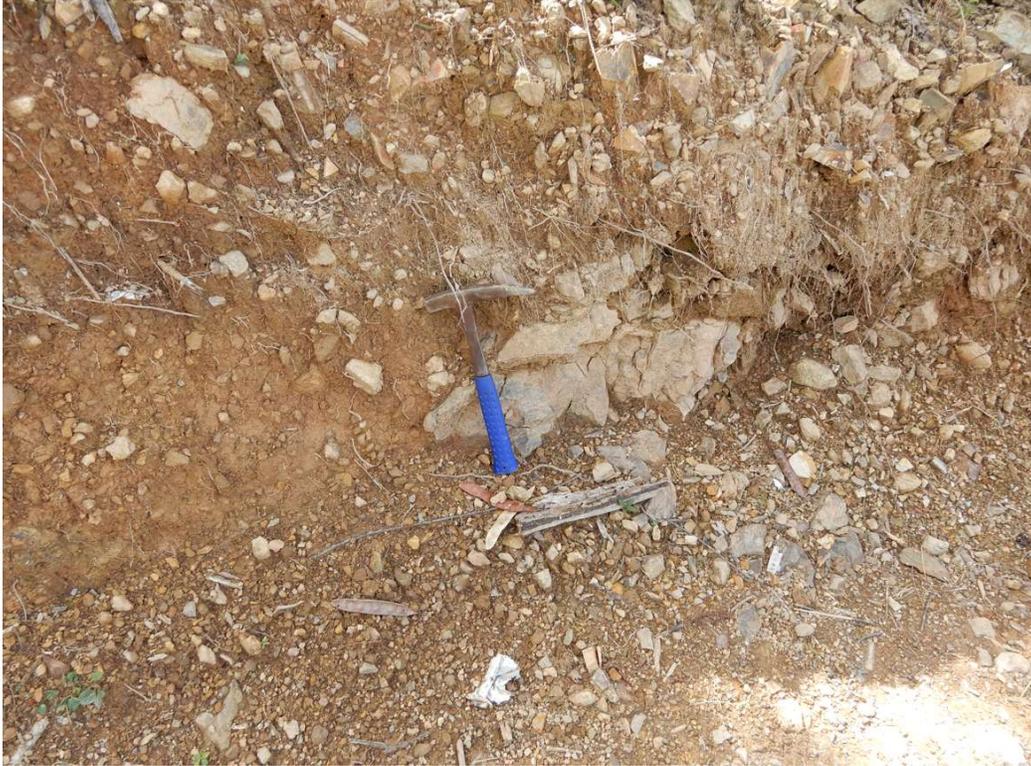
Este depósito está conformado por bloques de areniscas y gravas de forma angulosa, embebidos en una matriz limosa (fotografía 2). La presencia de esta matriz favorece la retención de agua provenientes de precipitaciones pluviales, lo que incrementa el peso del material, en consecuencia, genera condiciones de inestabilidad en el terreno, aumentando la probabilidad que se generen nuevos movimientos en masa.

Fotografía 2. Bloque de arenisca y la matriz gravosa (forma angulosa) en matriz limosa.

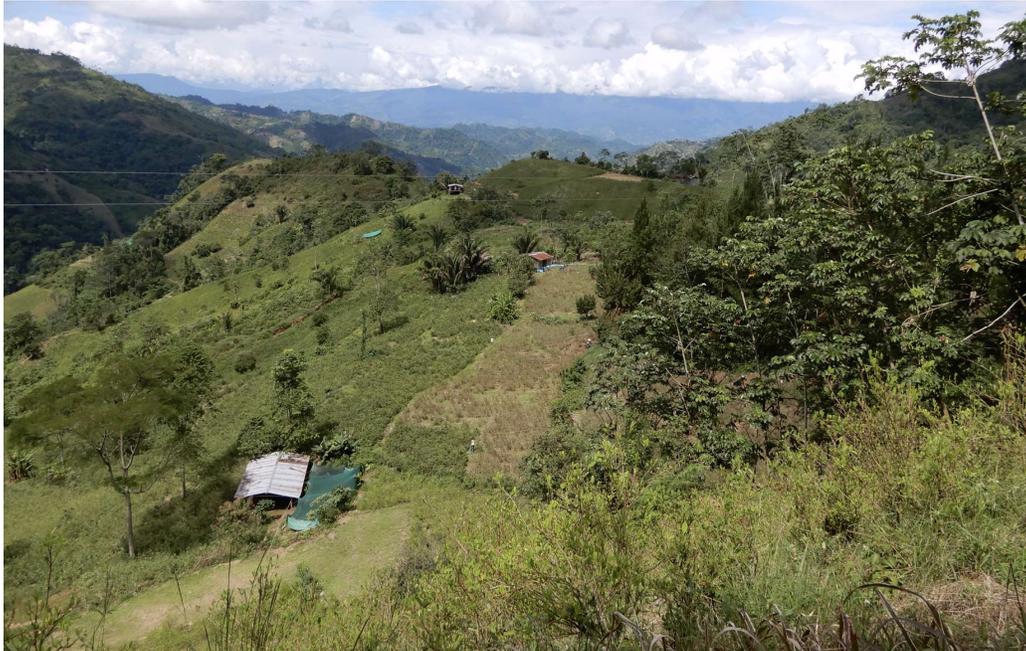
- La ladera en estudio corresponde a una vertiente con depósito de deslizamiento (fotografía 3), caracterizada por una morfología cóncava. Esta forma favorece la captación y acumulación de agua, lo que incrementa la saturación del terreno y, por ende, a zonas propensas a procesos de inestabilidad.

- Además, la pendiente promedio de la ladera supera los 25°, lo que contribuye a la inestabilidad del material depositado. Cabe resaltar que el área presenta antecedentes de movimientos en masa, lo que, en conjunto con sus características físicas y las precipitaciones, incrementa su susceptibilidad a nuevos eventos de remoción en masa.

Fotografía 3. Vista del área de potencial reubicación del sector 1, se aprecia parte del cuerpo del deslizamiento antiguo.

- En el supuesto de que la población del centro poblado de Carmen Pampa se reubique en esta área, sería necesario realizar cortes de talud, excavaciones y reforestación para adecuar el terreno a las nuevas construcciones. Sin embargo, estas intervenciones podrían comprometer la estabilidad de la ladera, reactivando zonas del antiguo deslizamiento identificado y generando un alto riesgo de movimientos en masa.

Dado que la zona presenta antecedentes de inestabilidad y una alta susceptibilidad a procesos de remoción en masa, **se concluye que este sector es "NO APTO"** para el reasentamiento del centro poblado, debido a los peligros geológicos latentes.

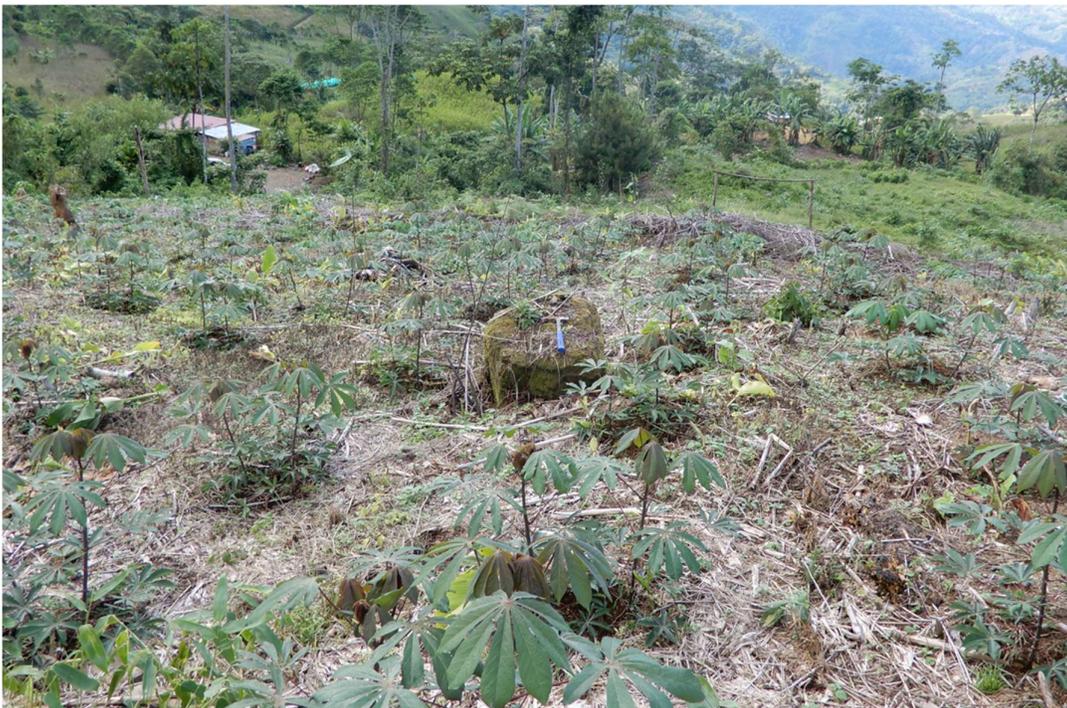
meteorizadas. Estos afloramientos están cubiertos por un depósito coluvio-deluvial, el cual es actualmente utilizado como zona de cultivo. El depósito coluvio-deluvial está compuesto por bloques y gravas angulosas, con tamaños de hasta 1 m en matriz limo-arcillosa, lo que favorece la retención de agua y puede disminuir la estabilidad del suelo (fotografía 4).

- Dado que este depósito se encuentra sobre una base fracturada y meteorizada, y considerando su composición, se le califica como propenso a generar movimientos en masa, lo que representa un factor de riesgo en caso de precipitaciones intensas o intervenciones antrópicas.
- Geomorfológicamente, el área se encuentra ubicada sobre el cuerpo de un deslizamiento antiguo con escarpe degradado. El material predominante en la zona es suelto, lo que facilita la infiltración de agua, aumentando su susceptibilidad a la inestabilidad.
- Además, la pendiente promedio alrededor es menor de 30° (fotografía 5) contribuye al movimiento del material y a la posibilidad de reactivación del deslizamiento, especialmente en temporadas de lluvia o ante intervenciones antrópicas inadecuadas.

Fotografía 4. Muestra depósitos coluvio-deluviales cubiertos por vegetación en el sector 2, además de bloques sobre el depósito cuaternario.

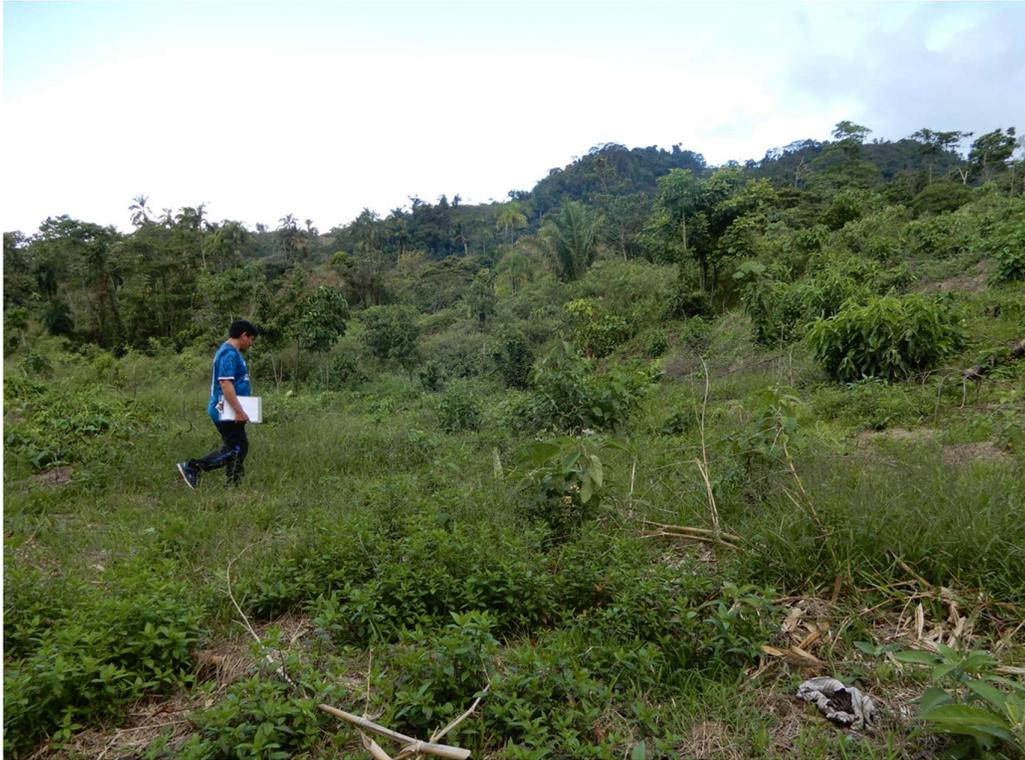
Fotografía 5. Se muestra terreno con pendiente menor de 30°, el substrato rocoso está cubierto por deposito coluvio deluvial de deslizamientos antiguos, estabilizados cubiertos por vegetación

Debido a las características previamente mencionadas, la construcción de viviendas en este terreno no es viable. Entre los principales factores de riesgo se podrían presentar:

- Asentamientos diferenciales:
La heterogeneidad del suelo y la presencia de material suelto provocarían un comportamiento no uniforme del terreno, afectando la estabilidad de las posibles estructuras que se quieran realizar.
En las futuras viviendas podrían experimentar grietas, inclinaciones o fallas estructurales debido a la heterogeneidad del suelo.

- Reactivación del deslizamiento:
La carga adicional generada por las construcciones, sumada a la infiltración de agua en la matriz limo-arcillosa, aumentaría la probabilidad de desencadenar movimientos en masa. La reactivación del deslizamiento afectaría no solo las viviendas en construcción, sino también áreas colindantes.

- Dado que este sector presenta alta susceptibilidad a la inestabilidad, se concluye que el **Sector 2 es "No Apto" para el reasentamiento del centro poblado Carmen Pampa**, recomendándose la búsqueda de una zona con mejores condiciones de estabilidad geológica y geomorfológica.

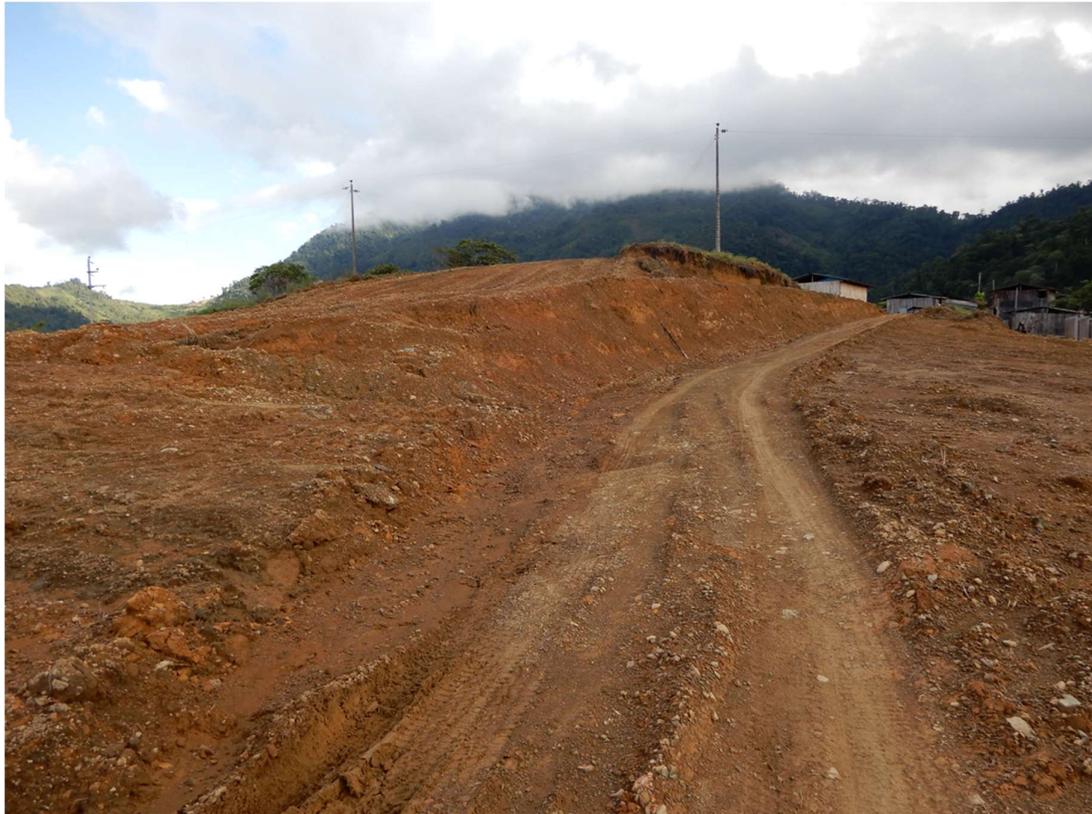
- Cima de la colina sedimentaria de areniscas (fotografía 6 y 7).
- La roca se encuentra medianamente a muy fracturada y moderadamente meteorizada (fotografía 8).
- Para su ocupación, se recomienda la implementación de un adecuado sistema de drenaje para evitar acumulación de agua y erosión del terreno.
- Ubicación en la cima de una colina, lo que reduce la susceptibilidad a procesos de erosión por escorrentías fuertes.
- Pendiente menor a 20°, lo que facilita la estabilidad del suelo y la construcción de viviendas.
- En las laderas y la cima no se identificaron signos de deslizamientos activos o inactivos que puedan representar un riesgo.

Fotografía 6. Afloramientos de roca en la zona punto propuesto como APTO para el reasentamiento del centro poblado de Carmen Pampa.

Para mantener las condiciones de estabilidad del terreno, se recomienda la forestación del área, lo que contribuirá a la reducción de la erosión y la mejora del drenaje natural. Dadas estas condiciones, se considera que la cima de la colina es una alternativa viable para el reasentamiento del centro poblado, siempre y cuando se implementen las medidas de drenaje y forestación sugeridas.

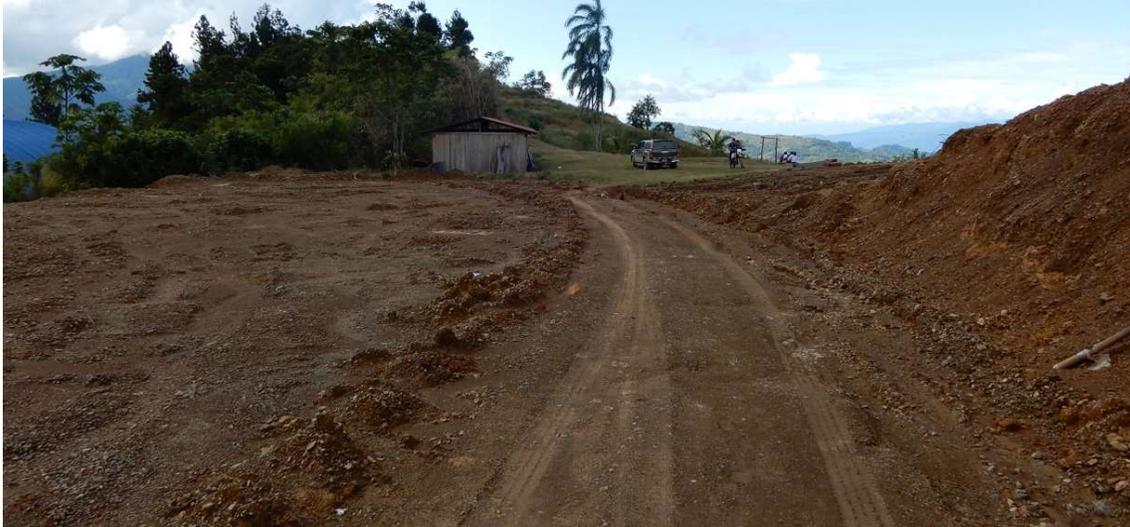
Fotografía 7. Parte de la cima de la colina sedimentaria, no se aprecian movimientos en masa que le puedan afectar.

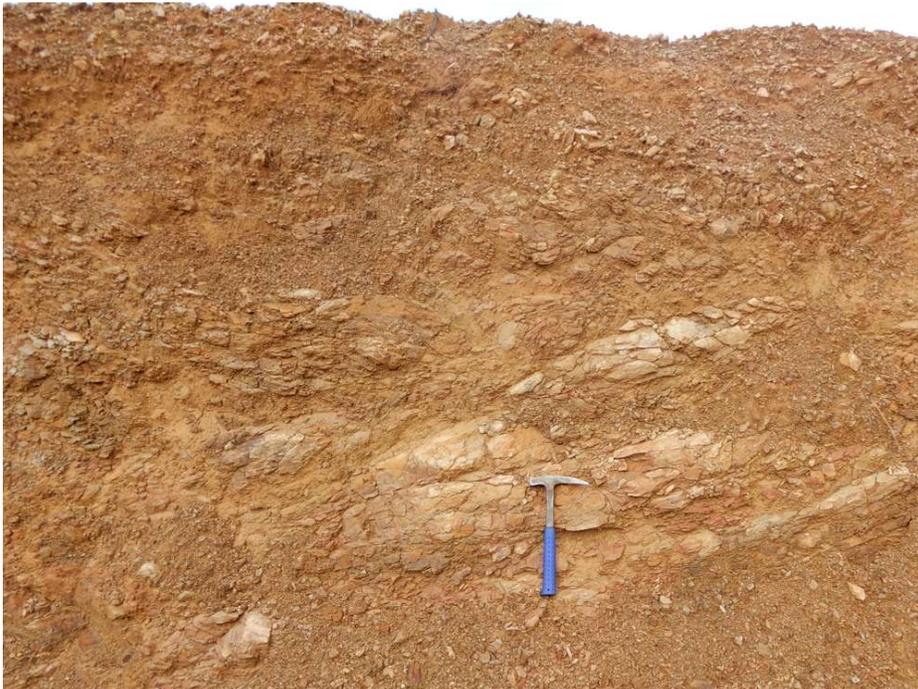
Fotografía 7. Vista al Afloramientos de roca en la zona punto propuesto como APTO para el reasentamiento del centro poblado de Carmen Pampa.
