Dirección de Geología Ambiental y Riesgo Geológico
Opinión Técnica N° 03-2025

INSPECCIÓN TÉCNICA EN EL CASERÍO PROGRESO

Departamento San Martín
Provincia Lamas
Distrito Zapatero

Mayo
2025

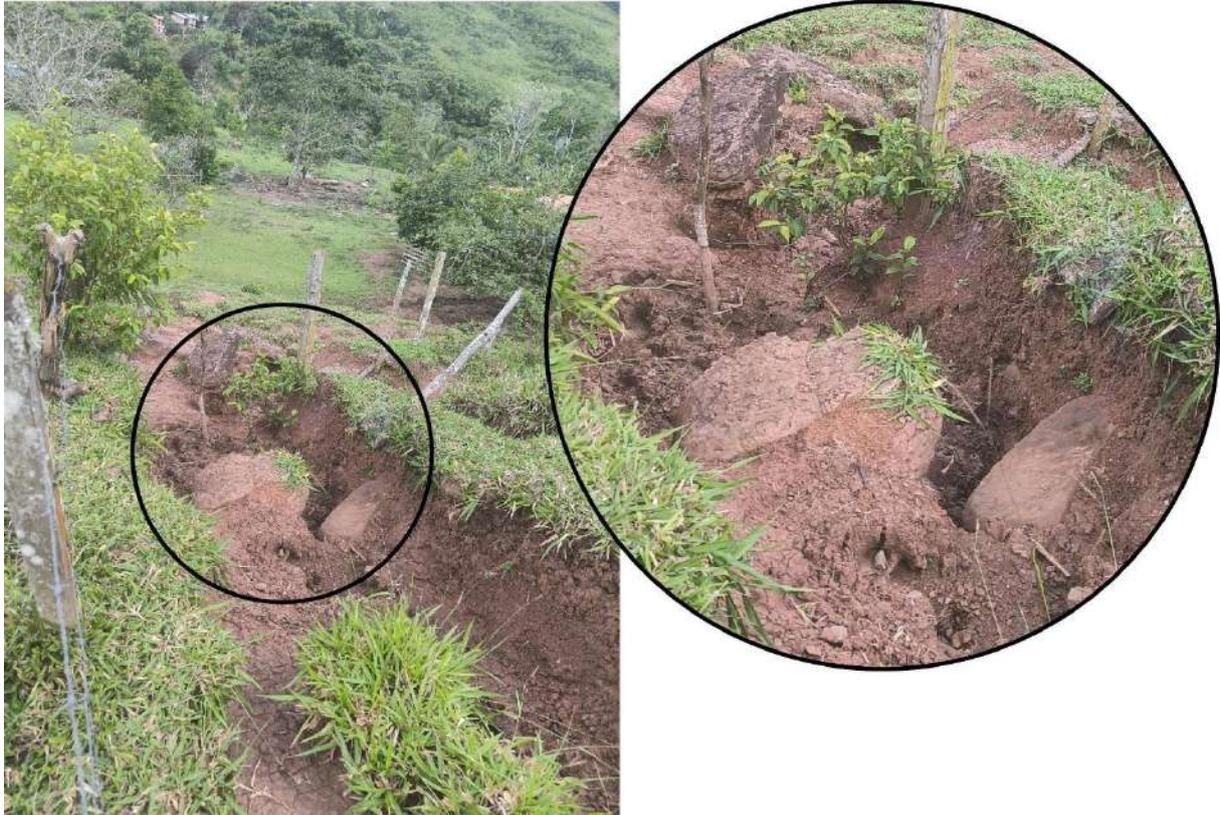
- Litológicamente, el caserío Progreso se encuentra asentado sobre depósitos coluvio-deluviales, compuestos por bloques de roca de 30 cm a 1 m de diámetro, los cuales se encuentran inmersos en una matriz limo-arenosa, en condiciones parcialmente saturadas por sectores (figuras 2 y 3). Esta configuración sugiere una baja cohesión del material y una susceptibilidad moderada a alta frente a procesos de remoción en masa, especialmente en época de lluvias intensas.

Figura 2. Depósitos coluvio deluviales en el caserío Progreso.

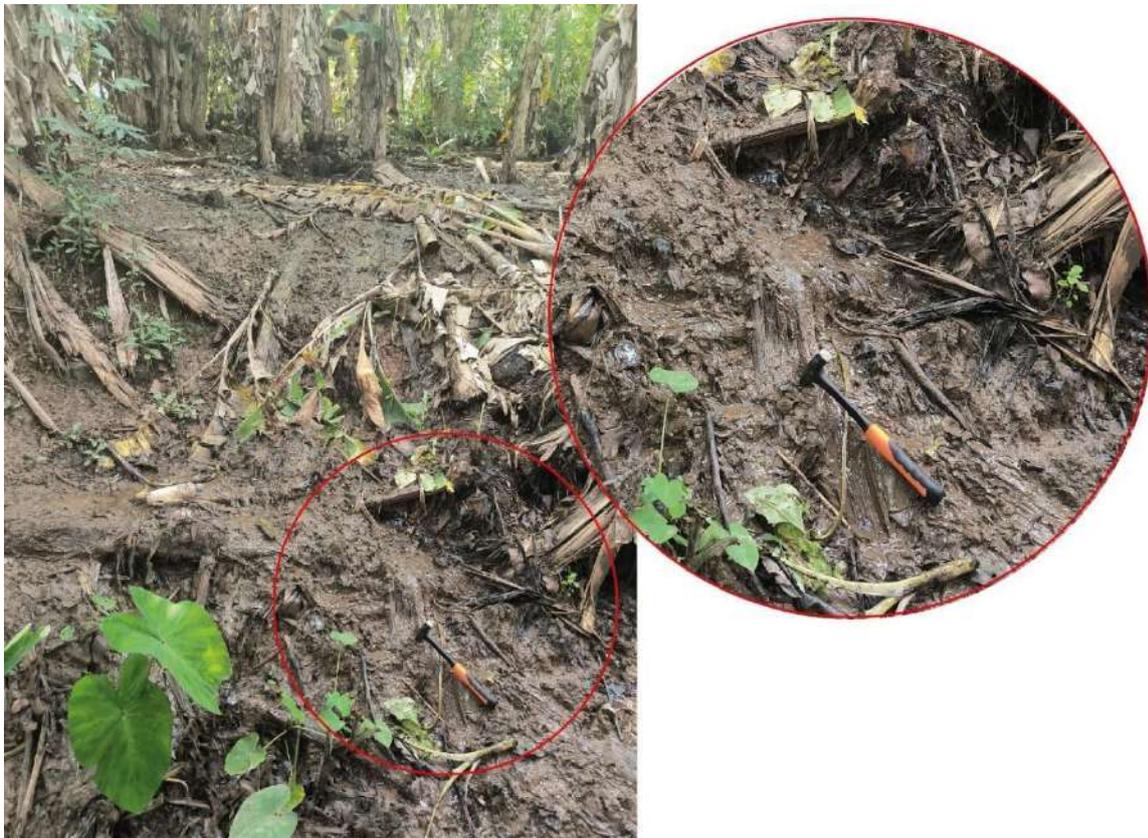
Figura 3. Depósito coluvio deluviales en el caserío Progreso, altamente saturados.

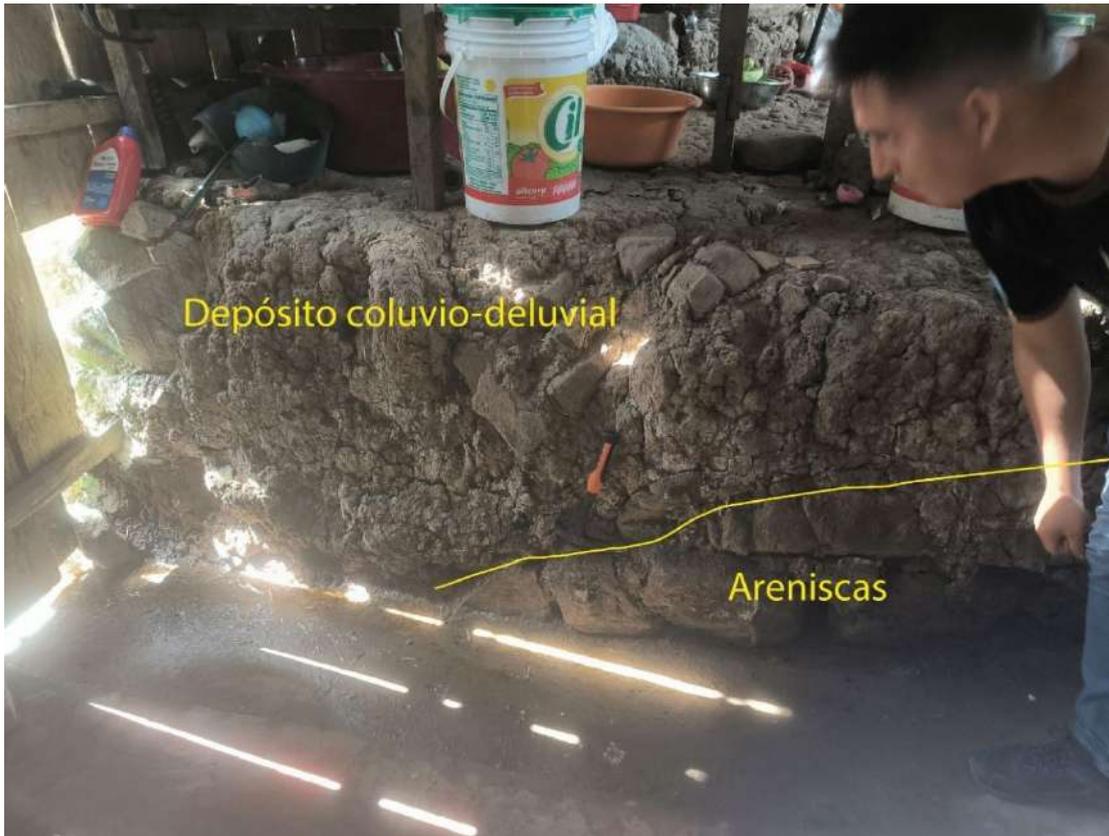
Una porción menor de la población se asienta sobre rocas sedimentarias correspondientes a la Formación Chambará, principalmente areniscas, las cuales presentan un grado medio de fracturamiento y meteorización en la parte baja del caserío (figura 4). Sin embargo, en la parte alta del sector, por encima del asentamiento poblado, estas rocas se encuentran con altos grados de fracturamiento y meteorización (figura 5), generando productos residuales que conforman suelos granulares limo-arenosos y limo-arcillosos, que pueden comportarse de forma inestable ante saturación o vibración.

Figura 4. Areniscas de la Fm. Chambara, cubiertos por depósitos coluvio deluviales.

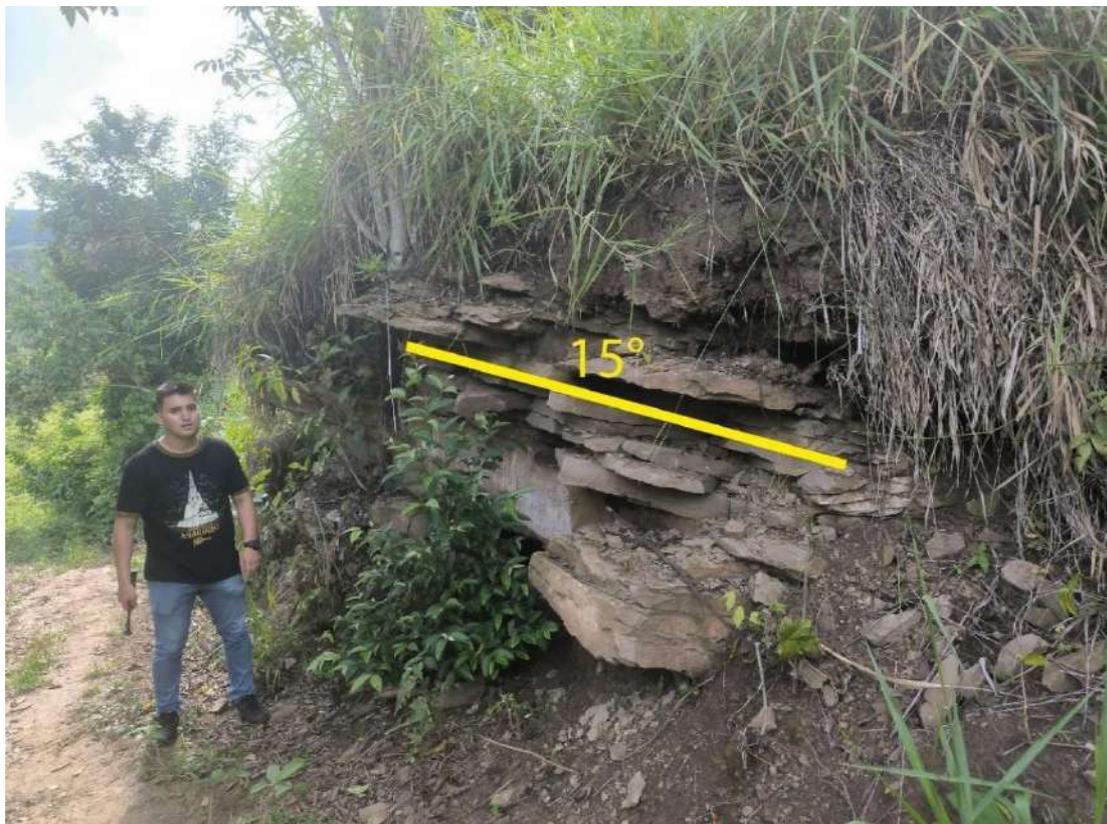
Figura 5. Areniscas de la Fm. Chambara, con rumbo N125, Bz 15° en contra de la pendiente

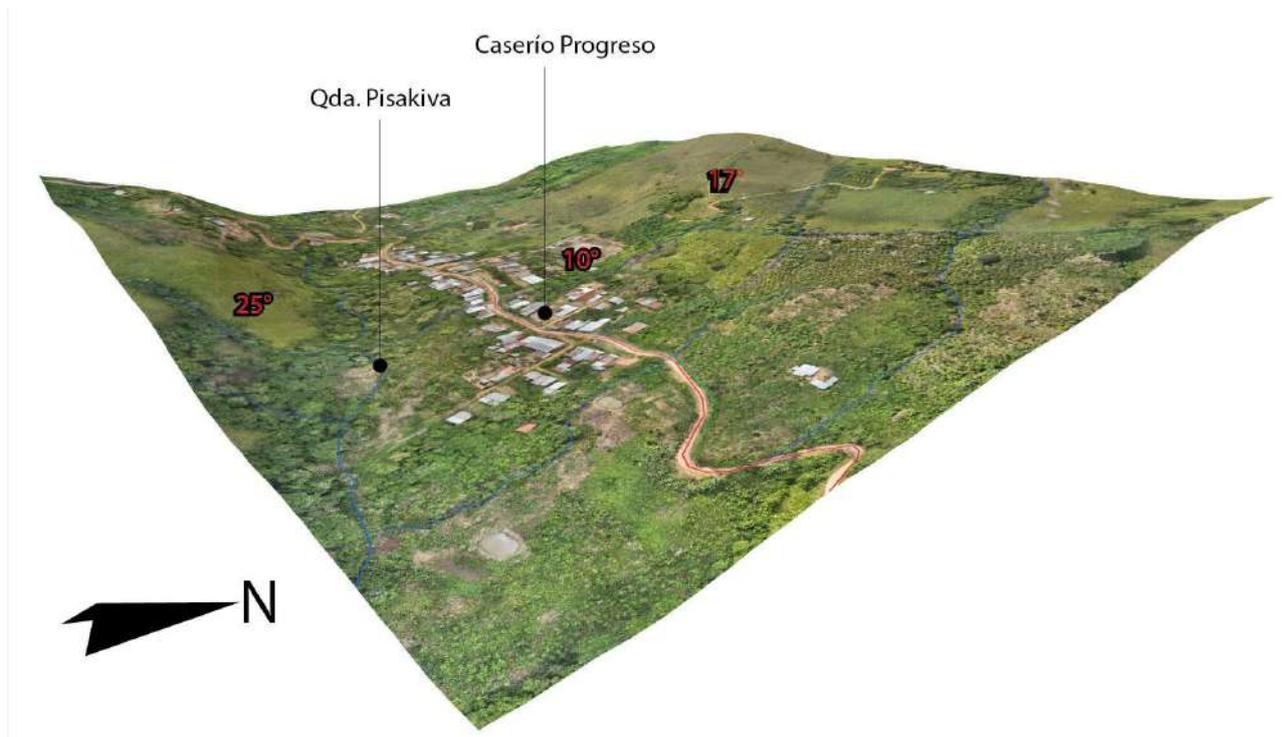
- El área de estudio, correspondiente al caserío Progreso, presenta pendientes promedio de aproximadamente 15° , lo que corresponde a una pendiente moderada. No obstante, en la parte alta del sector se observan pendientes más pronunciadas, que varían entre los 25° y 50° , asociadas a un fuerte cambio topográfico que evidencia la presencia de una escarpa antigua y erosionada (figura 6).

Dicha escarpa, de aproximadamente 25 m de desnivel, sugiere la existencia de un antiguo deslizamiento, actualmente erosionado y cubierto por vegetación. Esta interpretación es consistente con la configuración geomorfológica observada en el terreno, la cual indica que parte del centro poblado se encuentra asentado sobre un depósito de material previamente removido (material de deslizamiento antiguo).

Figura 6. Representación de las pendientes promedio en el área de estudio: obsérvese la margen derecha de la quebrada Pisakiva, con pendientes de hasta 25° (fuerte), mientras el lado izquierdo llega en promedio de 10° a 17° (moderada a fuerte), esta última correspondiente a la zona de escarpa antigua.

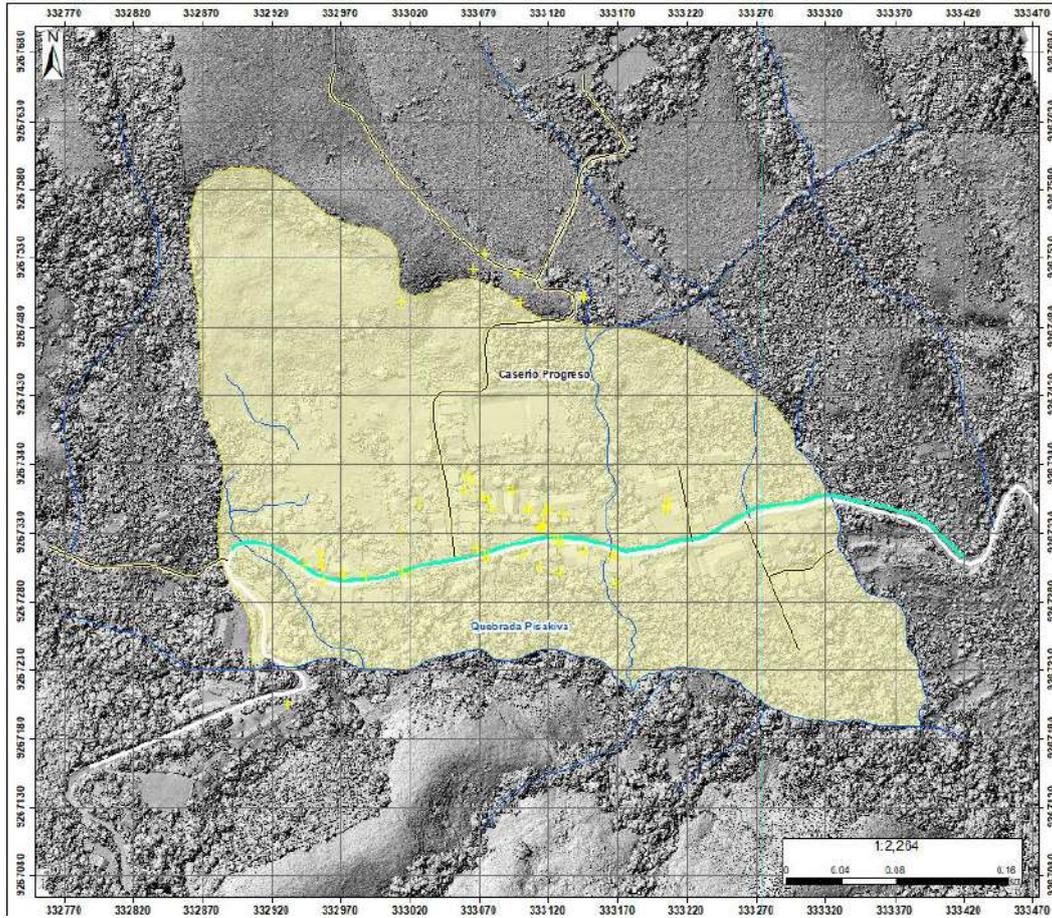
La escarpa principal asociada a este deslizamiento tiene una altura aproximada de 25 m, y su trazo aún puede distinguirse como un cambio topográfico abrupto en el paisaje (figura 8). La longitud total del deslizamiento, medida desde la corona hasta el pie de avance en la quebrada Pisakiva, es de 277 m, mientras que su ancho promedio es de aproximadamente 450 m. Estos parámetros geométricos permiten interpretar que se trató de un evento de mediana magnitud, cuya cinemática probablemente estuvo condicionada por la presencia de materiales coluvio-deluviales poco consolidados y por la geometría del contacto con las rocas sedimentarias de la Formación Chambará.

Figura 8. Cartografiado del deslizamiento antiguo, en el caserío Progreso Las sombras permite diferenciar la escarpa principal erosionada del mismo.

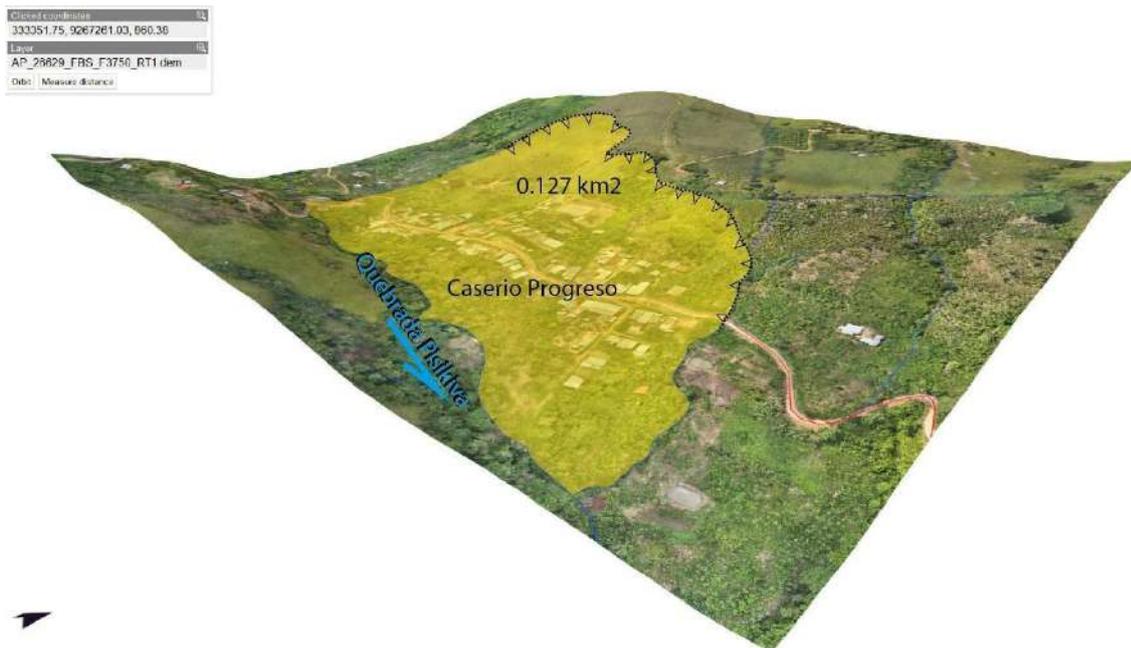
Lo más relevante de este antiguo deslizamiento es que parte del caserío Progreso se encuentra actualmente asentado sobre el cuerpo del material movilizado en dicho evento, lo cual constituye un factor de peligro latente. La composición del depósito remanente está constituida por bloques angulosos y subangulosos de roca arenisca, con diámetro hasta de 1 m, inmersos en matriz limo-arenosa heterogénea, con sectores de alta humedad o incluso saturación (figura 9).

Figura 9. Cartografiado del deslizamiento antiguo en formato 3D.

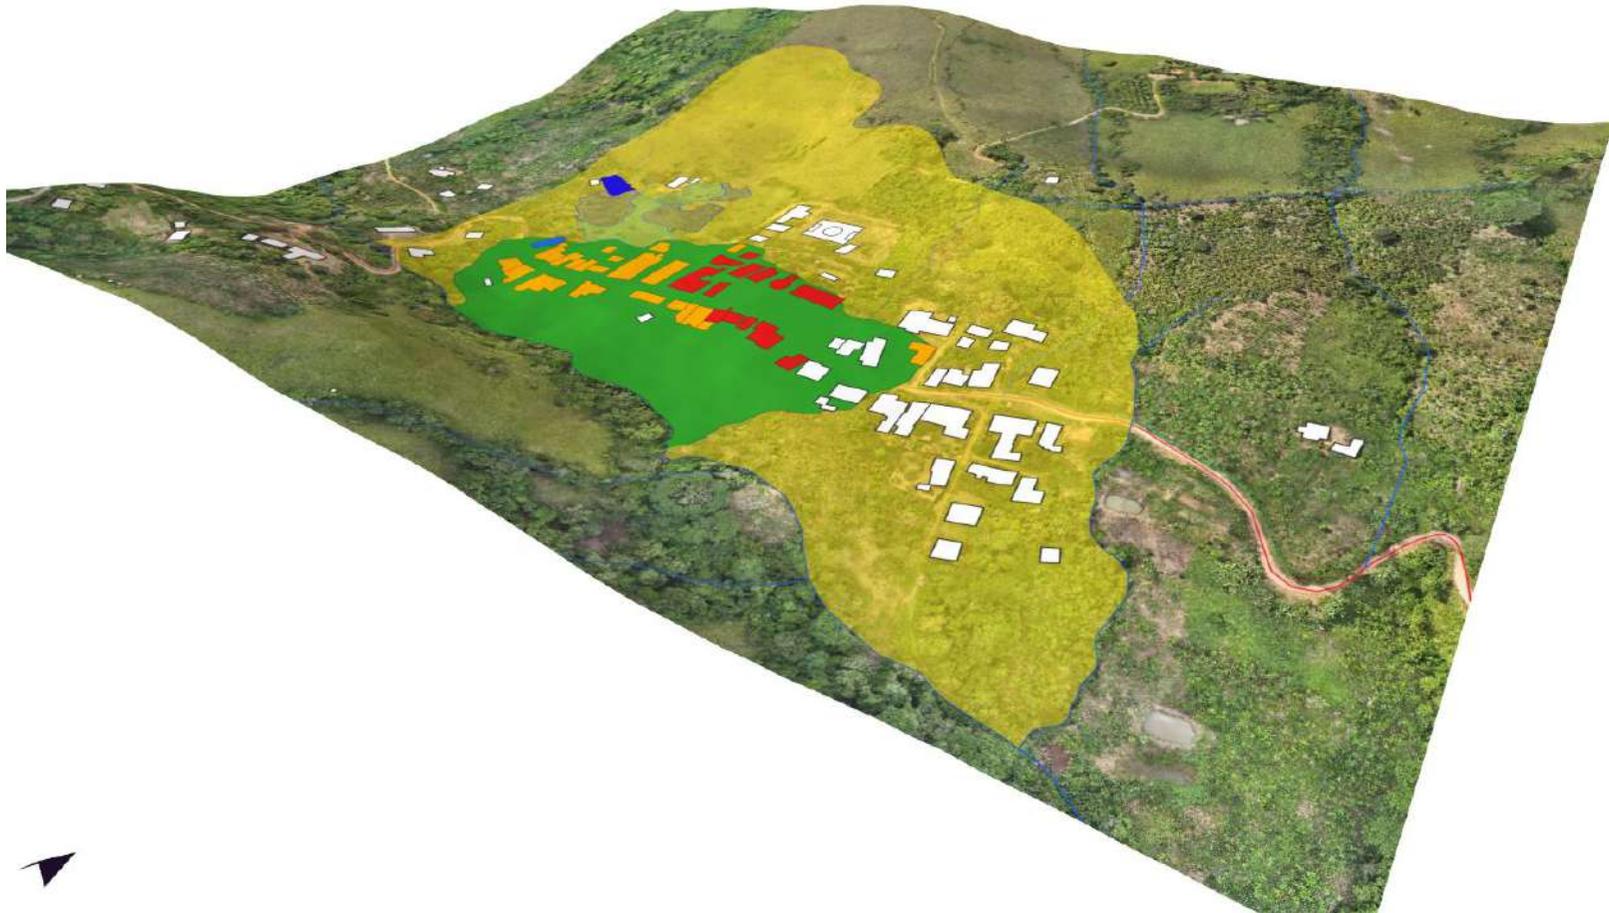
A partir de los agrietamientos estructurales observados y los daños registrados durante la inspección de campo, se ha delimitado un área aproximada de 3.1 ha. que corresponde a una zona de reptación activa de suelos (figura 10 y mapa 3 del anexo 1).

Figura 10. Cartografiado del deslizamiento antiguo en 3D (color amarillo). Se muestra la zona de reptación donde se han identificado agrietamientos (color verde) y viviendas afectadas críticas (color rojo) y naranja (medianamente críticas).

- a. Reubicar progresivamente las viviendas y estructuras situadas en las zonas con mayor deformación y saturación del suelo, especialmente dentro del área afectada por la reptación de suelos.

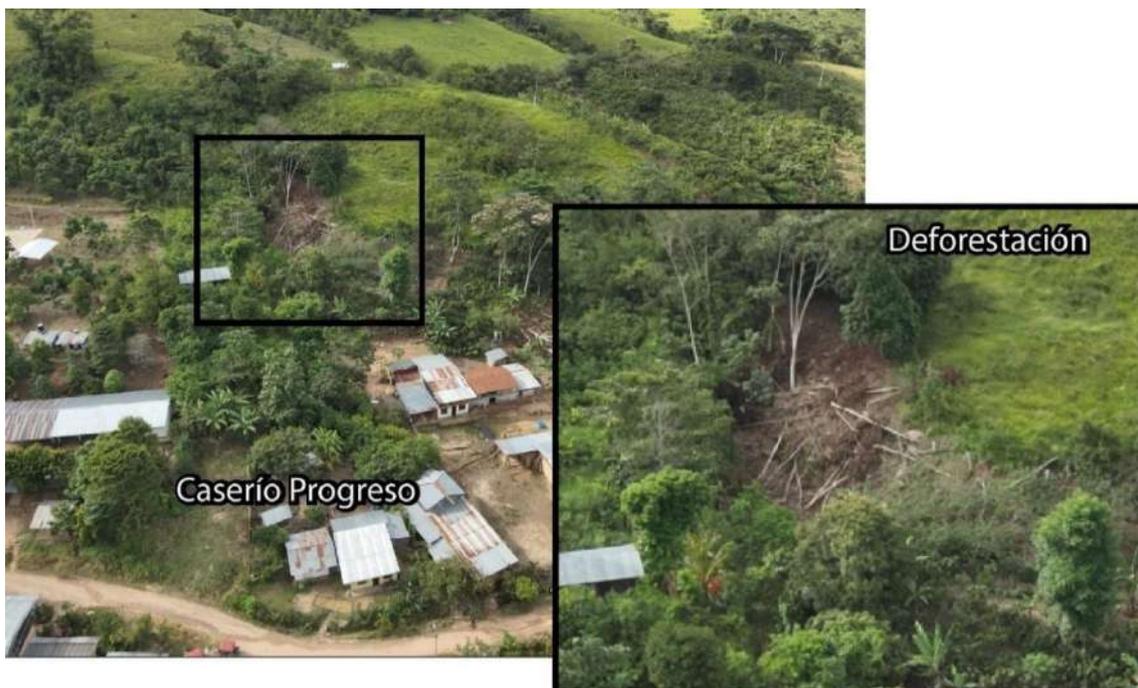
- Deforestación progresiva de la vegetación nativa, por la expansión “urbana” del caserío y del uso del suelo para actividades agrícolas, ha reducido significativamente la cobertura vegetal que cumplía un rol clave en la retención del suelo y regulación del escurrimiento superficial. La pérdida de raíces profundas que anclaban el suelo ha contribuido a su debilitamiento estructural y a una mayor susceptibilidad a deformaciones (figura 11).

Figura 11. Muestra Deforestación en el caserío Progreso.

- g. Implementar un plan de revegetación progresiva con especies que ayuden a estabilizar el terreno, reducir la erosión y mejorar la infiltración del agua.

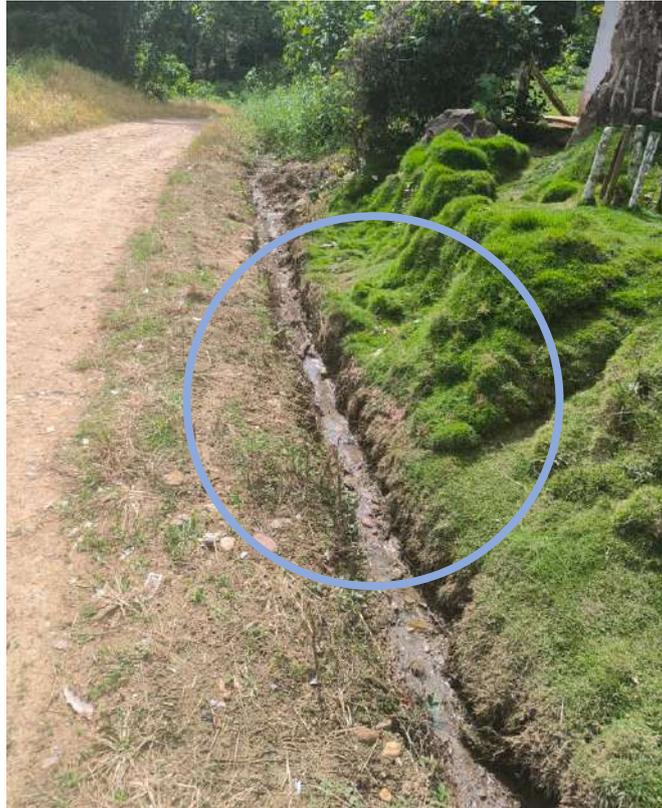
- Presencia de un canal no revestido, paralelo a la trocha carrozable de acceso al caserío, que constituye otro factor agravante. Este canal, lejos de evacuar eficientemente el agua, por no estar revestido favorece la infiltración del agua hacia el subsuelo, incrementando los procesos de reptación.

Figura 12. Canal no revestido paralelo a la trocha carrozable de acceso al caserío Progreso.

- e. Diseñar e implementar canales flexibles impermeables para el drenaje de agua de lluvia, quebradas y aguas residuales, evitando la infiltración en el suelo inestable. Priorizar la canalización del canal paralelo a la trocha carrozable, con la finalidad que la reptación no continúe, para que no afecte las viviendas adyacentes

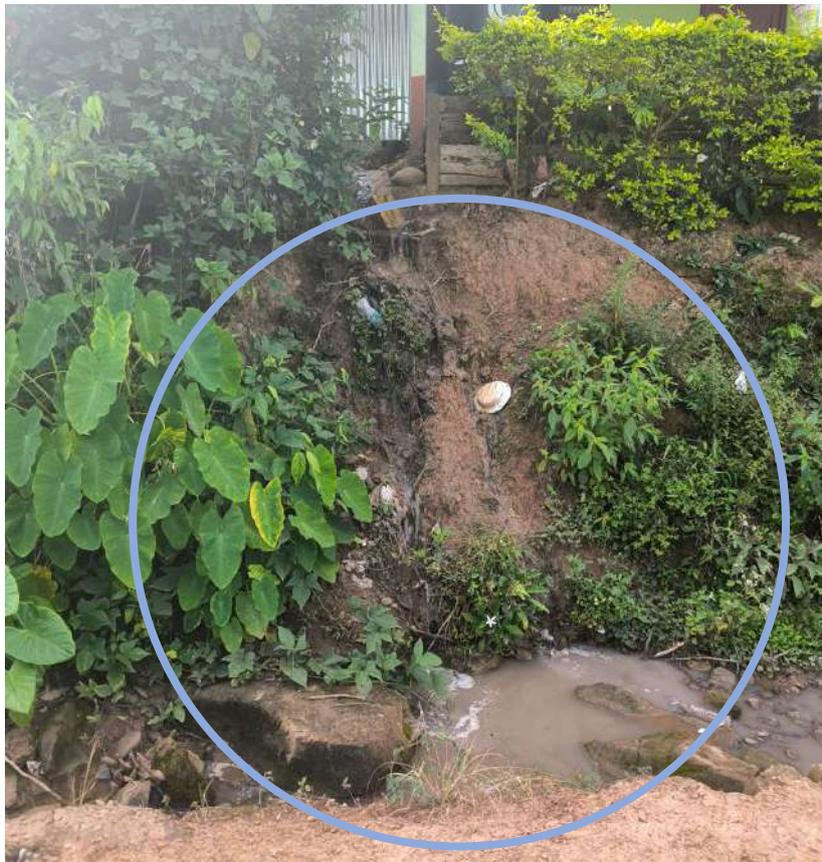
Figura 13. Empozamiento de agua en el canal no revestido paralelo a la trocha carrozable de acceso al caserío Progreso.

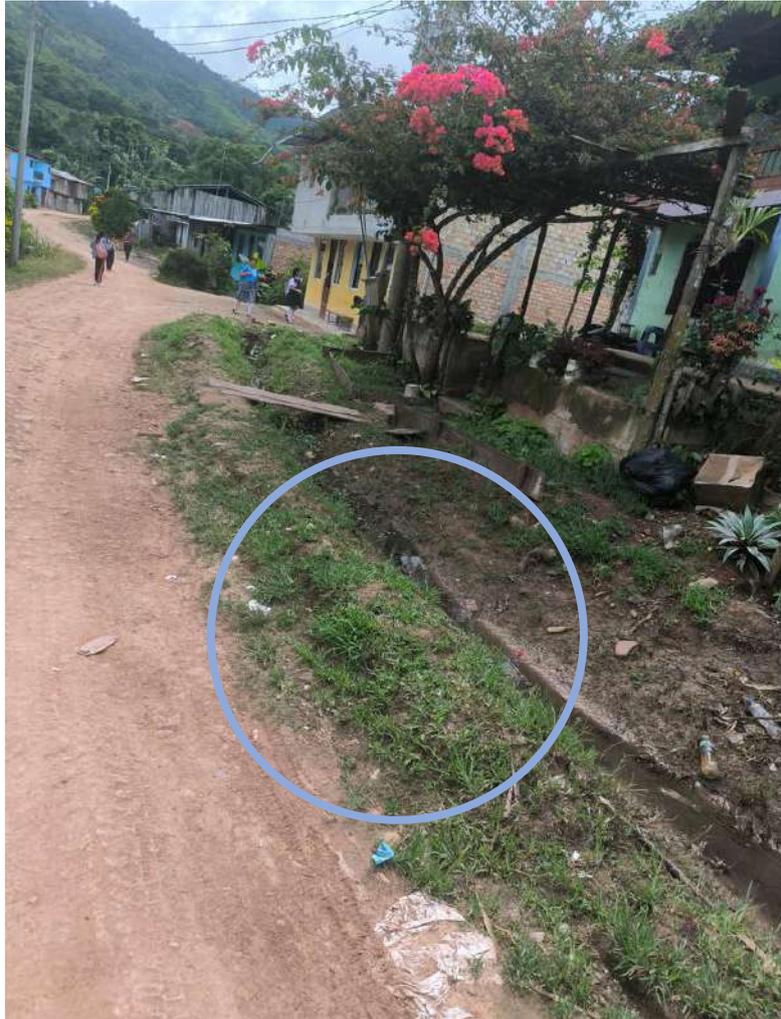
Figura 14. Empozamiento de agua en el canal no revestido paralelo a la trocha carrozable de acceso al caserío Progreso.

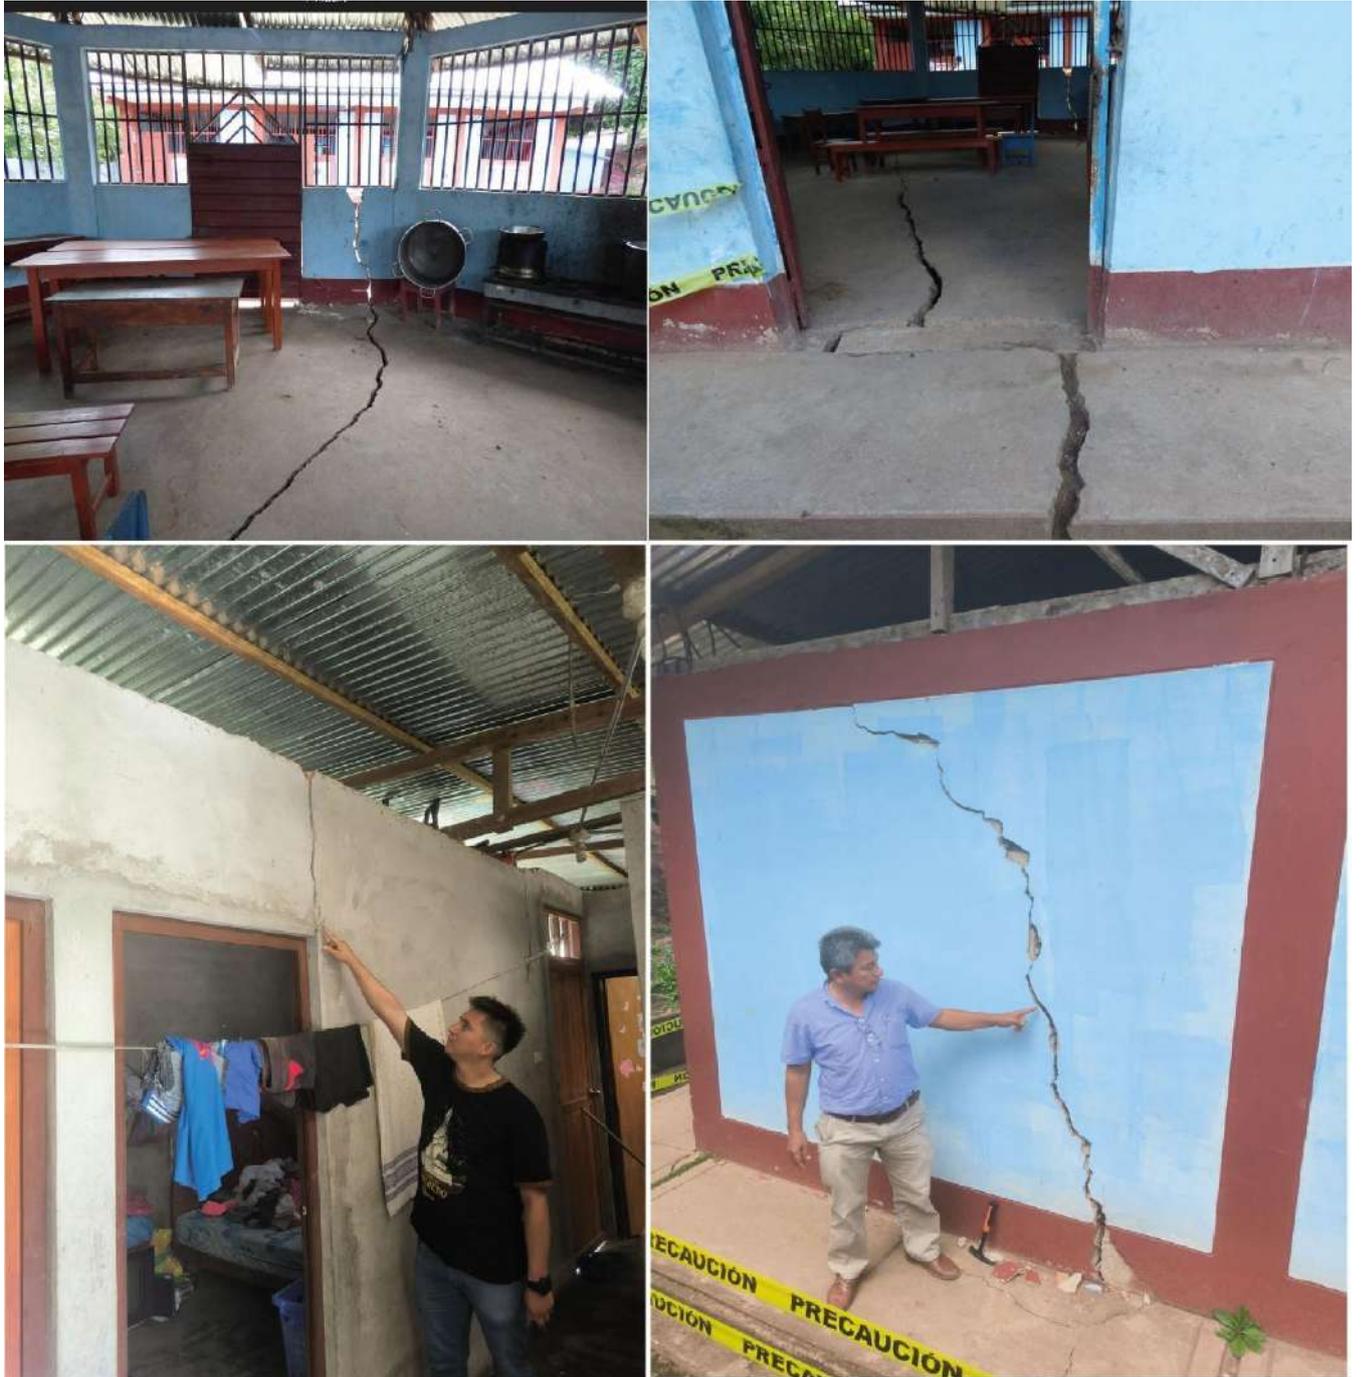
Figura 15. Registro de agrietamientos en el caserío Progreso.

- c. Instalar un sistema de vigilancia local con estacas de control, registros fotográficos mensuales y monitoreo de grietas en viviendas e infraestructura pública, especialmente en época de lluvias.

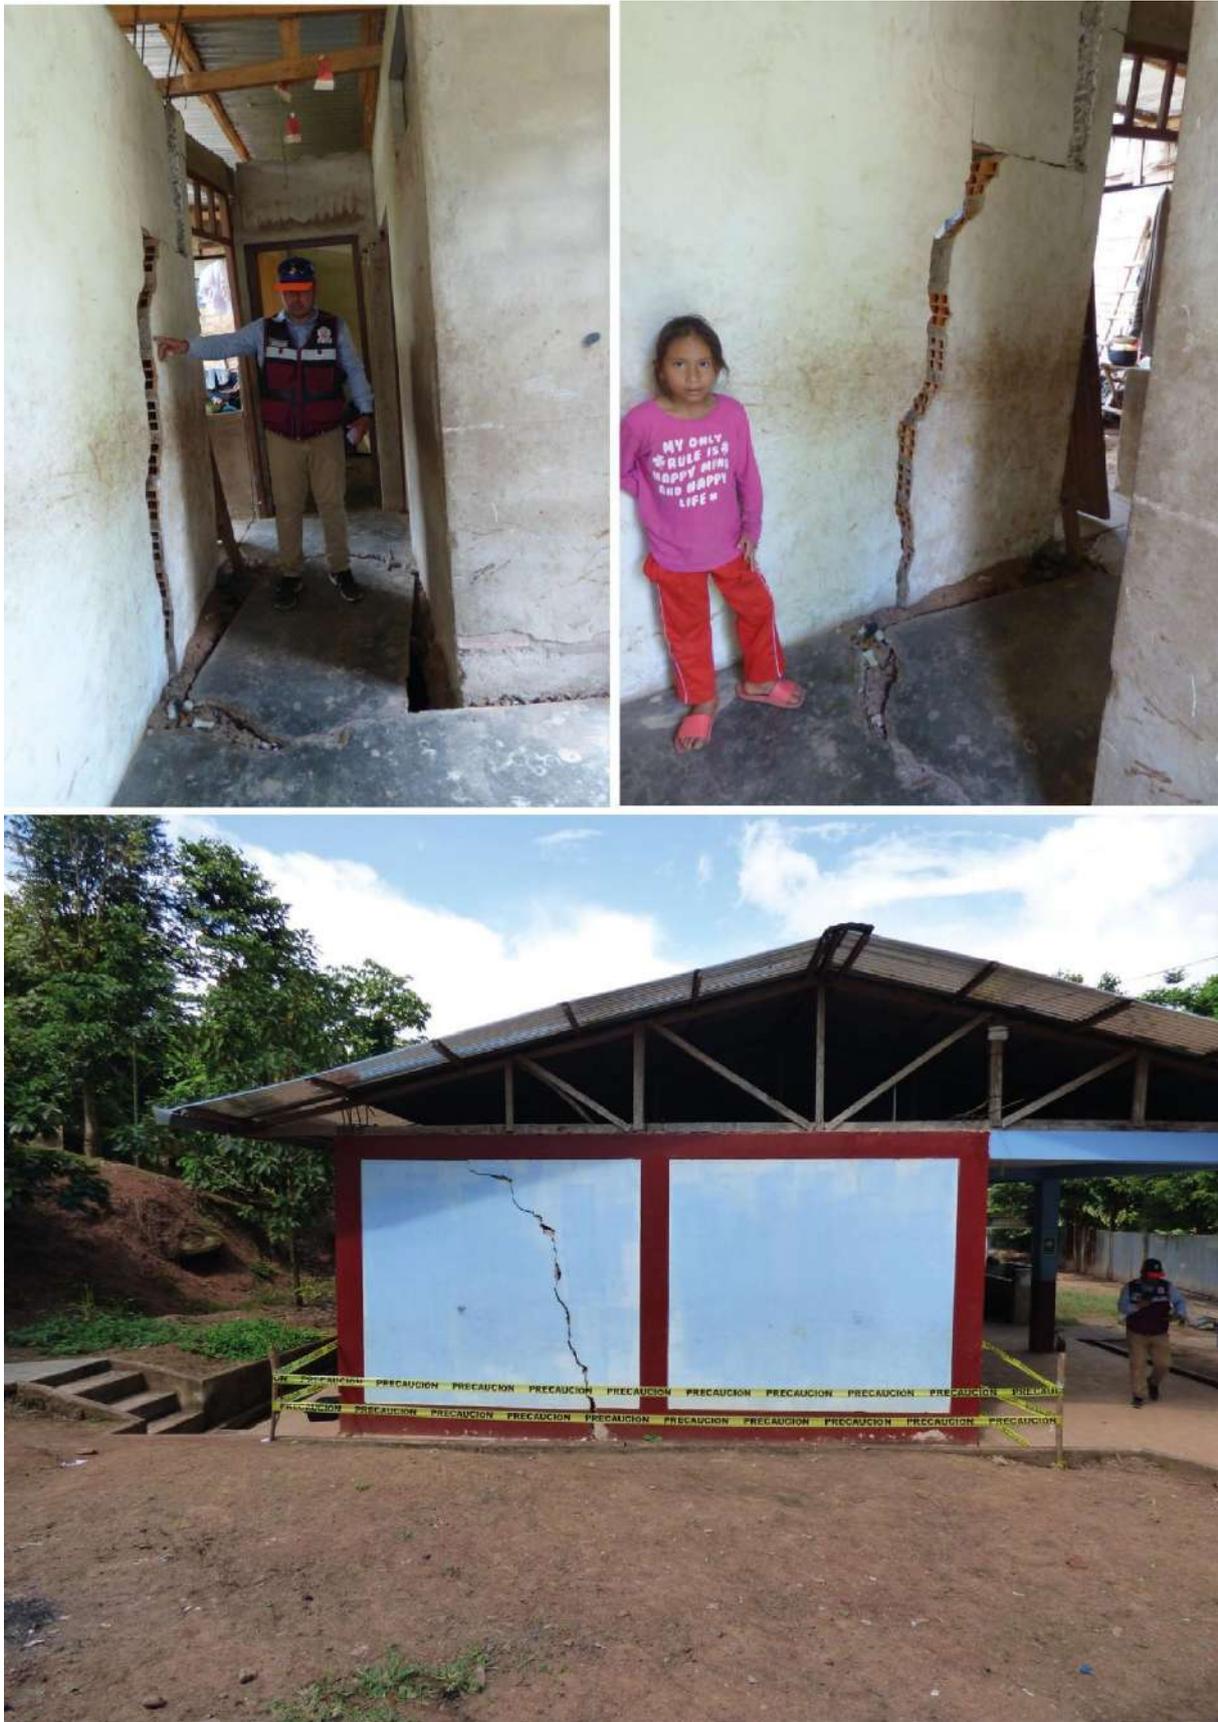
Desde entonces, la situación ha mostrado una evolución progresiva. Las grietas han incrementado su apertura, alcanzando hasta 10 cm en abril de 2025, y se han extendido hacia los muros estructurales, comprometiendo la estabilidad del edificio. Esta evolución ha sido particularmente evidente durante los periodos de lluvias intensas, lo que sugiere una clara relación entre la infiltración de agua y la reactivación de deformaciones en el terreno.

Figura 16. Registro de agrietamientos en la infraestructura del caserío Progreso.

- b. La infraestructura de la institución educativa de Progreso se encuentra seriamente comprometida debido a la presencia de grietas estructurales. Por ello, y con el fin de salvaguardar la seguridad de los docentes y estudiantes, se recomienda trasladar temporalmente las actividades académicas a carpas provisionales.

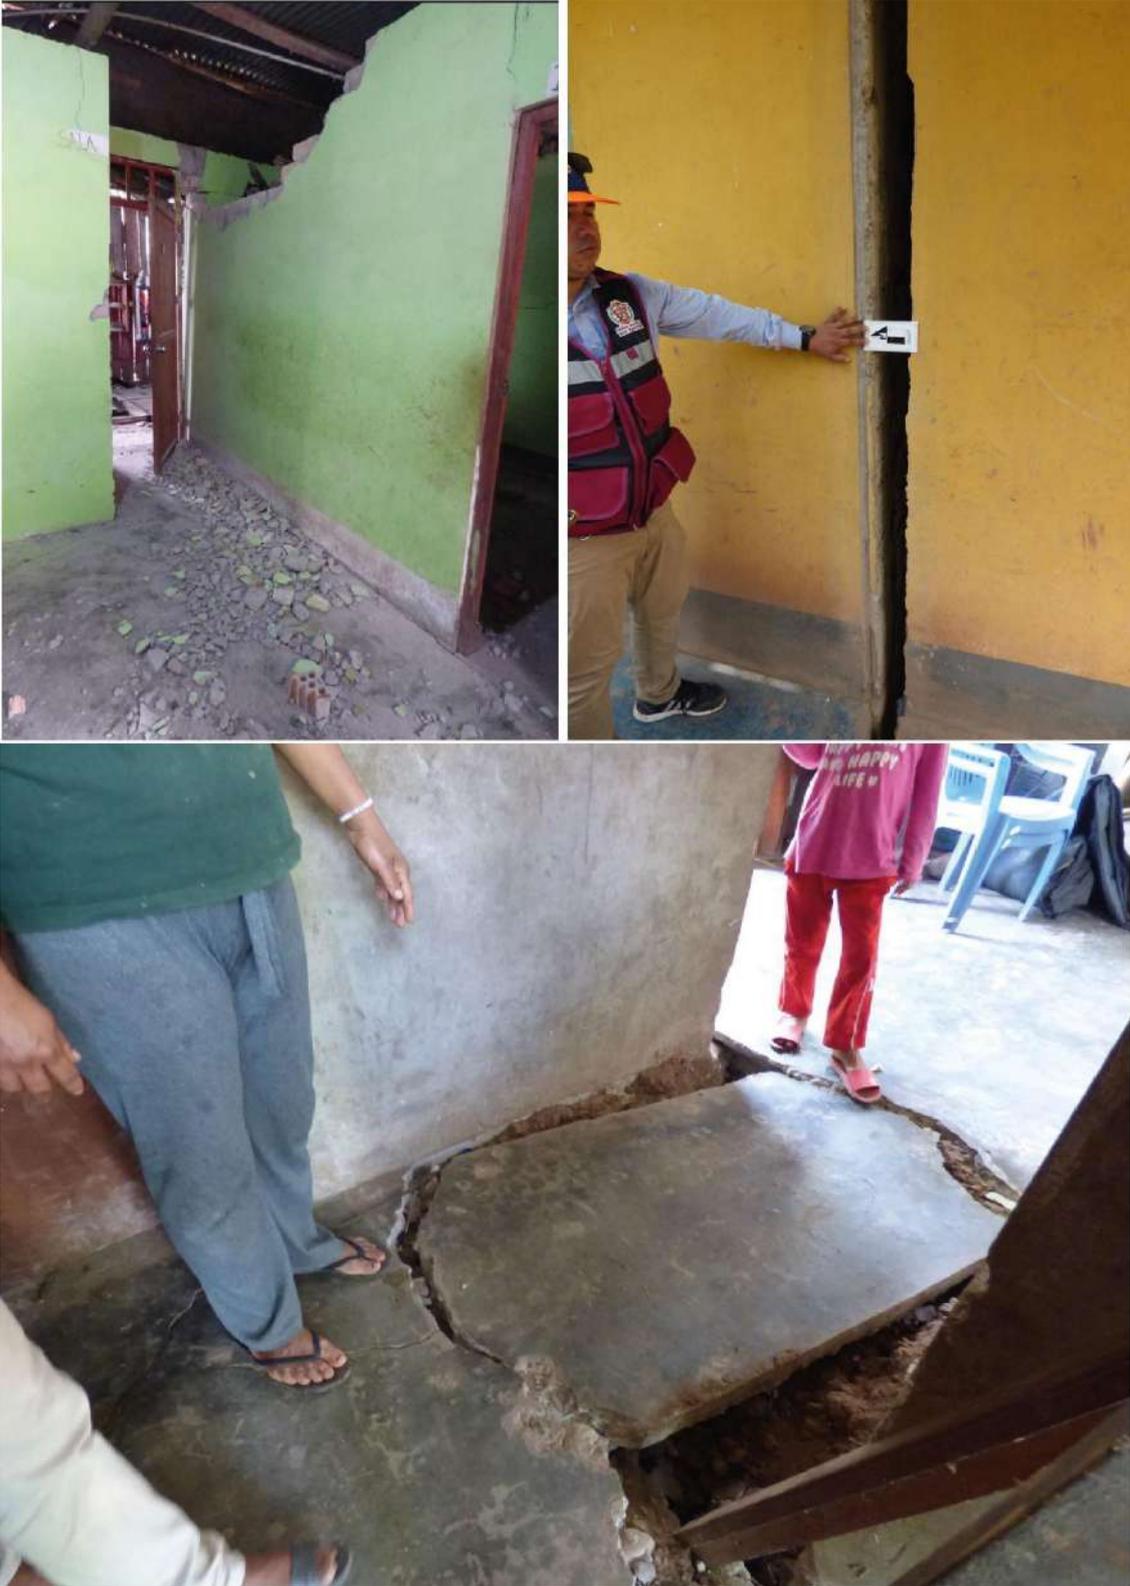
Figura 17. Registro de agrietamientos en viviendas del caserío Progreso.

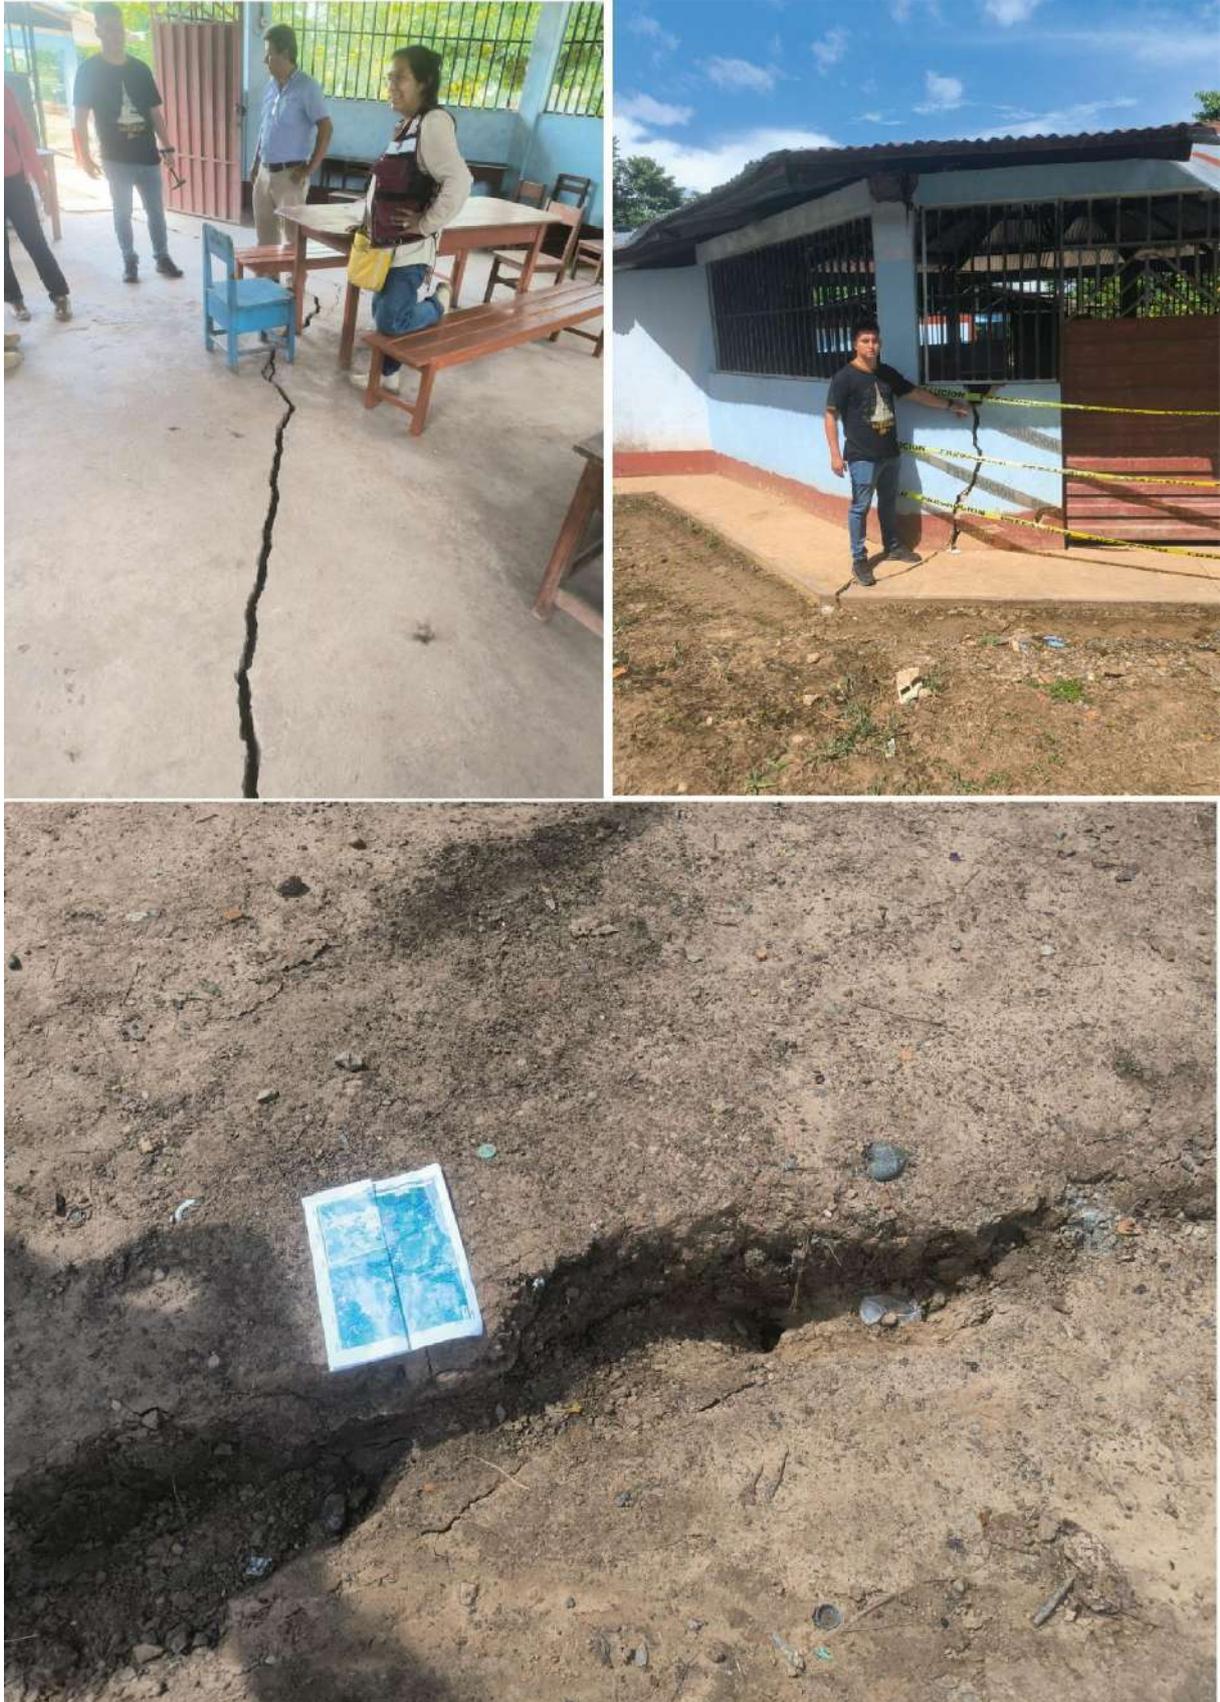
Figura 18. Registro de agrietamientos en infraestructura en el caserío Progreso.
