**Opinión Técnica N° 04-2025**

## DESLIZAMIENTO DE CASHAPATAC

Departamento Áncash  
Provincia Huari  
Distrito San Pedro de Chaná

Mayo  
2025

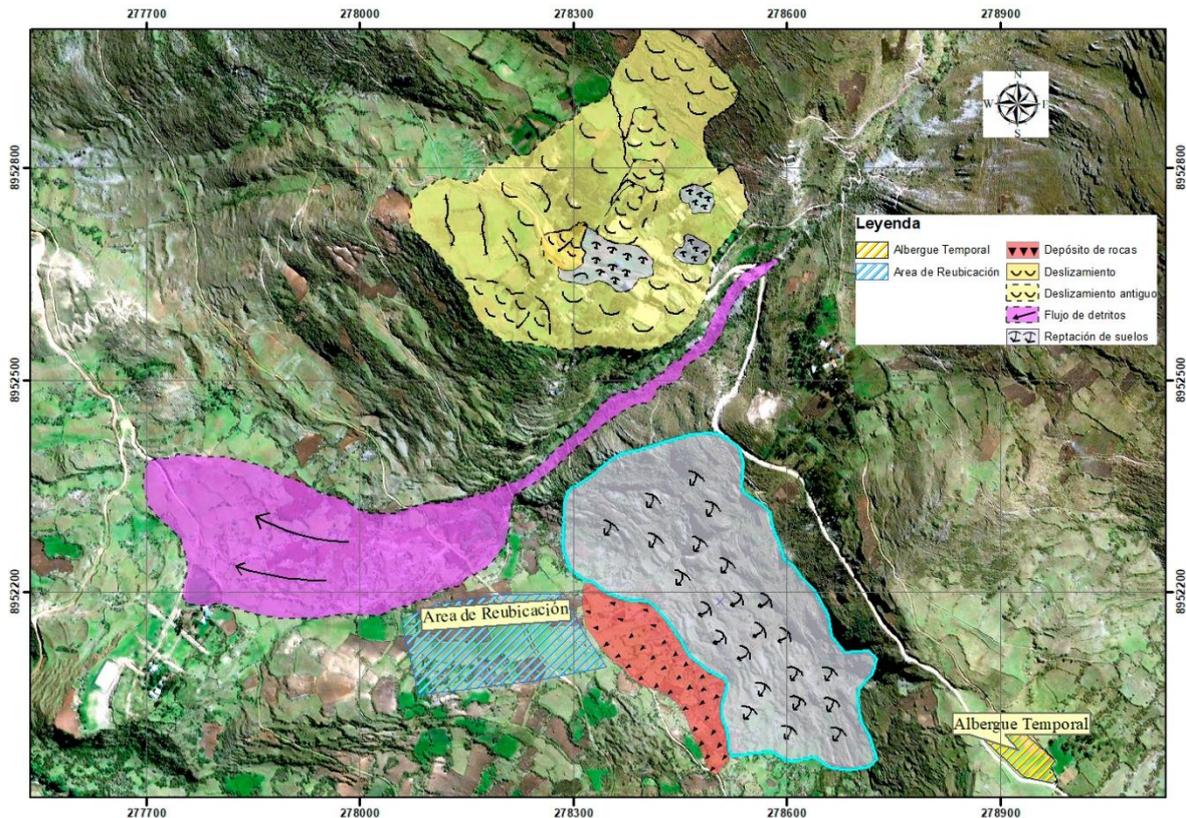
- e) En el Informe técnico N°A7387 "Evaluación de peligros geológicos en el caserío de Cashapatac. Distrito San Pedro de Chaná, provincia Huari, Áncash" (Núñez & Villacorta, 2013), se identifican procesos de deslizamiento, reptaciones, flujo de detritos y caída de rocas (figura 5). Emiten además las siguientes recomendaciones:

**Figura 5.** Mapa de peligros geológicos en el sector de Cashapatac (Fuente: Ingemmet. Dirección de Geología Ambiental y Riesgo Geológico, 2023).

- ✓ Reubicar a la población en forma paulatina, principalmente las viviendas y obras de infraestructura, ubicadas bajo la influencia del deslizamiento, cercanas al escarpe

- ✓ Declarar la zona con **peligro muy alto**

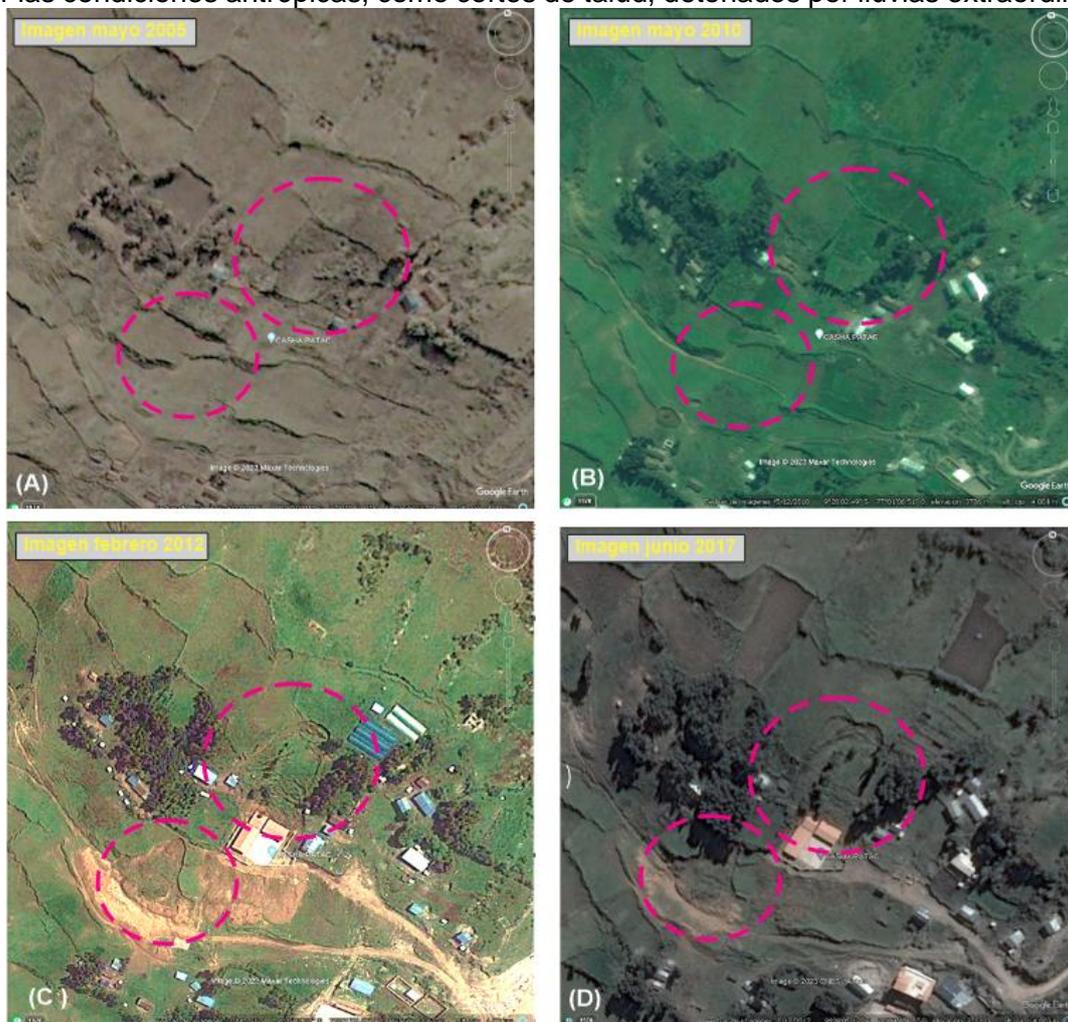
Según el análisis multitemporal hay una evolución de reactivaciones del deslizamiento (figura 6) por las condiciones antrópicas, como cortes de talud, detonados por lluvias extraordinarias.

**Figura 6:** A) Imagen satelital del 2005, se aprecia el sector de Cashapatac con algunas viviendas; B) Imagen satelital del 2010, donde se aprecia el sector de Cashapatac, con más viviendas; C) Imagen satelital del 2012, donde se distingue la zona de reactivación tanto del centro educativo inicial como la de la loza deportiva (señalada con círculos); (D) Imagen satelital del 2017, donde se aprecia un incremento de los agrietamientos hacia la parte lateral del deslizamiento del centro educativo inicial.

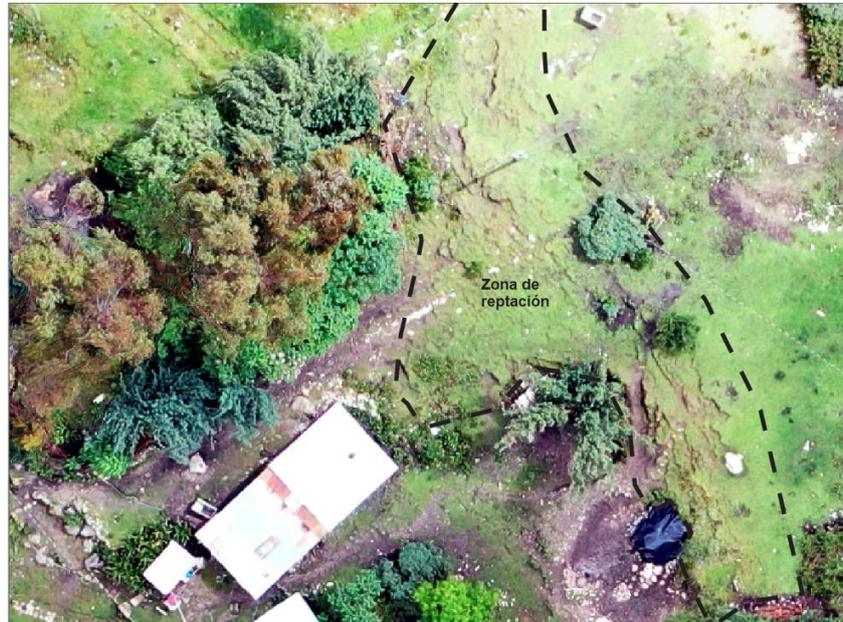
En el cuerpo del deslizamiento antiguo, en varios sectores se apreció procesos de reptaciones; lo más resaltante se aprecia en la parte media lado derecho y el parte media-inferior central-derecho. Los procesos se caracterizan por presentar escarpes con longitudes no mayores de 10 m y con saltos menores a 10 cm, hay una pérdida de la cobertura vegetal (figuras 7 y 8). El suelo se caracteriza por encontrarse muy húmedo, es decir se encuentra saturado.

**Figura 7:** Procesos de reptación de suelos, en la parte media derecha del deslizamiento

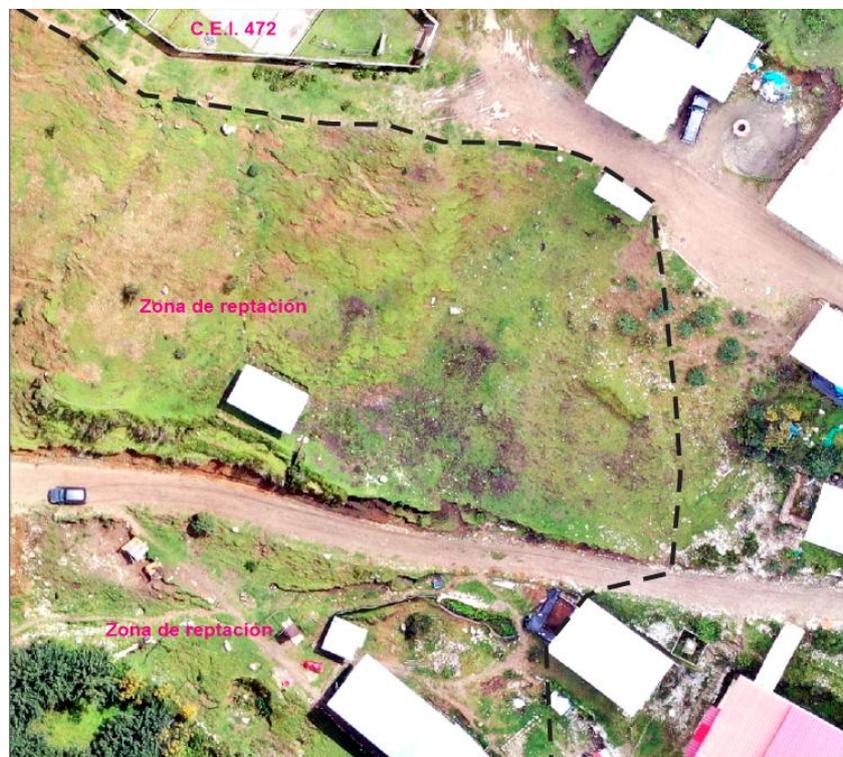
**Figura 8:** Parte media-inferior central-derecha, del cuerpo del deslizamiento antiguo, se aprecia procesos de reptaciones.

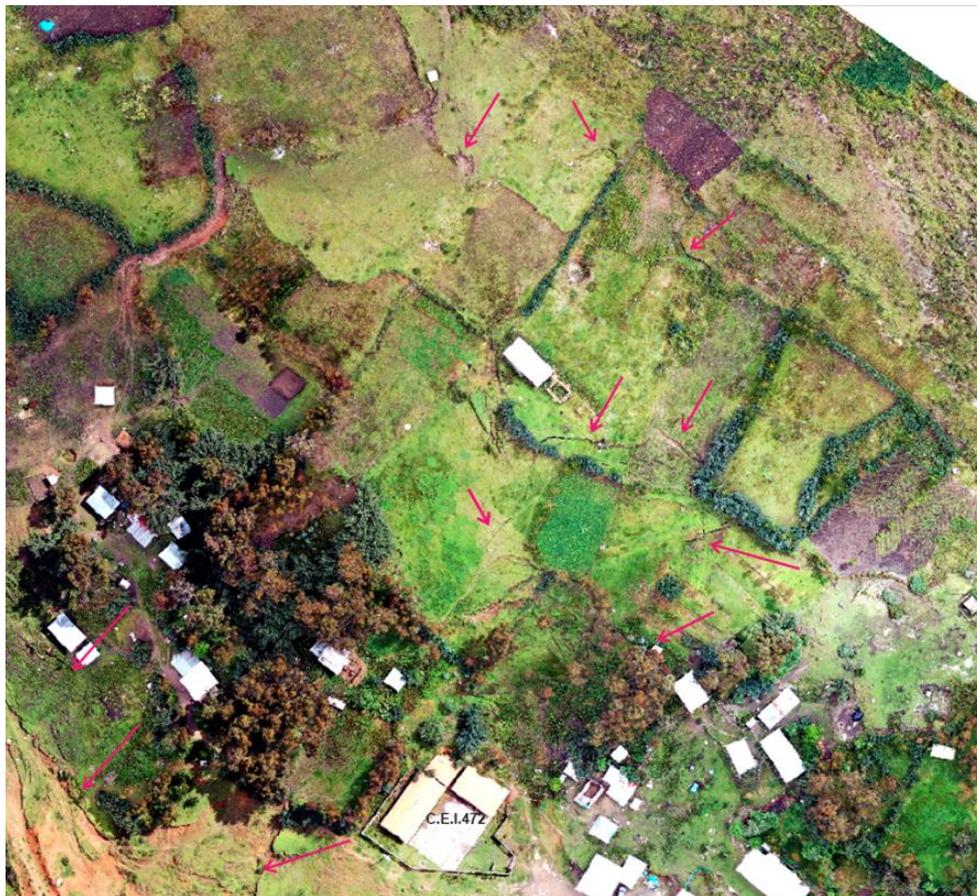
- ✓ Hacia la parte media y superior del deslizamiento antiguo un incremento de agrietamientos sobre el terreno (figura 9), y al parecer se está enmarcando un posible deslizamiento, que de seguir el movimiento afectaría al centro educativo y viviendas ubicadas ladera abajo (figura 10).
- ✓ El deslizamiento en el centro educativo, presenta un avance retrogesivo, tanto lateral (lado derecho), como en la parte de la corona (figura 11).

**Figura 9.** Se aprecian una serie de agrietamientos del terreno, por lo cual se considera como una zona inestable. Se señala con flechas rojas, las zonas que están presentando agrietamientos del terreno.

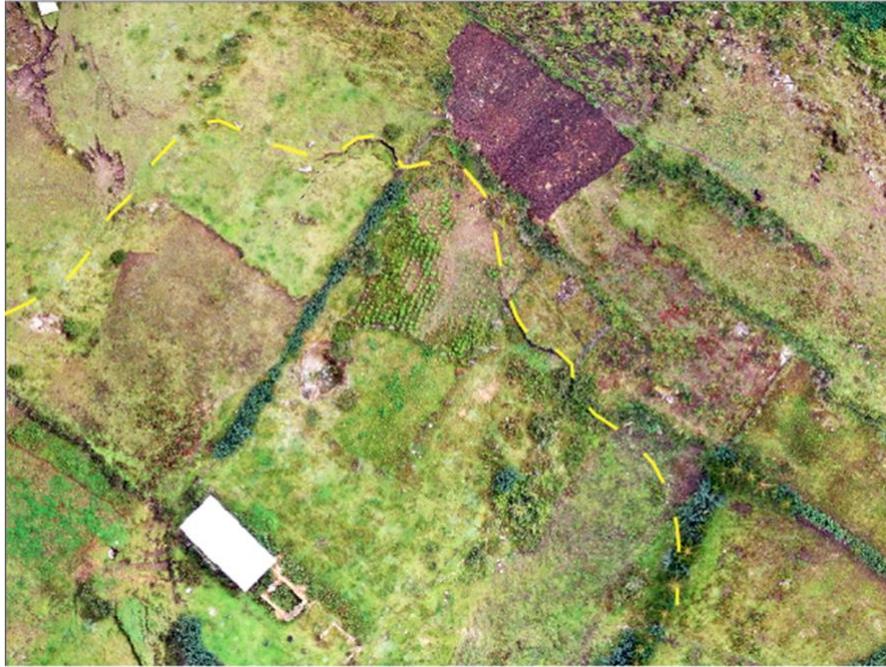
**Figura 10.** Parte superior del deslizamiento antiguo, se traza con línea amarilla puntuada la posible zona de falla, se está enmarcando un deslizamiento

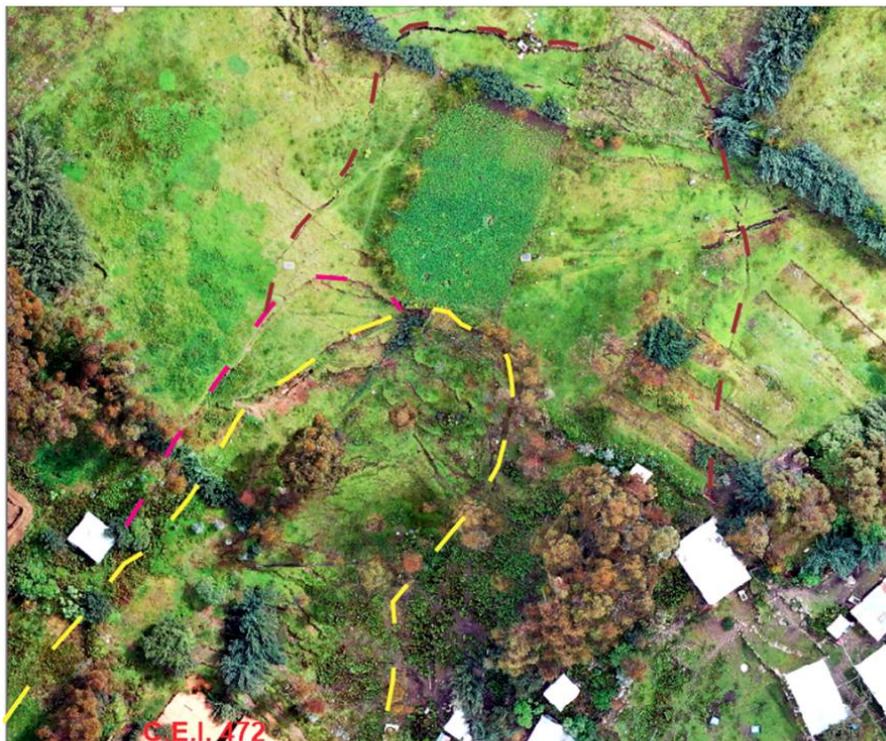
Deslizamiento frente al C.E.I. 472

Lado derecho del nuevo deslizamiento frente al C.E.I. 472

Enmarcación de un posible escarpe de deslizamiento.

**Figura 11.** Se muestra el deslizamiento que afectó al centro educativo inicial N° 472 (línea color amarillo), el avance retrogresivo lateral (línea color rojo) y el posible deslizamiento que se forme (línea marrón). Además, se aprecia agrietamientos del terreno (líneas).
