Dirección de Geología Ambiental y Riesgo Geológico
Opinión Técnica N° 05-2025

ESTADO ACTUAL DEL CERRO PARIÁ-SECTOR RÍO BLANCO

Departamento Lima
Provincia Huarochiri
Distrito Chicla

Junio
2025

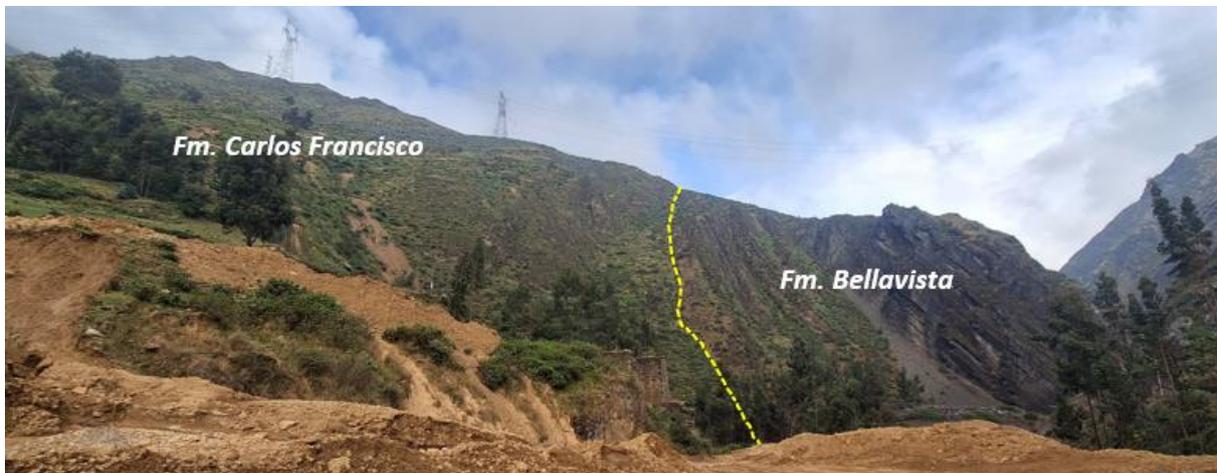
Figura 3. Vista del contacto litológico entre las formaciones Carlos Francisco y Bellavista.

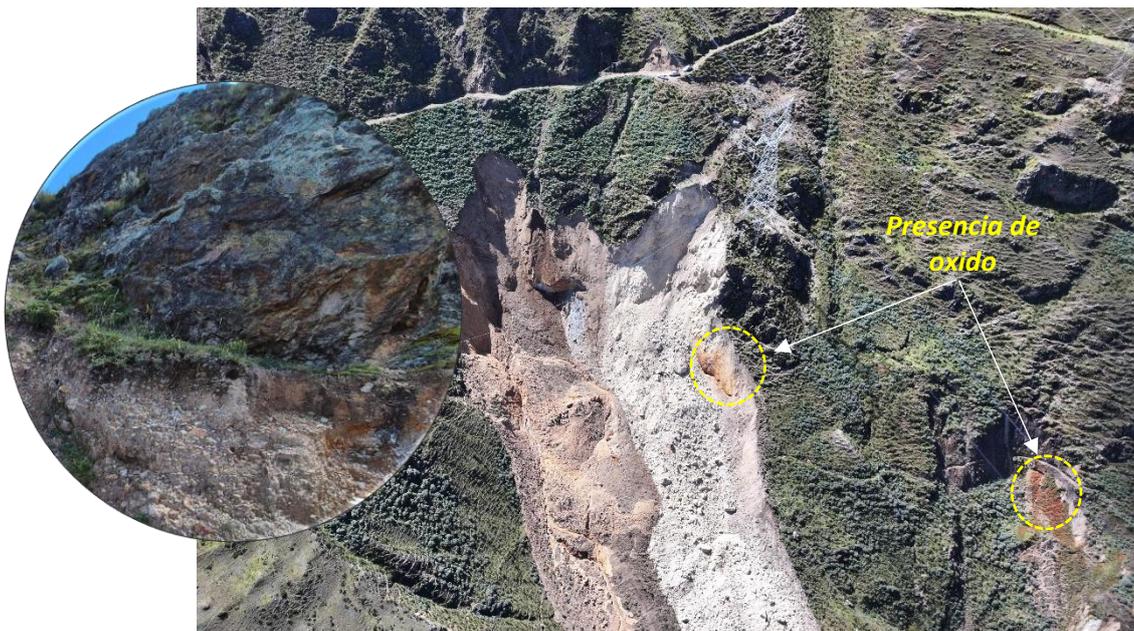
La parte alta del cerro Paria está constituida por afloramientos de calizas margosas de tonalidad pardo amarillenta, intercaladas con niveles de calizas silicificadas, tobas, andesitas de textura porfídica y afanítica. De forma subordinada, se observan brechas volcánicas, areniscas y limolitas tobáceas correspondiente a la Formación Carlos Francisco (figura 3). Estas unidades, en algunos sectores se encuentran altamente meteorizadas y alteradas (figura 4), lo cual se evidencia por la presencia de óxidos de tonalidades marrón-anaranjado

en la ladera. Asimismo, presentan alto grado de fracturamiento, condición que favoreció la ocurrencia de movimientos en masa.

Figura 4. Zonas meteorizadas debido a la presencia de agentes erosivos, entre ellos el agua.

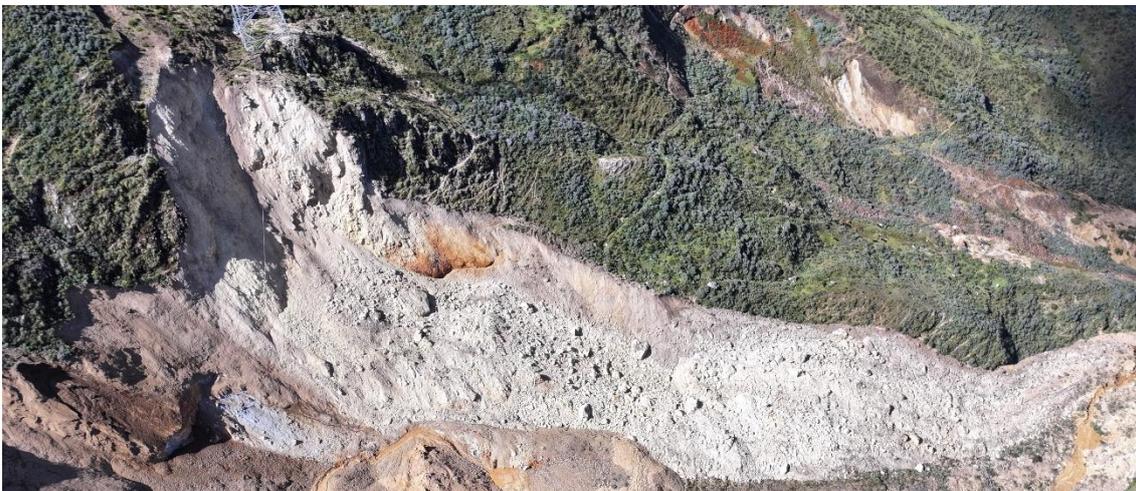
Estos depósitos están compuestos por bloques, cantos, gravas, arenas y limos color blanquecino (fotografía 1) de estructura masiva, porosa y húmeda debido a la presencia de agua subterránea, que discurre ladera abajo, canalizándose por la quebrada Caranmayo. Estas condiciones geológicas lo convierten en zonas inestables, poco competentes y aumentan la susceptibilidad a la ocurrencia de movimientos en masa. Desde el punto de vista geodinámico, estos depósitos están asociados a derrumbes, deslizamientos y avalanchas.

Fotografía 1. Vista del depósito acumulado en la ladera, debido a la ocurrencia de un derrumbe.
Fuente: Fotografía proporcionada por el GORE Lima.

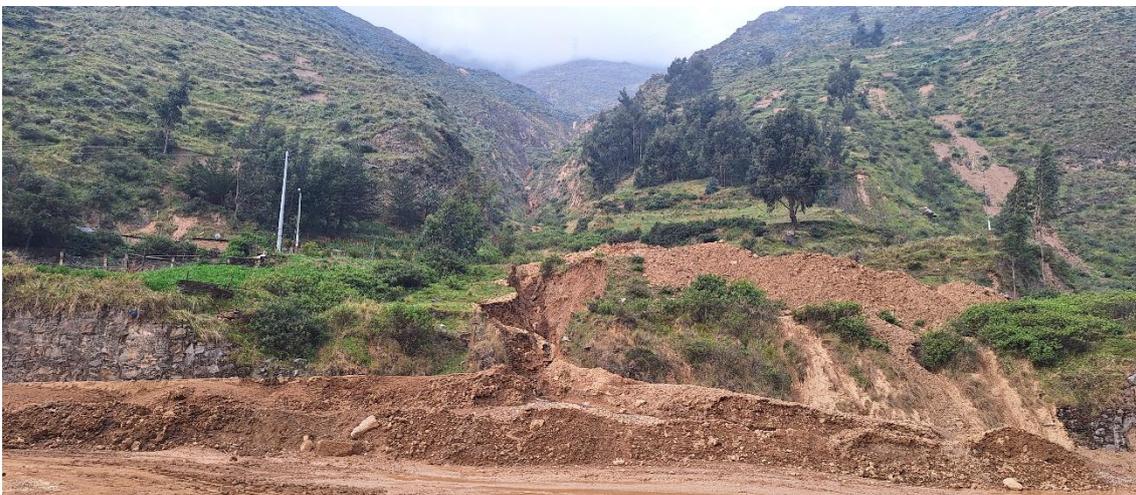
Hacia la desembocadura de la quebrada Caranmayo se tiene depósitos proluviales dispuesto en forma de conos, es decir material acarreado y acumulado por depositación de flujos antiguos. Están compuestos por bloques subangulosos, con diámetros de hasta 60 cm, gravas, arenas, limos y arcillas (fotografía 2).

Fotografía 2. Deposito proluvial, depositado en la desembocadura de la quebrada Caranmayo.

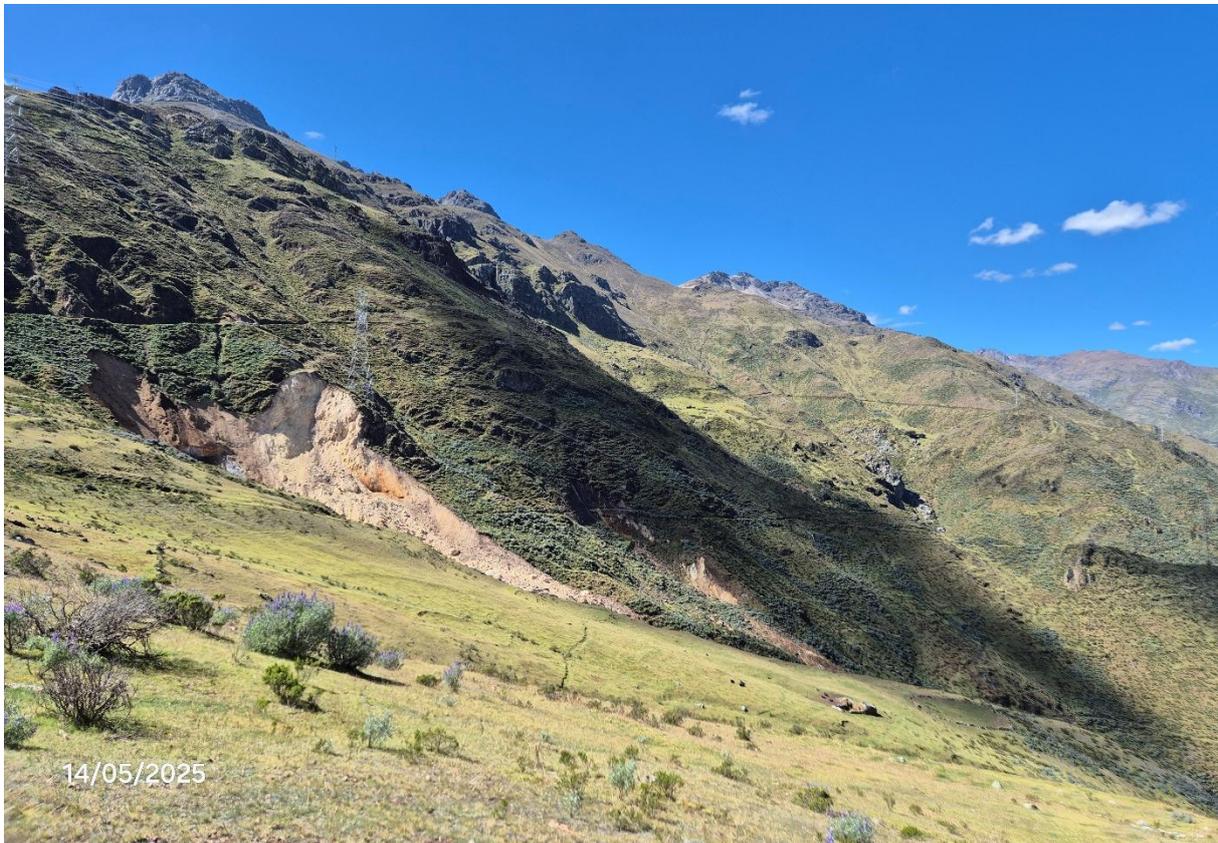
En la zona de estudio, el cerro Paria presenta geoformas correspondientes a montañas modeladas en rocas volcano-sedimentarias (fotografía 3), caracterizadas por cimas subredondeadas y laderas con predominio de pendientes muy fuertes (25° – 45°) a abruptas ($>45^{\circ}$).

Fotografía 3. Vista de una montaña modelada en rocas volcano sedimentarias, cuyo relieve abrupto muestra la ocurrencia de eventos antiguos y recientes.

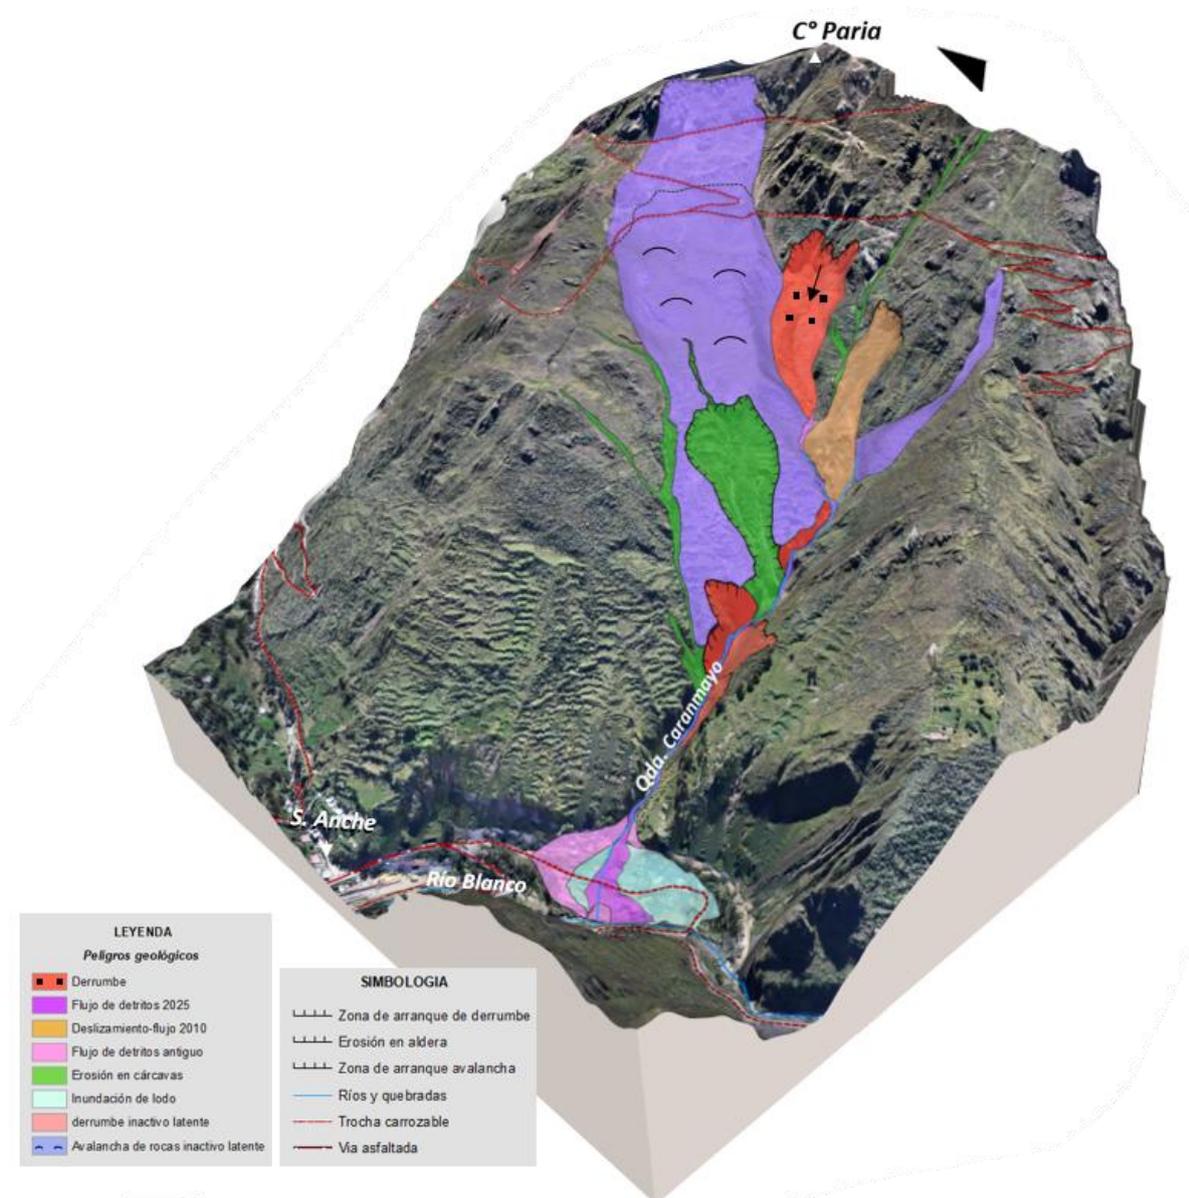
Los peligros geológicos identificados en el cerro Paria, sector Río Blanco, corresponden a movimientos en masa del tipo avalanchas (en estado inactivo latente), que cubren un área de 26 ha, seguido de deslizamientos, derrumbes (varios activos y uno inactivo latente) y flujo de detritos. En cuanto a otros peligros geológicos, se tiene erosión de ladera en cárcavas que afecta 4 ha del área evaluada; en conjunto estos peligros geológicos abarcan un área de aproximada de 50 ha (figura 7). El paisaje resultante de estos peligros es producto del proceso de modelamiento del terreno, influenciado por las características del macizo rocoso, los depósitos de eventos antiguos y la intervención antrópica (Proyecto Multinacional Andino: Geociencias para las Comunidades Andinas, 2007).

Figura 7. Vista de los peligros geológicos producido en la ladera suroeste del cerro Paria. DEM proporcionada por el GORE Lima.

Avalanchas: En la margen derecha de la quebrada se ha identificado una avalancha inactiva-latente. La zona de arranque se localiza sobre rocas de la Formación Carlos Francisco. El

deslizamiento presenta una longitud aproximada de 1.2 km desde la zona de arranque hasta el pie del evento, y un ancho promedio de 30 m en su parte central. El cuerpo del movimiento se desarrolla sobre pendientes fuertes a muy fuertes, lo que favorece su inestabilidad.

En la parte baja del depósito se ha generado erosión de ladera asociada a la formación de cárcavas activas, evidenciando procesos de removilización y dinámica hídrica local.

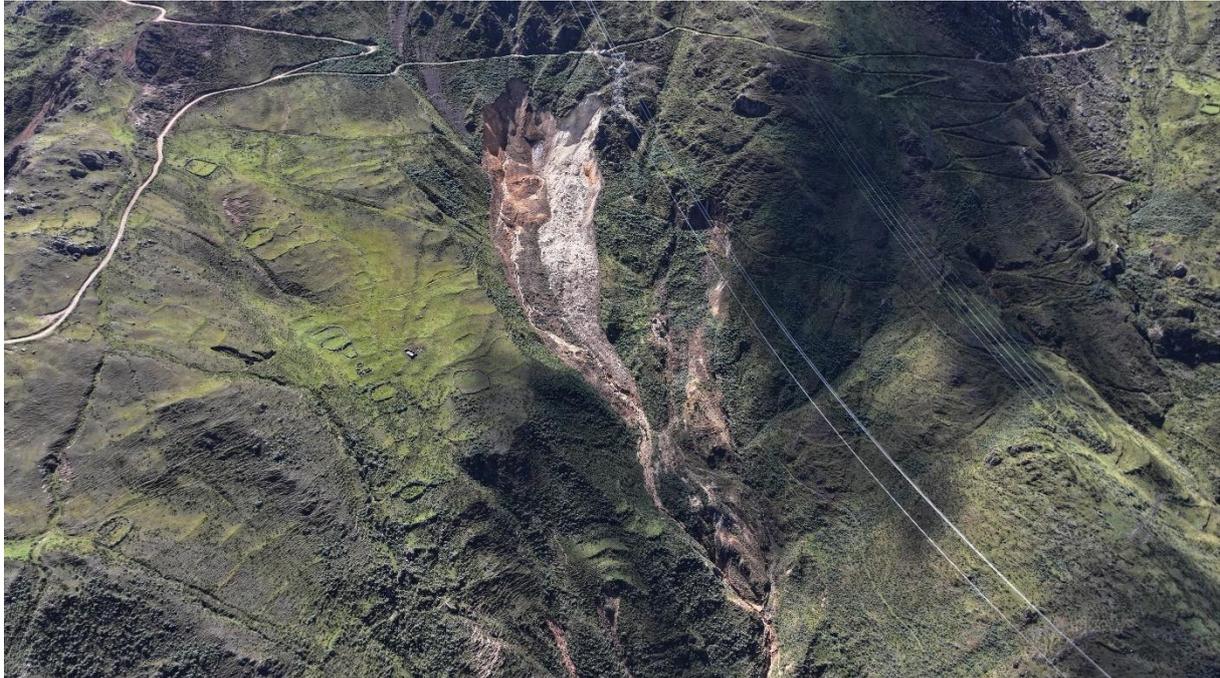
El 6 de mayo de 2025 se produjo un movimiento en masa de tipo complejo (derrumbe-flujo) en la parte alta de la quebrada Caranmayo. Según García (2025), la corona del evento presenta una forma irregular pero continua, con una longitud aproximada de 130 m. El escarpe principal del deslizamiento alcanza una altura de aproximadamente 47 m, mientras que el desnivel entre la zona de arranque y el pie del deslizamiento es de unos 130 m. Durante la inspección técnica, García (2025) también identificó la presencia de aproximadamente 90,200 m³ de material susceptible a moverse, lo que representa un peligro latente de reactivación (fotografía 4).

El evento se inicia como un derrumbe en rocas altamente fracturadas y meteorizadas de la Formación Carlos Francisco. Al alcanzar el cauce de la quebrada Caranmayo, el material se canaliza y se desplaza aguas abajo, hasta desembocar en el río Blanco. Como resultado del evento inicial, se generó un flujo de detritos que conformó un abanico proluvial compuesto por bloques, gravas, arenas y limos; parte de este material fue depositado sobre el cauce del río Blanco. Esto generó el desplazamiento natural del curso del río hacia su margen izquierda provocando la socavación, y comprometiendo la estabilidad de la trocha carrozable que conecta con poblados aledaños (fotografía 5).

Fotografía 4. Vista de los peligros geológicos identificados en la zona de estudio.
Fuente: Fotografía proporcionada por el GORE Lima.

10. Realizar monitoreo periódico, sobre todo en temporada de lluvias, de la presencia de nuevos agrietamientos y laderas inestables que conforman la ladera oeste del cerro Paria, especialmente en el derrumbe que se produjo el presente año. Estos pueden ser a través de puntos de control geodésico, visual para observar posibles desplazamientos del terreno, o mediante imágenes satélites o fotogrametría con drones.
11. Se propone la implementación de un programa de revegetación con especies autóctonas u otras especies adecuadas, seleccionadas en función del tipo de material que conforma las laderas. La revegetación busca estabilizar el suelo, mejorar la cohesión superficial y reducir el escurrimiento superficial mediante la interceptación de agua y la creación de una cobertura vegetal protectora.

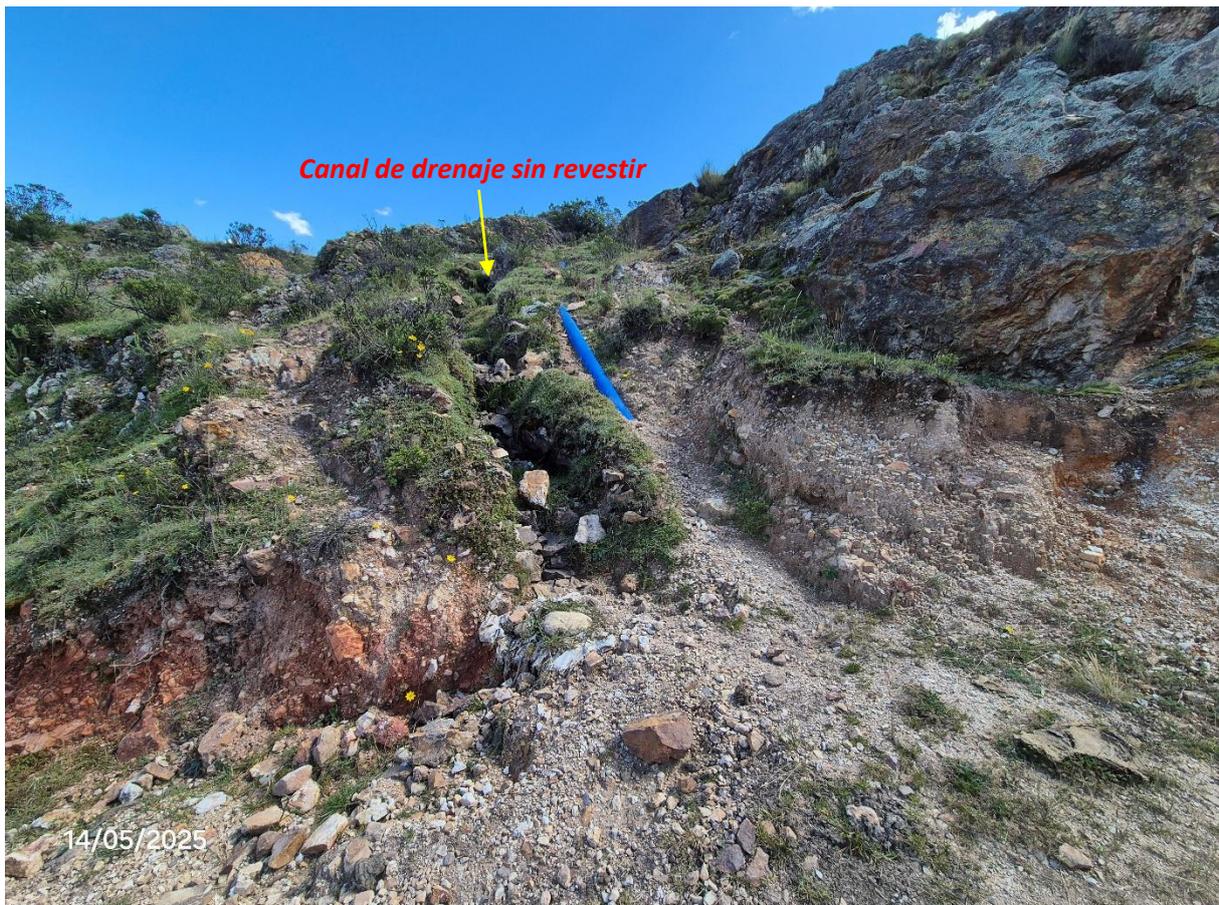
Durante el trabajo de campo se observó la presencia de un canal de drenaje sin revestir (figura 8) que atraviesa el cuerpo del derrumbe. Este tipo de infraestructura, al carecer de un recubrimiento impermeable, permite la infiltración del agua en el terreno, incrementando la humedad del suelo y de las rocas, lo que puede reducir su resistencia y favorecer la inestabilidad de la ladera.

Figura 8. Vista de canal de drenaje sin revestir.
Fuente: Fotografía proporcionada por el GORE Lima.

9. Debido a la presencia de infraestructura importante se recomienda implementar sistemas de drenaje revestidos en la parte posterior al derrumbe reciente para controlar el escurrimiento pluvial. Además, captar las surgencias de agua identificadas

en el cuerpo del derrumbe y derivarlas al cauce de la quebrada Caranmayo por medio de canales revestido y/o tuberías.

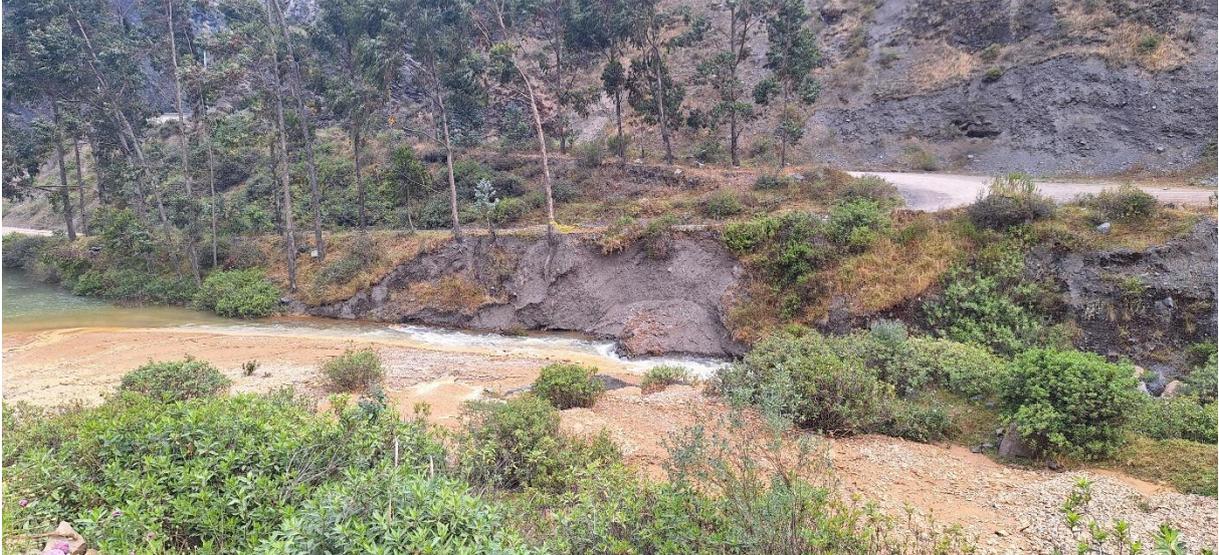
El flujo de detritos afectó ligeramente la vía férrea y bloqueó un tramo de la trocha carrozable que une el sector de Río Blanco con Caruya, debido a la acumulación de detritos sobre esta vía; así también, se ha identificado zonas con problemas de inundación en áreas más bajas (Arnold, 2025).

Fotografía 5. Vista del curso del río Blanco desplazado hacia su margen izquierda, lo cual ha generado procesos de erosión fluvial que, a su vez, han originado pequeños derrumbes, con potencial de afectar la trocha carrozable adyacente.
