INFORME PRELIMINAR DE EVALUACIÓN DE DAÑOS Y RIESGOS

**ASUNTO:** Evaluación preliminar de daños y riesgos por deslizamiento de masas en predios de la familia Inga Tuesta, asociados al reboce y desfogue de agua de las infraestructuras del proyecto en referencia - Anexo de Cuchapampa, distrito de María, provincia de Luya, Amazonas.

**REF.:** Proyecto “Mejoramiento y ampliación del sistema de agua potable e instalación del sistema de desagüe de las localidades de Mangalpa y Cuchapampa - distrito de María - Luya – Amazonas”, con CUI N° 2264443.

**FECHA:** María, 19 de marzo del 2025.

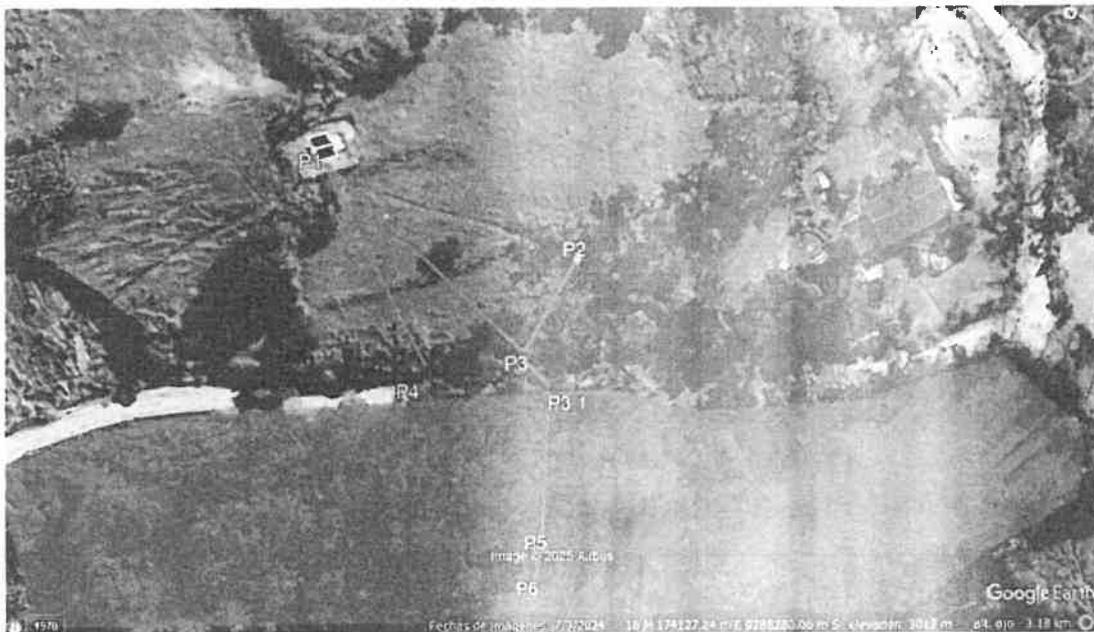
174123 N: 9288271) ubicada en la margen superior de la trocha carrozable María - Cuchapampa. Esta tubería atraviesa por debajo de la trocha, canalizando el excedente de agua directamente hacia el terreno de la familia Inga Tuesta (P3.1 - Coordenadas UTM WGS84 18S E: 174129 N: 9288267), sin contar con una infraestructura adecuada para disipación y drenaje, lo que ha provocado la saturación del suelo y la formación de un terreno pantanoso, que hace latente al daño causado.

Además, como consecuencia del reboce de agua, se ha identificado un punto de erosión inicial en forma de cárcava, ubicado en la margen derecha de la trocha carrozable (P4 - Coordenadas UTM WGS84 18S E: 174107 N: 9288265). El escurrimiento de agua desde este punto fluye hacia la trocha carrozable y los terrenos de la familia Inga Tuesta, lo que ha intensificado la saturación hídrica del suelo en las pendientes bajas.

Figura 1. Puntos y áreas de causa de eventos.

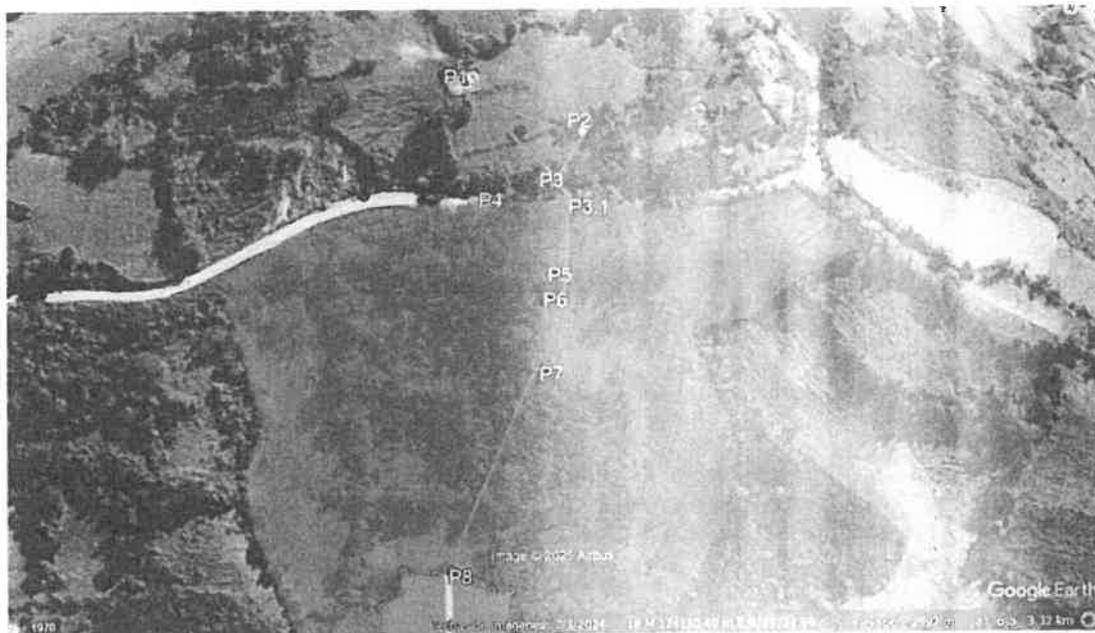
Las fuertes precipitaciones en la zona, combinadas con el incremento del volumen de agua desbordada y la falta de un sistema adecuado de control de escorrentía, han intensificado el problema. El agua discurre desde la cota P1, fluyendo hacia la trocha carrozable, y a lo largo de la pendiente baja, siguiendo un recorrido de aproximadamente 200 metros lineales hasta llegar a la zona de deslizamiento principal (P8 - Coordenadas UTM WGS84 18S), ubicada a 2950 msnm. Este punto representa un

desnivel de aproximadamente 75 metros respecto a la infraestructura de captación (P1).

Figura 2. Línea de escurrimiento y saturación de agua a lo largo de la pendiente del terreno, desde la cota P1 hasta la cota P8 (línea de deslizamiento y flujo de masas).

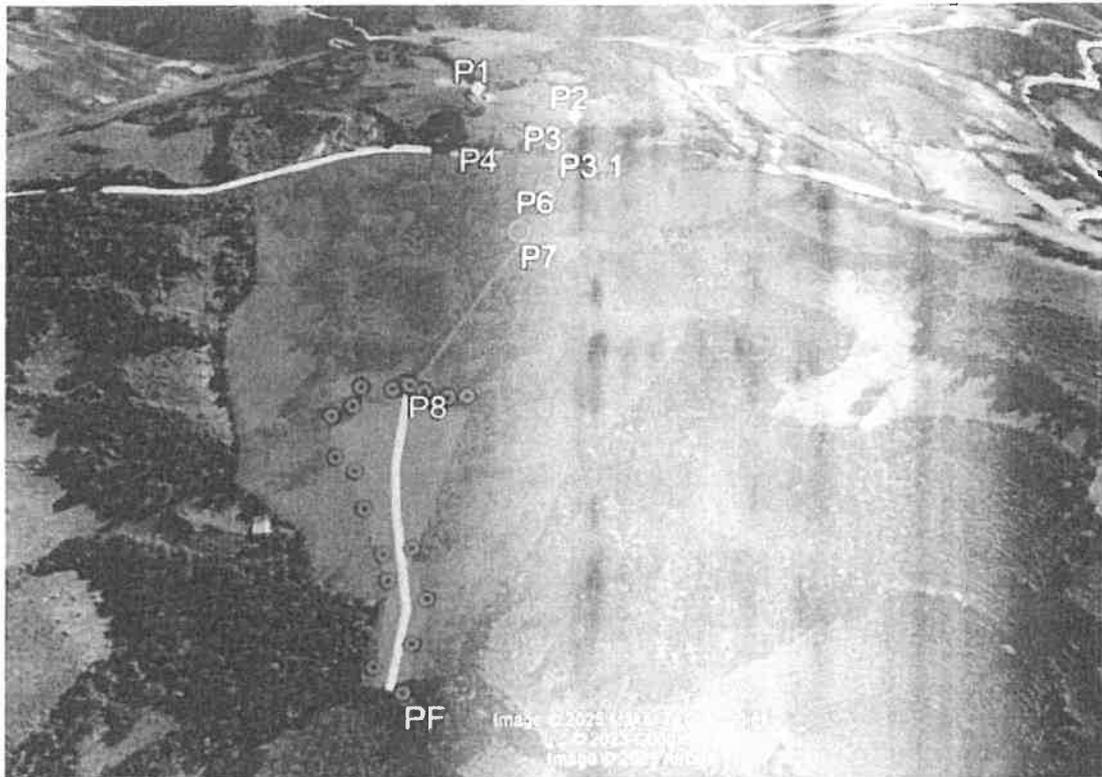
La pendiente pronunciada del terreno y la ausencia de canales de drenaje han incrementado la infiltración de agua en el suelo, provocando la saturación y pérdida de cohesión de los materiales geológicos en la zona de mayor afectación (P8 y áreas colindantes pintadas de color rojo). Como resultado, el día martes 17 de marzo del presente año 2025, se ha generado un deslizamiento progresivo de masas, afectando un área de aproximadamente 0.26 hectáreas, comprometiendo la estabilidad del terreno y generando acumulación de material desplazado, arrastre de cobertura vegetal y deterioro del suelo, lo que ha afectado su funcionalidad para las actividades agropecuarias a las que estaba destinado.

El proceso de deslizamiento ha evolucionado de forma progresiva, iniciando con grietas superficiales que han derivado en remoción en masa, afectando un área de más de 100 metros de longitud, sin considerar el impacto en predios vecinos. Además, el agua sigue escurriendo a lo largo de la pendiente, desde la cota P1 hasta la cota P8, recorriendo aproximadamente más de 300 metros lineales y afectando terrenos colindantes de propiedad de terceros.

Figura 3. Comportamiento del flujo de agua y saturación de terrenos desde la cota P1 hasta la cota P8 (inicio del deslizamiento y flujo de masas), llegando a la cota PF (límite del terreno de la familia Inga Forestal, cuyo flujo continúa hacia terrenos próximos pendiente baja).
