# INSTITUTO NACIONAL DE DEFENSA CIVIL

## ***LEVANTAMIENTO DE INFORMACIÓN SOBRE LOS PRINCIPALES SECTORES VULNERABLES ANTE INUNDACIÓN EN LA CIUDAD DE SULLANA - PIURA***

*Lima, Mayo 2015*

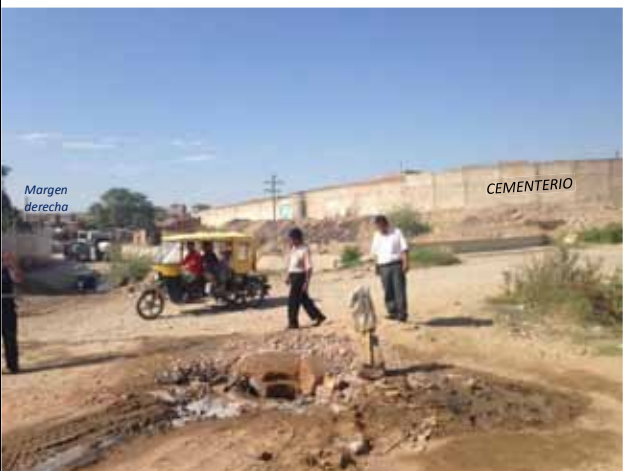
**FOTO1:**

- Zona de desembocadura de la Qda. Cieneguillo en el Río Chira.
- El canal existente presenta muros de aprox. 1.5 mtrs. de altura
- Presenta pendiente a favor del río
- Diariamente 70 camiones cisterna de 10 000 m<sup>3</sup> (aprox.) vierten efluentes agroindustriales, como agua de pota. (Fotos 1 y 2)
- Existe descontento social debido a los malos olores que producen las aguas vertidas.
- La zona es botadero de basura, produciéndose la obstrucción parcial del canal vía.
- En ambas márgenes se observa viviendas precarias construidas sobre la estructura del muro del canal vía. (Foto: pto. 3)
- Se observa el deterioro parcial del suelo del canal vía
- Se observa estancamiento y descomposición de aguas servidas

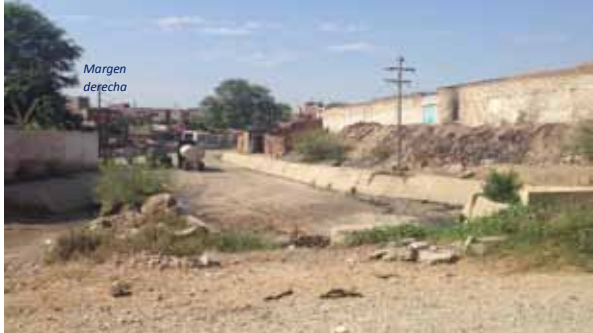
<p>Tomada por: SP</p> <p>Vista hacia el canal vía, donde se observa camiones cisterna evacuando aguas servidas. Hacia la margen izquierda se observa la parte posterior del Cementerio San José. A la margen derecha se observa la pared lateral de EPS Grau.</p>				<b>FOTO 4:</b>

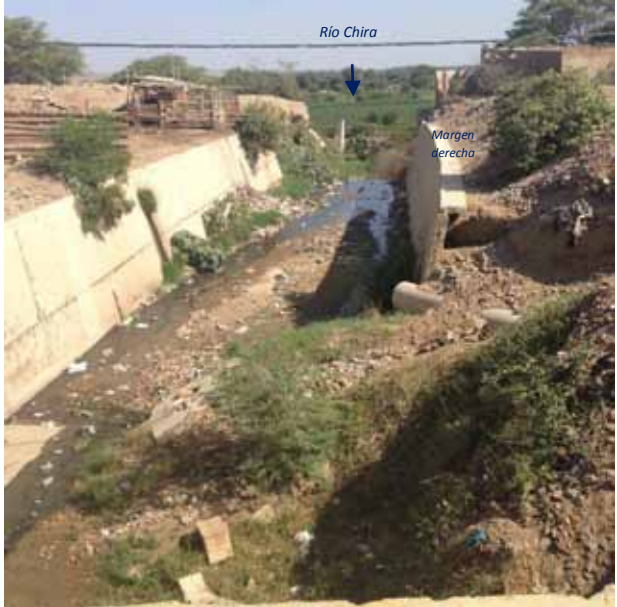
<p>Tomada de Google Earth</p> <p>Colapso parcial de muro lateral derecho del canal, por donde se observa el desfogue del desque (tubo expuesto) Se observan aguas estancadas, residuos sólidos y material de desmonte.</p>

- Realizar obras de mantenimiento en el canal vía y otros sectores que presentan proceso de deterioro.
- Realizar convenios específicos con las instituciones educativas necesarias, a fin de poder usar ciertos espacios libres como zonas de albergues y/o almacenes, de ocurrir una emergencia por inundación ante fenómeno de El niño.

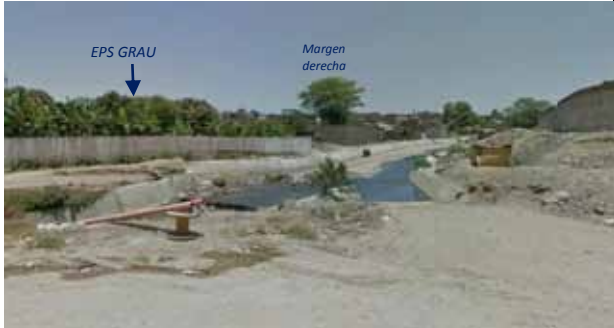
<b>FOTO 3:</b>

<p>Tomada de Google Earth</p> <p>Se observa presencia de aguas estancadas y gallinazos en el canal. Se identifican viviendas precarias sobre los muros del canal.</p>				<b>FOTO 5:</b>

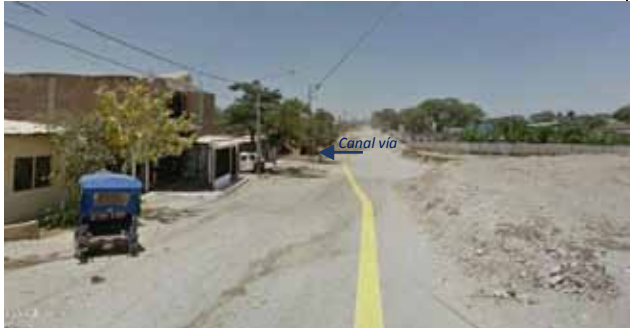
<p>Tomada de Google Earth</p> <p>Hacia la izquierda, vista parcial el Barrio Norte, donde existen ocupación consolidada de viviendas, la mayoría de ellas de material noble.</p>

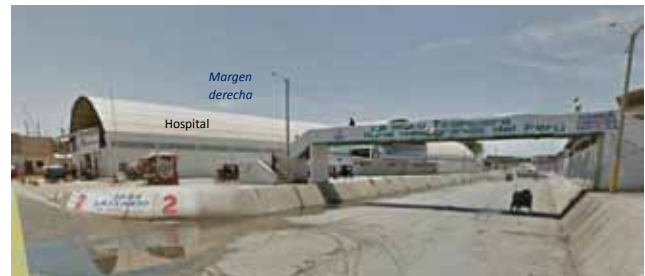
**FOTO 1:**

- Pto. 2 se localiza aprox. a 1,700 m. del pto. 1
- Se observa presencia de aguas estancadas en el canal vía.
- Puente peatonal, presenta cimiento que descansa sobre los muros del canal.
- Existe infraestructura de importancia como el Hospital de Solidaridad (margen derecha) y el Mercado Municipal (margen izquierda)
- Aguas pluviales del mercado y viviendas se vierten directamente hacia el canal vía, generando estancamiento debido a la escasa pendiente.
- Zona presenta importante movimiento comercial
- Abarca los barrios de Leticia y Buenos Aires

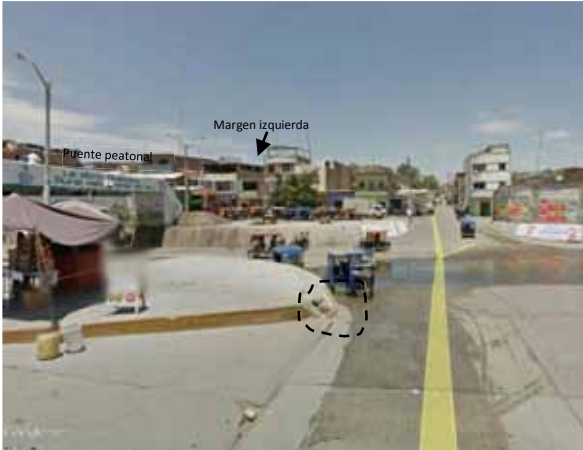
<p>Tomada de Google Earth 14/04/15 – vista desde calle transversal Piura</p> <p>En esta vista se observa aguas estancadas y signos iniciales de deterioro en el borde del muro de protección.</p>				<p><b>FOTO 4:</b></p>

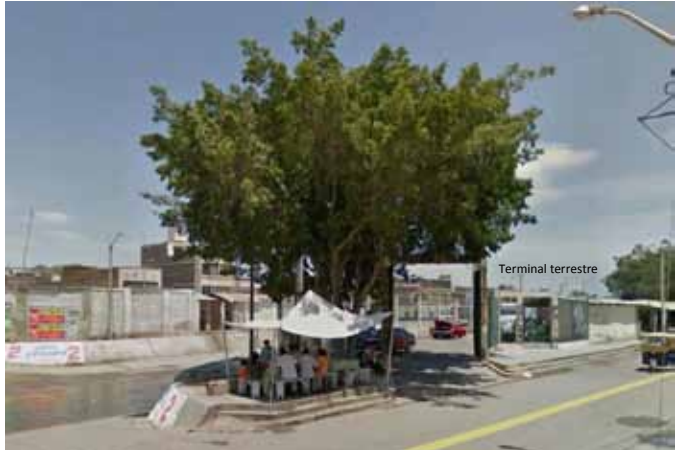
<p>Tomada de Google Earth 14/04/15</p> <p>Vista del terminal terrestre Sr. Cautivo, localizado en la margen derecha del canal y que podría ser afectado.</p>			
<p><b>FOTO 3:</b></p>

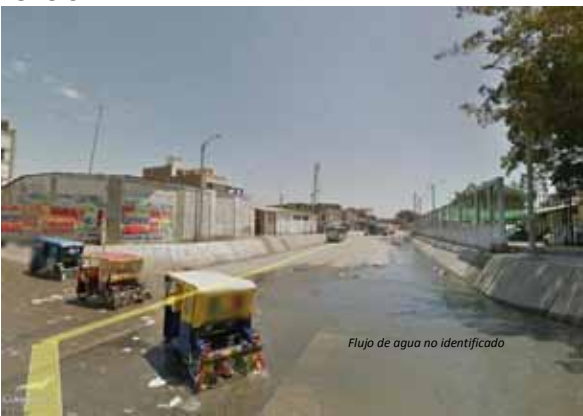
<p>Tomada de Google Earth 14/04/15</p> <p>Presencia de flujo de aguas cuya proveniencia no pude ser determinada.</p> <p>Presencia de esiduos sólidos, producto de la intensa actividad comercial de la zona.</p>				<p><b>FOTO 5:</b></p>

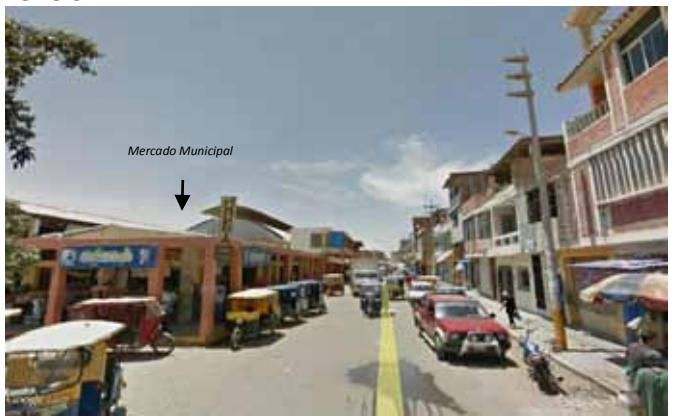
<p>Tomada de Google Earth 14/04/15</p> <p>Hacia el lado izquierdo se encuentra el Mercado Municipal, observándose intensa actividad comercial en todo el sector.</p>

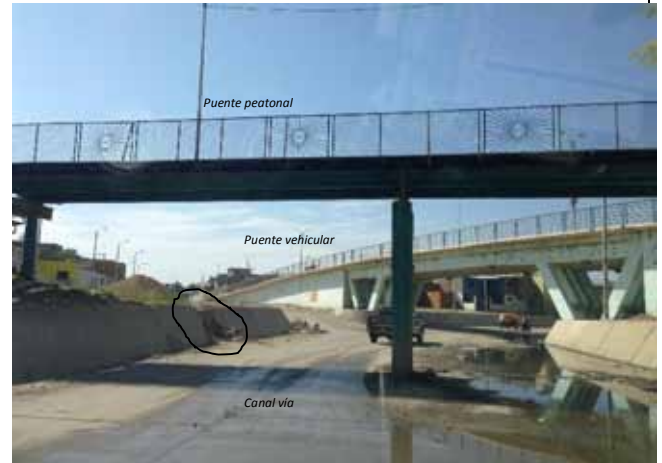
**FOTO 1:**

- Zona se localiza entre los Barrios de Buenos Aires y Sullana.
- Circulan vehículos sobre el Canal vía, estos pueden variar entre 5 a 12 toneladas, deteriorando por su peso el suelo del canal vía.

- Colapso parcial de muro del canal, en la margen derecha
- Columna de soporte de puente peatonal se encuentra en medio del canal vía. Con el tiempo su estructura puede afectarse.

- Se observa agua estancada y residuos tipo desmonte.
- En fenómenos de El Niño pasados el crecimiento del caudal en la quebrada impidió el tránsito entre ambas márgenes de la quebrada, dejando a la ciudad dividida. Actualmente existen tres puentes vehiculares que conectan ambas márgenes del canal vía. La imagen muestra el 3er Puente vehicular, construido el 2011. Conecta las calles: transversal Paita y transversal Sullana.

- En el fenómeno de El Niño de 1983 el Canal Vía no fue capaz de soportar una lluvia de 210 mm., registrado en la Estación Mallares, arrasando varios asentamientos humanos.

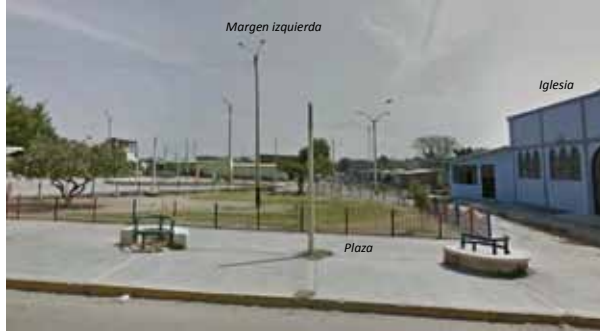
**FOTO 2:**

Hacia la margen izquierda, dentro del ámbito de riesgo, se ubica una iglesia. La plaza que se observa en la imagen podría ser afectada parcialmente. Cabe señalar que la infraestructura de la iglesia se encuentra en buen estado y no sería afectada significativamente en caso de desborde del canal vía.

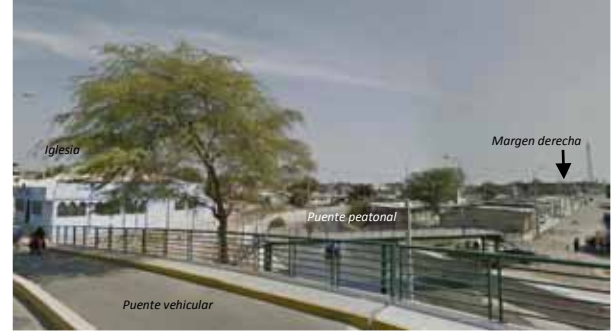
**FOTO 3:**

Vista hacia el canal vía, desde el puente vehicular.

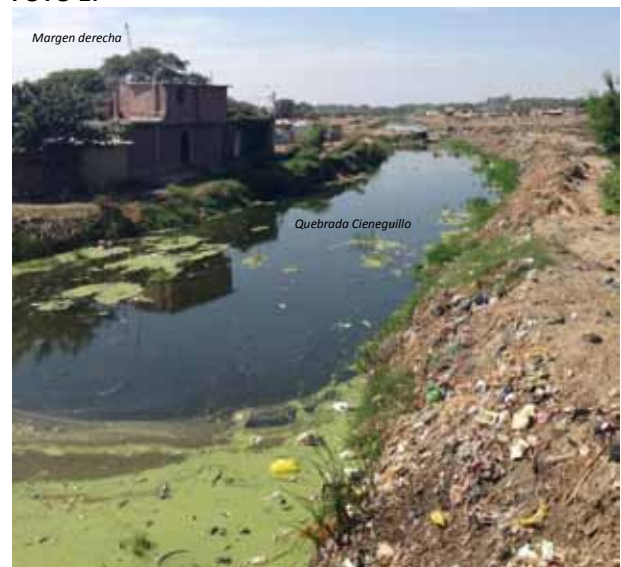
**FOTO 1:**

- En los últimos años se ha intensificado la ocupación informal hacia ambos lados de la Quebrada Cieneguillo.
- Actualmente, el sector se encuentra en proceso de ocupación. Predominan las viviendas precarias, muchas de ellas no se encuentran habitadas.

- Sector ha sido inundado completamente en los eventos El Niño de los años 1982-83 y 1997-98. Años en los que las aguas superaron el nivel del canal.
- Se observan aguas residuales de regadío. Estas se encuentran estancadas en estado de descomposición.

- La población informa que este problema se debe a que, hacia el sur, agricultores informales han alterado el canal de riego, cambiando el nivel de cota. Esto ha generado la derivación de las aguas por gravedad hacia esta zona de la ciudad.

- Existe presencia de vertimiento de residuos sólidos en las márgenes del canal.
- Las viviendas cercanas al Puente Santa Cruz y hacia las vías principales cuentan con servicio de luz.

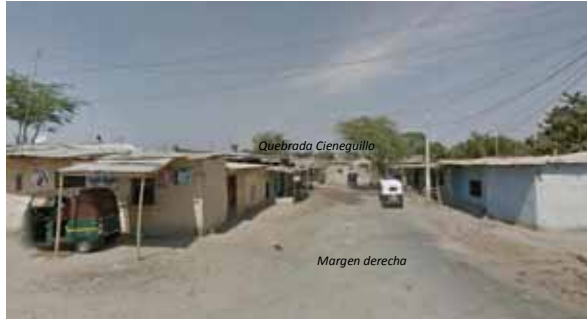
**FOTO 2:**

Vista de la ocupación situada en la margen derecha de la quebrada Cieneguillo. Se observan viviendas precarias, de un solo nivel y techos de calamina. Las viviendas cuentan con instalaciones eléctricas.

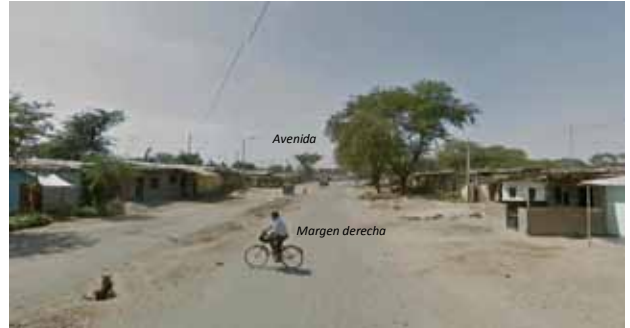
**FOTO 4:**

Vista tomada desde la carretera Par vial rumbo hacia la Av. 06 de Noviembre. Los pobladores señalan que al desbordarse la quebrada las aguas sobrepasan la avenida, afectando las primeras casas.

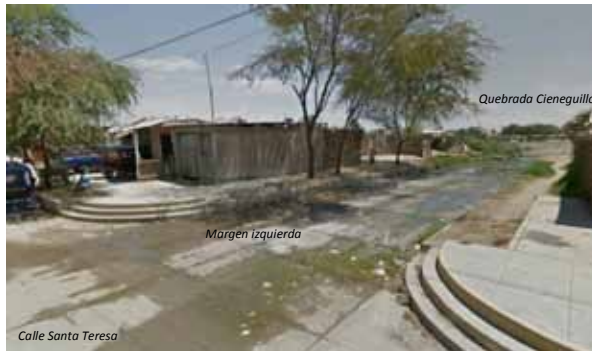
**FOTO 3:**

La ocupación de la margen izquierda presenta mayor consolidación. Las viviendas son de material noble en proceso de construcción; sin embargo, a diferencia de la otra margen, se observan pistas y veredas en buen estado.

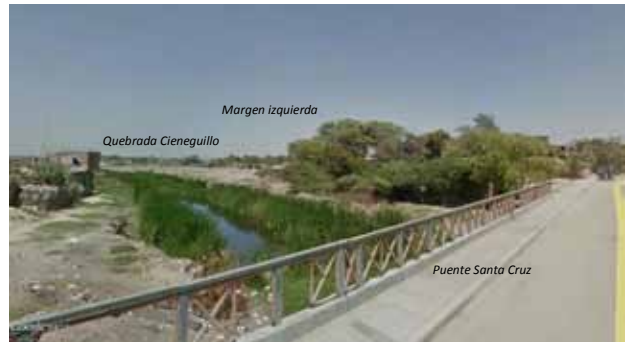
**FOTO 5:**

Vista tomada desde el Puente Santa Cruz hacia la margen izquierda. Se observa que las viviendas se encuentran más retiradas de la margen. Cerca del puente cuentan con una barrera de vegetación.

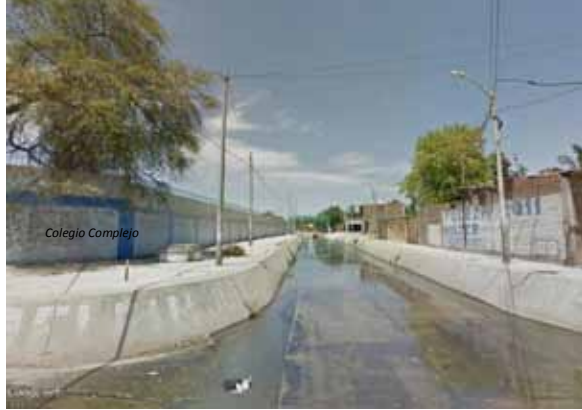
**FOTO 2:**

Vista tomada desde la Qda. Cola de Alacrán, y la Calle Ricardo Palma, hacia la izquierda se observa la parte lateral del colegio Complejo. Los muros del colegio y del hospital son altos y sin espacios que permitan el ingreso del agua, por lo que es poco probable que se vean afectados ante una inundación, pero si podría afectar el acceso.

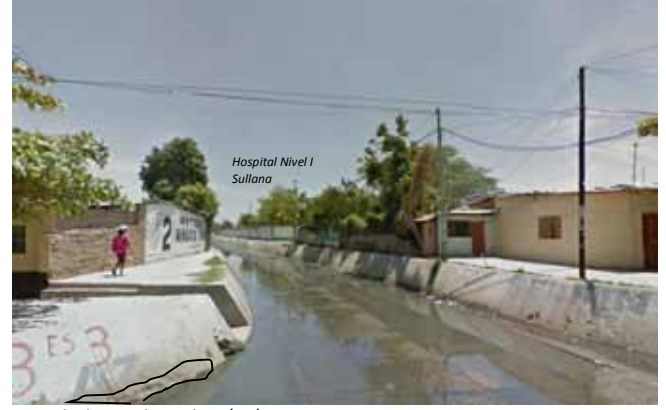
**FOTO 3:**

Se observa deterioro parcial de los muros y la pista del canal vía. Estancamiento permanente de las aguas.

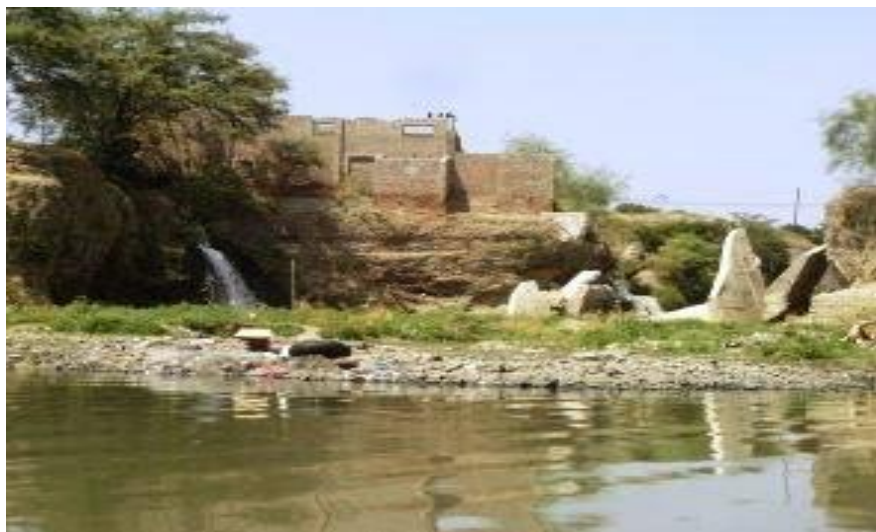
Fig. 4: Vista de aguas servidas vertidas sin tratamiento al Río Chira

En la Fig. 4 se evidencia la contaminación antropogénica que contribuye con la alteración de la calidad del agua en la cuenca Chira.
