DIRECCIÓN DE PREPARACIÓN CEPIG

INFORME DE EVALUACIÓN PARA LA REUBICACIÓN TEMPORAL DE LA POBLACIÓN DAMNIFICADA Y AFECTADA DE LA LOCALIDAD DE SOCOSBAMBA

MAYO, 2015

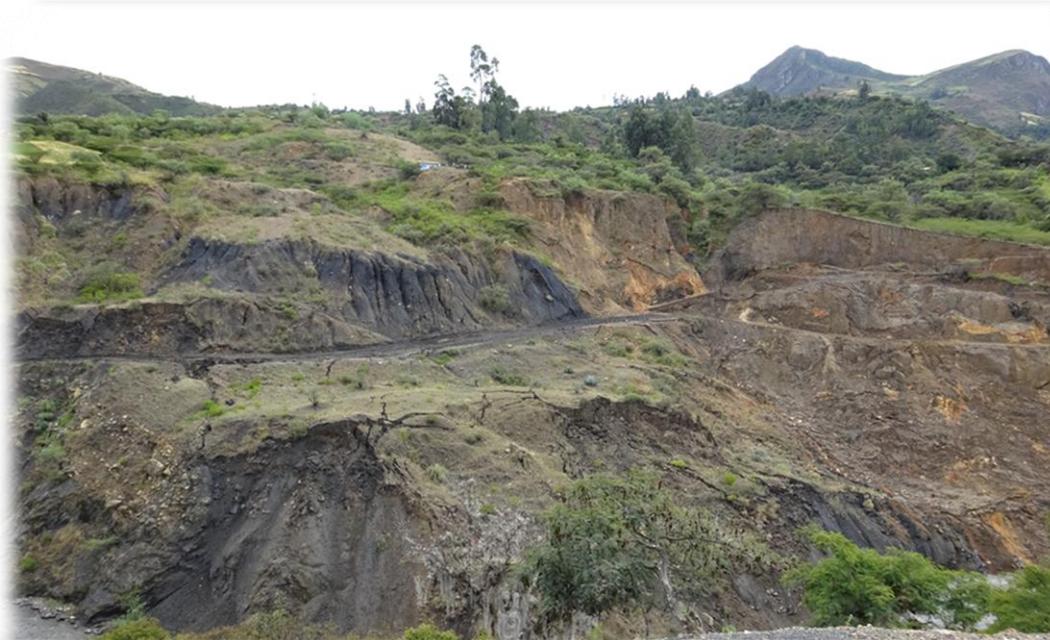
En estos sectores se han observado grietas de aproximadamente 2.50 m de profundidad, que han afectado vías de comunicación, viviendas e instituciones educativas. (Ver foto N° 01, 02 y 03).

Foto N° 01: Grietas que presenta la carreta de acceso al centro poblado de Socosbamba y Piscobamba.

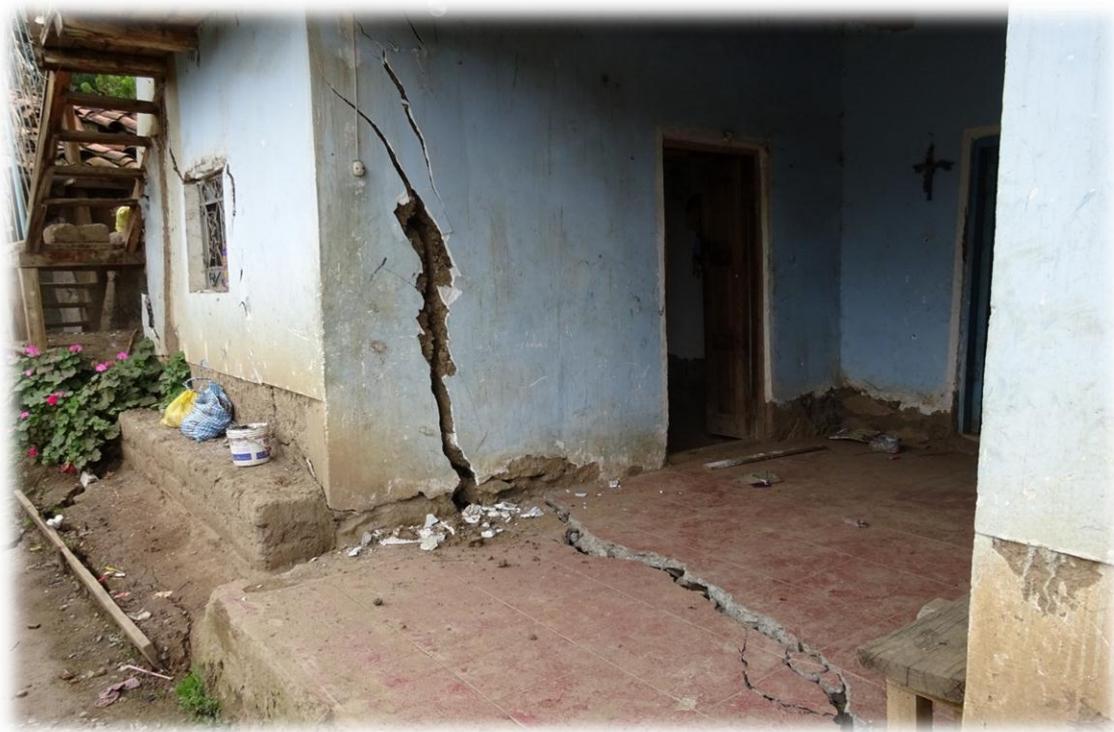
Foto N° 02: Vivienda afectada del Sr. Juan Antonio Rodriguez Egusquiza.

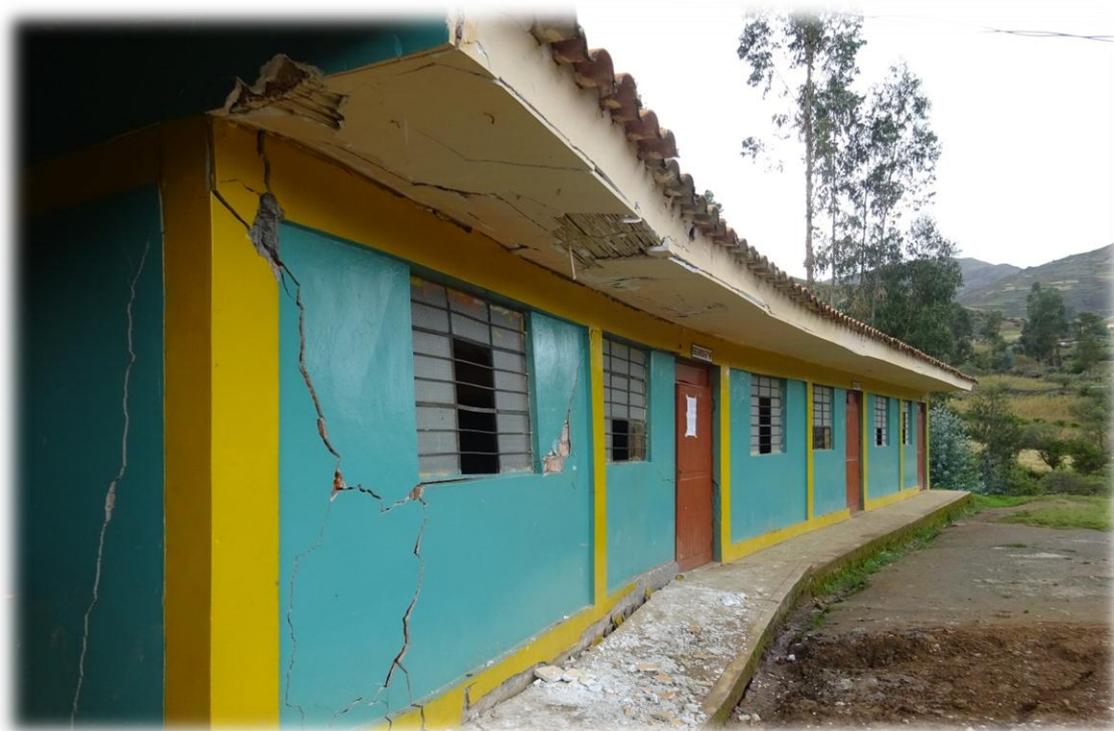
Foto N° 03: Estado de la I.E. Carlos Roberto Argote Gomez (secundaria).

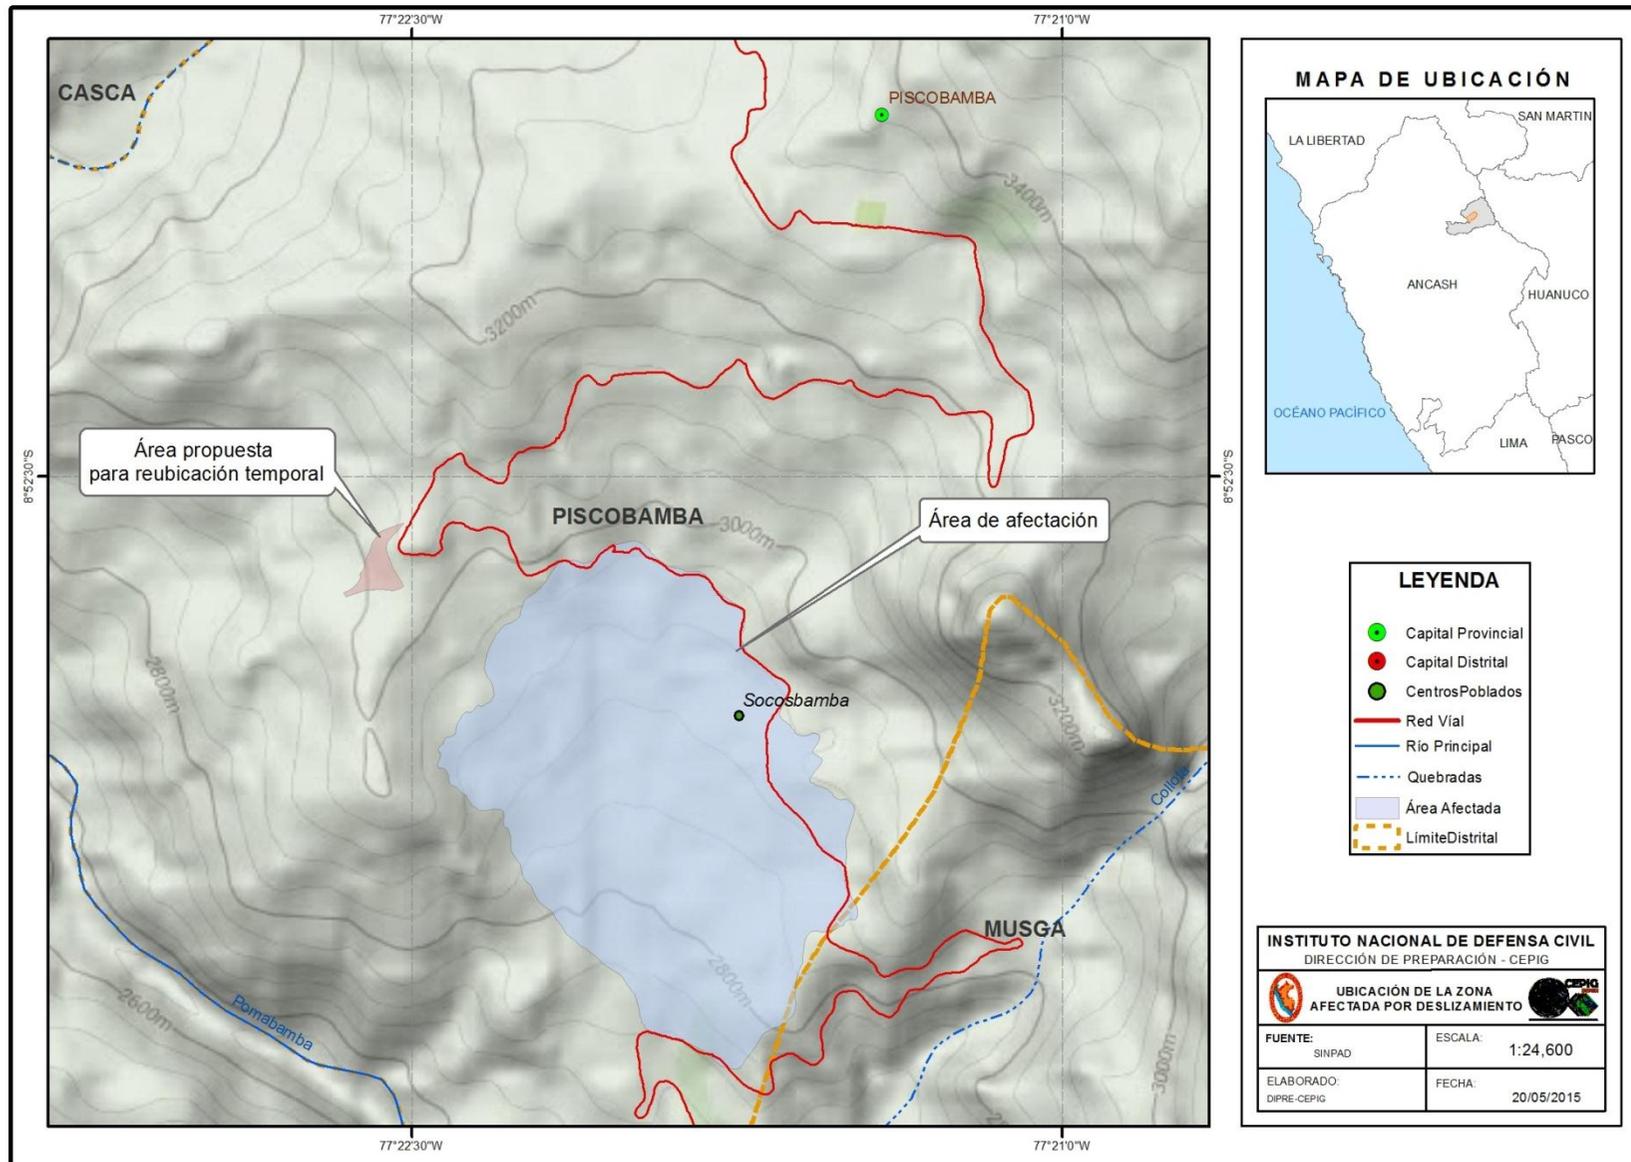
Mapa N° 02 Se observa el área de afectación y la zona donde podría realizarse la reubicación temporal.

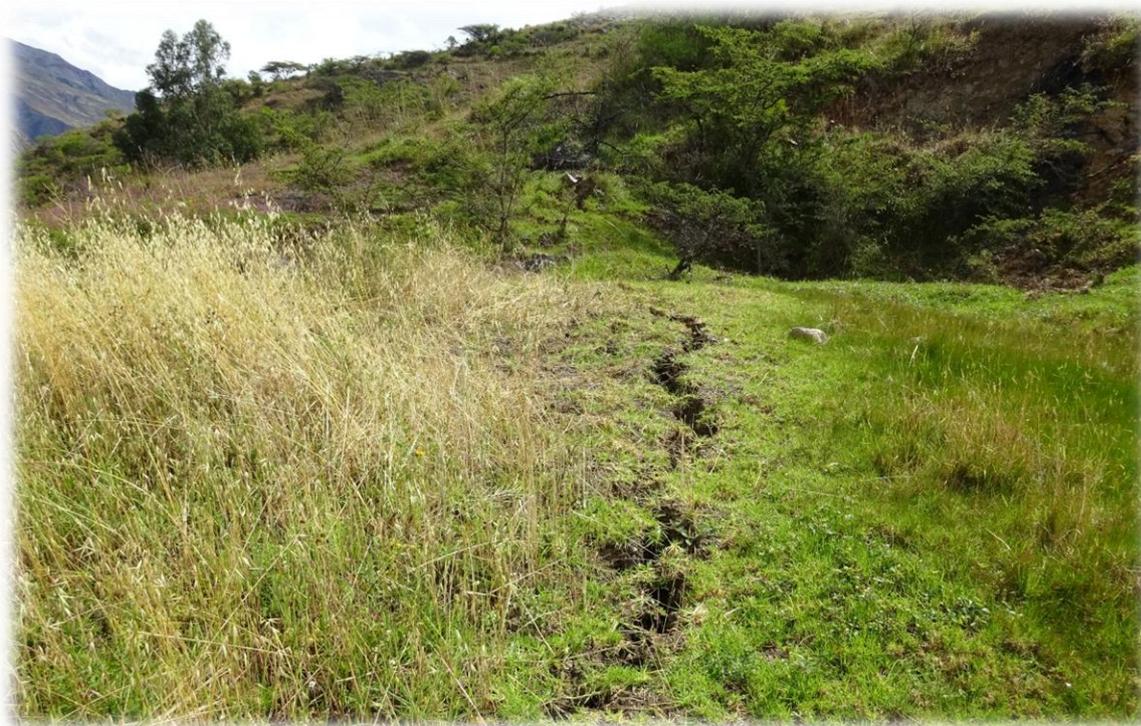
Foto N° 01: Rumbo de la grieta en el sector Alma Pampa.

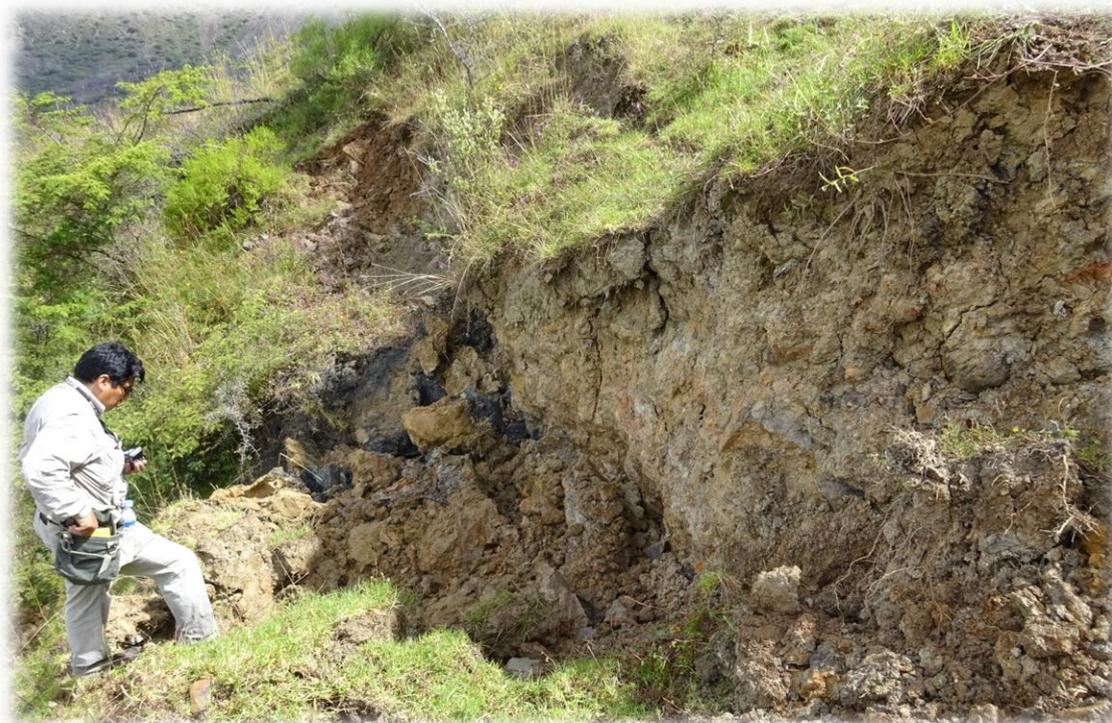
Foto N° 02: Plano de deslizamiento en sector Alma Pampa.

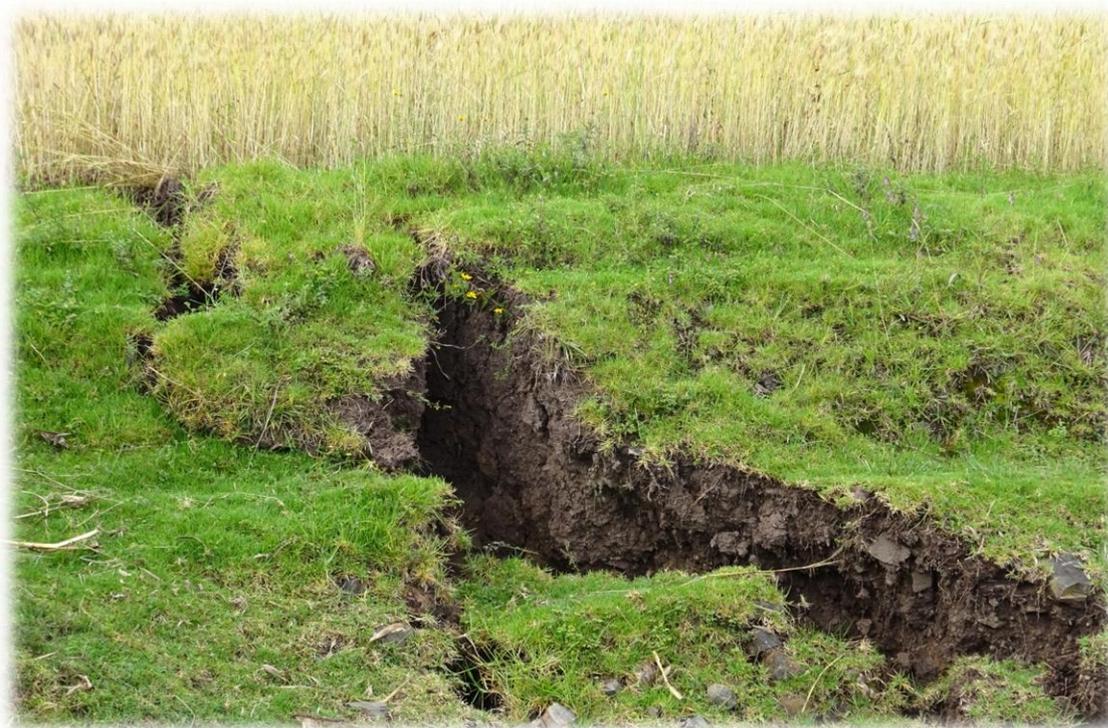
Foto N° 03: Grieta en el sector Alma Pampa con profundidad de 2.50 m.

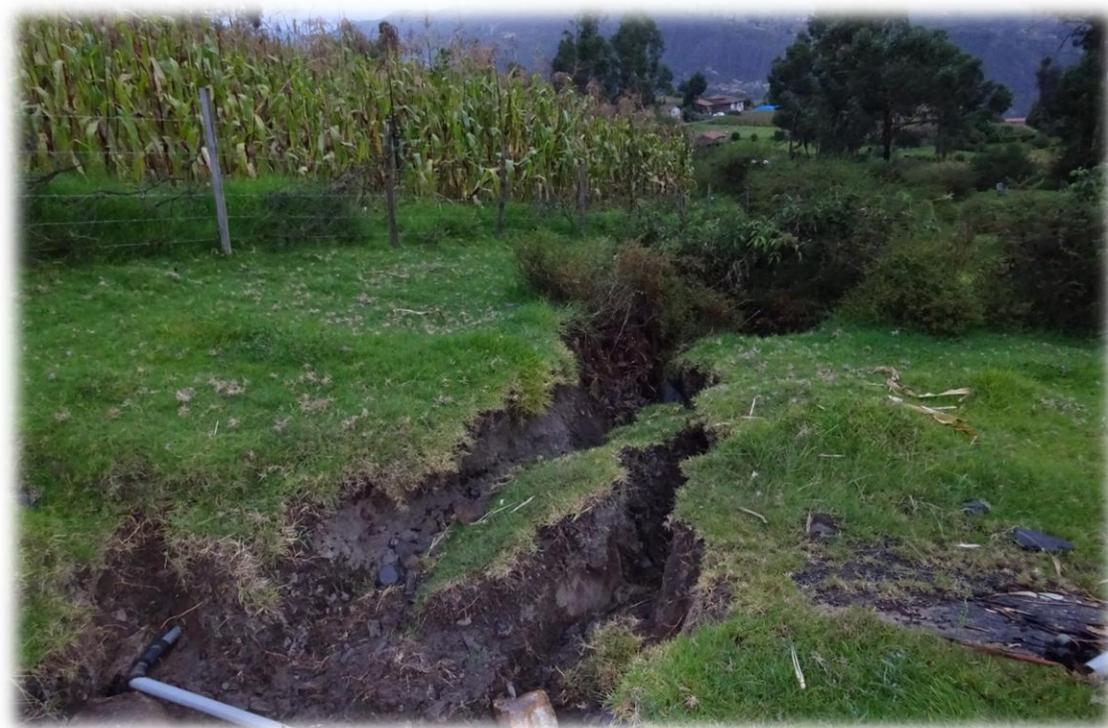
Foto N° 04: Grieta con un ancho de 0.60 m producto del deslizamiento en sector Sacachay.

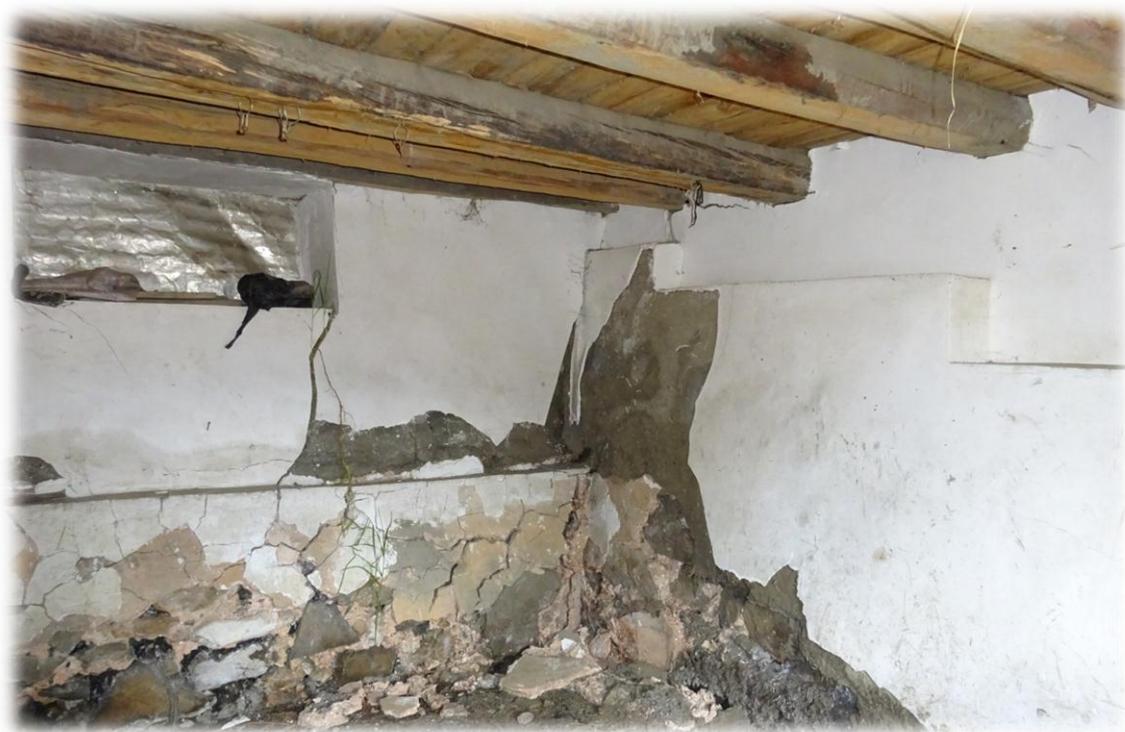
Foto N° 05: Estado de la vivienda del Sr. Eliseo Domínguez Agüero en el sector Rosas Pampa.

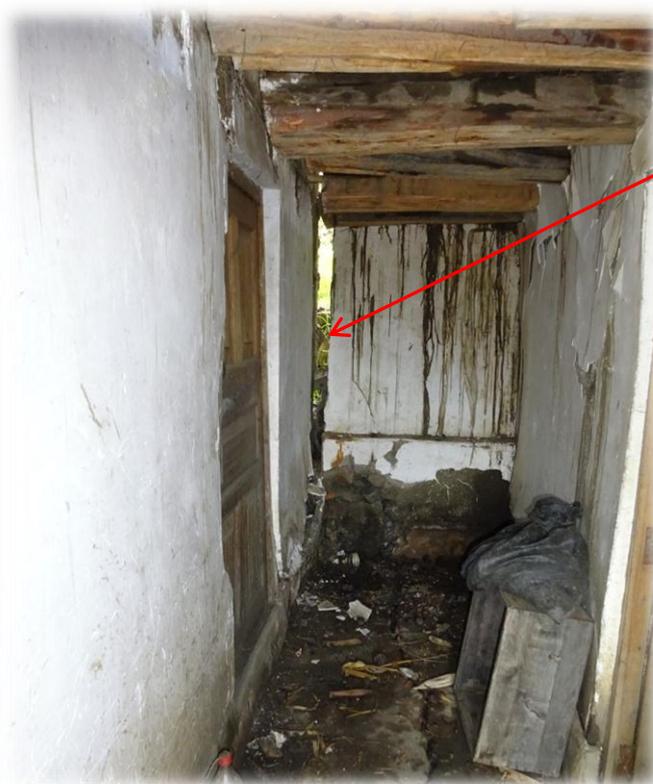
Separación de las paredes
debido al deslizamiento

Foto N° 06: Vista de otro ambiente de la vivienda del Sr. Eliseo Domínguez Agüero.

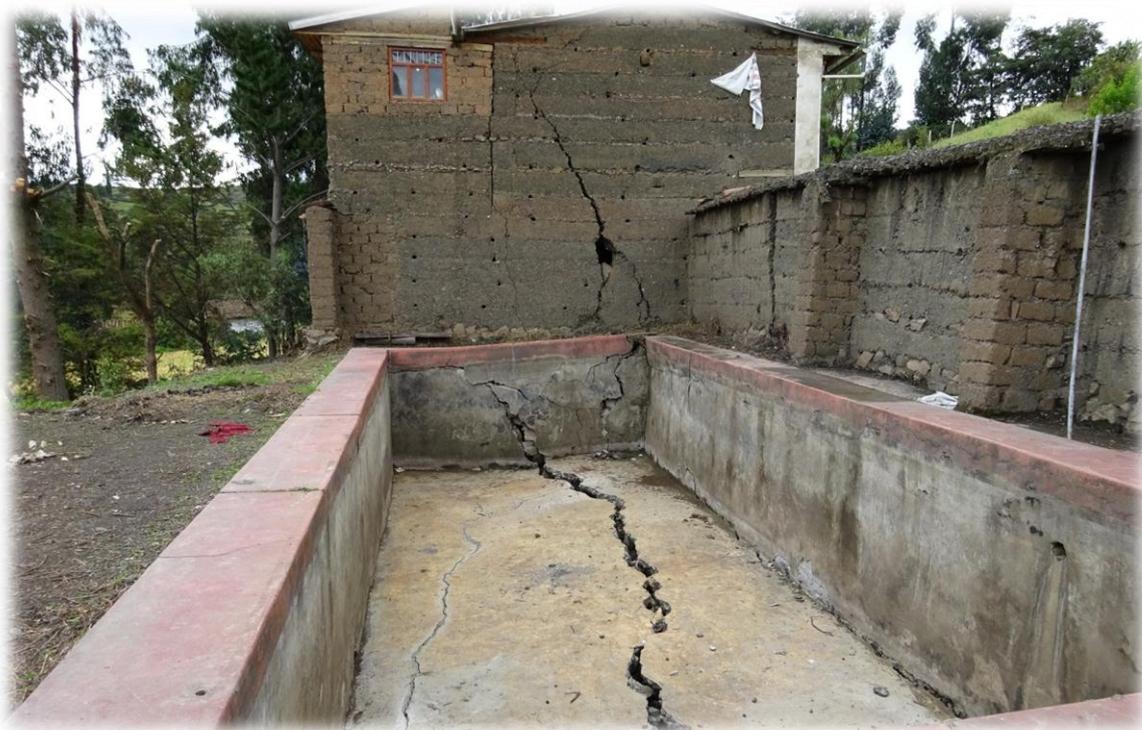
Foto N° 07: Daños en la vivienda del Sr. Juan Antonio Rodriguez Eguisquiza.

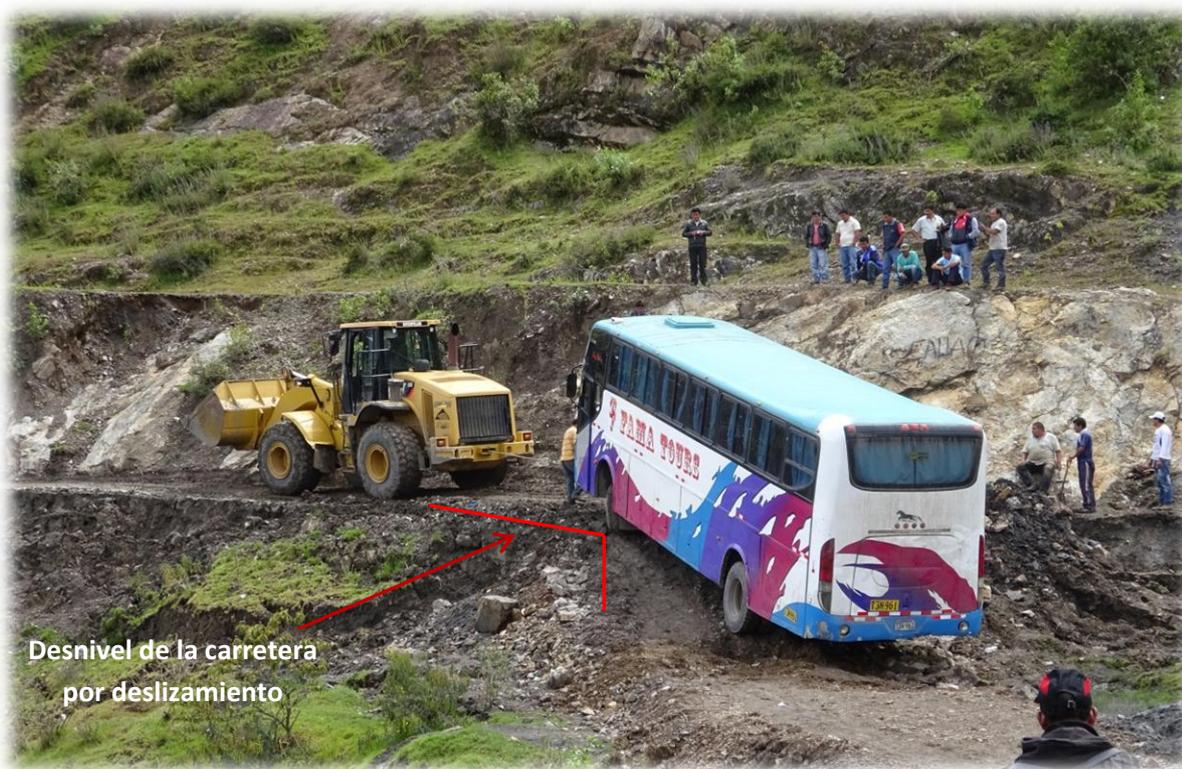
Desnivel de la carretera
por deslizamiento

Foto N° 08: Desnivel de la carretera Socosbamba – Piscobamba ocasionado por el deslizamiento.

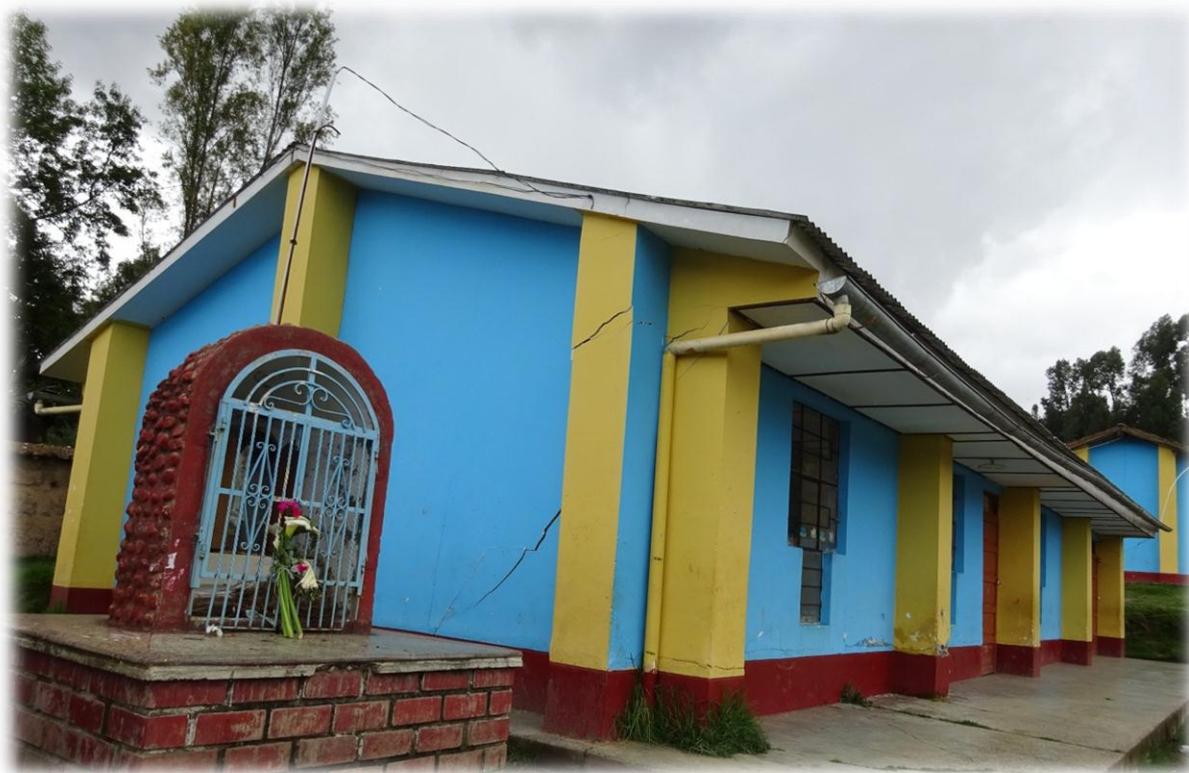
Foto N° 09: Grietas en las paredes de la I.E. Emilio Egusquiza Auranga (primaria).

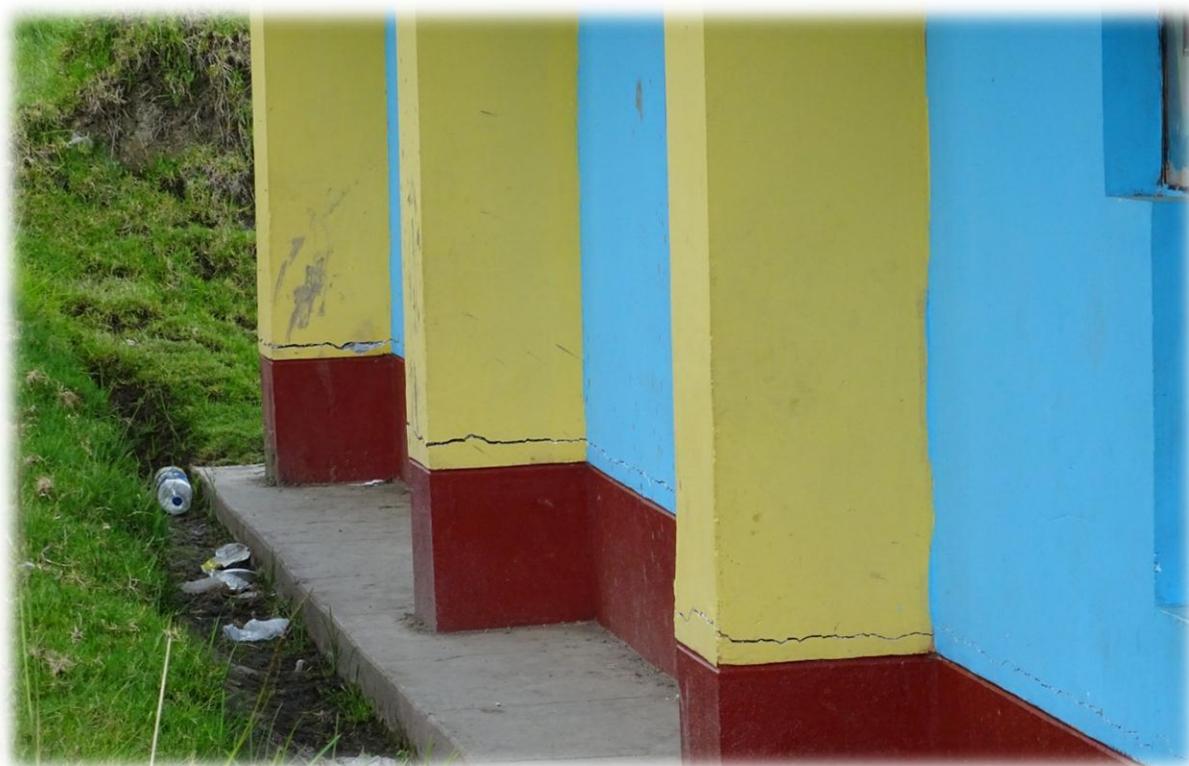
Foto N° 10: Grietas en las columnas de la I.E. Emilio Egusquiza Auranga (primaria).

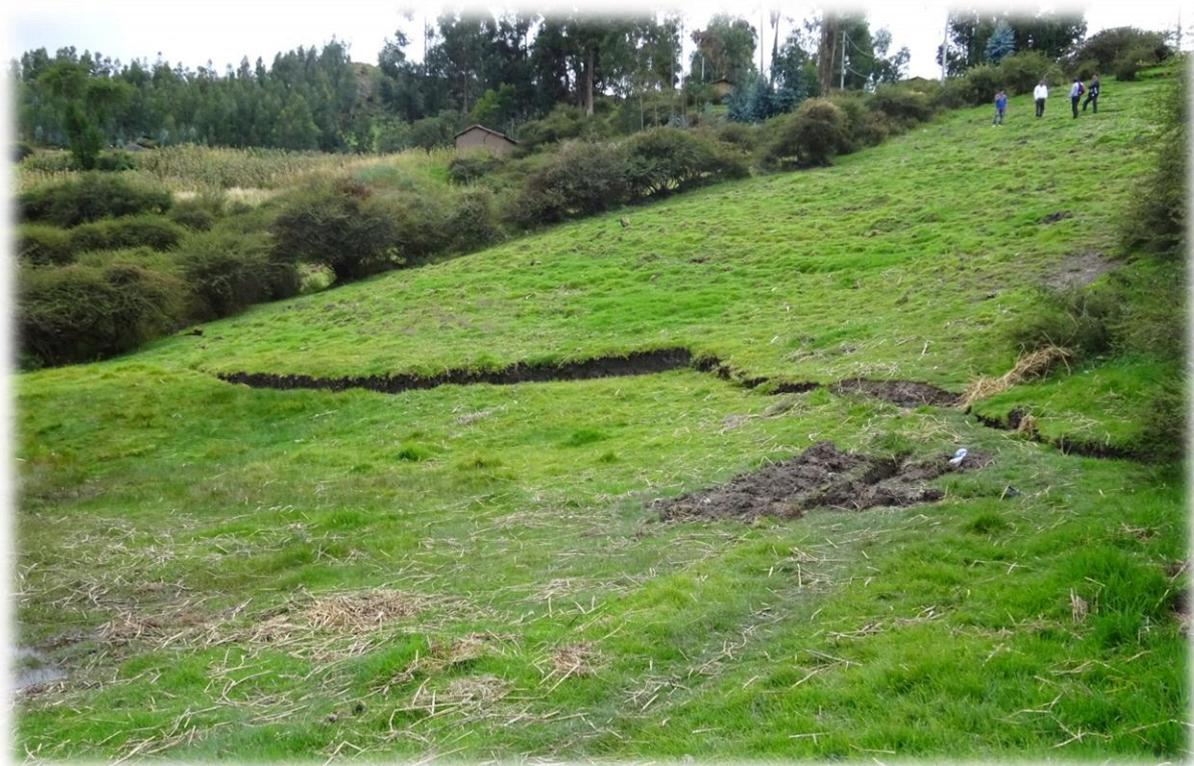
Foto N° 11: Grietas en el sector Unuhuanay.
