Informe Técnico N° A6714

INSPECCIÓN GEOLÓGICA EN EL SECTOR BANDA DE SHILCAYO

Región y Provincia de San Martín
Distrito Banda de Shilcayo

JUNIO 2016

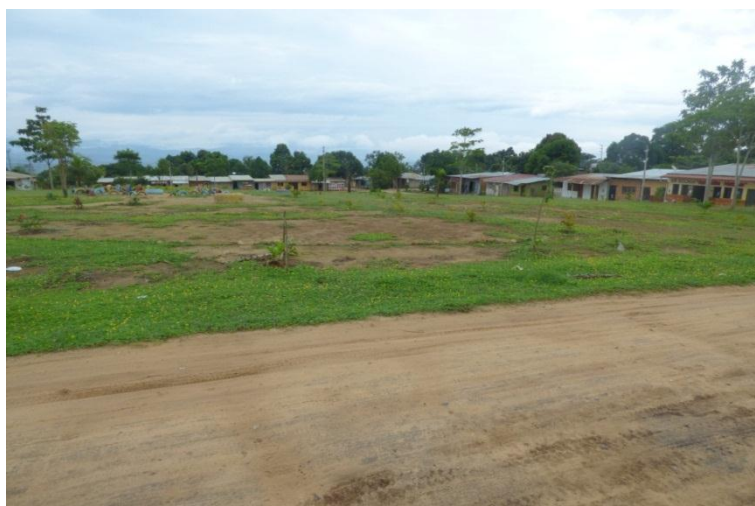
Foto 1. Asociación de Vivienda Satélite, asentada sobre una planicie

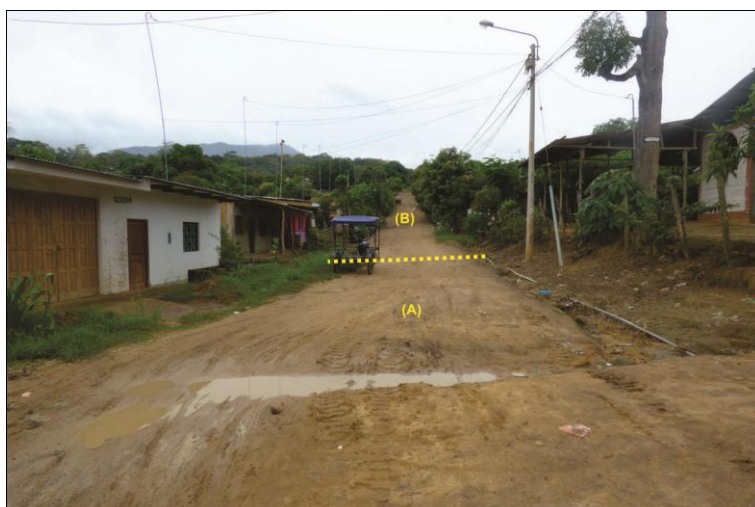
Foto 2. Se aprecia dos tipos de pendiente, una plana o menor de 1° (A) y otra menor de 5° (B), delimitado con línea amarilla. Sector Asociación de Vivienda Satélite.

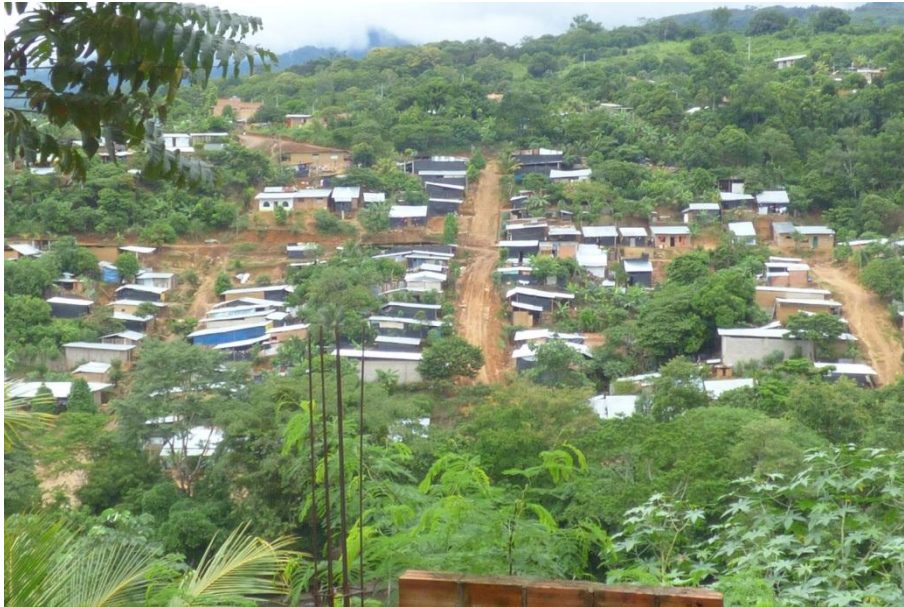
Foto 3. Sector de Villa Ander Becerra, asentado sobre una pendiente menor de 15° .

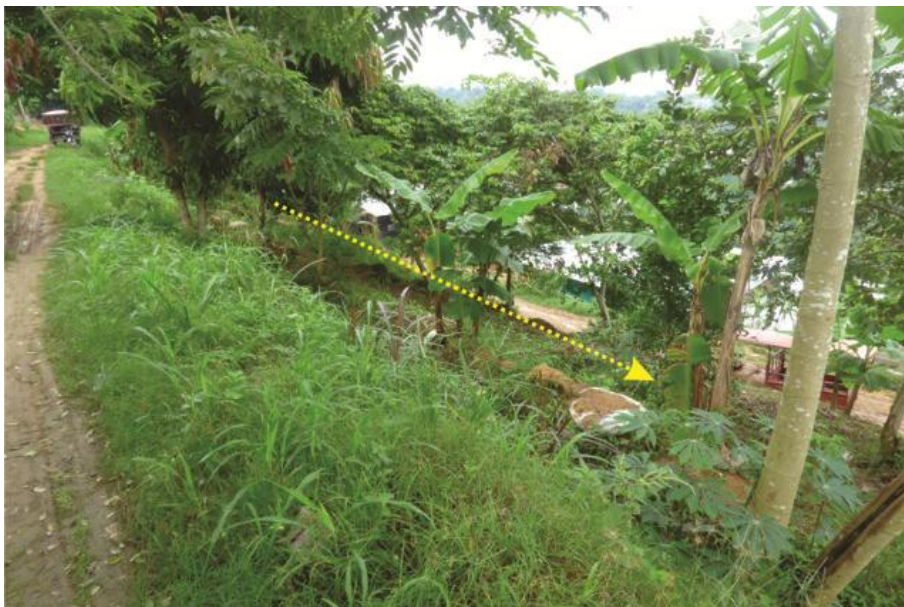
Foto 4. Sector de Nueva Amistad, el terreno muestra una pendiente de 30° .

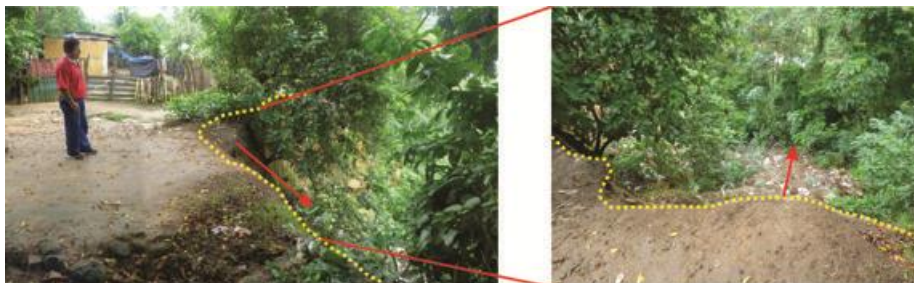
Foto 5. Terreno con pendiente de 70° , forma un acantilado. Sector de Pachacutec.

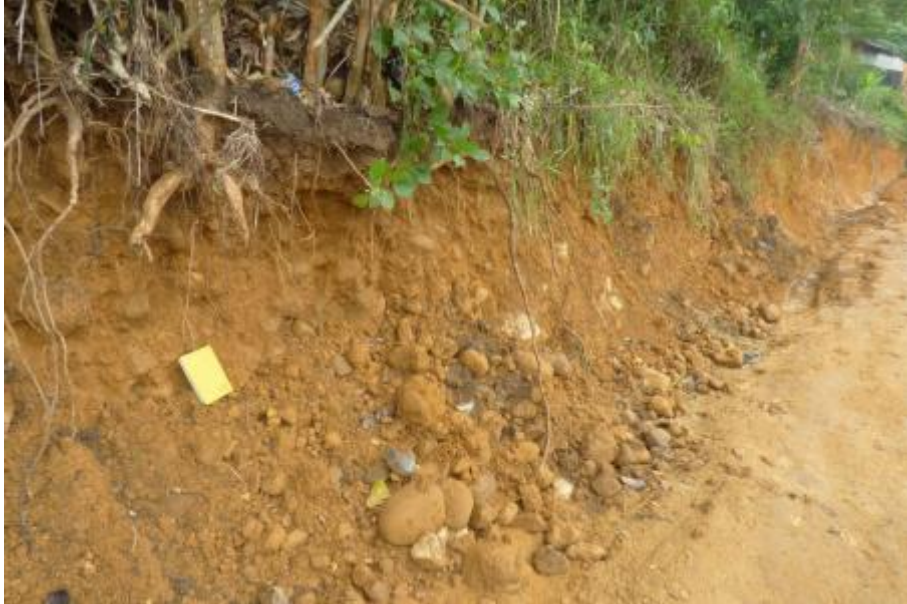
El suelo está conformado por intercalaciones de gravas, arena-limosa y arcillas; presentado capas con espesores variables, en el orden de los centímetros hasta de 2 m; estas secuencias se observaron en los cortes de taludes (fotos 6 y 7).

Las gravas presentan una matriz areno-limosa de color beige claro¹, los clastos de roca tienen diámetros predominantes entre 10 a 15 cm, se tienen también bloques erráticos de hasta 60 cm; son de formas redondeadas a muy redondeadas (fotos 6 y 7) y de naturaleza areniscosa.

Foto 6. Se observan clastos de formas redondeadas a muy redondeadas

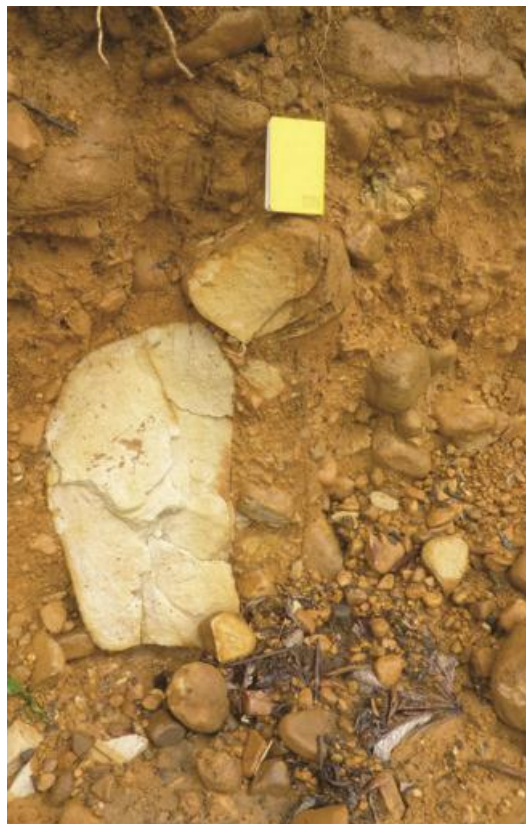
Foto 7. Se aprecia varios fragmentos o bloques de areniscas.

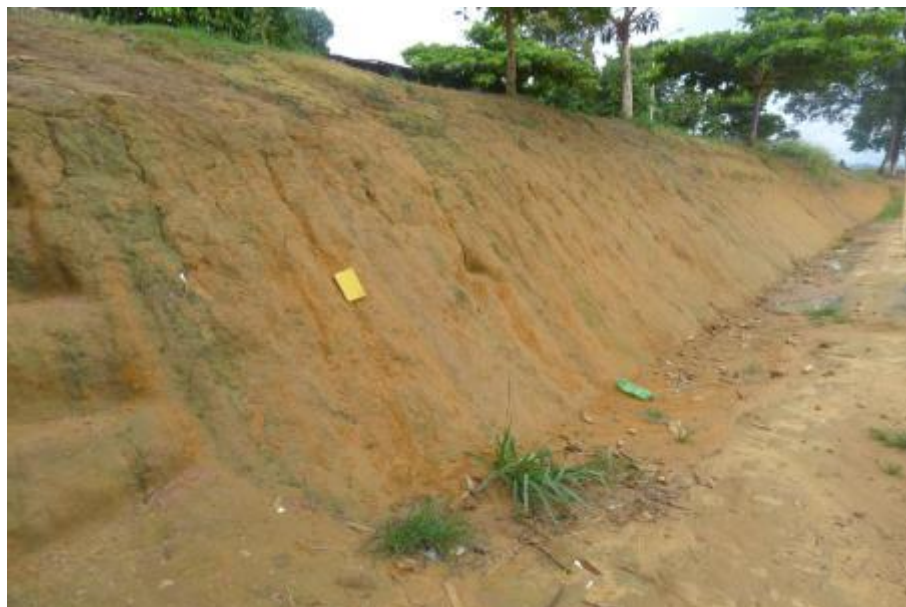
Las capas de arena-limo, son colores beige claro, húmedos, se encuentran mediamente densas a sueltas (foto 8). Las de arcillas son de color gris claro, húmedo y no compacto (foto 8).

Foto 8. Secuencia de arena y limo, de color amarillo claro, poco consistente.

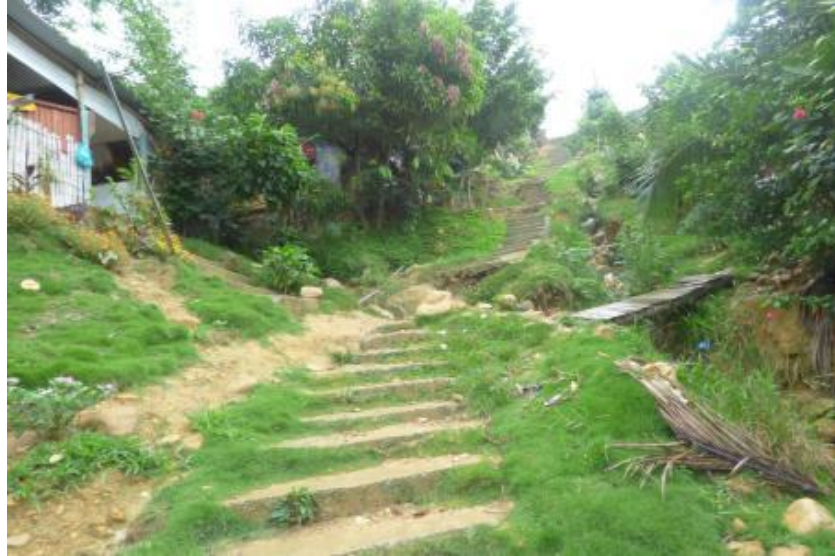
- La fuerte pendiente, entre 25 a 70° (fotos 9 y 10) genera inestabilidad en la ladera.
- En algunos casos se observó que los drenajes pluviales o desagües domésticos vierten su contenido al talud, esto contribuye con la saturación del suelo (foto 11).

Foto 9. Se aprecia el proceso de erosión que está afectando a la vía de acceso peatonal.

En el sector de la Asociación de Vivienda 21 de Setiembre, se aprecia que las escaleras de acceso esta disectada por erosiones de ladera, (foto 9), se aprecia material suelto.

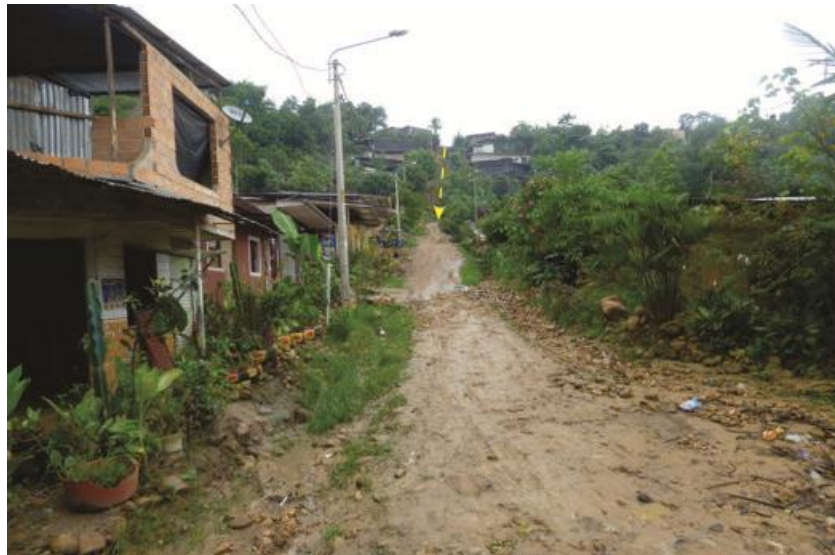
Foto 10. Se observa el sector de 21 de Setiembre y el cambio brusco de pendiente (línea amarilla).

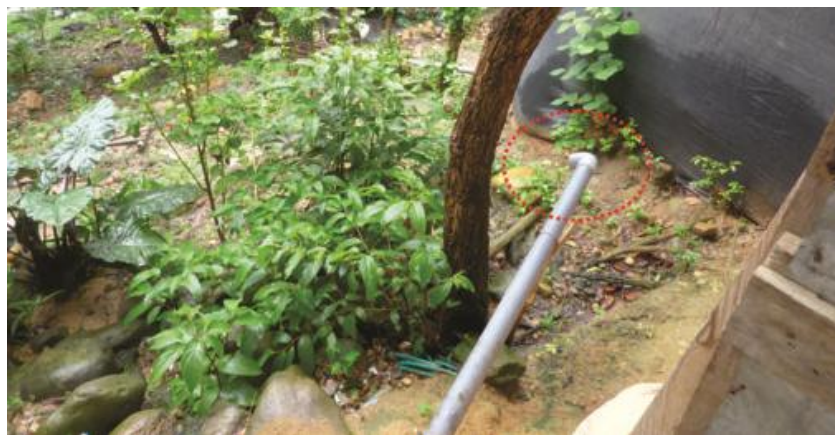
Foto 11. Se muestra el vertimiento de agua sobre la ladera.

- Eliminar los desagües de las viviendas, que viertan directamente sus aguas al borde del acantilado. Mejorar el sistema de drenaje.
- Reforestar las laderas de la quebrada “Choclino” (figura 8), con trabajos que propicien el crecimiento de bosques ribereños con especies nativas de raíces profundas, para que con el tiempo ayude a estabilizar al terreno.

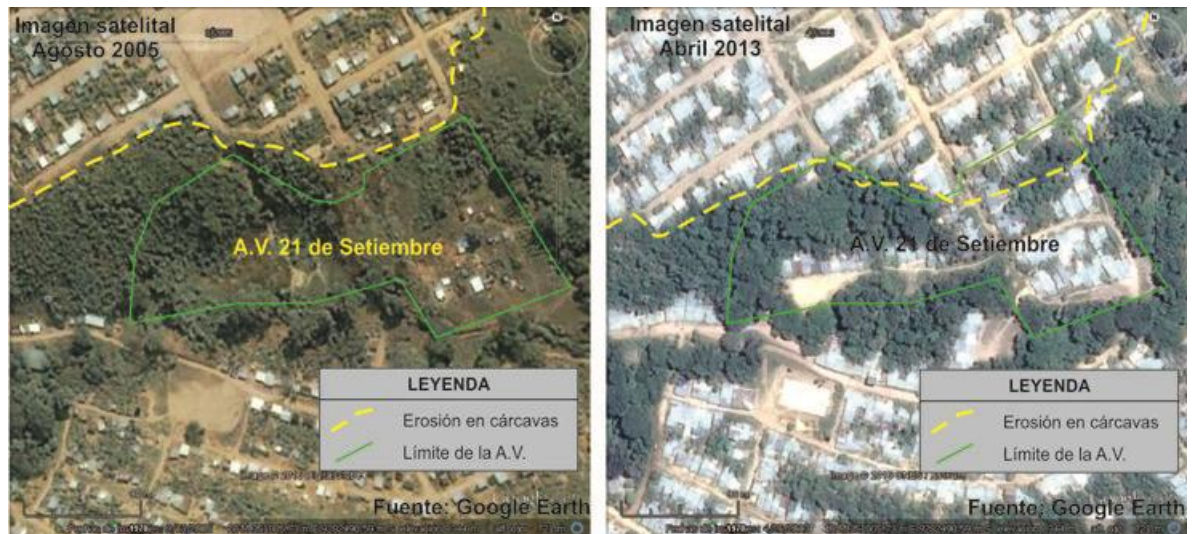
- Crecimiento poblacional inadecuado. Como por ejemplo el sector de A.V. 21 de Setiembre, el cual está asentado sobre toda el área de carcavamiento. Analizando las imágenes satelitales del Google Earth de los años 2005 y 2013, se muestra que en primer año mencionado en borde de quebrada Choclino, existían solo algunas viviendas, no así para la segunda imagen ocho años después, donde se aprecia una mayor cantidad de viviendas (figura 3 y 4). Se apreció también que la población está ocupando zonas inestables, no hay control de la expansión urbana.

Figura 3. Comparación de imágenes satelitales de los años 2005 y 2013 del sector 21 De Setiembre. Se aprecia la expansión urbana.

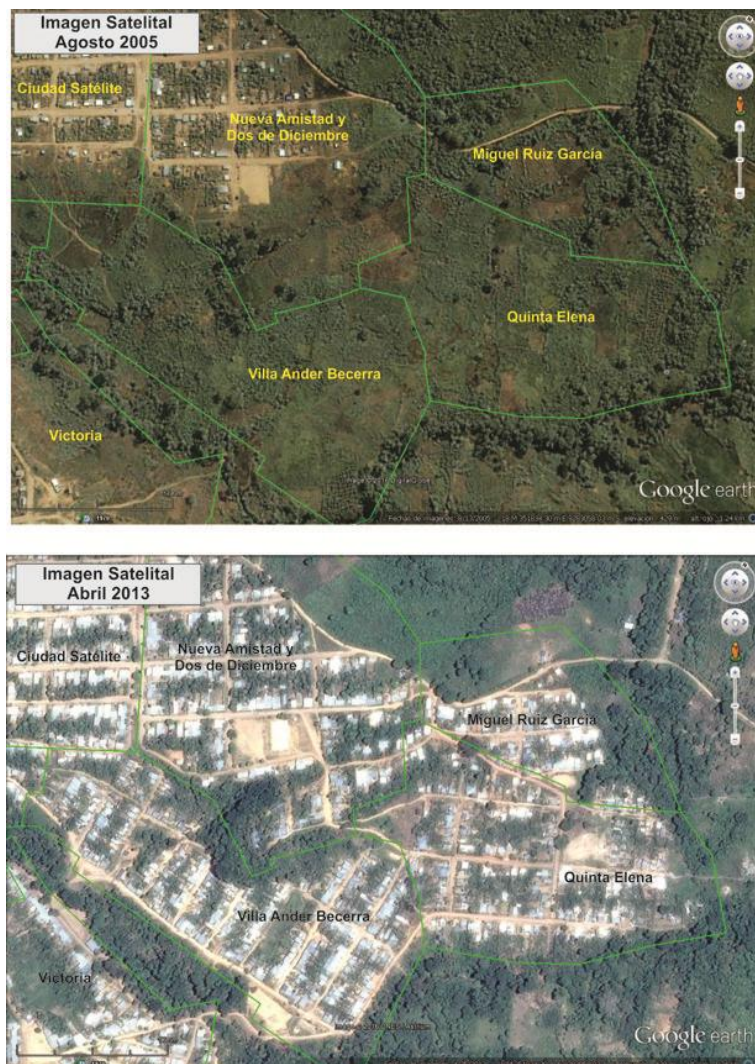
Figura 4, Imágenes satelitales del Google Earth, tomadas del Google Earth, en diferentes años, se muestra el crecimiento poblacional.

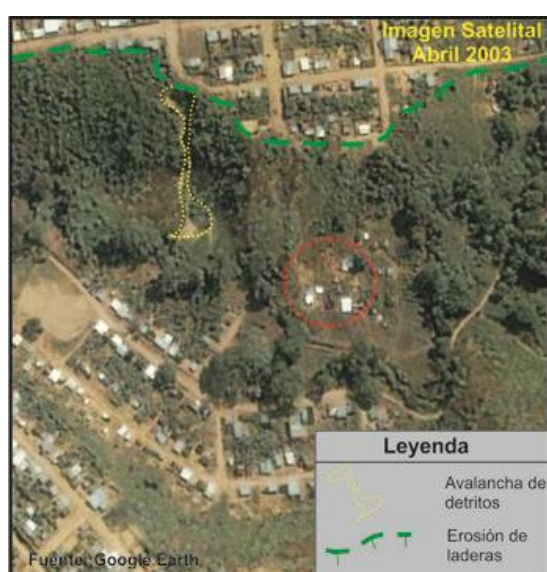
Como ejemplo tenemos que en la A.V. 21 de Setiembre (figura 5 y 6), en base a la interpretación de imágenes satelitales de diferentes años, se identificó una avalancha de detritos y derrumbes que ocurrieron probablemente en el año 2005 (Imagen satelital 2005). Pasado los años, la población ha poblado el mismo lugar donde se generaron estos procesos, borrando la evidencia de dichos fenómenos (imagen satelital 2013). El escarpe de la avalancha de rocas² tenía una longitud de 25 m. Los nuevos procesos que se puedan dar tendrían probablemente longitudes variables.

Figura 5. Se aprecia a la avalancha de detritos (líneas de color amarillo) y zona de derrumbes (líneas de color rojo).

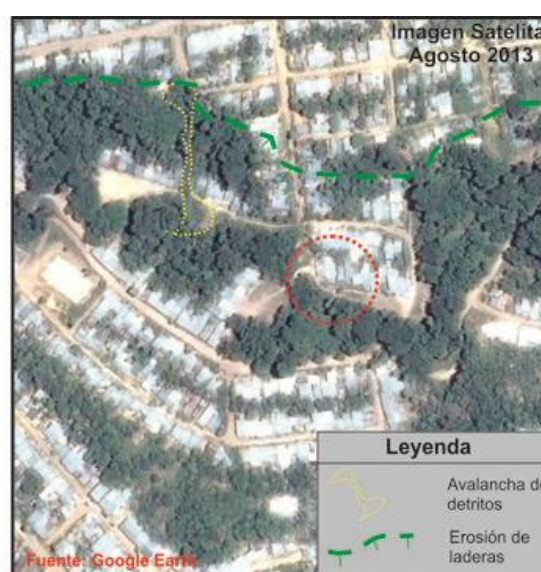
Figura 6. Las zonas afectadas por la avalancha de detritos y de derrumbes, han sido ocupadas por viviendas.

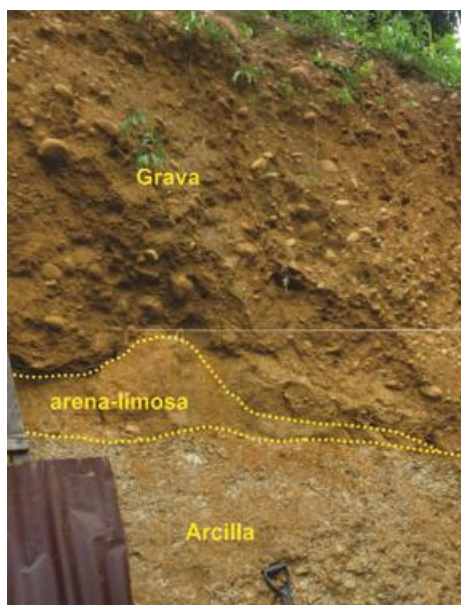
El suelo por estar conformado por secuencias de gravas con matriz areno-limosa, arena-limosa y arcilla, lo hace inestable. Al filtrarse el agua de lluvia por la capa de grava y de la arena limosa, hace que pierda cohesión. El agua al llegar al nivel de la arcilla se retiene y se saturará, haciendo que pierda su capacidad portante; entonces por el peso del material saturado (grava y arena limosa) que esta sobre la arcilla, esta tenderá a fallar, generándose movimientos en masa.

Foto 12. Perfil del suelo, donde se aprecia las tres capas de diferentes granulometrías descritas.

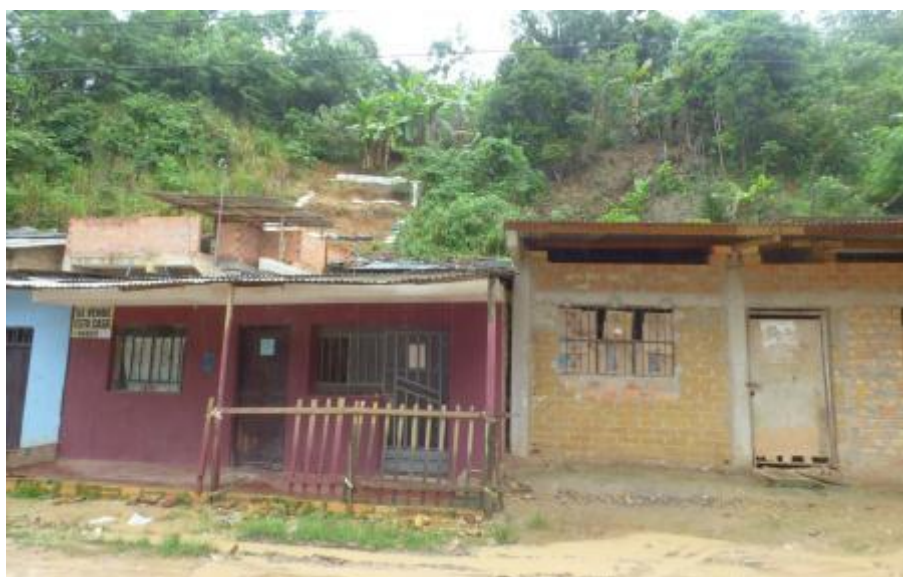
Para realizar la construcción de viviendas en los acantilados o laderas, los moradores han ejecutado cortes de talud en forma inadecuada. Se observan sectores desestabilizados que podrían generar movimientos en masa como derrumbes, deslizamientos o avalancha de detritos. Ejemplo de ello ocurre en el sector de la A.V. Flor de La Molina, donde el talud está conformado por arcilla, arena limosa y grava (foto 12). Al haberse realizado un corte de talud que lo ha desestabilizado (foto 13), como medidas correctivas se ha efectuado un “banqueteo” y han colocado sacos de arena que funcionan como barreras (foto 14).

Foto 13. En la parte posterior de la vivienda han banqueteado el talud, con la finalidad de estabilizarlo.

- Las viviendas que se encuentren en la ladera y hayan realizado cortes de talud, deben ser reubicadas.
- Implementar un drenaje pluvial en todas las asociaciones de vivienda, con la finalidad de no permitir la percolación de agua al subsuelo. Además evitar la formación de escorrentías, como también el vertimiento hacia la zona de talud.

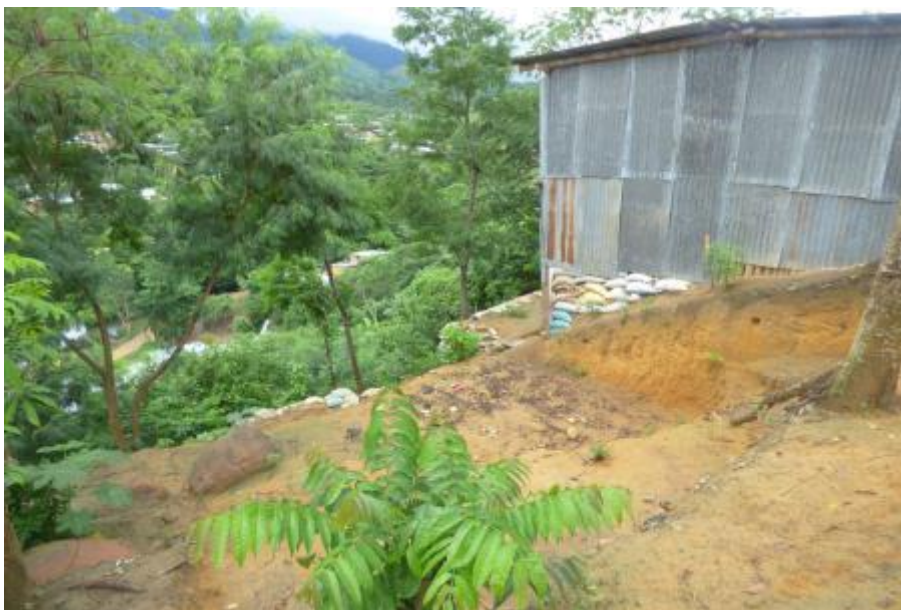
Se observó además que en algunos sectores que con el fin de nivelar el terreno lo han rellenado con sacos con arena (foto 14), con la finalidad de ganar terreno.

Foto 14. Sector A.V. La Victoria, se aprecia una vivienda ubicada en un talud, donde se ha nivelado (rellenado) en parte con sacos de arena, con la finalidad de uniformizar la pendiente.

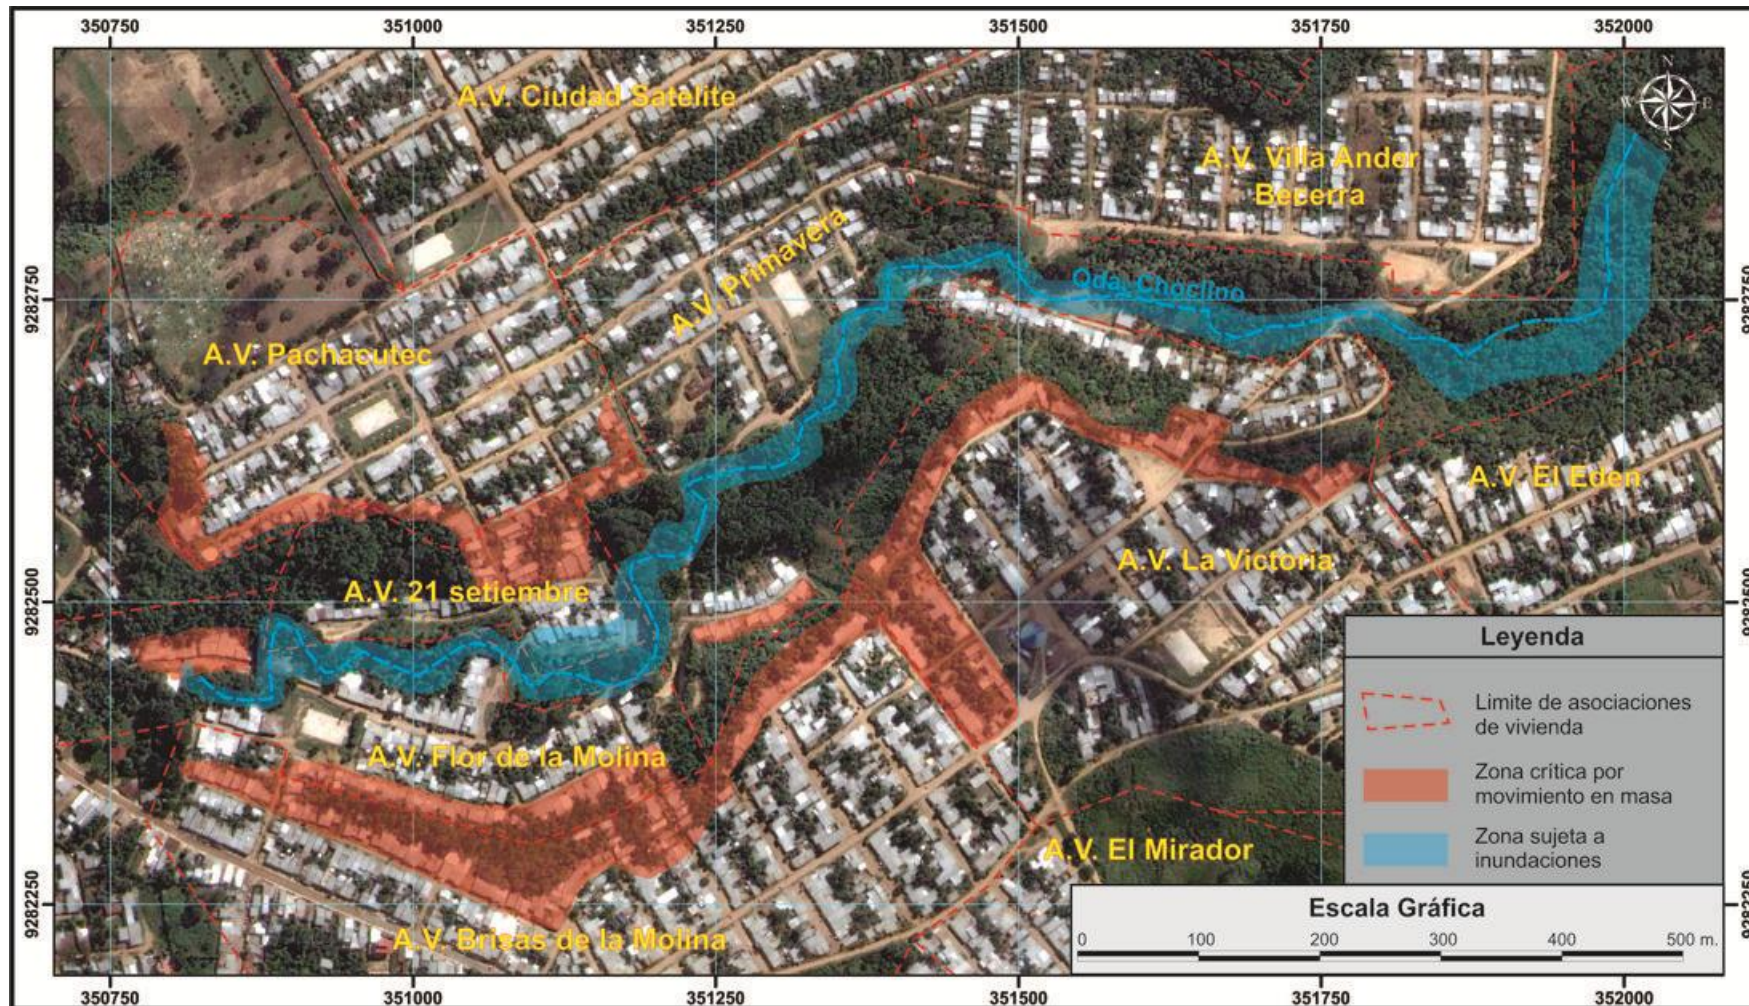
En los sectores de las A.V. Pachacutec, 21 de Setiembre, Flor de La Molina, Primavera y La Victoria, se tienen viviendas ubicadas en el borde del acantilado y en las laderas con pendientes mayores de 25°; en ellas se han realizado cortes de talud sin criterio técnico. Estas áreas se consideran como inestables donde pueden ocurrir movimientos en masa que comprometen la seguridad física de las viviendas que se encuentran asentadas en este lugar (figura 7), por ello es necesaria su reubicación.

Figura 7. Zonas que pueden ser afectadas por peligro geológico

- Las viviendas que se encuentran en el borde de las crestas de la erosiones deben ser reubicadas, por representar estas zonas inestables. Una vez la zona se encuentre libre, debe ser reforestada.
