FICHA TECNICA REFERENCIAL DE PUNTO CRÍTICO PARA EL MANTENIMIENTO DE CAUCE, EN EL SECTOR PUENTE LURÍN - MALECÓN LAS PALMAS, DISTRITO DE LURÍN, PROVINCIA DE LIMA, DEPARTAMENTO DE LIMA.

FTR-MC-PREV N° 0584-2025-ANA-AAA.CF-ALA.CHRL

PROPUESTA DE LA ACTIVIDAD: LIMPIEZA, DESCOLMATACIÓN Y CONFORMACIÓN DE BORDOS CON MATERIAL PROPIO DEL CAUCE DEL RIO LURIN , EN EL SECTOR PUENTE LURÍN - MALECÓN LAS PALMAS, DISTRITO LURÍN, PROVINCIA DE LIMA, DEPARTAMENTO DE LIMA.

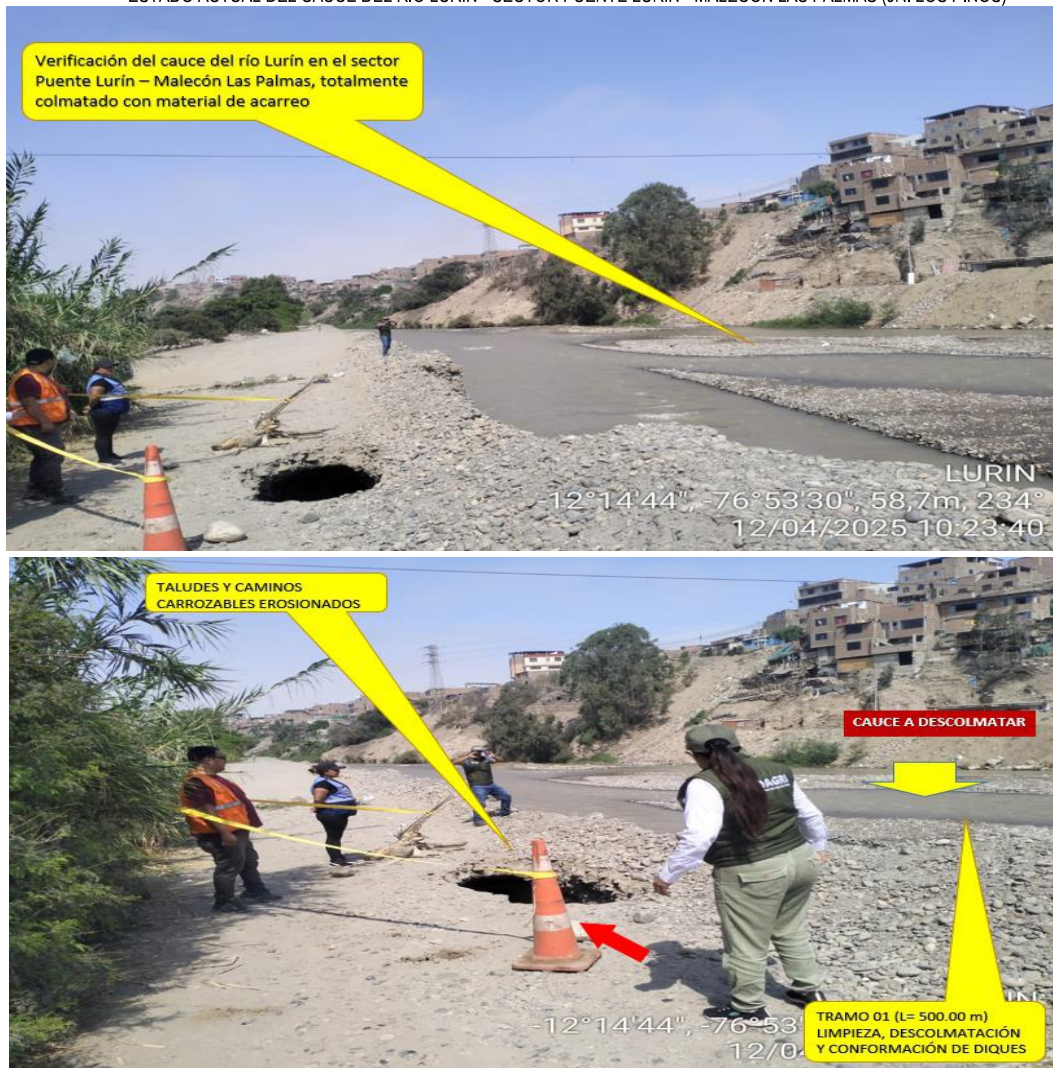
6. PANEL FOTOGRÁFICO DE ZONA VULNERABLE

En los años 2001, 2002, 2006-2007, y 2010-2011 y 2017, no hubo desbordes, sin embargo, la erosión de los taludes antropizados, fue considerable, tanto para la margen derecha e izquierda, afectando a caminos carrozables y vías como el Malecón Lurín, Malecón Las Palmas y Malecón Los Olivares

ESTADO ACTUAL DEL CAUCE DEL RIO LURIN - SECTOR PUENTE LURIN - MALECÓN LAS PALMAS (JR. LOS PINOS)

Tipo	Unidad de medida	Cantidad	Descripción de la propuesta	Observaciones
LIMPIEZA Y DESCOLMATACIÓN	km	0,5	limpieza y descolmatacion del cauce del rio Lurin	
CONFORMACIÓN DE BORDOS CON MATERIAL PROPIO	Km	1,0	conformacion de bordos con material propio en ambas margenes del rio Lurin	
ELIMINACION DE MATERIAL EXCEDENTE	m3	0,00	eliminacion de material excedente
