**FICHA TECNICA REFERENCIAL DE PUNTO CRÍTICO PARA EL MANTENIMIENTO DE CAUCE, EN EL PUENTE LURÍN - MALECÓN  
LOS HUERTOS, DISTRITO DE LURÍN, PROVINCIA DE LIMA, DEPARTAMENTO DE LIMA.**

FTR-MC-PREV N° 0585-2025-ANA-AAA-CF-ALA-CHRL

**PROPUESTA DE LA ACTIVIDAD:** LIMPIEZA, DESCOLMATACIÓN Y CONFORMACIÓN DE BORDOS CON MATERIAL PROPIO DEL CAUCE DEL RIO LURIN, EN EL SECTOR PUENTE LURÍN - MALECÓN LOS HUERTOS, DISTRITO LURÍN, PROVINCIA DE LIMA, DEPARTAMENTO DE LIMA.

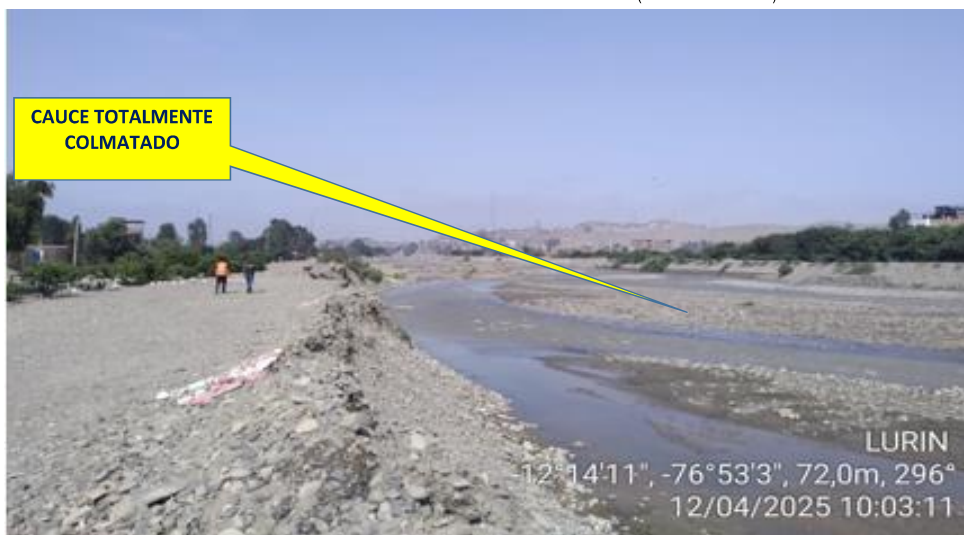
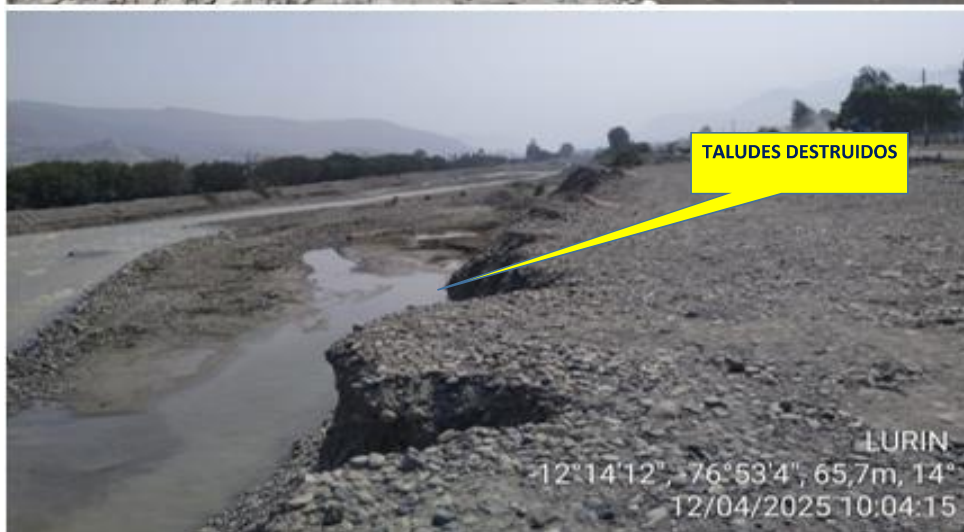
ESTADO ACTUAL DEL CAUCE DEL RIO LURÍN - SECTOR LOS HUERTOS DE VILLENA (JR. LOS SAUCES) HASTA A.H. LA RIVERA DE LURÍN

En los años 2001, 2002, 2006-2007, y 2010-2011 y 2017, no hubo desbordes, sin embargo, la erosión de los taludes antrópicos, fue considerable, tanto para la margen derecha e izquierda, afectando a caminos carrozables y vías como el Malecón Lurín, Malecón Las Palmas y Malecón Los Olivares.
