FICHA TECNICA REFERENCIAL DE PUNTO CRÍTICO PARA EL MANTENIMIENTO DE CAUCE, EN EL SECTOR PTAR SEDAPAL - SANTA ROSA, DISTRITO DE LURÍN, PROVINCIA DE LIMA, DEPARTAMENTO DE LIMA.

FTR-MC-PREV N° 0589-2025-ANA-AAA-CF-ALA-CHRL

PROPUESTA DE LA ACTIVIDAD: LIMPIEZA, DESCOLMATACIÓN Y CONFORMACIÓN DE BORDOS CON MATERIAL PROPIO DEL CAUCE DEL RIO LURIN, EN EL SECTOR PTAR SEDAPAL - SANTA ROSA, DISTRITO LURÍN, PROVINCIA DE LIMA, DEPARTAMENTO DE LIMA.

AAA CAÑETE FORTALEZA ALA CHILLÓN RÍMAC LURÍN Fecha 28/10/2025

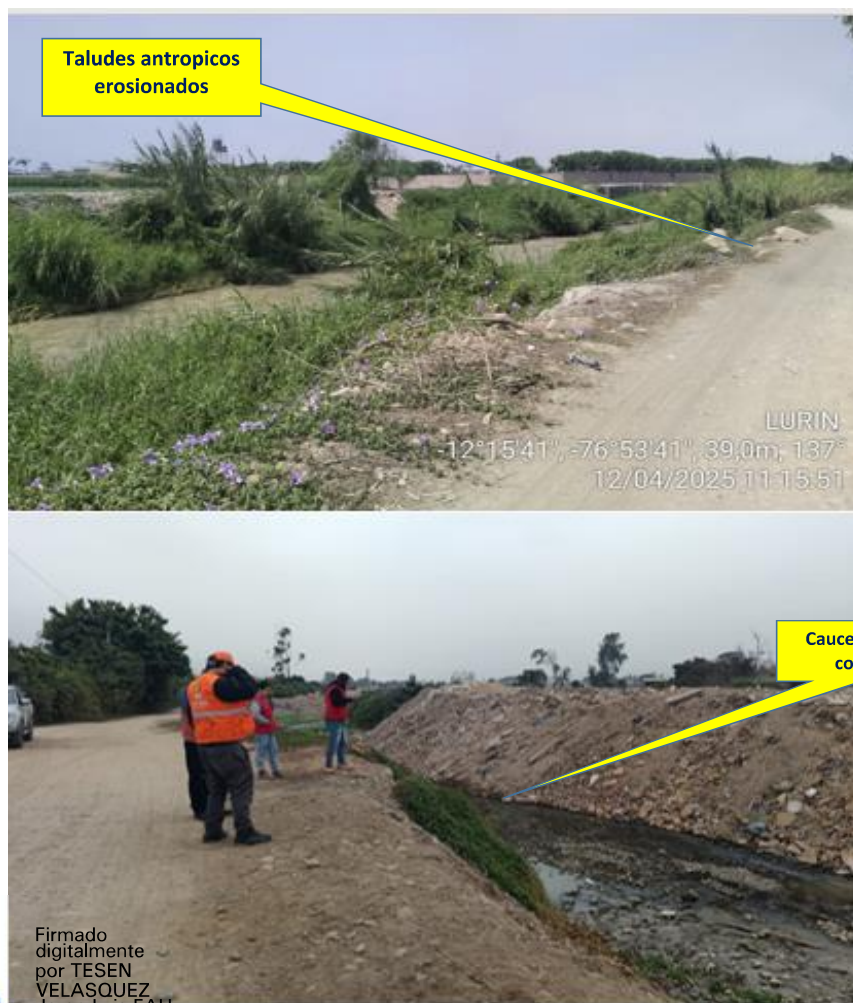
6. PANEL FOTOGRÁFICO DE ZONA VULNERABLE

ESTADO ACTUAL DEL CAUCE DEL RIO LURÍN - SECTOR EL PLATANAL HASTA 200 ML, AGUAS ARRIBA DE LA BOCATOMA LURÍN
