**DIRECCIÓN DE GEOLOGÍA AMBIENTAL Y RIESGO GEOLÓGICO**

**Informe Técnico N° A7624**

# **EVALUACIÓN GEOLÓGICA DE LAS ZONAS AFECTADAS POR LLUVIAS EN AREQUIPA METROPOLITANA FEBRERO – 2025**

Departamento: Arequipa  
Provincia: Arequipa  
Distritos: Cerro Colorado,  
Cayma, Alto Selva Alegre,  
Mariano Melgar y Paucarpata

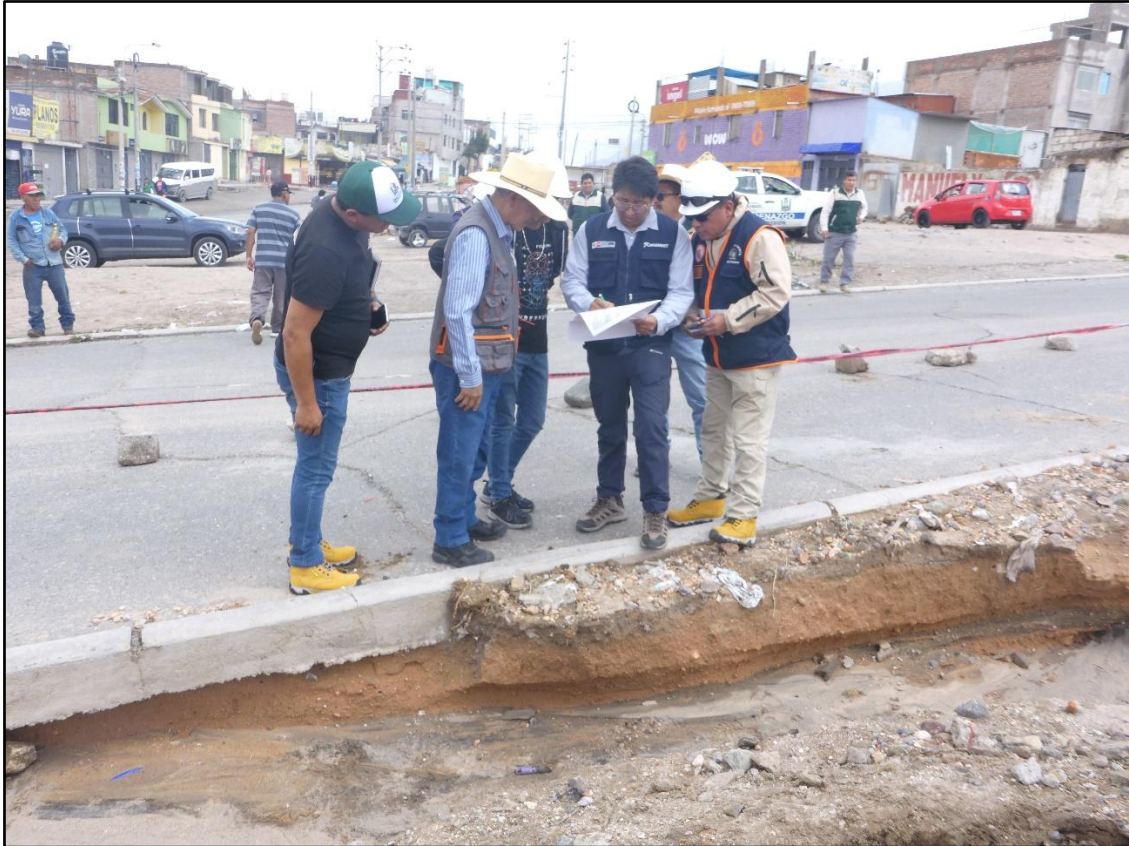
**Fotografía 1.** Visita del sector Upis El Salvador de la municipalidad Distrital de Cerro Colorado.

| SECTOR/POBLADO (DISTRITO) | TIPO DE PELIGRO | COORDENADAS (zona/este/norte) | OBSERVACIONES GEOLÓGICAS | DAÑOS OCASIONADOS / POTENCIALES | RECOMENDACIONES |
|---|---|---|---|---|---|
| 1.<br>Sector Upis El Salvador (Cerro Colorado) | Flujo de detritos | Zona 19,<br>N: 8192300,<br>E: 223891 | Geomorfológicamente corresponde a cauce de quebrada antropogenizada.<br><br>En el área aflora depósito de flujos piroclásticos retrabajados (Fotografía 1). En base a las imágenes satelitales y la observación de campo, se evidencia que la zona es un cauce, el cual fue rellenado para la ocupación de viviendas y calles.<br><br><b>(Peligro Alto)</b> | <b>Registrados:</b> Afectó 200 metros de la vía asfaltada en el sector Upis El Salvador.<br><br><b>Potenciales:</b> Podría afectar viviendas ubicadas en la parte baja del sector Upis El Salvador. | Definir y canalizar el cauce natural de la quebrada, con la finalidad de evacuar las aguas pluviales adecuadamente.<br><br>Implementar ordenanzas por parte de las autoridades, para prohibir la construcción de viviendas en zonas de alto peligro por movimientos en masa – huaicos, ocupación en las fajas marginales o el límite natural de un río o quebrada.<br>Por ningún motivo debe continuar la expansión urbana hacia los cauces de las quebradas y ríos, como también en laderas inestables. |

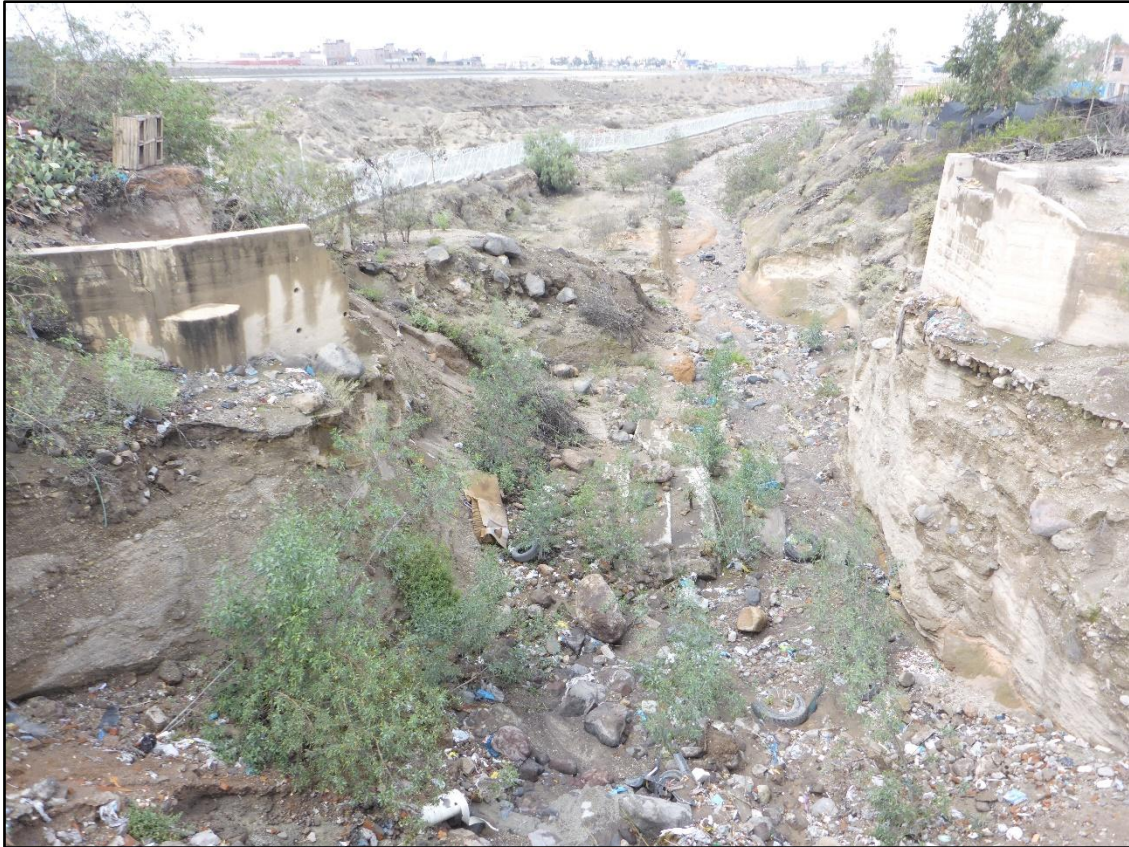
**Fotografía 2.** Trabajos de campo, quebrada Azufral, en el distrito Cerro Colorado.

| SECTOR/POBLADO (DISTRITO) | TIPO DE PELIGRO | COORDENADAS (zona/este/norte) | OBSERVACIONES GEOLÓGICAS | DAÑOS OCASIONADOS / POTENCIALES | RECOMENDACIONES |
|---|---|---|---|---|---|
| 2.<br>Sector quebrada Azufral - (Cerro colorado) | Flujo de detritos | Zona 19,<br>N: 8191955,<br>E: 224124 | Geomorfológicamente corresponde a un cauce de quebrada<br><br>En el corte natural de la quebrada se aprecian hasta 5 niveles, que corresponden a depósitos de flujos antiguos, al tope de la secuencia se aprecia un depósito de flujo piroclástico retrabajado (Fotografía 2).<br><br>En base a las observaciones de campo, en el sector se puede generar desborde, este afectaría viviendas ubicadas en ambas márgenes de la quebrada.<br><br><b>(Peligro Alto)</b> | <b>Registrados:</b> Daños en las estructuras menores del puente ubicado en la coordenada Zona 19, N: 8191955, E: 224124.<br><br><b>Potenciales:</b> Colapso de puentes, así como afectación de viviendas en las márgenes de la quebrada. | Se recomienda gestionar la limpieza y descolmatación de la quebrada.<br><br>Implementar ordenanzas por parte de las autoridades, para prohibir la construcción de viviendas en zonas de alto peligro por movimientos en masa – huaicos, ocupación en las fajas marginales o el límite natural de un río o quebrada.<br><br>Por ningún motivo debe continuar la expansión urbana hacia los cauces de las quebradas y ríos, como también en laderas inestables. |

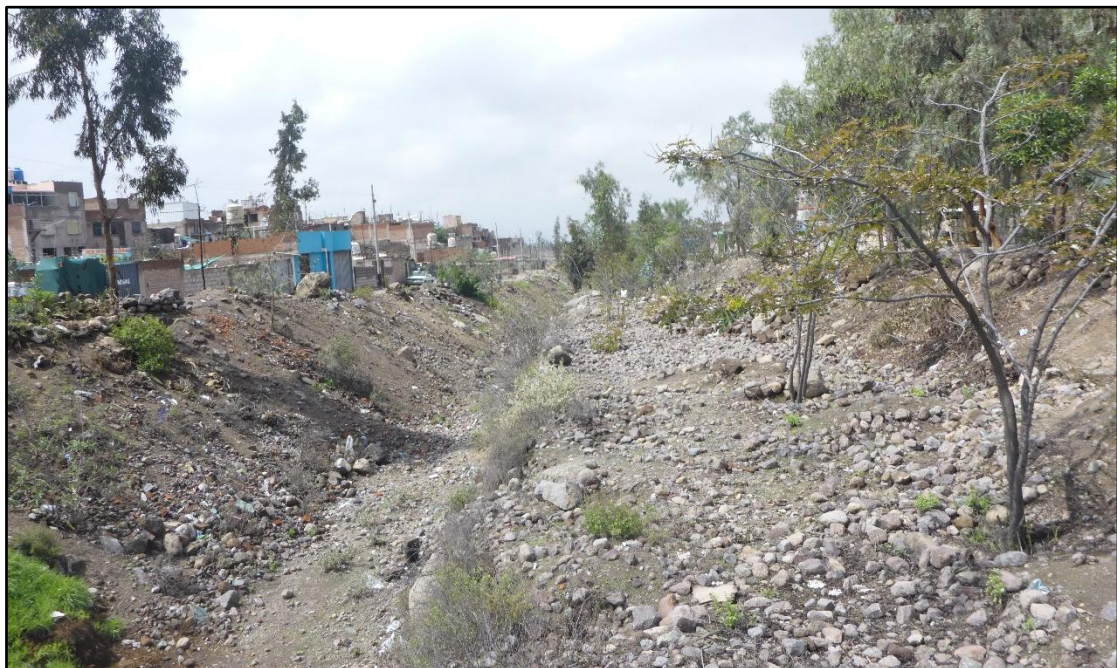
**Fotografía 3.** Trabajos de campo, quebrada Municipal, en el distrito Cerro Colorado.

| SECTOR/POBLADO (DISTRITO) | TIPO DE PELIGRO | COORDENADAS (zona/este/norte) | OBSERVACIONES GEOLÓGICAS | DAÑOS OCASIONADOS / POTENCIALES | RECOMENDACIONES |
|---|---|---|---|---|---|
| 3.<br>Sector quebrada Municipal - (Cerro colorado) | Flujo de detritos | Zona 19,<br>N:8193623,<br>E: 223716 | Geomorfológicamente corresponde a un cauce de quebrada, el cual perdió sus dimensiones originales (Fotografía 3).<br><br>En la quebrada se aprecian hasta tres niveles, de depósitos de flujos antiguos, al tope de la secuencia se aprecia un depósito de flujo piroclástico retrabajado.<br><br><b>(Peligro Alto)</b> | <b>Registrados:</b> Entradas leves de riadas<br><br><b>Potenciales:</b> Podría continuar afectando a las viviendas que se encuentran en inmediaciones, en caso de una posible reactivación. | Implementar ordenanzas por parte de las autoridades, para prohibir la construcción de viviendas en zonas de alto peligro por movimientos en masa – huaicos, ocupación en las fajas marginales o el límite natural de un río o quebrada. |

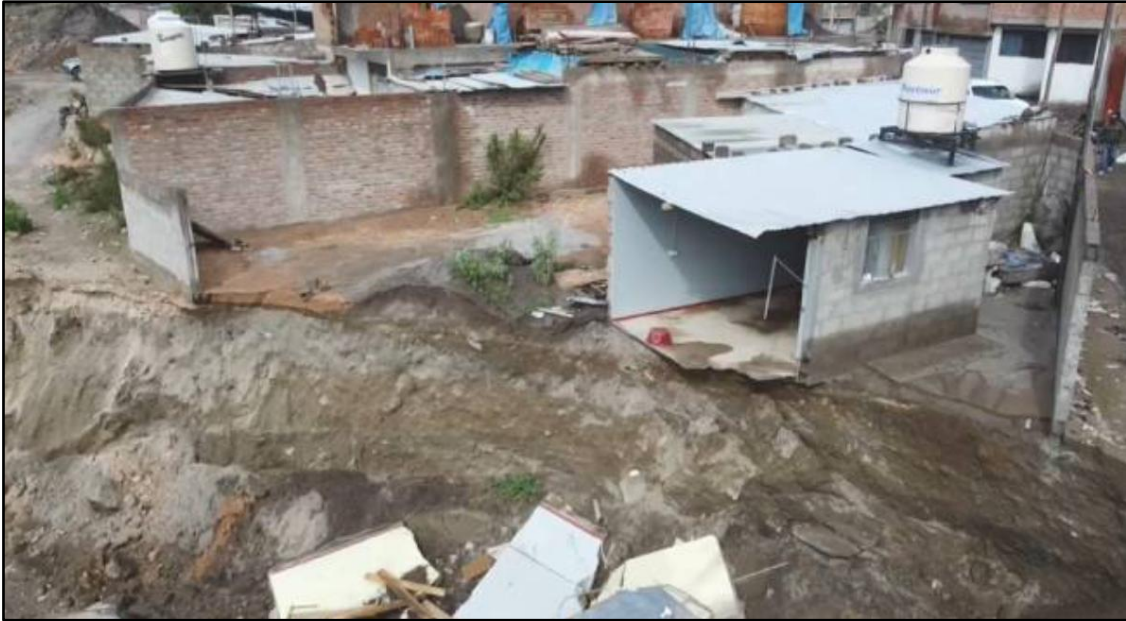
**Fotografía 4.** Afectación en el sector Apipa (**paradero Llamagas**) del distrito Cerro Colorado.  
Fuente: Latina Noticias.

| SECTOR/POBLADO (DISTRITO) | TIPO DE PELIGRO | COORDENADAS (zona/este/norte) | OBSERVACIONES GEOLÓGICAS | DAÑOS OCASIONADOS / POTENCIALES | RECOMENDACIONES |
|---|---|---|---|---|---|
| 4.<br>Sector Apipa (Paradero Llamagas) - (Cerro colorado) | Flujo de detritos | Zona 18,<br>N: 8195562,<br>E: 218948 | Geomorfológicamente corresponde a cauce de quebrada antropogenizada.<br><br>El tipo de peligro identificado en el sector es flujo de detritos (huaico), ocurrió tras lluvias en las partes altas del sector (Fotografía 4).<br><br>Según los pobladores de la zona, el ingreso de huaico ocurrió a horas de la noche. Afectando todo lo que encontró a su paso.<br><br><b>(Peligro Alto)</b> | <b>Registrados:</b> Entradas fuerte de huaicos en la zona Paradero Llamagas, en el sector Apipa. Afecto viviendas, además de crear un forado de hasta 4 metros de profundidad.<br><br><b>Potenciales:</b> Podría afectar más viviendas que se encuentran en inmediaciones. | Reubicas a las viviendas ubicadas en el cauce de la quebrada.<br><br>Implementar ordenanzas por parte de las autoridades, para prohibir la construcción de viviendas en zonas de alto peligro por movimientos en masa – huaicos, ocupación en las fajas marginales o el límite natural de un río o quebrada.<br><br>Por ningún motivo debe continuar la expansión urbana hacia los cauces de las quebradas y ríos, como también en laderas inestables. |

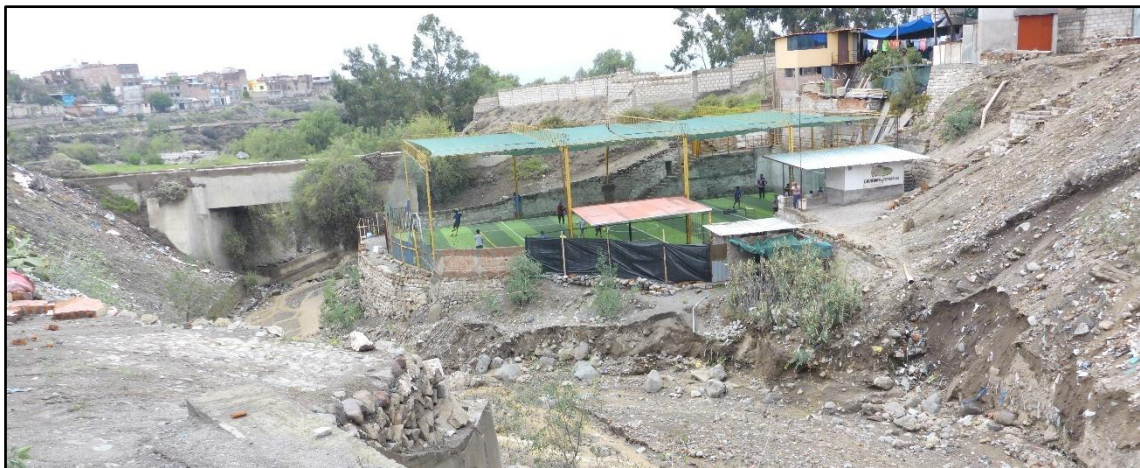
**Fotografía 5.** Cancha sintética en la parte baja del puente ubicada en la calle Aviación, en inmediaciones del sector Azufral en el distrito Cayma.

| SECTOR/POBLADO<br>(DISTRITO) | TIPO DE<br>PELIGROS | COORDENADAS<br>(zona/este/norte) | OBSERVACIONES GEOLÓGICAS | DAÑOS OCASIONADOS / POTENCIALES | RECOMENDACIONES |
|---|---|---|---|---|---|
| 5.<br>Sector Azufral<br>(Cayma) | Flujo de<br>detritos | Zona 19,<br>N: 8190309,<br>E: 227176 | Geomorfológicamente corresponde a cauce de quebrada antropogenizada y terrazas bajas.<br><br>En el área aflora depósito de flujos piroclásticos retrabajados (Fotografía 5).<br><br>En base a la observación de imágenes satelitales y trabajos de campo, se evidencia que la zona es un cauce de quebrada, con terrazas bajas.<br><br>En la zona el cauce de la quebrada presenta una sinuosidad, que viene erosionando la terraza donde está ubicado la cancha sintética.<br><br><b>(Peligro Alto)</b> | <b>Registrados:</b> no se registraron daños recientes.<br><br><b>Potenciales:</b> Podría afectar la cancha sintética ubicado en la margen derecha del cauce de la quebrada. | Retirar la cancha sintética ubicado en el cauce quebrada<br><br>Implementar ordenanzas por parte de las autoridades, para prohibir la construcción de infraestructura alguna en el cauce de quebrada. |

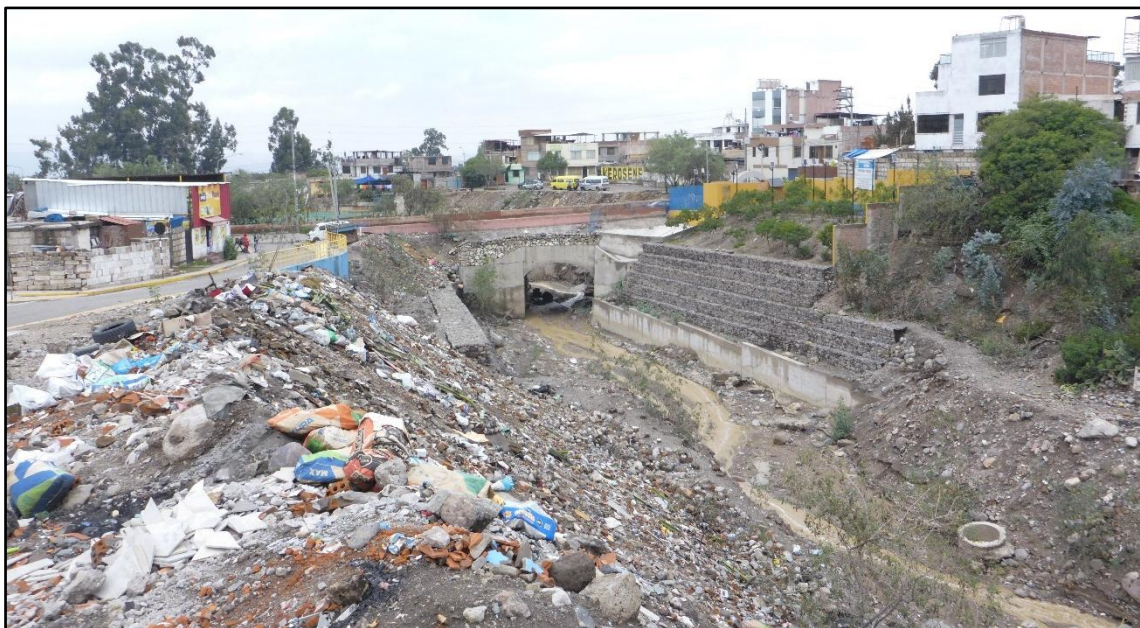
**Fotografía 6.** Puente ubicado en la calle Aviación, en inmediaciones del sector Azufral en el distrito Cayma.

| SECTOR/POBLADO<br>(DISTRITO) | TIPO DE<br>PELIGROS | COORDENADAS<br>(zona/este/norte) | OBSERVACIONES GEOLÓGICAS | DAÑOS OCASIONADOS / POTENCIALES | RECOMENDACIONES |
|---|---|---|---|---|---|
| 6.<br>Puente ubicado en la calle Aviación, en inmediaciones del sector Azufral - (Cayma) | Flujo de<br>detritos | Zona 19,<br>N: 8190386,<br>E: 227230 | Geomorfológicamente corresponde a un cauce de quebrada<br><br>En base a las observaciones de campo, en el sector se puede generar erosión fluvial, que podría generar derrumbes en las márgenes de la quebrada (Fotografía 6).<br><br><b>(Peligro Alto)</b> | <b>Registrados:</b> Daños en los badenes ubicados cerca al puente.<br><br><b>Potenciales:</b> Colapso de puentes, así como afectación de viviendas en las márgenes de la quebrada. | Se recomienda gestionar la limpieza y descolmatación de la quebrada.<br><br>Implementar ordenanzas por parte de las autoridades, para prohibir la construcción de viviendas en zonas de alto peligro por movimientos en masa – huaicos, ocupación en las fajas marginales o el límite natural de un río o quebrada.<br><br>Se recomienda implementar señalizaciones en el límite de quebrada. |

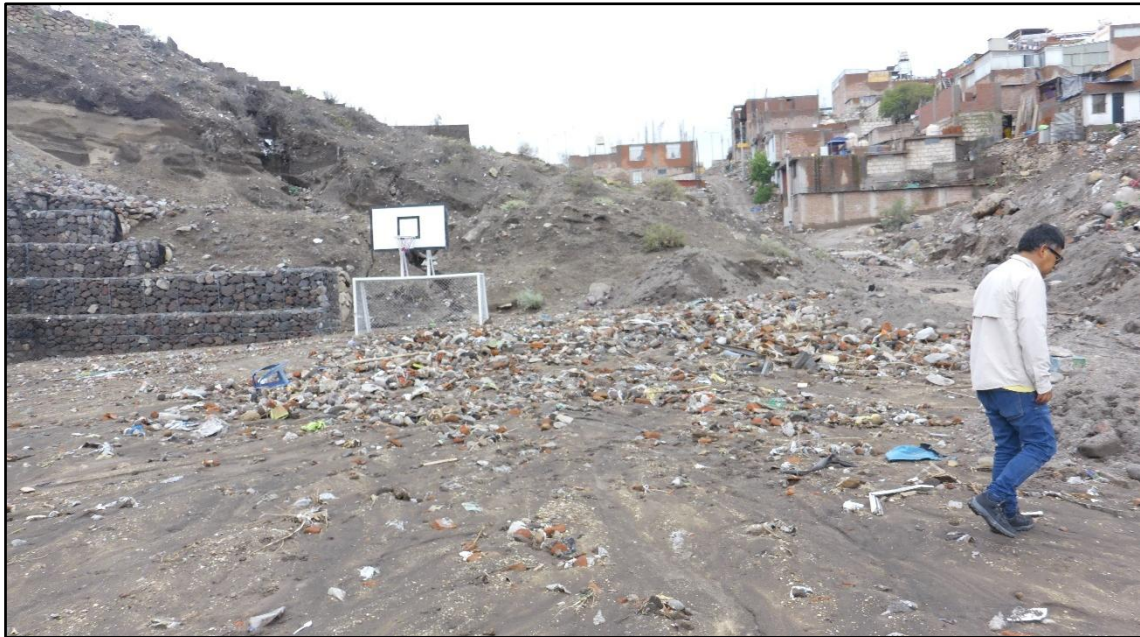
**Fotografía 7.** Cancha deportiva en el sector Héroes de Cenepa en el distrito Cayma.

| SECTOR/POBLADO<br>(DISTRITO) | TIPO DE<br>PELIGROS | COORDENADAS<br>(zona/este/norte) | OBSERVACIONES GEOLÓGICAS | DAÑOS OCASIONADOS / POTENCIALES | RECOMENDACIONES |
|---|---|---|---|---|---|
| 7.<br>Losa deportiva en el sector héroes de Cenepa - (Cayma) | Flujo de<br>detritos | Zona 19,<br>N: 8191240,<br>E: 227459 | Geomorfológicamente corresponde a un cauce de quebrada antropogenizada.<br><br>En la quebrada se aprecia un depósito de flujo de detritos reciente, conformado por bloques, grava y arenas, además de escombros y basura (Fotografía 7).<br><br><b>(Peligro Alto)</b> | <b>Registrados:</b> Losa deportiva totalmente afectado por flujo de detritos.<br><br><b>Potenciales:</b> Podría continuar afectando a las viviendas que se encuentran en inmediaciones. | Reubicar la losa deportiva y considerar la posibilidad de retirar las viviendas ubicadas en el cauce de la quebrada.<br><br>Implementar ordenanzas por parte de las autoridades, para prohibir la construcción de viviendas en zonas de alto peligro por movimientos en masa – huaicos, ocupación en las fajas marginales o el límite natural de un río o quebrada. |

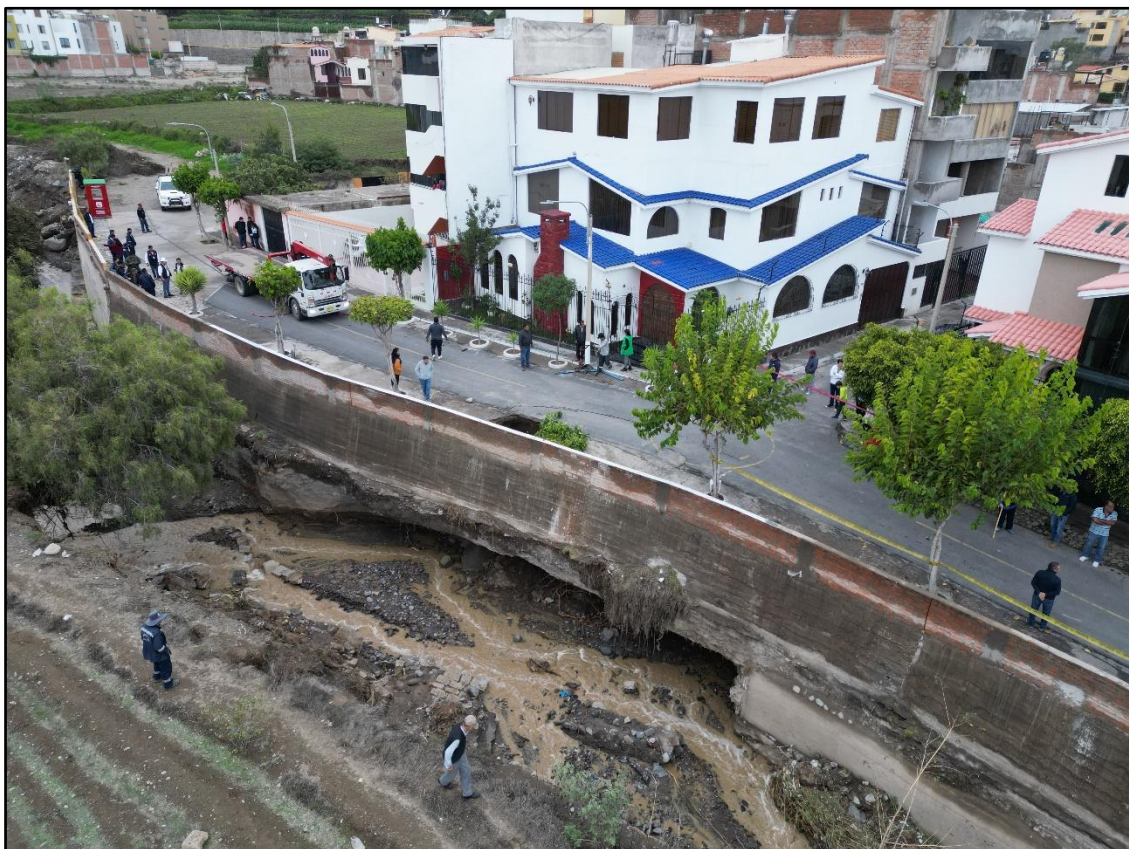
**Fotografía 8.** Socavamiento en el cauce de la quebrada Chullo, en el sector Avidge en el distrito Cayma, cerca al parque de la urbanización Avidge.

| SECTOR/POBLADO<br>(DISTRITO) | TIPO DE<br>PELIGROS | COORDENADAS<br>(zona/este/norte) | OBSERVACIONES GEOLÓGICAS | DAÑOS OCASIONADOS / POTENCIALES | RECOMENDACIONES |
|---|---|---|---|---|---|
| 8.<br>Sector AAvidge - (Cayma) | Flujo de<br>detritos | Zona 18,<br>N: 8186931,<br>E: 227407 | Geomorfológicamente corresponde a cauce de quebrada y terrazas bajas.<br><br>El tipo de peligro identificado en el sector es flujo de detritos, que erosionan la base los muros que canalizan la quebrada Chullo (Fotografía 8).<br><br>En el área se evidencia depósitos de lahares antiguos.<br><br><b>(Peligro Alto)</b> | <b>Registrados:</b> Erosión de la base del muro y posterior caída de este muro que canaliza la quebrada Chullo.<br><br><b>Potenciales:</b> Podría afectar viviendas que se encuentran en inmediaciones, además de las principales vías en la zona. | Canalización adecuada del cauce de la quebrada Chullo, este debe considerar escenarios máximos de lluvias.<br><br>Mantener las dimensiones naturales del cauce de quebrada.<br><br>Implementar ordenanzas por parte de las autoridades, para prohibir la construcción de viviendas en zonas de alto peligro por movimientos en masa – huaicos, ocupación en las fajas marginales o el límite natural de un río o quebrada Chullo. |

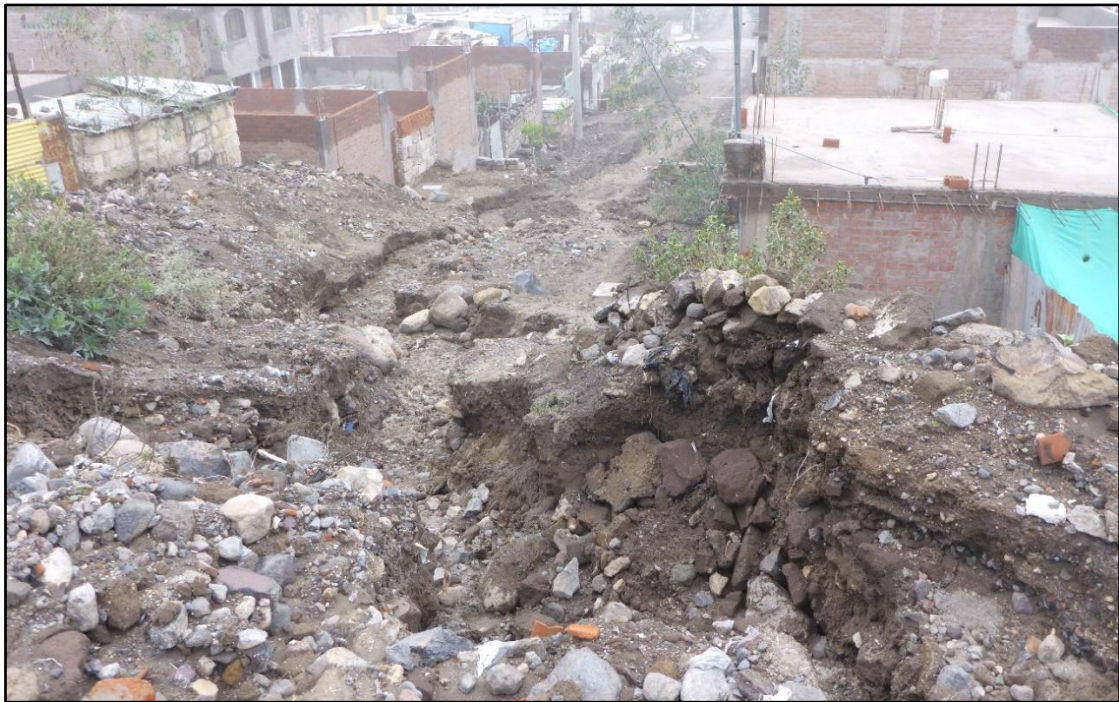
**Fotografía 9.** Socavamiento en las callas del sector Villa Ecológica.

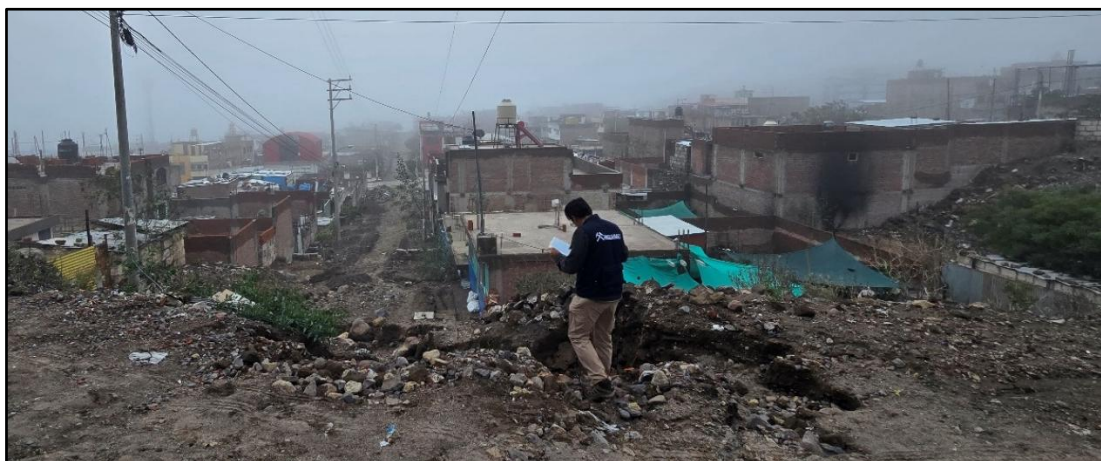
**Fotografía 10.** Socavamiento en las calles del sector Y' Alto Selva Alegre.

| SECTOR/POBLADO<br>(DISTRITO) | TIPO DE<br>PELIGROS | COORDENADAS<br>(zona/este/norte) | OBSERVACIONES GEOLÓGICAS | DAÑOS OCASIONADOS / POTENCIALES | RECOMENDACIONES |
|---|---|---|---|---|---|
| 9.<br>Socavamiento en<br>las calles en el<br>sector Y' (Alto<br>Selva Alegre) | Flujo de<br>detritos | Zona 19,<br>N: 8190812,<br>E: 230705 | Geomorfológicamente corresponde a cauce de quebrada antropogenizada, piedemonte y colinas en roca volcánica<br><br>En el área afloran depósitos de avalancha de detritos, poco consolidados y lava volcánica correspondiente al volcán Misti.<br><br>En la zona, no están definidos los cauces de quebrada, y algunas de ellas han sido rellenadas, para la ocupación de viviendas y calles (fotografías 9, 10 y 11).<br><br><b>(Peligro Alto)</b> | <b>Registrados:</b> Socavamiento de calles.<br><br><b>Potenciales:</b> Podría afectar viviendas ubicadas en los cauces de las quebradas. | Definir y encausar el cauce de las quebradas.<br><br>Implementar ordenanzas por parte de las autoridades, para prohibir la construcción de infraestructura alguna en el cauce de quebrada. |

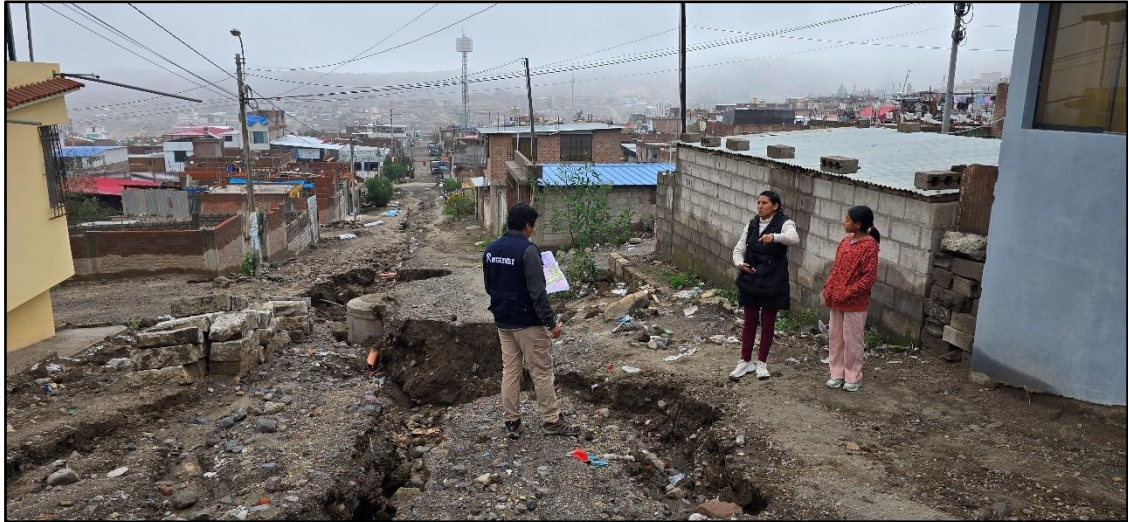
**Fotografía 11.** Socavamiento en las calles en el sector Y' Zona C. Alto Selva Alegre.

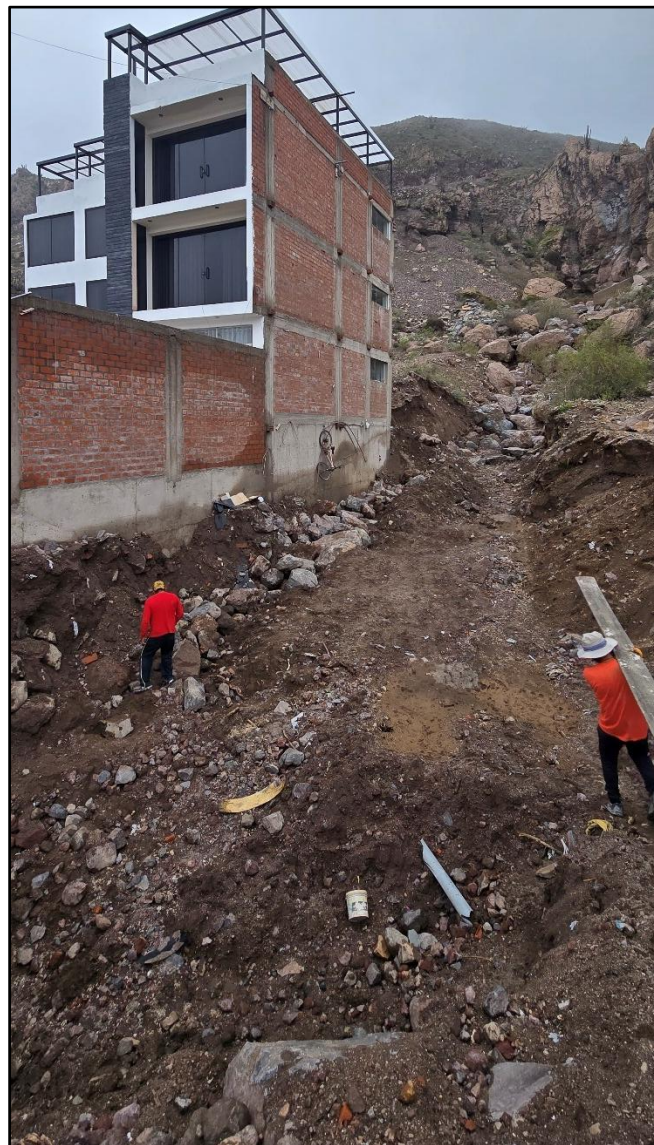
**Fotografía 12.** Ingreso de huaicos en el sector Villa Ecología Zona E. Alto Selva Alegre.

| SECTOR/POBLADO<br>(DISTRITO) | TIPO DE<br>PELIGROS | COORDENADAS<br>(zona/este/norte) | OBSERVACIONES GEOLÓGICAS | DAÑOS OCASIONADOS / POTENCIALES | RECOMENDACIONES |
|---|---|---|---|---|---|
| 10.<br>Sector villa<br>ecología Zona E<br>(Alto Selva Alegre) | Flujo de<br>detritos | Zona 19,<br>N: 8191634,<br>E: 230646 | Geomorfológicamente corresponde a cauce de quebrada, piedemonte y colinas en roca volcánica<br><br>En el área afloran depósitos de roca volcánica correspondiente al volcán Misti.<br><br>En el sector se aprecia una quebrada<br><br>En la zona, no están definidos los cauces de quebradas, y algunas de ellas fueron rellenadas, para la ocupación de viviendas y calles (fotografía 12).<br><br><b>(Peligro Alto)</b> | <b>Registrados:</b> Erosión del cauce de quebrada.<br><br><b>Potenciales:</b> Colapso de puente, así como afectación de viviendas en las márgenes de la quebrada. | Gestionar la limpieza y descolmatación de la quebrada.<br><br>Implementar ordenanzas por parte de las autoridades, para prohibir la construcción de viviendas en zonas de alto peligro por movimientos en masa – huaicos, ocupación en las fajas marginales o el límite natural de un río o quebrada.<br><br>Implementar señalizaciones en el límite de quebrada. |

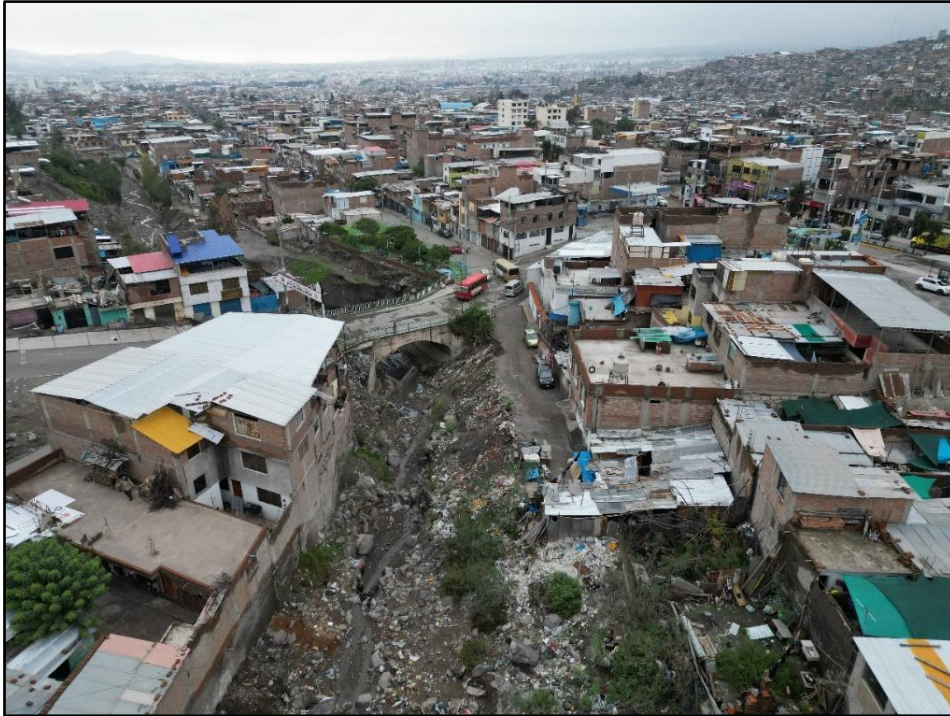
Fotografía 13. Quebrada Los Incas, parte alta, límite entre Mariano Melgar y Paucarpata.

| SECTOR/POBLADO (DISTRITO) | TIPO DE PELIGROS | COORDENADAS (zona/este/norte) | OBSERVACIONES GEOLÓGICAS | DAÑOS OCASIONADOS / POTENCIALES | RECOMENDACIONES |
|---|---|---|---|---|---|
| 13.<br>Quebrada los incas parte alta (Mariano Melga – Paucarpata) | Flujo de detritos | Zona 19,<br>N: 8184652,<br>E: 233928 | Geomorfológicamente corresponde a cauce de quebrada.<br><br>En el área afloran depósitos de flujos de detritos (lahares), antiguos, que descendieron desde el volcán Misti. En base al trabajo de campo, se evidencia bloques (20%), gravas (50%) y arenas y limos (30%).<br><br><b>(Peligro Alto)</b> | <b>Registrados:</b> Socavamiento en las márgenes de la quebrada.<br><br><b>Potenciales:</b> Podría afectar viviendas ubicadas en las márgenes de las quebradas (fotografía 13). | Gestionar la limpieza y descolmatación de la quebrada.<br><br>Implementar ordenanzas por parte de las autoridades, para prohibir la construcción de viviendas en zonas de alto peligro por movimientos en masa – huaicos, ocupación en las fajas marginales o el límite natural de un río o quebrada.<br><br>Implementar señalizaciones en el límite de quebrada. |

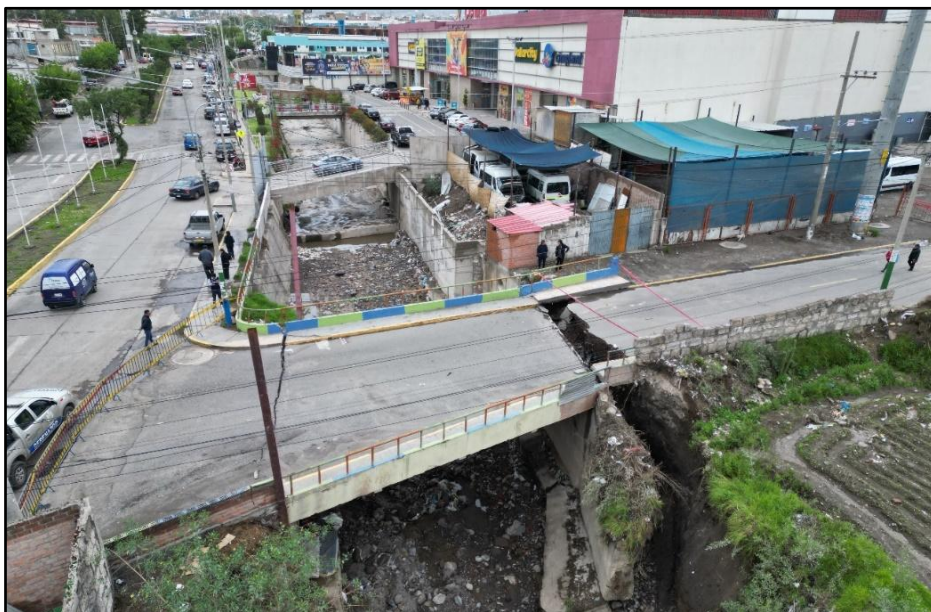
Fotografía 14. Quebrada Los Incas, parte baja, en el cual el pilar izquierdo del puente fue erosionado.

| SECTOR/POBLADO (DISTRITO) | TIPO DE PELIGROS | COORDENADAS (zona/este/norte) | OBSERVACIONES GEOLÓGICAS | DAÑOS OCASIONADOS / POTENCIALES | RECOMENDACIONES |
|---|---|---|---|---|---|
| 14.<br>Quebrada Los Incas parte Baja (Mariano Melgar – Paucarpata) | Flujo de detritos | Zona 19,<br>N: 8182431,<br>E: 227951 | Geomorfológicamente corresponde a cauce de quebrada.<br><br>En el área afloran depósitos de flujos de detritos (lahares), antiguas, que descendieron desde el volcán Misti.<br><br><b>(Peligro Alto)</b> | <b>Registrados:</b> Colapso de pilar izquierda del puente (fotografía 14).<br><br><b>Potenciales:</b> Colapso total del puente, así como afectación de viviendas en las márgenes de la quebrada. | Construir un nuevo puente en el sector, tomando en consideración la máxima avenida de flujos.<br><br>Implementar ordenanzas por parte de las autoridades, para prohibir la construcción de viviendas en zonas de alto peligro por movimientos en masa – huaicos, ocupación en las fajas marginales o el límite natural de un río o quebrada. |

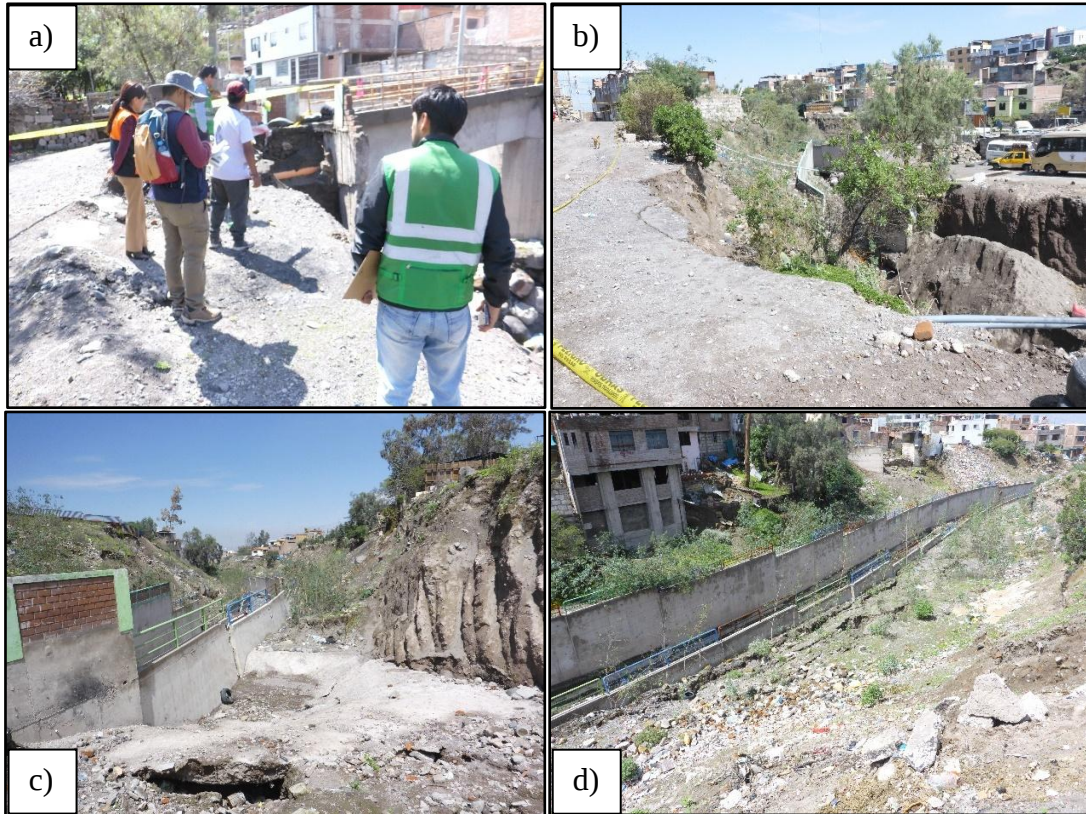
| SECTOR/POBLADO (DISTRITO) | TIPO DE PELIGROS | COORDENADAS (zona/este/norte) | OBSERVACIONES GEOLÓGICAS | DAÑOS OCASIONADOS / POTENCIALES | RECOMENDACIONES |
|---|---|---|---|---|---|
| 15.<br>Quebrada o torrentera III (Paucarpata) | Flujo de detritos | Zona 19,<br>N: 8183684,<br>E: 234308 | Geomorfológicamente corresponde a cauce de quebrada.<br><br>En el área afloran depósitos de flujos de detritos (lahares), antiguos, que descendieron desde el volcán Misti. Con base a la observación de imágenes satelitales, se interpreta que el cauce de la quebrada, denominada Torrentera III mide 120 m, sin embargo, en la actualidad el cauce fue acortado y canalizado en 8 m (fotografías 15a, 15b, 15c y 15d).<br><br><b>(Peligro Alto)</b> | <b>Registrados:</b> Socavamiento en las márgenes de la torrentera, erosión de base del canal, también se evidencio que el puente peatonal presenta socavamiento en el pilar derecho.<br><br><b>Potenciales:</b> Podría colapsar el canal y afectar viviendas ubicadas en las márgenes de las quebradas | Gestionar la limpieza, descolmatación de la quebrada, enrocado en sectores de sinuosidad, además de una canalización integral.<br><br>Implementar ordenanzas por parte de las autoridades, para prohibir la construcción de viviendas en zonas de alto peligro por movimientos en masa – huaicos, ocupación en las fajas marginales o el límite natural de un río o quebrada.<br><br>Implementar señalizaciones en el límite de quebrada. |

**Fotografía 15.** Torrentera III, en el distrito de Paucarpata.
