**Informe Técnico N° A7635**

# **EVALUACIÓN DE PELIGROS GEOLÓGICOS Y GEOHIDROLÓGICOS EN LOS AA.HHS. LAS PALMERAS Y CAMPO SANTO, Y CANAL VÍA LAS LOMAS**

Departamento: Piura

Distrito: Las Lomas

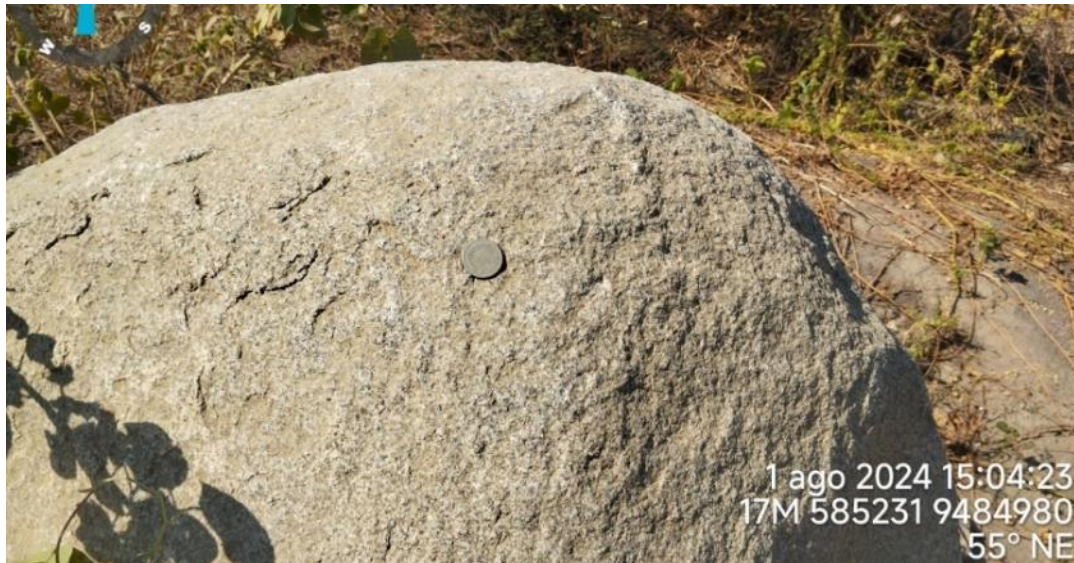
**Figura 5.** Bloques de monzogranitos en las inmediaciones del AA.HH. Las Palmeras, muestra meteorización esferoidal.

Hacia el oeste del distrito de Las Lomas, se han identificado monzogranitos (Ks-II1-mg) de grano grueso con plagioclasas. Este tipo de rocas, tienen condiciones geomecánicas muy desfavorables, encontrándose medianamente fracturadas y con meteorización esferoidal, originando bloques de formas redondeadas (figura 5).

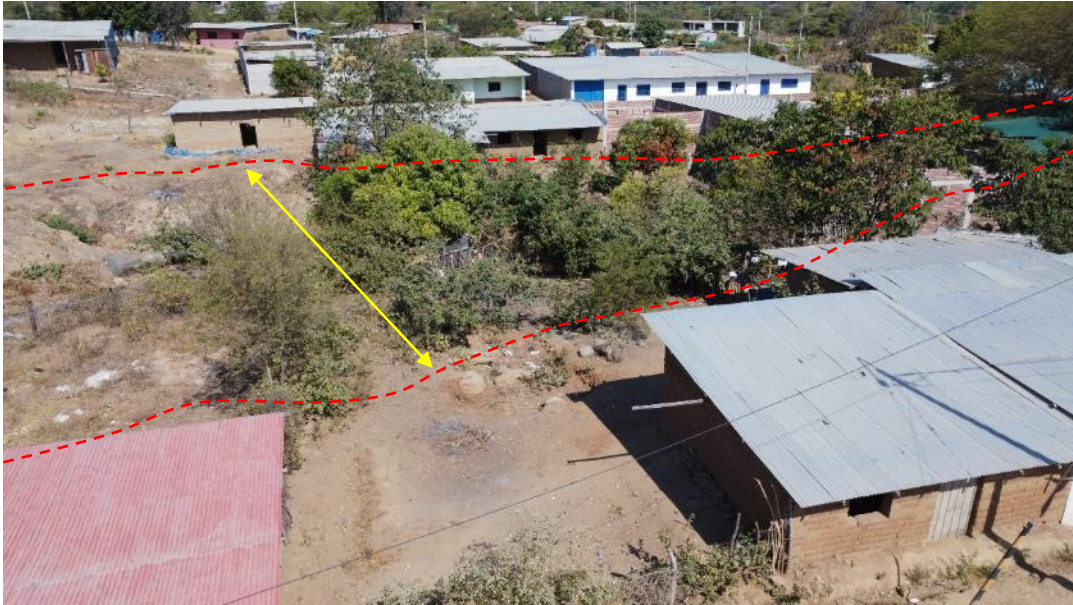
**Figura 15.** Cauce de la quebrada Las Palmeras con un ancho de 7 m.

- Forma de los flujos: Cono.
- Área estimada: 2.5 ha
- Altura o espesor de flujo: 0.10 – 0.50 m.
- Volumen aproximado: 8 320 m<sup>3</sup>.
- Tamaño de material: Bloques (10%), bolonería (15%), grava (20%), arena (40%), limo y arcilla (5%).
- Flujo de material: canalizado en cauce de quebrada.
- Distancia recorrida: 1.2 km.
- Obstrucción de vía: 15 m.

La activación de quebradas originó la erosión en badenes, trochas carrozables y calles, el tirante de agua llegó a 50 cm. Las calles fueron cubiertas por capas detríticas de arena y lodo con espesores de hasta 10 cm (figuras 16 y 17).

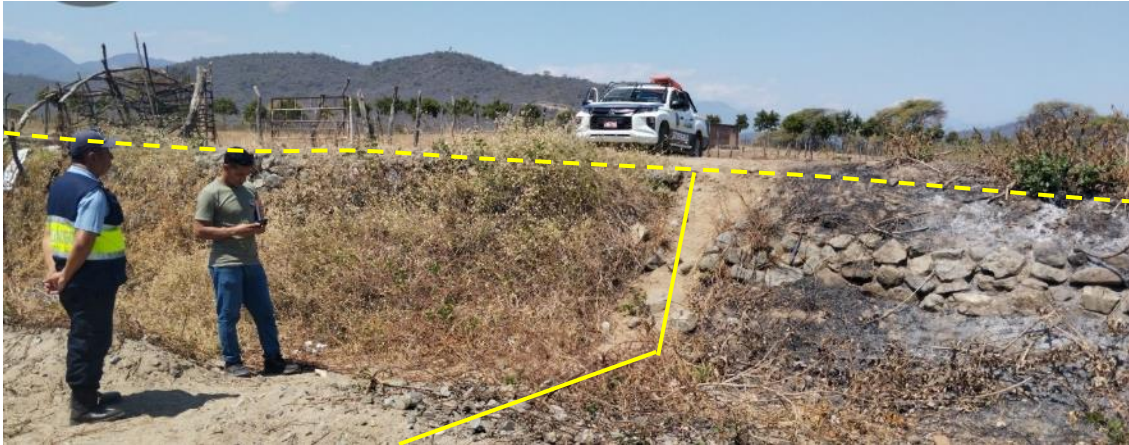
**Figura 18.** Cauce de la quebrada en la parte alta del distrito de Las Lomas.

- Localización de la zona: Área urbana del distrito Las Lomas (figuras 18 y 19).
- Longitud (m): 560.
- Ancho (m): 10 – 25.
- Ambas márgenes: Si.
- Uso del terreno: Urbano

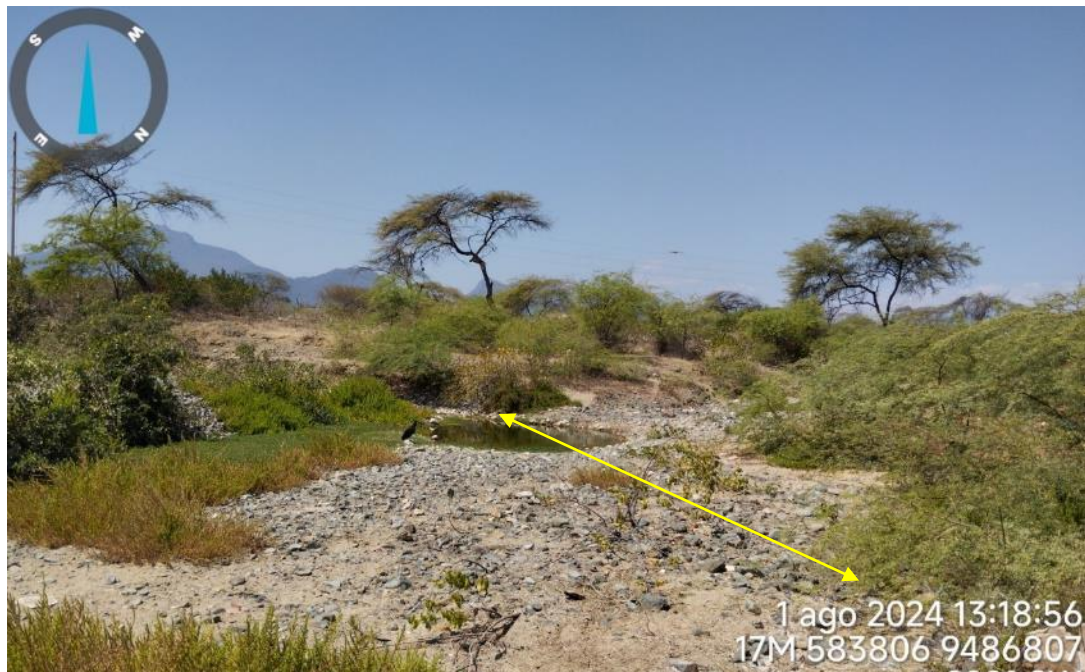
**Figura 19.** Quebrada Las Lomas con ancho de 25 m.

El tramo más crítico alcanza los 320 m de largo, abarca terrenos de cultivos y vía afirmada donde se perdió entre 10 m a 50 m de ancho de la terraza, conformada por materiales medianamente consolidados y muy erosionables.

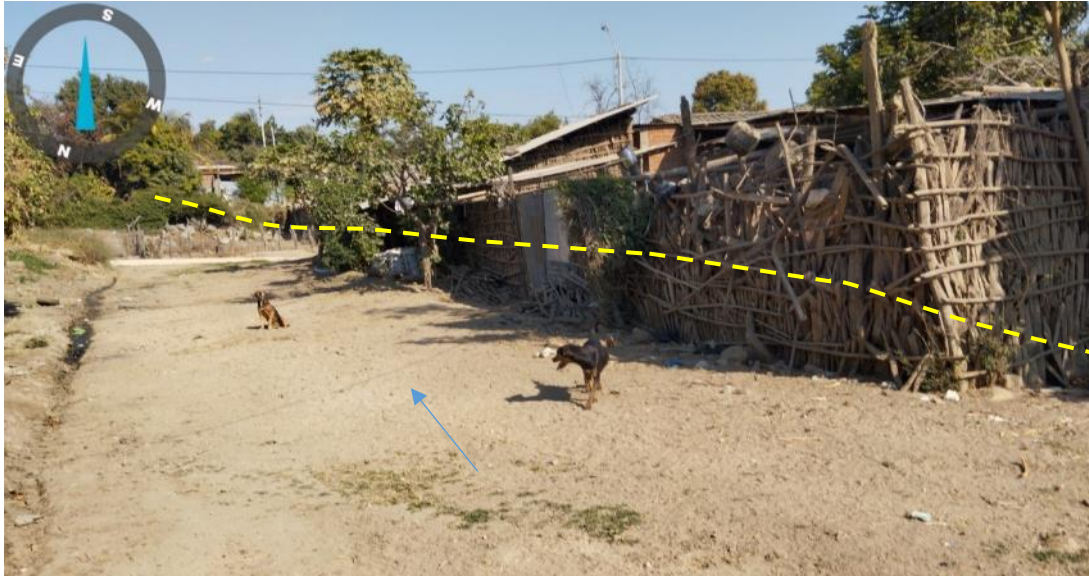
**Figura 20.** Viviendas ubicadas dentro del cauce de la quebrada.

El cauce de la quebrada Las Lomas es el resultado de los procesos de dinámica fluvial conformados por erosión, transporte y depositación de sedimentos que dan forma y modelan llanuras de inundación que fueron ocupadas por viviendas (figura 20).

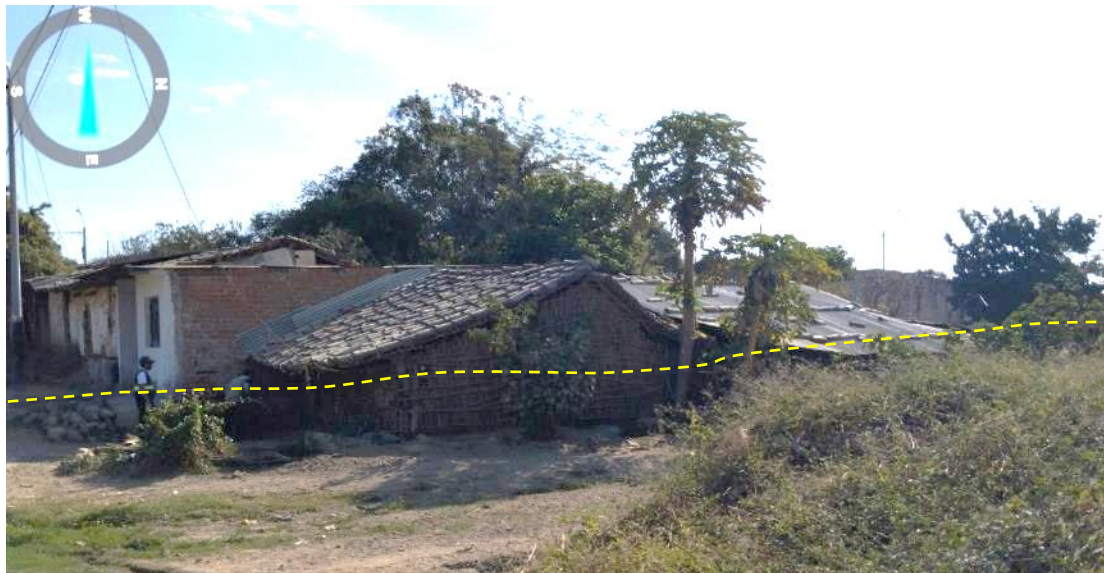
**Figura 21.** Viviendas inundadas durante la temporada de lluvias.

La dinámica fluvial está relacionada a las características meteorológicas presentes en las cuencas que interactúan en los ríos y quebradas afluentes en la zona de evaluación. A continuación, se describen las características del evento (figura 21):

- Localización de la zona: área urbana de Las Lomas.
- Longitud (m): 670.
- Ancho (m): 50 – 142.
- Ambas márgenes: margen izquierda.
- Uso del terreno: terrenos de cultivos.

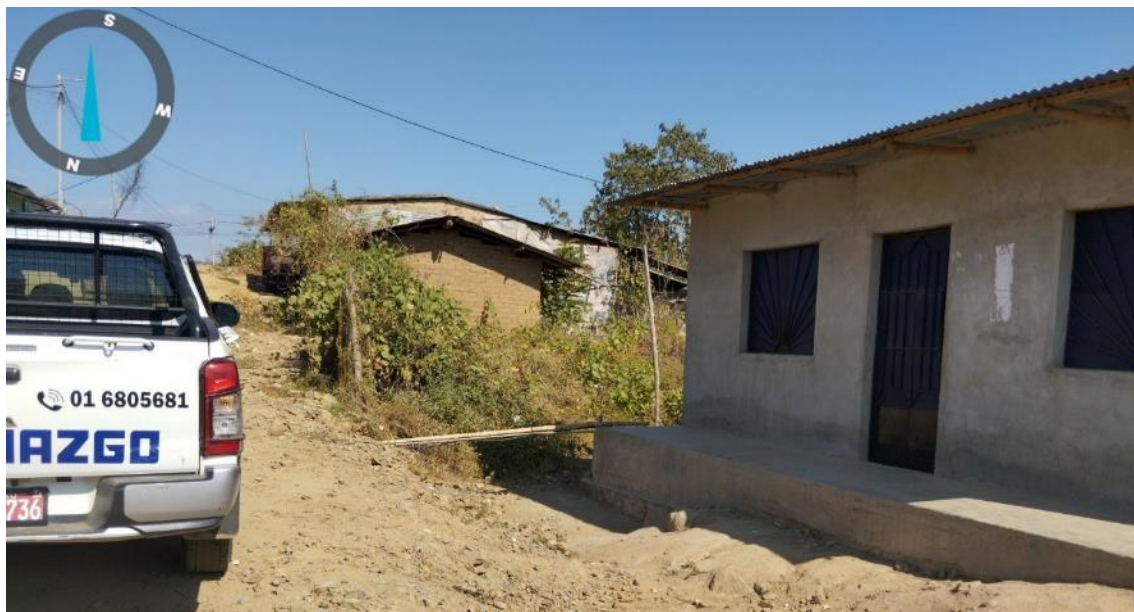
**Figura 25.** Calles por donde discurren los flujos de detritos, en el AA.HH. Las Palmeras.

En el AA.HH. Las Palmeras, las calles por donde discurren los flujos de detritos que se activan en temporada de lluvias se interrumpe en varios tramos por las quebradas Las Palmeras y Las Lomas. En total se tienen 45 m de vía asfaltada afectada por flujos de detritos (figura 25).
