**Informe Técnico N° A7620**

# **EVALUACIÓN DE PELIGROS GEOLÓGICOS EN LOS SECTORES HUAYAPAG Y TINGO**

**Departamento: Huánuco**

**Distrito: San Rafael**

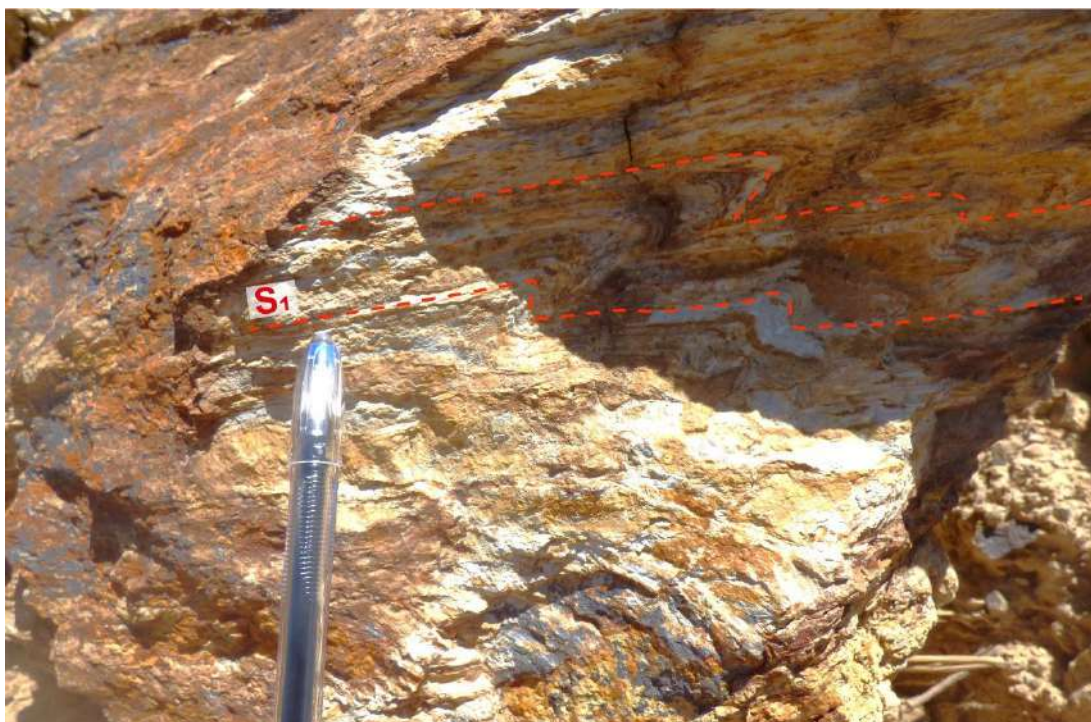
En este sector, aflora esquistos de cuarzo y micas de color gris verdoso con tonalidades gris blanquecinas con aspecto astilloso. Estas rocas exhiben una foliación bien definida con esquistosidad aparentemente paralela a la estratificación. Su grado de deformación revela una intensa actividad tectónica a la que fue sometida en el pasado, el cual, en superficie se manifestaron a manera de fracturas, esquistosidad y discontinuidades. Según lo observado en campo, estas secuencias se encuentran muy fracturadas y presentan superficialmente una moderada a alta meteorización (**Figura 11**).

**Figura 11.** Esquistos superficialmente bien meteorizados perteneciente al Complejo Metamórfico del Marañón, expuestas en la ladera oeste del cerro Chunas del sector Tingo.

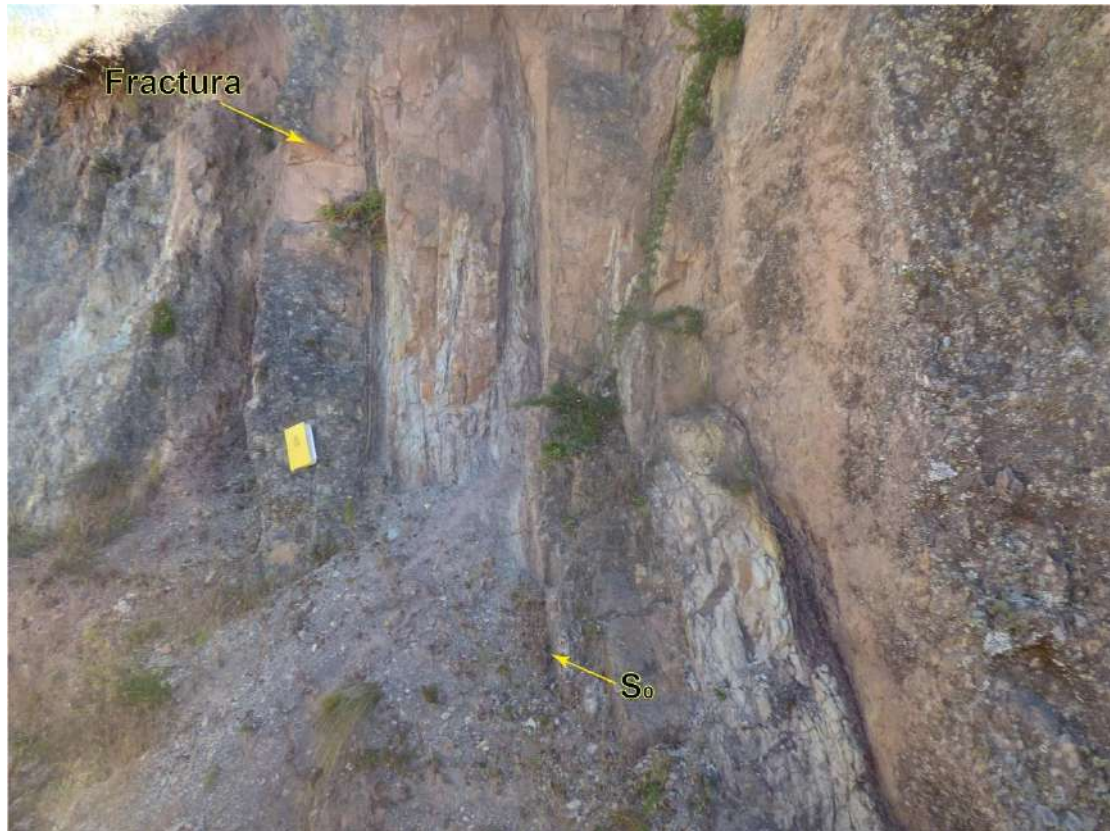
Este macizo rocoso presenta fracturas con dos familias principales de discontinuidades, sus fracturas tienen un espaciamiento que van de 5 a 20 cm, con aberturas entre 1 a 3 mm. Los planos de discontinuidades presentan una rugosidad lisa a ligeramente rugoso. Según la clasificación de rocas ISRM (1981), el macizo le encuentra moderadamente a fuertemente meteorizado y medianamente fracturado, lo que sugiere un comportamiento geomecánico con baja resistencia a la compresión y un aporte significativo a la inestabilidad de la ladera, que lo convierte en zona con alta susceptibilidad a la generación de movimientos en masa (**Figura 13**).

**Figura 13.** Intercalación de areniscas y lutitas fuertemente meteorizadas y fracturadas del Grupo Ambo en el sector Huayapag (UTM E: 366698, N: 8856124).

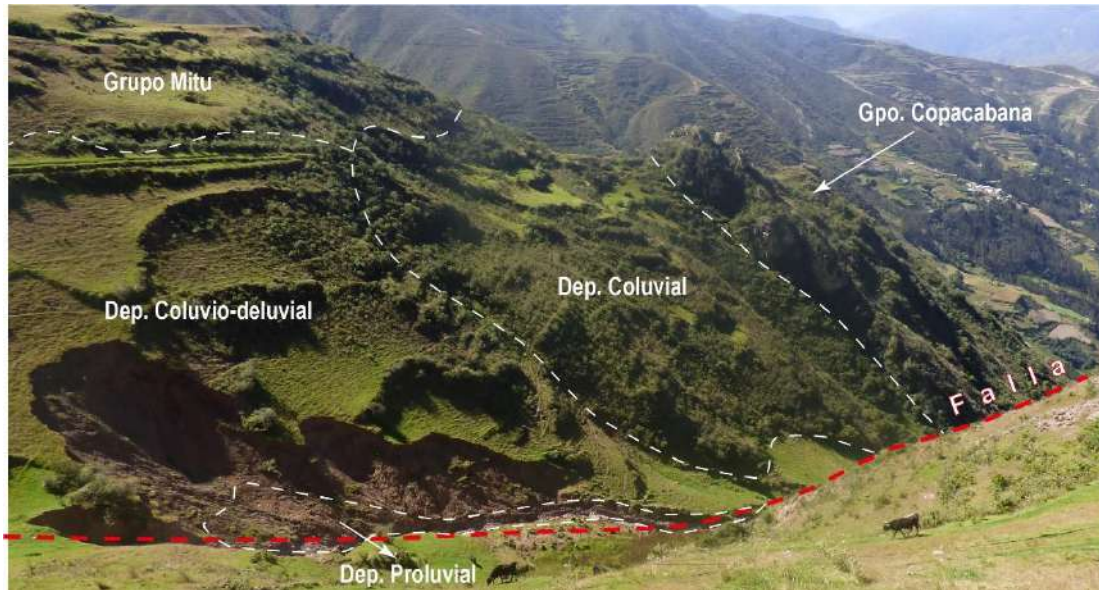
Esta unidad aflora al noreste del cerro Cruz Punta, se trata de calizas gris oscuras algo margosas de color beige en estratos potentes. Estructuralmente, estas secuencias se encuentran muy deformadas, sus estratos se inclinan fuertemente en favor de la pendiente, debido al plegamiento de sus capas, lo que evidencia una historia geológica y tectónica pasada. Estos eventos tectónicos se manifestaron a través de sinclinales tumbados y fallas, el cual, provocaron un cambio en el comportamiento geomecánico de las rocas en superficie, en el que se traducen a manera de fracturas, diaclasas y foliaciones: Superficialmente se encuentran muy fracturadas y medianamente meteorizadas, lo que les convierte en zonas altamente inestables relacionadas a derrumbes y caída de rocas (**Figuras 12 y 14**).

**Figura 14.** Unidades litoestratigráficas que afloran en el sector Huayapag. Nótese la interacción geológico-estructural con los depósitos cuaternarios. Vista mirando al norte.

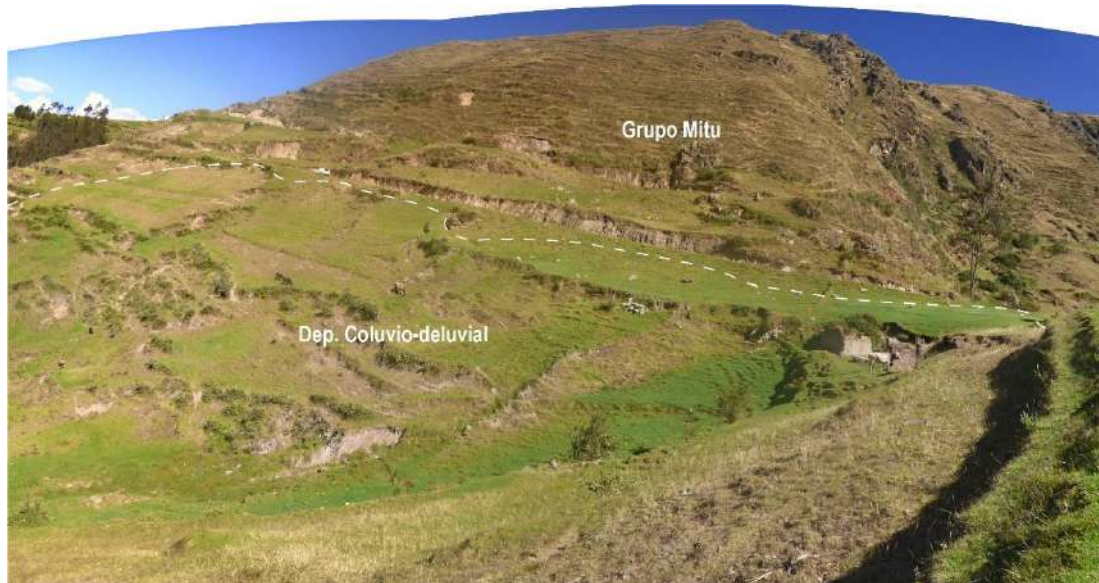
**Figura 15.** El Grupo Mitu y depósitos coluvio-deluviales en la ladera del cerro Cruz Punta en el sector Huayapag. Vista mirando al sur.

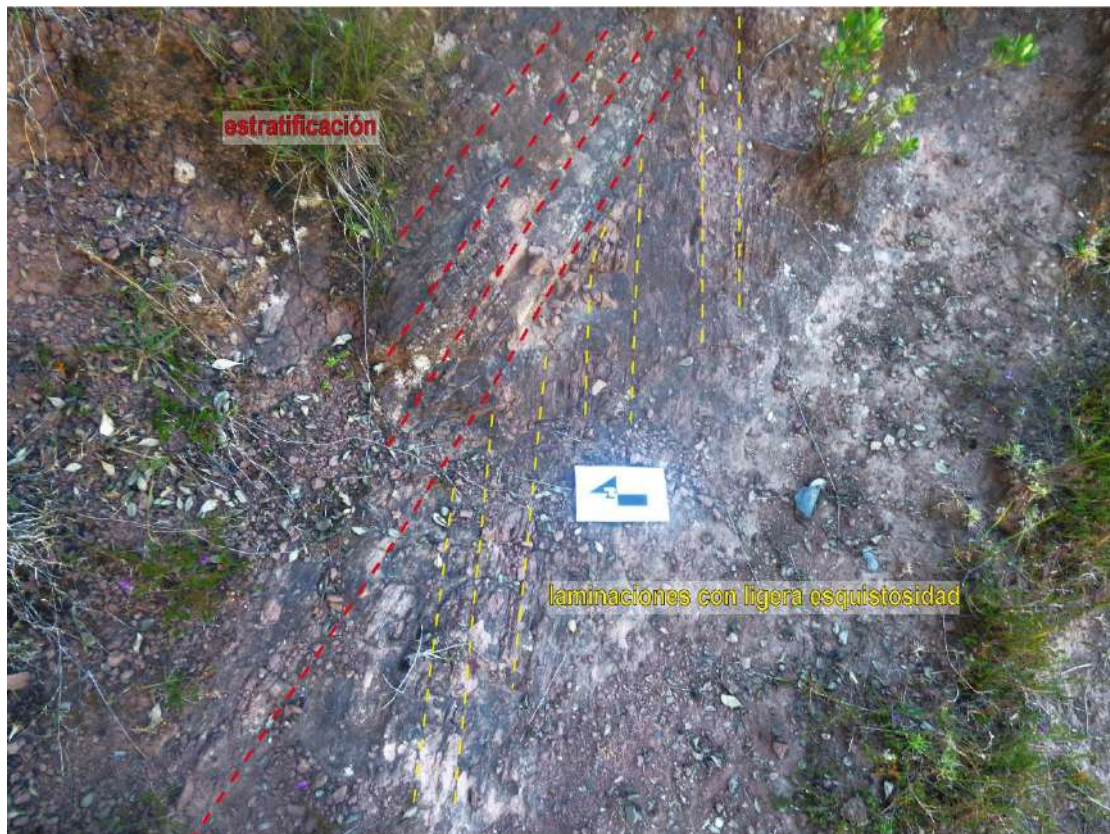
El aspecto fisible y las propiedades físicas de las lutitas y limoarcillas del Grupo Mitu, en combinación con efectos de fuerte meteorización y un alto grado de fracturamiento, generan una cobertura de suelos limoarcillosos. Desde una perspectiva geotécnica, sus macizos constituidos por esta litología, son clasificadas como rocas de mala calidad, lo que las convierte en secuencias incompetentes que aportan significativamente a la inestabilidad de la ladera del cerro Cruz Punta y alrededores. Estas condiciones están directamente asociadas con procesos gravitacionales que favorecen la ocurrencia de movimientos en masa (**Figuras 14 y 16**).

**Figura 16.** Areniscas arcóscas en estratos delgados intercalado con limoarcillitas pardo rojiza con laminaciones oblicuas con ligera esquistosidad atribuidas al Grupo Mitu.

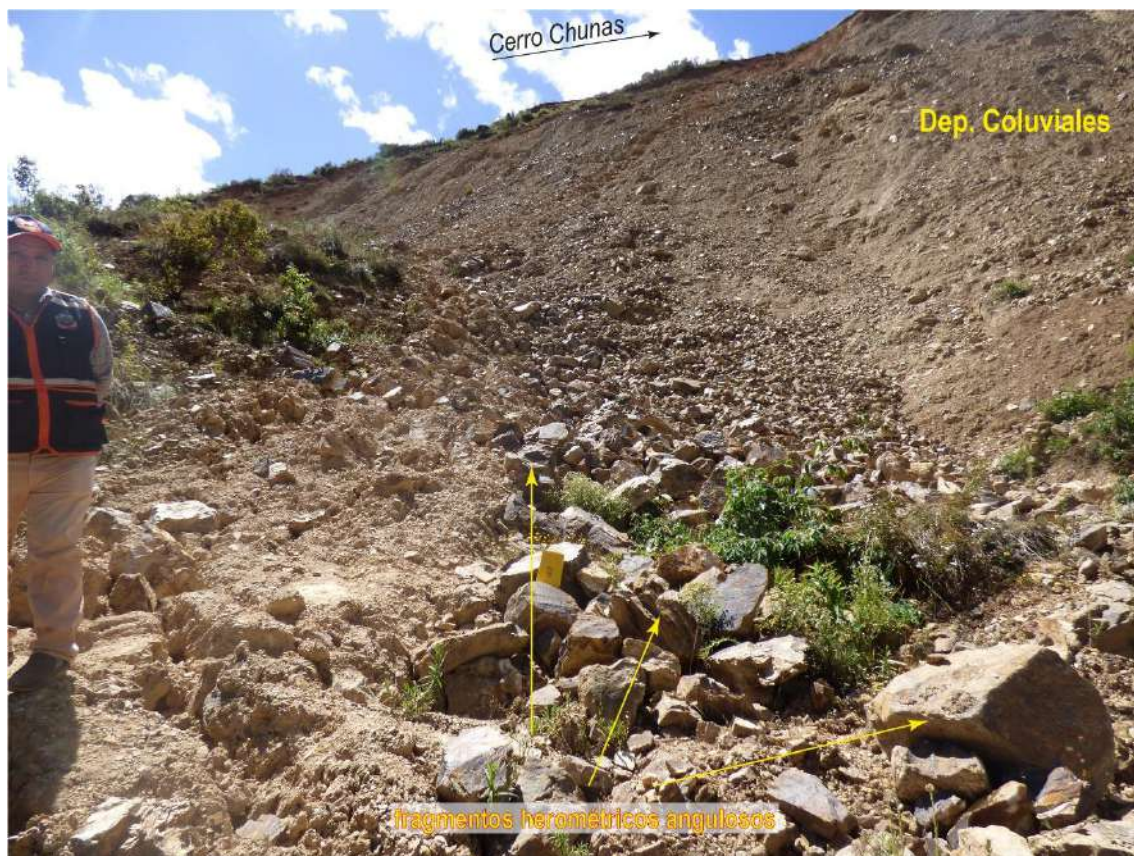
**Figura 17.** Depósitos coluviales acumulados en la ladera oeste del cerro Chunas en el sector Tingo. Nótese, las características físicas de los bloques y fragmentos que indican poco transporte y que fueron depositados a manera de pequeños cuerpos de canchales dispuesto sobre el talud.

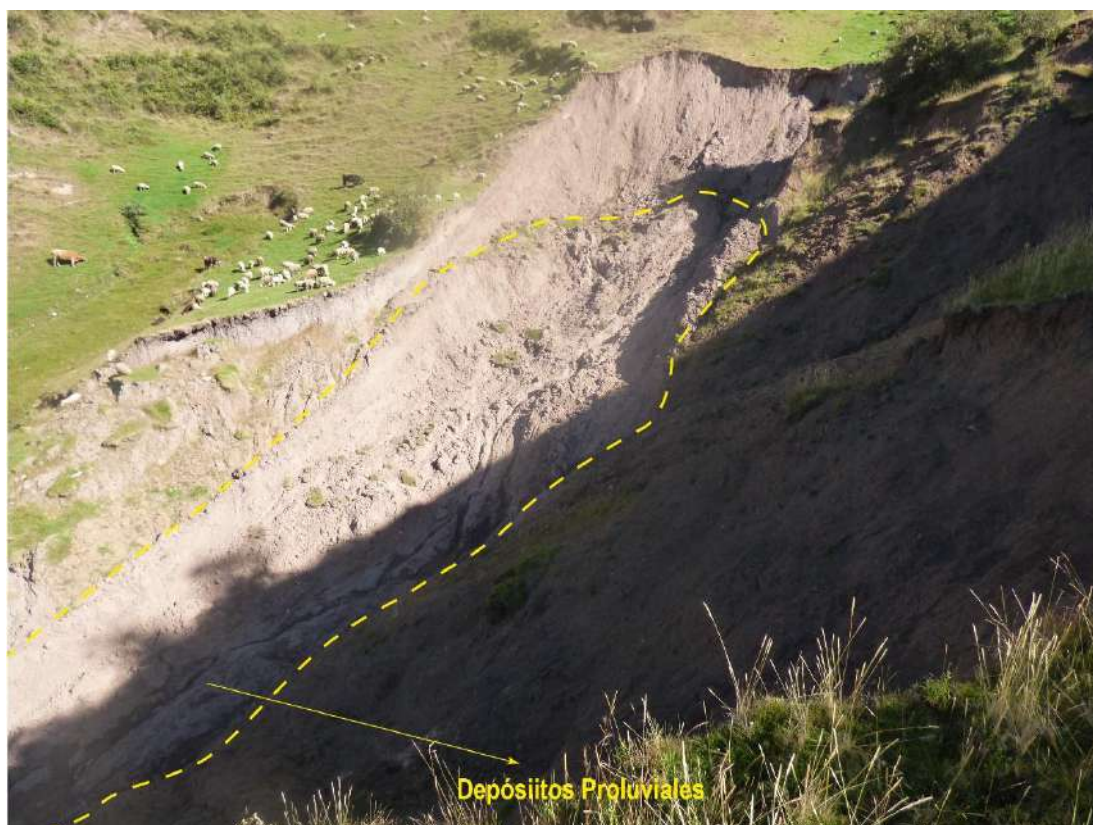
Sus depósitos se caracterizan por ser transportados por flujos de detritos o lodo (huaicos) que provienen de la parte alta y canalizados en quebradas. Presentan acumulaciones poco compactas y son permeables que configuran zonas susceptibles a procesos de erosión y arrastre aguas abajo. Están conformados esencialmente por gravas de tamaños heterométricos y arenas dispuestas en algunos casos en terrazas proluviales.

**Figura 18.** Depósitos proluviales, situados en la ladera norte del cerro Cruz Punta. Estos depósitos fueron arrastrados por procesos de erosión y flujo de detritos que iniciaron en la parte alta por una afluente local que da hacia la quebrada Rosayoc. Vista mirando al sur.

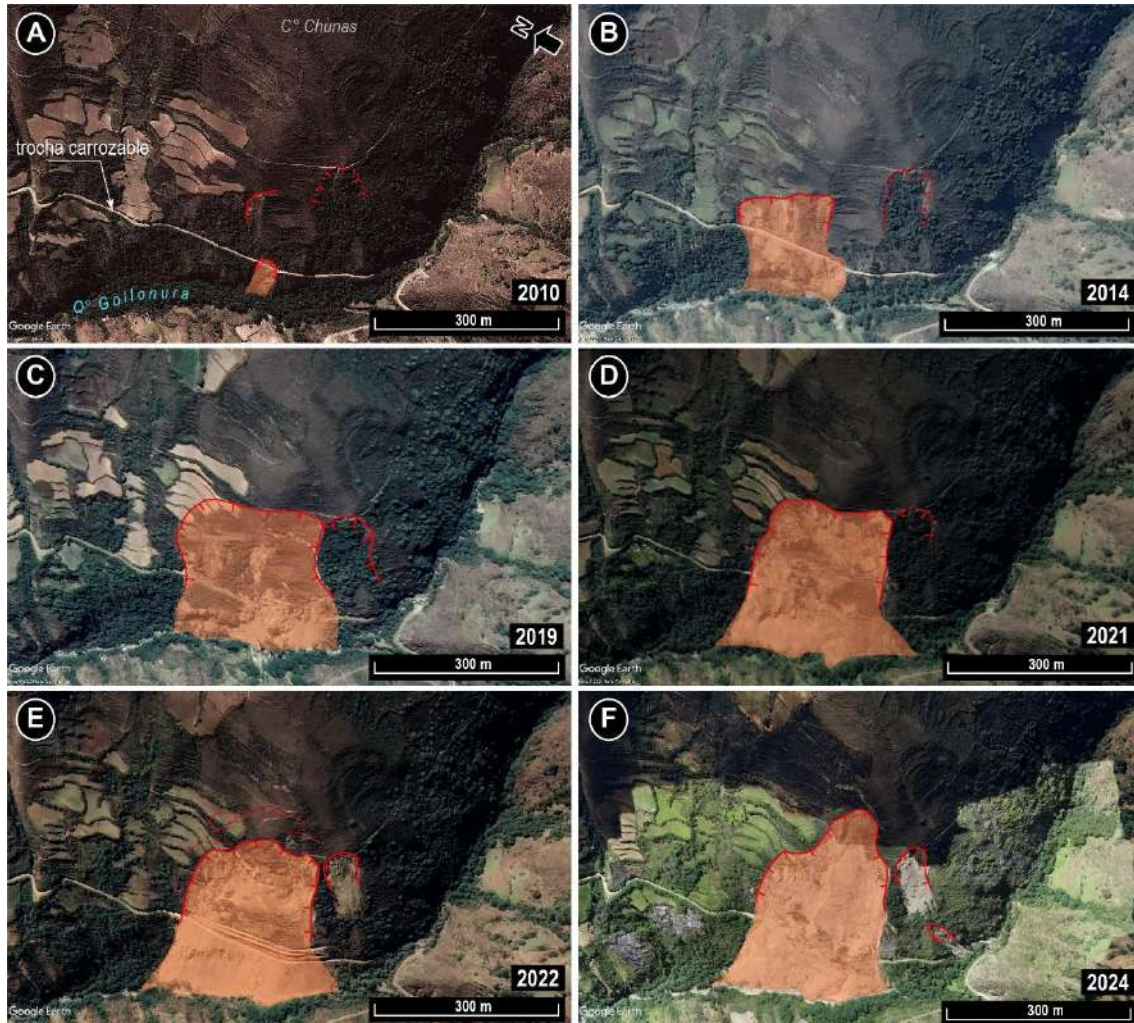
del año 2010 contribuyó significativamente en el desequilibrio e inestabilidad del talud natural, lo que, dio lugar coincidentemente con el inicio y desarrollo del movimiento en masa (**Figuras 23.5 y 25**).

**Figura 23.5.** Análisis multitemporal del derrumbe (D1) donde se observa el origen y la evolución geodinámica a través de los años en el sector Tingo. Las imágenes satelitales de los años 2010 al 2022 fueron extraídas de Google Earth y del 2024 fue complementada con la imagen ortomosaico que se obtuvo a partir del levantamiento fotogramétrico con dron.

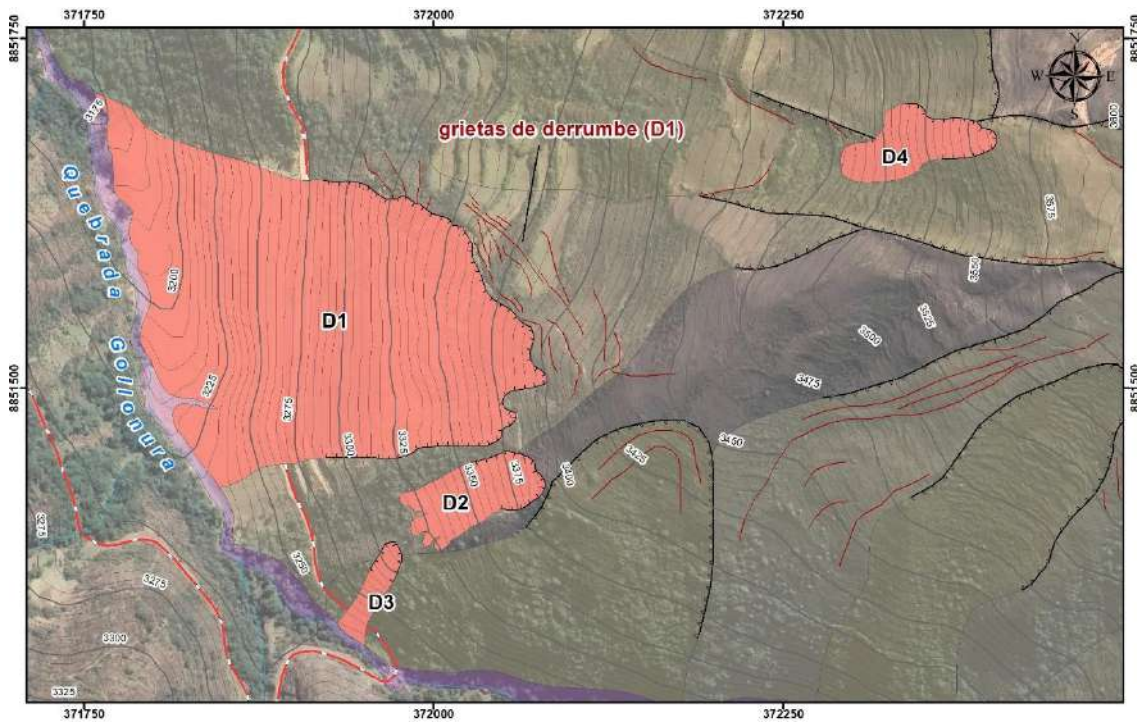
El D2 presenta una superficie de ruptura de ~107 m de longitud y un área de ~0.38 ha, que involucró material inconsolidado de un antiguo deslizamiento (**Figuras 25 y 27**). Mientras que, el D3 tiene una superficie de arranque semicircular cóncava de ~59 m de longitud y comprometió una superficie de ~0.12 ha, constituido de suelos residuales y de antiguos deslizamientos que destruyó ~18 m de trocha carrozable (**Figuras 25**). Finalmente, el D4 se originó a 370 m encima del D1, exactamente en la cota 3565 m s.n.m. Su zona de arranque tiene ~120 m de longitud y comprometió un área de ~0.36 ha de depósitos coluvio-deluviales de un antiguo deslizamiento (**Figura 24**).

**Figura 24.** Procesos de movimientos en masa de tipo derrumbe en el sector Tingo que fueron identificados y cartografiados en mayo del 2024. Detalle del derrumbe (D1) que destruyó la vía carrozable del CP Chacos al sector Tingo. Los derrumbes de menor magnitud D2, D3 y D4 reflejan una actividad geodinámica reciente en la ladera occidental del cerro Chunas.

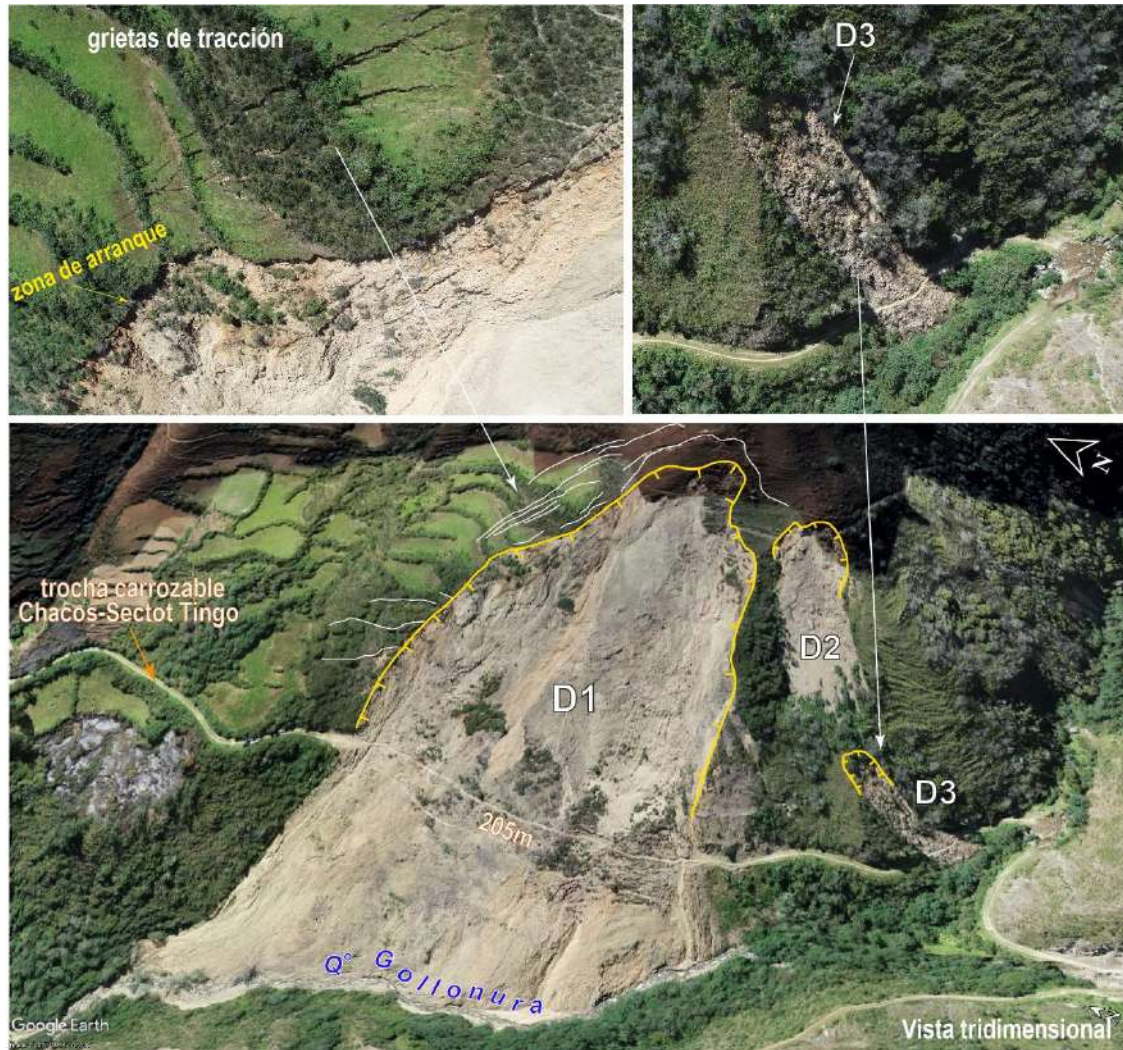
La zona con mayor concentración de grietas visibles se localiza en el flanco derecho superior del D1, que en conjunto abarca un ancho de ~50 m de deformación progresiva del terreno, mientras que, hacia la parte media de D1 se observan grietas que se orientan de manera oblicua en dirección hacia la superficie de ruptura principal del D1. En general, estas grietas ponen en evidencia un avance retrogresivo y ascendente del derrumbe D1, lo que sugieren un proceso de distensión y desplazamiento lento pero continuo que compromete suelos inestables, áreas de cultivo y un tramo de trocha carrozable (**Figura 25**).

**Figura 25.** Derrumbe (D1) de 5.17 ha que destruyó 205 m la trocha carrozable que va del centro poblado Chacos hacia el sector Tingo. Este evento se desarrolló en la margen derecha de la quebrada Gollonura. Imagen ortomosaico a partir de levantamiento con dron superpuesta a la imagen satelital de Google Earth. Vista tridimensional mirando al noreste. Imagen superior izquierda, muestra las grietas de tracción que evidencian un avance retrogresivo del D1. Imagen superior derecha, detalle del derrumbe de menor magnitud D3.

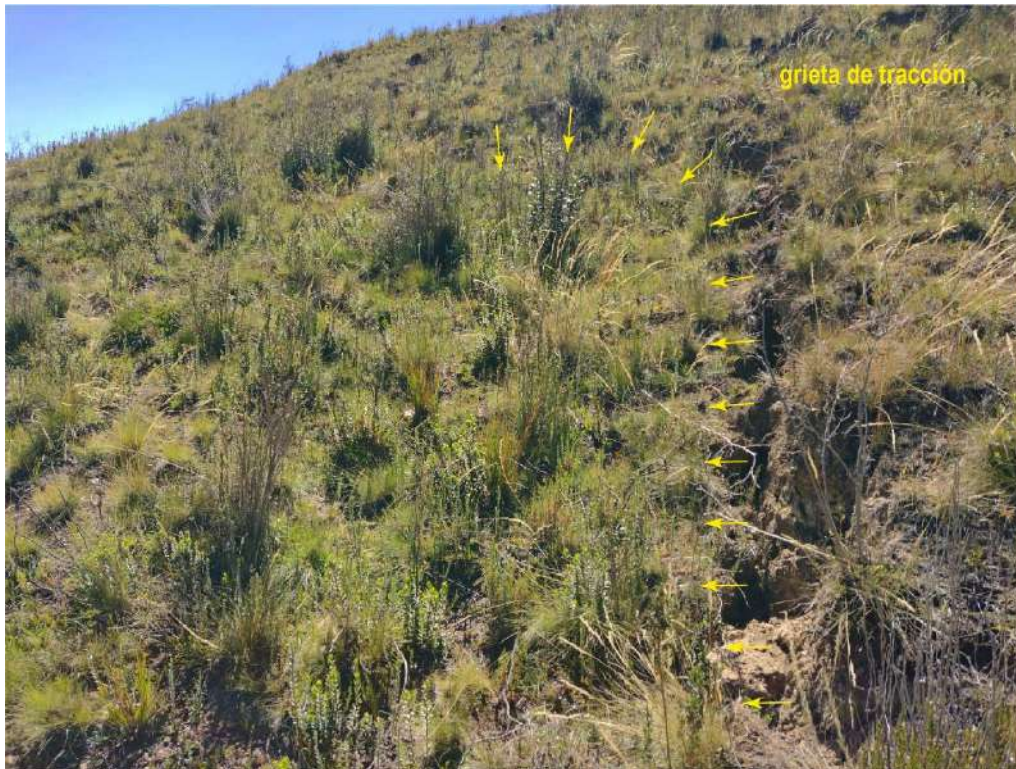
La corona se caracteriza por presentar múltiples grietas de tracción que flanquean de manera semiparalela al límite superior de la zona de arranque del derrumbe (D1), estas grietas se emplazan a manera de trazas discontinuas y de morfología irregular que le dan un aspecto algo escalonado al terreno (**Figura 25**). Una de las grietas se observa en la parte superior a 20 m del D1, se trata de una fisura que deja un salto de 30 a 40 cm de desnivel y un ancho que va de 10 a 20 m de separación horizontal respecto al terreno (**Figura 26**).

**Figura 26.** Grietas de tracción en la parte superior de la zona de arranque del derrumbe (D1). Se observa un salto de 30 a 40 cm con una abertura de 10 a 25 cm de ancho que se separa del suelo. Vista mirando al norte.

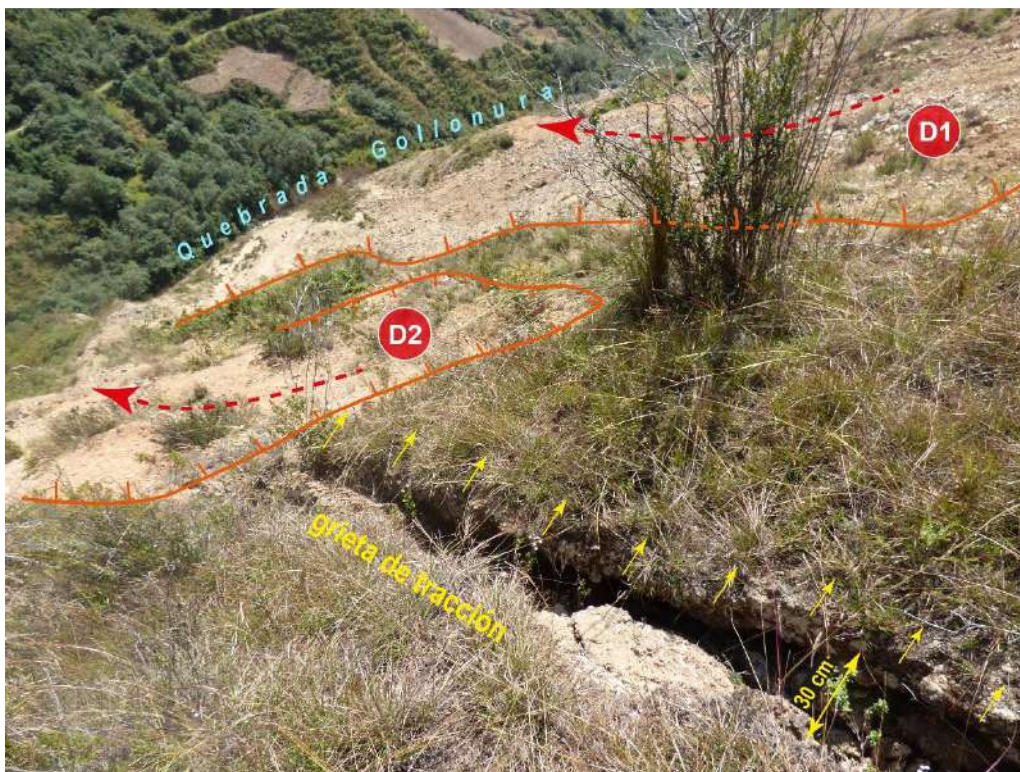
**Figura 27.** Grietas de tracción ubicado en el flanco izquierdo del derrumbe (D1) y en la parte superior del derrumbe (D2) con una abertura de 20 a 30 cm, el cual reflejan un avance retrogresivo del D1. Al fondo se observa la incisión de la quebrada Gollonura. Vista mirando al suroeste.

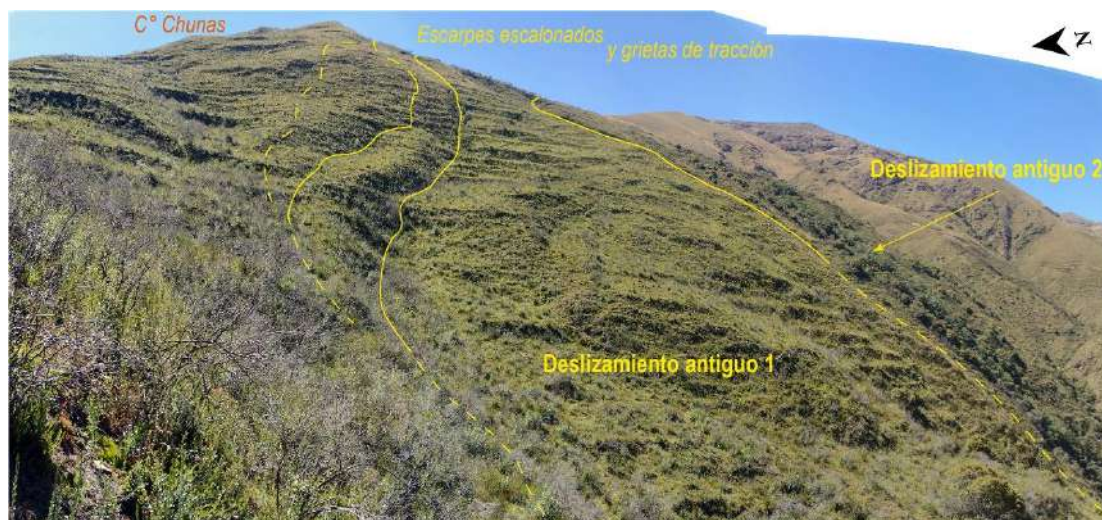
Por otro lado, en el sector sureste, se distinguen 03 cuerpos de deslizamientos antiguos bien marcados, que conservan visiblemente sus escarpes y grietas de tracción, aunque presentan cierto grado de moldeamiento, debido a la vegetación y a una dinámica deluvial débil. Se trata, de deslizamientos desarrollados aparentemente de manera sincrónica y continua, el cual, reflejan un claro movimiento rotacional, con una geometría cónica elongada en dirección suroeste (**Figura 29**).

Uno de estos deslizamientos se observa en el flanco izquierdo superior a una distancia de 300 del derrumbe (D1). Se caracteriza por presentar escarpes continuos y escalonados con desniveles relativamente subverticales entre 3 a 5 m. Las grietas en la corona evidencian un avance retrogresivo que actualmente se encuentra inactivo (**Figura 29**).

**Figura 29.** Escarpe de los deslizamientos antiguos ubicados en la ladera occidental del cerro Chunas. Se observa varios saltos de manera escalonada y discontinuos.

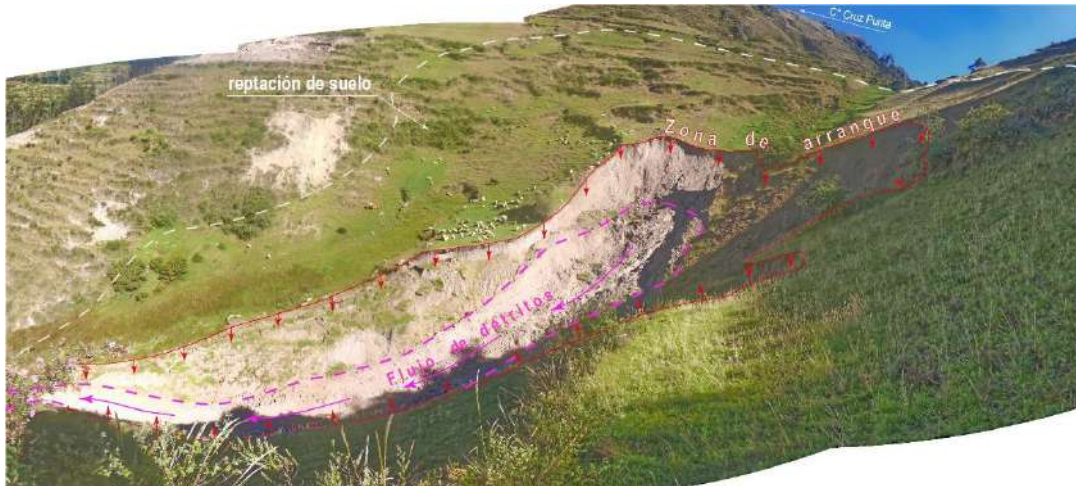
**Figura 31.** Zona de arranque del derrumbe y flujo de detritos al norte del cerro Cruz Punta en el sector Huayapag. Vista panorámica mirando al sur.

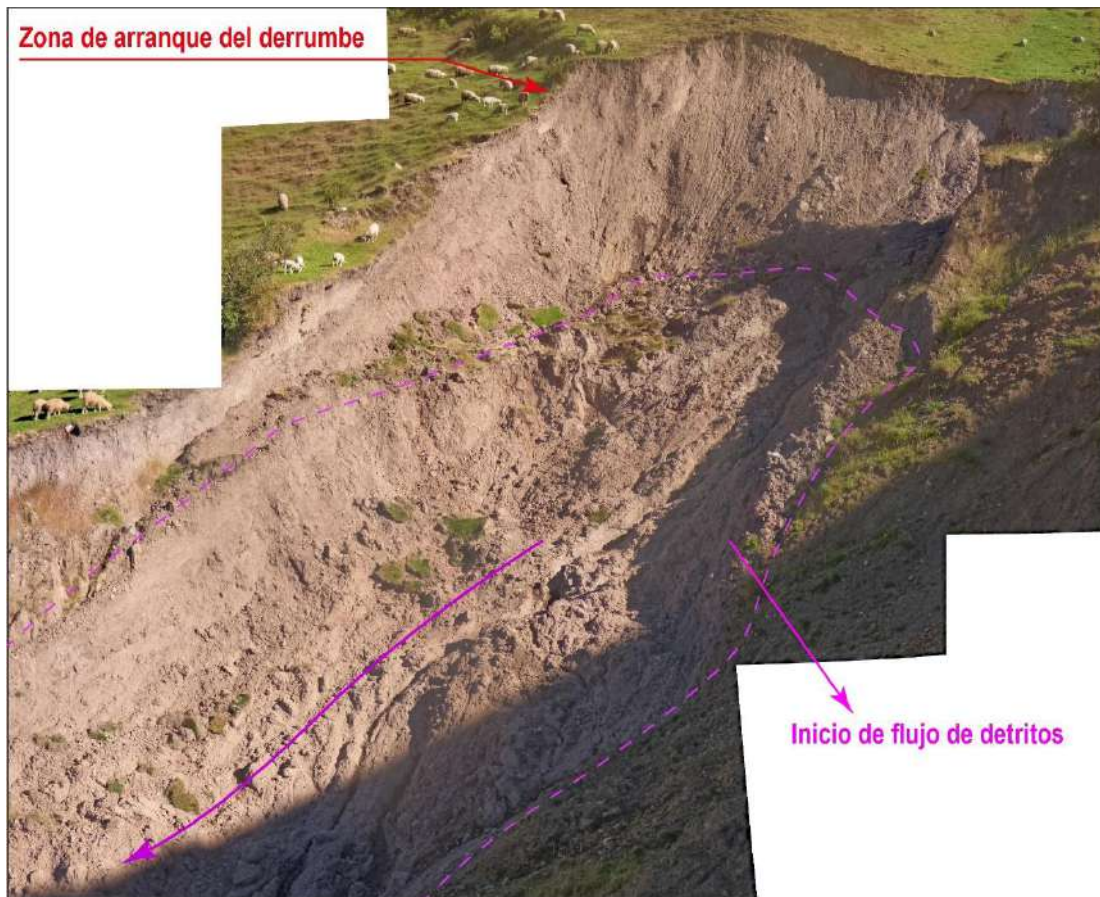
**Figura 32.** Detalle del inicio del movimiento de flujo de detritos generado a partir de un derrumbe. Vista mirando al sur.

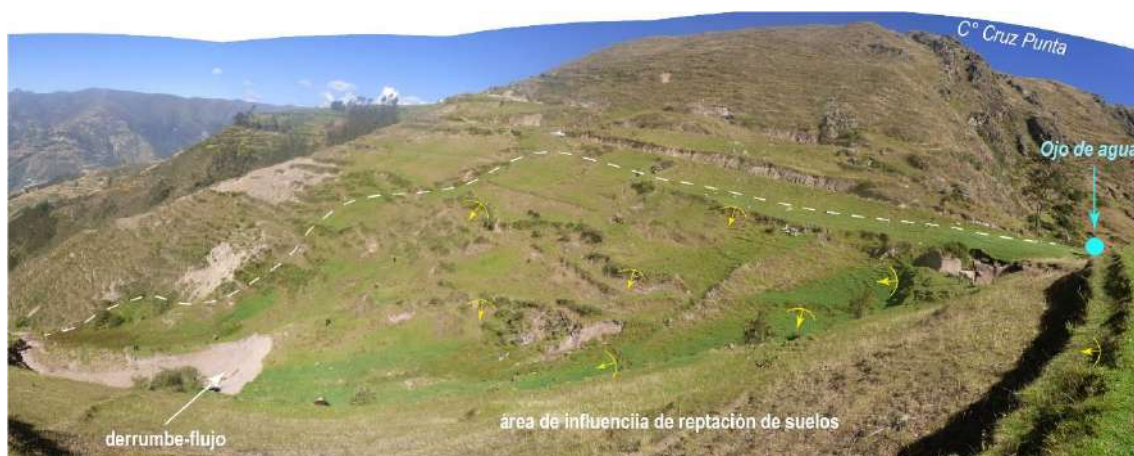
La geometría del polígono en la que se extiende este fenómeno tiene una morfología cónica y cóncava con tendencia al NE-SO y compromete un área de 2.16 ha constituida esencialmente de material coluvio-deluvial, es decir, depósitos inconsolidados e incompetentes. La zona más extensa ocurre en la cabecera de la quebrada local afluente de la quebrada Rosayoc, aquí su zona más ancha tiene ~198 m y se adelgaza conforme descende por la margen izquierda de la quebrada local, el cual, llega a tener un ancho de 34 m. En el cuerpo principal, se observan grietas semicirculares e irregulares dispuestos de manera discontinua y escalonada distribuida de forma disarmónica sobre una ladera con pendiente muy pronunciada. Estas grietas presentan dimensiones que van de ~10 a ~102 m de longitud y saltos que van de 0.3 a 1.2 m con respecto a la vertical (**Figuras 33 y 34**).

**Figura 33.** Reptación de suelos ubicada al norte del cerro Cruz Punta, en la parte superior del derrumbe en el sector Huayapag. Se diferencia agrietamientos discontinuos distribuidos de manera disarmónica. Vista mirando al sur.

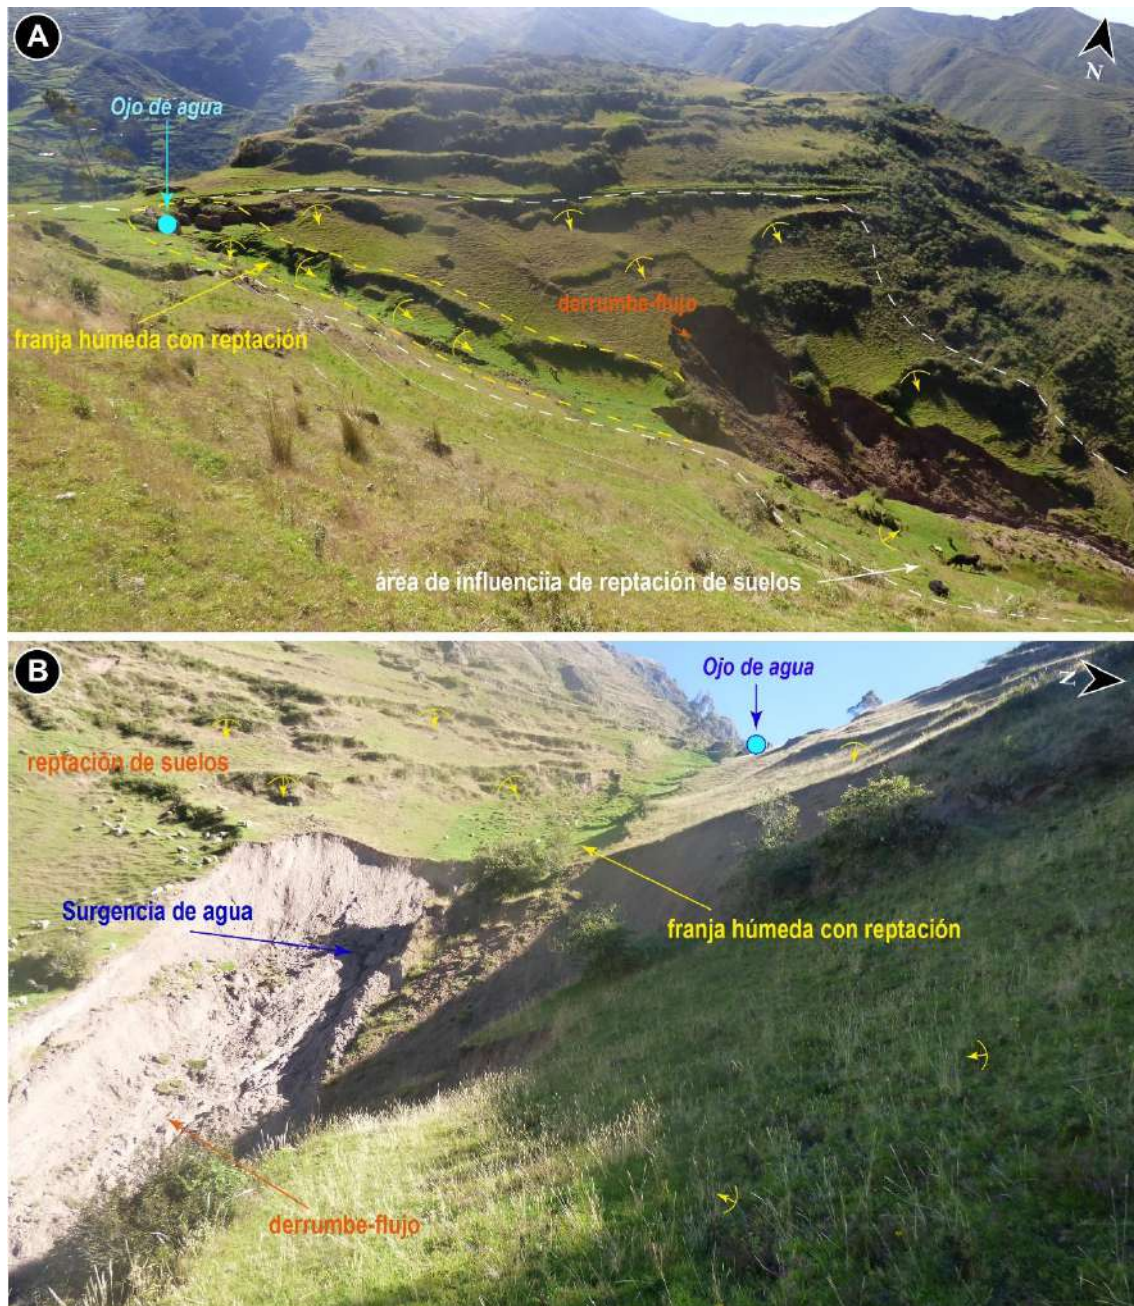
**Figura 34.** Área influencia de reptación de suelos al norte del cerro Cruz Punta. A) Franja húmeda con movimiento de reptación alojado en la parte superior del derrumbe-flujo asociado posiblemente a la ocurrencia de un ojo de agua. B) Detalle de la franja y la surgencia de agua por debajo de la zona de arranque del derrumbe-flujo.
