**DIRECCIÓN DE GEOLOGÍA AMBIENTAL Y RIESGO GEOLÓGICO**

**Informe Técnico N° A7657**

# **EVALUACIÓN DE PELIGROS GEOLÓGICOS EN EL SECTOR ULLPI**

Departamento: Áncash  
Provincia: Huari  
Distrito: Rahuapampa

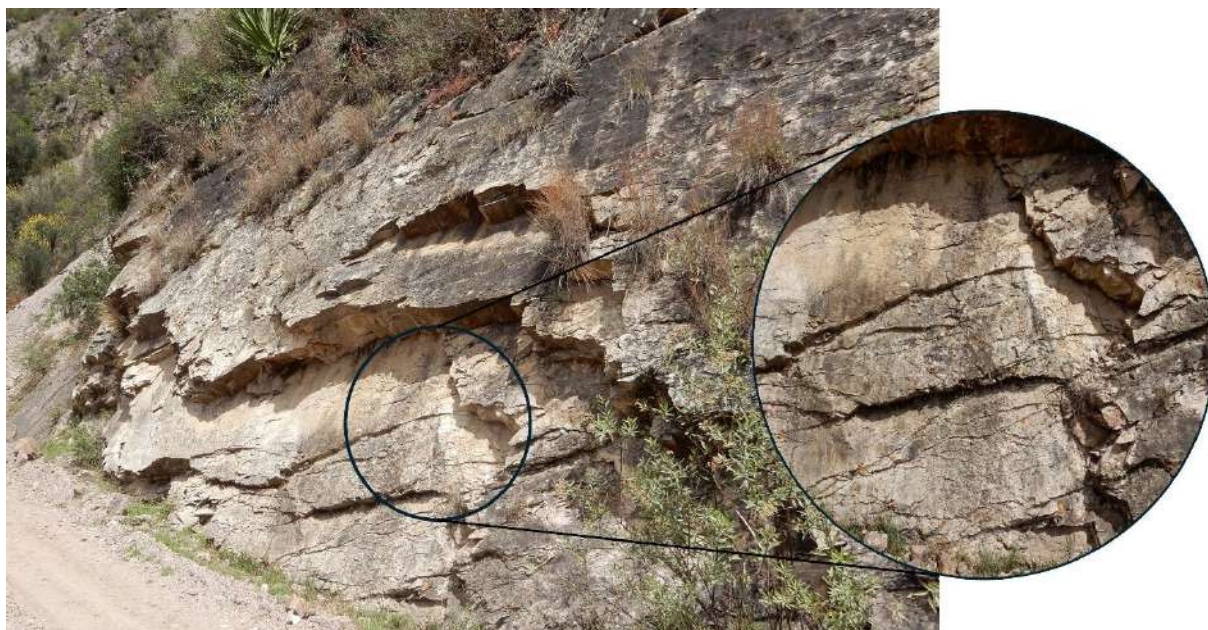
Hacia el suroeste del sector Ullpi se puede observar esta litología (areniscas cuarzosas de grano medio a fino de color gris claro). Geotécnicamente las rocas presentan una resistencia alta (100-250 Mpa), muy fracturadas (fracturas poco persistentes 3-10m y no persistentes <3m), con espaciamientos entre 0.2 a 0.3 (medianamente separadas) y con aberturas entre algo abiertas (0.1-1.0 mm) a abiertas (1.0- 5.0mm), sin relleno visible. Estas características estructurales permitirían la infiltración natural de agua proveniente de las lluvias y el aporte antrópico, a través de canales de regadío sin revestir. Superficialmente el macizo rocoso se muestra moderadamente meteorizado (figura 6).

**Figura 6.** Vista de areniscas de grano medio a fino muy fracturado y moderadamente meteorizado, ubicado en las coordenadas UTM 18L 271931E; 8964135 N.

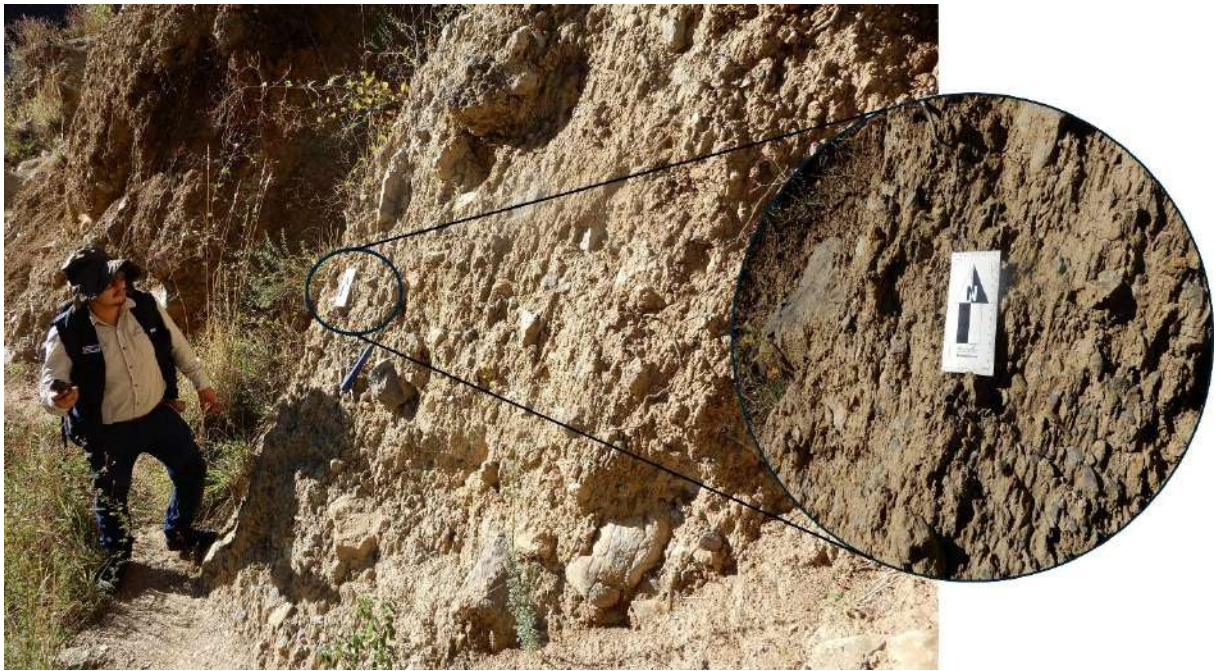
**Figura 7.** Vista del depósito coluviodeluvial conformado por clastos angulosos a subangulosos heterométricos con tamaños que van de 0.01-0.8 m. envueltos en una matriz arcillo-limo-arenosa, el depósito se muestra algo húmedo. Coordenadas UTM 18L 272167E; 8964257N.

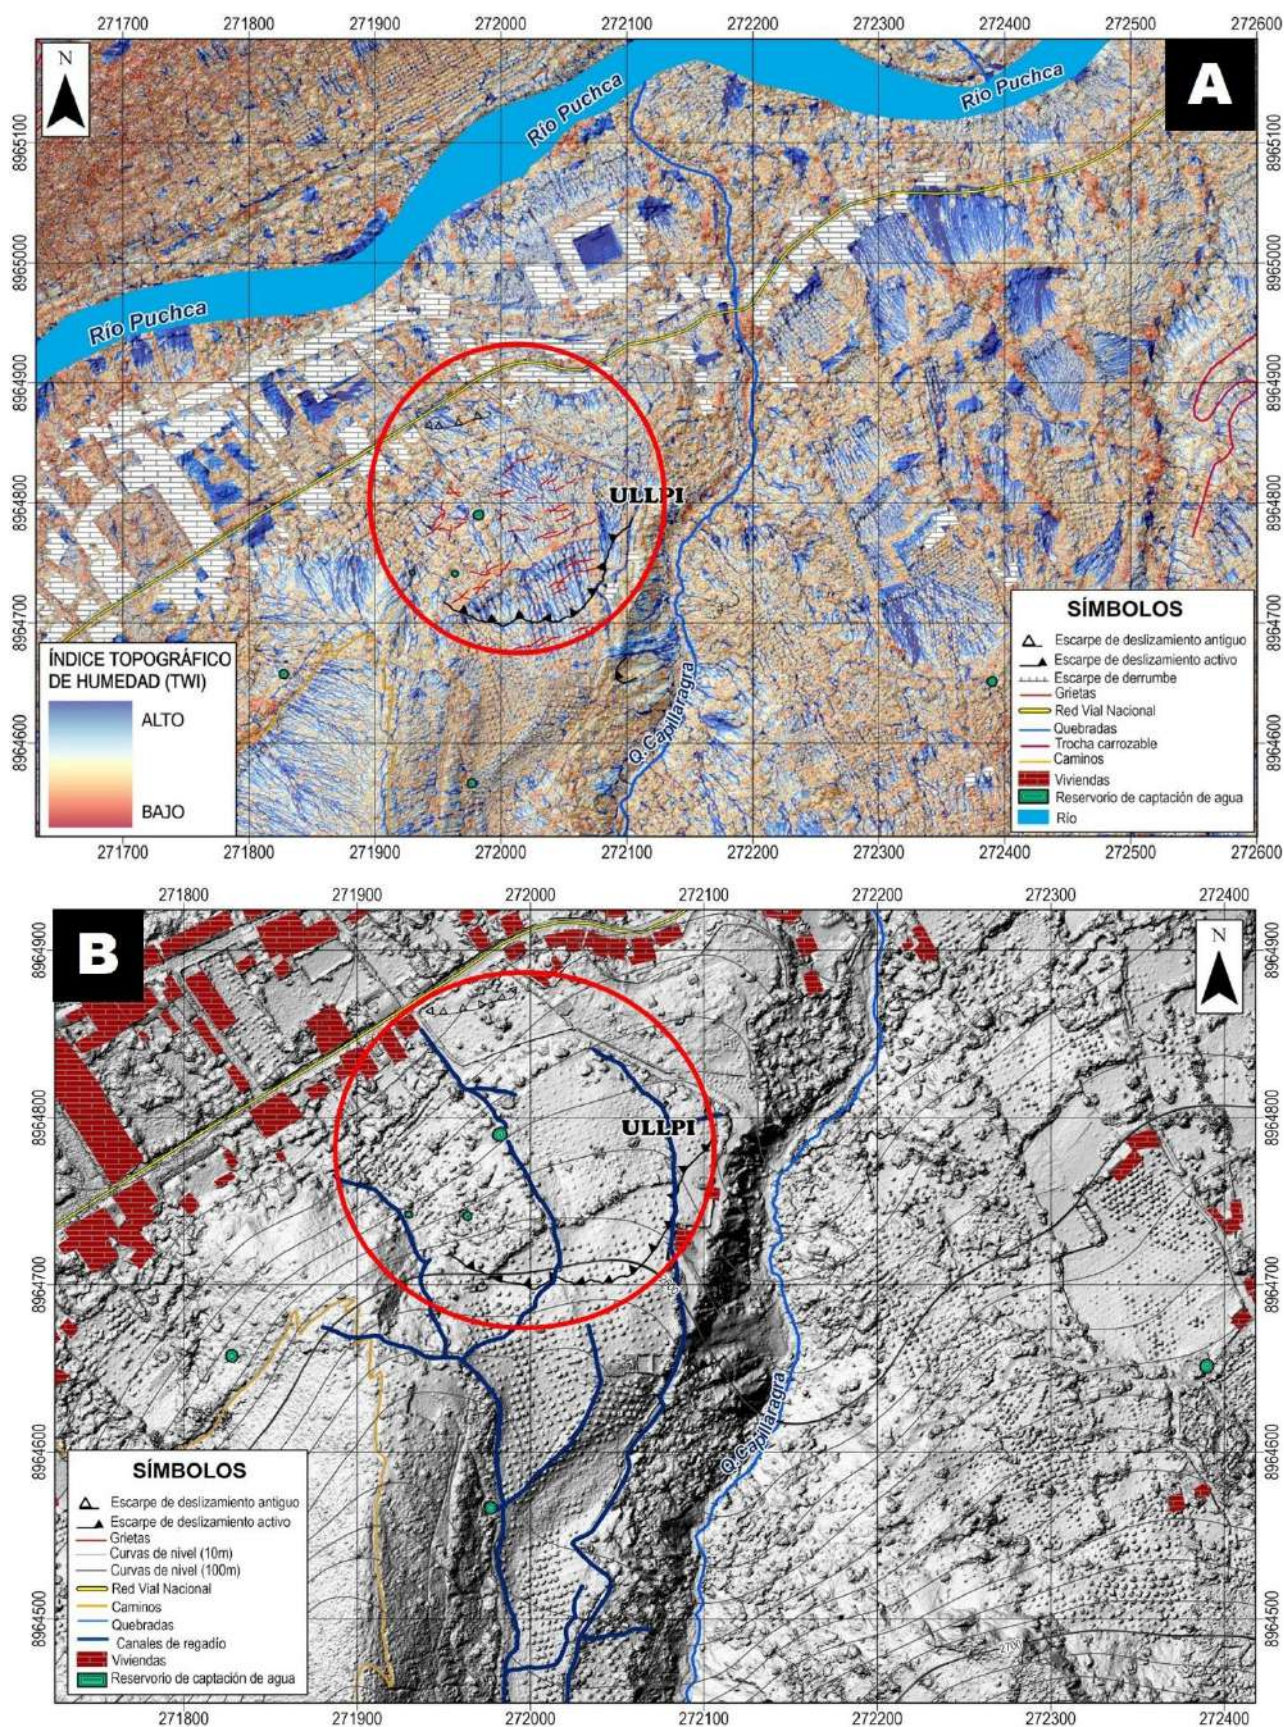
Por otro lado, los canales usados para la derivación del agua hacia los cultivos tienen una relación de influencia directa en los procesos de movimientos en masa ya que la infiltración de agua aumenta el grado de saturación del suelo reduciendo su cohesión y fricción interna, esto, a su vez, disminuye el factor de seguridad de las laderas. Por otro lado, el flujo de agua mal controlado provoca erosión y la formación de pequeños canales lo que desestabiliza el área. El riego por inundación, común en canales abiertos contribuye a la saturación del terreno; finalmente, la actividad agrícola cerca de pendientes pronunciadas donde el suelo es fácilmente infiltrable también contribuye a la inestabilidad del terreno; por ende, el mal diseño, mantenimiento o uso inadecuado de estos canales puede inducir o aumentar la frecuencia de movimientos en masa (figura 10B). Por ello, es fundamental el buen manejo del agua de los canales y de los sistemas de riego para mitigar estos riesgos.

**Figura 10. A.** Acumulación de agua, nótese la influencia sobre el área deslizada (círculo rojo) y alrededores. Obtenidos a través del procesamiento en SAGA GIS. **B.** Canales y cursos de agua en torno al sector evaluado.

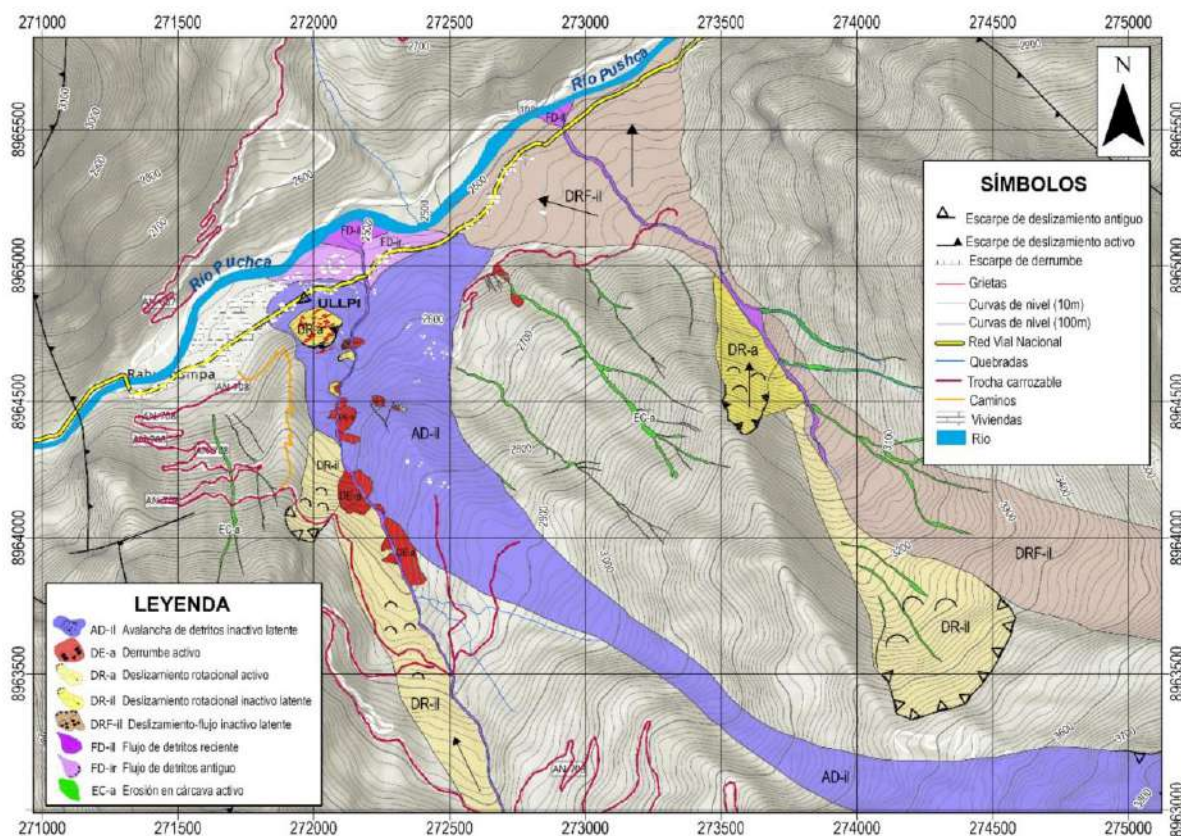
**Figura 15.** Cartografía de peligros geológicos en el área de estudio.

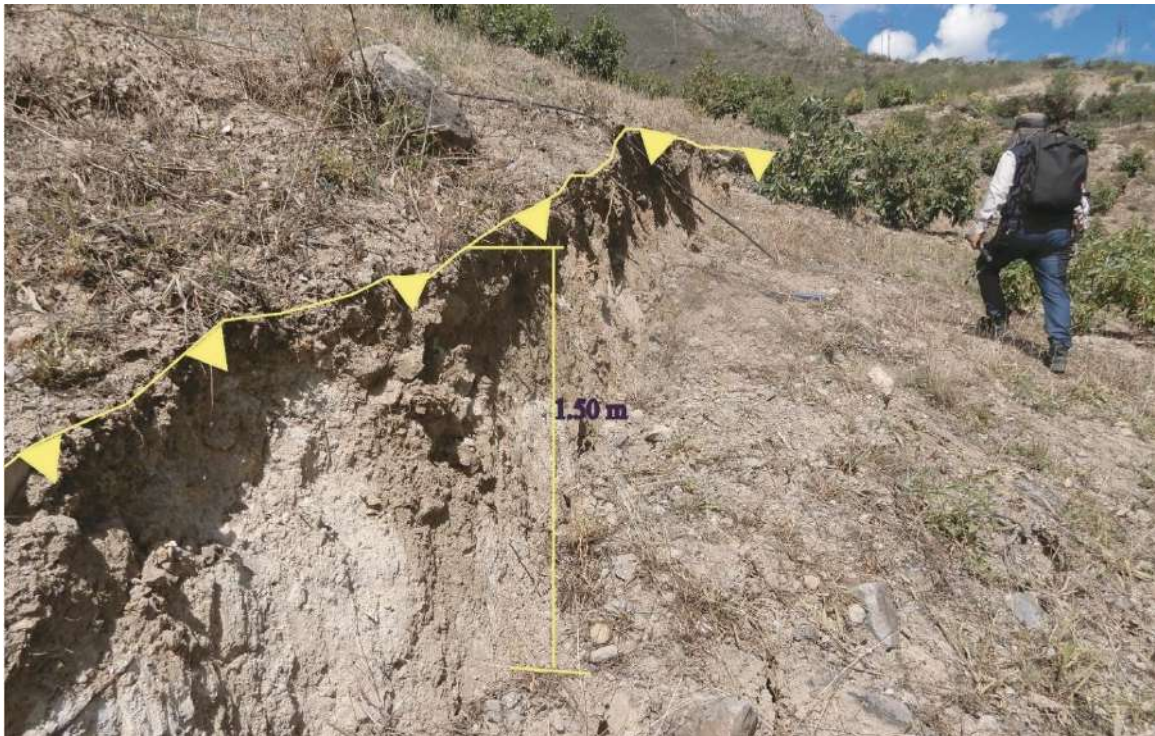
El escarpe presenta un estado de movimiento activo de una longitud  $\approx 214\text{m}$ . con un ancho promedio de la masa desplazada de  $150\text{m}$ ., un desnivel vertical que varía entre  $0.25\text{m}$  ( $272068\text{E}$ ;  $8964744\text{N}$ ) y  $2.0\text{m}$  ( $272045\text{E}$ ;  $8964707\text{N}$ ) y un desnivel horizontal que varía entre  $0.30\text{m}$  y  $0.50\text{m}$ . La forma de la superficie de rotura es semicircular continua con segmentos irregulares, dirección de movimiento  $\text{N } 255^\circ$  y la superficie deslizada o afectada alcanza aproximadamente a  $02$  hectáreas ( $\approx 20\,047\text{ m}^2$ ) (figura 16 y 17).

**Figura 16.** Escarpe de deslizamiento en el sector Ullpi, ocurrió el jueves 15 de mayo 2025. Coordenadas UTM 272045E; 8964705N.

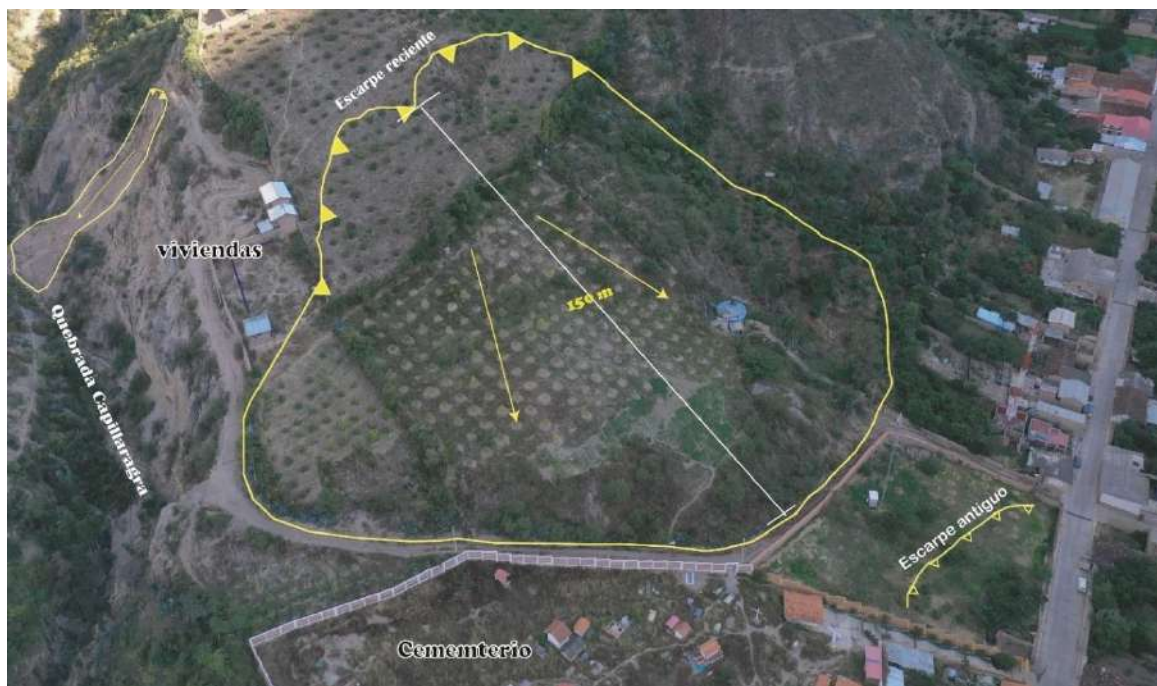
La masa deslizada se movilizó sobre una superficie de falla aparentemente rotacional, cuyo vector de desplazamiento presenta una dirección preferente al noroeste (hacia el poblado de Rahuapampa), sobre un terreno inclinado con  $30^\circ$  de pendiente.

**Figura 17.** Vista aérea tomada con dron del deslizamiento rotacional activo. La masa se ha desplazado ladera abajo. De continuar el movimiento podría alcanzar las viviendas de Rahuapampa.

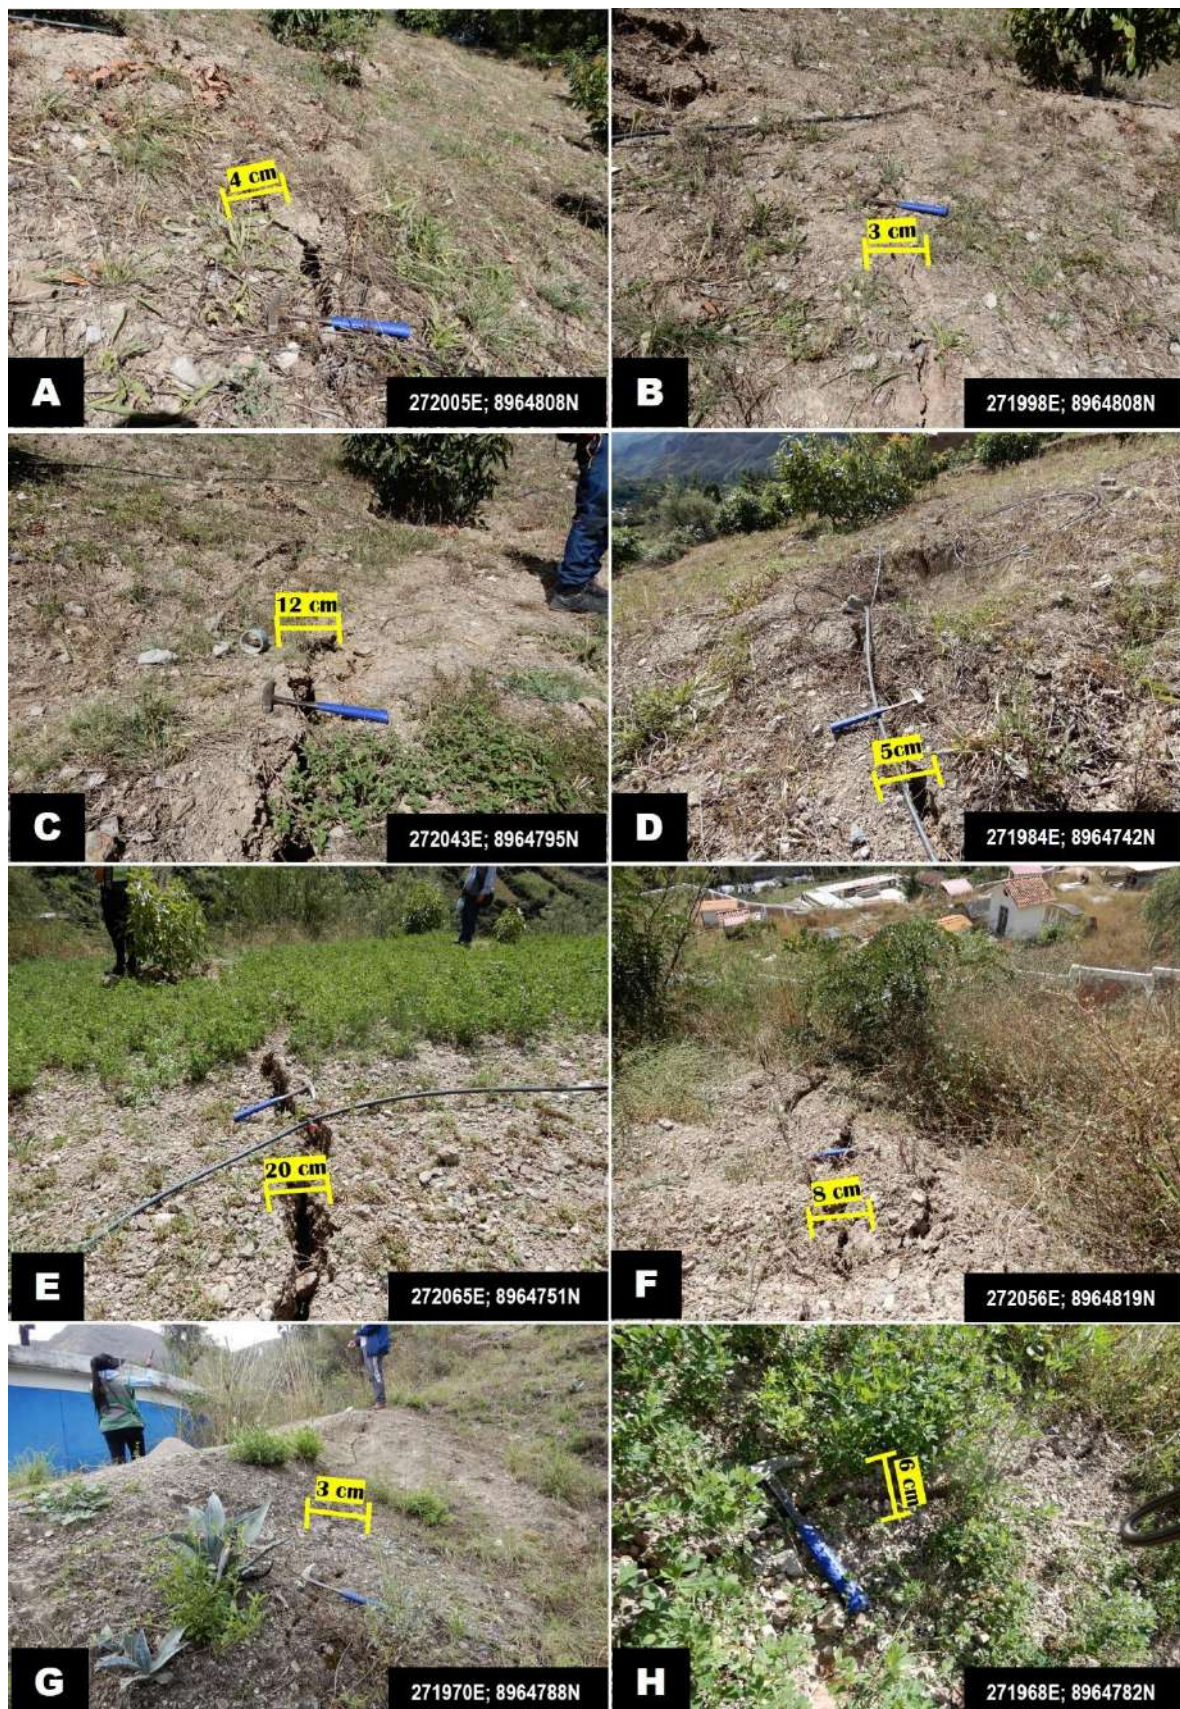
Este deslizamiento presenta grietas tensionales en el terreno cuyas longitudes varían entre 0.05m y 1.6m y el ancho de separación entre 0.03m y 0.25 m; mientras que las profundidades visibles se encuentran entre 0.10m y 0.50m (figura 18), los cuales se encuentran condicionados principalmente por la sobresaturación del suelo (presencia de aguas superficiales y subterráneas), la fuerte pendiente del terreno (25°- 45°) y factores antrópicos como el mal manejo del agua de escorrentía y el inadecuado sistema de riego.

**Figura 18.** Vista de grietas longitudinales y transversales que presentan un ancho que varían entre 0.03m y 0.25m mientras que su profundidad varia de 0.10m y 0.50m.

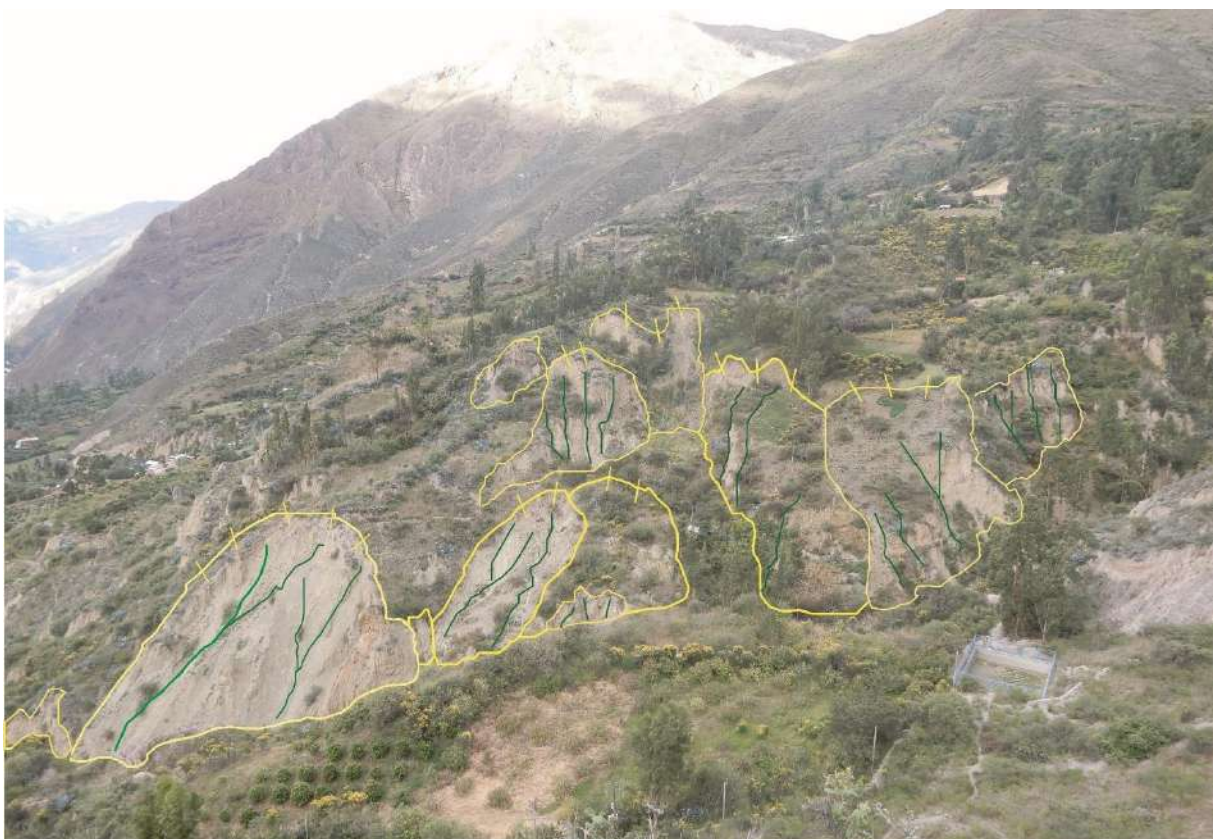
Los derrumbes observados en la parte media alta de la quebrada Capillaragra son condicionadas por erosiones de laderas como surcos y cárcavas, las cuales son “incisiones” creados por la escorrentía relativamente constante del agua superficial (lluvias o “fugas” de canales o tuberías), que profundizan y amplían la erosión del suelo. Esta erosión crea taludes o pendientes subverticales que son geomorfológicamente susceptibles al colapso por derrumbe.

**Figura 19.** Derrumbes activos condicionados por la erosión en cárcavas. En líneas amarillas se puede distinguir los distintos procesos de derrumbes y en líneas verdes la erosión en cárcavas.

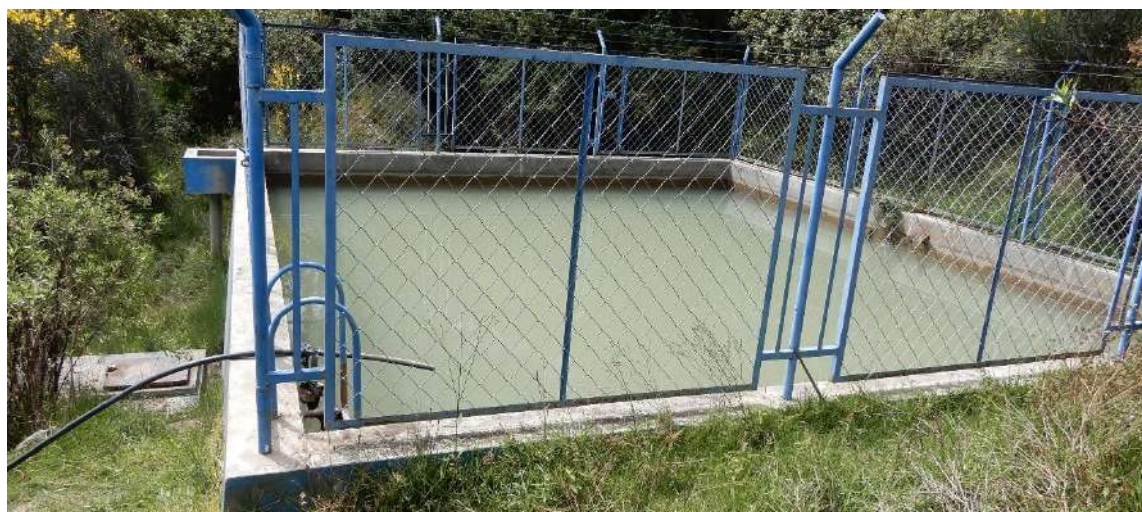
En el sector Charcán se ha construido el reservorio “Huacapachimin” (272306E; 8963586N) de captación de agua de 10m de largo por 7 m de ancho que capta el agua de escorrentía superficial y subterránea por medio de tubos de drenajes perforados, este sector es abastecido por esta agua tanto para consumo como para ser utilizado en el riego de campos de cultivos (figura 20). En la actualidad se puede observar filtraciones de agua al terreno por un lado de la tubería.

**Figura 20.** Reservorio de agua. Coordenadas UTM 272306E; 8963586N

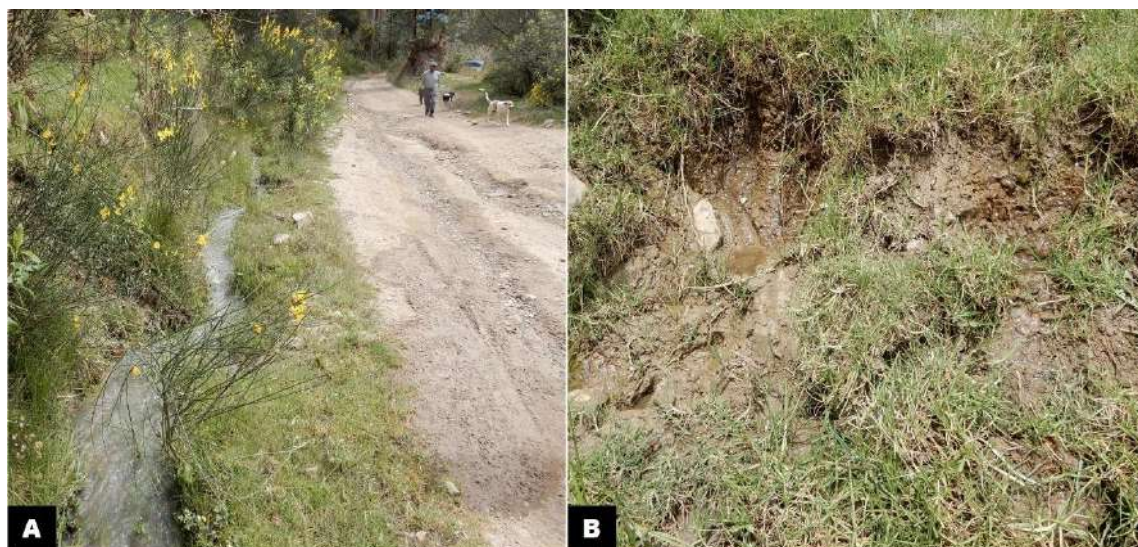
Ladera abajo del reservorio se observa un canal de regadío sin revestimiento (272292E; 8963576N), de 0.45 m de ancho y profundidad promedio de 50 cm, se observa un volumen constante de agua, el cual, debido a las características ya descritas del suelo, ocasiona una infiltración alta y constante, lo que puede aumentar la erosión e inestabilidad del terreno o ladera (figura 21).

**Figura 21. A.** Canal principal sin revestimiento, se observa humedad en el camino **B.** Terreno con alto contenido de humedad.

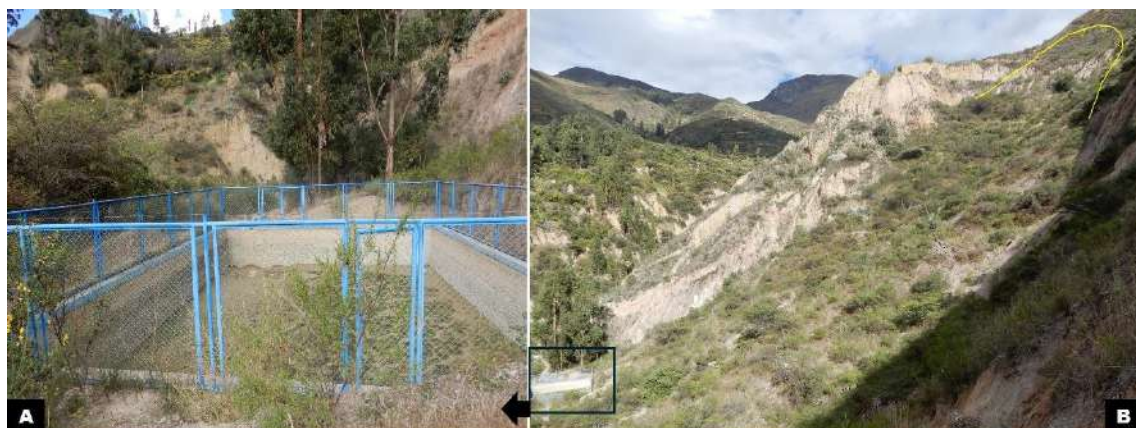
En el punto (272044E; 8964261N m) se tiene un reservorio de agua (en el cuerpo de un deslizamiento antiguo) que no se encontró en funcionamiento (figura 22). Los representantes mencionan que su cierre se dio seis días antes de la fecha de evaluación con la finalidad de evitar mayor infiltración y corroborar la influencia de este sobre el evento suscitado ladera abajo (deslizamiento en Ullpi); este era utilizado para propósitos de regadío a diferentes campos de cultivo por inundación y por un periodo de cinco horas diarias. Desde este reservorio se tiene un canal sin revestimiento y las tuberías tiene un tiempo de uso de diez años.

**Figura 22.** A. Reservorio de agua con fines de regadío. B. El reservorio se ha construido en el cuerpo de un deslizamiento antiguo.

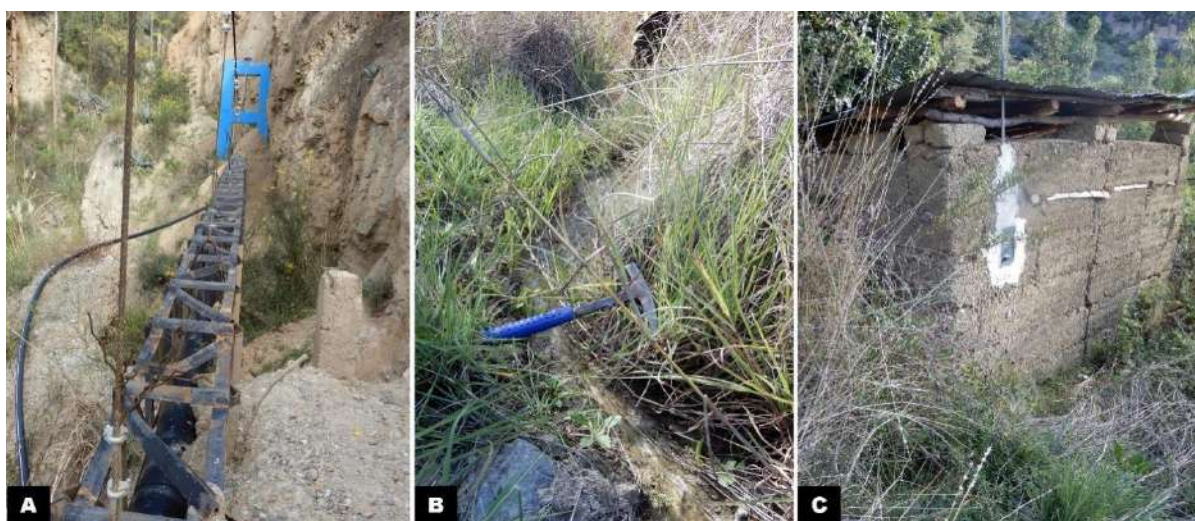
A cien metros del punto anterior, en dirección sureste en el punto (272147E; 8964201N m) se observa una tubería de HDPE con puente aéreo en la margen izquierda de la quebrada Capillaragra, esta captación de agua abastece zonas de cultivo privadas y de uso municipal (figura 22A).

Hacia la margen derecha de la quebrada Capillaragra se observa un curso de agua (apareció en octubre 2024) generado por riego que desciende ladera abajo, este curso tiene un ancho de 0.15 - 0.20 m y por el cual fluye el agua de forma continua que desciende desde el sector Capillapampa. Se cambió su curso natural debido a la afectación sobre una vivienda (figura 23B y 23C). Asimismo, se observa que el terreno está siendo erosionado producto de los procesos descritos.

**Figura 23.** A. Canal con puente aéreo. B. Curso de agua reciente. C. Vivienda afectada por la filtración de agua.

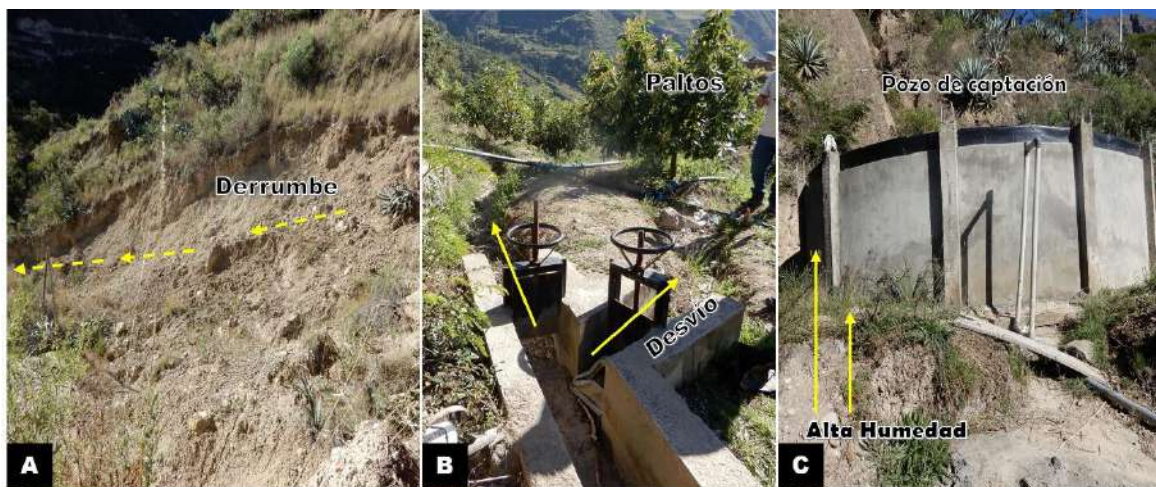
Ladera abajo en la margen derecha de la quebrada Capillaragra, en el punto (272151E; 8964347N), se registra un derrumbe activo reciente, condicionado por el tipo de suelo, la pendiente y el agua de escorrentía superficial que ha erosionado el terreno, con una longitud de arranque de  $\approx 2.5\text{m}$  y una longitud de  $\approx 50\text{m}$  de forma semicircular y con 190 m de longitud hasta su base (a 3m del cauce de la quebrada). Ver figura 24A.

En el punto (272006E; 8964379N m) ladera abajo, continúa el curso del canal principal no revestido que proviene desde la captación (ladera arriba); en este punto con un ancho de entre 0.30m y 0.40m y 0.50m de profundidad, el canal se divide mediante un acceso con llave que lo desvía ladera abajo hacia terrenos de cultivo y la zona afectada, en su recorrido se observan tuberías de HDPE, usados para la conducción del agua, desde el reservorio (forma circular, de  $\approx 4\text{m}$  de radio que muestra humedad en su base) hacia las zonas de cultivo. A la fecha de evaluación se encuentra cerrado temporalmente para corroborar la infiltración de agua como causa de la inestabilidad del suelo. El agua continúa su recorrido y discurre por el borde de la montaña, no se descarta infiltración hacia el sector Ullpi ya que su recorrido colinda con la zona afectada (figura 24B y 24C).

**Figura 24.** Vista de: **A.** Derrumbe en margen derecha de la quebrada Capillaragra. **B.** Desvío del curso de agua hacia los cultivos. **C.** Reservorio de agua.

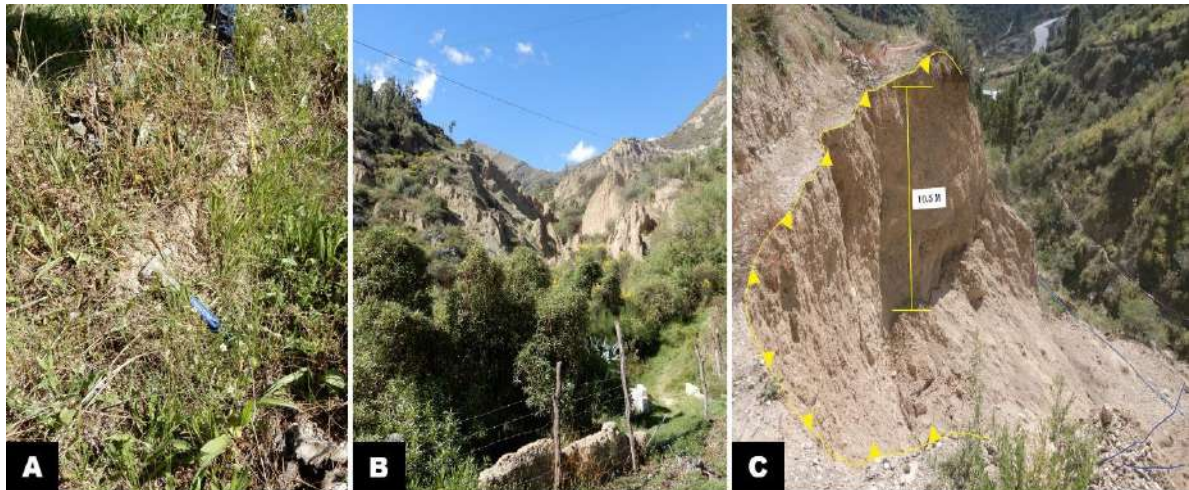
Ladera abajo en la margen izquierda de la quebrada a 90 m de Ullpi pobladores afirman presencia de grietas de ancho 0.12m que actualmente se muestran cubiertas por la vegetación (figura 25A). Desde este punto se puede visualizar las erosiones de ladera en ambas márgenes de la quebrada las cuales se encuentran condicionando derrumbes (figura 25B). Estos eventos son indicadores de la actividad geodinámica activa del entorno.

El día 10 de abril del 2025, en el punto (272084E 8964652N), se generó un deslizamiento rotacional en la margen izquierda de la quebrada. El escarpe presenta una longitud de 18m y un desnivel vertical de 10.5m, el material llegó hasta el cauce de la quebrada, afectó el camino carrozable (quedó inhabilitado), poste eléctrico y tuberías de agua. Además, se observan filtraciones de agua desde el pie del deslizamiento hacia la quebrada (figura 25C).

**Figura 25.** A. Grietas cubiertas por vegetación. B. Vista panorámica de la erosión en cárcavas. C. Deslizamiento reciente que afectó la vía carrozable.

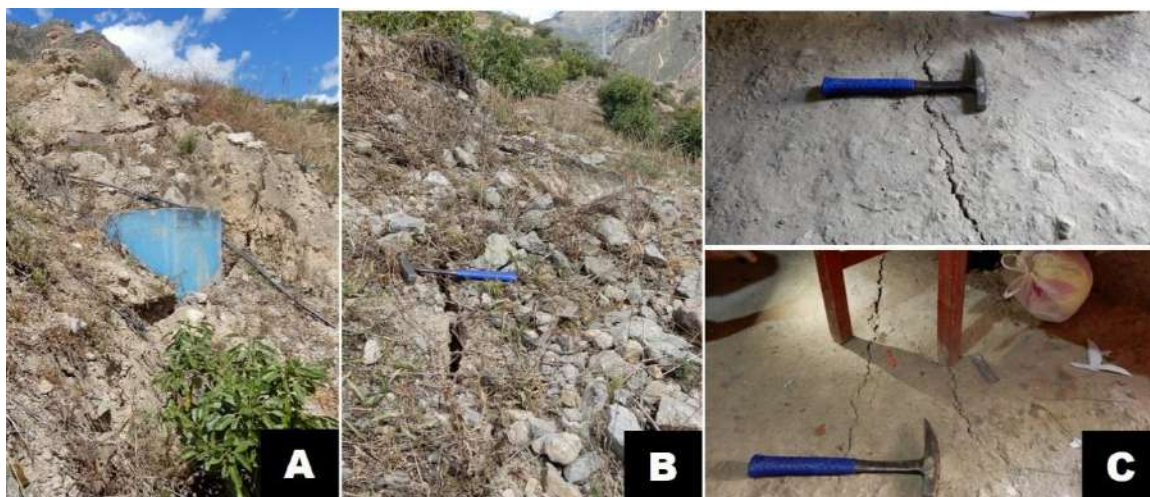
El canal principal continúa ladera abajo pero el agua se perdió en el punto (271996E; 8964682N), probablemente por una infiltración total que duró dos días, posterior a ello se cerraron los canales de riego los días lunes 12 y martes 13 a fin de evitar mayor tasa de infiltración y afectación del área, ya que previamente se observaron la aparición de grietas. A diez metros de la escarpa principal, dos viviendas (las únicas del sector según información de los representantes distritales) y que albergan un total de 8 personas. Una de las viviendas (272087E; 8964735N) ha presentado agrietamientos en su estructura y el suelo (figura 26C).

**Figura 26.** A. Reservorio afectado, se observan grietas en su base. B. Grieta paralela al escarpe principal. C. Grietas en el suelo de vivienda.

- d) Evitar el riego de cultivos por inundación en las áreas que evidencian agrietamientos y evidencias de movimiento del terreno en los terrenos cercanos al cuerpo del deslizamiento, principalmente en la parte alta. Considerar en estos terrenos el cambio del tipo de riego por un sistema tecnificado.

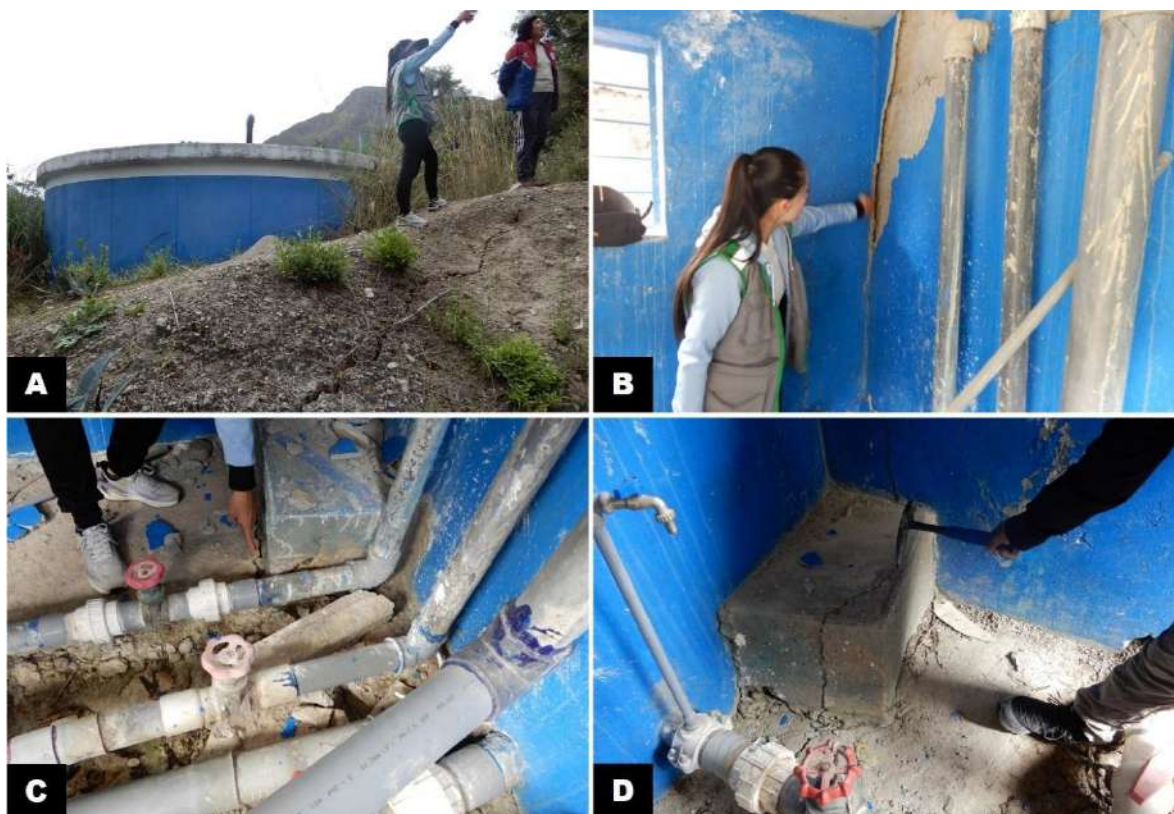
En el punto (271976E; 8964793N), se ha construido el reservorio principal de 8m de radio y 2.90 m de altura, el cual capta agua proveniente de los sectores de Apocro y Pucara. Según manifestaciones de pobladores en ocasiones ha sufrido desbordes durante periodos de 15 min. El reservorio, ubicado en el cuerpo de la masa deslizada, se observa con evidentes signos de daño estructural (grietas en piso, paredes y el en exterior) (figura 27). A 20m del reservorio se observa un ojo de agua en forma ovalada de 1.5m por 1m, el cual mantiene su nivel de agua a pesar del cierre temporal del canal principal lo que indica un punto de descarga de agua permanente, resultado visible del flujo continuo de agua que se infiltra y se desplaza a través de los medios porosos o fracturados del terreno hasta emerger naturalmente (figura 28B).

**Figura 27.** Reservorio principal afectado, se observan grietas en toda su estructura.

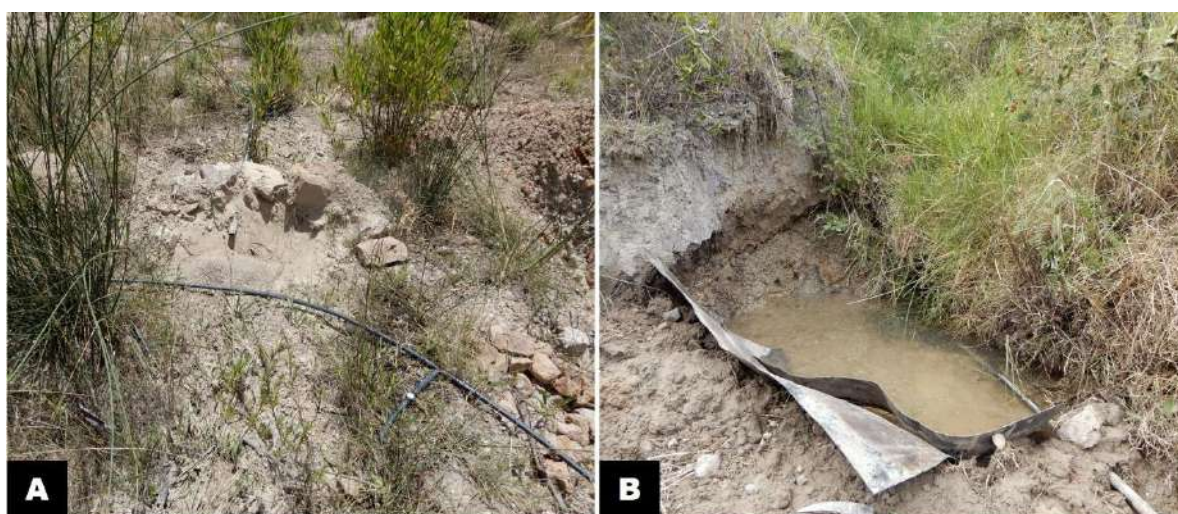
En la zona del deslizamiento se ha identificado un pozo artesanal (272033E; 8964754N m), construido sin revestimiento estructural ni sistemas de impermeabilización, destinado a la captación de agua para uso agrícola. Este pozo se utiliza principalmente para abastecer un sistema de riego por inundación y derivaciones con mangueras (figura 28A). El riego por inundación ha generado la formación de canales naturales en el terreno, producto de la erosión causada por la escorrentía del agua.

**Figura 28.** A. Pozo artesanal usado para riego. B. Ojo de agua que mantiene constante su nivel de agua.

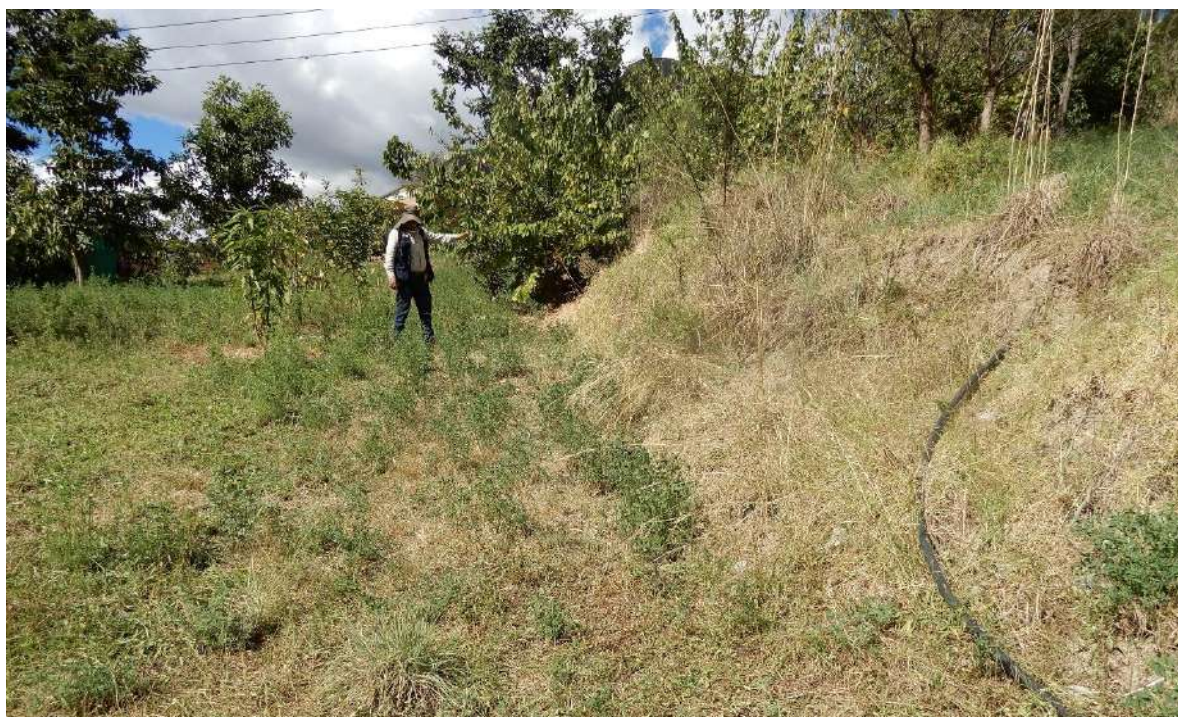
A 30m del pie del deslizamiento se evidencia de escarpa antigua (271966E; 8964865N) reforestada de 1.75 m de escarpe de forma semicircular que indica un movimiento antiguo (fotografía 1). Asimismo, se observa otro pozo de captación de agua en el punto (271959E; 8964738N), este se llena a partir de manantiales mediante drenes de manantial. El pozo ha disminuido el volumen de agua captado a partir del cierre del reservorio principal y clausura del riego temporal (fotografía 2).

**Fotografía 1.** Escarpa antigua, se observa reforestado con un desnivel vertical de 1.75m.

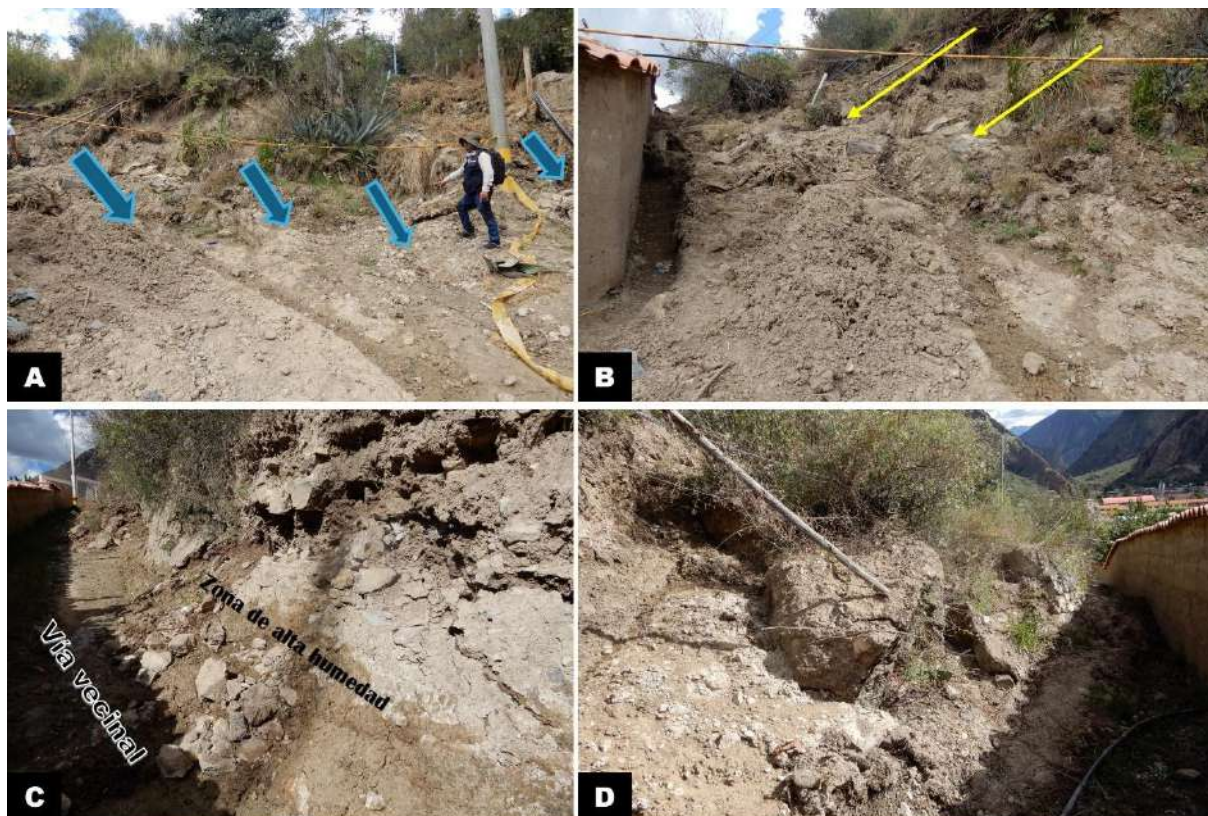
En el pie del deslizamiento (parte baja donde se acumula el material desplazado) se observa flujo de agua que proviene de las filtraciones del suelo en cuatro ramas de flujo constante que se unen cuesta abajo. La masa ha descendido un promedio de 2m sobre la vía vecinal que ha sufrido la afectación de  $\approx 55$  metros lineales, quedando esta vía inhabilitada temporalmente (figura 29).

**Figura 29.** Pie de la masa desplazada que descendió 2m afectando de la vía vecinal, se observa gran contenido de humedad.

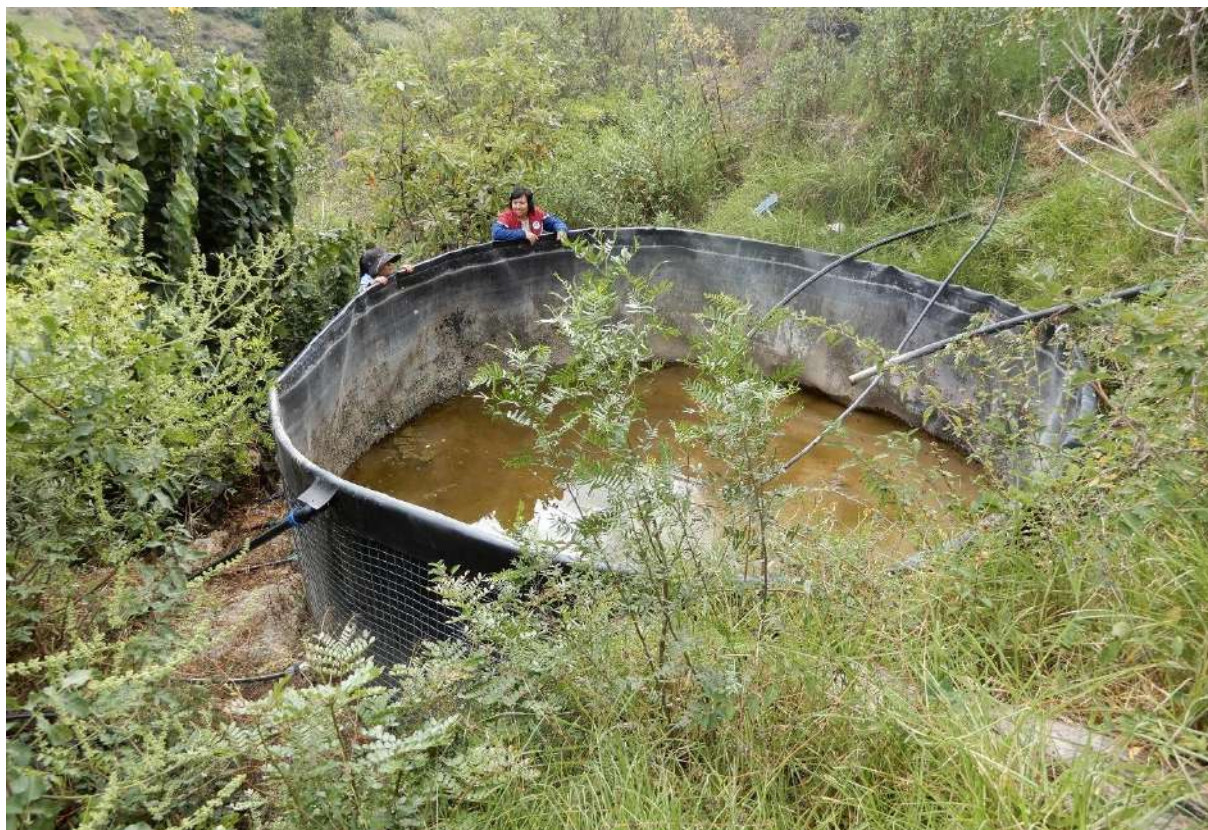
**Fotografía 2.** Reservorio de captación que recoge agua del subsuelo mediante tuberías de HDPE.
