Informe Técnico N° A6619

Informe Técnico:
**Inspección Geológica-Geodinámica
del sector de Huachirpampa**

Distrito Rosario, Provincia Acobamba, Región Huancavelica

DICIEMBRE 2012

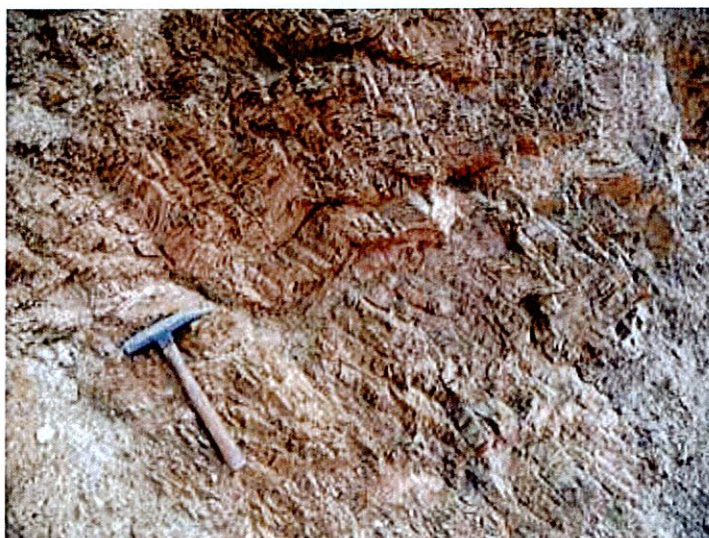
Foto 3: Filitas que presentan micropliegues, fisibles y deleznales, muy fracturados, se consideran de mala calidad.

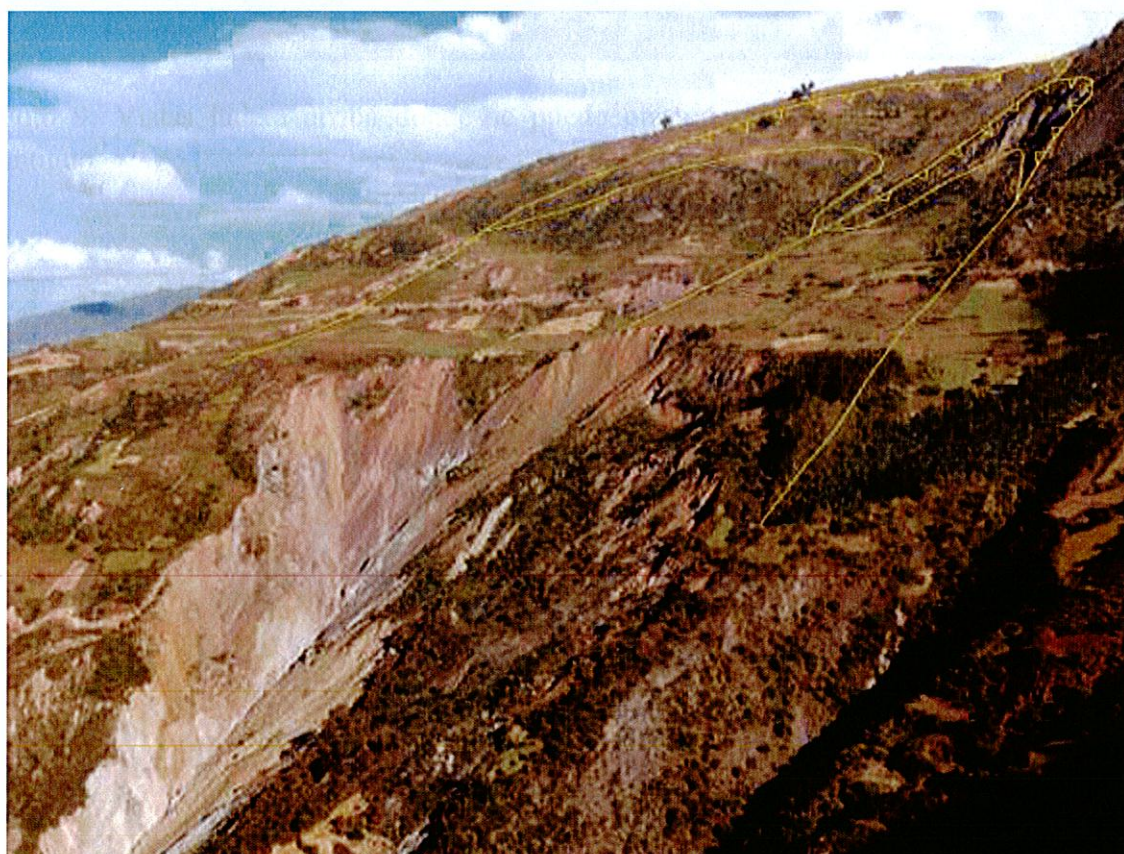
Localizado en la cuenca alta de la quebrada Yanapaccha, el terreno presenta una forma cóncava y escalonada, resultado de la ocurrencia de un deslizamiento antiguo (Fotos 6, 7 y 8), que tiene las siguientes dimensiones:

- Forma de la escarpa: semicircular
- Ancho de escarpa: 700 m
- Salto principal: 100 - 150 m
- Saltos secundarios: centimétricos
- Diferencia de altura de la corona a la punta: se estima unos 350 m
- Dirección (azimut) del movimiento: Sur-Norte
- Distancia recorrida por el flujo: Debió haber generado un flujo de detritos que alcanzó el cauce del río Mantaro, localizado a unos 3,5 km de distancia.
- Área del deslizamiento: 0,5 km²
- Estado del evento: Se considera inactivo, con algunas reactivaciones al pie de la escarpa principal (derrumbes).
- Estilo: presenta dos escarpas múltiples.

Foto 6: Vista panorámica del sector de Huachirpampa, donde se ha resaltado con líneas amarillas la escarpa de deslizamiento antiguo.

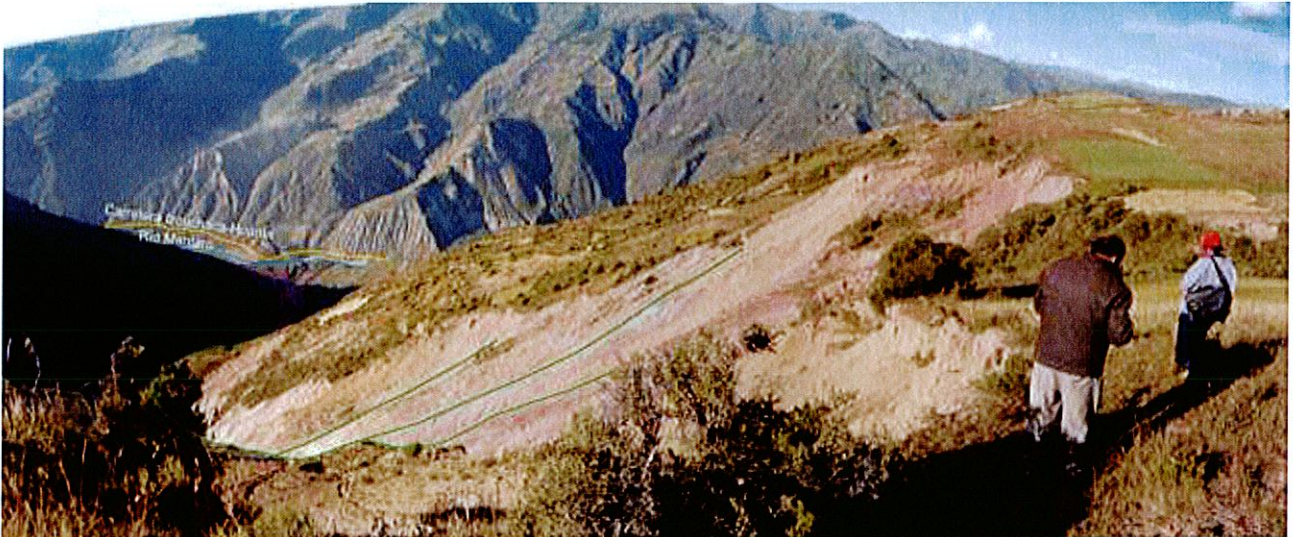
Foto 11: Vista aguas debajo de la quebrada Yanapaccha, desde la zona de derrumbe (D2), se ha resaltado el abanico proluvial formado por la quebrada en su desembocadura al río Mantaro.

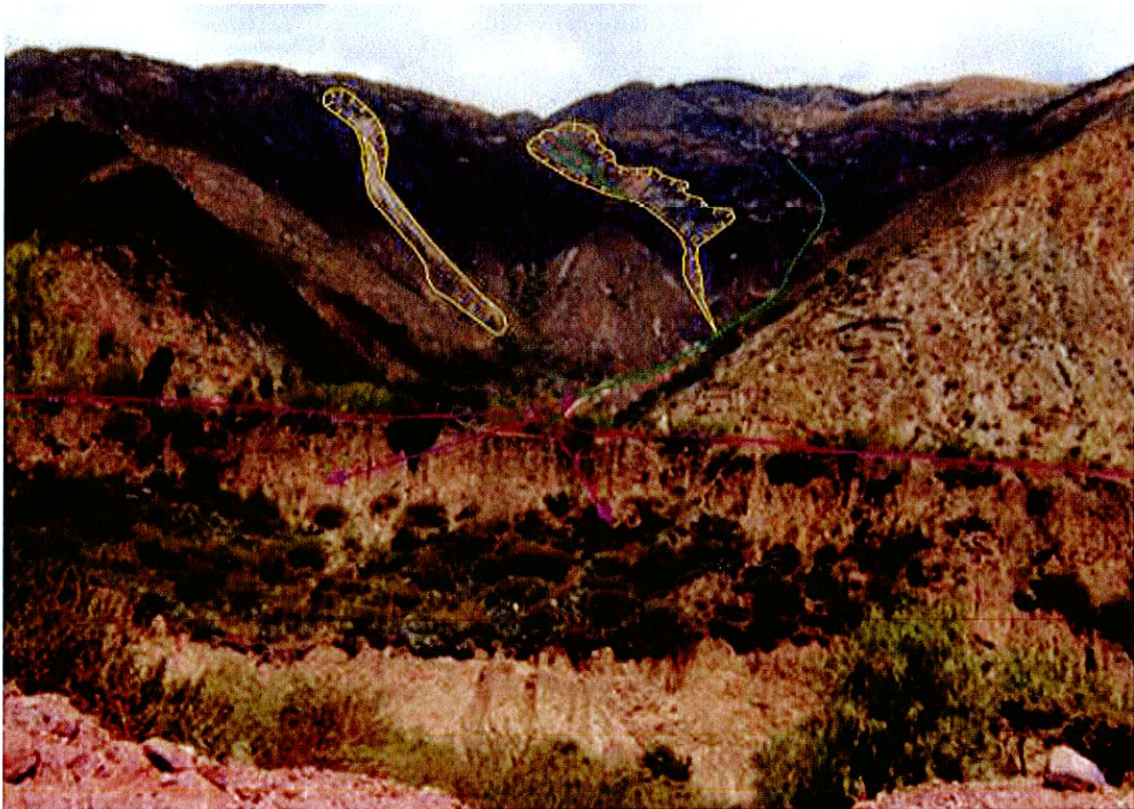
Foto 12: Vista aguas arriba de la quebrada Yanapaccha desde la carretera Izcuchaca-Huanta, se ha resaltado las zonas de derrumbes activos.

- Produce la pérdida de terrenos; compromete varias hectáreas de terrenos de cultivo.
- Existe la posibilidad del colapso de un gran volumen de material de aproximadamente 961 500 m³ de la zona de derrumbes activos, que puede producir un represamiento en el cauce del río Mantaro, donde la formación de un embalse dependerá de la cantidad material que se colapse y del caudal que discurra por el río Mantaro.
- Puede comprometer un tramo de la carretera que une el distrito de Rosario y el poblado de Villa Mantaro.

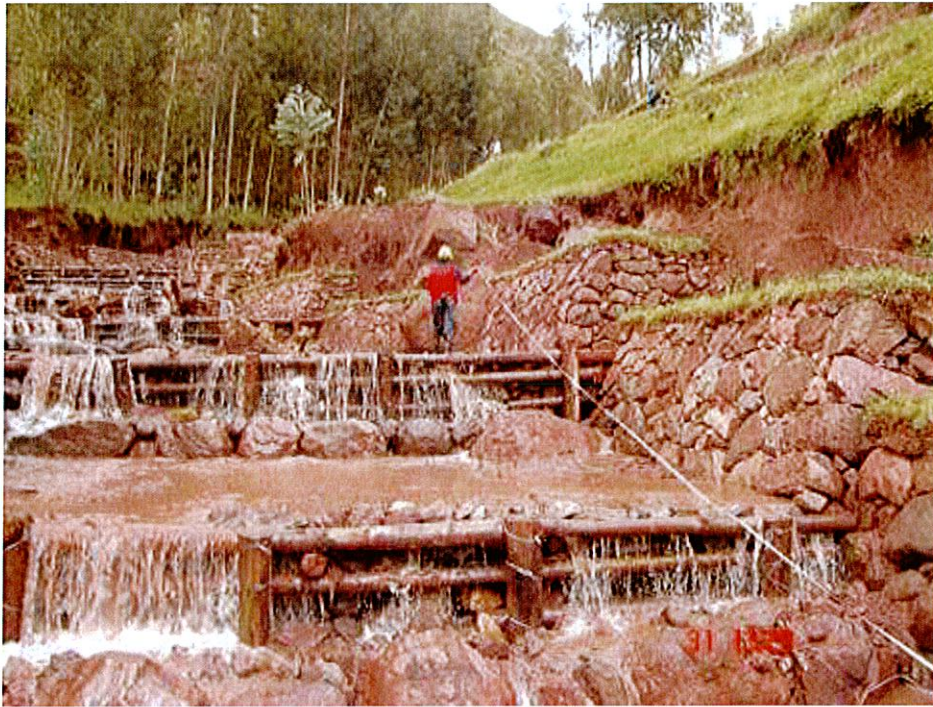
Foto 14: Otra vista de los diques transversales contruidos con troncos.
