Informe Técnico Nº A7645

## EVALUACIÓN DE PELIGROS GEOLÓGICOS EN EL POBLADO DE SILLAPATA

Departamento: Huánuco Provincia: Dos de Mayo Distrito: Sillapata

JULIO 2025

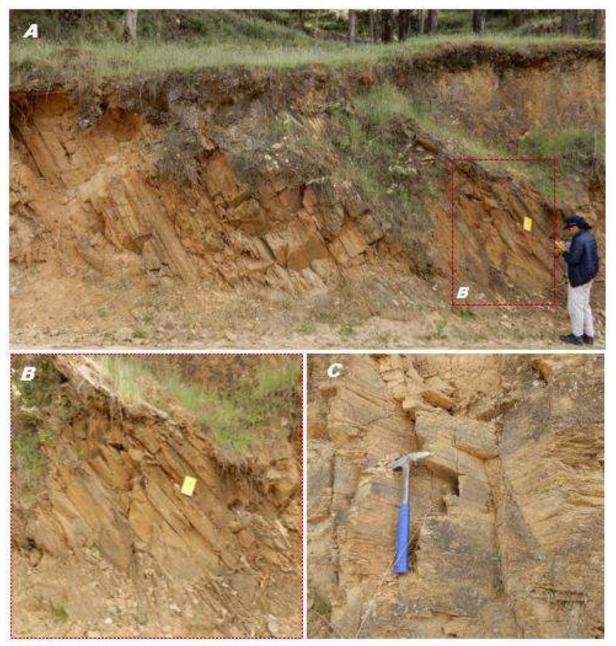
y muy fracturado, con espaciamiento entre las fracturas que varía entre 1 cm a 10 cm, e identificándose hasta cuatro familias principales de discontinuidades. En cuanto a su humedad, varía entre levemente húmedo y muy húmedo, lo que puede influir en su comportamiento geomecánico. La roca muestra color gris verdoso característico, aunque gran parte de su superficie se halla recubierta por una tonalidad naranja, atribuido a la oxidación de minerales ferrosos (figura 4B).

El afloramiento muestra baja resistencia, porque puede ser indentado (figura 4C) fácilmente con un solo golpe de martillo geológico (picota), indicando una consistencia blanda a moderadamente blanda. Esta unidad está asociada a procesos de remoción en masa, como deslizamientos y derrumbes, debido a su estructura fracturada, alto grado de meteorización y condiciones de humedad.

**Figura 4.** A) Afloramiento rocoso compuesto por esquistos y metareniscas, altamente meteorizadas debido. B) Presenta 4 familias de discontinuidades y se rompe con un golpe del martillo (picota).

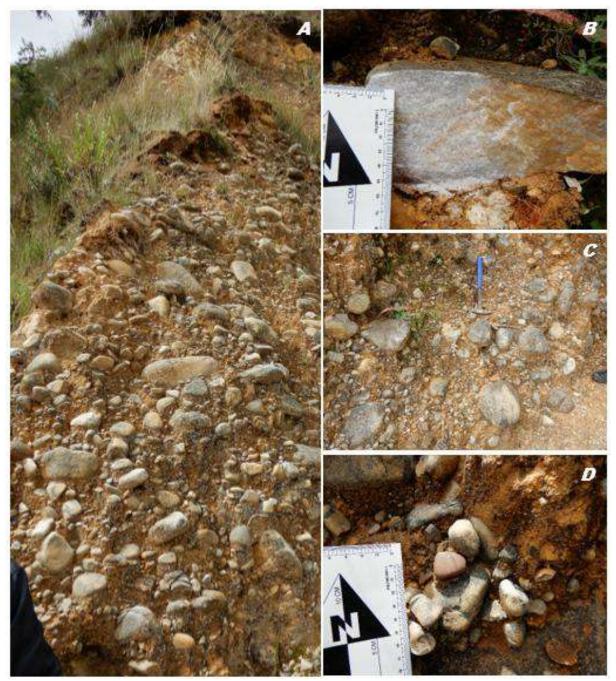
Miembro 1: Esta unidad infrayace al Miembro 2, está constituida por un conglomerado monomíctico (figura 6A) compuesto por clastos (15%) de areniscas cuarzosas de grano medio a grueso (figura 6B), guijarros (25%) y gravilla (35%). Los clastos presentan formas subredondeadas a redondeadas, con diámetros que alcanzan hasta 60 cm. Están inmersos en una matriz limo-arenosa (25%) de color marrón, que actúa como elemento de relleno entre los clastos (figura 6C). En ciertos sectores, el depósito exhibe una coloración naranja intensa, atribuido a procesos de oxidación de minerales ferrosos, lo que también indica un alto grado de meteorización (figura 6D).

Figura 6. Conglomerado compuesto por clastos monomicticos de la Formación La Unión.

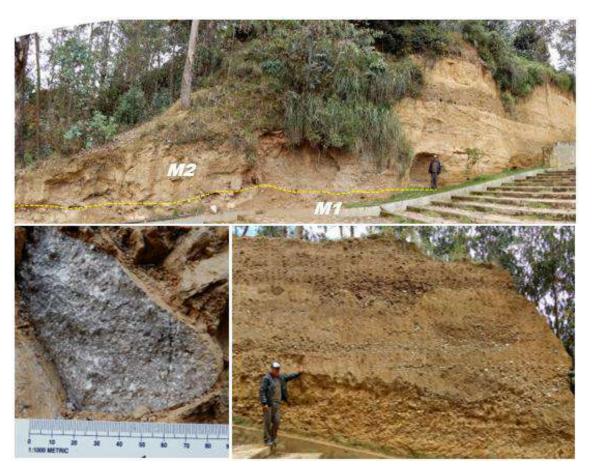
Desde el punto de vista geotécnico, es de buena consolidación; sin embargo, muestra baja resistencia mecánica, ya que puede ser fácilmente indentado con un solo golpe de martillo geológico (picota), lo que sugiere una competencia baja. Tiene un espesor aproximado de 25 m.

Esta unidad está asociada a procesos de inestabilidad de ladera, principalmente deslizamientos y derrumbes.

**Figura 7.** Vista al noreste del afloramiento de microconglomerados del Miembro 2 de la Formación La Unión.

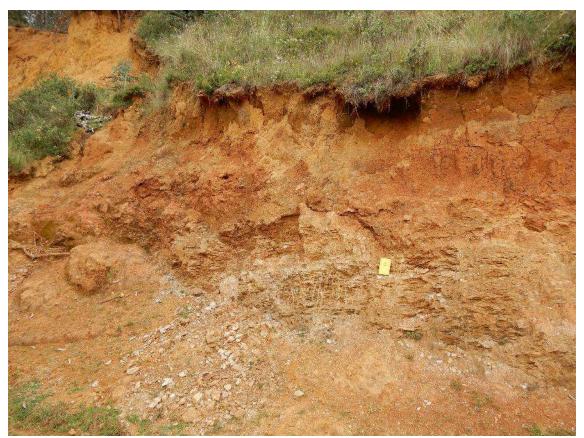
Estos corresponden a depósitos dejados por deslizamientos que se ubican al sureste de Sillapata. Están compuestos por bloques, gravas, inmersos en una matriz areno limosa (fotografía 1), color marrón rojizo. Presenta una estructura masiva, porosa y húmeda debido a la presencia de agua, que discurre ladera abajo. Estas condiciones lo convierten en zonas inestables, poco competentes y aumentan la susceptibilidad a la ocurrencia de movimientos en masa.

Desde el punto de vista geodinámico, estos depósitos están asociados a derrumbes y deslizamientos.

**Fotografía 1.** Depósito coluvio deluvial conformado por bloques, gravas, arenas, limos y contenido de arcillas.

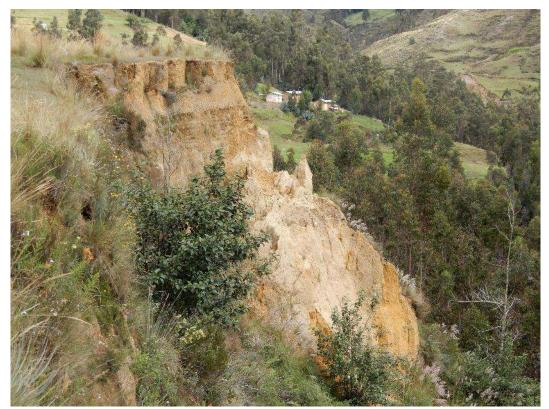
Desde el punto de vista geotécnico, estos depósitos coluviales son materiales poco competentes y con baja resistencia al corte, lo cual, los convierten en zonas susceptibles a la erosión, o a la ocurrencia de probables deslizamientos superficiales, especialmente bajo condiciones de saturación por lluvias o actividad sísmica (fotografía 2).

**Fotografía 2.** Depósito coluvial, dispuesto al pie de las laderas, compuesto por gravas, arenas, limos y arcillas.

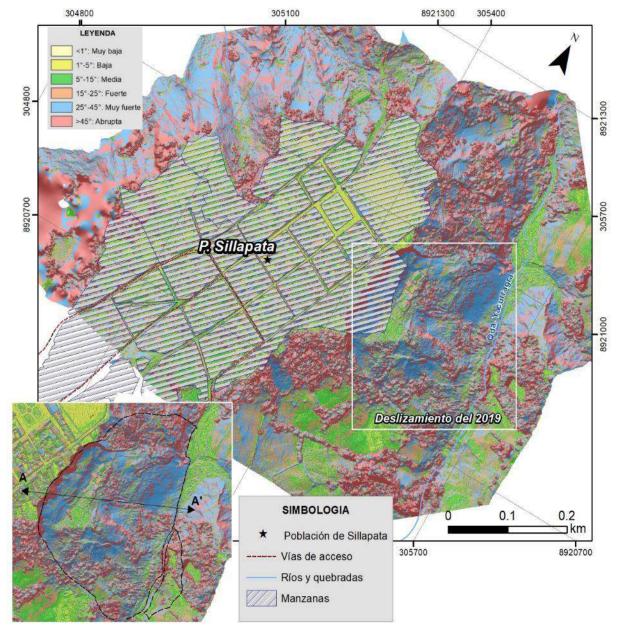
**Figura 8**. A) Rangos de pendiente del poblado Sillapata. B) Pendiente muy fuerte a abrupta en la vertiente coluvial que produjo el deslizamiento del 2019.

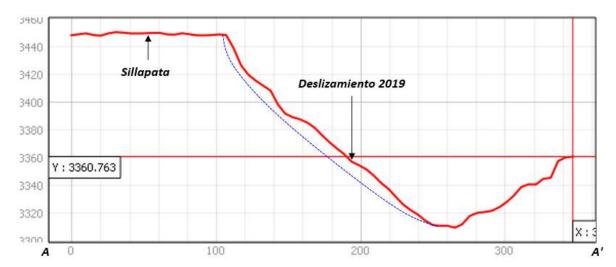
En el perfil longitudinal A–A', que atraviesa la zona afectada por el deslizamiento ocurrido en el año 2019, se identifica un cambio topográfico abrupto y un relieve accidentado. Este cambio está asociado a una variación significativa en la pendiente del terreno, que pasa de ser suave en la meseta sedimentaria a muy fuerte y abrupta en la ladera oeste del poblado de Sillapata (figura 9).

La marcada inclinación de las laderas constituye un factor geomorfológico determinante en la activación de movimientos en masa, como lo evidencia la ocurrencia del deslizamiento señalado y los procesos de erosión de ladera hacia este de Sillapata.

**Figura 9**. Perfil longitudinal topográfico A-A´ interpretado en la zona de deslizamiento ocurrido el año 2019, que muestra el relieve actual de la zona de estudio.

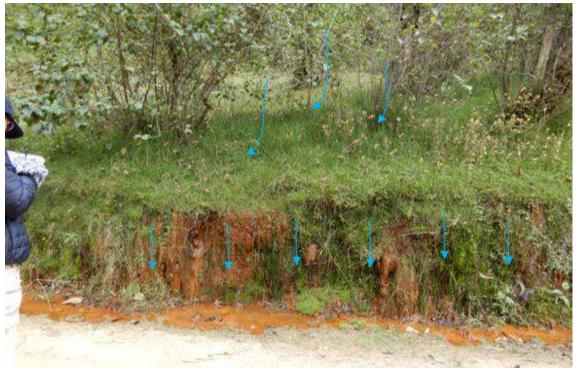
**Figura 10**. Vista del agua que discurre por la alera sureste de Sillapata. Afecta directamente la vertiente coluvio deluvial.

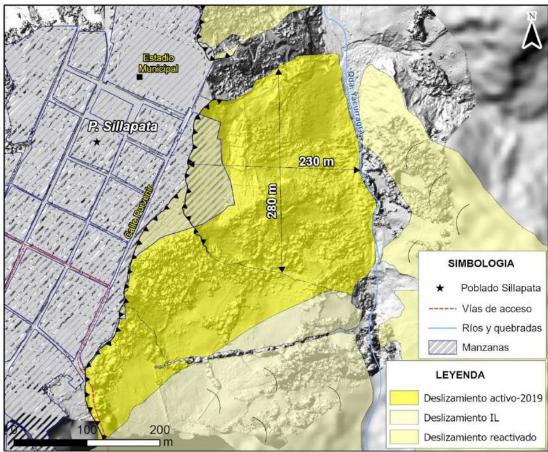
El deslizamiento ocurrido el 2019 en el sector de Sillapata continúa activo (figura 15), evidenciado por la presencia de agrietamientos en las paredes de viviendas aún presentes en la calle Porvenir. Actualmente, el escarpe principal del deslizamiento está cubierto parcialmente por escasa vegetación autóctona; otra parte muestra erosión (fotografía 5), atribuida tanto a las precipitaciones intensas y/o prolongadas como al vertimiento de agua a través de tuberías y canales artesanales (calaminas) que recolectan aguas pluviales (fotografía 6). Esta infiltración contribuye a la saturación del terreno. Además, la presencia de cultivos sobre la zona inestable (figura 16) incrementa la susceptibilidad, al modificar las condiciones de carga y facilitar la infiltración de agua, lo que podría desencadenar un nuevo evento, incluso de mayor magnitud.

La masa desplazada permanece acumulada al pie de la ladera, con escasos cambios morfológicos desde la ocurrencia del evento original. Aún se conservan agrietamientos y deformaciones superficiales características del momento del deslizamiento.

Hacia el sureste, se identificó un deslizamiento inactivo-latente. Nuevas reactivaciones podrían ocurrir por la constante filtración de agua, que genera condiciones de saturación en el terreno; también se puede reactivar por un movimiento sísmico. De seguir la reactivación existe la posibilidad que se obstruya parcialmente la quebrada Yacurragra, generando un represamiento, como lo acontecido el 2019.

Figura 15. Deslizamientos que afectan la ladera este del poblado de Sillapata.

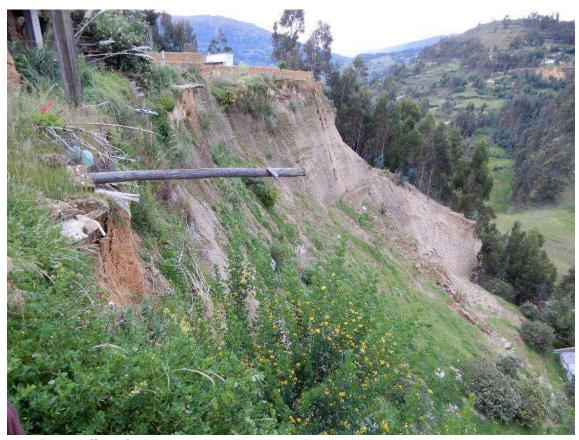
Fotografía 5. Condiciones actuales del escarpe del deslizamiento producido el 2019.

- 4. El estado actual del deslizamiento ocurrido en el año 2019 evidencia que, en la zona del escarpe, aún persisten agrietamientos y deformaciones superficiales asociadas al evento original. Asimismo, la masa desplazada permanece acumulada al pie de la ladera, sin presentar cambios morfológicos significativos desde su ocurrencia.

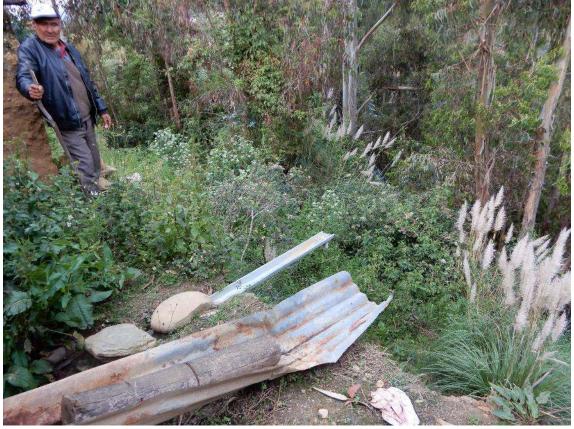
**Fotografía 6**. Vista de calaminas implementadas como canales recolectores de agua de lluvia, que son vertidos directamente a la zona de deslizamientos.

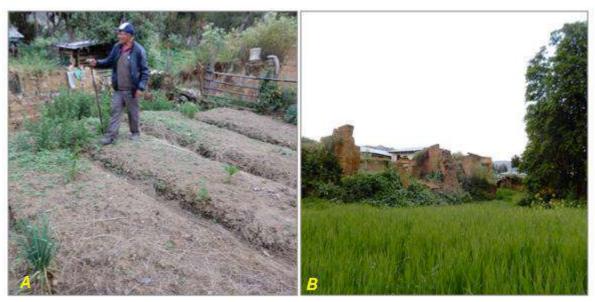
Figura 16. A y B) Terrenos de cultivo producidos en la zona de deslizamientos.

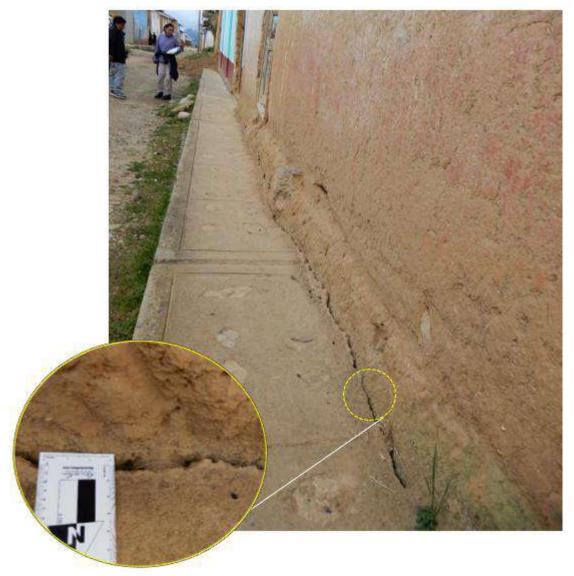
Figura 17. Agrietamiento que separa la vereda de la vivienda, producida hace aproximándome 2 años.

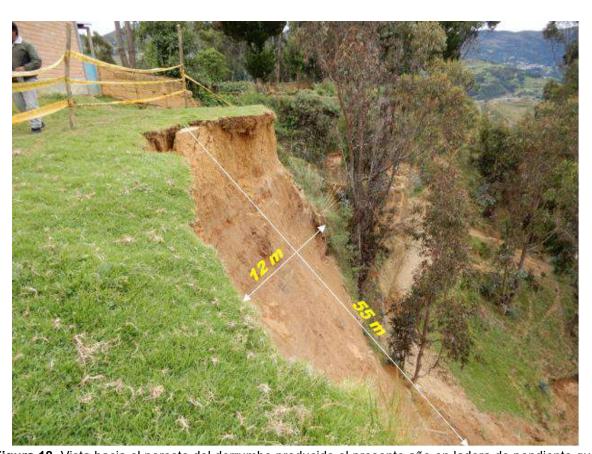
- Estado de actividad: Activo
- Forma de la zona de arranque: Irregular
- Longitud de la zona de arranque: ~10 m.
- Desnivel entre la zona de arrangue y el pie del derrumbe: ~55 m
- Ancho promedio de derrumbe: ~12 m.
- Área de derrumbe reactivado: ~685 m²

**Figura 18**. Vista hacia el noreste del derrumbe producido el presente año en ladera de pendiente que varía de fuerte a muy fuerte.

- 3. Realizar monitoreo periódico, sobre todo en temporada de lluvias, de los agrietamientos y laderas inestables que conforman la meseta de Sillapata, especialmente el derrumbe que se produjo el presente año. Estos pueden ser a través de puntos de control geodésico, visual para observar posibles desplazamientos del terreno, o mediante imágenes satélites o fotogrametría con drones.

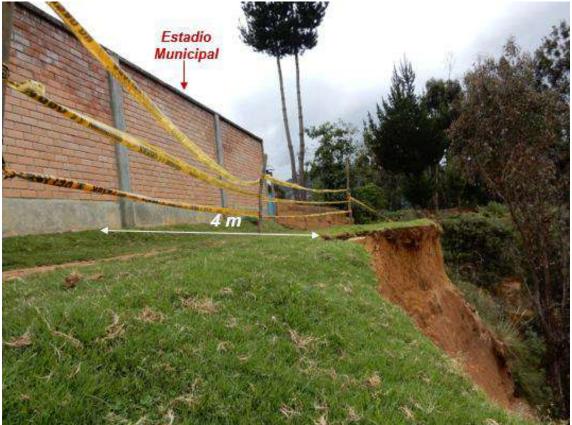
De avanzar de manera retrogresiva podría afectar el estadio municipal de Sillapata, ubicado aproximadamente a 4 m de distancia (figura 19).

**Figura 19**. Vista del estadio Municipal de Sillapata, ubicado a 4 m del derrumbe producido el presente año.

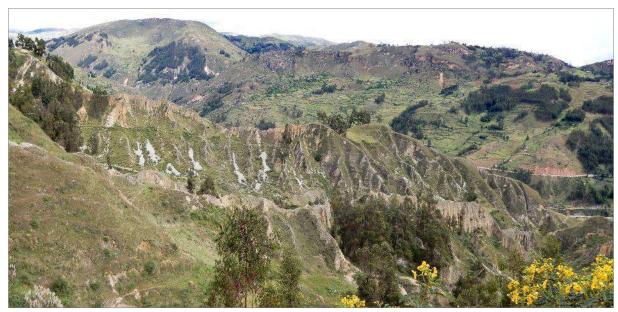
Fotografía 7. Procesos de erosión de ladera de la zona 1, localizado al suroeste de Sillapata.

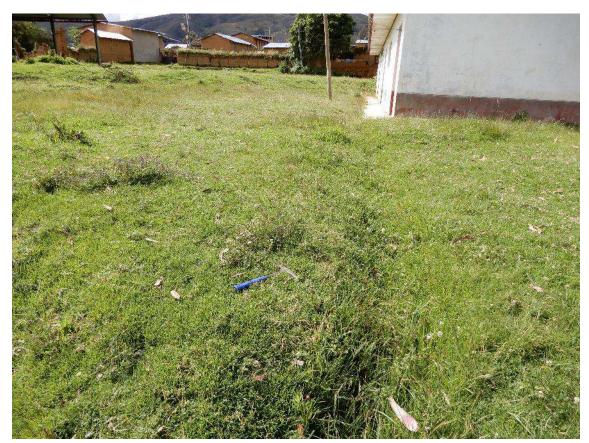
Fotografía 8. Canal de drenaje sin revestir, que canaliza sus aguas hacia la zona de carcavamiento 1.

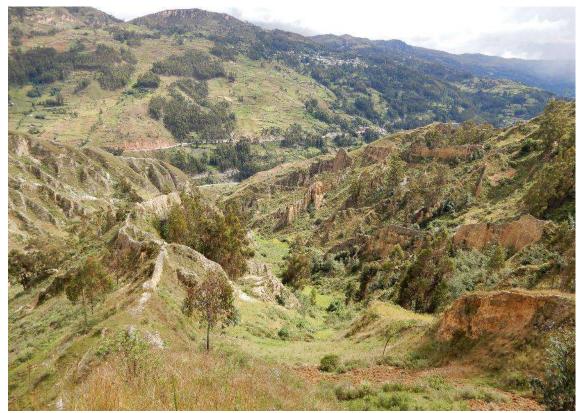
**Zona de carcavamiento 2:** Esta zona se ubica al oeste de la meseta donde se asienta el poblado de Sillapata, afectando directamente la estabilidad del terreno de este sector. Está conformada por dos cárcavas principales, que en conjunto alcanzan un ancho aproximado de 445 m. En su interior se identifican cárcavas de menor dimensión que han modelado el relieve en formas características como cimas puntiagudas, laderas empinadas y valles poco profundos, por donde discurren flujos de agua durante las temporadas de lluvias intensas y/o prolongadas (fotografía 9).

Fotografía 9. Vista de la zona de carcavamiento 2 que afecta parte del terreno de Sillapata.

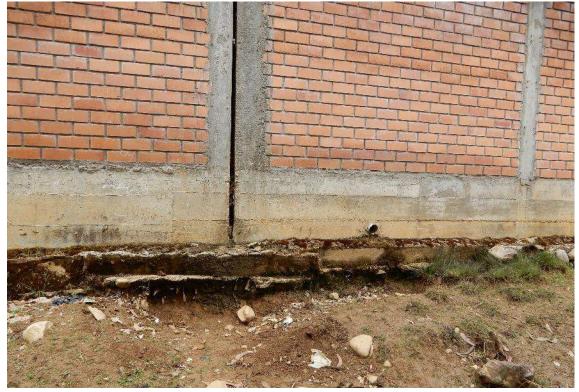
**Fotografía 10.** Tubería de drenaje de la I.E. N° 32250, que vierte sus aguas hacia la ladera oeste de Sillapata.

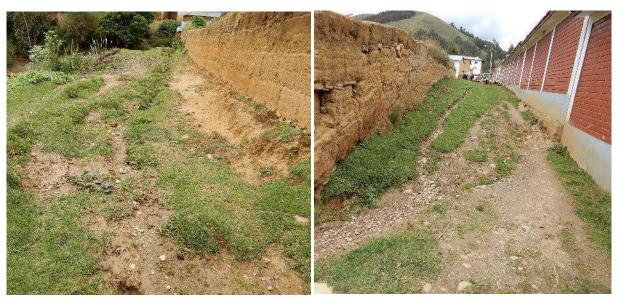
**Figura 21.** Vista del Jr. Dos de Mayo e Izcuchaca, por donde se canaliza y discurre el agua de Iluvia en dirección hacia la zona de carcavamiento 2.

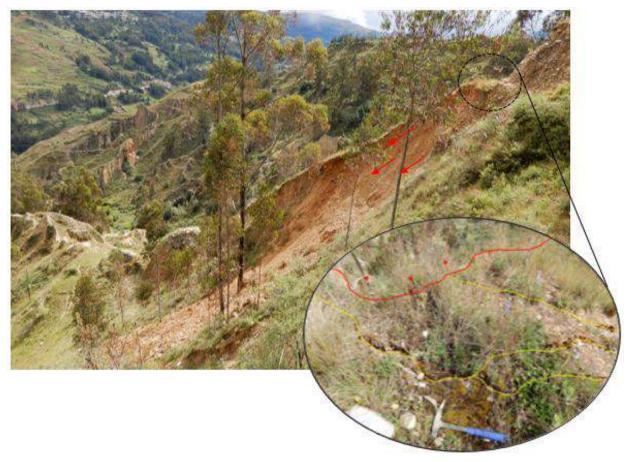
En las coordenadas UTM (WGS 84): 305077; 8920981, se registró un derrumbe reciente, con un ancho aproximado de 30 m. En la parte posterior de la zona de arranque se observaron grietas con aperturas de hasta 5 cm y profundidades visibles de hasta 32 cm (figura 22), lo

que evidencia una inestabilidad progresiva del terreno que podría evolucionar a nuevos procesos de remoción en masa si no se adoptan medidas de mitigación.

**Figura 22.** Vista del derrumbe producido dentro de la zona de carcavamiento 2 de la ladera oeste de Sillapata.
