**Informe Técnico N° A7648**

# **EVALUACIÓN DE PELIGROS POR DESLIZAMIENTOS EN EL CERRO PUCARÁ**

**Departamento: Huancavelica**

**Distrito: Yauli**

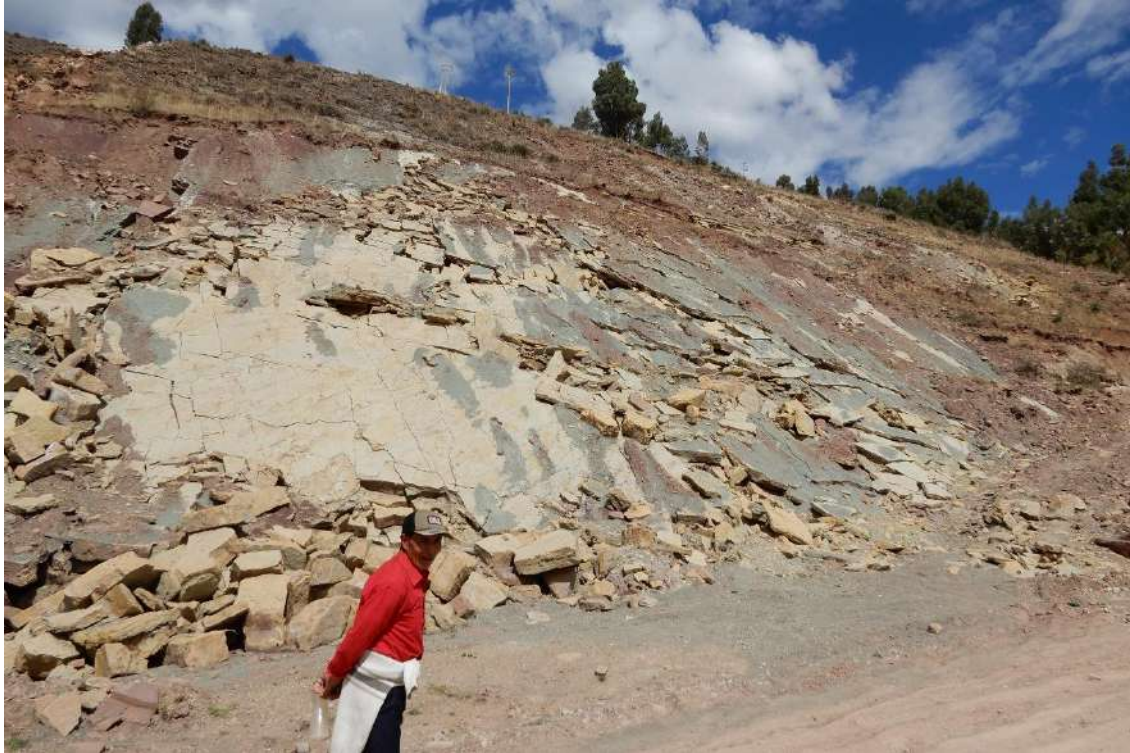
**Fotografía 3.** Deslizamiento traslacional producido el año 2024 en rocas calizas.

Durante mayo de 2024, un deslizamiento traslacional (Dt-1) afectó la parte baja del cerro Pucará, desencadenado por el corte de talud para la construcción de la carretera Huancavelica–Yauli. El evento fue condicionado por la estratificación paralela a la pendiente y por pendientes pronunciadas (25°–35°), lo que generó la pérdida de soporte basal y facilitó la inestabilidad. Se afectó un tramo de ~170 m de la vía y se reportaron grietas en las paredes de un grifo ubicado al pie de la ladera.

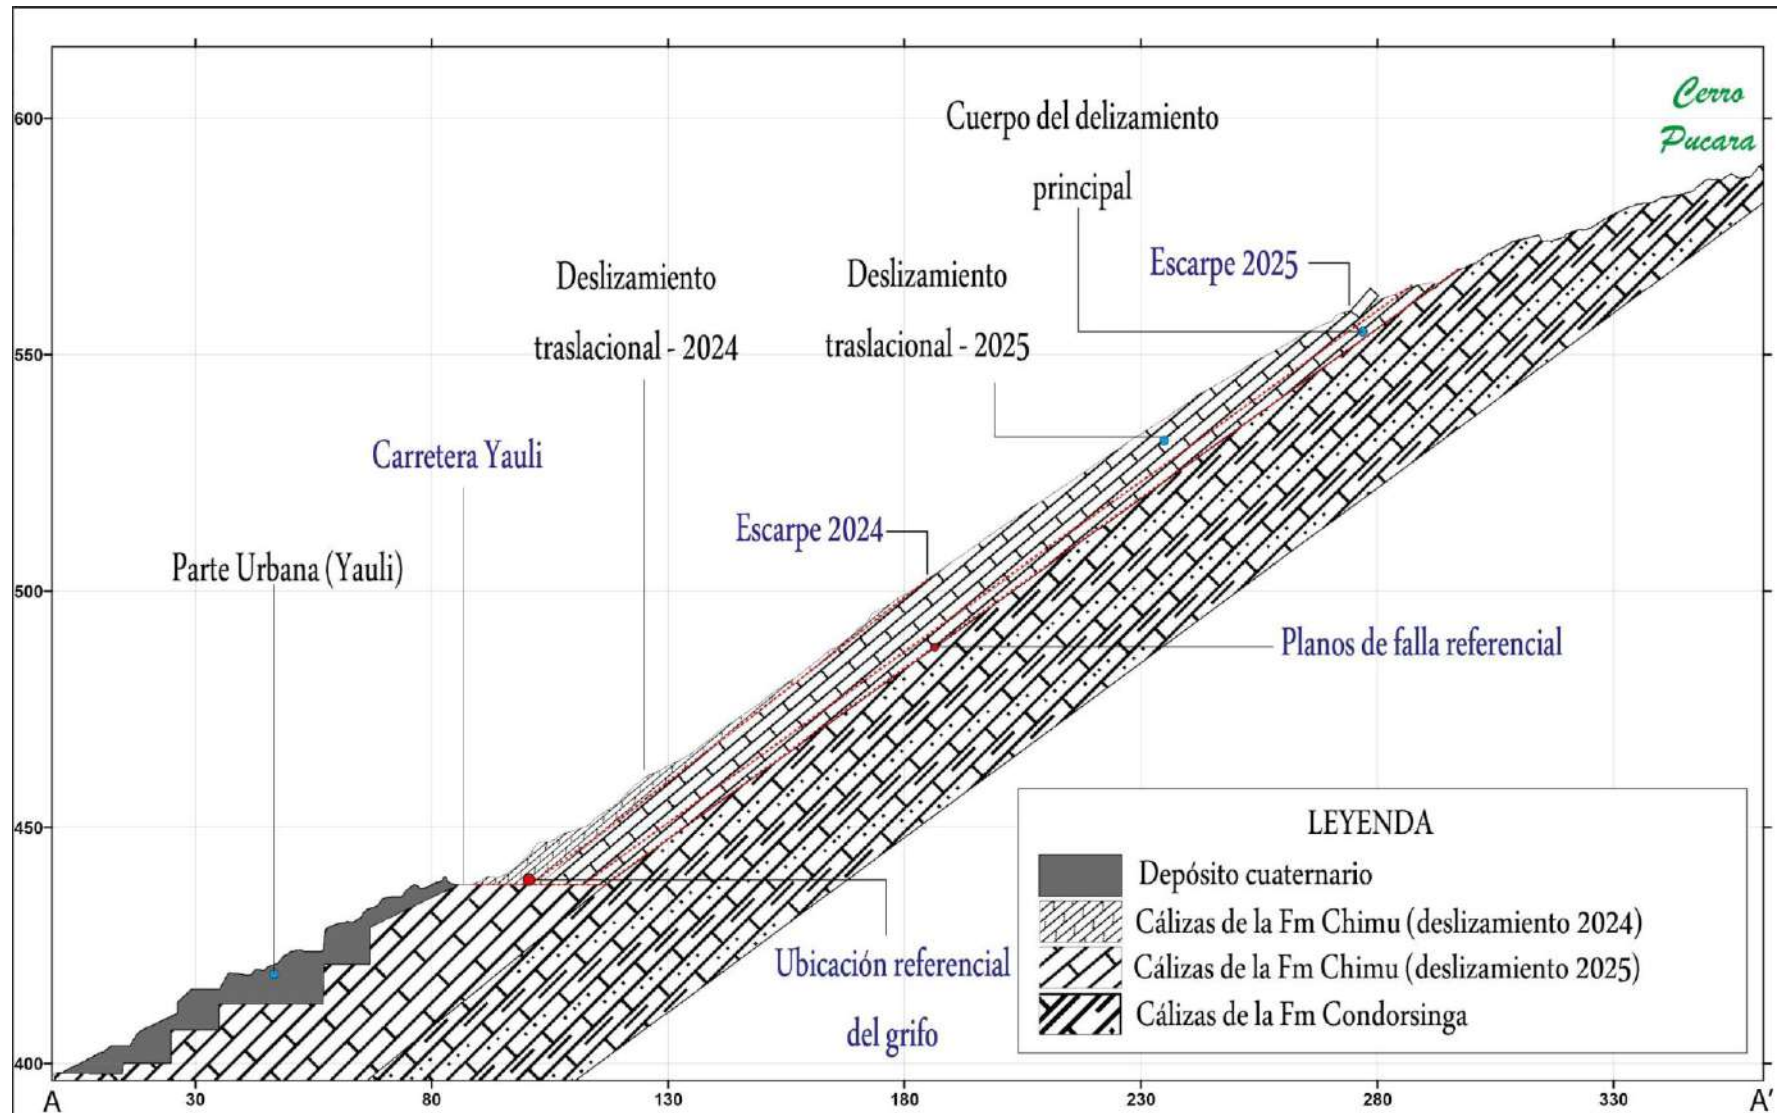
Figura 7. Perfil representativo del deslizamiento traslacional en el cerro Pucará.

- Se ubica a una altitud aproximada de 65 metros por encima de la carretera.
- Tiene una longitud de 225 metros y un salto vertical de 3 metros.
- Se interpreta como el remanente de un deslizamiento antiguo, posiblemente condicionado por el corte de talud, lluvias intensas o procesos de meteorización. Su geometría sugiere la existencia de un plano de deslizamiento recto, probablemente estructural, es decir, controlado por la orientación de los estratos o fracturas internas del macizo rocoso.

- Se encuentra más arriba, a una altitud de 125 metros sobre la carretera.
- Tiene una longitud de 190 metros, y actualmente se encuentra en proceso de formación (fase activa de inestabilidad).
- Esta escarpa está asociada al deslizamiento ocurrido en febrero del 2025, que involucró a materiales rocosos (principalmente calizas de la Formación Condorsinga), con desplazamientos dominados por fracturamiento interno y propagación lateral.
- La evidencia de grietas profundas y anchas, junto a la geometría de la escarpa, también sugiere la existencia de un plano de deslizamiento rectilíneo, que conecta desde la parte alta hasta la base de la ladera.

Las grietas longitudinales observadas en la parte media y alta de la ladera, muchas de ellas con aperturas considerables y profundidad de 1.5 m, sugieren la existencia de un cuerpo de deslizamiento confinado. Esto significa que:

- El pie del deslizamiento (la parte inferior del cuerpo inestable) estaría retenido o confinado en la zona de la carretera, impidiendo su desplazamiento libre.
- Esta retención genera presión interna en el cuerpo del deslizamiento, especialmente en su parte media, lo que a su vez produce la fractura y desplazamiento progresivo de bloques rocosos tabulares, siguiendo las discontinuidades del macizo rocoso (fracturas, diaclasas, planos de estratificación).

El conjunto de evidencias geomorfológicas, geológicas y estructurales indica la presencia de un sistema de inestabilidad progresiva en el cerro Pucará, con evolución ascendente (de la base a la cima) y controlada por estructuras internas del macizo rocoso. La interferencia antrópica (carretera) ha acelerado los procesos, aumentando la susceptibilidad a nuevos eventos, especialmente bajo condiciones de saturación o sismos.

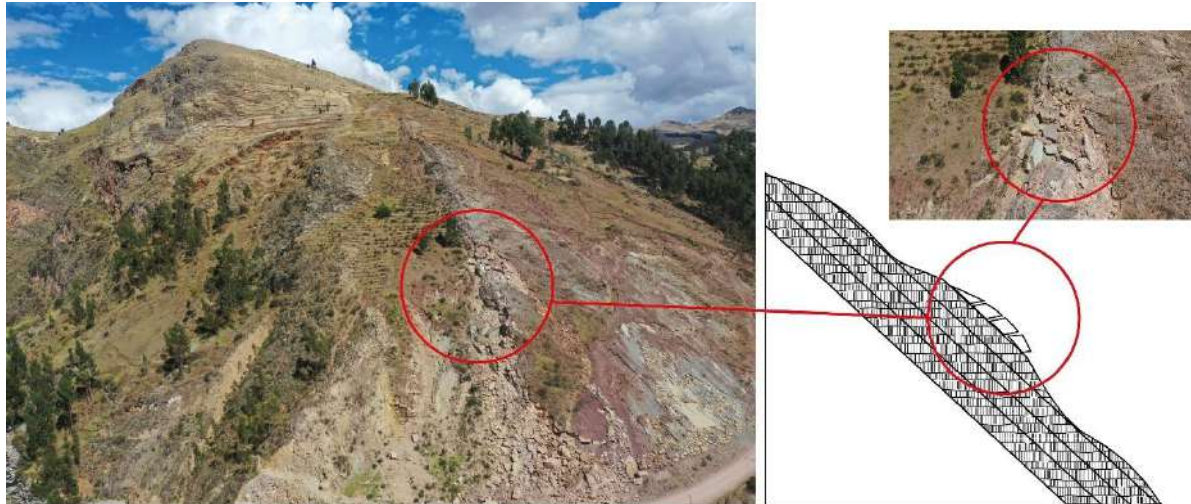
**Figura 8.** Desprendimiento de bloques por presión interna y fracturamiento en el cuerpo del deslizamiento.

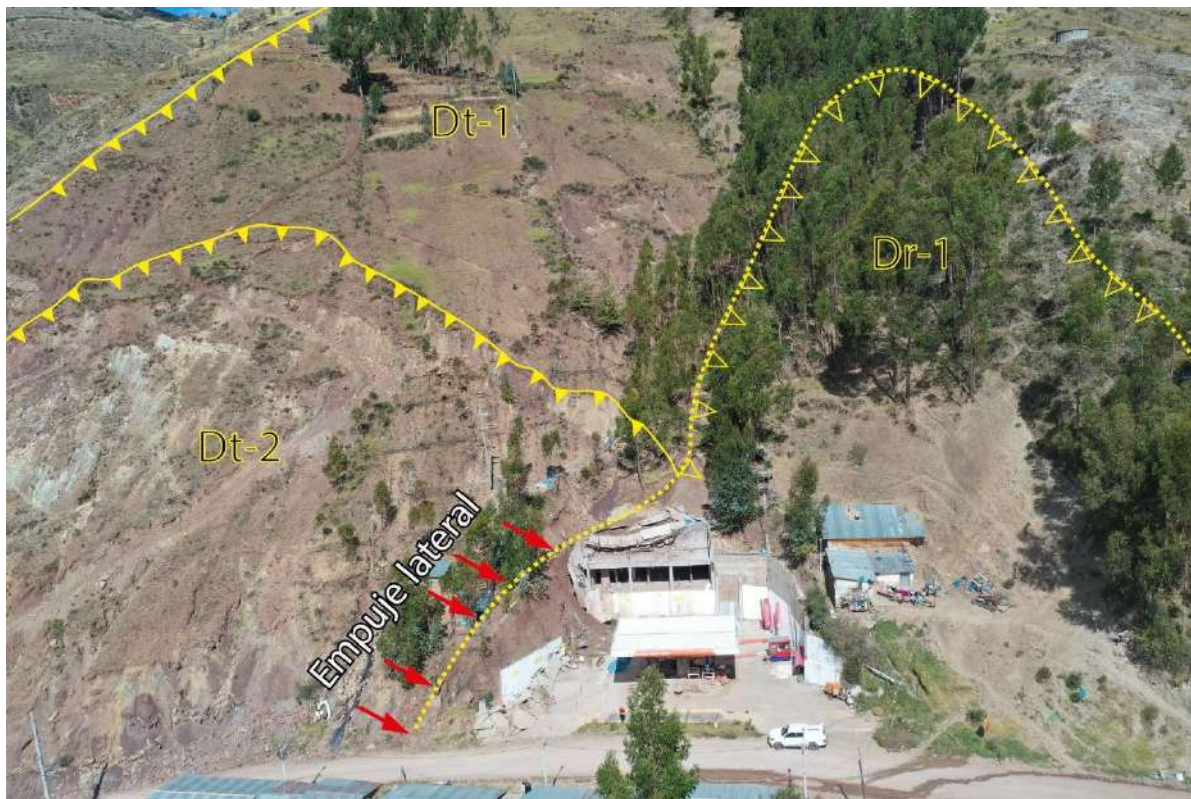
**Figura 9.** Empuje lateral del cuerpo del deslizamiento Dt-1, sobre depósitos coluvio deluviales, y formación de un deslizamiento rotacional (Dr-1), estos eventos comprometen la infraestructura de un grifo cercano.

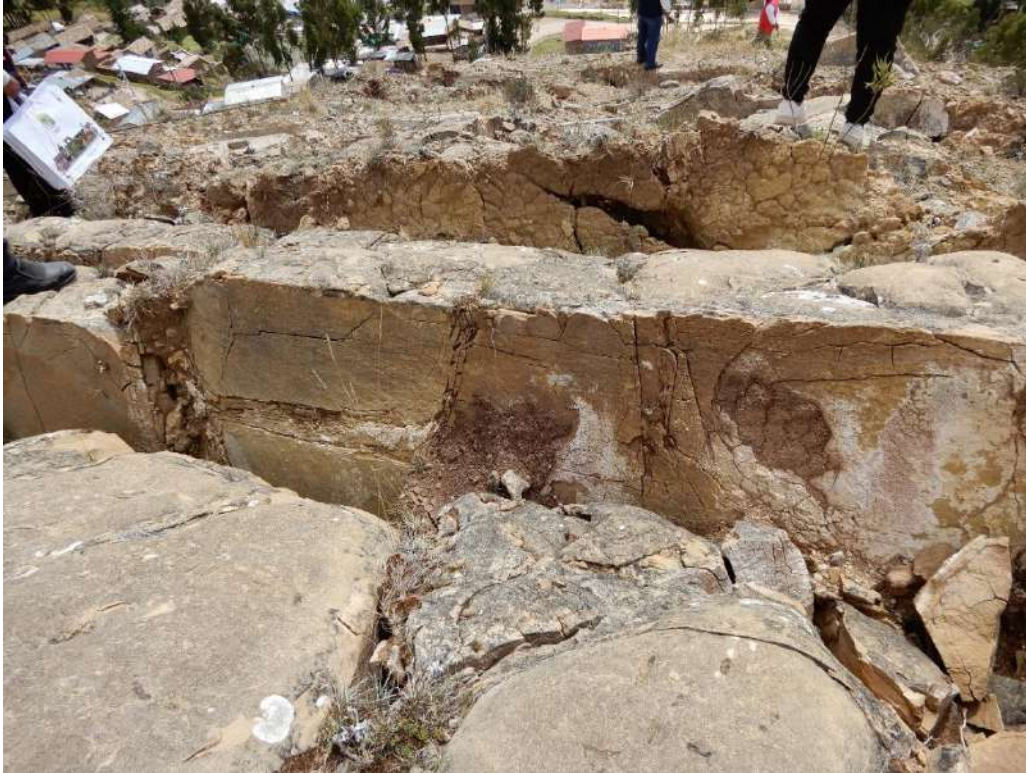
**Fotografía 4.** Deformación interna del macizo rocoso, que afecto parte de la ladera noroeste del cerro Pucará.

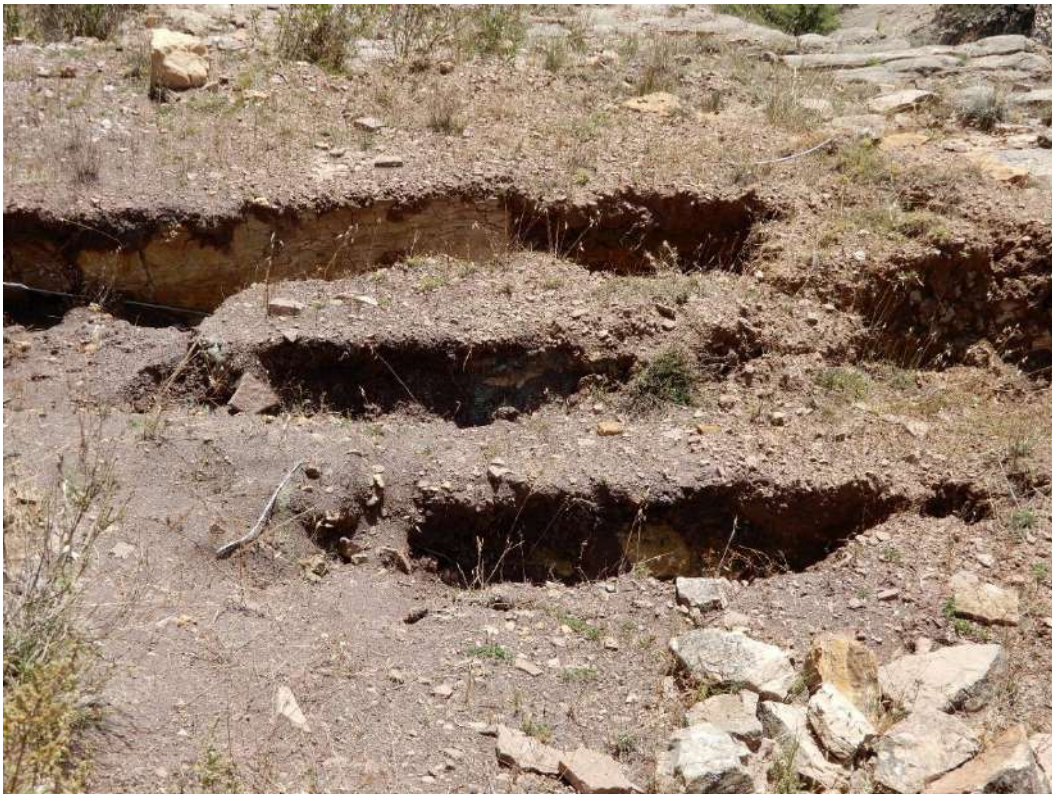
**Fotografía 5.** Agrietamientos en la ladera media del cerro Pucará.

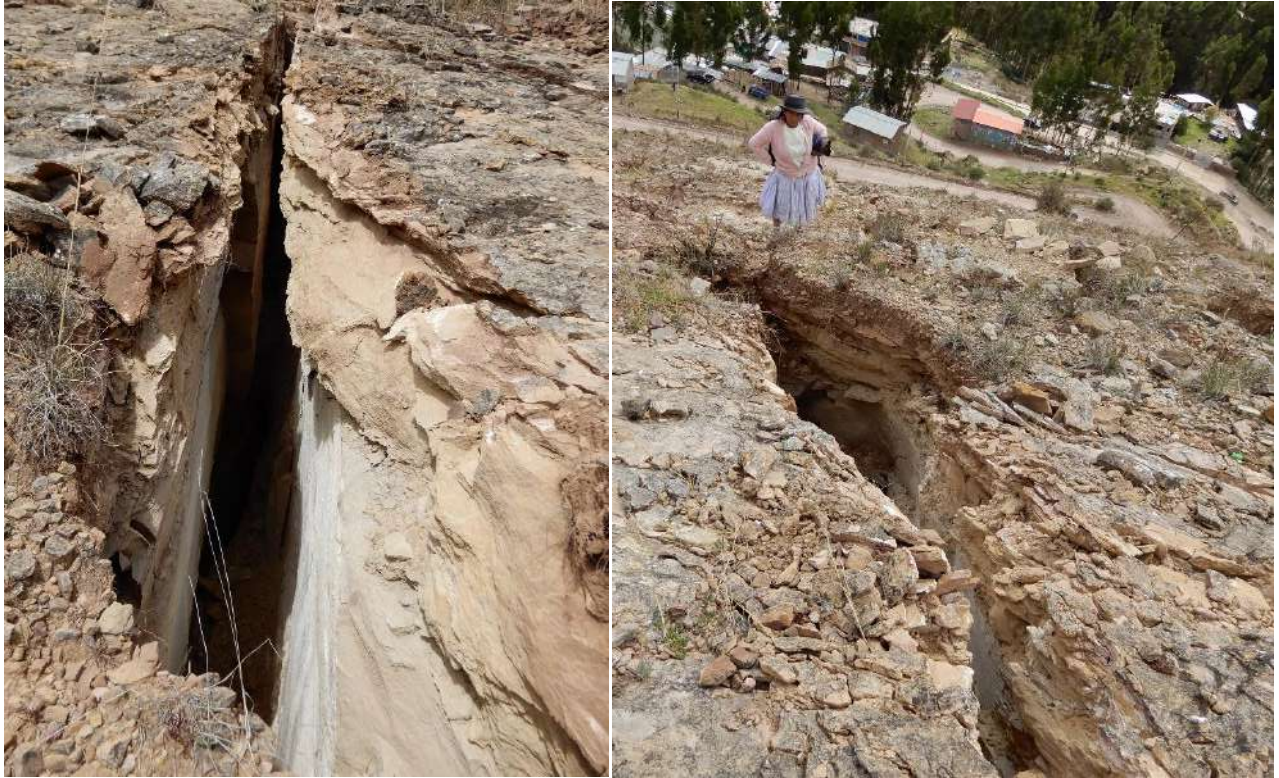
Se identificaron grietas de hasta 60 cm de apertura y 1.5 m de profundidad, con una afectación estructural que posiblemente alcanza más de 5 m.

**Figura 10.** Vista de las aperturas y profundidad de las grietas producidas en la ladera del cerro Pucara.

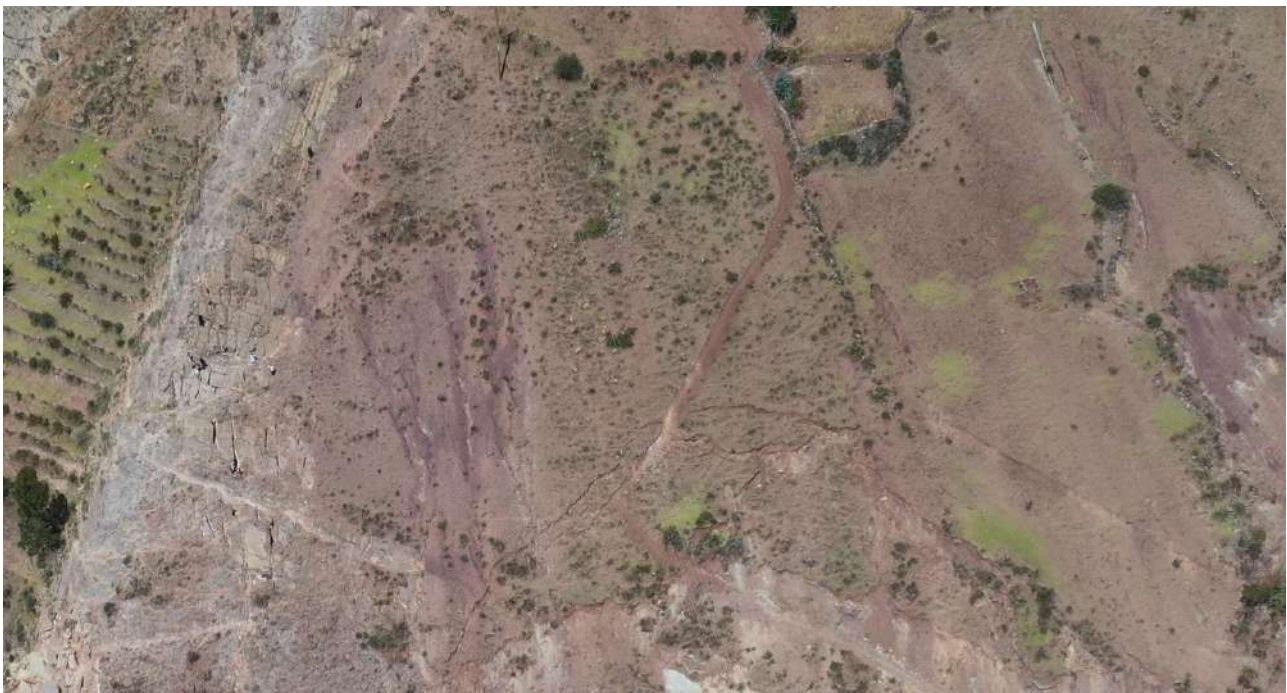
**Fotografía 6.** Agrietamientos en la ladera media del cerro Pucará (vista aérea).

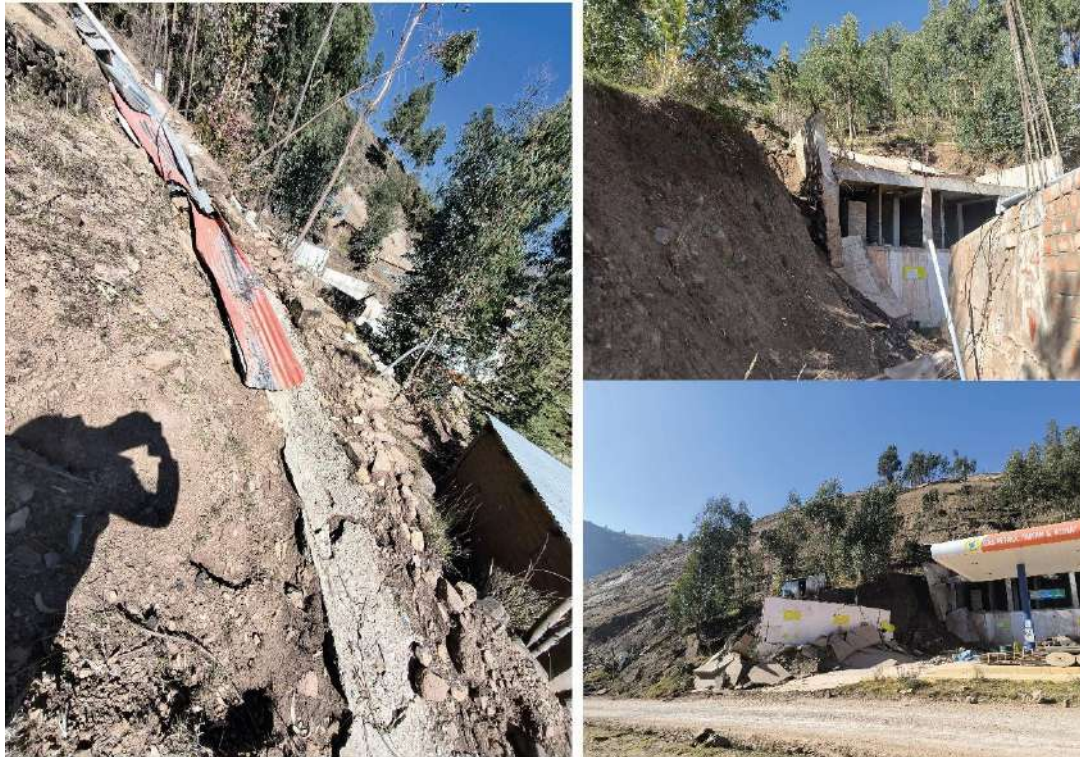
El deslizamiento rotacional se desarrolla a lo largo del eje de la quebrada local s/n que fue artificialmente desviada con fines de construcción. Esta modificación alteró el drenaje natural, incrementando la infiltración y concentración de aguas pluviales en el pie del talud, condición que favoreció la pérdida de soporte basal. El deslizamiento presenta una escarpa en formación de aproximadamente 110 metros de longitud, la cual muestra un trazo curvo y una superficie de rotura con geometría cóncava (figura 12).

**Figura 11.** De izquierda a derecha se observa parte del encauzamiento de una quebrada de corto recorrido, así como la afectación directa al grifo ubicado en la base del talud, producto de los procesos de deslizamiento desarrollados en la ladera del cerro.

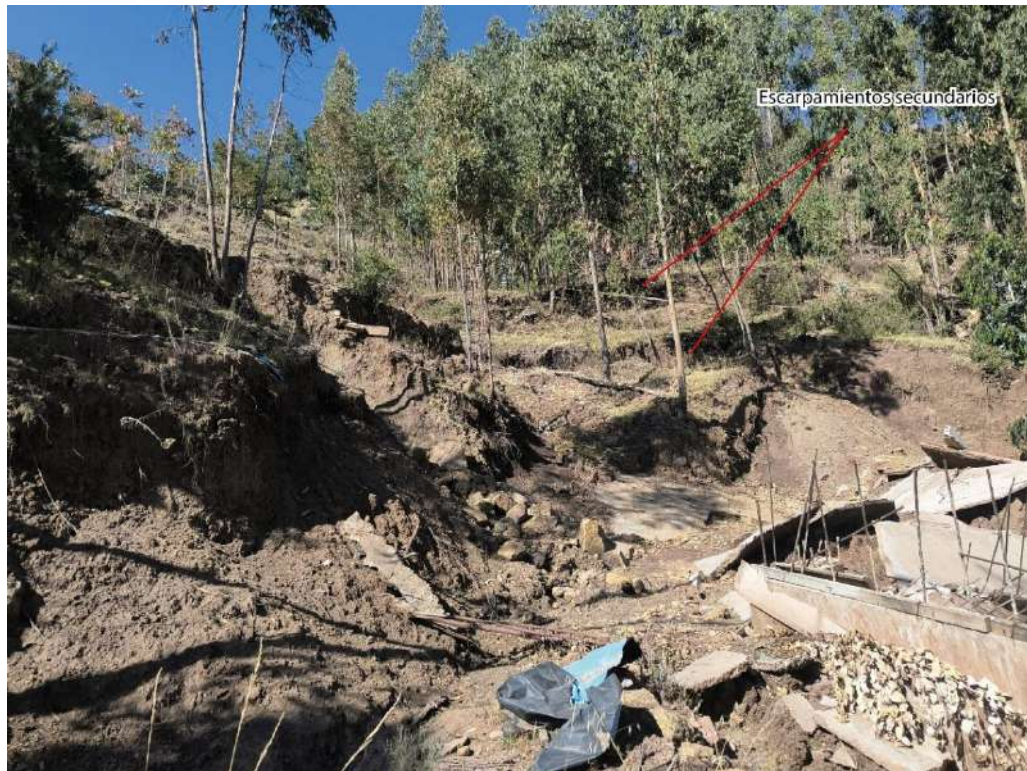
En la zona superior del grifo, sobre la terraza modificada, se observan escarpes secundarios con saltos de hasta 2 metros de altura, evidenciando un proceso de deformación progresiva en masa, asociado a un deslizamiento activo. Estas evidencias sugieren un comportamiento plástico del material coluvio-deluvial que conforma el talud en esta sección, el cual, al saturarse, reduce su resistencia al corte. Adicionalmente, el macizo rocoso subyacente presenta fracturamiento intenso, lo que facilita la infiltración del agua y genera condiciones favorables para la propagación del plano de deslizamiento, el movimiento traslacional relacionado a

este también incrementa la presión y esfuerzos en la activación del deslizamiento rotacional Dr-1(figuras 11 y 12).

**Figura 12.** Cuerpo del deslizamiento rotacional Dr-1, se observan escarpes en el terreno.
