Informe Técnico N° A7611

EVALUACIÓN DE PELIGROS GEOLÓGICOS POR DESLIZAMIENTO EN EL SECTOR HUELLOC

Departamento: Ancash

Provincia: Yungay

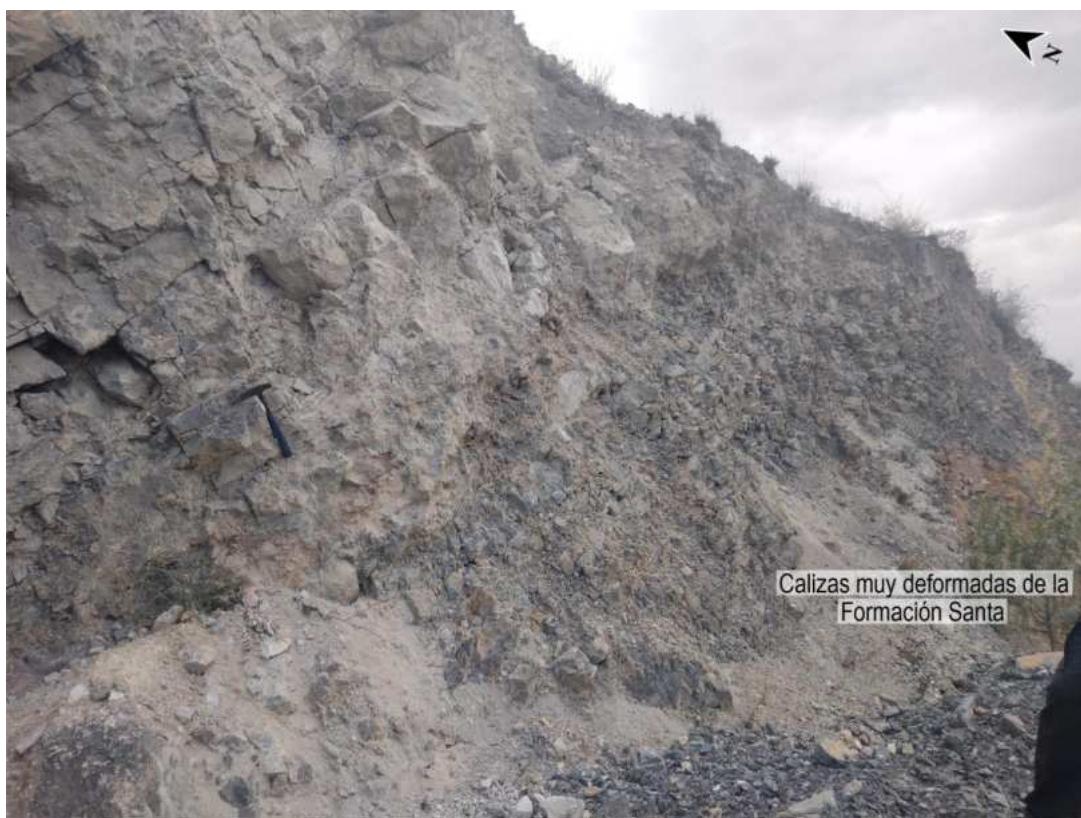
Estructuralmente, estas rocas se hallan fuertemente plegadas y deformadas que previamente fueron afectadas por una intensa actividad tectónica a la que fue sometida en el pasado. Sus estructuras se manifiestan en superficie a manera de fracturas, foliaciones y discontinuidades que le dan un aspecto fragmentado y triturado (**Figura 7**).

Figura 7. Afloramiento de calizas gris oscuras de la Formación Santa, estas rocas se hallan muy fracturadas y meteorizadas (UTM WGS-84. E203066, N8984025). Vista panorámica mirando al noreste.

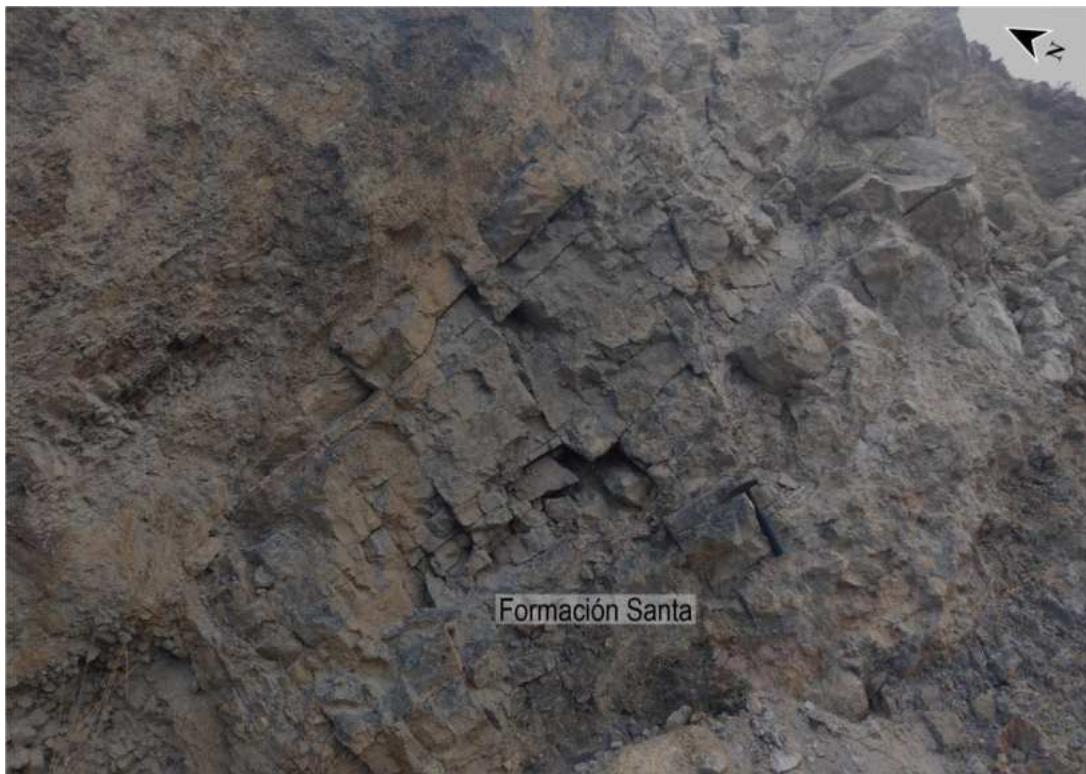
La Formación Santa se caracteriza por presentar un macizo rocoso con características físicas de resistencia baja a media (al golpe del matillo) que oscila entre los 50 a 100 Mpa. Asimismo, se encuentra muy fracturado con más de cinco familias de discontinuidades, con espaciamientos centimétricos que van de 10 a 30 cm con aberturas muy abiertas de 1 a 5 mm y rugosidad suave a rugosa, el cual, superficialmente se encuentran muy meteorizados, lo que las convierte en secuencias incompetentes con baja resistencia a la erosión y que favorecen los movimientos en masa. (**Figuras 8**).

Figura 8. Detalle del macizo rocoso con aspecto fragmentado y triturado con más de cinco familias de discontinuidades. Vista mirando al noreste.

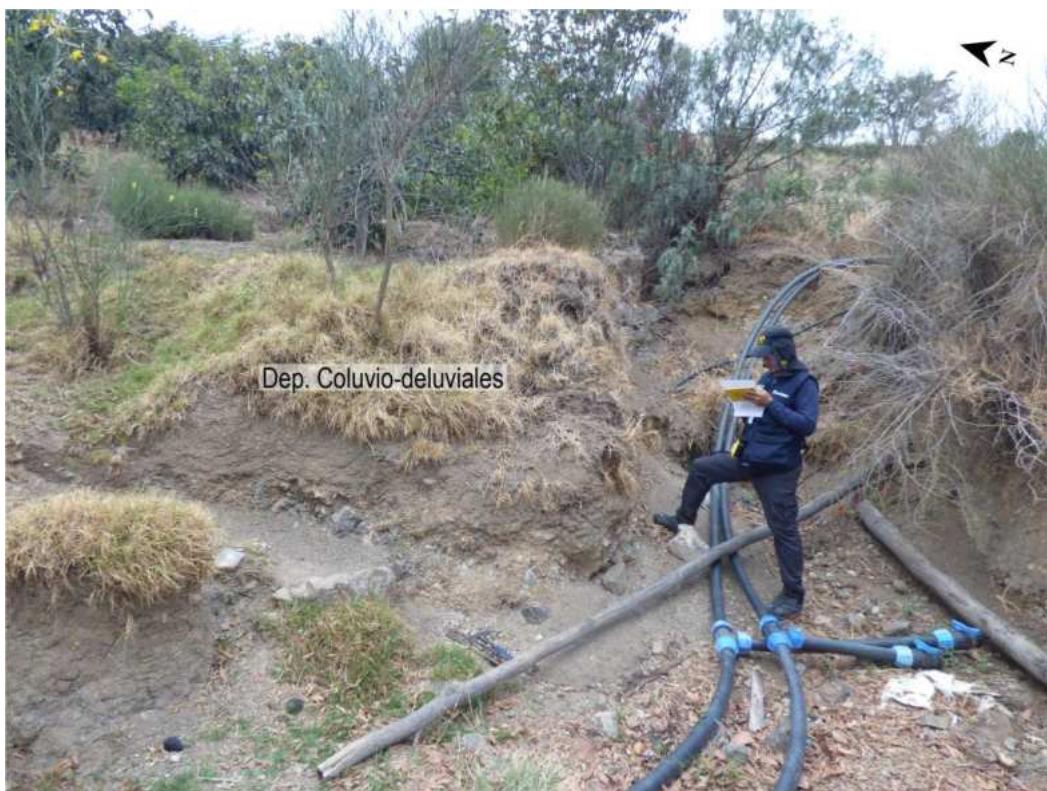
Por sus características físicas y geomecánicas, estas secuencias forman suelos inconsolidados con baja cohesión y poco competentes que ofrecen baja resistencia a la erosión, dispuestas en una ladera con pendientes moderadas a fuertes, el cual implica terrenos inestables, lo que las convierte altamente susceptibles a la remoción de masas y procesos gravitacionales, así como deslizamientos y derrumbes.

Figura 8.5. Depósitos Coluvio-deluviales ubicado en la ladera baja del cerro montañoso que da al sector Huelloc. Vista mirando al noreste.

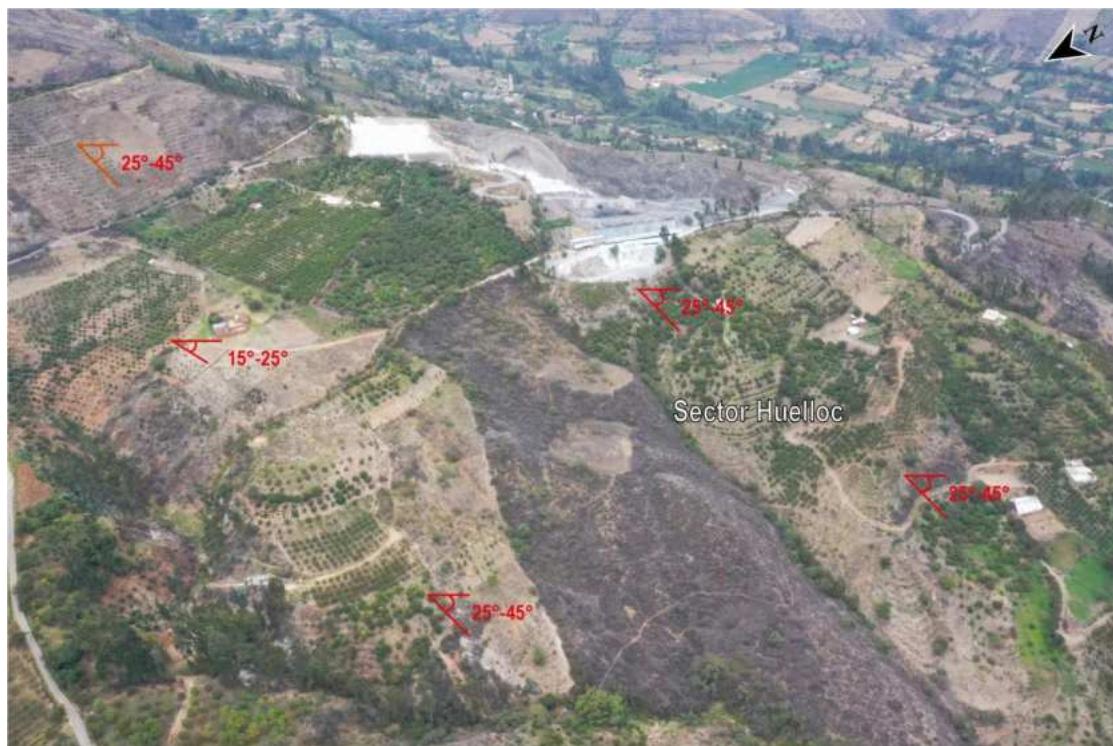
Los depósitos coluvio-deluviales, en donde se originó el deslizamiento, se encuentran dispuestas sobre laderas con pendientes pronunciadas que van de fuertes a muy fuertes, lo que aumenta significativamente su susceptibilidad a los movimientos en masa. La combinación de la inclinación del terreno y la naturaleza de estos materiales hace que estas zonas sean particularmente propensas a deslizamientos, especialmente durante eventos de lluvias intensas o alteraciones en la estabilidad del suelo.

Figura 10. Pendientes pronunciadas que van de fuertes a muy fuertes que oscilan entre 15° a 25° y 25° a 45° respectivamente en el sector Huelloc. Vista panorámica mirando al sureste.

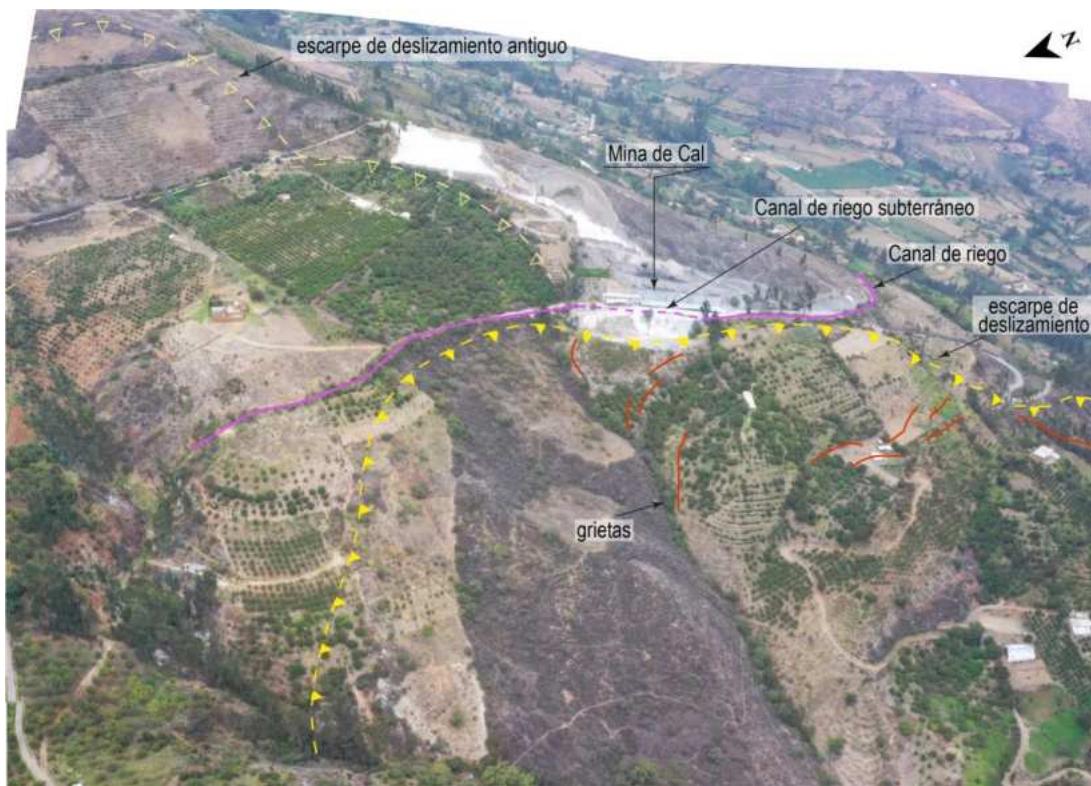
En la ladera norte de la montaña, se aprecian recientemente movimientos de terreno, el cual se manifiestan a través de grietas de tensión. Se trata de un deslizamiento en estado activo, que involucra material residual proveniente de calizas de la Formación Santa y de depósitos coluvio-deluviales de antiguos eventos, dispuestos sobre una ladera con pendiente pronunciada, que va de fuerte a muy fuerte que oscilan entre 15° a 25° y de 25° a 45°, además se emplaza geomorfológicamente en una montaña labrada en roca sedimentaria (**Figura 14**).

Las grietas de tensión localizadas en el cuerpo del deslizamiento, se distribuyen principalmente en la parte medio-superior del cuerpo; se disponen de manera semiparalela al escarpe principal, así también, longitudinalmente a la dirección del movimiento. Se han identificado 10 grietas que en promedio presentan una longitud de 12 a 62 m y aberturas que van de 12 a 60 cm, lo que ponen en evidencia la magnitud del evento (**Figura 14**).

Figura 14. Detalle del deslizamiento activo emplazado en la ladera media con pendiente muy fuerte del cerro montañoso. El escarpe principal inferido se localiza debajo de canal de riego. Vista panorámica mirando al sureste.

- a) Implementar un sistema de drenaje a fin de disminuir la saturación del terreno en el cuerpo del deslizamiento y alrededores.
- b) Sellar los agrietamientos con materiales arcillosos a fin de evitar la infiltración del agua durante lluvias intensas.

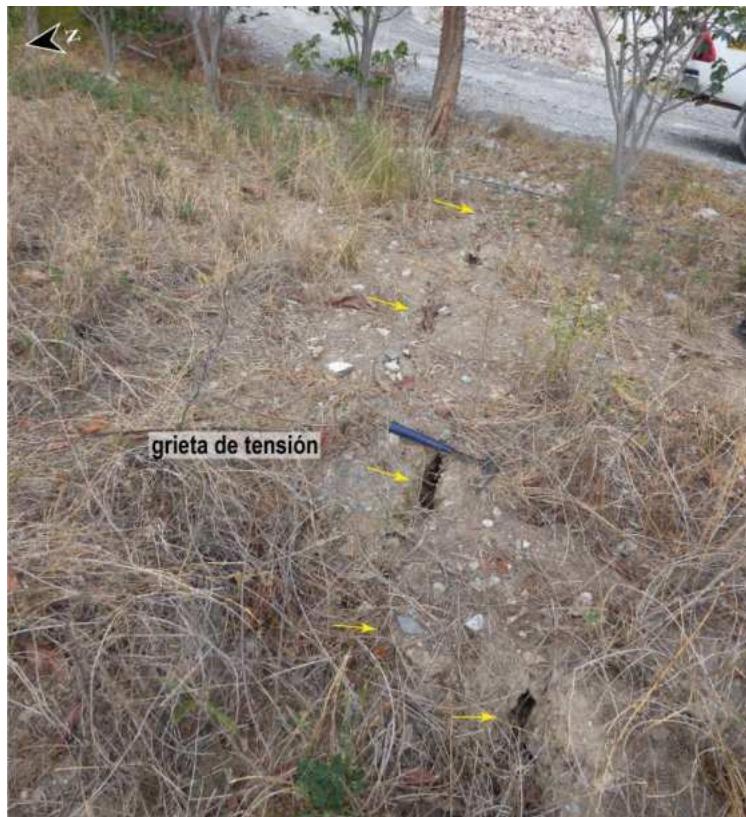
En la parte inferior del escarpe del deslizamiento se identificó una grieta transversal al escarpe principal, que se expone de manera discontinua y en total recorren una longitud de ~18 m, tiene una abertura de ~12 cm y una profundidad visible de 50 cm. Asimismo, esta grieta se dirige peligrosamente en dirección de la carretera carrozable localizada debajo de la mina de cal (**Figura 15**).

Figura 15. Grieta transversal al escarpe principal del deslizamiento (UTM-WGS-84. E: 202979, N: 8984240). Esta grieta se dirige sigilosamente a la trocha carrozable. Vista mirando al noreste.

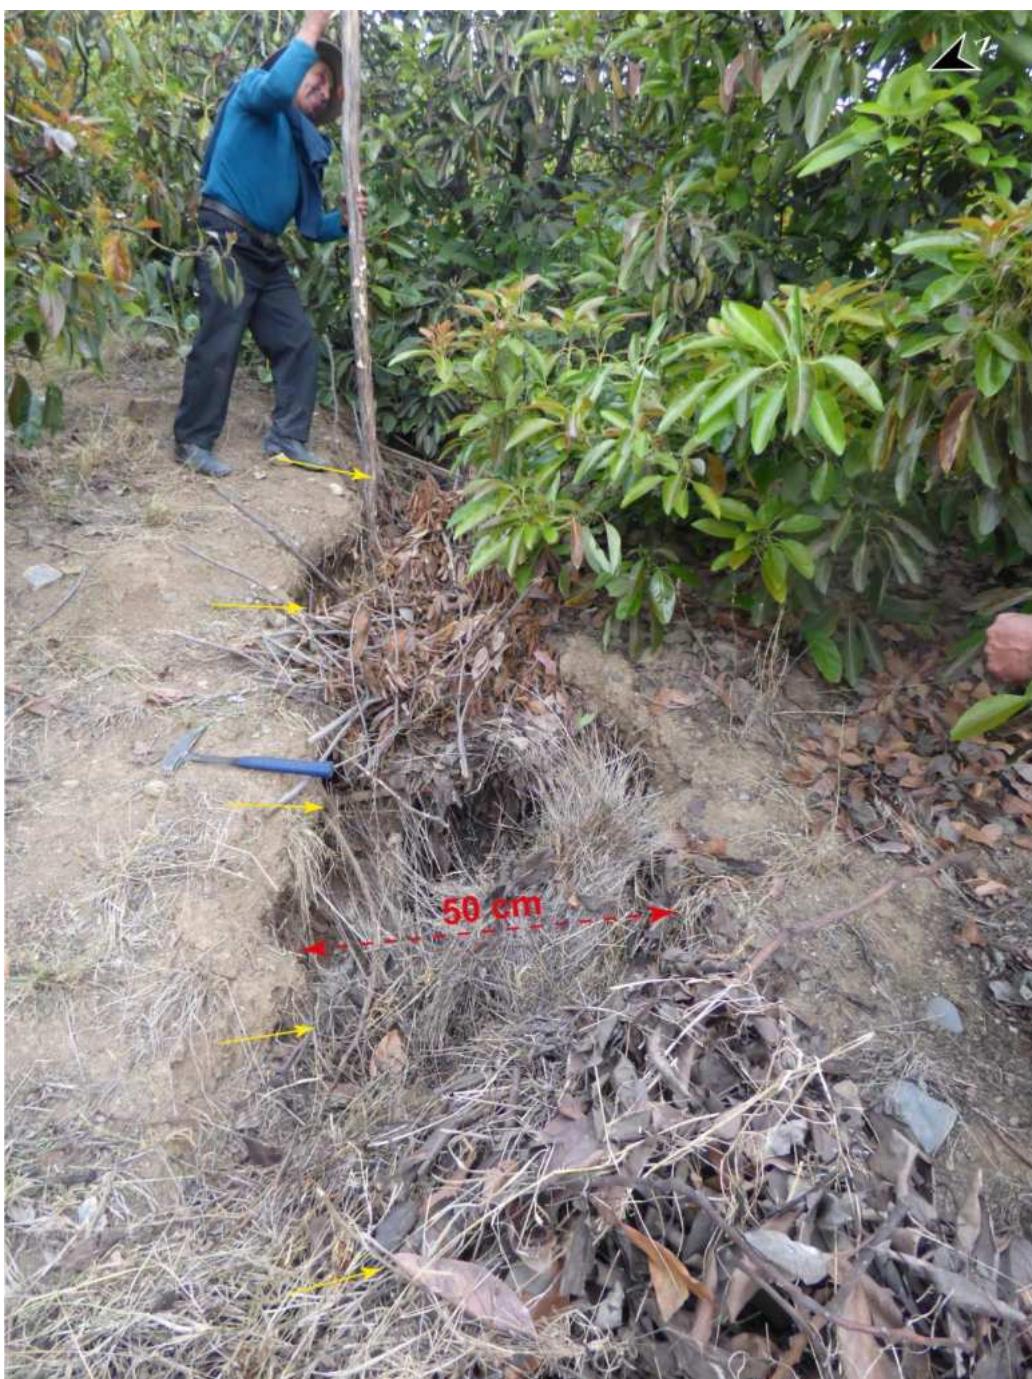
Por otro lado, una grieta de ~50 cm de ancho y una profundidad visible de 1.30 m atraviesa el terreno de manera transversal al escarpe principal del deslizamiento, haciendo un recorrido de ~15 m de longitud. Esta grieta se genera en una pendiente muy pronunciada que compromete áreas de cultivo (**Figura 16**).

Figura 16. Grieta profunda de 50 cm de ancho y de hasta 1.30 m de profundidad visible localizado en el cuerpo del deslizamiento (E: 202922, N: 8984228). Vista mirando al noreste.

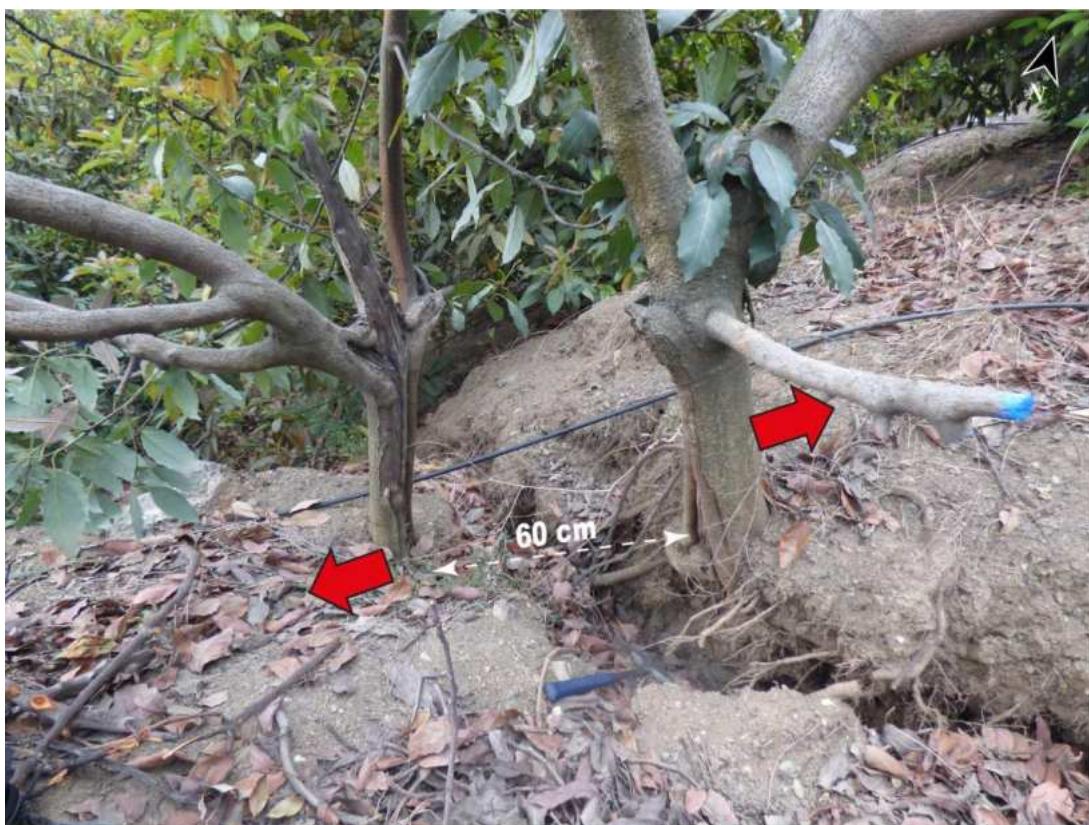
Una grieta que se localiza en la parte media-superior del cuerpo del deslizamiento, corresponde a una abertura en el terreno de 60 cm de ancho y con una profundidad visible de 80 cm, el cual, atravesó y seccionó por la mitad al tallo de un árbol de Palto. Se extiende a lo largo de 45 m de longitud, en el que, se dirige en dirección oblicua al escarpe principal del deslizamiento (**Figura 17**).

Figura 17. Grieta que cortó y seccionó por la mitad el tallo de un árbol de palto. Nótese, la magnitud del movimiento (E: 202914, N: 8984187). Vista mirando al norte.

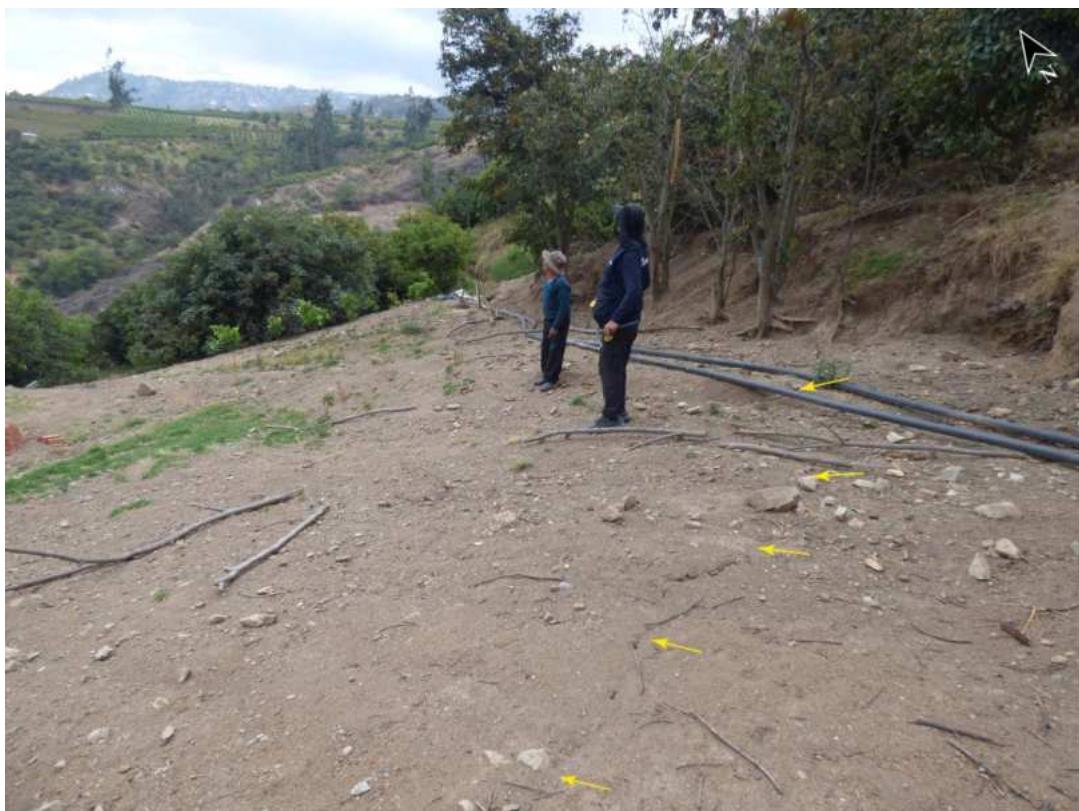
Figura 18. Grieta localizada en la parte media del cuerpo del deslizamiento. Vista mirando al noreste.

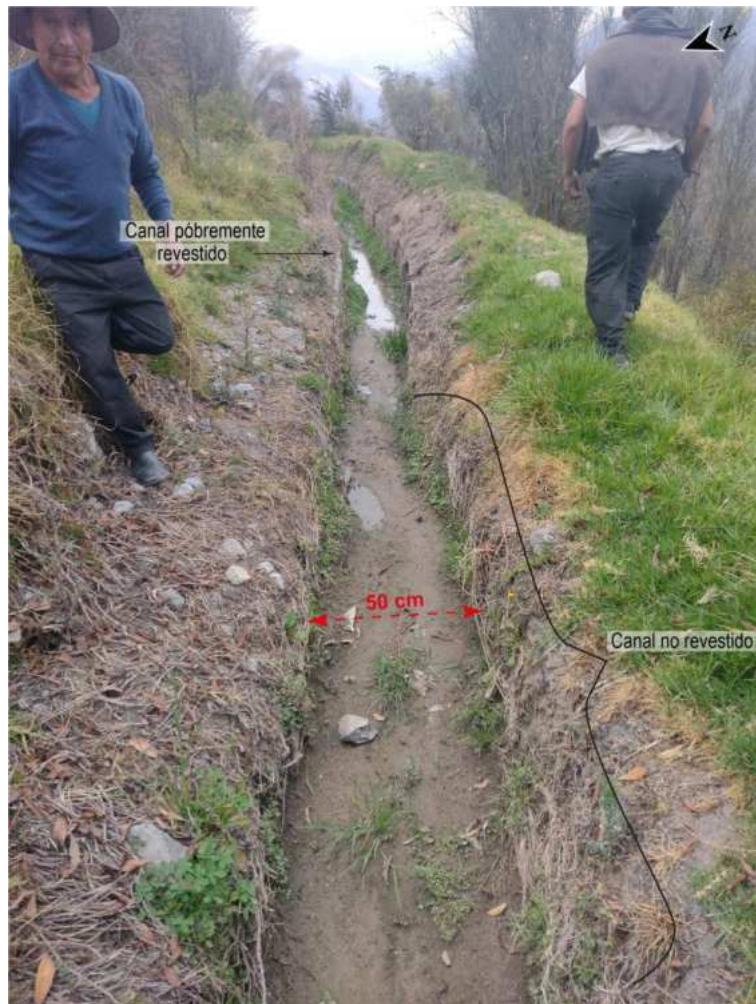
Figura 19. Canal de riego de 50 cm de ancho en mal estado. Se observa un tramo pobremente revestido de concreto y el otro sin revestimiento, lo que ocasiona filtración de agua hacia las zonas inestables y saturación a los depósitos coluvio-deluviales. Además de presentar malezas sobre en canal.

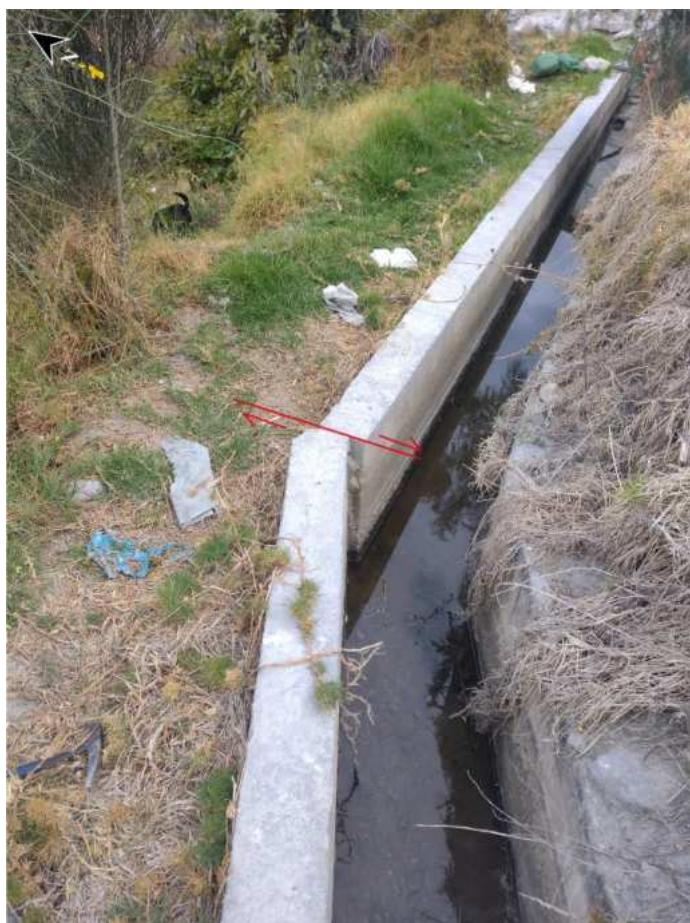
Figura 20. Canal de riego desplazado 5 cm lateralmente en dirección a la ladera. Esto ocurre por la presión de agua hacia las esquinas que no presenta juntas de dilatación, así también, debido a la presión que ejerce la ladera sobre el canal (E: 202985, N: 8984126).

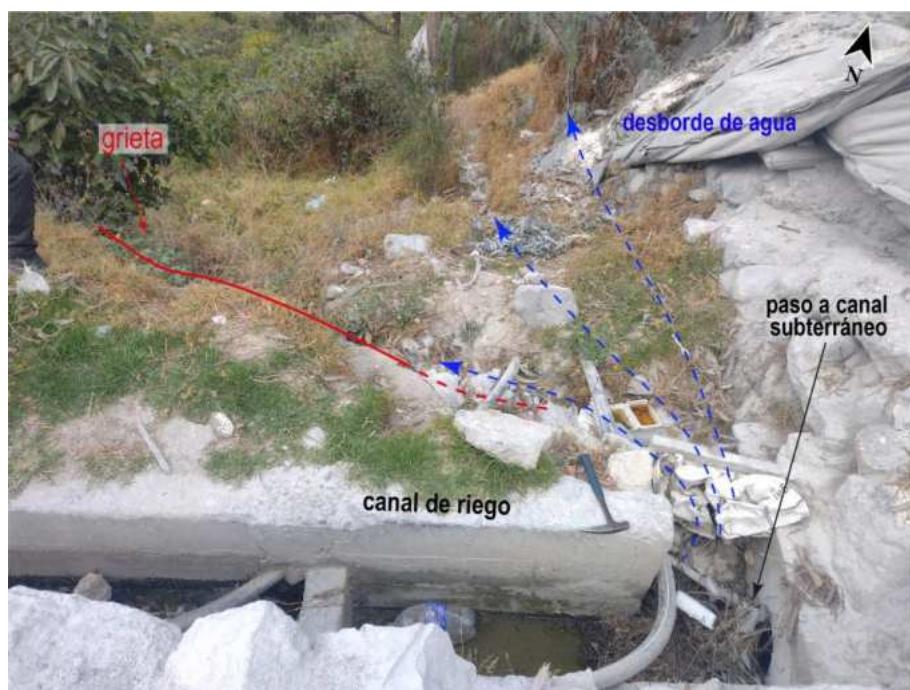
Figura 21. Desborde de agua hacia la ladera inestable y a la grieta, localizado en el paso al canal subterráneo que se extiende por debajo de la trocha (E: 202989, N: 8984141).

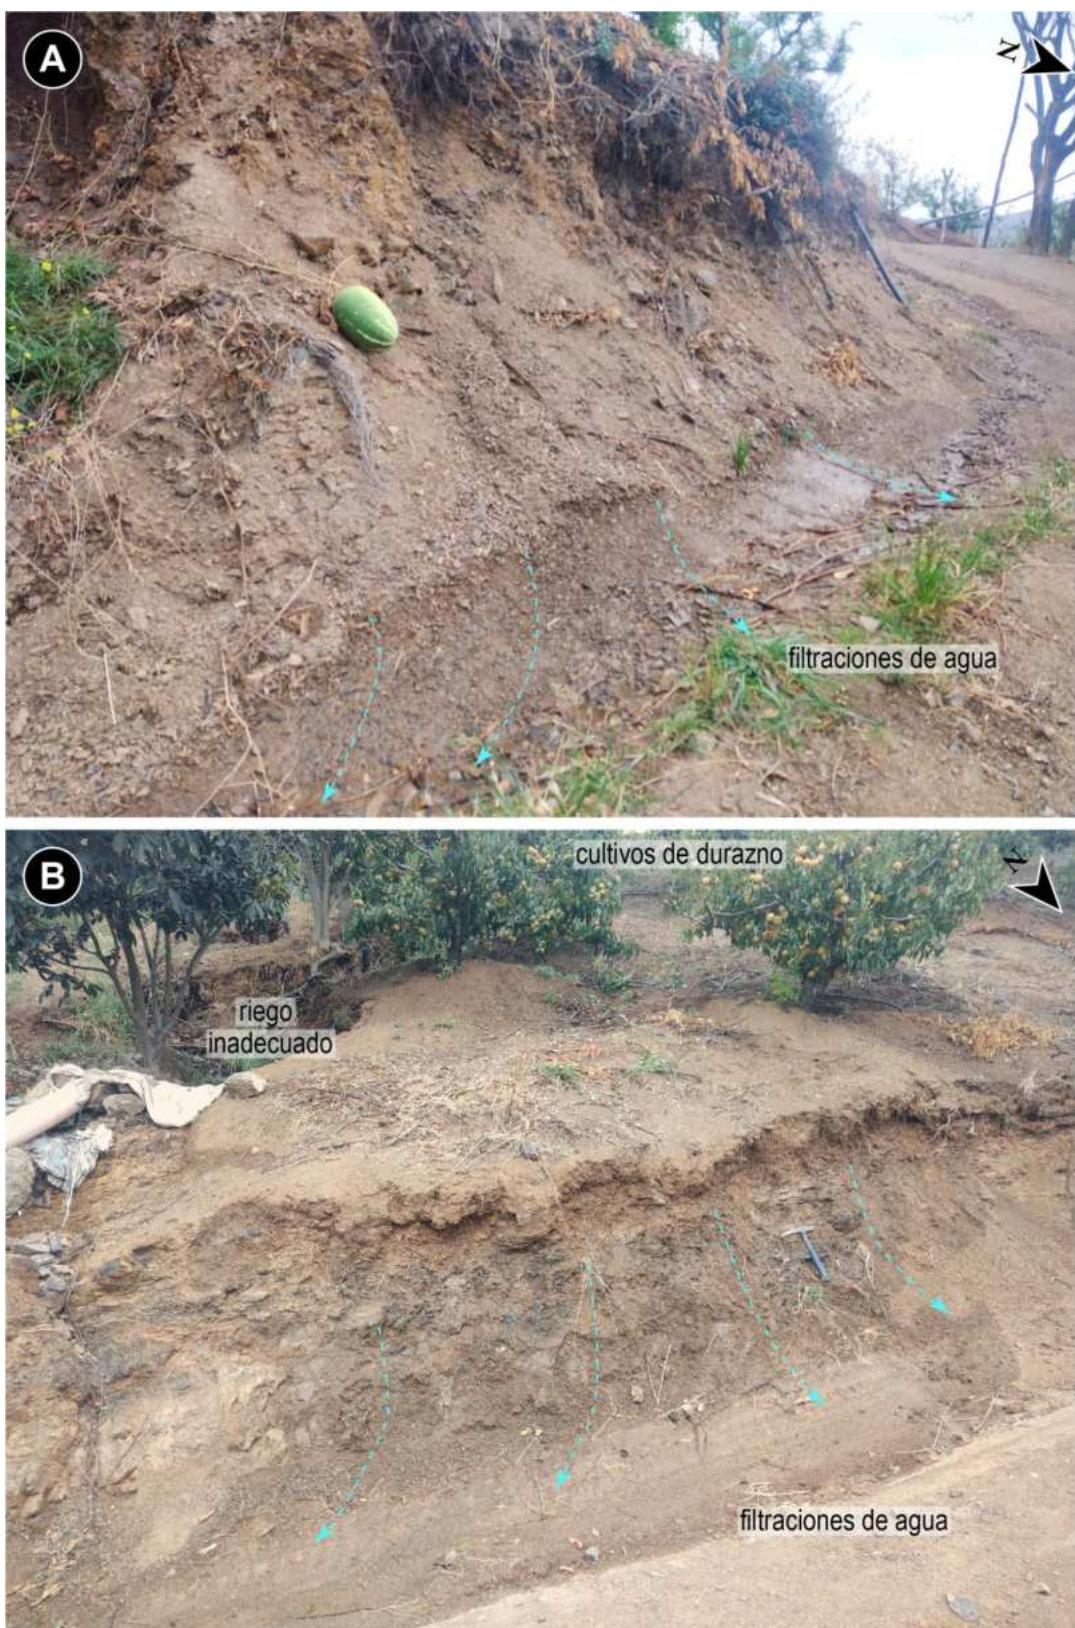
Figura 22. Filtraciones de agua por riego inadecuado. A) Agua que se infiltra por el subsuelo hacia el cuerpo del deslizamiento y se canaliza por la trocha carrozable (E: 202797, N: 8984083). B) Filtraciones de agua por exceso de riego de cultivos de durazno (E: 202791, N: 8984113).

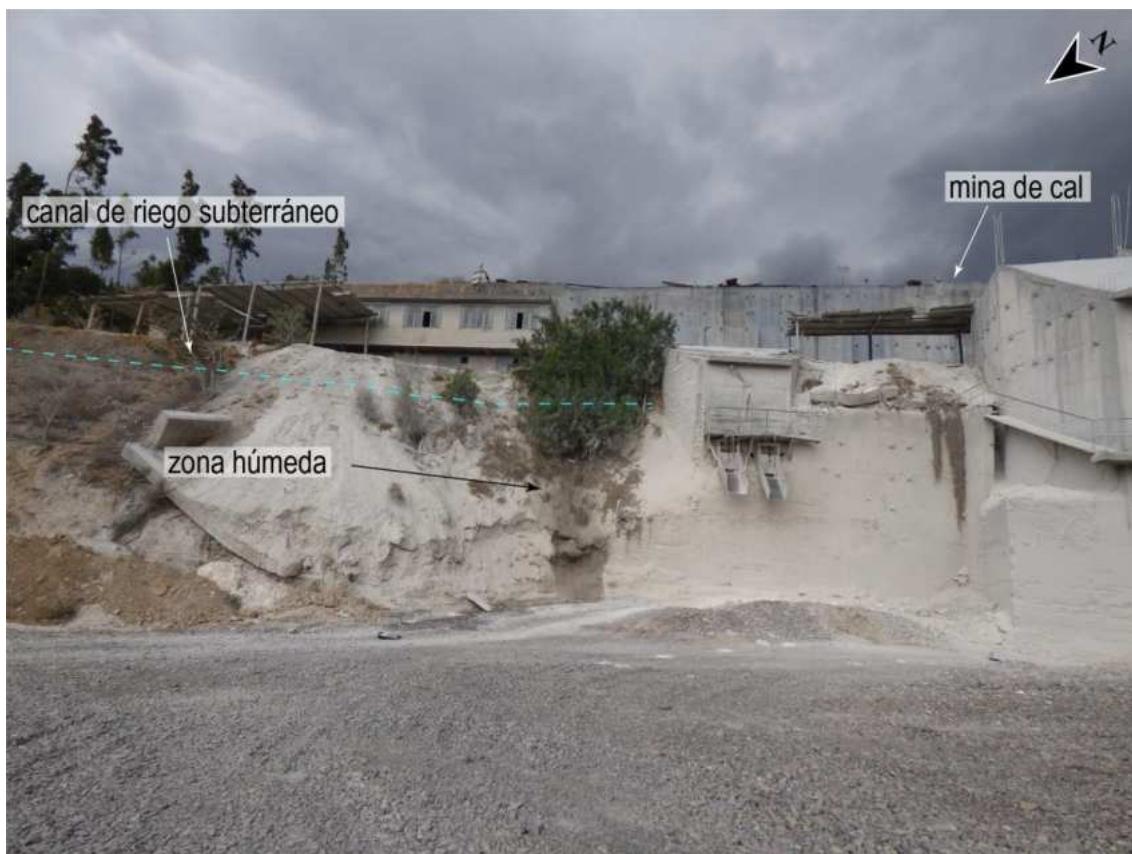
<ul style="list-style-type: none"> Las construcciones con material noble y las canteras de roca, realizadas por parte de la mina de cal instalada en la parte media-alta de la ladera, implica una modificación negativa de las condiciones estructurales del terreno. Lo que favorece a la inestabilidad de la ladera.
--	--

Figura 23. Zona húmeda, resultado de las filtraciones de agua que derivan de la manguera en mal estado. Asimismo, se observa la sobrecarga que ejerce la construcción de material noble de la mina de cal hacia la ladera inestable, ubicada en la parte superior del escarpe principal del deslizamiento.
