**Informe Técnico N° A7670**

# **EVALUACIÓN DE PELIGROS GEOLÓGICOS POR CAÍDA DE ROCAS EN EL SECTOR MORRO SOLAR**

Departamento: Lima  
Provincia: Lima  
Distrito: Chorrillos

OCTUBRE  
2025

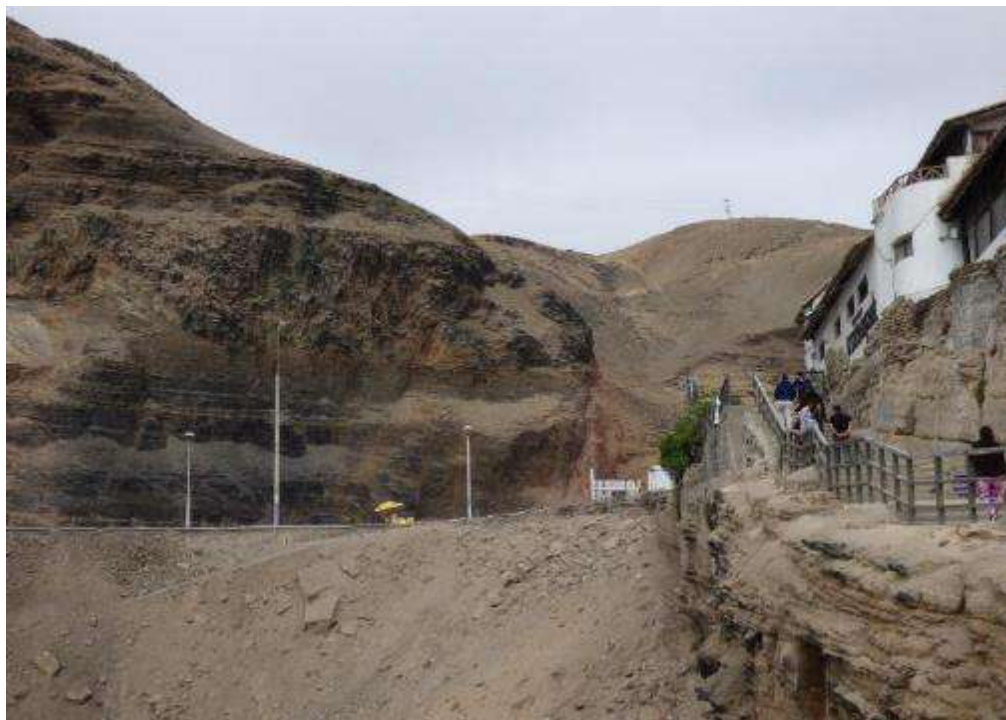
**Fotografía 1.** Personas que acuden al restaurante Salto del Fraile en el sector del Morro Solar. Vista tomada en el año 2024.

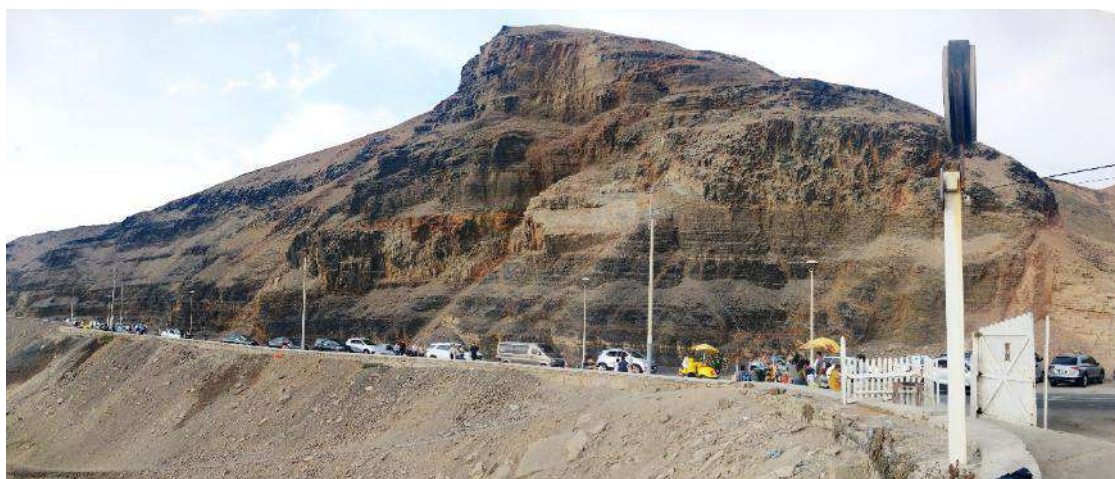
**Fotografía 2.** Vehículos y personas que acuden al lugar turístico del “Salto del Fraile” y el restaurante del mismo nombre que quedan expuestas a caída de rocas al pie del talud inestable en el sector del Morro Solar. Imagen tomada en enero del año 2025.

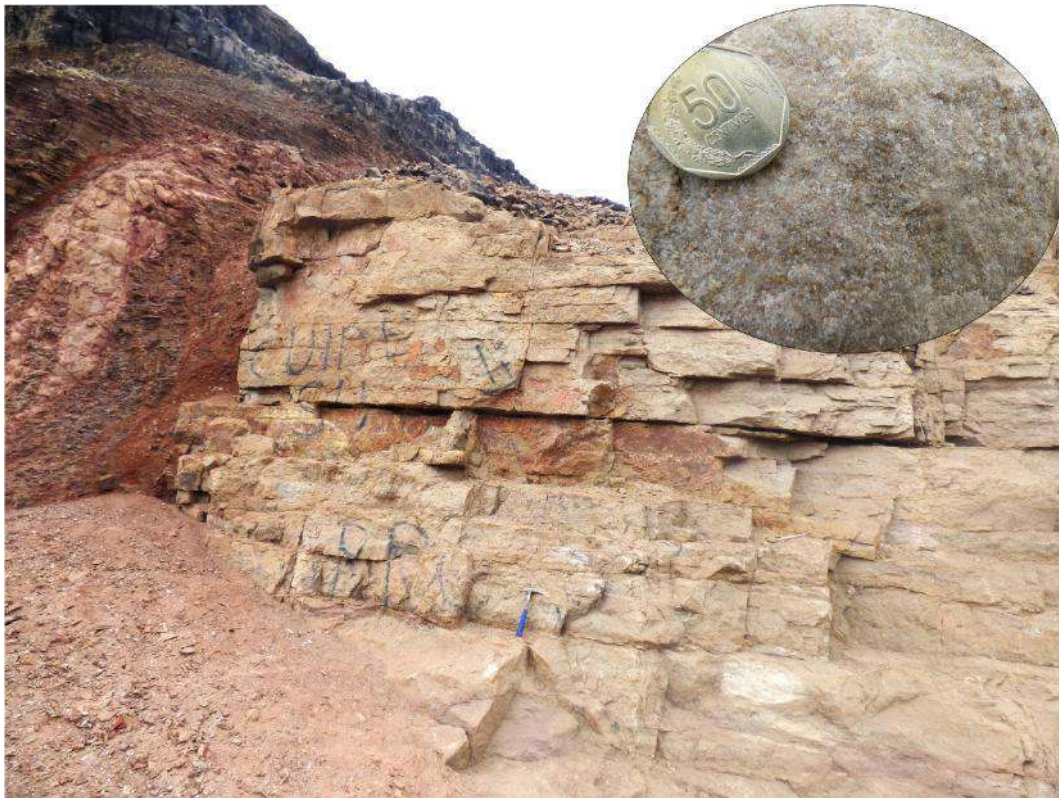
Esta unidad presenta un nivel de fracturamiento de moderado a fuerte, identificándose cuatro sistemas de discontinuidades con espaciamientos que van de 10 a 60 cm y con aberturas 0.8 a 3 cm. Estas rocas presentan superficialmente una moderada meteorización.

Desde el punto de vista geotécnico, a través de la caracterización de la estación geomecánica nos muestra el valor RMR de 56, donde se cataloga como macizo rocoso regular.

**Figura 5.** Areniscas en estratos medianos ligeramente inclinados al sureste correspondiente a la Formación Salto del Fraile. Nótese, el macizo rocoso muy fracturado y moderada meteorización. En la esquina superior derecha se observa detalle de las areniscas cuarzosas blanquecinas a amarillentas de grano medio a grueso. Vista mirando al este.

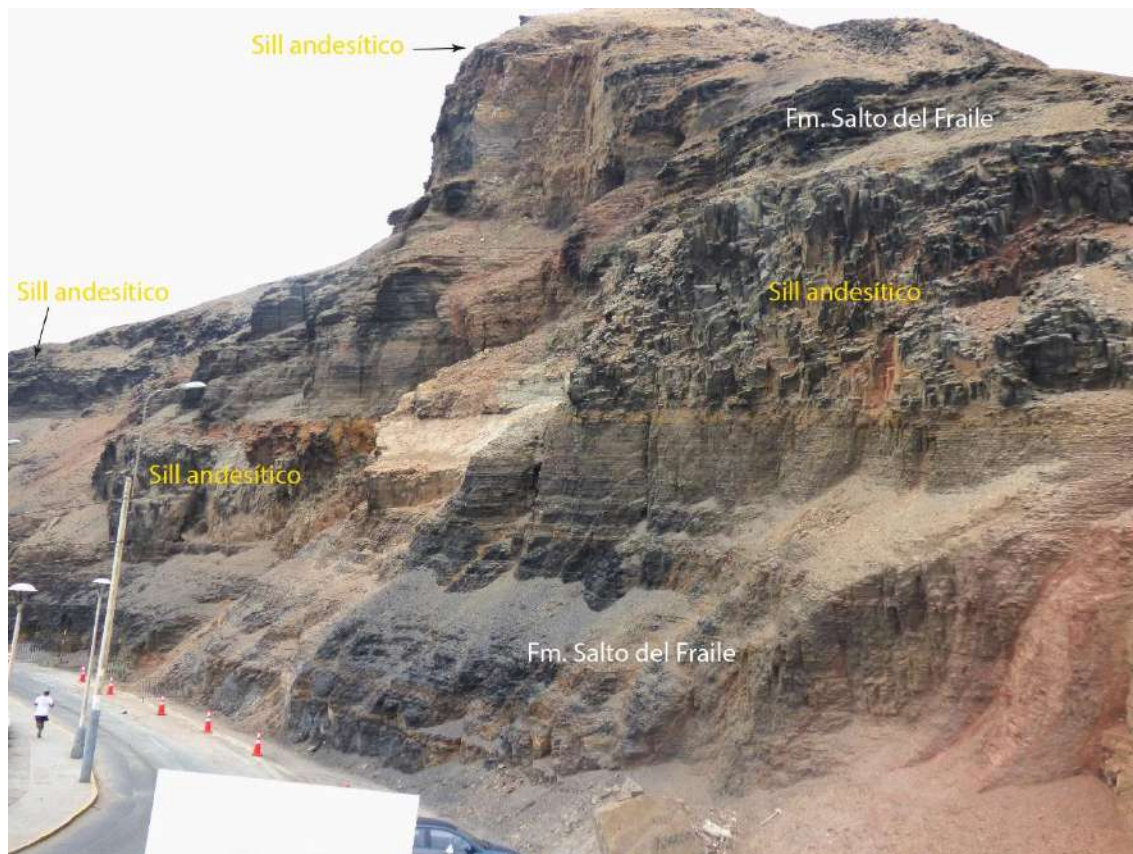
La Formación La Herradura presentan en varios puntos de afloramiento un grado de fracturamiento de medio a alto, identificándose hasta cinco sistemas de discontinuidades con espaciamentos que van de 0.6 a 18 cm y con aberturas de 0.1 a 0.6 cm. Asimismo, estas rocas se encuentran fuertemente meteorizadas.

De acuerdo a la caracterización geomecánica, los macizos de las rocas de la Formación Salto del Fraile, se encuentran en el rango 37 a 45 RMR, donde se catalogan geotécnicamente como macizos de calidad regular a mala.

**Figura 6.** Afloramiento de la Formación La Herradura. Intercalación de lutitas negras algo abigarradas con areniscas negras de grano medio a fino, intruída paralelamente por un *sill* andesítico. Nótese, los macizos rocosos muy fracturados y moderada a fuertemente meteorizados. Vista panorámica mirando al norte.

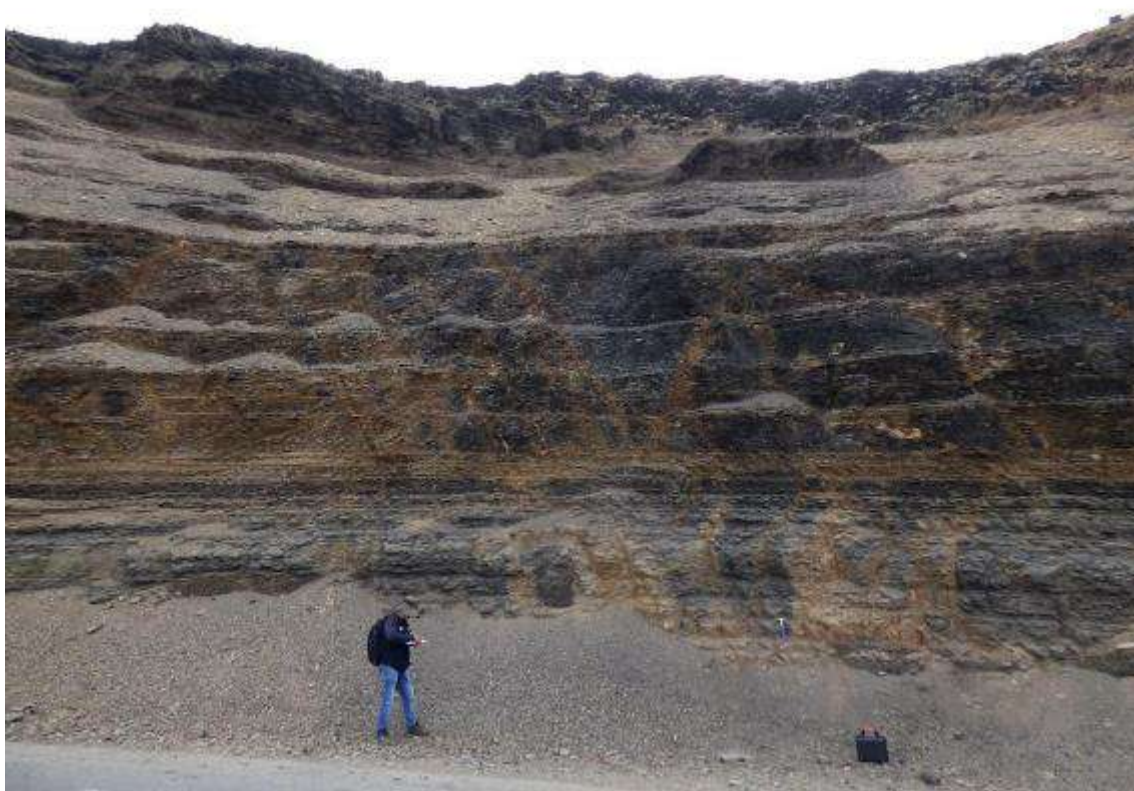
**Fotografía 3.** Detalle de la parte inferior (base) de la Formación La Herradura. Lutitas negras en bancos delgados. Se observa características físicas del afloramiento con aspecto fisible típicas de las lutitas. Nótese el macizo rocoso muy fracturado y de moderado a fuertemente meteorizado. Vista mirando al noreste.

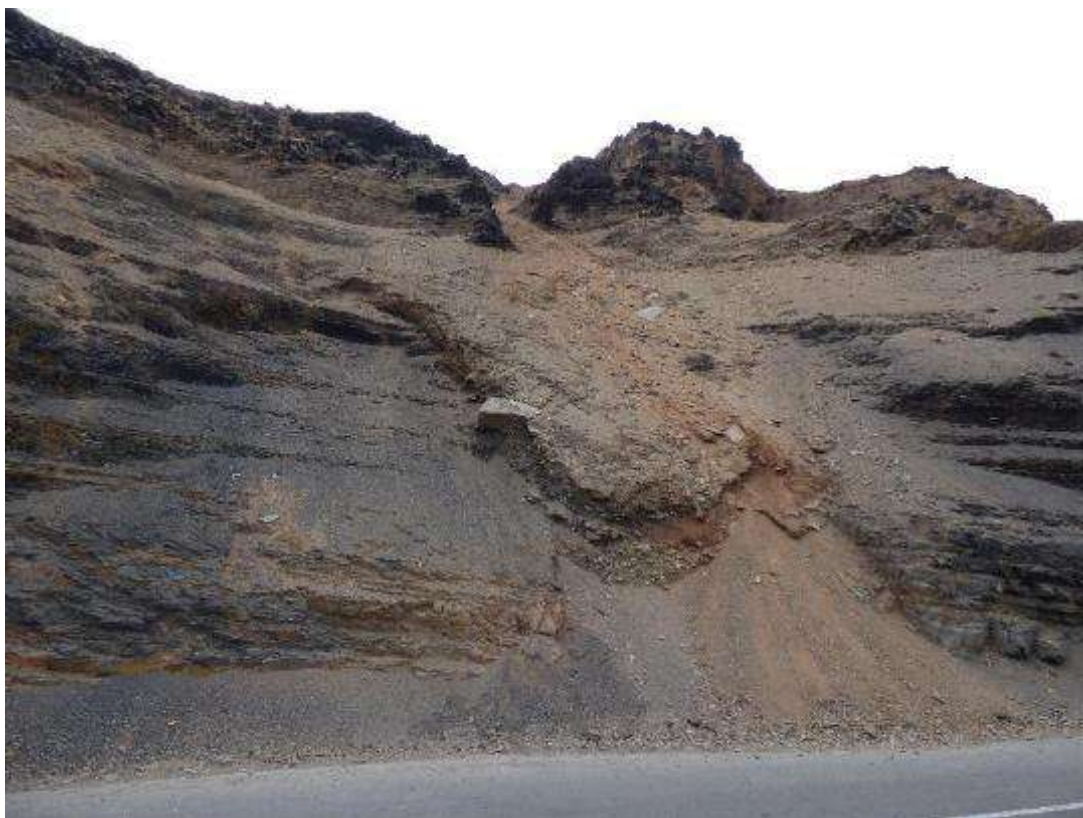
Son depósitos superficiales que cubren discordántemente a las formaciones Saldo del Fraile y La Herradura. Estas secuencias presentan características físicas poco consolidadas dispuestos en el talud del acantilado y en la parte superior. Se caracteriza por presentar fragmentos angulosos a subangulosos heterométricos con diámetro de 5 a 25 cm, inmersos en una matriz areno limosa. Por su naturaleza suelta e inconsolidada, este depósito presenta baja cohesión y ofrecen poca resistencia a la erosión, lo que son susceptibles a removilización y derrumbes de mediana magnitud (**Figura 5 y fotografías 4 y 5**).

**Fotografía 4.** Depósitos coluviales dispuestos en el talud del acantilado en el sector del Morro Solar. Vista mirando al noreste.

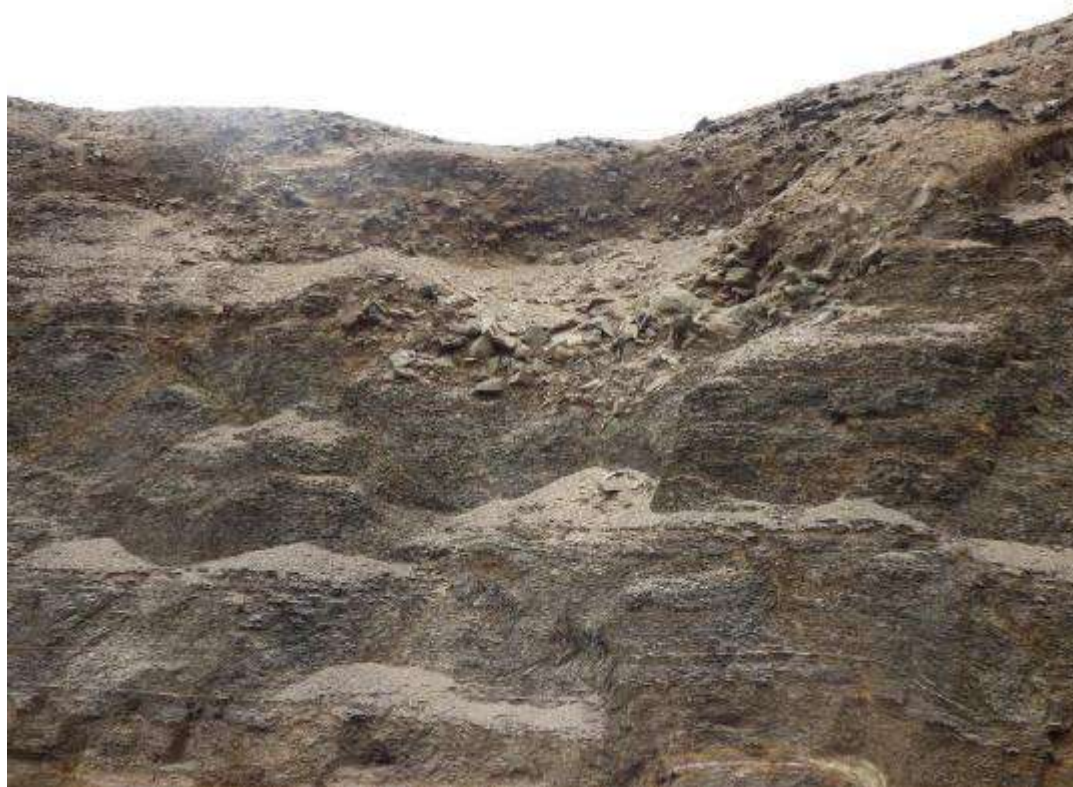
**Fotografía 5.** Depósitos coluviales dispuesto de manera discordante sobre la parte superior del talud en el sector del Morro Solar. Vista mirando al noreste.

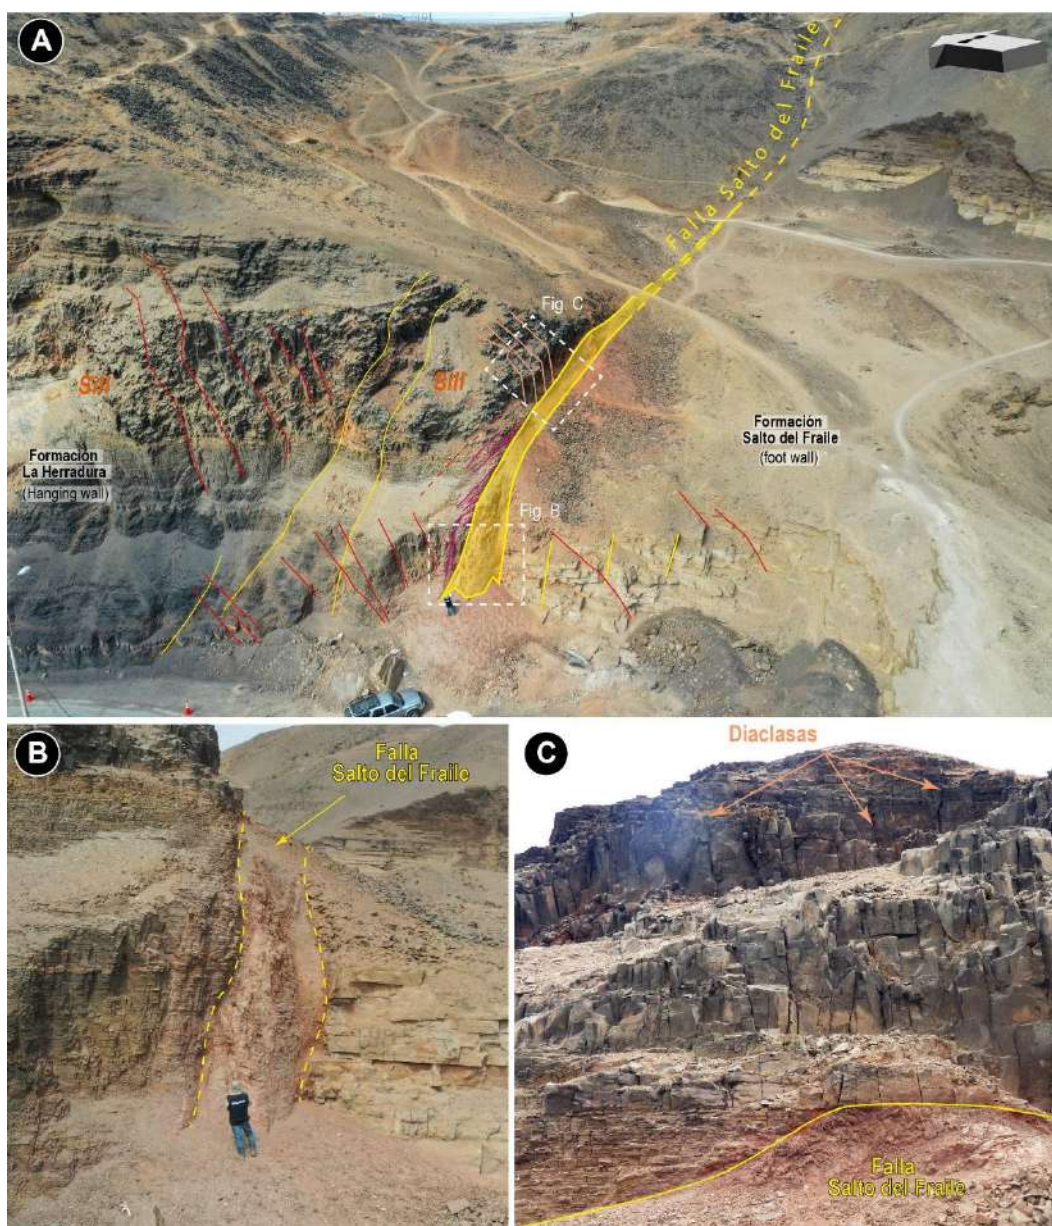
Esta estructura se extiende en promedio con dirección N261° y con fuerte buzamiento de 69° hacia el NO. Se trata de una falla que es la responsable de poner en contacto directo la Formación Salto del Fraile (hanging wall) con La Formación La Herradura (foot wall) (**Figuras 7 y 8A**).

Esta estructura es la expresión superficial de la falla que se prolonga en profundidad, donde se logra observar fracturas asociadas a ella y sistemas de diaclasas y discontinuidades que en conjunto afectan indirectamente la estabilidad del macizo rocoso en la parte sureste del sector Morro Solar (**Figura 7 y 8**).

En la figura 8 se observa al menos dos sistemas principales de fracturas que se cortan entre sí, dando la apariencia a un corte en forma de cruz, el cual se asocia espacialmente a la Falla Salto del Fraile. Las fracturas de color rojo se desprenden de manera oblicua en dirección N-S y NNE-SSO de la falla, mientras que, las fracturas de color amarillo en forma paralela a semiparalela en dirección NE-SE y E-O (**Figuras 8A y 8B**). Por otro lado, las diaclasas (líneas de color naranja) se distribuyen perpendicular a la falla, y está muy relacionado a fracturas generadas por estructuras de enfriamiento tipo disyunción columnar al momento de emplazarse el *sill* andesítico (**Figura 8C**).

**Figura 8.** La Falla Salto del Fraile responsable de poner en contacto directo a la Formación Salto de Fraile con la Formación La Herradura. A) Relación espacial de la Falla Salto del Fraile con las fracturas y diaclasas que afectan al macizo rocoso. Vista panorámica mirando al este. B) Detalle

de la Falla Salto de Fraile. C) Sistema de diaclasas que se extienden de manera perpendicular a la dirección de la Falla Salto del Fraile, estas diaclasas están estrechamente relacionadas a la estructura de enfriamiento tipo disyunción columnar del *sill* andesítico.

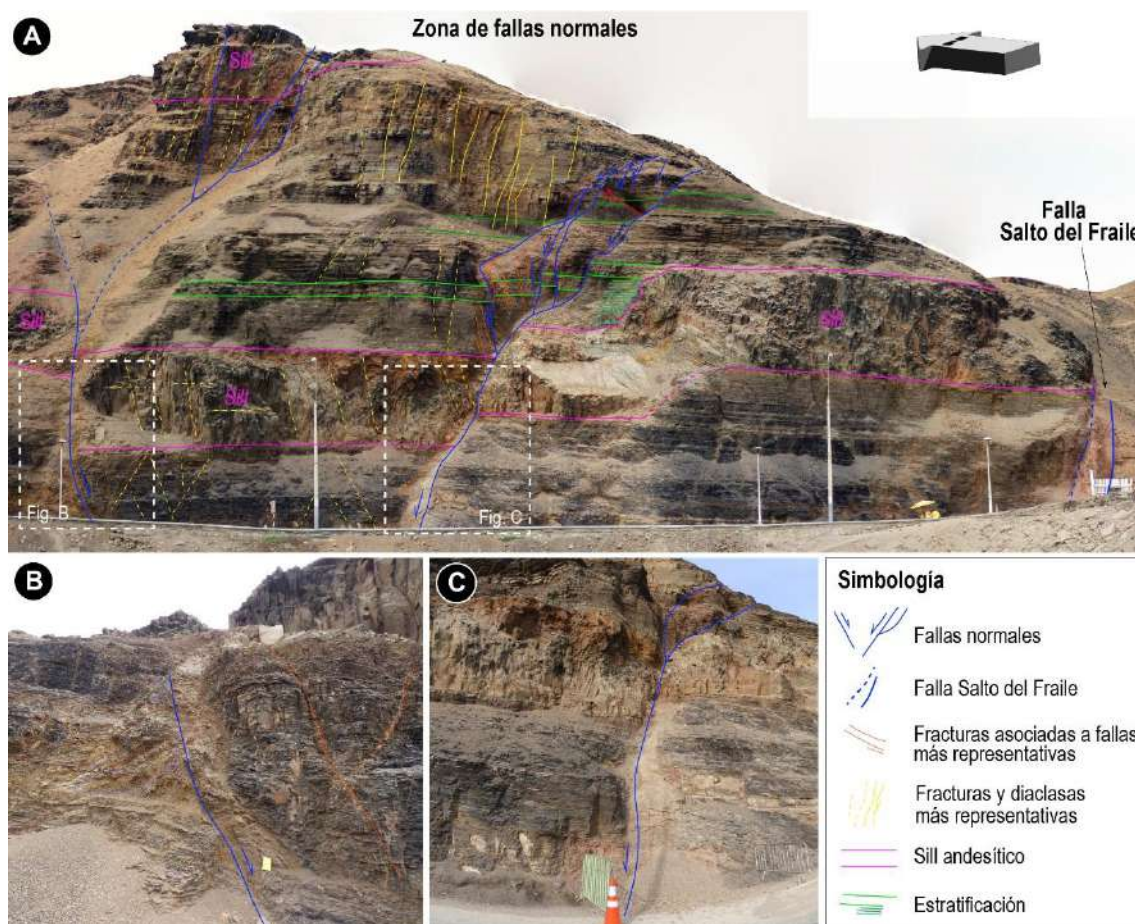
En el sector Morro Solar se ha cartografiado dos fallas normales principales que cortan transversalmente al acantilado y se extienden en dirección NE-SO y NEE-SOO, ambas fallas presentan un alto buzamiento en sentido contrario, el cual según su geometría y morfología se emplazan en estructura tipo *graben* (**Figuras 7 y 9**).

Estas fallas afectan a las rocas de la Formación La Herradura y a los *sills* emplazados en la parte inferior y superior del talud del acantilado. En la figura 9 se observa que la zona de fallas normales guarda relación con un intenso fracturamiento que afectan principalmente la parte superior del macizo rocoso, donde las fracturas discontinuidades se extienden espacialmente en dirección paralela y subparalelas a estas fallas. Este fuerte fracturamiento se da en la cara subvertical del talud, el cual tiene relación con zonas de alta susceptibilidad a desprendimiento y caída de rocas (**Figura 9**).

**Figura 9.** A) Zona de fallas normales relacionadas con las fracturas y diaclasas que afectan el macizo rocoso en el sector Morro Solar. Vista panorámica mirando al noreste. B) y C) Detalle de las fallas normales, donde ambas se inclinan en sentido contrario en aparente estructura tipo *graben*.

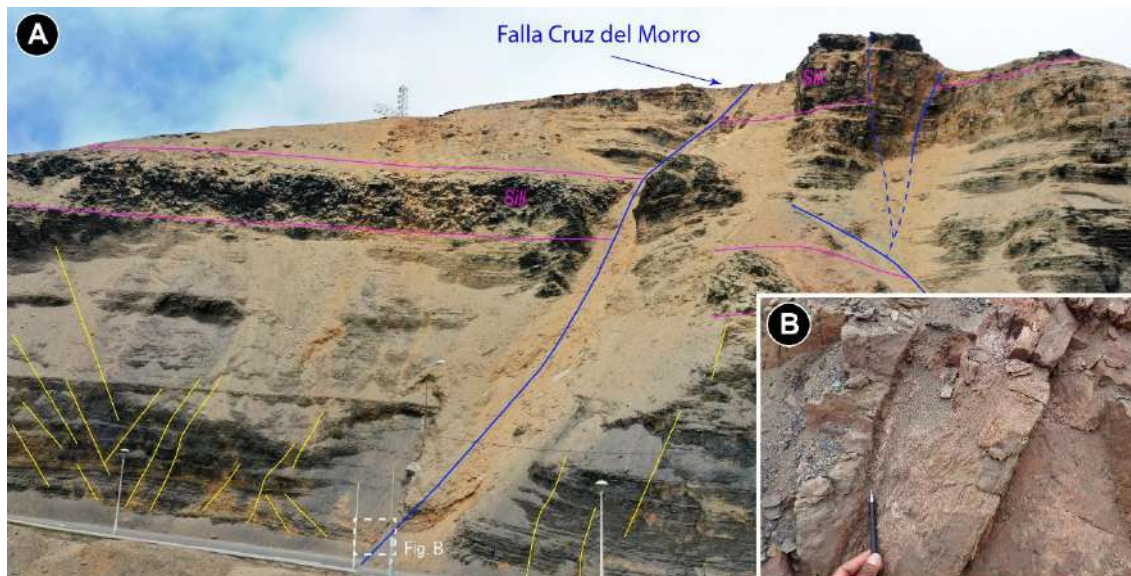
Se trata de una estructura que corta transversalmente al acantilado, esta falla se extiende en dirección N250° con buzamiento de 70° al NO. Se observa una fuerte esquistosidad en el que, se alinea paralelamente a la dirección de la estructura principal. La falla Cruz del Morro afecta a las areniscas y lutitas de la Formación La Herradura y al sill andesítico. La interacción de la falla con las fracturas y diaclasas relevan cierta relación espacial, donde se observa principalmente en la parte inferior del talud. Mientras que, en la parte superior se evidencian un fuerte diaclasamiento en dirección NE-SO afectando el sill andesítico, el cual configura una zona susceptible a movimiento en masa tipo caída de rocas (**Figura 10**).

**Figura 10.** A) Falla Cruz del Morro que afecta a las rocas de la Formación La Herradura y al sill andesítico, se observa un fuerte fracturamiento en la parte inferior del talud. Vista mirando al noreste. B) Detalle de la falla donde se observa una fuerte esquistosidad paralela al trazo de la falla.

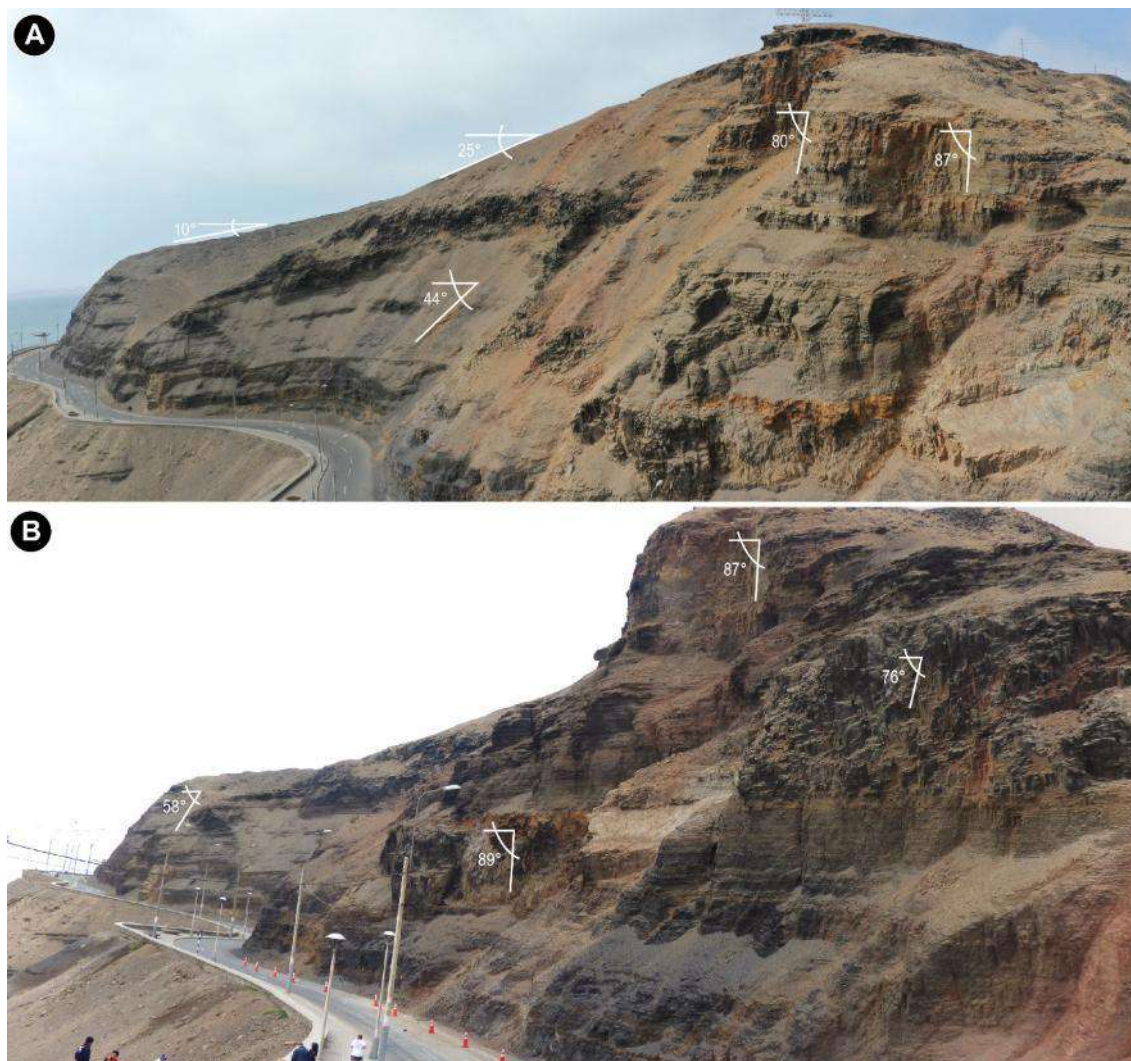
**Figura 12.** Pendientes muy pronunciadas relacionada a las zonas altamente susceptibles a movimientos gravitacionales en la cara oeste del acantilado en el sector Morro Solar. Vistas panorámicas mirando al norte.

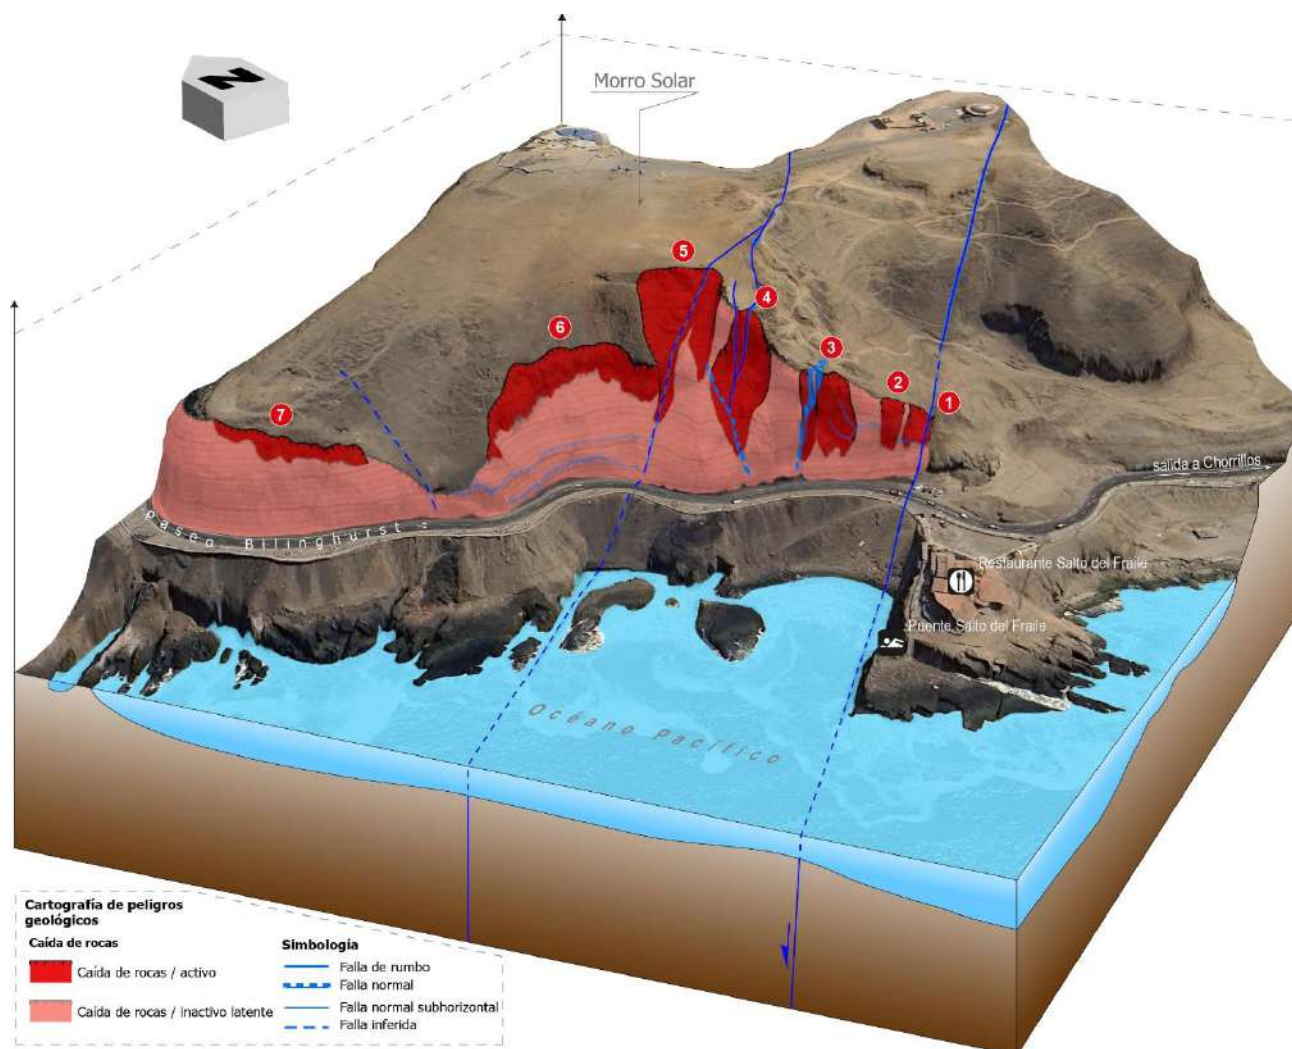
Durante la inspección de campo se identificaron caída de rocas en estado activo e inactivo latente, en donde se resalta siete áreas altamente críticas y susceptibles a caída, que de activarse afectaría el acantilado del Morro Solar, infraestructura vial y la población que transita por vía (**Figura 16**).

**Figura 16.** Block diagrama tridimensional donde se muestra los movimientos en masa tipo caída de rocas en el sector del Morro Solar. Sectores más críticos y muy susceptibles a caída de rocas. Imagen satelital de fondo extraída de Google Earth.

Por otro lado, este sector se ubica en el flanco norte de la Falla Salto del Fraile que estaría posiblemente muy relacionada con el cambio en el comportamiento geomecánico del macizo, dando lugar a la inestabilidad estructural del talud (**Figura 16**).

La zona susceptible proviene de un área constituido litológicamente por un *sill* andesítico muy fracturado, producto de su emplazamiento en estructura de disyunción columnar, el cual generó fracturas ortogonales y bloques prismáticos propensos a caída. Esta zona se relaciona espacialmente con las estaciones geomecánicas E2 y E3, en el que se asocia con mecanismos de rotura tipo volcamiento (toppling) y cuña (**Figuras 16**).

**Zona 4.** Se ubica a 72 m de la carretera, la superficie de arranque presenta una morfología semicircular con longitud de 55 m y compromete un área de 617 m<sup>2</sup>, el cual engloba una zona afectada por la prolongación de una falla normal. Las fracturas y discontinuidades relacionadas espacialmente con la falla han generado sets de discontinuidades que se alinean con la pendiente, el cual las convierten en zonas propensas a caída (**Figura 16**).

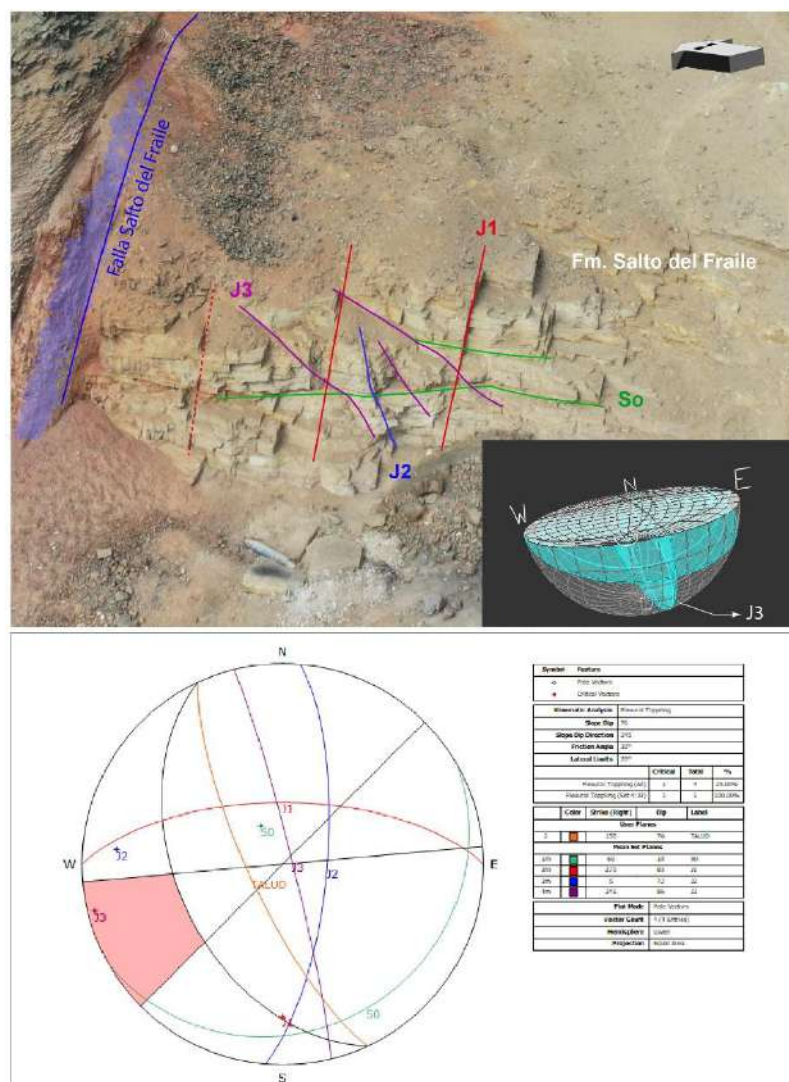
Las principales causas se dan por el sistema de fracturas casi ortogonales a los planos de estratificación. En el sector estudiado, estas condiciones de rotura no representan peligro debido a que la altura del talud apenas llega a 4 m y se encuentra a 6 m de la carretera. Sin embargo, ponen en evidencia el fuerte fracturamiento del macizo rocoso (Figura 17).

**Figura 17.** Análisis cinemático rotura tipo volcamiento flexural de la estación geomecánica E1.

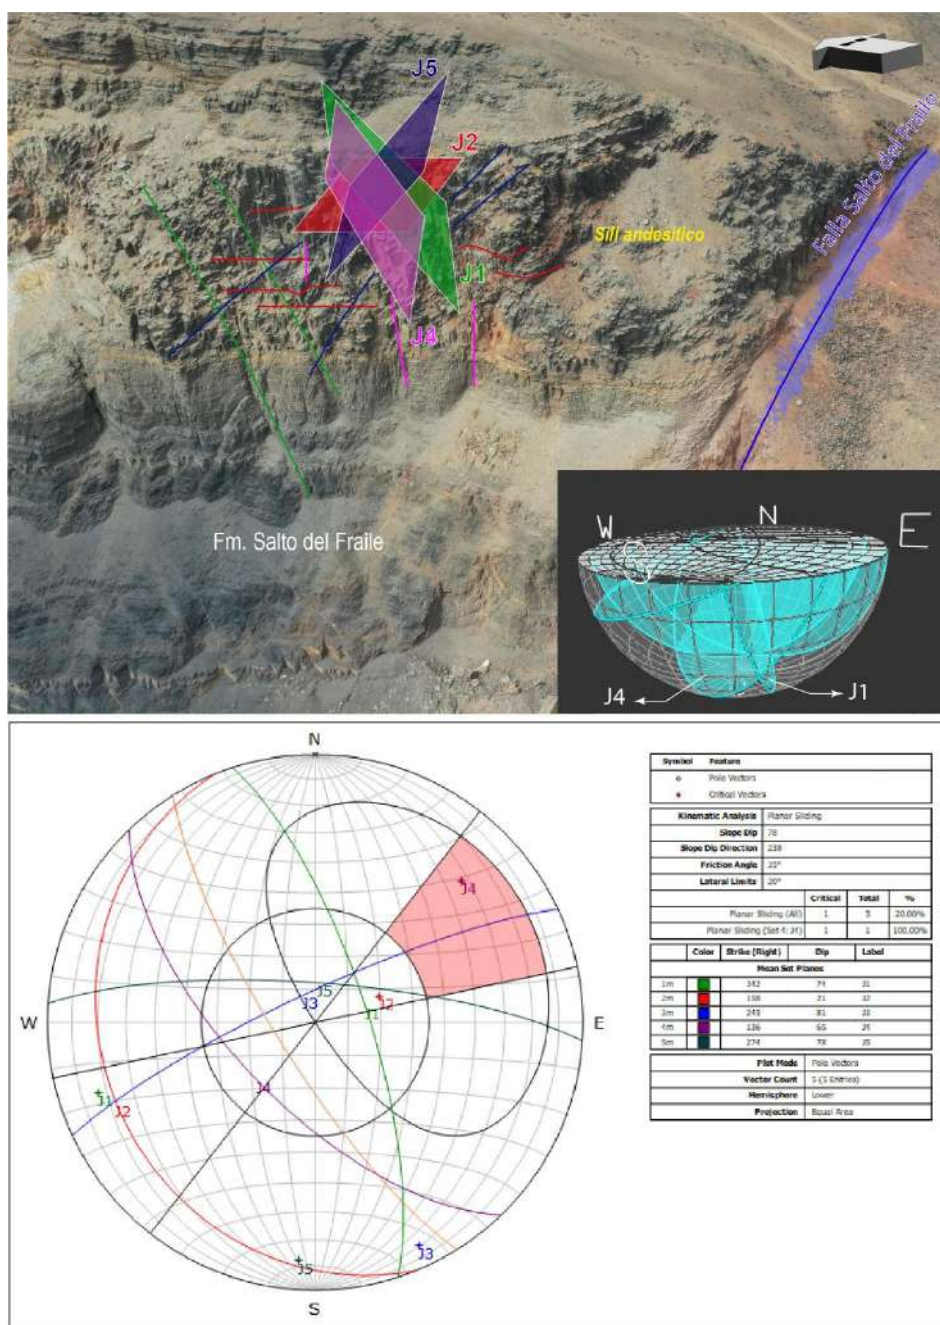
De acuerdo al análisis cinemático, nos revela un mecanismo de rotura planar controlado principalmente por las discontinuidades J4 cuyos buzamientos coinciden estrechamente con la dirección de la pendiente del talud (**Figura 18**), mientras que para rotura en cuña está controlado por la intersección de los sistemas J4 y J5 (**Figura 19**). Los bloques generados por el intenso fracturamiento, generan bloques prismáticos que en algunos casos se encuentran ligeramente movidos, lo que les convierte en zonas propensas a caída.

**Figura 18.** Análisis cinemático por mecanismo de rotura planar de la estación geomecánica E2.

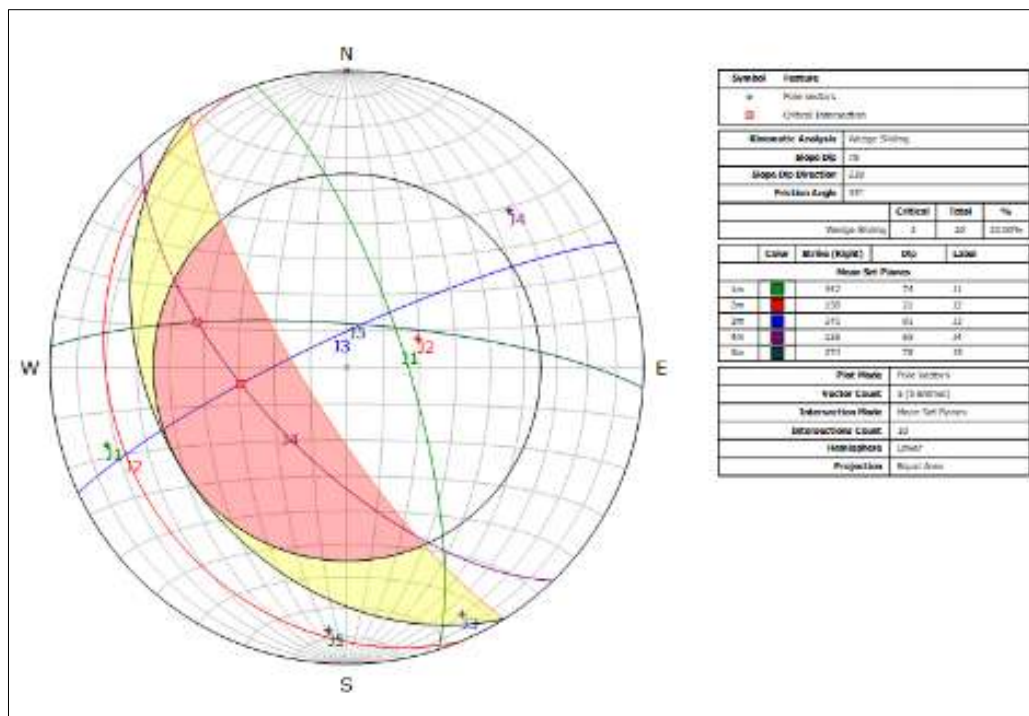
**Figura 19.** Análisis cinemático por mecanismo de rotura en cuña de la estación geomecánica E2.

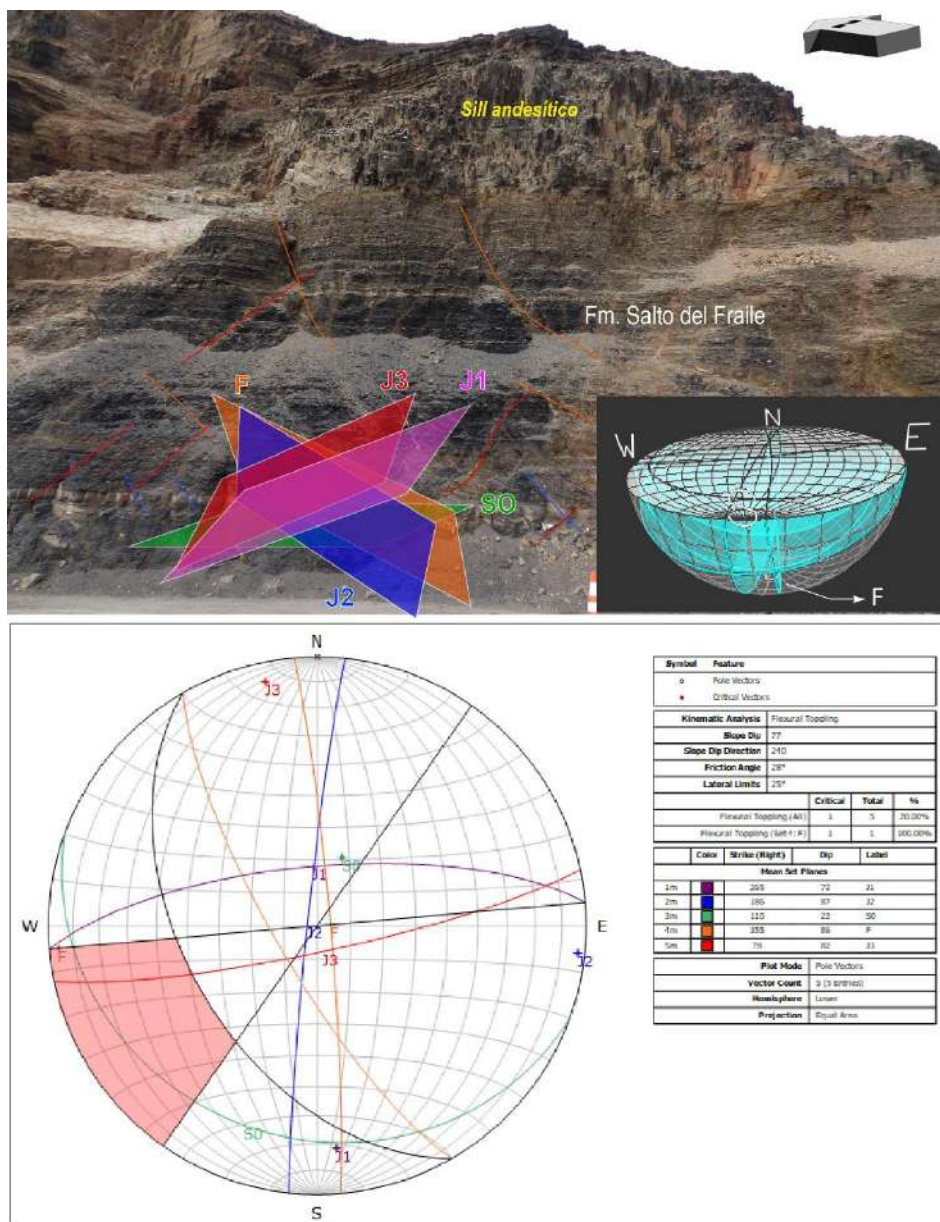
Por otro lado, este conjunto de discontinuidades se prolonga y proyectan hacia la parte superior del talud, donde logran alcanzar al sill andesítico muy fracturado, el cual representan zonas altamente susceptibles a caída (**Figura 20**).

**Figura 20.** Análisis cinemático por volcamiento flexural de la estación geomecánica E3.

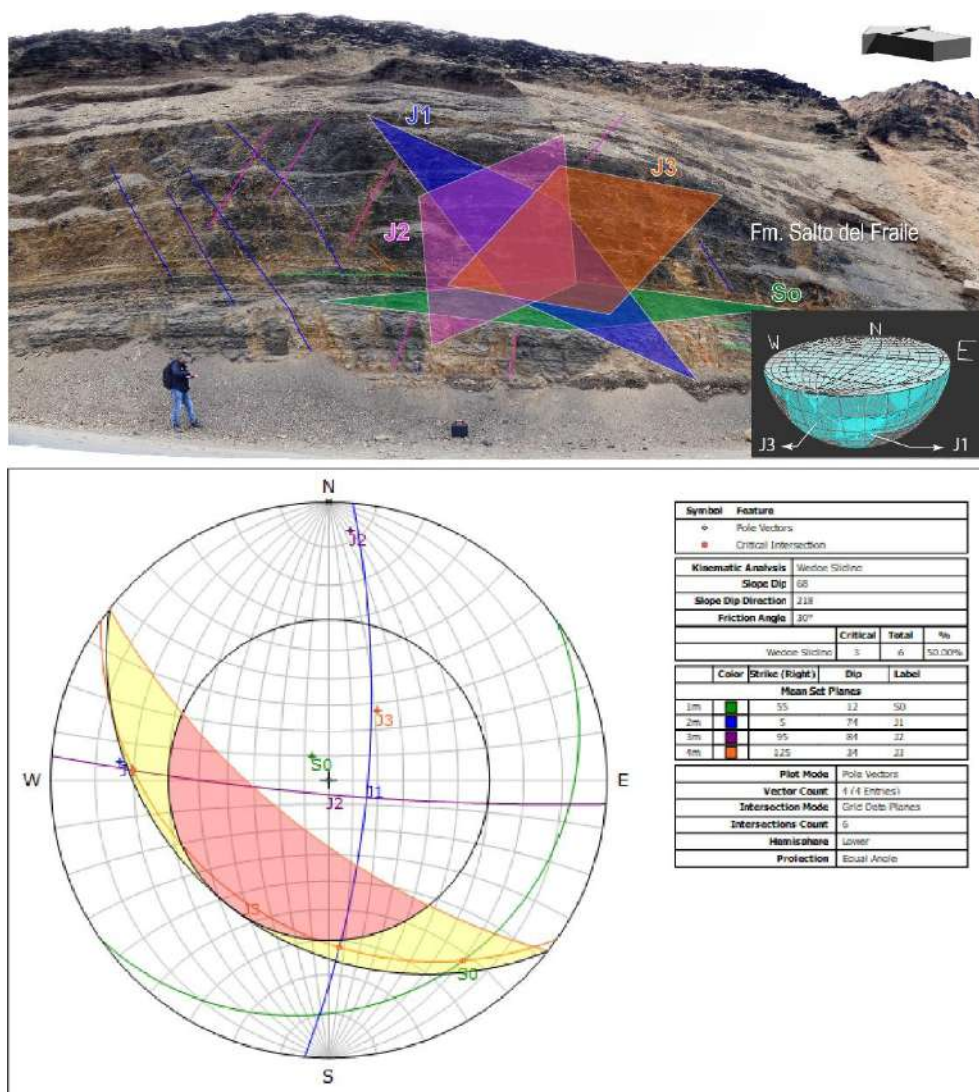
Figura 21. Análisis cinemático por rotura tipo cuña de la estación geomecánica E4.

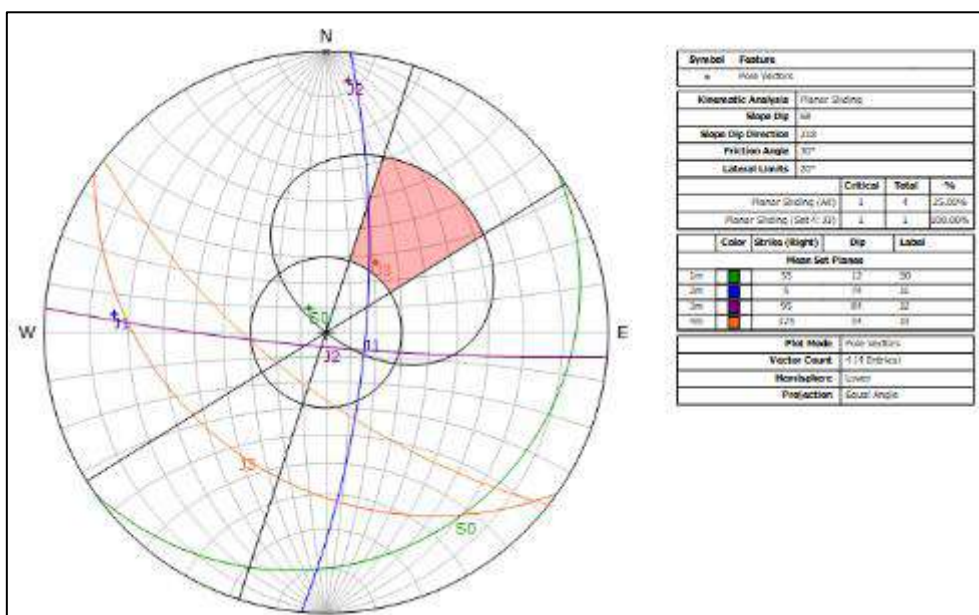
De acuerdo al análisis cinemático, nos muestra una alta probabilidad de mecanismos de falla o rotura tipo cuña controlada por los sistemas de discontinuidades J3 y J1, el cual, cuyos buzamientos se inclinan en sentido opuesto frente a la cara del suroeste del talud (**Figura 21**), mientras que, la probabilidad de presentar un mecanismo de rotura tipo planar controlada por la discontinuidad J3, el cual se inclina estrechamente en el mismo sentido de la pendiente del talud (**Figura 22**).

Figura 22. Análisis cinemático por rotura tipo cuña de la estación geomecánica E4.

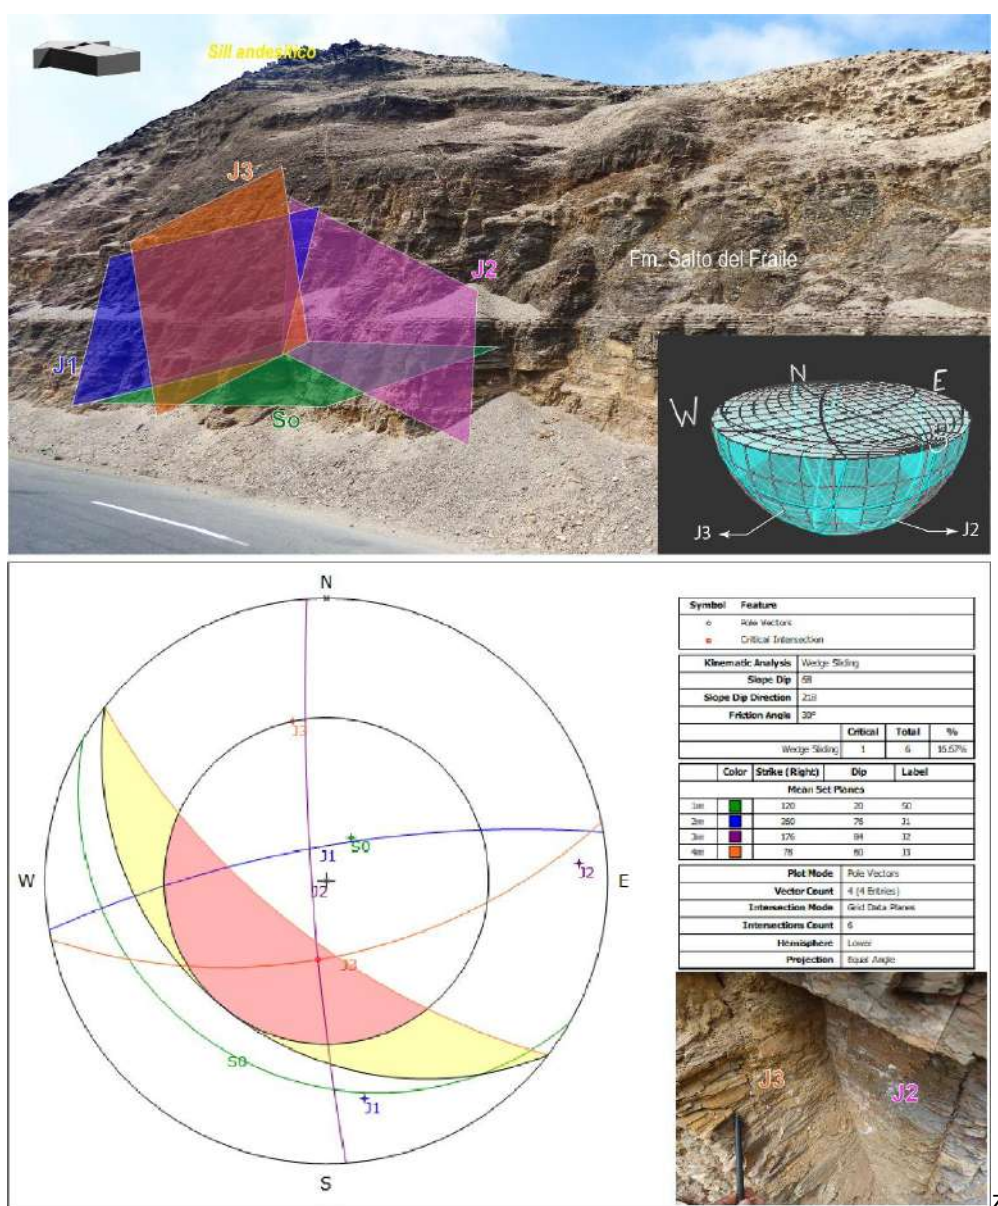
En este sector se observa desprendimientos de rocas, los fragmentos llegan hasta 25 cm de diámetro, sin embargo, la prolongación de las discontinuidades se proyecta hacia la parte superior del talud y afectan al *sill* andesítico previamente muy fracturado, lo que le convierte en una zona muy susceptible a caída (**Figura 23**).

**Figura 23.** Análisis cinemático por rotura tipo cuña de la estación geomecánica E5.

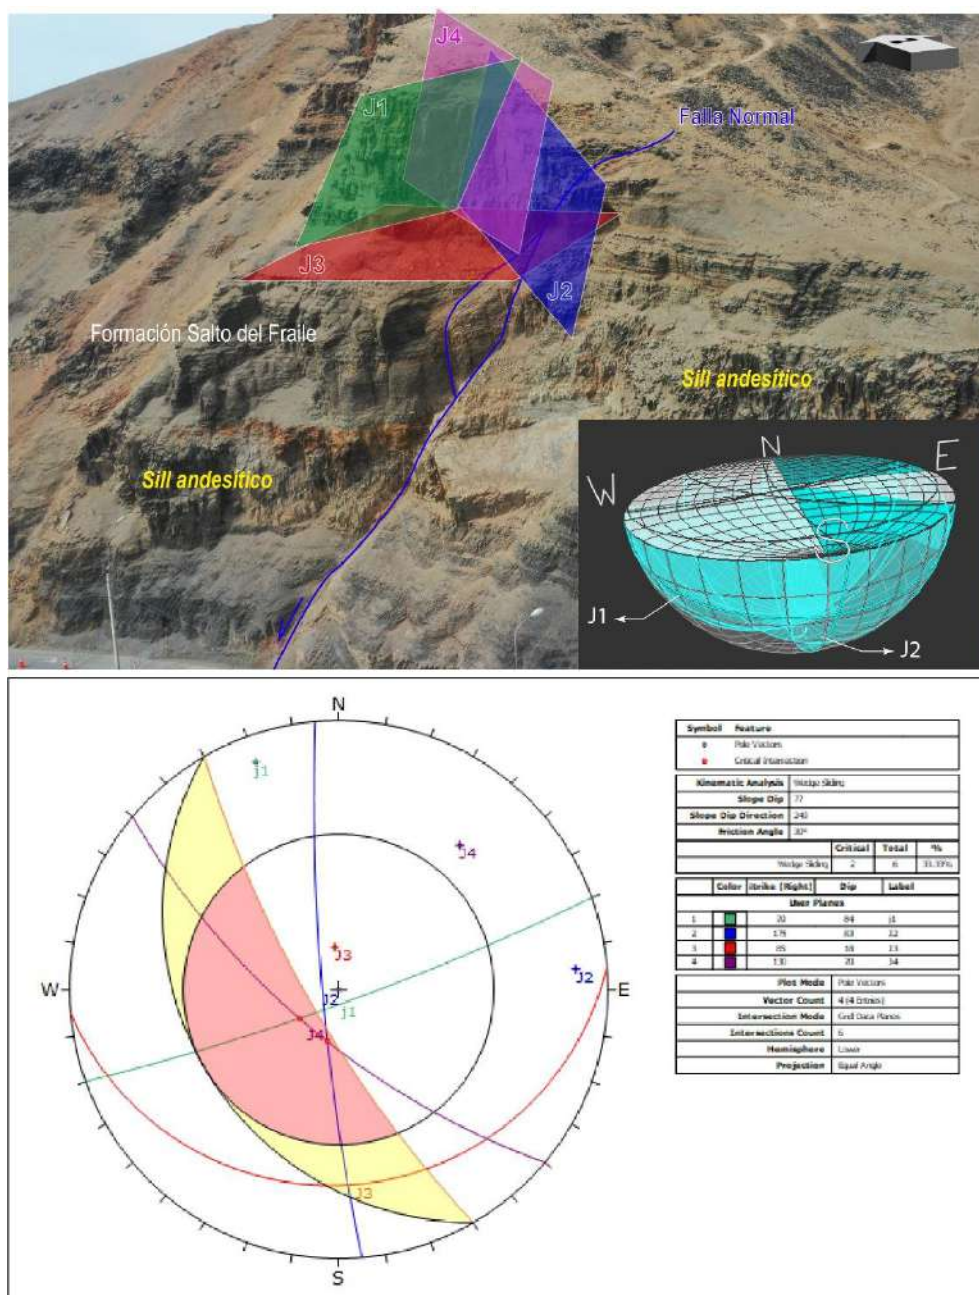
De acuerdo al análisis cinemático, revela una alta probabilidad de enfrentar mecanismos de rotura tipo cuña controlado por la intersección de las discontinuidades J1 y J4, cuyos buzamientos se inclinan en sentido contrario (**Figura 24**).

**Figura 24.** Análisis cinemático por rotura tipo cuña de la estación geomecánica E6.
