**Informe Técnico N° A7612**

# **EVALUACIÓN GEOLÓGICA EN EL TERRENO PROPUESTO COMO ZONA DE ACOGIDA PARA LA REUBICACIÓN DEL CENTRO POBLADO NUNUPATA**

Departamento: Ancash  
Provincia: Huari  
Distrito: Chavin de Huántar

**ABRIL  
2025**

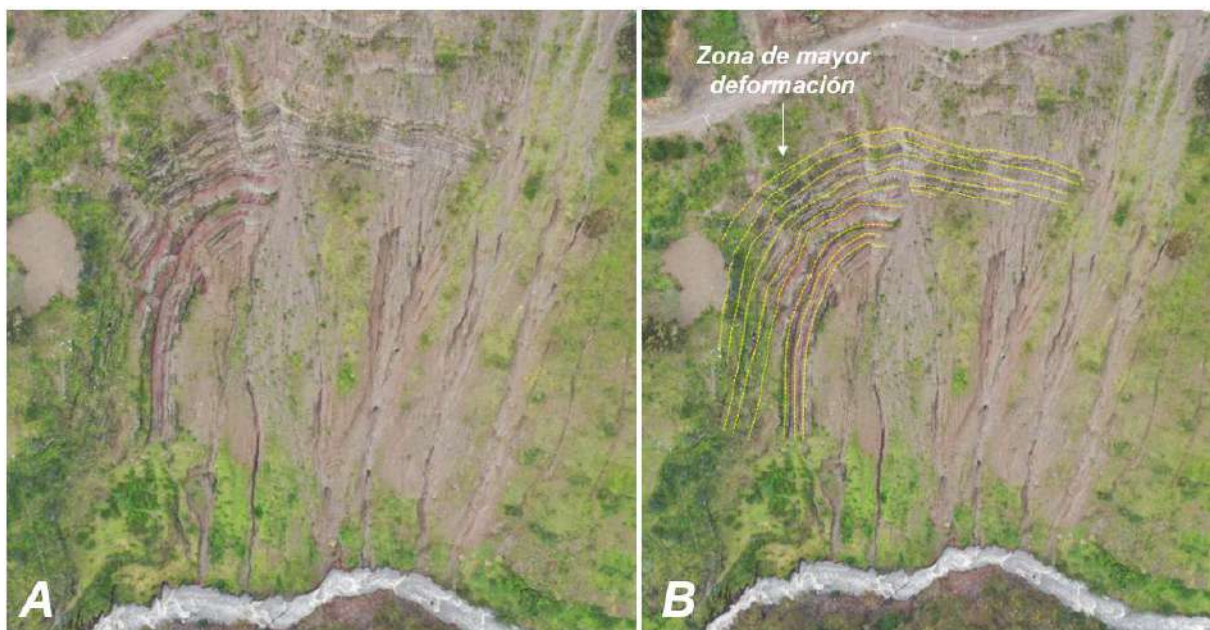
Localmente, estos afloramientos se observan en la ladera oeste de Lanchan, así como en los flancos que delimitan un deslizamiento inactivo latente en la margen izquierda del río Huachecsa. Según la interpretación del mapa geológico del cuadrángulo de Recuay, esta unidad se encuentra dentro de un sistema de pliegues con estructuras anticlinales y sinclinales de dirección N-S, las cuales estarían controlando la evolución y dinámica del deslizamiento (figura 2).

**Figura 2.** Vista de la Formación Carhuaz, muy plegada (anticlinal). El deslizamiento se produjo justamente en la zona de mayor deformación.

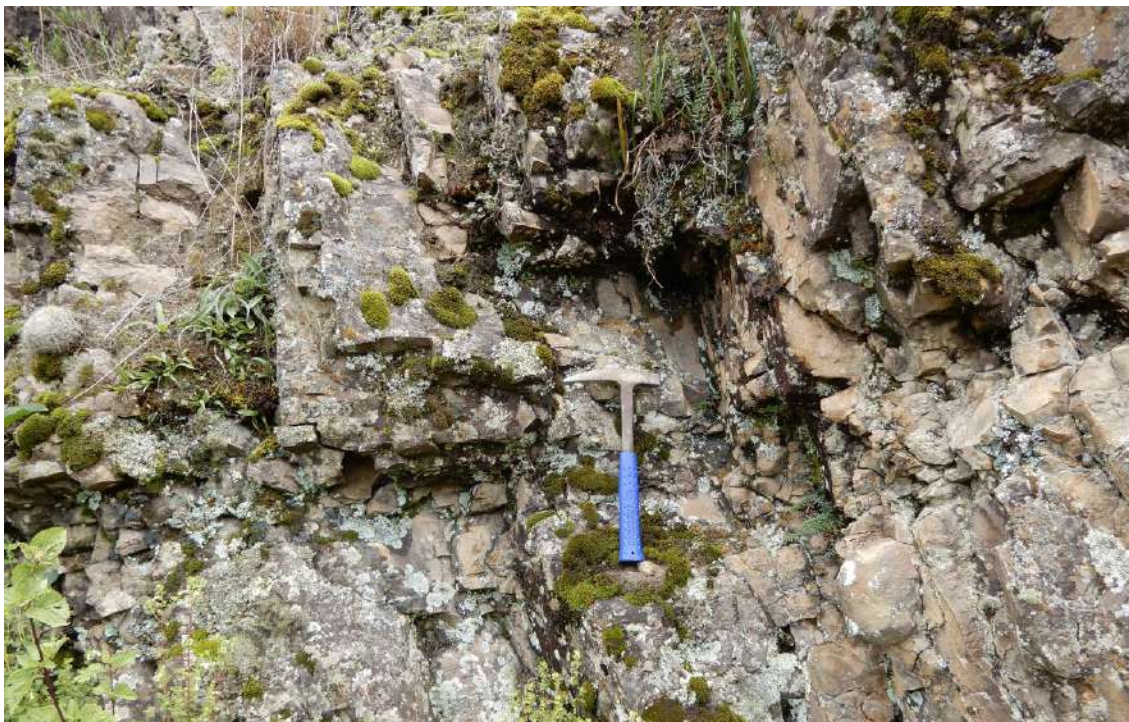
El afloramiento presenta un grado de fracturamiento que varía de mediano (F3) a muy fracturado (F4), lo que genera la disgregación del macizo rocoso en bloques sueltos (fotografía 1). Estos materiales favorecen la formación de depósitos coluviales y coluvio-deluviales, los cuales actúan como unidades potencialmente inestables.

**Fotografía 1.** Areniscas intercaladas con lutitas y limolitas. Se presentan de mediana a muy fracturada.

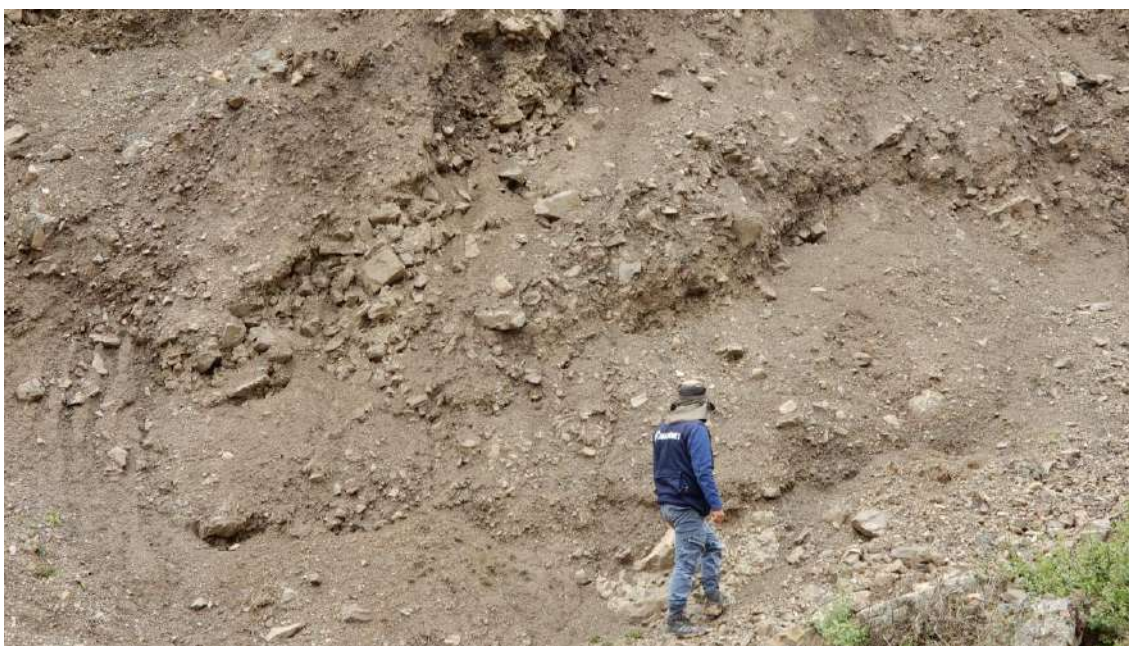
En la ladera media-baja de Lanchan se identifican depósitos coluvio-deluviales y coluviales. El primero, está compuesto por bloques de origen sedimentario con formas angulosas a subangulosas, de hasta 30 cm de diámetro, junto con gravas y gravillas inmersas en una matriz areno-limosa con presencia moderada de arcilla (fotografía 2). Este depósito presenta un grado de consolidación medio y, en sectores muy localizados, se presenta húmedo.

Sobre este depósito se encuentra la zona propuesta como zona de acogida para el reasentamiento del centro poblado Nunupata, lo que podría influir en su estabilidad y comportamiento geotécnico ante eventos desencadenantes como precipitaciones intensas o actividad sísmica.

**Fotografía 2.** Depósito coluvio deluvial, se presenta medianamente consolidado.

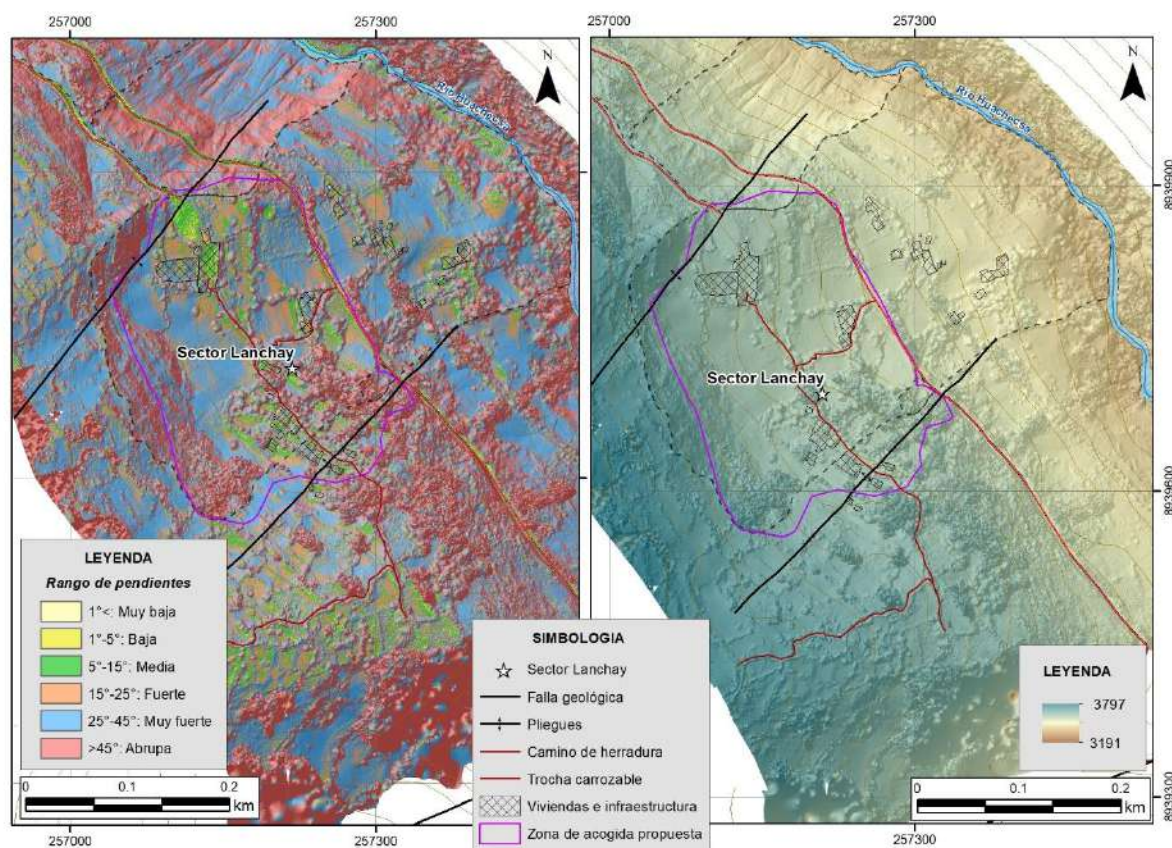
En la Figura 3A, se presenta el mapa de pendientes en el sector de Lanchan, donde se ha propuesto el reasentamiento de la población de Nunupata. Este mapa fue elaborado a partir de un modelo de elevación digital (MED) con 0.14 m de resolución, generado mediante fotogrametría con dron.

En el área de inspección se han identificado cuatro rangos de pendientes, los cuales reflejan la configuración morfológica del relieve. Predominan laderas con pendientes muy fuertes ( $25^{\circ}$ - $45^{\circ}$ ) a escarpadas ( $>45^{\circ}$ ), especialmente en el escarpe del deslizamiento inactivo latente y en la ladera rocosa correspondiente a la Formación Carhuaz; este rango de pendientes es el que favoreció la ocurrencia de deslizamientos. En contraste, en el cuerpo del deslizamiento se observa una transición hacia terrenos con pendientes moderadas ( $5^{\circ}$ - $15^{\circ}$ ) a fuertes ( $15^{\circ}$ - $25^{\circ}$ ).

**Figura 3.** A) Mapa de pendientes. B) Mapa de alturas.

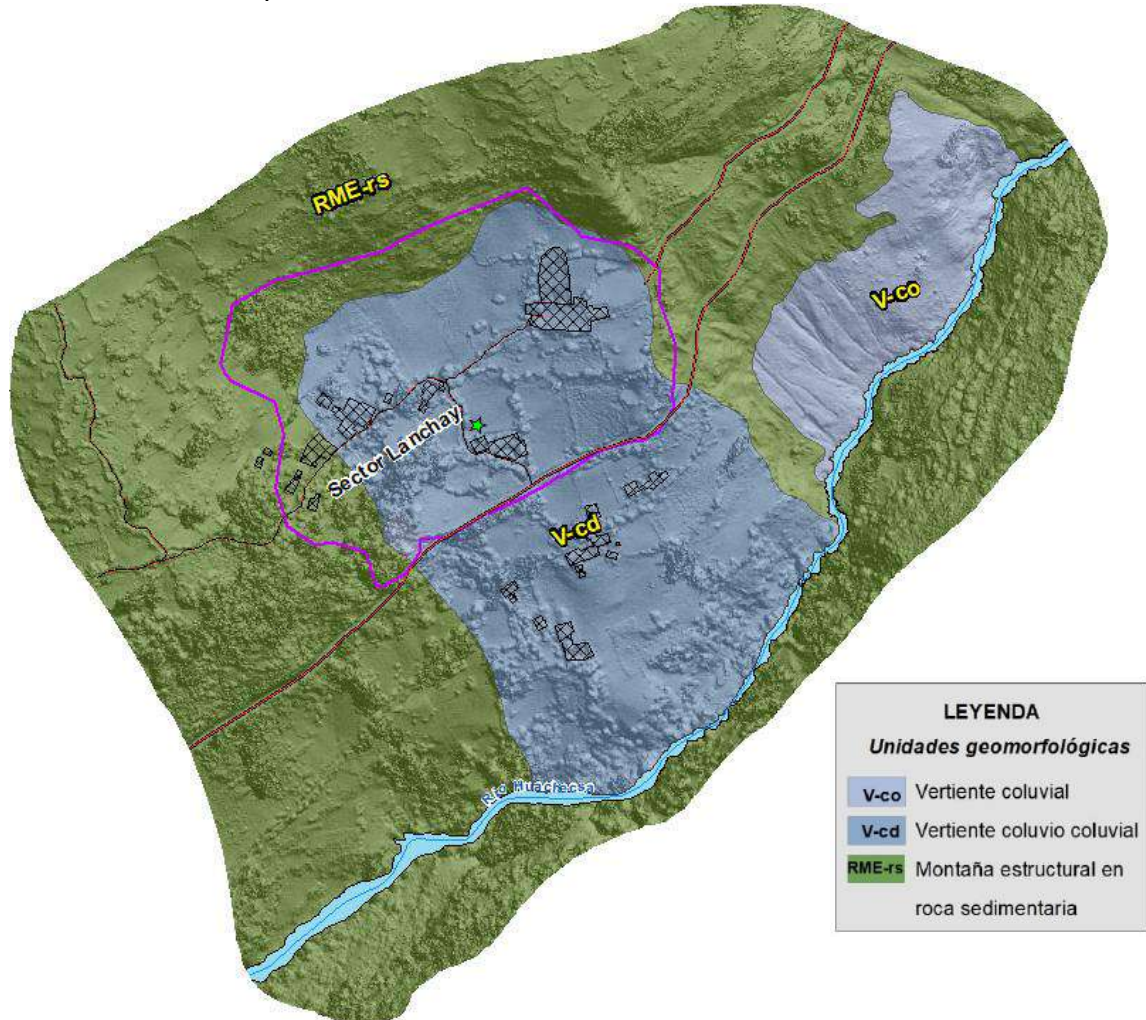
En el contexto geomorfológico, la zona de estudio se encuentra dominada por la subunidad de montaña estructural, modelada sobre rocas sedimentarias de la Formación Carhuaz. Estas montañas ocupan una extensa superficie y se caracterizan por la presencia de cimas subredondeadas y alargadas, con laderas predominantemente escarpadas, sobre la cual se encuentra la zona propuesta como zona de acogida para el reasentamiento del poblado de Nunupata (figura 4).

**Figura 4.** Unidades Geomorfológicas: RME-rs: Montaña estructural en roca sedimentaria, V-cd: Vertiente coluvio deluvial y V-co: Vertiente coluvial.

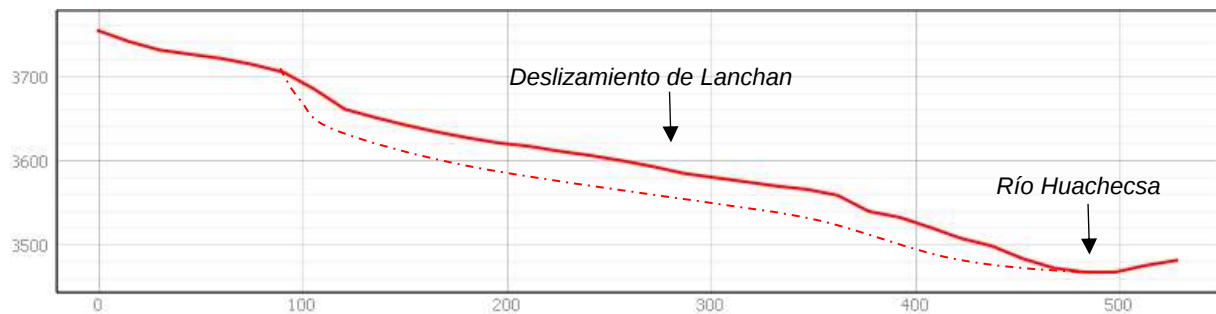
**Figura 5.** Perfil topográfico de la zona de estudio.

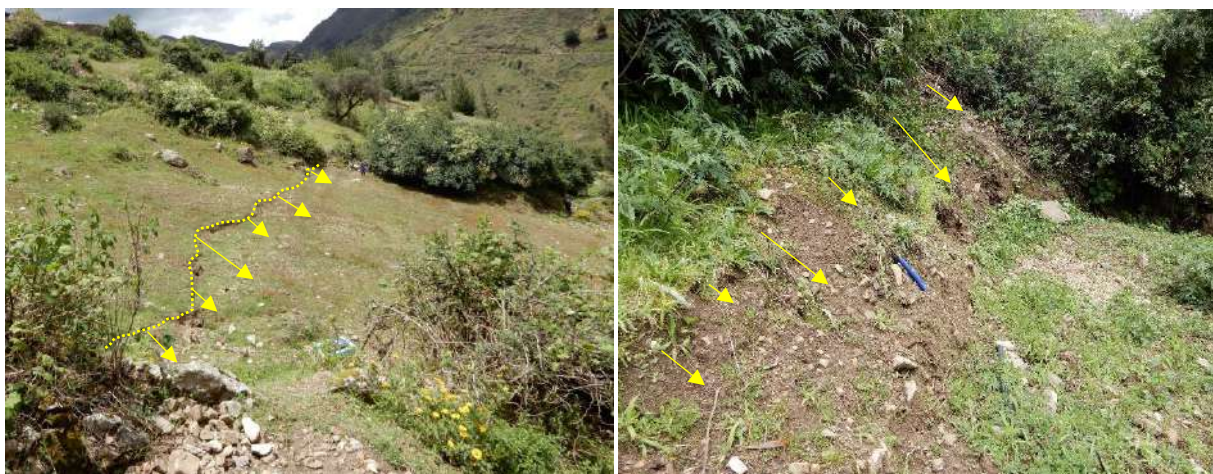
La configuración del relieve en este sector evidencia una dinámica de ladera activa, caracterizada por la presencia de desplazamientos recientes que varían entre 30 y 60 cm (figura 6). Estos procesos son indicativos de una progresiva inestabilidad del terreno y están asociados a la reactivación del deslizamiento antiguo.

**Figura 6.** Desplazamientos de 30 cm a 60 cm en el cuerpo del deslizamiento inactivo latente.

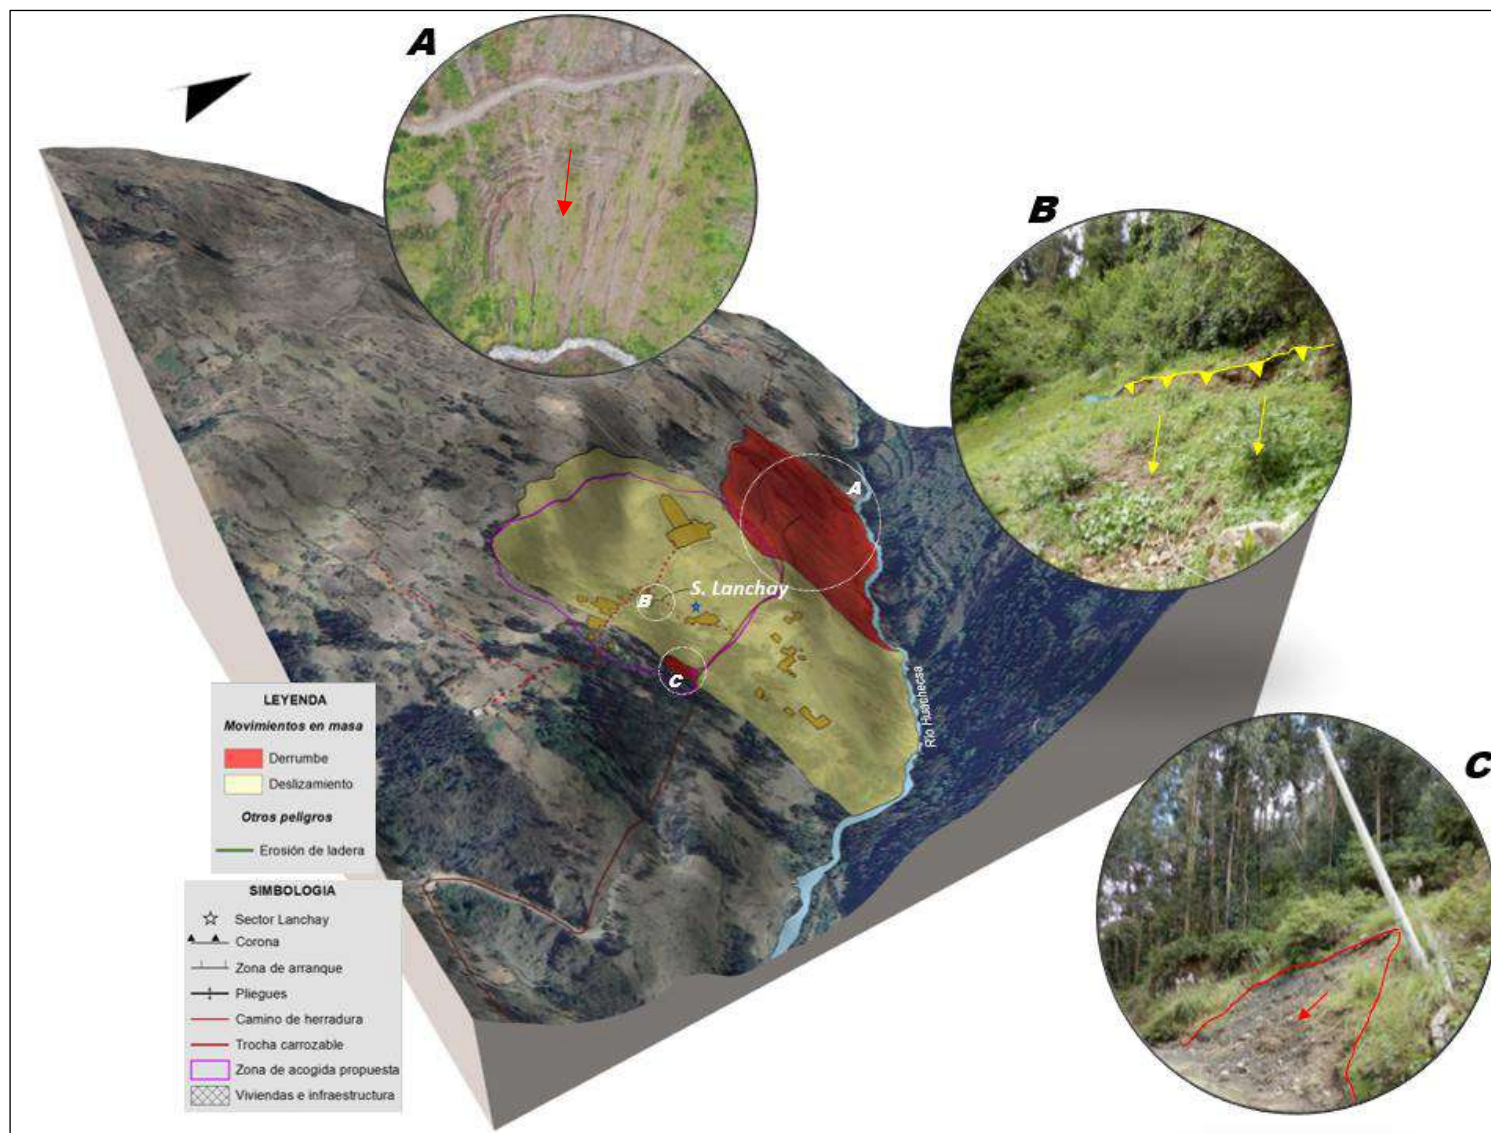
También se observan zonas de escarpe del deslizamiento inactivo latente bien definidas, donde se presentan desprendimientos; así como, acumulaciones de material inestable en los sectores medio y bajo de la ladera. Estos depósitos conformados por una mezcla heterogénea de bloques, gravas y matriz fina, ante escenarios de precipitaciones intensas y/o prolongadas, la infiltración de agua en el macizo rocoso y en los depósitos superficiales podría generar un incremento de la presión intersticial, disminuyendo la resistencia del material y favoreciendo la reactivación de los desplazamientos (figura 7).

**Figura 7.** Blok diagrama de los peligros geológicos por movimientos en masa y otros peligros, en la ladera media y baja del sector Lanchan; incluye acercamiento de las manifestaciones de inestabilidad en la ladera.

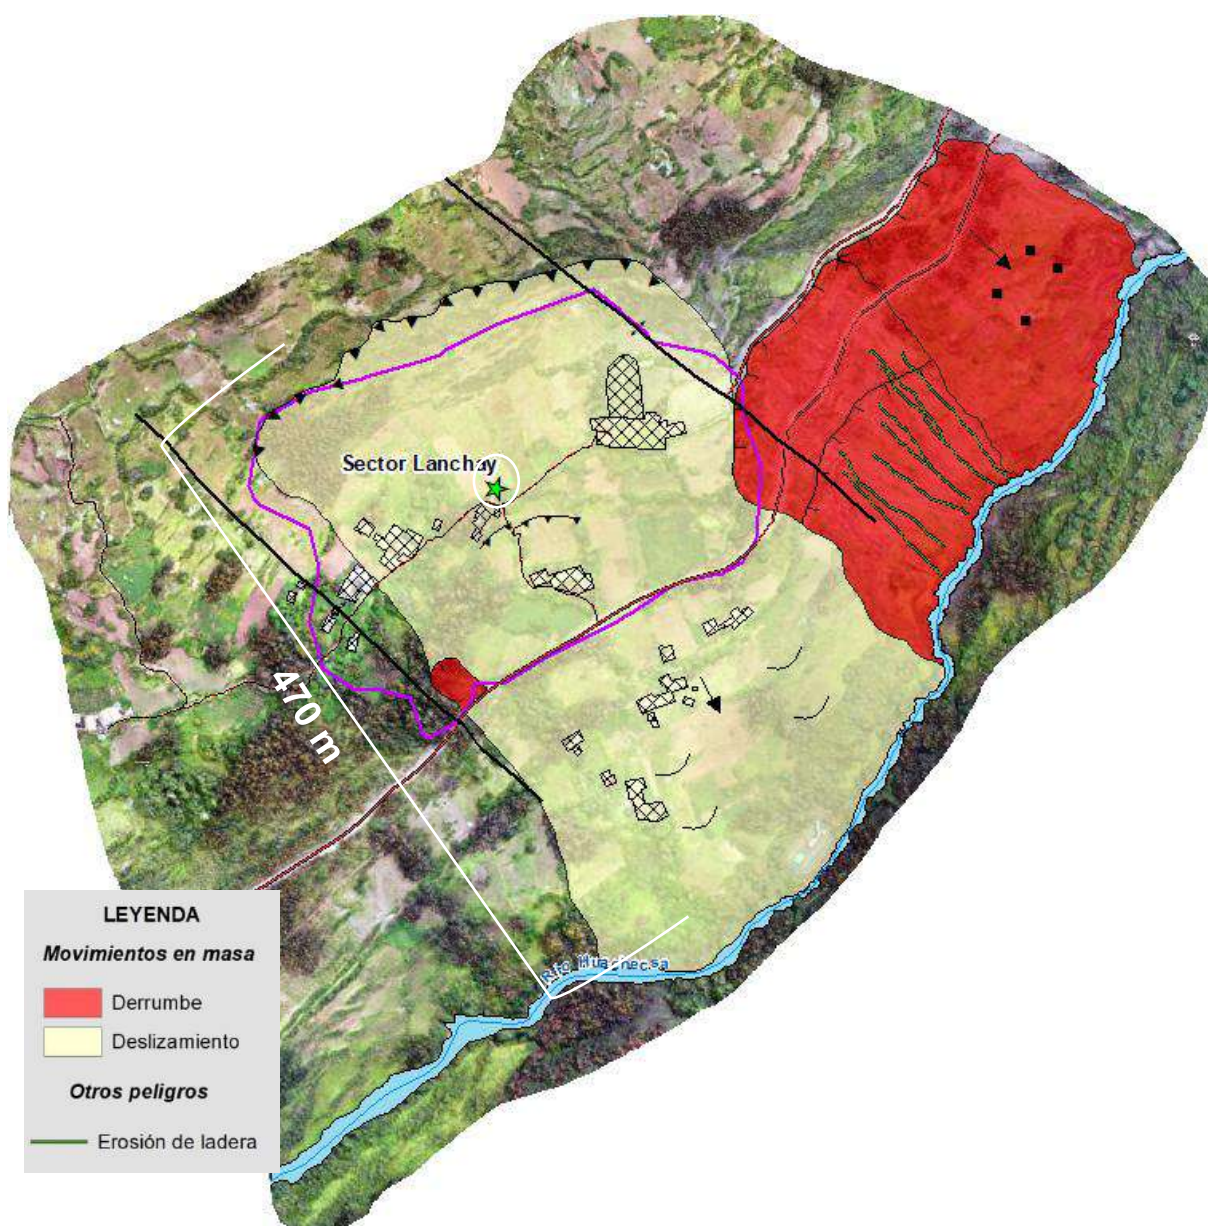
En la figura 8 se presenta la cartografía a detalle del deslizamiento de Lanchan, zona donde se proponer reubicar a las viviendas del centro poblado Nunupata.

- Estado de actividad: Inactivo latente (se observa pequeñas reactivaciones localizadas)
- Superficie de rotura inferida: Rotacional
- Forma de la escarpa: Semicircular
- Longitud de la zona de arranque: 300 m.
- Desnivel entre la zona de arranque y el pie del derrumbe: 450 m
- Ancho promedio de evento: 280 m.
- Área de deslizamiento: ~12 ha
- El avance de la reactivación: Progresivo

**Figura 8.** Cartografía de peligros geológicos por movimientos en masa en la zona de acogida propuesta para el reasentamiento poblacional del centro poblado Nunupata.

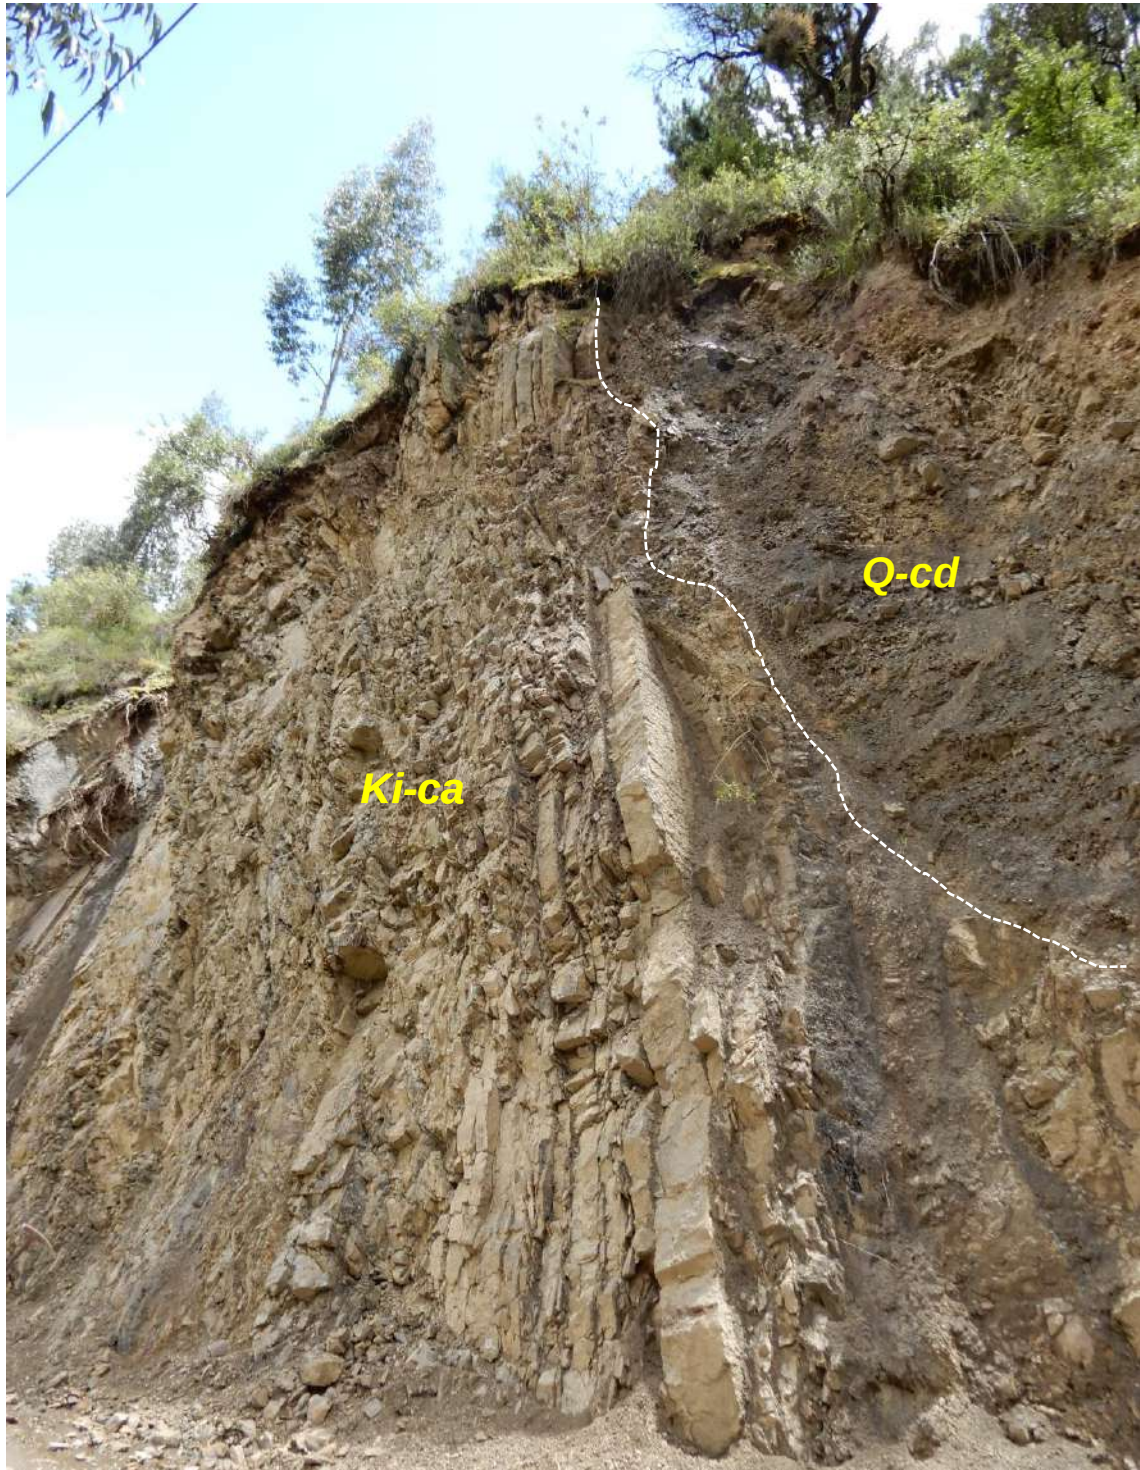
En el flanco derecho del deslizamiento se tiene un afloramiento rocoso de la Formación Carhuaz en contacto con el suelo coluvio deluvial (figura 9). En este sector, el afloramiento presenta una disposición subvertical en comparación con la parte central del deslizamiento, donde los estratos se disponen de manera subhorizontal. Este cambio en la orientación estratigráfica sugiere una influencia estructural directa en el control de la dinámica y evolución de los movimientos en masa. Es decir que el deslizamiento de Lanchan se produjo en la zona de mayor debilidad de un anticlinal tumbado.

**Figura 9.** Flanco derecho del deslizamiento, se observa contacto entre el suelo deslizado y las areniscas cuarzosas de la Formación Carhuaz. Ki-ca: Formación Carhuaz y Q-cd: Depósito coluvio deluvial.

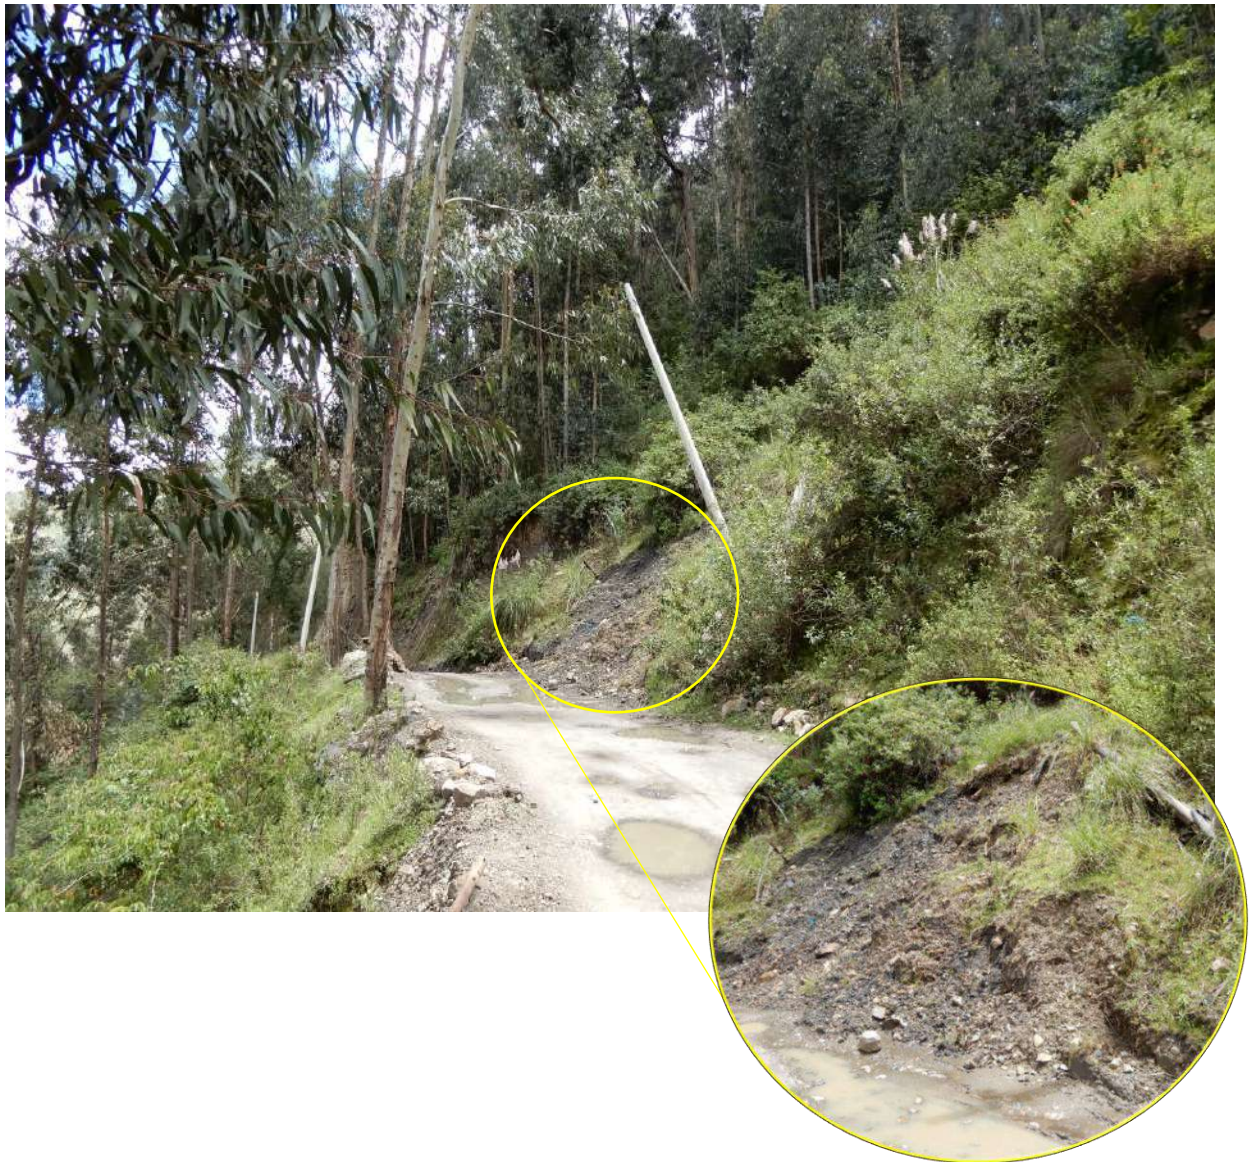
Hacia la parte baja media baja del deslizamiento, en el talud de la trocha carrozable que conduce a Chavin de Huántar, se ha producido un derrumbe que afectó el poste de tendido eléctrico (figura 10). Es importante mencionar que, este corte se realizó por el cuerpo del deslizamiento inactivo latente.

Esta zona se encuentra muy húmeda, factor que habría contribuido a la ocurrencia del derrumbe.

**Figura 10.** Vista de derrumbe, producido en el corte de talud (trocha carrozable que conduce a Chavin de Huántar).

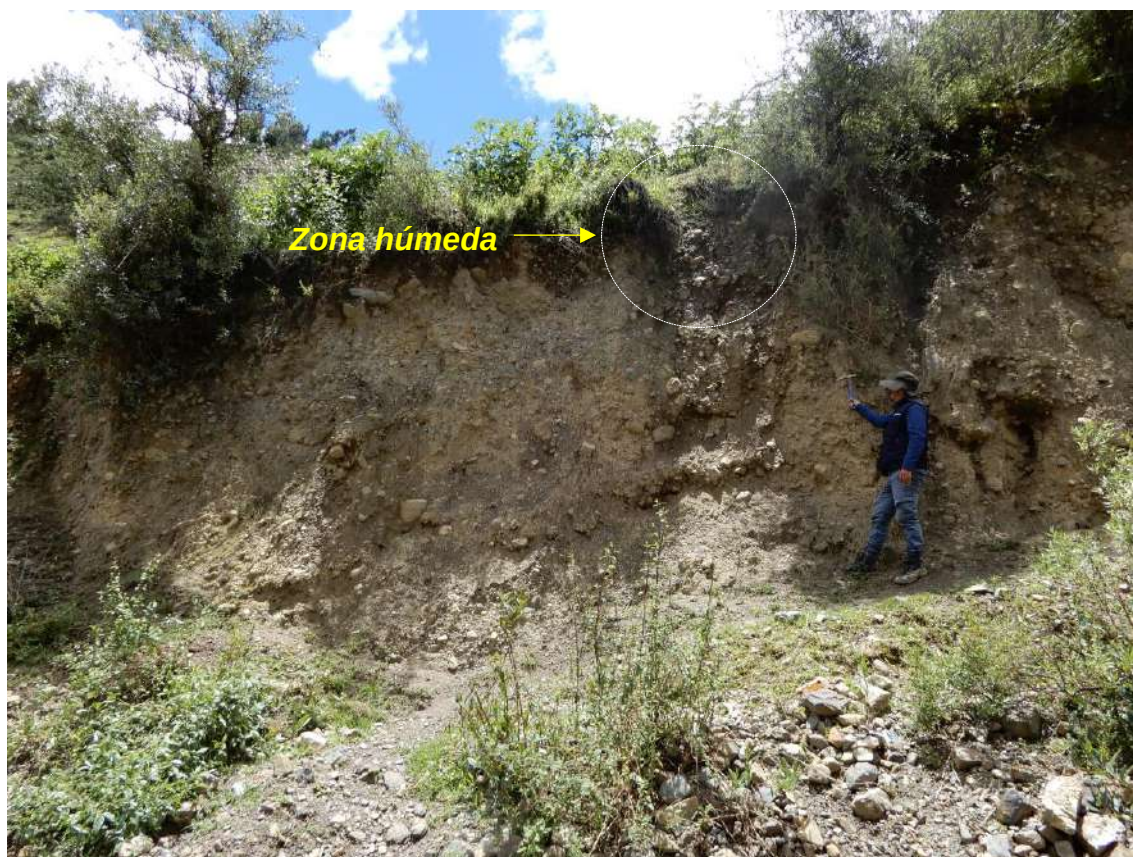
Por otro lado, la intervención antrópica aumenta la inestabilidad del terreno. Prácticas agrícolas como el riego excesivo de cultivos en el cuerpo del deslizamiento incrementan la saturación del suelo, reduciendo su cohesión y aumentando de peso a la masa inestable, generando condiciones favorables para la recurrencia de deslizamientos y derrumbes. Estos factores combinados con los factores intrínsecos de la zona podrían desencadenar eventos de mayores dimensiones.

Hacia el flanco izquierdo del deslizamiento, en el corte de talud de la trocha carrozable, se registró una surgencia de agua, posiblemente relacionadas a la filtración de agua de riego de los cultivos desarrollados en la ladera media - alta de Lanchan (figura 11).

**Figura 11.** Vista de zonas húmedas en el cuerpo del deslizamiento inactivo latente.

3. Es fundamental restringir el riego continuo en las áreas agrícolas cercanas a la ladera inestable. Esto evitará la saturación del suelo y reducirá la infiltración excesiva de agua, que debilita la resistencia del terreno y reactiva movimientos en masa.
