**Informe Técnico N° A7606**

# **EVALUACIÓN GEOLÓGICA DE LAS ZONAS AFECTADAS POR LLUVIAS EN LA PROVINCIA DE AYMARAE, DEPARTAMENTO DE APURÍMAC**

**MARZO  
2025**

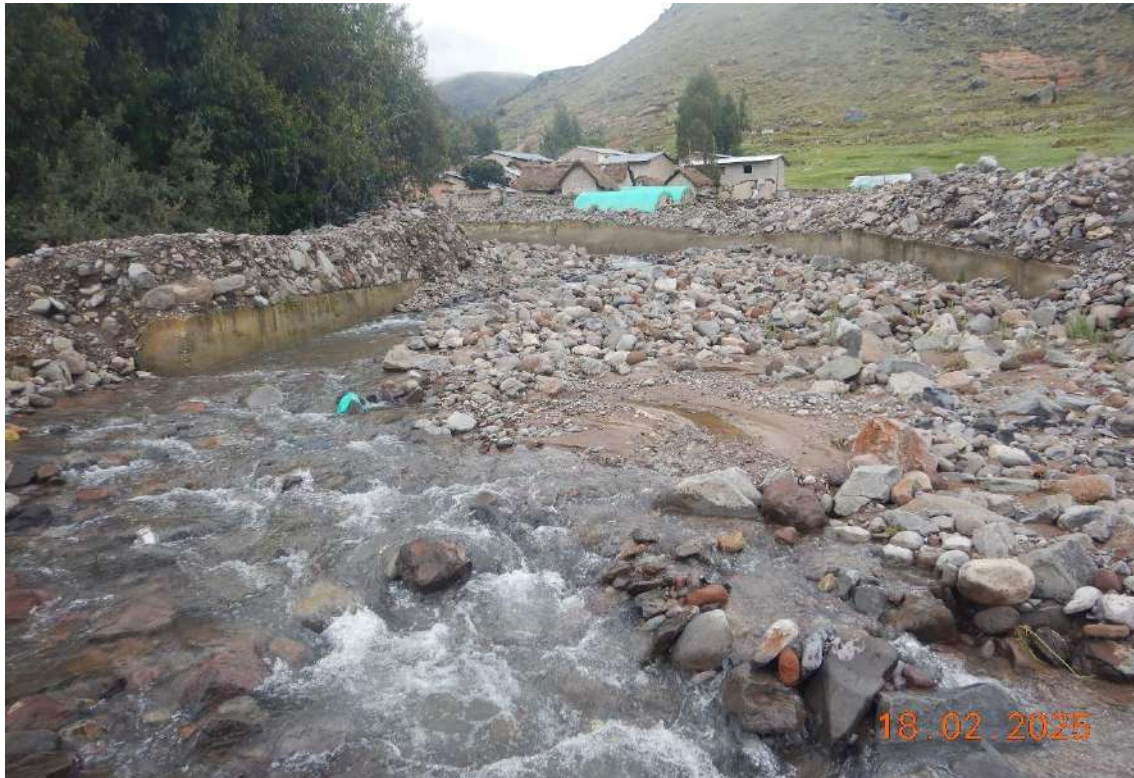
**Fotografía 1:** Vista aguas arriba de la quebrada Totora, que muestra todo el material detrítico, reactivado en marzo del 2024 y viviendas colindantes a la quebrada.

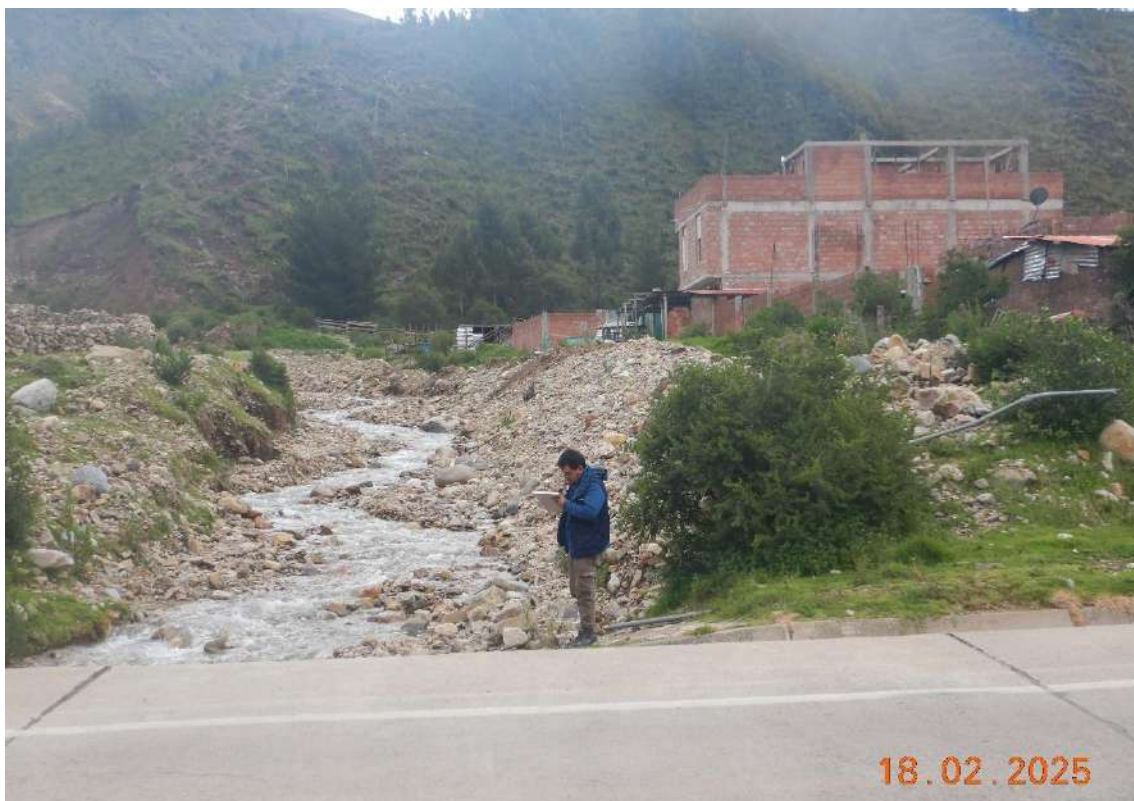
**Fotografía 2:** Vista aguas arriba de la quebrada Chincollana, que muestra todo el material detrítico reactivado en febrero del 2024 y viviendas colindantes dispuestas en la margen izquierda de la quebrada.

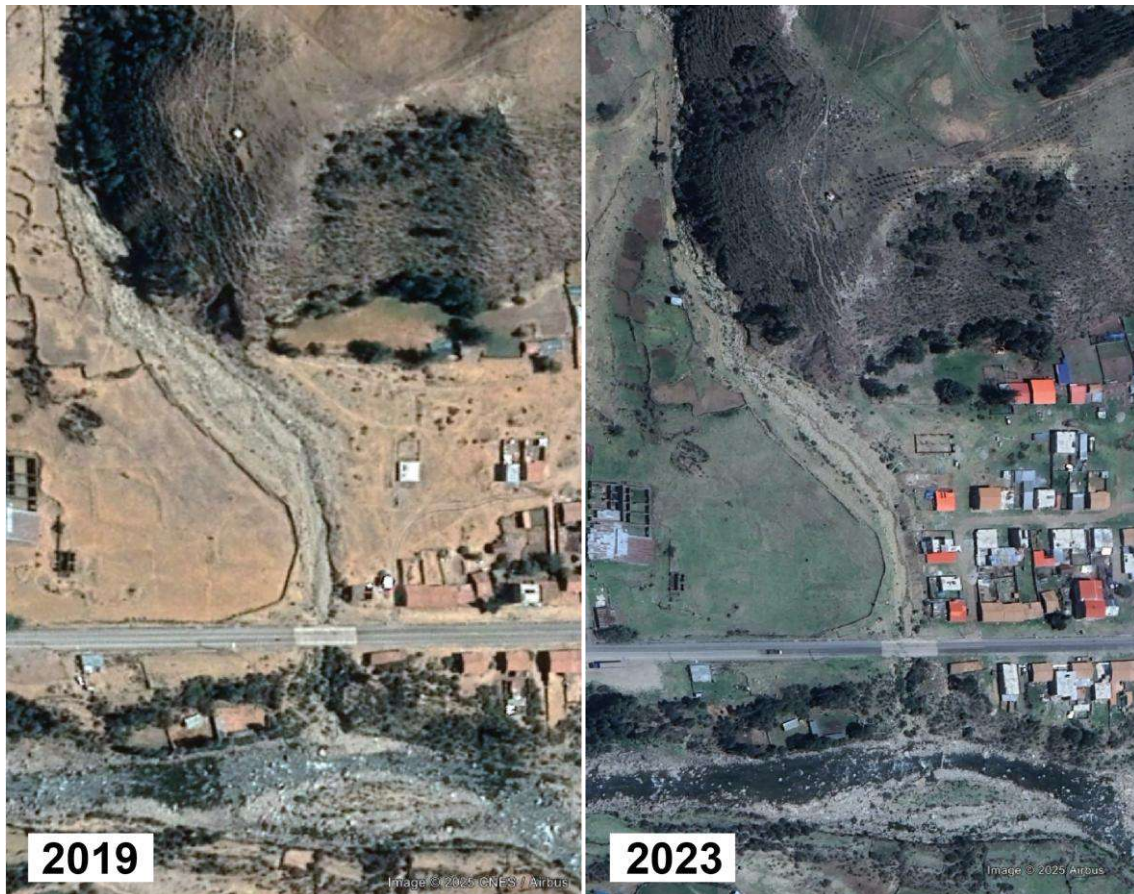
**Figura 5:** Imágenes multitemporales de satélite de Google Earth (2019-2023), donde se puede visualizar el asentamiento de viviendas cerca al cauce principal, actualmente a 4 m.

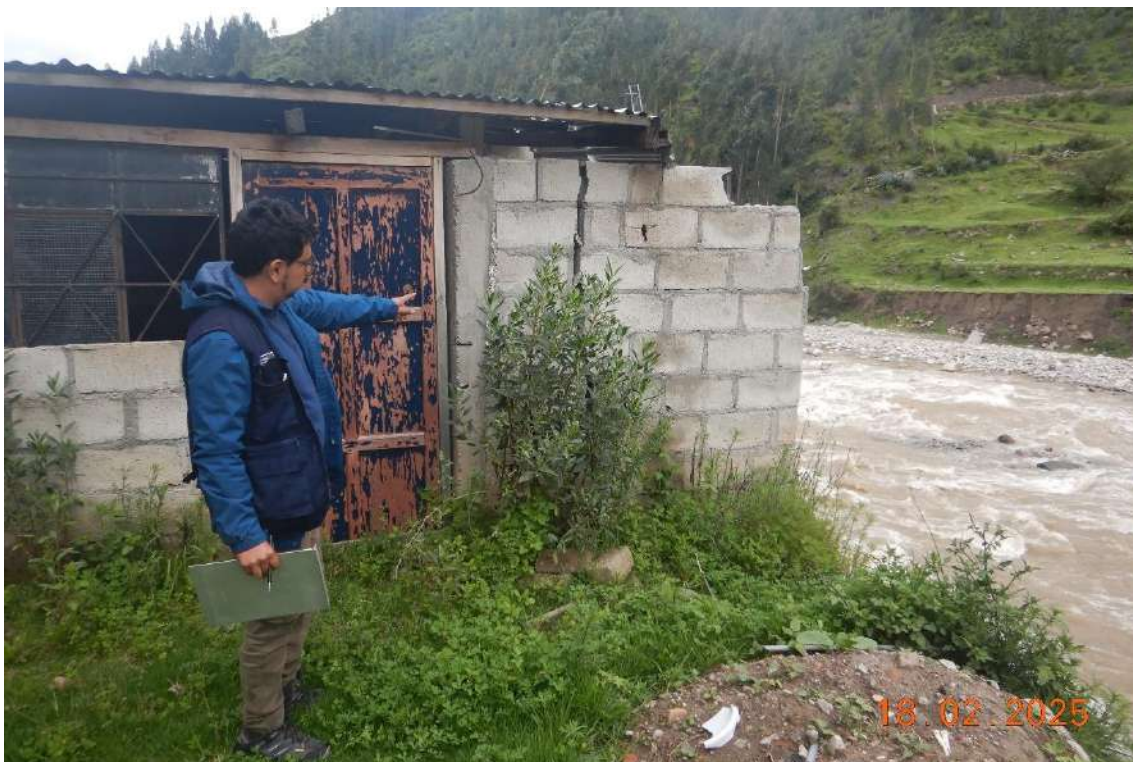
**Fotografía 3:** Afectación de 01 vivienda a consecuencia de la erosión fluvial, por socavamiento al pie de la terraza aluvial, registrado en enero del 2024.

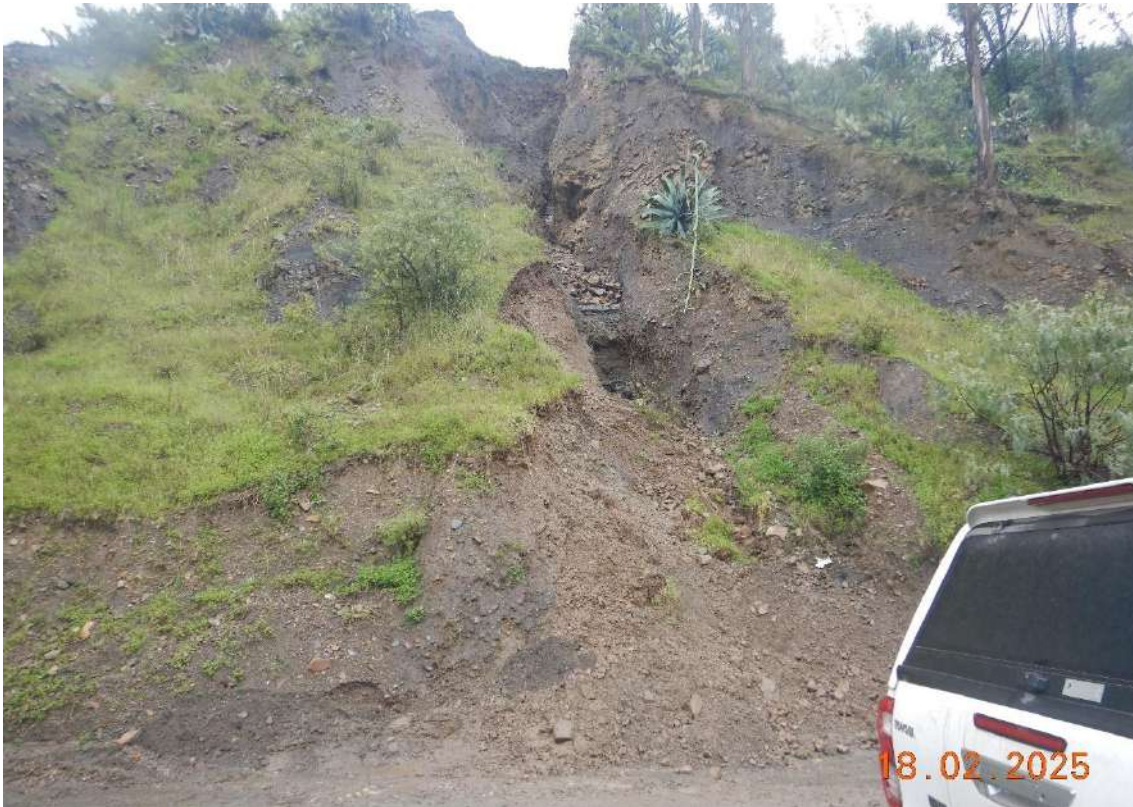
**Fotografía 4:** Proceso carcavamiento desarrollado en el cuerpo de un deslizamiento antiguo, el cual generó la afectación de la vía departamental PE-30A, en un tramo aproximado de 20 m lineales.

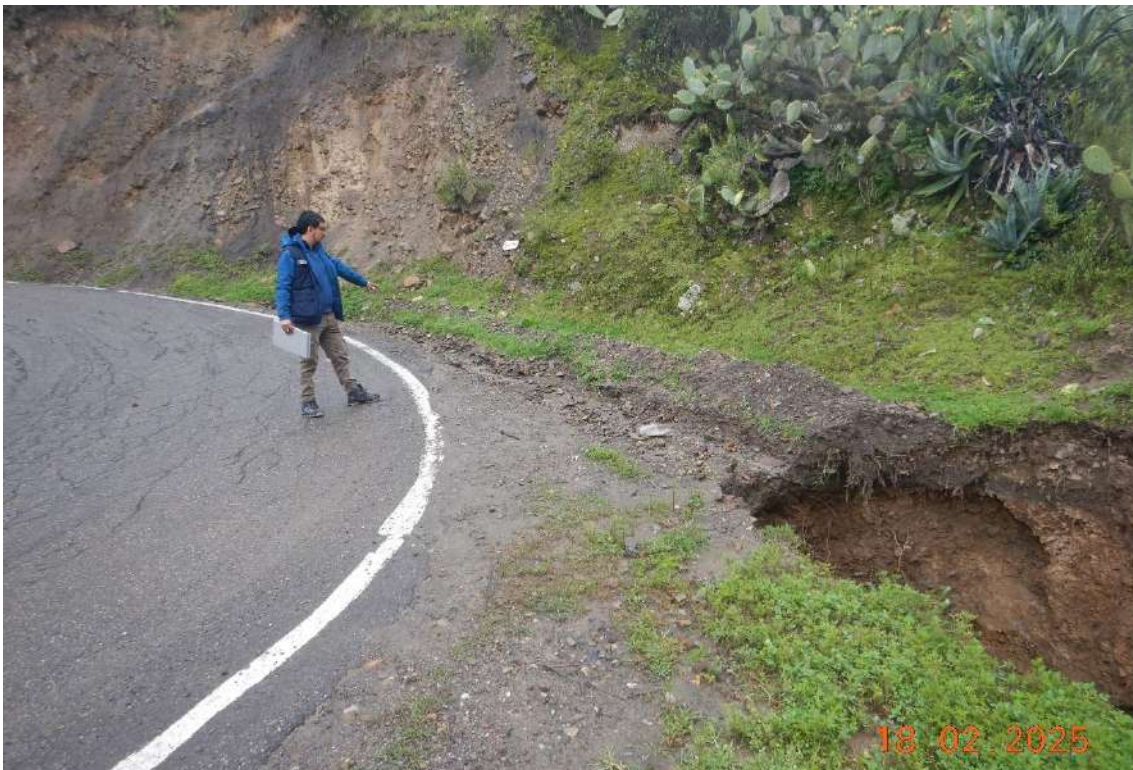
**Fotografía 5:** Proceso de erosión de ladera de tipo cárcavas que podría afectar la vía departamental. Además, se observa la carencia de un sistema de drenaje adecuado para la carretera, el cual estaría coadyuvando la erosión.

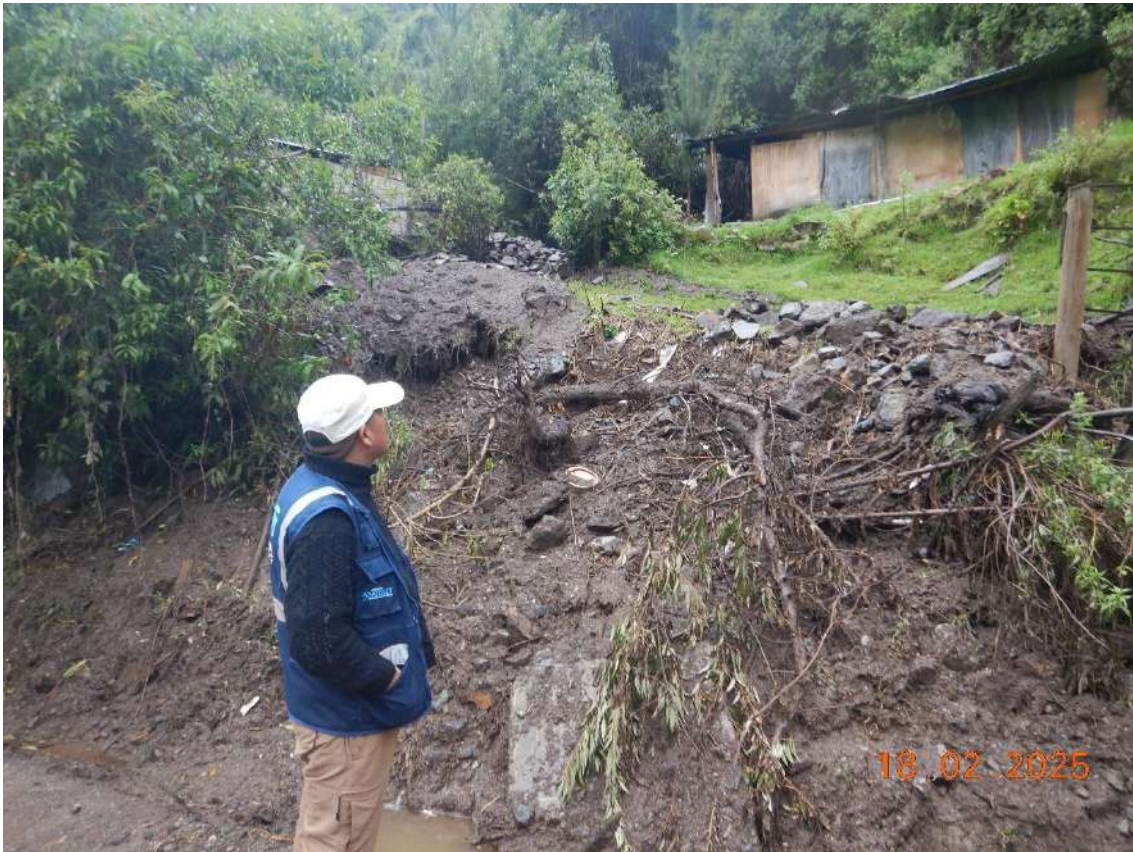
**Fotografía 6:** Flujo de detritos acontecido el 11 de febrero en la quebrada Sichi, el cual afectó 02 viviendas ubicadas en ambas márgenes de la quebrada.

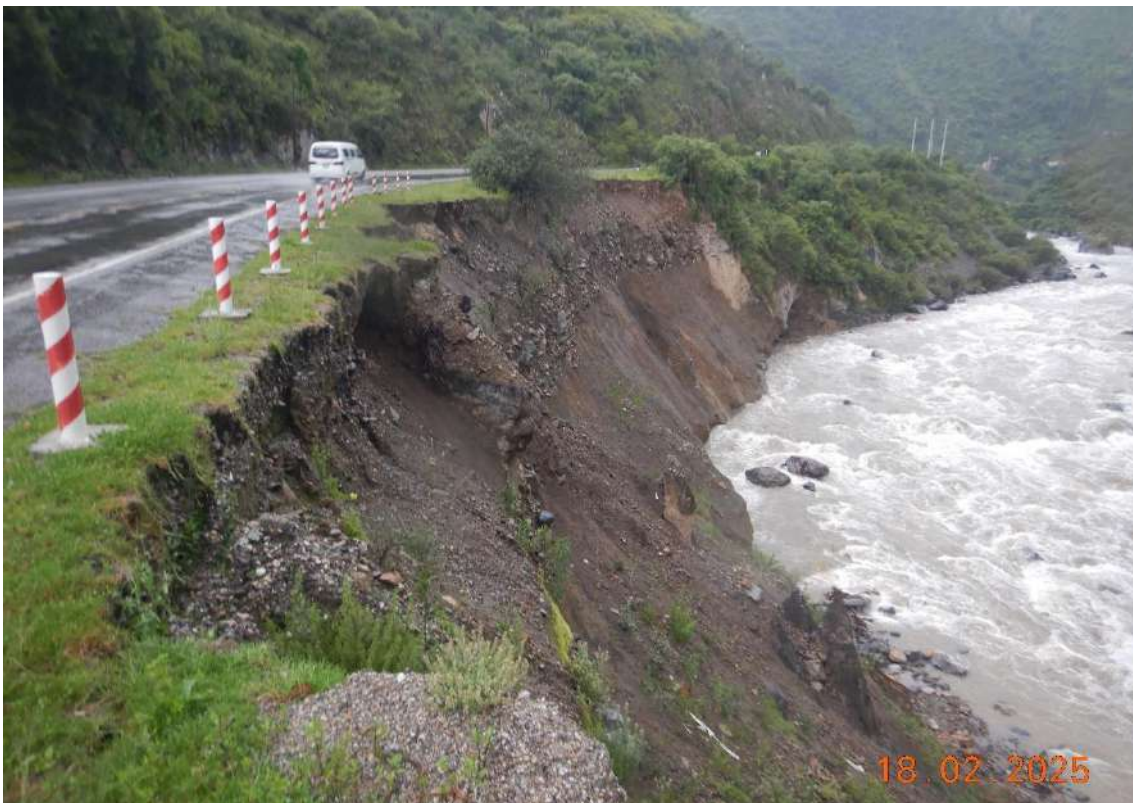
**Fotografía 7:** Vista del tramo vial nacional PE-30A (Chalhuanca), el cual podría ser afectado por erosión fluvial por socavamiento al pie de la carretera.

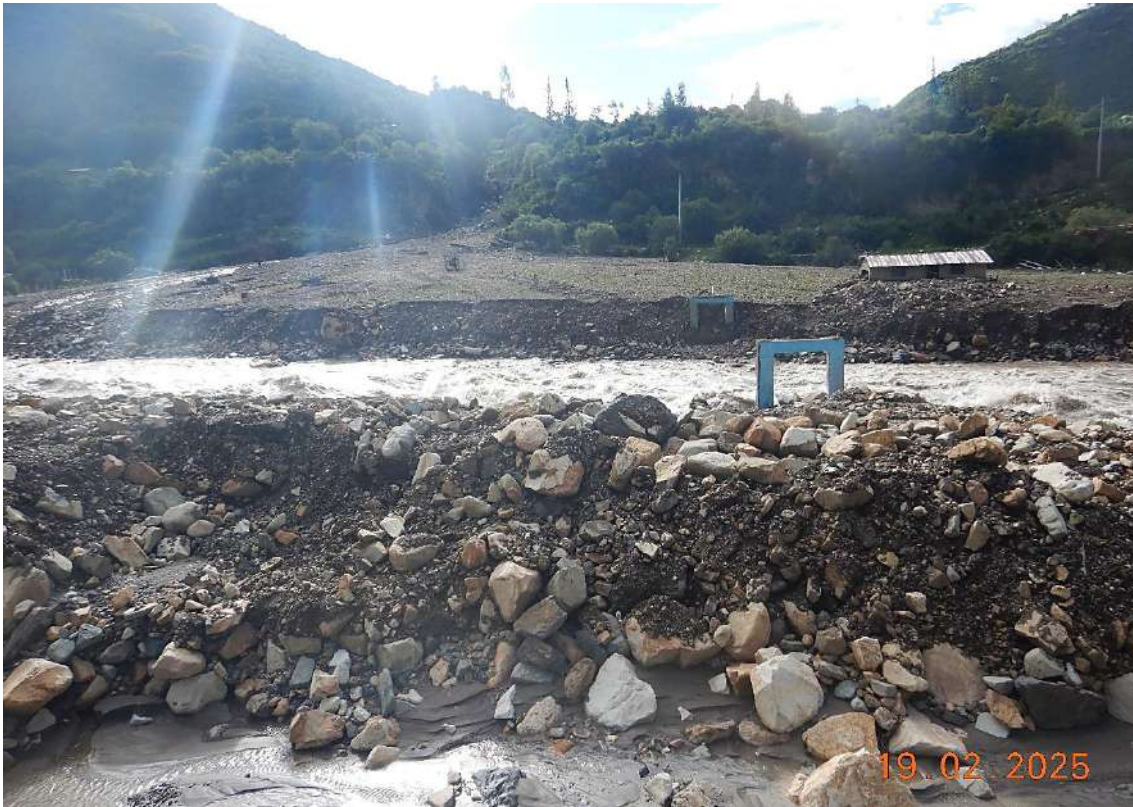
**Fotografía 8:** Depósitos tipo abanico, dejados por el flujo de detritos en febrero del 2024. Además, en la fotografía se puede observar el segundo piso de una vivienda y los estribos del puente destruido.

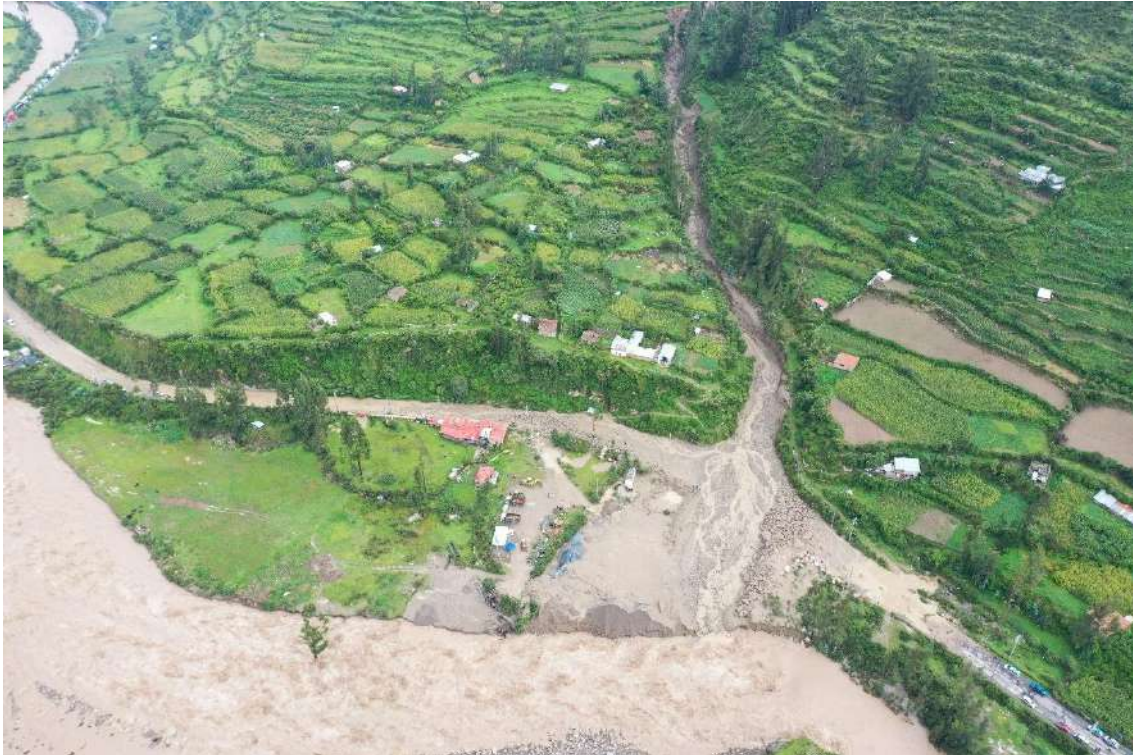
**Fotografía 9:** Vista panorámica del depósito en forma de abanico, dejado por el flujo de detritos del 19 de febrero, el cual obstruyó la vía nacional en aproximadamente 300 m lineales. Referencia: Progresiva 339+200, sector Huatercuya.

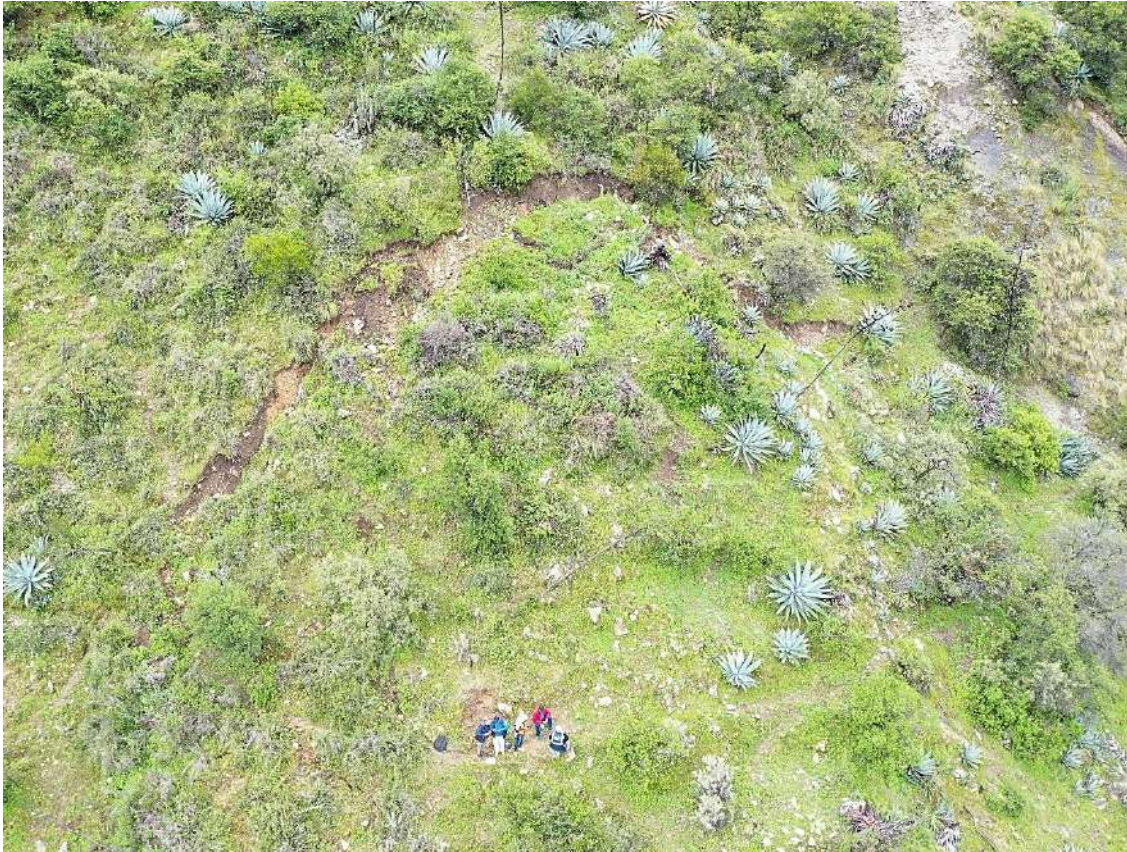
**Fotografía 10:** Reactivación de un deslizamiento antiguo en la margen derecha de la quebrada Molline (sector Unchiña), con un escarpe semicircular de  $\approx 40$  m de longitud.

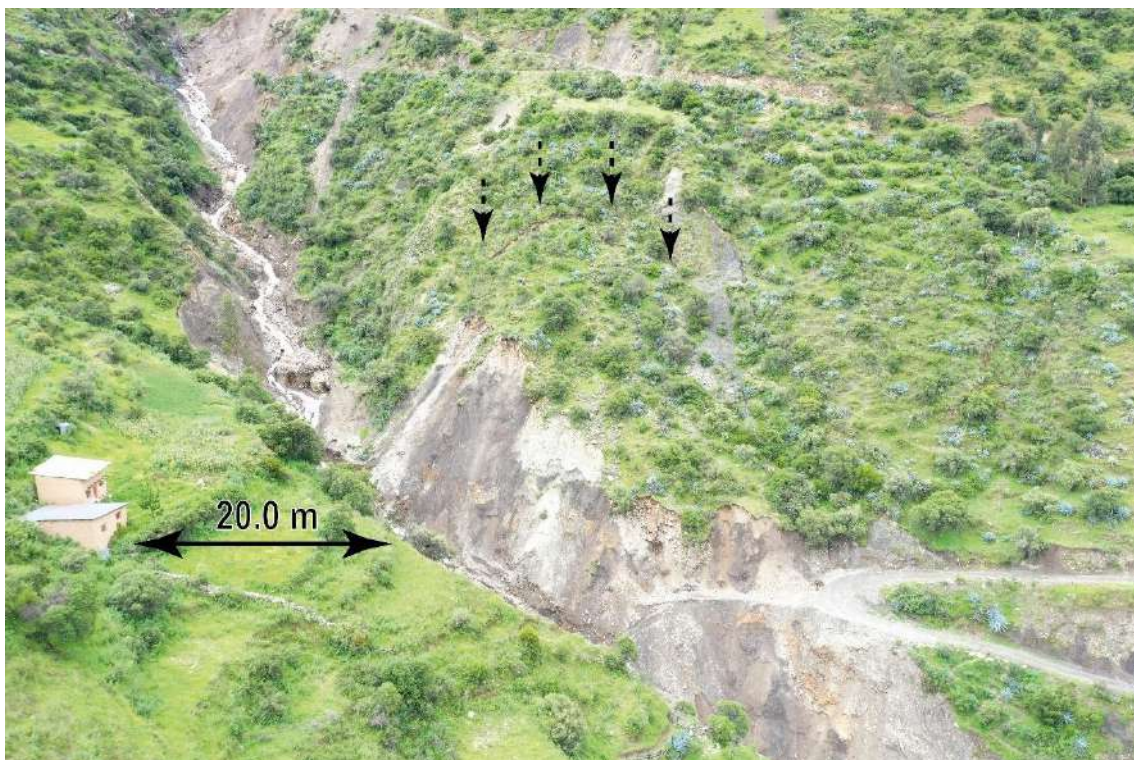
**Figura 6:** Vista de la quebrada Molline, donde se puede observar en flechas entrecortadas la reactivación del deslizamiento, y la ubicación de viviendas cercanas al cauce principal de la quebrada.

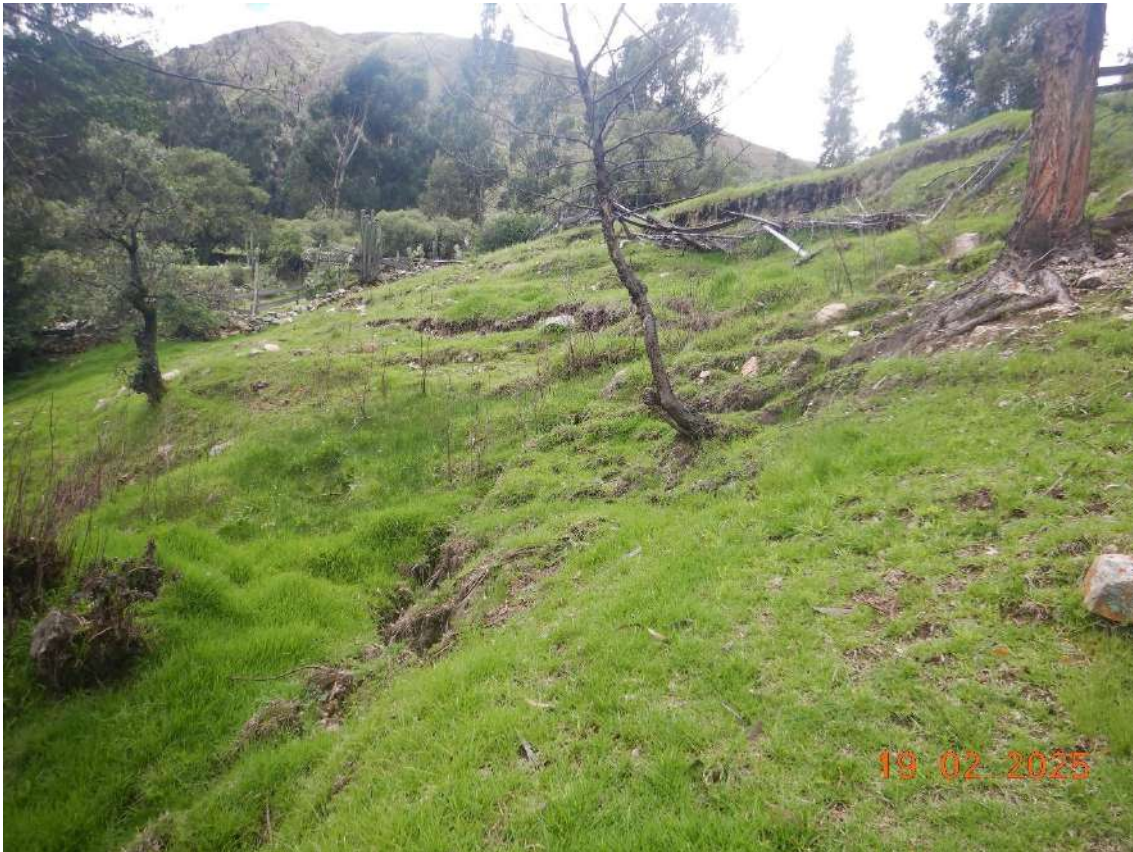
**Fotografía 11:** Vista de la reactivación de un deslizamiento antiguo en el Anexo Jayo, con un escarpe principal de 60 m de longitud y un desnivel entre escarpa y pie de 110 m, principalmente condicionado por la sobresaturación del terreno.

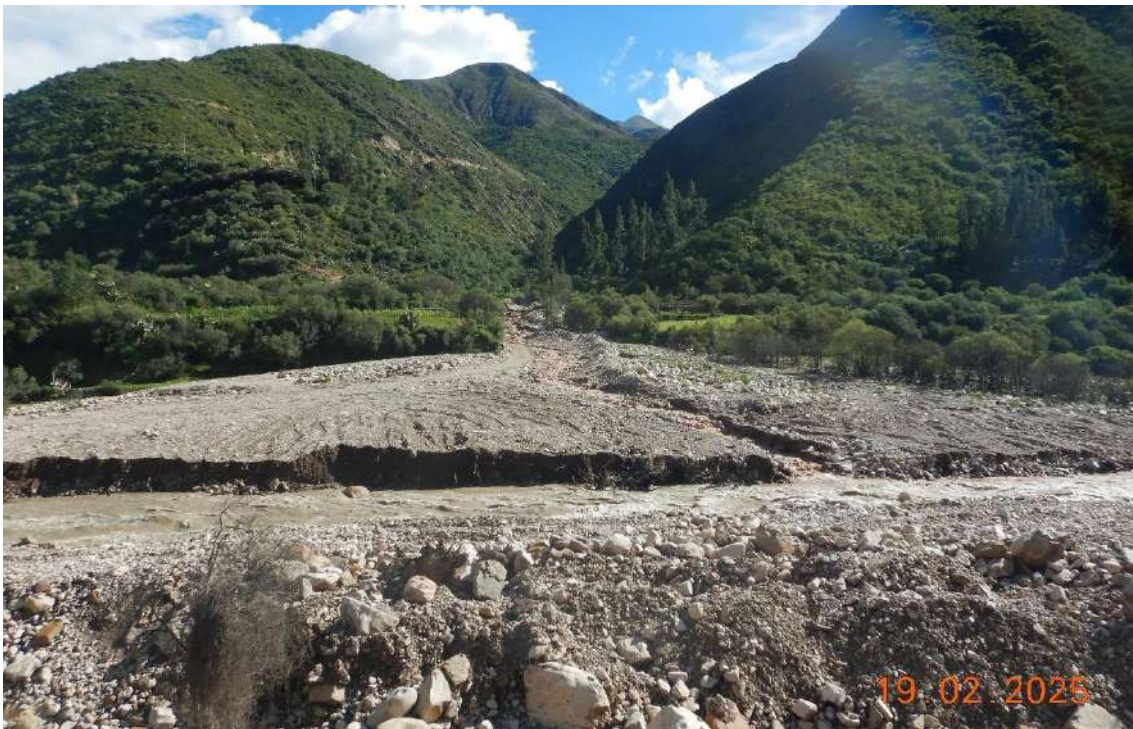
**Fotografía 12:** Vista de la quebrada Jayo, donde se puede visualizar el material depositado en forma de abanico, dejado por el flujo de detritos en abril del 2024 que afectó vía nacional PE-30A, en un tramo de  $\approx 80$  m.

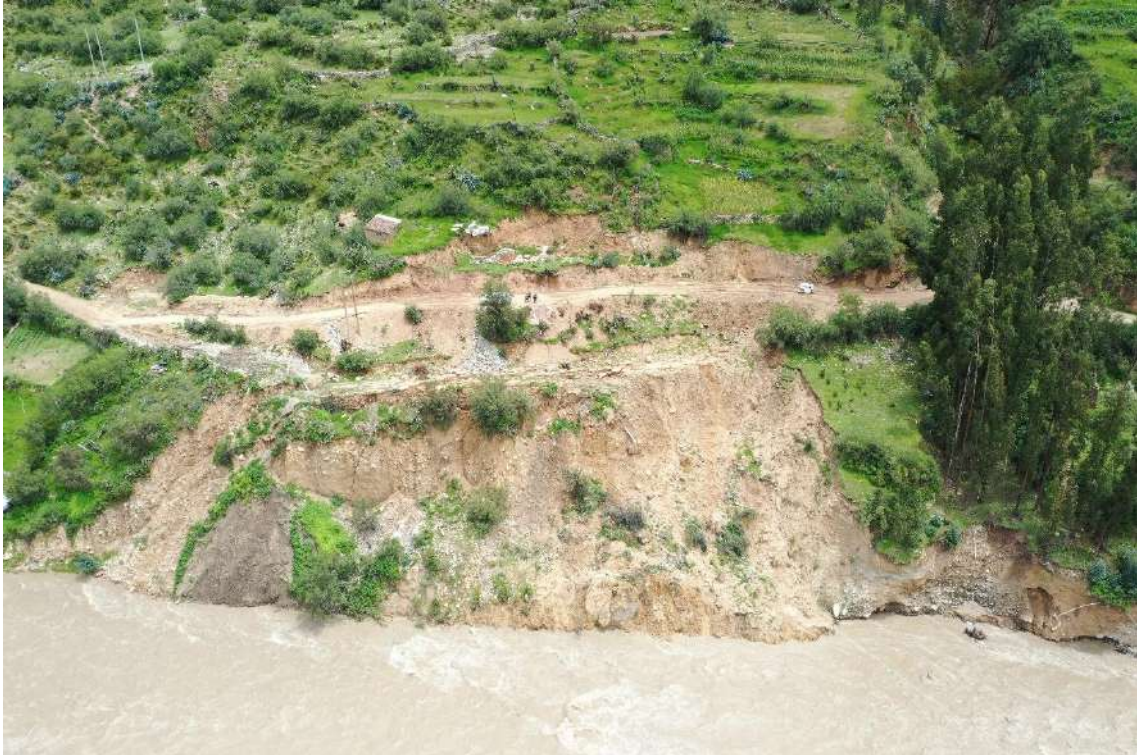
**Fotografía 13:** Vista del deslizamiento rotacional en el sector Chiripata (C.P. Chuquinga), el cual fue condicionado por el socavamiento del río Chalhuanca al pie de ladera y acontecido en febrero del 2024.

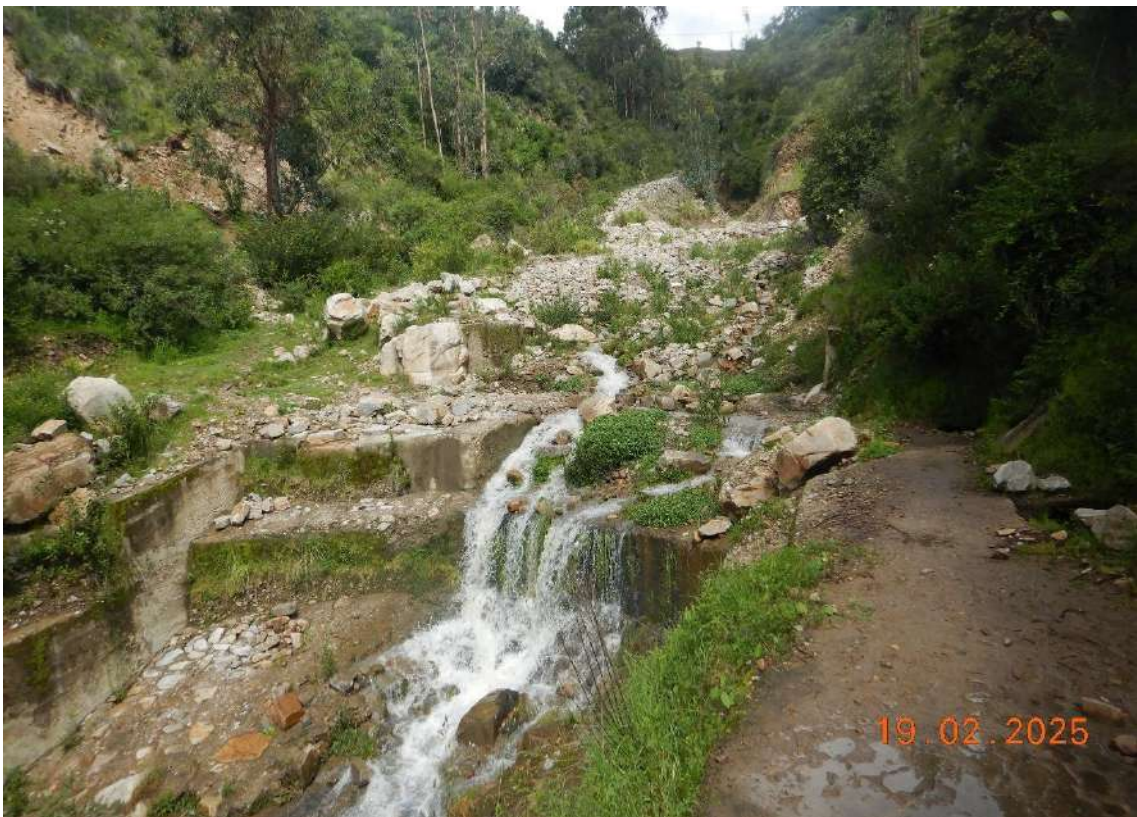
**Fotografía 14:** Vista aguas arriba de la Quebrada Mutca, donde se muestra el material depositado del último evento de flujos de detritos, acontecido en enero del 2025.

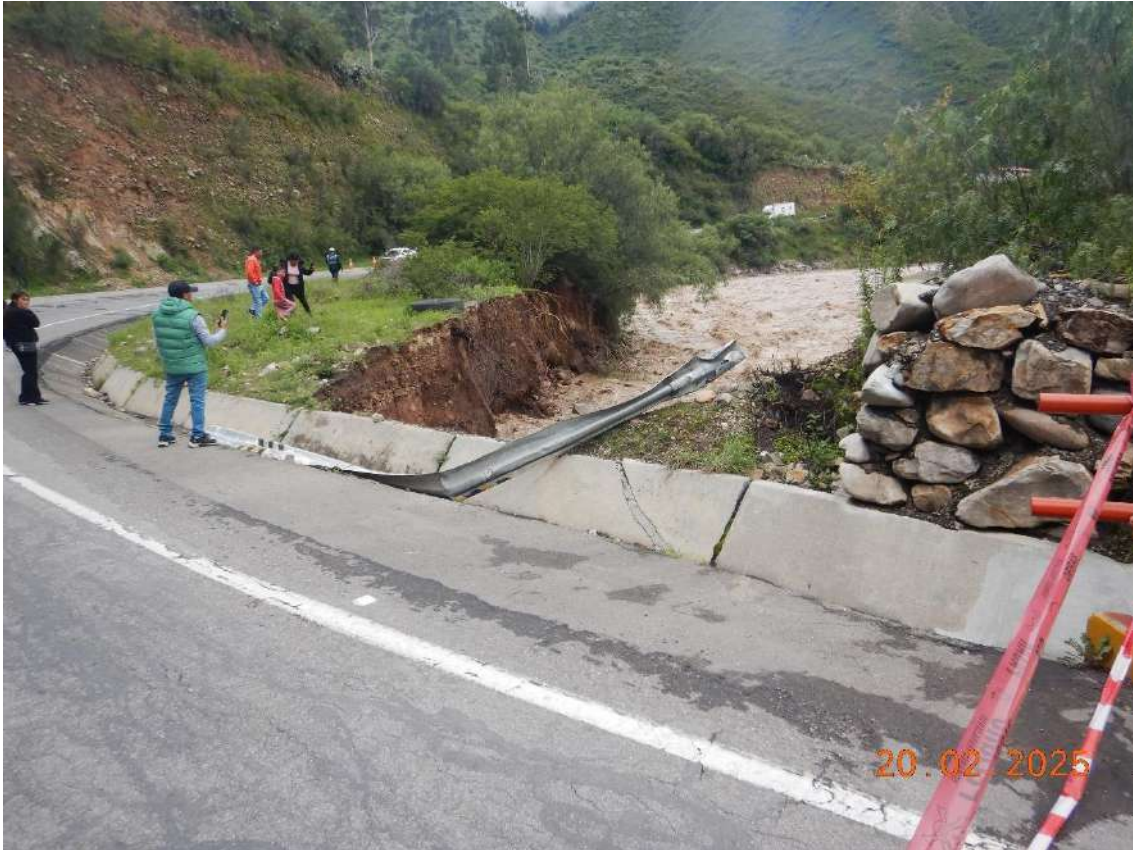
**Fotografía 15:** Erosión fluvial por socavamiento al pie de la carretera, que podría comprometer la seguridad física de la cuneta y la vía nacional en un tramo de 15 m. Referencia: Puente Cuycua (Sañayca).

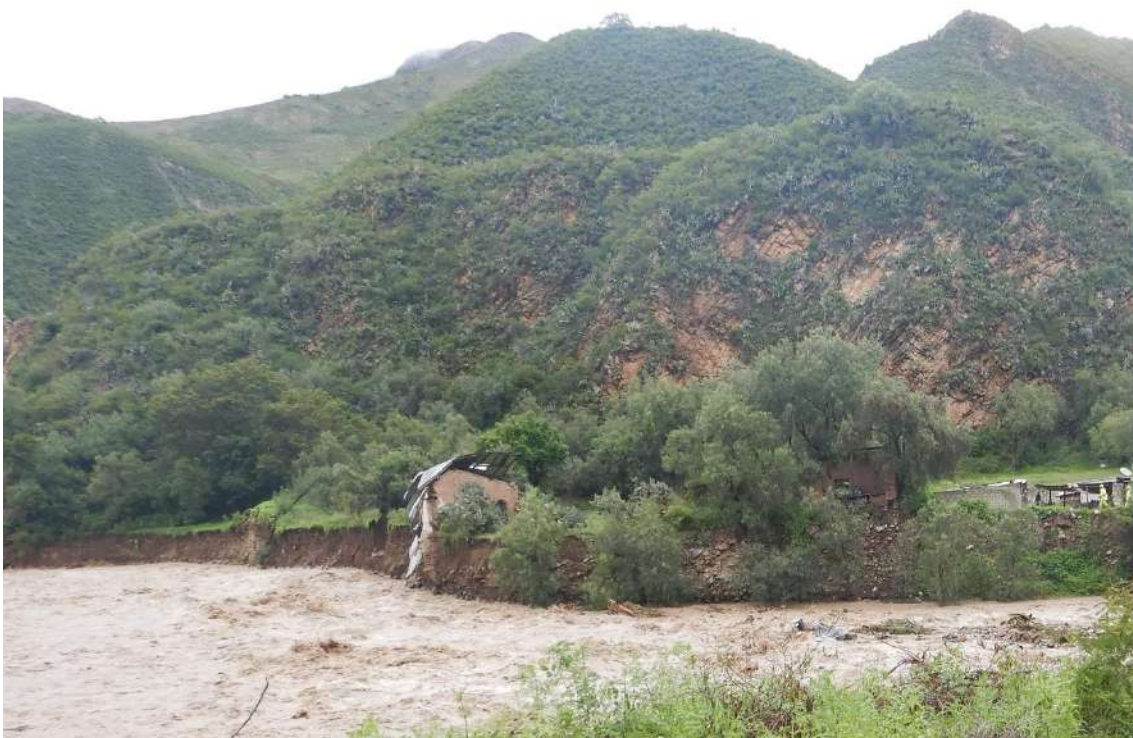
**Fotografía 16:** Vivienda ubicada al borde del margen izquierdo del río Chalhuanca, el cual, fue destruida por el aumento del caudal, el día 20 de febrero.

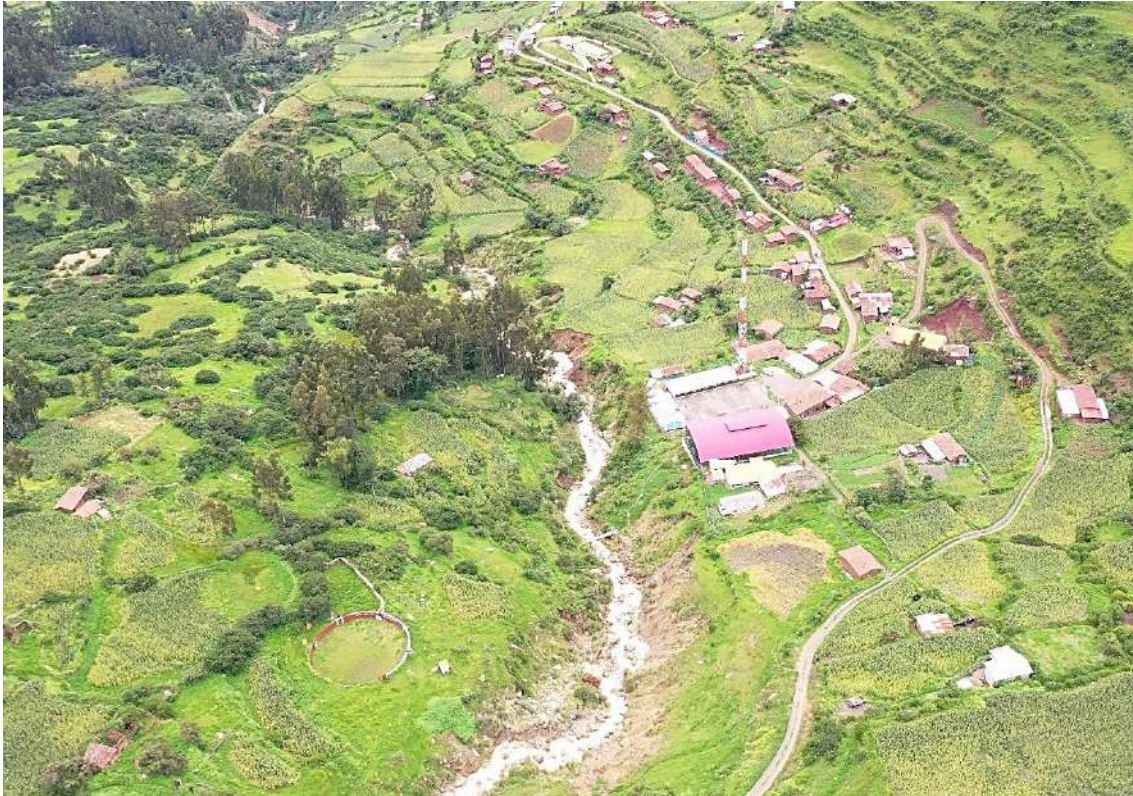
**Fotografía 17:** Viviendas e instituciones educativas (IEI 193, IEP 54324 Santa Rosa) de la comunidad de Ccarhuatani, asentadas en los márgenes de la quebrada Quellomayo.

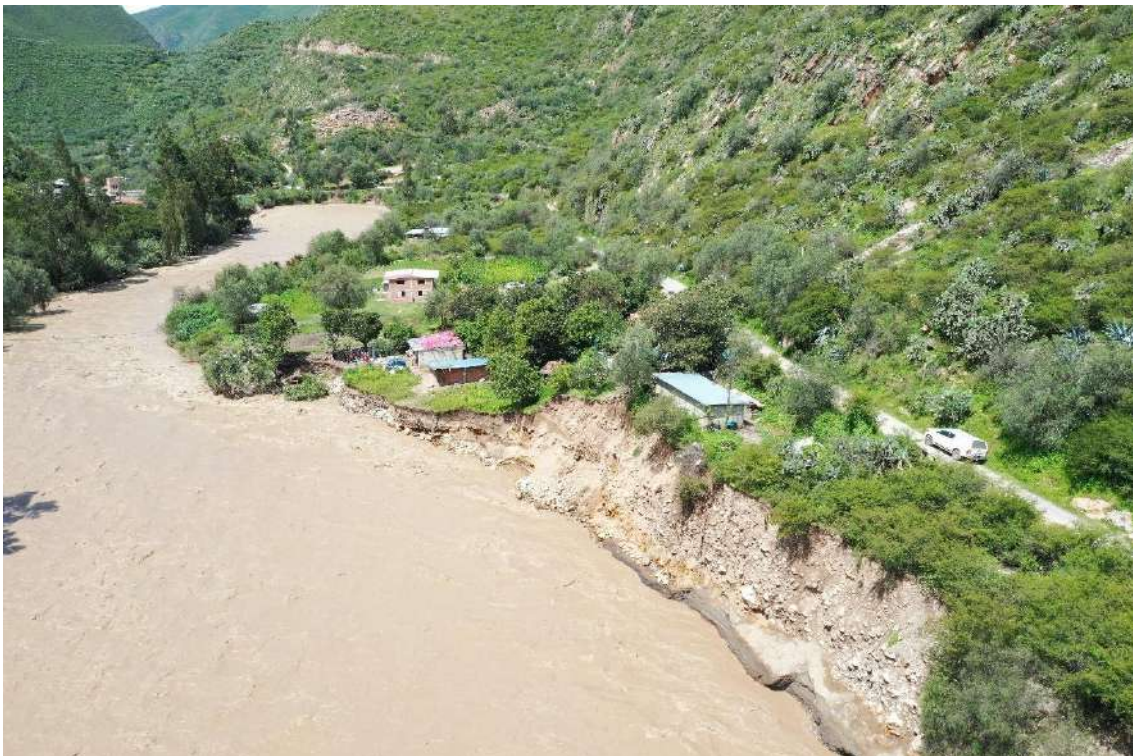
**Fotografía 18:** Viviendas asentadas sobre la terraza aluvial (margen derecho del río, sector Accopampa) en peligro, de continuar con el proceso erosivo del río Chalhuanca.

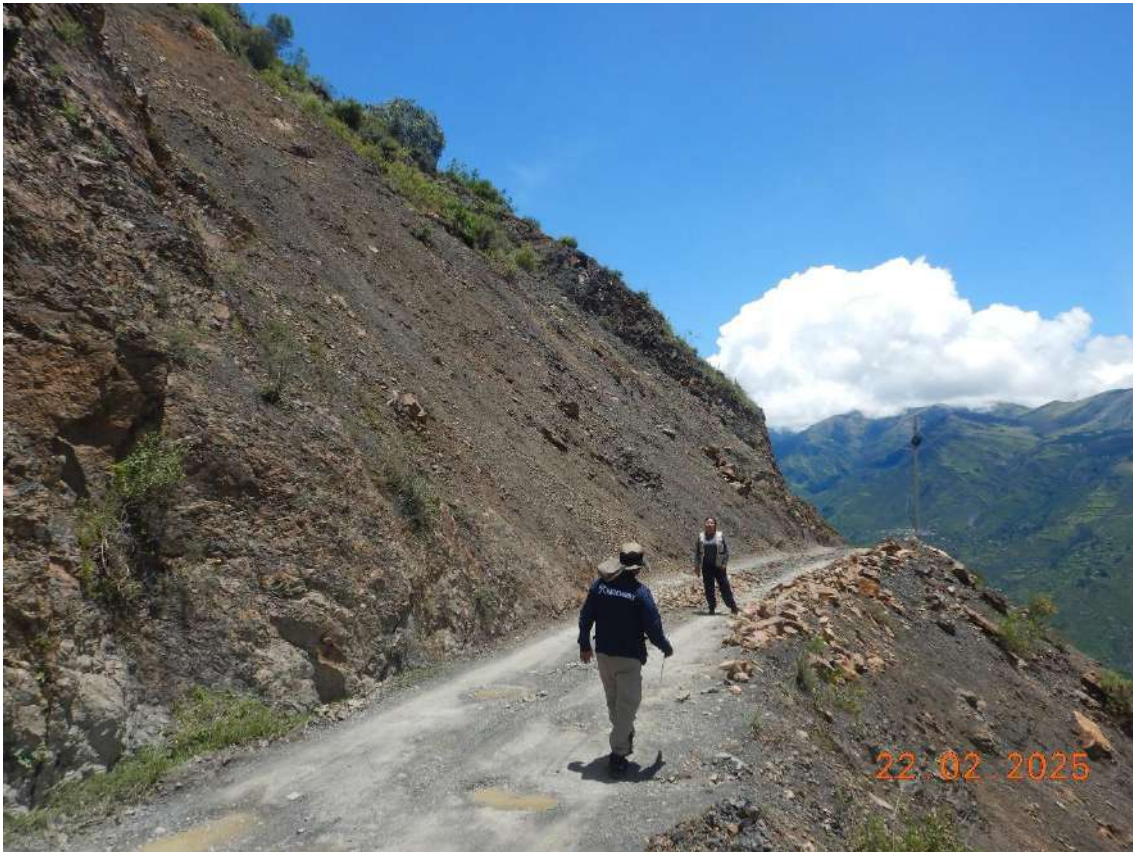
**Fotografía 19:** Derrumbe activo, ubicado en la vía vecinal Chanta-Pocohuanca (Prog. 11+240), que afecta recurrentemente un tramo aproximado de 40 m lineales.

| SECTOR/<br>POBLADO<br>(DISTRITO) | TIPO DE<br>PELIGROS | COORDENADAS<br>(zona/este/norte) | OBSERVACIONES GEOLÓGICAS | DAÑOS OCASIONADOS/POTENCIALES | RECOMENDACIONES |
|---|---|---|---|---|---|
| 20<br>Apu<br>Huamanchino<br>Prog. 11+240<br>(Pochuanca) | Derrumbe,<br>Caída de<br>rocas. | Zona 18S,<br>E:704394,<br>N:8428337 | <p>El entorno geomorfológico corresponde a una montaña en roca sedimentaria, con pendiente muy fuerte a muy abrupta (25°-65°) modelado sobre una intercalación de lutitas negras oscuras y areniscas gris negruzcas ferruginosas, muy fracturadas y altamente meteorizadas (Formación Cachios; Grupo Yura).</p> <p>El tipo de peligro identificado corresponde a derrumbes con recurrencia periódica, principalmente en época de lluvias. El tipo de rotura es planar, con una zona de arranque irregular, formando depósitos con una longitud de ≈40 m y una altura de arranque de ≈80 m. El depósito es en canchales con un tamaño de bloque máximo de 0.50 m (fotografía 19). Un factor muy importante de mencionar, es el grado de fracturamiento de la roca y la infiltración de agua hacia las rocas sedimentarias, las cuales están controlados por la presencia de diques andesíticos; lo que hace muy susceptible las laderas a procesos de derrumbes y caídas de rocas.</p> <p><b>(Peligro Alto).</b></p> | <p><b>Registrados:</b> El derrumbe acontecido en febrero del 2025, afectó la red vial vecinal, que comunica los sectores de Chanta - Pochuanca, en aproximadamente 40 m lineales; con reportes de afectación, que llegaron hasta la vía departamental Santa Rosa - Antabamba.</p> <p><b>Potenciales:</b> Ante lluvias intensas y prolongadas, los derrumbes y/o caídas de rocas podrían comprometer la vía vecinal AP-769 Chanta - Pochuanca; así como la vía departamental AP-108 Santa Rosa - Antabamba.</p> | <ul style="list-style-type: none"> <li>- Implementar trabajos de desquinchado de los bloques sueltos.</li> <li>- Implementar zanjas de coronación o sistemas de drenajes mediante canales impermeabilizados en la cabecera de las zonas inestables, para evitar la saturación del suelo.</li> <li>- Reforestar las zonas inestables con plantas nativas propias de la zona.</li> <li>- Construir muros de contención para mitigar los efectos de las caídas de rocas y derrumbes.</li> <li>- Señalizar la zona, colocando avisos o letreros que adviertan del peligro.</li> </ul> |

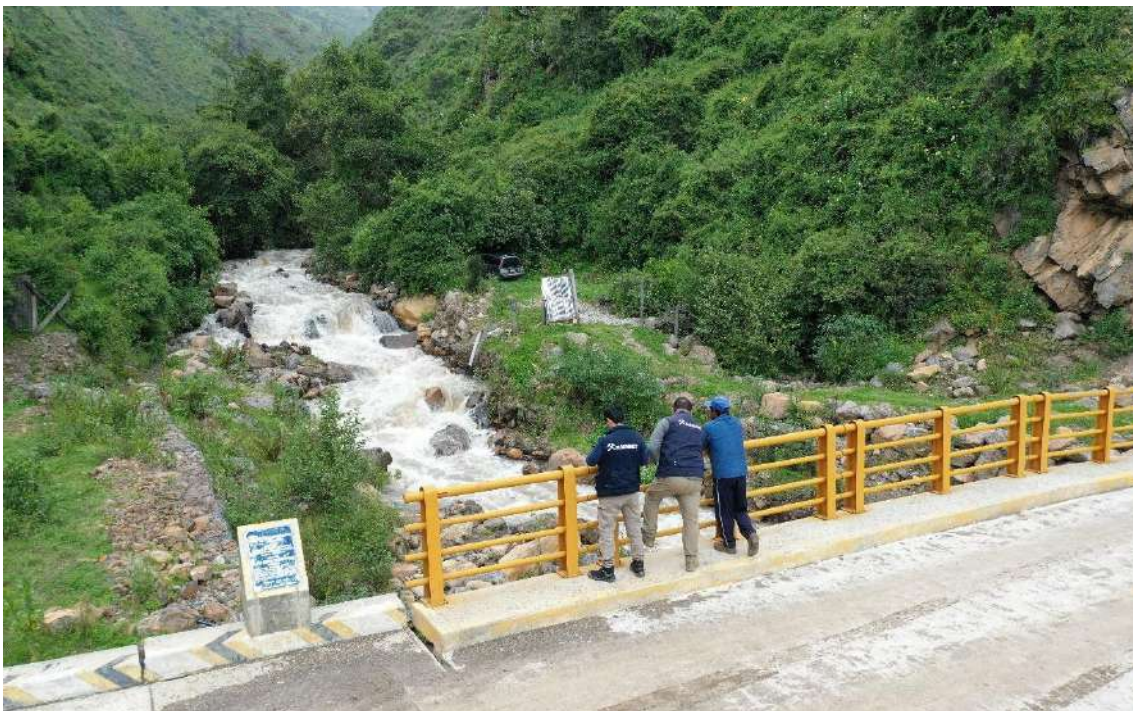
**Fotografía 20:** Vista aguas arriba de la quebrada Cuyo, el cual muestra el material detrítico reactivado en febrero del 2025, que destruyó 10 m de gaviones destinados para la protección del puente Chacahuaycco.

| SECTOR/<br>POBLADO<br>(DISTRITO) | TIPO DE<br>PELI<br>GROS | COORDENADAS<br>(zona/est<br>e/ norte) | OBSERVACIONES GEOLÓGICAS | DAÑOS OCASIONADOS/<br>POTENCIALES | RECOMENDACIONES |
|---|---|---|---|---|---|
| 21<br>Cuyo<br>(Yanaca) | Flujo de<br>detritos,<br>Derrumbe | Zona 18S,<br>E:697776,<br>N:842645<br>5 | <p>El entorno geomorfológico corresponde a una vertiente coluvio deluvial circundada por montaña en roca sedimentaria, con pendiente muy fuerte (25°- 45°); modeladas en lutitas negras oscuras y areniscas gris ferruginosas moderadamente a muy fracturadas de la Formación Cachios (Grupo Yura). Peligro corresponde a flujos de detritos de recurrencia periódica, la última el pasado 8 de febrero. Material heterogéneo alcanza alturas de 2 m dentro del cauce, formando depósitos tipo abanico, con 20% de bloques, 50% de gravas y 30 % de arena y limo; además se tiene bloques de hasta 1.0 m de diámetro. Así mismo, en ambas márgenes de la quebrada se presentan derrumbes condicionados principalmente por el socavamiento al pie de la ladera y por la sobresaturación del suelo, el ultimo, registrado el 20 de febrero, con una longitud de ≈100 m y altura de arranque de ≈12 m.</p> <p><b>(Peligro Alto).</b></p> | <p><b>Registrados:</b> El flujo de detritos del 8 de febrero de 2025, destruyó 10 m de gaviones para protección del puente Chacahuaycco (fotografía 20), socavó el estribo izquierdo del puente. Afectó 05 bocatomas de agua de regadío, obstruyó la carretera Chapi - Tumiri - Yanaca y afectó 01 baden ubicado aguas abajo. De la misma manera, el derrumbe del 20 de febrero, dejó 50 m de la carretera Chapi - Tumiri - Yanaca intransitable.</p> <p><b>Potenciales:</b> De reactivarse la quebrada afectaría las vías de comunicación antes mencionada y las zonas de cultivo y animales menores que cruzan diariamente por la zona.</p> | <ul style="list-style-type: none"> <li>- Realizar trabajos de descolmatación y limpieza del cauce de la quebrada.</li> <li>- Reconstrucción de las defensas ribereña, para la protección del puente Chacahuaycco.</li> <li>- Reubicar las bocatomas afectas.</li> <li>- Prohibir la construcción de viviendas en zonas aledañas a los márgenes de la quebrada.</li> <li>- Para las zonas de derrumbes, implementar zanjas de coronación o sistemas de drenajes mediante canales impermeabilizados en la cabecera de las zonas inestables.</li> <li>- Reforestar las zonas inestables con plantas nativas propias de la zona.</li> </ul> |
