**Informe Técnico N° A7606**

# **EVALUACIÓN GEOLÓGICA DE LAS ZONAS AFECTADAS POR LLUVIAS EN LA PROVINCIA DE AYMARAE, DEPARTAMENTO DE APURÍMAC**

**MARZO  
2025**

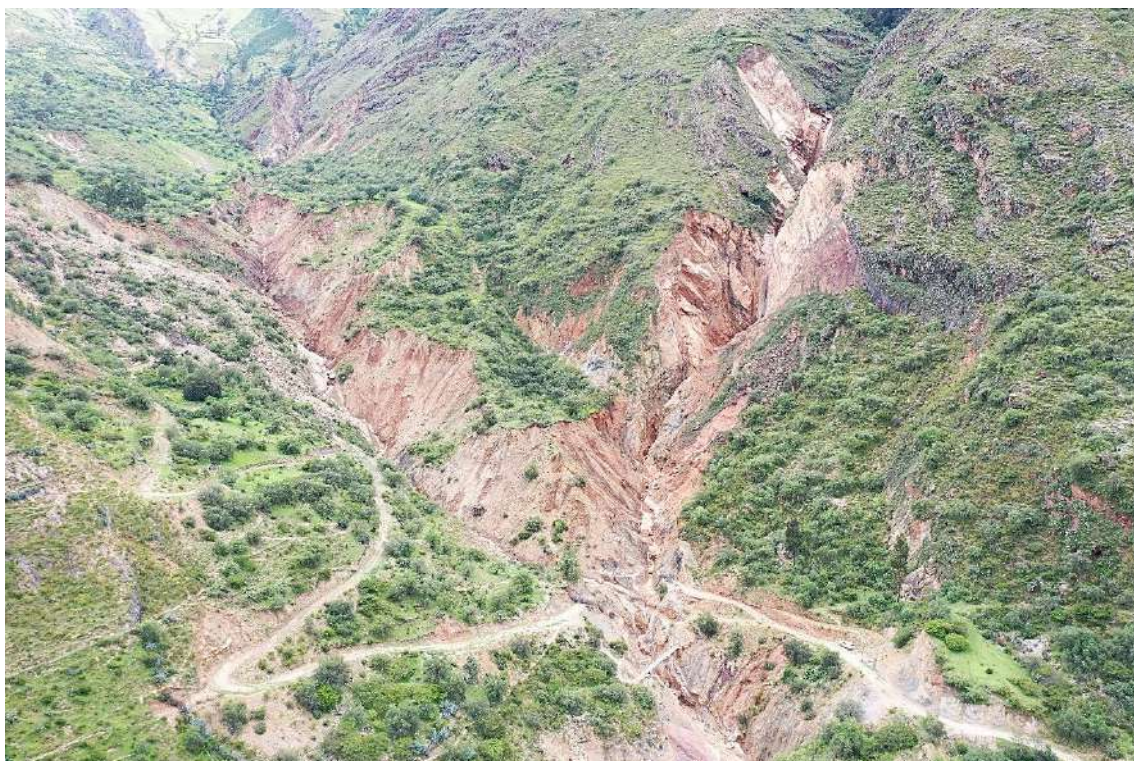
**Fotografía 21:** Vista panorámica de la quebrada Viscachallo Ornopata, el cual presenta diferentes procesos de movimientos en masa que contribuyen constantemente con material detrítico a la quebrada, susceptible a la generación de flujos de detritos.

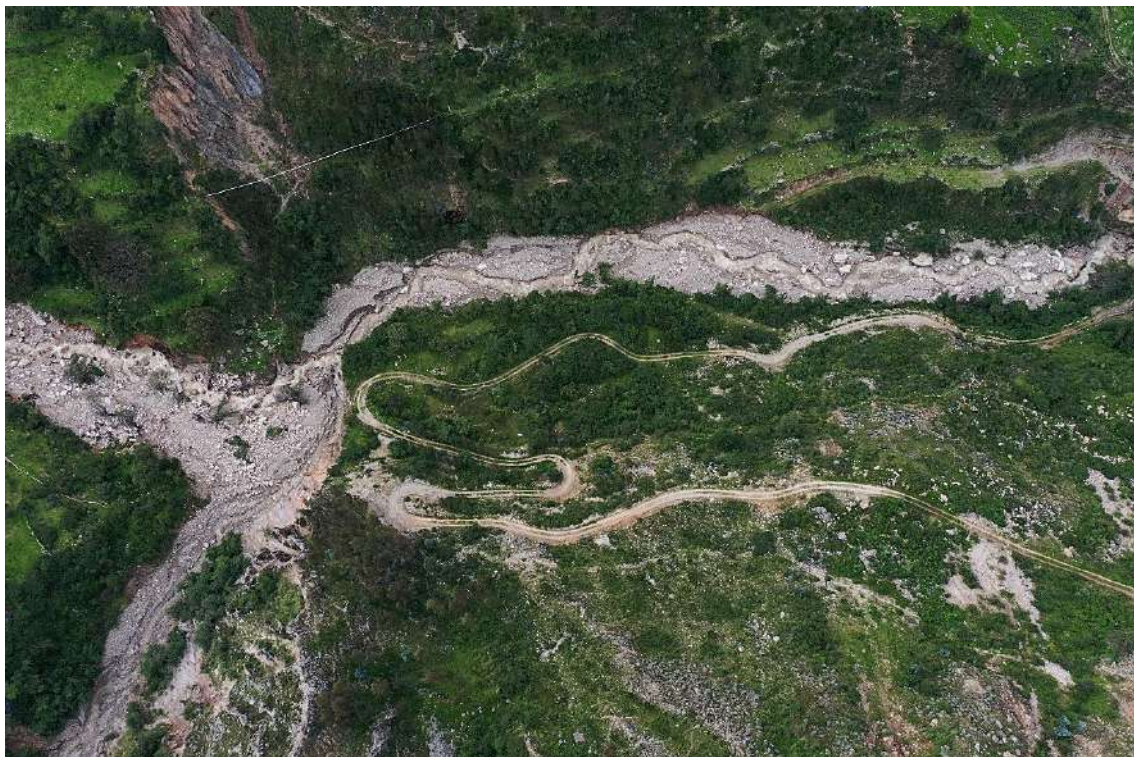
**Fotografía 22:** Vista de la confluencia de la quebrada Caucera con la quebrada Chinchilla y el material detrítico de los eventos de flujos de detritos, los cuales podrían afectar la trocha carrozable Sahuaraura – Chinchiña y el puente Chinchilla.

| SECTOR/<br>POBLADO<br>(DISTRITO) | TIPO DE<br>PELIGROS | COORDENADAS<br>(zona/este/norte) | OBSERVACIONES GEOLÓGICAS | DAÑOS OCASIONADOS/POTENCIALES | RECOMENDACIONES |
|---|---|---|---|---|---|
| 23<br>Chinchilla<br>(Justo Apu<br>Sahuaraura) | Flujo de<br>detritos,<br>Derrumbe,<br>Deslizamiento | Zona 18S,<br>E:695490,<br>N:8433112 | <p>Geomorfológicamente corresponde a una vertiente coluvio deluvial circundada por montaña en roca sedimentaria, con pendientes fuertes a muy fuerte (15 - 45°), modelada sobre cuarciarenitas blancas, intercaladas con horizontes lutáceos negros carbonosos, muy fracturadas de la Formación Hualhuani (Grupo Yura).</p> <p>Flujo de detritos con recurrencia periódica, el más reciente del pasado 06 de febrero. Material trasladado heterogéneo, formando depósitos tipo abanico, con 30% de bloques, 30% de gravas y 40 % de arena y limo; además, se tiene bloques de hasta 1.5 m de diámetro. Así mismo, en ambas márgenes de la quebrada Caucera (afluente al río Chinchilla), se aprecian derrumbes y deslizamientos condicionados por el socavamiento al pie de la ladera; la zona de arranque de uno de ellos se encuentra a solo ≈10 m de 02 viviendas y un segundo, se encuentra a 4.0 m del puente Paccha que comunica a la comunidad de Chinchilla.</p> <p><b>(Peligro Alto).</b></p> | <p><b>Registrados:</b> El flujos de detritos del 06 de febrero; afectó ≈3.0 ha de forestación de pinos, ≈200 m de tuberías de riego a lo largo de toda la quebrada Caucera y ≈200 m de tubería de riego, pertenecientes a la comunidad Pichihua.</p> <p><b>Potenciales:</b> De reactivarse la quebrada con precipitaciones pluviales intensas, podría afectar la trocha carrozable Sahuaraura - Chinchilla en un tramo aproximado de 90 m (fotografía 22) y 01 puente ubicado en las coordenadas N: 8433413, E: 695307, en la confluencia con el río Chinchilla.</p> | <ul style="list-style-type: none"> <li>- Reubicar las viviendas que se encuentren cerca de las zonas de arranque de derrumbes y deslizamientos.</li> <li>- Realizar trabajos de descolmatación y limpieza del cauce de la quebrada.</li> <li>- Construir enrocados o muro de contención en ambas márgenes del puente Chinchilla.</li> <li>- Para los deslizamientos y derrumbes, implementar zanjas de coronación o sistemas de drenajes mediante canales impermeabilizados en la cabecera de las zonas inestables.</li> <li>- Reforestar las zonas inestables con plantas nativas propias de la zona.</li> <li>- Reubicar el sistema de regadío.</li> <li>- Cambiar el trazo de la trocha carrozable en la zona de confluencia con el río Chinchilla.</li> </ul> |

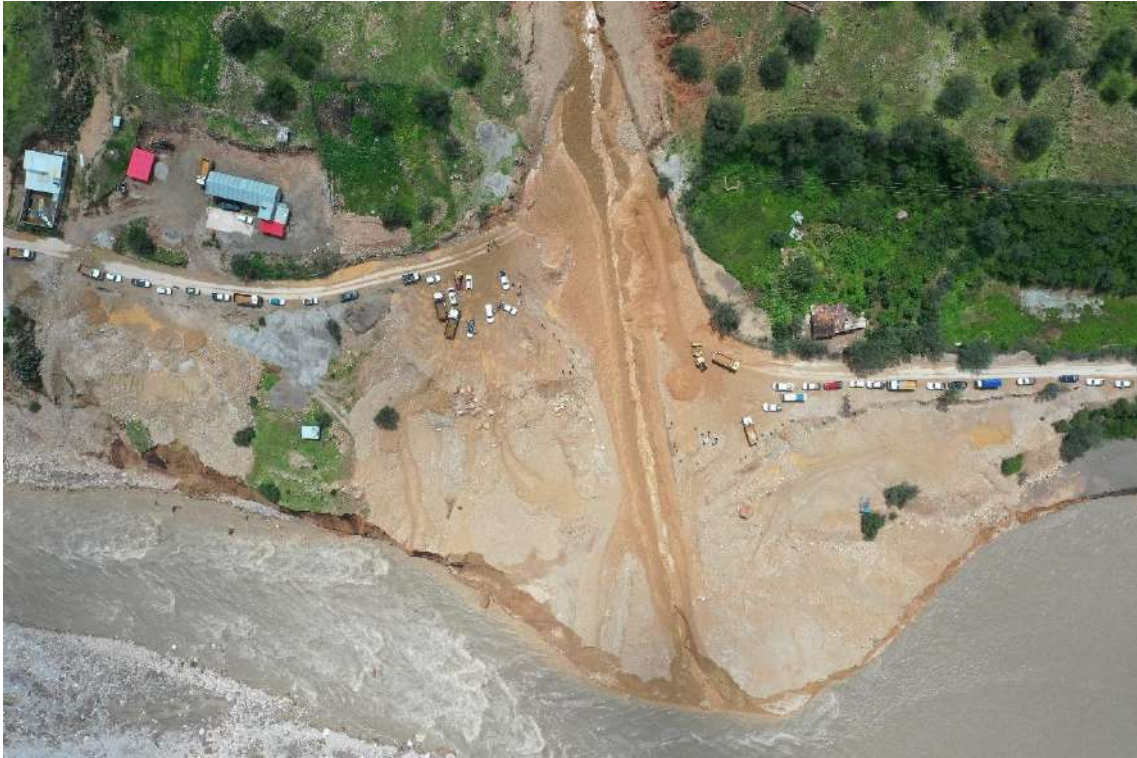
**Fotografía 23:** Flujo de detritos del 20 de febrero en el sector Mazupampa. En la fotografía se puede observar la depositación del material detrítico en forma de abanico y la obstrucción de la vía departamental Santa Rosa – Antabamba en aproximadamente 150 m lineales.

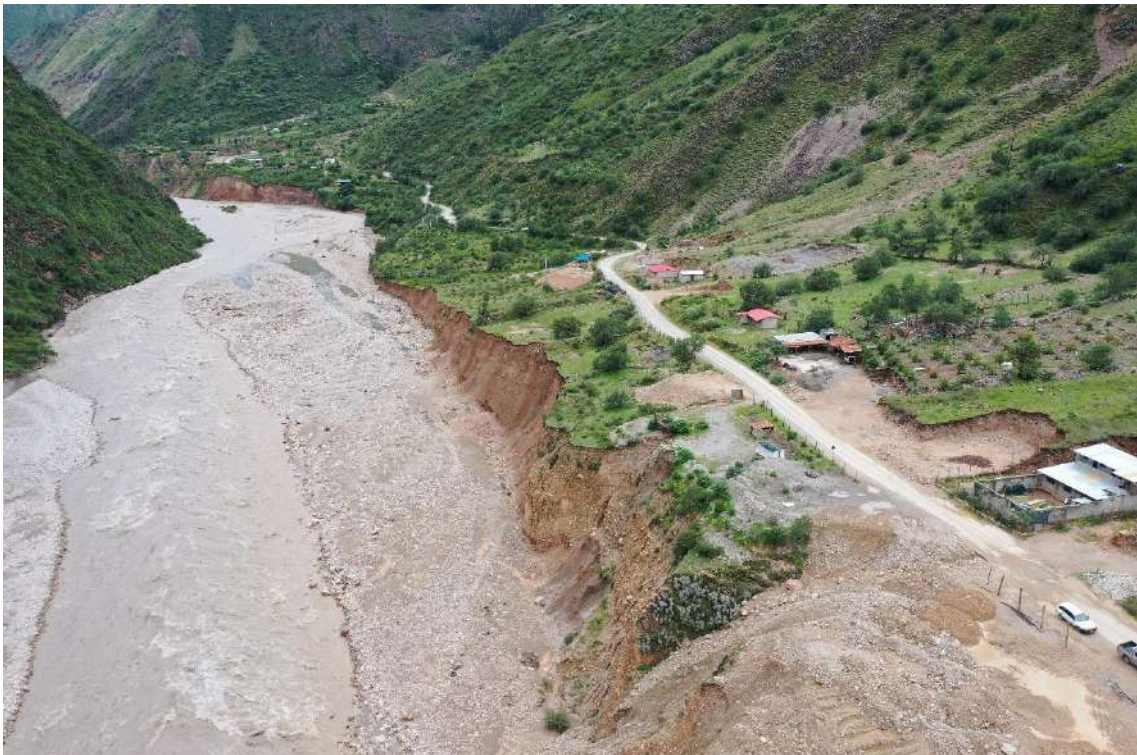
**Fotografía 24:** Vista del sector Tupac Amaru, afectado por procesos de erosión fluvial por aumento del caudal del río Antabamba, el cual ocasionó la pérdida de zonas de cultivo de maíz y palta en aproximadamente 0.5 ha.

| SECTOR/<br>POBLADO<br>(DISTRITO) | TIPO DE<br>PELIGROS | COORDENADAS<br>(zona/este/norte) | OBSERVACIONES GEOLÓGICAS | DAÑOS OCASIONADOS/POTENCIALES | RECOMENDACIONES |
|---|---|---|---|---|---|
| 26<br>Huaccamolle<br>Prog. 21+240<br>Tupac Amaru<br>(Tapairihua) | Erosión fluvial,<br>Caída de<br>rocas | Zona 18s,<br>E:699808,<br>N:8434625 | <p>El entorno geomorfológico corresponde a montaña en roca sedimentaria, con pendiente muy fuerte a muy escarpada (25°-65°), modelado sobre cuarciarenitas blancas, intercaladas con horizontes lutáceos negros carbonosos, muy fracturadas de la Formación Hualhuani (Grupo Yura).</p> <p>El tipo de peligro identificado corresponde a procesos de erosión fluvial registrados en febrero del presente año, por aumento del caudal del río Antabamba. La longitud erosionada es de 100 m, afectando principalmente la vía nacional Santa Rosa - Antabamba. De la misma manera se identificó procesos de caída de rocas, con boques desprendidos de hasta 1 m de diámetro y alcances de hasta 10 m, condicionados por el talud rocoso muy fracturado, con roturas de tipo planar, a favor de la pendiente.</p> <p>De la misma forma, en las coordenadas N: 8433228, E: 700243 (Sector Tupac Amaru), se tiene procesos de erosión fluvial, por socavamiento al pie del talud (depósitos proluviales) por aumento del caudal del río Antabamba, que compromete zonas de cultivo y viviendas.</p> <p><b>(Peligro Alto).</b></p> | <p><b>Registrados:</b> Al momento de realizar la evaluación, se observó la vía departamental Santa Rosa - Antabamba, afectada en un tramo de 100 m lineales, aprox.</p> <p>En sector Tupac Amaru, se tiene la pérdida de zonas de cultivo de maíz y palta en aproximadamente 0.5 ha (fotografía 24).</p> <p><b>Potenciales:</b> De continuar con el proceso de erosión fluvial, podría comprometer la seguridad física de la vía departamental alcanzando un mayor daño a la vía y la pérdida de la plataforma actual.</p> <p>Para el sector Tupac Amaru, la erosión fluvial podría comprometer la seguridad física de 02 viviendas y 03 postes de tendido eléctrico.</p> | <ul style="list-style-type: none"> <li>- Construir enrocados o muro de contención en la margen derecha del río Antabamba, con fines de protección de la vía nacional Departamental.</li> <li>- Para el sector Tupac Amaru, se debe reubicar las 02 viviendas.</li> <li>- En el talud inferior de la vía departamental (margen derecha del río Antabamba) implementar un muro de enrocado, a fin de impedir el efecto erosivo del río.</li> </ul> |

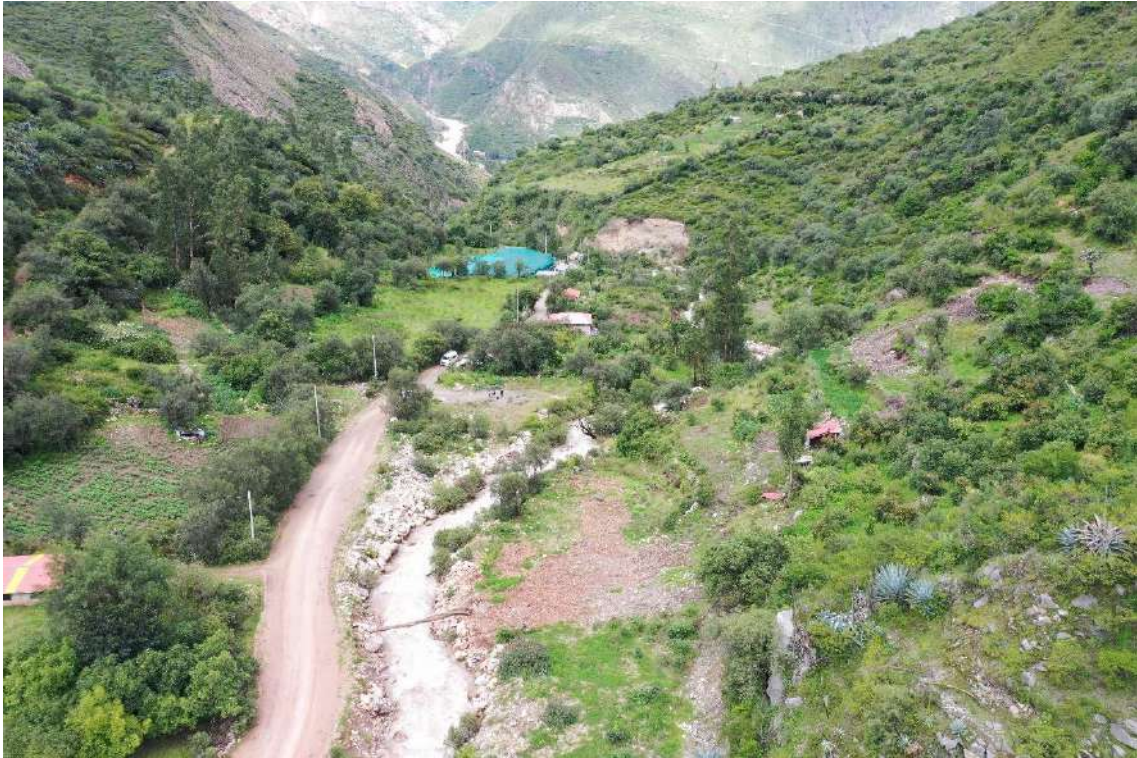
**Fotografía 25:** Vista de la quebrada Chiucho (Sallallume), susceptible a la ocurrencia de flujos de detritos, los cuales podrían afectar 02 viviendas ubicadas en los márgenes de la quebrada, 01 vivero municipal, la vía vecinal Tapairihua-Laime y ≈03 ha de zonas de cultivo de chirimoya.

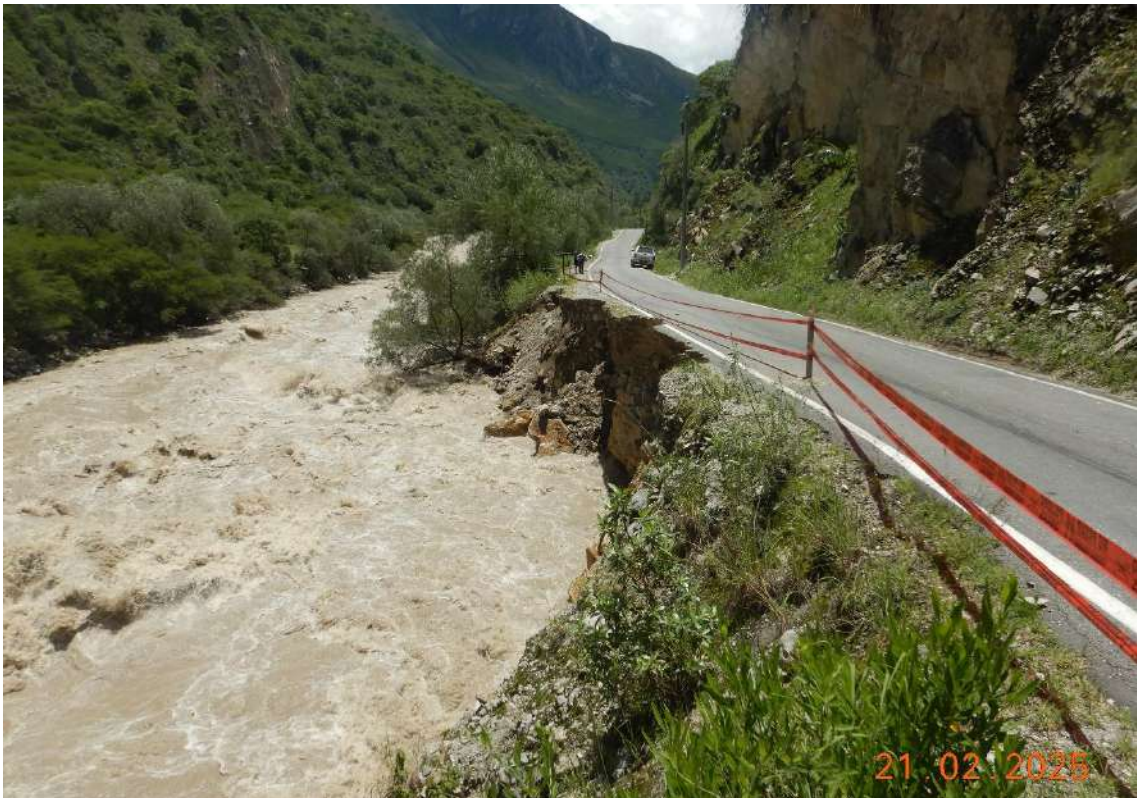
**Fotografía 26:** Afectación de la de la vía departamental Santa Rosa - Antabamba en aproximadamente 70 m lineales, por procesos de erosión fluvial debido al aumento del caudal del río Antabamba. Referencia Prog. 13+160.

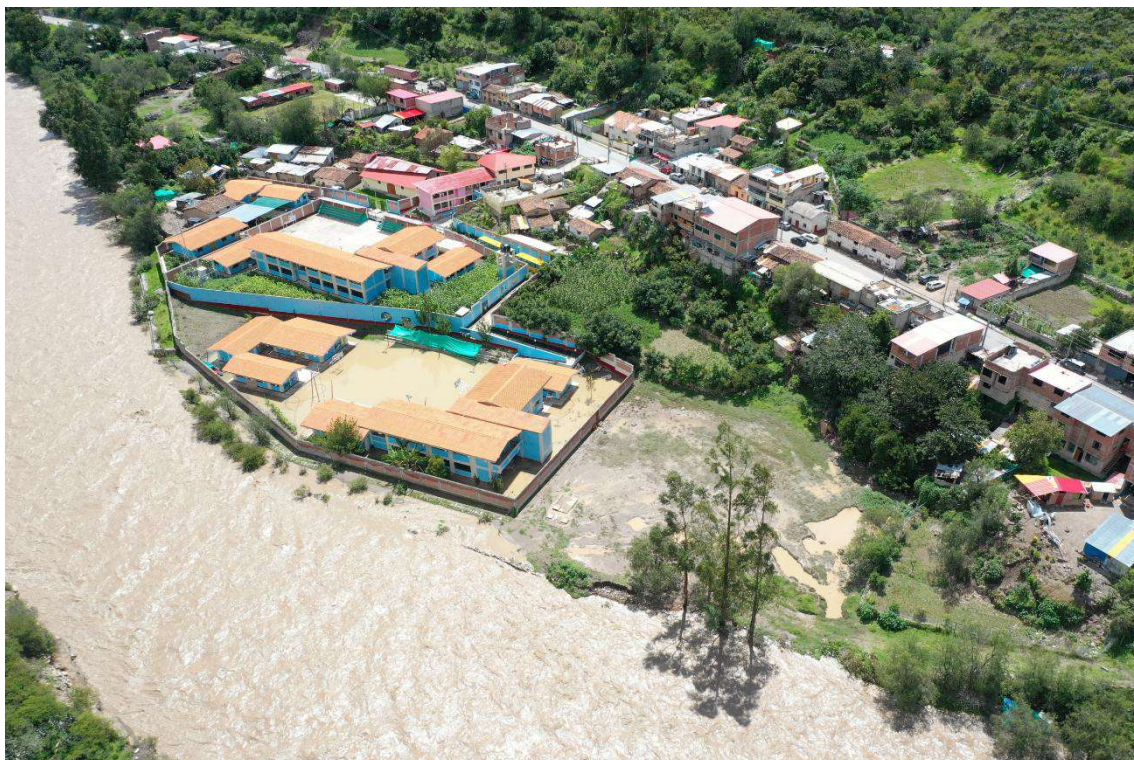
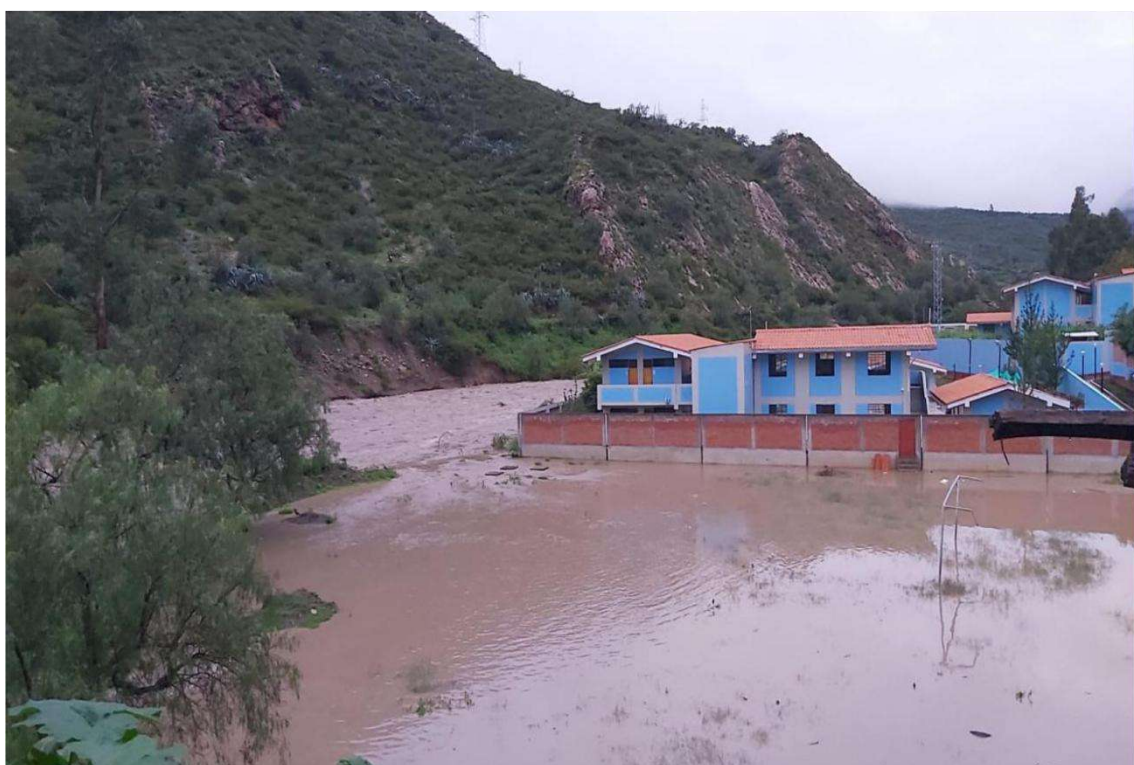
**Figura 7:** Inundación afectó instalaciones del colegio Horacio Zevallos Gámez, producto de las lluvias intensas y prolongadas suscitadas el 19 de febrero del 2025, el nivel del agua llegó a 20 cm y cubrió los 06 pozos de percolación y 01 pozo séptico del distrito de Capaya.

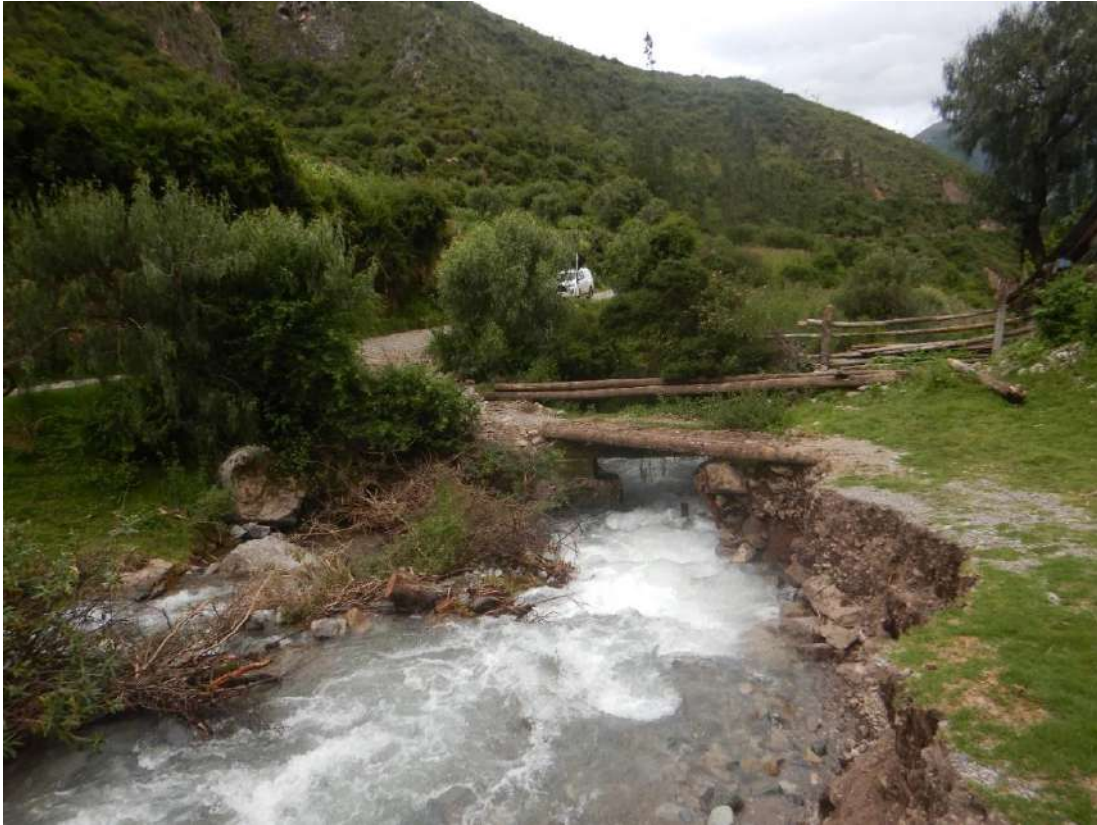
**Fotografía 27:** Vista de procesos de erosión fluvial en ambas márgenes del río Huaccasa, el evento destruyó dos puentes peatonales de madera.

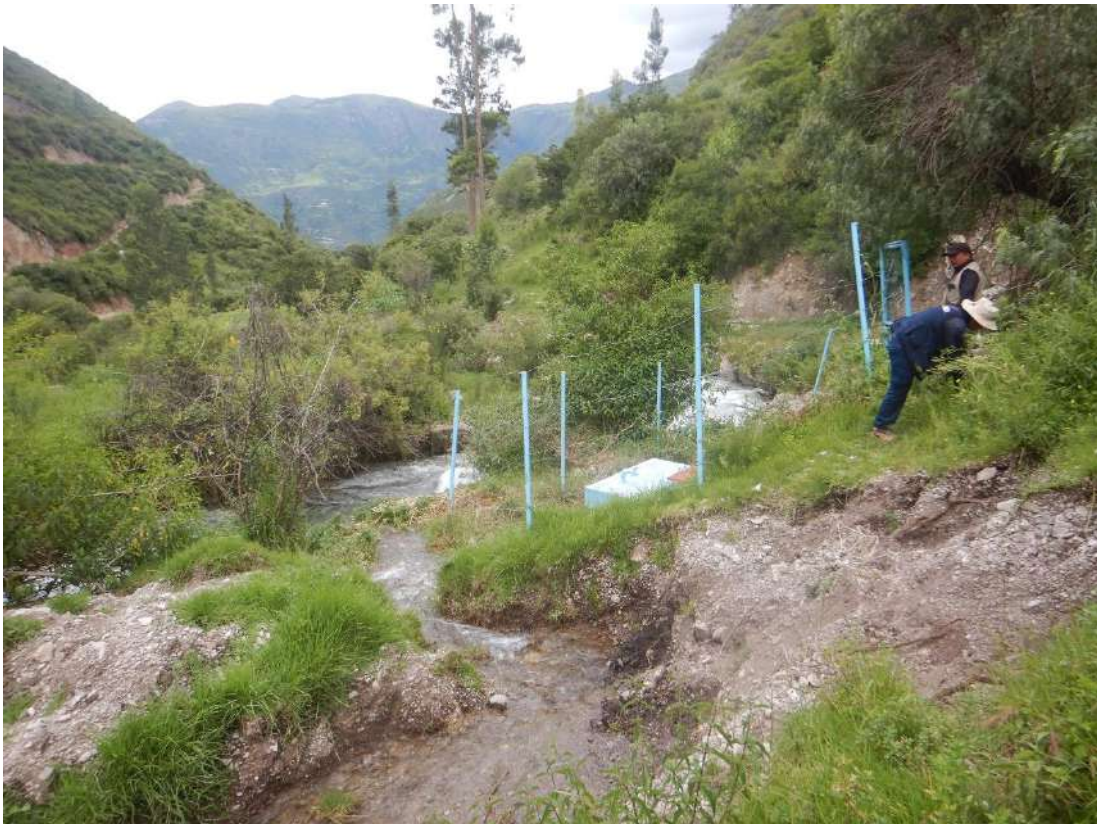
**Fotografía 28:** El flujo de detritos afectó la bocatoma del sector Chacapunte, ubicado a 1.5 m del río Huaccasa.

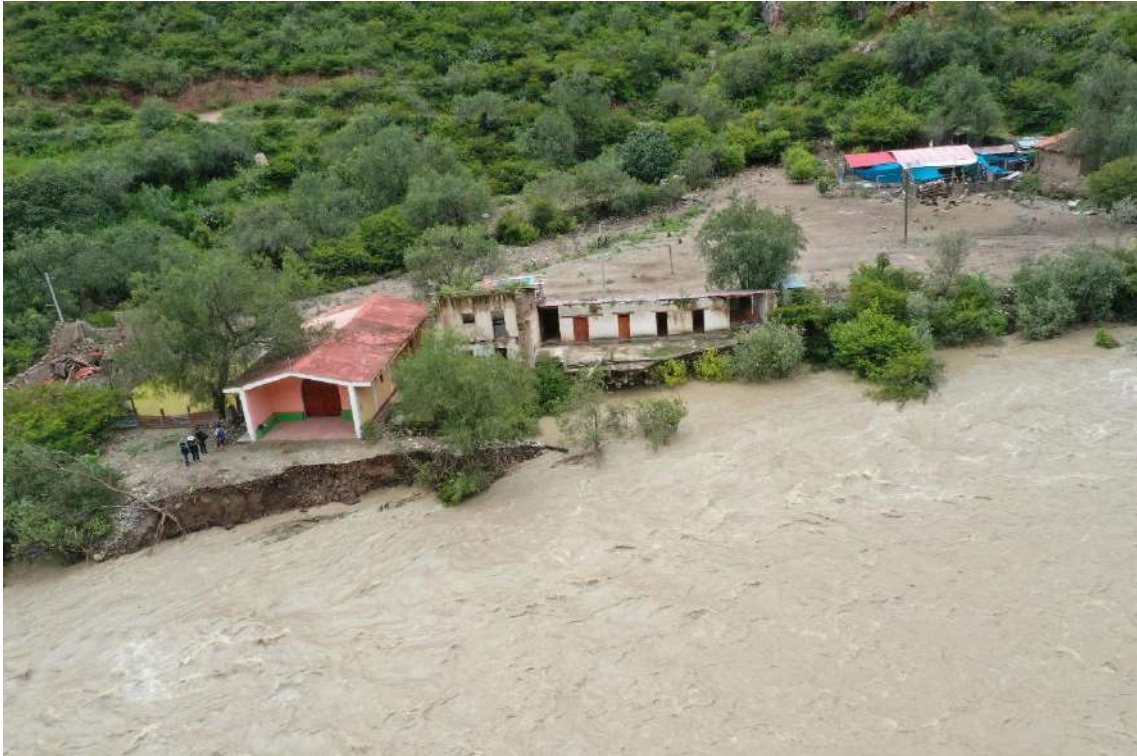
**Fotografía 29:** sector Chismapampa, afectado por erosión fluvial de la margen derecha del río Chaluancal; afectó tierra adentro en 8 a 10 m. aprox. Se observa viviendas deshabitadas, excepto la iglesia que sigue siendo utilizada para sus liturgias.

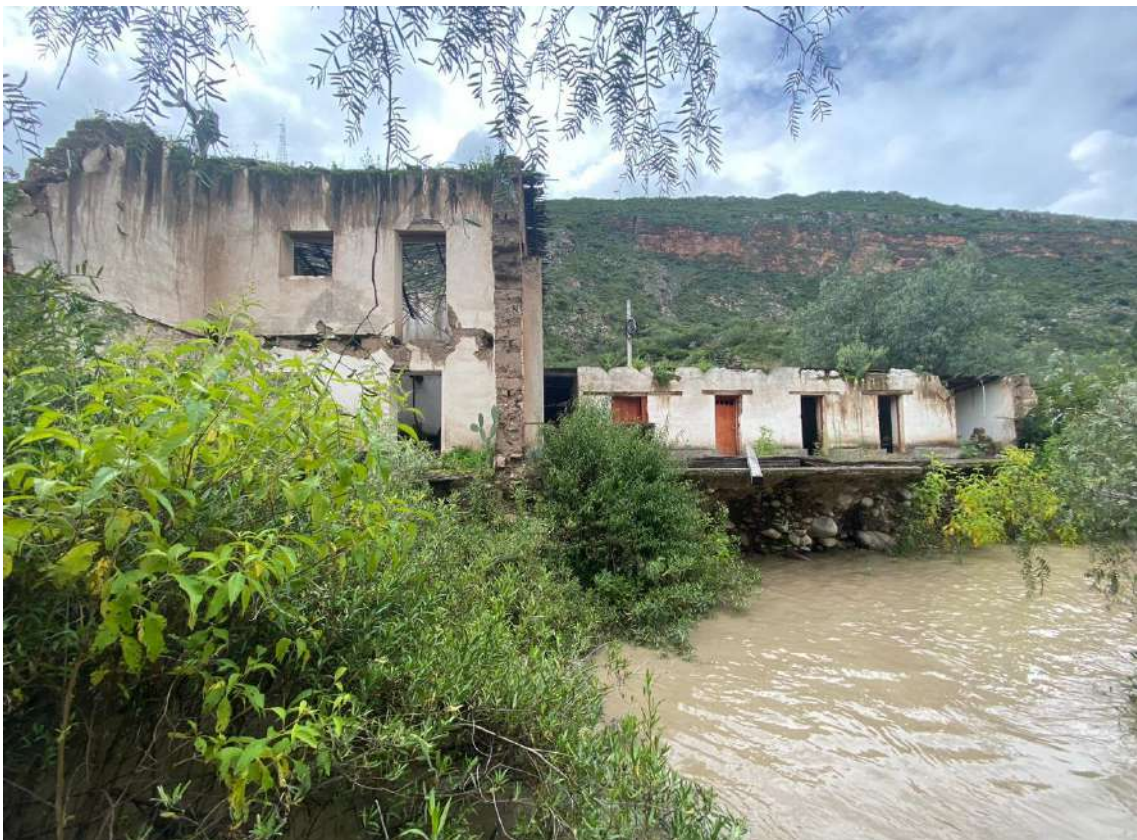
**Fotografía 30:** Socavamiento en la base de las viviendas, ubicadas en la margen derecha del río Chaluancal.

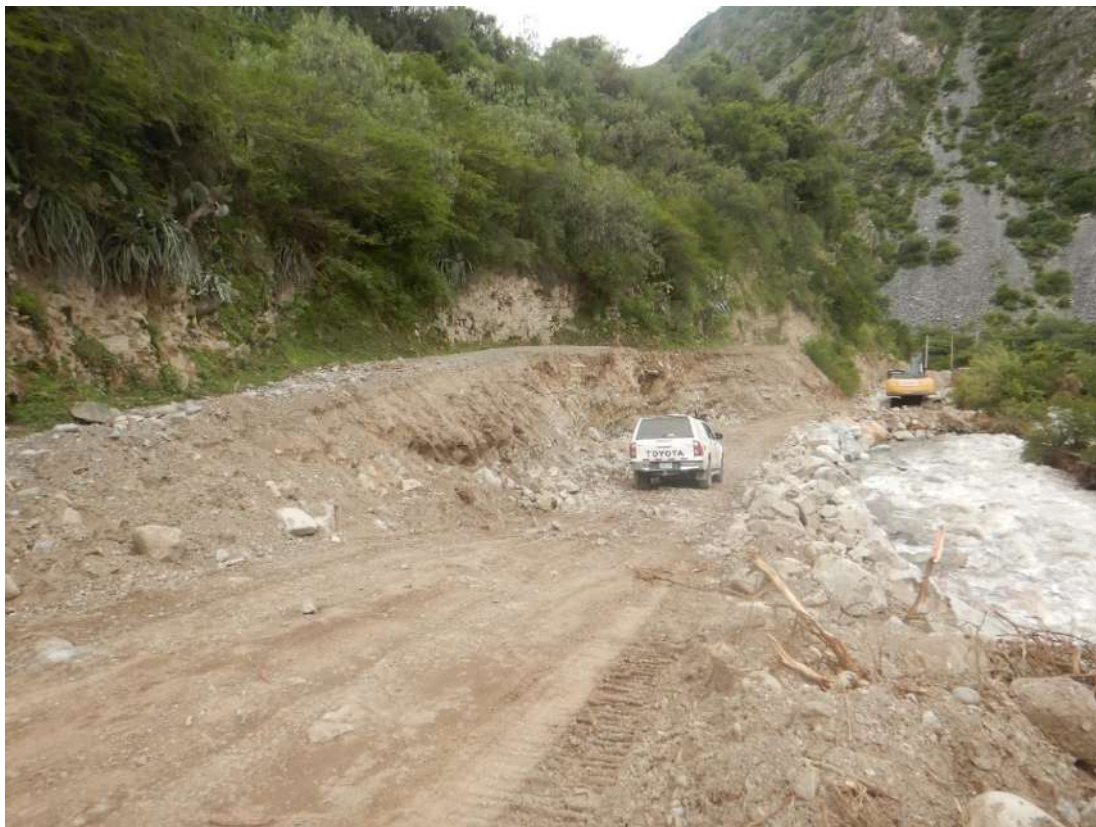
**Fotografía 31:** Erosión fluvial en la margen izquierda del río Huanchupampa, afectó 48 m de la vía San Francisco – Aporay, actualmente están realizando trabajos de enrocado.

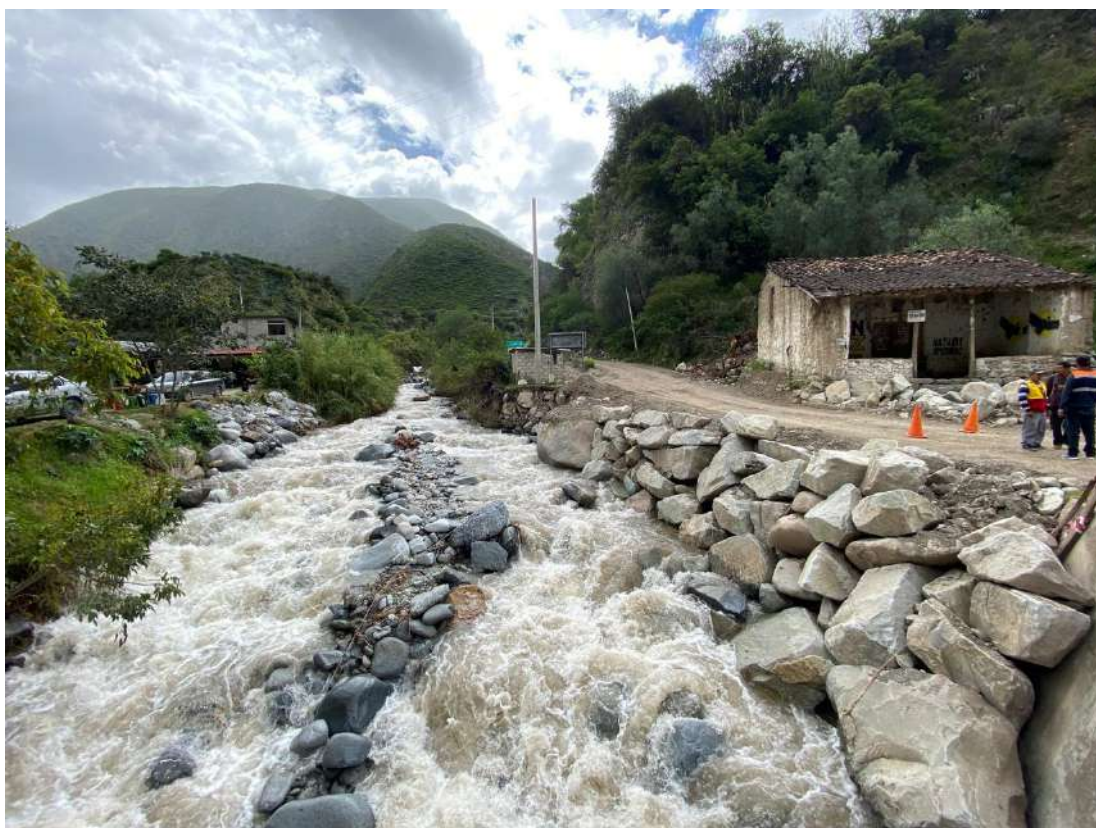
**Fotografía 32:** Erosión fluvial en la margen izquierda del río Huanchupampa, afectó 18.5 m de la trocha hacia San Francisco; actualmente están realizando trabajo de enrocado.

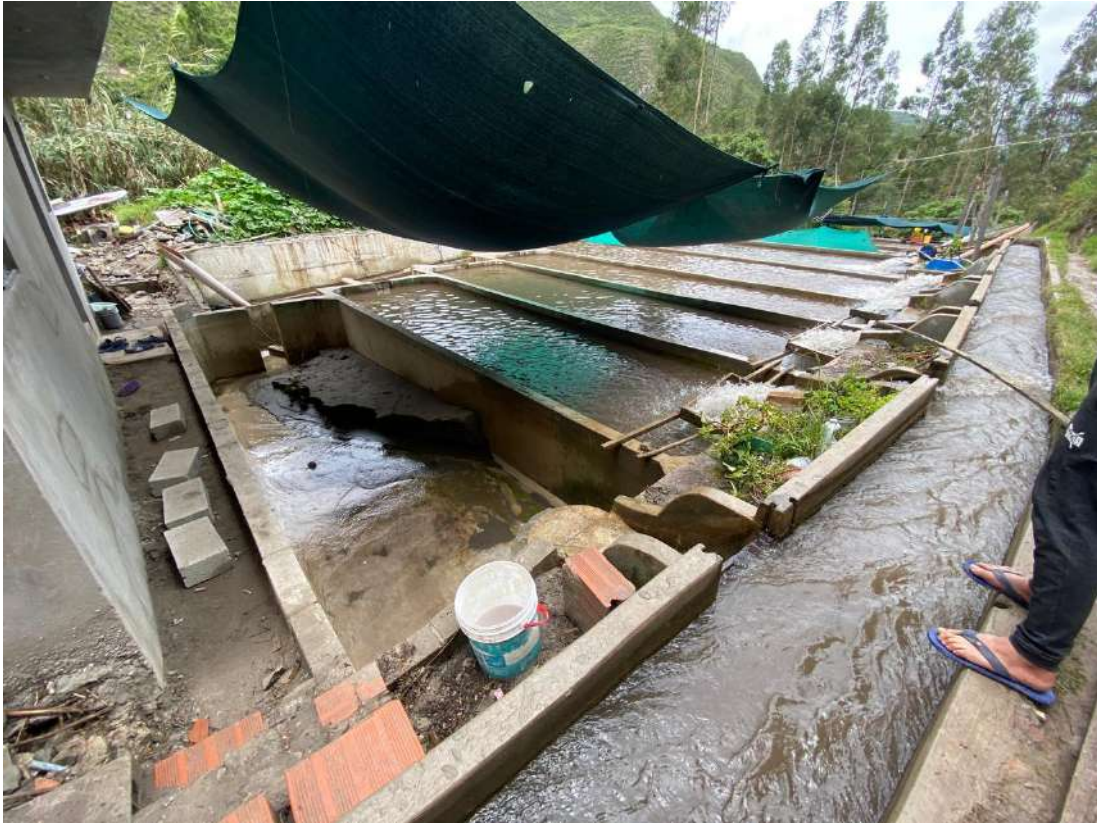
**Fotografía 33:** Piscigranjas afectada por el huaico el 11 d febrero del 2025, se aprecia material acarreado en dos de sus pozas, las cuales se ubican en la margen derecha del Caballochayo

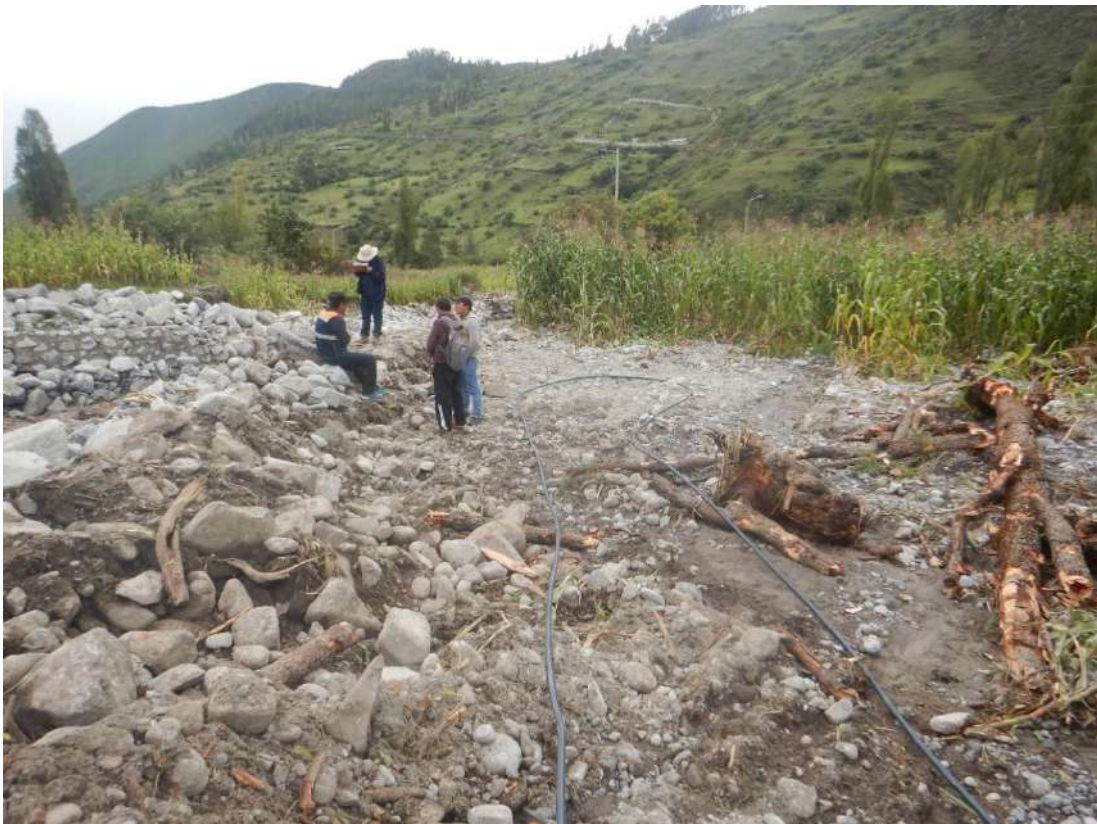
**Fotografía 34:** Flujo de detritos, producto de las lluvias prolongadas ocurridas el 11 de febrero, destruyo el enrocado de la margen derecha, el mismo que se había instalado recientemente.

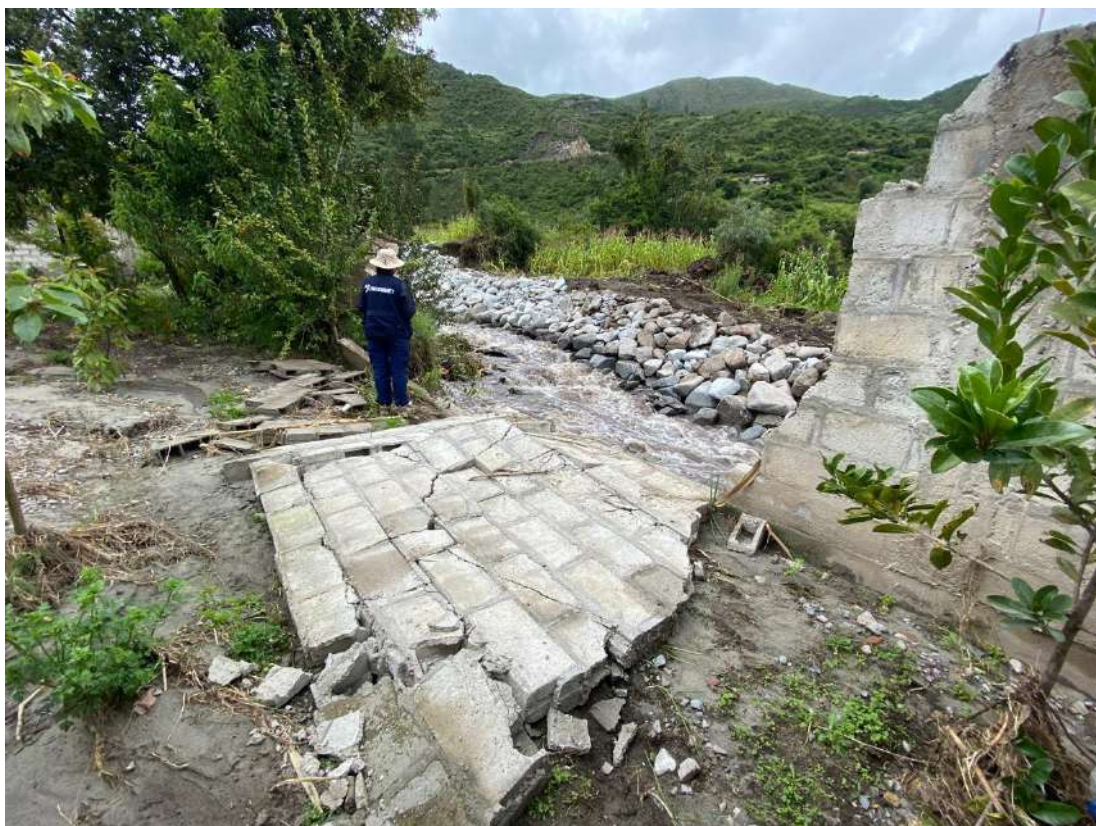
**Fotografía 35:** Muro de vivienda colapsada producto del huaico, el mismo que permitió el desfogó del material desplazado.

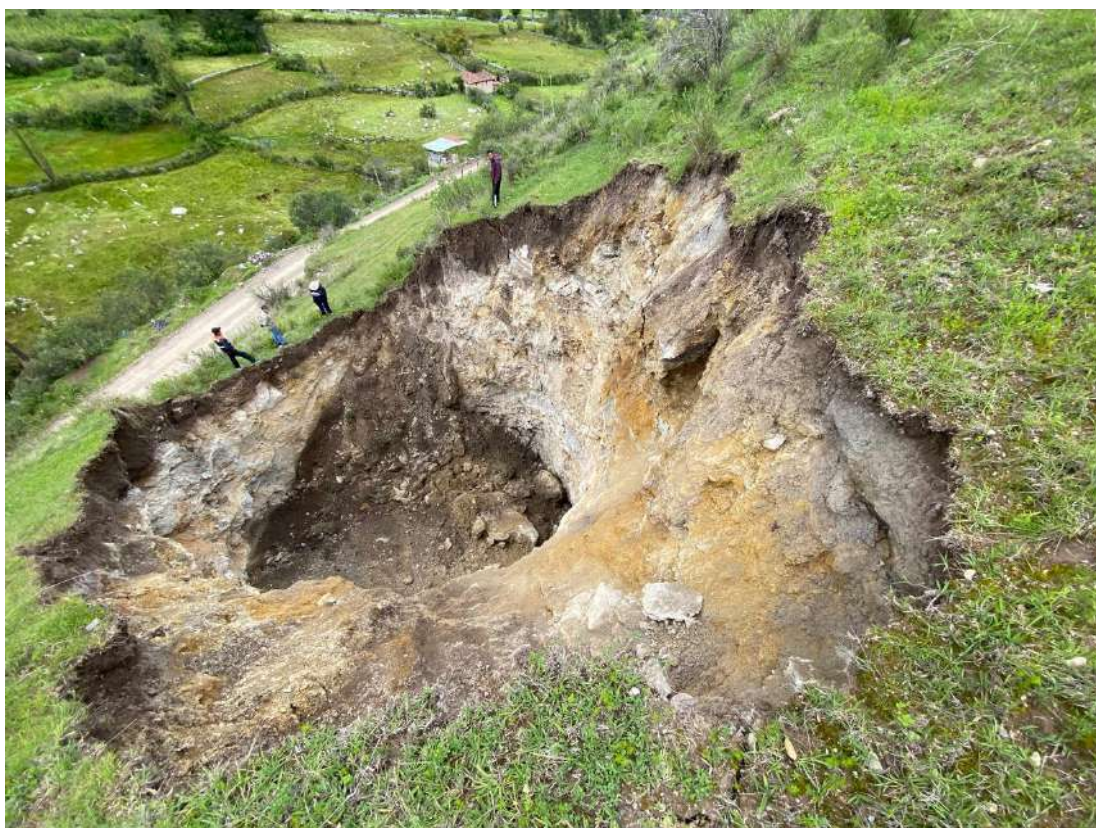
**Fotografía 36:** Vista del hundimiento ocurrido en el sector Jumaya, que se generó el 12 de octubre del 2024 y continúa hundiéndose en la actualidad, con las lluvias suscitadas.

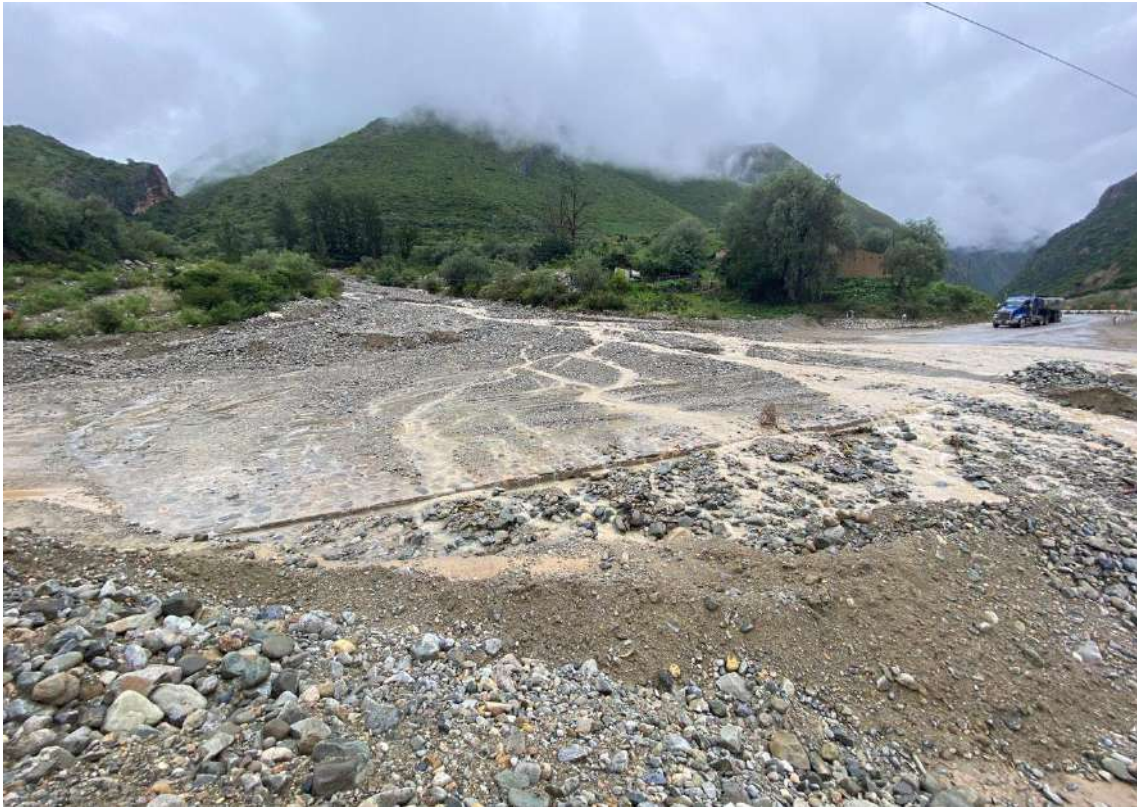
**Fotografía 37:** Vista del flujo de detritos en la quebrada Amoray, ocurrido el 20 de febrero del 2025, afectó el paso tránsito vehicular, se evidencia material detrítico en forma de abanico.

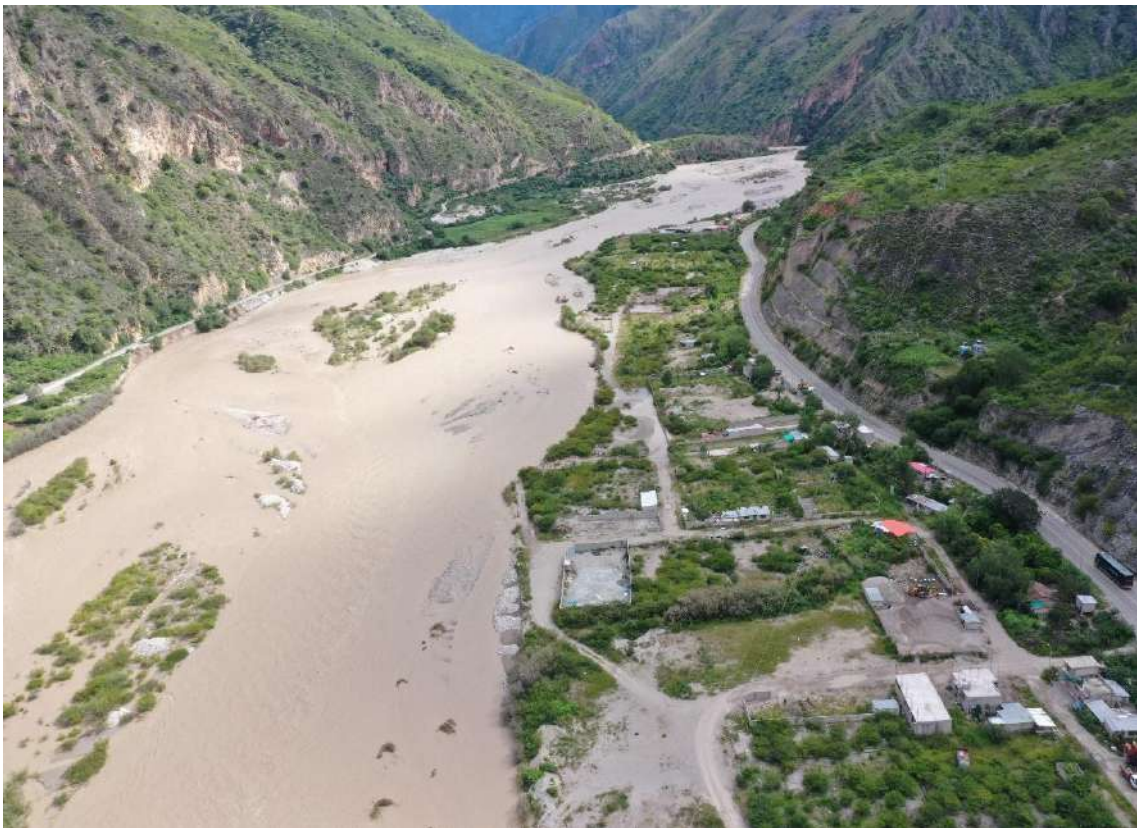
**Fotografía 38:** Vista panorámica donde se observa procesos de erosión e inundación fluvial a lo largo de 2100 m en la margen izquierda del río Chalhuanca (sector Auchá), afectó 81 m de ancho de la terraza fluvial, inundando 08 construcciones de concreto y 85 m de trocha.

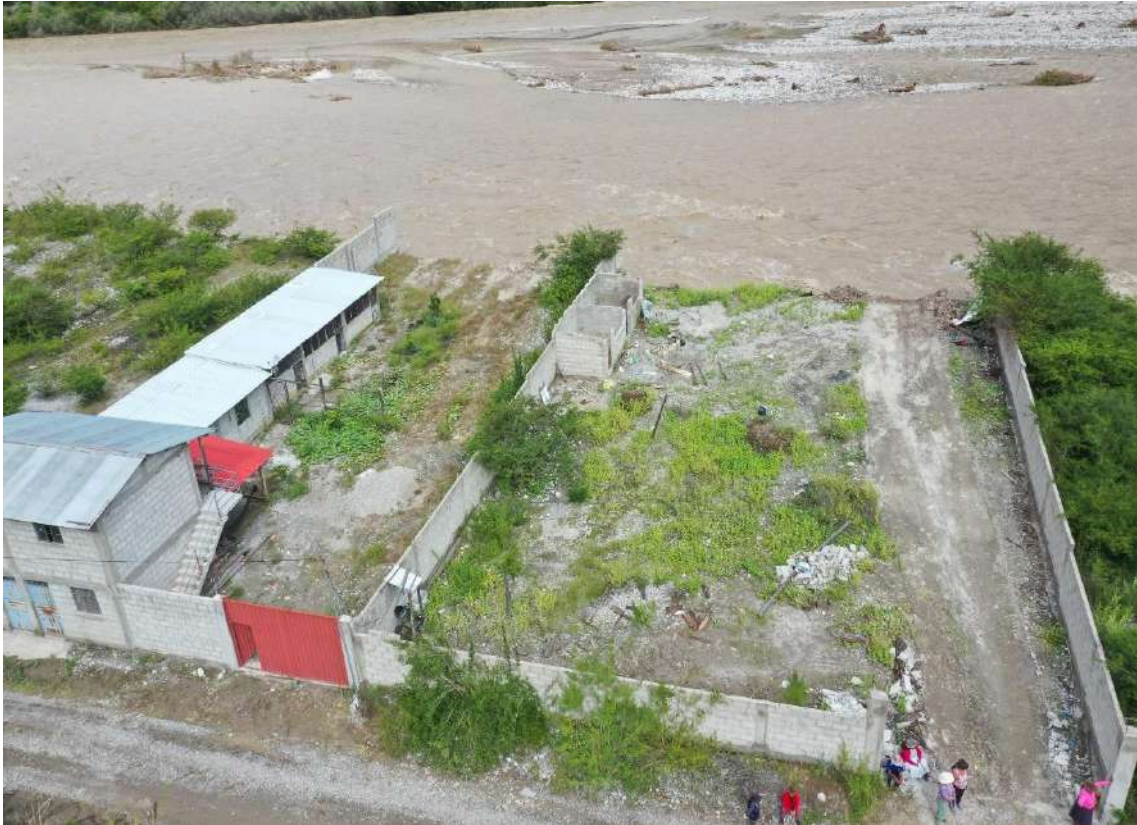
**Fotografía 39:** Erosión fluvial en la margen izquierda del río Chalhuanca, en este punto el evento destruyó una vivienda, y en la vivienda contigua una cocina y huerto; afecto tierra adentro 50 metros de la terraza.

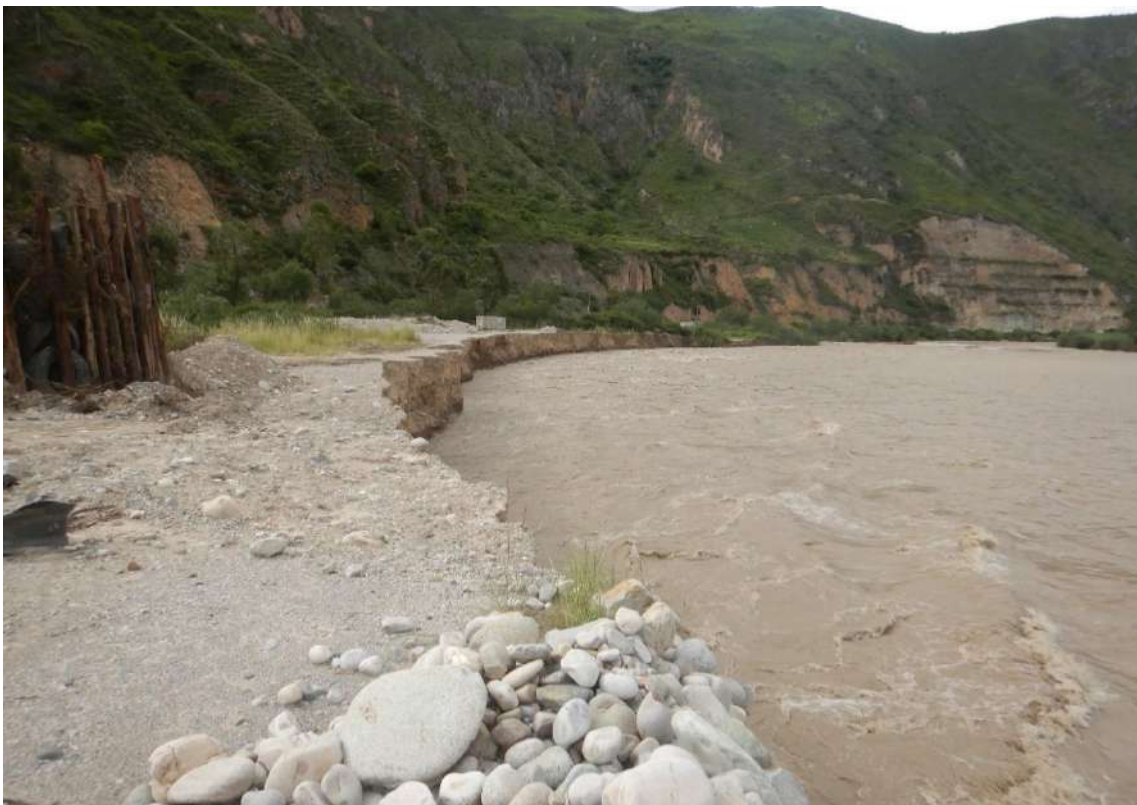
**Fotografía 40:** La erosión fluvial en la margen izquierda del río Chalhuanca, en este punto destruyó 220 m de la trocha carrozable.
