**Informe Técnico N° A7606**

# **EVALUACIÓN GEOLÓGICA DE LAS ZONAS AFECTADAS POR LLUVIAS EN LA PROVINCIA DE AYMARAE, DEPARTAMENTO DE APURÍMAC**

**MARZO  
2025**

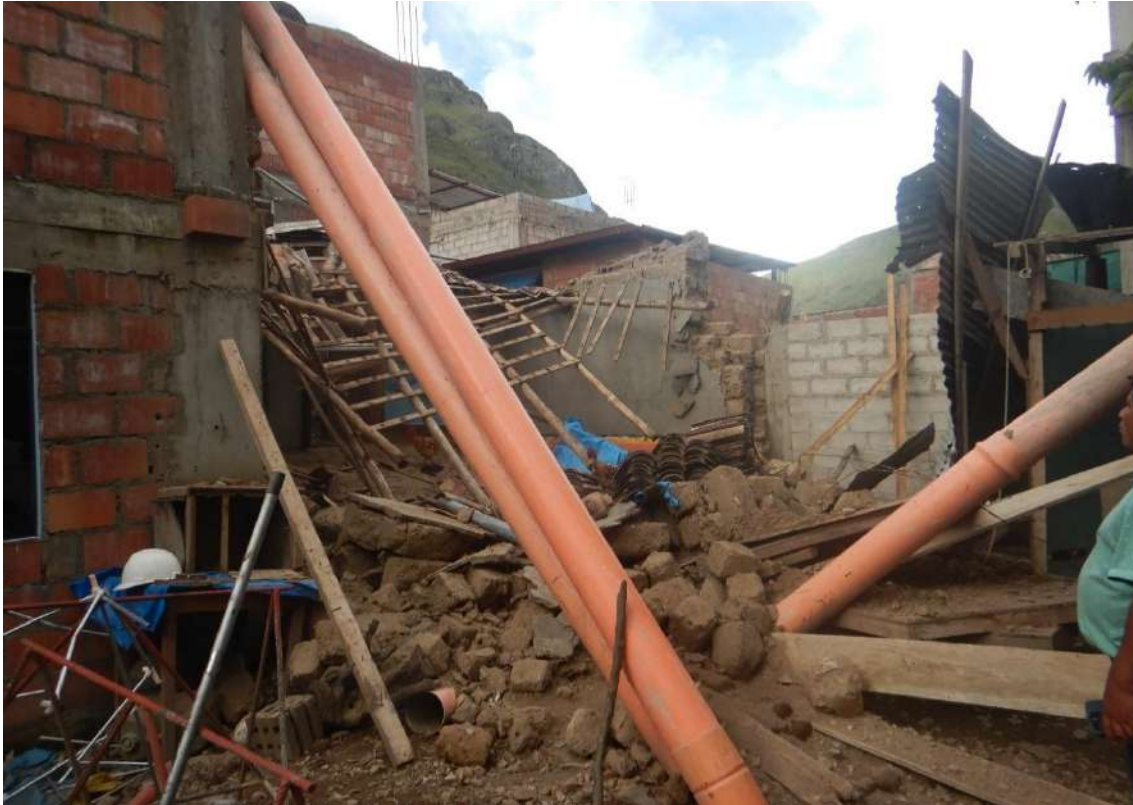
**Fotografía 41:** Vivienda de adobe colapsada. producto de las reactivaciones ocurridas el 15 de enero, 5 febrero y 11 de febrero del 2025; así mismo se evidenció humedad en las viviendas contiguas de material noble.

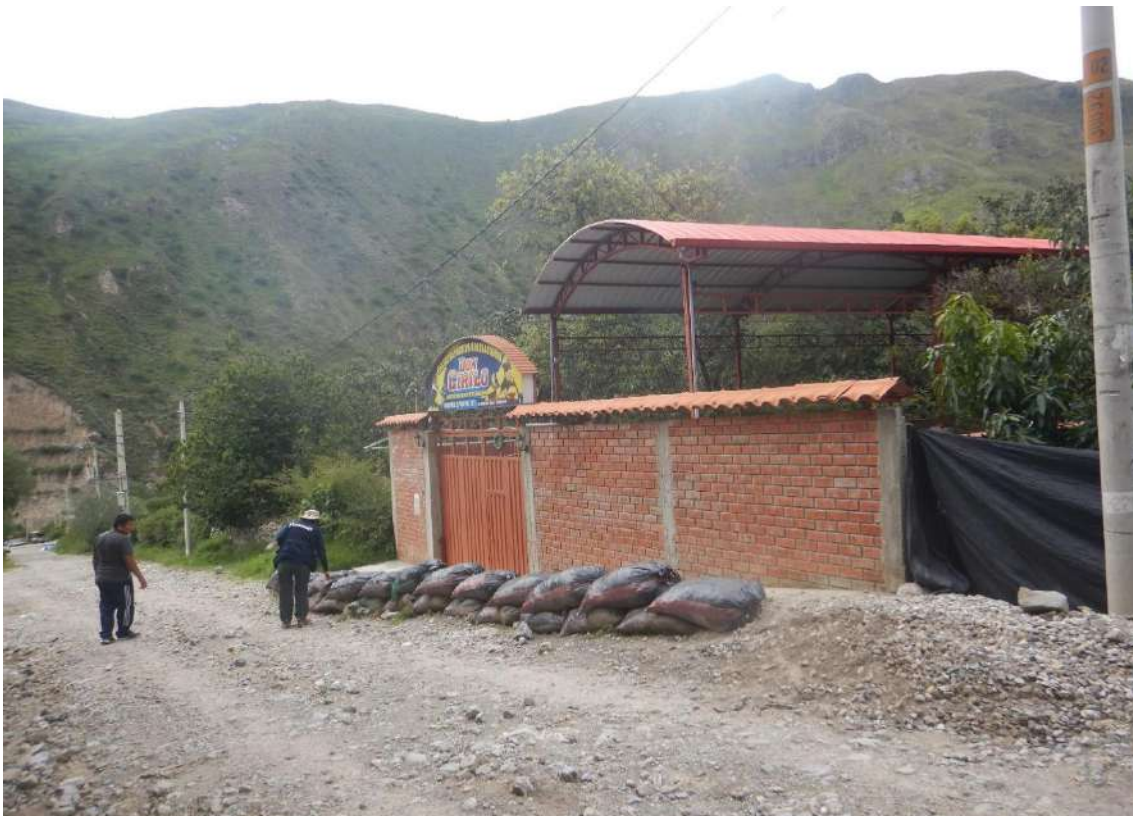
**Fotografía 42:** Como medida correctiva, se observan sacos terrosos posterior al huaico sucitado el 11 de febrero del 2025, cabe mencionar que estas fueron instaladas por los pobladores.

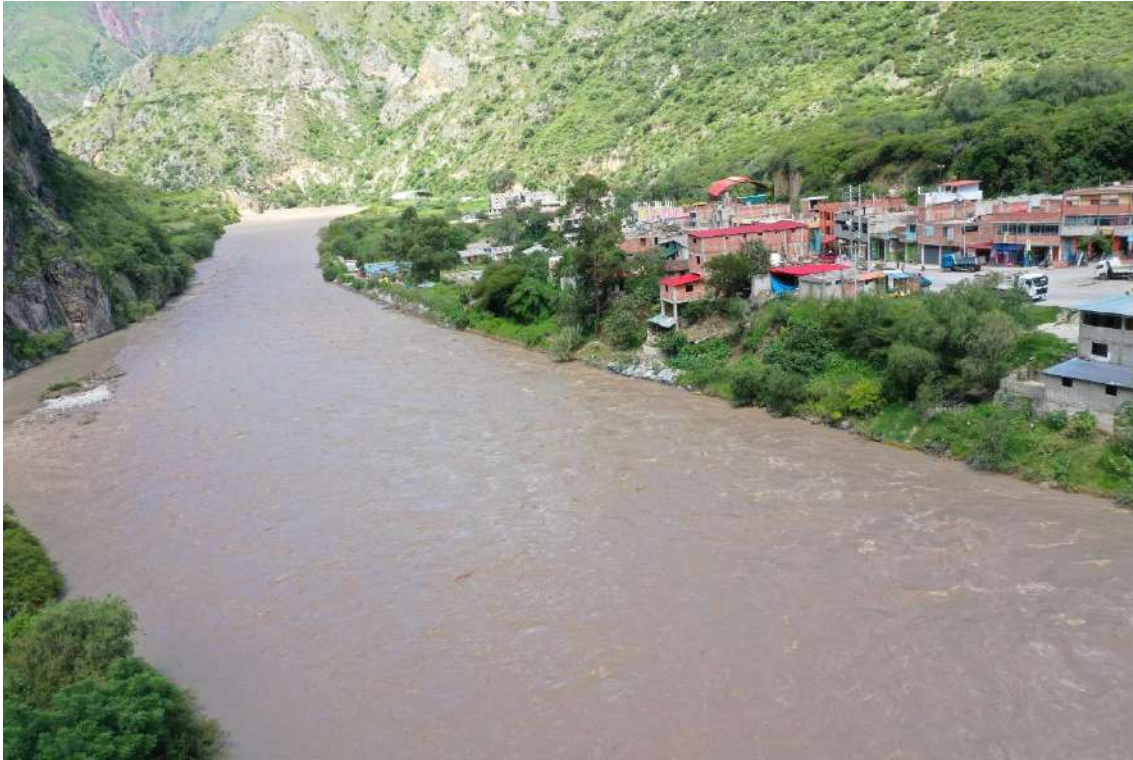
**Fotografía 43:** Erosión fluvial en la margen derecha del río Chalhuanca, podría afectar 8 viviendas, 2 de ellas se encuentra menos de 2 m del cauce del río, así como 3 postes de tendido eléctrico.

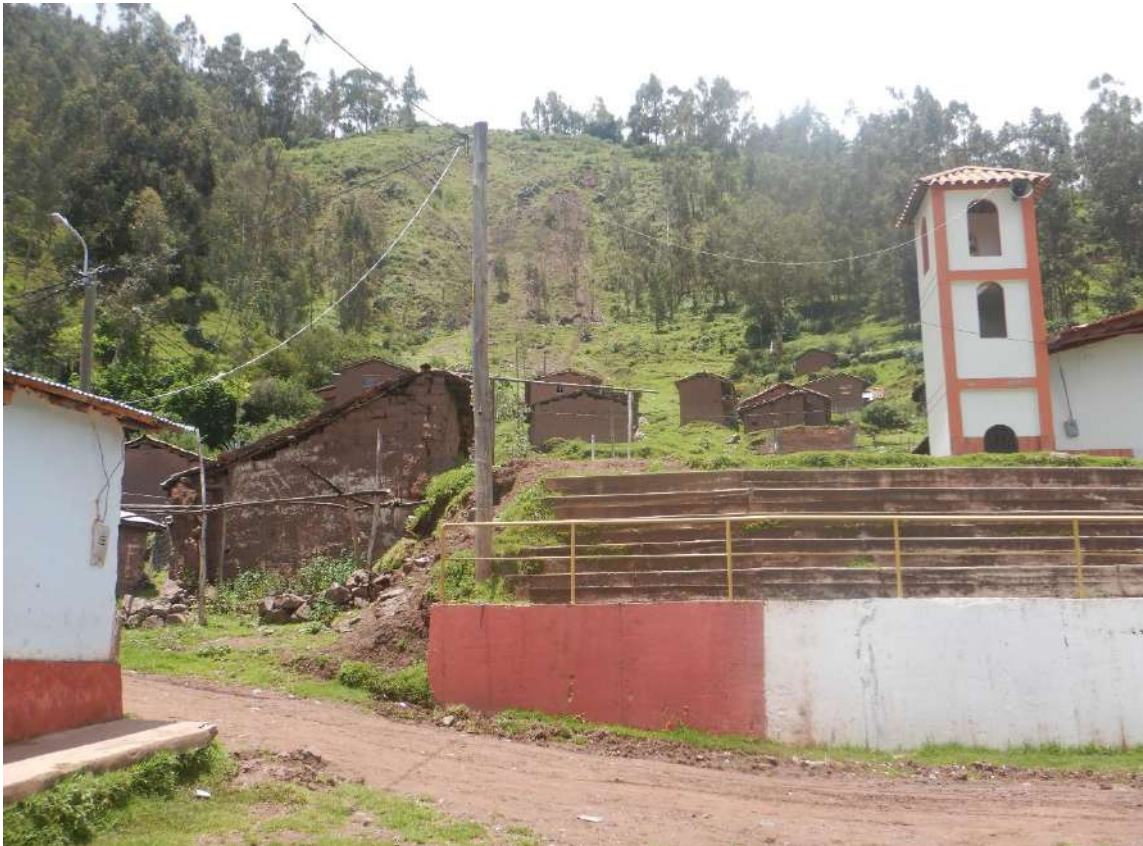
**Fotografía 44: Comunidad de Pampallacta,** considerado como zona crítica por deslizamiento, sobre el cuerpo del deslizamiento se están generando pequeños derrumbes – flujos. Así mismo se evidencia que algunas viviendas siguen siendo habitadas

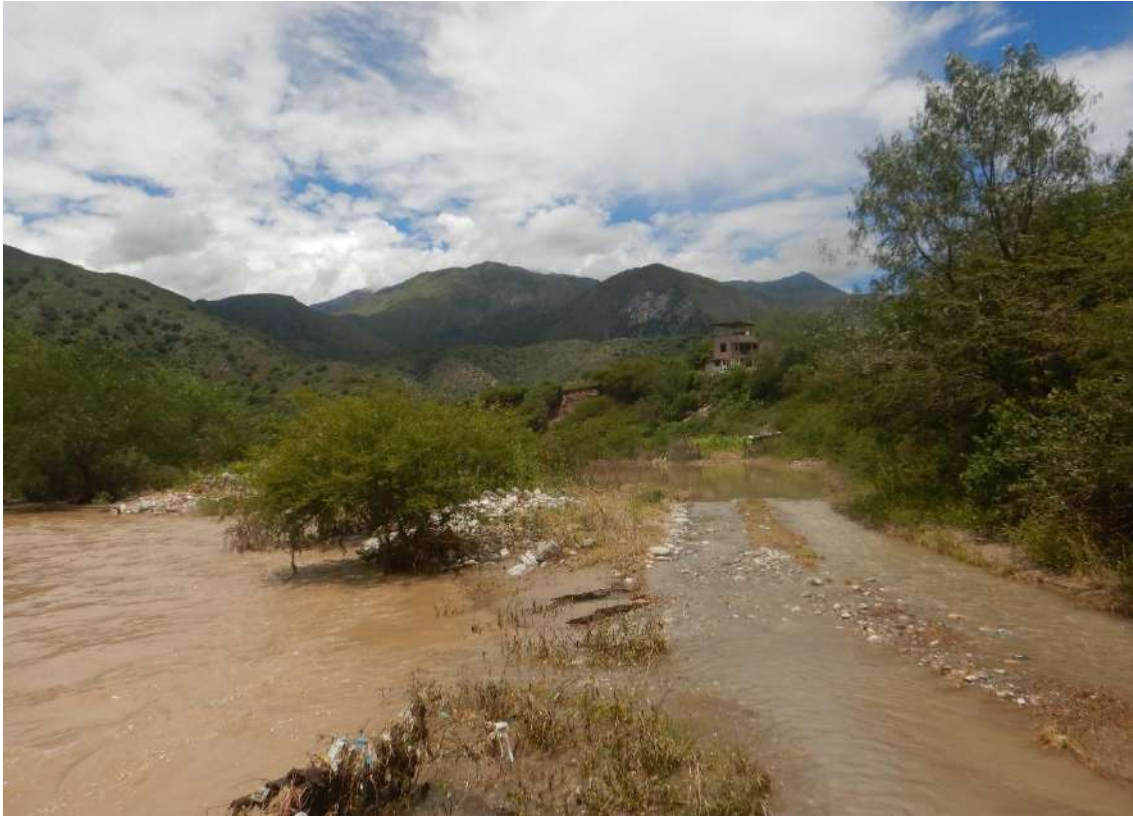
**Fotografía 45:** Inundación fluvial en la margen izquierda del río Chalhuanca, una vivienda se encuentra inundada, esta se ubica entre las coordenadas N8455458, E 699095.

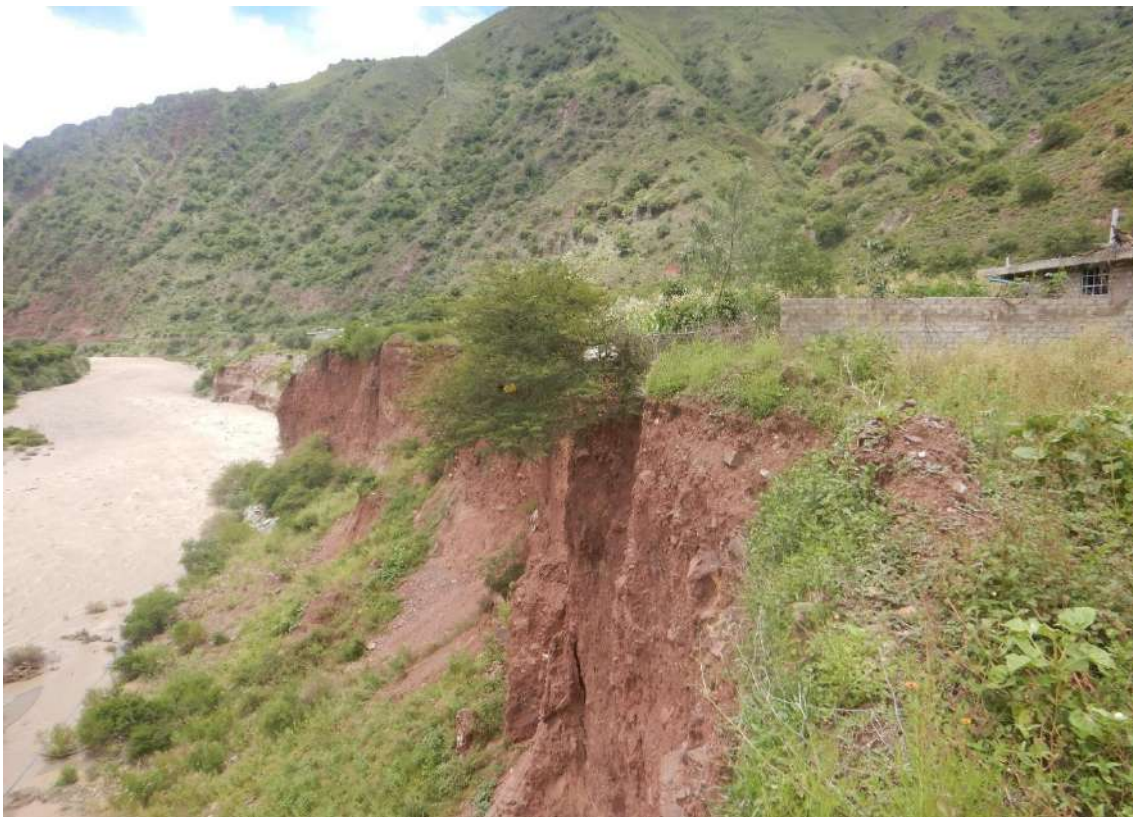
**Fotografía 46:** Entre las coordenadas n 8454255 E 699250 se observaron 9 viviendas ubicadas en la margen derecha a menos de un metro, 5 de estas han sido deshabitadas por precaución.

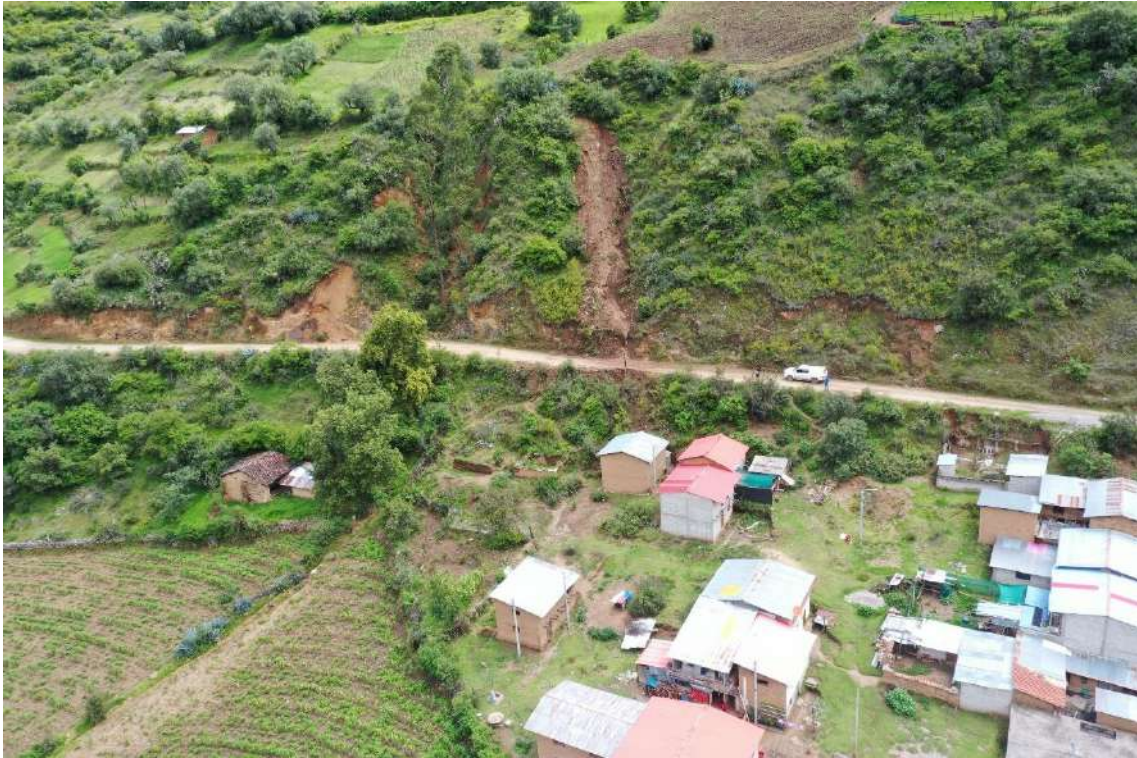
**Fotografía 47:** Deslizamientos de tipo rotacional detonados por lluvias y el riego por inundación en la parte alta de las coronas, presentan escarpas de 20 a 28 m de longitud con saltos de hasta 0.8 m y con distancias entre la escarpa y el pie de deslizamiento de 25 a 31 m

| SECTOR/<br>POBLADO<br>(DISTRITO) | TIPO DE<br>PELIGROS | COORDENADAS<br>(zona/este/norte) | OBSERVACIONES GEOLÓGICAS | DAÑOS<br>OCASIONADOS/<br>POTENCIALES | RECOMENDACIONES |
|---|---|---|---|---|---|
| 48.<br>Sector<br>Huanchini<br>(Lucre) | Deslizamiento | Zona 18,<br>N: 8457306,<br>E: 690079 | <p>Geomorfológicamente corresponde a montañas y colinas en roca sedimentaria, con pendiente moderado a fuerte (5°- 25°); se da sobre calizas grises en estratos delgados, bien estratificadas de la Formación Arcurquina - Miembro medio.</p> <p>El tipo de peligro identificado en el sector es un deslizamiento rotacional (Fotografía 50), generado el 16 de febrero del 2025. Se inició con grietas desde el año 2021. Tiene una longitud de escarpa de 13 m, salto principal de 1.30 m. y una distancia de la escarpa al pie de 29 m aproximadamente.</p> <p>Según los pobladores de la zona en el mes de octubre del año 2024 se realizó mantenimiento a la trocha carrozable lo cual habría desencadenado el deslizamiento.</p> <p><b>(Peligro Alto)</b></p> | <p><b>Registrados:</b> Afectó 02 viviendas de adobe, 12 m de la vía Lucre – Juta, 500 m2 de terrenos de alfalfa, 20 m del canal de riego.</p> <p><b>Potenciales:</b> Podría afectar 03 vivienda de adobe, 800m2 de terrenos de alfalfa, maíz, cebada, 40 m de canal de riego</p> | <ul style="list-style-type: none"> <li>- Impermeabilizar el canal de riego, ya sea con concreto o realizar entubado con PVC.</li> <li>- Prohibir el riego en los terrenos ubicados en la parte alta del deslizamiento.</li> <li>- Prohibir el sembrío de alfalfa, así como el riego de cultivos, con el objetivo de evitar la saturación del suelo.</li> <li>- Deshabitar las viviendas ubicadas en la parte alta del deslizamiento y prohibir la construcción de nuevas viviendas próximas al deslizamiento.</li> <li>- Monitorear el deslizamiento, en especial en temporada de lluvias.</li> </ul> |

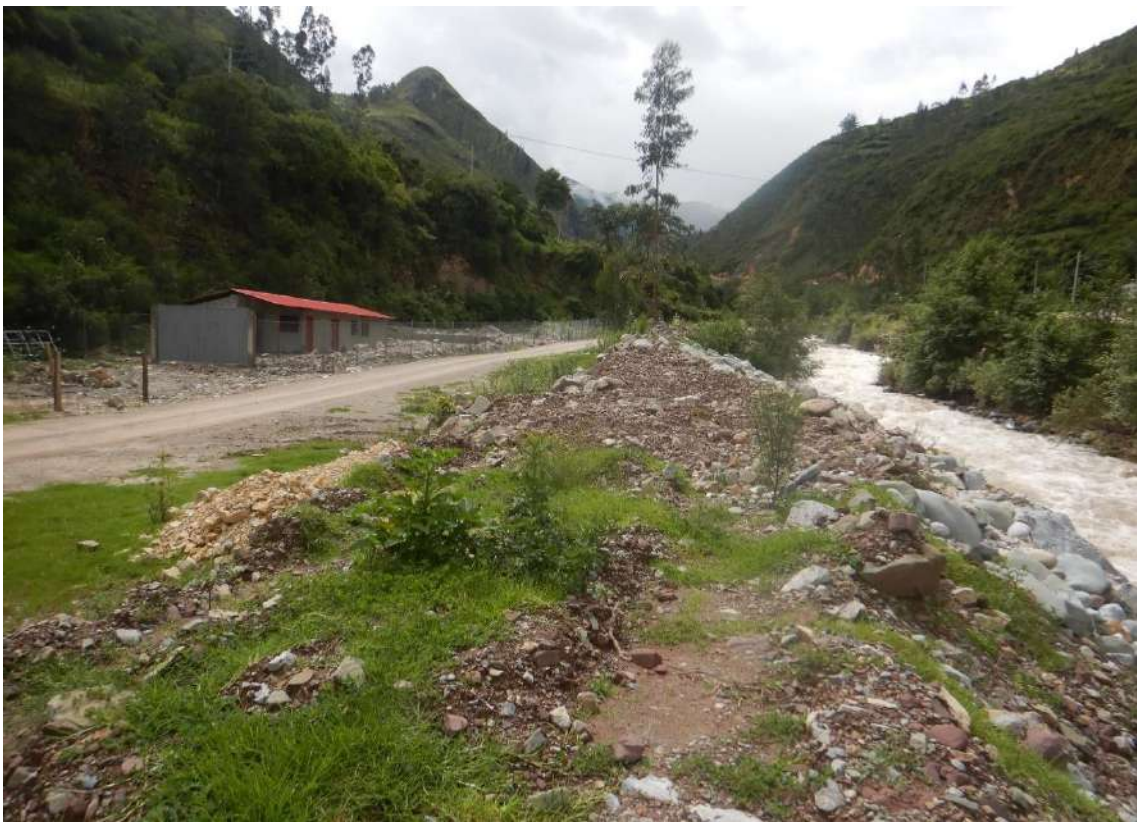
**Fotografía 48:** Flujo de detritos que afectó principalmente la margen derecha del río Lucre; erosión de 30 m del cauce afectando una piscigranja y vivienda. Se puede visualizar material acarreado por el huaico.

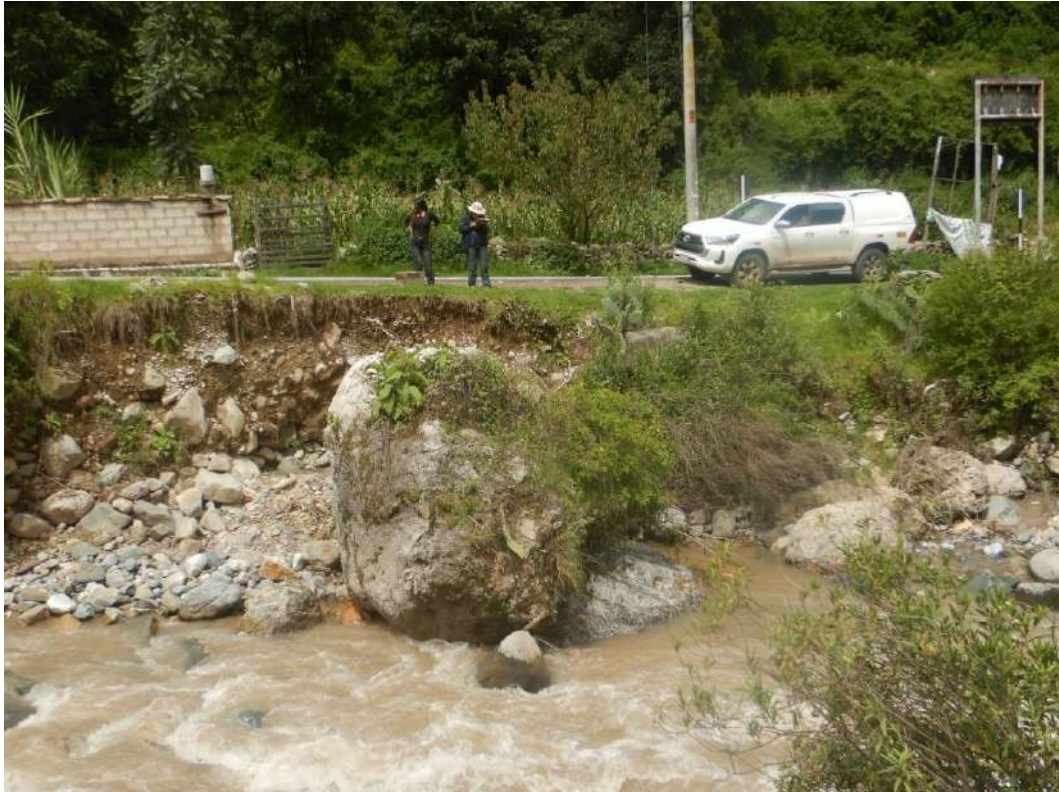
**Fotografía 49:** Erosión fluvial en un tramo de 10 m; bloque de 4.5 m de diámetro aprox. en el cauce del río Lucre; próximo al puente de acceso a Lucre – Nuevo Lucre.

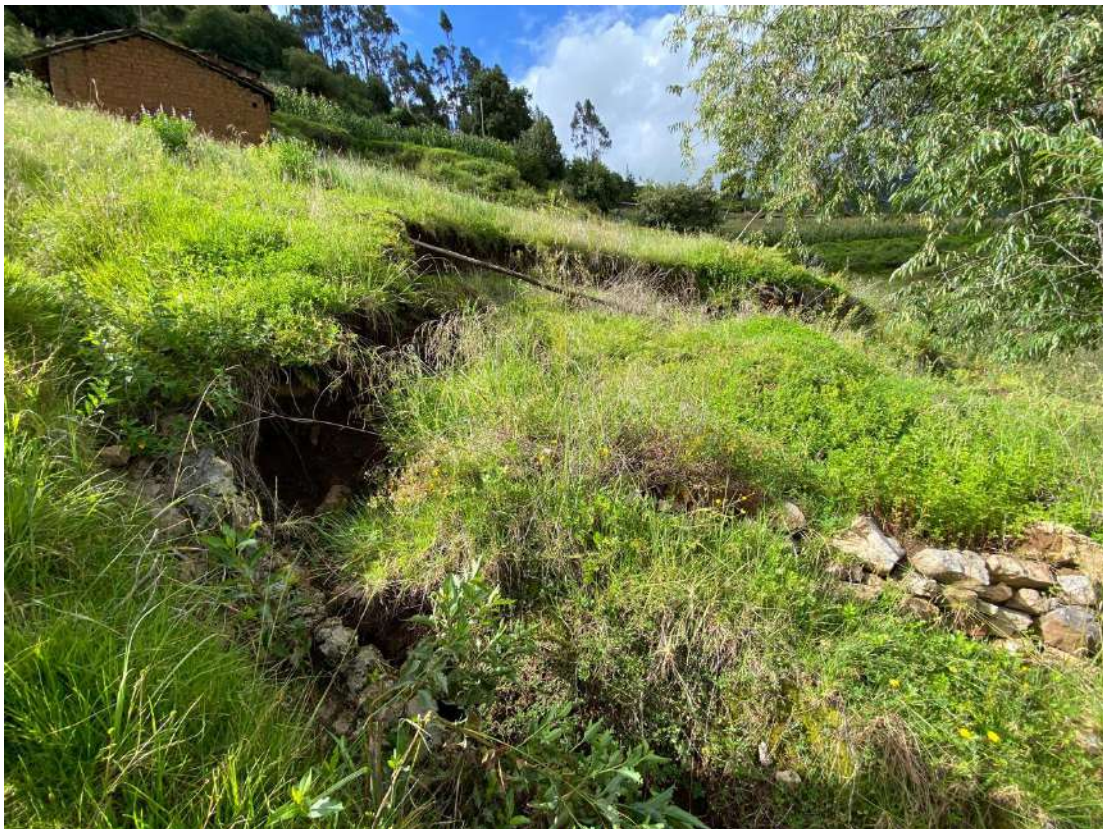
**Fotografía 50:** Deslizamiento rotacional. Escarpa de 13 m, saltos de 1.3 m. con una distancia entre la escarpa al pie de 29 m. Se inició con grietas desde el año 2021. .

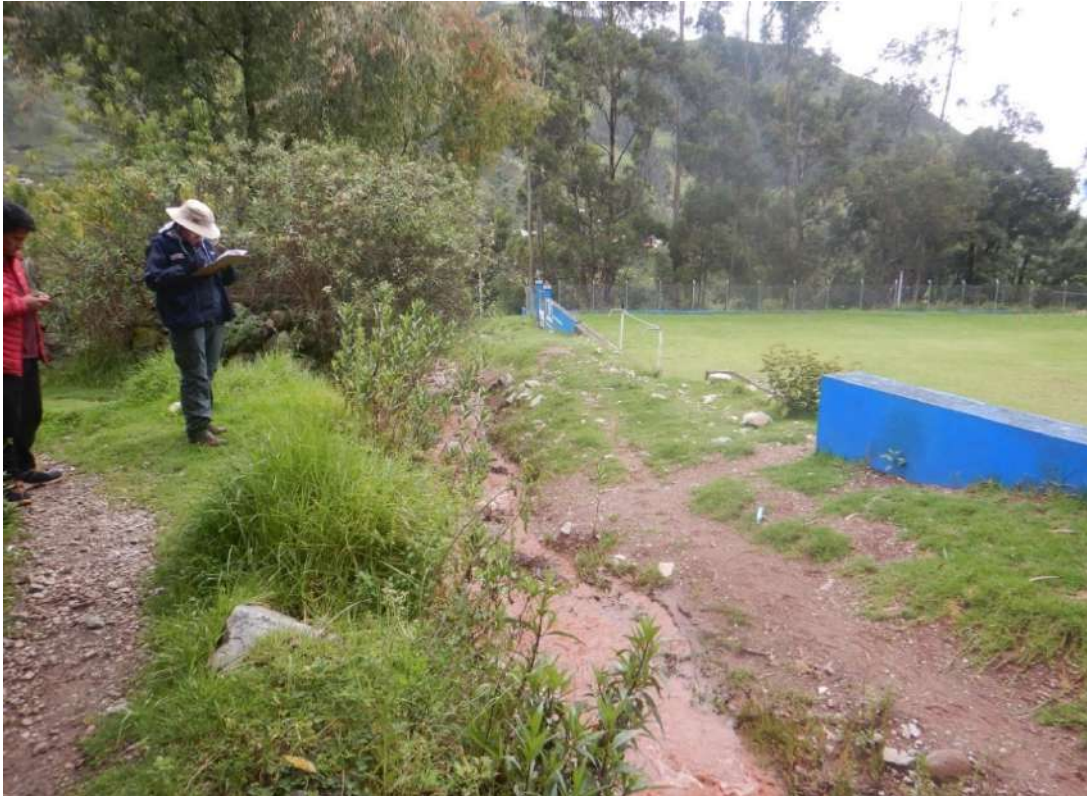
**Fotografía 51:** Vista de la quebrada donde se generó un flujo de detritos (huaico), posterior al evento las autoridades realizaron limpieza del cauce, para evitar afectaciones a la institución educativa y vía de acceso al poblado.

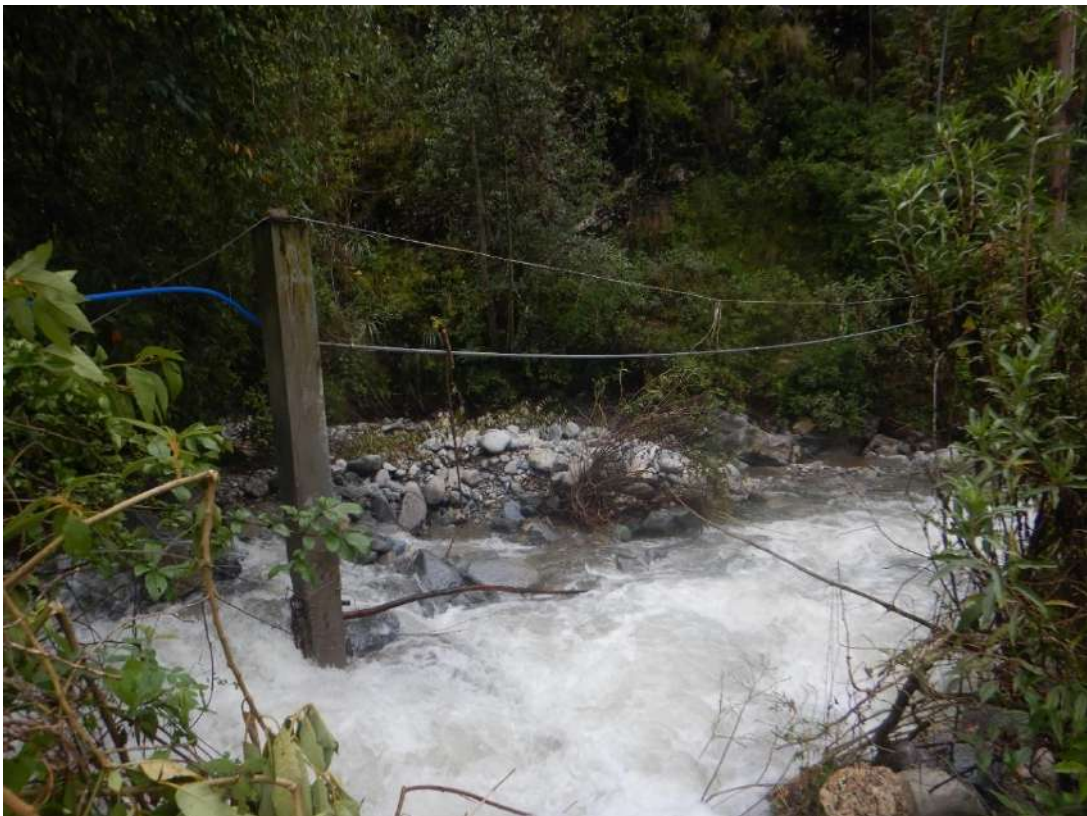
**Fotografía 52:** Flujo de detritos y erosión fluvial por la quebrada Ccalo que afectó puente aéreo donde cruza tubería de agua potable,
