Informe Técnico N° A7638

EVALUACIÓN DE PELIGROS GEOLÓGICOS EN EL CASERÍO SAN JUAN DE PIOBAMBA (CELENDÍN)

Departamento: Cajamarca
Provincia: Celendín
Distrito: Oxamarca

JUNIO
2025

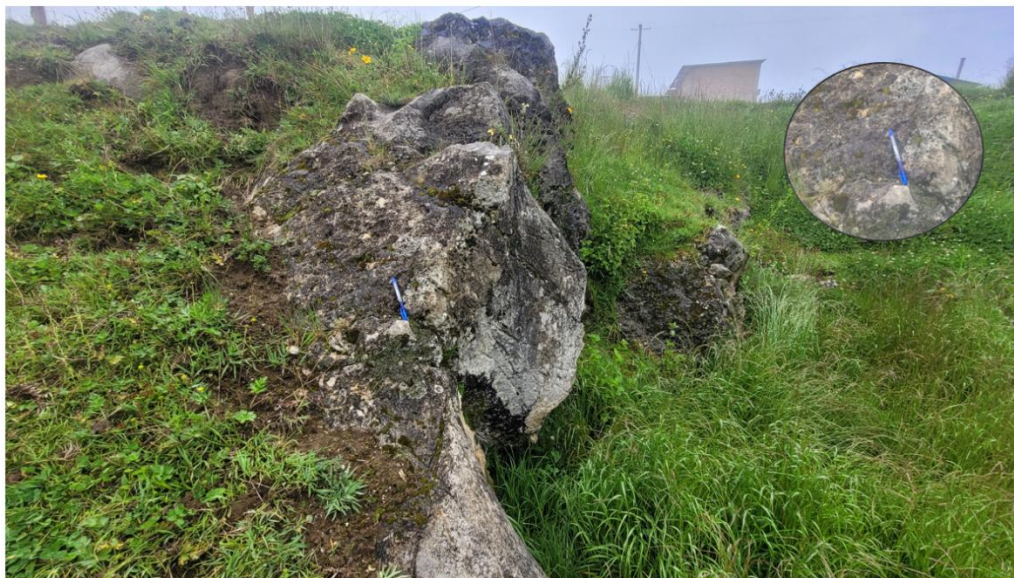
Esta unidad está conformada por calizas, margas y lutitas; la litología predominante es una caliza arcillosa, grisácea que meteoriza a crema o marrón claro y se presenta en capas medianas, nodulares o irregularmente estratificadas; intercaladas con las calizas, hay capas de margas marrones. (figura 5).

Figura 5: Afloramiento de rocas calizas, pertenecientes al Grupo Pulluicana.

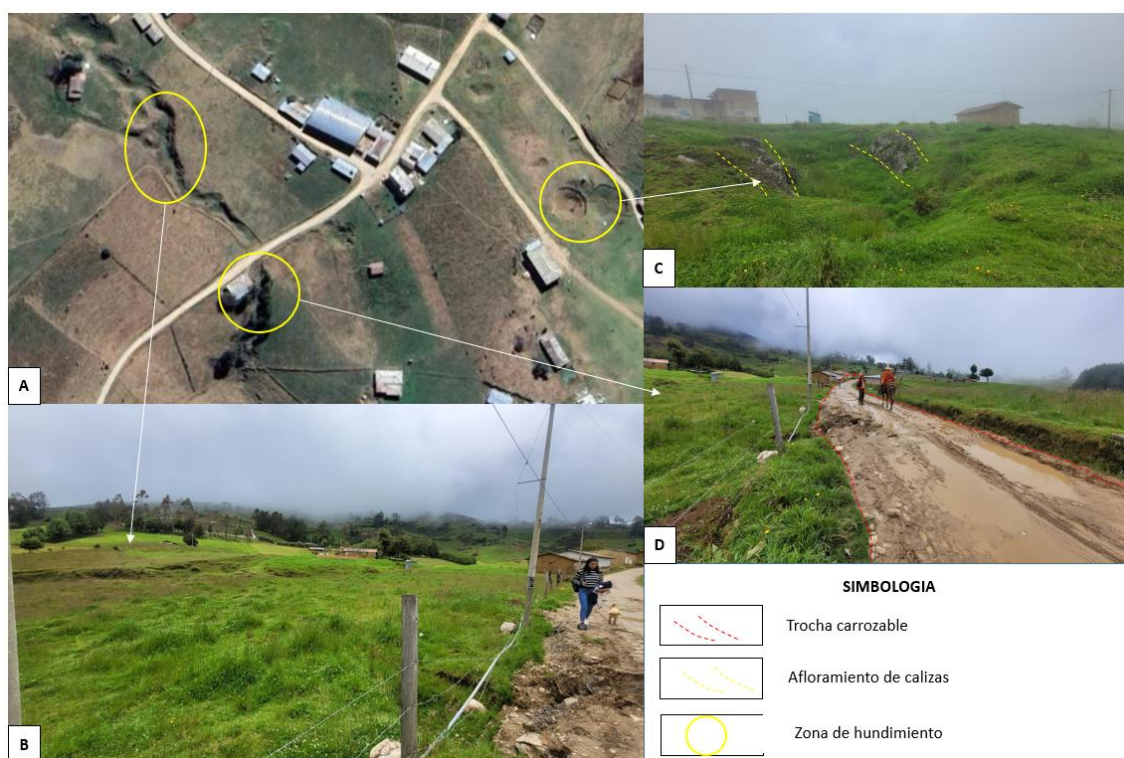
En el caserío San Juan de Piobamba, se produjeron cuatro zonas de hundimientos, como resultado de procesos kársticos que ocurren de forma natural. Según manifiestan los pobladores, estas cavidades fueron rellenadas con material de forma artesanal.

La presencia de estos procesos de hundimiento se atribuye a la formación de dolinas de colapso, relacionados a un sistema de drenaje subterráneo, producido por el colapso del techo de una caverna subterránea.

Figura 8. A. Imagen satelital del caserío San Juan de Piobamba. (Fuente: Google Earth, 2025) B. Hundimiento alargado. C. Hundimiento circular aledaño a trocha carrozable. D. Hundimiento en trocha carrozable que une al distrito de Piobamba con el caserío San Juan de Piobamba, relleno artesanalmente.

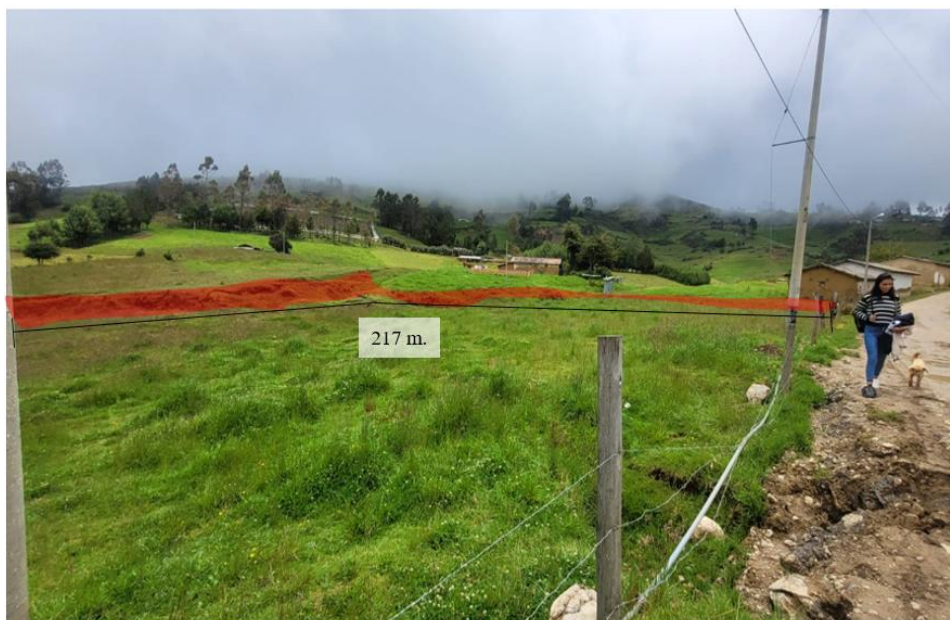
Hundimiento 01.

Este evento se localiza al NW de la zona de estudio, posee un área aproximada de 0.04 ha, con 217 m de longitud, se observó una profundidad visible de 1.20 m aproximadamente. Presenta forma alargada.

Figura 9: Hundimiento 01, ubicado al NW de la zona de estudio (E:823940 N: 9213329), con un área de 0.33 ha y 217 metros de longitud.

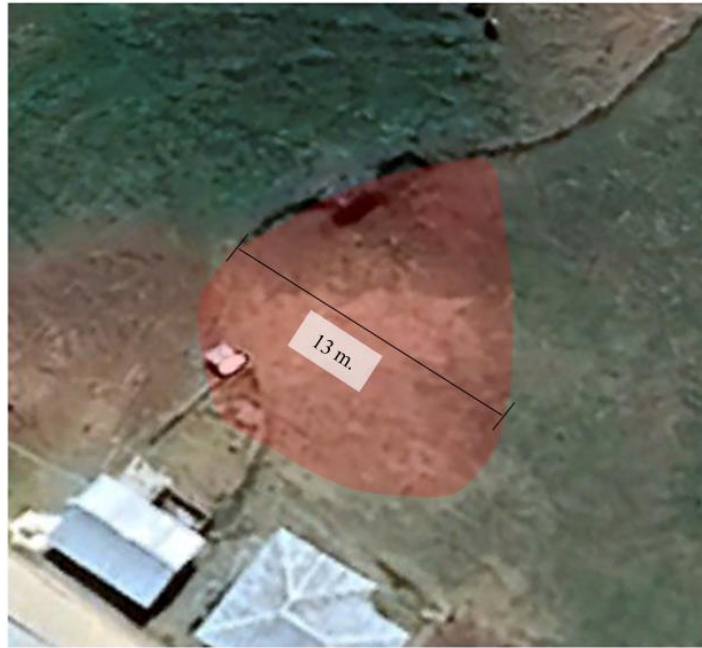
Hundimiento 02.

Este evento se localiza al NW de la zona de estudio, posee un área aproximada de 0.04 ha, con 13.0 m de diámetro, se observó una profundidad visible de 0.90 m aproximadamente y forma redondeada.

Figura 10: Hundimiento 01, ubicado al NW de la zona de estudio (E:823940 N: 9213450), con un área de 0.04 ha y 13.0 metros de diámetro.

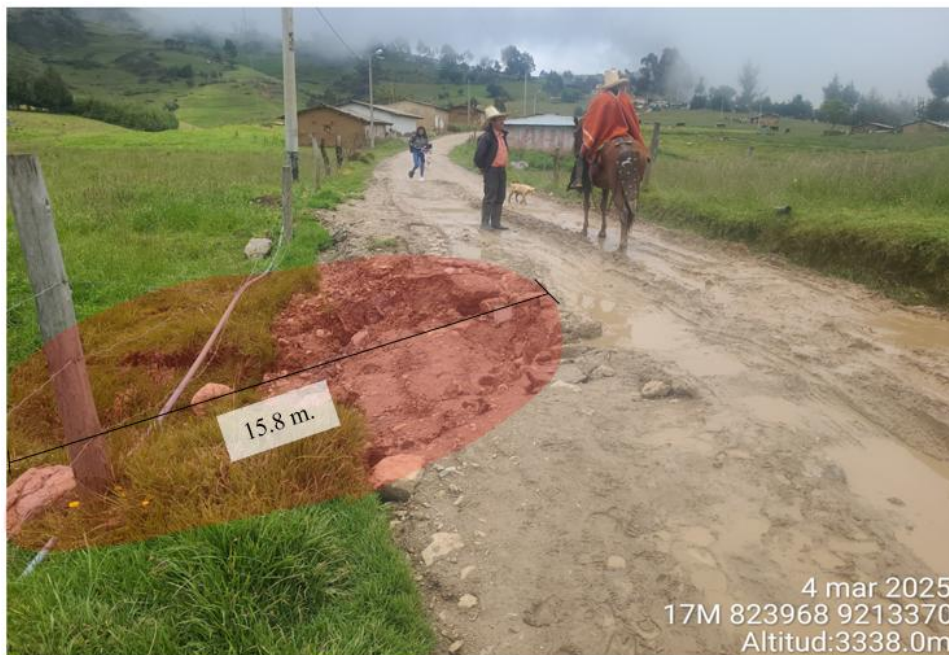
Hundimiento 03.

Este evento se localiza al SE de la zona de estudio, posee un área aproximada de 0.03 ha, con 15.8 m de diámetro, se observó una profundidad visible de 2.0 m aproximadamente y forma redondeada.

Figura 11: Hundimiento 01, ubicado al NW de la zona de estudio (E:824036 N: 9213287), con un área de 0.03 ha y 15.8 metros de diámetro.

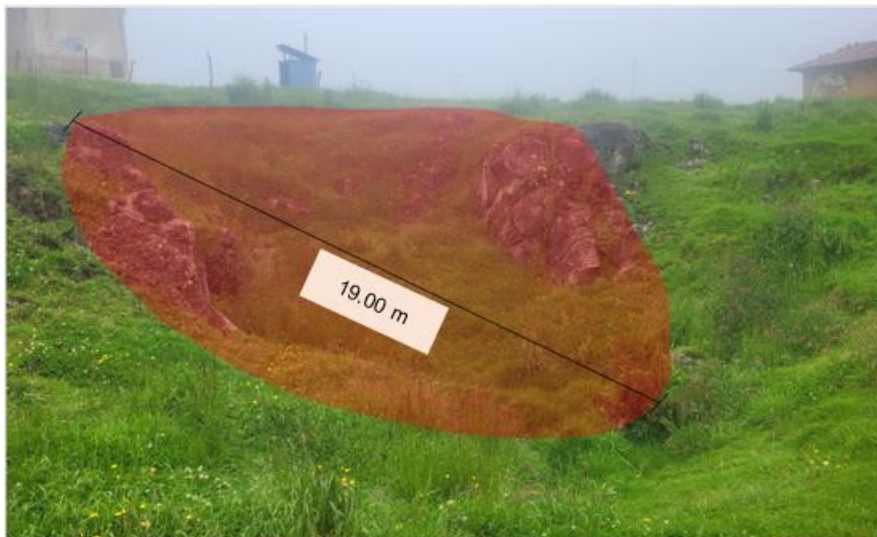
Hundimiento 04.

Este evento se localiza al SE de la zona de estudio, posee un área aproximada de 0.030 ha, con 19.0 m de diámetro, se observó una profundidad visible de 1.00 m aproximadamente y forma redondeada.

Figura 12: Hundimiento 01, ubicado al SE de la zona de estudio (E:824163 N: 9213306), con un área de 0.030 ha y 19.0 metros de diámetro.

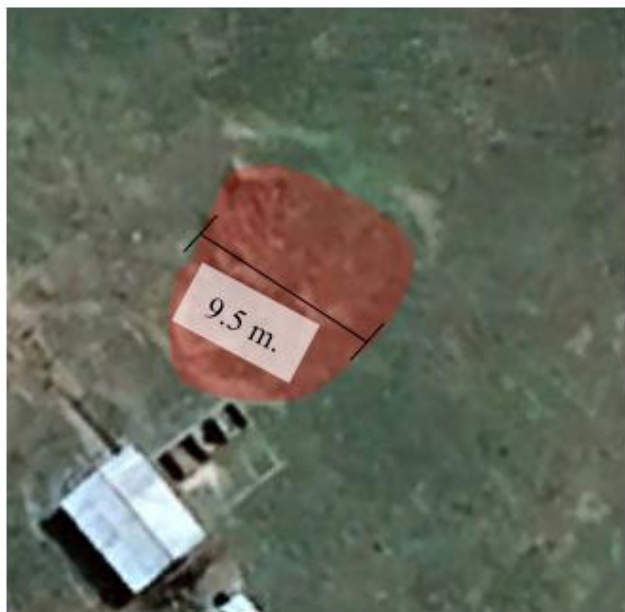
Hundimiento 05.

Este evento se localiza al NE de la zona de estudio, posee un área aproximada de 0.025 ha, con 9.5 m de diámetro, se observó una profundidad visible de 0.55 m aproximadamente y forma redondeada.

Figura 13: Hundimiento 05, ubicado al NE de la zona de estudio (E:823994 N: 9213394), con un área de 0.025 ha y 9.5 metros de diámetro.

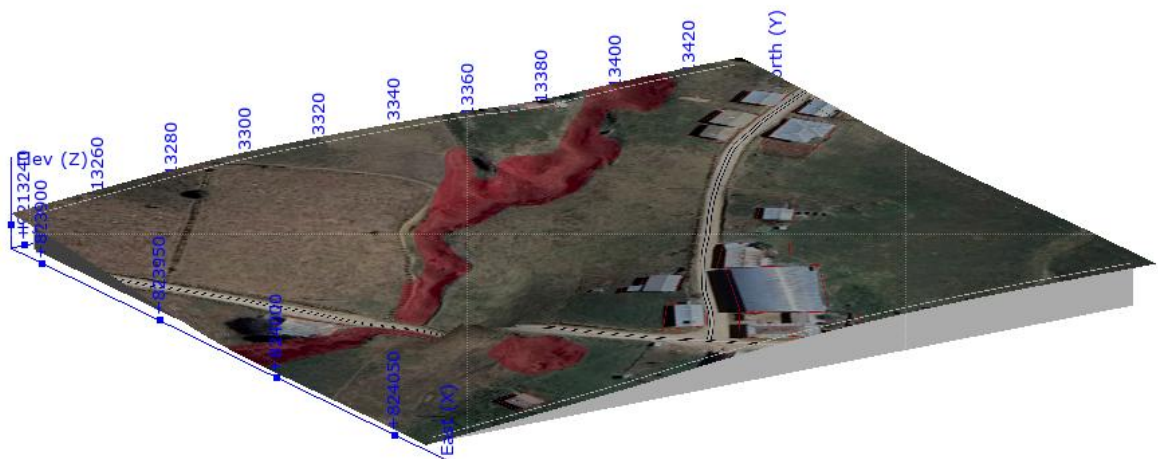
Figura 14: Modelo 3D de peligros en localidad San Juan de Piobamba.
