Informe Técnico N° A7604

**EVALUACIÓN DE TERRENOS PROPUESTOS  
PARA LA REUBICACIÓN DE LAS  
VIVIENDAS AFECTADAS POR EL DERRUMBE  
DEL CERRO CRUZ DE SHALLAPA**

Distrito: Chavín de Huántar

MARZO  
2025

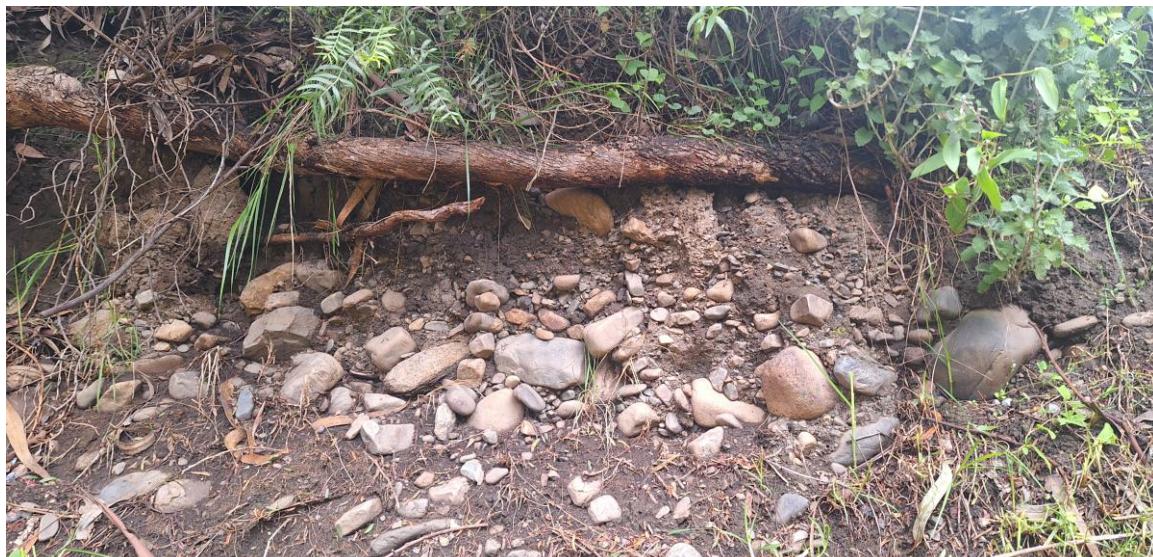
Ambos terrenos se encuentran medianamente consolidados y húmedos, este último influenciado por la infiltración de agua de riego de cultivo de alfalfa y de lluvias intensas y/o prolongadas que se producen entre diciembre a marzo.

**Fotografía 1.** Depósito aluvio-proluvial, compuestos por bloques redondeados a subredondeados, inmersos en matriz limosa-arcillosa.

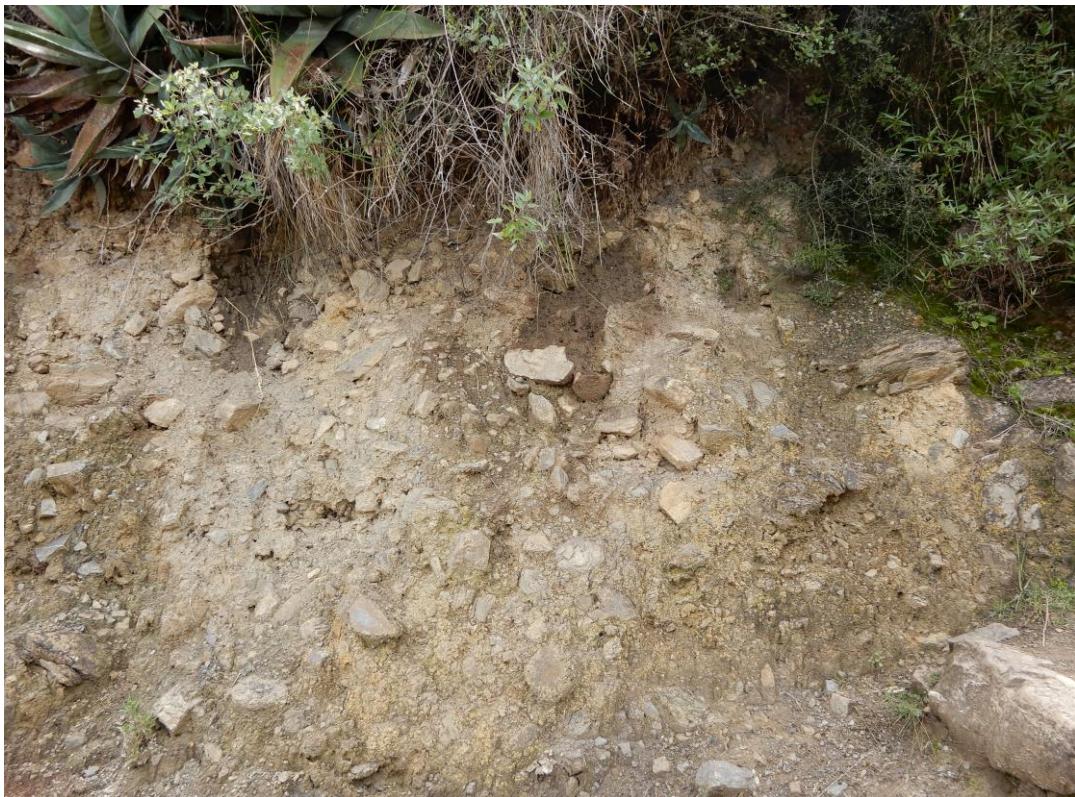
Por otro lado, la zona de acogida 2, en su límite por el lado oeste, está en contacto con el depósito coluvio deluvial, originado por la ocurrencia de deslizamientos antiguos. Este depósito está compuesto por bloques con diámetros de hasta 20 cm, de formas subangulosas a angulosas, inmersos en una matriz limo arcillosa.

Estos suelos se consideran inestables, fácilmente erosionables y susceptibles a la remoción por agentes erosivos. Cuando llueve o el agua de riego se infiltra en el terreno, el suelo se satura, lo que puede aumentar la presión de poros y reducir la resistencia del material. Esto podría favorecer la reactivación de los deslizamientos catalogados como inactivos latentes.

**Fotografía 2.** Depósito coluvio deluvial, compuestos por bloques angulosos a subangulosos, inmerso en matriz arenoso limosa.

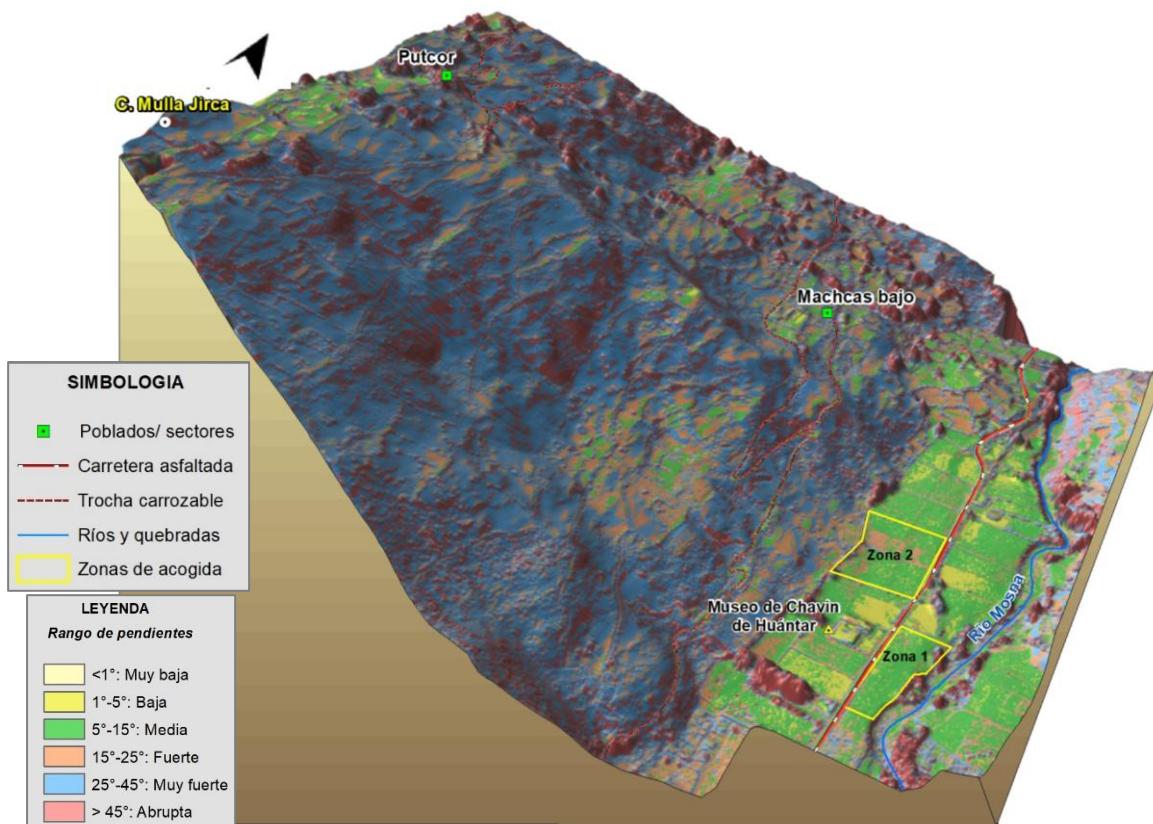
Los terrenos de acogida 1 y 2, presentan una pendiente baja a moderada (figura 2). Mientras que, la ladera que rodea ambas zonas por el oeste muestra un cambio de pendiente significativo. En su parte inferior, la inclinación varía de moderada a fuerte; sin embargo, en la parte superior se observa una pendiente fuerte a muy fuerte. Este rango de pendientes podría favorecer la ocurrencia de nuevos movimientos en masa o la reactivación de eventos previos.

Figura 2. Rango de pendientes del terreno propuesto como zonas de acogida.

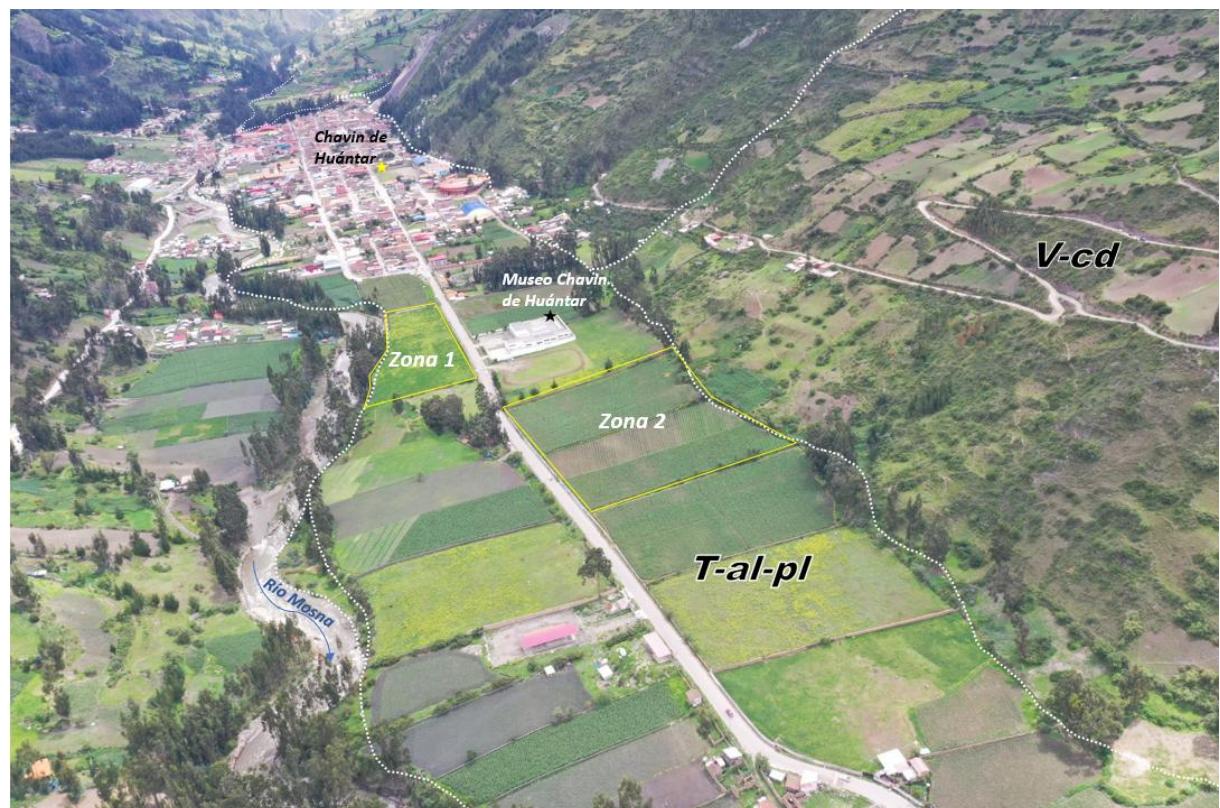
En el contexto geomorfológico, ambas zonas de acogida se encuentran sobre una terraza aluvial, formada por la deposición de material acarreado principalmente por el río Mosna (figura 3). Esta terraza tiene una altura aproximadamente de 6 m respecto al nivel del río.

Figura 3. Unidades geomorfológicas del terreno propuesto como zona de acogida. V-cd: Vertiente coluvio deluvial; T-al/pl: Terraza aluvio proluvial

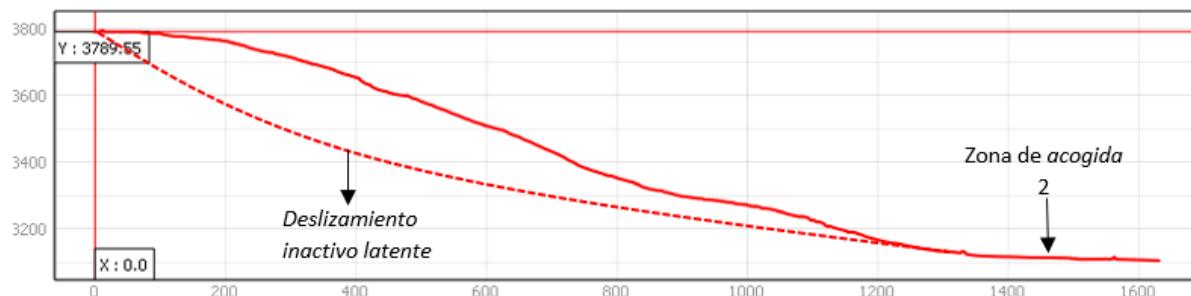
La ladera este del cerro Mulla Jirca, definida como una vertiente coluvio-deluvial debido a la ocurrencia de eventos antiguos, presenta una morfología ondulada (figura 4). Sobre esta superficie se han desarrollado cultivos y se han realizado cortes de talud, lo que podría influir en la estabilidad del terreno, es decir, estos factores antrópicos podrían contribuir a la ocurrencia de movimientos en masa.

**Figura 4.** Perfil longitudinal, trazado desde el cerro Mulla Jirca, hasta el río Mosna. Corta la zona 2 del terreno de acogida.

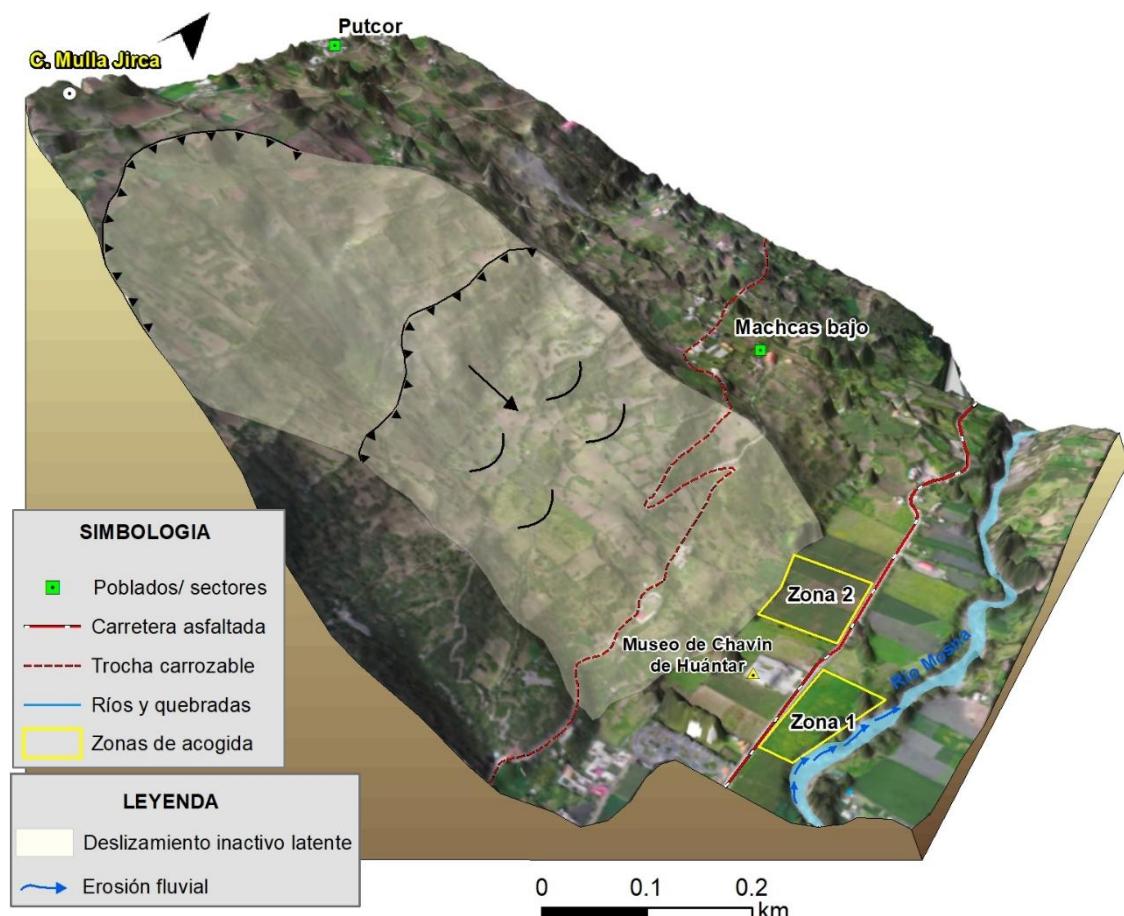
En la ladera noreste del cerro Mulla Jirca, se han producido deslizamientos (figura 5) que cubren un área ~ 70 ha. A lo largo del tiempo, han experimentado reactivaciones, evidenciándose dos eventos significativos que han modelado la morfología actual de la zona.

**Figura 5.** Cartografía de peligros geológicos en los alrededores de las áreas propuestas como zonas de acogida para las viviendas afectadas por el derrumbe del cerro Shallapa.

Actualmente, este deslizamiento se encuentra en estado inactivo latente, lo que significa que no presenta signos de reactivación en el presente. Sin embargo, bajo condiciones extremas, como precipitaciones intensas, actividad sísmica o intervenciones antrópicas, podría reactivarse, afectando directamente los terrenos propuestos como zonas de acogida.

1. Realizar monitoreo periódico del deslizamiento inactivo latente, producido en la ladera este del cerro Mulla Jirca, para evaluar la evolución del evento y ajustar las estrategias de mitigación según sea necesario.

2. Aplicar técnicas de bioingeniería, como la siembra de especies vegetales con raíces profundas o vegetación autóctona en la ladera este del cerro Mulla Jirca, que ayuden a fortalecer la cohesión del suelo y reduzcan la erosión.

3. Restringir el riego por inundación o goteo en la ladera este del cerro Mulla Jirca, especialmente en el cuerpo del deslizamiento inactivo latente.
4. Capacitar a la comunidad sobre los peligros geológicos presentes y las medidas de autoprotección ante estos eventos geológicos.

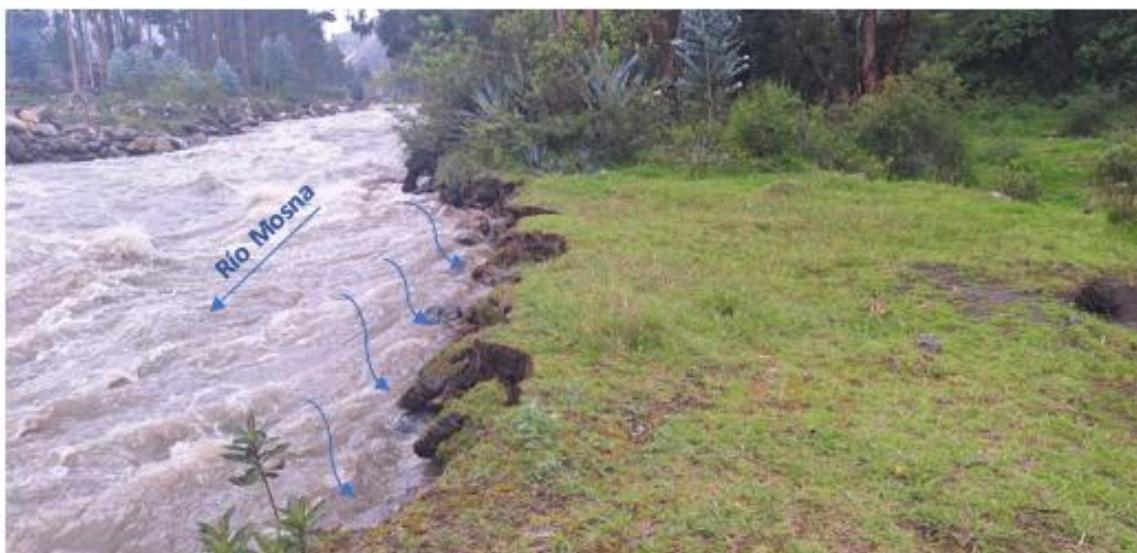
Por otro lado, la zona de acogida 1, al encontrarse más próximo al cauce del río Mosna, tiende a ser muy susceptible a erosión fluvial (figura 8) o inundaciones por flujos que descienden desde las partes altas o por crecidas del río referido.

**Figura 6.** Vista de la erosión fluvial generada por el río Mosna, en su margen izquierda.

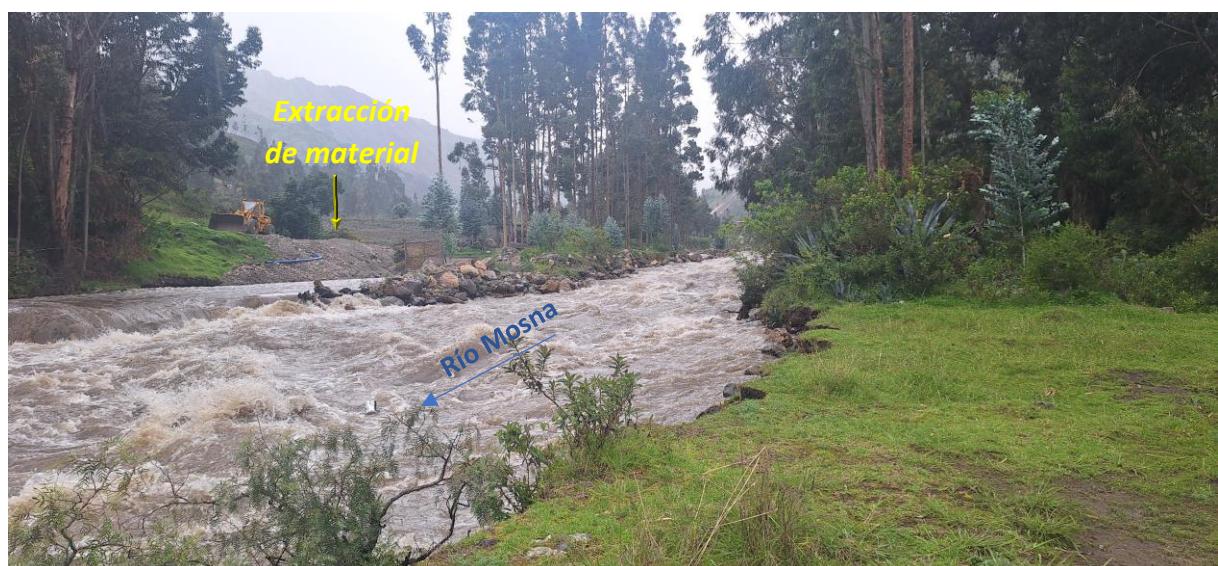
Asimismo, según lo mencionado por los pobladores, la erosión en la margen izquierda del río Mosna se ha incrementado debido al desvío del cauce, ocasionado por trabajos de extracción de material de cantera (figura 9).

**Figura 7.** Desviación del curso del río hacia la margen izquierda, por labores artesanales de extracción de material ha causado erosión fluvial de la planicie inundable.
