DIRECCIÓN DE GEOLOGÍA AMBIENTAL Y RIESGO GEOLÓGICO

Informe Técnico N° A7607

EVALUACIÓN DE PELIGROS GEOLÓGICOS POR MOVIMIENTOS EN MASA DEL CENTRO POBLADO DE ICHOCA Y ALREDEDORES

Departamento: Ancash

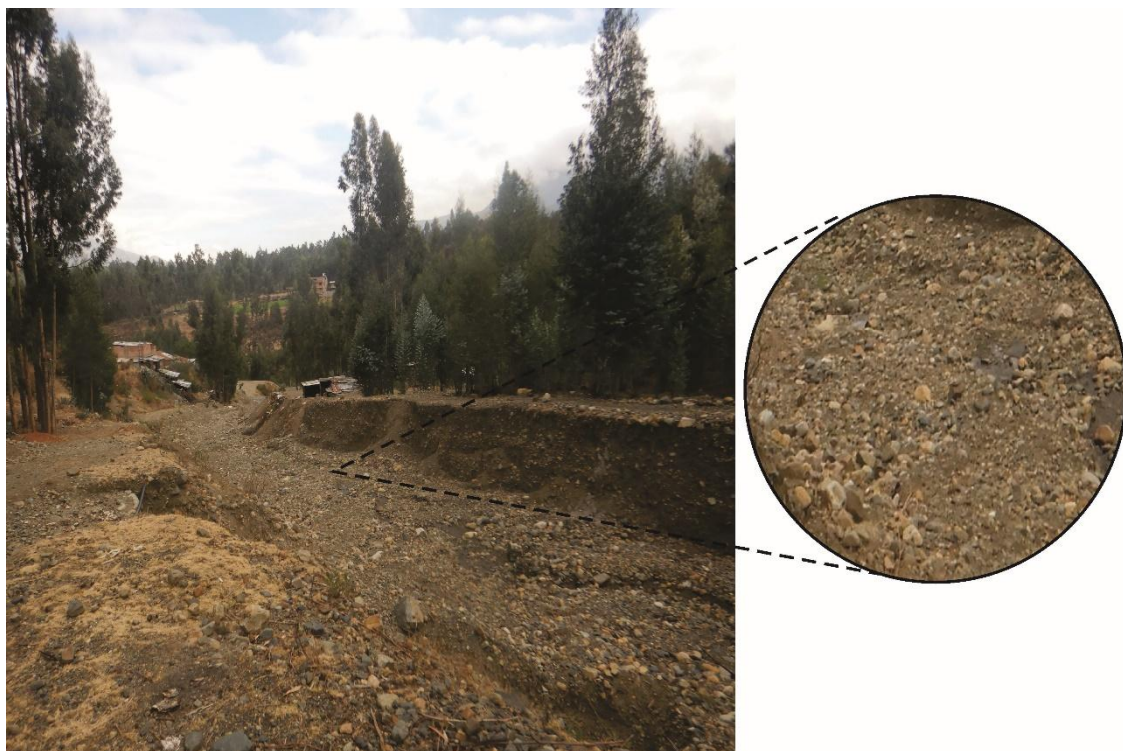
Figura 9. Se observa material de depósito proluvial, en la quebrada Parapo, producto de flujos de detritos (antiguos y recientes).

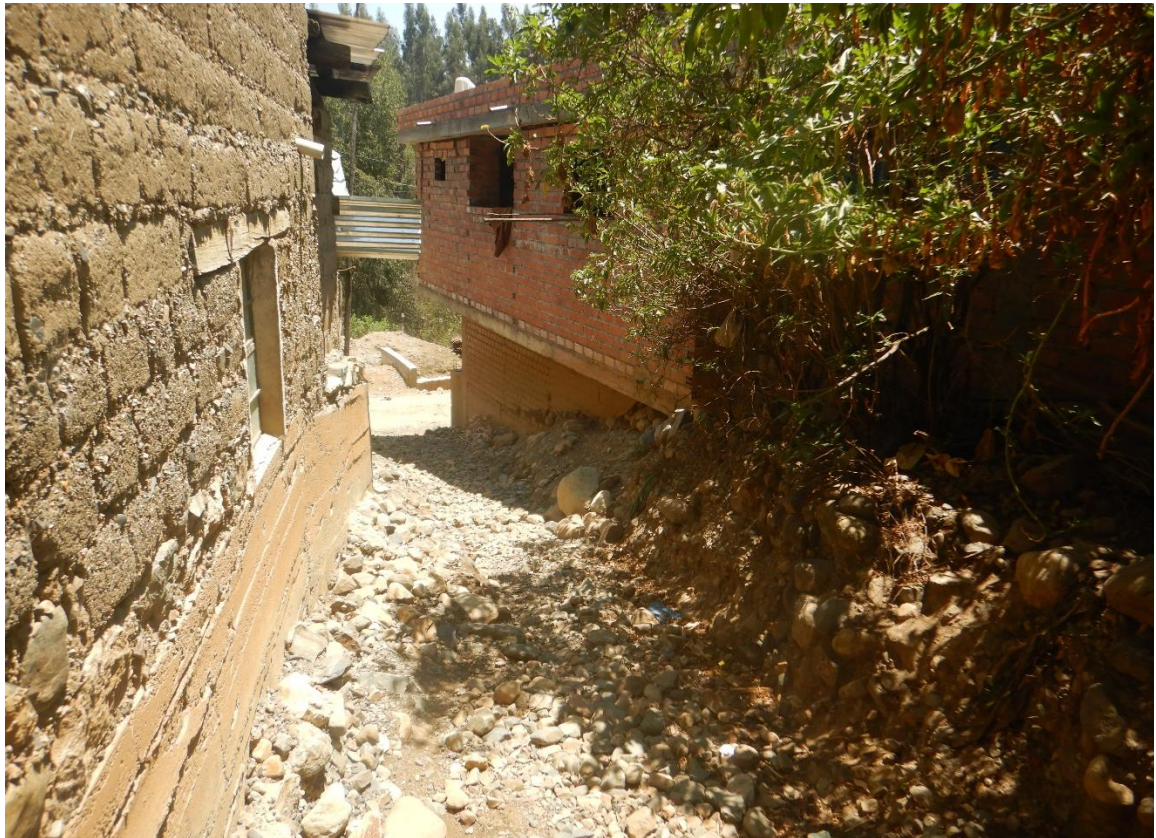
Fotografía 1. Vista de la quebrada S/N por donde discurre el flujo reactivado en diciembre del 2023, nótese que el flujo se desplaza en dirección a la Calcay Huanca.

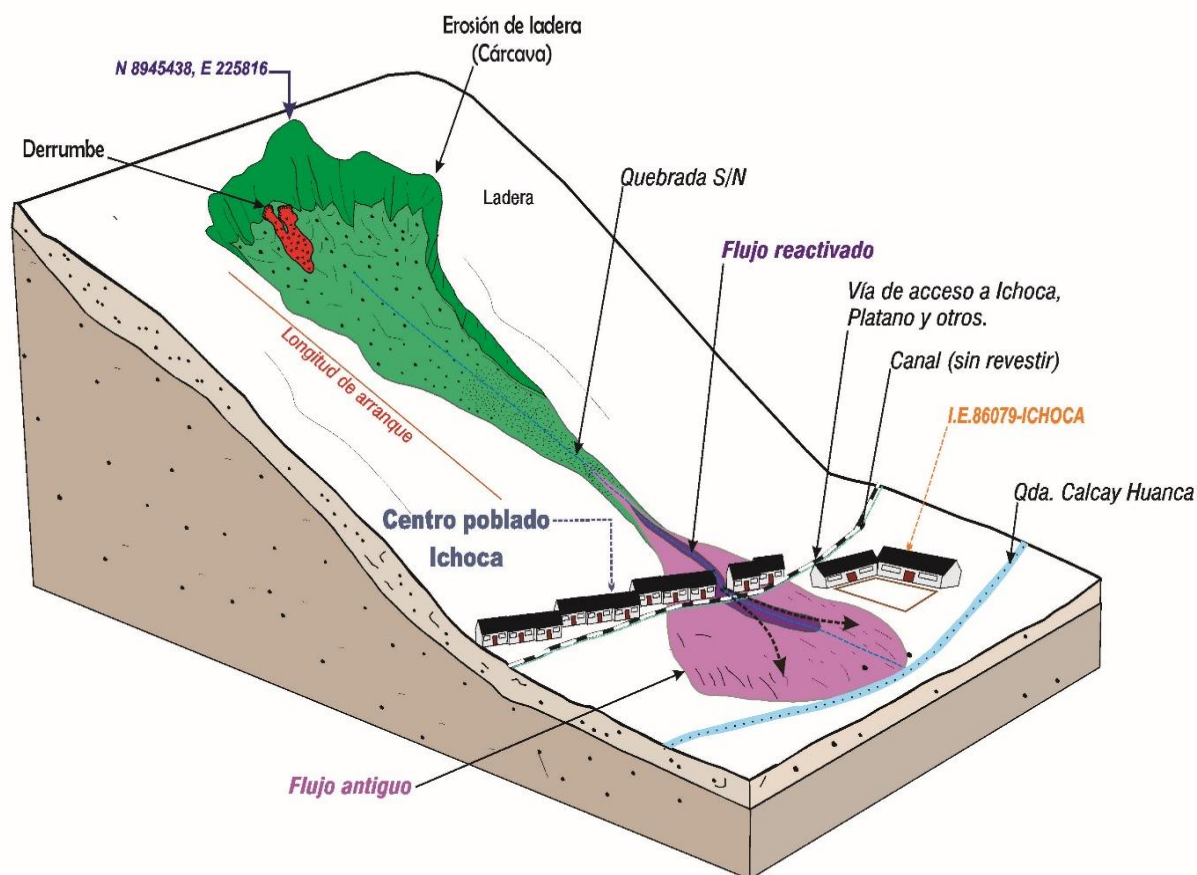
Ambas erosiones y remociones, aportaron de material detrítico que se canalizó en la quebrada, y posteriormente fue acarreado y removido por las lluvias, generando el flujo de detritos (huaico).). Cabe mencionar que el centro educativo I.E.86079-Ichoca, se ubica en la margen izquierda.

Figura 13. Diagrama interpretativo de procesos de erosión de ladera y derrumbe en Ichoca, que aportan de material para el flujo de detritos acumulado en forma de abanico (polígono de color morado)

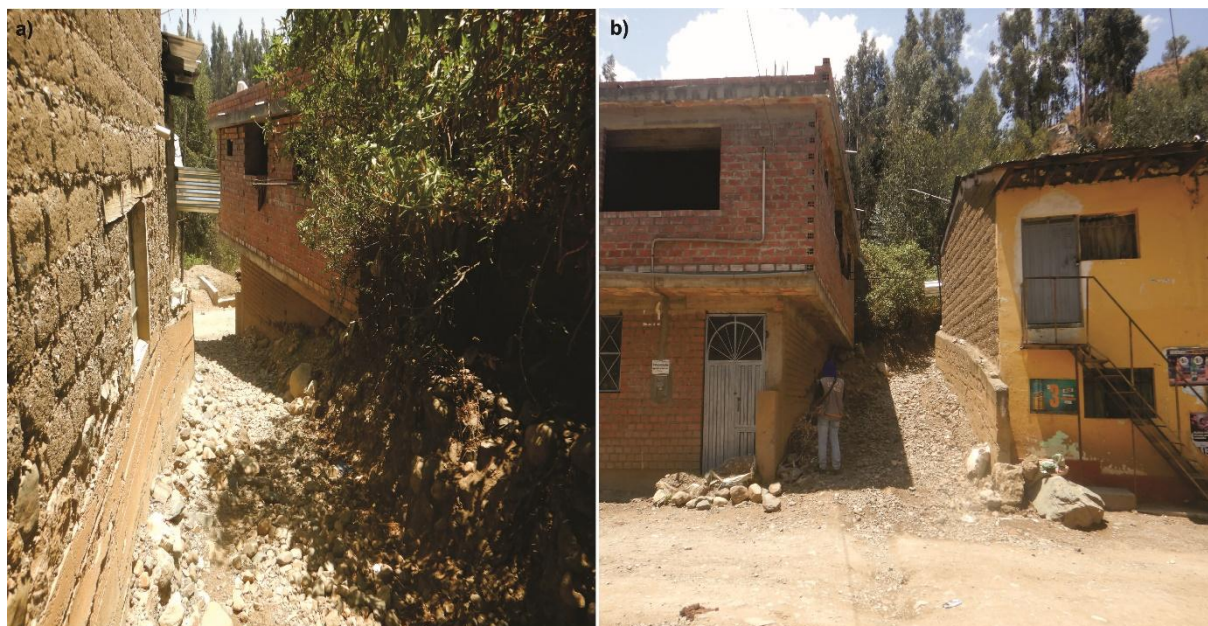
Figura 14. Quebrada reactivada el 25 de diciembre del 2023: a) vista con dirección al norte, donde se observa el material desplazado y la angosta quebrada, b) vista al sur donde se visualiza las dos viviendas una de adobe y otra de material noble, ubicadas en ambas márgenes de la quebrada; actualmente seca y ya cuenta con trabajos de descolmatación.

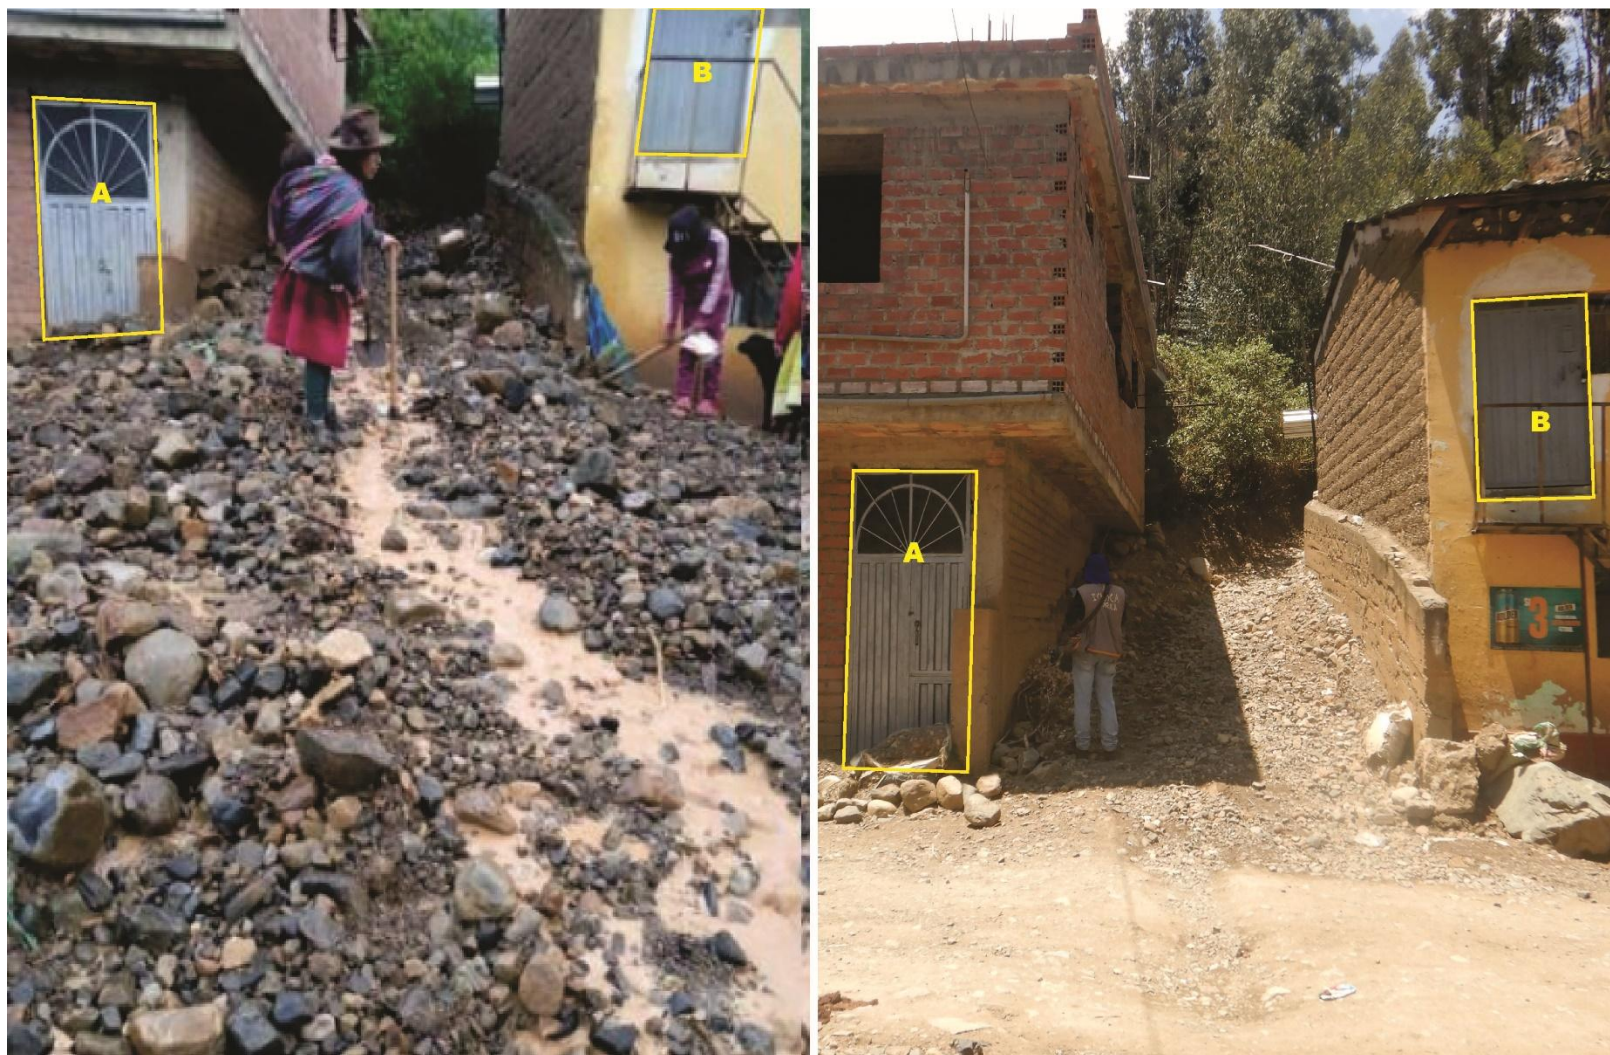
En la figura 15 se muestran dos imágenes, en las que se pueden ver, al lado izquierdo, una fotografía del 25 de diciembre del 2023, posterior al evento, donde se observa el depósito de bloques de roca con diámetros de 0.20 a 1 m, arrastrado por el flujo de detritos, así como su colmatación en cauce de quebrada, puertas y veredas de las viviendas adyacentes.; tal como se observa en la fotografía del lado derecho, donde están presentes una localización al raz de la quebrada y con especie de muro de adobe (B) que protege a la vivienda ahí localizada. Además, en estas tomas, se puede observar en dichas viviendas huellas dejadas por el flujo, el cual llegó a 1.8 m.

Asimismo, se hace una comparación de imágenes de la parte baja de la vía, el cual discurre en dirección al centro educativo N°86079 Ichoca, hasta donde llegó el flujo reactivado el 25 de diciembre del 2023 (figura 16), teniendo de referencia la fotografía del 2023. Al momento de generarse el flujo, el canal de riego que pasa por un costado de la vía fue obstruido por el material desplazado, depositándose en la plataforma del centro educativo en mención.

Figura 15. Vista donde de la quebrada reactivada el 25 de diciembre del 2023, según información del Diario Santo Domingo (lado izquierdo de la imagen), donde se evidencia el material removido desde la parte alta de la quebrada; así mismo se observó que el huaico llegó a 1.80 m según los rasgos evidenciados en las paredes de las viviendas ubicadas en sus márgenes, a lado derecho de la imagen actual de la quebrada, donde se observó que la quebrada había pasado por un proceso de limpieza de la quebrada y la vía.

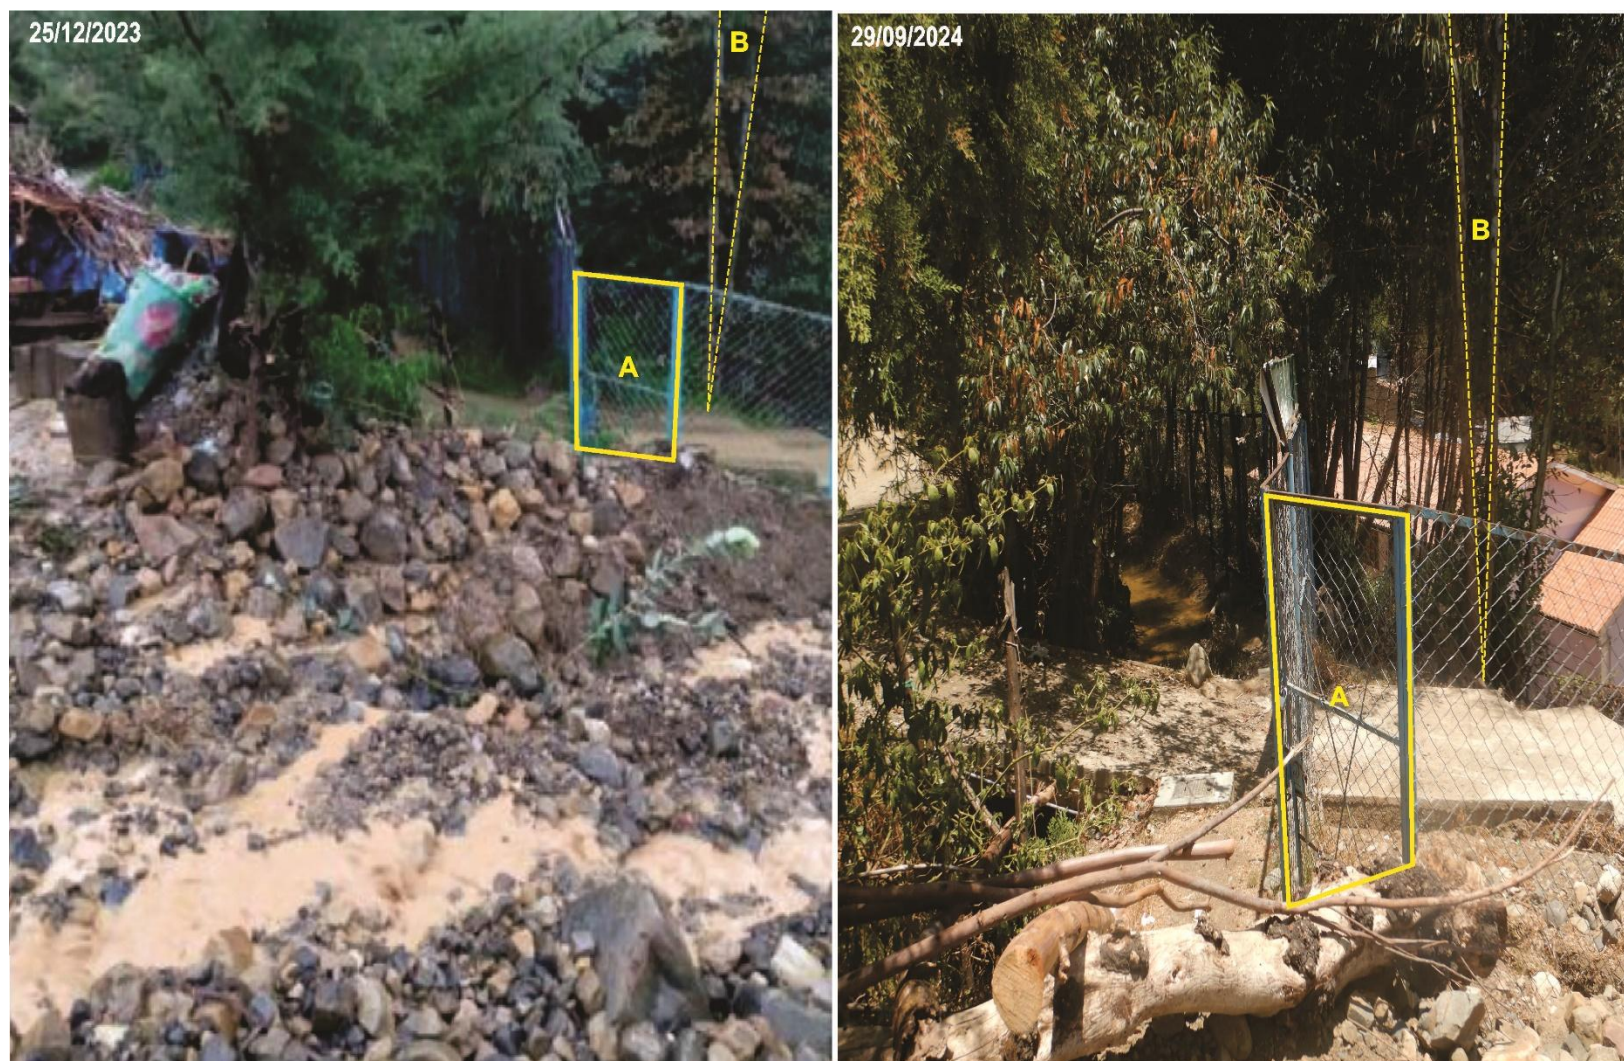
Figura 16. Vista con dirección al norte, donde el canal de riego fue obstruido por el material que se desplazó con el flujo 2023, no se visualiza el canal. En la vista derecha se aprecia que la plataforma del centro educativo N°86079 Ichoca por donde se ingresa en el área que fue ocupada por el huaico 2023.

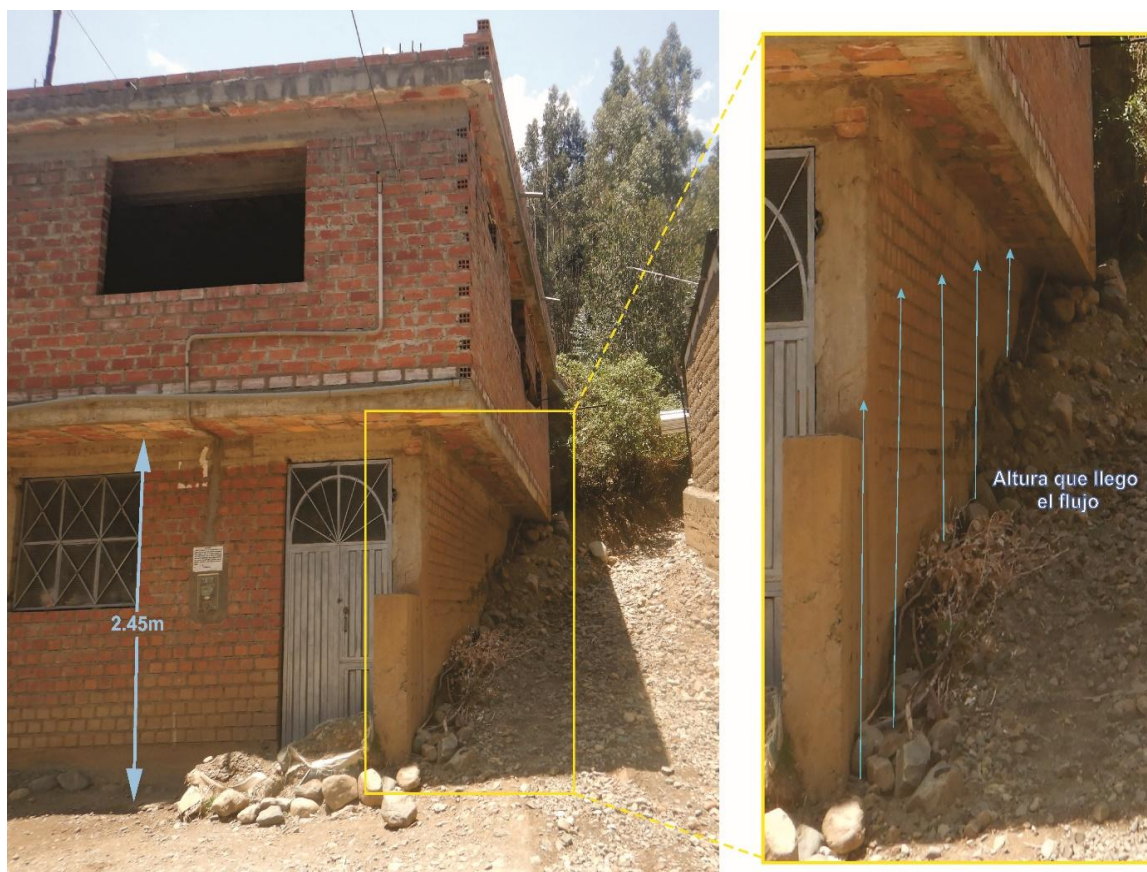
En la actualidad se puede ver el nivel al que llegó el flujo, tomando en referencia la vivienda de concreto, ubicada en la margen derecha de la quebrada entre las coordenadas UTM N 8945788 , E 225719, en cuyas paredes, el flujo llegó alcanzar niveles de 2.45, 1.90 m, y 1.87m (figura 17); y espesores de depositación de hasta 70 cm. Dichos depósitos de flujos, según los pobladores alcanzaron el metro de diametro.

Figura 17. En la actualidad se visualiza la altura a la que llego el flujo, teniendo en referencia que la la frontera de la vivienda tiene una altura de 2.45 m; se evidencia bloques de 25 a 45 cm.

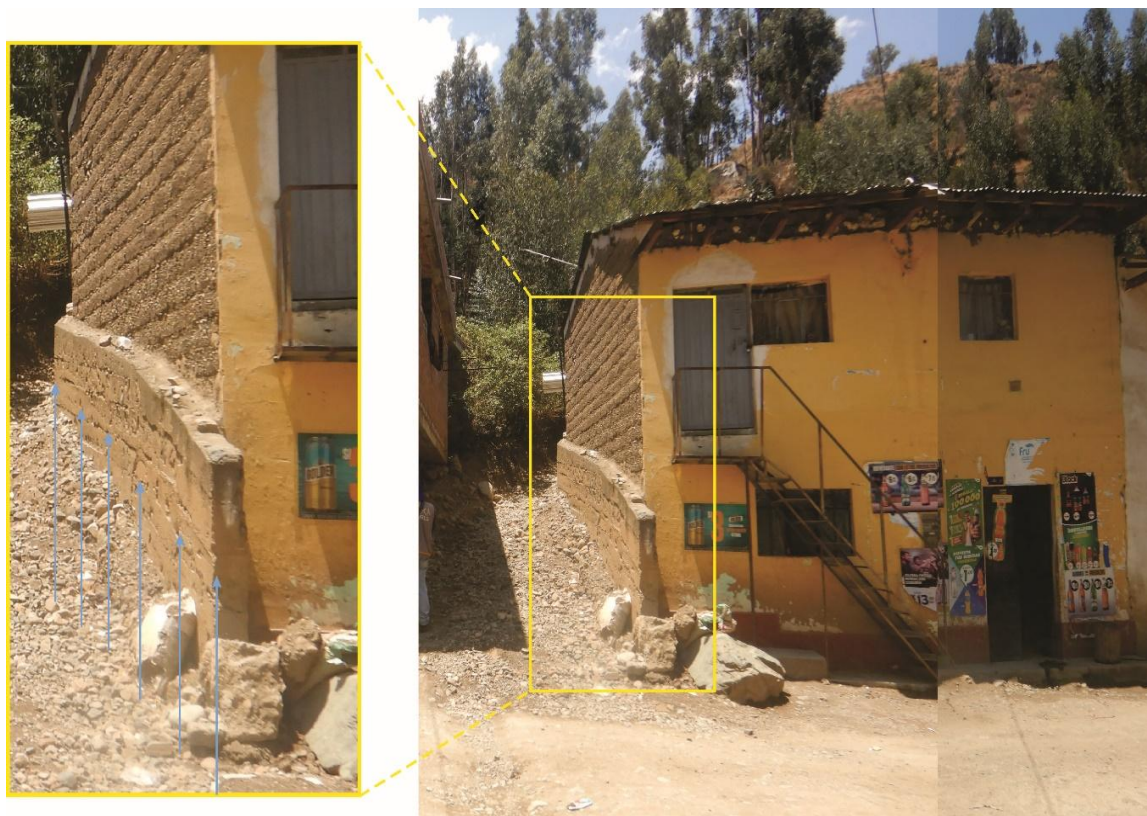
Figura 18. Vista de vivienda de adobe de dos pisos, ubicado en la margen izquierda de la quebrada S/N, el cual cuenta con un muro de contención de concreto de 7 m. longitud, 1.6 m. alto.

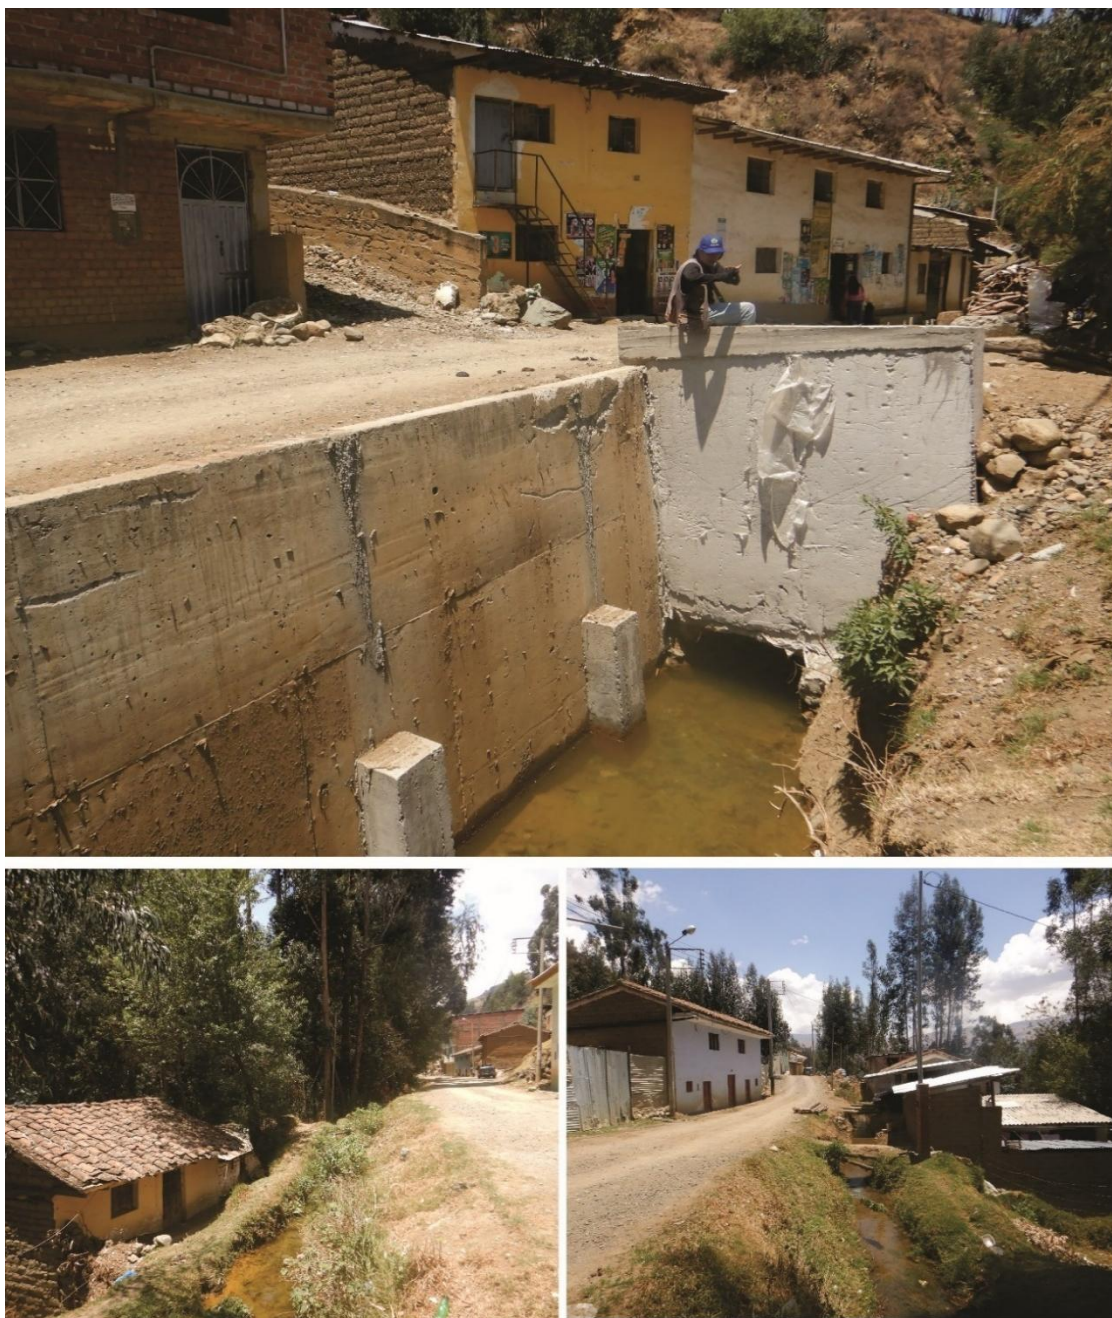
De igual modo, el centro poblado de Ichoca cuenta con un canal de riego, denominado Auky Tacllon Piqui – Ichoca, con un ancho que varia de 1.5 a 0.80 m, profundidad visible de 0. 80 a 0.35 m; situado de manera contigua a la carretera vía Huaraz – Ichoca - Platano, el cual no cuenta con revestimiento, y que fue obstruido por dos dias debido al flujo. De presentarse un evento de mayores dimensiones podría volver a afectar a la poblacion que se encuentra aguas abajo, así como postes de tendido electrico (Figura 19). Cabe indicar que en este punto, se instaló un muro de contención y una pared de concreto, sobre el cauce del canal, con la finalidad de proteger a la infraestructura.

Figura 19. Canal de riego sin revestimiento, ubicado entre la vía, a 5 m de las viviendas y postes de tendido eléctrico, en un tramo del canal de riego el cual fue afectado por el huaico, se construyó un muro de concreto. Metros abajo se observa que algunas viviendas cuentan con pases de madera de acceso vehicular a sus viviendas

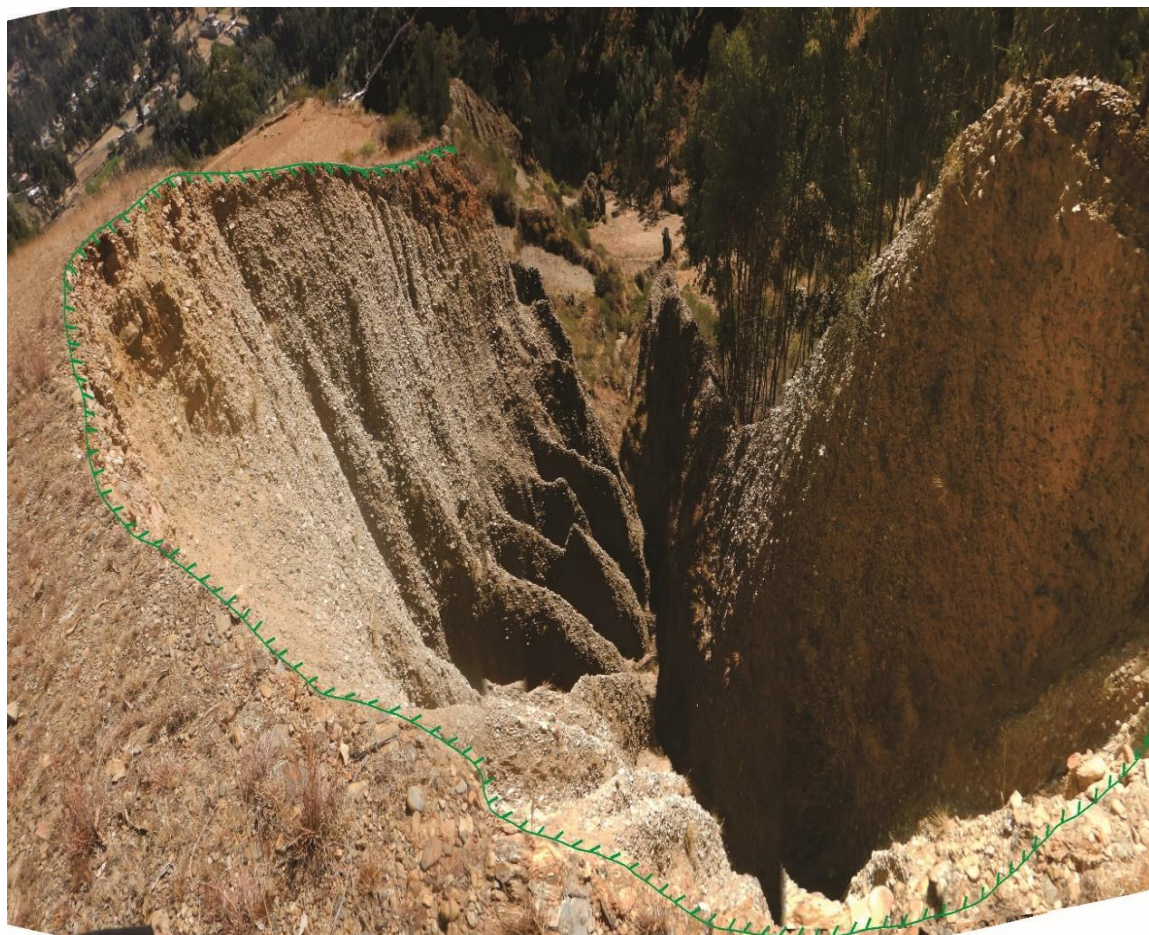
Figura 20. Vista con dirección al norte, donde se observa erosión de ladera de tipo carcava, ubicado entre las coordenadas UTM N 8945448, E 225879.

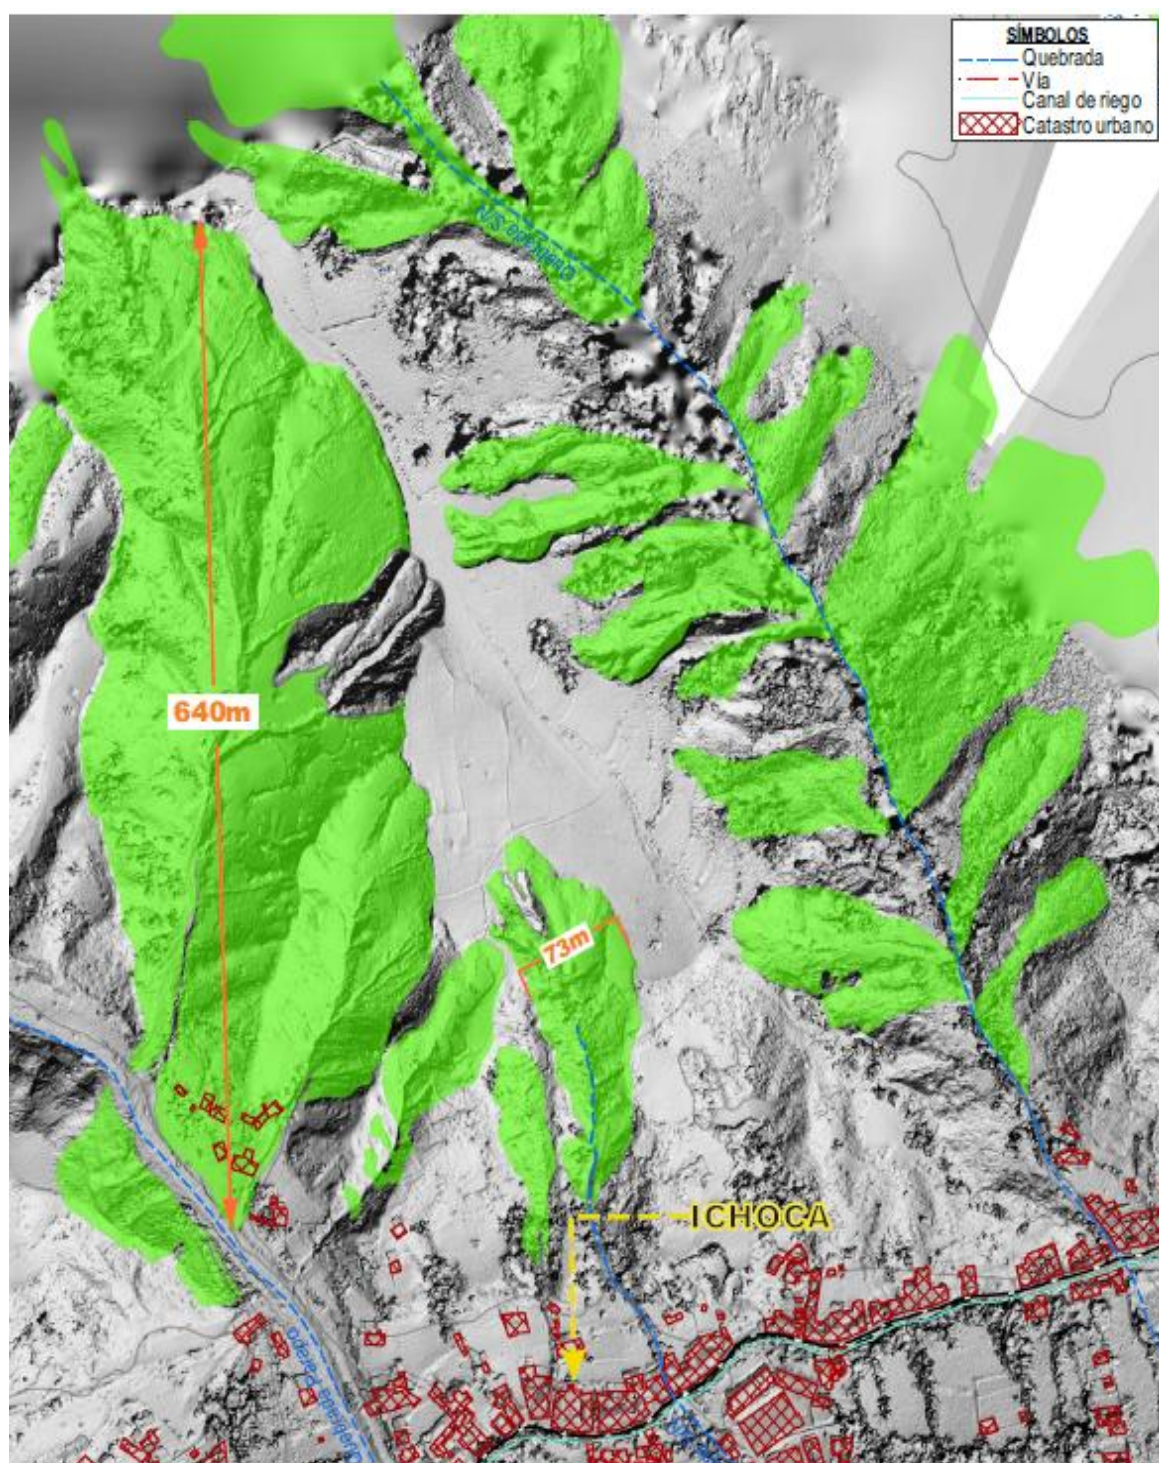
Figura 21. Procesos de erosión de ladera, de tipo carcavas (poligonos de color verde), que se encuentran en las laderas de la parte alta del centro poblado de Ichoca y alrededores.

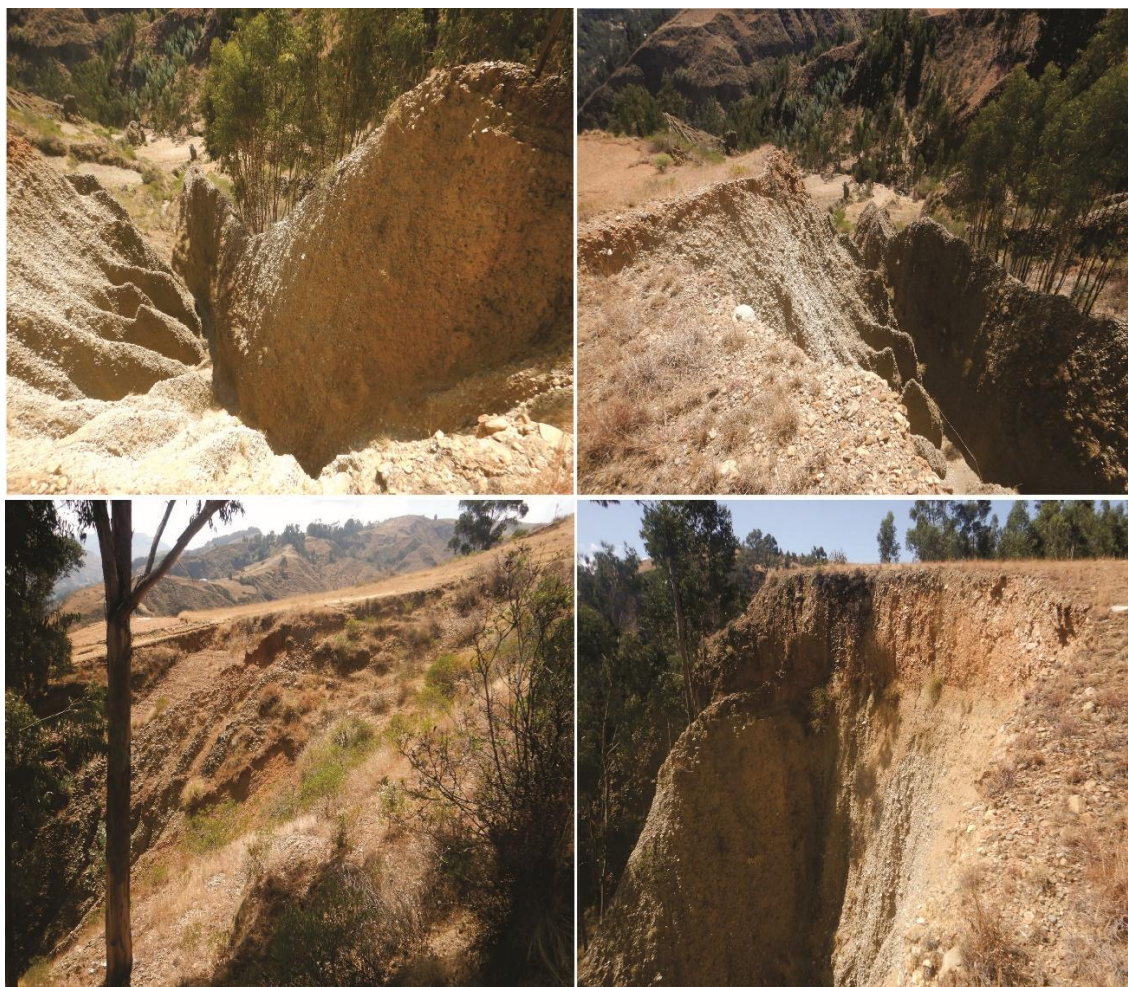
Figura 22. Vista de las cárcavas identificados en las laderas de la parte alta de Ichoca y alrededores.

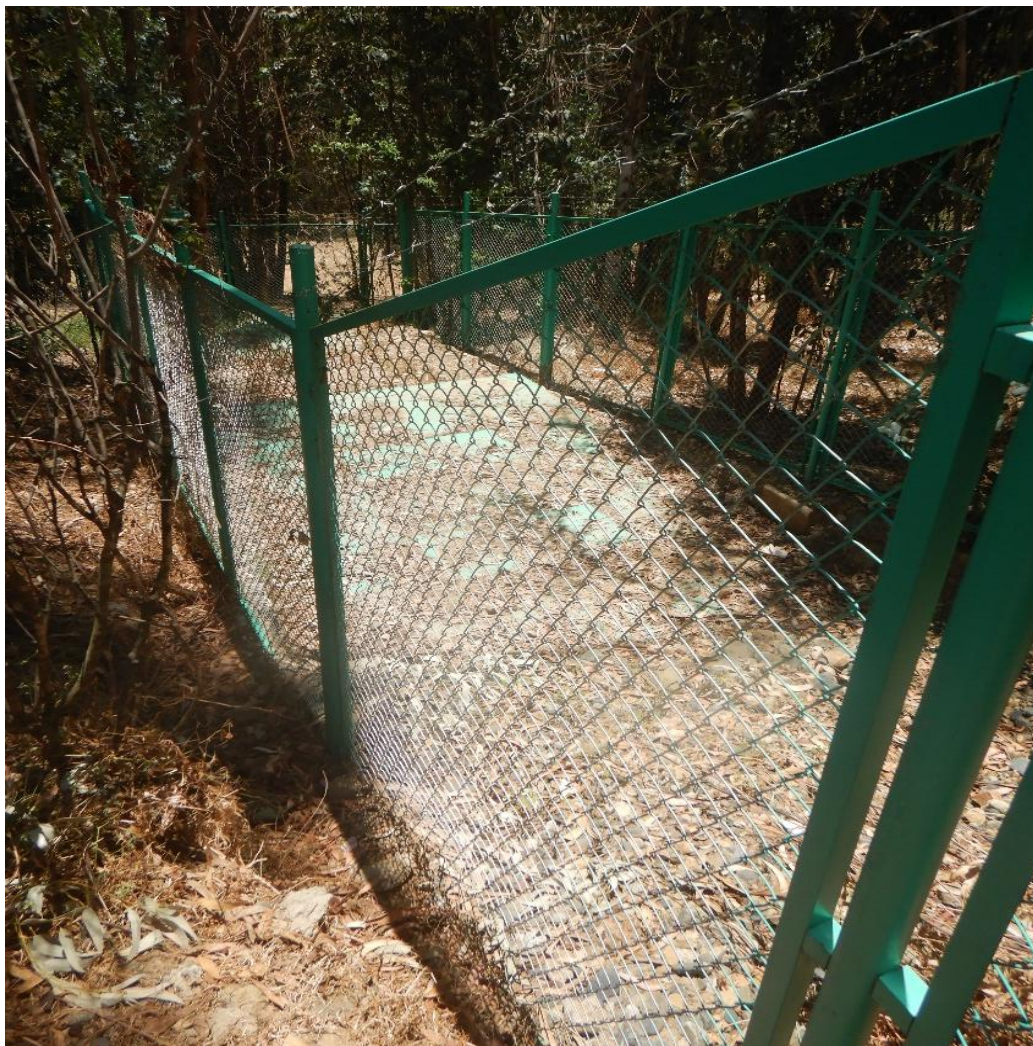
Fotografía 23. Pozo séptico, de más de 10 años de antigüedad, exclusivo uso para el centro poblado de Ichoca, ubicado en las coordenadas N8945834, E 225667.

2. El flujo de detritos, es el principal peligro en la zona, y corresponde a un evento reactivado en diciembre del 2023; el cual causó daños en dos viviendas, 14m de canal de riego y otras infraestructuras del centro poblado de Ichoca, tales como la obstrucción de la vía Ichoca – Huaraz en 13 m. De reactivarse nuevamente podría afectar al centro educativo N° 86079, dos postes de tendido eléctrico, un pozo séptico y podría afectar nuevamente las viviendas ubicadas al pie del flujo.
