**Informe Técnico N° A7615**

# **EVALUACIÓN DE PELIGROS GEOLÓGICOS DETONADOS POR LLUVIAS DEL MES DE FEBRERO 2025**

Departamento: Arequipa  
Provincias: Islay, Caravelí, Camana,  
Condesuyos y La Unión

**EVALUACIÓN DE PELIGROS GEOLÓGICOS DETONADOS POR LLUVIAS DEL MES  
DE FEBRERO 2025 EN LAS PROVINCIAS DE ISLAY, CARAVELÍ, CAMANA,  
CONDESUYOS, LA UNIÓN; DEPARTAMENTO AREQUIPA**

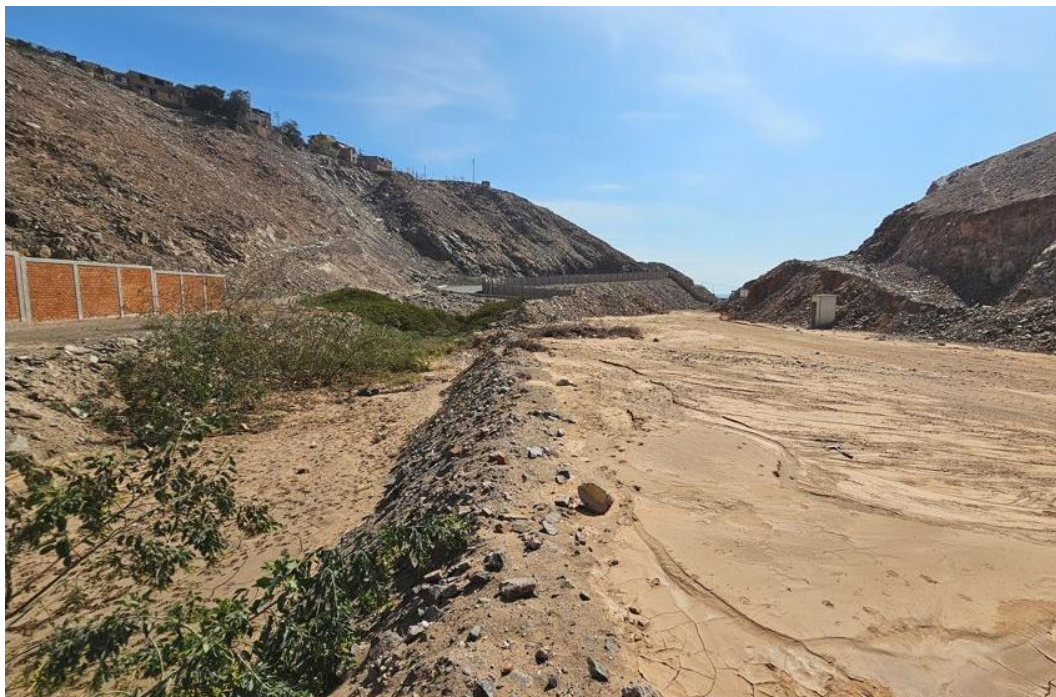
| SECTOR/POBLADO (DISTRITO) | TIPO DE PELIGROS | COORDENADAS (zona/este/norte) | OBSERVACIONES GEOLÓGICAS | DAÑOS OCASIONADOS / POTENCIALES | RECOMENDACIONES |
|---|---|---|---|---|---|
| 2.<br>Sector Asociación Vivienda Alto Matarani – Quebrada Matarani (Matarani) | Flujo de detritos | Zona 18,<br>N:8119115,<br>E:810595 | Geológicamente corresponde a un depósito suelto de limo y arenas de secuencias de conglomerados de la Formación Millo, que sobreyacen a rocas gneis, correspondiente al Complejo basal de la Costa.<br><br>Desde el punto de vista geomorfológico se tiene una vertiente de detritos, que se canalizan por la quebrada Matarani.<br><br>El tipo de peligro identificado en el sector es un flujo de detritos que discurrió por la quebrada Matarani. En febrero 2025 se desencadenó un flujo de detritos después de 4 horas de lluvia en la zona (Fotografías 3 y 4). Según los pobladores de la zona, es una quebrada que no se activó en décadas. Algunos de los pobladores colocaron escombros, obstaculizando el cauce de la quebrada.<br><b>(Peligro Alto)</b> | <b>Registrados:</b> Daños en las estructuras de viviendas de la Asociación Vivienda Alto Matarani que se encuentran en inmediaciones de la quebrada Matarani.<br><br><b>Potenciales:</b> En caso de una posible reactivación, podría continuar afectando las viviendas que se encuentran en inmediaciones del cauce de la quebrada. | <ul style="list-style-type: none"> <li>• Gestionar la limpieza y descolmatación de la quebrada.</li> <li>• Implementar ordenanzas por parte de las autoridades, para prohibir la construcción de viviendas en zonas de alto peligro por movimientos en masa – huaicos, ocupación en las fajas marginales o el límite natural de un río o quebrada.</li> <li>• Por ningún motivo debe continuar la expansión urbana hacia los cauces de las quebradas y ríos, como también en laderas inestables.</li> <li>• Colocar disipadores de energía en el cauce de las quebradas, empleando diques transversales (enrocado) y canalización del cauce con muros escalonados.</li> </ul> |

**Fotografía 2.** Quebrada Matarani, por donde discurrió un flujo de detritos el 11 de febrero 2025.

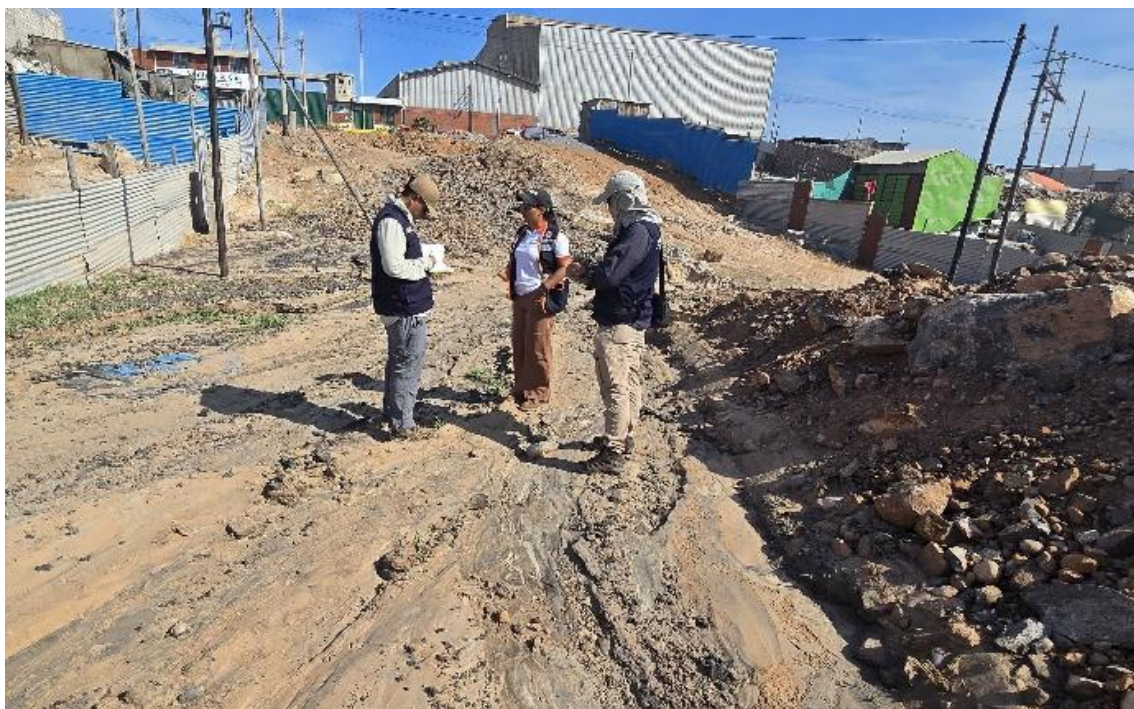
| SECTOR/POBLADO (DISTRITO) | TIPO DE PELIGROS | COORDENADAS (zona/este/norte) | OBSERVACIONES GEOLÓGICAS | DAÑOS OCASIONADOS / POTENCIALES | RECOMENDACIONES |
|---|---|---|---|---|---|
| 1.<br>Sector desembocadura de la quebrada Matarani (Matarani) | Flujo de detritos | Zona 18,<br>N:8118590,<br>E:808951 | Geológicamente corresponde a un depósito suelto de limo y arenas de conglomerados de la Formación Millo, sobreyaciendo a rocas gneis, correspondiente al Complejo Basal de la Costa.<br><br>Desde el punto de vista geomorfológico se tiene una vertiente de detritos, que se canalizan por la quebrada Matarani.<br><br>El tipo de peligro identificado en el sector es un flujo de detritos que discurrió por la quebrada Matarani. En febrero 2025 se desencadenó un flujo de detritos después de 4 horas de lluvia en la zona. Según los pobladores de la zona, es una quebrada que no se activó en décadas.<br><b>(Peligro Alto)</b> | <b>Registrados:</b> Afectó la obstrucción de la vía hacia el puerto de Matarani, debido a la presencia de escombros.<br><br><b>Potenciales:</b> De reactivarse la quebrada, con lluvias de mayor incremento podría afectar al puerto de Matarani. | <ul style="list-style-type: none"> <li>• Gestionar la limpieza y descolmatación del cauce de la quebrada.</li> <li>• Implementar ordenanzas por parte de las autoridades, para prohibir la construcción de viviendas en zonas de alto peligro por movimientos en masa – huaicos, ocupación en las fajas marginales o el límite natural de un río o quebrada.</li> <li>• Por ningún motivo debe continuar la expansión urbana hacia los cauces de las quebradas y ríos, como también en laderas inestables.</li> </ul> |

**Fotografía 3.** Identificación de peligros por flujos de detritos en las inmediaciones de la quebrada de Matarani.

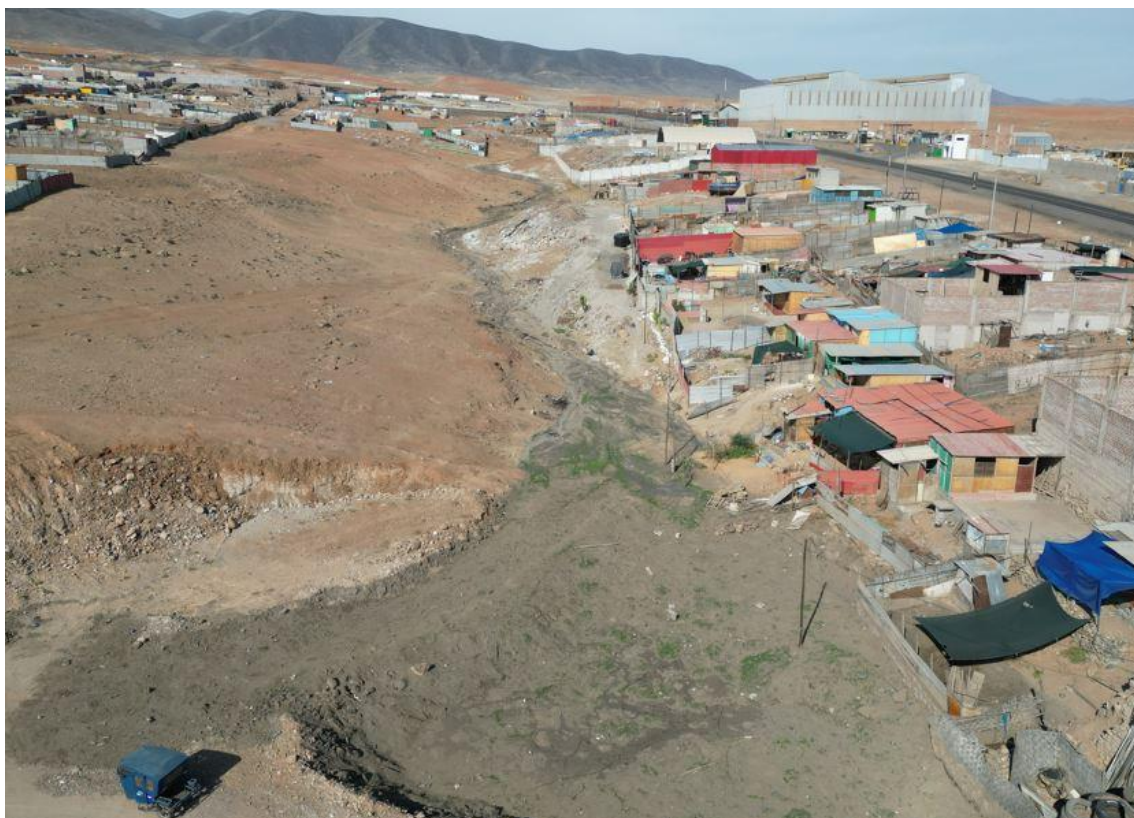
**Fotografía 4.** Flujos de detritos en las inmediaciones de la quebrada Matarani, ocurrido el 11 de febrero y afectó la Asociación de Vivienda de Alto Matarani.

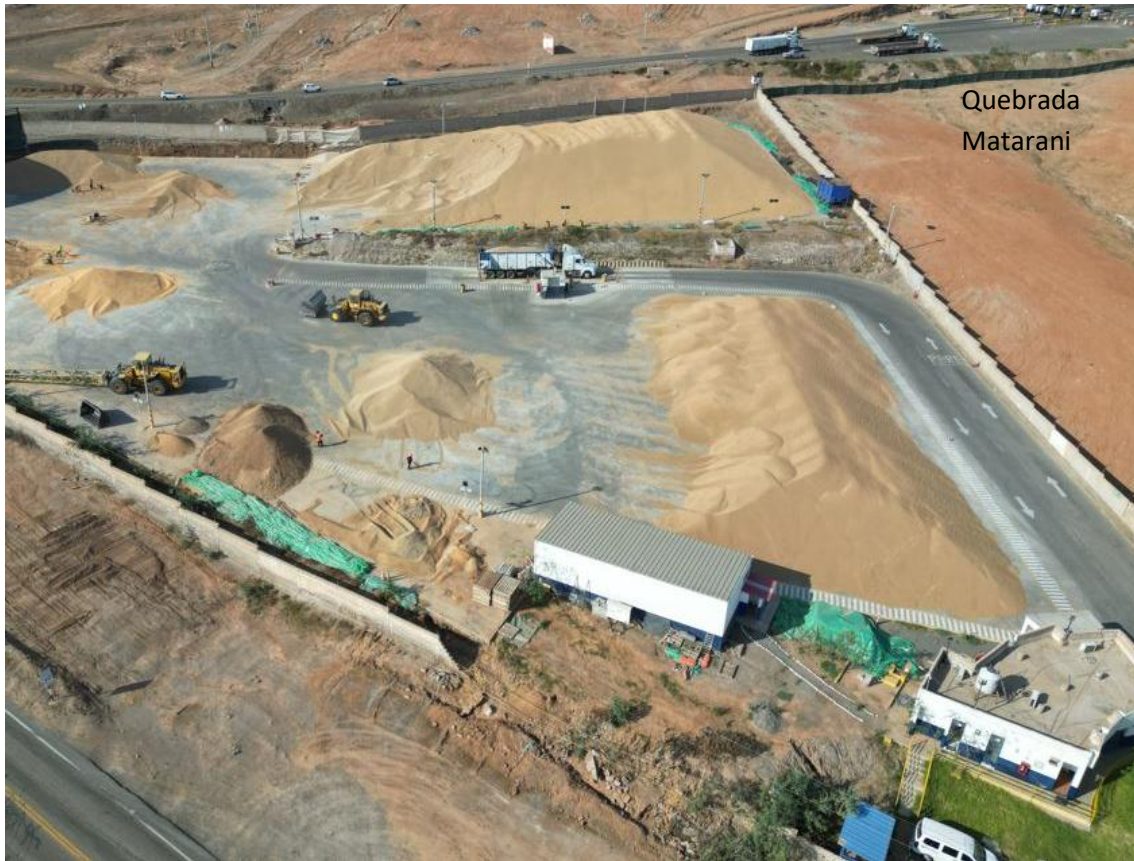
**Fotografía 5.** Flujos de detritos que afectó a infraestructuras.

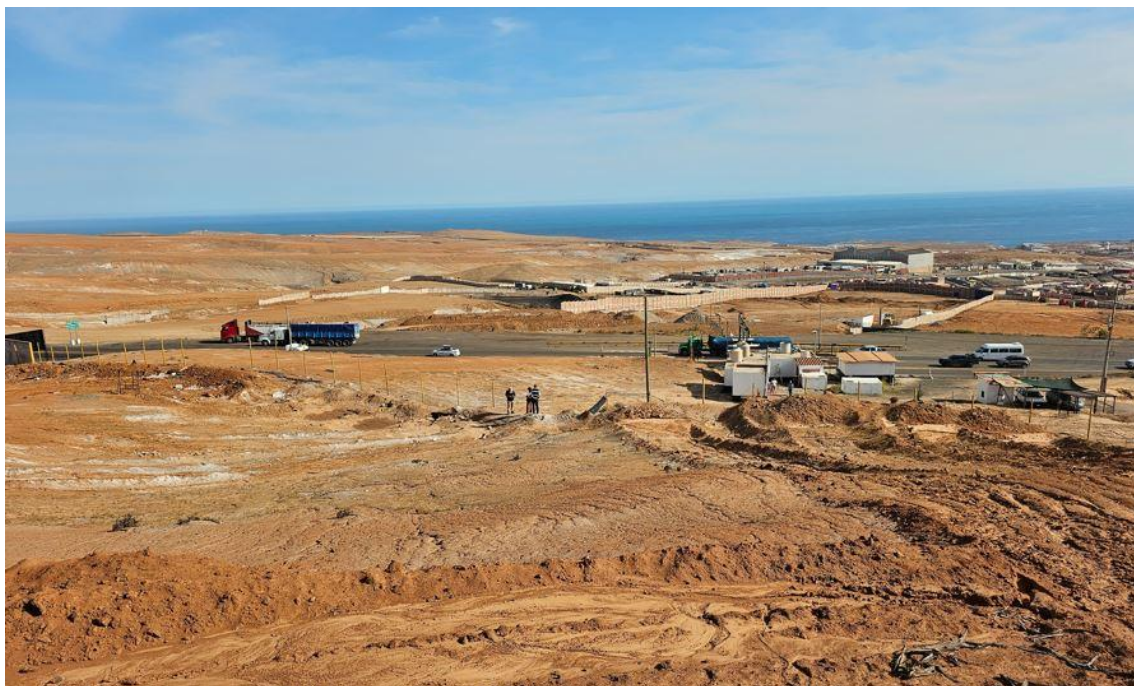
| SECTOR/POBLADO (DISTRITO) | TIPO DE PELIGROS | COORDENADAS (zona/este/norte) | OBSERVACIONES GEOLÓGICAS | DAÑOS OCASIONADOS / POTENCIALES | RECOMENDACIONES |
|---|---|---|---|---|---|
| 3.<br>Sector Peaje de Matarani (Matarani) | Flujo de detritos | Zona 18,<br>N:8120015,<br>E:811192 | Geomorfológicamente corresponde a una colina con material suelto de conglomerados, limo y arenas de la Formación Millo, que presentan una pendiente de 20°.<br><br>El tipo de peligro identificado en el sector es flujo de detritos que discurre por la quebrada Matarani. En febrero 2025 se desencadenó un flujo de detritos después de 4 horas de lluvia en la zona (Fotografías 5 y 6).<br><br>La lluvia se produjo en una zona de terreno suelto que puede haber sido el condicionante del huaico.<br><b>(Peligro Alto)</b> | <b>Registrados:</b> Entradas leves de huaicos en la zona del peaje de Matarani. Afectó a un almacén de granos de maíz.<br><br><b>Potenciales:</b> En caso de una posible reactivación, podría continuar afectando las viviendas que se encuentran en inmediaciones del cauce de la quebrada. | <ul style="list-style-type: none"> <li>• Implementar ordenanzas por parte de las autoridades, para prohibir la construcción de viviendas en zonas de alto peligro por movimientos en masa – huaicos, ocupación en las fajas marginales o el límite natural de un río o quebrada.</li> <li>• Por ningún motivo debe continuar la expansión urbana hacia los cauces de las quebradas y ríos, como también en laderas inestables.</li> </ul> |

**Fotografía 6.** Inmediaciones del sector del peaje de Matarani, por donde el 11 de febrero discurrió flujo de detritos que se canalizó por la quebrada Matarani.

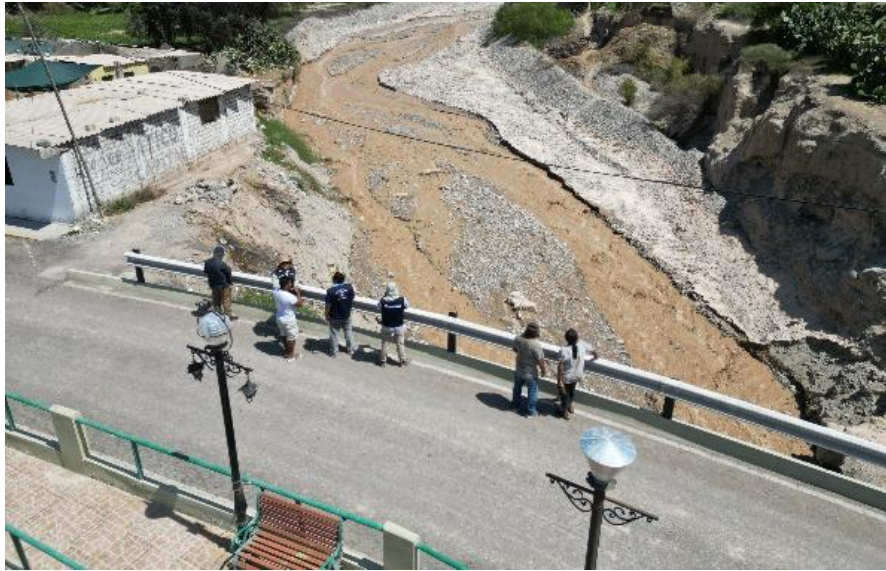
**Fotografía 7.** Evaluación de peligros por flujos de detritos en las inmediaciones de la quebrada de Atico Antiguo.

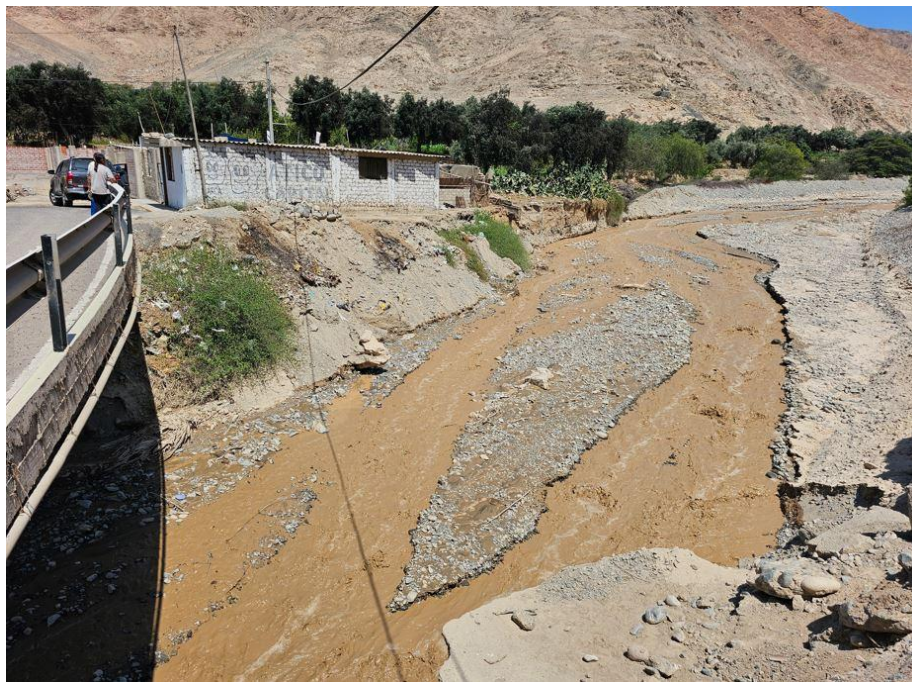
**Fotografía 8.** Flujos de detritos en las inmediaciones de la quebrada de Atico Antiguo.

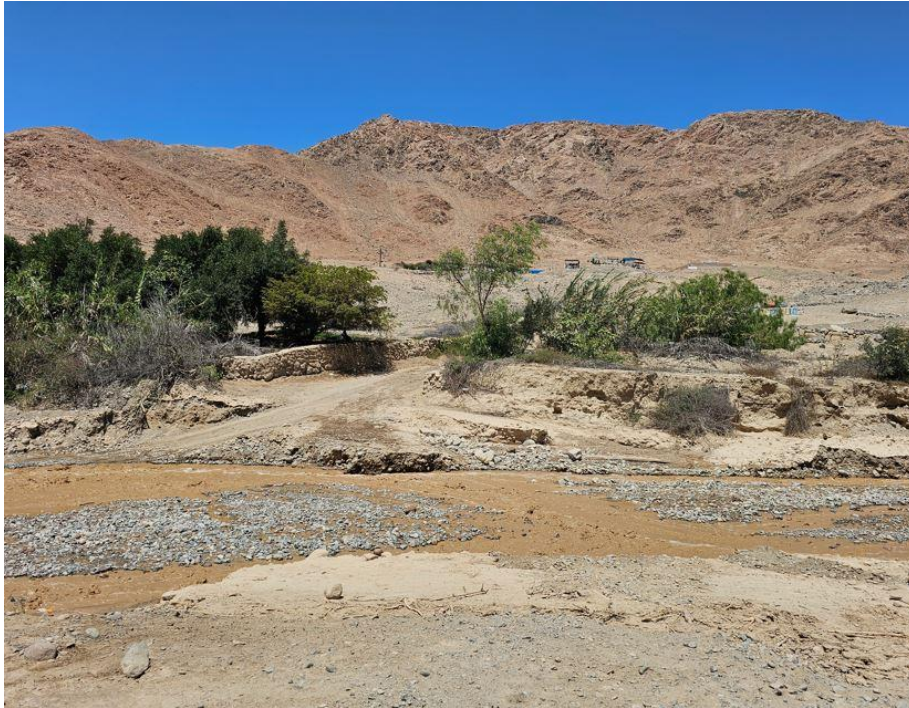
| SECTOR/POBLADO (DISTRITO) | TIPO DE PELIGROS | COORDENADAS (zona/este/norte) | OBSERVACIONES GEOLÓGICAS | DAÑOS OCASIONADOS / POTENCIALES | RECOMENDACIONES |
|---|---|---|---|---|---|
| 5.<br>Sector Centro Poblado San Antonio (Atico) | Flujo de detritos | Zona 18,<br>N:8208297,<br>E:646983 | Geomorfológicamente corresponde a una zona de terrazas bajas con depósitos aluviales constituidos por gravas y arenas mal seleccionadas.<br><br>El tipo de peligro identificado en el sector es flujo de detritos en la vertiente de la quebrada Atico, ocurrido en 1 día constante de lluvia en la zona (Fotografías 9 y 10).<br><br>Según los pobladores de la zona, se produjo un huaico moderado que afectó algunas zonas de cultivo. Es una zona recurrente de crecida de caudal en la quebrada Atico.<br><br><b>(Peligro Alto)</b> | <b>Registrados:</b> Afectación a puente colgante para el acceso peatonal al Centro Poblado de San Antonio.<br><br><b>Potenciales:</b> En caso de un flujo de detritos o aumento de caudal, podría dejar aislada 10 familias, además afectar las viviendas cercanas. | <ul style="list-style-type: none"> <li>Continuar con la limpieza y descolmatación de la quebrada.</li> <li>Gestionar la reconstrucción del puente peatonal hacia el Centro Poblado de San Antonio – Atico.</li> <li>Por ningún motivo debe continuar la expansión urbana hacia los cauces de las quebradas y ríos, como también en laderas inestables.</li> <li>Colocar dissipadores de energía en el cauce de las quebradas, empleando diques transversales (enrocado) y canalización del cauce con muros escalonados.</li> </ul> |

**Fotografía 9.** Flujos de detritos que afectó el acceso al Centro Poblado de San Antonio (Atico).

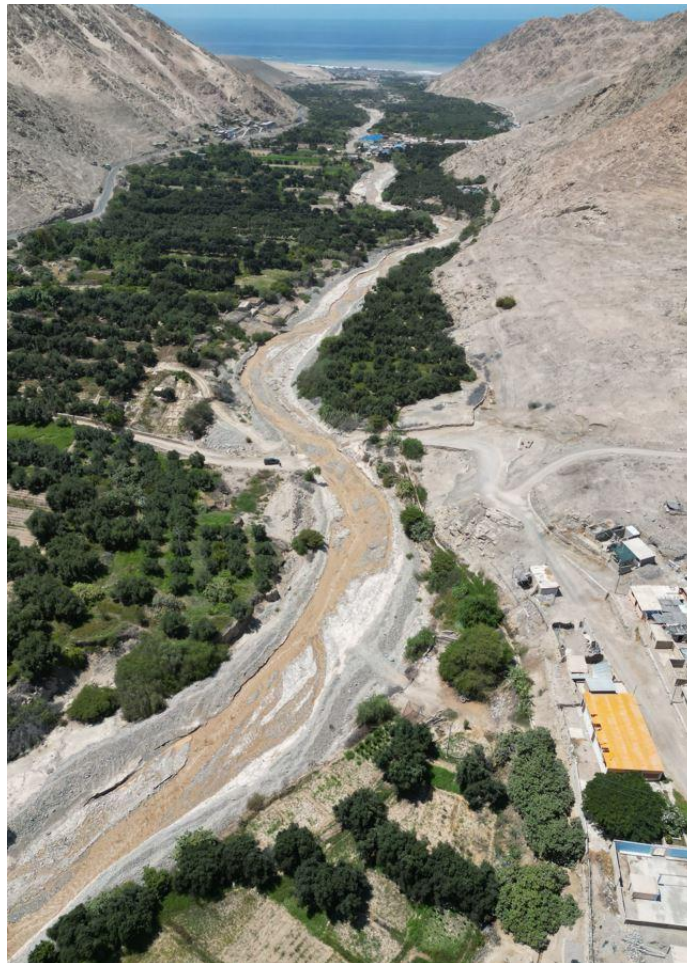
**Fotografía 10.** Quebrada Atico, que fue afectada por la entrada de un flujo de detritos. Vista aguas abajo.

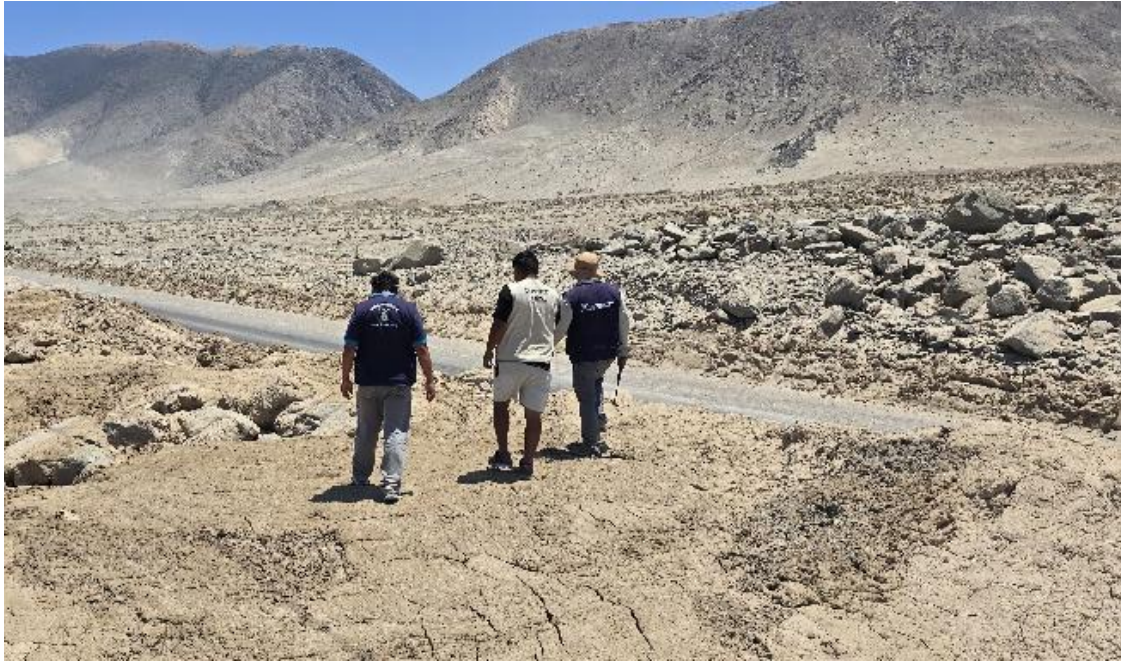
| SECTOR/POBLADO (DISTRITO) | TIPO DE PELIGROS | COORDENADAS (zona/este/norte) | OBSERVACIONES GEOLÓGICAS | DAÑOS OCASIONADOS / POTENCIALES | RECOMENDACIONES |
|---|---|---|---|---|---|
| 6.<br>Tramo de la carretera Atico a La Punta (km 691) – Sector de Chorrillos (Atico) | Flujo de detritos | Zona 18,<br>N:8210419,<br>E:633660 | Geomorfológicamente corresponde a una planicie con depósitos aluviales constituidos por gravas y arenas mal seleccionadas.<br><br>El tipo de peligro identificado en el sector es flujo de detritos de gran volumen que afectó la carretera Atico - La Punta en el tramo 691 m, lo cual impidió el pase de los vehículos (Fotografías 11 y 12).<br><br>Es una zona no recurrente de entrada de huaicos.<br><br><b>(Peligro Alto)</b> | <b>Registrados:</b> el 15 de febrero se generó un flujo de detritos que loqueo la carretera Atico -La Punta en forma temporal (altura de km 691), lo cual impidió el pase de los vehículos.<br><br><b>Potenciales:</b> En caso de generarse un evento similar o de mayor dimensión afectaría carretera Atico -La Punta, lo que impediría el pase de vehículos. | <ul style="list-style-type: none"> <li>Gestionar inmediato mantenimiento y habilitación total del tramo de la carretera afectado.</li> <li>Implementar obras de mitigación de peligros geológicos para evitar posibles afectaciones, en los poblados expuestos al peligro por flujo de detritos.</li> </ul> |

**Fotografía 11.** Trabajos de campo en la evaluación de peligros por flujos de detritos (huaicos) en el km 691, sector de Chorrillos - Atico.

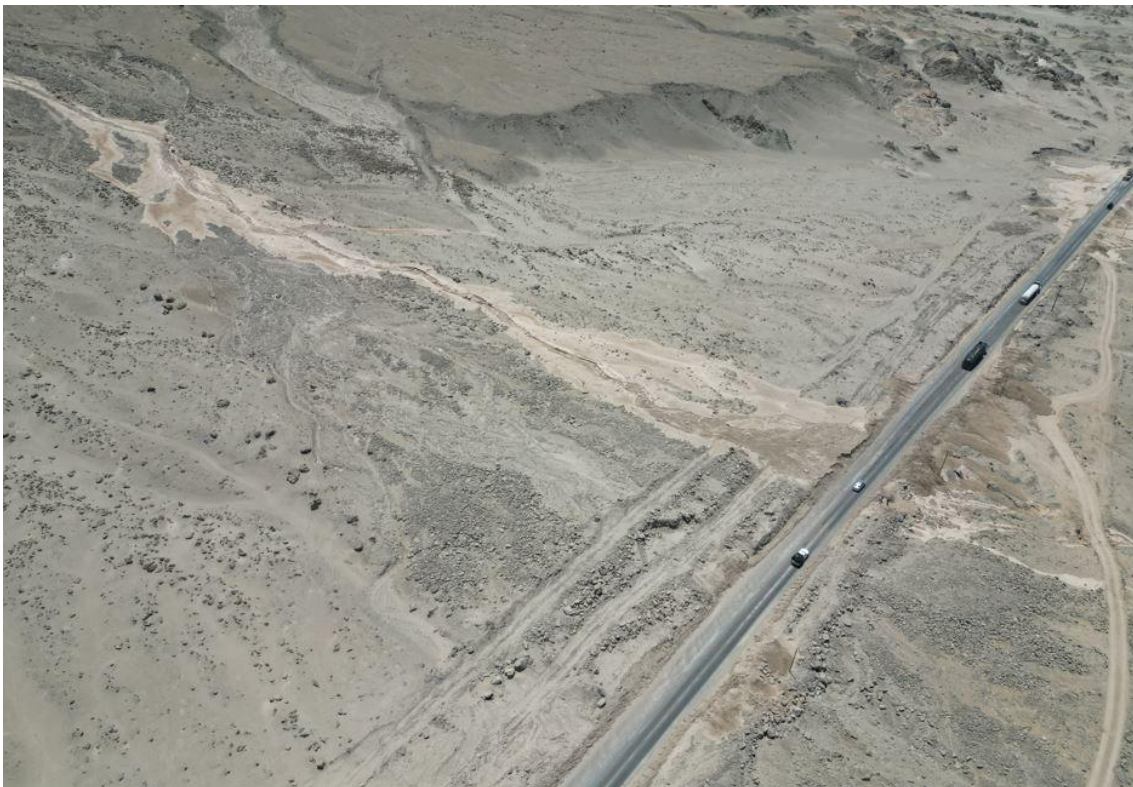
**Fotografía 12.** Trazo dejado por el flujo de detritos en el km 691, sector de Chorrillos - Atico. Asimismo se diferencian abanicos de flujos de detritos pasados que comprometen un tramo mayor de la carretera.

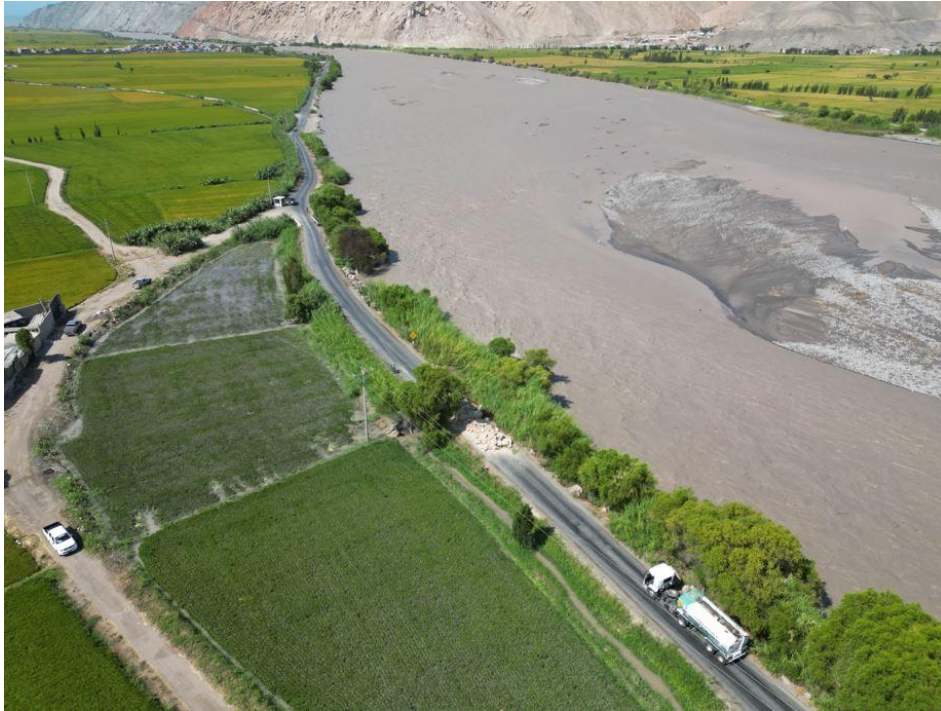
| SECTOR/POBLADO (DISTRITO) | TIPO DE PELIGROS | COORDENADAS (zona/este/norte) | OBSERVACIONES GEOLÓGICAS | DAÑOS OCASIONADOS / POTENCIALES | RECOMENDACIONES |
|---|---|---|---|---|---|
| 7.<br>Sector de Alto Ocoña (Ocoña) | Erosión de ladera | Zona 18,<br>N:8184899,<br>E:701533 | Geomorfológicamente corresponde a una zona de terrazas bajas conformadas por bloques (20%), gravas (40%) y arena-limo (40%), que se encuentran en ambas márgenes del río Ocoña.<br><br>El tipo de peligro identificado es la erosión fluvial que afectó la carretera Ocoña-Alto Ocoña, esto se generó por el aumento del caudal de río Ocoña (Fotografías 13 y 14).<br><br>Es una zona recurrente de crecida de caudal en temporadas de lluvia. Además, la carretera está al borde del río.<br><b>(Peligro Alto)</b> | <b>Registrados:</b> Afectación al dique que sirve como defensa riverena. Afectó la carpeta asfáltica de carretera de Ocoña a Alto Ocoña. Se aprecian agrietamientos en la vía<br><br><b>Potenciales:</b> Posible colapso de la carretera Ocoña - Alto Ocoña, en caso de que el caudal del río continúe aumentando. | <ul style="list-style-type: none"> <li>• Gestionar constante mantenimiento de la vía.</li> <li>• Implementación de una vía alterna, en caso de su obstrucción (crecidas de río o aumento del caudal en forma extraordinaria).</li> <li>• Considerar la construcción de vía alterna, esta debe estar ubicada lo más alejada al río Ocoña.</li> </ul> |

**Fotografía 13.** Aumento de caudal del río Ocoña, que ocasiona erosión fluvial en la carretera que se encuentra al margen del cauce del río.

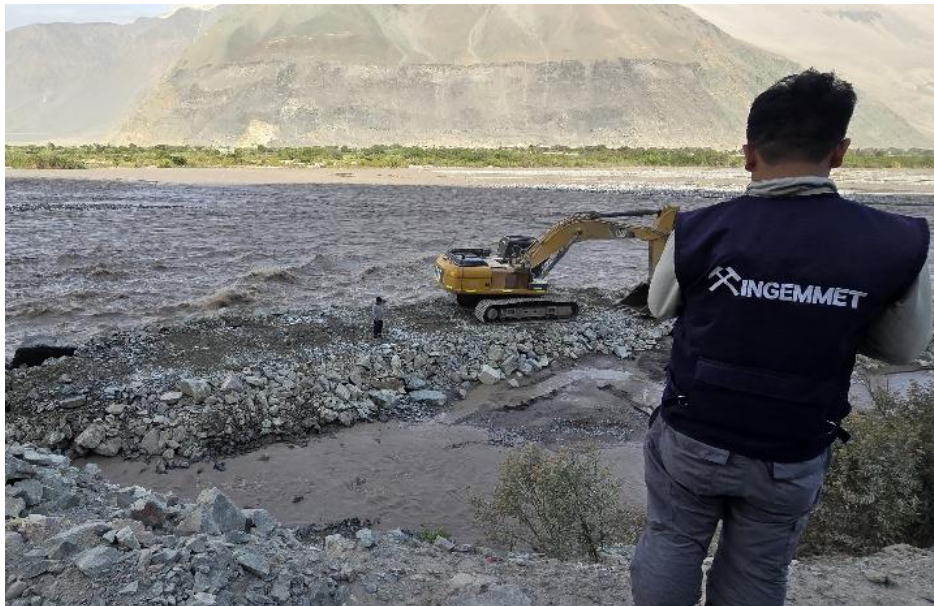
**Fotografía 14.** Evaluación de peligros por flujos de detritos en las inmediaciones del río Ocoña.

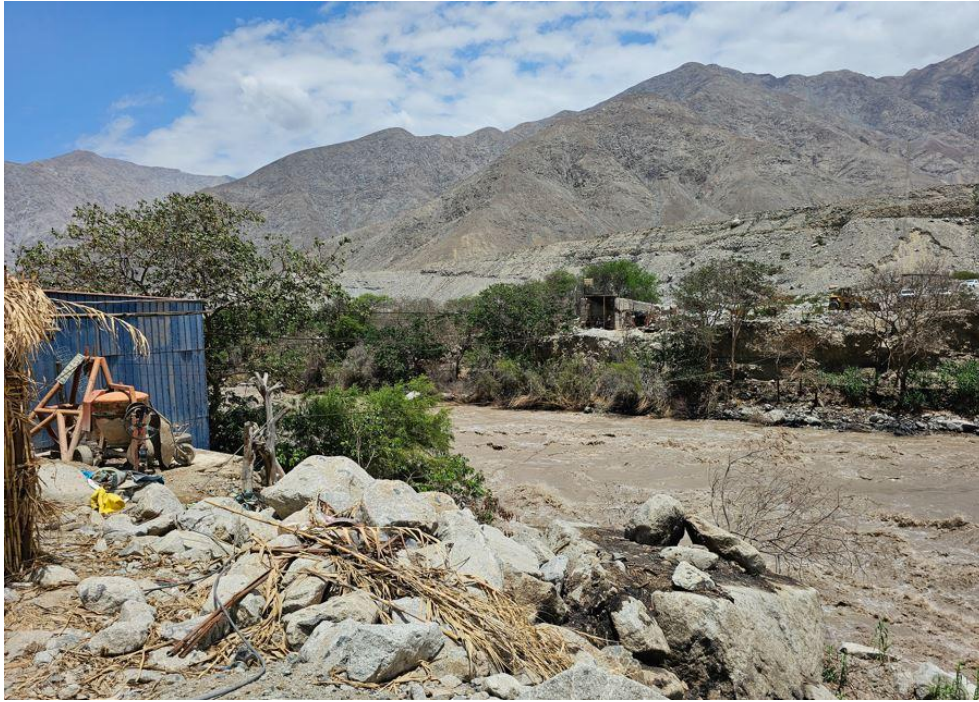
**Fotografía 15.** Aumento del caudal del río Ocoña que afectó la carretera en dirección a Chaucalla.

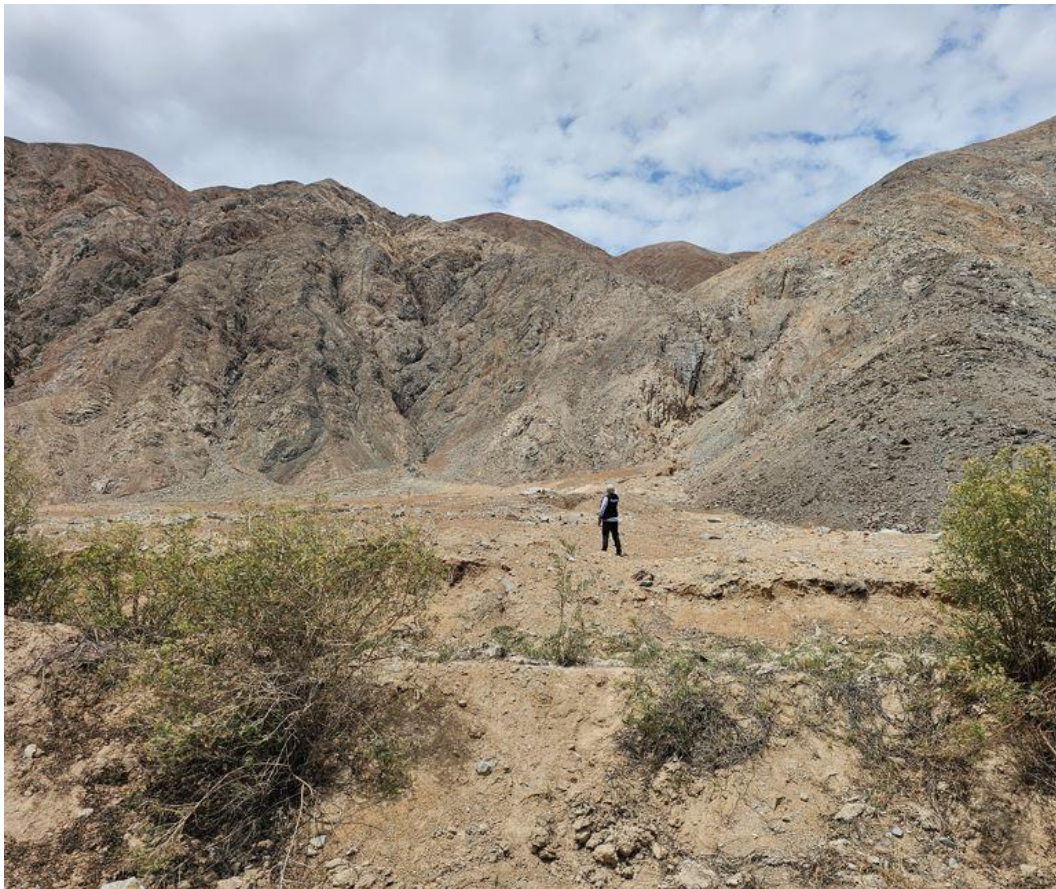
| SECTOR/POBLADO (DISTRITO) | TIPO DE PELIGROS | COORDENADAS (zona/este/norte) | OBSERVACIONES GEOLÓGICAS | DAÑOS OCASIONADOS / POTENCIALES | RECOMENDACIONES |
|---|---|---|---|---|---|
| 8.<br>Sector de tramo de carretera Chaucalla - Choco (Ocoña) | Flujo de detritos | Zona 18,<br>N:8251834,<br>E:705981 | Geomorfológicamente corresponde a un piedemonte proluvial, sobreyaciendo a rocas intrusivas tonalitas de la Superunidad Incahuasi, que presentan una pendiente de más de 30°.<br><br>El tipo de peligro identificado en el sector es flujo de detritos en inmediaciones de la quebrada Chiuca (Fotografías 15 y 16).<br><br>Según los pobladores de la zona, se produjo un huaico moderado que afectó algunas zonas de cultivo.<br><b>(Peligro Alto)</b> | <b>Registrados:</b> Afectación en la carretera de Secocha a Chaucalla. Además, afectación en terrenos agrícolas.<br><br><b>Potenciales:</b> Podría continuar afectando a las viviendas que se encuentran en inmediaciones de las quebradas, en caso de una posible reactivación. | <ul style="list-style-type: none"> <li>• Gestionar la limpieza y descolmatación de la quebrada.</li> <li>• Implementar ordenanzas por parte de las autoridades, para prohibir la construcción de viviendas en zonas de alto peligro por movimientos en masa – huaicos, ocupación en las fajas marginales o el límite natural de un río o quebrada.</li> <li>• Por ningún motivo debe continuar la expansión urbana hacia los cauces de las quebradas y ríos, como también en laderas inestables.</li> </ul> |

**Fotografía 16.** Flujos de detritos en el tramo de la carretera de Choco a Chaucalla.

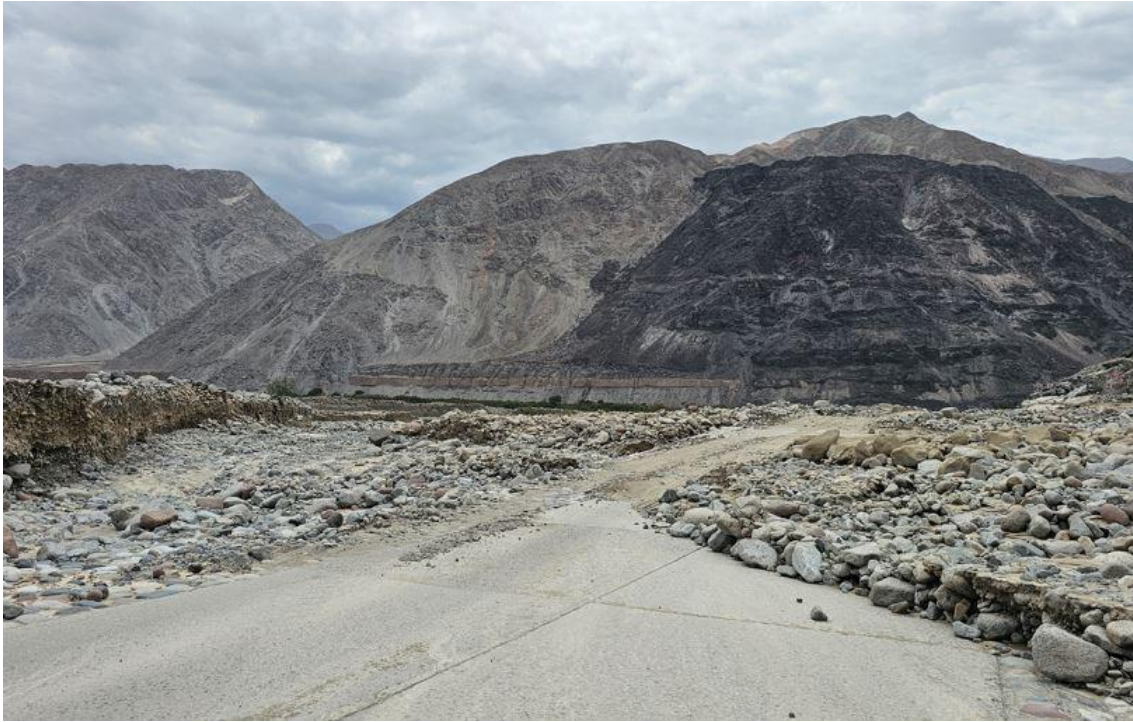
| SECTOR/POBLADO (DISTRITO) | TIPO DE PELIGROS | COORDENADAS (zona/este/norte) | OBSERVACIONES GEOLÓGICAS | DAÑOS OCASIONADOS / POTENCIALES | RECOMENDACIONES |
|---|---|---|---|---|---|
| 9.<br>Sector de Choco (Ocoña) | Flujo de detritos | Zona 18,<br>N: 8247705,<br>E: 705328 | Geomorfológicamente corresponde a un piedemonte proluvial, sobreyaciendo a rocas intrusivas tonalitas de la Superunidad Incahuasi, que presentan una pendiente de más de 30°.<br><br>El tipo de peligro identificado en el sector es flujo de detritos en la quebrada Chiuca (Fotografías 17 y 18).<br><br>Según los pobladores de la zona, se produjo un huaico moderado que afectó algunas zonas de cultivo.<br><br><b>(Peligro Alto)</b> | <b>Registrados:</b> Afectó la carretera de Secocha a Chaucalla. Además, terrenos agrícolas en más de 100 ha.<br><br><b>Potenciales:</b> De presentarse un flujo similar o de mayores dimensiones, dejaría incomunicado a los poblados de Chillihuay y Chaucalla. | <ul style="list-style-type: none"> <li>• Gestionar la limpieza y descolmatación de la quebrada.</li> <li>• Implementar ordenanzas por parte de las autoridades, para prohibir la construcción de viviendas en zonas de alto peligro por movimientos en masa – huaicos, ocupación en las fajas marginales o el límite natural de un río o quebrada.</li> <li>• No continuar la expansión urbana hacia los cauces de las quebradas y ríos, como también en laderas inestables.</li> </ul> |

**Fotografía 17.** Evaluación de peligros por flujos de detritos en el sector de Choco.

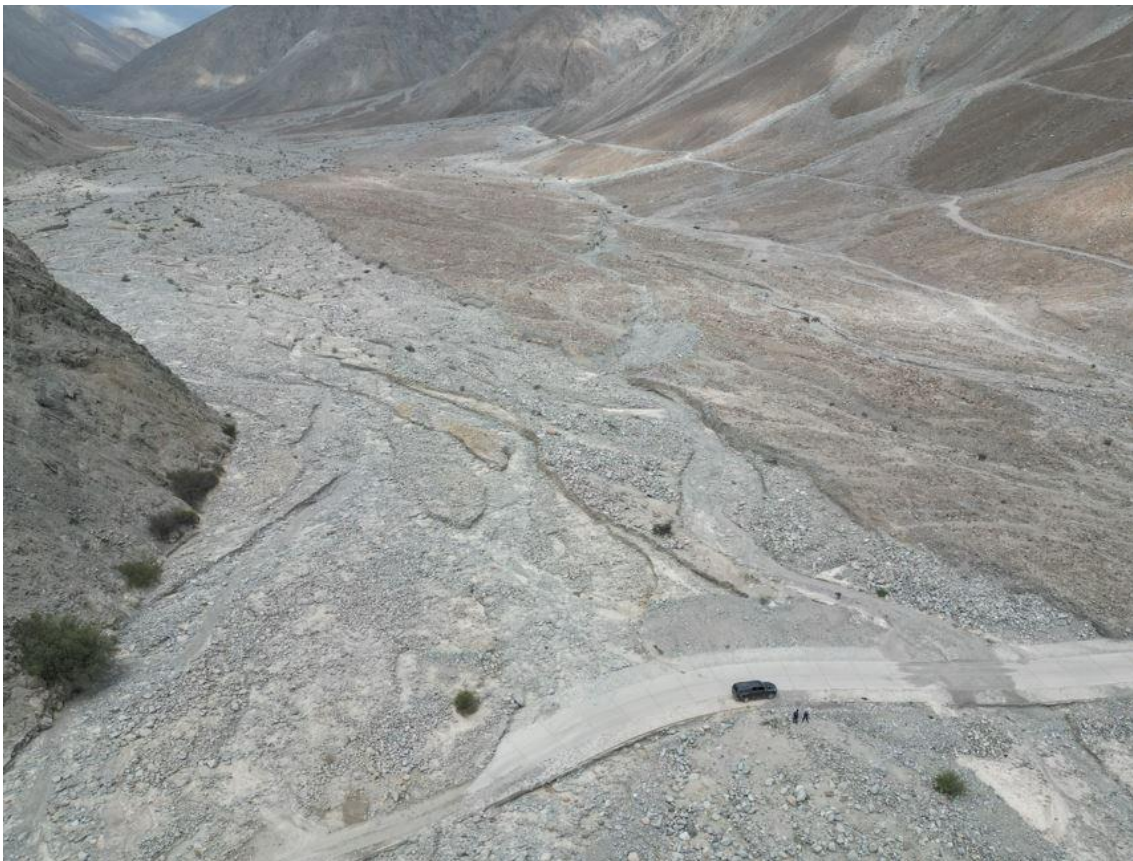
**Fotografía 18.** Trazo dejado por el huaico en el sector de Choco, que interrumpió el acceso a Chaucalla.

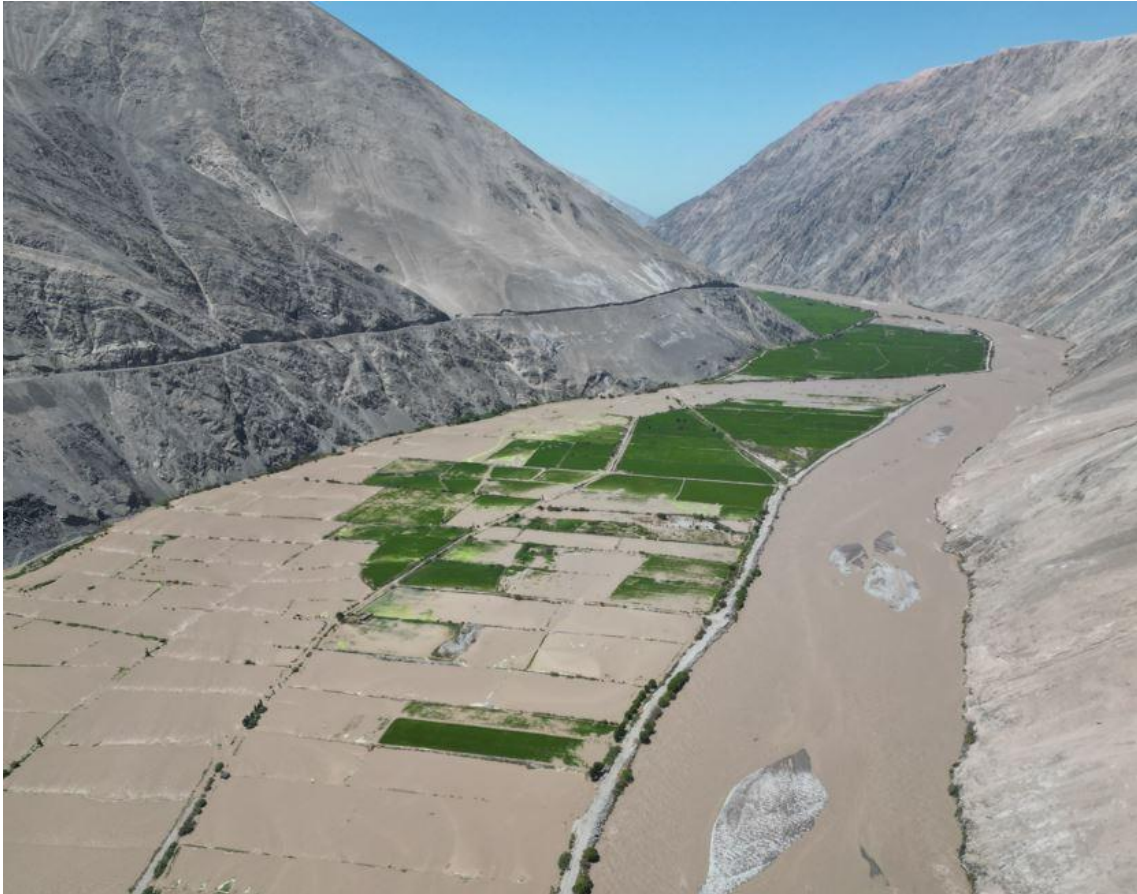
| SECTOR/POBLADO (DISTRITO) | TIPO DE PELIGROS | COORDENADAS (zona/este/norte) | OBSERVACIONES GEOLÓGICAS | DAÑOS OCASIONADOS / POTENCIALES | RECOMENDACIONES |
|---|---|---|---|---|---|
| 10.<br>Sector de Anchalo - Ocoña (Ocoña) | Inundación | Zona 18,<br>N:8207355,<br>E:696855 | Geomorfológicamente corresponde a una zona de terrazas bajas conformada por bloques (20%), gravas (40%) y arena-limo (40%). Corresponden a los depósitos aluviales y fluviales generados por las variaciones del cauce del río Ocoña.<br><br>El día 23 de febrero, el río Ocoña generó una inundación extraordinaria, antes de la inundación erosionó ruptura de dique y colapso de la defensa ribereña. Por lo cual el agua Inundó terrenos agrícolas (130 ha.) y viviendas (Fotografías 19 y 20). Se identificó también, procesos de caída de rocas, que proveían de la erosión de la base de las laderas, con ello incrementó el caudal, sumado a las constantes lluvias en la parte alta<br><br>Es una zona recurrente de crecida de caudal en temporadas de lluvia que afectan los terrenos agrícolas y a la población.<br><b>(Peligro Alto)</b> | <b>Registrados:</b> Afectación a más de 150 hectáreas de cultivo de arroz por la inundación ocurrida el 23 de febrero, a raíz del aumento del caudal del río Ocoña. Dejó aislada algunas viviendas en inmediaciones del cauce del río.<br><br><b>Potenciales:</b> Si el caudal del río Ocoña continúa incrementándose, seguirá inundando la parte bajas del antiguo cauce del río Ocoña. | <ul style="list-style-type: none"> <li>• Reconstrucción de diques y defensas ribereñas, para que protejan población y terrenos agrícolas en inmediaciones del río Ocoña.</li> <li>• Contar con maquinaria disponible para situaciones de emergencia.</li> </ul> |

**Fotografía 19.** Se aprecia una extensa área de terrenos de cultivo completamente inundados por la crecida del caudal del río Ocoña el 23 de febrero de 2025.

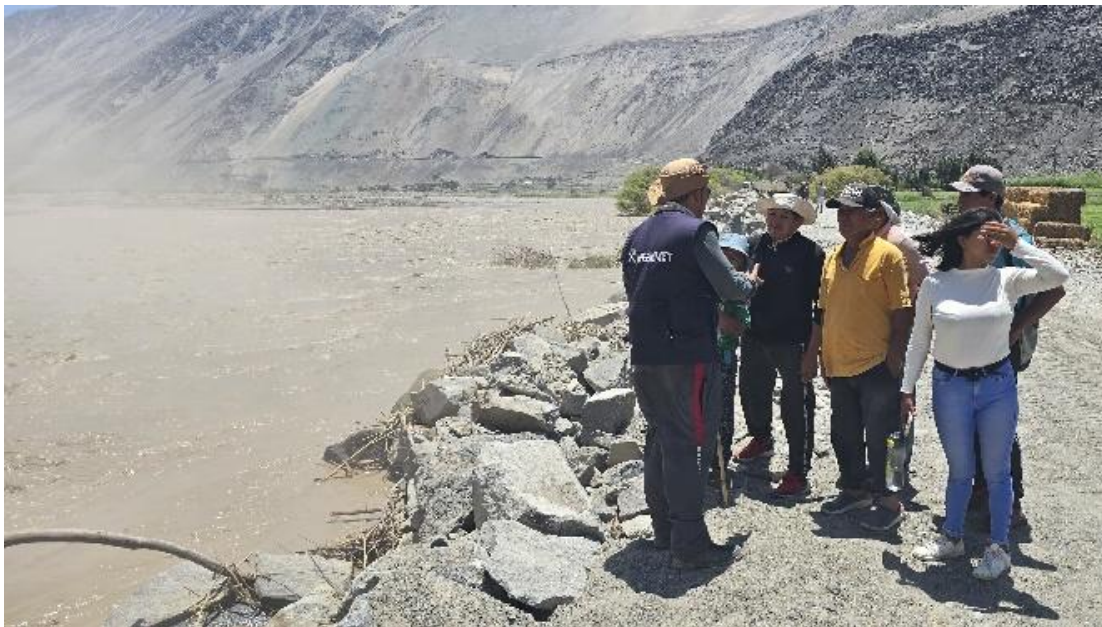
**Fotografía 20.** Se aprecia los terrenos de cultivo completamente inundados y personal de INGEMMET realizando los trabajos de campo.

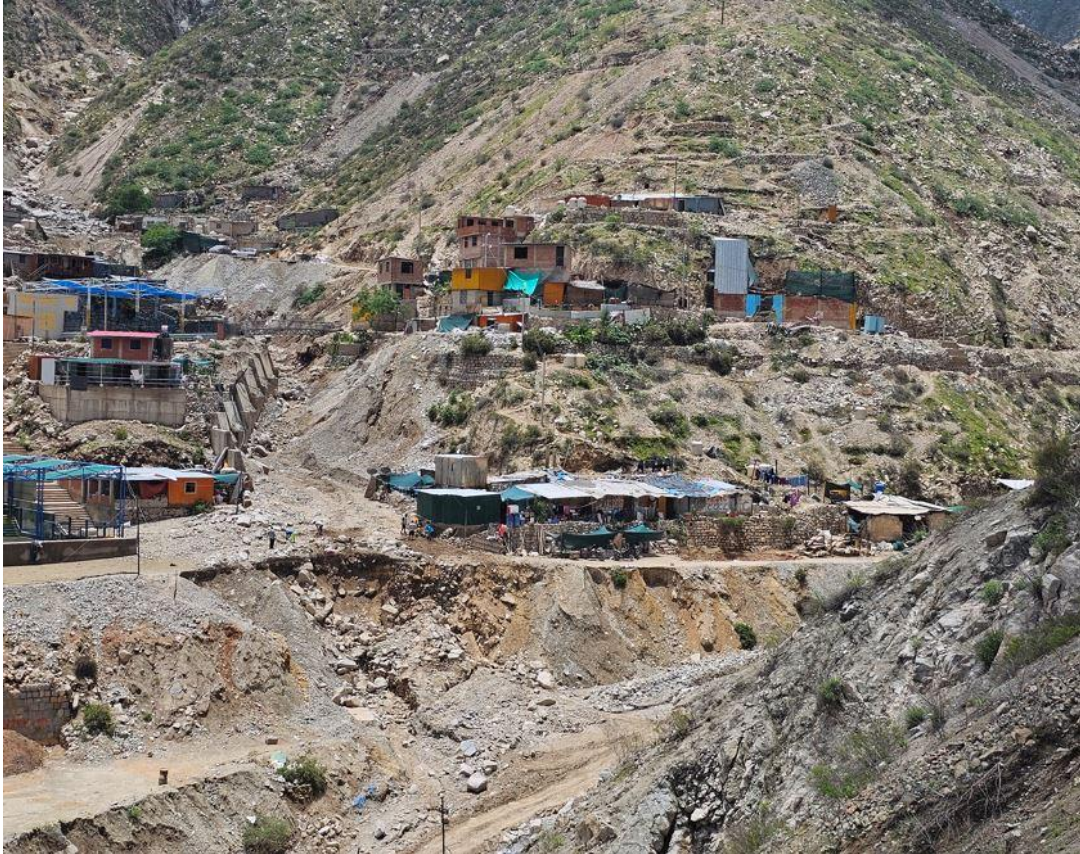
| SECTOR/POBLADO (DISTRITO) | TIPO DE PELIGROS | COORDENADAS (zona/este/norte) | OBSERVACIONES GEOLÓGICAS | DAÑOS OCASIONADOS / POTENCIALES | RECOMENDACIONES |
|---|---|---|---|---|---|
| 11.<br>Sector Base Rey – Cerro Rico - Yanaquihua (Condesuyos) | Flujo de detritos | Zona 18, N:8250065, E:719232 | Geomorfológicamente corresponde a una ladera constituida por rocas intrusivas – granodioritas de la Superunidad Tiabaya, correspondiente al Batolito de la Costa que presentan una pendiente de más de 35°.<br><br>Se identificó un flujo de detritos que discurrió por la quebrada El Rey, ocurrido el 14 de febrero por la noche (Fotografías 21 y 22).<br><br>Según los pobladores de la zona, se produjo un huaico que cobró la vida un menor de edad, además ocasionó daños en las viviendas cercanas a la quebrada.<br><b>(Peligro Alto)</b> | <b>Registrados:</b> Se produjo un huaico que cobró la vida un menor de edad, que se encontraba en su vivienda cuando se produjo el flujo. Además, afectó las viviendas cercanas (menos de 5 m) al cauce de la quebrada.<br><br><b>Potenciales:</b> En caso de la reactivación de la quebrada, podría afectar a la población y viviendas que se encuentran asentadas en inmediaciones del cauce de la quebrada El Rey. | <ul style="list-style-type: none"> <li>• Gestionar la limpieza y descolmatación de la quebrada.</li> <li>• Implementar ordenanzas por parte de las autoridades, para prohibir la construcción de viviendas en zonas de alto peligro por movimientos en masa – huaicos, ocupación en las fajas marginales o el límite natural de un río o quebrada.</li> <li>• Prohibir la expansión urbana hacia los cauces de las quebradas, como también en laderas inestables.</li> </ul> |

**Fotografía 21.** Sector de Base Rey, Cerro Rico, donde se emplazó un flujo de detritos que cobró la vida de un menor de edad.

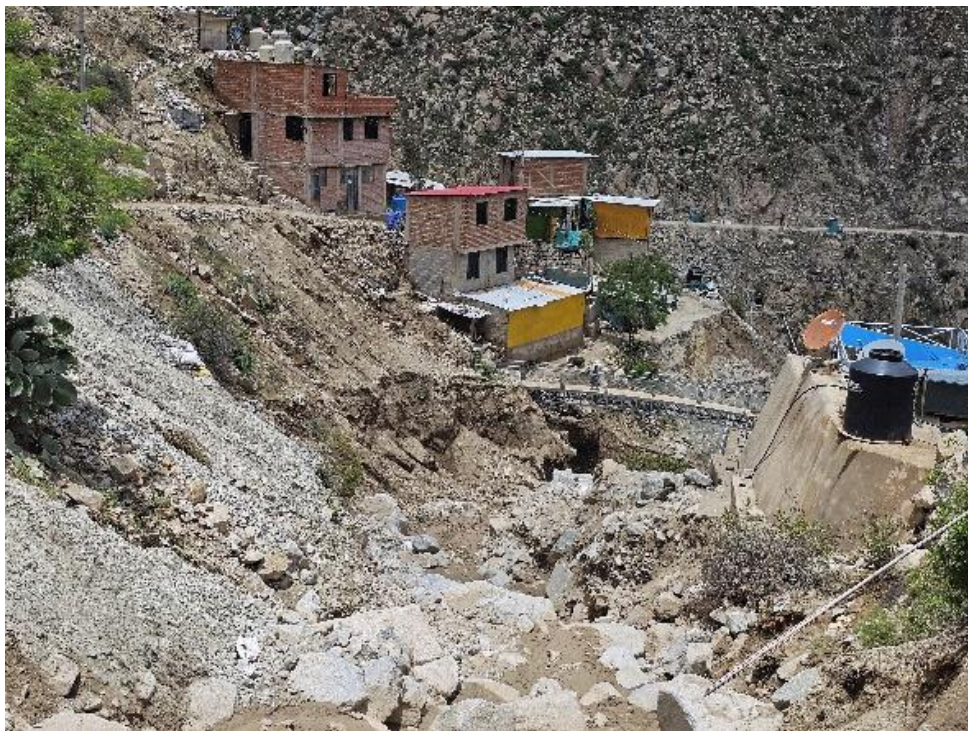
**Fotografía 22.** Sector de Base Rey, Cerro Rico, donde se emplazó un flujo de detritos.
