**Informe Técnico N° A7615**

# **EVALUACIÓN DE PELIGROS GEOLÓGICOS DETONADOS POR LLUVIAS DEL MES DE FEBRERO 2025**

Departamento: Arequipa  
Provincias: Islay, Caravelí, Camana,  
Condesuyos y La Unión

**EVALUACIÓN DE PELIGROS GEOLÓGICOS DETONADOS POR LLUVIAS DEL MES  
DE FEBRERO 2025 EN LAS PROVINCIAS DE ISLAY, CARAVELÍ, CAMANA,  
CONDESUYOS, LA UNIÓN; DEPARTAMENTO AREQUIPA**

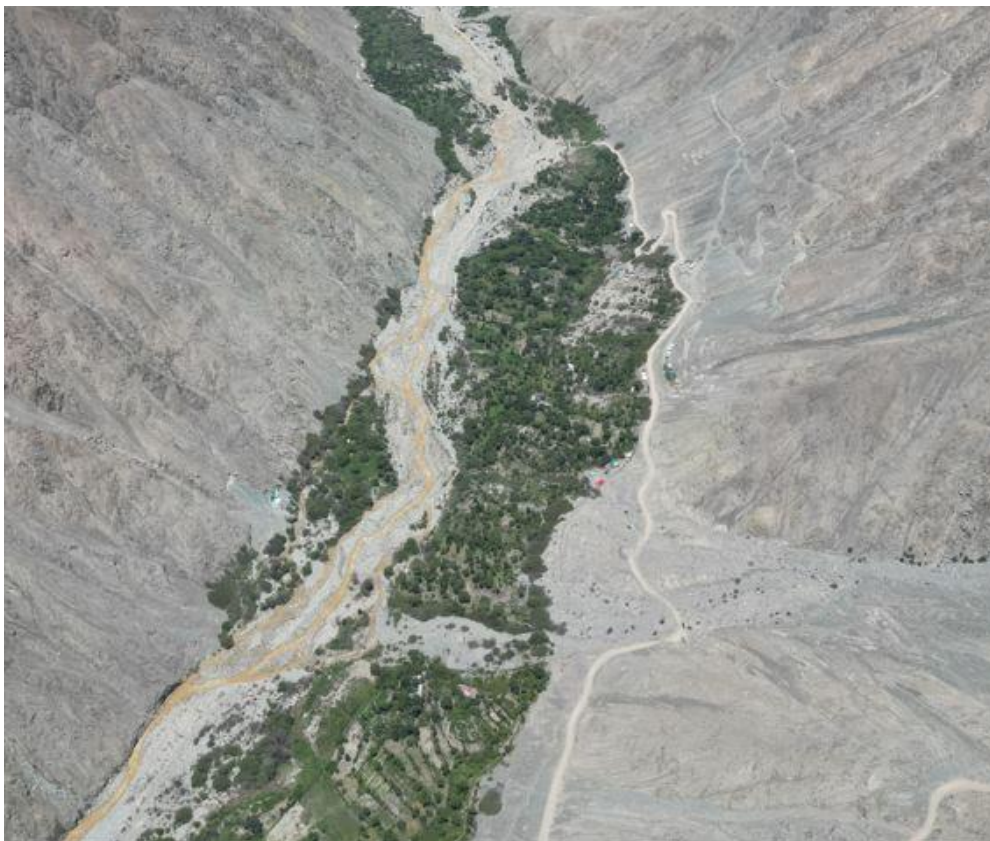
| SECTOR/POBLADO (DISTRITO) | TIPO DE PELIGROS | COORDENADAS (zona/este/norte) | OBSERVACIONES GEOLÓGICAS | DAÑOS OCASIONADOS / POTENCIALES | RECOMENDACIONES |
|---|---|---|---|---|---|
| 12.<br>Sector de Churunga Alta - Yanaquihua (Condesuyos) | Flujo de detritos | Zona 18, N:8244461, E:713670 | Geomorfológicamente corresponde a una vertiente aluvial, emplazados en la quebrada Chorunga.<br><br>El tipo de peligro identificado en el sector es flujo de detritos ocurrido en la quebrada mencionada anteriormente (Fotografía 23).<br><br>Es una zona de constante entrada de huaicos.<br><b>(Peligro Alto)</b> | <b>Registrados:</b> Afectación de terrenos de cultivo. No hubo daños estructurales.<br><br><b>Potenciales:</b> En caso de la reactivación de la quebrada afectaría las viviendas que se encuentran en Churunga Alta y en la parte baja, como también terrenos de cultivo. | <ul style="list-style-type: none"> <li>• Gestionar la limpieza y descolmatación de la quebrada.</li> <li>• Implementar ordenanzas por parte de las autoridades, para prohibir la construcción de viviendas en zonas de alto peligro por movimientos en masa – huaicos, ocupación en las fajas marginales o el límite natural de un río o quebrada.</li> <li>• Prohibir la expansión urbana hacia los cauces de las quebradas, como también en laderas inestables.</li> </ul> |

**Fotografía 23.** Sector de Chorunga Alto, donde se emplazó un flujo de detritos.

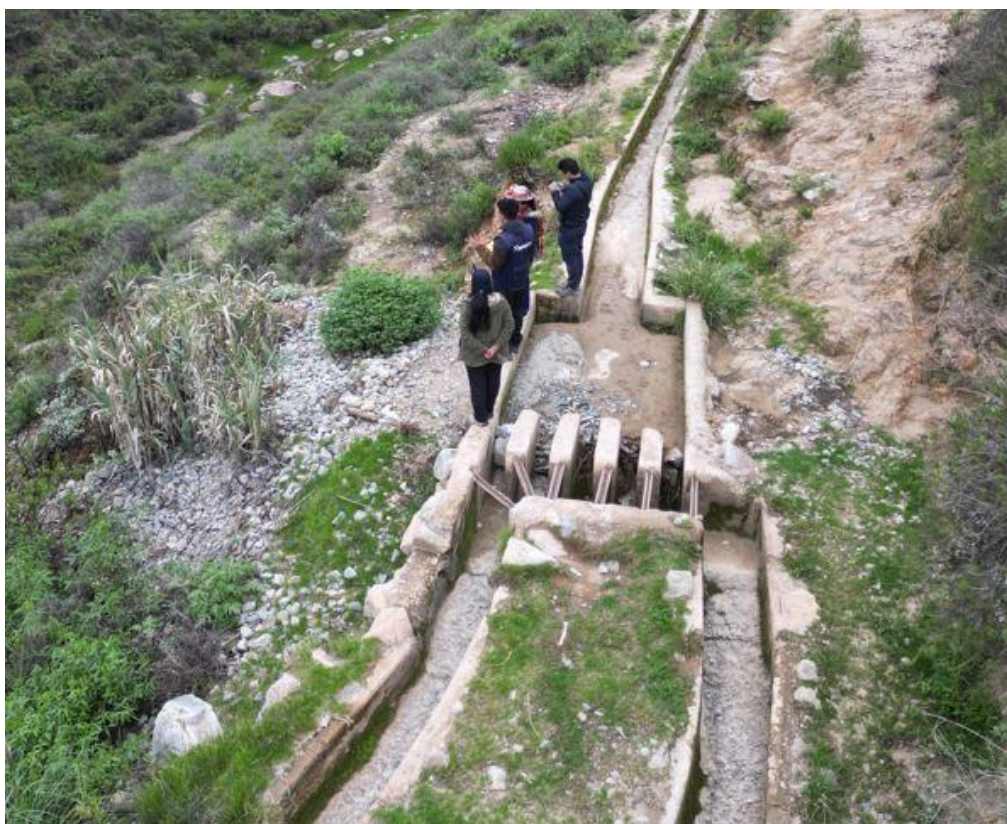
**Fotografía 24.** Canal principal de regadío en el sector de Ispacas, afectado por los flujos de detritos.

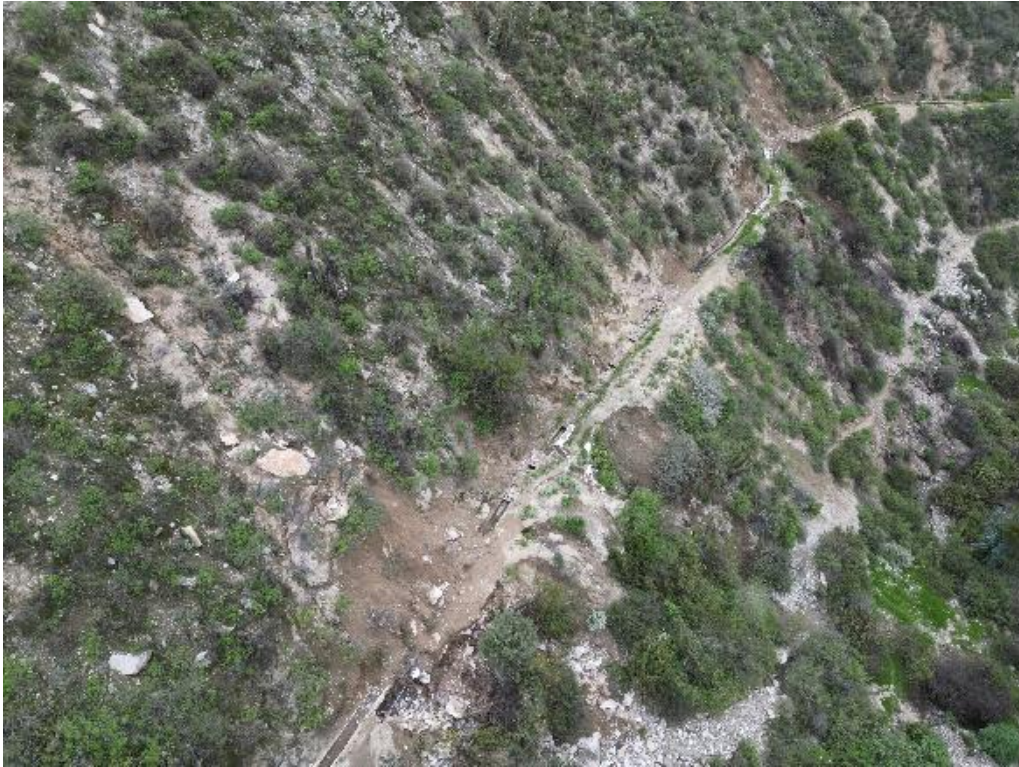
**Fotografía 25.** Vista aérea de las vías afectadas por derrumbes en el sector de Ispacas – Yanaquihua, donde predominan laderas inestables.

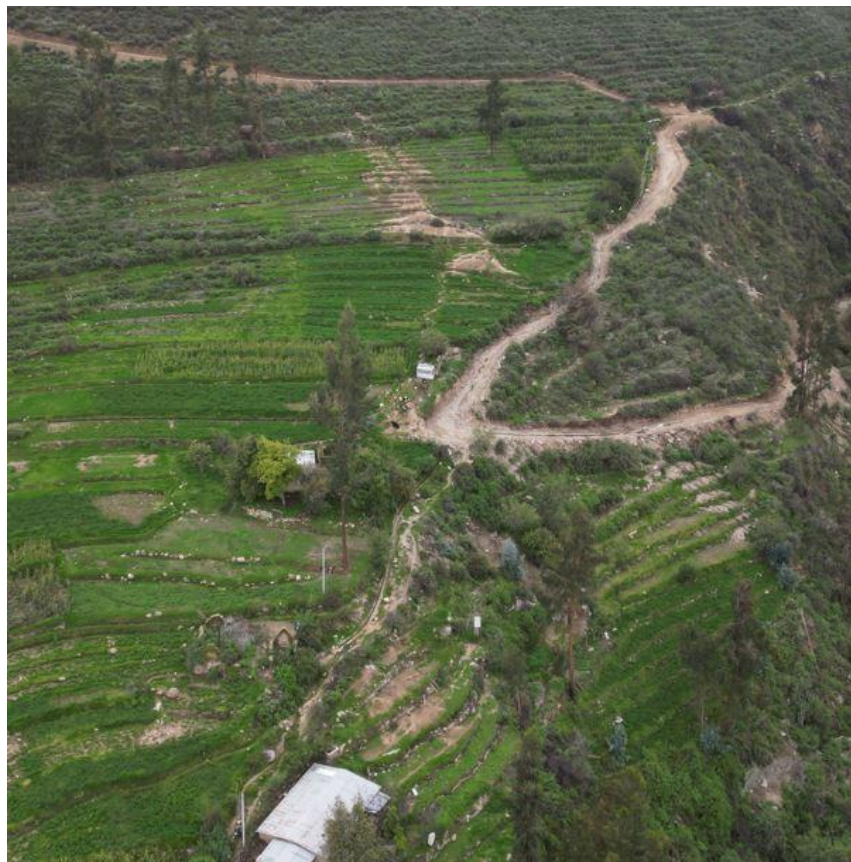
**Fotografía 26.** Obstrucción de la carretera de Ispacas al sector de Chaupicerca y Santa Cruz en el sector de Ispacas - Yanaquihua.

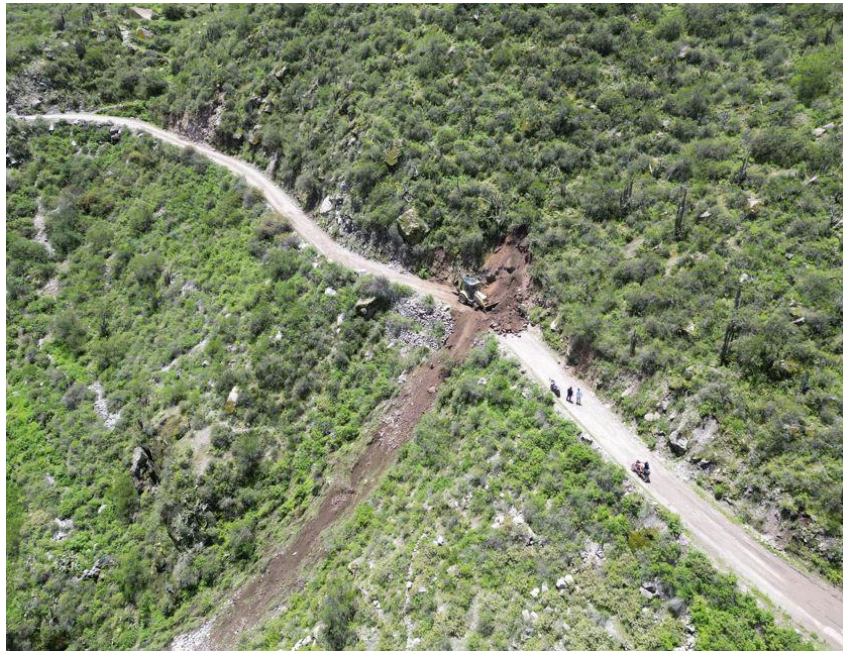
**Fotografía 27.** Obstrucción de la carretera de Sayla a Tauria por derrumbe.

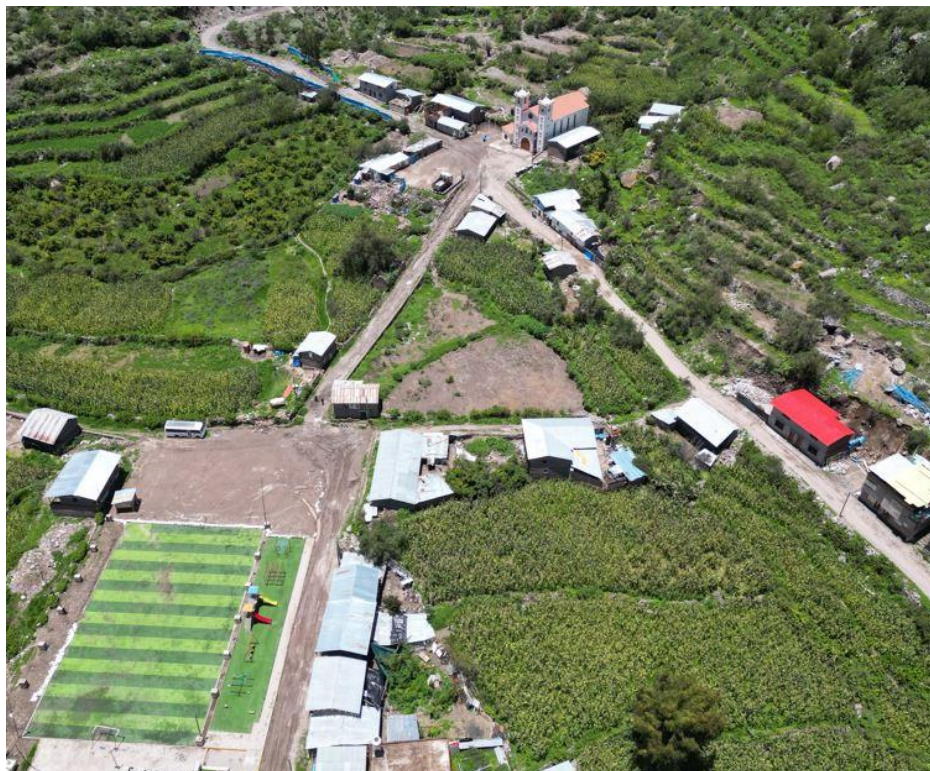
| SECTOR/POBLADO (DISTRITO) | TIPO DE PELIGROS | COORDENADAS (zona/este/norte) | OBSERVACIONES GEOLÓGICAS | DAÑOS OCASIONADOS / POTENCIALES | RECOMENDACIONES |
|---|---|---|---|---|---|
| 15.<br>Sector de Tauria<br>(La Unión) | Flujo de detritos | Zona 18,<br>N:8301646,<br>E:689906 | Geomorfológicamente corresponde a una lomada compuesta por lavas andesíticas del Grupo Tacaza, que se encuentra disectada por las quebradas Arpaca y Tarcuma.<br><br>El tipo de peligro identificado en el sector es un flujo de detritos no canalizados (avalancha de detritos), ocurrido en Tauria el día 6 de febrero 2025 (Fotografías 27 y 28).<br><br>Es una zona recurrente de este tipo de flujos que deja aislado al distrito de Tauria – Sayla, afectando a la población y zonas agrícolas.<br><b>(Peligro Alto)</b> | <b>Registrados:</b> Afectación a 2 viviendas y terrenos agrícolas en Tauria. Además, obstrucción de la carretera de Tauria - Sayla - Caichina.<br><br><b>Potenciales:</b> En caso de la reactivación de la quebrada Arpaca, Tarcuma, podría afectar a la población y viviendas. Además, se evidenciaron 3 estanques de regadío, localizados en inmediaciones de las quebradas que podrían colapsar ante lluvias fuertes a moderadas. | <ul style="list-style-type: none"> <li>• Gestionar la habilitación de las carreteras de Tauria – Sayla y sus anexos.</li> <li>• Gestionar la construcción de muros de contención con desfogue en los estanques de agua en Tauria.</li> <li>• Implementar ordenanzas por parte de las autoridades, para prohibir la construcción de viviendas en zonas de alto peligro por movimientos en masa – huaicos, ocupación en las fajas marginales o el límite natural de un río o quebrada.</li> <li>• Prohibir la expansión urbana hacia los cauces de las quebradas y ríos, como también en laderas inestables.</li> <li>• Colocar dissipadores de energía en el cauce de las quebradas, empleando diques transversales (enrocado) y canalización del cauce con muros escalonados.</li> </ul> |

**Fotografía 28.** Afectación del flujo de detritos al distrito de Tauria.

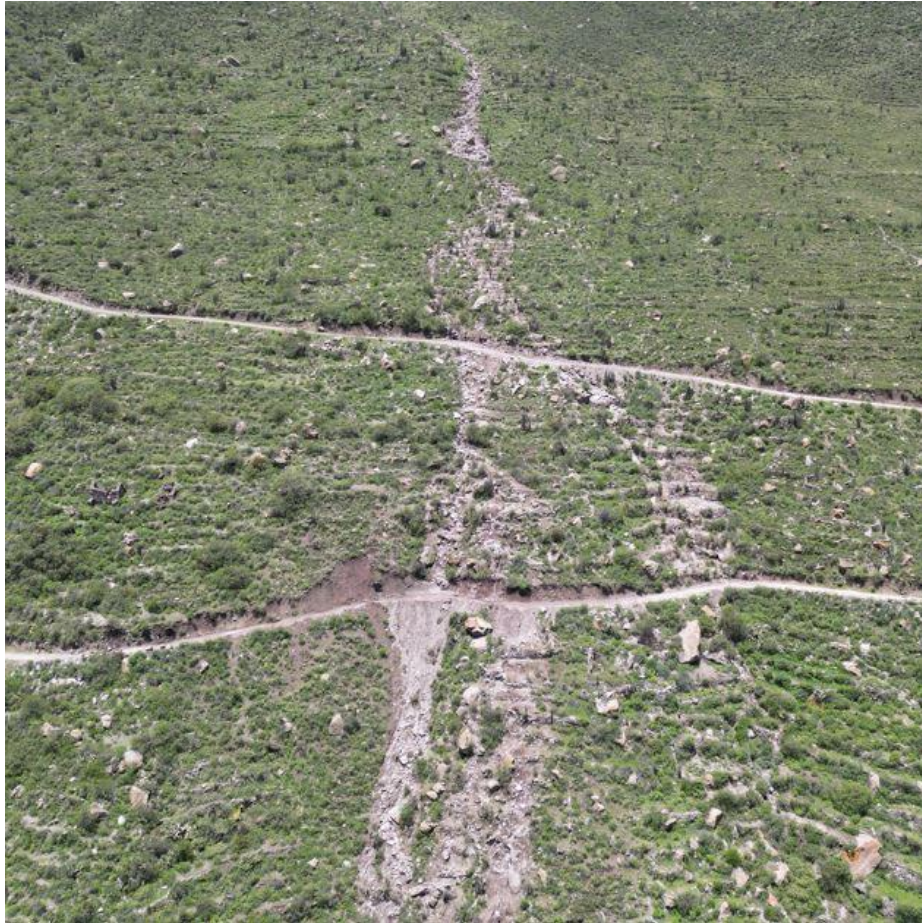
**Fotografía 29.** Trazo de los flujos de detritos que afectaron al distrito de Tauria.

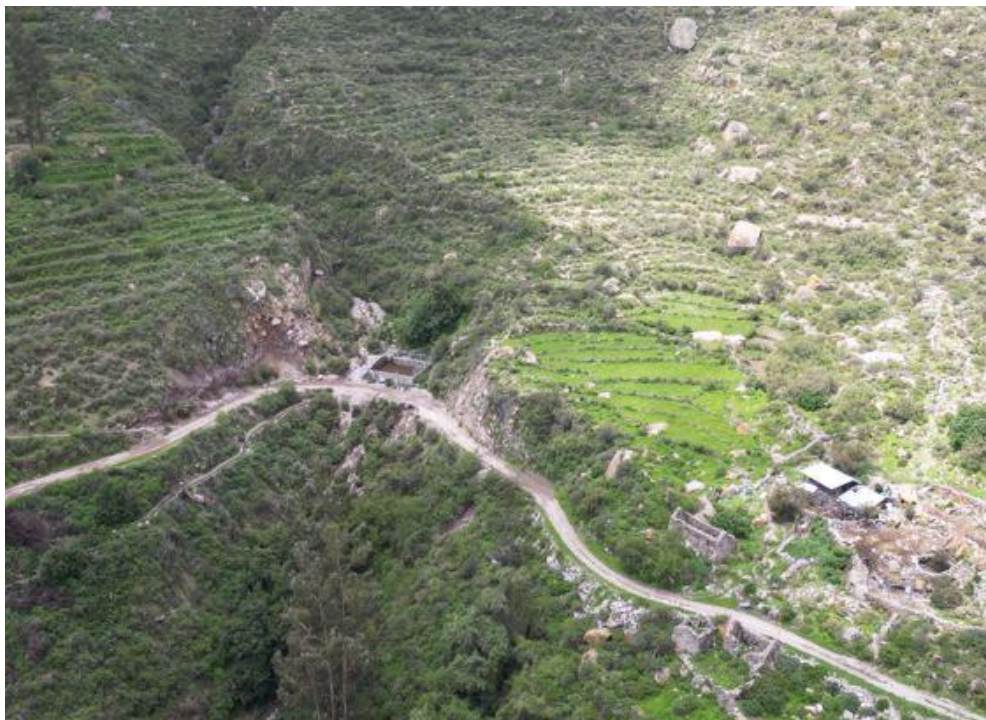
**Fotografía 30.** Trazo de los flujos de detritos que afectaron reservorios y áreas de cultivos de Tauria.

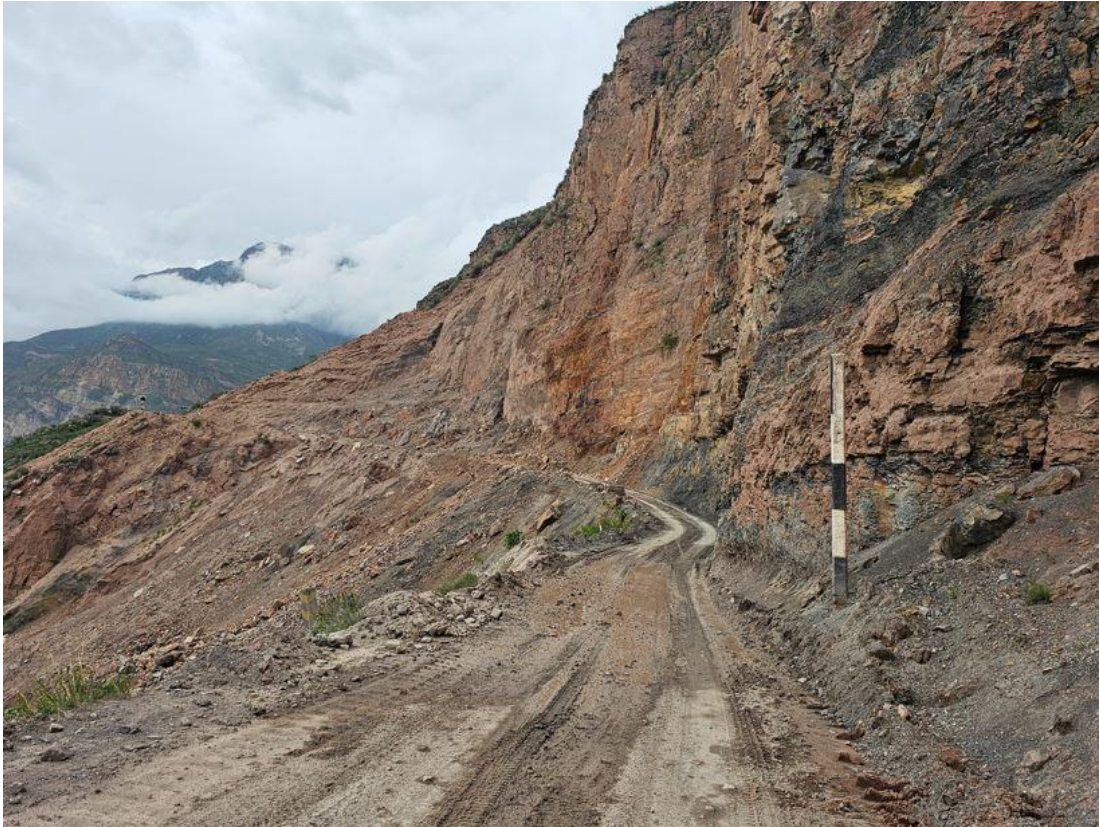
| SECTOR/POBLADO (DISTRITO) | TIPO DE PELIGROS | COORDENADAS (zona/este/norte) | OBSERVACIONES GEOLÓGICAS | DAÑOS OCASIONADOS / POTENCIALES | RECOMENDACIONES |
|---|---|---|---|---|---|
| 16.<br>Sector tramo de la carretera de Cotahuasi a Charcana (La Unión) | Caída de rocas | Zona 18,<br>N:8301646,<br>E:689906 | Geomorfológicamente corresponde a una ladera volcánica-sedimentaria del Grupo Tacaza y del Grupo Yura, que presentan una pendiente de más de 65°.<br><br>El tipo de peligro identificado en el sector es caídas de rocas<br>La roca se encuentra alterada, el corte de talud ha creado inestabilidad.<br>El evento afectó la carretera de Cotahuasi a Charcana, en un tramo de 100 m (Fotografías 29 y 30).<br><br>Es una carretera que presenta de manera recurrente caída de rocas y queda obstruida con bloques con tamaños hasta de más de 1 m.<br><b>(Peligro Alto)</b> | <b>Registrados:</b> Obstrucción de la carretera de Cotahuasi a Charcana, con rocas desprendidas de la ladera.<br><br><b>Potenciales:</b> Constante obstrucción de la carretera de Cotahuasi a Charcana, con rocas desprendidas de la ladera. Además, de representar un peligro constante para los vehículos que circulan por esa ruta. | <ul style="list-style-type: none"> <li>• Gestionar la limpieza y habilitación de carretera de Cotahuasi a Charcana – Sayla - Tauria.</li> <li>• Se recomienda instalar mallas en las laderas, para controlar constante caída de rocas.</li> <li>• Gestionar y habilitar una ruta alterna con las mejores condiciones de construcción.</li> <li>• Contar con maquinaria disponible para situaciones de emergencia.</li> </ul> |

**Fotografía 31.** Sector tramo de la carretera de Cotahuasi a Charcana, afectado por caída de rocas. Se distingue corte de taludes inestables con rocas fracturadas.

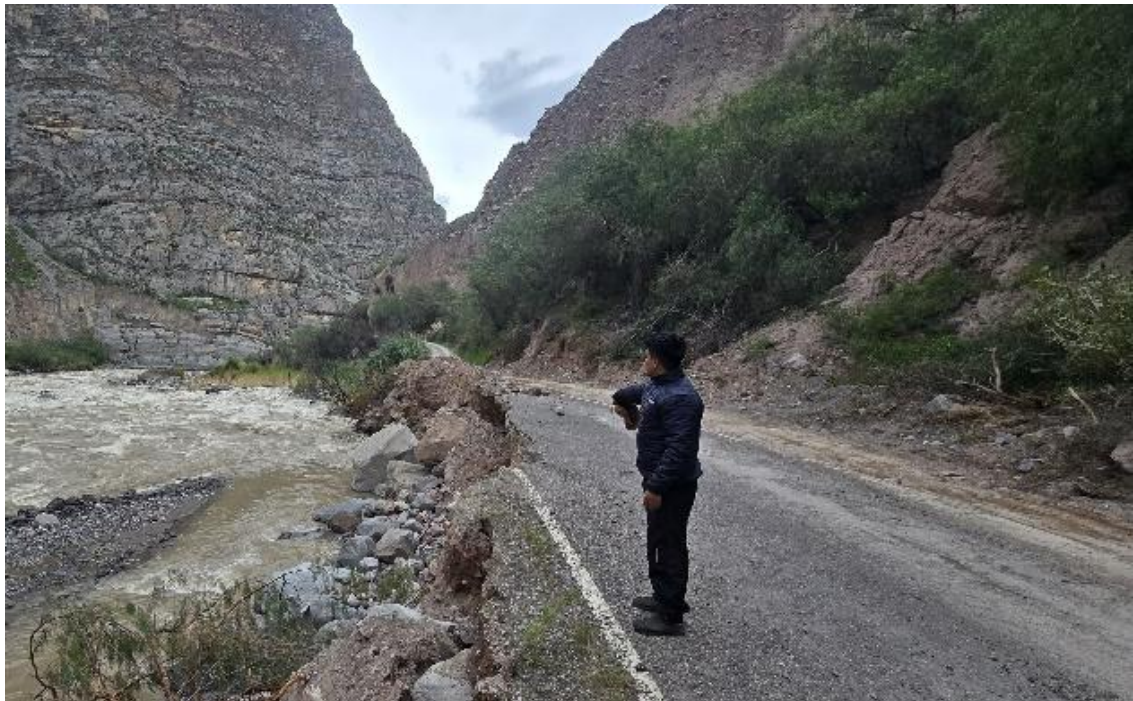
| SECTOR/POBLADO (DISTRITO) | TIPO DE PELIGROS | COORDENADAS (zona/este/norte) | OBSERVACIONES GEOLÓGICAS | DAÑOS OCASIONADOS / POTENCIALES | RECOMENDACIONES |
|---|---|---|---|---|---|
| 17.<br>Sector tramo de carretera cerca del desvío de Cotahuasi hacia Charcana (La Unión) | Erosión fluvial | Zona 18,<br>N:8316342,<br>E:721478 | Geomorfológicamente corresponde a una terraza fluvial conformada por bloques (10%), gravas (40%) y arena-limo (50%). en inmediaciones del río Cotahuasi.<br><br>El tipo de peligro identificado es la erosión del tramo de carretera cerca del desvío de Cotahuasi, debido al aumento del caudal de río Cotahuasi (Fotografías 31 y 32).<br><br>Es una zona recurrente de crecida de caudal en temporadas de lluvia.<br><b>(Peligro Alto)</b> | <b>Registrados:</b> Presencia de fracturas en el tramo de carretera cerca del desvío de Cotahuasi, debido al aumento del caudal de río Cotahuasi.<br><br><b>Potenciales:</b> Posible colapso de la carretera cerca del desvío de Cotahuasi, que dejaría incomunicado a la población de sectores de Charcana, Sayla, Tauria, etc. | <ul style="list-style-type: none"> <li>• Gestionar mantenimiento periódico de la carretera.</li> <li>• Implementación de un dique alterno – vía alterna para crecidas de río o aumento del caudal.</li> <li>• Considerar la construcción de una vía que este lo más alejada posible al río Cotahuasi.</li> </ul> |

**Fotografía 32.** El incremento del río Cotahuasi, afectó tramo de la carretera de Cotahuasi hacia la catarata de Sipia, causando erosión fluvial en parte de la plataforma de esta vía.
