**Informe Técnico N° A7609**

# **EVALUACIÓN DE PELIGROS GEOLÓGICOS POR FLUJO DE DETRITOS EN LA LAGUNA PHAKU CUCHO**

Departamento: Puno  
Provincia: Carabaya  
Distrito: Corani

**MARZO  
2025**

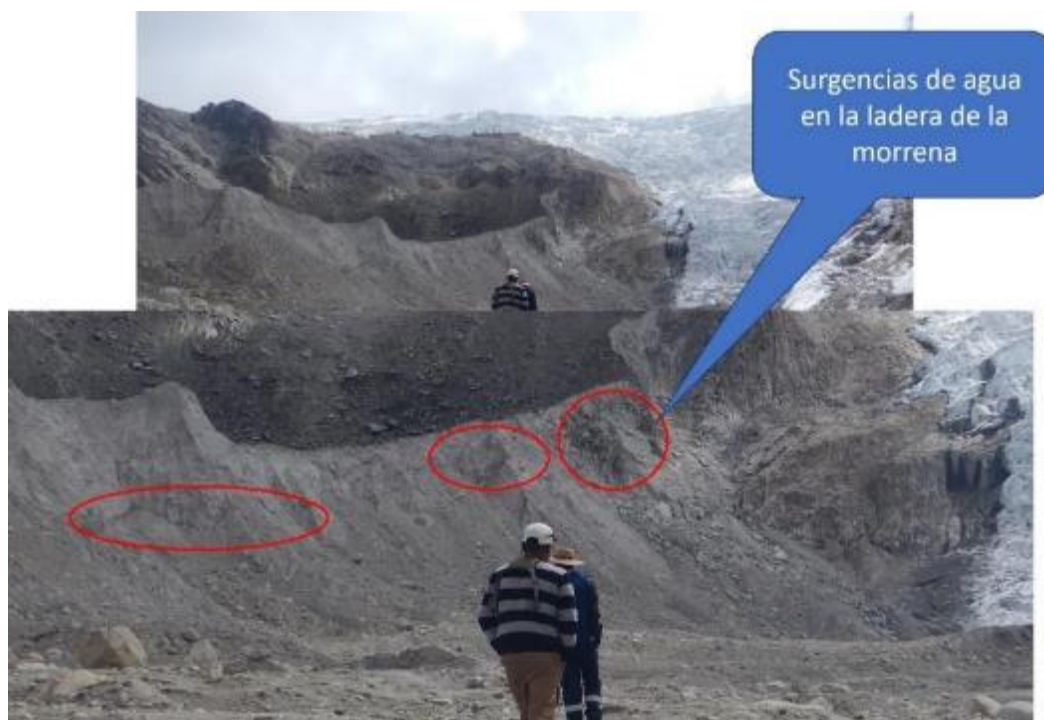
El día 14 de noviembre del 2022, de la ladera oeste se presentó un derrumbe de una morrena, en la margen derecha de la laguna, los materiales de este evento cayeron sobre la laguna y fue a causa de la sobresaturación por el deshielo del permafrost en la morrena, que hasta el día de la inspección se observó surgencias de agua en la ladera (figura 6).

**Figura 6.** Se aprecian surgencias de aguas en la ladera sur oeste de la morrena.

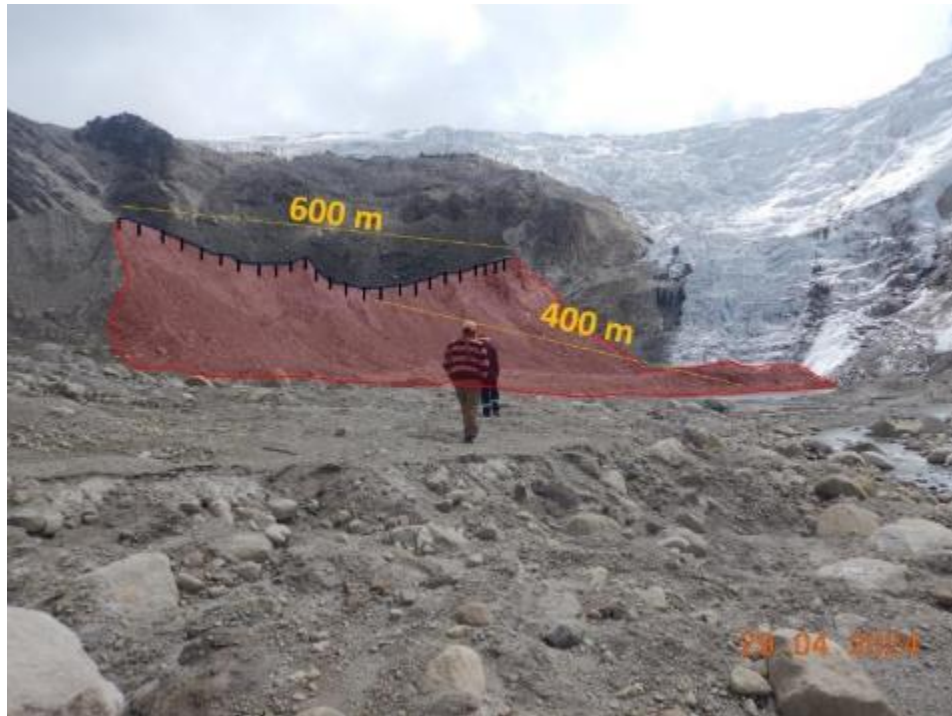
El derrumbe tiene un avance retrogresivo con forma de la zona de arranque de tipo alargado irregular, presenta una longitud de arranque de 600 m, con distancia entre la escarpa principal y pie del derrumbe que va desde 185 m hasta 400 m y un área del material derrumbado de 14.27 ha (figura 7).

**Figura 7.** Características visuales del derrumbe.

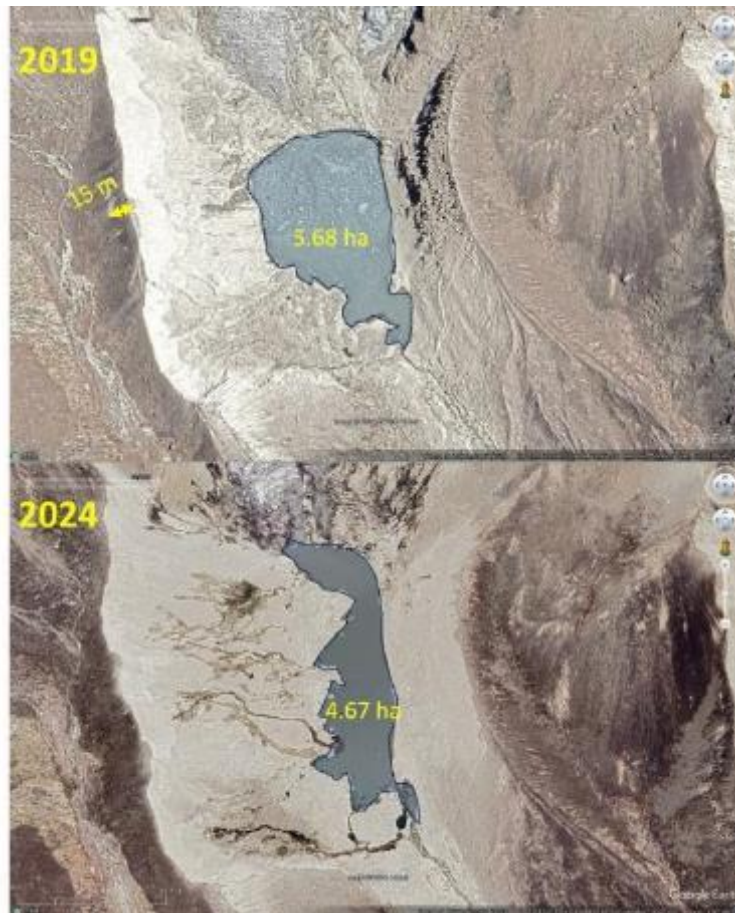
En imágenes históricas se puede reconocer que la altura del material derrumbado es aproximadamente 15 m, además, este material alcanzó la laguna y desplazó el agua de la cubeta ladera abajo, se aprecia que el área del espejo de agua de la laguna antes del evento es de 5.68 ha y el área después del evento es de 4.67 ha, por lo que el área de la laguna cubierta por el material multiplicado por la altura fue el volumen que generó el flujo de detritos aguas abajo (figura 8).

**Figura 8.** Imágenes históricas de la laguna de Phaku Cucho donde se aprecia el sector antes del evento analizado, imagen tomada de Google Earth.

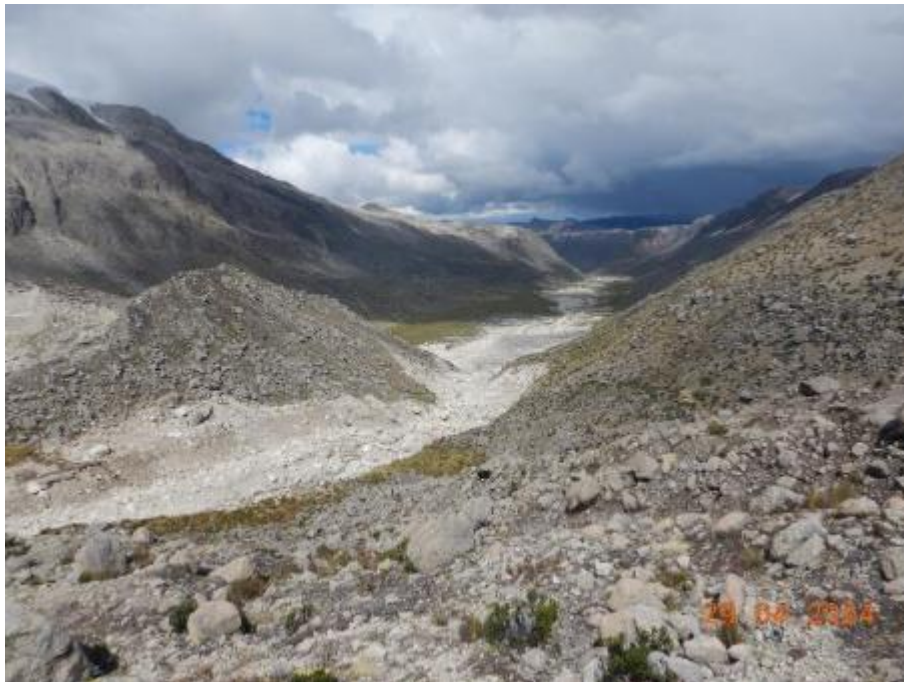
A consecuencia del desembalse se produjo un flujo de detritos que recorrió una distancia de al menos 7 km, estuvo constituido por material morrenico, además, el flujo de agua y el material arrastrado, socavó y amplió el canal de la quebrada dejando ancho de hasta 50 m y con profundidad de hasta 30 m, en un tramo de 390 m (Fotografía 8 y figura 9).

**Fotografía 8:** Se aprecia el material fluvio glaciar que se explaya en varias zonas de la quebrada.

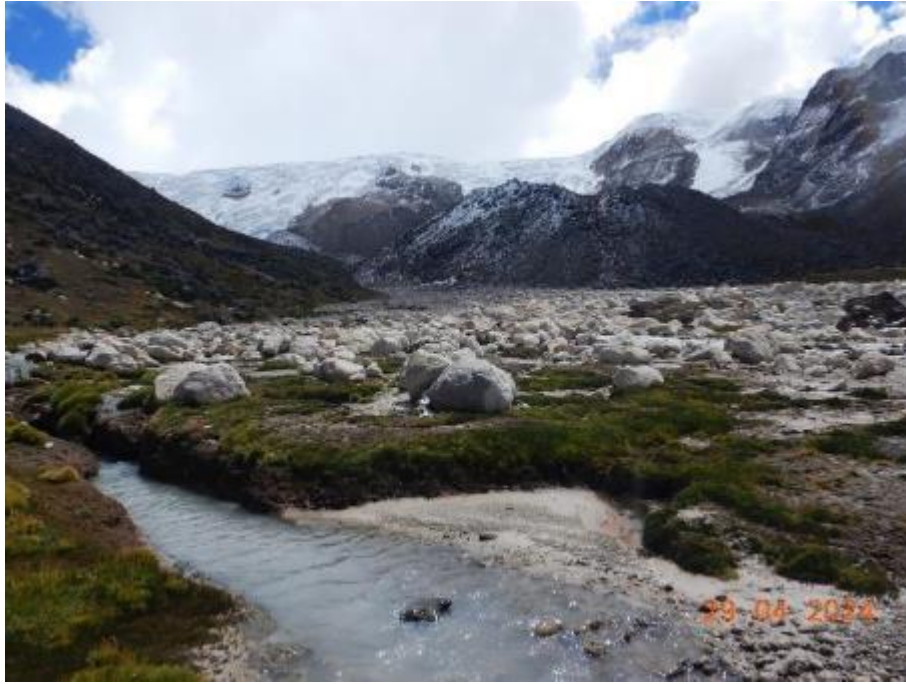
El flujo tiene como punto de partida la laguna Phaku Cucho, en su recorrido arrastró bloques con diámetro de hasta 3 m, gravas y lodo, en su trayectoria se aprecia en varios sectores donde el material se explaya sobre los depósitos lacustrinos disminuyendo su fuerza, llegando a recorrer aproximadamente 7 km, donde se encuentra un dique natural (30 m de altura) con drenaje en la base (Fotografía 9, figura 10).

**Fotografía 9:** bloques depositados en los depósitos lacustrinos.

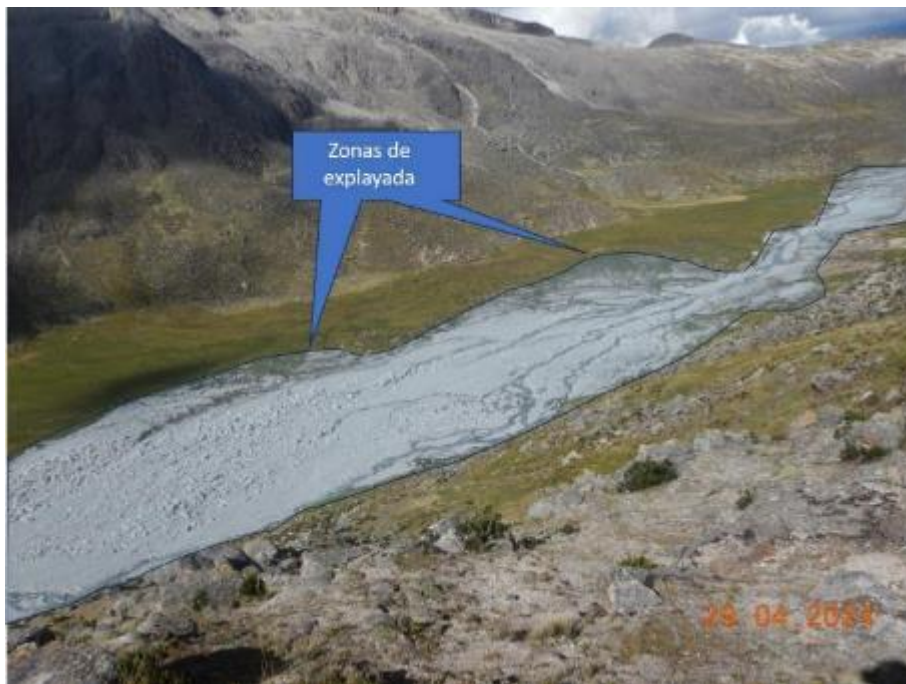
**Figura 10:** se aprecia dos zonas donde parte del material transportados se explayó y perdió materiales.

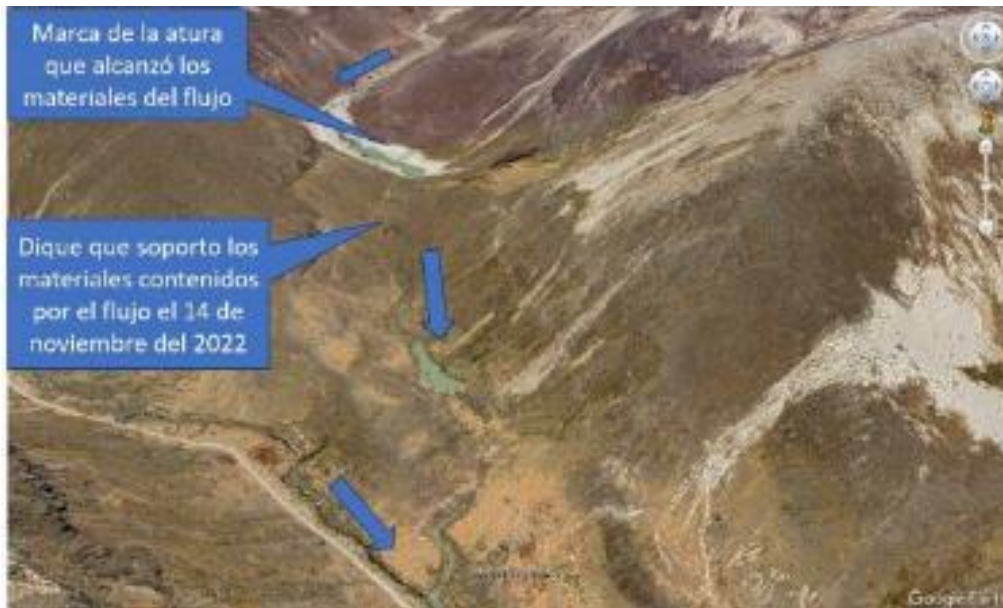
Además, el dique que contuvo el material del flujo en la parte baja de la quebrada puede ser un peligro, ya que cabe la posibilidad de que se rompa con flujos futuros, por lo cual se debe contemplar retirar el dique y dejar que las aguas discurran libremente siguiendo el cauce antiguo del río, ya que, si un flujo lograra romper el dique, los materiales se incluirían a la masa arrastrada y alcanzaría mayores distancias afectando a viviendas ubicadas aguas abajo (figura 11).

**Figura 11.** Imágenes del dique natural de más de 30 m que podría romperse con eventos futuros sumado a la escorrentía superficial que presenta, imagen tomada de Google Earth.

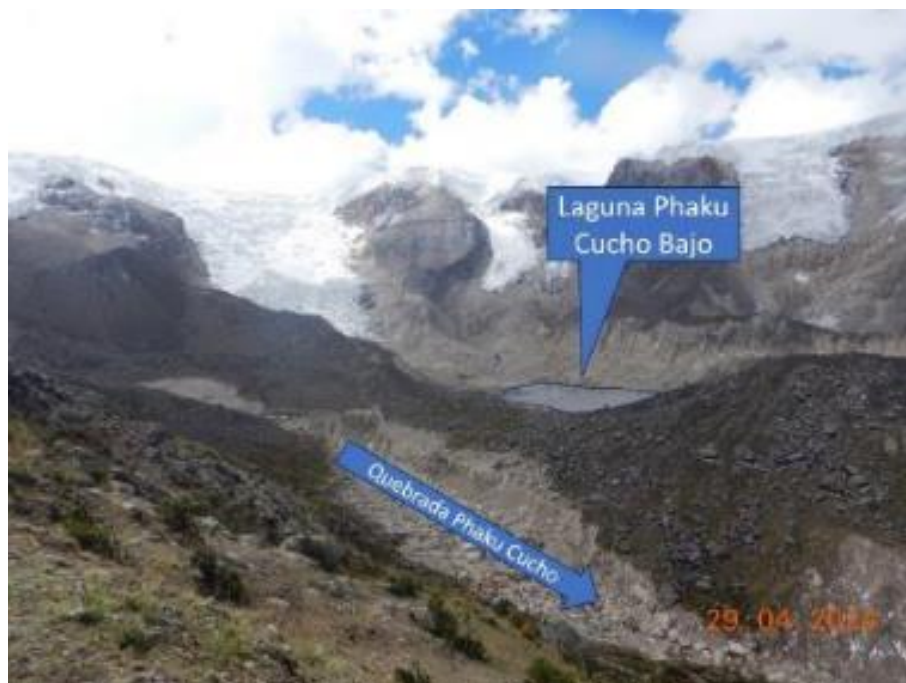
De romperse la cara frontal del dique que soporta la laguna, generaría flujos de detritos, por lo que se debe tener en cuenta este peligro latente (figura 12, 13 y 14).

**Figura 12.** Se aprecia la laguna Phaku Cucho Bajo, generada por el deshielo del glaciar. Además de, la quebrada principal por donde paso el flujo de detritos.

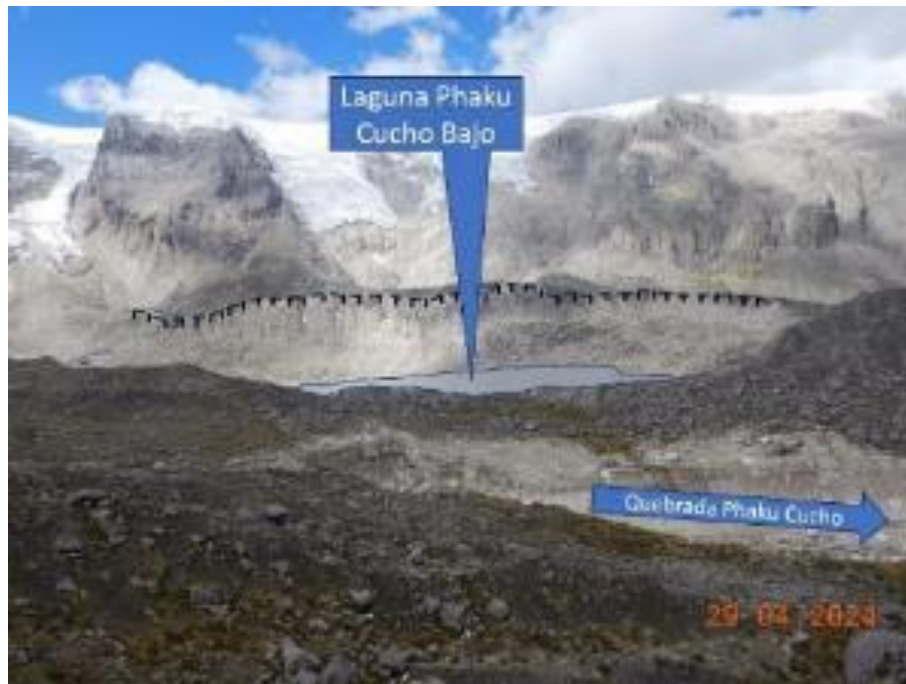
**Figura 13.** En la margen izquierda de la laguna Phaku Cucho Bajo se aprecia la zona de arranque de un derrumbe inactivo latente el cual podría llegar a la laguna.

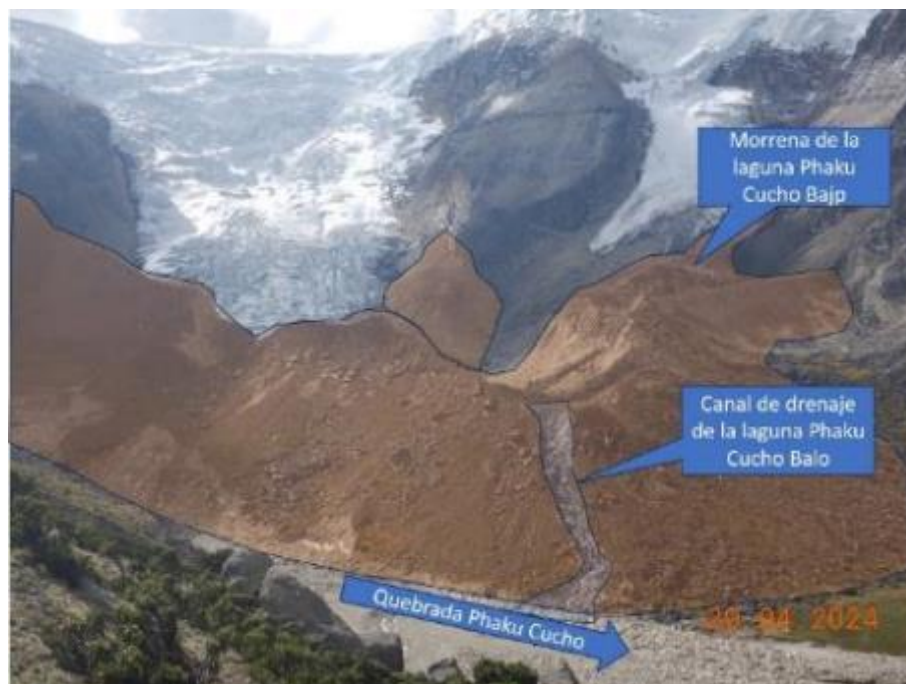
**Figura 14.** Se muestra la morrena que contiene a la laguna Phaku Cucho Bajo con su drenaje y hacia la derecha la quebrada Phaku Cucho.

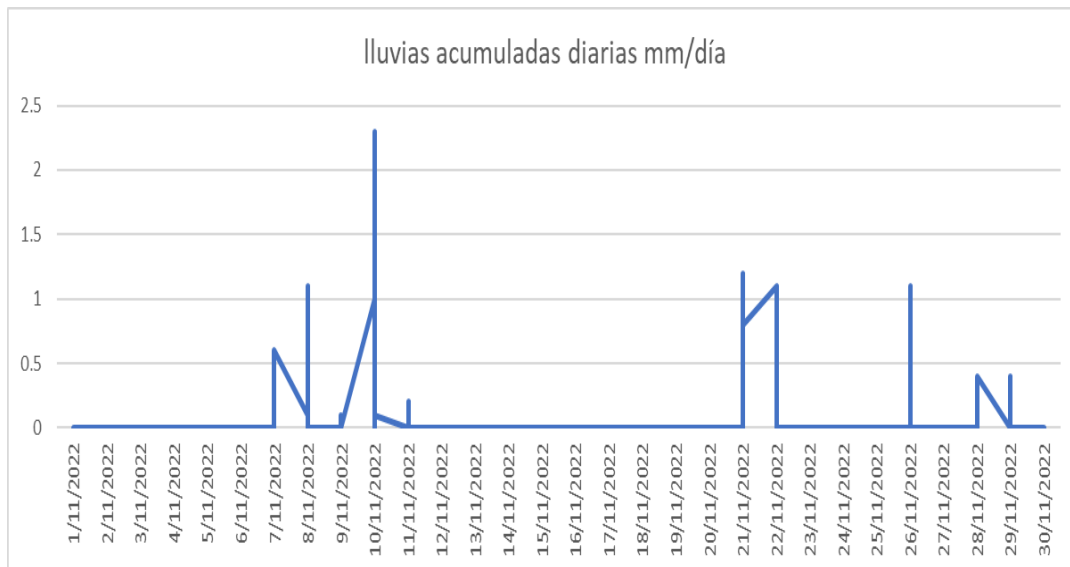
- Según Senamhi (2020), en la estación Aymaña ubicado a 15 km al noreste de la zona evaluada, registro los días previo al flujo de detritos del 14 de noviembre, precipitaciones pluviales que alcanzaron un acumulado hasta el día del evento de 6 mm (figura 15); además, las temperaturas diarias, en donde el mes de noviembre registro un promedio de  $7.05^{\circ}\text{C}$ , la mayor de todo el año (Figura 16); por lo cual uno de los factores desencadenante pudo ser la exposición prolongada a altas temperaturas, la que ayudo a descongelar el permafrost generando saturación de la morrena.

**Figura 15.** Precipitaciones diarias del mes de noviembre, se parecía que los días antes del evento se acumuló 6 mm de precipitaciones.

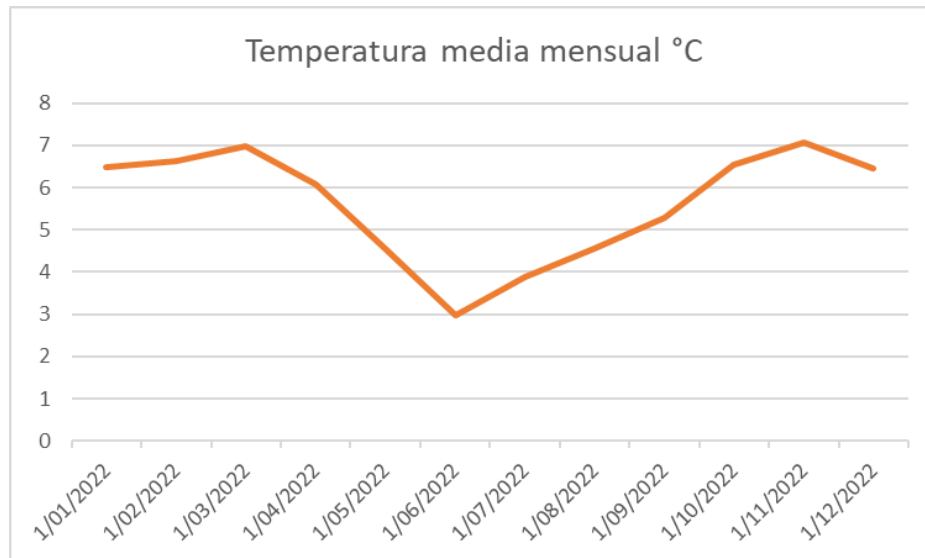
**Figura 16.** Temperatura mensual promedio, se aprecia que la temperatura en el mes de noviembre fue la más alta de todo el año 7.05 °C.
