EVALUACIÓN DE RIESGO POR DESLIZAMIENTO

EN EL SECTOR DE ANA WARQUE, CANOPATA Y CHINGOGRANDE,
DISTRITO DE SAYLLA, PROVINCIA Y DEPARTAMENTO DEL CUSCO - 2025

**“MEJORAMIENTO DEL SERVICIO DE LA GESTIÓN URBANA DE SAYLLA PROVINCIA Y
DEPARTAMENTO DEL CUSCO”**

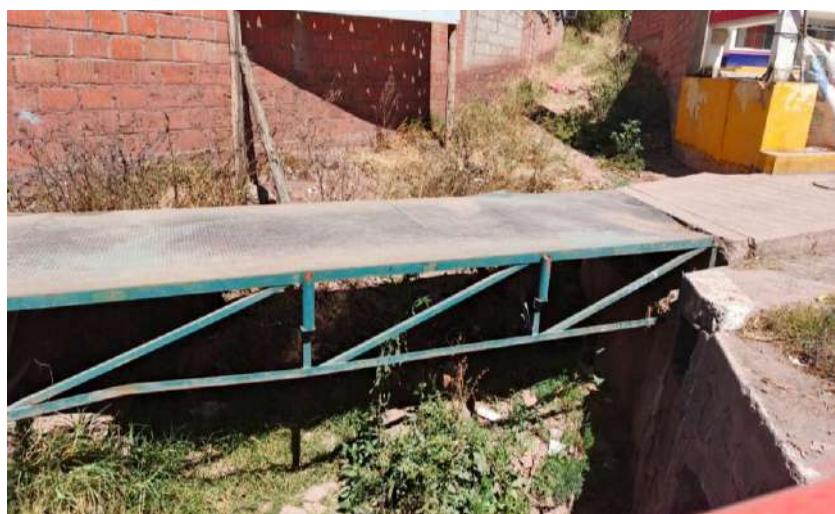
FOTOGRAFÍA 1: RESIDUOS SÓLIDOS Y DESMONTE DISPUESTOS EN EL CANAL

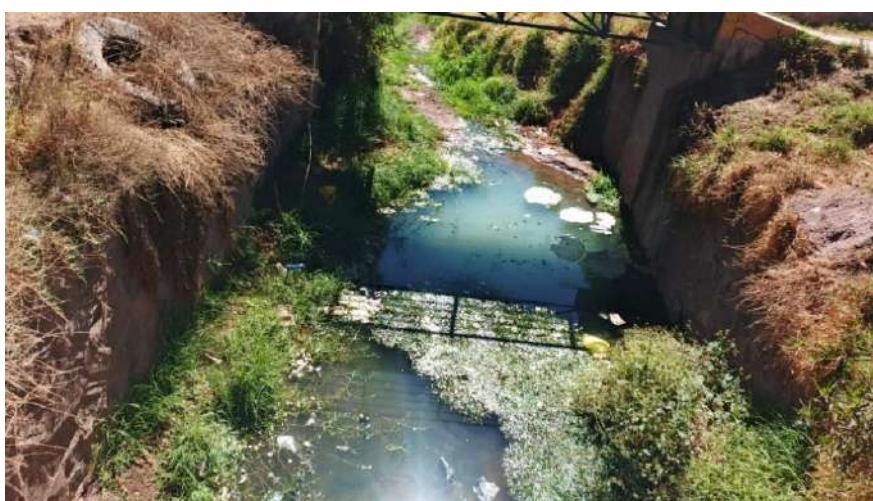
FOTOGALERÍA 2: CANAL DE BIEGO AFFECTADO POR RESIDUOS Y DESMONTE EN EL SECTOR DE CHINGO

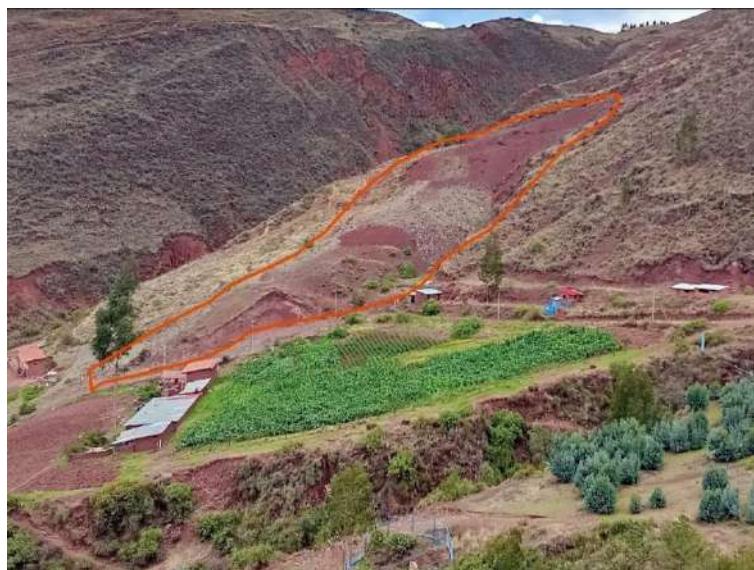
FOTOGRAFÍA 11: MATERIAL ANTRÓPICO RELLENANDO LO QUE ANTIQUAMENTE ERA UNA CÁRCAVA EN EL SECTOR DE CHINGOGRANDE.

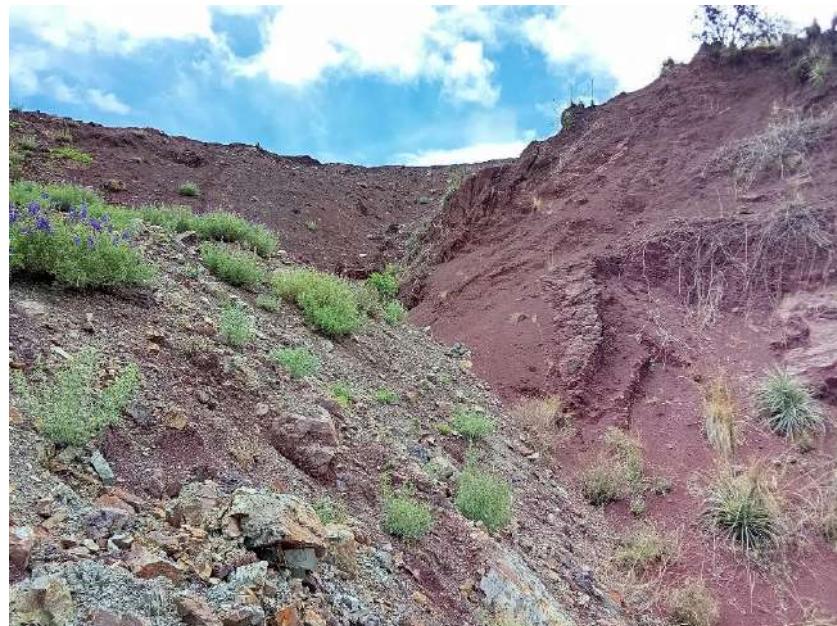
FOTOGRAFÍA 12: MATERIAL SUELTO, POCO CONSOLIDADO, SUSCEPTIBLE A MOVIMIENTOS EN MASA ANTE PRECIPITACIONES INTENSAS.

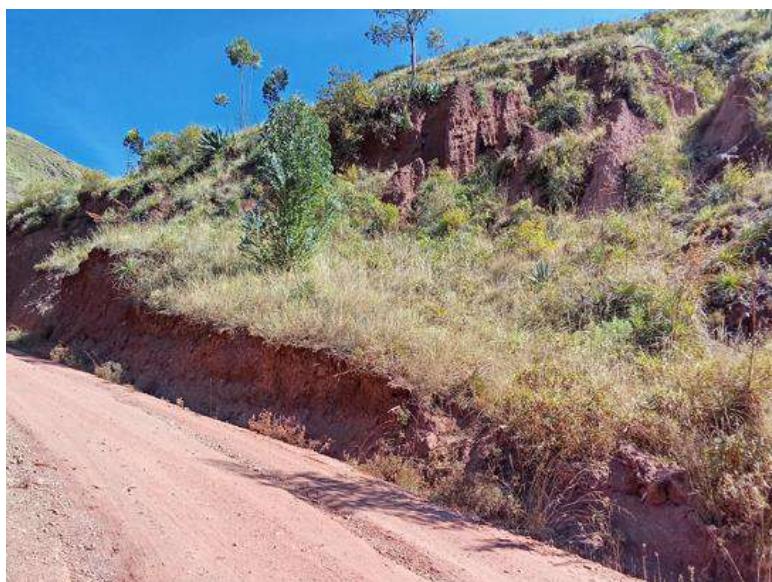
FOTOGRAFÍA 15: LADERA COLUVIO DELUVIAL, MATERIAL ACUMULADO POR DESLIZAMIENTOS ANTIGUO EN LA QUEBRADA ALFAHUAYCO.

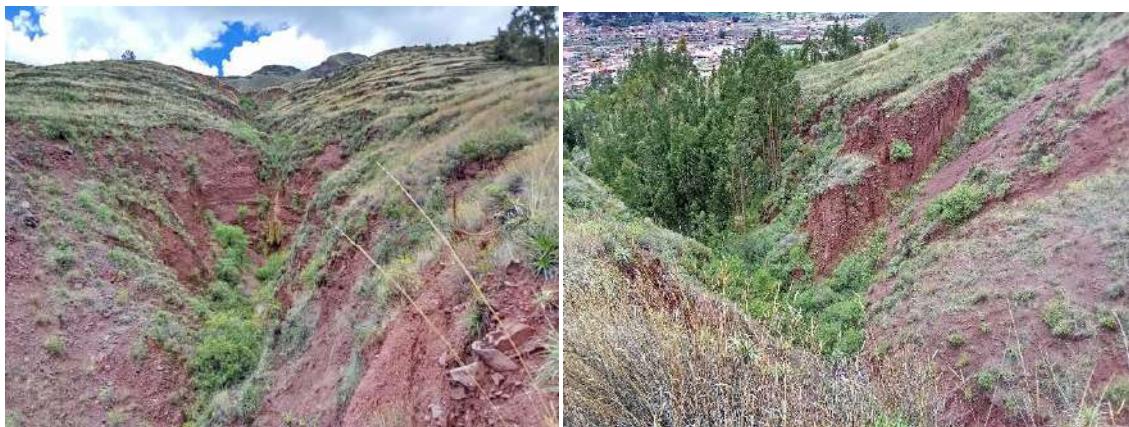
FOTOGRAFÍA 17: LADERAS DE QUEBRADA ALTAMENTE EROSIONADAS, PRESENCIA DE ALGUNOS DESLIZAMIENTOS EN LAS MÁRGENES, FOTOGRAFÍAS TOMADAS EN LA QUEBRADA HUESCONCORAY.

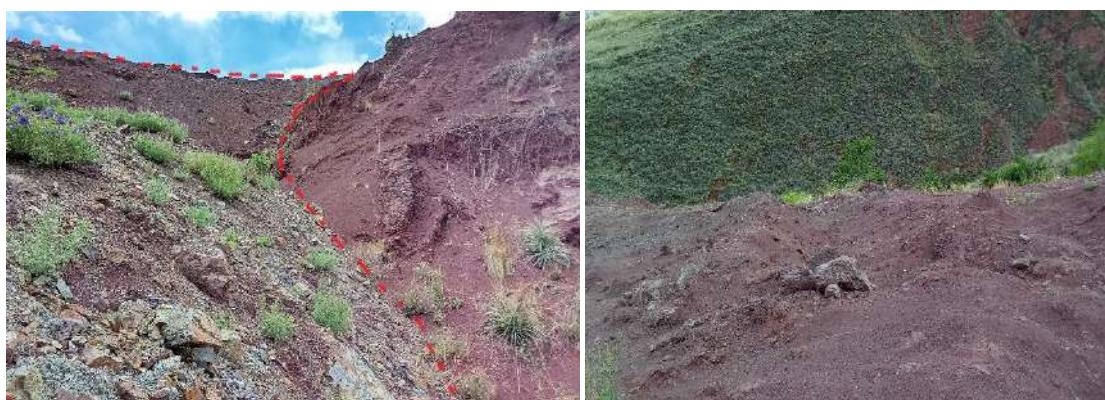
FOTOGRAFÍA 18: LADERAS INESTABLES, CONFORMADAS POR MATERIAL SUELTO EN EL SECTOR DE CHINGOGRANDE.

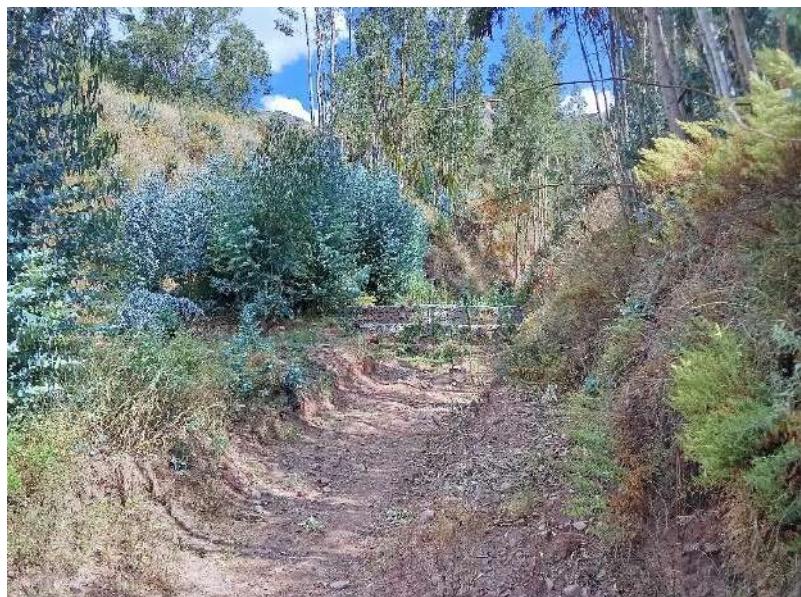
FOTOGRAFÍA 19: CAUCE DE LA QUEBRADA ALFAHUAYCO, PRESENTA ESTRUCTURAS DE GAVIONES PARA RETENER DE ALGUNA MANERA EL MATERIAL ARRASSTRADO.

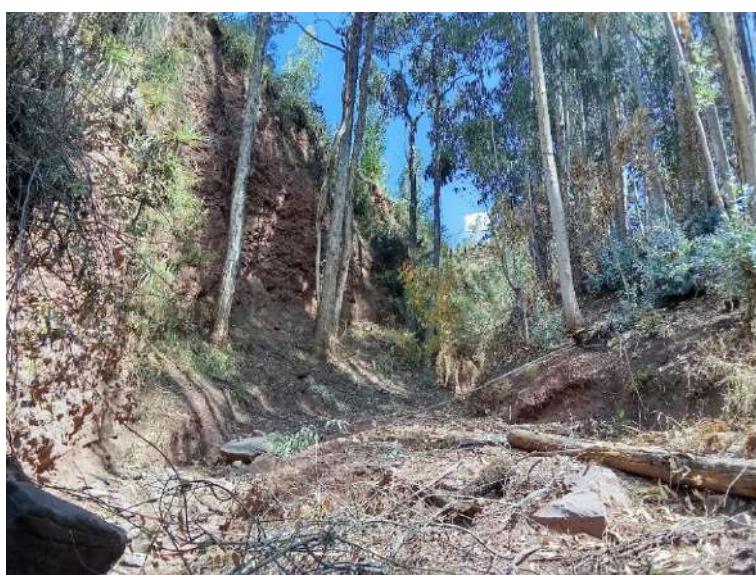
FOTOGRAFÍA 22: PENDIENTES MUY FUERTES ADYACENTE A LOS CUDES DE QUEBRADAS, FOTOGRAFÍA TOMADA EN LA QUEBRADA ALFAHUAYCO.

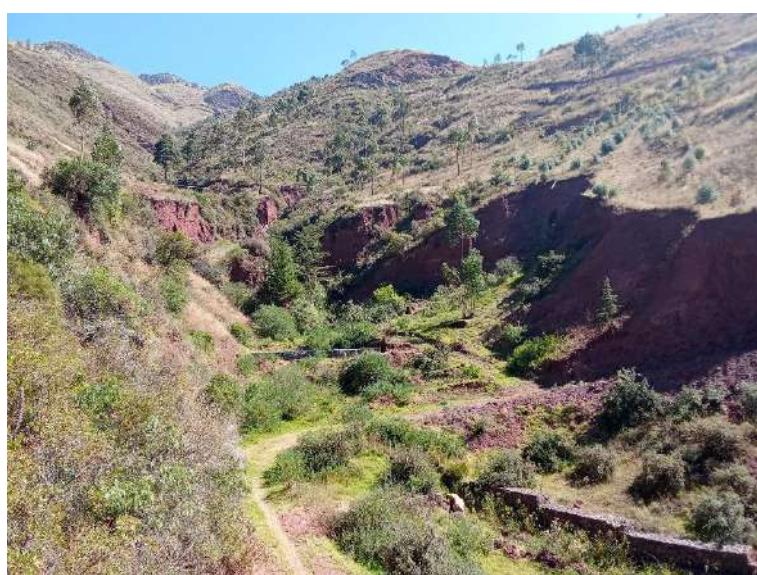
FOTOGRAFÍA 28: LADERAS INESTABLES EN LA QUEBRADA CHINGOGRANDE

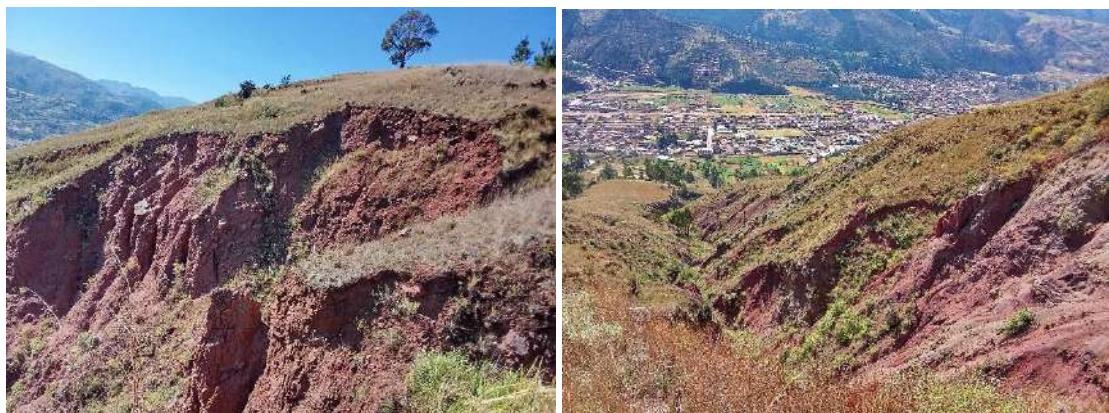
FOTOGRAFÍA 29: MATERIAL COLUVIO-DELUVIAL EN LAS LADERAS DE LA QUEBRADA HUESCONCORAY, SE OBSERVAN DESLIZAMIENTOS A LO LARGO DE LA QUEBRADA

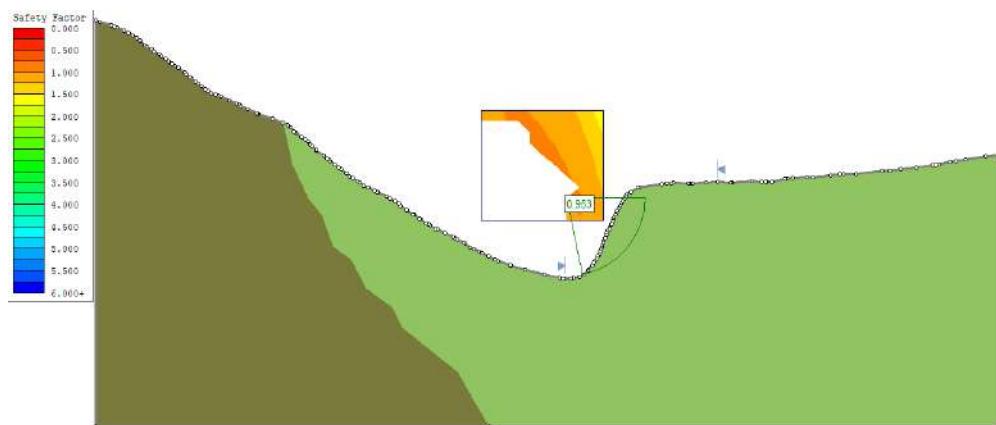
FIGURA 16: ANÁLISIS DE ESTABILIDAD DE TALUDES DE LA MARGEN DERECHA DE LA SECCIÓN GEOLÓGICA B-B' CON FACTOR DE SEGURIDAD DE 0.953

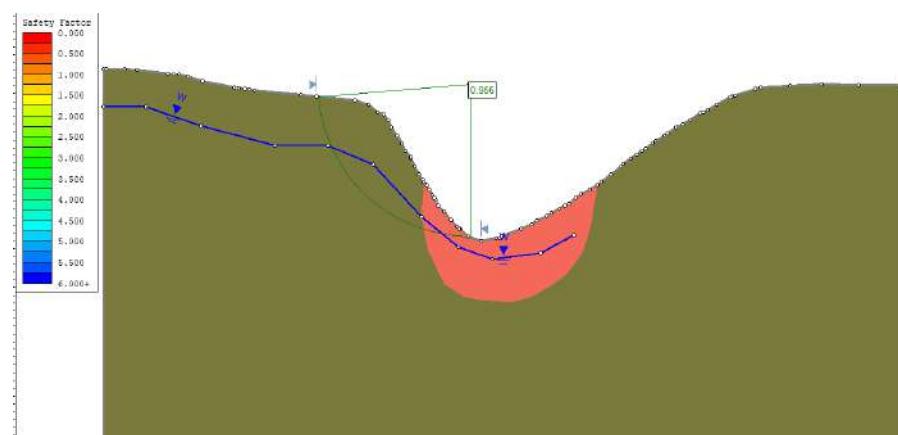
FIGURA 18: ANÁLISIS DE ESTABILIDAD DE TALUDES DE LA MARGEN IZQUIERDA DE LA SECCIÓN GEOLÓGICA D-D' CON FACTOR DE SEGURIDAD DE 0.956

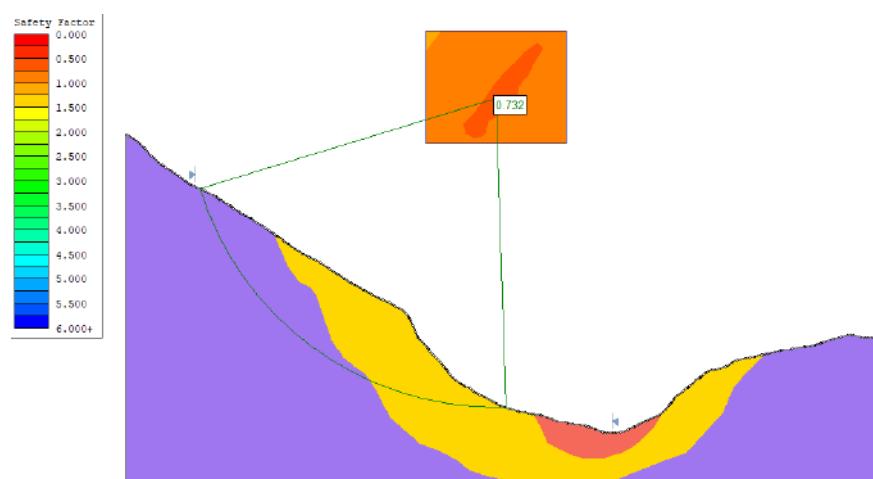
FIGURA 20: ANÁLISIS DE ESTABILIDAD DE TALUDES DE LA MARGEN IZQUIERDA DE LA SECCIÓN GEOLÓGICA F-F' CON FACTOR DE SEGURIDAD DE 0.732

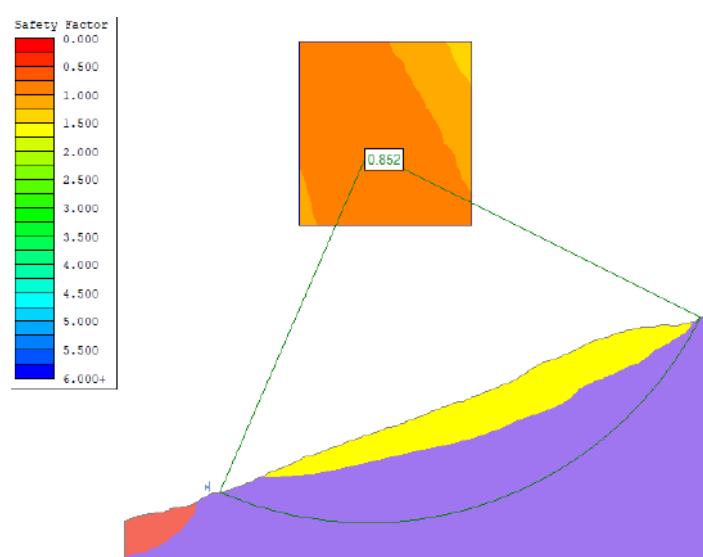
FIGURA 21: ANÁLISIS DE ESTABILIDAD DE TALUDES DE LA SECCIÓN GEOLÓGICA G-G' CON FACTOR DE SEGURIDAD DE 0.852

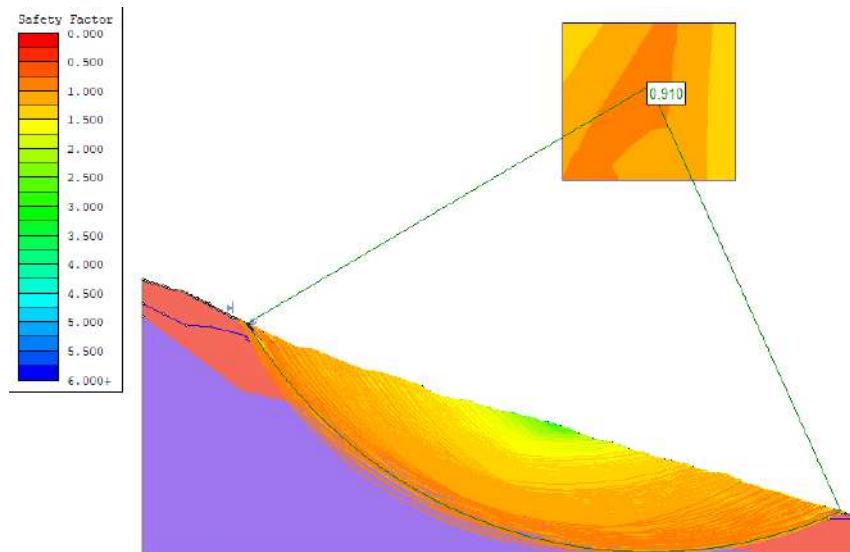
FIGURA 22: ANÁLISIS DE ESTABILIDAD DE TALUDES DE LA MARGEN DERECHA DE LA SECCIÓN GEOLÓGICA H-H' CON FACTOR DE SEGURIDAD DE 0.910
