Informe Técnico N° A6713

EVALUACIÓN GEOLÓGICA GEODINÁMICA EN EL SECTOR MUELLE PESQUERO DE MATARANI

Región Arequipa

MAYO 2016

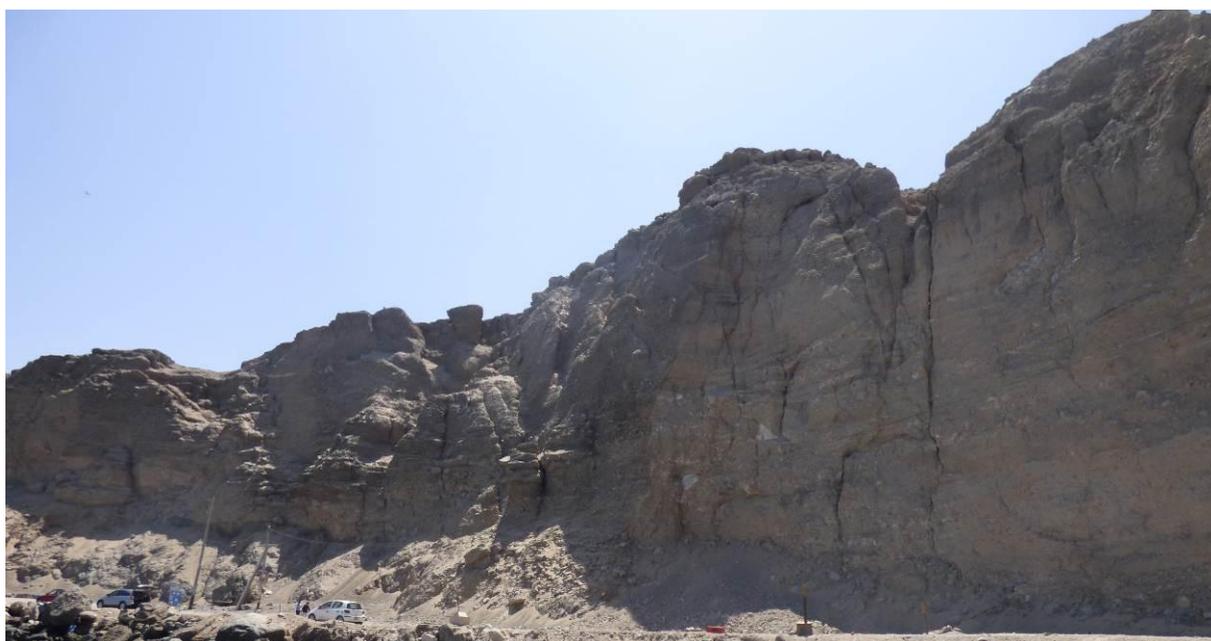
Foto 1.- Vista panorámica tomada con dirección noreste del talud inestable que se ubica en el flanco suroeste del cerro Costero

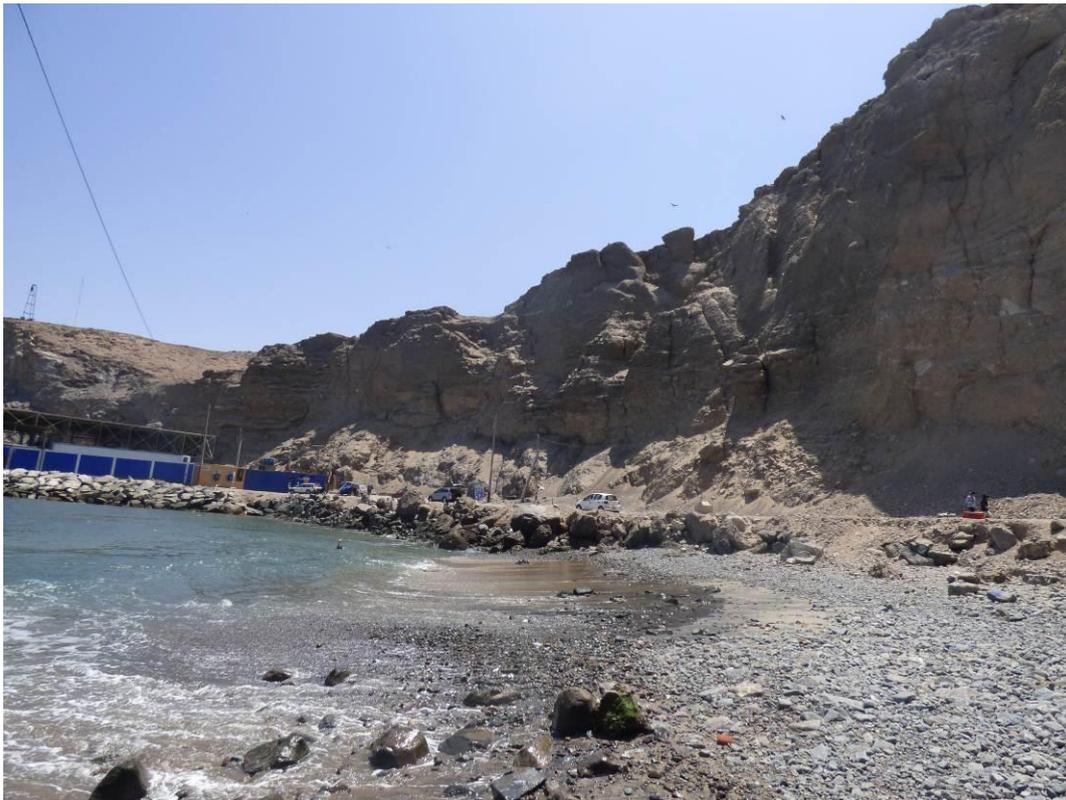
Foto 2 Vista tomada con dirección norte donde se aprecia la Faja Litoral y también el acantilado con 50 m. de altura.

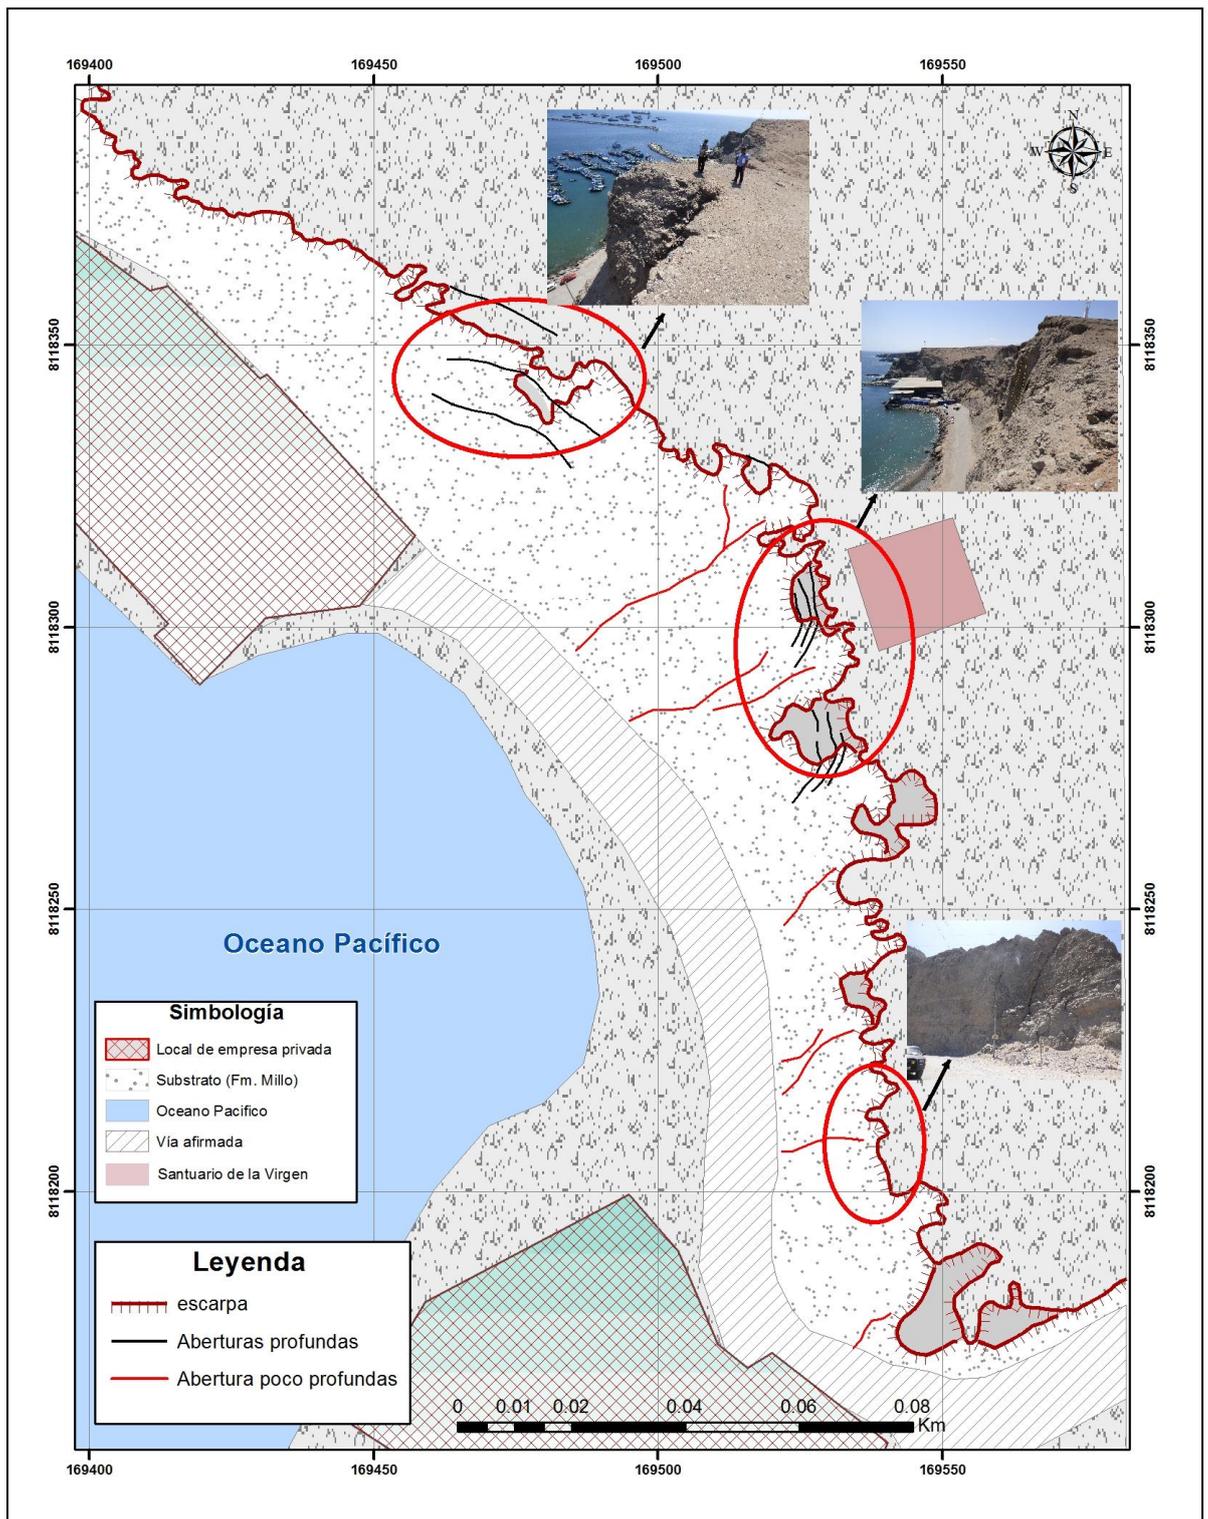
Zona de arranque presenta rotura planar, irregular y discontinua, con longitud de 280 m. Este evento se ha generado en un acantilado que tiene una altura hasta 50m. Figura 5

Figura 5. Mapa de peligros geológicos en el sector de muelle pesquero Matarani y alrededores

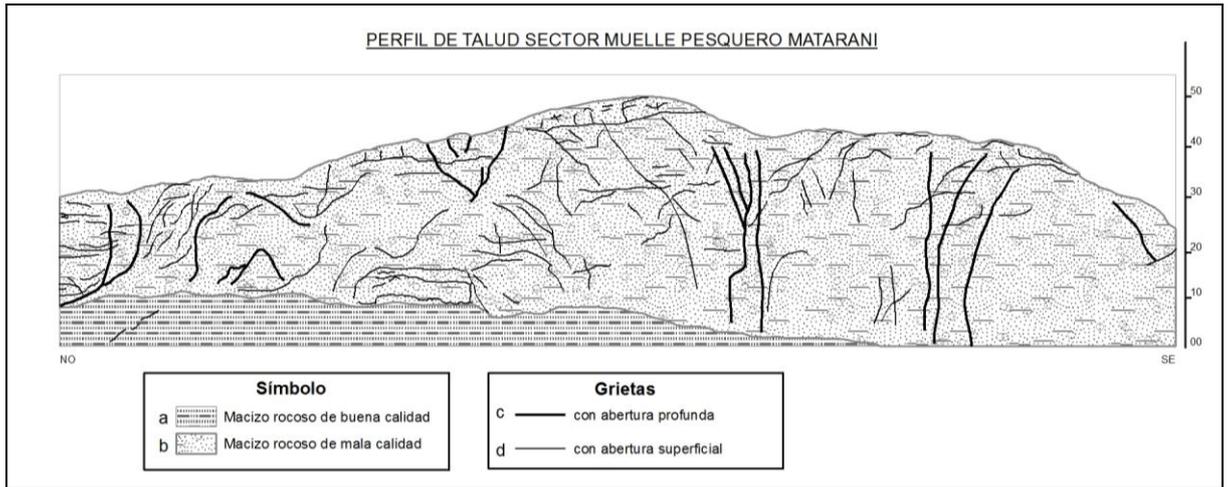
En el talud del acantilado se tiene un sistema de agrietamientos con dirección noroeste 10°, se aprecian aberturas entre 5 a 15 cm., profundidad de hasta 20m. (Figura 6; fotos 5, 6 y 7)

Figura 6. Imagen del talud en el sector de muelle pesquero Matarani, se observan **c)** un sistema de grietas profundas que se prolonga de la cabecera al pie del talud **d)** sistema de grietas poco profundas dispersos en el talud.

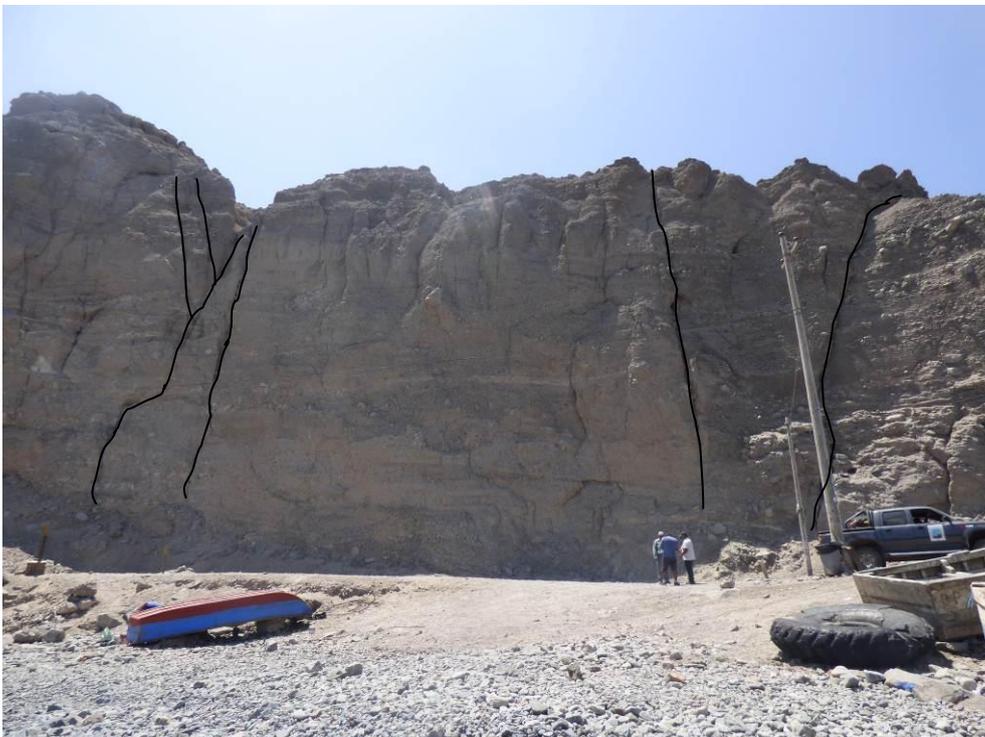
- La existencia de sustrato rocoso de mala calidad (no competente) conformada por conglomerados, areniscas tobáceas, lentes de tobas retrabajados. (foto 5).
- El sustrato rocoso presenta grietas con abertura profundas que van desde la cabecera al pie del talud con dirección NO-SE. Foto 6
- Talud escarpado de fuerte pendiente (<45°). Foto 6
- Cobertura vegetal nula.

Foto 4. Vista tomada con dirección noreste, se observa afloramiento de la Fm. Millo conformada de conglomerados, areniscas tobáceas, lentes de tobas re TRABAJADOS. Presenta grietas con dirección noroeste 10° con abertura entre 5 a 15 cm., se prolonga de la cabecera al pie del talud (líneas de color negro)

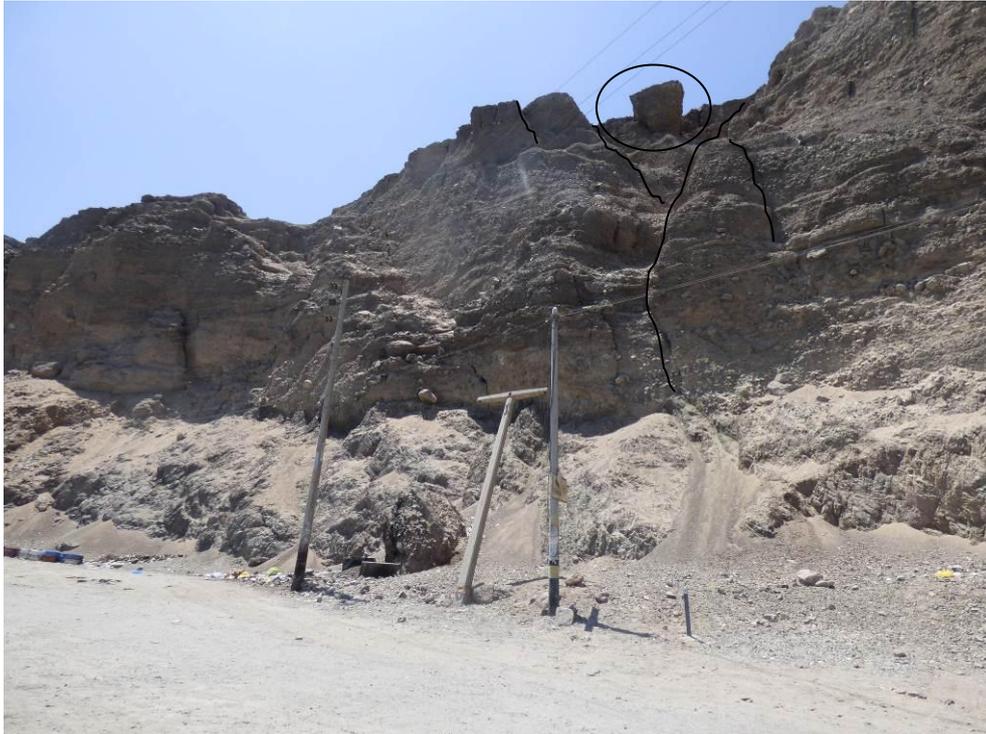
Foto 5 Vista tomada con dirección noreste, se observa un sistema de grietas y un bloque colgado (círculo negro). Al pie del talud se observa depósito de suelo arenoso, gravoso con clastos subangulosos a redondeados hasta 0.20 m

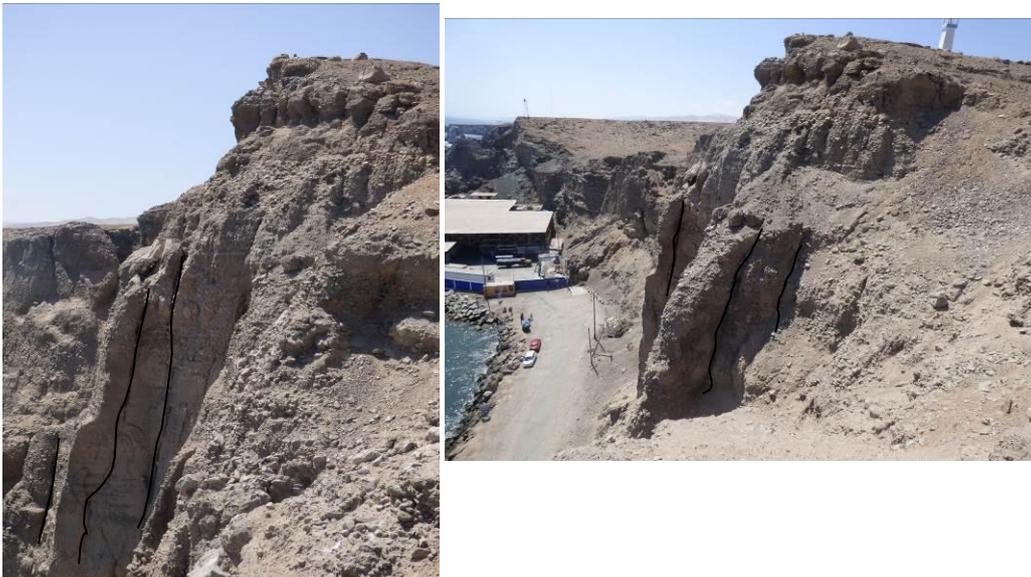
Foto 6. Vista tomada hacia el Norte, se observa afloramiento de la Fm. Millo conformada por conglomerados, areniscas tobáceas, lentes de tobas retrabajados, se aprecian grietas con dirección noroeste 10° , con presencia de lluvias que ocurren durante los meses de setiembre a octubre, estas aguas se infiltran, saturando y erosionando los sedimentos más finos debilitando el talud.

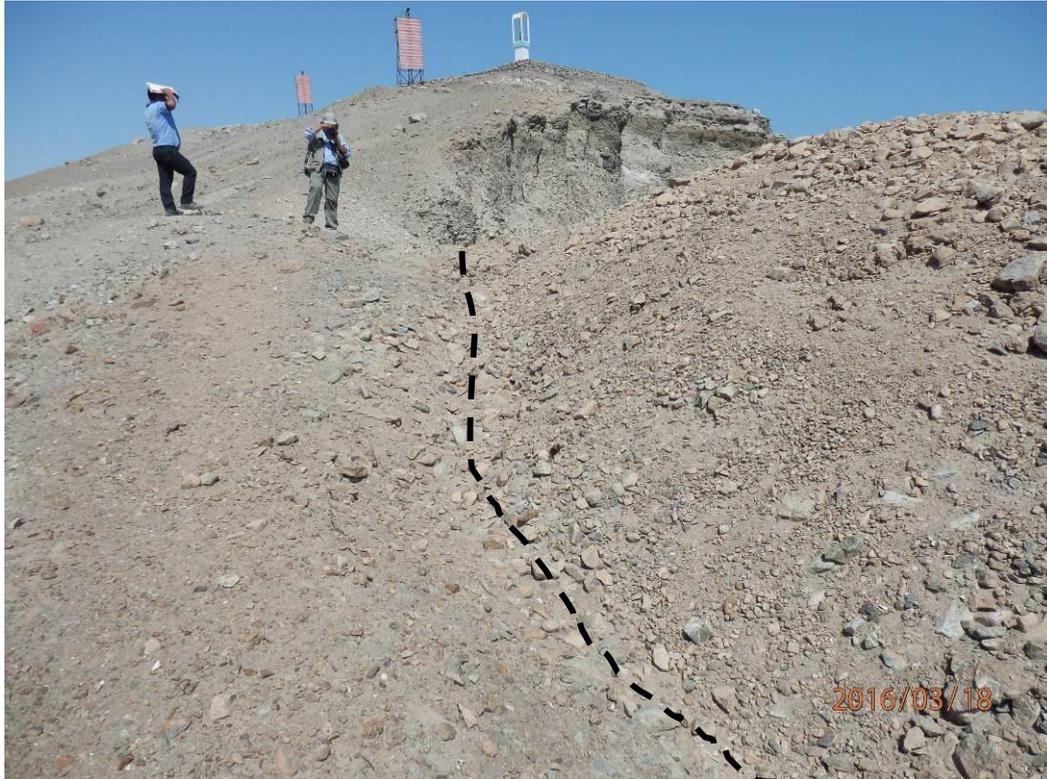
Foto 7. Vista tomada con dirección sureste, donde se observa un bloque de conglomerado con agrietamiento con dirección noreste, cubierto por suelo, gravoso con clastos subangulosos.

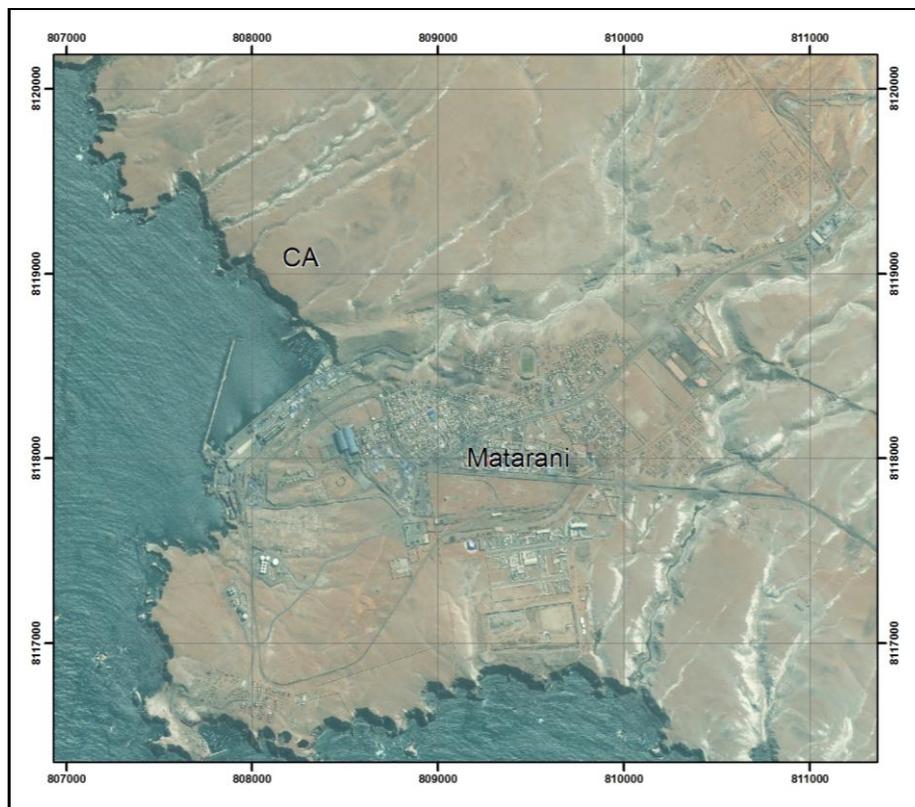
Figura 13 Imagen satelital que muestra la zona de estudio muelle pesquero Matarani. Nótese la presencia de una costa acantilada (CA) de aproximadamente 1275 m x 50 m.
